# Keinumäen koulu

Rakennuksen rajattu rakenne- ja kosteustekninen kuntotutkimus  
13.1.2025, päivitetty 5.3.2025 (merkkiainekokeet)

Työnro 24-1345-1

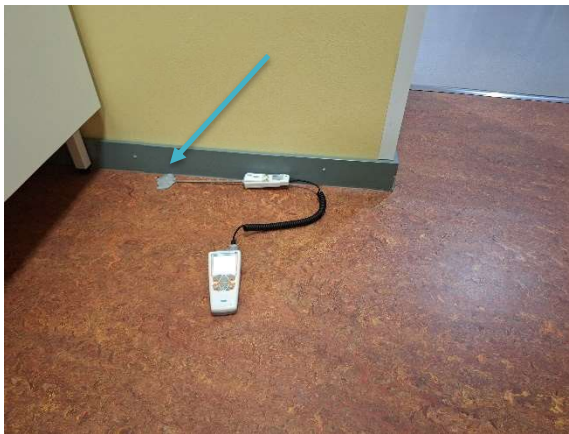
**Kuva 12**  
Viiltomittaus VM1 kuivemmassa kohdassa oven luona.

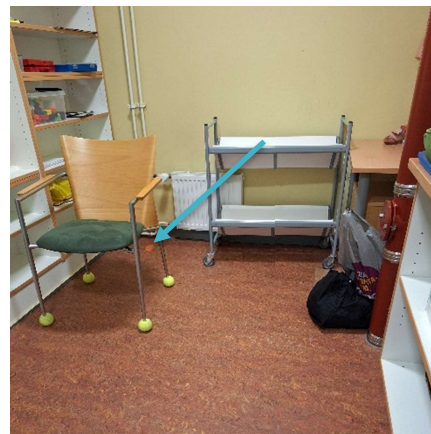
**Kuva 13**  
Viiltomittaus VM2 tuolin taakse, jossa pintakosteus oli koholla: 90...93.

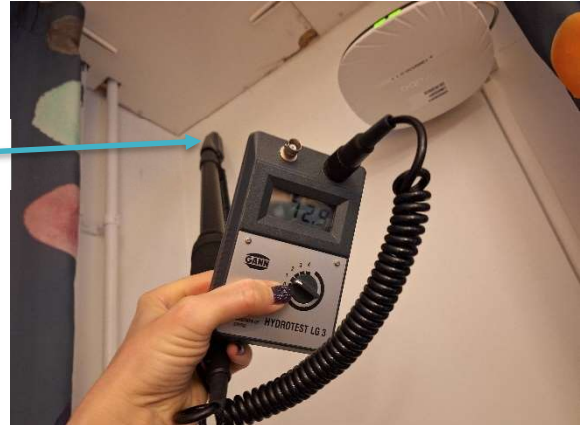
**Kuva 16**  
Ulkokulman seinän pintakosteus vaihteli välillä 71...78.

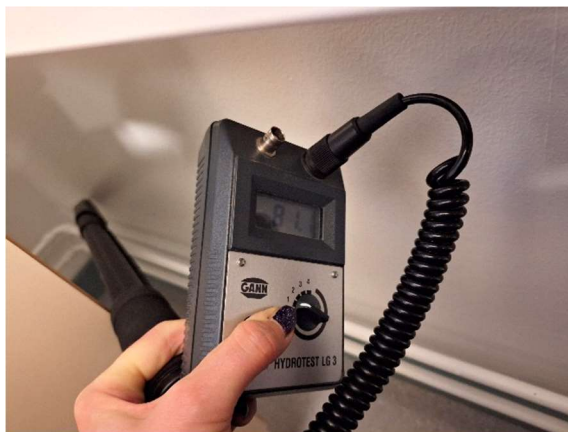
**Kuva 17**  
Ulkokulman alaosassa kosteus nousi ollen 80...84, vrt. 55.

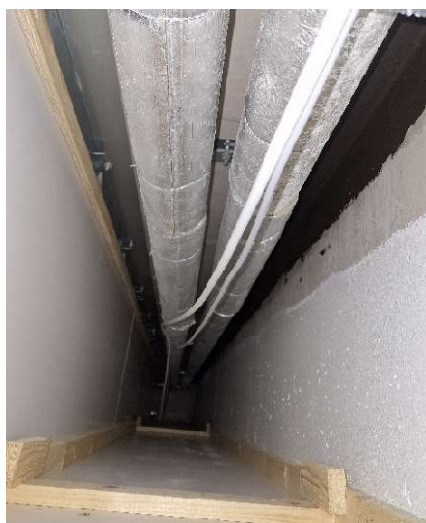
**Kuva 20**  
Kotelossa kulkee kaksi lämmöneristettyä patteriputkea sekä sähköjohtoja. Kotelossa ei havaittu kosteusjälkiä.

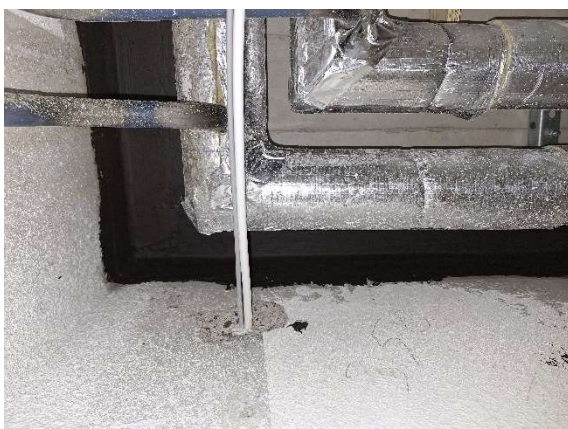
**Kuva 21**  
Ulkoseinän ja välipohjan liittymä sekä johtojen läpivienti ulkoseinässä on tiivistetty.

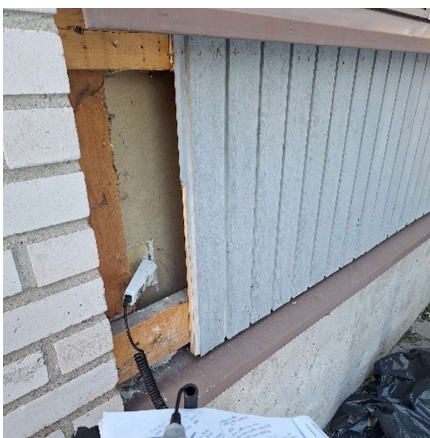
Eristevillan rakennekosteus avauksessa RA4 oli normaali: 39,9 RH% lämpötilassa +8,2 °C.

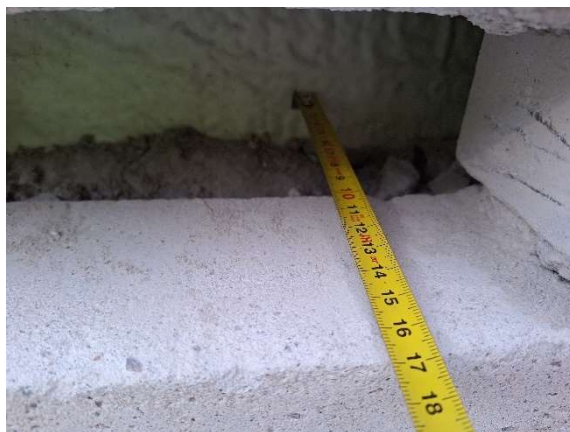
Rakenneavaus RA5 julkisivutiilen kohdalle. Julkisivutiili on 85 mm paksu kahi-tiili. Sen takana on 85 mm syvä tuuletusväli.

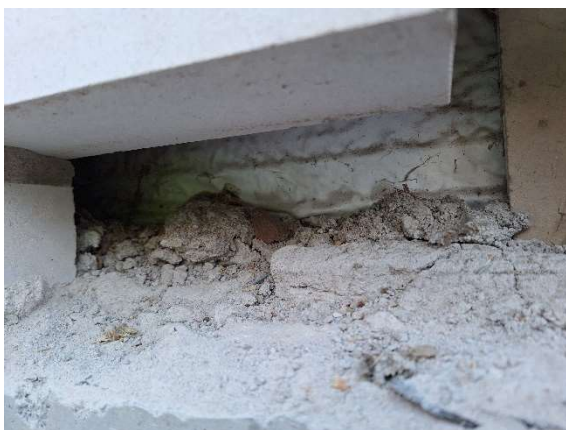
**Kuva 41**  
Avauksen RA7 kohdalla tuuletusväli on paremmin avoinna.

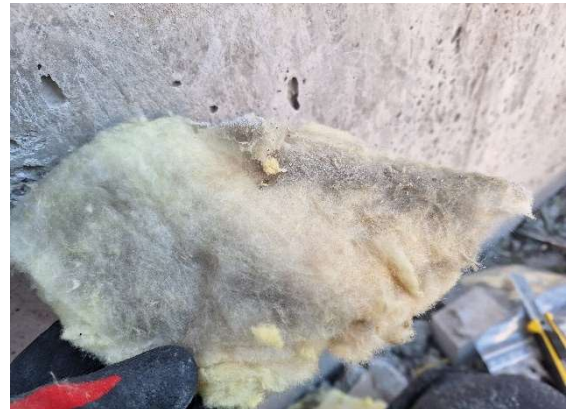
**Kuva 44**  
Taaempänä eristevillassa oli hieman tummentumia.

Ulkoseinien lämmöneristekerrosten rakennekosteudet ovat normaalilla tasolla. Lämmöneristeissä ei kuitenkaan kasvanut mikrobeja, jotka indikoisivat kosteusvaurioista, paitsi näytteessä MN7 (musiikkitalan SK0007 pitkä sivu). Näyte MN7 otettiin tiilen takaa sokkelin päältä, toisin kuin päätyseinän mikrobinäyte, joka otettiin kolmanneksi alimman tiilen korkeudelta. Alkuperäisosalla eristeen ulkopinnassa oleva muovi estää melko hyvin kosteuden siirtymisen ulkoa eristeeseen. Herkin kohta lienee eristekerroksen alapinta, joka on sokkelin päällä ja paikoin laastipurseiden peittämä. Laajennusosalla tuulensuojana toimii eristeen pinnassa oleva paperi.

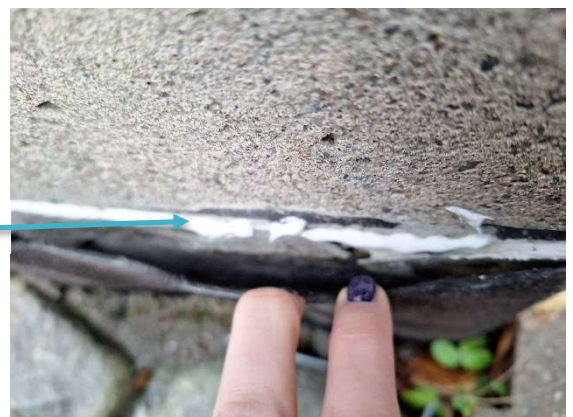
**Kuva 48**  
Bitumikermi oli irti syöksytorven takana. Kermin yläpintaa on yritetty tiivistää valkoisella tiivisteellä.

Sokkelin ulkopintaa ei ole käsitelty, mikä suojaisi betonipintaa kostumiselta. Sokkelihalkaisuna on XPS/EPS-eristeitä, jotka eivät vaurioidu niin herkästi. Ulkopuolinen betonipinta on myös paksu, mikä vähentää riskiä lämmöneristeiden kastumiselle. Sokkelin maanvastaiset osat on vedeneristetty bitumikermillä, mutta kermi on paikoin irronnut yläpinnastaan, jolloin vesi pääsee valumaan bitumin ja betoniseinän väliin ja imeytynee betoniseinään. Bitumikerman yläosa on irronnut molemmilta rakennusosilta.

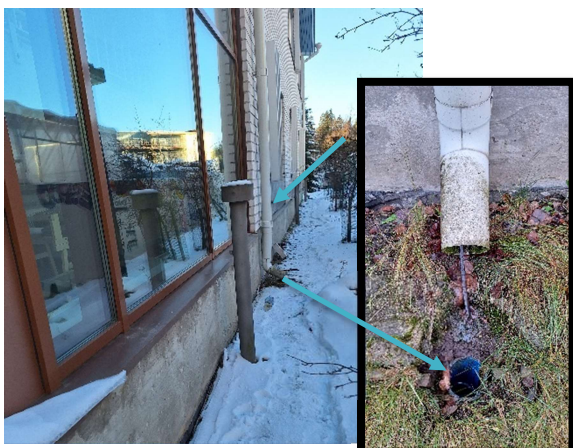
Rakenneavaus RA9 ja RA10 tehtiin laajennos-osan tilan SK0015 kohdalle. Avauskohtien vierestä puuttui yksi sadevesikaivo.

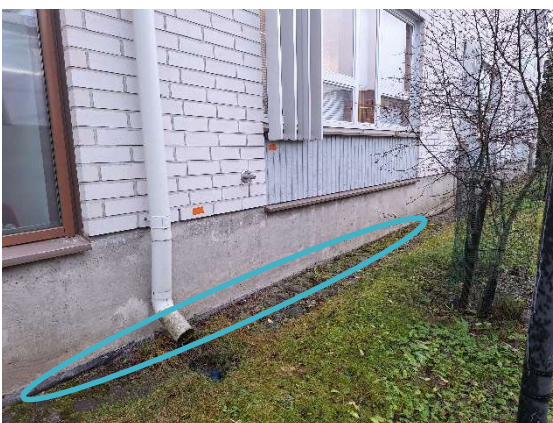
**Kuva 59**  
Bitumi oli irronnut sokkelibetonista myös laajennososalla.

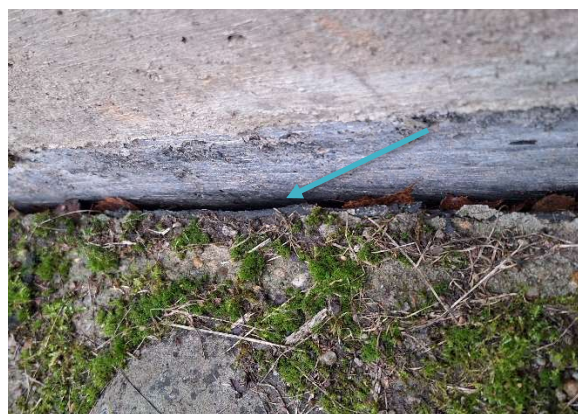
**Kuva 60**  
Vesi pääsee bitumin ja sokkelin väliin yläreunasta.

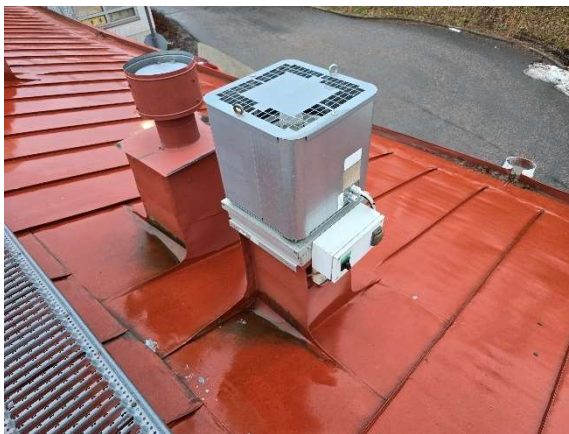
**Kuva 62**  
Vesikatteella oli muutamia yksittäisiä maalipuut-  
teita.

Talven jälkeen suositellaan alkuperäisosan ylempien kattojen räystäslautojen sekä katepeltien yksittäisten maalivauriokohtien uudelleenmaalausta. Tarvittaessa pehmentyneiden lautojen uusimiset. Samassa yhteydessä suositellaan peltien kiinnityksien parantamiset sekä yksittäisen tikkaan yläpään lisäkiinnittäminen.

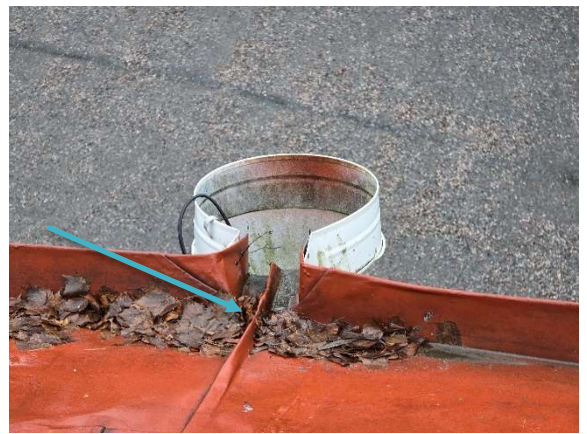
**Kuva 63**  
Alkuperäisosan ränniin oli kerääntynyt lehtiä.  
Syöksyputkissa oli lämmityskaapelit.

Rakennusten vesikatteena oleva pellitys on hyväkuntoinen, eikä katoilla havaittu suuria puutteita. Ongelmaksi on paikoin muodostunut syöksytorvien puhdistamattomuus lehdistä, minkä vuoksi muutamien syöksyputkien kohdalla vesi on roiskunut ulkoseinille rankkasateilla aiheuttaen ylimääräistä kosteusrasitusta.

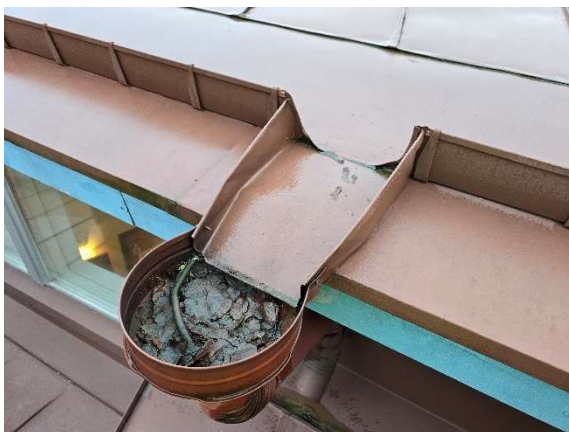
**Kuva 64**  
Ylemmällä katolla oleva tukos syöksyputkessa.

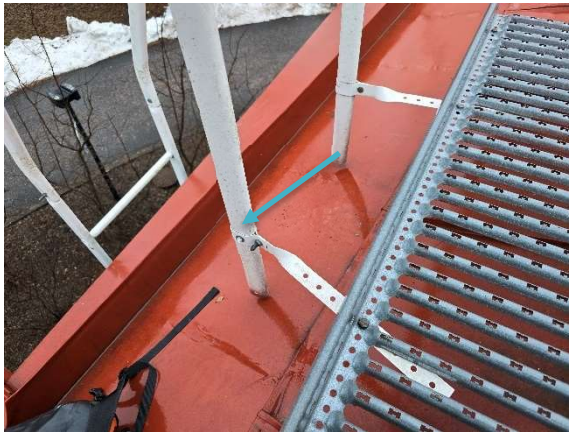
Tikkaiden etummainen yläpää oli heiluva. Kiinnitys oli puutteellinen.

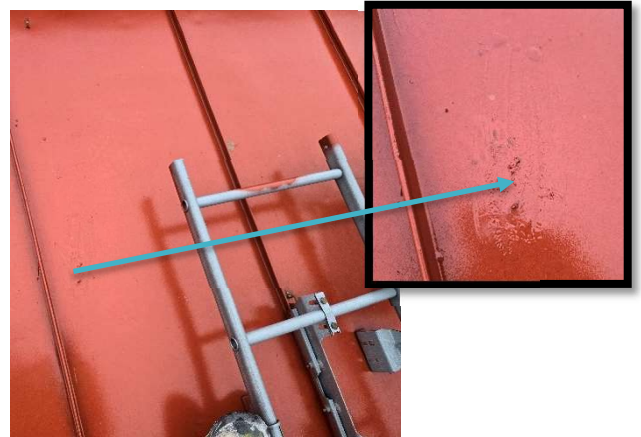
Lapetikkaiden kiinnitys oli asianmukainen. Tikkaan vieressä oli korjausjälki.

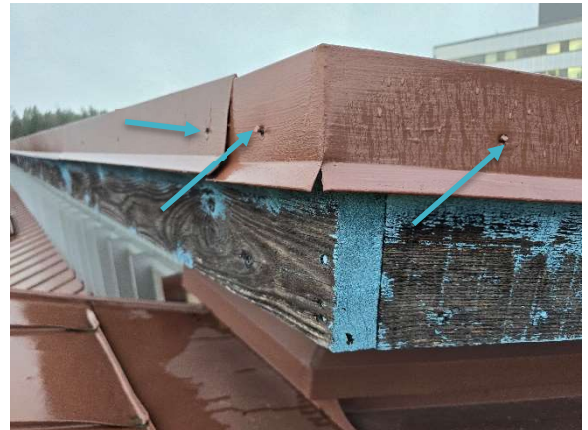
Ylempien osien räystäslautojen maalipinta oli kulunut lähes kokonaan pois alkuperäisosalla. Muutamain paikoin peltien kiinnitykset irronneet alustastaan.

Alkuperäisosan ylempien kattojen räystäslaudoitusten maalipinta on kulunut pois, mikä altistaa laudoitukset kosteusvaurioille.

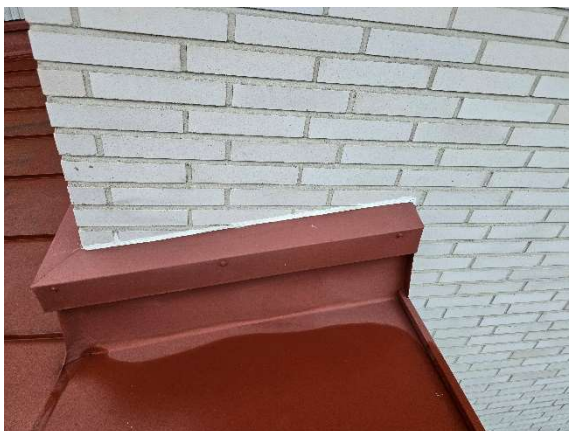
Pellityksen ja julkisivumuurauksen liittymä oli tiivistetty liimatiivistemassalla. Liittymä vaikutti tiiviiltä.

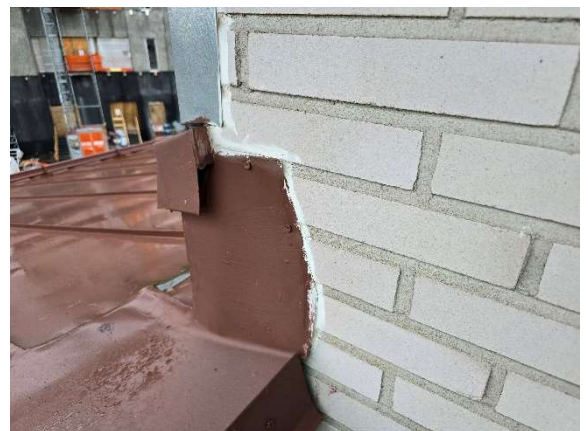
Rakenneliittymä oli tiivistetty liimatiivistemassalla. Jälki hiukan rujoa.

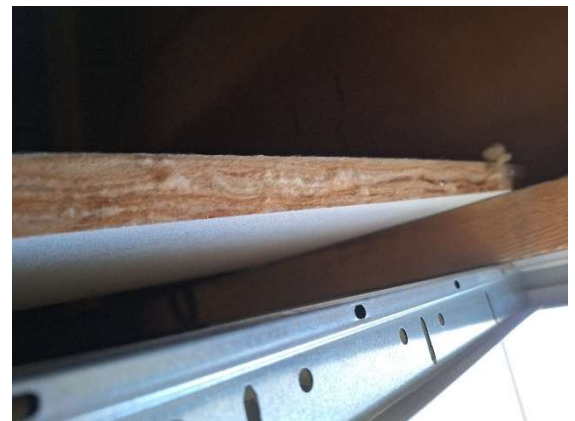
**Kuva 77**  
Mahdollinen kuitulähde alaslaskussa: yksittäinen äänenvaimennuslevy, jonka leikkauspinta ei ole pinnoitettu.

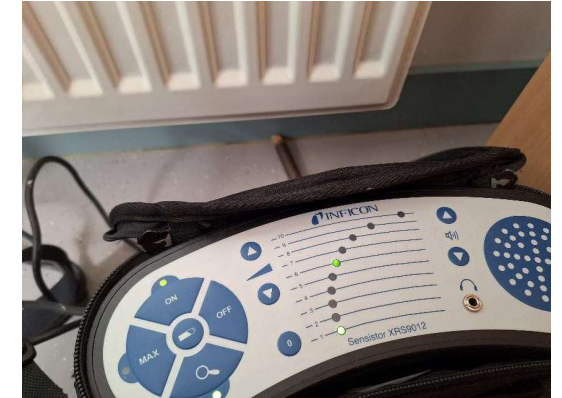
Lattialiittymän vuotokohta herkemällä asteikolla 6 (ns. normaalit vuodot näkyvät asteikolla 5).

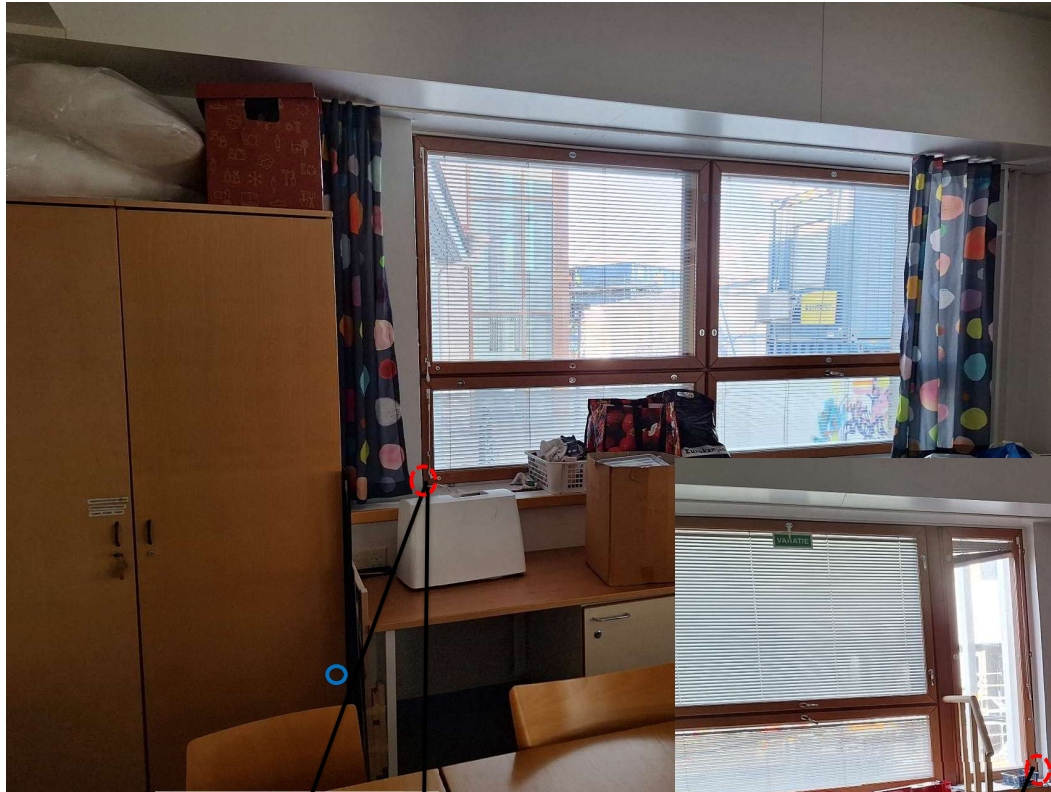
Selvää vuotoa päätyseinän ikkunan vasemmasta alakulmasta.

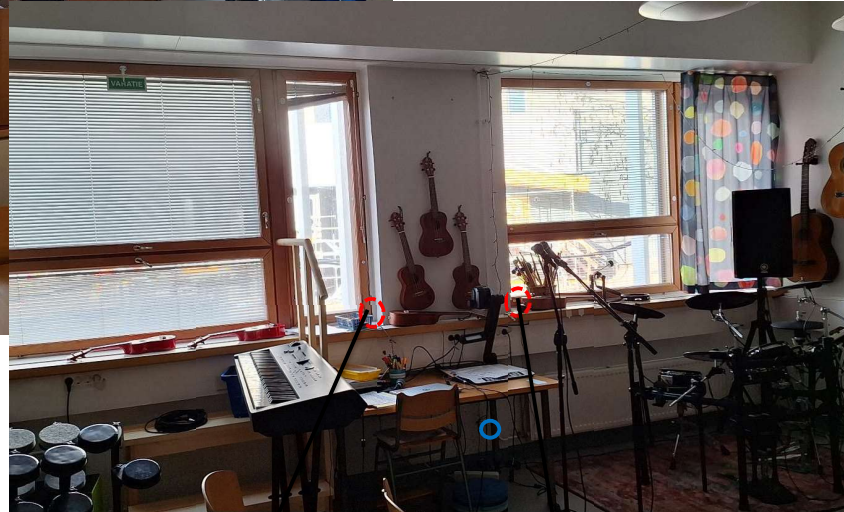
Vasemman ikkunan sormiliitoksessa oli erittäin lievää vuotoa asteikolla 6.

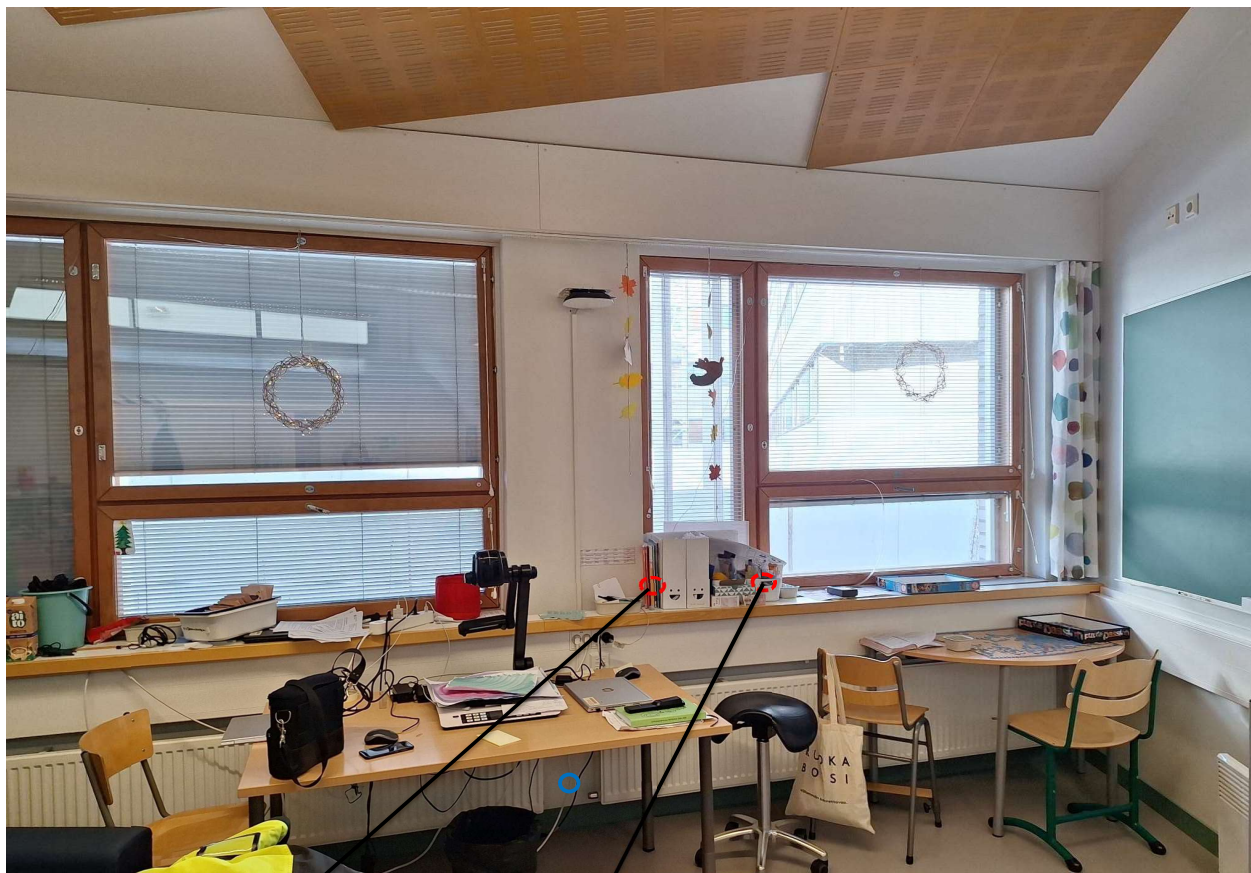
Oikean ikkunan alakulman sormiliitoksessa oli erittäin vähäistä vuotoa.
