ESPOON KAUPUNKI  
Tilapalvelut-liikelaitos  
Kunnossapitopalvelut  
Tarkastusryhmä

24.2.2025

**Saarnilaakson koulu**  
Kohdenumero **4085**  
Hösmärintie 1, 02760 Espoo

## **SISÄILMATARKASTUS**

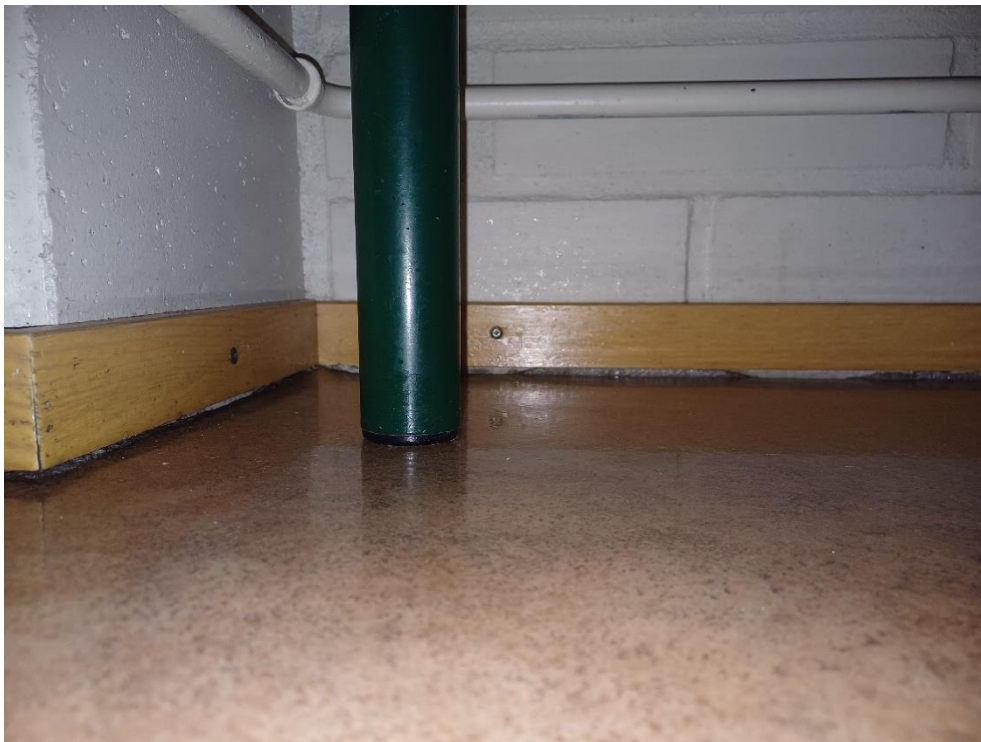
- 1061 OPO:n tila, lattia on painunut alaspäin ulkoseinien osalla (Kuva 4.1).
- 1061 OPO:n tila, ikkunaliittymät eivät ole tiiviit (Kuva 4.2).
- 1061 OPO:n tila, kaapiston alaosa on turvonnut liiallisesta vedenkäytöstä lattiapesun yhteydessä (Kuva 4.3).

Kuva 4.1. 1061 OPO:n tila, lattia on painunut alaspäin ulkoseinien osalla.

- 1061 OPO:n tila, lattian ja ulkoseinän liittymän tiivistys.
- 1061 OPO:n tila, ikkunaliittymien tiivistys.
- 1064 kuraattorin tila, lattian ja ulkoseinän liittymän tiivistys.

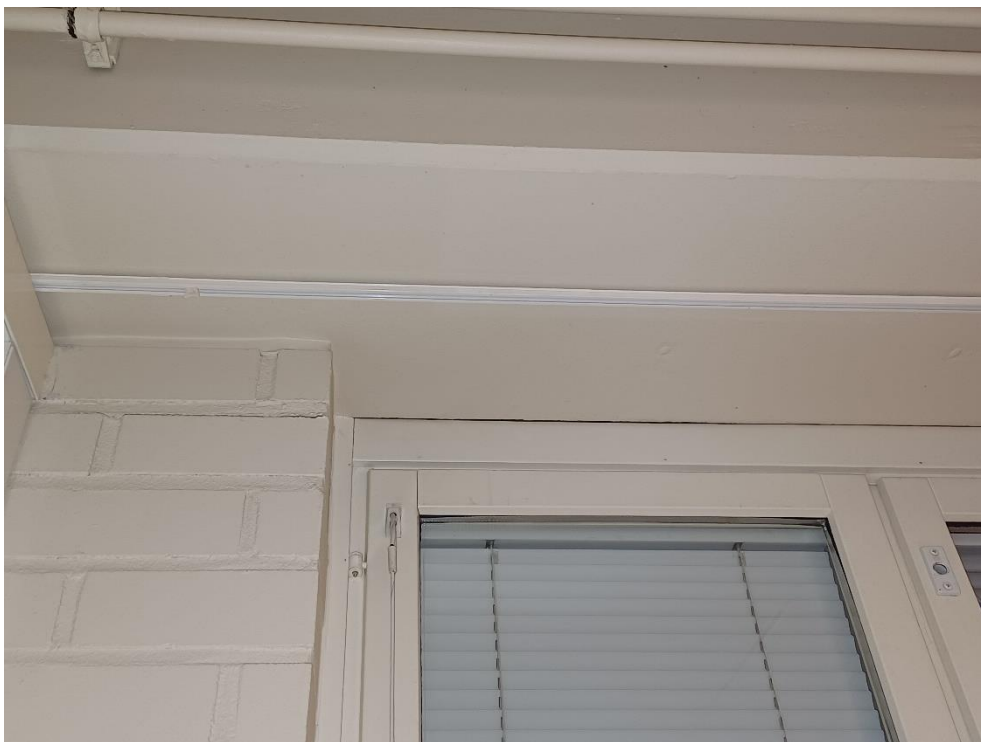
Kuva 4.2. 1061 OPO:n tila, ikkunaliittymät eivät ole tiiviit.

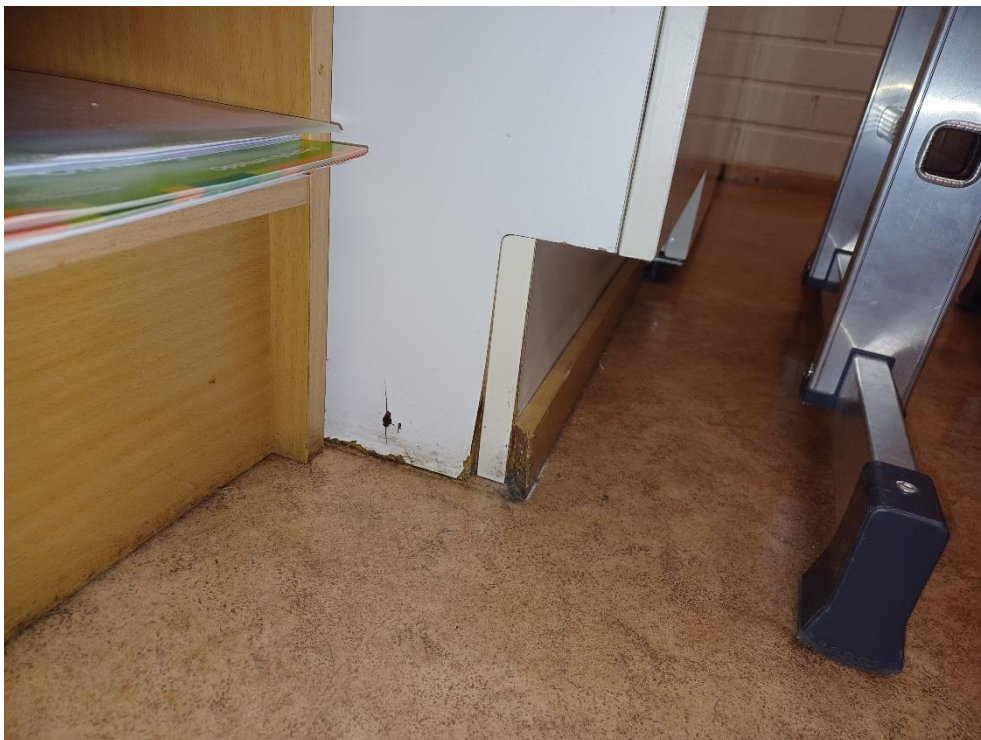
Kuva 4.3. 1061 OPO:n tila, kaapiston alaosa on turvonut liiallisesta vedenkäytöstä lattiapesun yhteydessä.

- Opetustiloihin kiinteästi asennettujen kosteusvaurioituneiden kaapistojen uusiminen viimeistään peruskorjauksen yhteydessä.
- Käytäväovien kosteusvaurioituneiden sähköpielien uusiminen viimeistään peruskorjauksen yhteydessä.

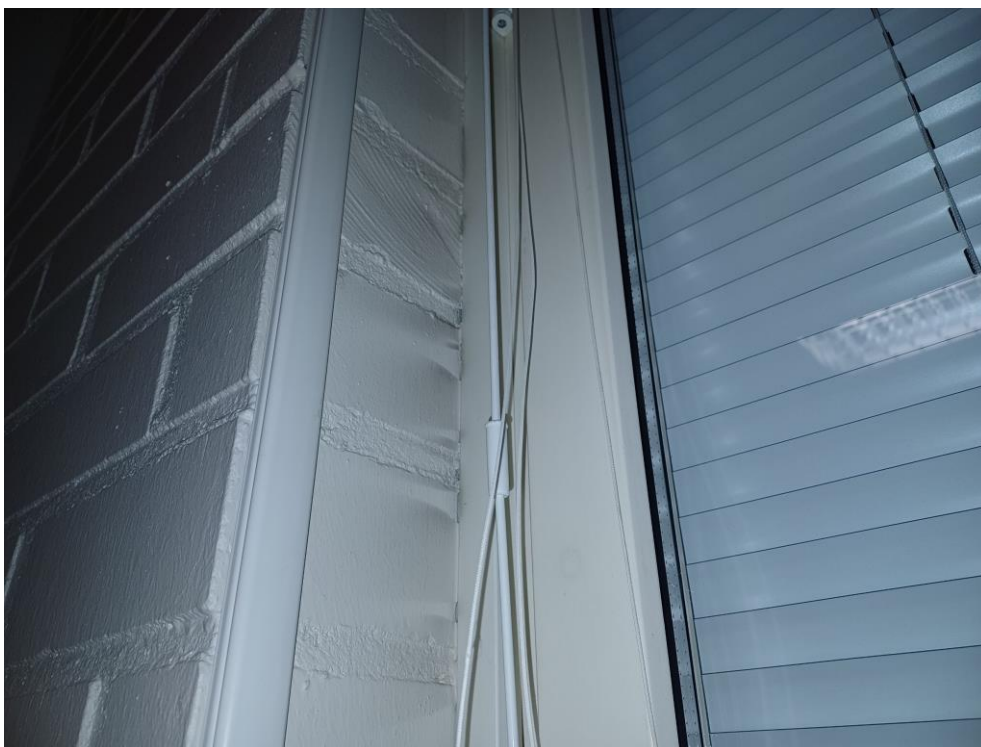
- 1064 kuraattorin tila, lattia on painunut alaspäin ulkoseinien osalla.
- 1064 kuraattorin tila, ikkunaliittymistä on runsaasti ilmavuotoja (kuva 4.4).

Kuva 4.4. 1064 kuraattorin tila, ikkunaliittymistä on runsaasti ilmavuotoja.

- 1064 kuraattorin tila, ikkunaliittymien tiivistys.
- 2035 harkittava ilmoitustaulun uusimista.
- 2035 seinän sekä nurkkapilarin kolhujen korjaus.
- 2037 alakaton akustointilevyn näkyvän mineraalivillan pinnoitus tai akustointilevyn uusiminen.

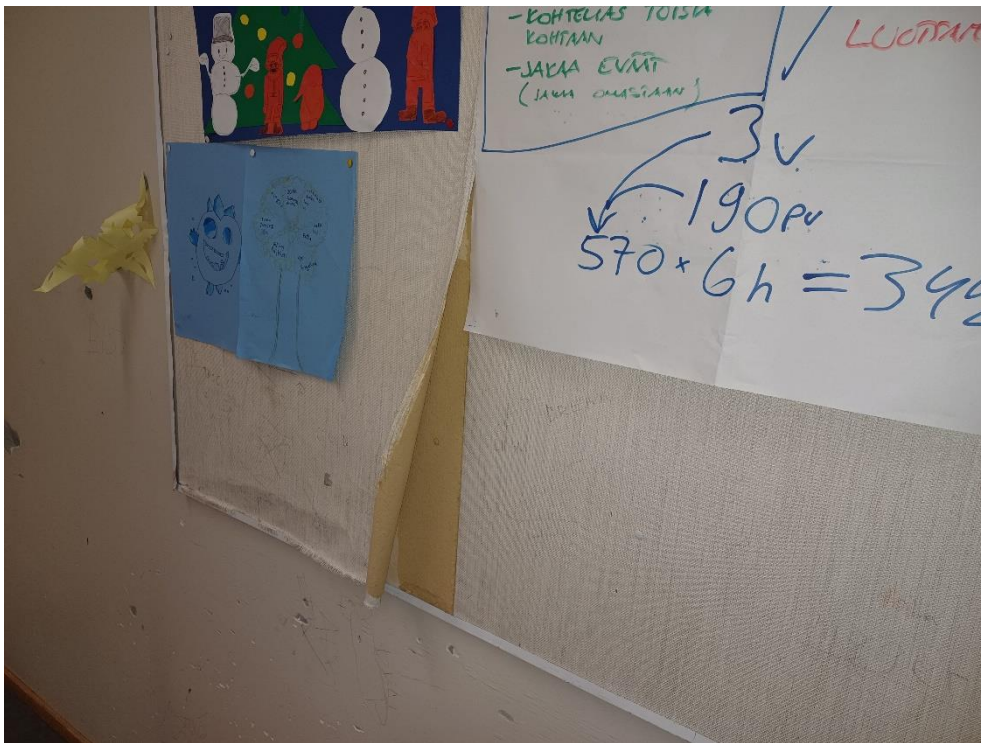
Kuva 4.5. 2035 ilmoitustaulua on sotkettu ja ilmoitustaulun pinta irttoilee.

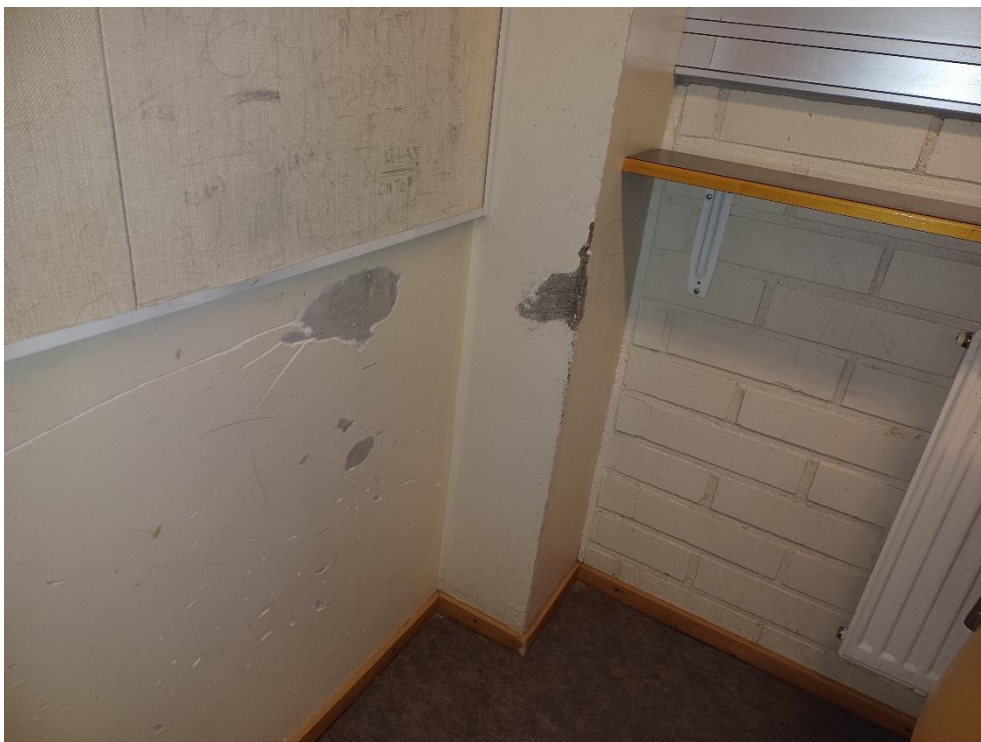
Kuva 4.6. 2035 seinästä sekä nurkkapilarista on kolhittu irti tasoitetta ja maalia.

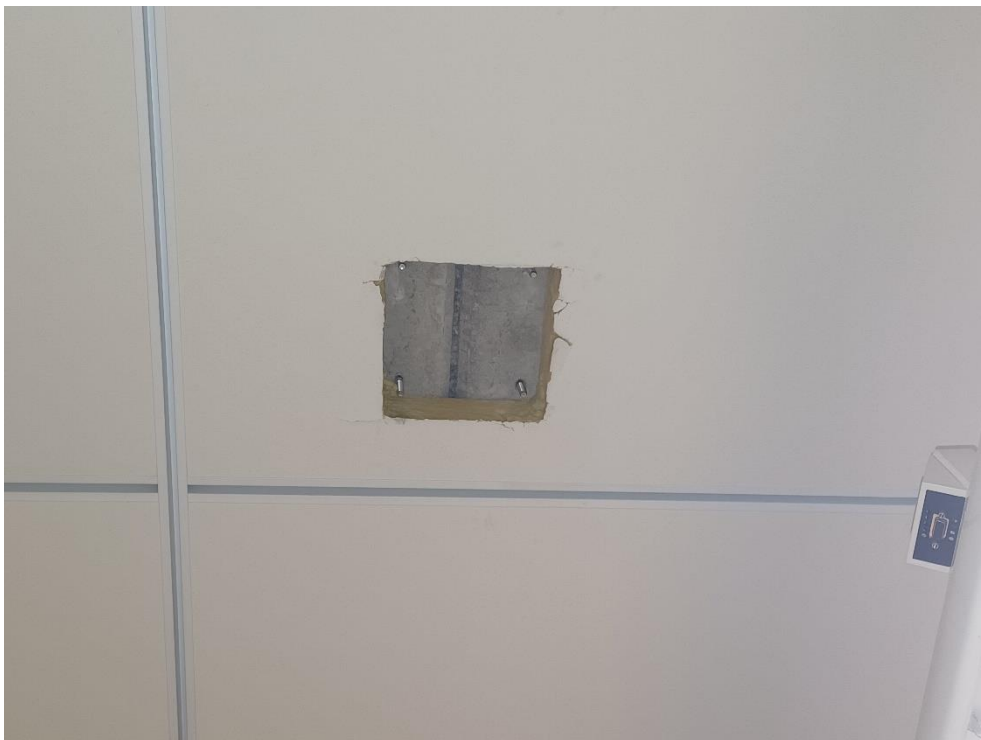
Kuva 4.7. 2037 alakaton akustointilevyssä on pinnoittamatonta mineraalivillaa näkyvissä poistetun laitteen kohdalla.

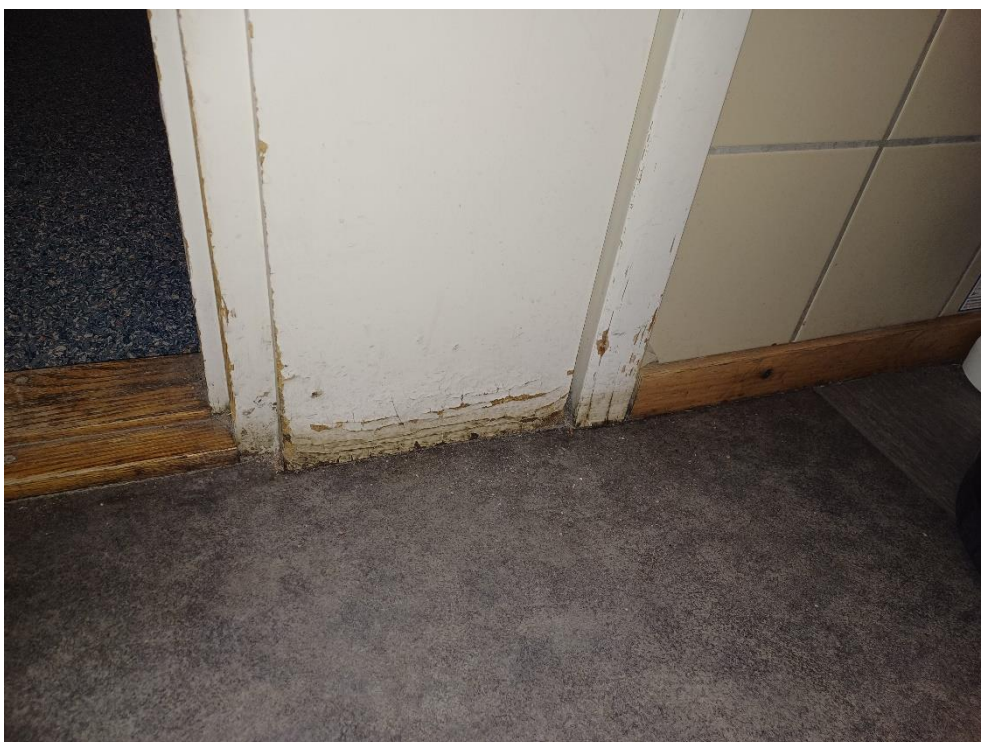
Kuva 4.8. Käytäväovissa, sähköpielien alaosat ovat turvonneet liiallisesta vedenkäytöstä lattiapesun yhteydessä useissa tiloissa.

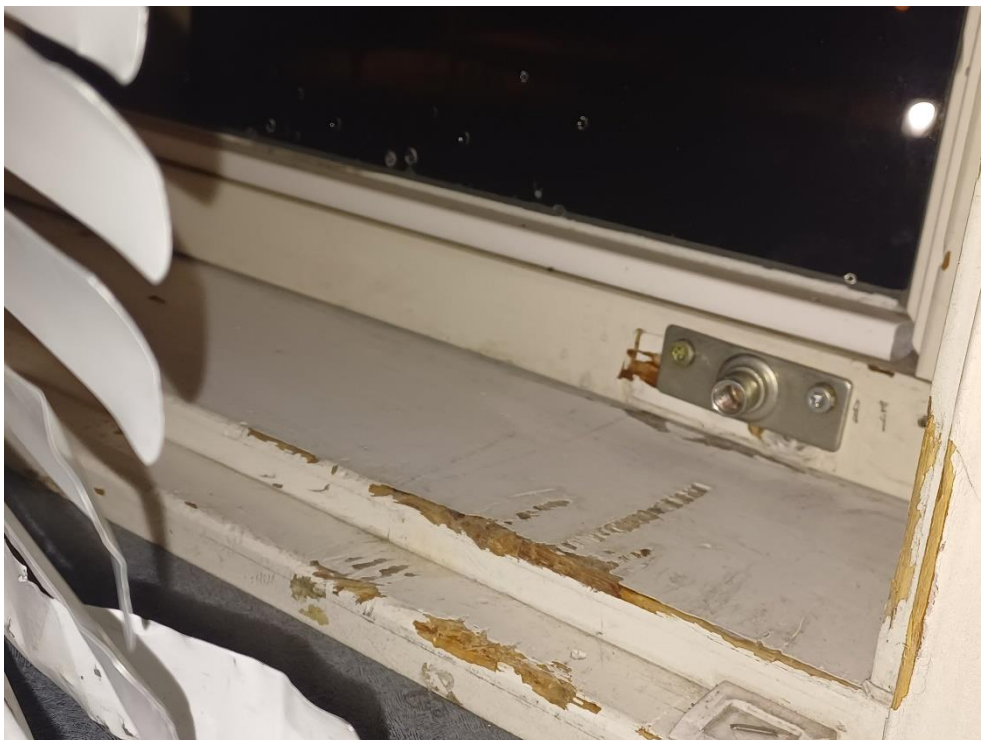
Kuva 4.9. Tuuletusikkunoiden aukipitolaitteita on rikkoutunut tai irti kiinnikkeistä useissa tiloissa.

- Kaikkien tuuletusikkunoiden aukipitolaitteiden tarkastus ja havaittujen puutteiden korjaus.
- Kaikkien ikkunatiivisteiden tarkastus ja havaittujen puutteiden korjaus.

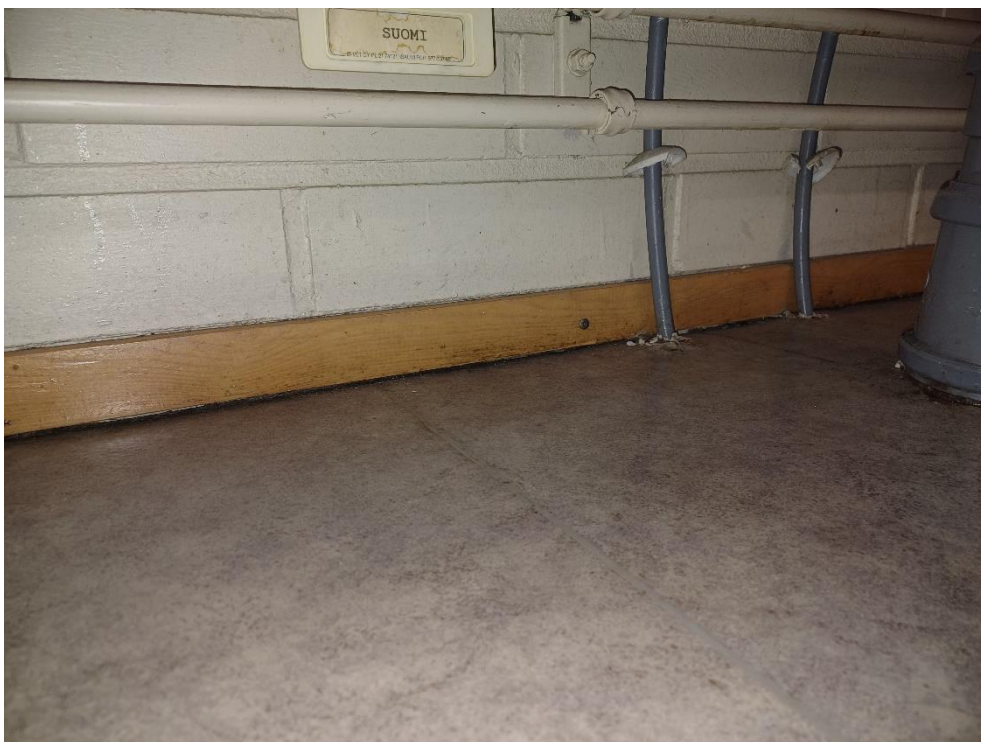
Kuva 4.10. 1ksr. lattiat ovat painuneet alaspäin ulkoseinien osalla useissa tiloissa.

- 1krs. alaspäin painuneiden lattioiden lattian ja ulkoseinän liittymien tiivistys.
- Harkittava 2krs huonokuntoisten ilmoitustaulujen uusimista.
- IV-konehuoneiden osastoivien teräsovien tiivisteiden asennus.

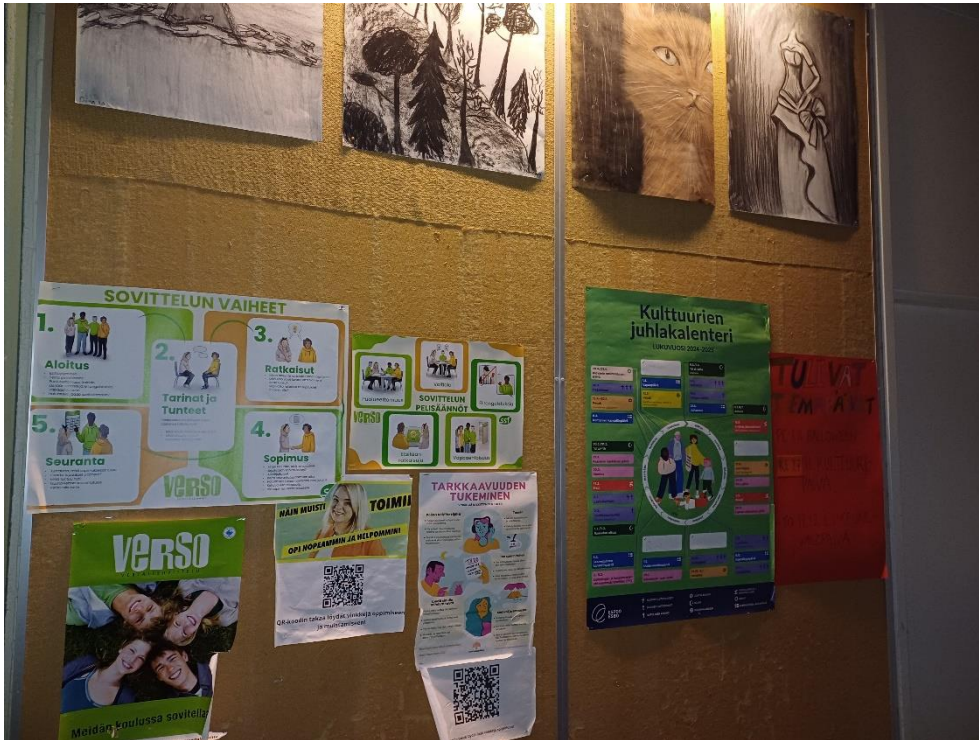
Kuva 4.11. 2krs. käytävien ilmoitustaulut ovat huonossa kunnossa.

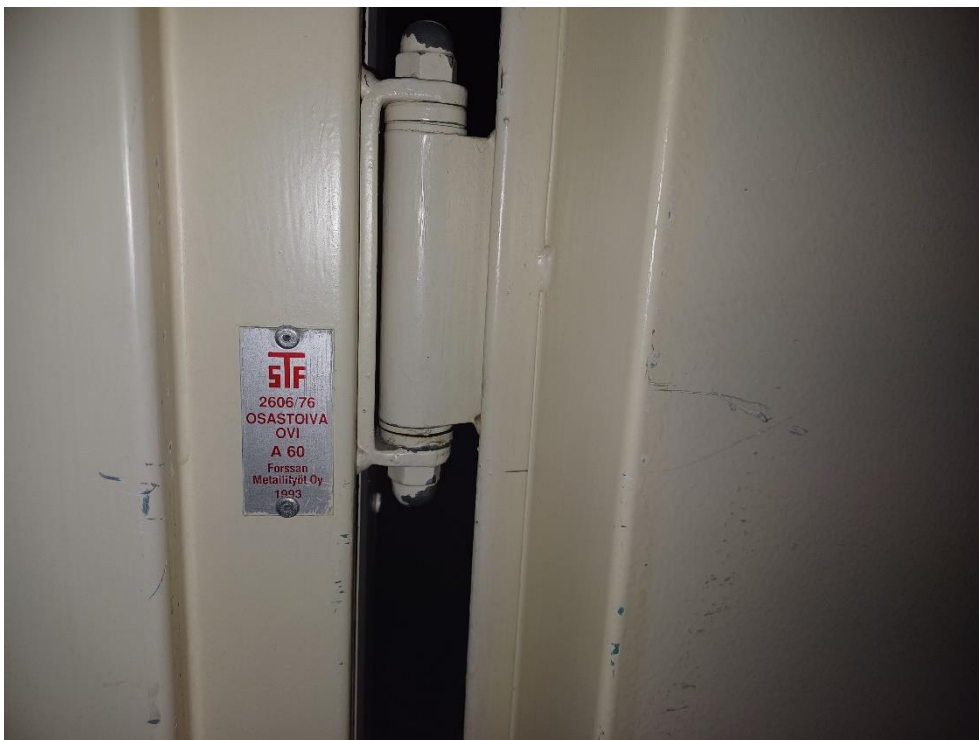
Kuva 4.12. IV-konehuoneiden osastoivista ovista puuttuvat tiivistimet.

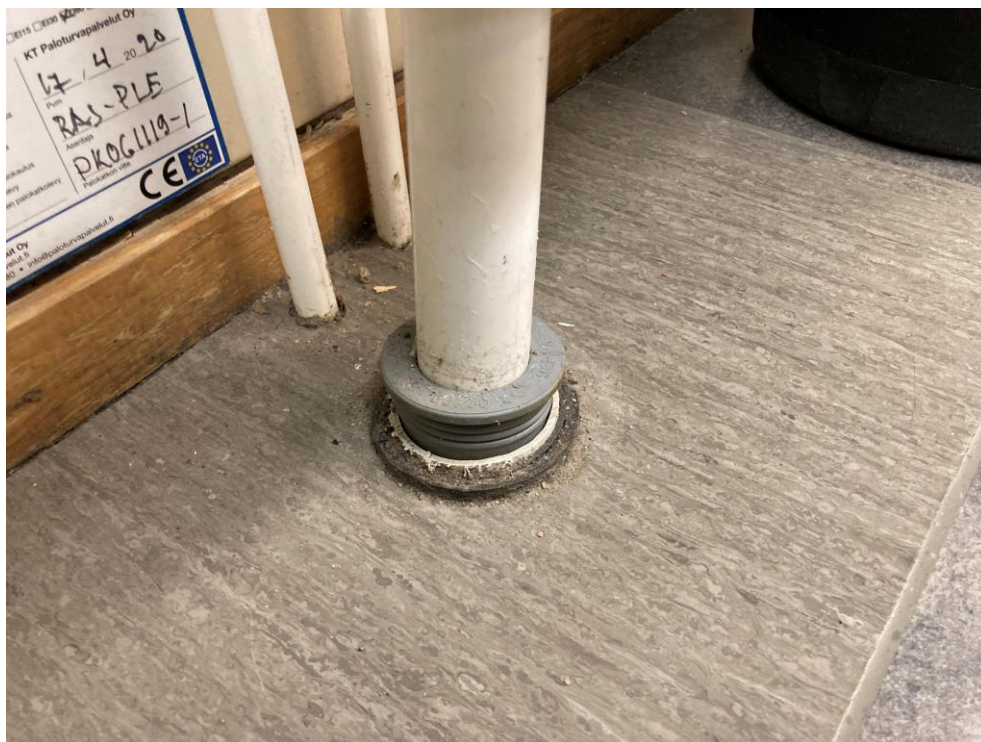
Kuva 5.1. Luokassa 2036 pesualtaan viemärin kalustekumi ei ole tiivis. Viemärinhajua saattaa päästä leviämään sisätiloihin tätä kautta.

- Luokan 2036 pesualtaan kalustekumin uusinta.

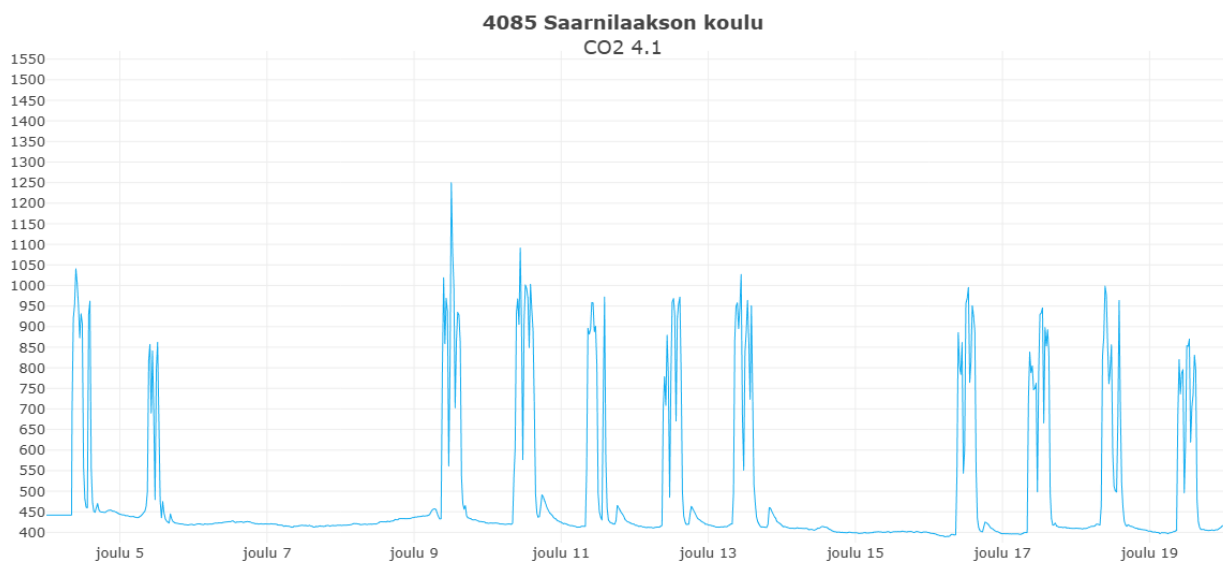
CO<sub>2</sub>-pitoisuudet nousivat päivisin käytön aikana maksimissaan noin 1250 ppm tasolle. Käytön ulkopuolella CO<sub>2</sub>-pitoisuudet olivat pääsääntöisesti ulkoilmaa vastaavalla tasolla noin 400 ppm.

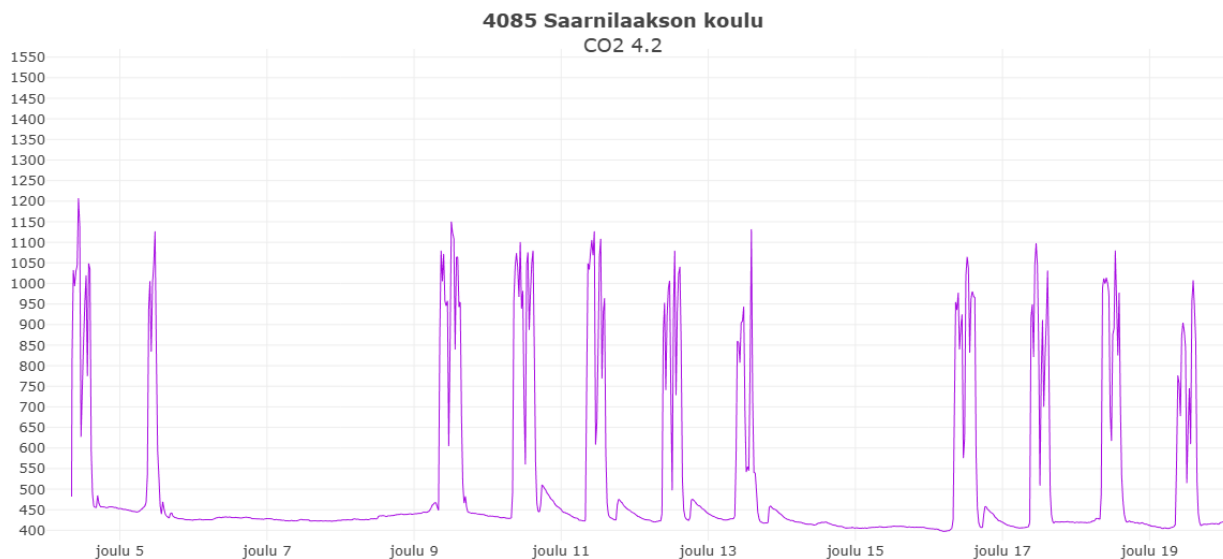
CO<sub>2</sub>-pitoisuudet nousivat päivisin käytön aikana maksimissaan noin 1200 ppm tasolle. Käytön ulkopuolella CO<sub>2</sub>-pitoisuudet olivat pääsääntöisesti ulkoilmaa vastaavalla tasolla noin 400 ppm.

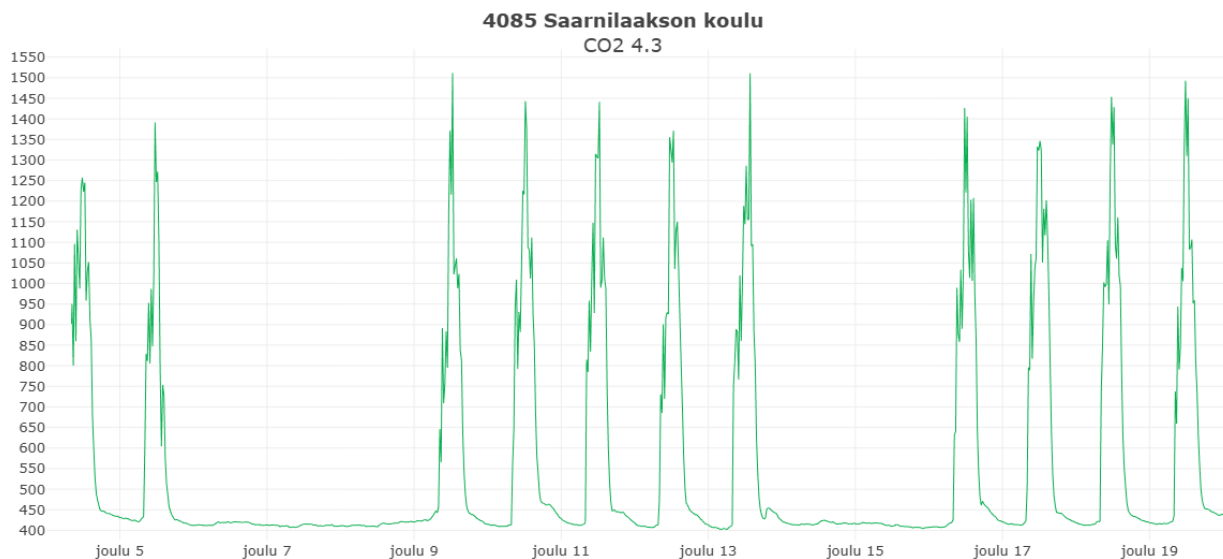
CO<sub>2</sub>-pitoisuudet nousivat päivisin käytön aikana maksimissaan noin 1500 ppm tasolle. Käytön ulkopuolella CO<sub>2</sub>-pitoisuudet olivat pääsääntöisesti ulkoilmaa vastaavalla tasolla noin 400 ppm.

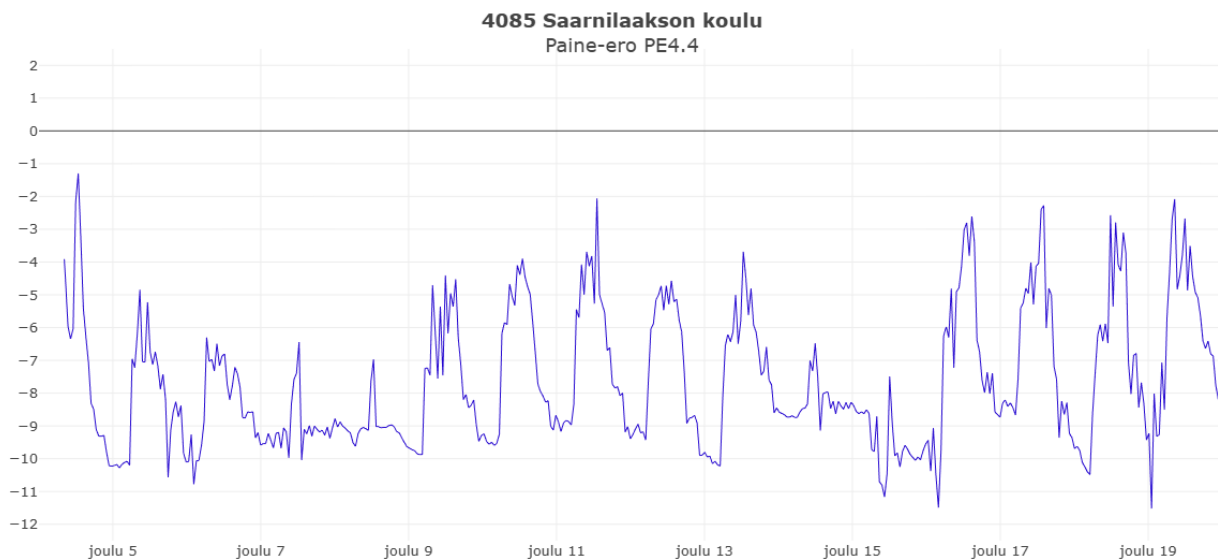
**Paine-ero PE4.4 / Aineluokan 1075 ja ulkoilman välillä**

Huoneen paine-ero vaihteli noin – 1 ja – 12 Pa välillä ulkoilmaan nähden. Positiivinen mittausarvo Huone on ylipaineinen ja negatiivinen mittausarvo Huone on alipaineinen ulkoilmaan nähden. Alipaine oli suurimmillaan toiminnan ulkopuolella kun ilmavaihtokoneet ovat sammuksissa.

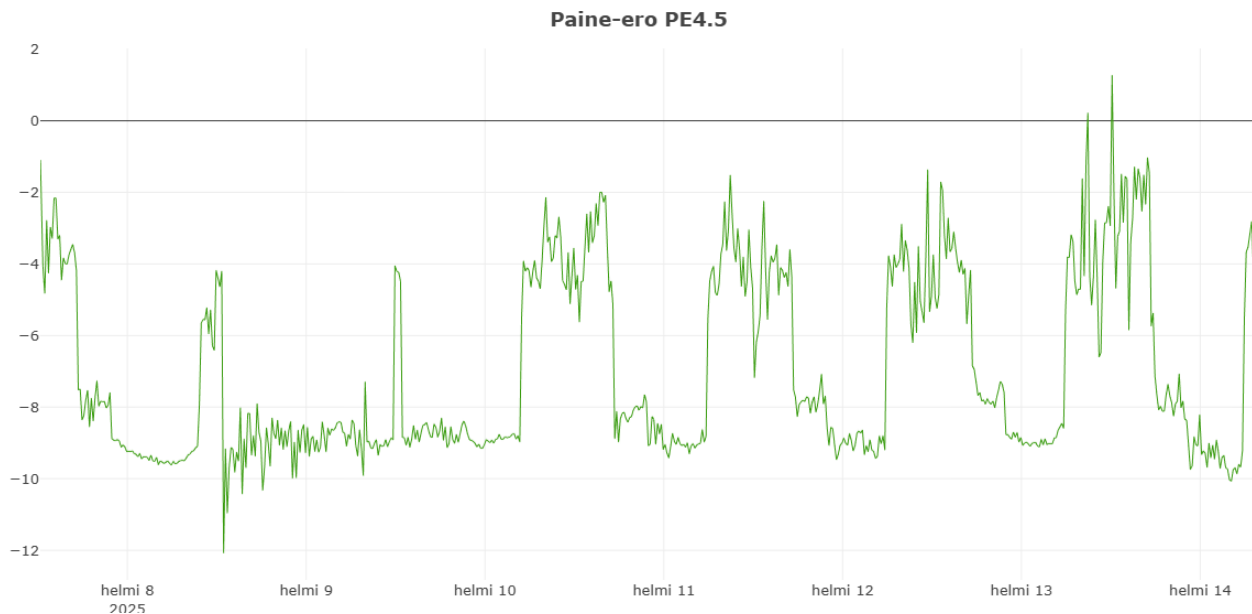
**Paine-ero PE4.5 / Kuraattorin/psykologin huoneen 1064 ja ulkoilman välillä**

Huoneen paine-ero vaihteli noin – 1 ja – 12 Pa välillä ulkoilmaan nähden. Alipaine oli suurimmillaan toiminnan ulkopuolella, kun ilmapaihtokoneet ovat sammuksissa.
