ESPOON KAUPUNKI  
Tilapalvelut-liikelaitos  
Kunnossapitopalvelut  
Tarkastusryhmä

8.4.2025

**Laajalahden koulu**  
Kohdenumero **4013**  
Elisenvaarankuja 9, 02140 Espoo

## SISÄILMATARKASTUS

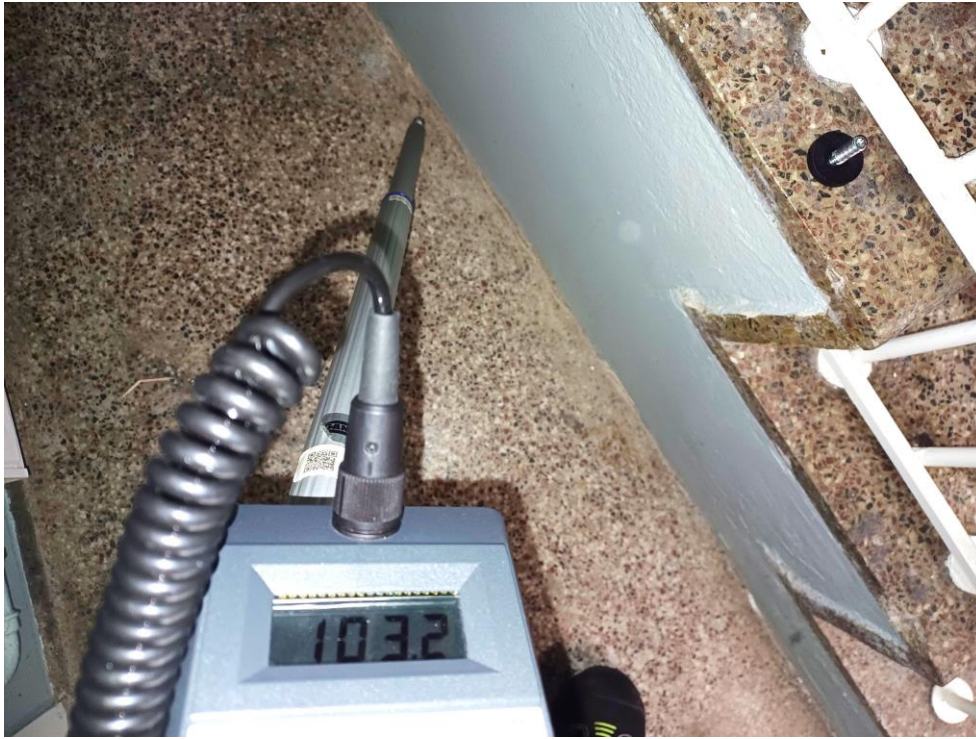
- V.K. 001 porrashuone, lattiasta mitattiin pintakosteudenosoittimella kohonneita vertailuarvoja (Kuva 4.1).
- V.K. 002 käytävä, lattiasta mitattiin pintakosteudenosoittimella kohonneita vertailuarvoja (Kuva 4.2).

Kuva 4.1. V.K. 001 porrashuone, lattiasta mitattiin pintakosteudenosoittimella kohonneita vertailuarvoja.

- V.K. 001 porrashuone, lattiasta mitattujen kohonneiden pintakosteuden vertailuarvojen tarkempi tutkiminen.
- V.K. 002 käytävä, lattiasta mitattujen kohonneiden pintakosteuden vertailuarvojen tarkempi tutkiminen.

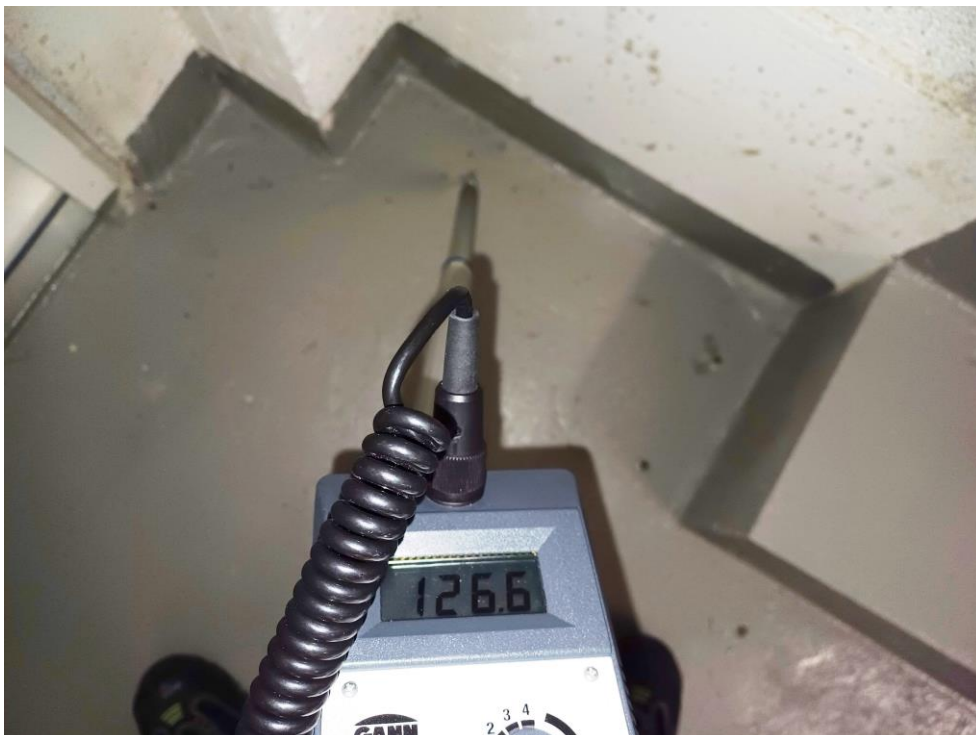
Kuva 4.2. V.K. 002 käytävä, lattiasta mitattiin pintakosteudenosoittimella kohonneita vertailuarvoja.

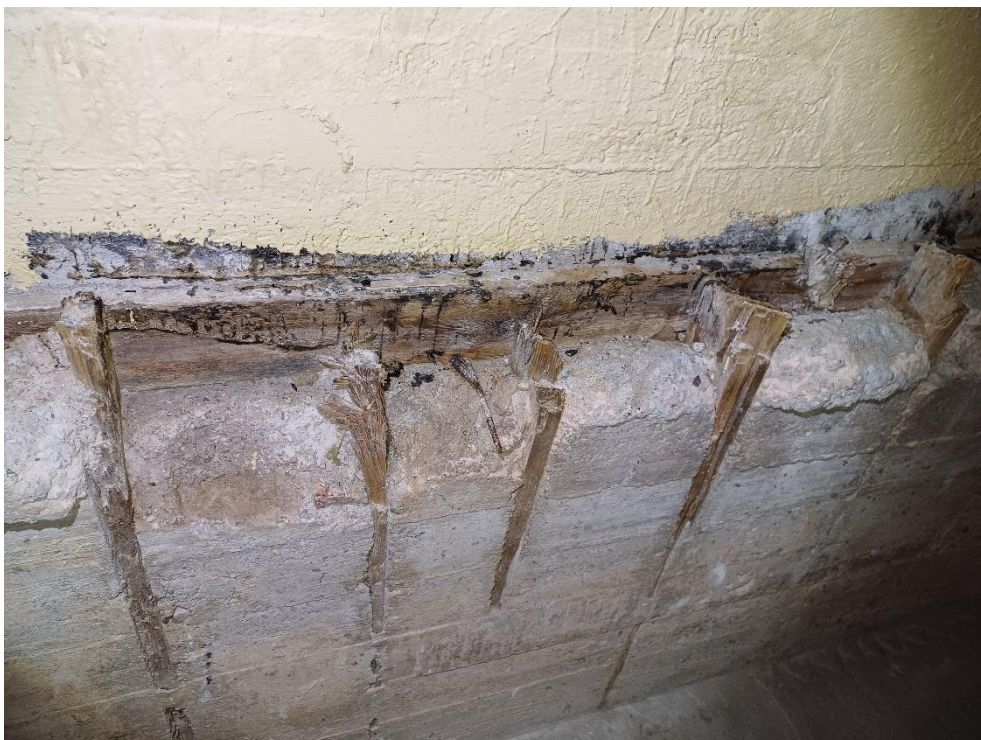
- V.K. 009 TELE-laitetilan yhteydessä olevassa tunnelissa on muottilaudoituksen materiaalina käytettyä puutavaraa (Kuva 4.3).
- V.K. 009 TELE-laitetilan yhteydessä olevan tunnelin lattiasta ja muottilaudoituksen seinäosalla mitattiin pintakosteudenosoittimella kohonneita vertailuarvoja (Kuva 4.4).

Kuva 4.3. V.K. 009 TELE-laitetilan yhteydessä olevassa tunnelissa on muottilaudoituksen materiaalina käytettyä puutavaraa.

- V.K. 009 TELE-laitetilan yhteydessä olevassa tunnelissa havaitun puutavaran poistaminen.
- V.K. 009 TELE-laitetilan yhteydessä olevan tunnelin lattiasta ja muottilaudoituksen seinäosalla mitattujen kohonneiden pintakosteuden vertailuarvojen tarkempi tutkiminen.

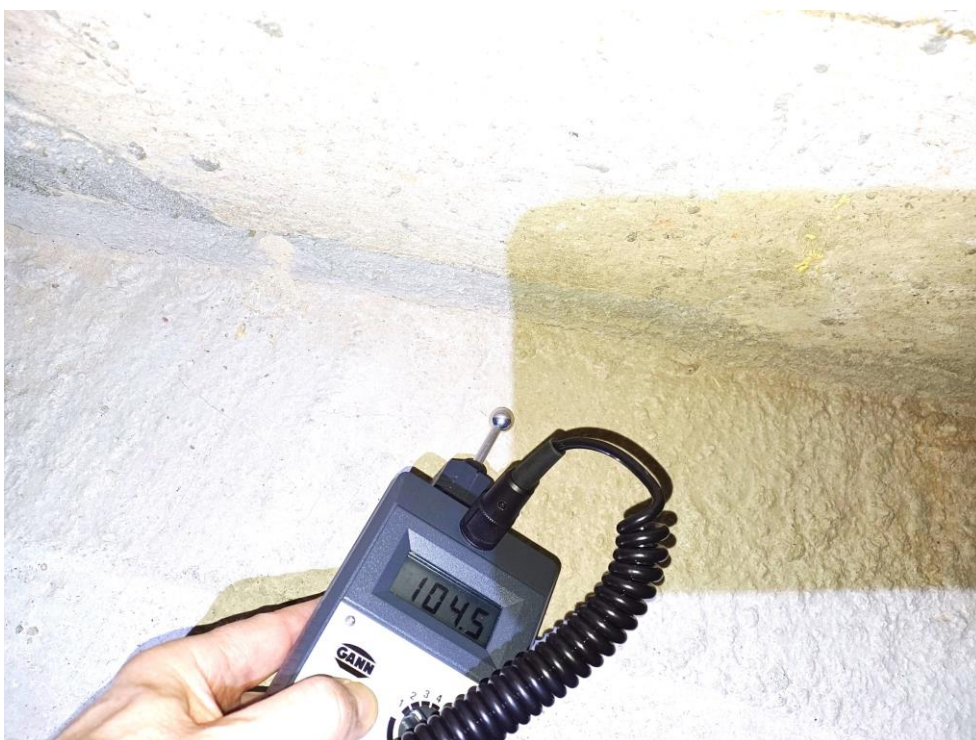
Kuva 4.4. V.K. 009 TELE-laitetilan yhteydessä olevan tunnelin lattiasta ja muottilaudoituksen seinäosalla mitattiin pintakosteudenosoittimella kohonneita vertailuarvoja.

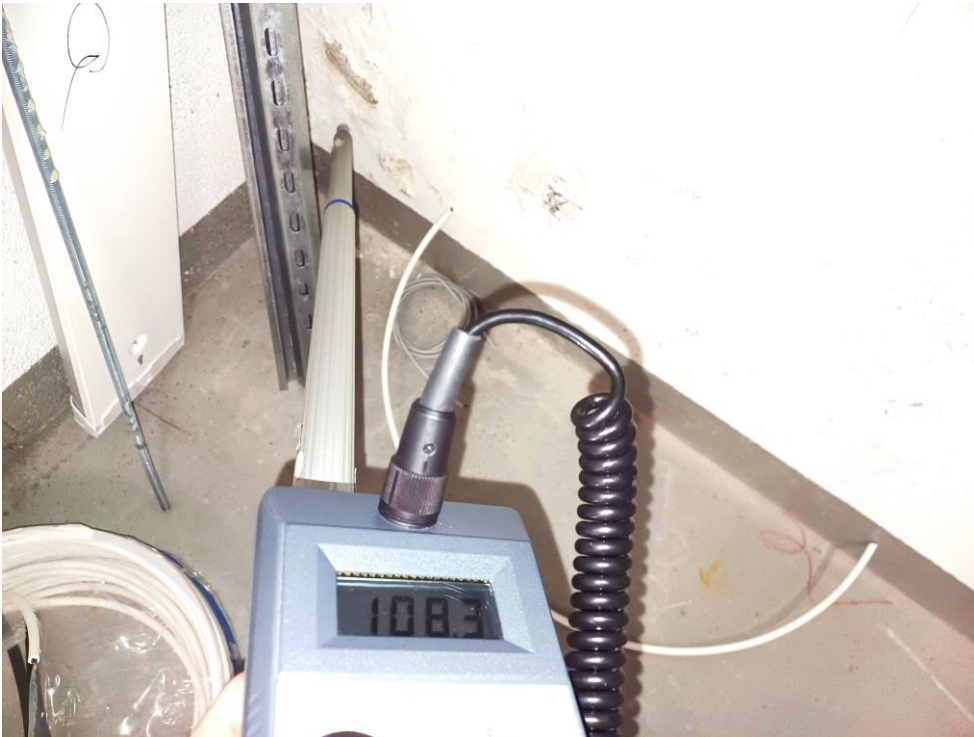
- V.K. 010 SPK, seinässä on kosteuden aiheuttamaa rapautumaa, sekä mitattiin seinästä ja lattiasta pintakosteudenosoittimella kohonneita vertailuarvoja (Kuva 4.5).

Kuva 4.5. V.K. 010 SPK, seinässä on kosteuden aiheuttamaa rapautumaa, sekä mitattiin seinästä ja lattiasta pintakosteudenosoittimella kohonneita vertailuarvoja.

- V.K. 010 SPK, seinässä havaitun rapautuman korjaus, sekä seinästä ja lattiasta mitattujen kohonneiden pintakosteuden vertailuarvojen tarkempi tutkiminen.

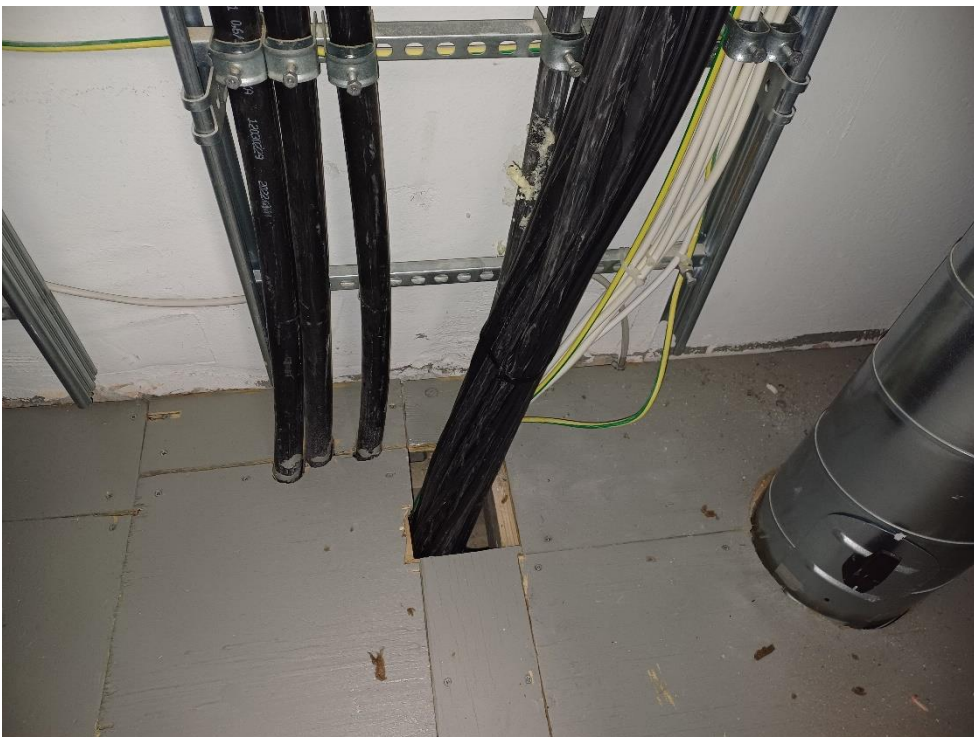
- V.1.009 luokan yhteydessä olevan tekniikkakuilutilan lattian läpiviennit eivät ole tiiviitä, mitä kautta luokkatilaan saattaa kulkeutua epäpuhtauksia (Kuva 4.6).

Kuva 4.6. V.1.009 luokan yhteydessä olevan tekniikkakuilutilan lattian läpiviennit eivät ole tiiviitä, mitä kautta luokkatilaan saattaa kulkeutua epäpuhtauksia.

- V.1.009 luokan yhteydessä olevan tekniikkakuilutilan lattian levysaumojen ja läpivientien tiivistys.
- V.1.010b alakaton yläpuolisissa rakenteissa havaittujen rakojen ja halkeamien tiivistys.

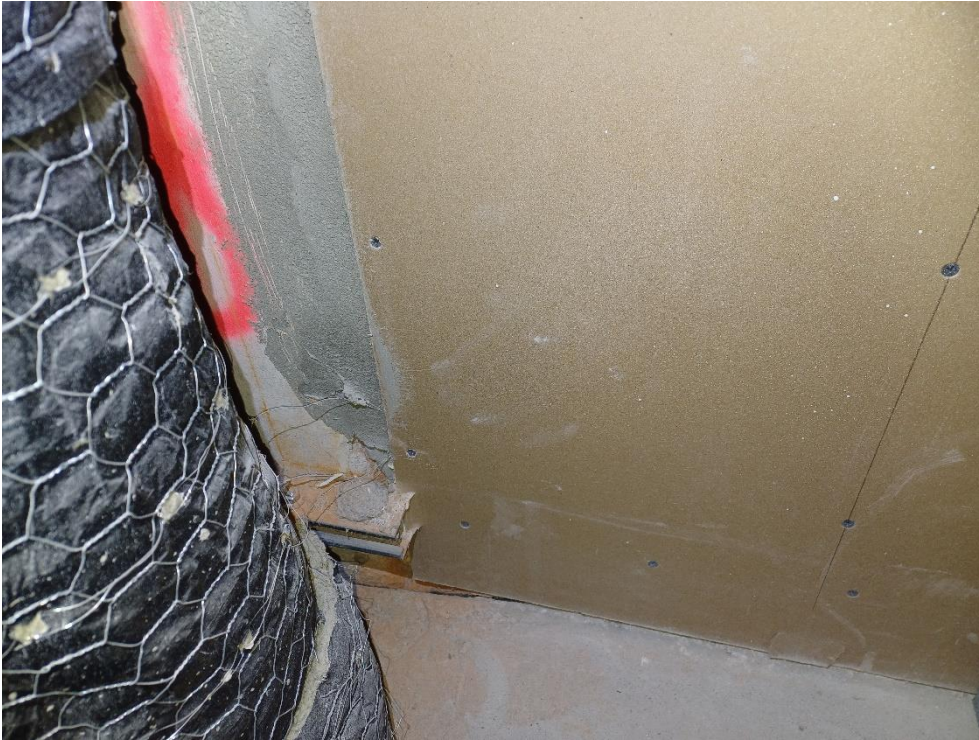
- V.1.010b alakaton yläpuolisissa rakenteissa on rakoja ja halkeamia, mitä kautta luokkatilaan saattaa kulkeutua epäpuhtauksia (Kuva 4.7).
- Seinähalkeamia tiloissa V.1.010a, V.1.010b sekä V.3.008c.

Kuva 4.7. V.1.010b alakaton yläpuolisissa rakenteissa on rakoja ja halkeamia, mitä kautta luokkatilaan saattaa kulkeutua epäpuhtauksia.

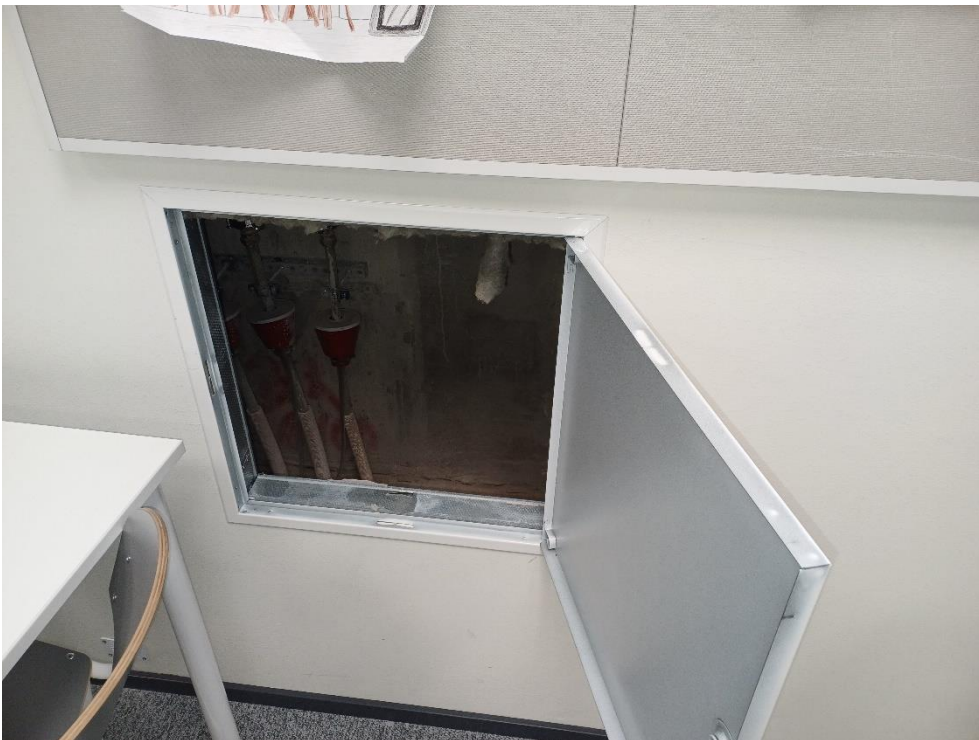
- Tiloissa V.1.010a, V.1.010b, V.2.008c, V.3.008a ja V.3.008c tekniikkakuilujen luukut eivät ole tiiviitä, mitä kautta luokkatilaan saattaa kulkeutua epäpuhtauksia (Kuva 4.8).

Kuva 4.8. Tiloissa V.1.010a, V.1.010b, V.2.008c, V.3.008a ja V.3.008c tekniikkakuilujen luukut eivät ole tiiviitä, mitä kautta luokkatilaan saattaa kulkeutua epäpuhtauksia.

- Seinähalkeamien tiivistys tiloissa V.1.010a, V.1.010b sekä V.3.008c.
- Tiloissa V.1.010a, V.1.010b, V.2.008c, V.3.008a ja V.3.008c tekniikkakuilujen luukkujen tiivistys tai luukkujen uusiminen kaasutiiviisiin luukkuihin.

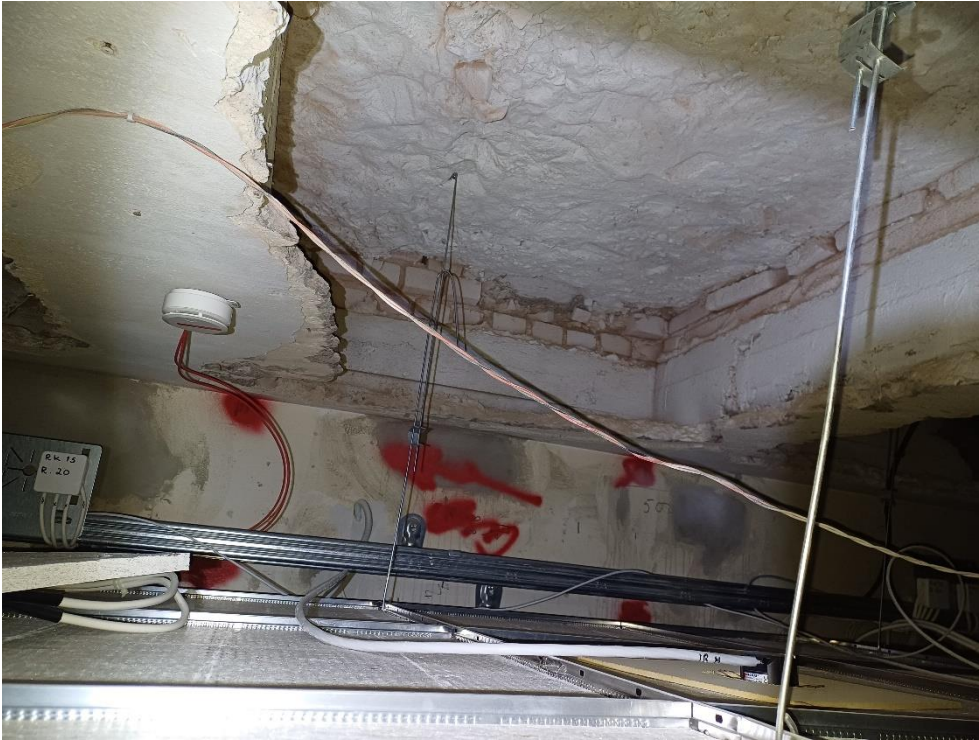
- Käytävätiloissa, alakattojen yläpuolisista rakenteista tulee voimakasta ”vanhan betonirakenteen” hajua käytävätiloihin (Kuva 4.9).

Kuva 4.9. Käytävätiloissa, alakattojen yläpuolisista rakenteista tulee voimakasta ”vanhan betonirakenteen” hajua käytävätiloihin.

- Käytävätiloissa, alakattojen yläpuolisista rakenteista tulevan ”vanhan betonin” hajun sidonta.

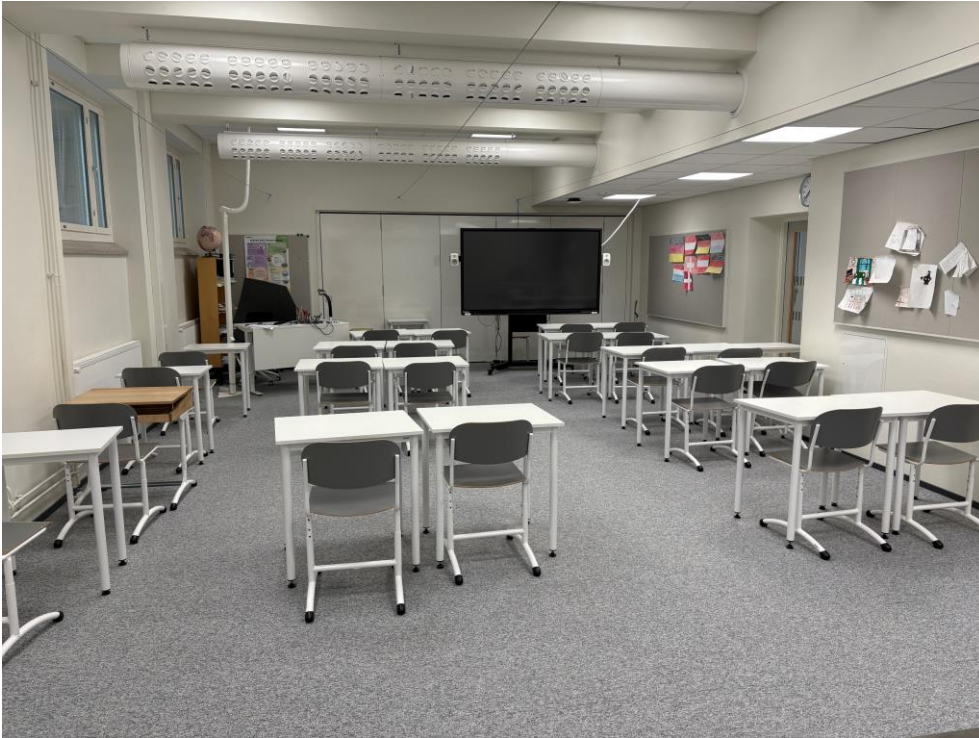
- Koululla on ilmanvaihtokoneet ja ilmanvaihtokanavat uusittu peruskorjauksen yhteydessä. Ilma luokkiin jaetaan pääsääntöisesti suutinkanavien kautta. Havaintojen mukaan ilma jakaantuu tiloihin tasaisesti ja ilman suuria vedon riskejä (Kuva 5.1. kuva luokkatilojen tuloilman suutinkanavasta).

Kuva 5.1. Ilmanvaihto jaetaan luokkahuoneisiin suutinkanavien kautta.

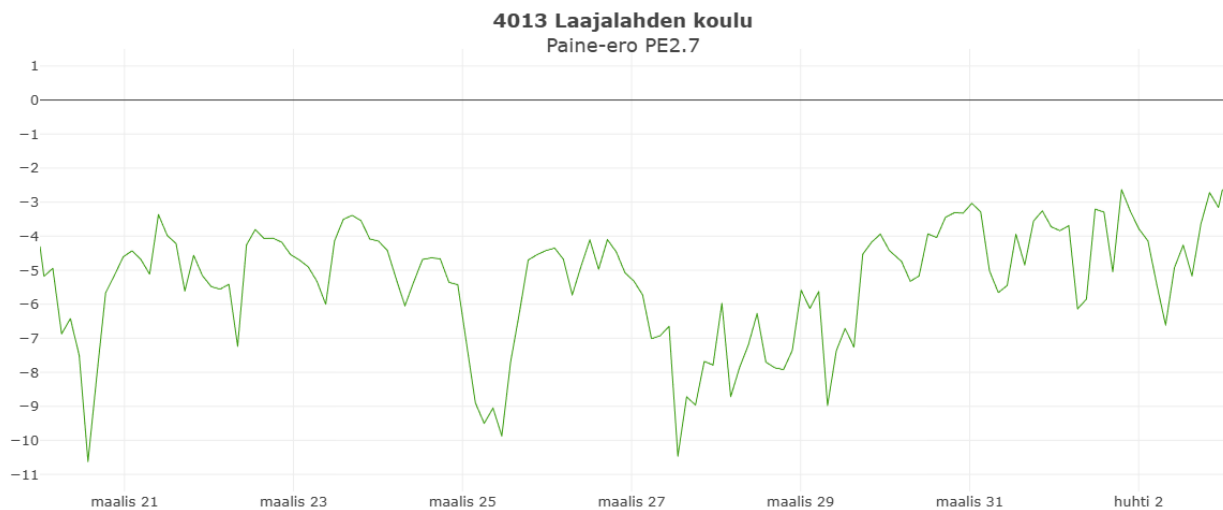
### Paine-ero PE2.7 / Erityisopetusluokan V.1.009 ja ulkoilman välillä

Huoneen paine-ero vaihteli noin – 3 ja – 11 Pa välillä ulkoilmaan nähden. Positiivinen mittausarvo Huone on ylipaineinen ja negatiivinen mittausarvo Huone on alipaineinen ulkoilmaan nähden.
