ESPOON KAUPUNKI  
Tilapalvelut-liikelaitos  
Kunnossapitopalvelut  
Tarkastusryhmä

28.3.2025

**Matinraitin päiväkoti**  
Kohdenumero **3745**  
Matinraitti 2, 02230 Espoo

## SISÄILMATARKASTUS

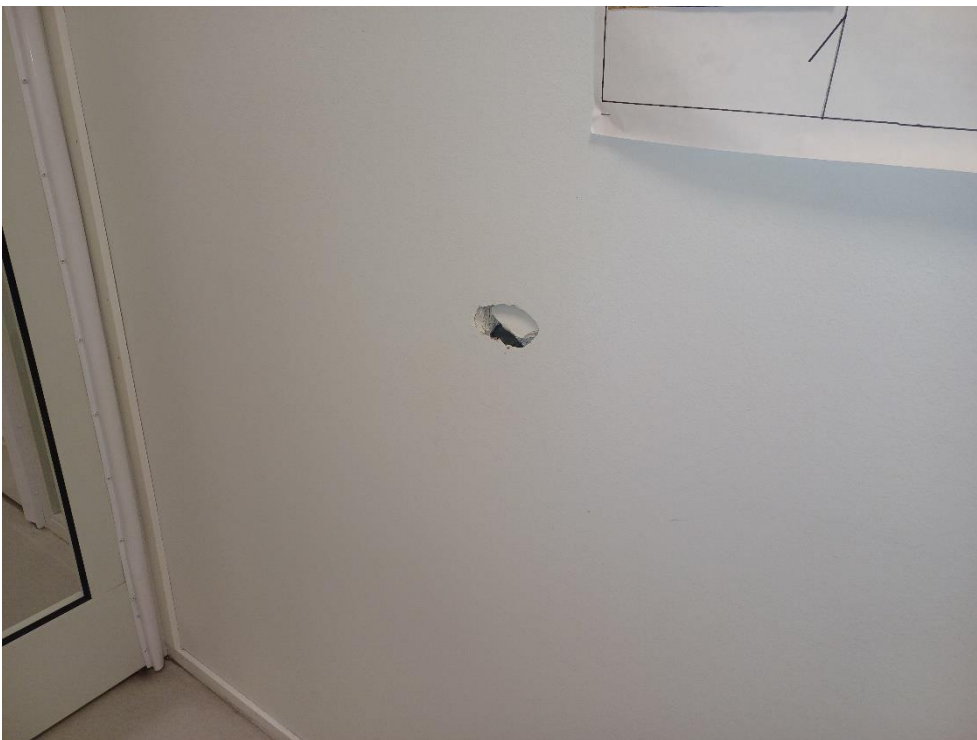
Kuva 4.1. 108 Käytävä, seinälevyssä on ovenkahvan osumasta tullut reikä.

- 108 Käytävä, ovenkahvan osumasta rikkoutuneen seinälevyn korjaus ja sopivan ovitopparin asennus.
- Kaikkien tuuletusikkunoiden aukipitolaitteiden tarkistus ja havaittujen puutteiden korjaus.
- 202 Lepohuone, alakaton puuttuvan levyn asennus.
- 223 Monitoimitila, puuttuvien alakattolevyjen asennus.
- 224 Monitoimitilan varasto, alakattolevyjen asennus paikoilleen.
- Alakattojen yläpuolisten läpivientien tiivistys
- Ryhmäkeskusten läpivientien tiivistyksissä käytetyn mineraalivillan korvaaminen materiaalilla mistä ei irtoa mineraalivillakuituja.
- Ryömintätilan ylöspäin johtavien läpivientien tiivistys.

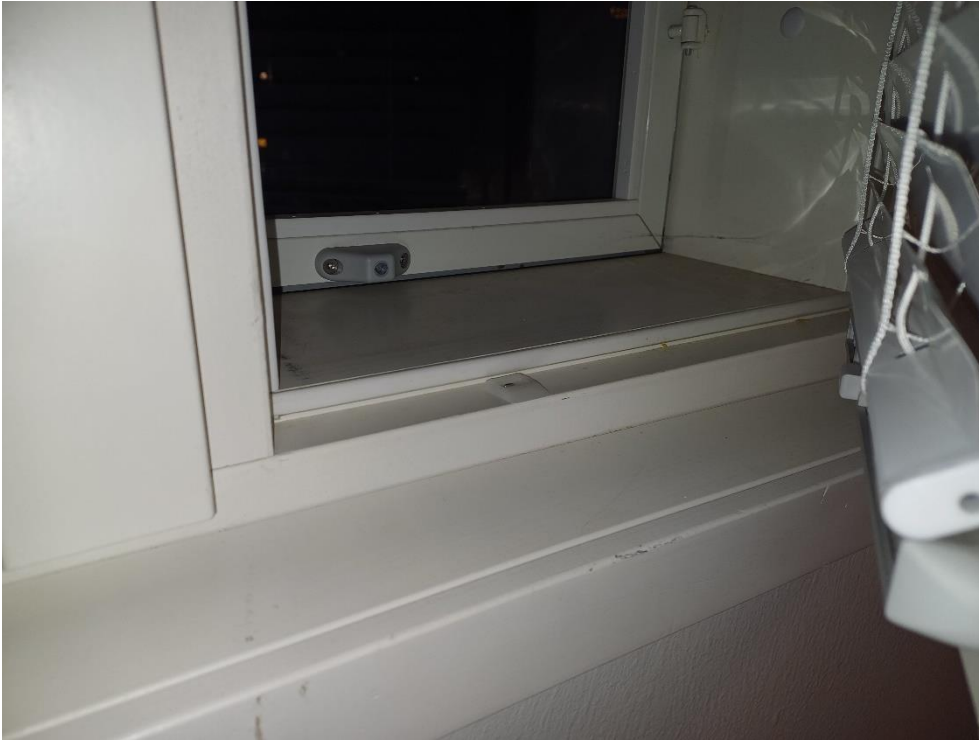
Kuva 4.2. 201 Leikkitila, tuuletusikkunan aukipitolaite on rikkoutunut.

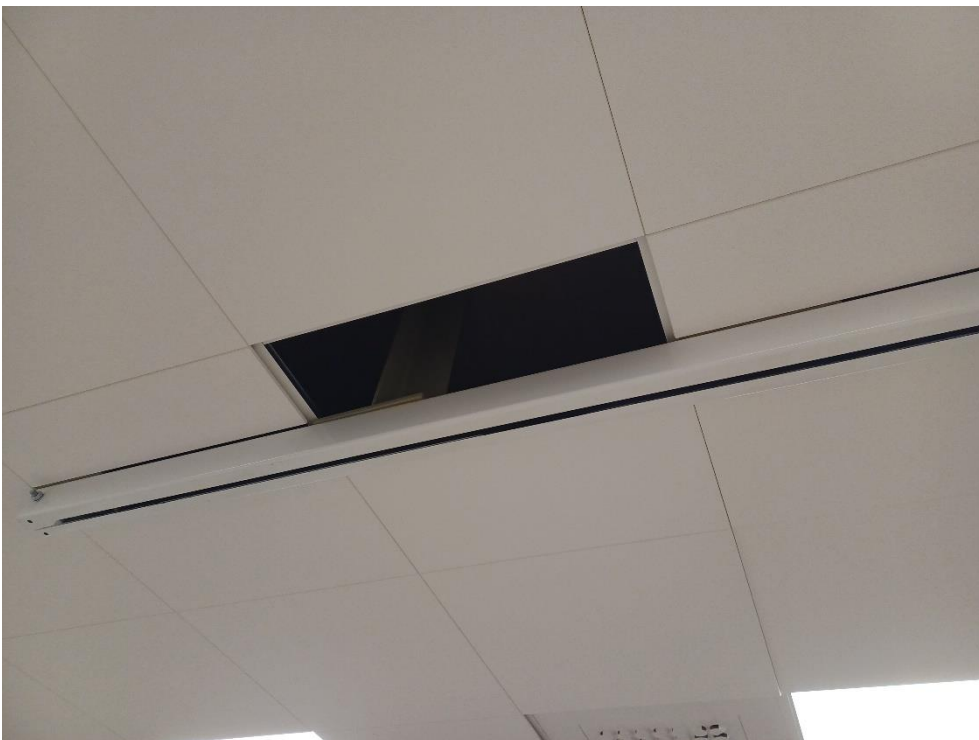
Kuva 4.3. 202 Lepohuone, alakaton levy puuttuu.

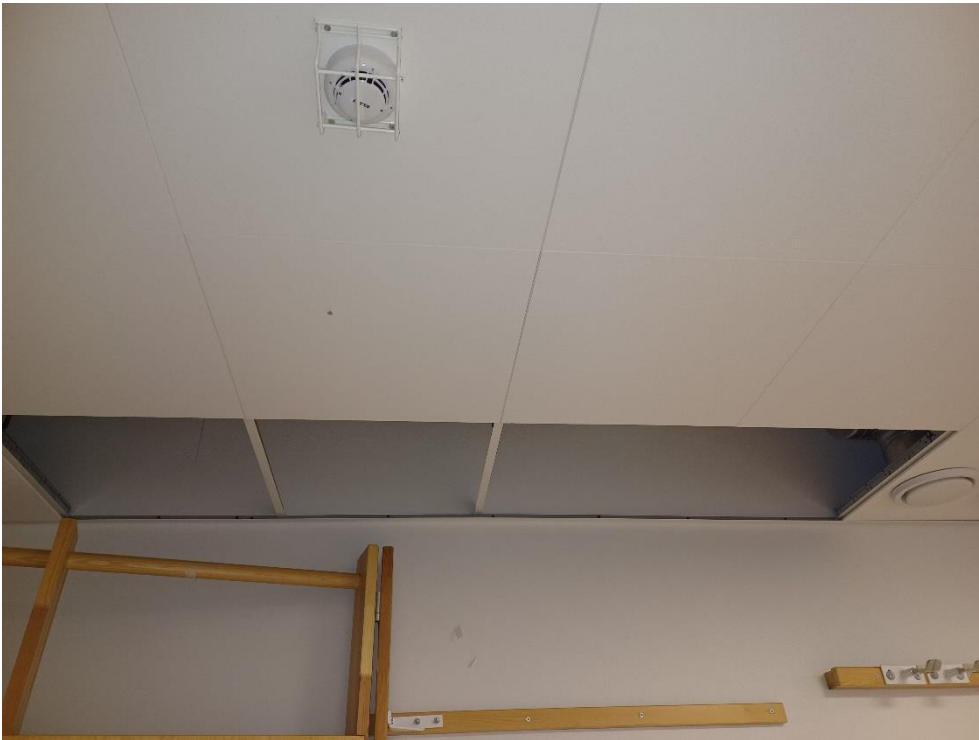
Kuva 4.4. 223 Monitoimitila, alakaton levyjä puuttuu.

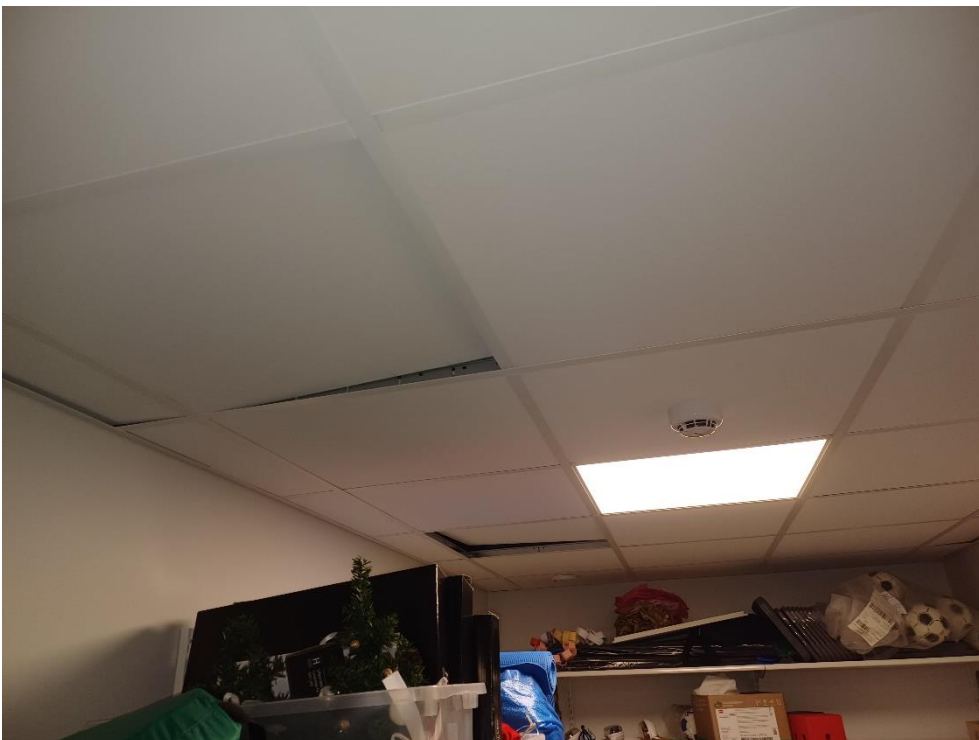
Kuva 4.5. 224 Monitoimitilan varasto, alakattolevyjä on pois paikoiltaan.

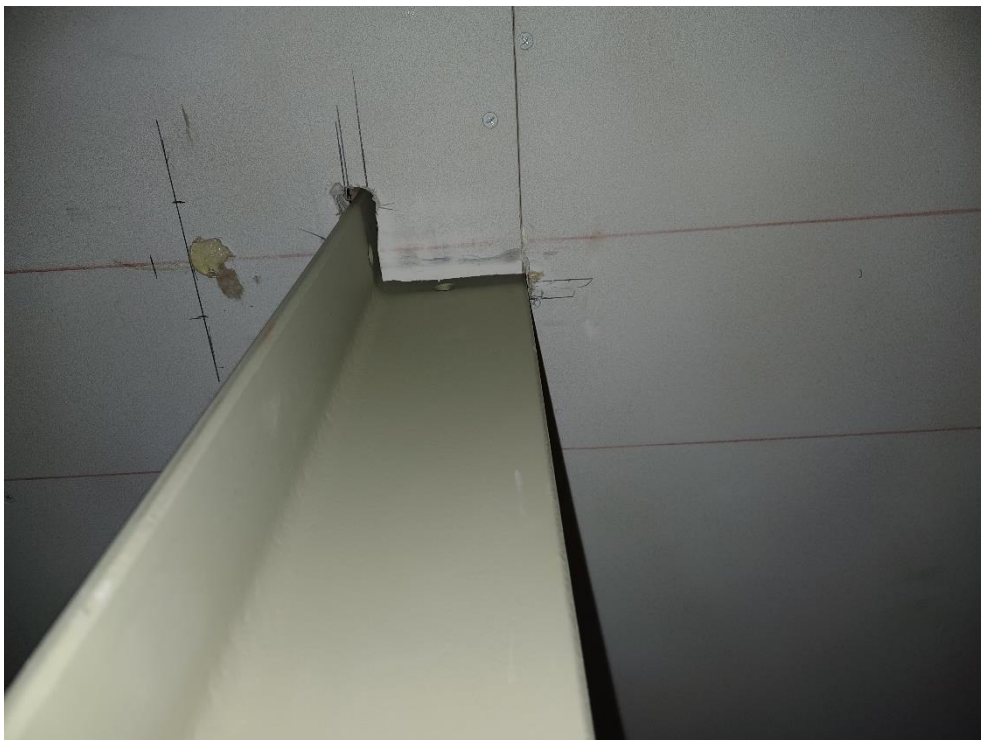
Kuva 4.6. Alakattojen yläpuoliset läpiviennit eivät ole tiiviitä.

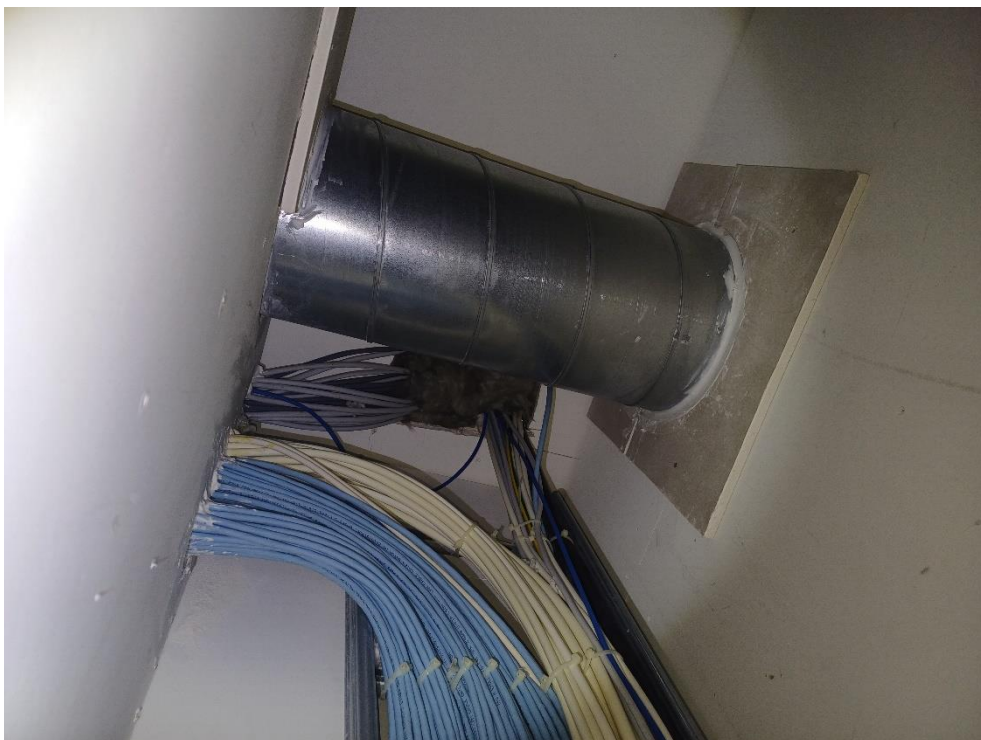
Kuva 4.7. Ryhmäkeskusten läpivienneissä on mineraalivillaa näkyvissä.

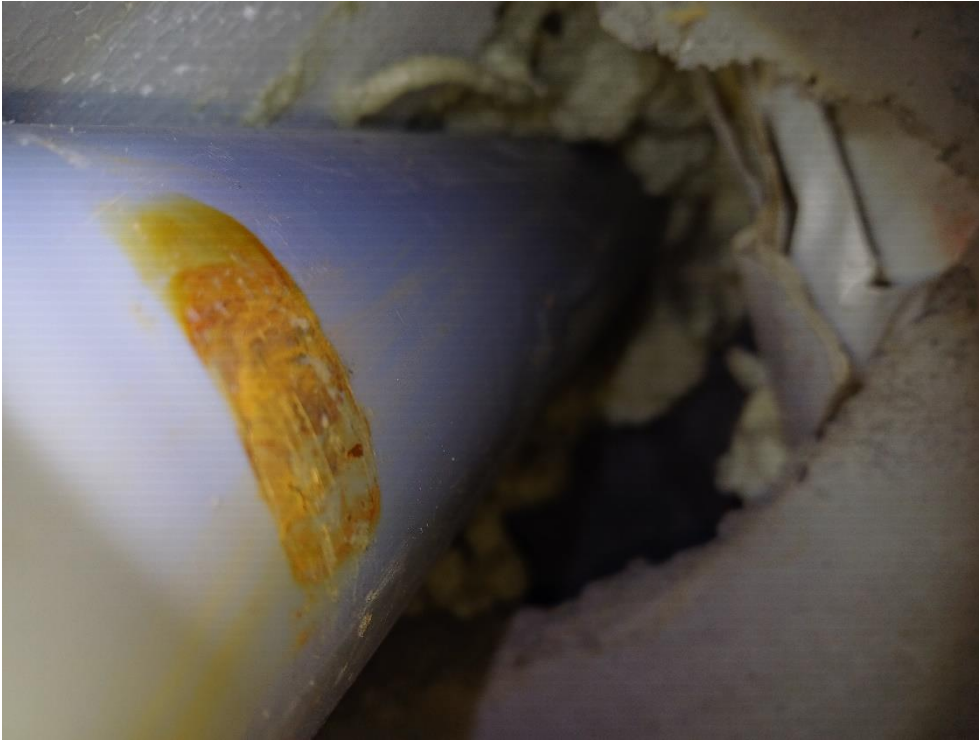
Kuva 4.8. Ryömintätilassa ylöspäin johtavat läpiviennit eivät ole tiiviitä.

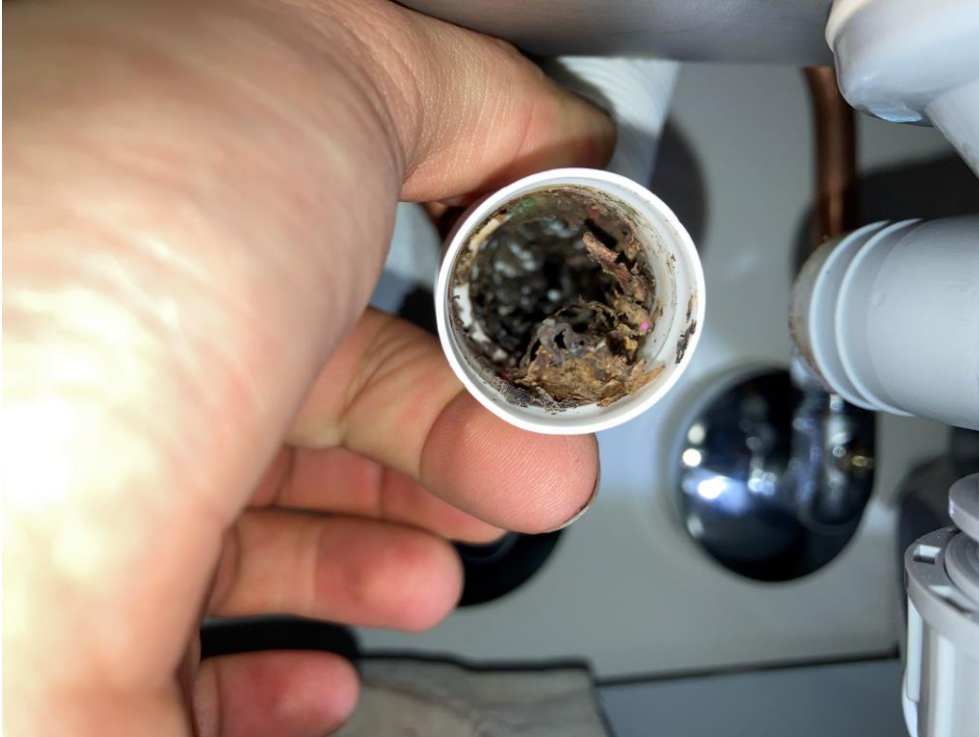
- Ryhmähuoneiden viemärointien ja ylivuotoputken pinnoille kertyy ajan mittaan lietettä ja likaa, joka saattaa päästää hajua sisäilmaan. Haju muistuttaa useimmiten maakellarin tapaista hajua (kuva 5.1)
- Tarpeenmukaista ilmanvaihtoa ohjaa ilmamääräsäätimet (IMS). lisää asiasta 6.2 kohdassa.

Kuva 5.1. Ryhmähuoneiden pesualtaiden viemäröintien ja ylivuotoputkien pinnoille kertynyt lietettä, jonka haju muistuttaa maakellarin tapaista hajua.

- Pesualtaiden viemäröintien ja ylivuotoputkistojen perusteellinen puhdistus tai vaihto.
- Ilmavirtojen mittaus ja säätö.

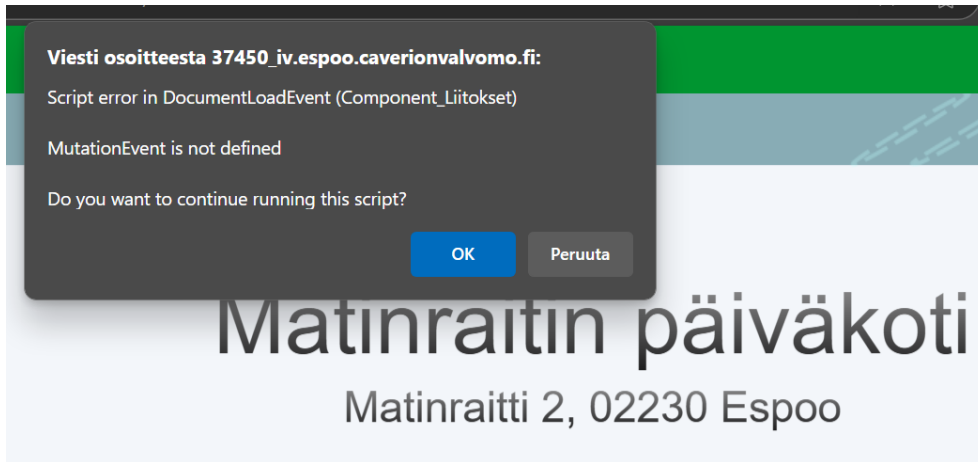
- Automaation etäyhteyden toiminnassa ongelmia Chrome ja Edge selaimilla (Kuva 6.1 häiriöilmoituksesta). Etäyhteys toimii esim. Firefox selaimella. Ongelma on Caverionilla tiedossa.

Kuva 6.1. Automaation etäyhteyden virheilmoitus Chrome ja Edge selaimilla.

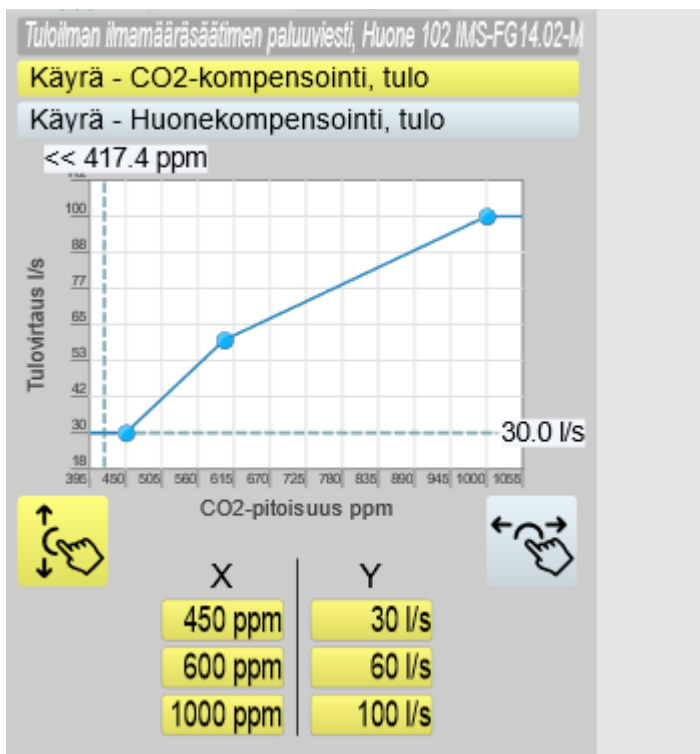
- Ilmanvaihto tiloissa tehostuu lämpötilan tai hiilidioksiditason mukaan. Ilmavirtasäätimille on ohjelmoitu automaattiset säätökäyrät, joiden perusteella ilmavirta mukautuu. Päiväkodilla on koettu, että ilmanvaihto ei ole aamuisin riittävää, sillä ennen hiilidioksiditason nousua ilmanvaihto tuo sisätiloihin noin 60 % maksimi-ilmavirrasta. Koneiden ollessa puoli teholla ilmanvaihto tuo sisälle noin 30 % maksimi-ilmavirrasta

Kuva 6.2. Ilmavirta säätyy automaation säätökäyrän mukaan joko lämpötilan tai hiilidioksiditason mukaisesti, esimerkki huoneesta 102.

- Lukitaan lattialämmityksen huonetermostaatit tai asennetaan rajoittimet mahdollisuuksien mukaan, ettei niitä pysty kääntämään ääriasennosta toiseen.
- Lisätään ilmamääräsäätimien aikaohjelmaan tuuletuskäyttö, työ tilattu.

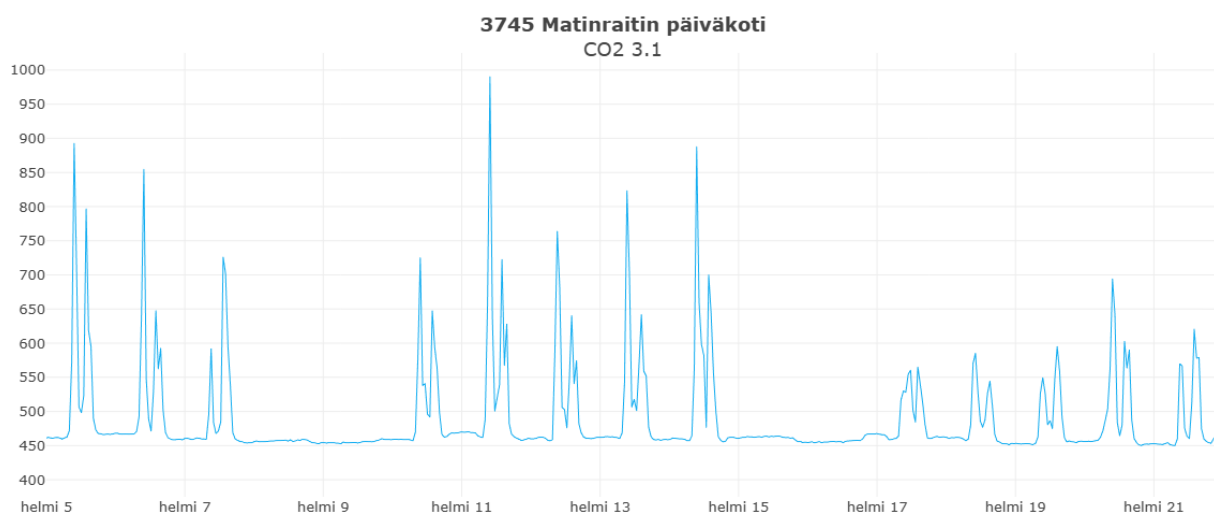
CO<sub>2</sub>-pitoisuudet nousivat päivisin käytön aikana maksimissaan noin 1000 ppm tasolle. Käytön ulkopuolella CO<sub>2</sub>-pitoisuudet olivat pääsääntöisesti ulkoilmaa vastaavalla tasolla noin 400 ppm.

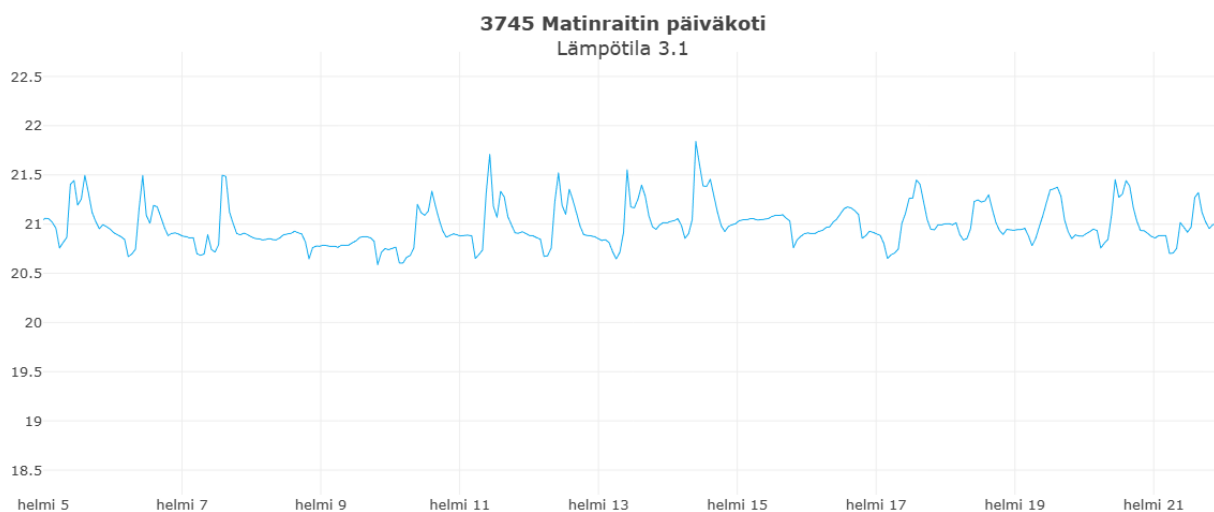
Lämpötila vaihteli noin 20.5–22°C:een välillä ulkolämpötilamuutoksia seuraten. Lämpötilojen huiput ajoittuivat pääsääntöisesti iltapäiväaikoihin.

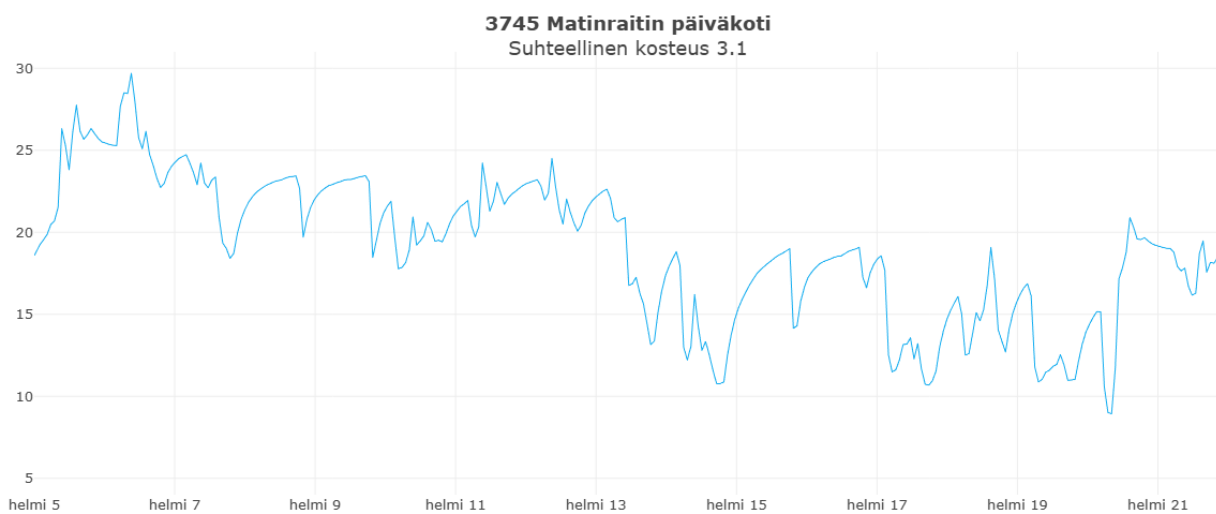
Suhteellinen kosteus vaihteli noin 9–30 RH% välillä.

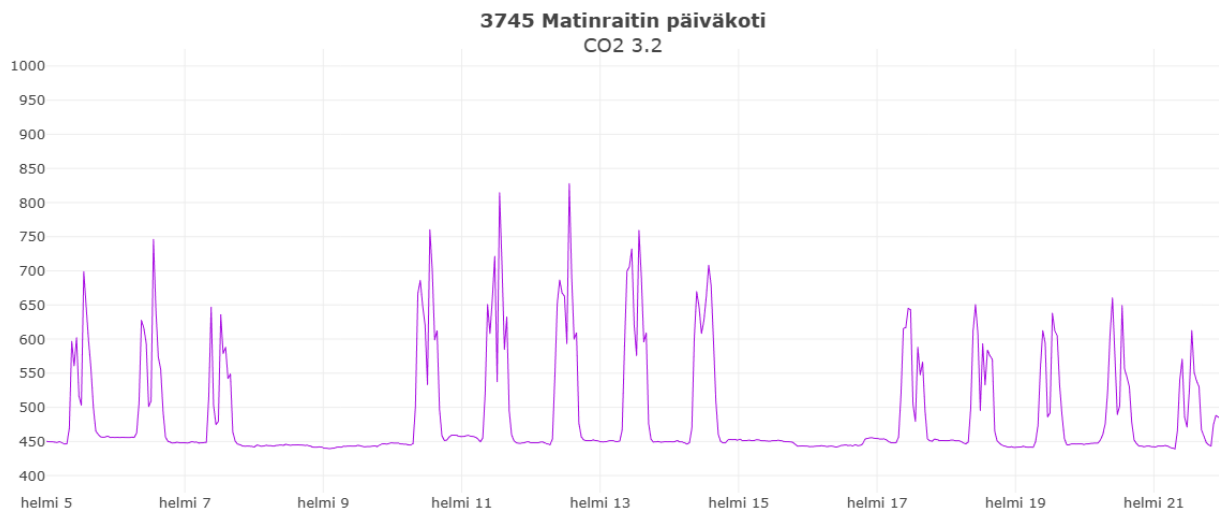
CO<sub>2</sub>-pitoisuudet nousivat päivisin käytön aikana maksimissaan noin 850 ppm tasolle. Käytön ulkopuolella CO<sub>2</sub>-pitoisuudet olivat pääsääntöisesti ulkoilmaa vastaavalla tasolla noin 400 ppm.

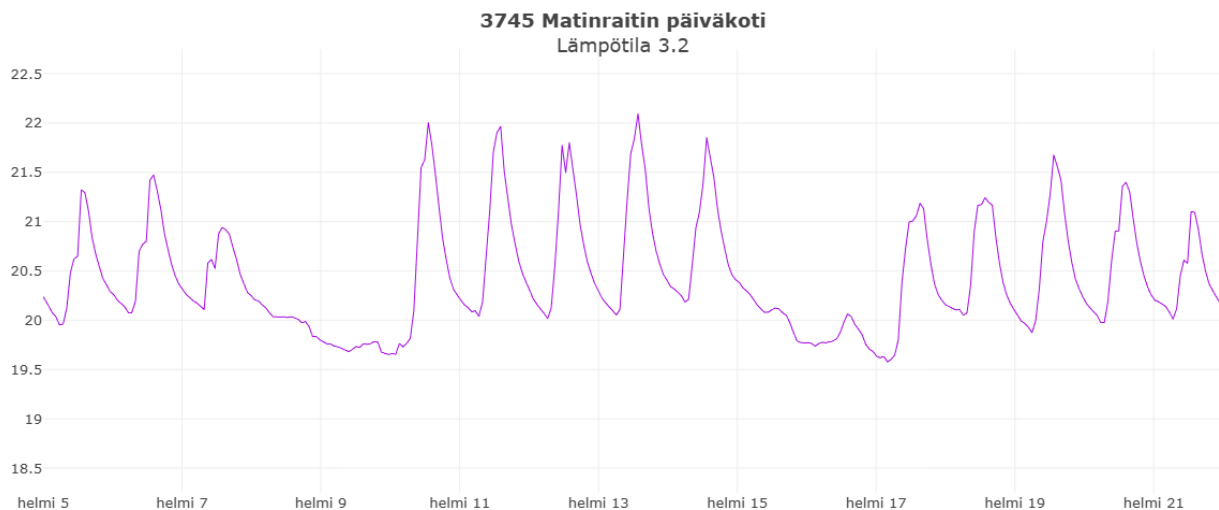
Lämpötila vaihteli noin 19.5–22°C:een välillä ulkolämpötilamuutoksia seuraten. Lämpötilojen huiput ajoittuivat pääsääntöisesti iltapäiväaikoihin.

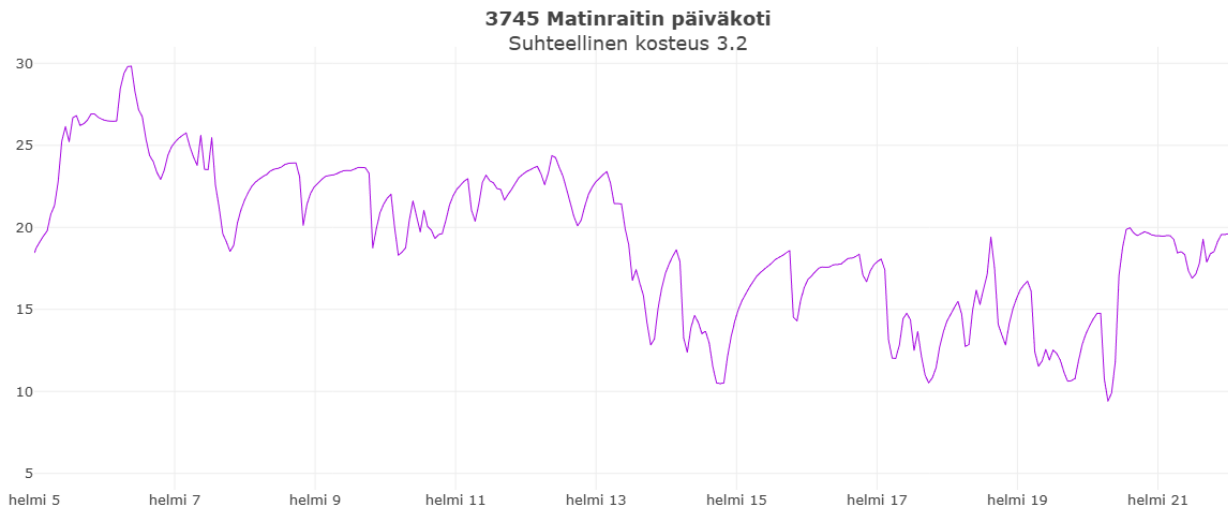
Suhteellinen kosteus vaihteli noin 9–30 RH% välillä.

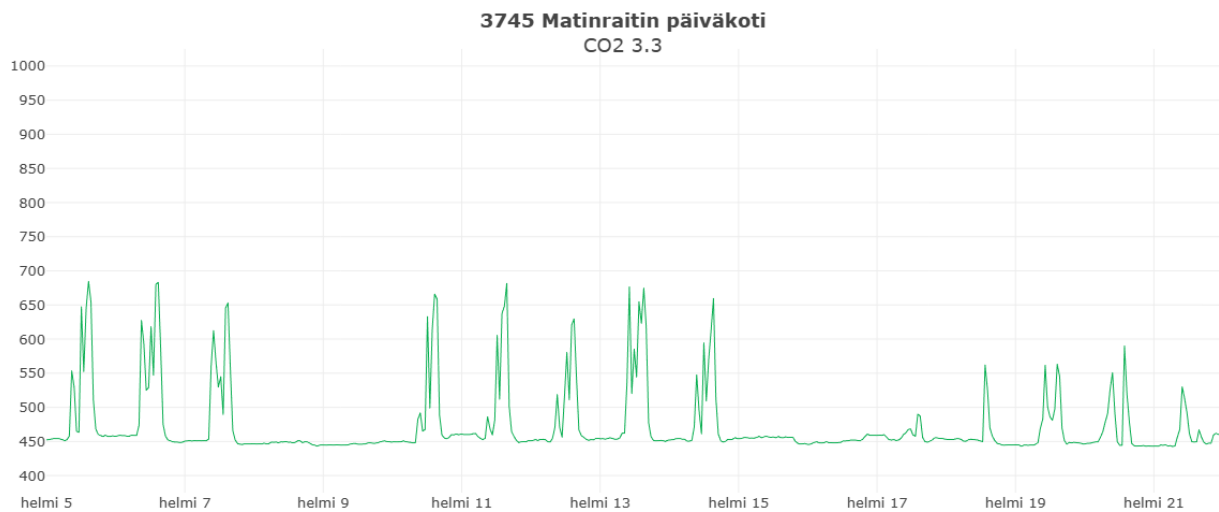
CO<sub>2</sub>-pitoisuudet nousivat päivisin käytön aikana maksimissaan noin 700 ppm tasolle. Käytön ulkopuolella CO<sub>2</sub>-pitoisuudet olivat pääsääntöisesti ulkoilmaa vastaavalla tasolla noin 400 ppm.

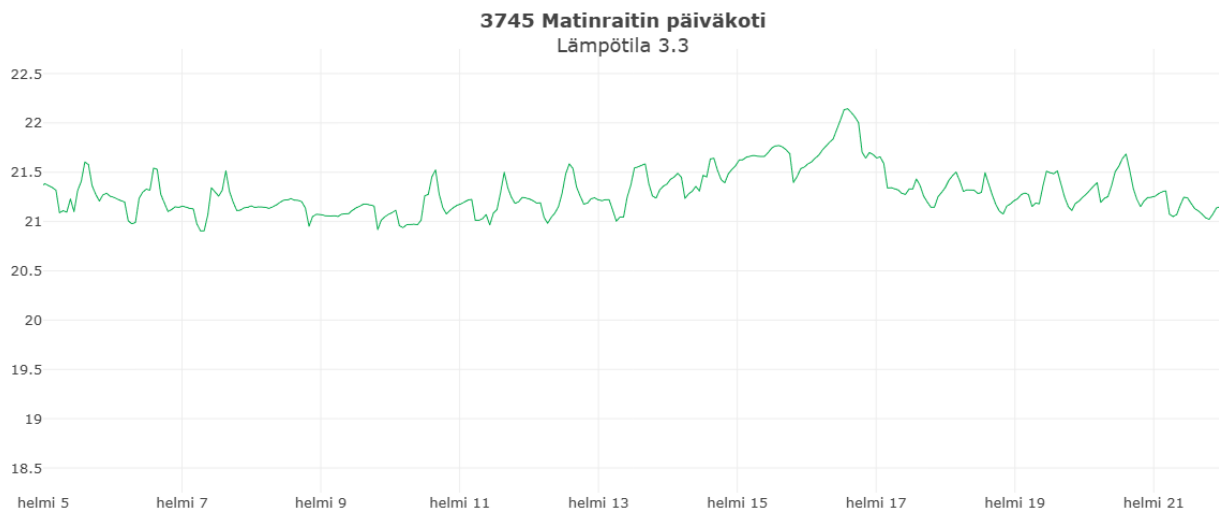
Lämpötila vaihteli noin 21–22°C:een välillä ulkolämpötilamuutoksia seuraten. Lämpötilojen huiput ajoittuivat pääsääntöisesti iltapäiväaikoihin.

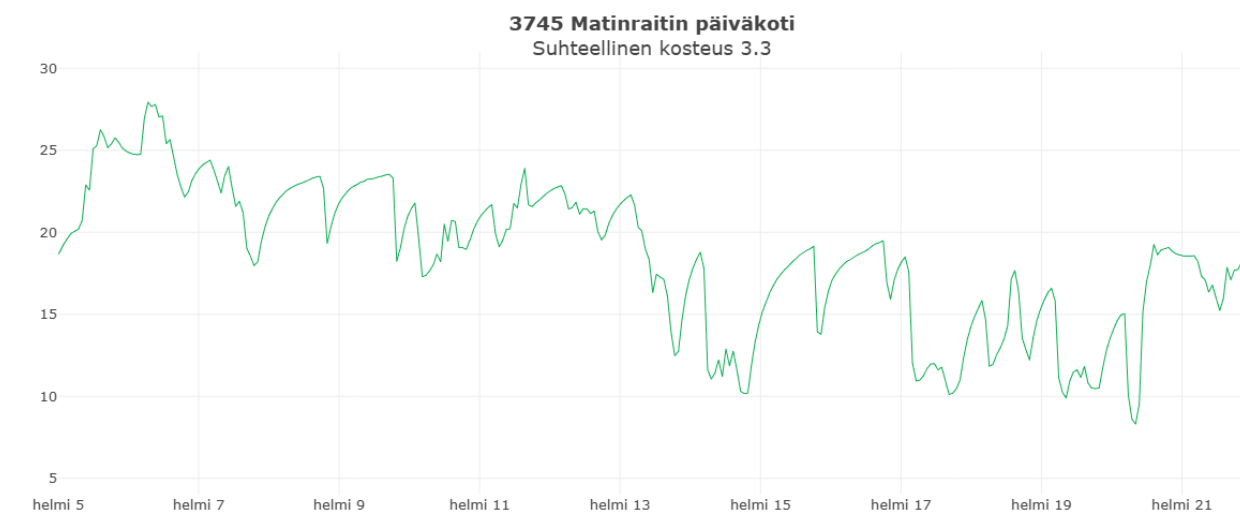
Suhteellinen kosteus vaihteli noin 8–27 RH% välillä.

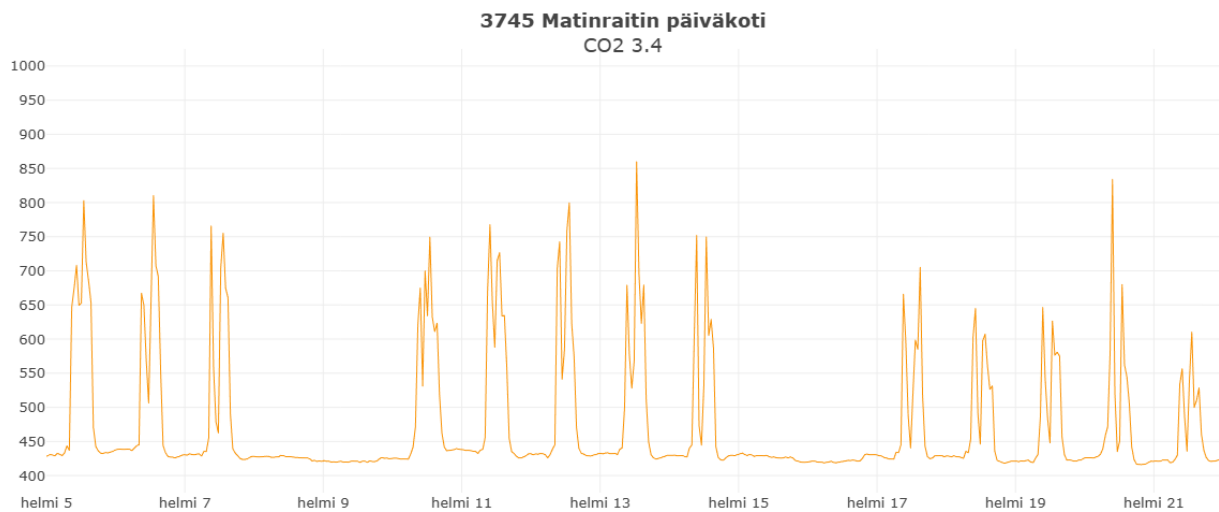
CO<sub>2</sub>-pitoisuudet nousivat päivisin käytön aikana maksimissaan noin 850 ppm tasolle. Käytön ulkopuolella CO<sub>2</sub>-pitoisuudet olivat pääsääntöisesti ulkoilmaa vastaavalla tasolla noin 400 ppm.

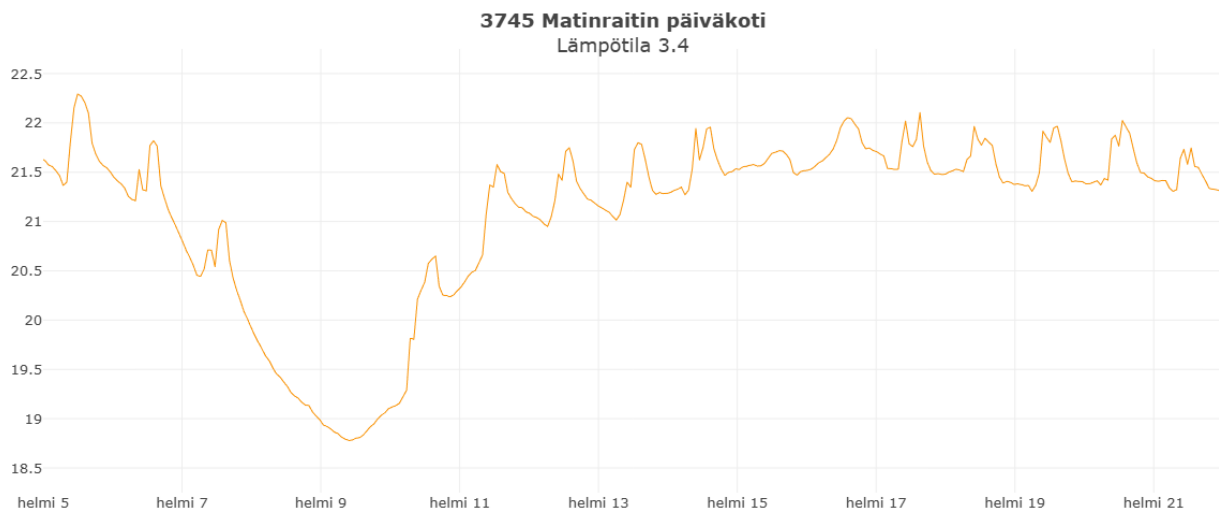
Lämpötila vaihteli noin 19–22°C:een välillä ulkolämpötilamuutoksia seuraten. Lämpötilojen huiput ajoittuivat pääsääntöisesti ilta- ja aamukäyttöihin.

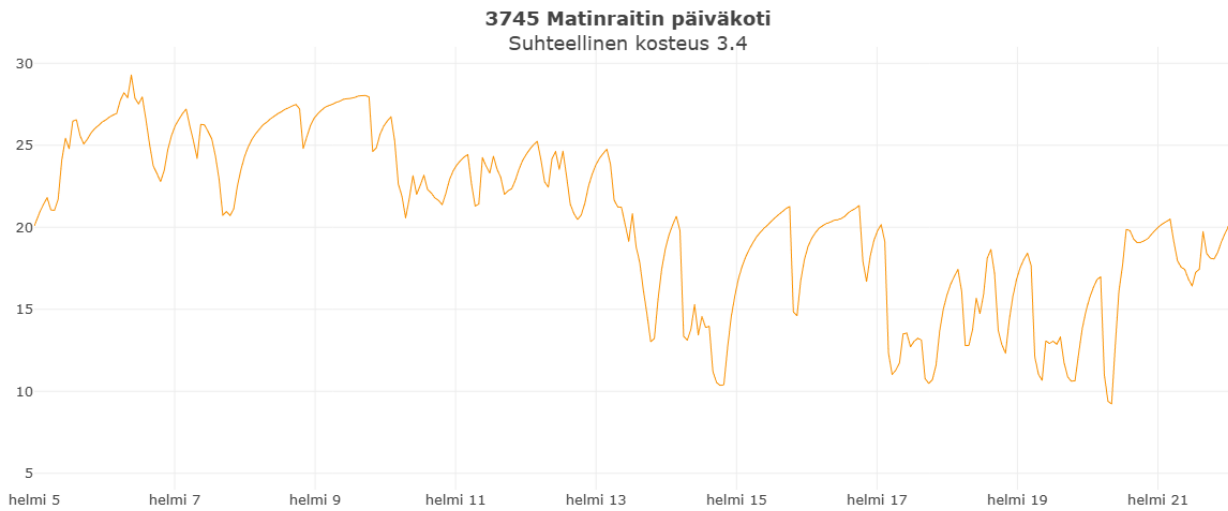
Suhteellinen kosteus vaihteli noin 9–29 RH% välillä.

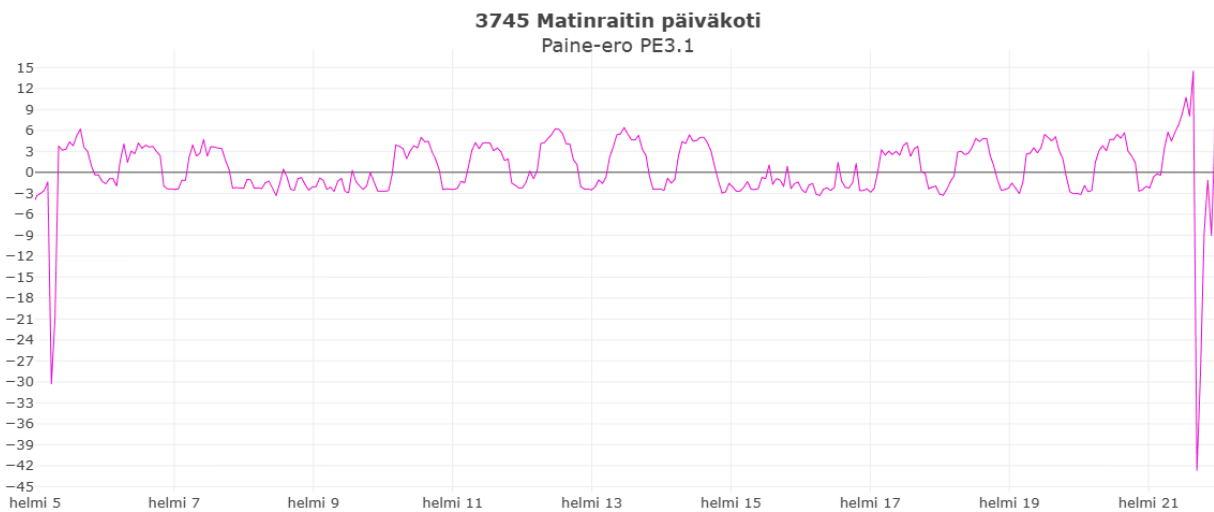
### Paine-ero PE3.1 / Leikkitilan 201 ja ulkoilman välillä

Huoneen paine-ero vaihteli noin + 6 ja – 3 Pa välillä ulkoilmaan nähden. Positiivinen mittausarvo Huone on ylipaineinen ja negatiivinen mittausarvo Huone on alipaineinen ulkoilmaan nähden. Suret paine-ero vaihtelut 5.2. ja 21.2 johtui anturin mittausletkun tukkeutumisesta. Alipaine oli suurimmillaan toiminnan ulkopuolella, kun ilmanvaihto oli pysähtynyt.

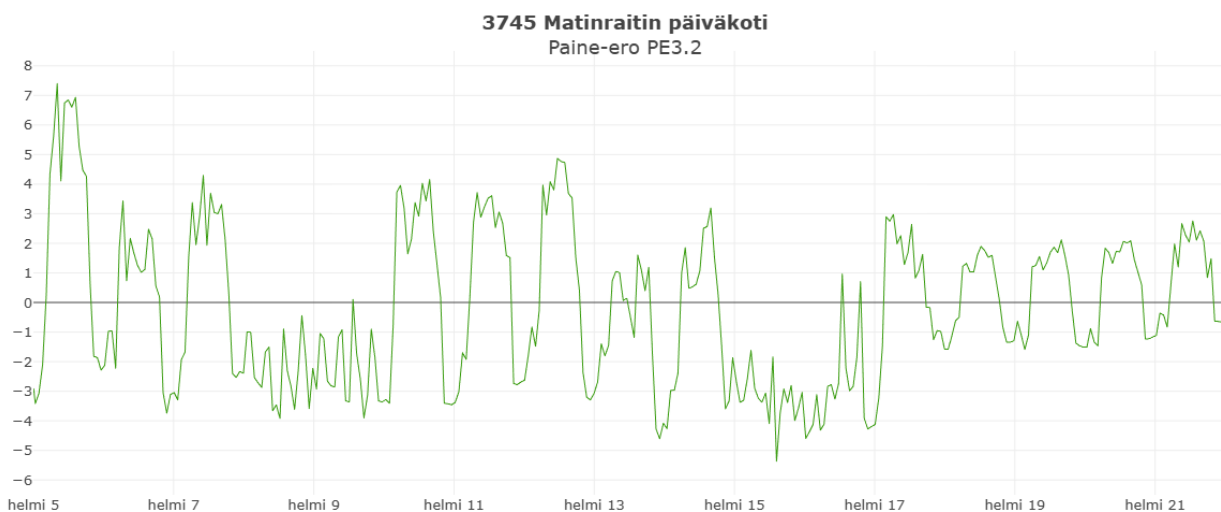
### Paine-ero PE3.2 / Aulan 205 ja ulkoilman välillä

Huoneen paine-ero vaihteli noin + 7 ja – 5 Pa välillä ulkoilmaan nähden. Positiivinen mittausarvo Huone on ylipaineinen ja negatiivinen mittausarvo Huone on alipaineinen ulkoilmaan nähden. Alipaine oli suurimmillaan toiminnan ulkopuolella, kun ilmanvaihto oli pysähtynyt.

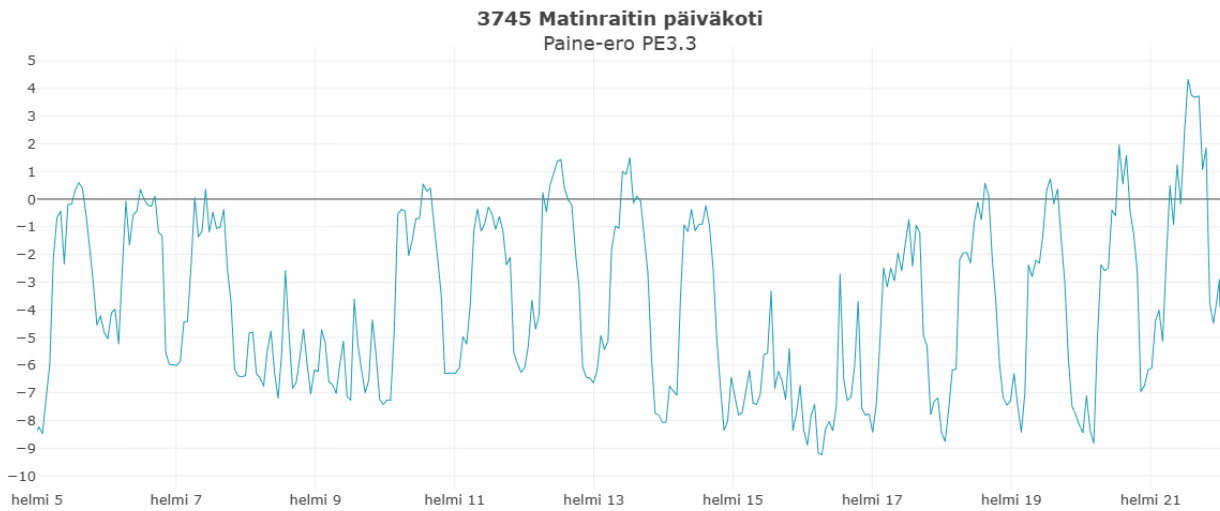
**Paine-ero PE3.3 / Leikkitilan 101 ja ulkoilman välillä**

Huoneen paine-ero vaihteli noin + 4 ja – 9 Pa välillä ulkoilmaan nähden. Positiivinen mittausarvo Huone on ylipaineinen ja negatiivinen mittausarvo Huone on alipaineinen ulkoilmaan nähden. Alipaine oli suurimmillaan toiminnan ulkopuolella, kun ilmanvaihto oli pysähtyneenä.
