ESPOON KAUPUNKI  
Tilapalvelut-liikelaitos  
Kunnossapitopalvelut  
Tarkastusryhmä

17.3.2025

**Siuntionkujan päiväkot**  
Kohdenumero **3280**  
Siuntionkuja 1, 02140 Espoo

## **SISÄILMATARKASTUS**

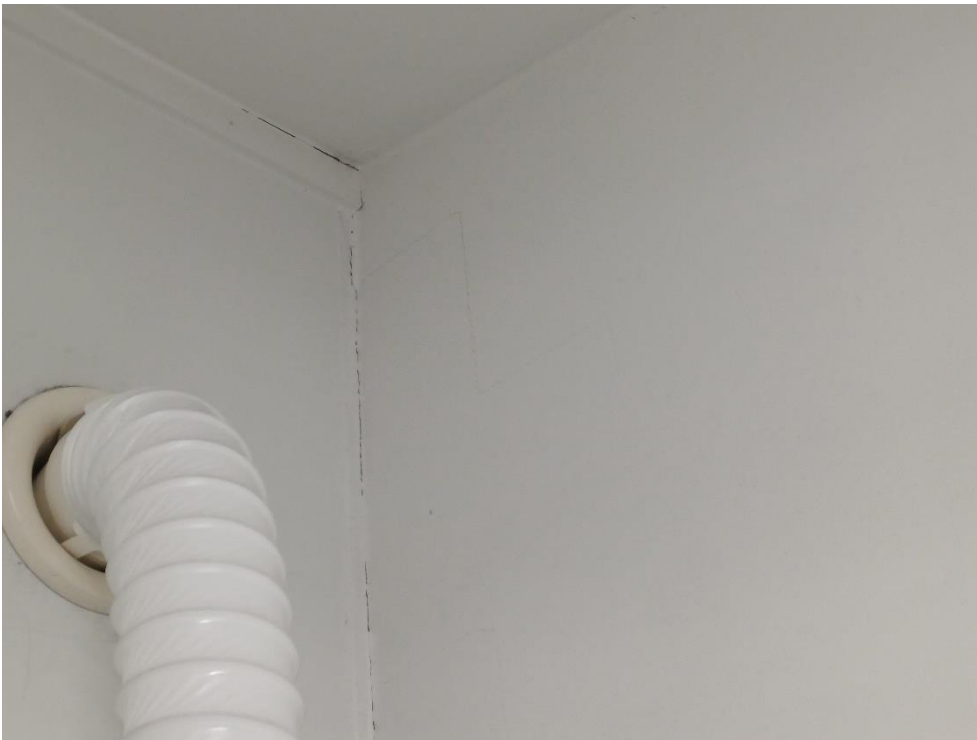
Kuva 4.1. Halkeamia ja rakenneliittymien ratkeamia useissa tiloissa.

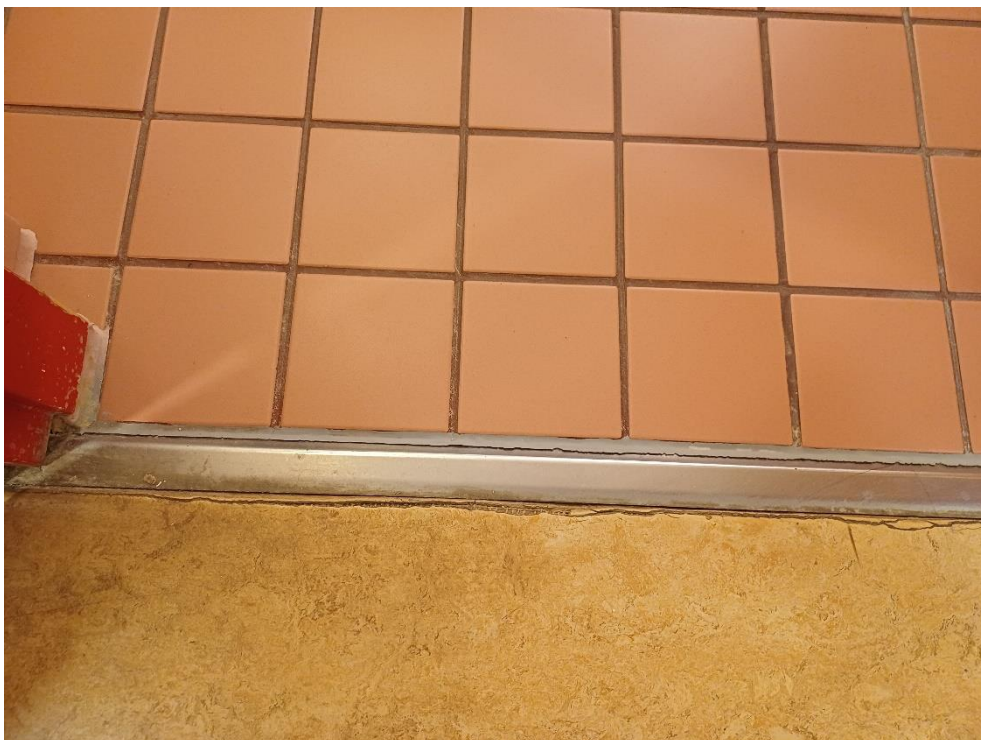
Kuva 4.2. 13 WC-tila, lattiamatto on halkeillut ovikynnyksen vieressä.

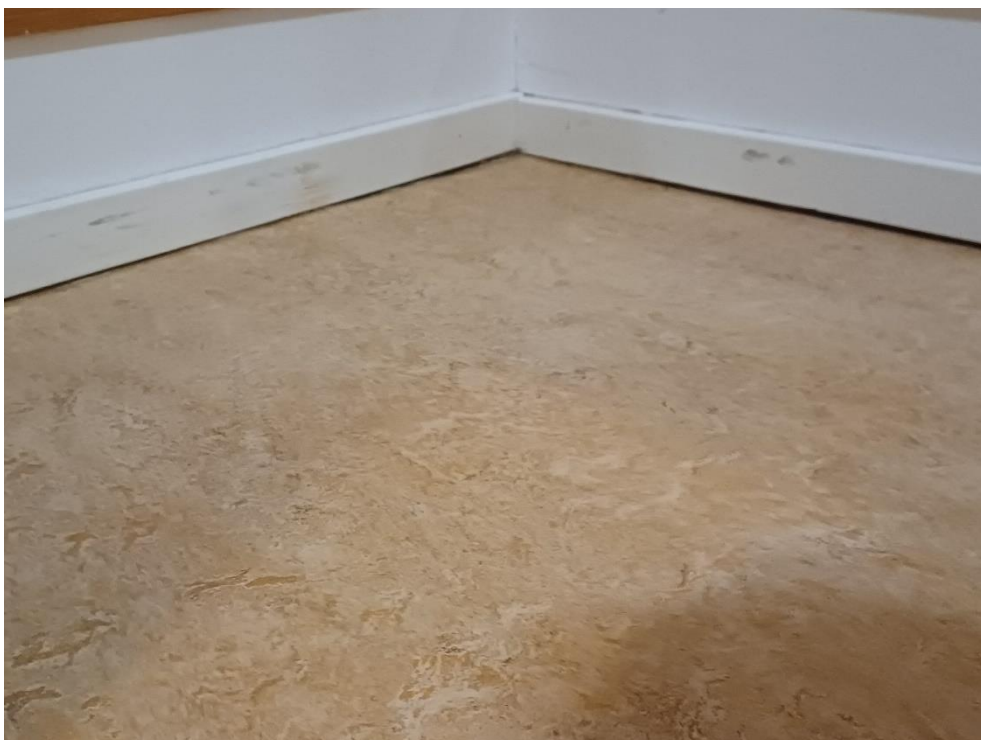
Kuva 4.3. 15 Lepohuone, lattia on painunut alaspäin ulkoseinän osalla nurkan alueella.

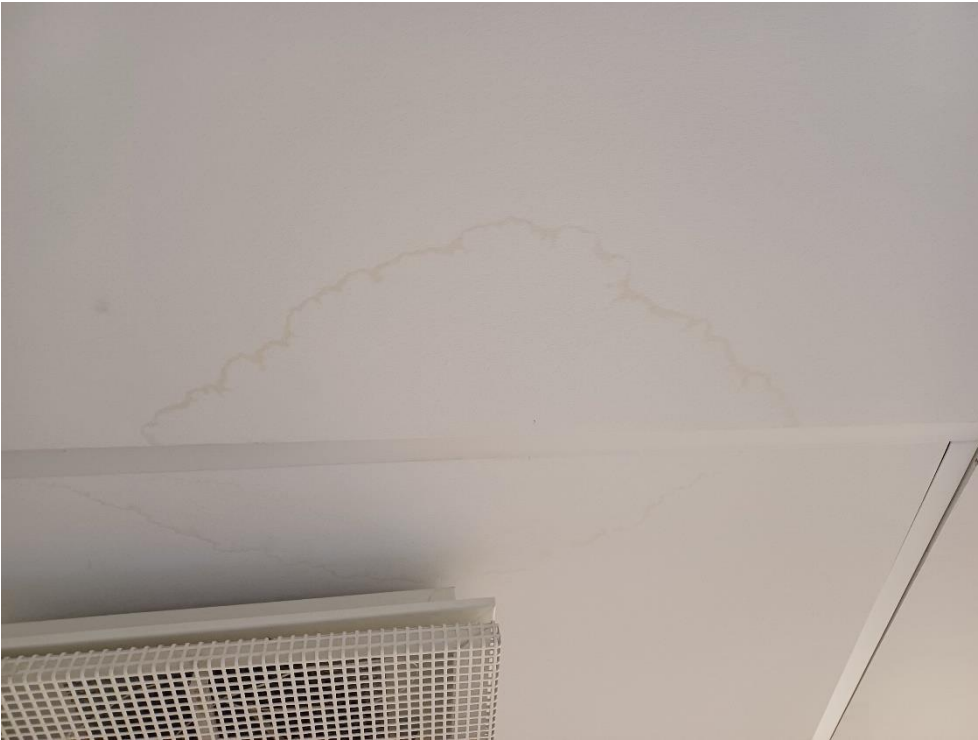
Kuva 4.4. 25 Käytävä, alakaton akustointilevyssä on kosteusvauriojälkiä.

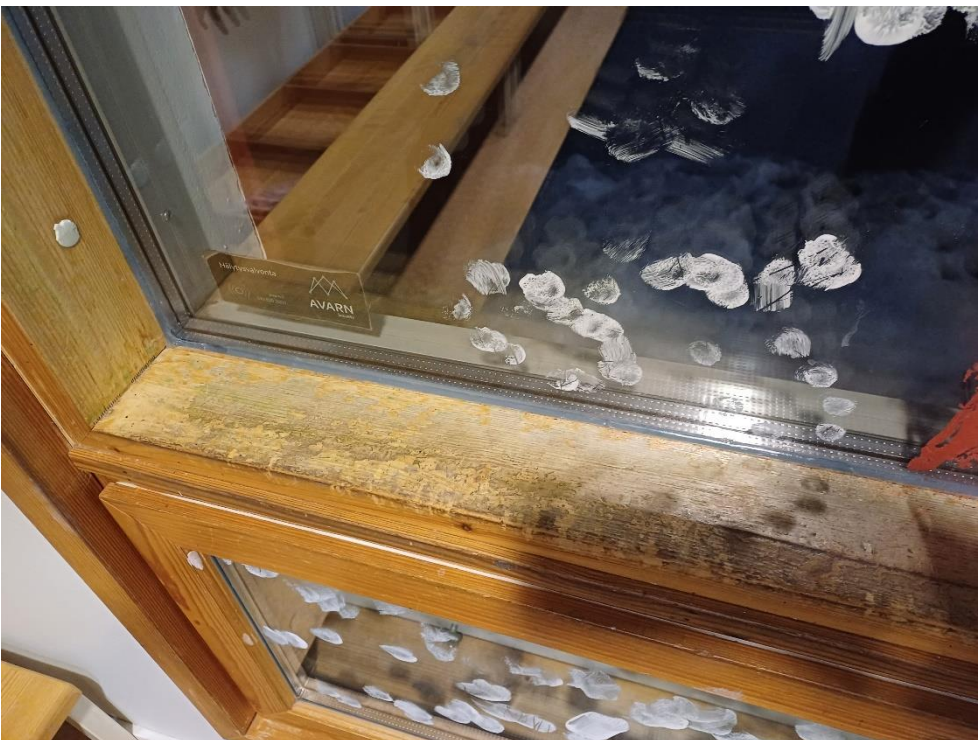
Kuva 4.5. Ikkunakarmit tarvitsevat huoltokunnostuksen.

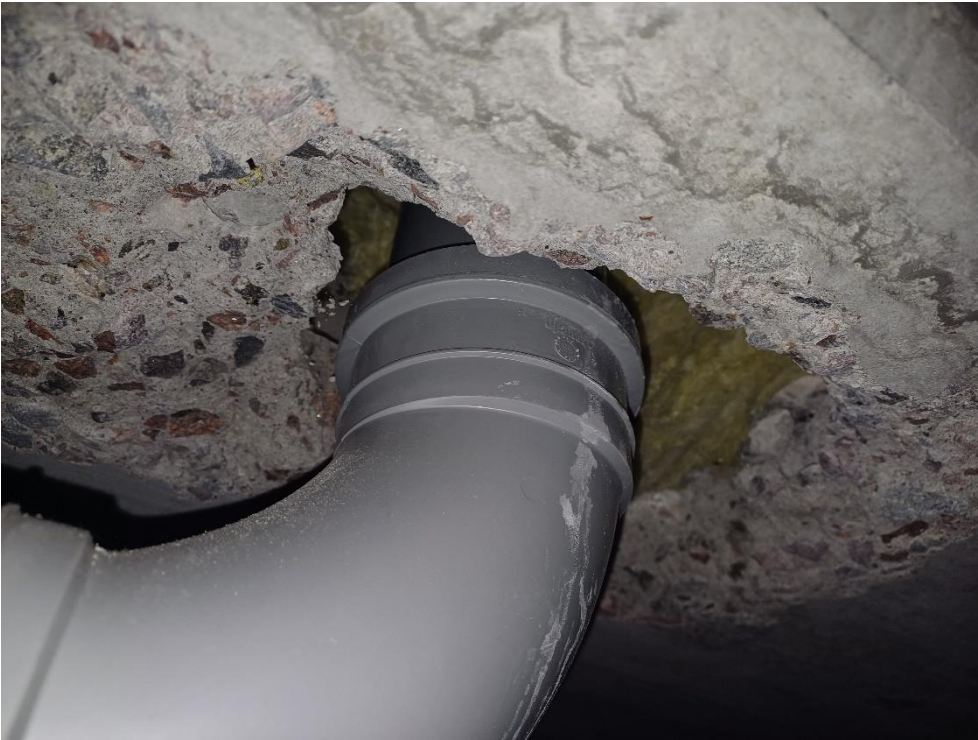
Kuva 4.6. Alapohjan läpiviennit ylöspäin eivät ole tiiviitä.

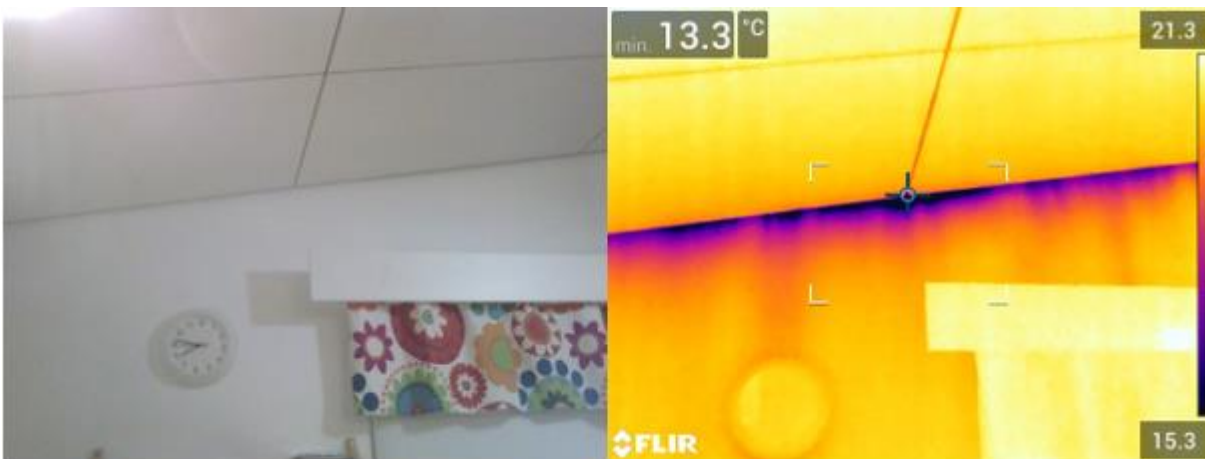
Kuva 4.7. Lepohuoneessa 15 katon ja seinän rajassa lämpökameralla havaittu mahdollista ilmavuotoa.

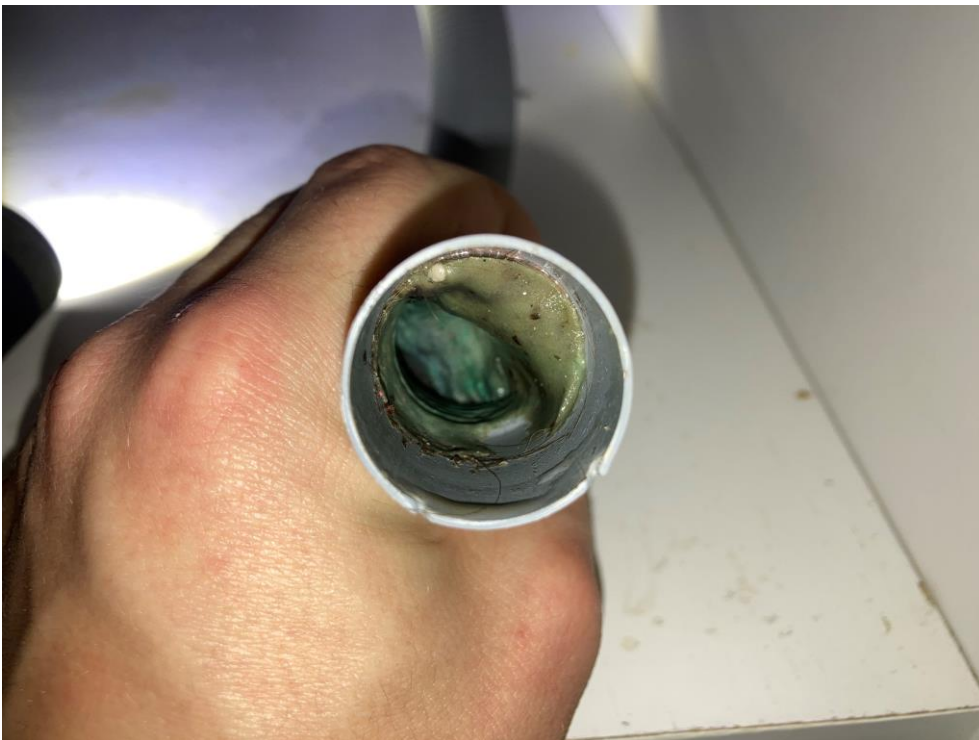
Kuva 5.1. Pesualtaiden viemäröinneissä ja ylivuotoputkissa ylimääräistä lietettä ja likaa, joka saattaa päästää hajua sisätiloihin.

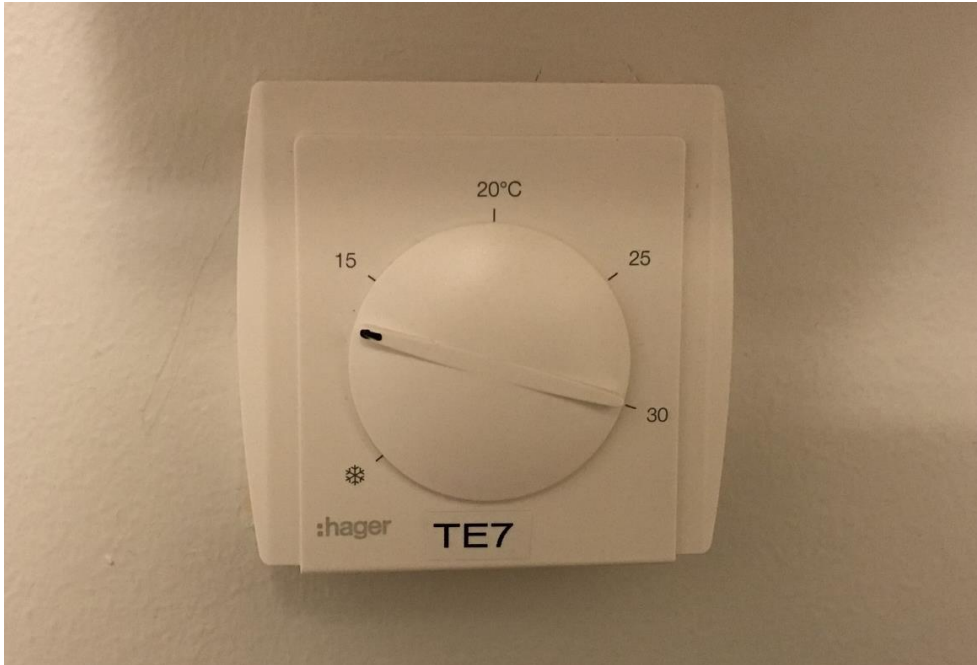
Kuva 6.1. Lattialämmityksen huonetermostaatin asetusarvo alle 15°C.

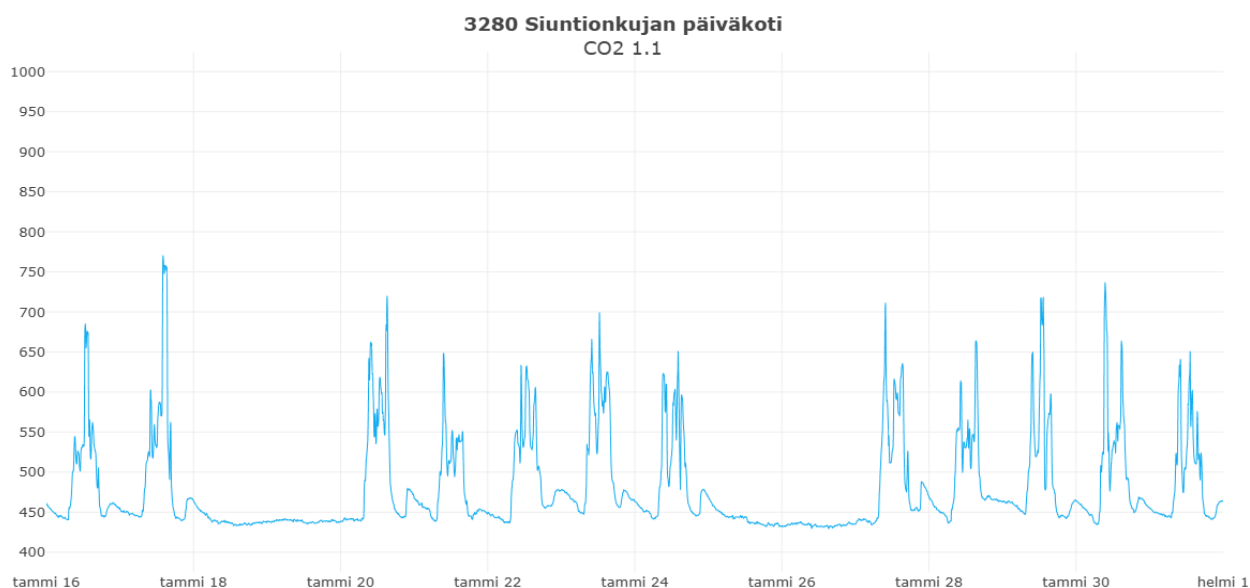
CO<sub>2</sub>-pitoisuudet nousivat päivisin käytön aikana maksimissaan noin 750 ppm tasolle. Käytön ulkopuolella CO<sub>2</sub>-pitoisuudet olivat pääsääntöisesti ulkoilmaa vastaavalla tasolla noin 400 ppm.

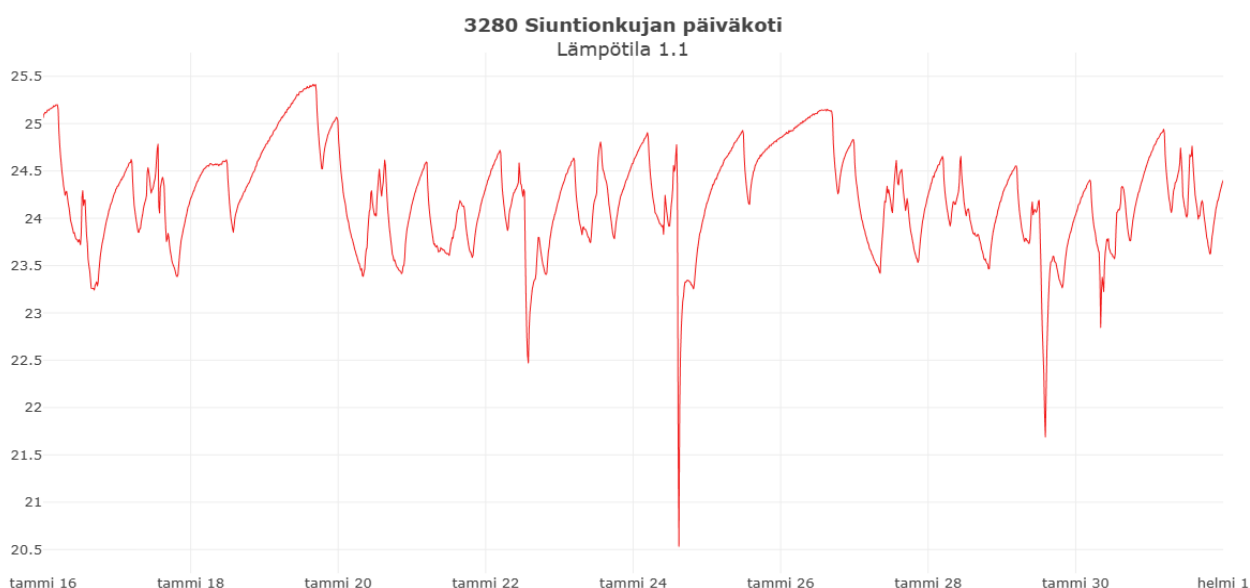
Lämpötila vaihteli noin 20.5–25.5°C:een välillä ulkolämpötilamuutoksia seuraten. Lämpötilojen huiput ajoittuivat pääsääntöisesti ilta- ja aamukäyttöihin.

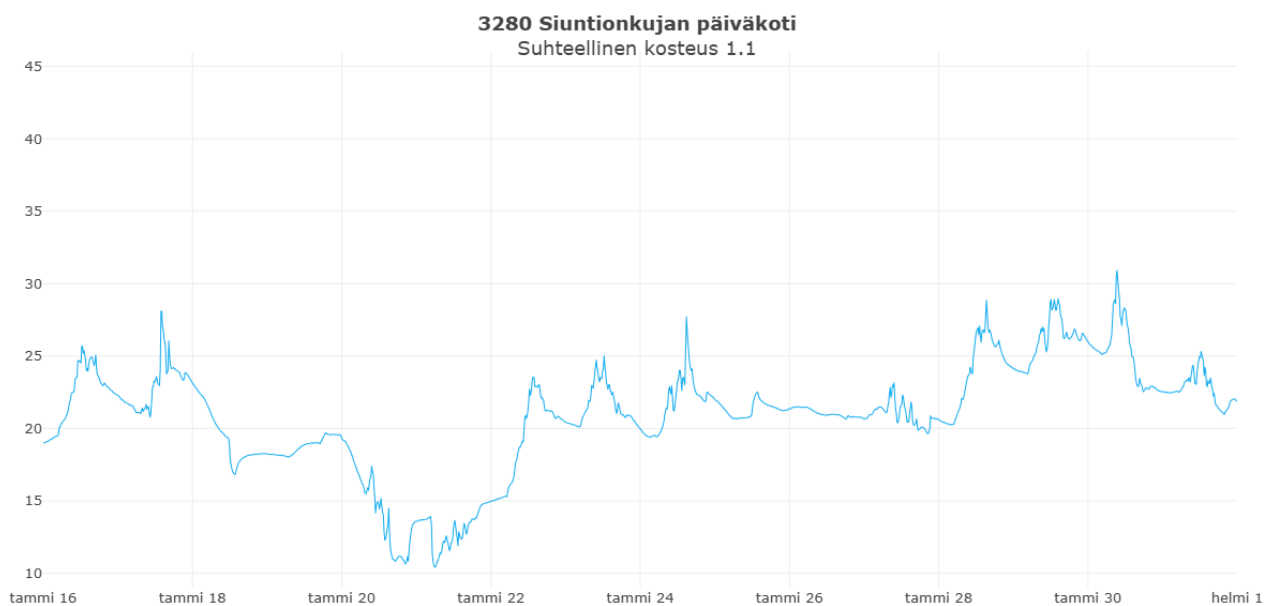
Suhteellinen kosteus vaihteli noin 10–31 RH% välillä.

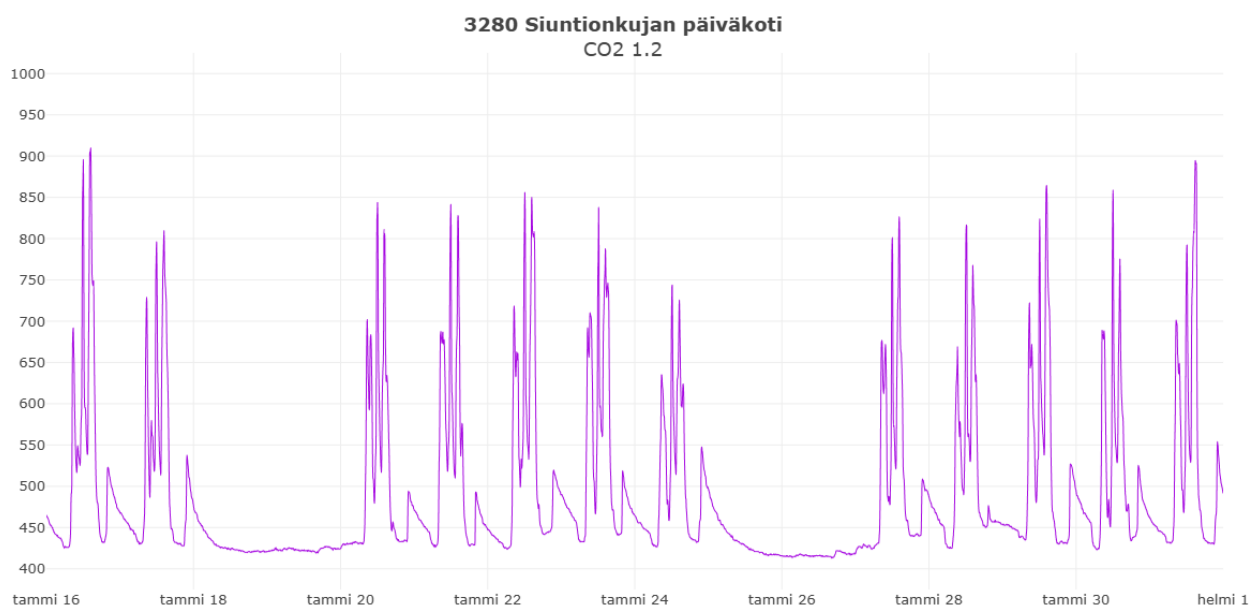
CO<sub>2</sub>-pitoisuudet nousivat päivisin käytön aikana maksimissaan noin 900 ppm tasolle. Käytön ulkopuolella CO<sub>2</sub>-pitoisuudet olivat pääsääntöisesti ulkoilmaa vastaavalla tasolla noin 400 ppm.

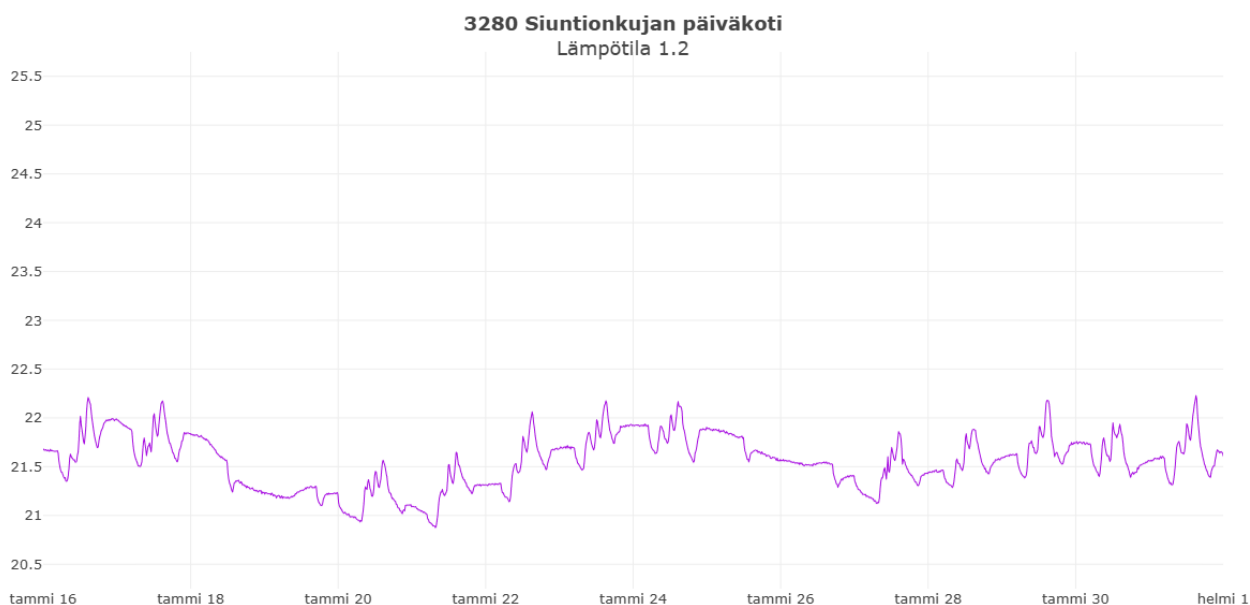
Lämpötila vaihteli noin 21–22 °C:een välillä ulkolämpötilamuutoksia seuraten. Lämpötilojen huiput ajoittuivat pääsääntöisesti ilta- ja aamukokouksiin.

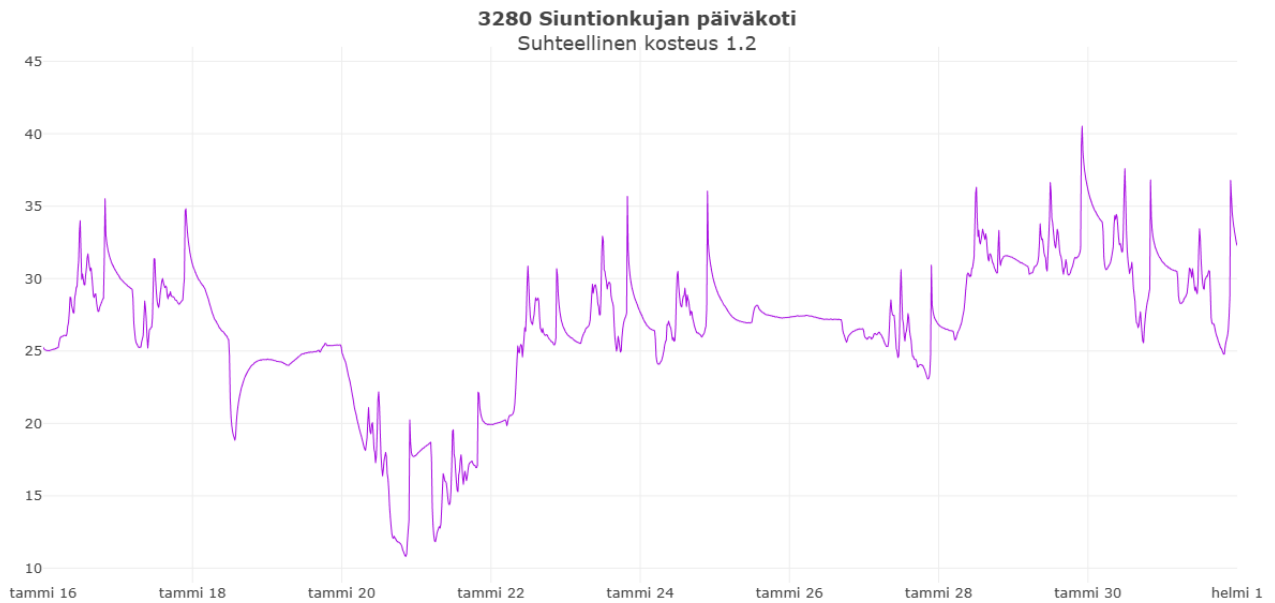
Suhteellinen kosteus vaihteli noin 11–40 RH% välillä.

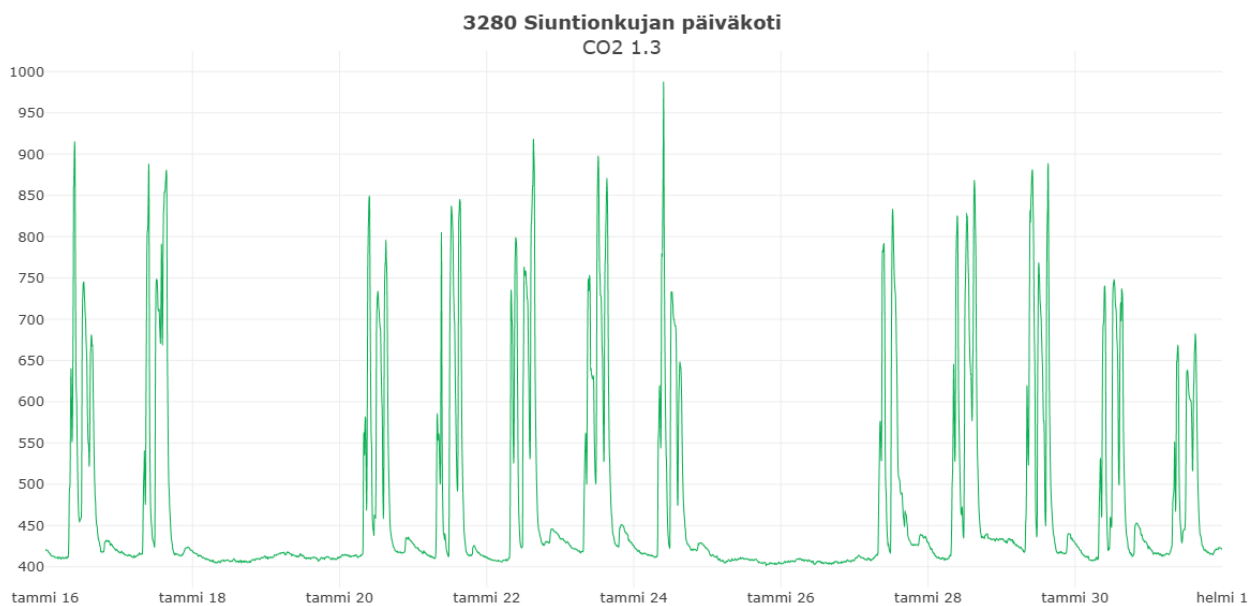
CO<sub>2</sub>-pitoisuudet nousivat päivisin käytön aikana maksimissaan noin 1000 ppm tasolle. Käytön ulkopuolella CO<sub>2</sub>-pitoisuudet olivat pääsääntöisesti ulkoilmaa vastaavalla tasolla noin 400 ppm.

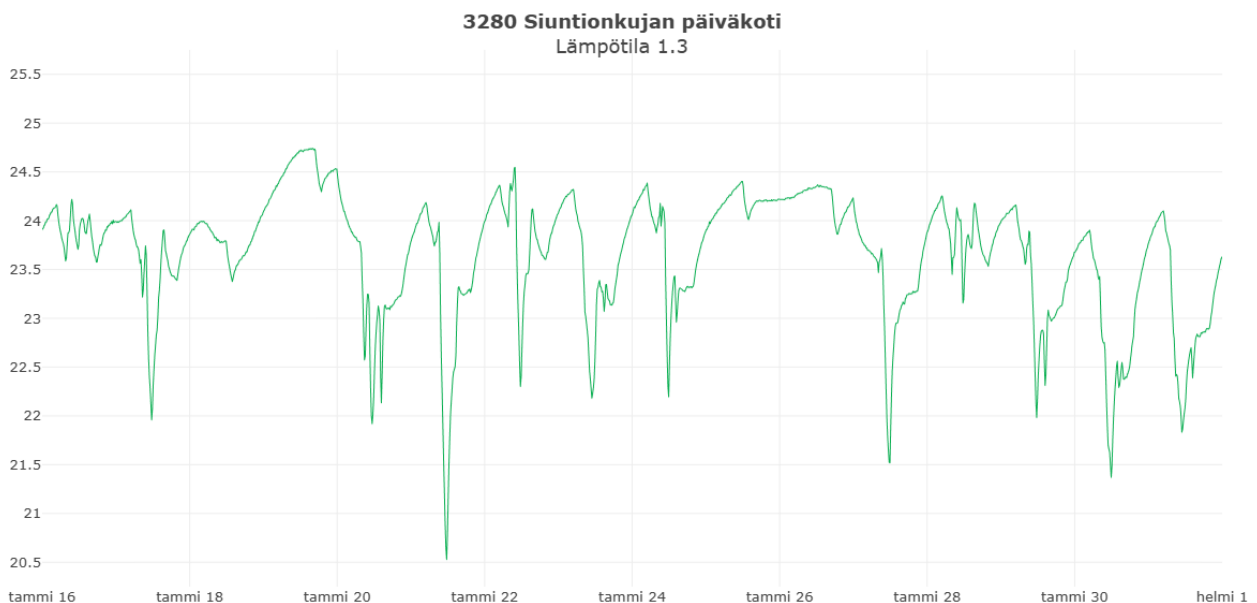
Lämpötila vaihteli noin 20.5–24.5 °C:een välillä ulkolämpötilamuutoksia seuraten. Lämpötilojen huiput ajoittuivat pääsääntöisesti ilta- ja aamu-aikoihin.

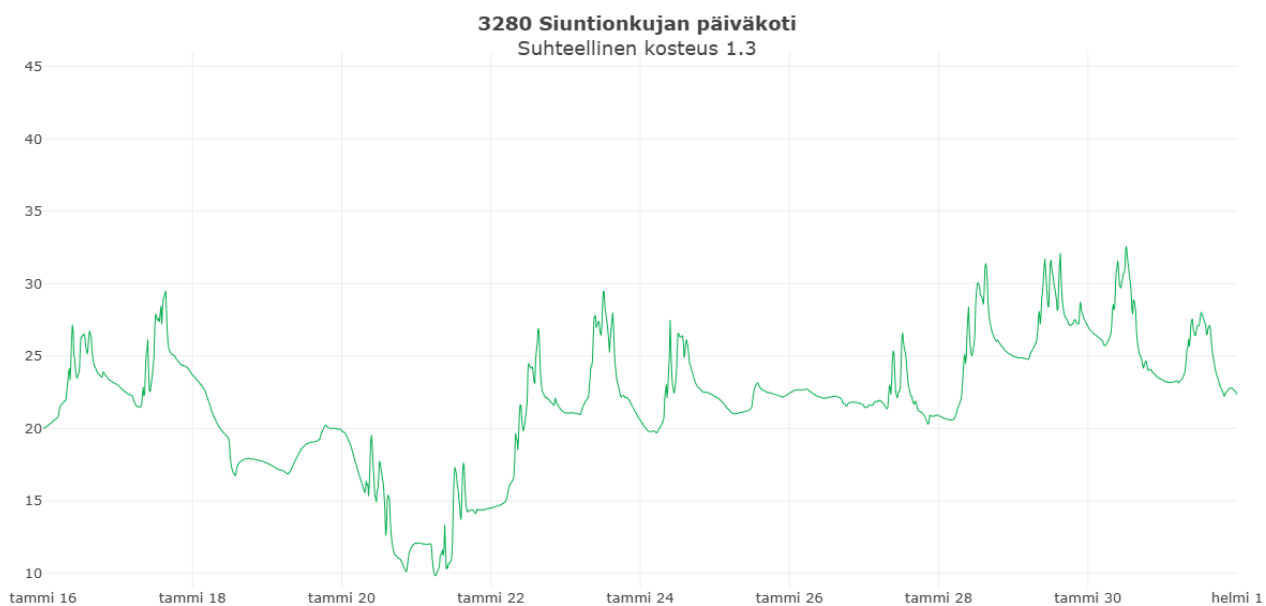
Suhteellinen kosteus vaihteli noin 10–33 RH% välillä.

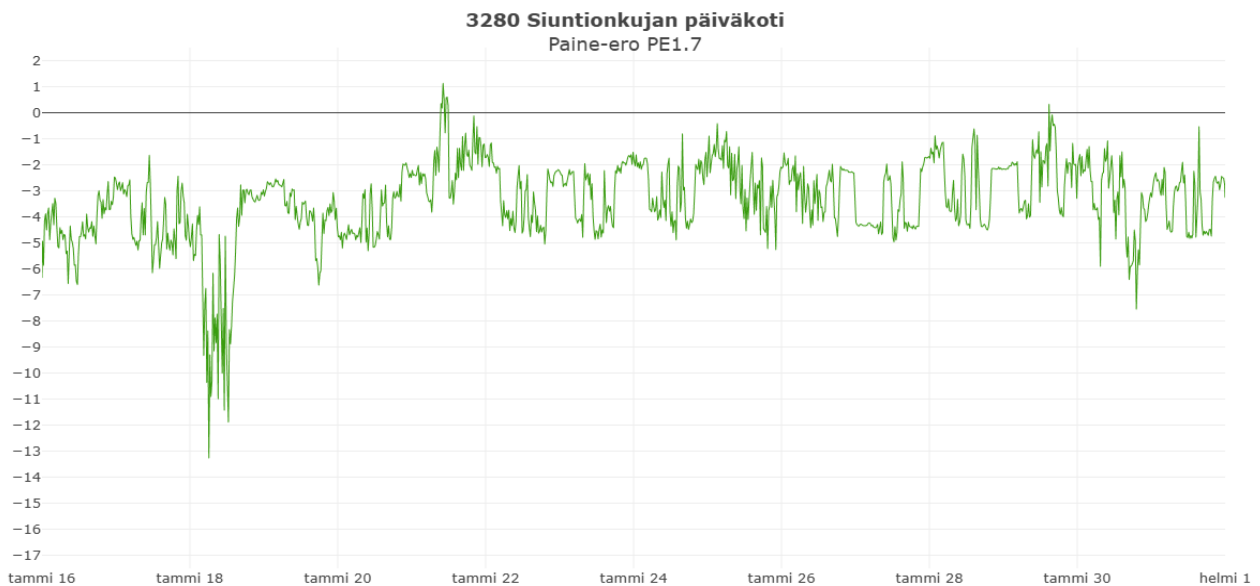
**Paine-ero PE1.7 / Leikkitilan 16 ja ulkoilman välillä**

Huoneen paine-ero vaihteli noin + 1 ja – 13 Pa välillä ulkoilmaan nähden. Positiivinen mittausarvo Huone on ylipaineinen ja negatiivinen mittausarvo Huone on alipaineinen ulkoilmaan nähden.

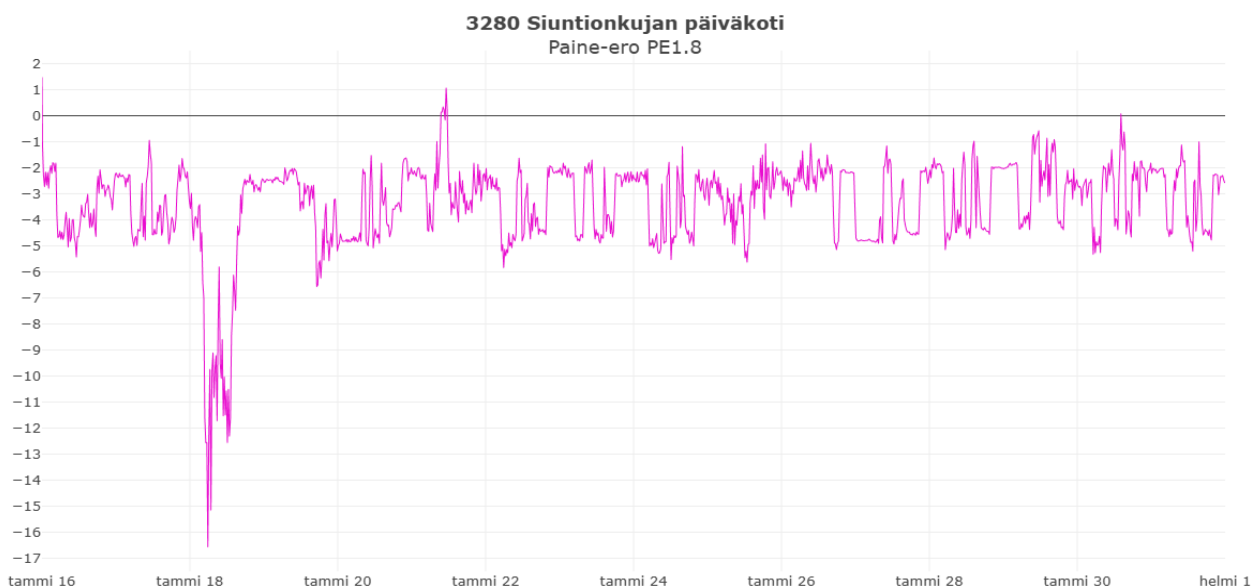
**Paine-ero PE1.8 / Lepuhuoneen 04 ja ulkoilman välillä**

Huoneen paine-ero vaihteli noin + 1 ja – 17 Pa välillä ulkoilmaan nähden. Positiivinen mittausarvo Huone on ylipaineinen ja negatiivinen mittausarvo Huone on alipaineinen ulkoilmaan nähden.

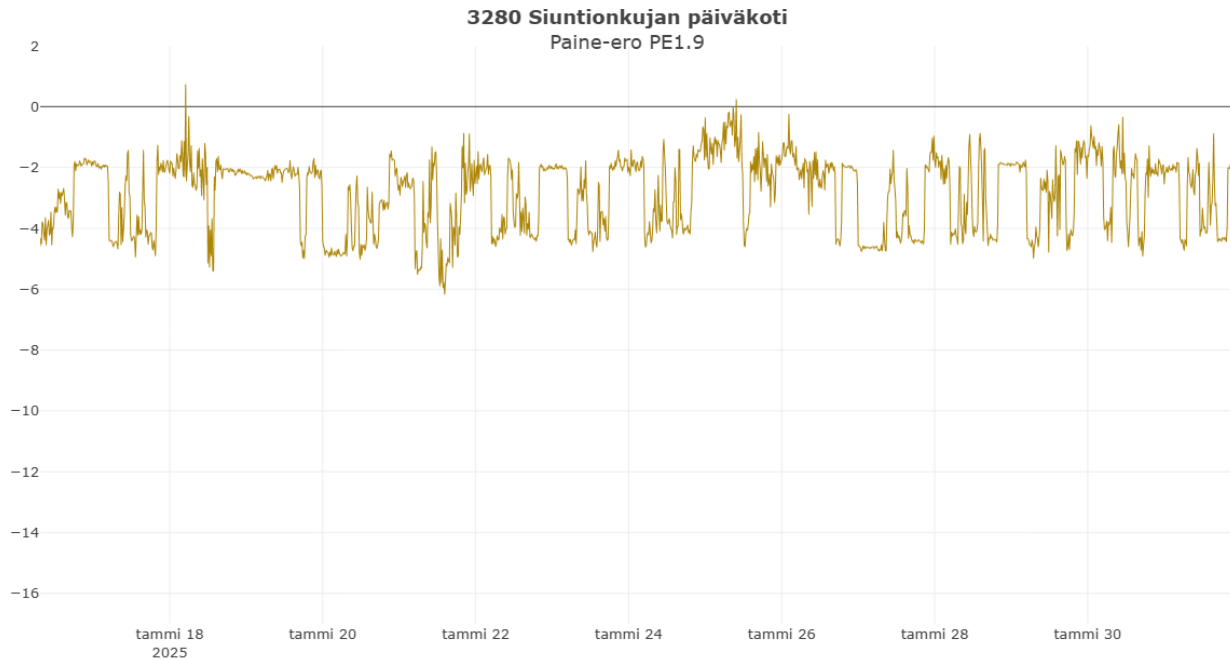
**Paine-ero PE1.8 / Keittiön 12 ja ulkoilman välillä**

Huoneen paine-ero vaihteli noin 0 ja – 6 Pa välillä ulkoilmaan nähden. Positiivinen mittausarvo Huone on ylipaineinen ja negatiivinen mittausarvo Huone on alipaineinen ulkoilmaan nähden.
