ESPOON KAUPUNKI  
Tilapalvelut-liikelaitos  
Kunnossapitopalvelut  
Tarkastusryhmä

## **Lakelan päiväkoti keittiötila**

Kohdenumero **3081**

## **SISÄILMATARKASTUS**

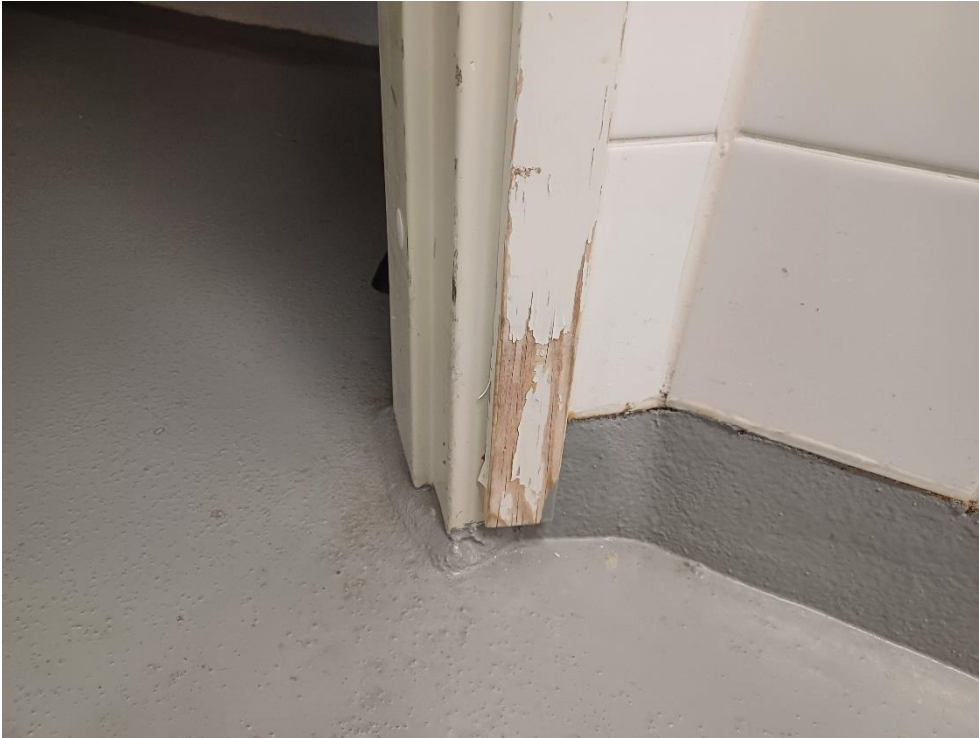
- Väliovien peitelistojen alaosat ovat kosteusvaurioituneita (Kuva 4.1).
- Keittiön eteisen ulkoseinälevytyksessä on vaurio (Kuva 4.2).
- Keittiön siivouskomeron lattiakaivon ympärillä on lattiapinnoitteen halkeamia (Kuva 4.3).
- Keittiön lattiapinnoitteessa on halkeamia ja lattiapinnoite on yleisesti kulunutta (Kuva 4.4).
- Pintakosteusmittauksissa ei havaittu kohonneita kosteuksia.

Kuva 4.1. Väliovien peitelistojen alaosat ovat kosteusvaurioituneita.

- Väliovien kosteusvaurioituneiden peitelistojen uusiminen.
- Keittiön eteisen ulkoseinälevytyksen vaurion korjaus.
- Siivouskomeron lattiapinnoitteen korjaus tai uusiminen.
- Keittiön lattiapinnoitteen korjaus tai uusiminen.

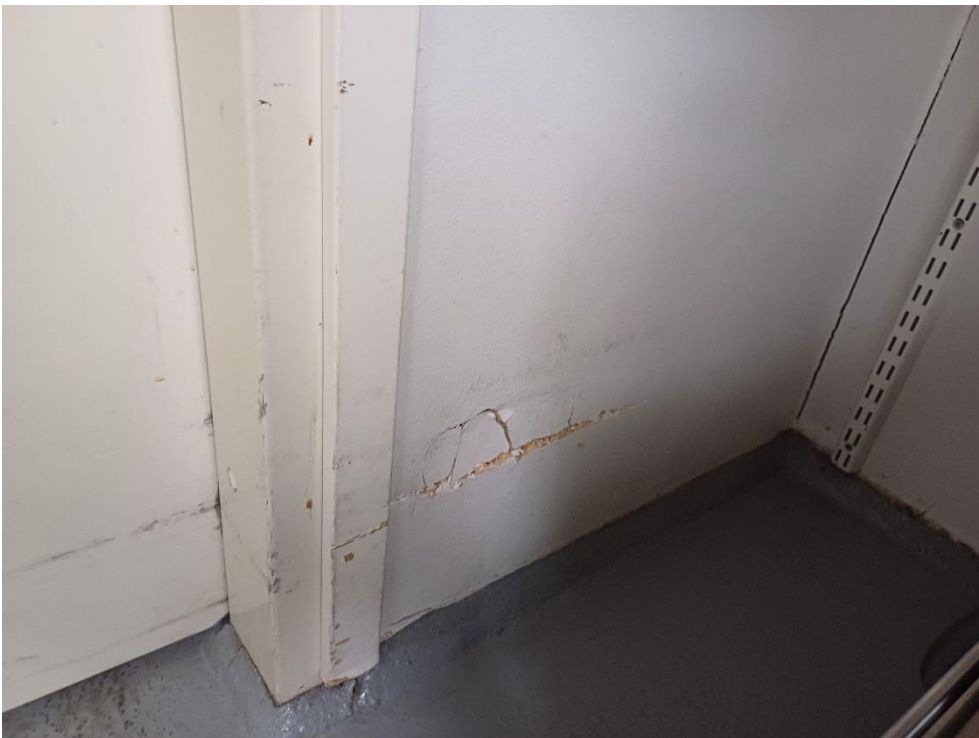
Kuva 4.2. Keittiön eteisen ulkoseinälevytyksessä on vaurio.

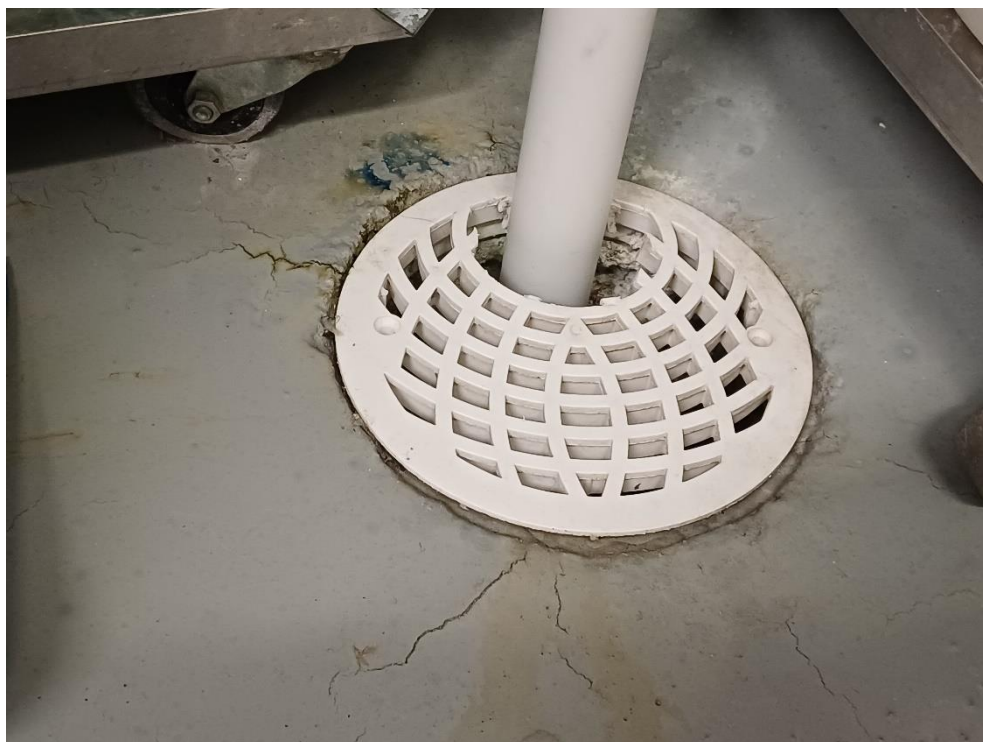
Kuva 4.3. Keittiön siivouskomeron lattiakaivon ympärillä on lattiapinnoitteen halkeamia.

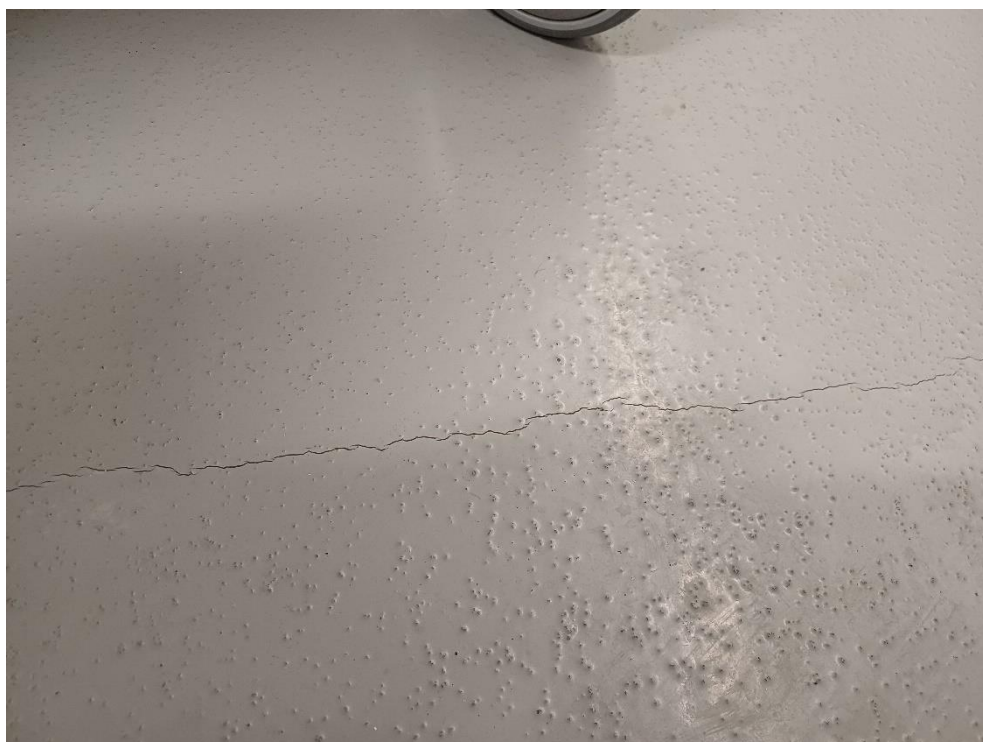
Kuva 4.4. Keittiön lattiapinnoitteessa on halkeamia ja lattiapinnoite on yleisesti kulunutta.

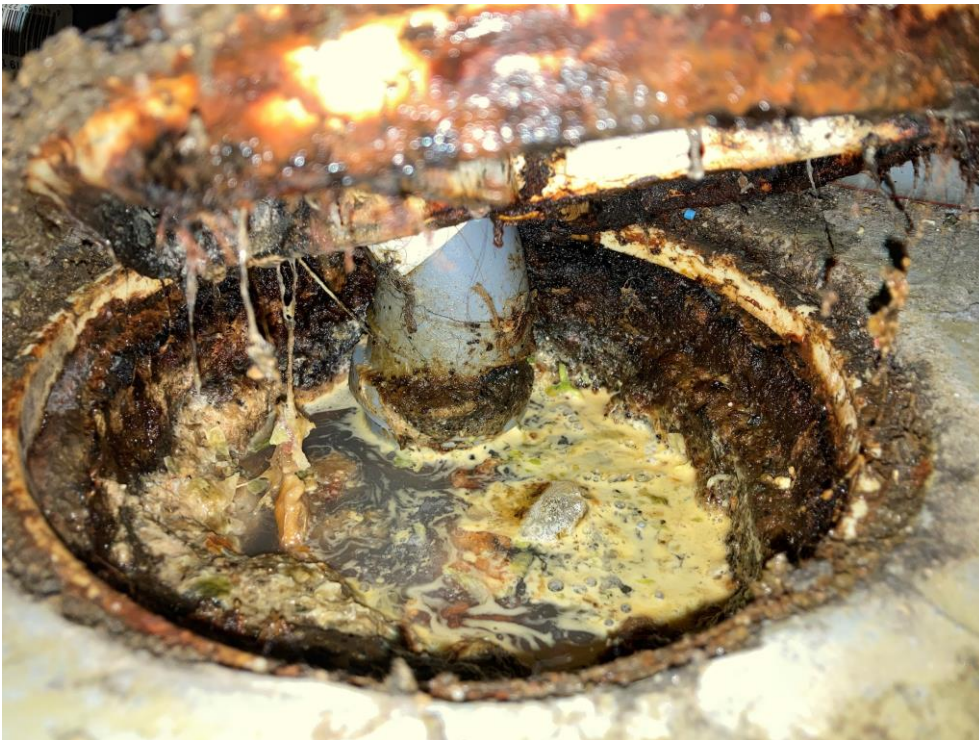
- Keittiön tiskikoneen lattiakaivo puhdistamatta. Lattiakaivo sijaitsee tiskikoneen alla (Kuva 5.1).
- Keittiön uuni on asetettu liian lähelle huuvan reunaa, uunin ovea avattaessa karkaa höyry huuvan reunojen yli huonetilaan.
- Päiväkodin ja keittiön ilmanvaihto on edellisen säädetty kerran vuonna 2024. Tarkastuksella todettu, että ilmapirrat vastaavat säädettyä arvoa.

Kuva 5.1. Keittiön tiskikoneen lattiakaivo puhdistamatta. Lattiakaivo sijaitsee tiskikoneen alla.

- Lattiakaivojen puhdistus keittiötilassa. Lattiakaivot tulee keittiötiloissa puhdistaa säännöllisesti.
- Valurautaisen ja ruostuneen lattiakaivon uusinta lähitulevaisuudessa.
- Uunin siirto syvemmälle huuvin sisäpuolelle, jottei höyryt karkaa huuvin reunojen yli huonetilaan. Keittiössä on myös käyttömätön pata, jonka poistoa tulee harkita seuraavan korjauksen yhteydessä.

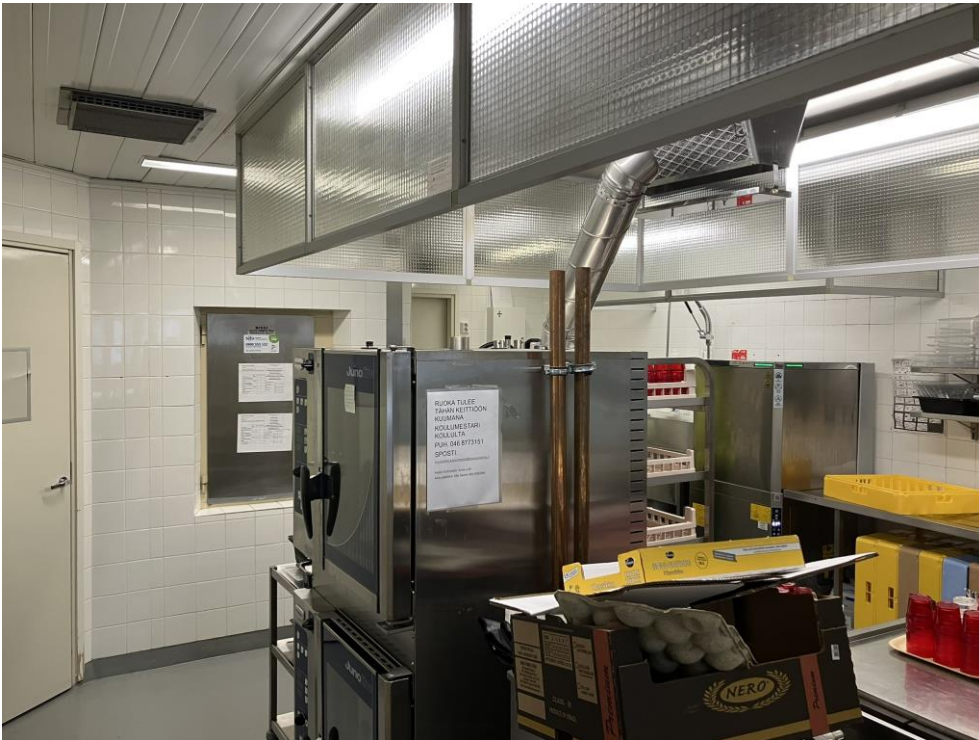
Kuva 5.2. Keittiön uuni on asetettu liian lähelle huuvin reunaa, uunin ovea avattaessa höyry karkaa huuvin reunojen yli huonetilaan.

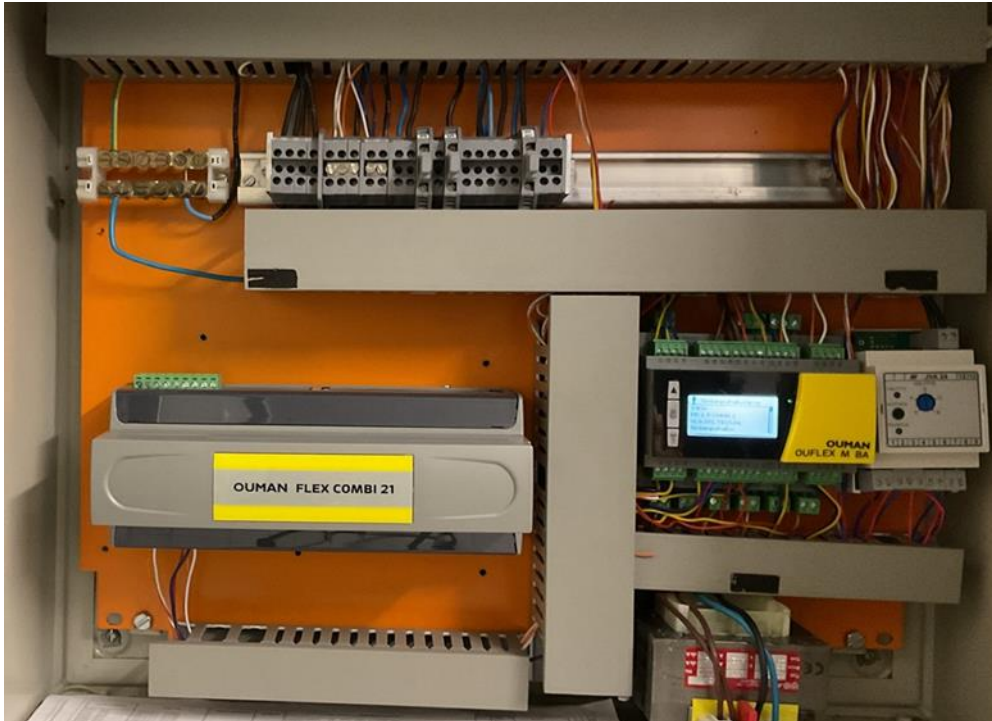
Kuva 6.1. Rakennusautomaatio.

- Rakennusautomaatio toimii pääsääntöisesti hyvin.
- Tuloilman peltimoottori jumissa.
- Aikaohjelmassa jaksotus.
- Trendi-/historianseurantaa ei ole, eikä sellaista tähän automaatioon ole mahdollista saada.

- Tuloilman peltimoottorin korjaus.

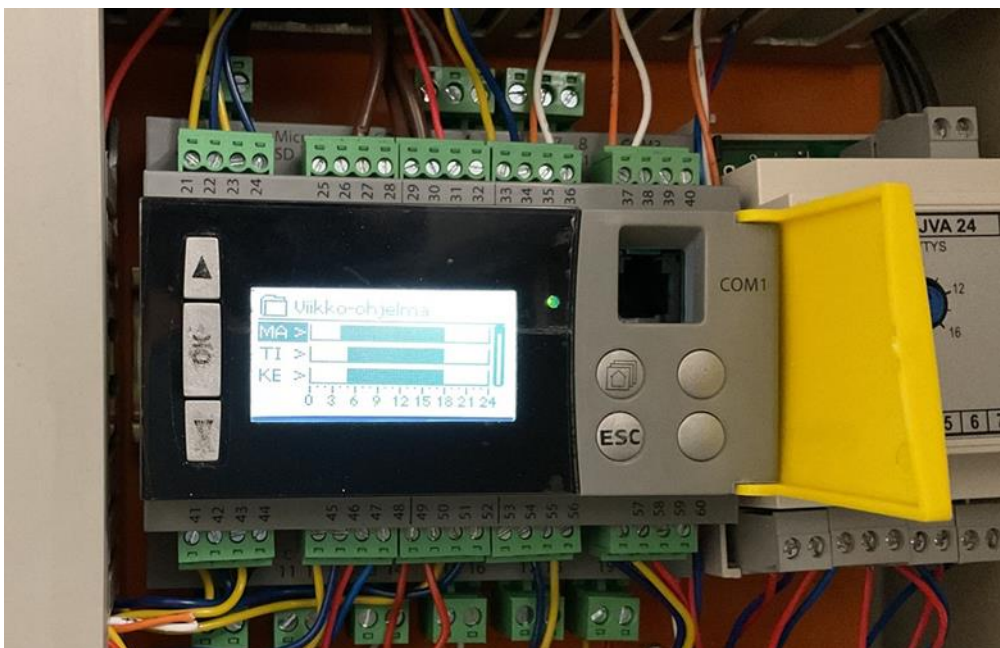
Kuva 6.2. Aikaohjelma, käyttönappeja käytetty kovakouraisesti.
