ESPOON KAUPUNKI  
Tilapalvelut-liikelaitos  
Kunnossapitopalvelut  
Tarkastusryhmä

14.4.2025

**Ruusulinnan päiväkot**  
Kohdenumero **3248**  
Huvilinnantie 4, 02600 Espoo

## **SISÄILMATARKASTUS**

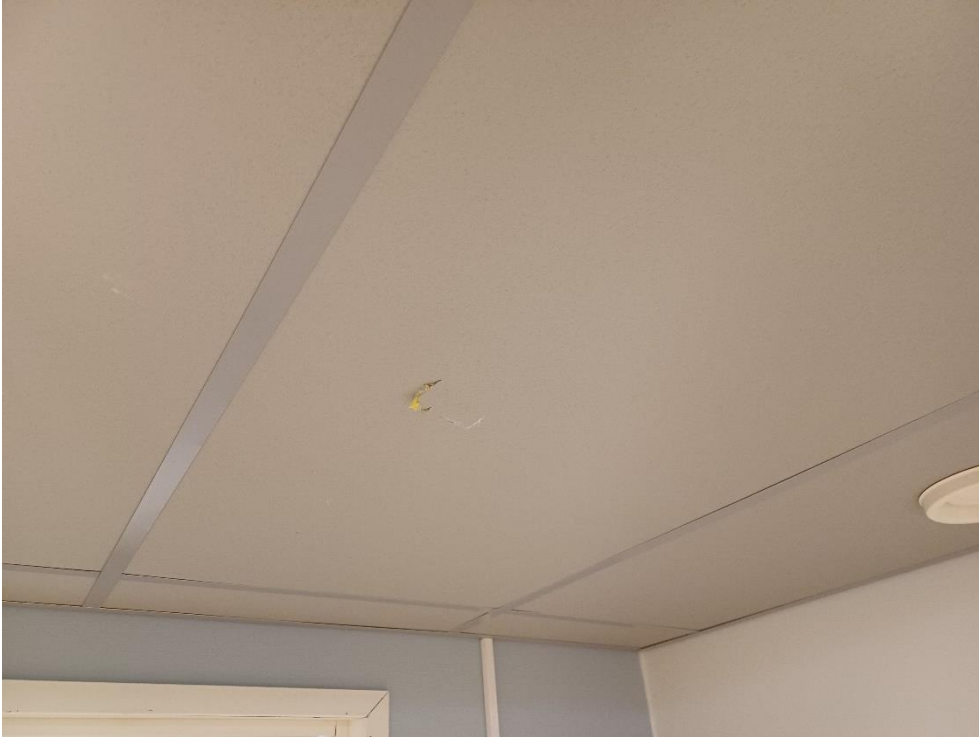
Kuva 4.1. 265 Ryhmähuone, alakaton akustointilevy on rikkoutunut.

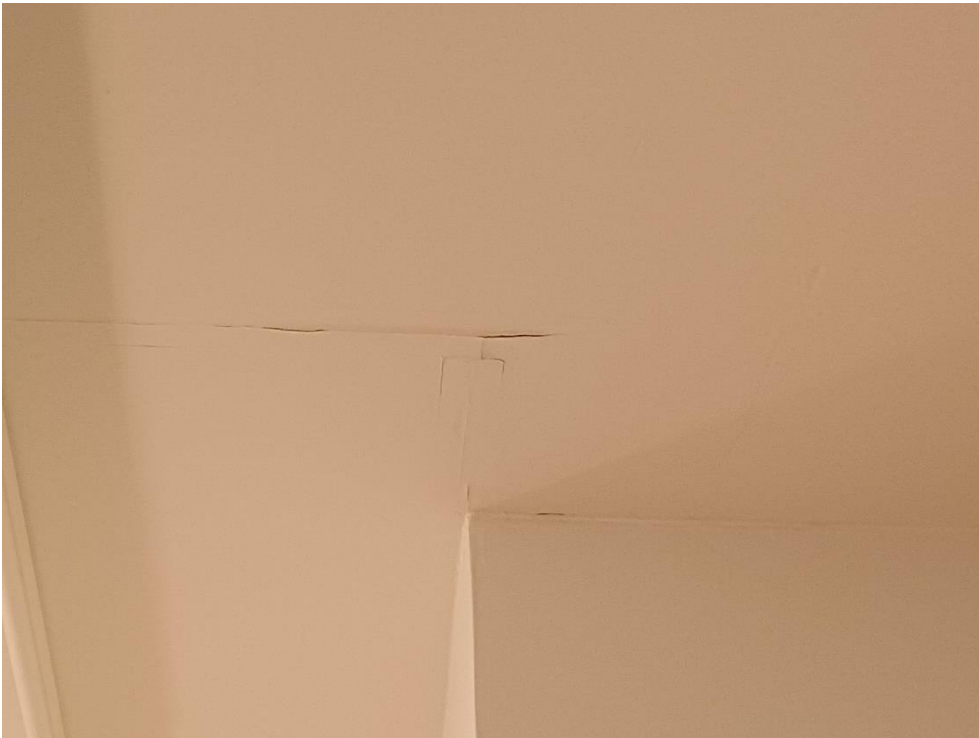
Kuva 4.2. 267 Lepohuone, alakaton levysaumauksia ratkeilee.

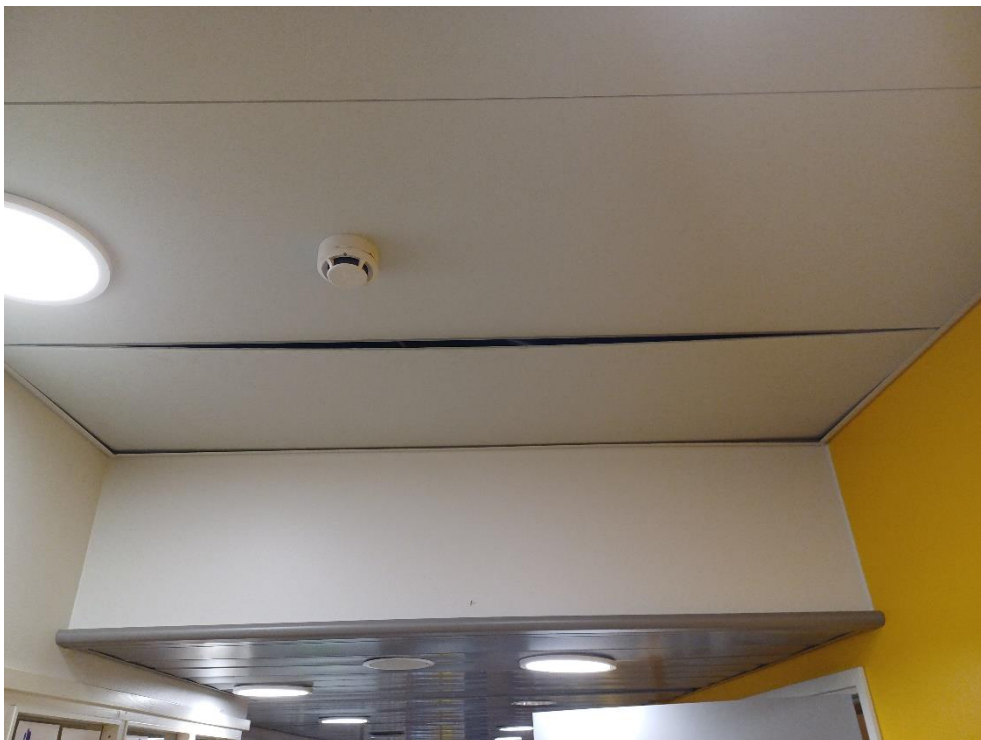
Kuva 4.3. 276 Käytävä, alakattolevy notkuu kiinnityksestään.

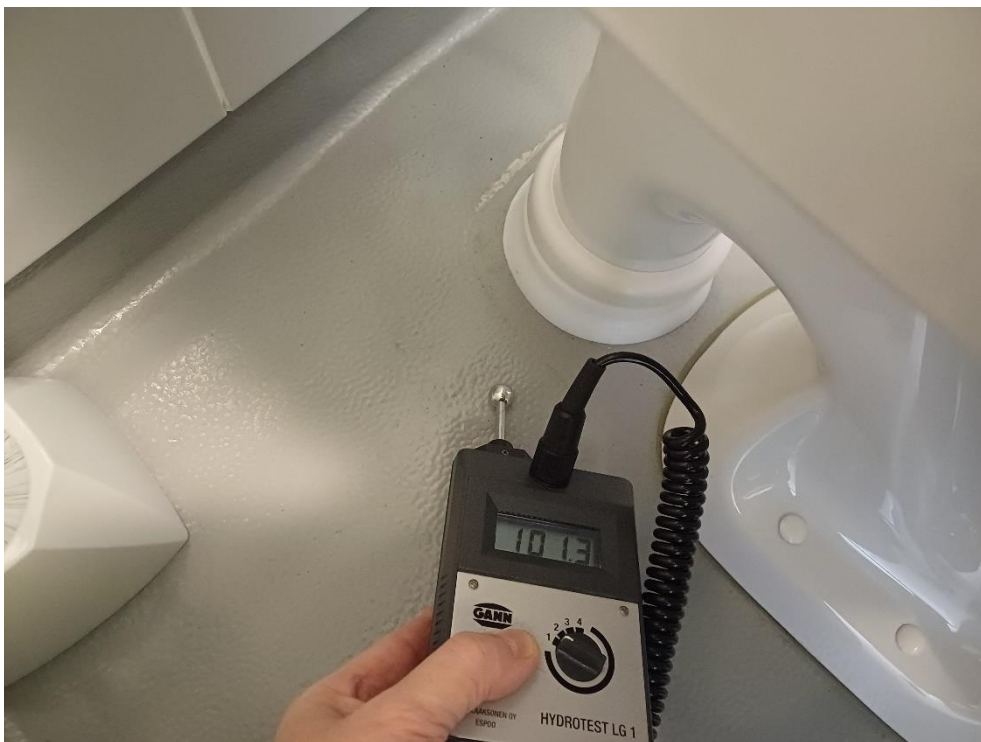
Kuva 4.4. 284 WC-tila, lattiasta mitattiin pintakosteudenosoittimella kohonneita vertailuarvoja.

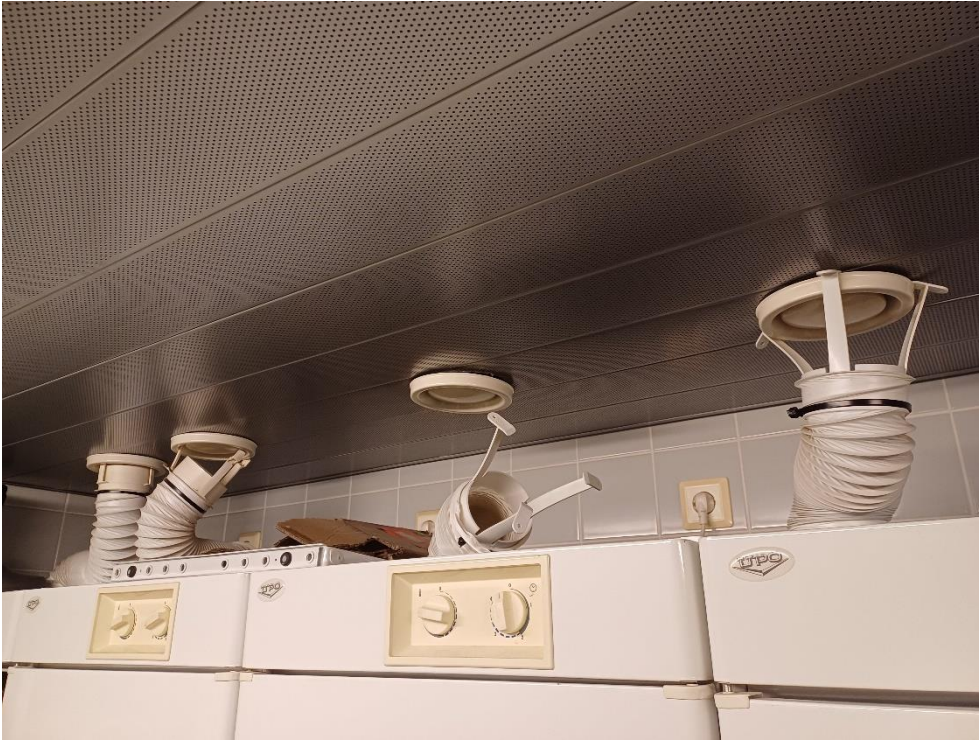
Kuva 4.5. 286 Eteinen, kuivauskaapin poistoilmaletku on irti kiinnikkeestään.

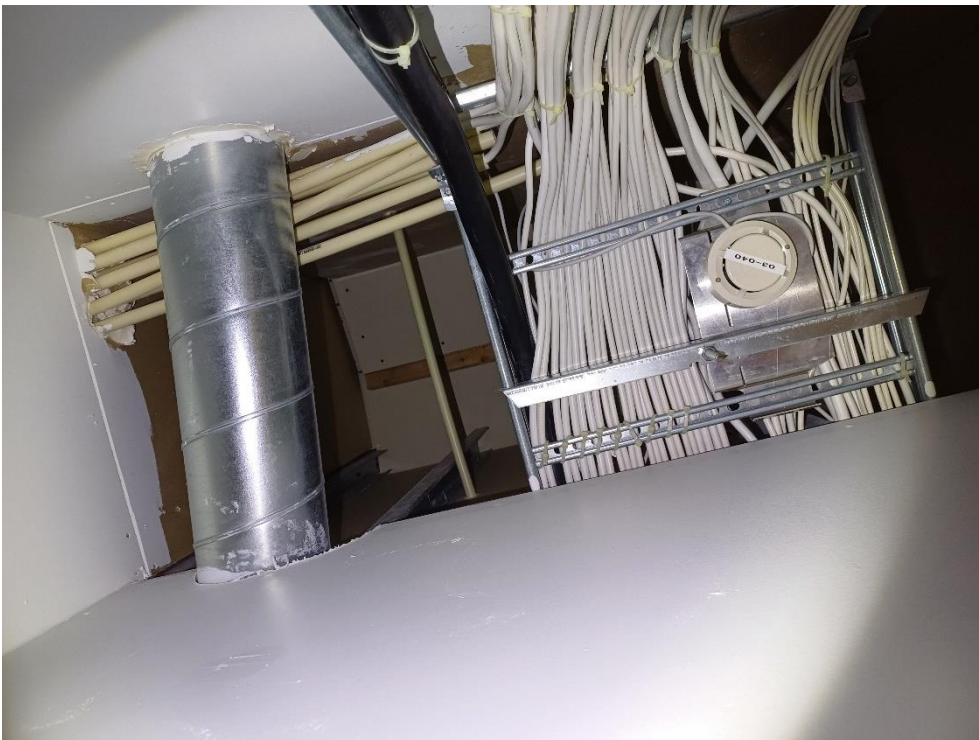
Kuva 4.6. 294 Tekniikkatila, yläosa on avoin ympäröiviin tiloihin.

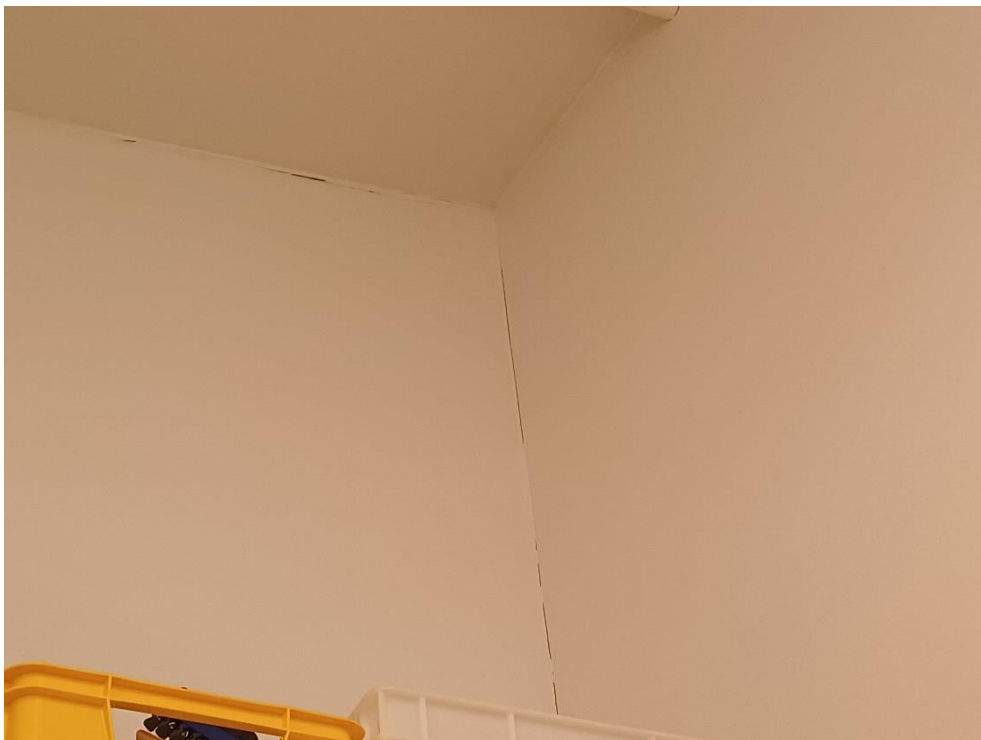
Kuva 4.7. Rakenneliittymien ratkeamia havaittiin useissa tiloissa.

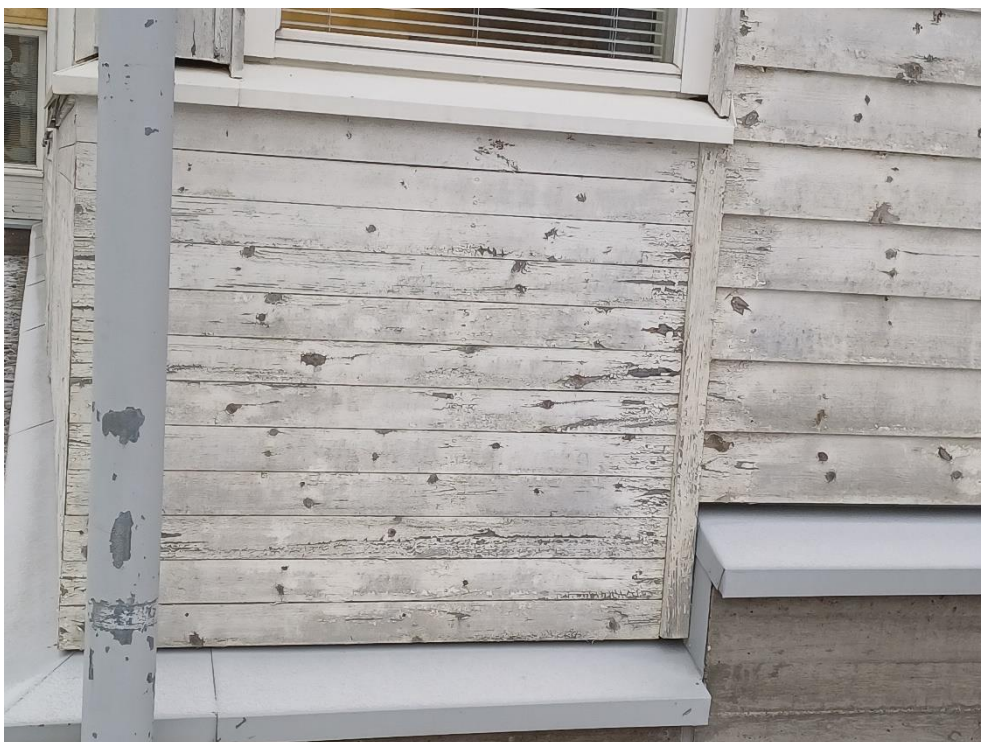
Kuva 4.8. Julkisivun puuverhous tarvitsee kauttaaltaan huoltokunnostuksen.

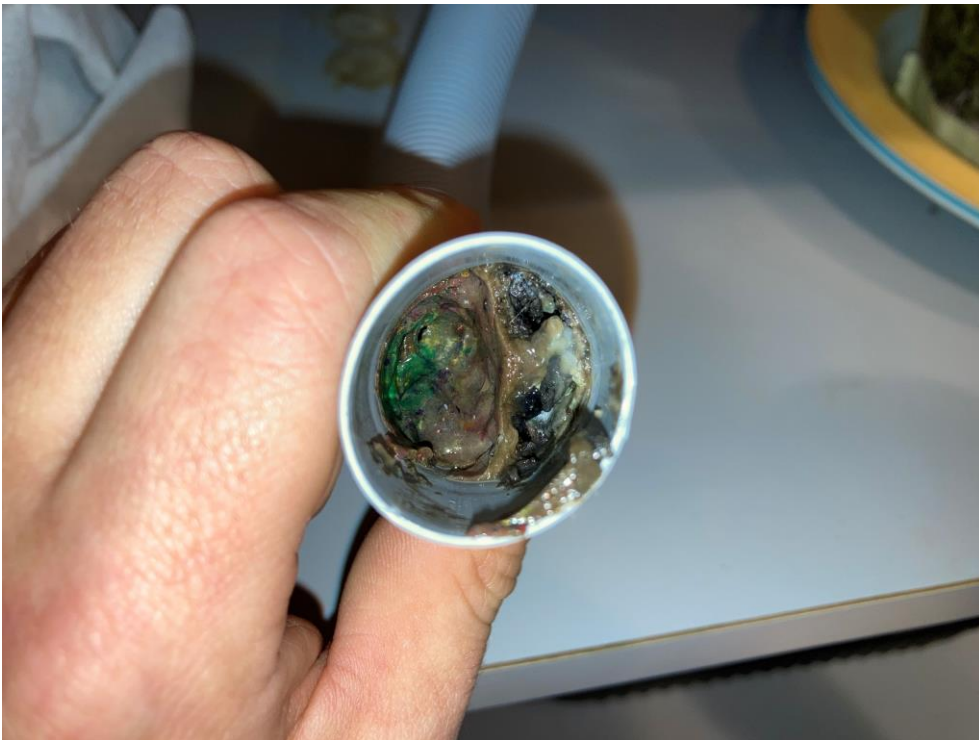
Kuva 5.1. Ryhmähuoneiden pesualtaiden ylivuotoputkistoon ja viemärin pinnoille on kerääntynyt sakkaa joka ajan mittaan alkaa haisemaan ja päästämään tunkkaista maakellarintapaista hajua sisätiloihin.

- Pesualtaiden ylivuotoputkistojen vaihto sekä viemäröintien tarkastus.

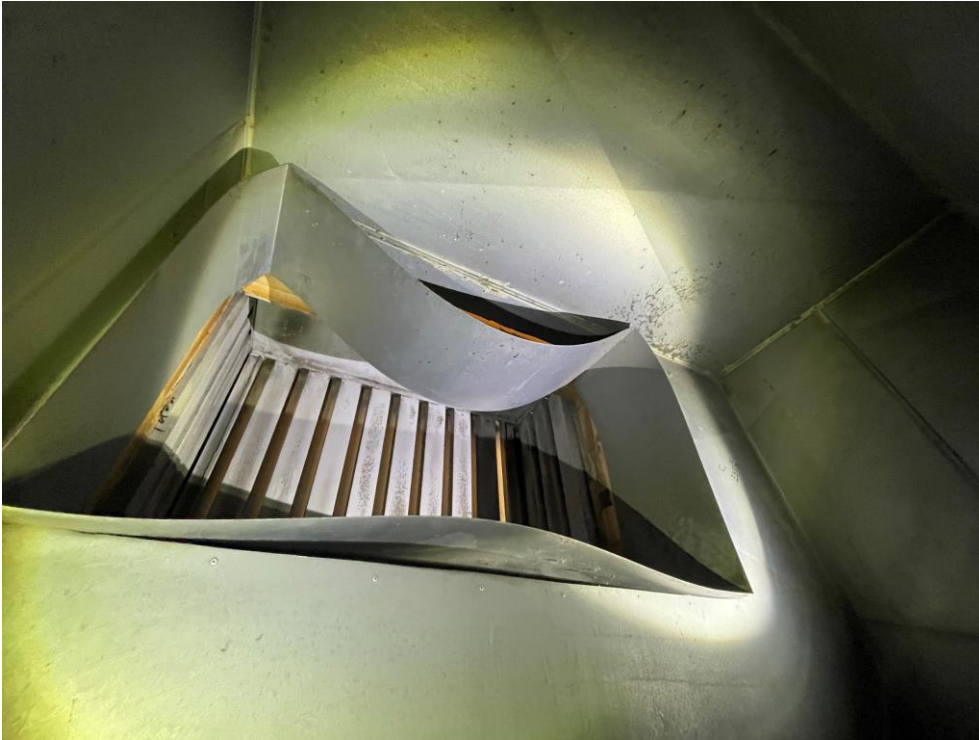
Kuva 5.2. Tuloilman raitisilmakanaviston pellitys on pois paikoiltaan ulkosäleikön kohdalla kanavan sisällä.

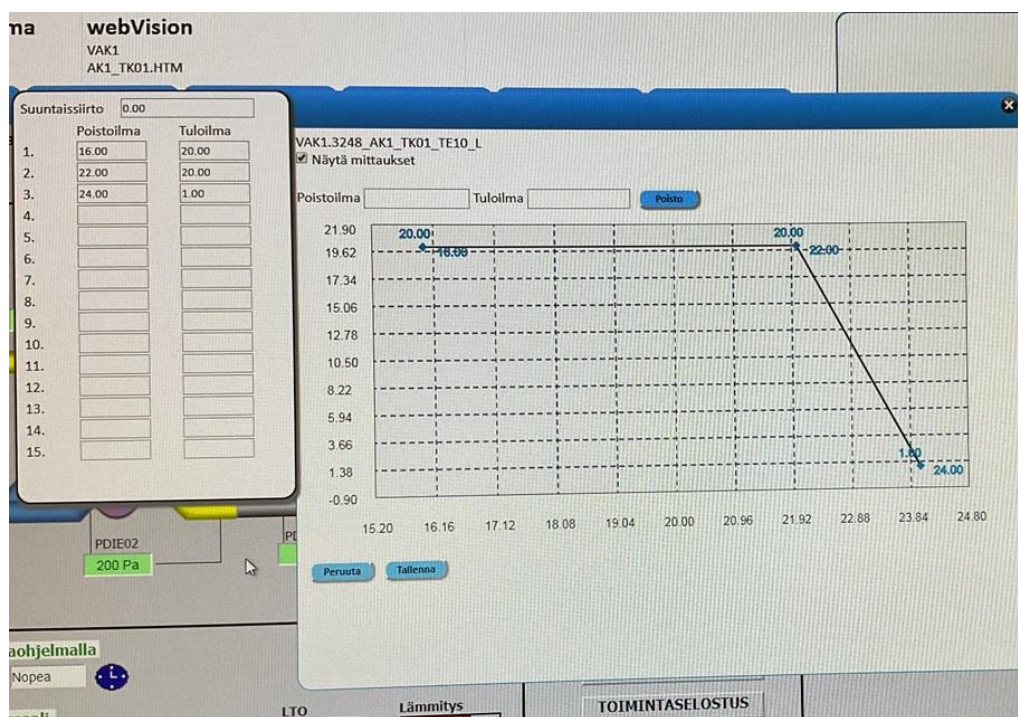
Kuva 6.1. Ilmanvaihtokoneen TK01 kompensointikäyrä vaikuttaa päiväkodin sisälämpötiloihin.

- Kaikki säätöpisteet tarkastettu ja tarvittaessa muutettu parametrejä
- Tarkastettu historianseuranta.
- Tarkastettu hälytyslokit.
- Korjattu ilmanvaihtokoneen TK01 kompensointikäyrä.

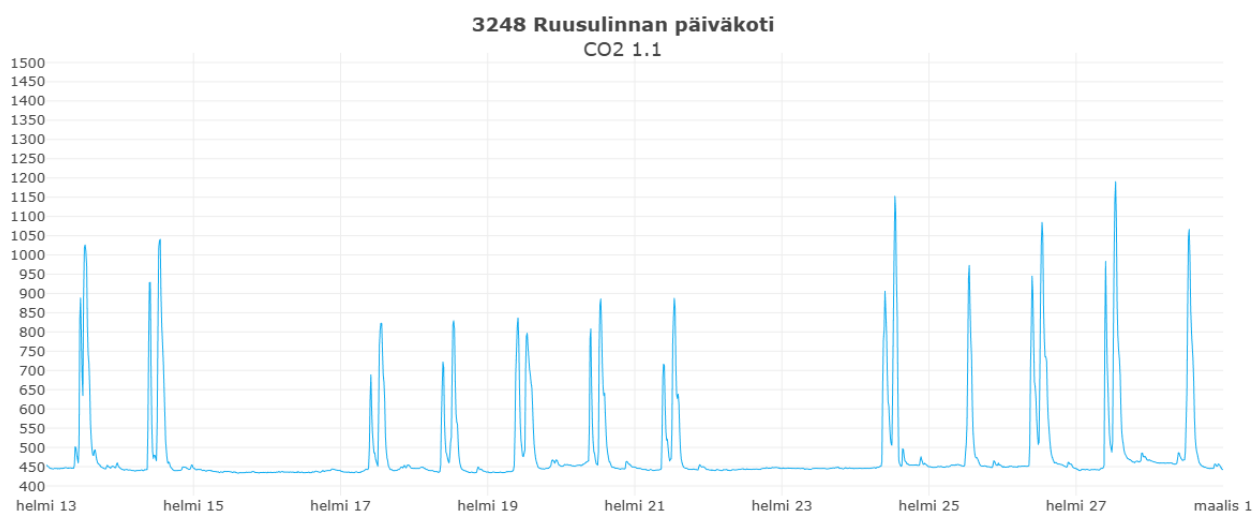
**CO<sub>2</sub> (=hiilidioksidipitoisuus)**

CO<sub>2</sub>-pitoisuudet nousivat päivisin käytön aikana maksimissaan noin 1200 ppm tasolle. Käytön ulkopuolella CO<sub>2</sub>-pitoisuudet olivat pääsääntöisesti ulkoilmaa vastaavalla tasolla noin 400 ppm.

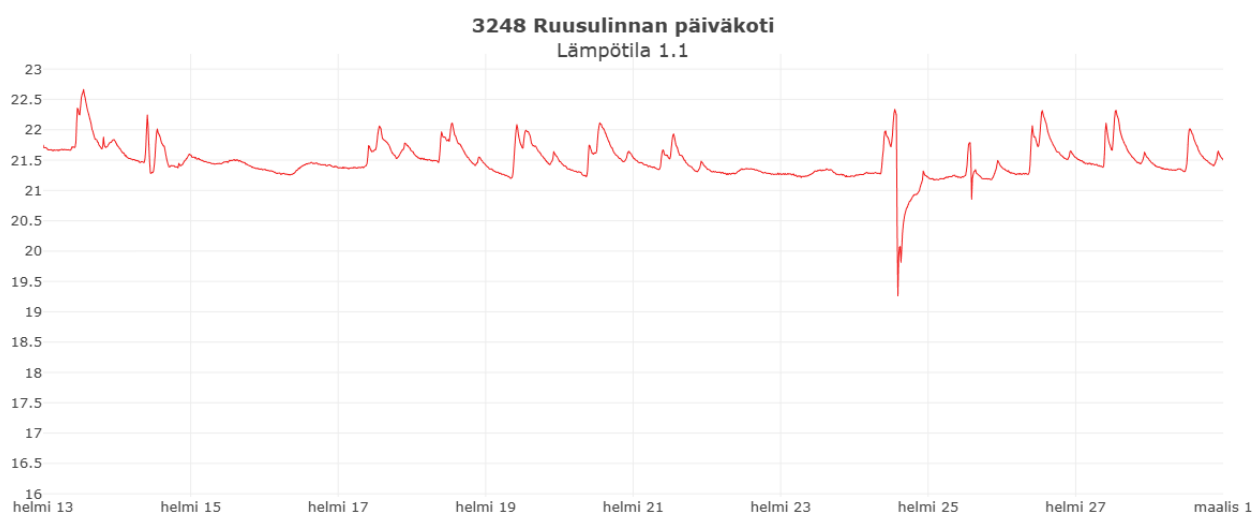
**Lämpötila**

Lämpötila vaihteli noin 21–22.5°C:een välillä ulkolämpötilamuutoksia seuraten. Lämpötilojen huiput ajoittuivat pääsääntöisesti iltapäiväaikoihin. Lämpötilan suuri laskeminen johtui ikkunoiden avaamisesta.

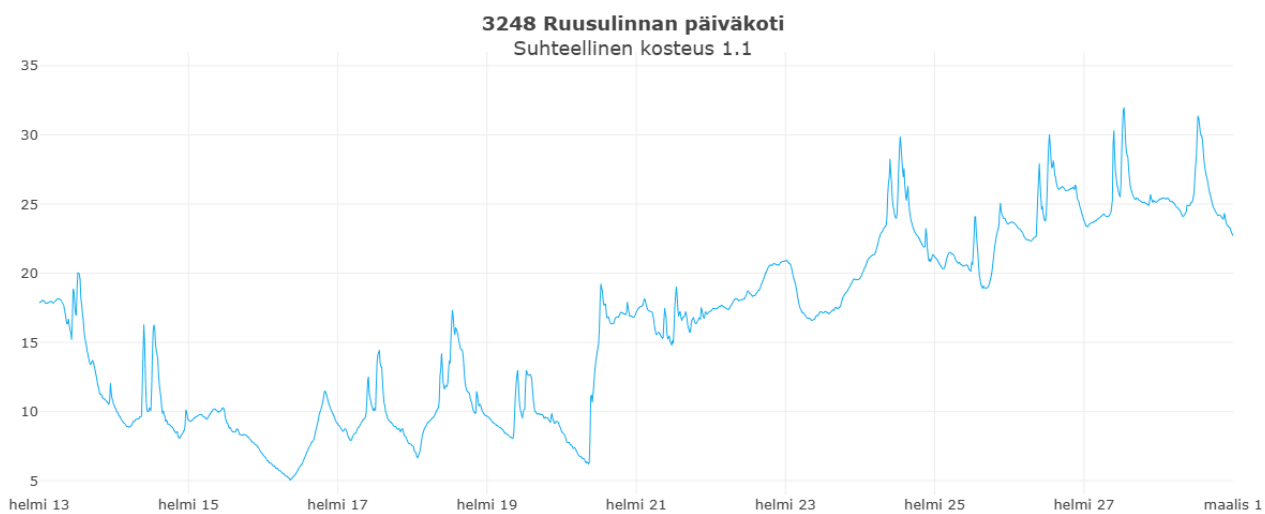
## Suhteellinen kosteus

Suhteellinen kosteus vaihteli noin 5–32 RH% välillä.

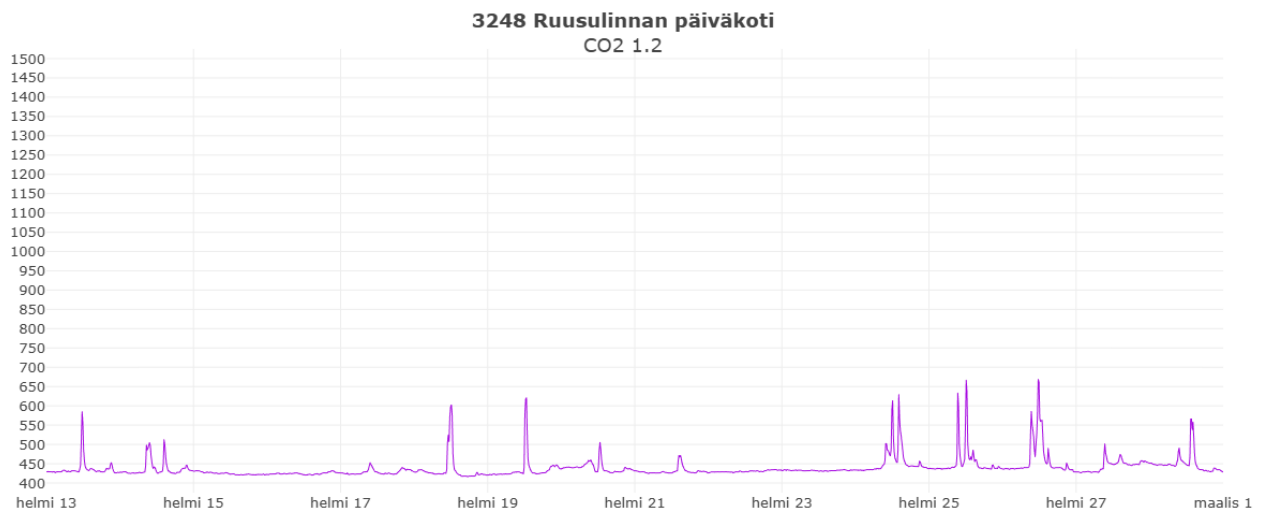
**CO<sub>2</sub>** (=hiilidioksidipitoisuus)

CO<sub>2</sub>-pitoisuudet nousivat päivisin käytön aikana maksimissaan noin 650 ppm tasolle. Käytön ulkopuolella CO<sub>2</sub>-pitoisuudet olivat pääsääntöisesti ulkoilmaa vastaavalla tasolla noin 400 ppm.

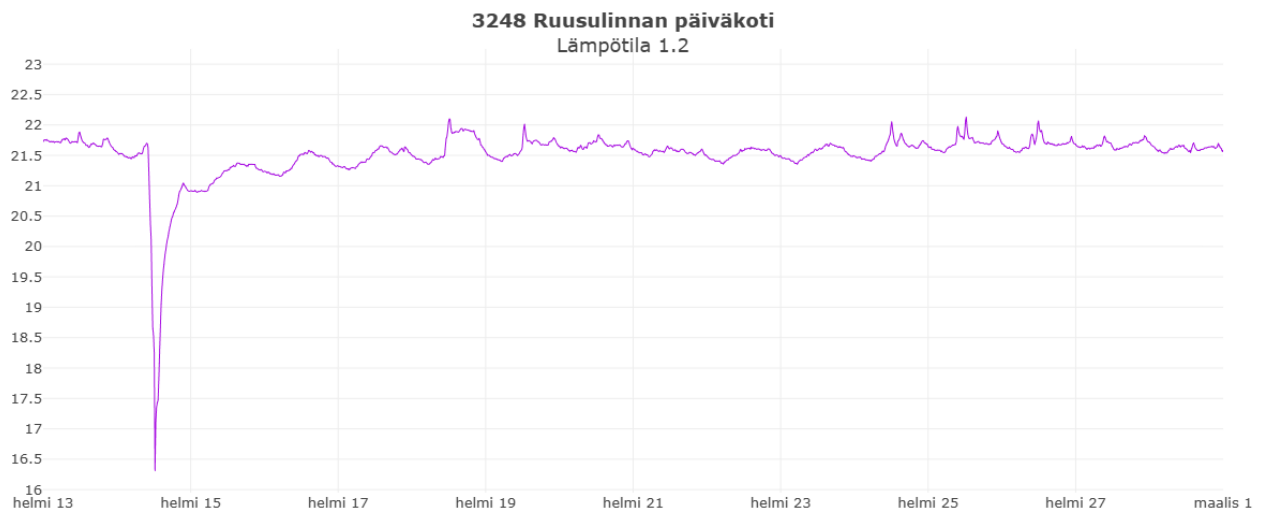
**Lämpötila**

Lämpötila vaihteli noin 21–22°C:een välillä ulkolämpötilamuutoksia seuraten. Lämpötilojen huiput ajoittuivat pääsääntöisesti iltapäiväaikoihin. Lämpötilan suuri laskeminen johtui ikkunoiden avaamisesta.

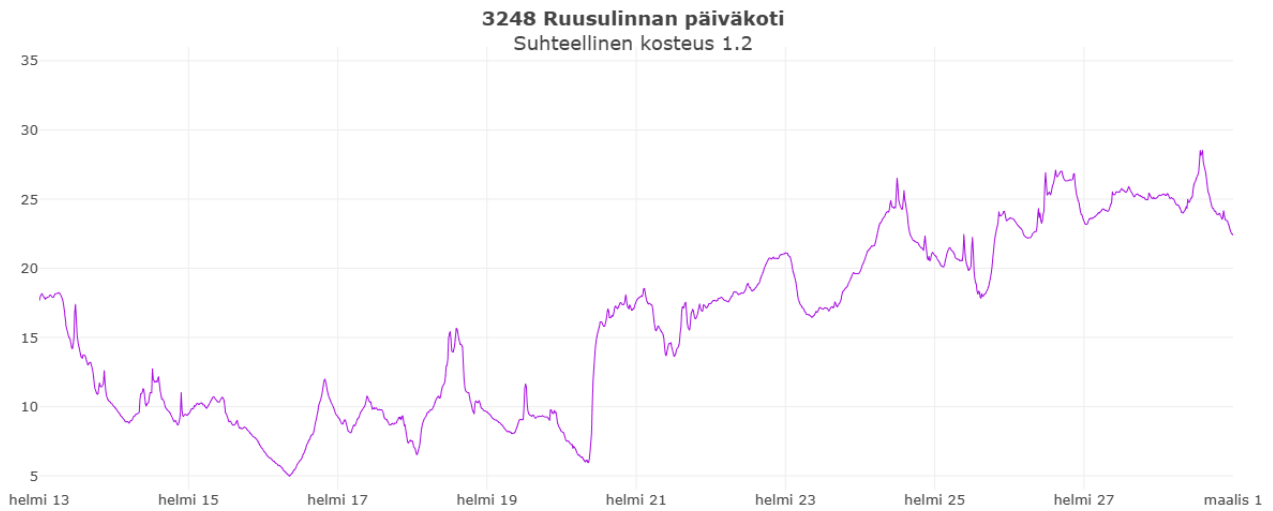
## Suhteellinen kosteus

Suhteellinen kosteus vaihteli noin 5–28 RH% välillä.

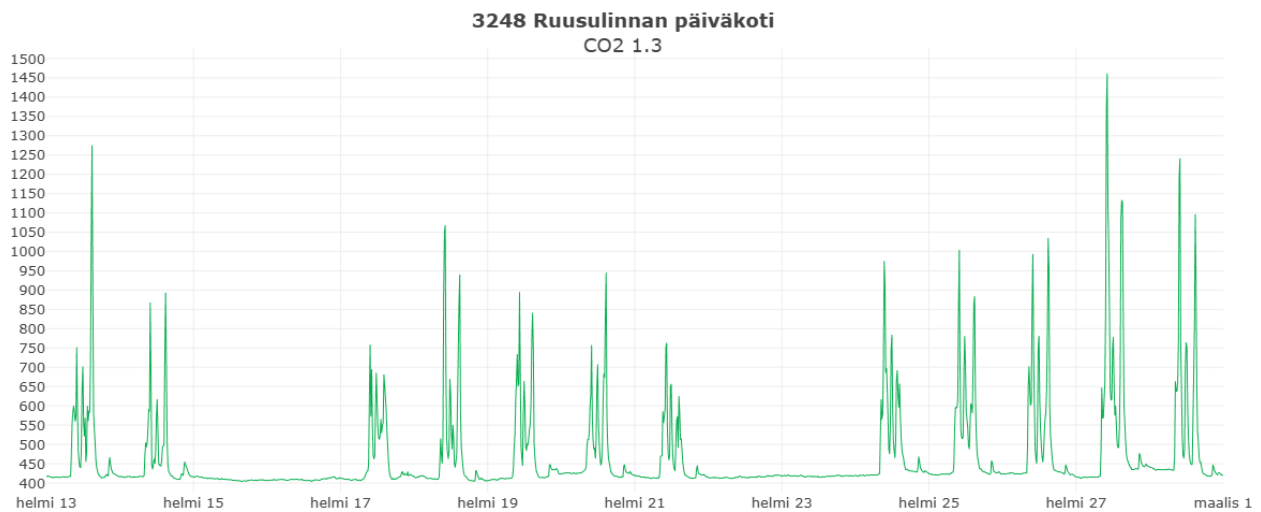
**CO<sub>2</sub>** (=hiilidioksidipitoisuus)

CO<sub>2</sub>-pitoisuudet nousivat päivisin käytön aikana maksimissaan noin 1450 ppm tasolle. Käytön ulkopuolella CO<sub>2</sub>-pitoisuudet olivat pääsääntöisesti ulkoilmaa vastaavalla tasolla noin 400 ppm.

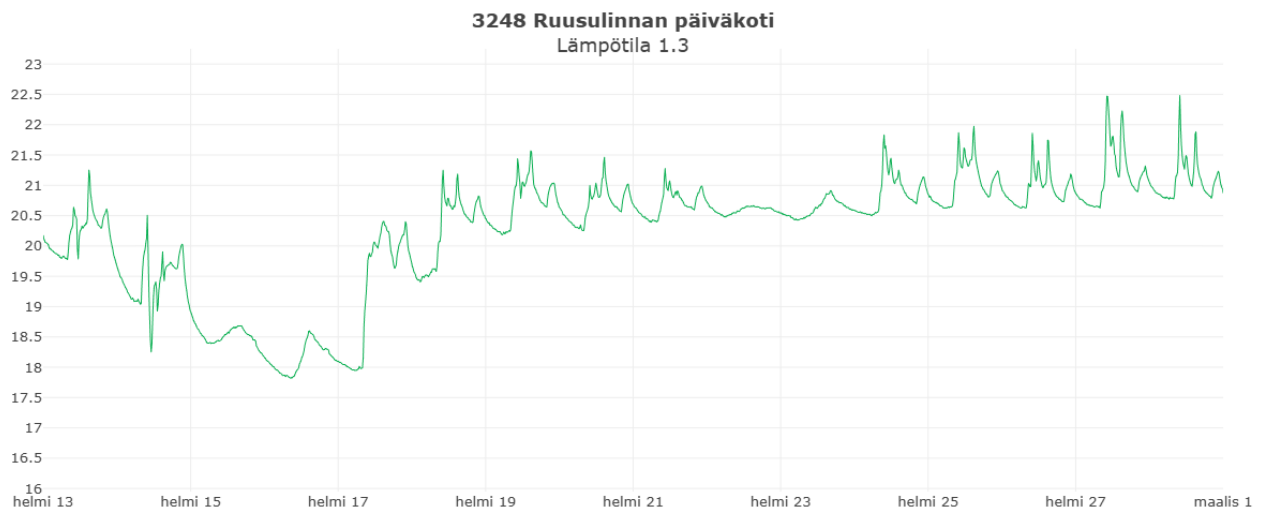
**Lämpötila**

Lämpötila vaihteli noin 18–22.5°C:een välillä ulkolämpötilamuutoksia seuraten. Lämpötilojen huiput ajoittuivat pääsääntöisesti ilta- ja aamukäyttöihin.

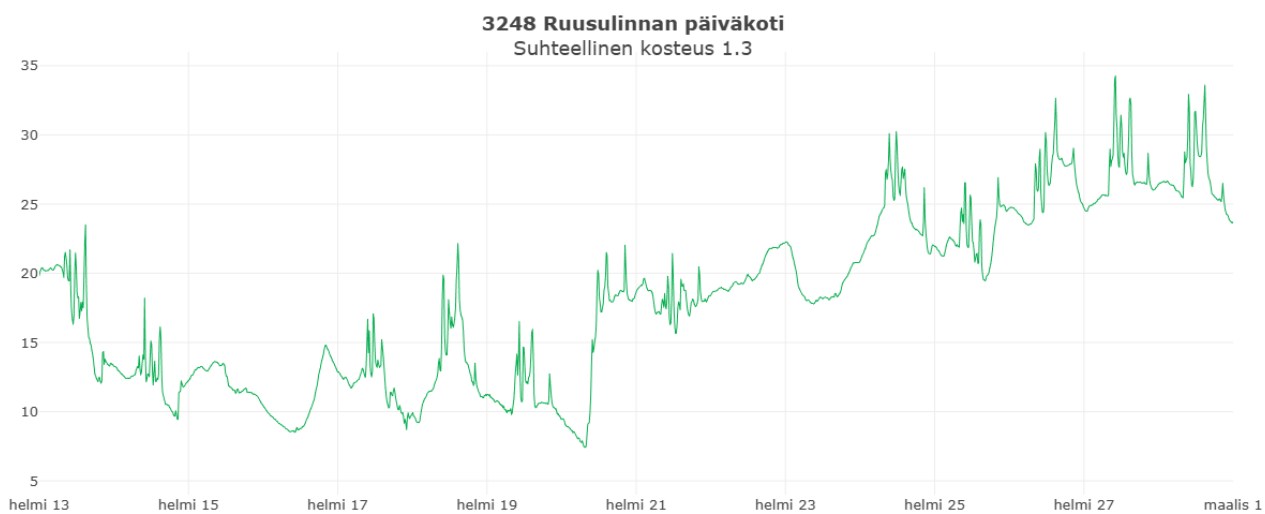
## Suhteellinen kosteus

Suhteellinen kosteus vaihteli noin 8–34 RH% välillä.

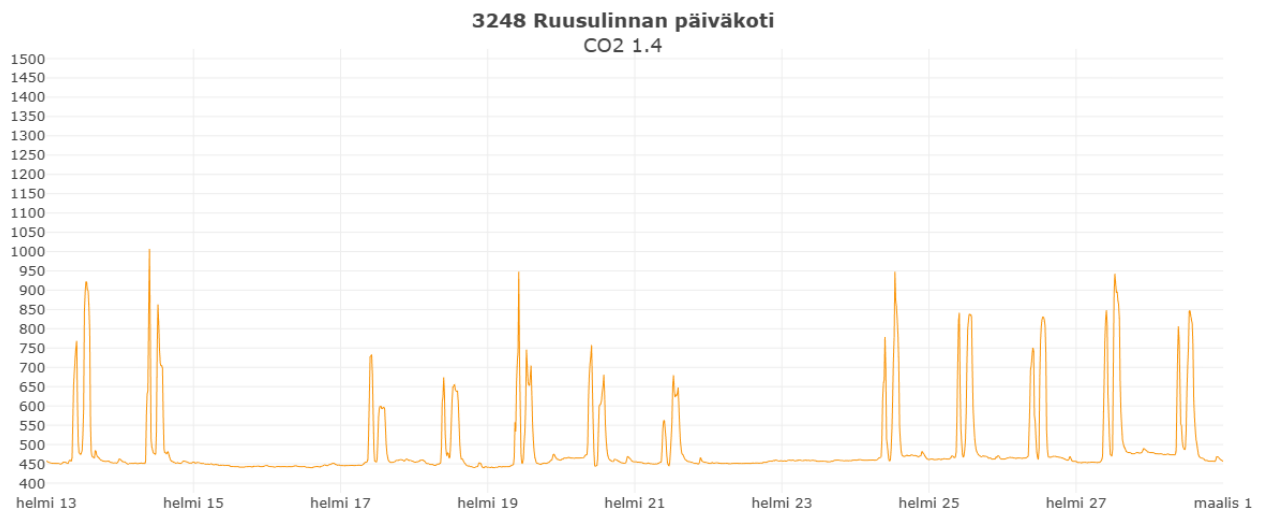
**CO<sub>2</sub>** (=hiilidioksidipitoisuus)

CO<sub>2</sub>-pitoisuudet nousivat päivisin käytön aikana maksimissaan noin 1000 ppm tasolle. Käytön ulkopuolella CO<sub>2</sub>-pitoisuudet olivat pääsääntöisesti ulkoilmaa vastaavalla tasolla noin 400 ppm.

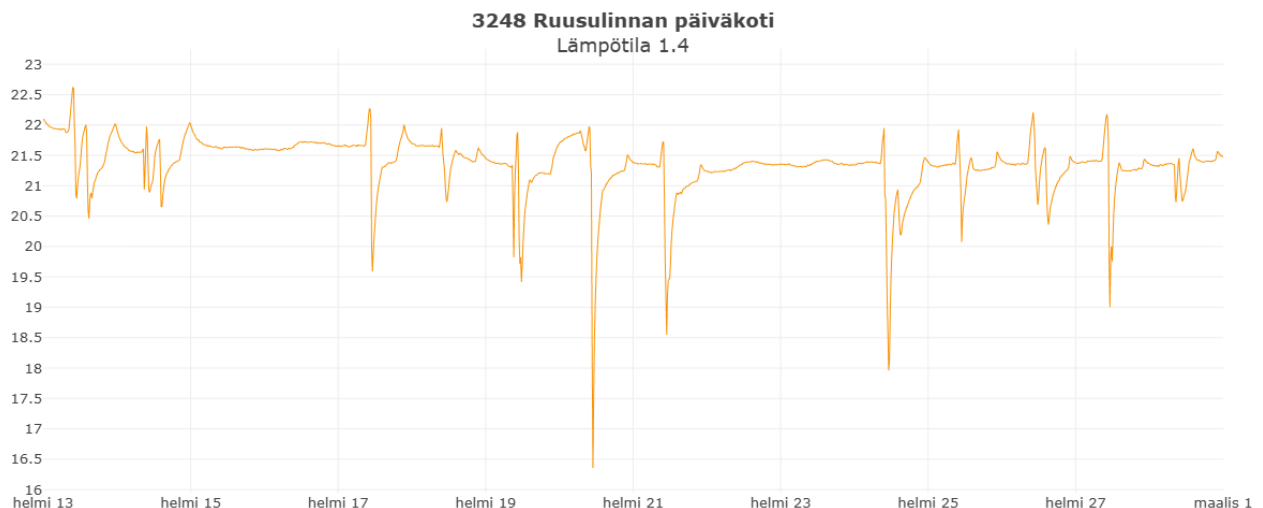
**Lämpötila**

Lämpötila vaihteli noin 21–22.5°C:een välillä ulkolämpötilamuutoksia seuraten. Lämpötilojen huiput ajoittuivat pääsääntöisesti iltapäiväaikoihin. Lämpötilan suuri laskeminen johtui ikkunoiden avaamisesta.

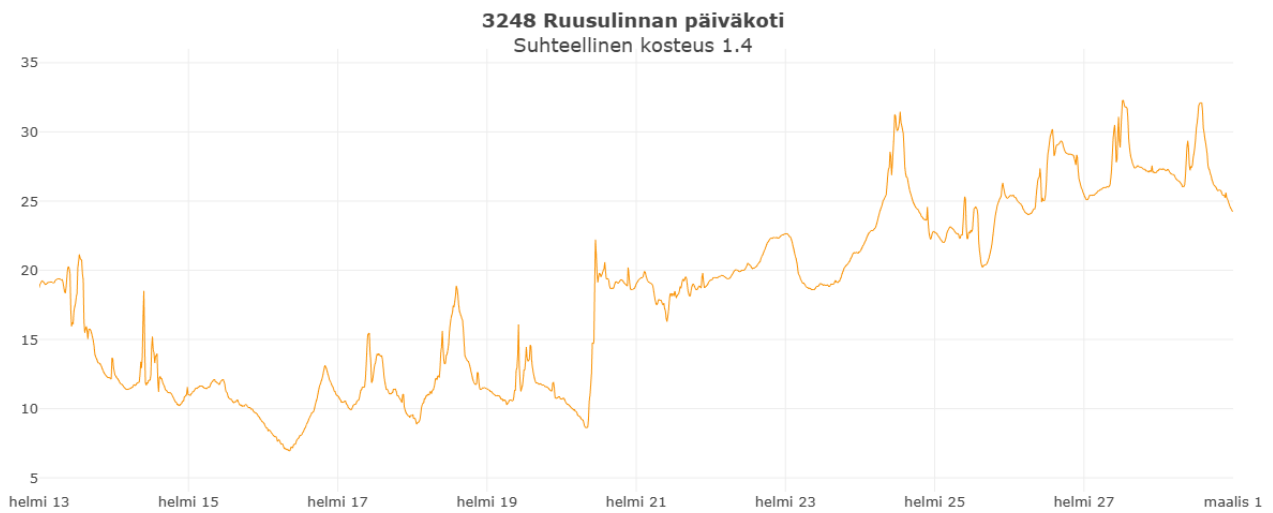
## Suhteellinen kosteus

Suhteellinen kosteus vaihteli noin 7–33 RH% välillä.

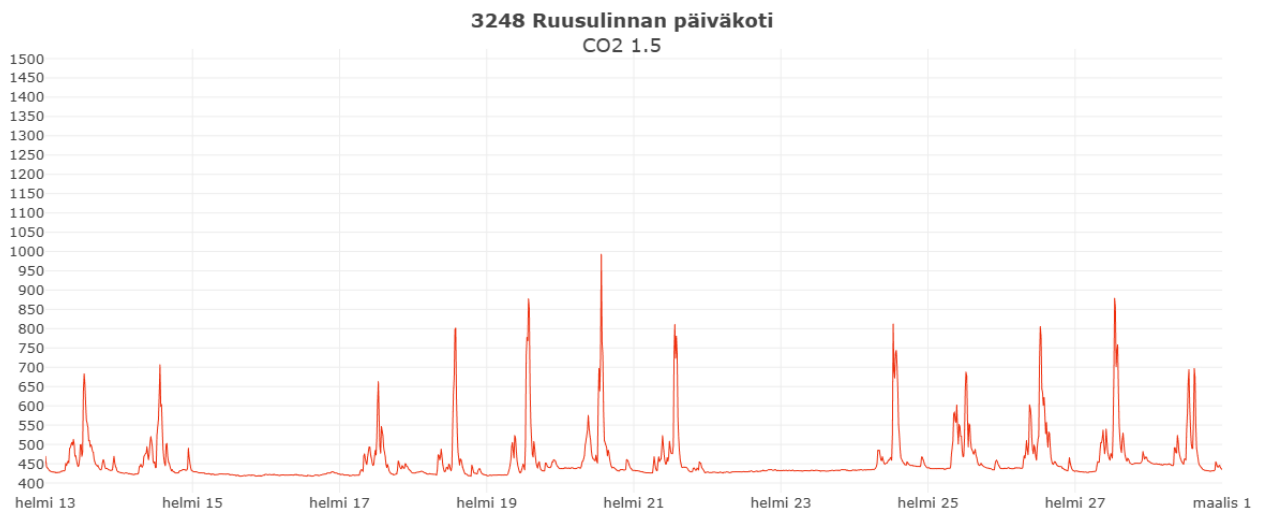
**CO<sub>2</sub>** (=hiilidioksidipitoisuus)

CO<sub>2</sub>-pitoisuudet nousivat päivisin käytön aikana maksimissaan noin 1000 ppm tasolle. Käytön ulkopuolella CO<sub>2</sub>-pitoisuudet olivat pääsääntöisesti ulkoilmaa vastaavalla tasolla noin 400 ppm.

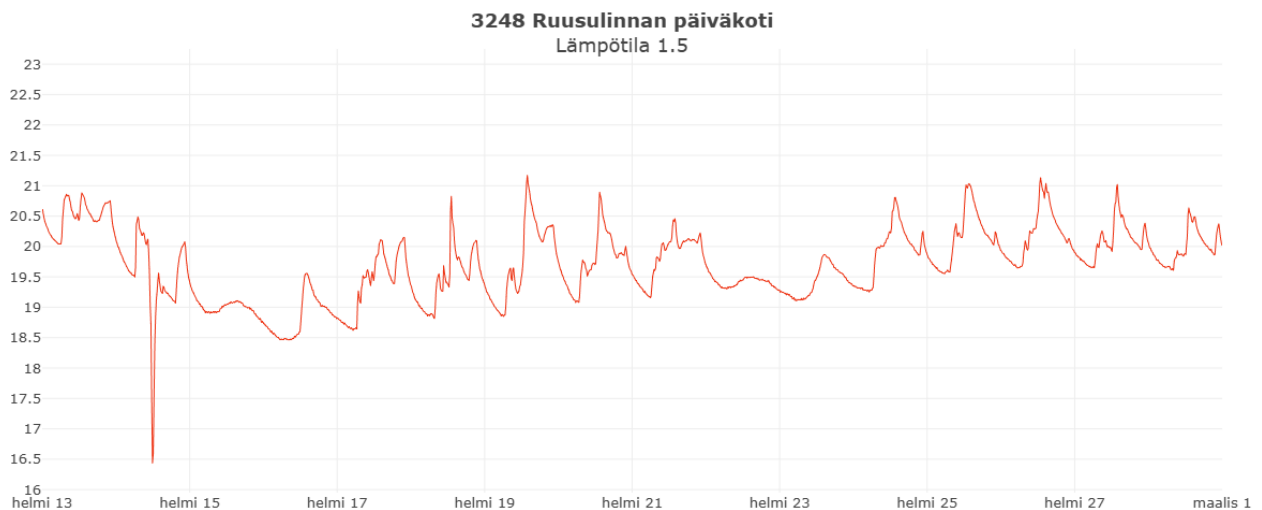
**Lämpötila**

Lämpötila vaihteli noin 18.5–21°C:een välillä ulkolämpötilamuutoksia seuraten. Lämpötilojen huiput ajoittuivat pääsääntöisesti iltapäiväaikoihin. Lämpötilan suuri laskeminen johtui ikkunoiden avaamisesta.

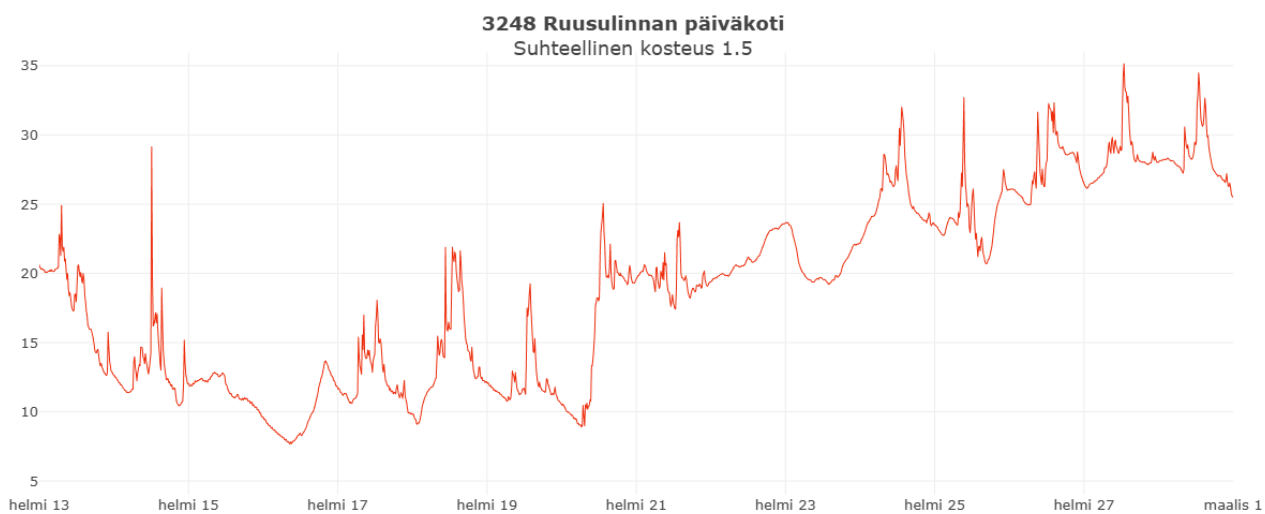
## Suhteellinen kosteus

Suhteellinen kosteus vaihteli noin 8–35 RH% välillä.

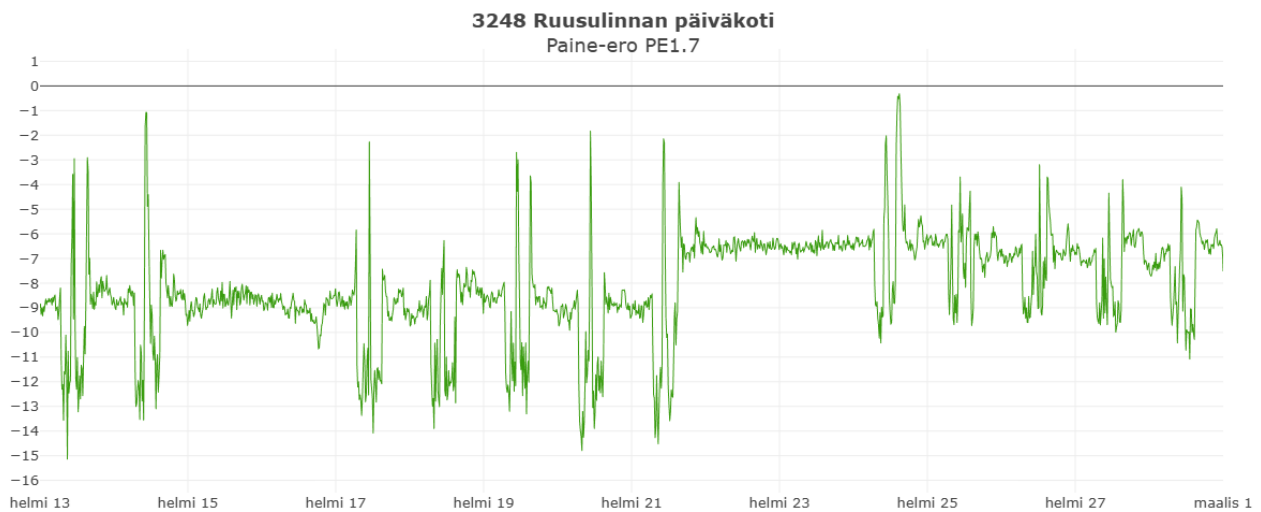
**Paine-ero PE1.7 / Lepohuoneen 267 ja ulkoilman välillä**

Huoneen paine-ero vaihteli noin  $-0$  ja  $-15$  Pa välillä ulkoilmaan nähden. Positiivinen mittausarvo Huone on ylipaineinen ja negatiivinen mittausarvo Huone on alipaineinen ulkoilmaan nähden. Alipaine oli suurimmillaan arki päivisin toiminnan aikana, alipaine on mahdollisesti riippuvainen keittiön ilmanvaihdon toiminnasta, kellonajat alipaineelle on samat kuin keittiön ilmanvaihdon toiminnalle.

- Pesualtaiden ylivuotoputkistojen vaihto sekä viemäröintien tarkastus.
- Raitisilmakammion sisäpuolisen pellityksen korjaus.
- Ilmavirtojen säätö. Säättöjen yhteydessä on tarkastettava paine-eroa ulko- ja sisäilman väliltä.
- Keittiön ilmanvaihdon tarkempi selvitys ja toiminnan tarkastus, mikäli päiväkodin paine-ero vaihtelut ovat yhteydessä keittiön ilmanvaihtoon.

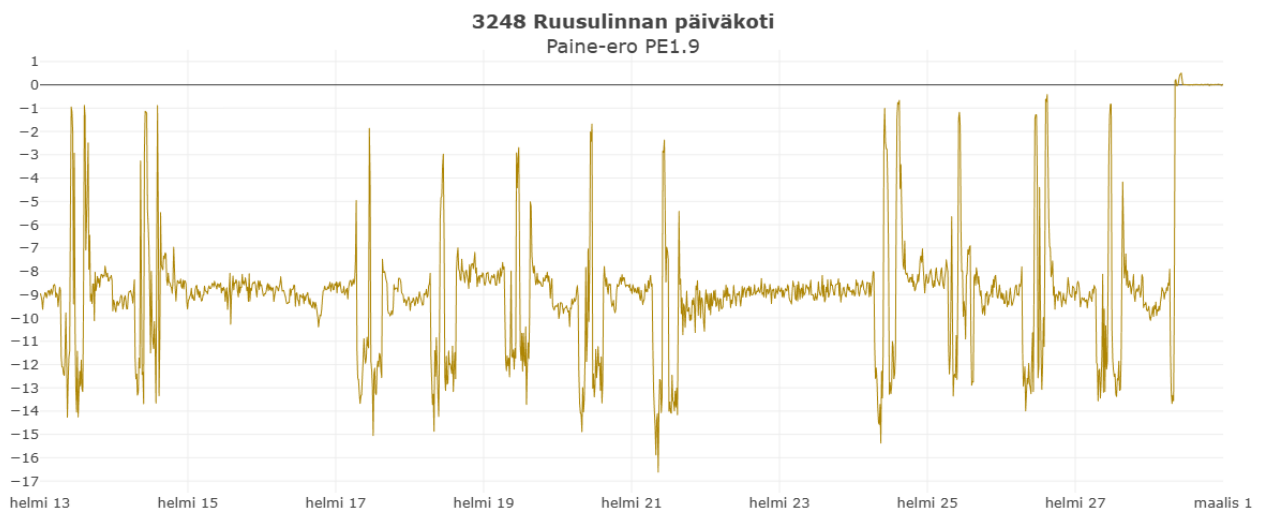
**Paine-ero PE1.9 / Lepohuoneen 270 ja ulkoilman välillä**

Huoneen paine-ero vaihteli noin  $\pm 0$  ja  $-16$  Pa välillä ulkoilmaan nähden. Positiivinen mittausarvo Huone on ylipaineinen ja negatiivinen mittausarvo Huone on alipaineinen ulkoilmaan nähden. Alipaine oli suurimmillaan arki päivisin toiminnan aikana, alipaine on mahdollisesti riippuvainen keittiön ilmanvaihdon toiminnasta, kellonajat alipaineelle on samat kuin keittiön ilmanvaihdon toiminnalle.
