## KUNTOTUTKIMUKSET JA KARTOITUKSET

**GTK, Geologian tutkimuskeskus, vaihe 2**

**Betonimiehenkuja 4, 02150 ESPOO**

**A12120TFEG-hanke**

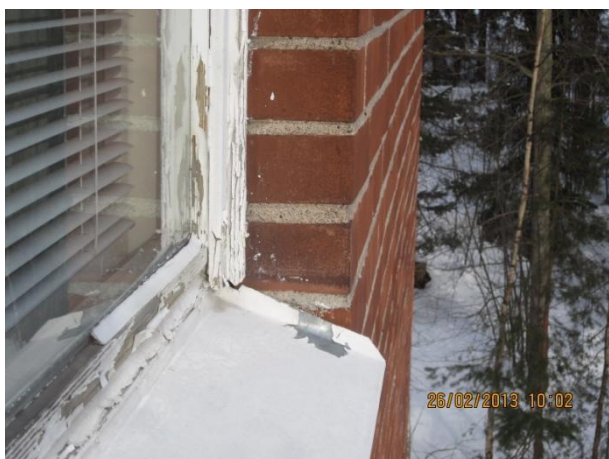
**Kuva 1** Tyypillinen ikkunan ulkopinta, maali on irti, alapuitteen lasituskitti on irti.

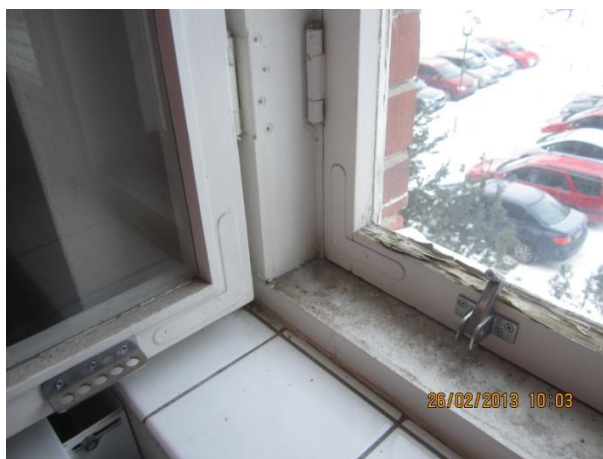
**Kuva 2** Vesijälkiä ja likaa, ulkopuitteen maali on lohjennut.

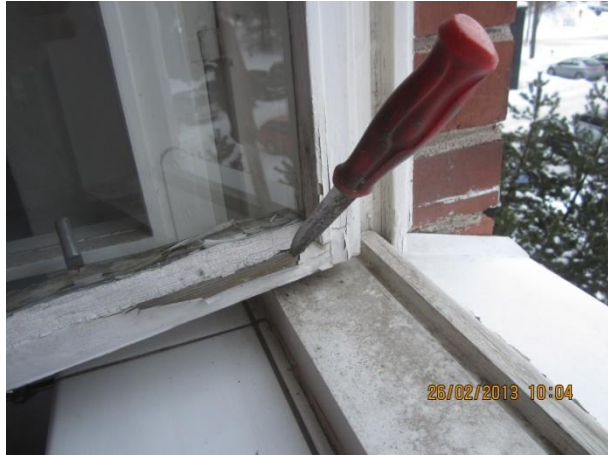
**Kuva 3** Puun pinta on hieman pehmennyt, maali irtoaa. Ikkunakitti on uusittu.

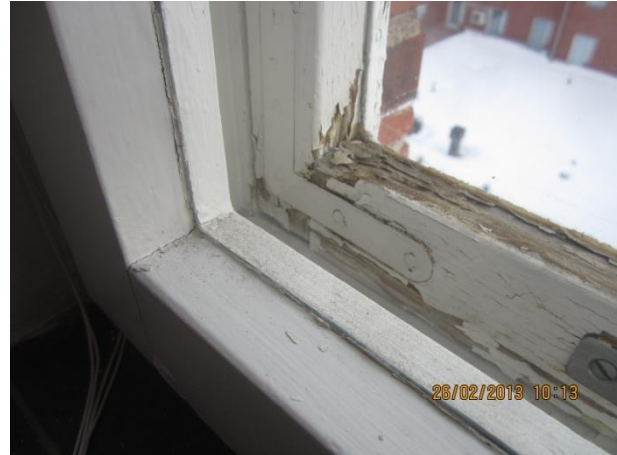
**Kuva 4** Ison puitteen ulkoalapuite on jo vääntynyt liitoksessaan.

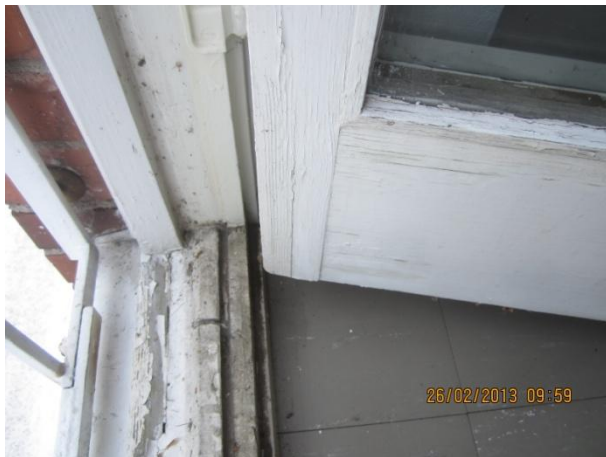
Käytäväpäädyn lasipariovet ovat ulkopinnoiltaan jo hyvin kuluneet. Rakenteensa takia ovet eivät ole tiiviit.

**Kuva 5** Käytävän lasiparioven huonokuntoinen kynnyks.

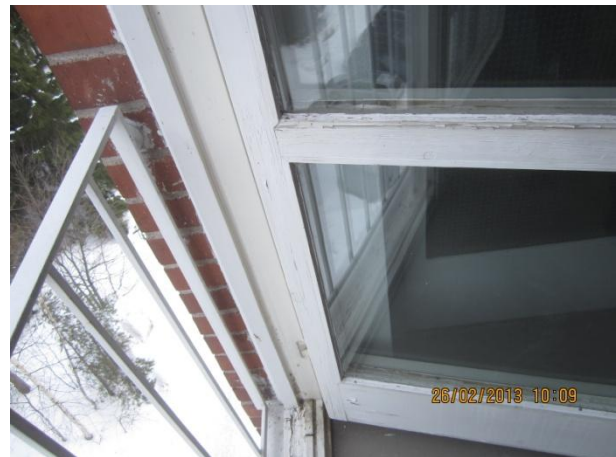
**Kuva 6** Lasiovien ulkopinnat ovat huonokuntoiset.

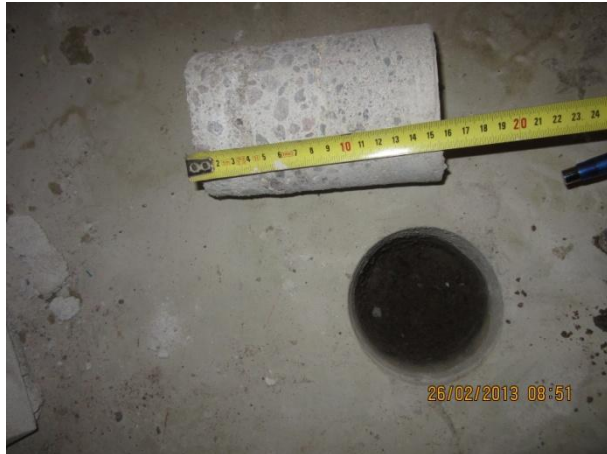
**Rakenneavaus AP-AV1** kohdalla on alapohjan betonilaatan kokonaispaksuus n. 160 mm, yläpinnassa on n. 70 mm pintavalu ja sitten on pohjalaatta. Valun alla on hienoaaineksia sisältävä täyttösora. Rakenteessa ei ole lämpöeristettä eikä kapillaarikatkoa.

**Kuva 7** Alapohjan rakenneavaus AP-AV1, laatan paksuus 160 mm, alla hienoaaineksia sisältävää soraa.

Alapohjan teräsbetoni-laatta on laajalti kastunut ja siinä on mikrobivaurioita. Rakenteessa ei ole lämmöneristystä eikä kapillaarikatkoa ja täyttösora on kapillaarista. Alapohja kannattaa uusida kokonaan. Alapohjan alla olevat vanhat salaojat ja pohjaviemärit uusitaan samassa yhteydessä.

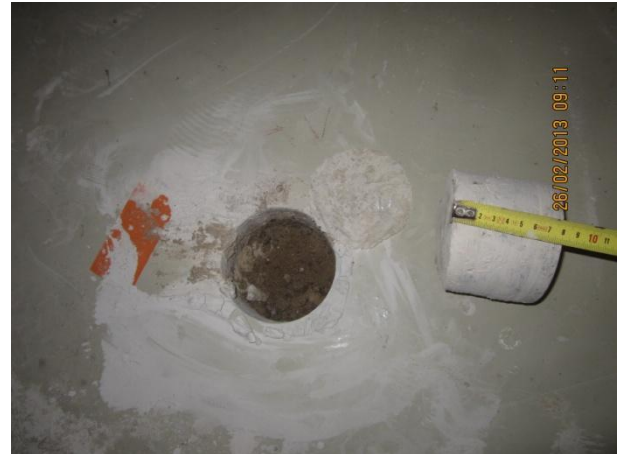
**Rakenneavaus AP-AV2** kohdalla lattiavalun paksuus on n. 80 mm ja valun alla on muovikalvo, sitten on hienojakoinen täyttösora. Lämpöeristettä ei ole. **AP-AV3** on muuten sama, mutta laatan paksuus on 120 mm.

**Kuva 8** Alapohjan rakenneavaus AP-AV2, laatan paksuus 80 mm, alla muovikalvo ja hienojakoista soraa.

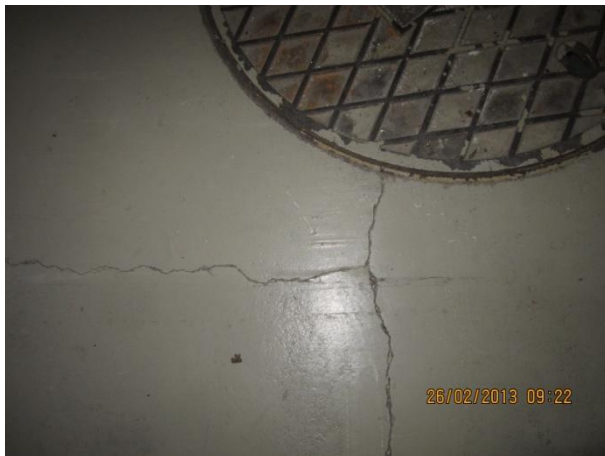
Paikallisesti laatassa on joitain pienehköjä halkeamia lähinnä käytävälinjalla olevien kaivojen alueella, lisäksi on kosteusrasitusjälkiä ja kulumisjälkiä. Lattian pintakosteudet ovat kosteusmittausten mukaan yleisesti koholla, ks. Kosteuskartoitus.

**Kuva 9** Laatan halkeilua.

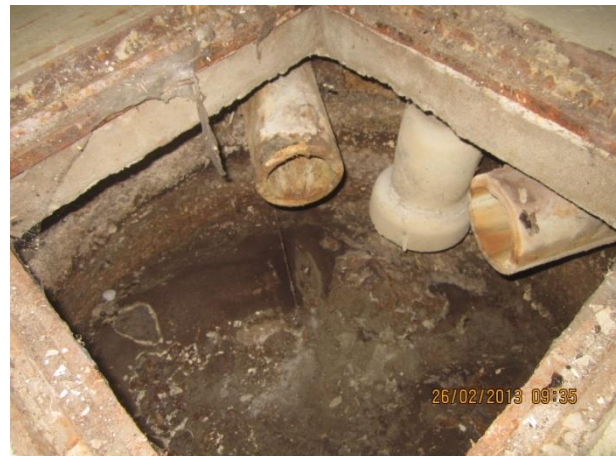
**Kuva 10** Keskialueen salaojakaivo, jossa on ruukkuputkia, märkää maata pohjalla.

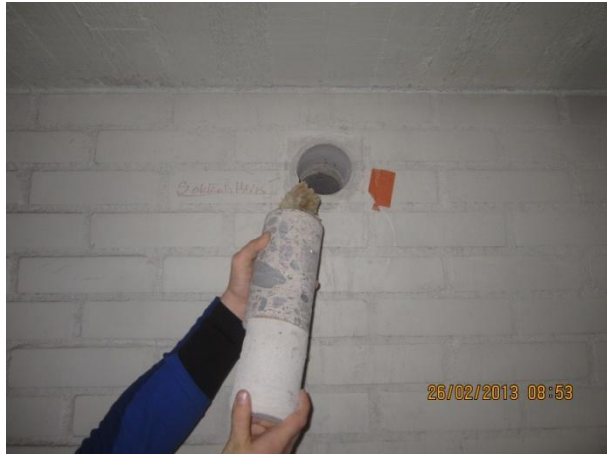
**Kuva 11** Maanpaineseinän rakenneavaus MP-AV1 länsisivulle katorajaan.

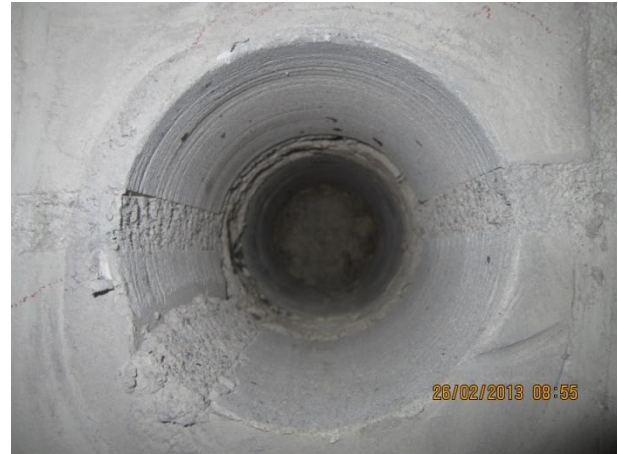
**Kuva 12** Avaus MP-AV1 tehtiin sokkelihalkaisuun asti.

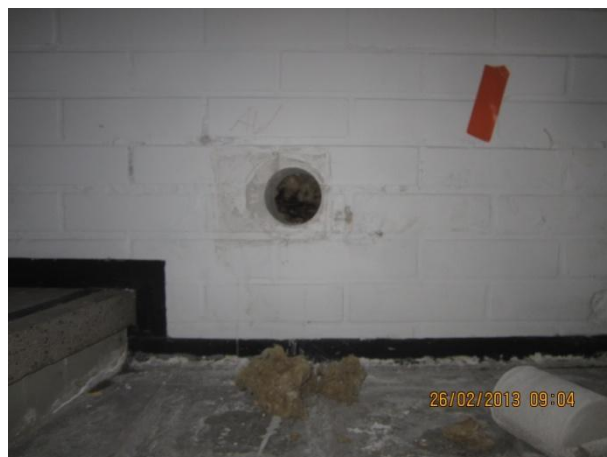
**Rakenneavaus MP-AV2** tehtiin itäisivun maanpaineseinään portaan välitason yläpuolelle kohtaan, jossa on vuotojälkiä ja kosteus koholla. Kohdalla on 130 mm tiilimuuraus, sen jälkeen on muurausväli ja 50 mm mineraalivilla, sitten on teräsbetoninen maanpaineseinä, jonka sisäpinnassa on pikisively. Todennäköisesti portaan välitason laatta liittyy maanpaineseinään ilman vedeneristystä, mistä vuotojäljet ja kosteus johtuvat.

**Kuva 13** Maanpaineseinän rakenneavaus MP-AV2 portaan välitason yläpuolelle

Maanpaineseinien sisäpuolella olevat verhomuuraukset ovat kärsineet kosteusvaurioita ja niissä on mikrobivaurioita. Nämä tiiliverhoukset ja niiden takana oleva mineraalivillaeristys puretaan, samoin tiiliväliseinät. Purkutyö tehdään ennen alapohjan purkua. Maanpaineseinien vedeneristys on sisäpinnassa. Perusmuurit ja kallioon viedyt perustukset ovat kastuneet kapillaarisesti pinta- ja vajovesien takia, sillä vanhojen salaojien toimivuus on todennäköisesti huono. Salaojat uusitaan, varaudutaan viemään ne syvemmälle louhimalla. Samalla asennetaan perusmuurien ulkopintaan vedenpaine-eristys, sekä lämmöneriste. Sisäpuolen verhomuuraukset uusitaan.

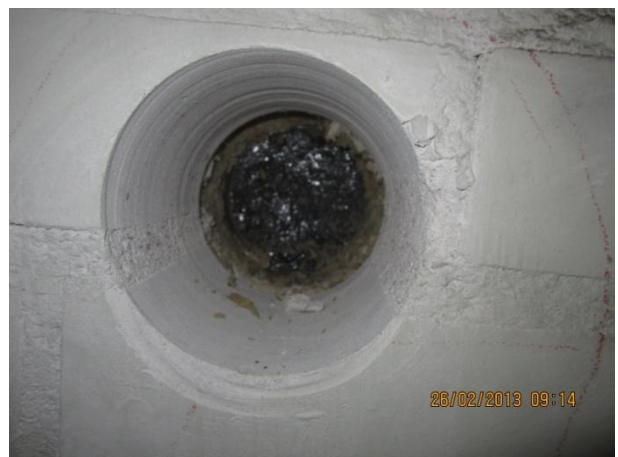
**Rakenneavaus MP-AV3** tehtiin itäisivun maanpaineseinään keskialueelle, jossa alaosalla on vuotojälkiä ja kosteus koholla. Kohdalla on 130 mm tiilimuuraus, sen jälkeen on muurausväli ja 50 mm mineraalivilla, sitten on teräsbetoninen maanpaineseinä, jonka sisäpinnassa on pikisively.

**Kuva 14** Avaus MP-AV3 itäisivulla, tiilen ja mineraalivillan jälkeen bitumisively.

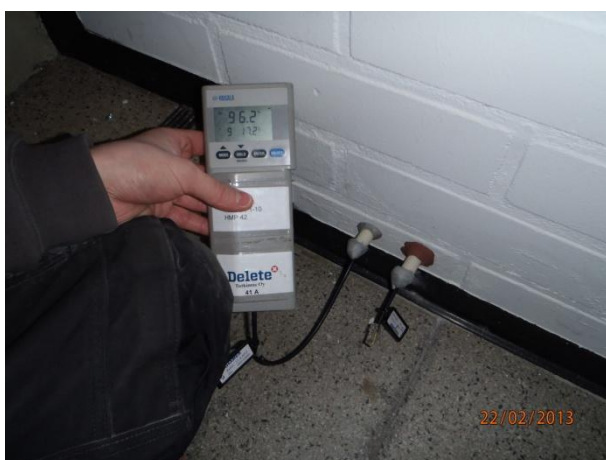
Rakenteiden kastuminen johtuu pinta- ja vajovesien pääsystä rakennusvierille, sekä todennäköisesti salaojien toimimattomuudesta. Lisäksi kellariin on päässyt valumaan pihalta sadevesiä nivela-alueelta sadevesikaivojen ohi.

**Kuva 15** Itäisivulla MP3/ PR1 portaan välitasolla, tiilimuuraus on selvästi kostea. Läheltä otettiin Mikrobinäyte 1.

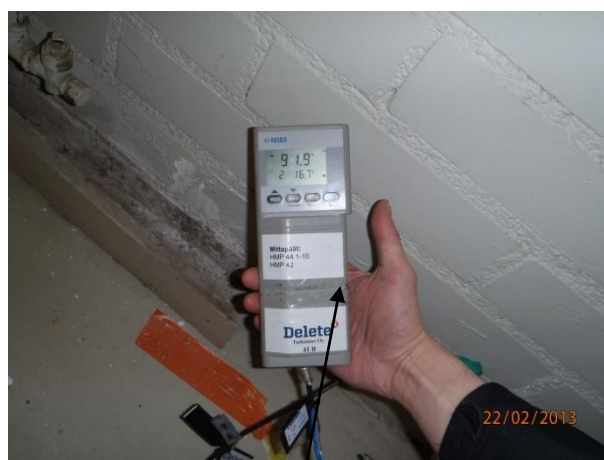
Kosteusmittausten perusteella alapohjan betonilaatta jaon laajalti kastunut tai märkä ja sen alla oleva täyttösorastus on märkä. Kastuminen johtuu täyttöhiekan kapillaarisuudesta sekä vesien pääsystä alapohjan alle, myös salaojitusvyvyys on matala.

**Kuva 16** Itäisivulla MP5/ PR2 alapohjan hiekkatäytön kosteus on selvästi koholla. Läheltä otettiin Mikrobinäyte 2.

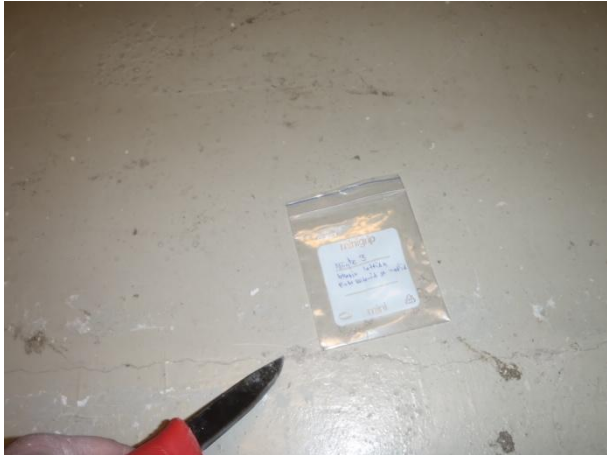
Lattian pintabetonista kosteusvauriokohdasta otetussa näytteessä Materiaalinäyte 3 (2253-3) sisälsi erittäin runsaasti terveydelle haitallisia mikrobeja. Nivelosan keskustilan muurauslaastista kosteusvauriokohdasta otettu näytteessä Materiaalinäyte 4 (2253-4) on rajat ylittävä määrä aktinomykeettejä. Mikrobitulokset, ks. MetropoliLabin analyysitodistus pvm. 5.3.2013. Muissa näytteissä määrät ovat vähäisempiä, mutta mikrobivaurioita on todennäköisesti muuallakin kastuneissa ja kosteilla alueilla olevissa rakenteissa.

**Kuva 17** Mikrobinäyte 3 lattian pintabetonista sisälsi erittäin runsaasti mikrobeja.

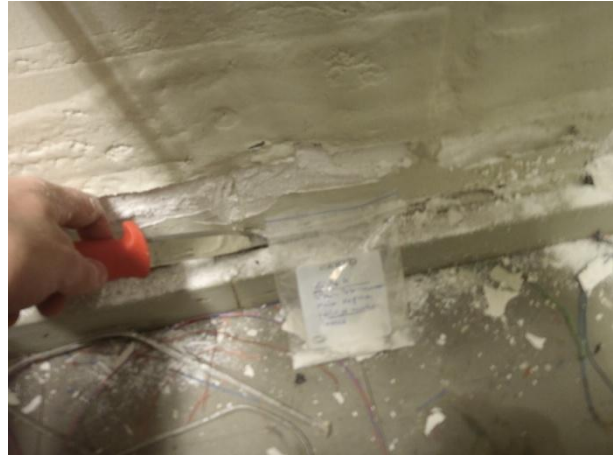
**Kuva 18** Mikroninäyte 4 keskustilan seinän kosteusvauriokohdalta sisältää mm. akti-nomykeettejä.

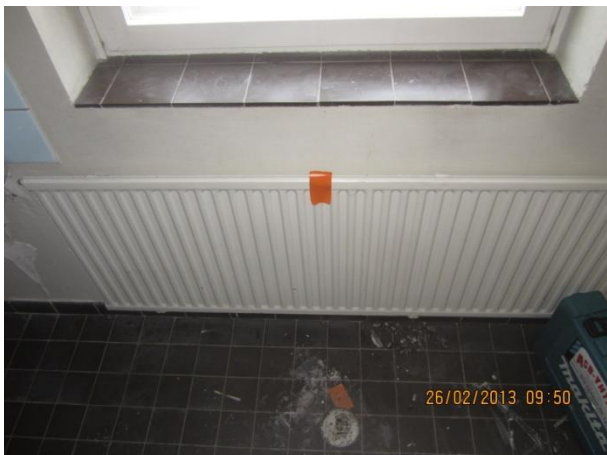
Rakenneavaus VP-AV1 tehtiin 3.kerroksen pohjoispäädyn wc-tilan lattiaan välipohjan pintarakenteen selvitystä varten. Lattian pinnassa on laatoitus, sitten on kiinnityslaasti ja pintavalu, minkä jälkeen on bitumikermi vedeneristeenä. Kermin jälkeen on kantava laatta.

**Kuva 19** Välipohjan märkätilan avauspaikka pohjoispäädyn wc-tilassa **VP-AV1**

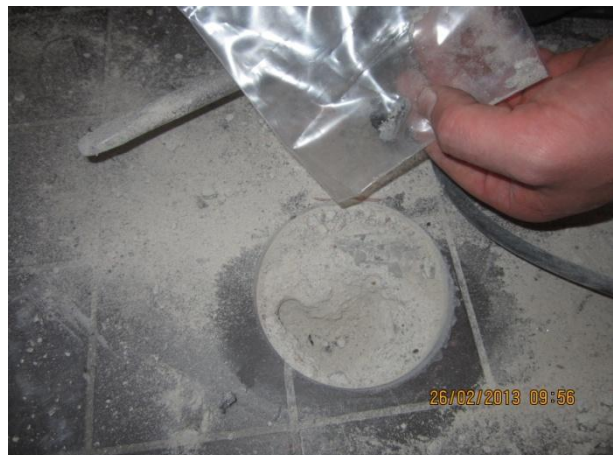
**Kuva 20** Laatoituksen ja pintalaatan alla on vedeneristeenä bitumikermi.

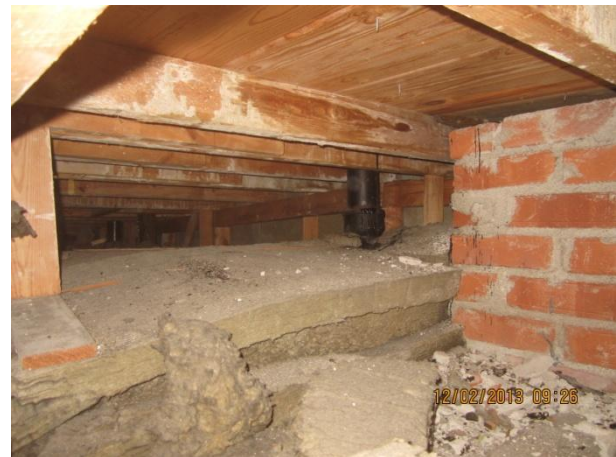
**Kuva 24** IV-konehuoneeseen johtaa IV-kanavia, joita on eristeiden alla. Lisäksi on eristämättömiä valurautaviemäreitä.

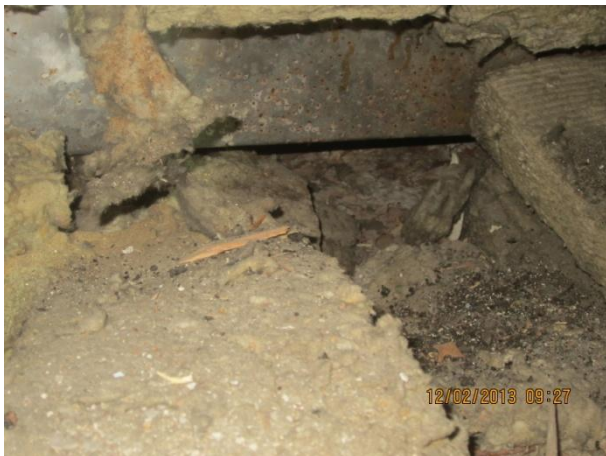
**Kuva 27** Pistesyöpyimiä peltikanavassa.

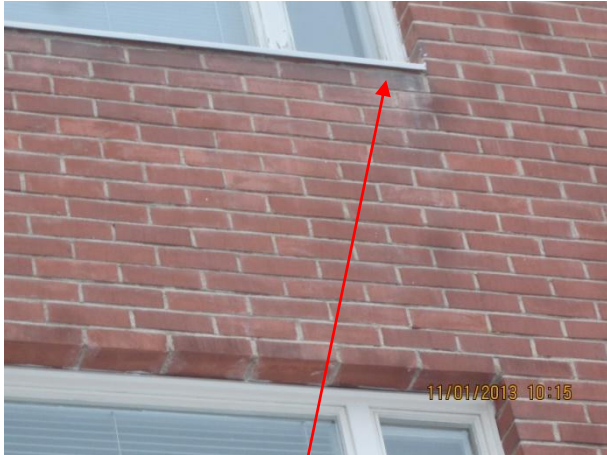
Ikkunaliittymät eivät ole säätiiviit, vaan muurauksen ja karmin välissä on rakoja. Ikkunoiden vesipelit on jossain vaiheessa uusittu, mutta ovat loivia, alle määräysten vaatiman 15 asteen kulman. Näiden vesipeltien alle on tehty korotusmuuraus matalalla tiilellä. Vesipeltien tippanokkien etäisyydet julkisivusta vaihtelevat siten, että osa on liian lähellä, mikä lisää julkisivun kosteusrasitusta.

**Kuva 1** Tiilien värjäytymää lyhyeksi jätetyn vesipelin alla.

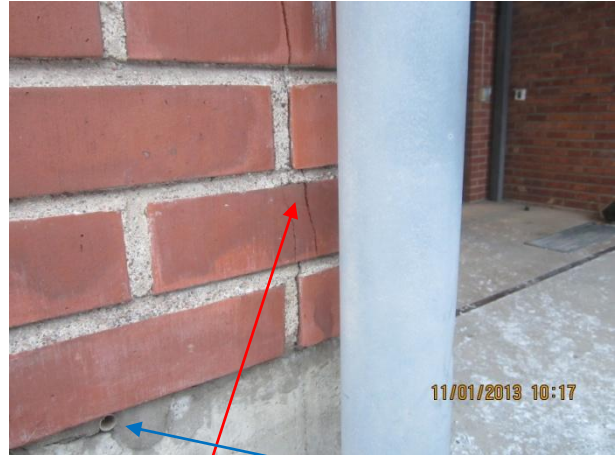
**Kuva 2** Pitkien sivujen nurkilla muurauksessa on halkeamia, alareunassa "tuuletusputkia".

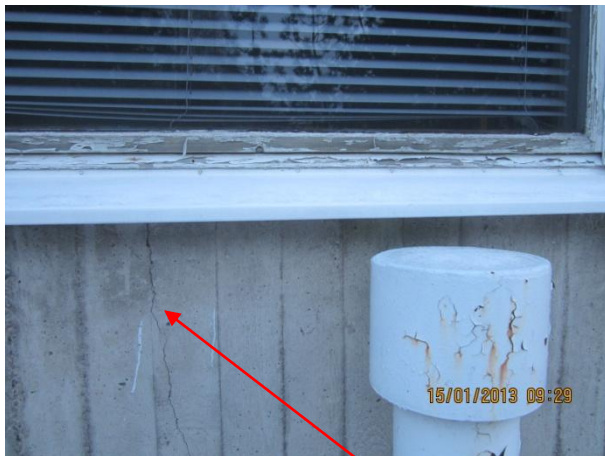
**Kuva 3** Sokkelikorotuksen halkeama länsisivulla.

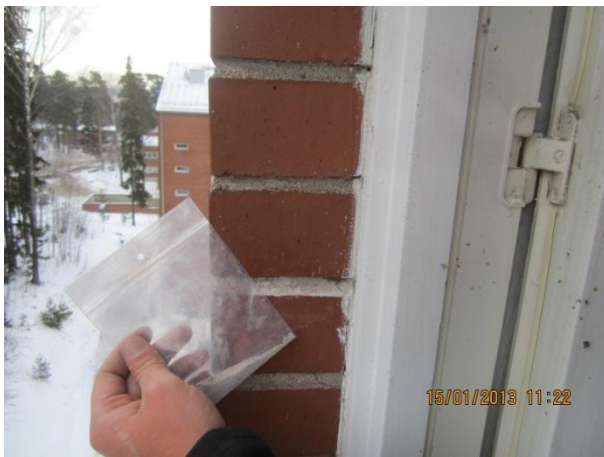
**Kuva 19** MAT 6 pohjoisjulkisivun tiilimuurauksen ulkopinnan laastista, **sisältää homekasvua.**

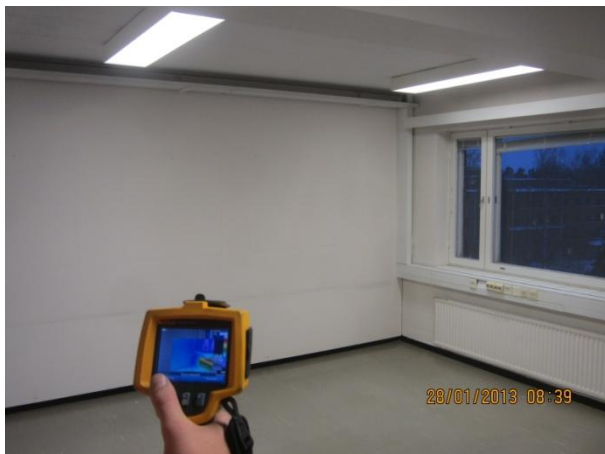
**Kuva 21** 6. kerroksen päätyseinä, jossa on sisäpuolinen levytys, todettiin olevan viileä.

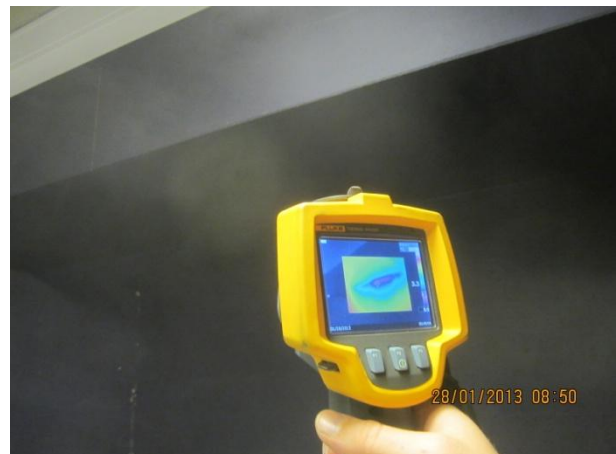
**Kuva 22** 1.kerroksen päätyhuoneen katonrajan kotelo on viileä.

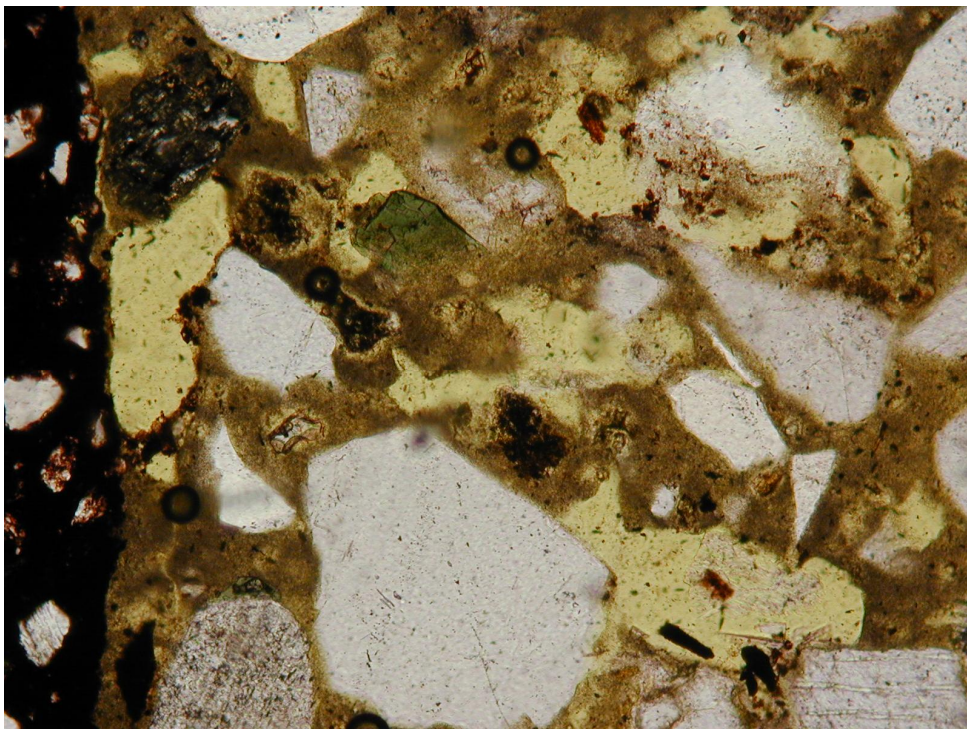
Kuva 1. Ulkoseinän muurauslaasti on mikrorakenteeltaan harvaa. Laastin tartunta tiileen on osin avoin.

Muurauslaastin sideaineen kovettuminen on tasaista, sideaine koostuu kalkista ja sementistä (määräsuhte arviolta KS50/50). Laasteissa ei ole merkittäviä vaurioita, mutta niiden mikrorakenne on harva. Kunto on tyydyttävä tai välttävä.

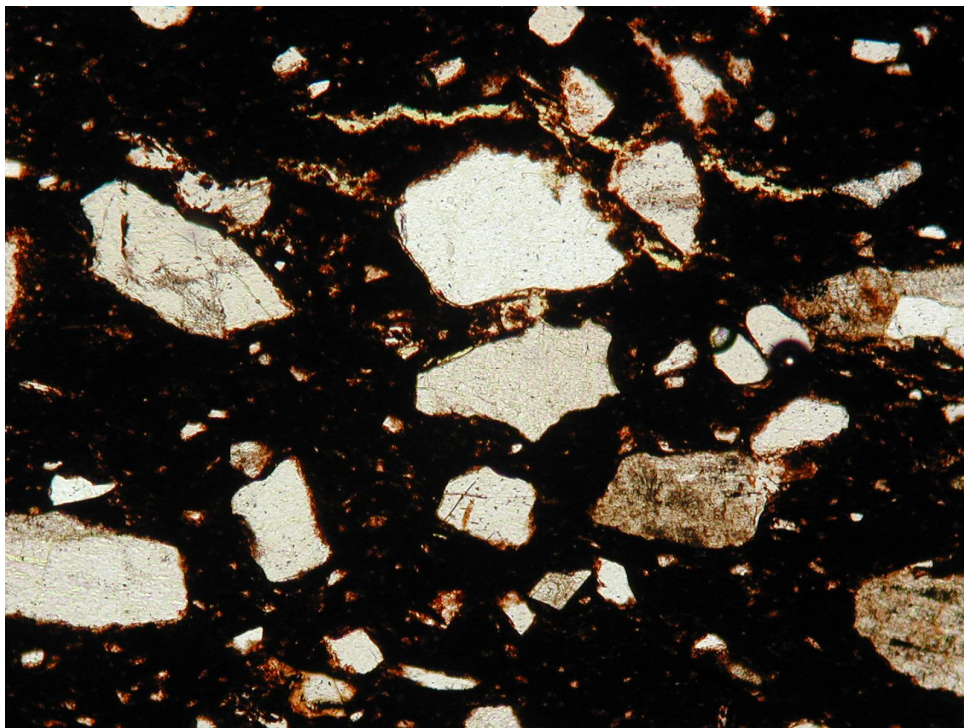
Kuva 2. Ulkoseinätiilessä on valmistuksesta aiheutuneita vaurioita. Pakkasvauriot ovat vähäisiä. Tiilen kunto on tyydyttävä.

Mikrorakenteen perusteella tiilten pakkasenkestävyys vaihtelee hyvästä välttävään, luokat index 0-2 (VTT julkaisu 1624, luokat index 0-3), Näytteen O2 tiilessä on mahdollisesti vähäisiä pakkasvaurioita (muutamia pinnan suuntaisia, leikkaavia mikrosäröjä).
