ESPOON KAUPUNKI  
Tilapalvelut-liikelaitos  
Kunnossapitopalvelut  
Tarkastusryhmä

12.6.2025

**Aallonhuipun päiväkot**  
Kohdenumero **3076**  
Aallonhuippu 2, 02320 Espoo

## SISÄILMATARKASTUS

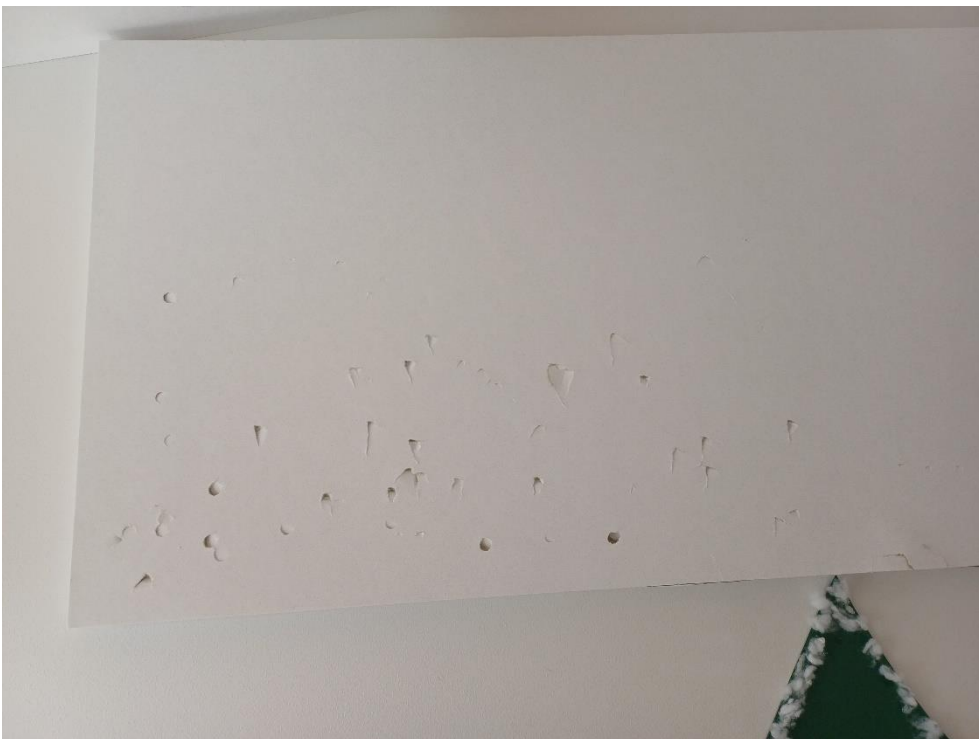
Kuva 4.1. 104 Pienryhmähuone, akustointilevyjen pintoja on rikkoutunut.

- 104 Pienryhmähuone, rikkoutuneiden akustointilevyjen uusiminen.
- 107 Ryhmäkeskus, alapohjaan menevien sähköputkien tiivistys.
- 108 Pesuhuone, lämpöpattereiden hapettuneiden ja ruostuneiden putkiosien uusiminen.
- 112 Toimisto ja 114 Henkilökunnan työhuone, tuloilman päätelaitteiden asennus kiinni seinäpintaan.
- 118 Liinavaatevarasto, liinavaatteiden asettelu hyllyille siten että ne eivät haittaa ilmanvaihdon toimintaa.
- 122 Henkilökunnan suihkutila, harkittava tyhjennystä ylimääräisestä tavarasta.
- 126 Siivous, alakaton puuttuvan akustointilevyn asennus.
- 128 Keittiö, väliovien vaurioituneiden peitelistojen uusiminen.
- 128 Keittiö, astianpesukoneen alapuolella olevan lattiakaivon ympärillä, lattiapinnoitteen korjaus.
- 128 Keittiö, purettujen vesijohtojen läpivientien tiivistys.

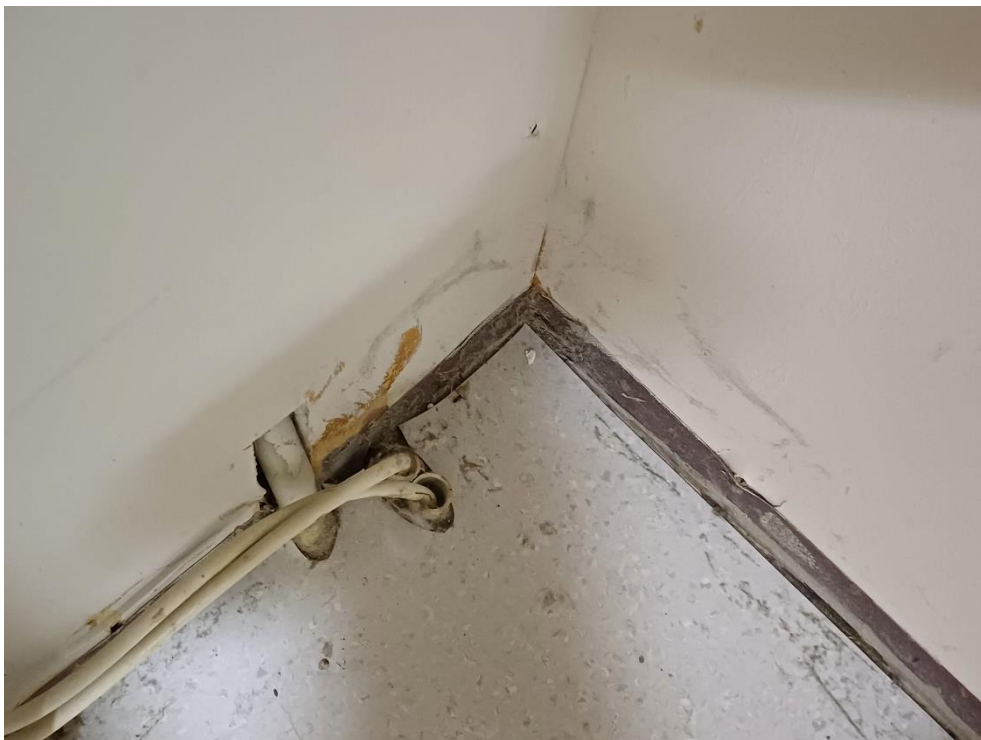
Kuva 4.2. 107 Ryhmäkeskus, alapohjaan menevien sähköputkien päät on tiivistämättä.

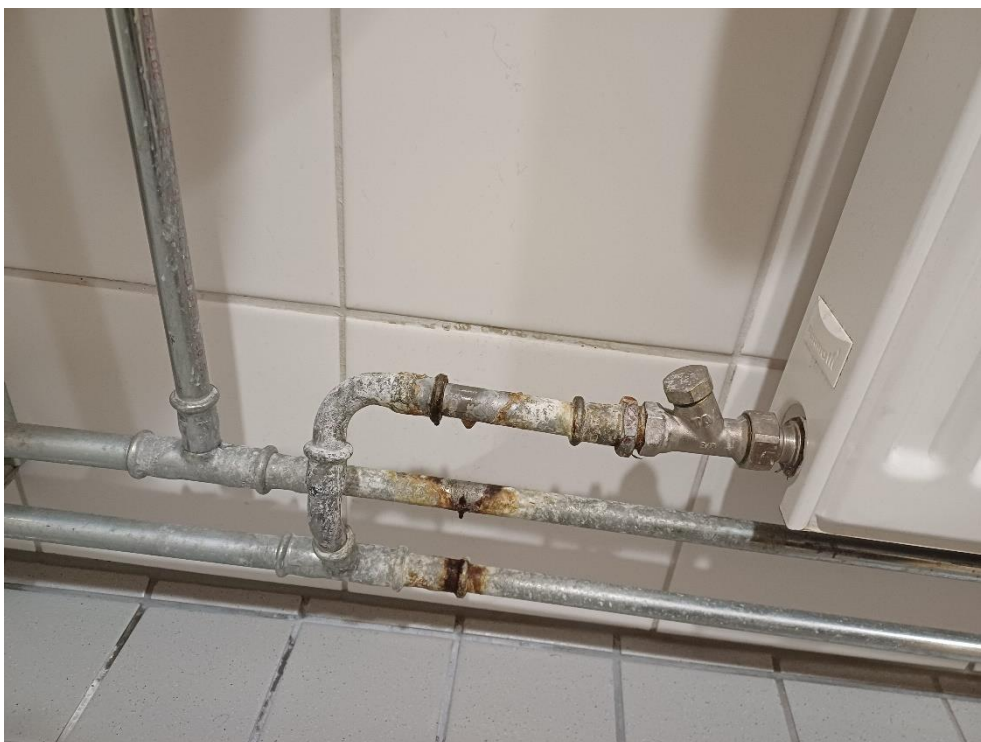
Kuva 4.3. 108 Pesuhuone, lämpöpattereiden putkiosia on hapettunut ja ruosteessa.

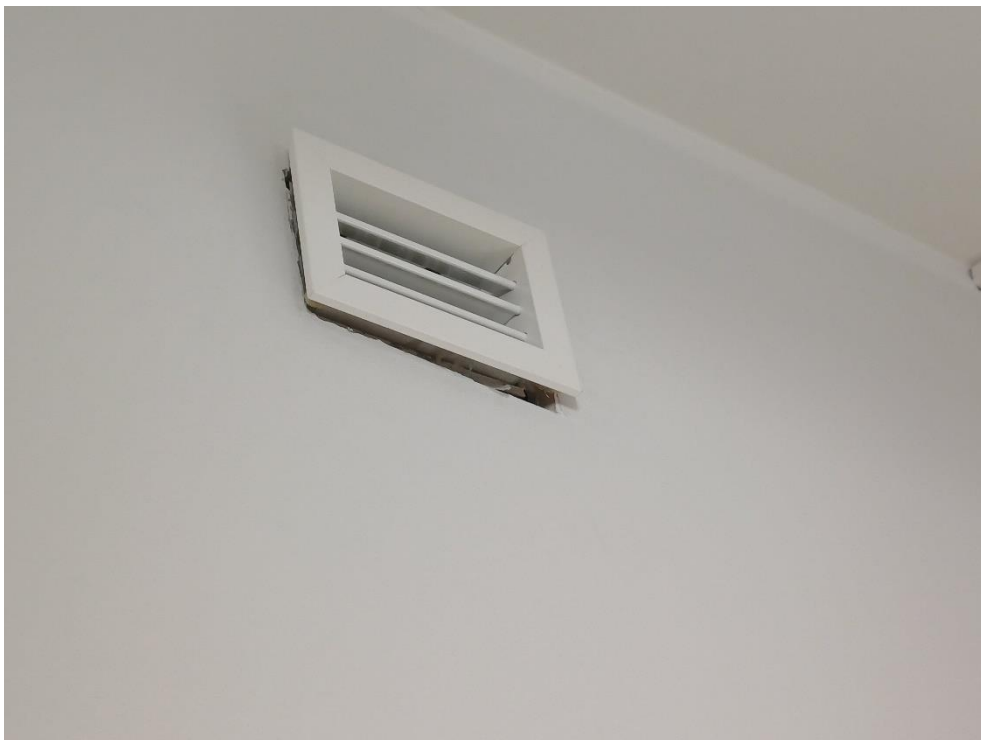
Kuva 4.4. 112 Toimisto ja 114 Henkilökunnan työhuone, tuloilman päätelaite ei ole tiiviisti kiinni seinäpinnassa.

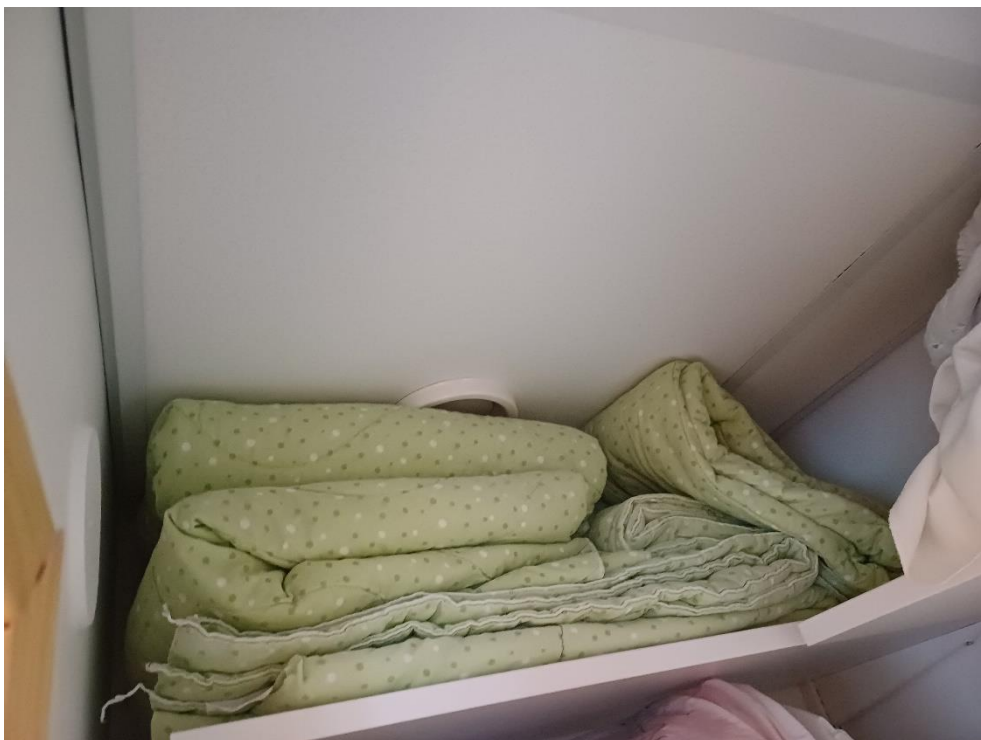
Kuva 4.5. 118 Liinavaatevarasto, liinavaatteita on pakattu hyllyille siten, että ne tukkivat poistoilmaventtiilin.

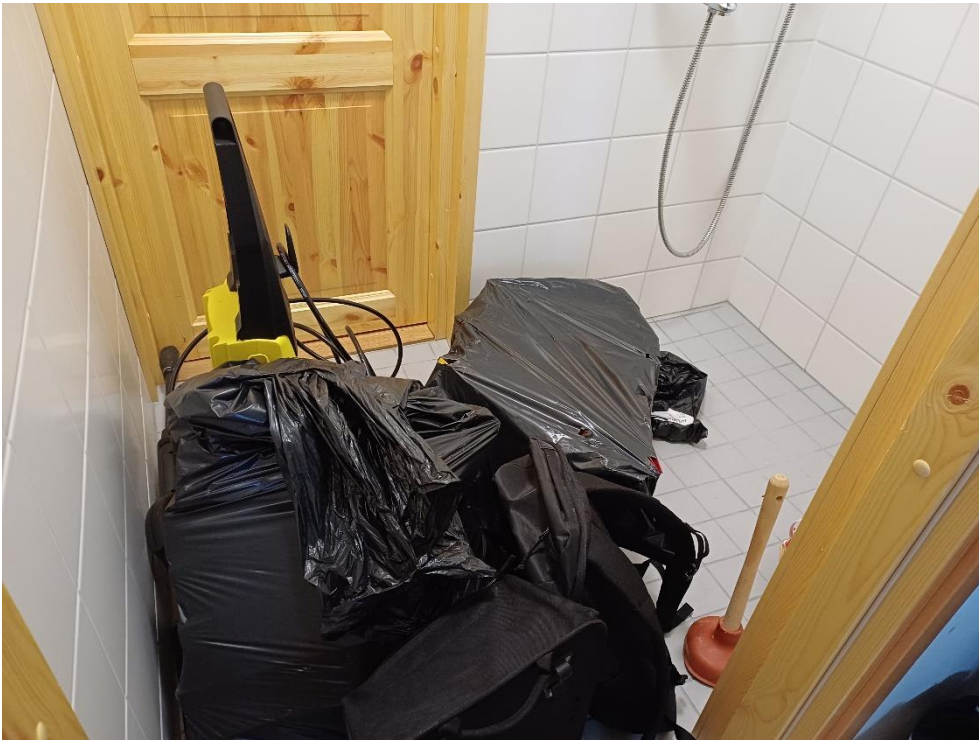
Kuva 4.6. 122 Henkilökunnan suihkutila, säilytetään ylimääräistä tavaraa.

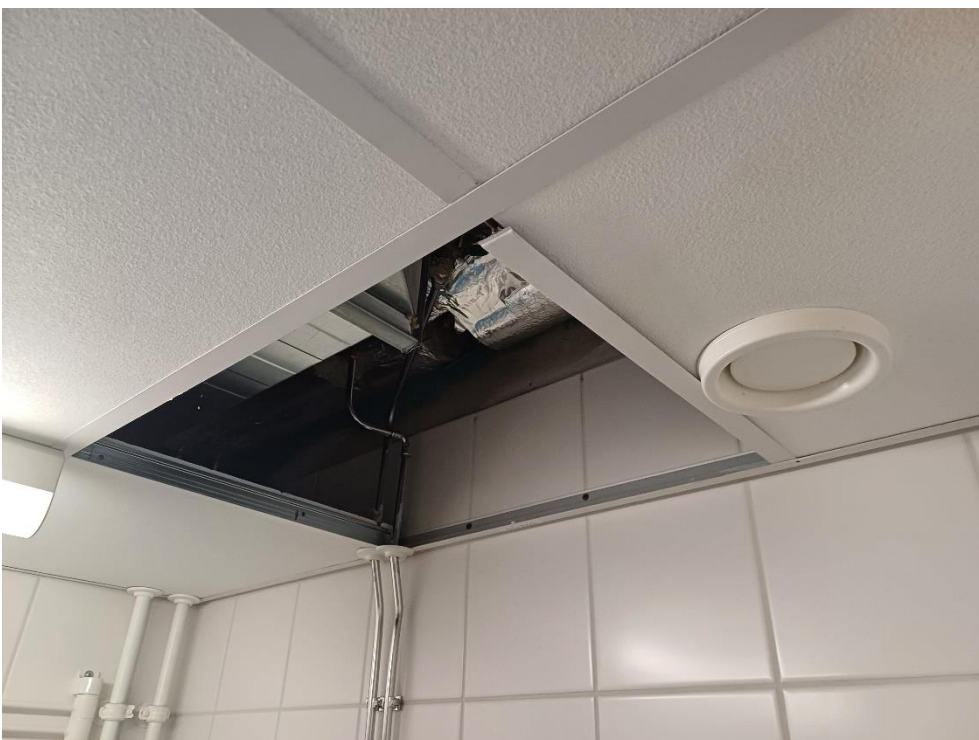
Kuva 4.7. 126 Siivous, alakaton akustointilevy puuttuu.

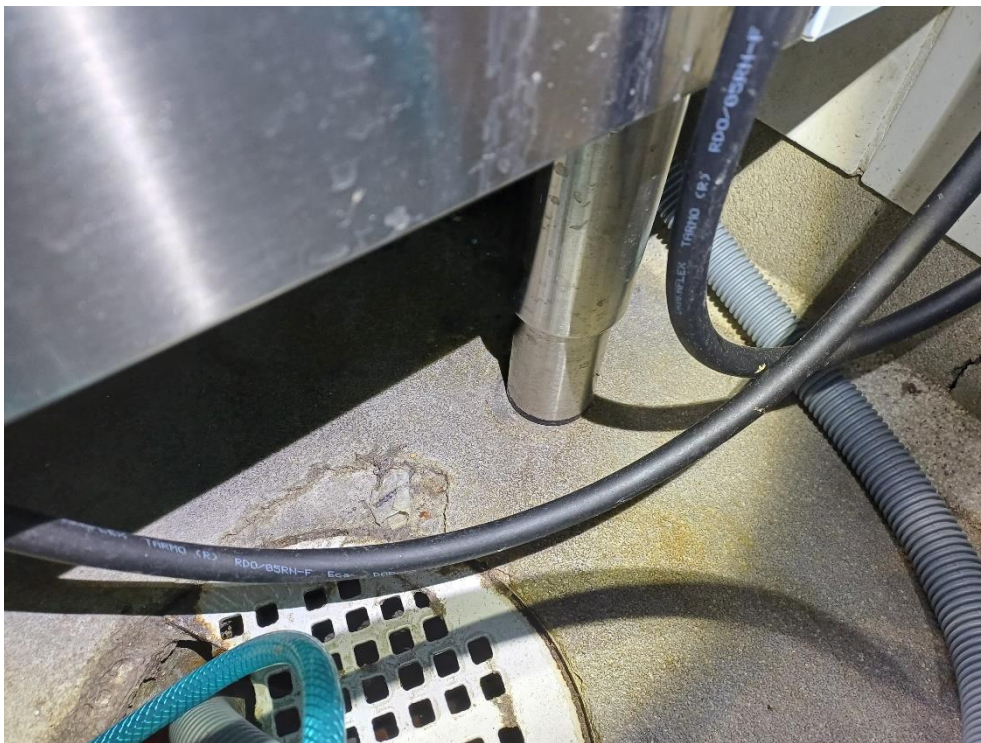
Kuva 4.8. 128 Keittiö, astianpesukoneen alapuolella olevan lattiakaivon ympärillä on lattiapinnan vaurioita.

- 128 Keittiö, astianpesukoneen alapuolella olevan lattiakaivon ympärillä, lattiapinnoitteen korjaus.
- 128 Keittiö, purettujen vesijohtojen läpivientien tiivistys.
- 128 Keittiö, siivouskomeron katossa kulkevan IV-kanavan eristeenä käytetyn mineraalivillan pinnoitus tai korvaaminen materiaalilla mistä ei irtoa mineraalivillakuituja.
- 131 Varasto, alakaton akustointilevyn asennus paikoilleen.
- 132 Liikuntatila, harkittava takan sulkemista, mahdollisesti takan kautta kulkeutuvien epäpuhtauksien leviämisen estämiseksi.
- 133 Veistohuone, oviaukon kohdalla olevan lattiapinnoitteen ratkeaman korjaus.
- 134 Pienryhmähuone, sähköpistorasian kiinnityksen korjaus.
- Seinähalkeamien sekä rakenneliittymien ratkeamien kartoitus ja korjaus.
- Ikkunoiden huoltokunnostus tai ikkunoiden uusiminen.
- Julkisivun puuverhoilun huoltokunnostus.

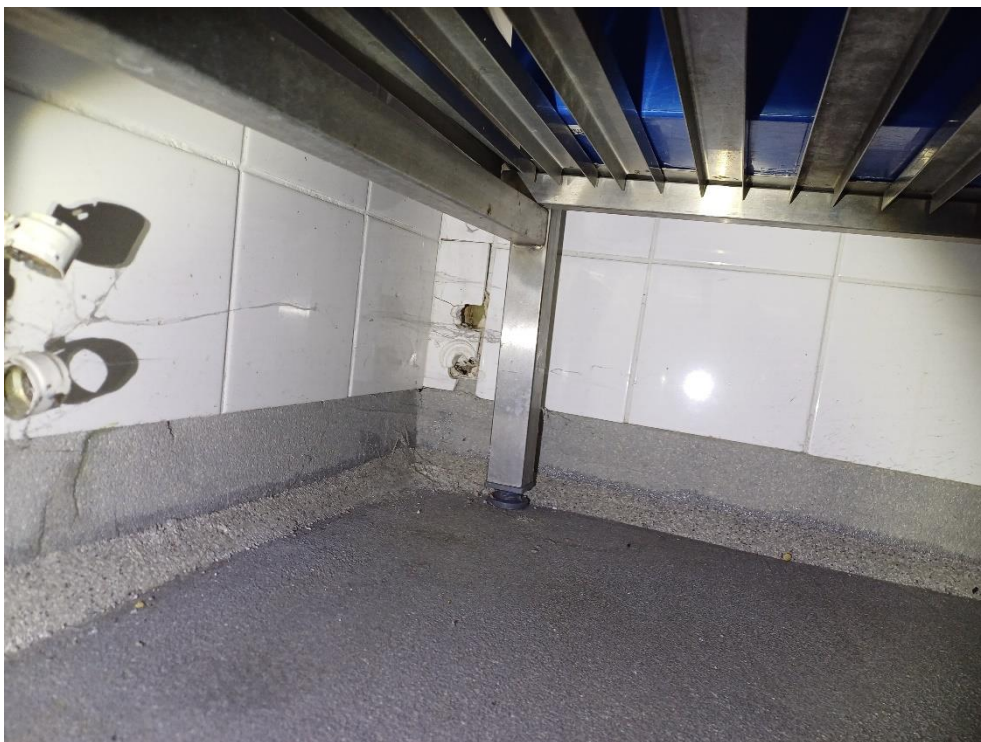
- 104 Pienryhmähuone, akustointilevyjen pintoja on rikkoutunut (Kuva 4.1).
- 107 Ryhmäkeskus, alapohjaan menevien sähköputkien päät ovat tiivistämättä (Kuva 4.2).
- 108 Pesuhuone, lämpöpattereiden putkiosia on hapettunut ja ruosteessa (Kuva 4.3).
- 112 Toimisto ja 114 Henkilökunnan työhuone, tuloilman päätelaite ei ole tiiviisti kiinni seinäpinnassa (Kuva 4.4).
- 118 Liinavaatevarasto, liinavaatteita on pakattu hyllyille siten että ne tukkivat poistoilmaventtiiliin (Kuva 4.5).
- 122 Henkilökunnan suihkutila, säilytetään ylimääräistä tavaraa (Kuva 4.6).
- 126 Siivous, alakaton akustointilevy puuttuu (Kuva 4.7).
- 128 Keittiö, väliovien peitelistojen alaosissa on kosteusvaurioita.
- 128 Keittiö, astianpesukoneen alapuolella olevan lattiakaivon ympärillä on lattiapinnoitteen vaurioita (Kuva 4.8).
- 128 Keittiö, purettujen vesijohtojen läpiviennit ovat tiivistämättä (Kuva 4.9).

Kuva 4.9. 128 Keittiö, purettujen vesijohtojen läpiviennit ovat tiivistämättä.

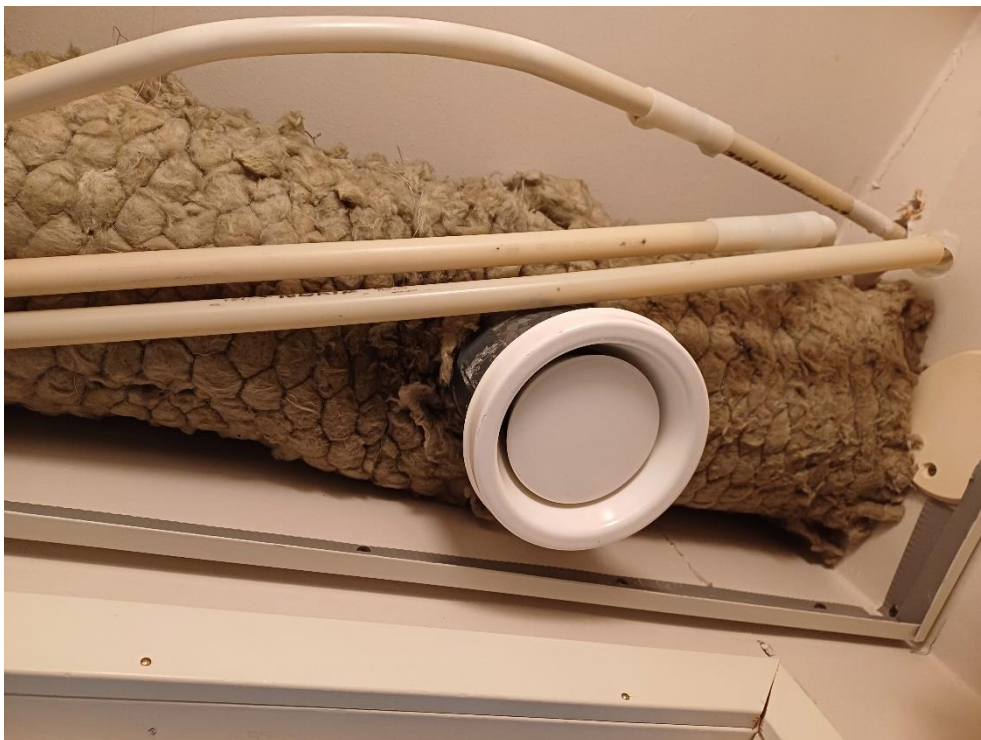
- 128 Keittiö, siivouskomeron katossa kulkevan IV-kanavan eristeenä käytetty mineraalivilla on pinnoittamatta (Kuva 4.10).
- 131 Varasto, alakaton akustointilevy on pois paikoiltaan.
- 132 Liikuntatila, takka on avoin, mitä kautta mahdollisesti tulevat epäpuhtaudet saattavat heikentää sisäilman laatua (Kuva 4.11).
- 133 Veistohuone, oviaukon kohdalla on lattiapinnoitteen ratkeama (Kuva 4.12).
- 134 Pienryhmähuone, sähköpistorasian kiinnitys on osittain irti seinäpinnasta (Kuva 4.13).
- Seinähalkeamia sekä rakenneliittymien ratkeamia on useissa tiloissa (Kuva 4.14).
- Ikkunat tarvitsevat kauttaaltaan huoltokunnostuksen (Kuva 4.15).
- Julkisivun puuverhoilut tarvitsevat kauttaaltaan huoltokunnostuksen (Kuva 4.16).
- Pintakosteusmittauksissa ei havaittu kohonneita kosteuksia.

Kuva 4.10. 128 Keittiö, siivouskomeron katossa kulkevan IV-kanavan eristeenä käytetty mineraalivilla on pinnoittamatta.

- 128 Keittiö, siivouskomeron katossa kulkevan IV-kanavan eristeenä käytetyn mineraalivillan pinnoitus tai korvaaminen materiaalilla mistä ei irtoa mineraalivillakuituja.
- 131 Varasto, alakaton akustointilevyn asennus paikoilleen.
- 132 Liikuntatila, harkittava takan sulkemista, mahdollisesti takan kautta kulkeutuvien epäpuhtauksien leviämisen estämiseksi.
- 133 Veistohuone, oviaukon kohdalla olevan lattiapinnoitteen ratkeaman korjaus.
- 134 Pienryhmähuone, sähköpistorasian kiinnityksen korjaus.
- Seinähalkeamien sekä rakenneliittymien ratkeamien kartoitus ja korjaus.
- Ikkunoiden huoltokunnostus tai ikkunoiden uusiminen.
- Julkisivun puuverhoilun huoltokunnostus.

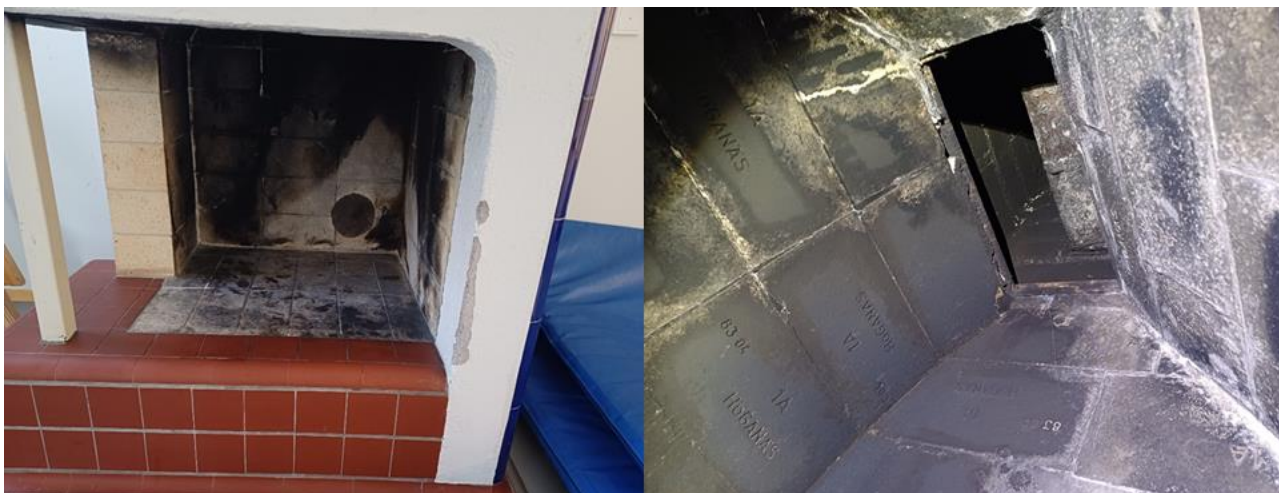
Kuva 4.11. 132 Liikuntatila, takka on avoin, mitä kautta mahdollisesti tulevat epäpuhtaudet saattavat heikentää sisäilman laatua.

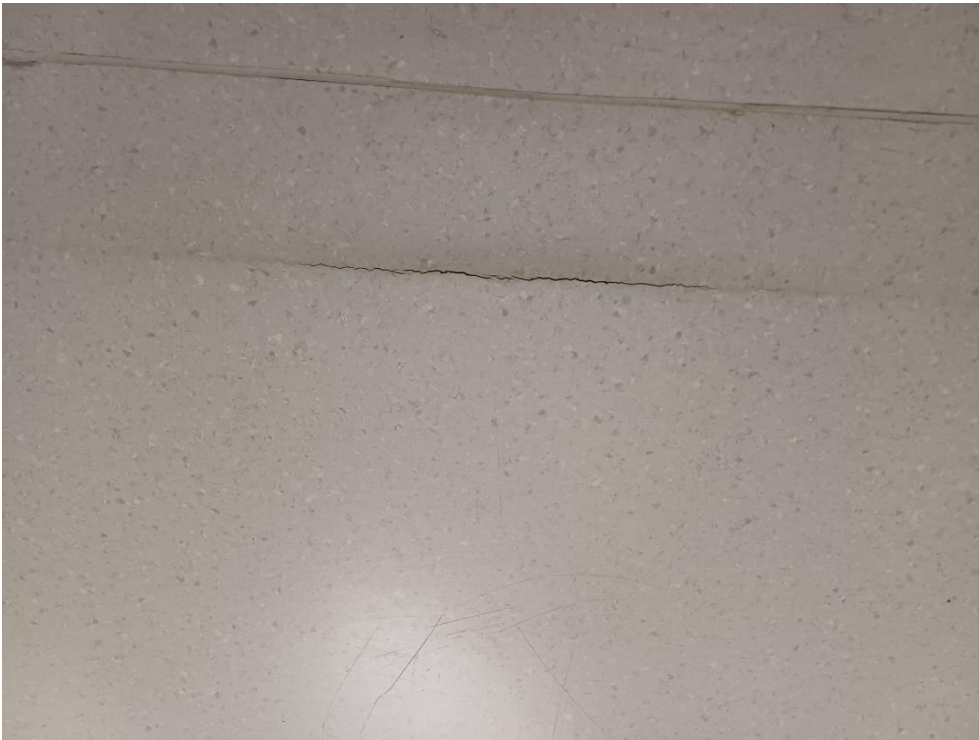
Kuva 4.12. 133 Veistohuone, oviaukon kohdalla on lattiapinnoitteen ratkeama.

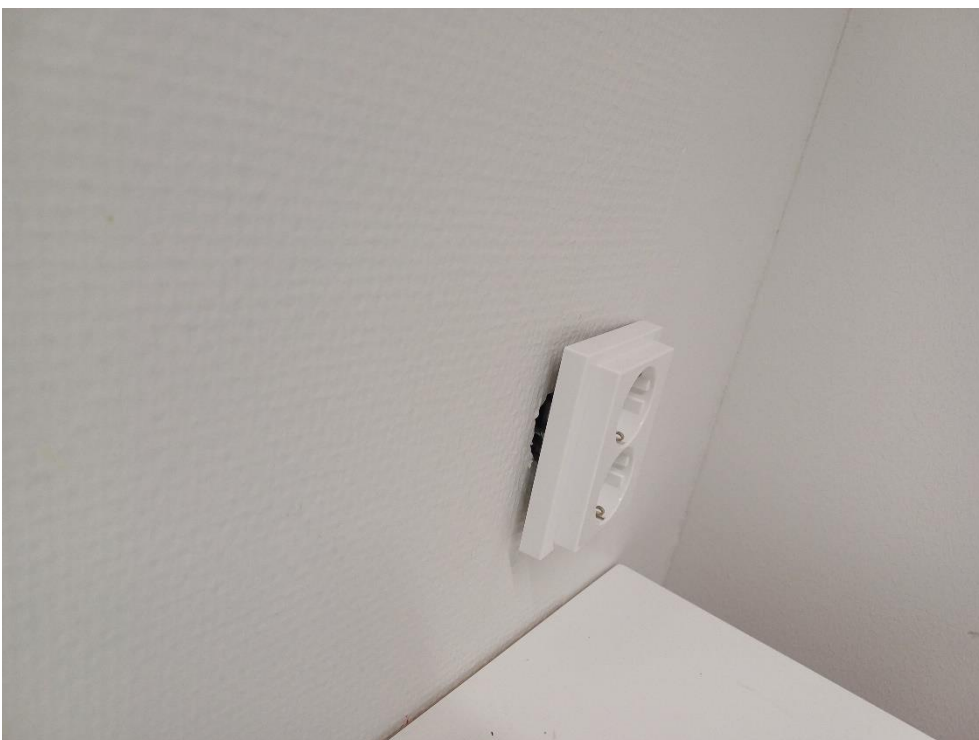
Kuva 4.13. 134 Pienryhmähuone, sähköpistorasian kiinnitys on osittain irti seinäpinnasta.

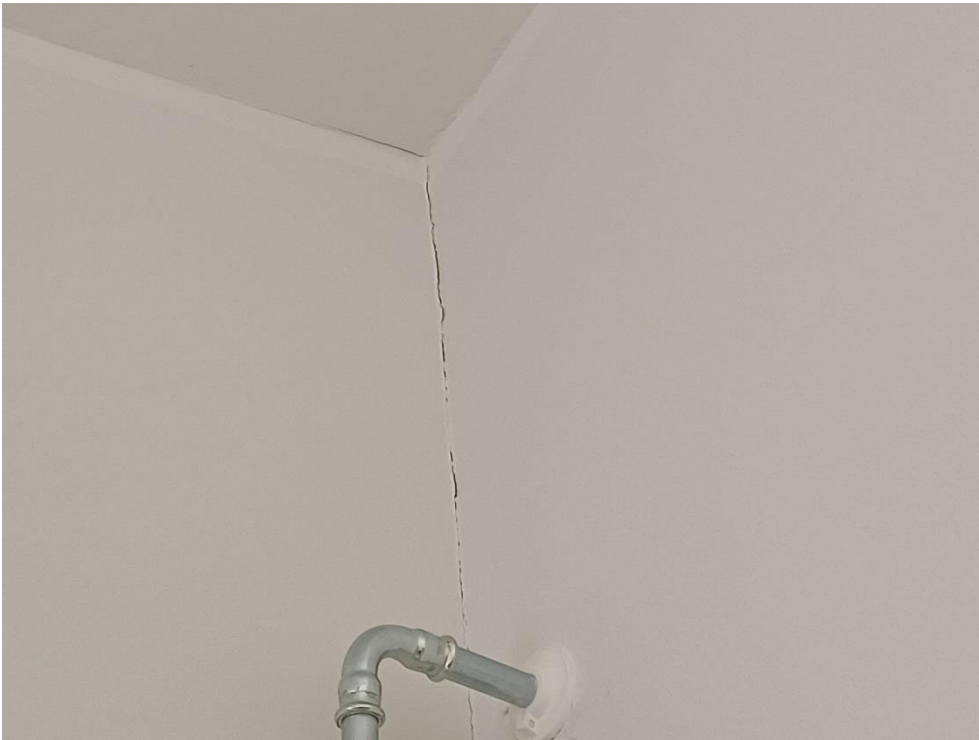
Kuva 4.14. Seinähalkeamia sekä rakenneliittymien ratkeamia on useissa tiloissa.

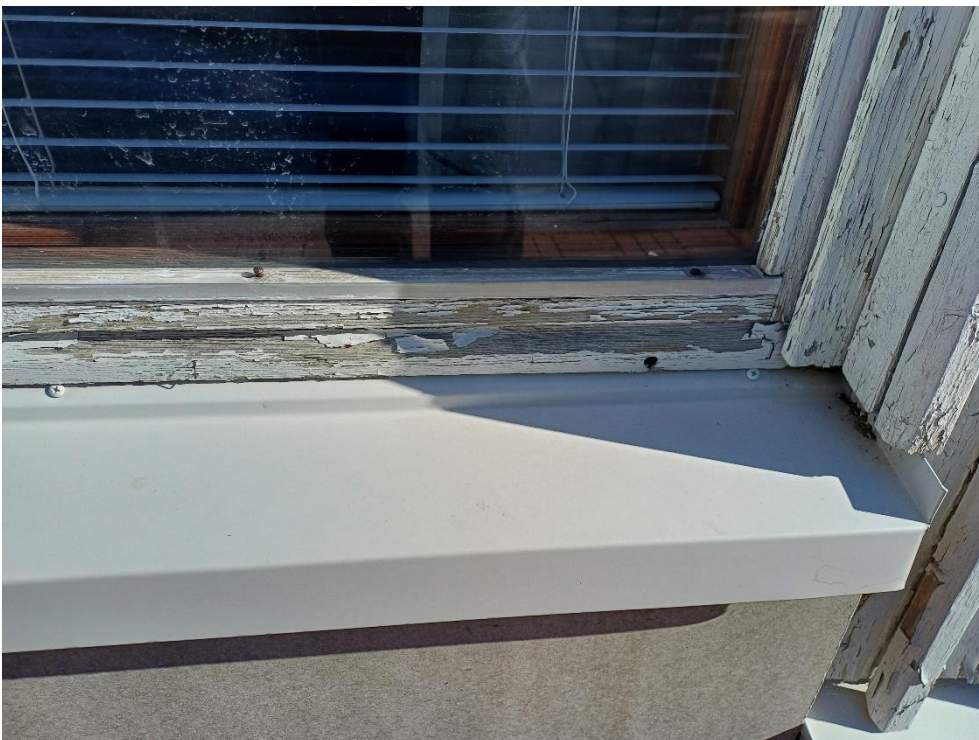
Kuva 4.15. Ikkunat tarvitsevat kauttaaltaan huoltokunnostuksen.

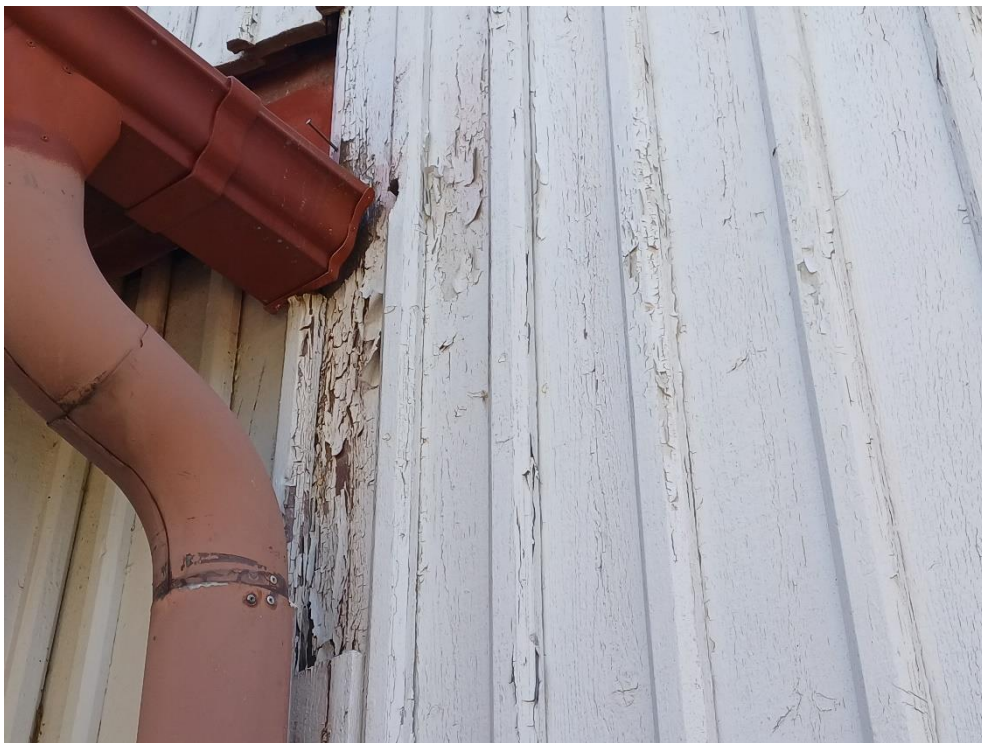
Kuva 4.16. Julkisivun puuverhoilut tarvitsevat kauttaaltaan huoltokunnostuksen.

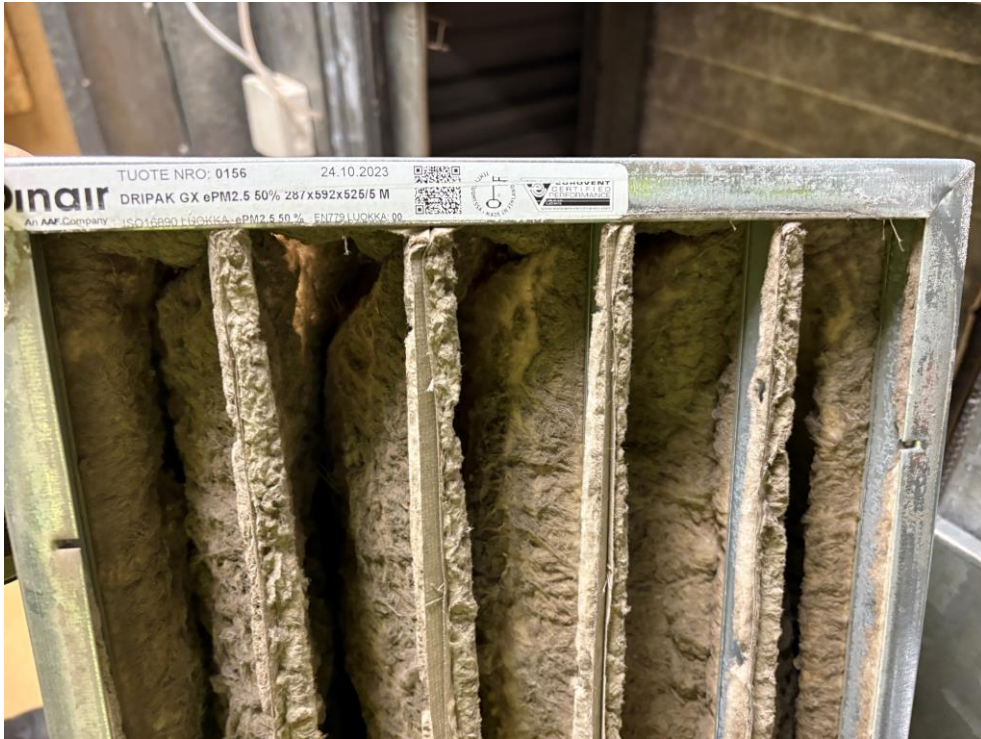
- Ilmanvaihdon suodattimet olivat likaiset. Tulo- ja poistoilman suodattimet vaihdettu tarkastuksen yhteydessä (kuva 5.1)
- Tuloilman suodatusluokka on M5. Yleisesti päiväkotit ja koulurakennuksissa tuloilman suodatusluokkana on ollut nykyistä parempi kuten F7.
- Ilmanvaihdon päätelaitteet ovat iäkkäitä eikä niissä ole kunnollista säätömahdollisuutta. Ilmanvaihtokone on myös alkuperäinen (kuva 5.2).
- Ilmavirrat eivät ole mitoitettu rakennuksen nykyiselle käyttäjämäärille.
- Keittiön huuvien rasvasuodattimet ovat likaiset huonepölystä.
- Kodinhoitohuoneessa 116 on lattiakaivo, johon ei vesi laske mistään altaasta tai muustakaan vesipisteestä. Lattiakaivoa tulee säännöllisesti muistaa täyttää vedellä välttääkseen kaivon kuivuminen ja hajujen pääsy sisätiloihin (kuva 5.3).

Kuva 5.1. Ilmanvaihdon suodattimet olivat likaiset. Tulo- ja poistoilman suodattimet vaihdettu tarkastuksen yhteydessä.

- Tuloilman suodatusluokan parantaminen F7 suodattimeen.
- Muistutus lattiakaivon säännöllisestä täytöstä kodinhoitohuoneessa 116.
- Ilmanvaihdon saneeraus lähitulevaisuudessa, ja tämän yhteydessä ilmavirtojen kasvattaminen.
- Keittiön huuvien rasvasuodattimien puhdistus.

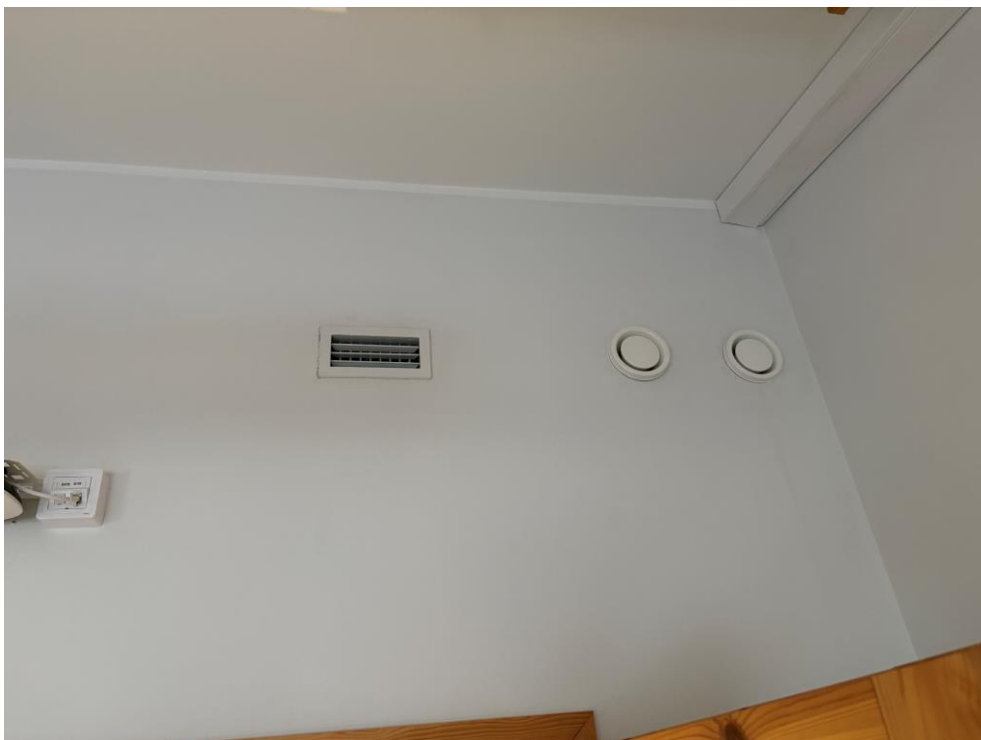
Kuva 5.2. Ilmanvaihdon päätelaitteet ovat iäkkäitä eikä niissä ole kunnollista säätömahdollisuutta.

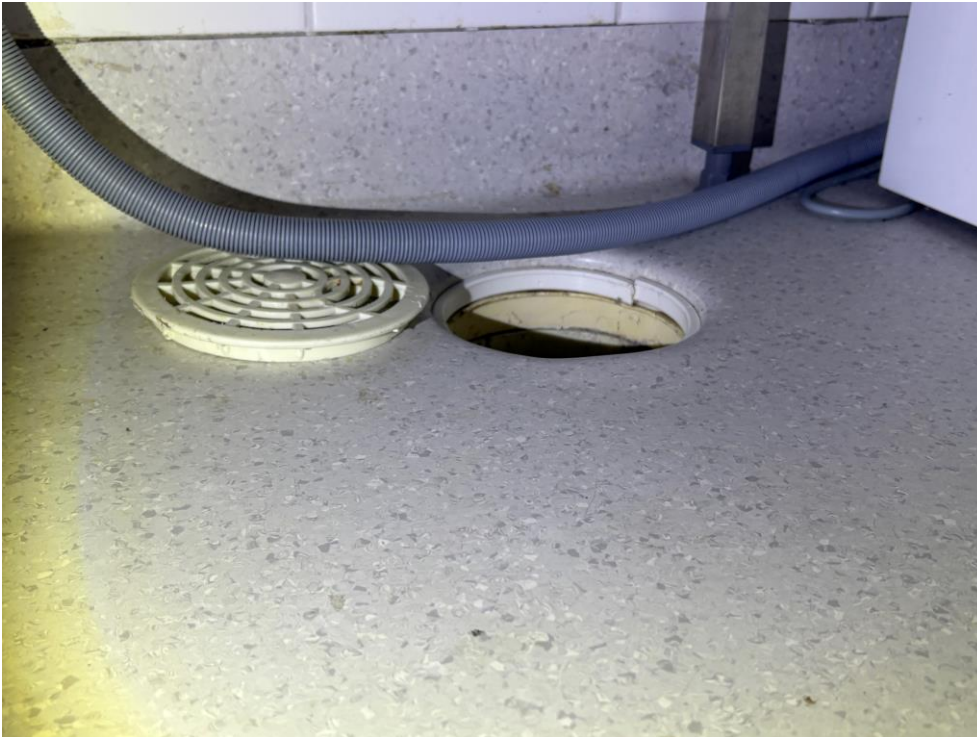
Kuva 5.3. Kodinhoitohuoneessa 116 on lattiakaivo, johon ei vesi laske mistään altaasta tai muustakaan vesipisteestä.

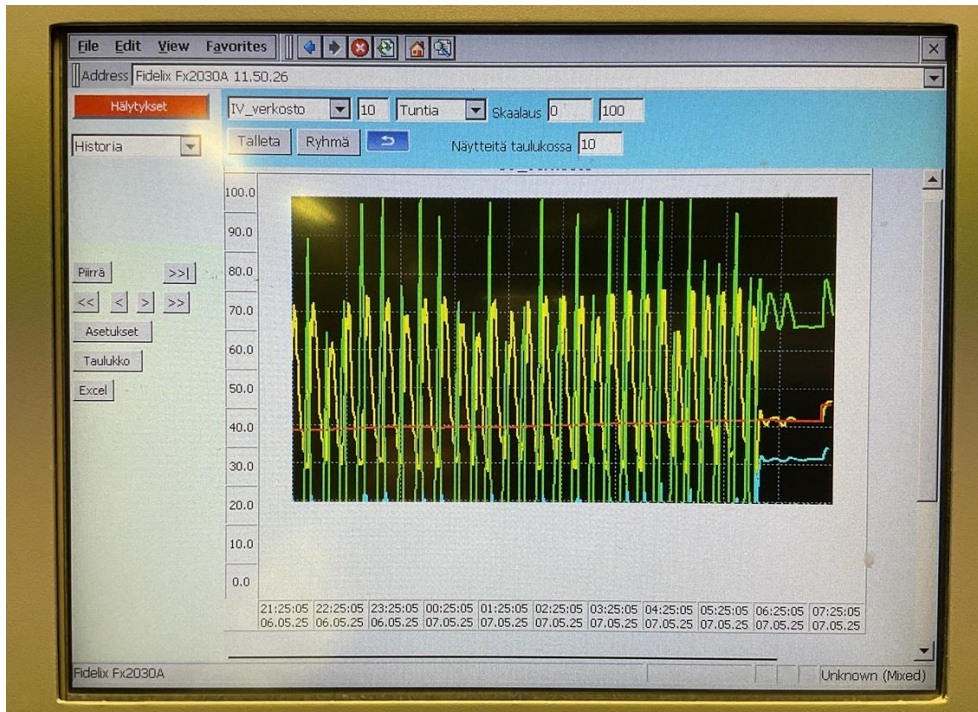
- Rakennusautomaatio toimii pääsääntöisesti hyvin.
- Pyörivän lämmöntalteenoton (LTO) hyötysuhde alle 50 %. Pyörivän LTO:n hyötysuhde normaalisti noin 80 %.
- Patteri- ja ilmanvaihtoverkoston säädöt huojuvat ajoittain paljon, korjattu.

Kuva 6.1. Ilmanvaihtoverkoston säätö huojuu paljon, korjattu.

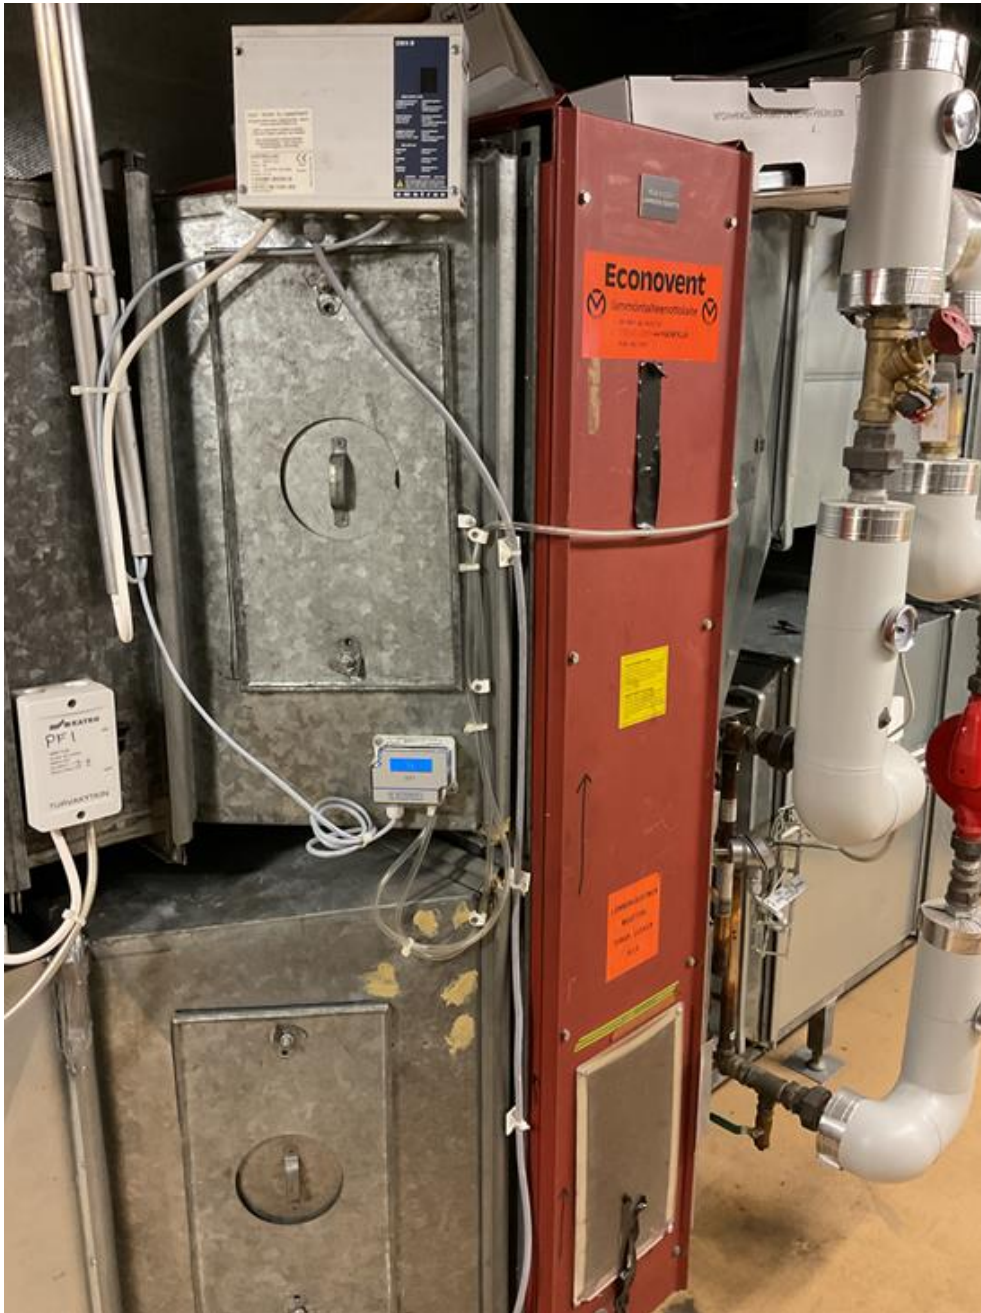
- Ilmanvaihtokone 1980-luvun alusta.
- Lämmönvaihdingpaketti uudehko.

Kuva 6.2. Ilmanvaihtokone 1980-luvun alusta.

- IV-koneen lämmöntalteenoton hyötysuhteen parantaminen.

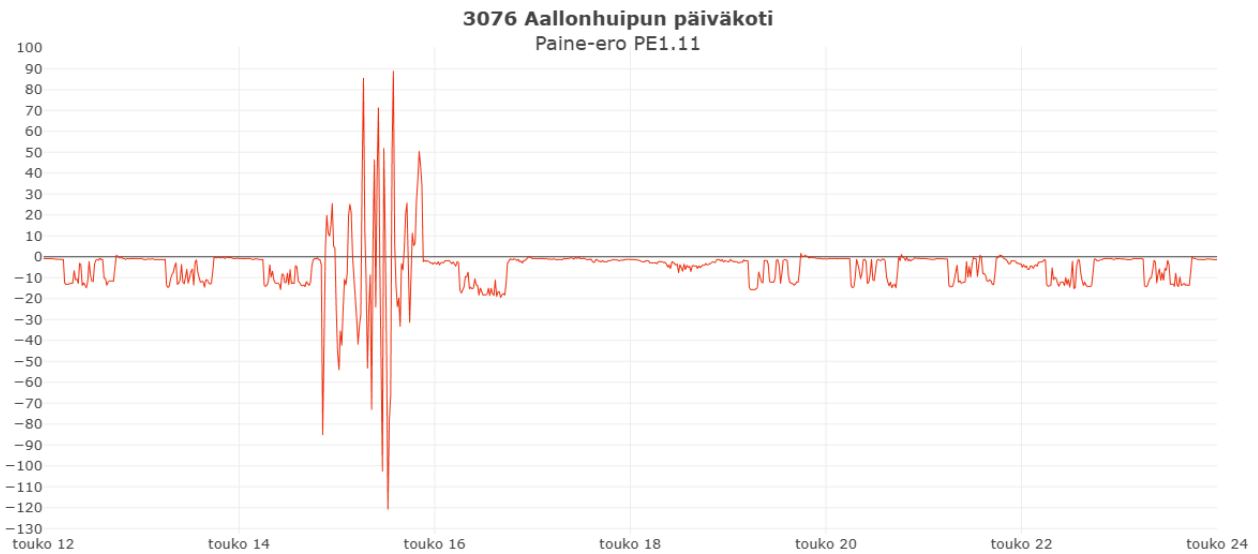
## Paine-ero PE1.11 / Keittiön 128 ja ulkoilman välillä

Keittiön paine-ero vaihteli noin – 3 ja – 18 Pa välillä ulkoilmaan nähden. Positiivinen mittaesarvo Keittiö on ylipaineinen ja negatiivinen mittaesarvo Keittiö on alipaineinen ulkoilmaan nähden. Alipaine oli suurimmillaan arki päivisin toiminnan aikana silloin kun ikkunat ovat kiinni. Suuri paine-ero yli 20 Pa on johtunut mittausputken tukkeutumisesta.
