# Tutkimusraportti

## Asbesti- ja haitta-ainekartoitus

### 3165 Lehtikasken päiväkoti rakennus A

30.4.2025

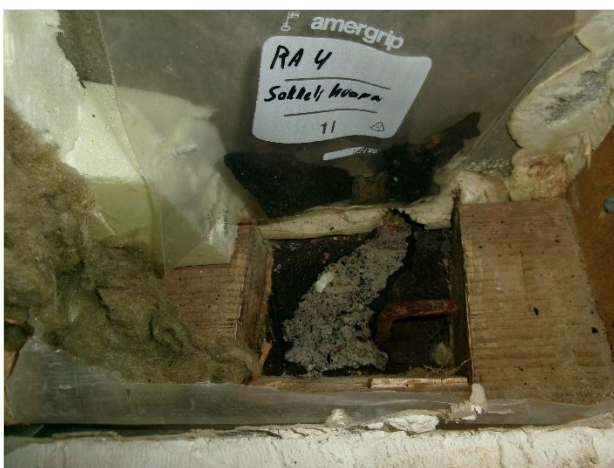
| Näyte | Näytteenottoaika ja materiaali | Kuva nro | Tulos |
|---|---|---|---|
| ASB 1 | RA4 154 leikkitala, ulkoseinä alaohjauspuun alta bitumikaista. | 1 | Ei sisällä asbestia |

**Kuva 1.** Näyte ASB 1, 154 leikkitalan ulkoseinän bitumikaista alaohjauspuun alta ei sisällä asbestia.

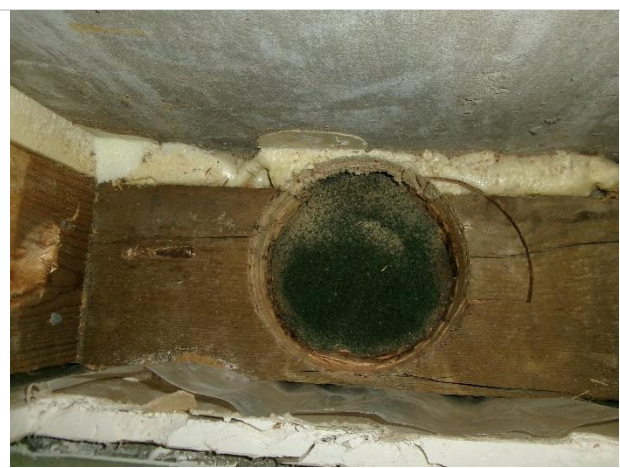
| Näyte | Näytteenottoaika ja materiaali | Kuva nro | Tulos |
|---|---|---|---|
| ASB 2 | RA7 152 työtila, ulkoseinä alaohjauspuun alta bitumikaista. | 2 | Ei sisällä asbestia |

**Kuva 2.** Näyte ASB 2, 152 työtilan ulkoseinän bitumikaista alaohjauspuun alta ei sisällä asbestia.

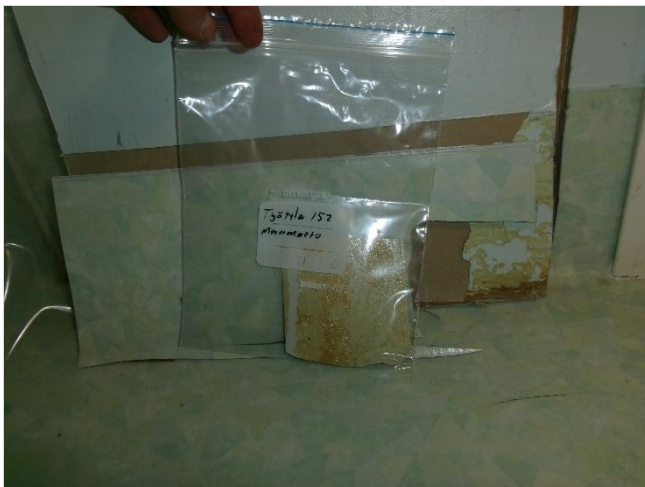
| Näyte | Näytteenottopaikka ja materiaali | DEHP paino-% | TXIB [µg/m³g] | Tulkinta |
|---|---|---|---|---|
| POP 1 | 152 työtila, muovimatto | 6,4 | 12 | Sisältää DEHP ja TXIB |

**Kuva 3.** 152 työtilan muovimatossa todettiin DEHP ja TXIB pitoisuuden ylittävän vaarallisen jätteen raja-arvon.

Kaikissa näytteissä todettiin DEHP-yhdistettä ja näytteessä 1 myös TXIB-yhdistettä. Näiden osalta suositellaan ottamaan yhteyttä paikalliseen jäteviranomaiseen ennen jätteen loppusijoitusta.

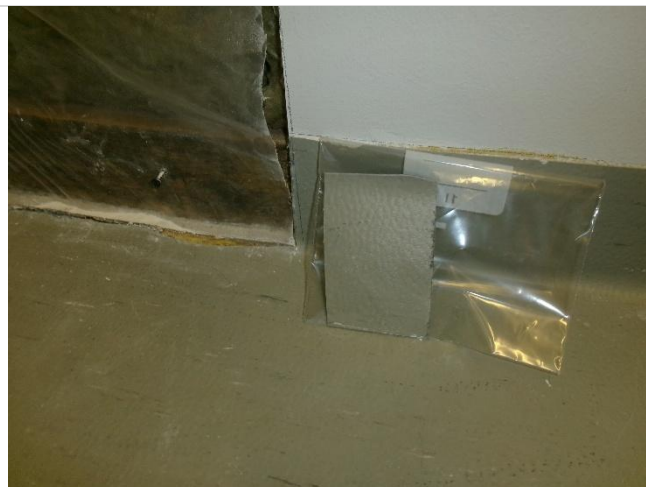
| Näyte | Näytteenottopaikka ja materiaali | DEHP paino-% | TXIB [µg/m³g] | Tulkinta |
|---|---|---|---|---|
| POP 2 | 121 sähköpääkeskus, muovimatto | 7,3 | <2 | Sisältää DEHP |

**Kuva 4.** 121 sähköpääkeskuksen muovimatossa todettiin DEHP pitoisuuden ylittävän vaarallisen jätteen raja-arvon.
