# Tutkimusraportti

Rakenne- ja kosteustekninen kuntotutkimus

## 3165 Lehtikasken päiväkoti rakennus A

29.4.2025

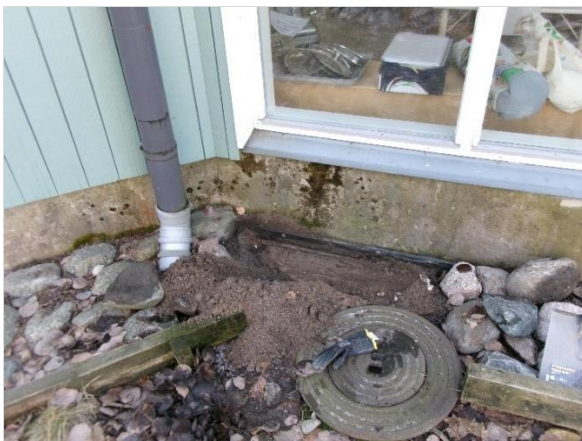
**Kuva 5.** Liikuntasalin ja ruokasalin kohdalla sokkeliin kohdistuu kosteusrasitusta yli vuotavasta sadevesikourusta. Sokkelin viereen kaivettiin kuoppa, jonka kautta tarkastettiin sokkelin routa- ja vedeneristykset.

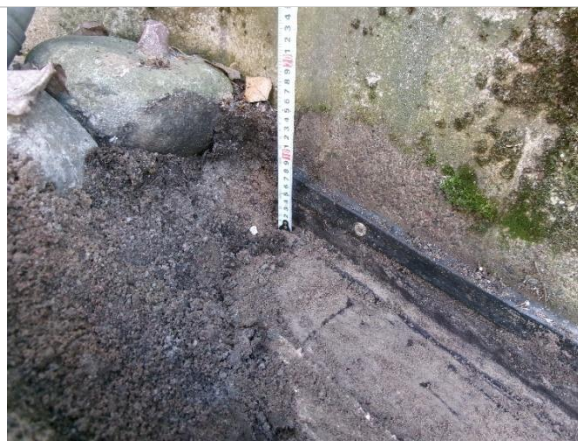
**Kuva 6.** Koekuopasta havaittiin reunalistan jäävän maanpinnan alapuolelle. Vedeneristystä ei ole suojattu patolevyllä.

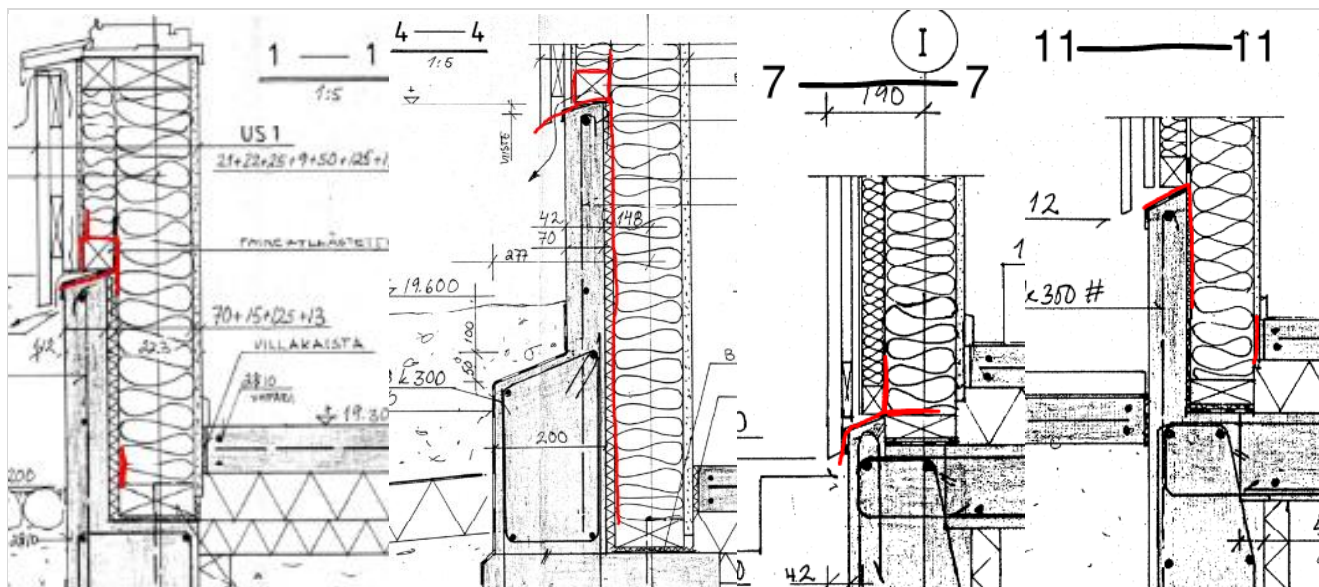
**Kuva 24.** Leikkauskuvat sokkeliulkoseinärakenteesta Insinööritoimisto Y-suunnittelu, 30.12.1988. Kuvaan merkattu ilma-  
vuotoreitit rakenneavauksista tehtyjen havaintojen perusteella.

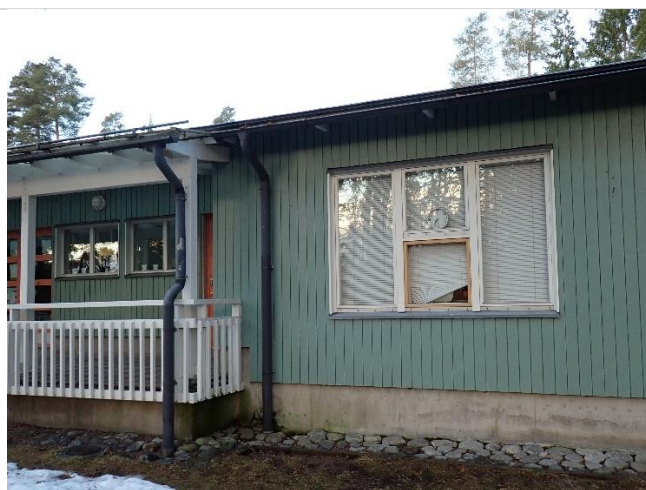
**Kuva 35.** Rakennuksen sadevesijärjestelmä oli uusittu 2005. Syöksyt olivat kunnossa. Sokkelissa havaittiin yleisesti vähän merkkejä kosteusrasituksesta.

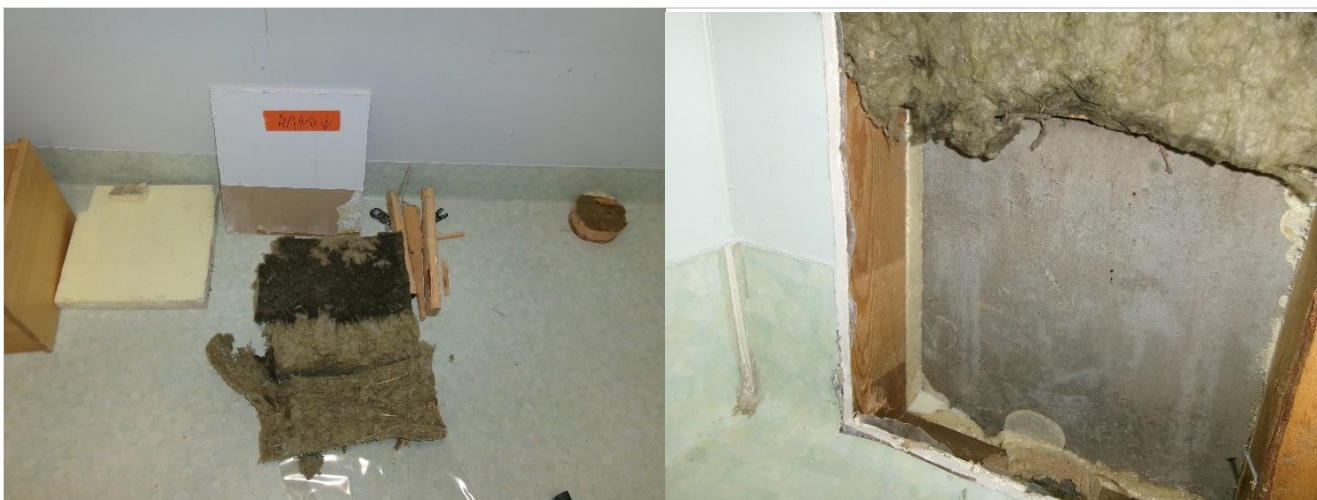
**Kuva 36.** Rakenneavaus RA7 tehtiin tilan 152 työtilan ulkoseinän alaosaan. Sokkelin-ulkoverhouksen liittymästä ilmapirta on päässyt liikkumaan eristeen ja betonisokkelin välissä ja liannut mineraalivillaeristeen. Mineraalivillaeristeestä otetussa mikrobinäytteessä **M8** ei ollut mikrobikasvua. Alaohjauspuusta otetussa mikrobinäytteessä **M9** oli mikrobikasvua.

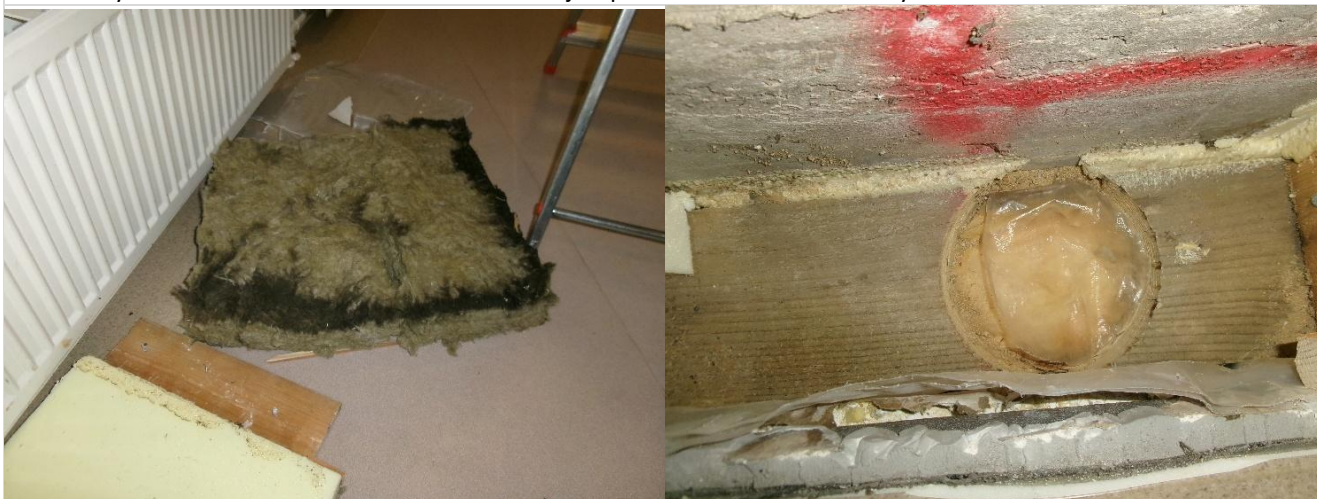
**Kuva 37.** Rakenneavaus RA12 tehtiin tilan 137 liikuntasali ulkoseinän alaosaan. Ulkopuolella havaittiin, että sadevesikourun yli roiskuu vettä, joka kastelee sokkeliä usean metrin matkalta. Ulkoseinän lämmöneristeissä havaittiin runsaasti ilmapuotojälkiä etenkin betonisokkelin ja puuverhouksen liittymässä. Lisäksi ilmapuotoa ja lämmöneristeiden likaantumista havaittiin sokkeli-lattialiitoksien kohdalla. Lämmöneristeestä kerätyssä materiaalinäytteessä **M15** ei ollut mikrobikasvua ja muovin sisällä olevasta mineraalivillakaistasta **M14** sekä sokkelin päällä olevasta huopakaistasta **M18** otetuissa näytteissä oli mikrobikasvua.

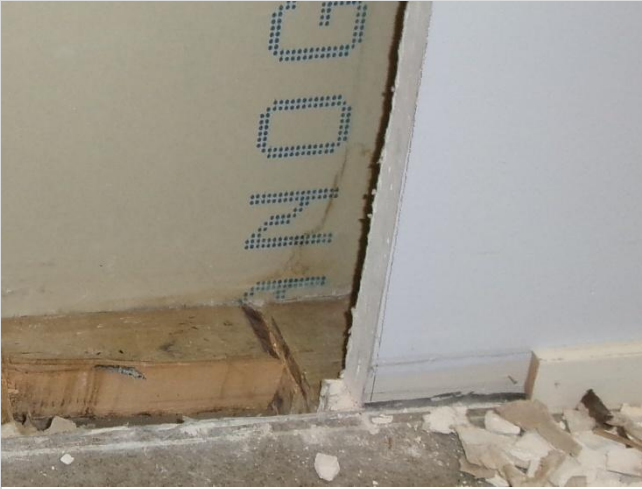
Väliseinään tehtiin rakenneavaus käytävään 127 keittiön vastaisen kantavan väliseinän alaosaan RA15. Rakenteiden kuntoa arvioitiin aistinvaraisesti ja materiaalin mikrobiinäytteiden avulla. Avatussa väliseinärakenteesta oli puurunko. Alaohjauspuu sijaitsi noin 50 mm lattiapinnan alapuolella. Alaohjauspuun alla oli huopakaistale. Huopakaistaleen alla sokkelin havaittiin olevan kostea (pintakosteus yli 150 GANN). Alaohjauspuussa havaittiin tavanomaisia kosteusarvoja 11–15 p%. Rakenneavauksessa havaittiin vanha vesivaurio seinälevyssä. Vaurio saattaa olla aiemmin havaitsematon vanha vesivahinko. Materiaalinäytteessä **M19** havaittiin mineraalivillassa mikrobikasvua.

**Kuva 44.** Käytävään 127 keittiön vastaiseen väliseinään tehdyn rakenneavauksen RA15 kohdalla havaittiin vanha kuivunut kosteusvaurio.

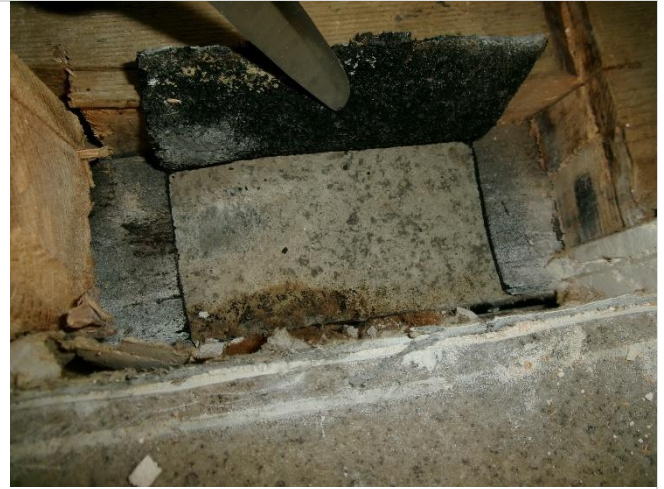
**Kuva 45.** Väliseinien alaohjauspuiden alle on asennettu huopakaistale. Alaohjauspuu on noin 50 mm lattiapinnan alapuolella. Kipsilevyn ja betonilaatan välissä on mineraalivillaa. Huopakaistaleen alla sokkeli oli kostea (pintakosteus yli 150)

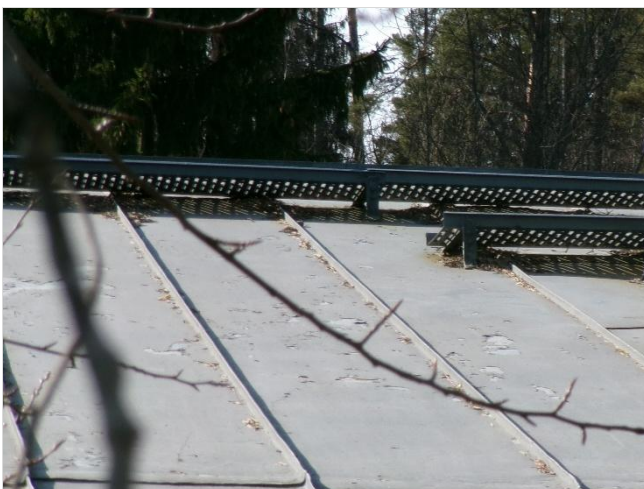
**Kuva 60.** Vesikaton kulkusillat on kiinnitetty suoraan peltikatteen läpi.

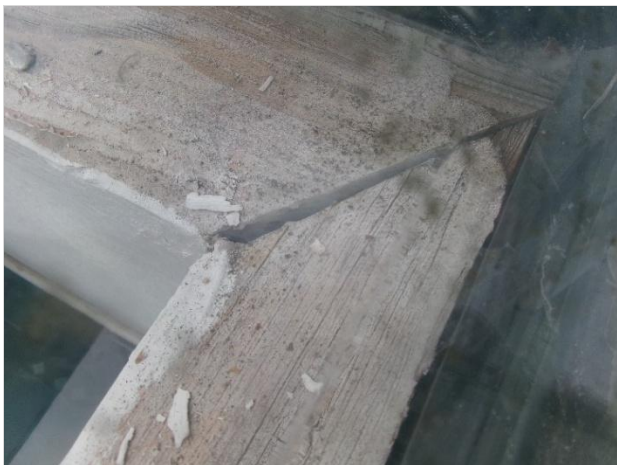
**Kuva 68.** Kattoikkunoiden puurakenteissa viitteitä pitkäaikaisesta kosteusrasituksesta.

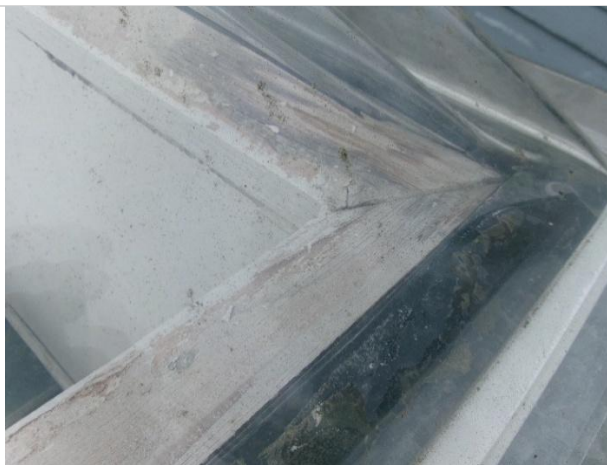
**Kuva 69.** Kattoikkunoiden puurakenteissa viitteitä pitkäaikaisesta kosteusrasituksesta.

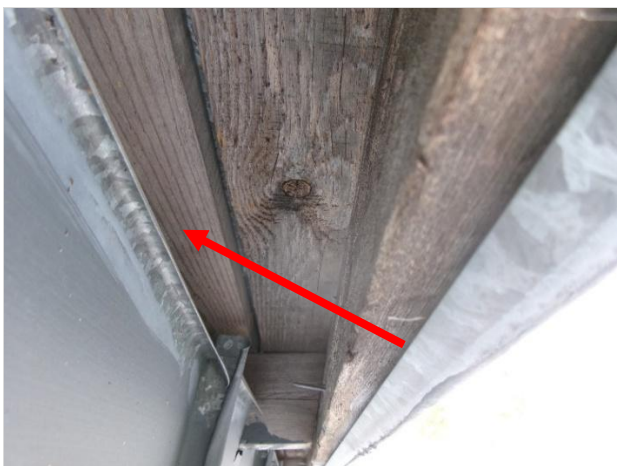
**Kuva 70.** Räystäältä puuttuu jyr sijäverkko.

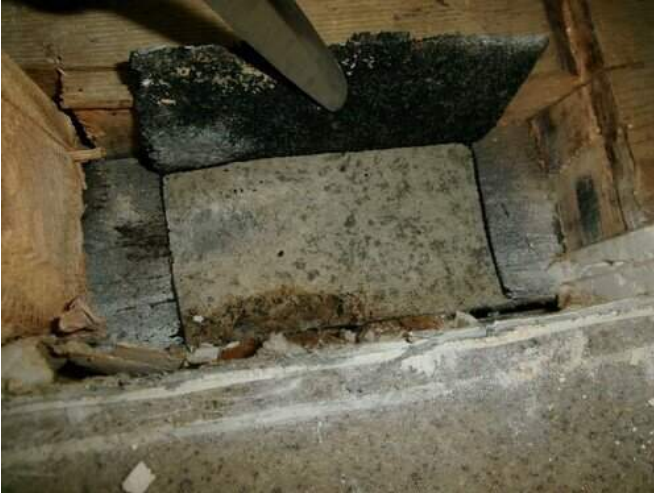
**Kuva 35** Sokkelissa huopakaistan alta havaittiin kosteutta. Pintakosteus yli 150 (GANN)

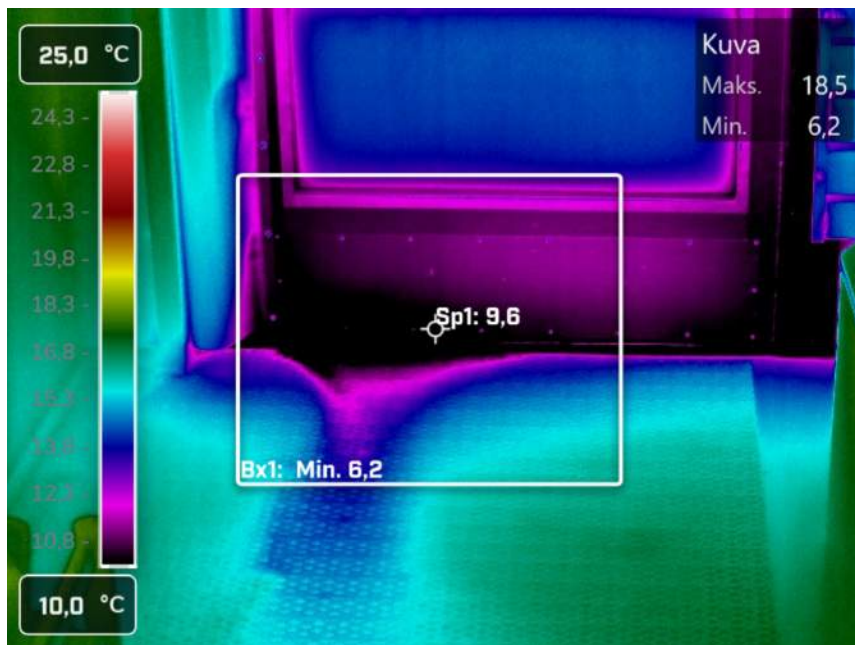
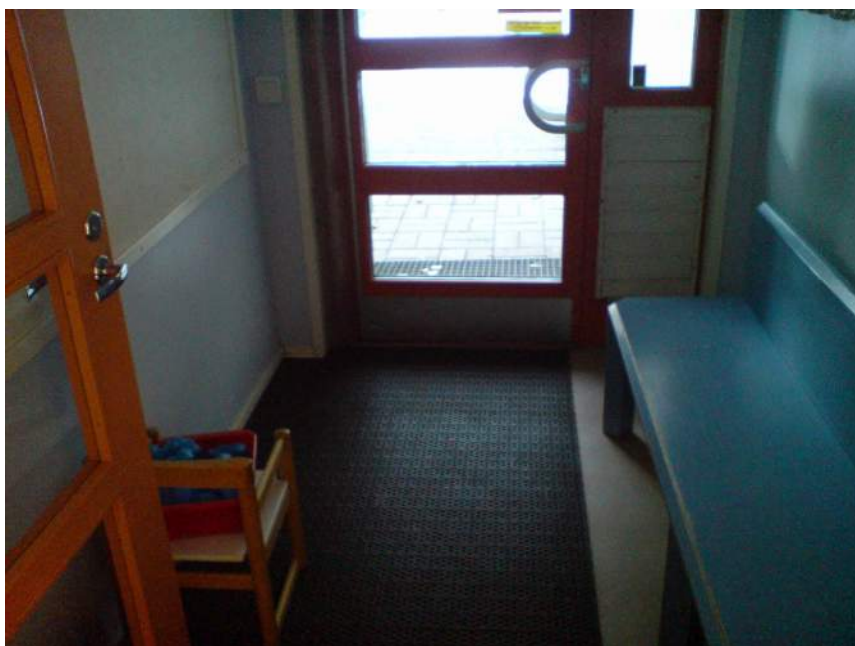
**Kuva 1**

Ulko-ovesta tiivistevuotoa.  
Tiivisteiden ja oven käynnin tarkastus sekä korjaus.

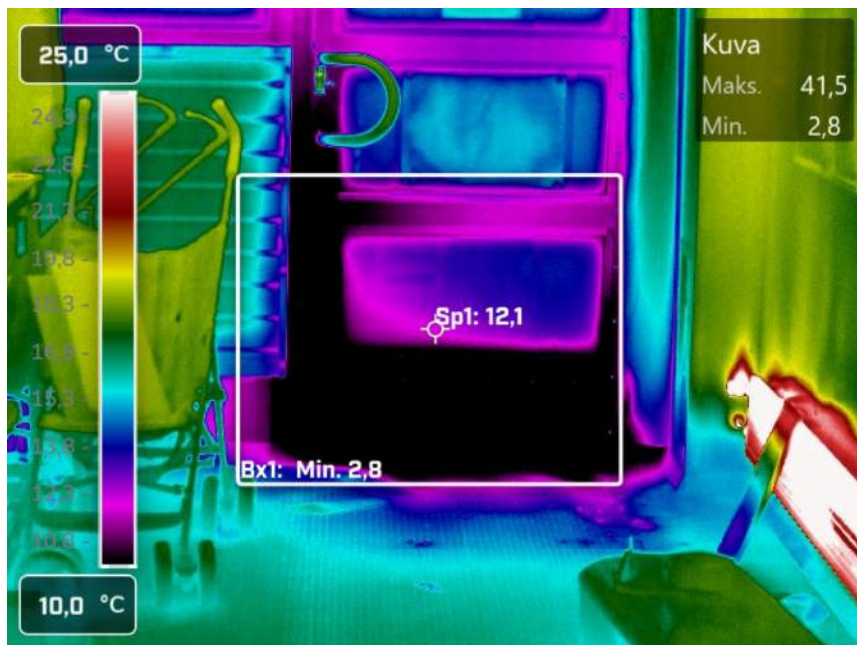
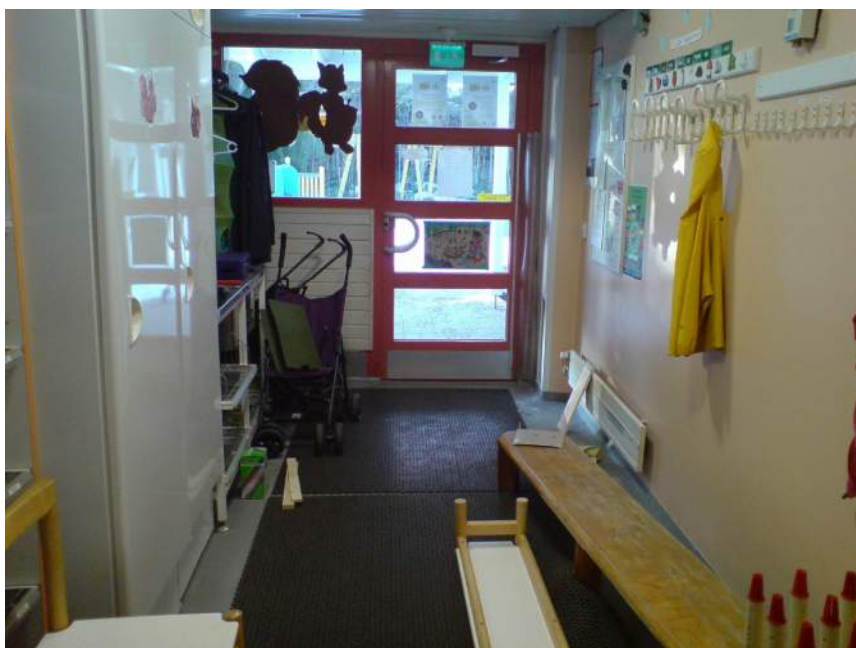
**Kuva 4**

Ulko-ovesta tiivistevuotoa.  
Tiivisteiden ja oven käynnin tarkastus sekä korjaus.

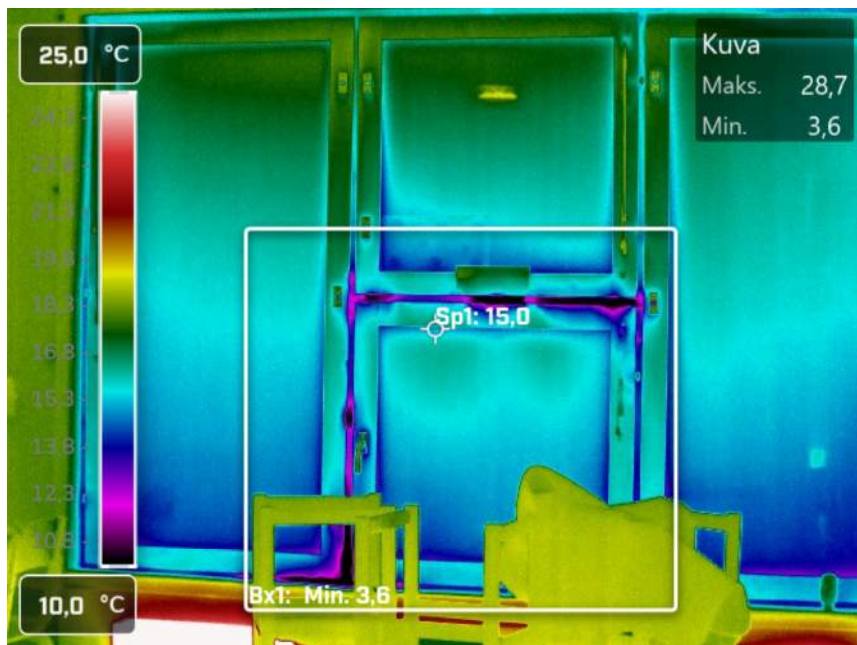
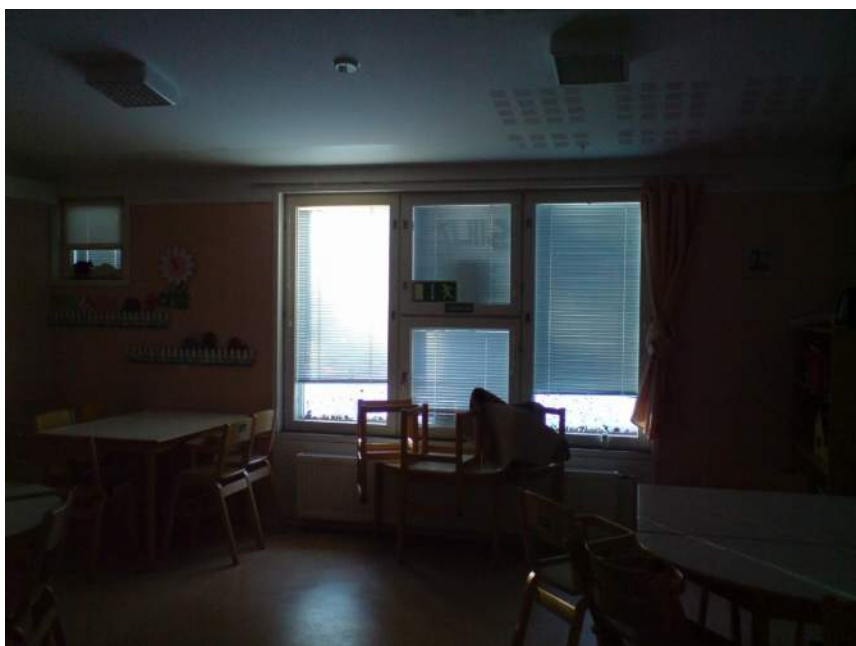
**Kuva 5**

Ikkunoiden tiivisteistä ilmapuotoa.  
Tiivisteiden tarkastus ja korjaus.

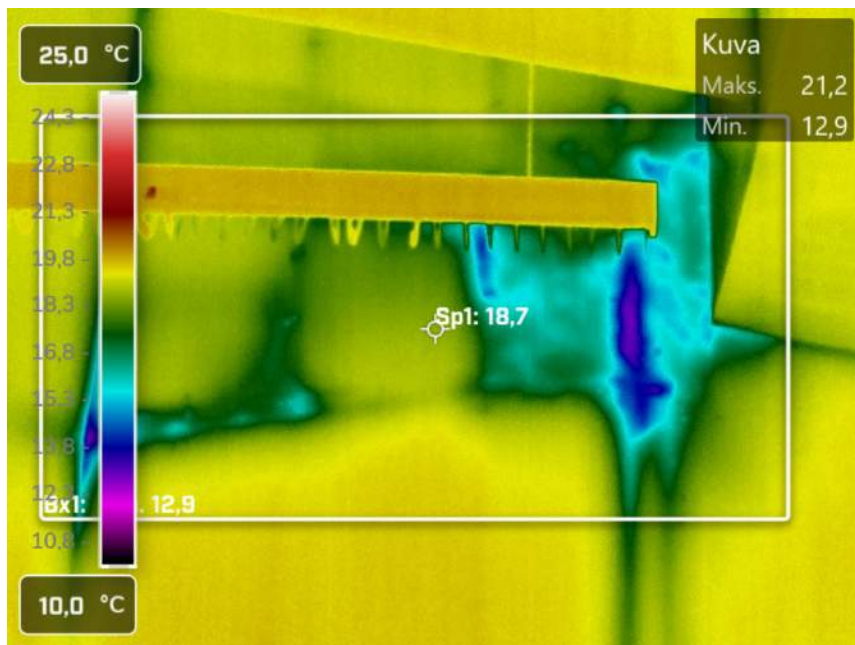
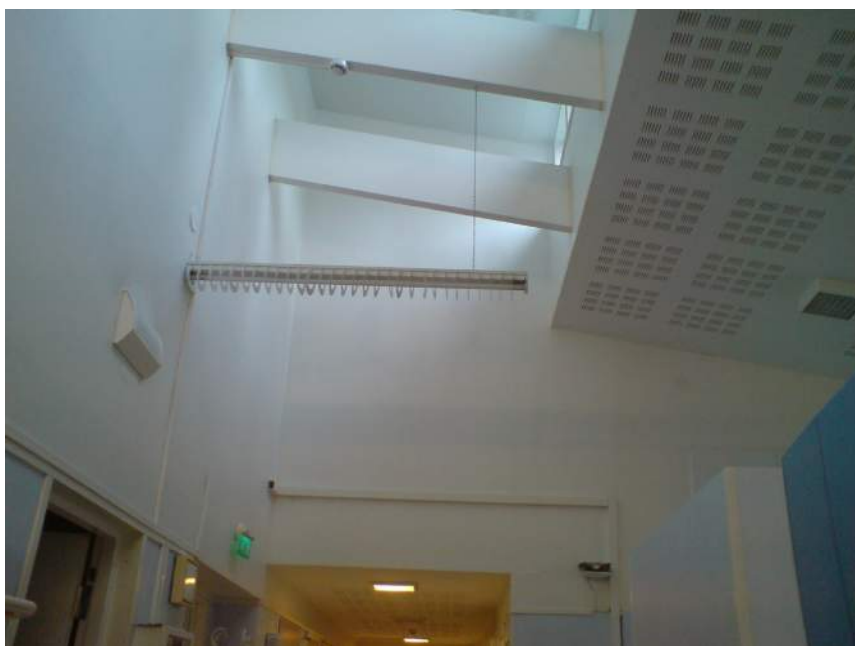
**Kuva 8**

Ulkoseinän rakenteessa ilmavuotoa.  
Rakenteen avaus ja höyrinsulun tarkastus ja korjaus.

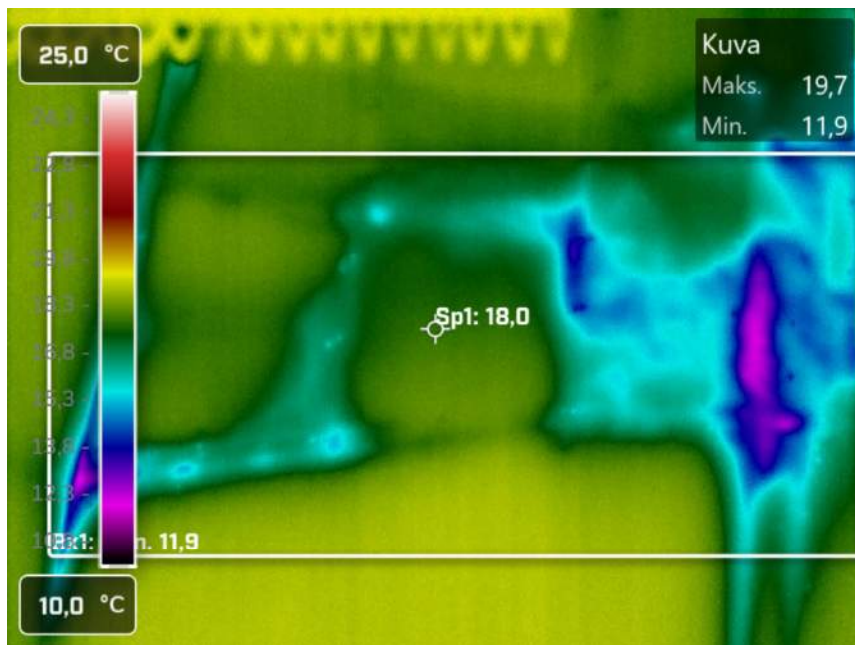
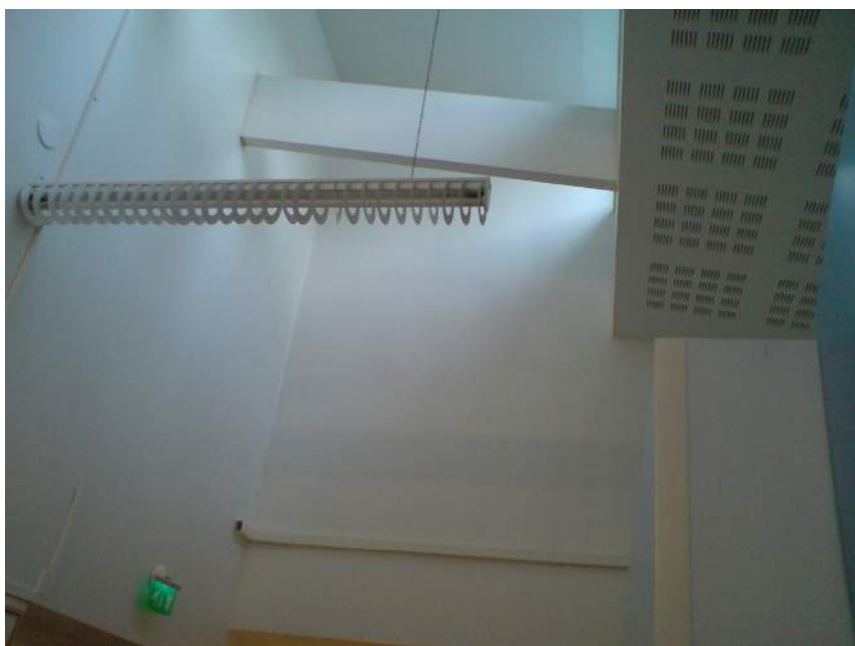
**Kuva 9**

Ulkoseinän rakenteessa ilmapuotoa.  
Rakenteen avaus ja höyrynsulun tarkastus ja korjaus.

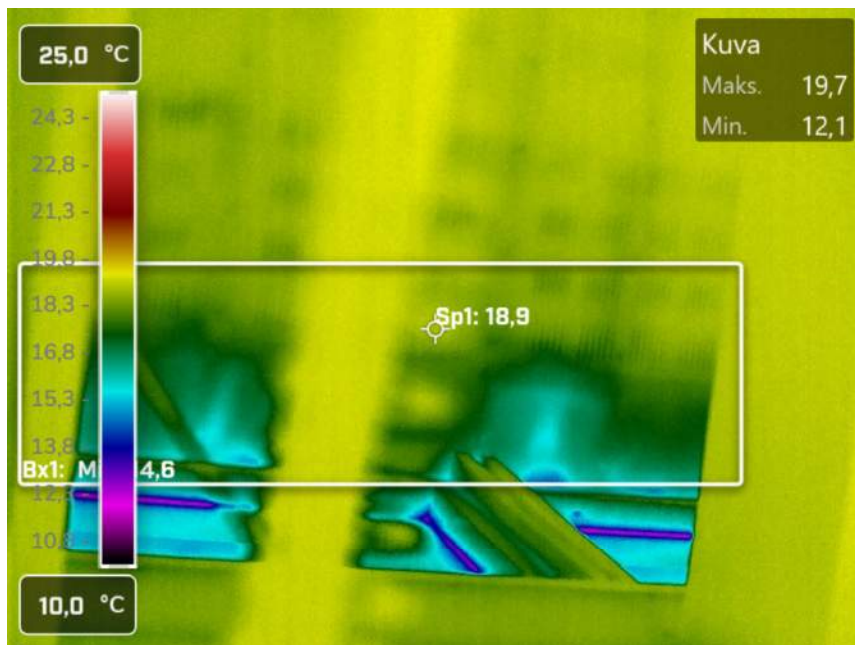
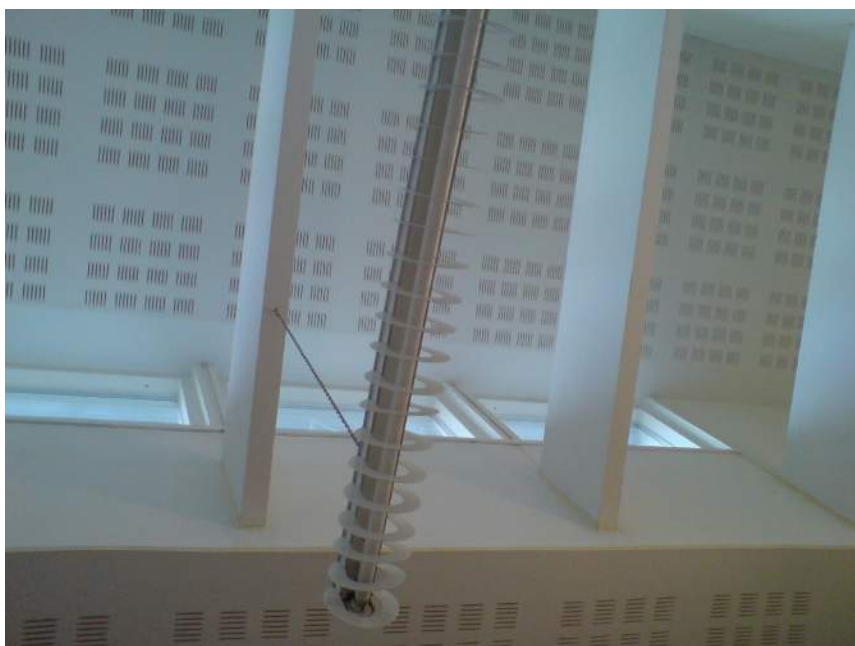
**Kuva 11**

Yläpohjan ja ikkunan liitoksessa ilmavuotoa.  
Rakenteen avaus ja höyrynsulun tarkastus ja korjaus.

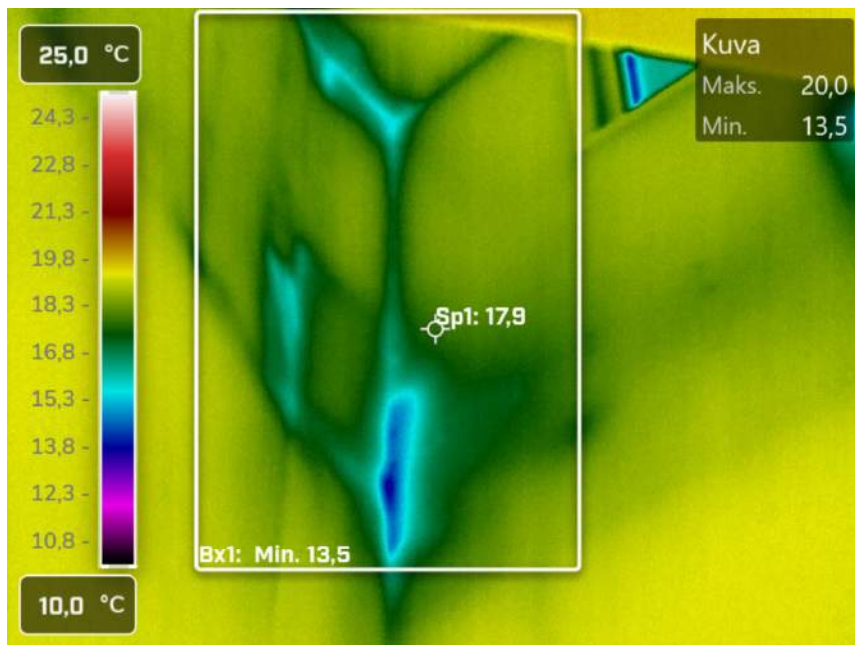
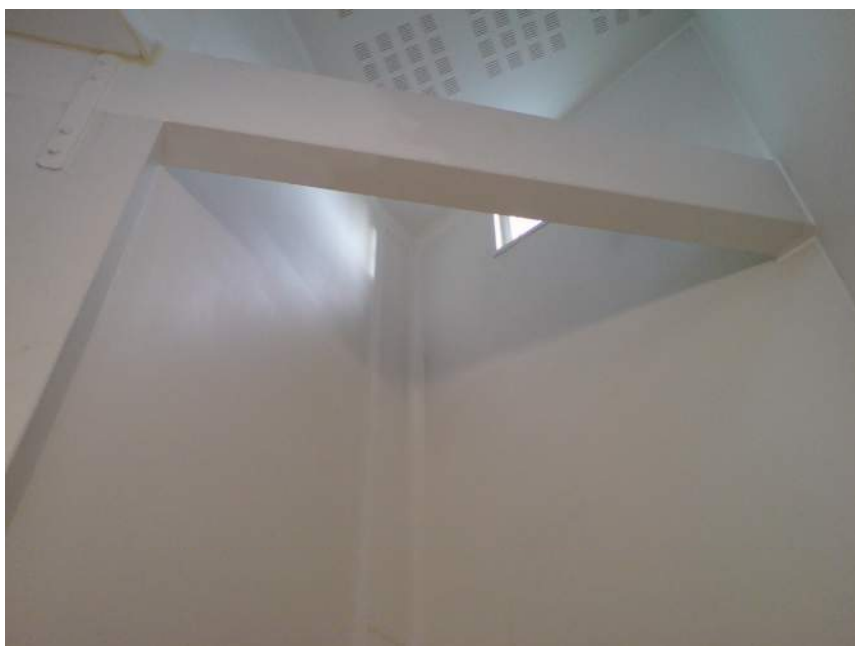
**Kuva 12**

Ulkoseinän rakenteessa ilmavuotoa.  
Rakenteen avaus ja höyrynsulun tarkastus ja korjaus.

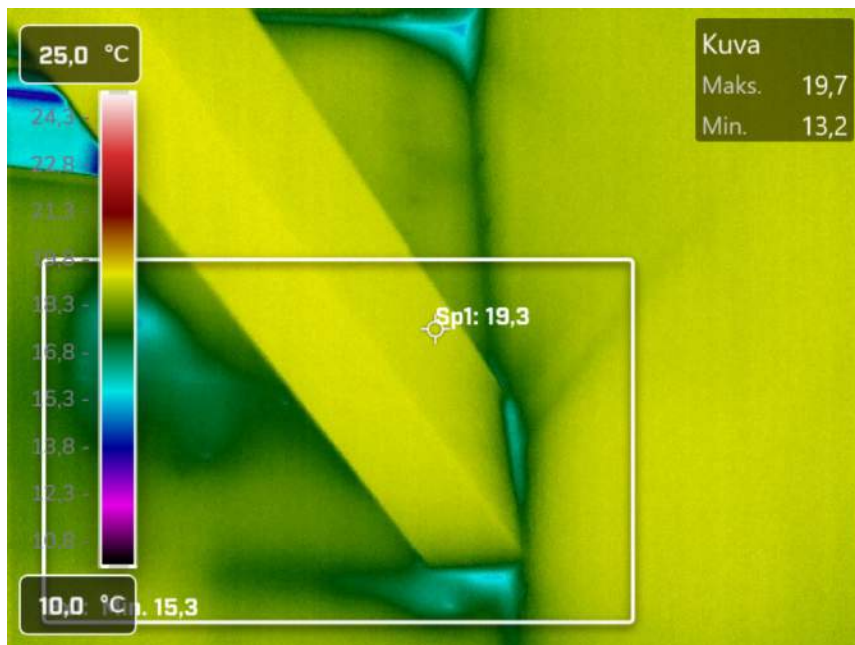
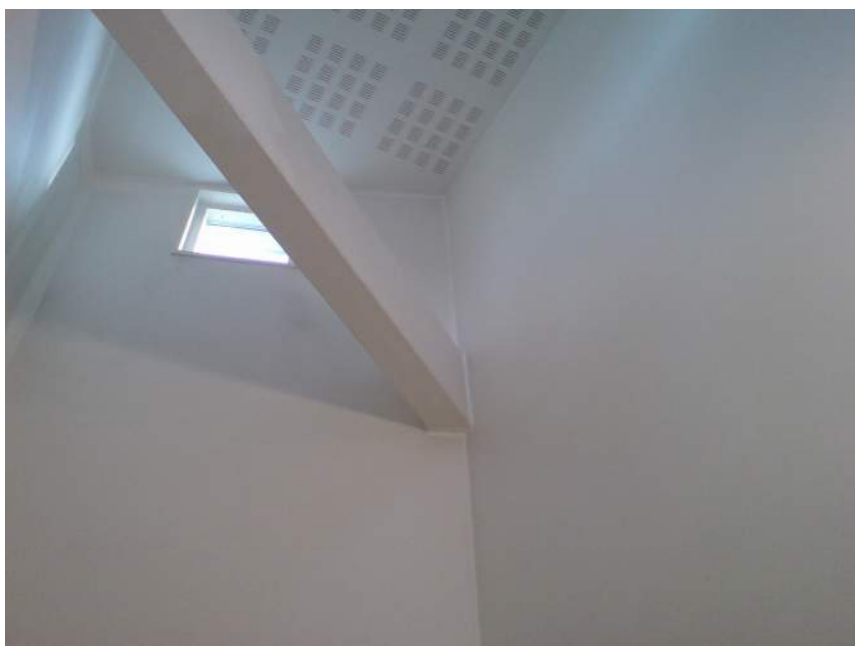
**Kuva 13**

Ulkoseinän ja palkin liitosrakenteessa ilmavuotoa.  
Rakenteen avaus ja höyrynsulun tarkastus ja korjaus.

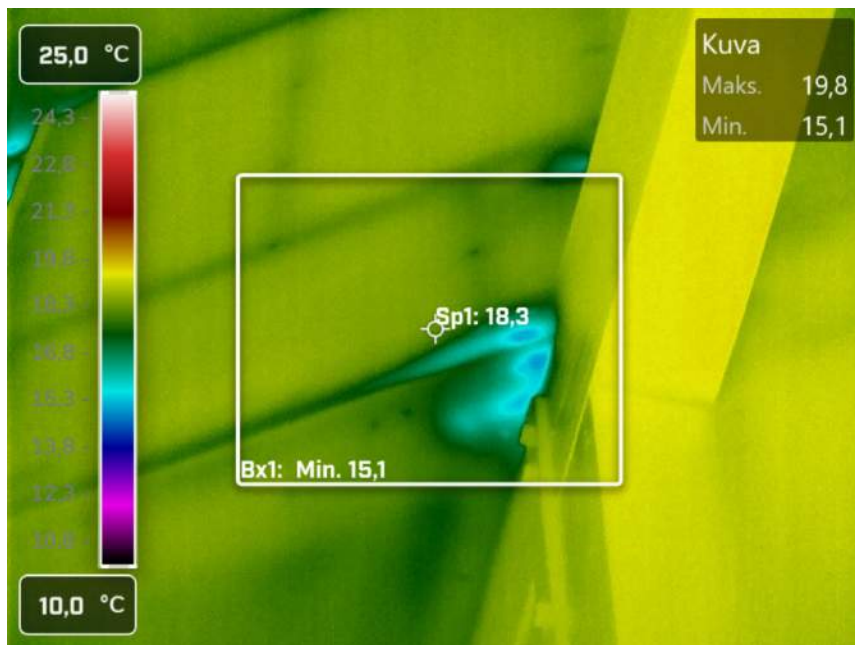
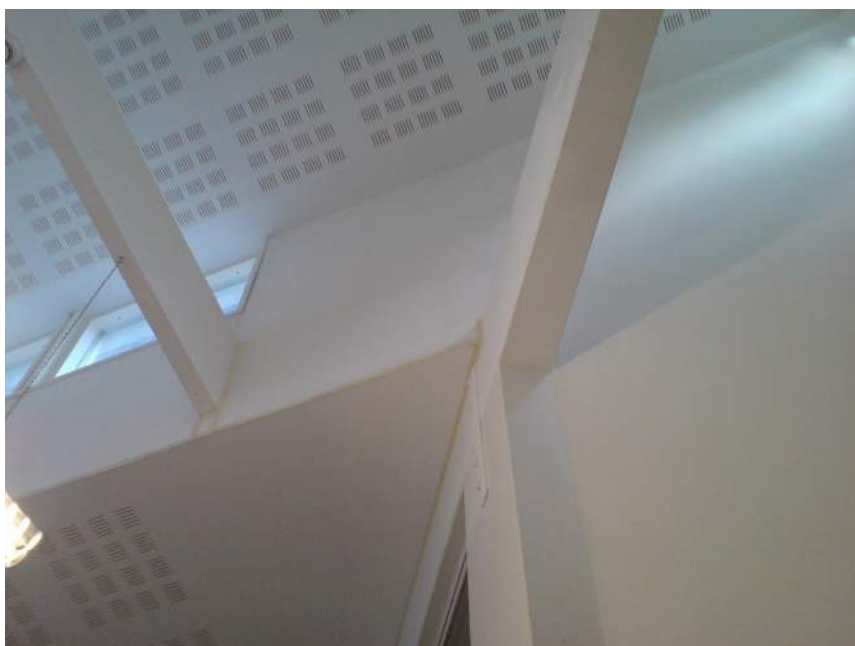
**Kuva 14**

Yläpohjan ja palkin liitosrakenteessa ilmavuotoa.  
Rakenteen avaus ja höyrynsulun tarkastus ja korjaus.

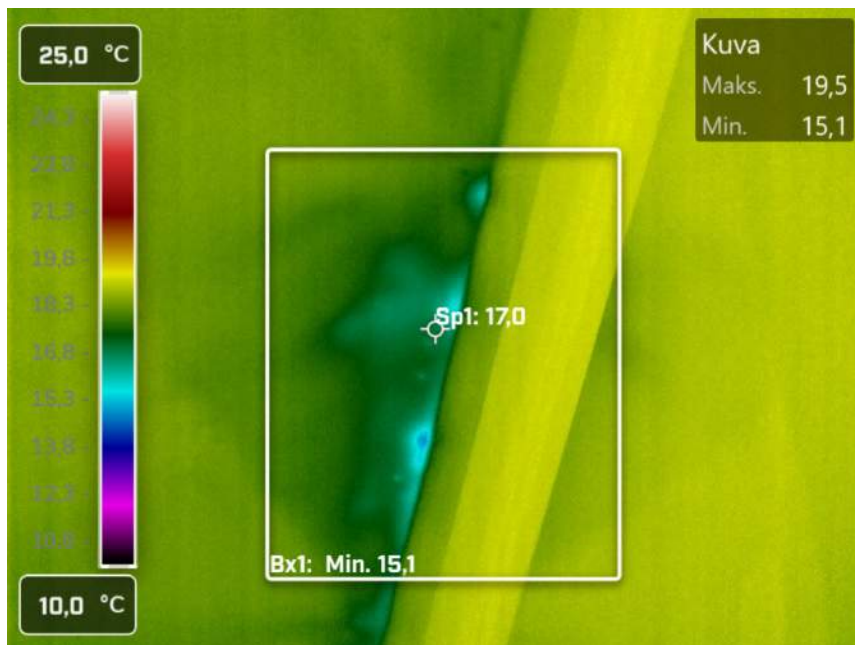
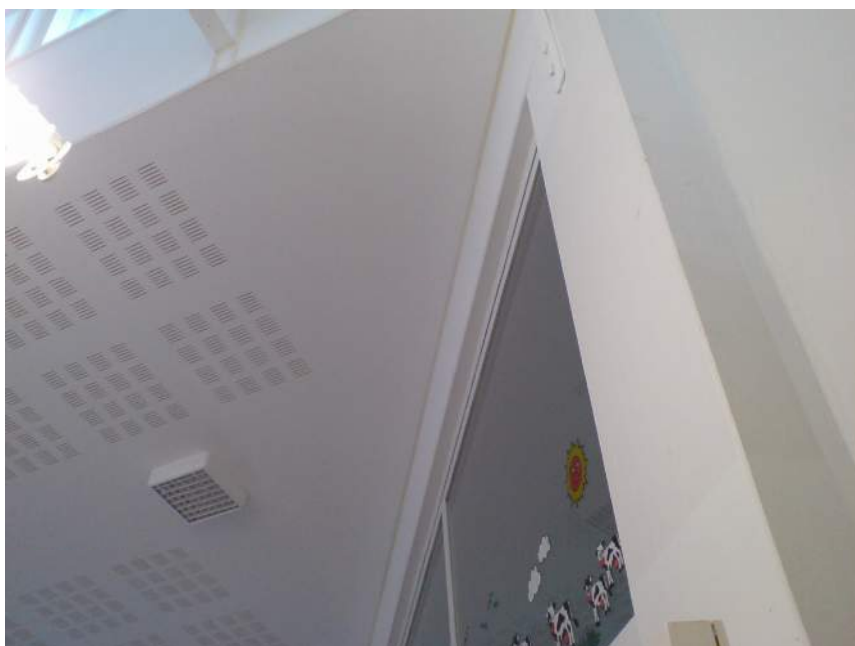
**Kuva 15**

Yläpohjan ja palkin liitosrakenteessa ilmavuotoa.  
Rakenteen avaus ja höyrönsulun tarkastus ja korjaus.

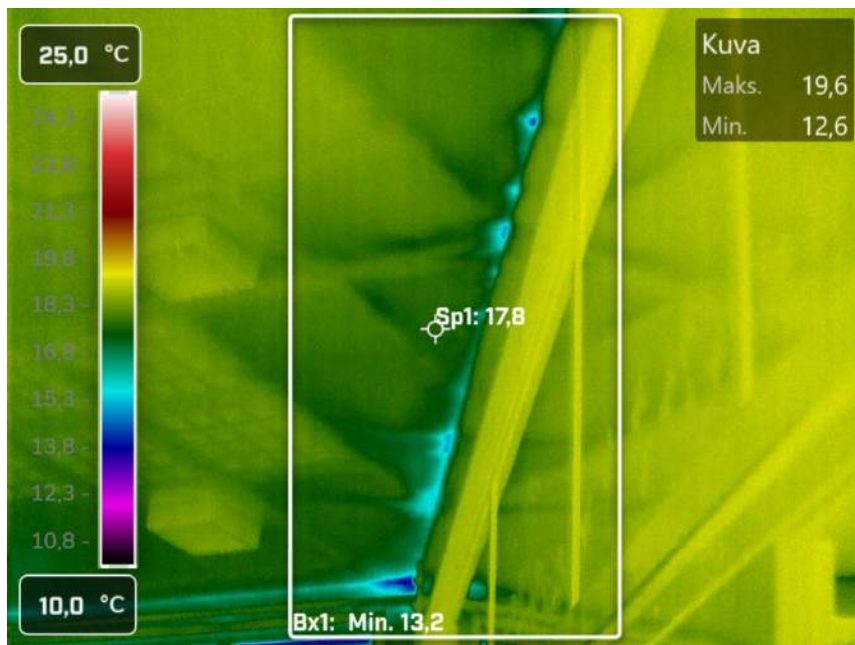
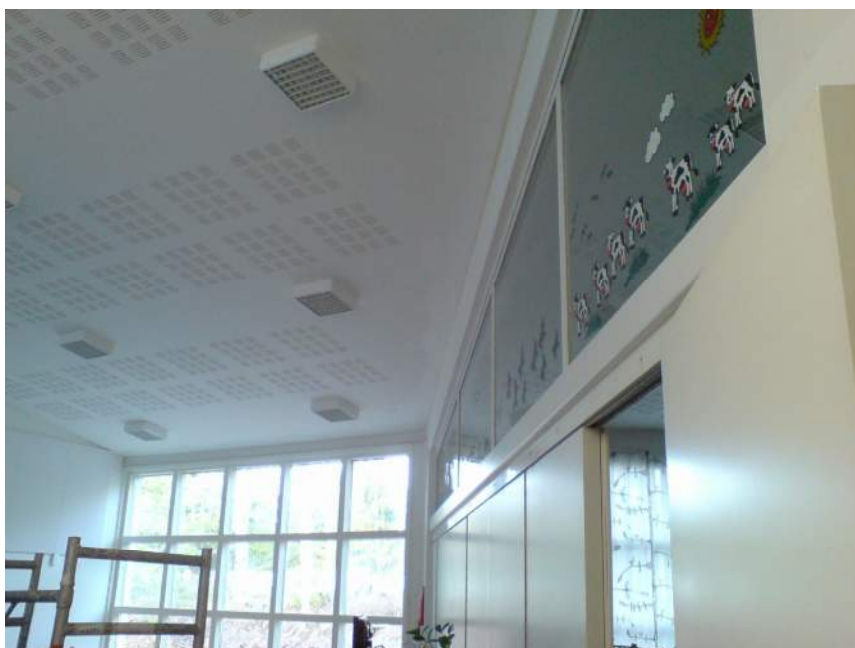
**Kuva 16**

Yläpohjan ja palkin liitosrakenteessa ilmavuotoa.  
Rakenteen avaus ja höyrönsulun tarkastus ja korjaus.
