ESPOON KAUPUNKI  
Tilapalvelut-liikelaitos  
Kunnossapitopalvelut  
Tarkastusryhmä

## **Lintulan siirtokelpoinen päiväkot**

Kohdenumero **3679**

## **SISÄILMATARKASTUS**

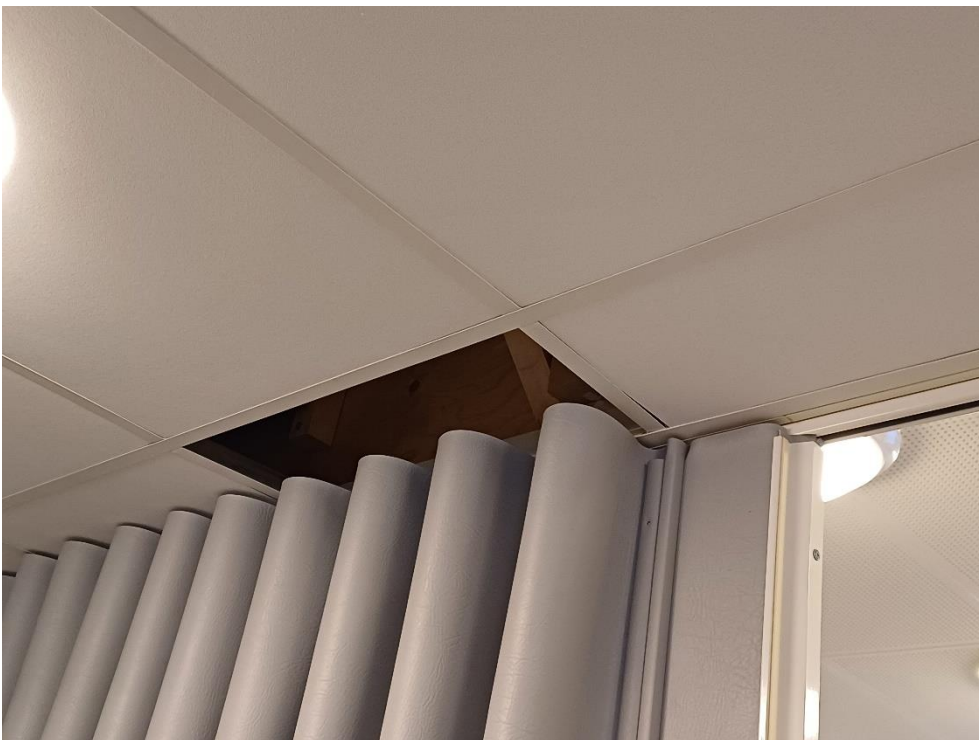
Kuva 4.1. 01 Lepuhuone, alakatosta puuttuu akustointilevy.

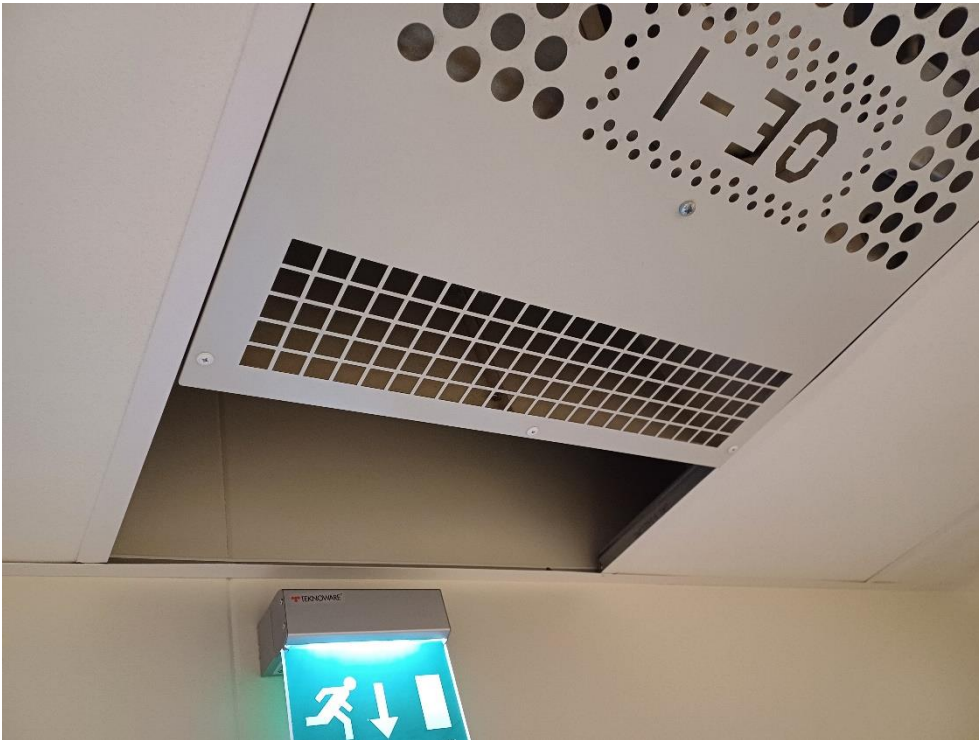
Kuva 4.2. 16 Kuraeteinen, alakatosta puuttuu akustointilevy.

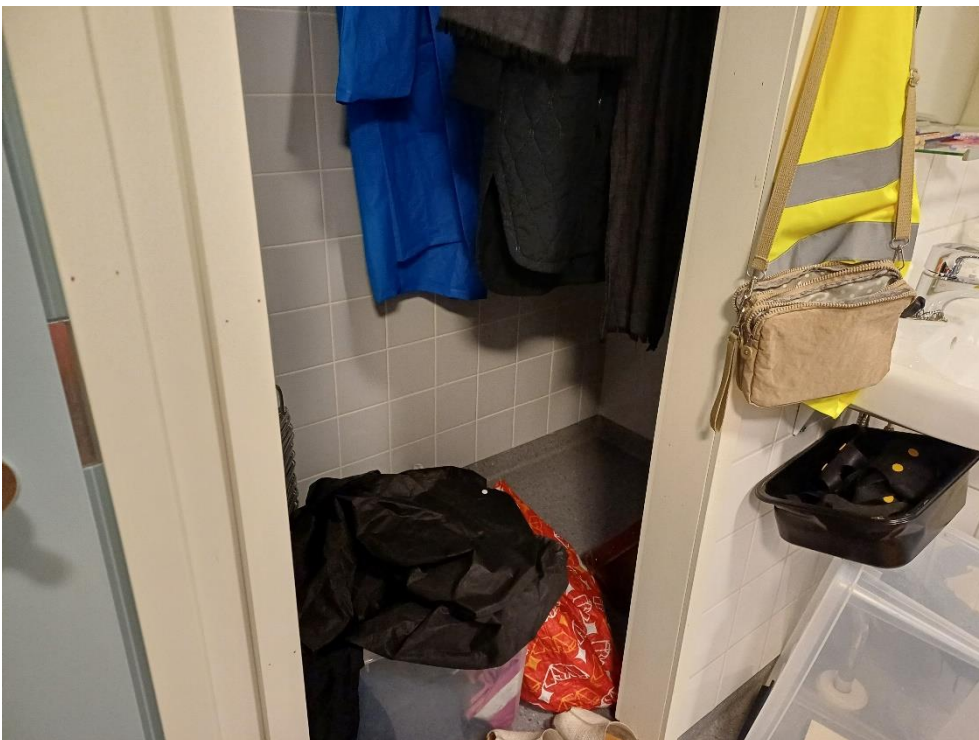
Kuva 4.3. 26 Pukuhuone, suihkutilassa on ylimääräistä tavaraa.

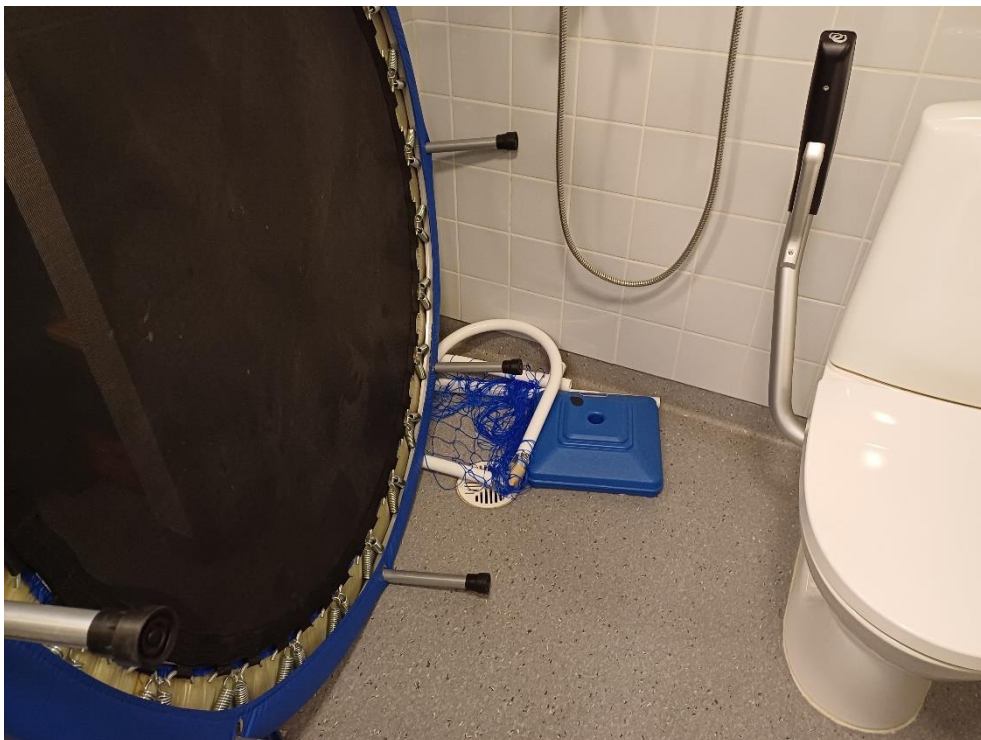
Kuva 4.4. 27 LE-WC, tilassa on ylimääräistä tavaraa.

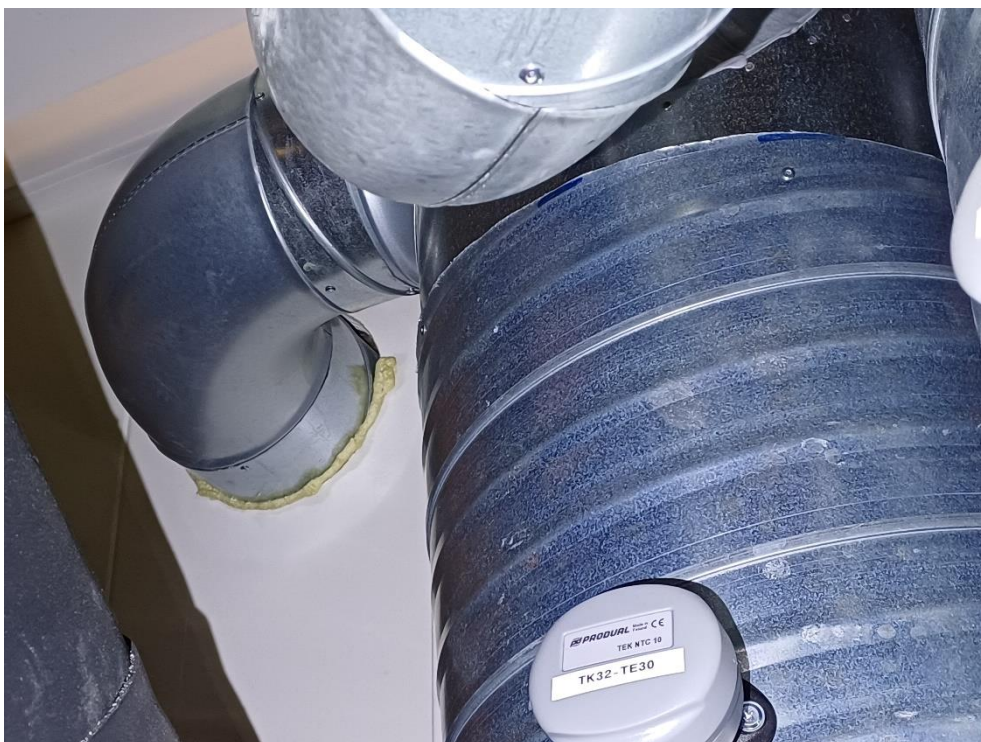
Kuva 4.5. 31 Tekninen tila, läpiviennit ympäröiviin tiloihin eivät ole tiiviitä.

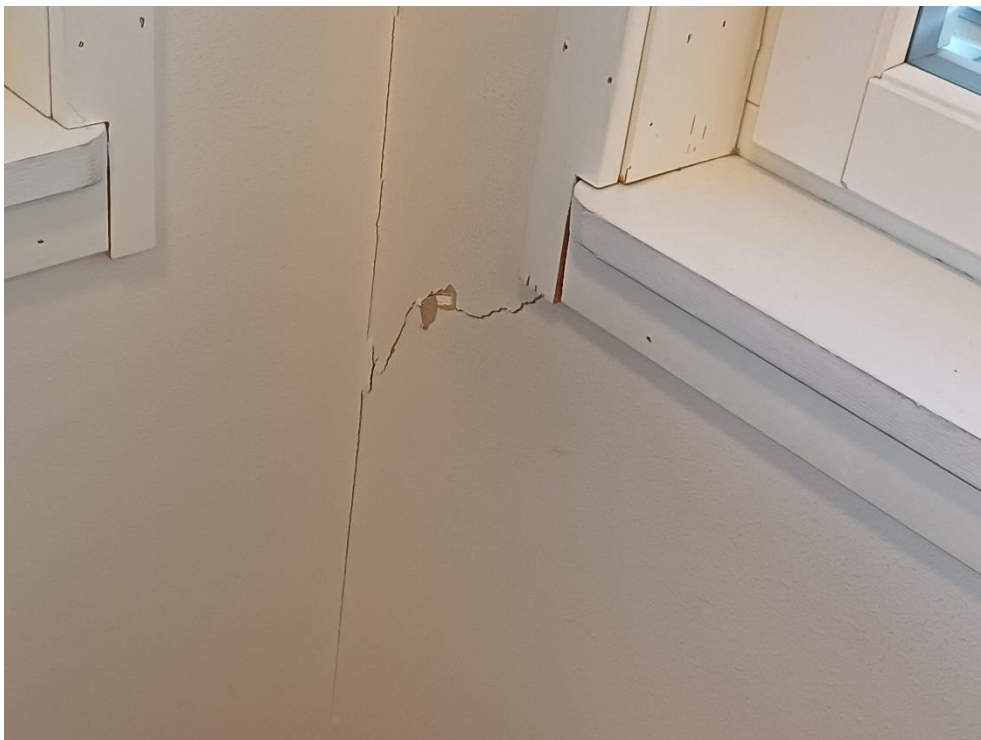
Kuva 4.6. Halkeamia sekä rakenneliittymien ratkeamia on runsaasti koko rakennuksessa.

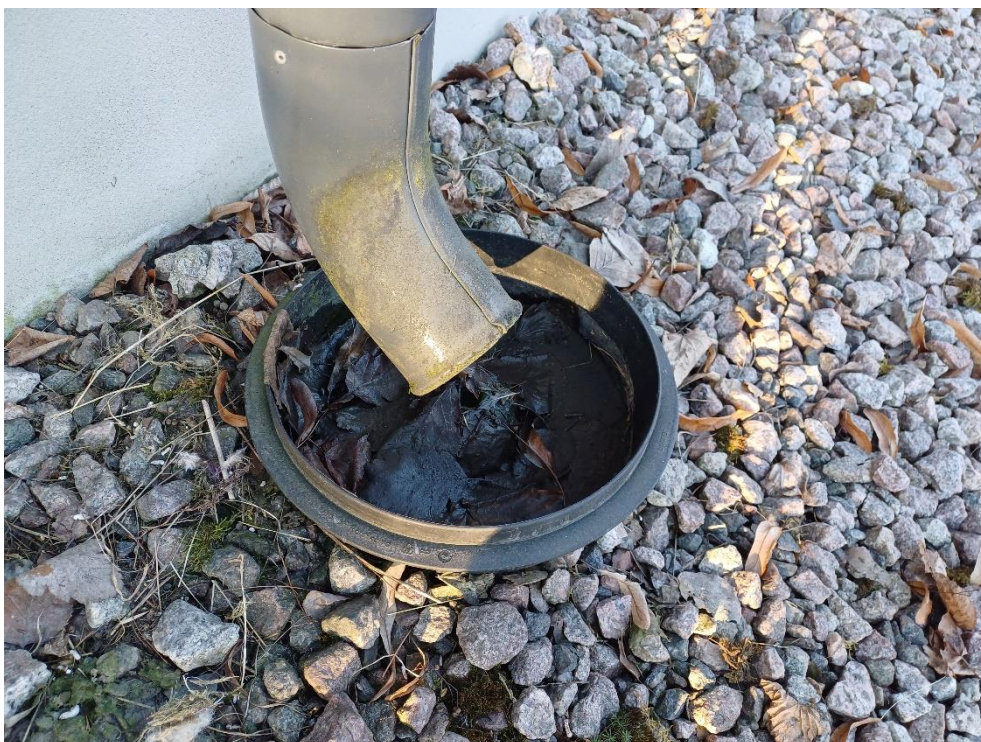
Kuva 4.7. Osa sadevesisyyöksyjen kerääjäsuppiloista oli tukkiutunut puiden lehdistä.

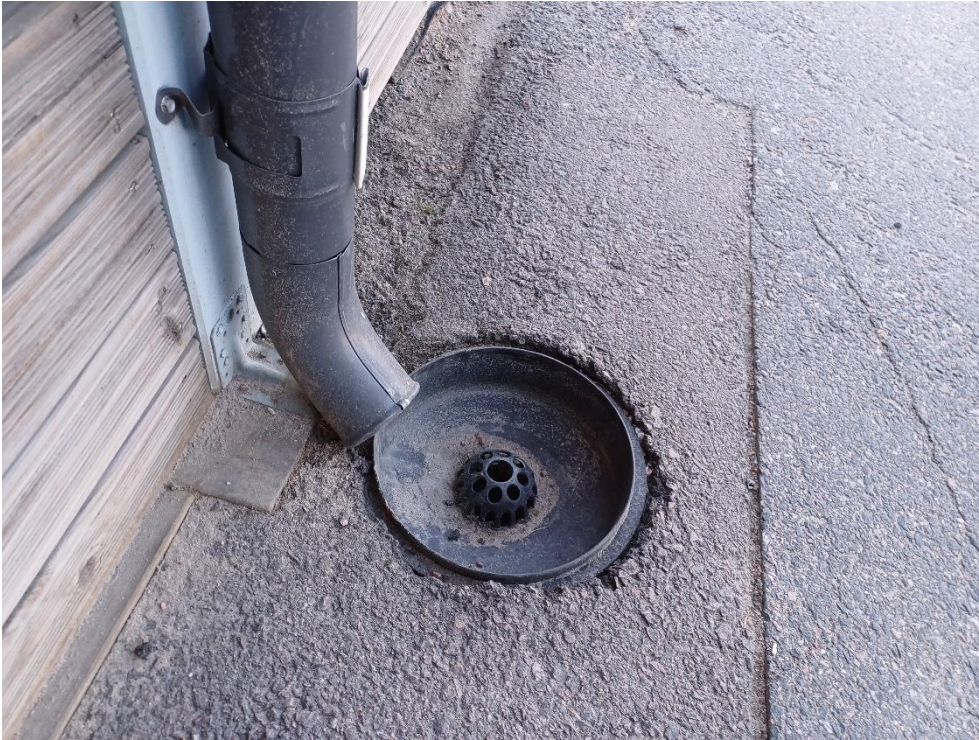
Kuva 4.8. Sadevesisyyöksen alakiinnike on painunut kasaan, eikä sadevesi enää ohjaudu kerääjäsuppilon.

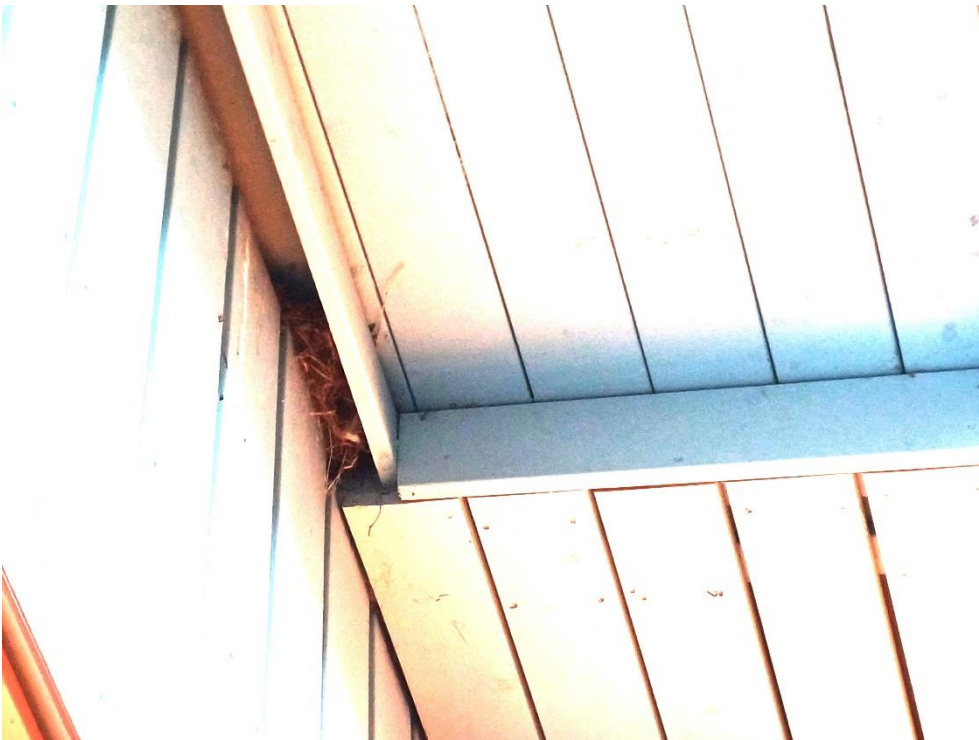
Kuva 4.9. Yläpohjan tuuletusraoista puuttuu pieneläinverkot, mistä syystä linnut ovat päässeet yläpohjaan rakentamaan useita pesiä.

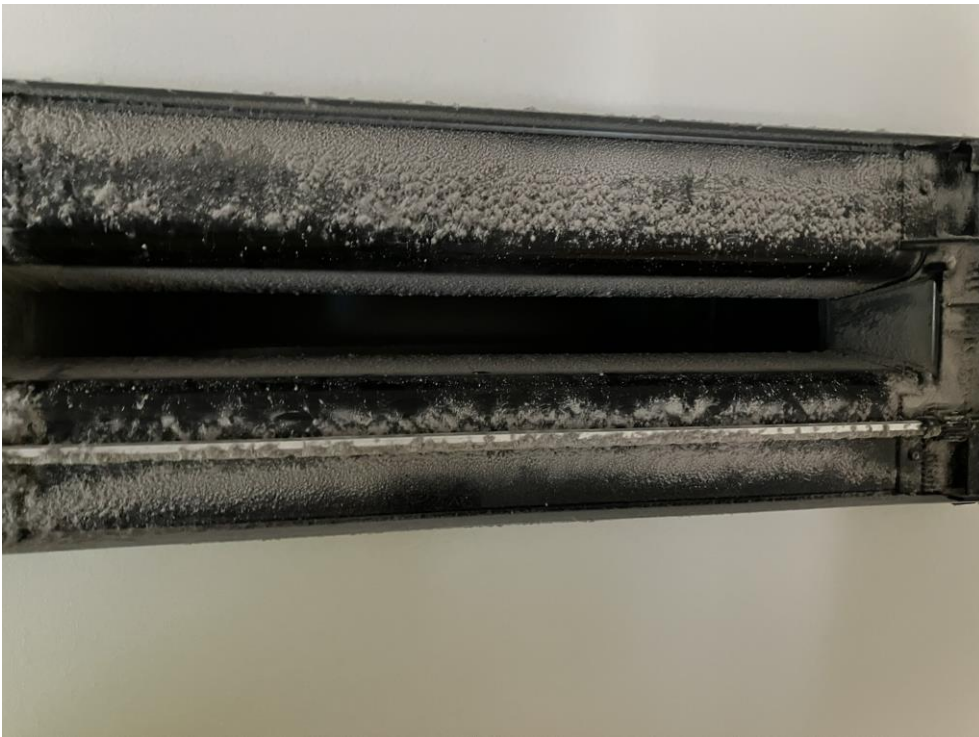
Kuva 5.1. Poistoilmapäätelaitteet ovat pölyntyneet. Ilmanvaihto puhdistettu edellisen kerran vuonna 2019.

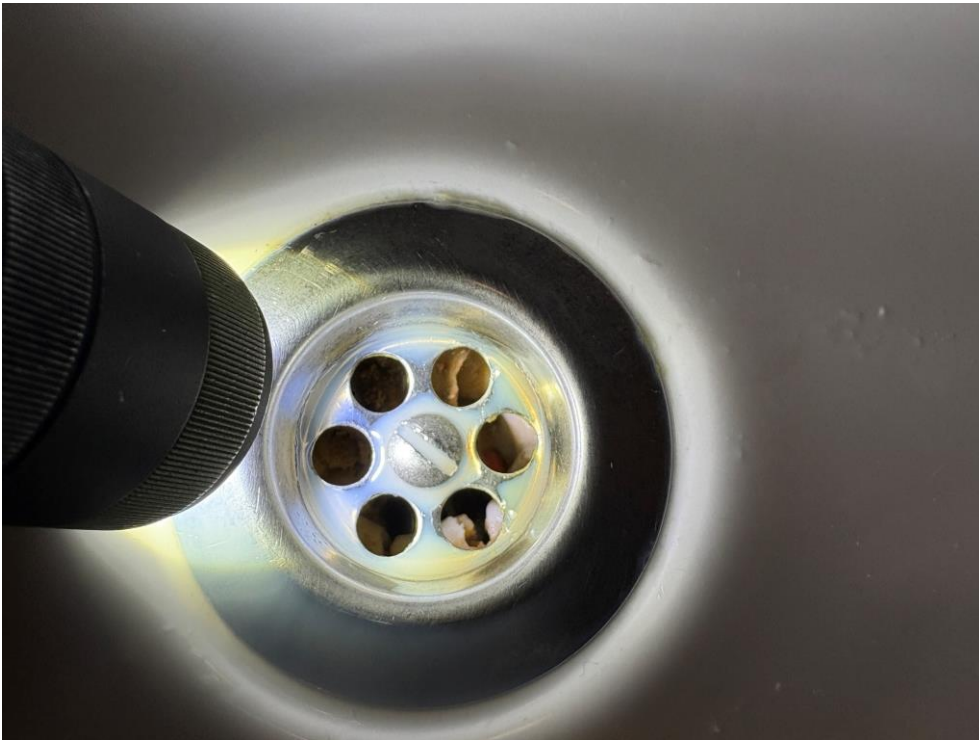
Kuva 5.2. Ryhmähuoneiden pesualtaiden viemärointeihin on kertynyt ruuantähteitä, mitkä maatuessaan aiheuttavat tunkkaista hajua tiloihin.

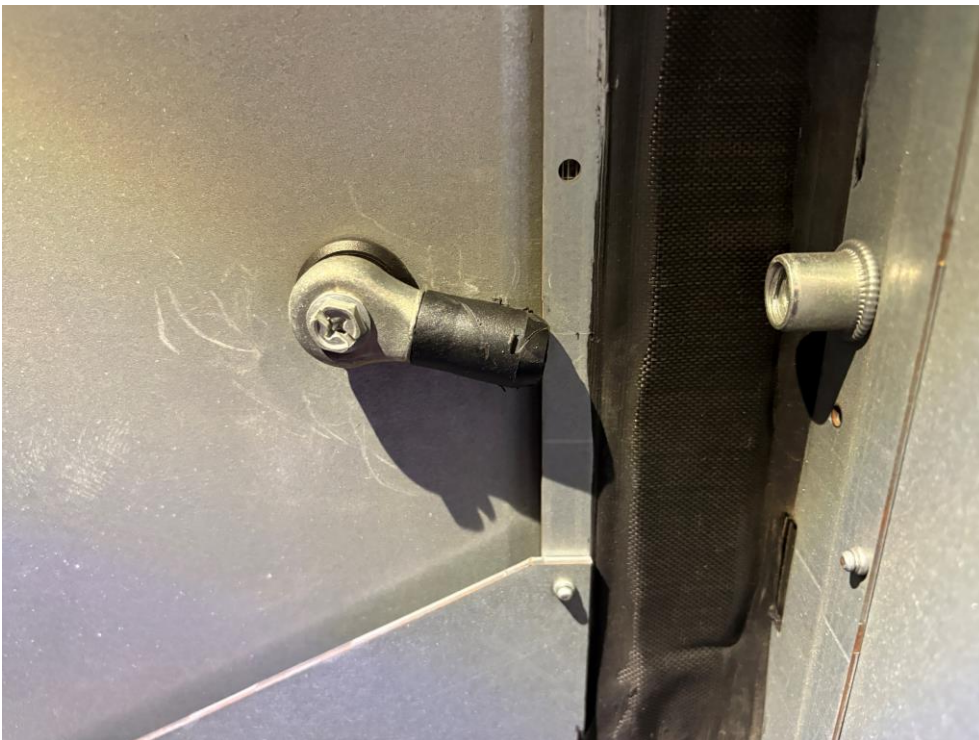
Kuva 5.3. Ilmanvaihtokoneen TK31 tuloilmapuhaltimen kammiossa ilmavuotoa. Ilmavuoto on koneen takaosassa. Seinää vasten olevan luukun salpa ei yletä pitämään ovea kiinni koneen sisäpuolella.

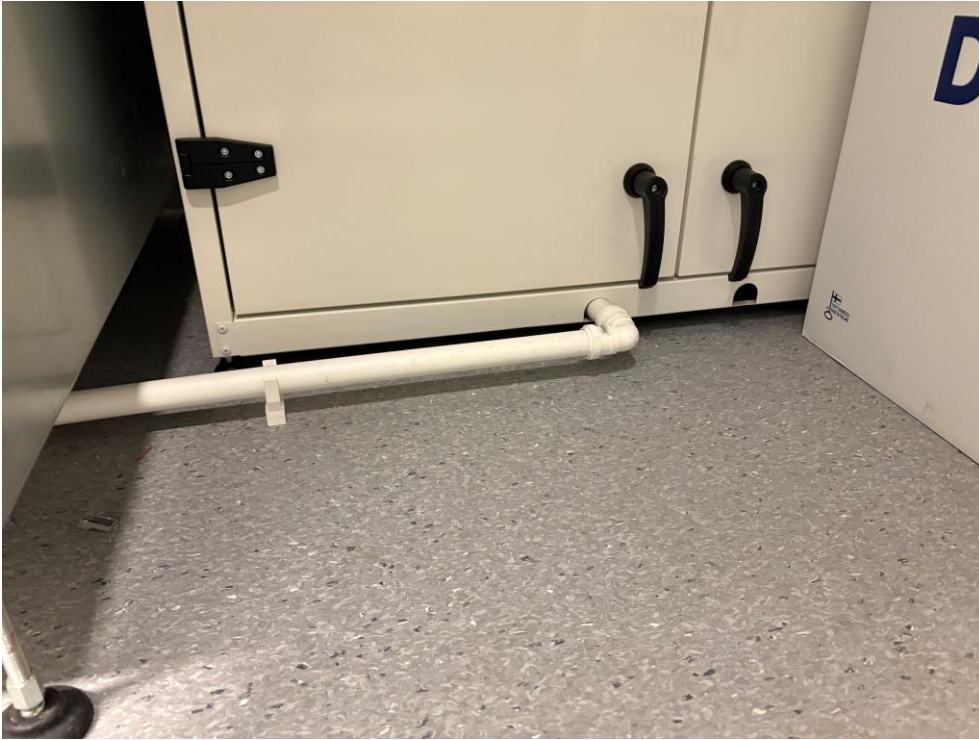
Kuva 5.4. TK32 ilmanvaihtokoneella ei ole viemäröinnin takaimusuojaa mikä estäisi viemärinhajujen kulkeutumisen ilmanvaihtokoneen sisälle, mikäli teknisen tilan lattiakaivosta nousisi viemärinhajua.

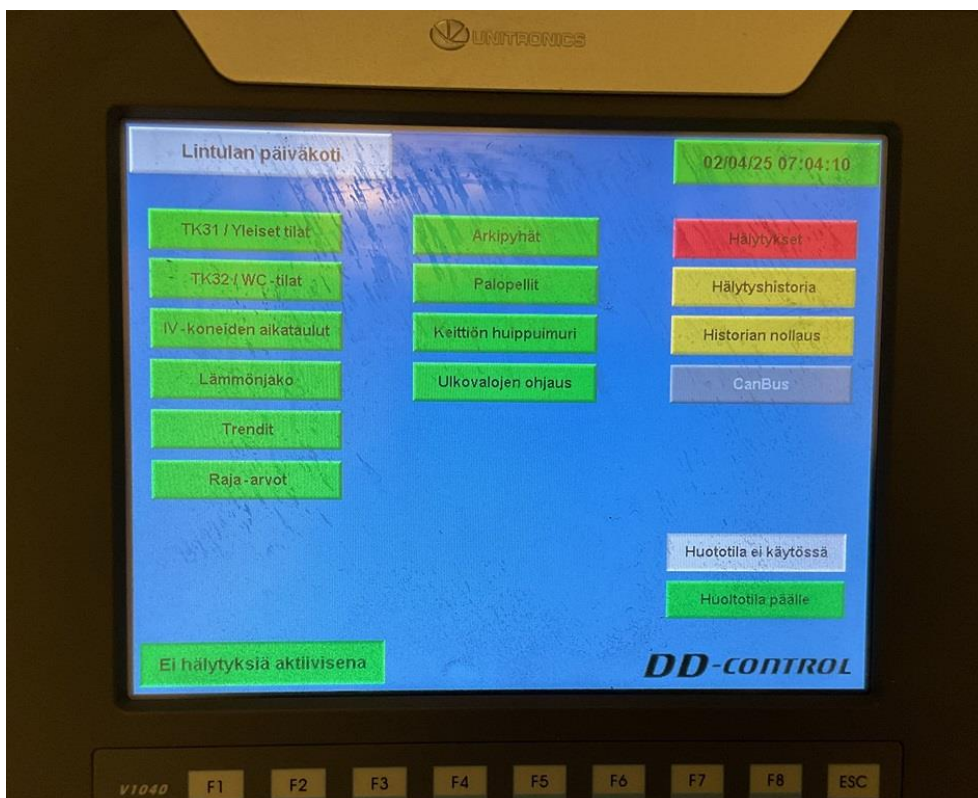
Kuva 6.1. Näyttöpaneeli pinnassa on jotain tahmeaa.

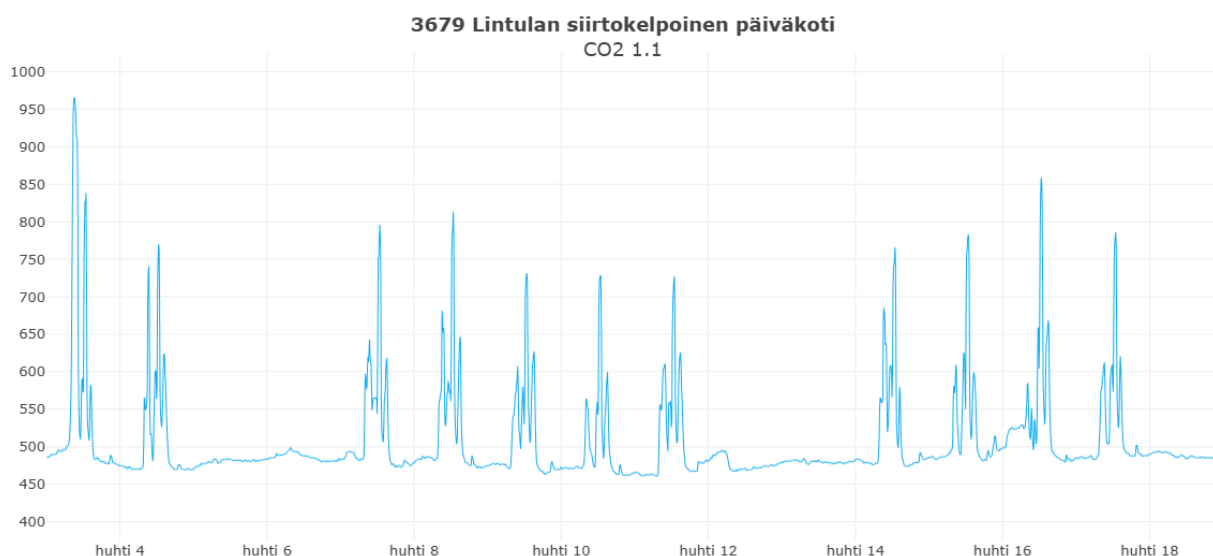
CO<sub>2</sub>-pitoisuudet nousivat päivisin käytön aikana maksimissaan noin 950 ppm tasolle. Käytön ulkopuolella CO<sub>2</sub>-pitoisuudet olivat pääsääntöisesti ulkoilmaa vastaavalla tasolla noin 400 ppm.

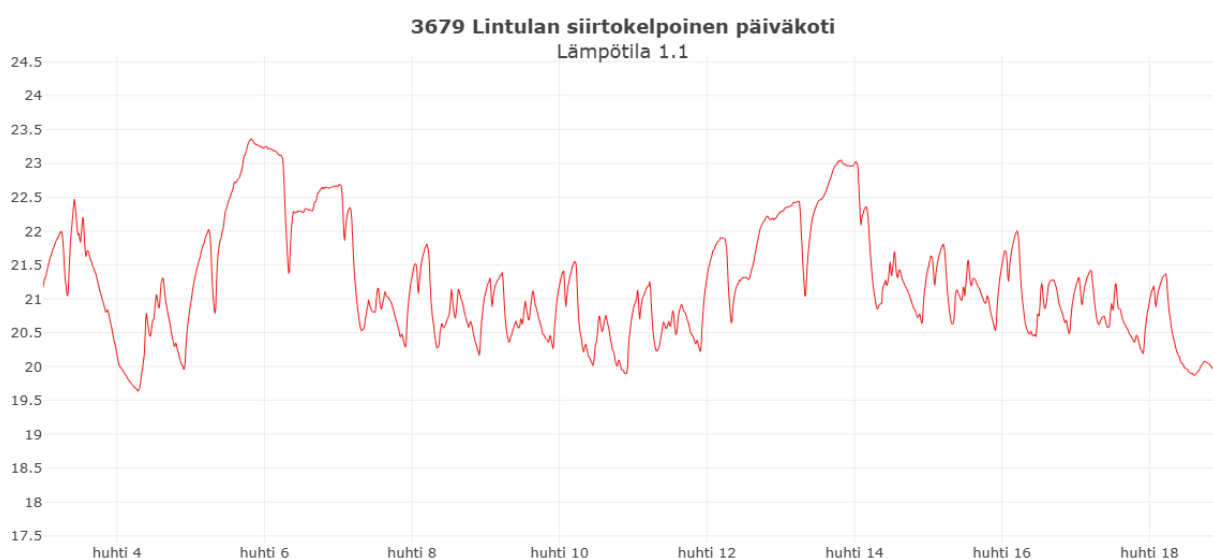
Lämpötila vaihteli noin 19.5–23.5°C:een välillä ulkolämpötilamuutoksia seuraten. Lämpötilojen huiput ajoittuivat pääsääntöisesti iltapäiväaikoihin.

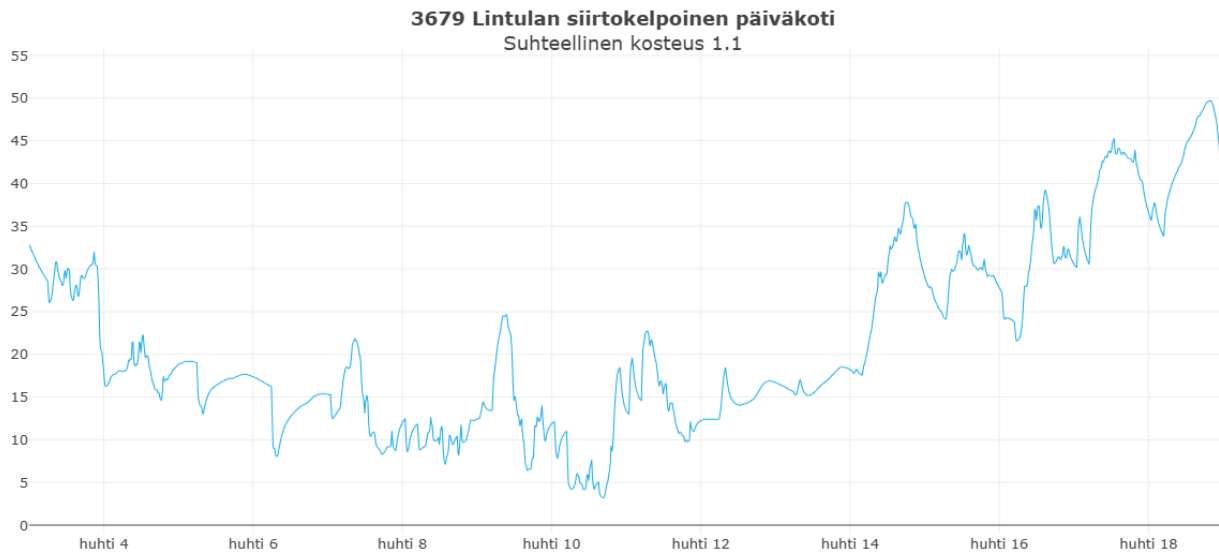
Suhteellinen kosteus vaihteli noin 3–50 RH% välillä.

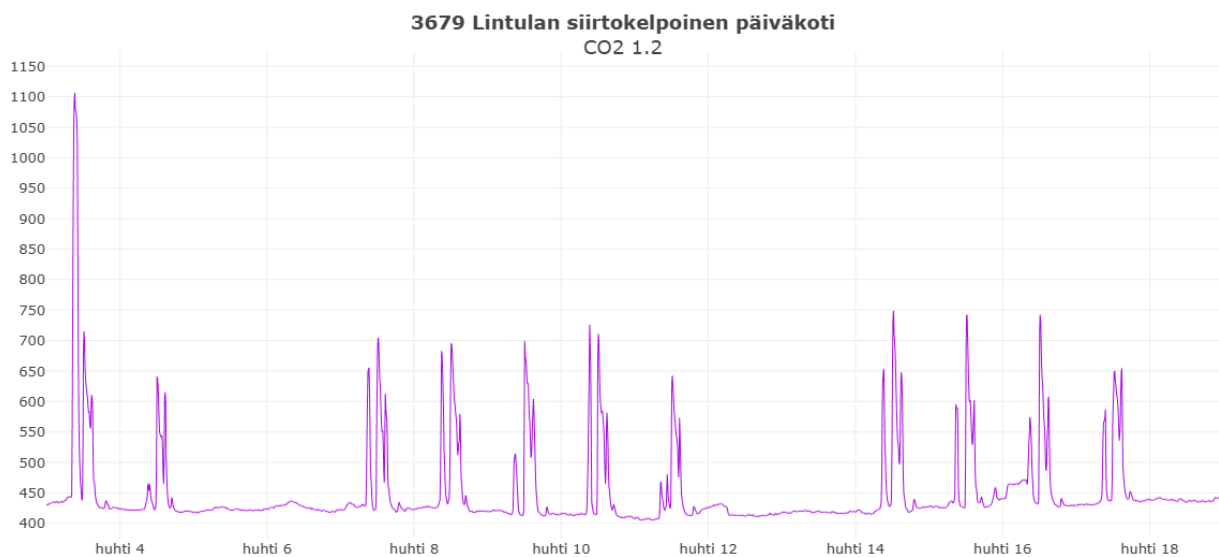
CO<sub>2</sub>-pitoisuudet nousivat päivisin käytön aikana maksimissaan noin 1100 ppm tasolle. Käytön ulkopuolella CO<sub>2</sub>-pitoisuudet olivat pääsääntöisesti ulkoilmaa vastaavalla tasolla noin 400 ppm.

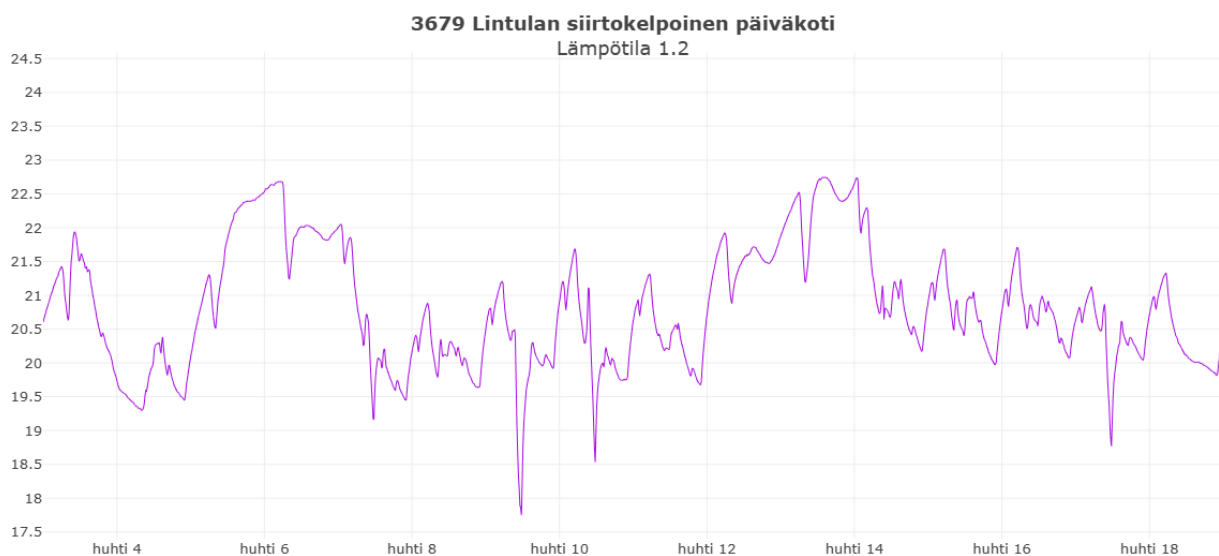
Lämpötila vaihteli noin 17.5–23°C:een välillä ulkolämpötilamuutoksia seuraten. Lämpötilojen huiput ajoittuivat pääsääntöisesti iltapäiväaikoihin.

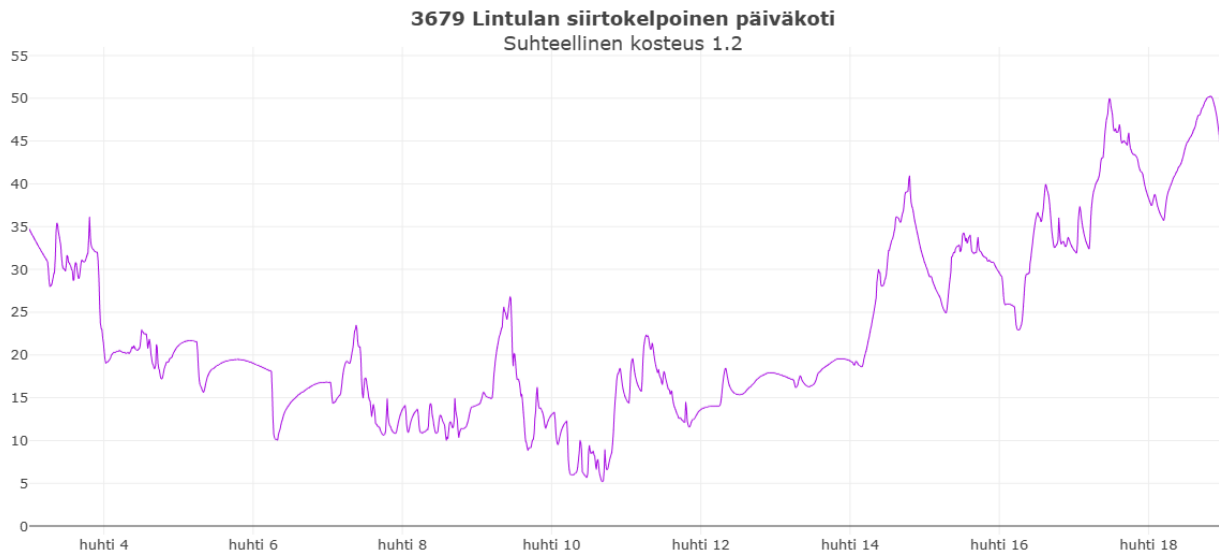
Suhteellinen kosteus vaihteli noin 5–50 RH% välillä.

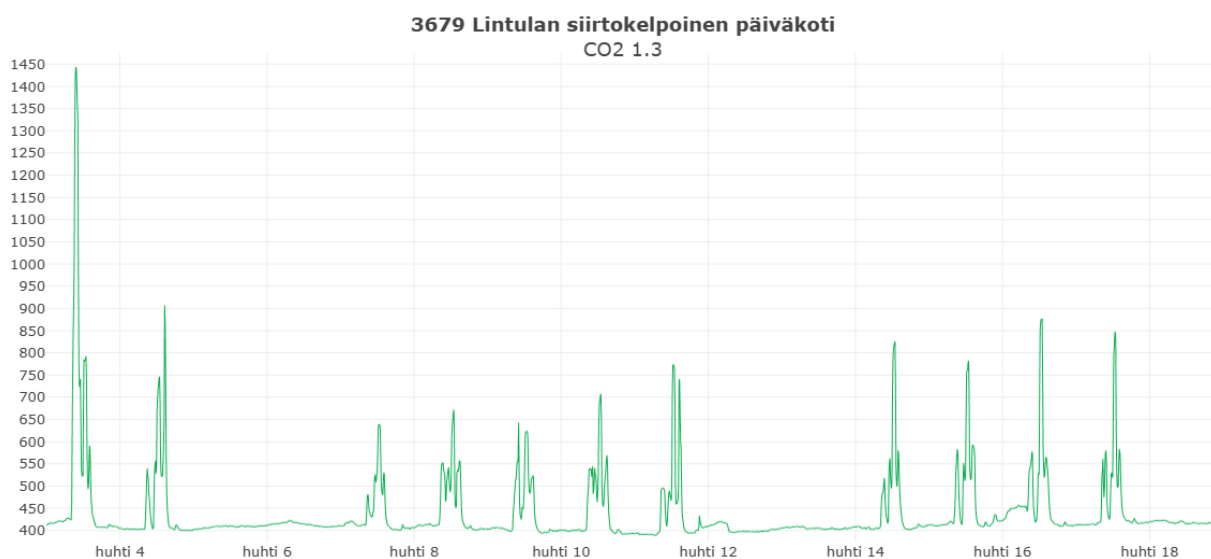
CO<sub>2</sub>-pitoisuudet nousivat päivisin käytön aikana maksimissaan noin 1450 ppm tasolle. Käytön ulkopuolella CO<sub>2</sub>-pitoisuudet olivat pääsääntöisesti ulkoilmaa vastaavalla tasolla noin 400 ppm.

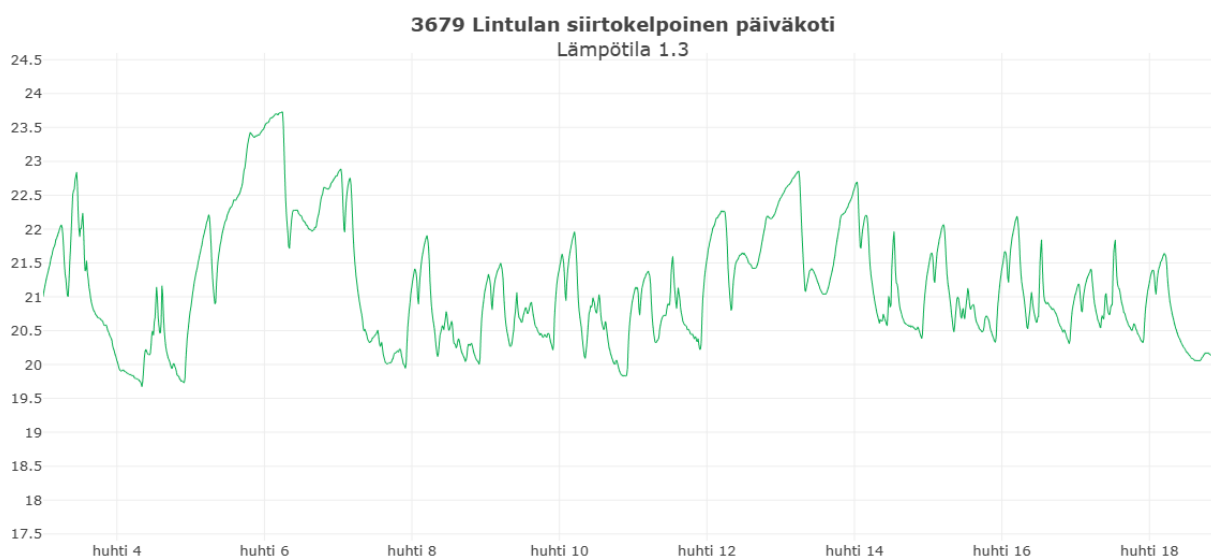
Lämpötila vaihteli noin 19.5–23.5°C:een välillä ulkolämpötilamuutoksia seuraten. Lämpötilojen huiput ajoittuivat pääsääntöisesti ilta- ja aamukäyttöihin.

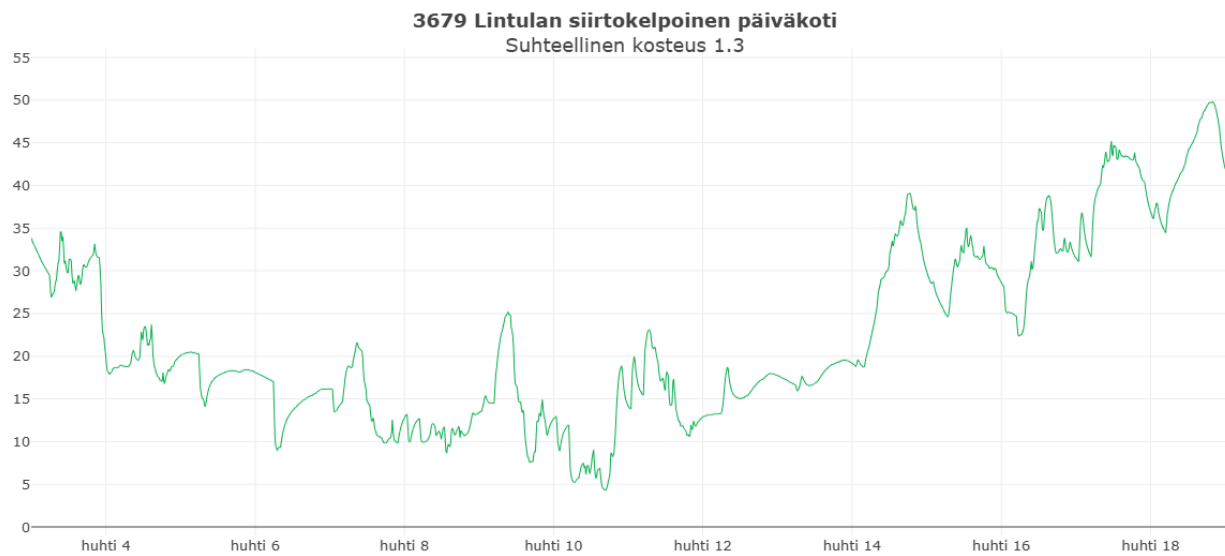
Suhteellinen kosteus vaihteli noin 4–50 RH% välillä.

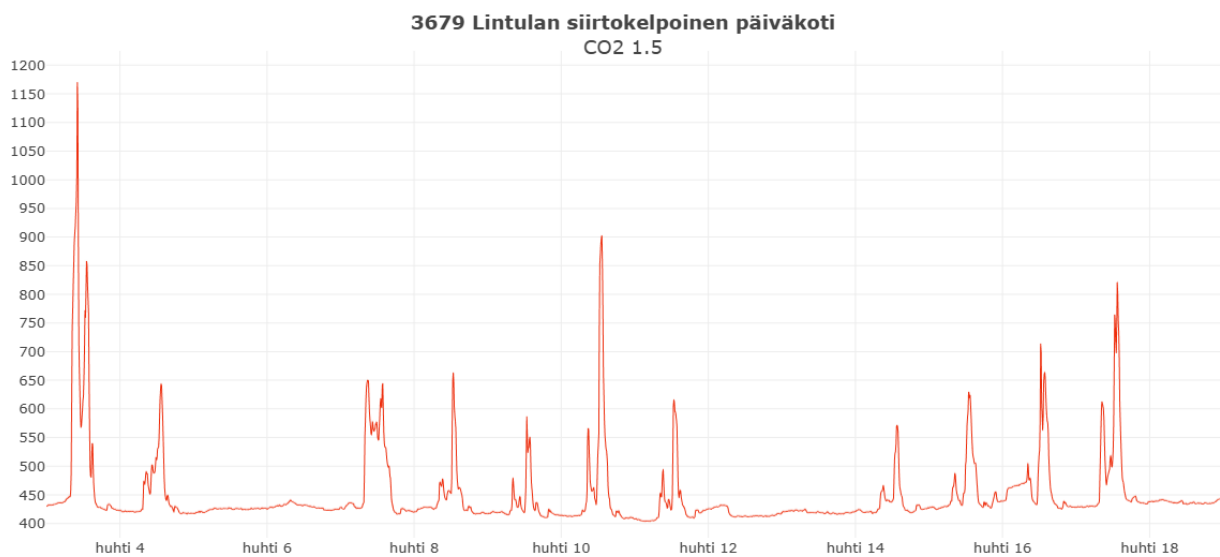
CO<sub>2</sub>-pitoisuudet nousivat päivisin käytön aikana maksimissaan noin 1200 ppm tasolle. Käytön ulkopuolella CO<sub>2</sub>-pitoisuudet olivat pääsääntöisesti ulkoilmaa vastaavalla tasolla noin 400 ppm.

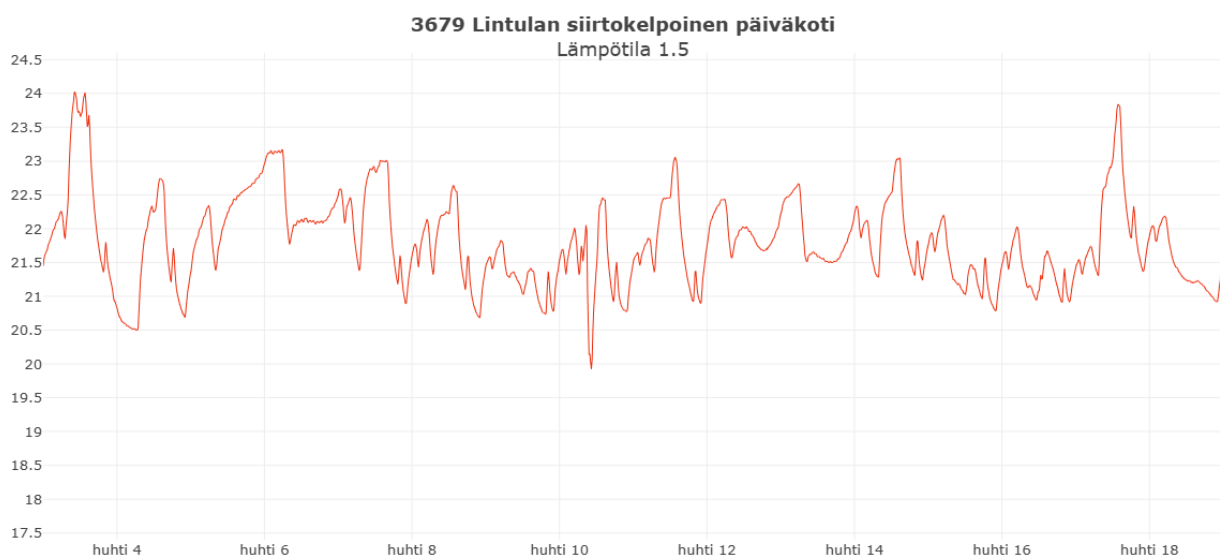
Lämpötila vaihteli noin 20–24°C:een välillä ulkolämpötilamuutoksia seuraten. Lämpötilojen huiput ajoittuivat pääsääntöisesti iltapäiväaikoihin.

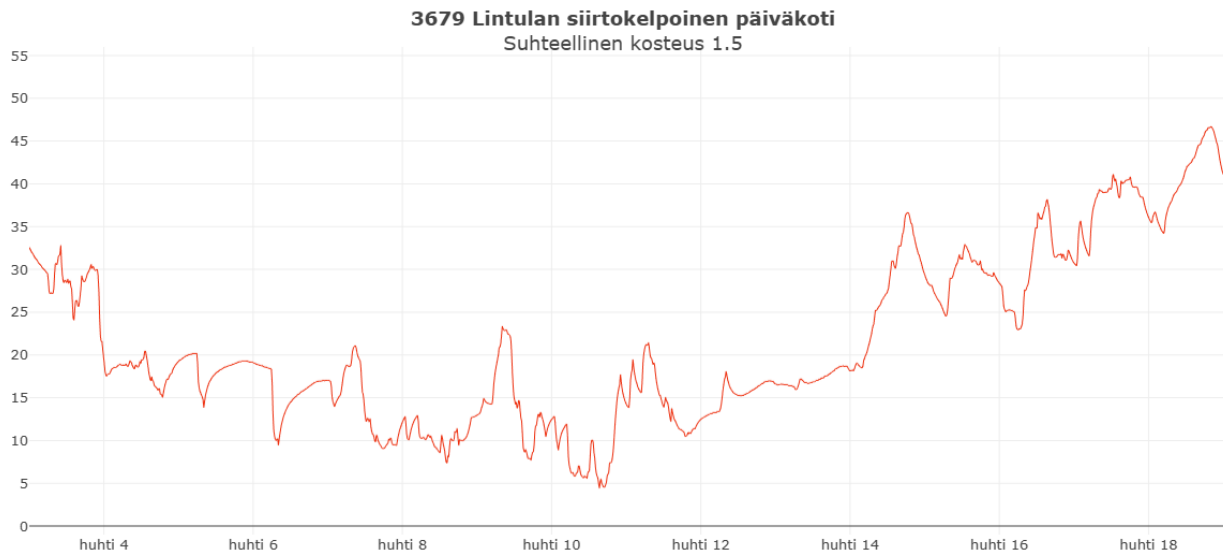
Suhteellinen kosteus vaihteli noin 5–47 RH% välillä.

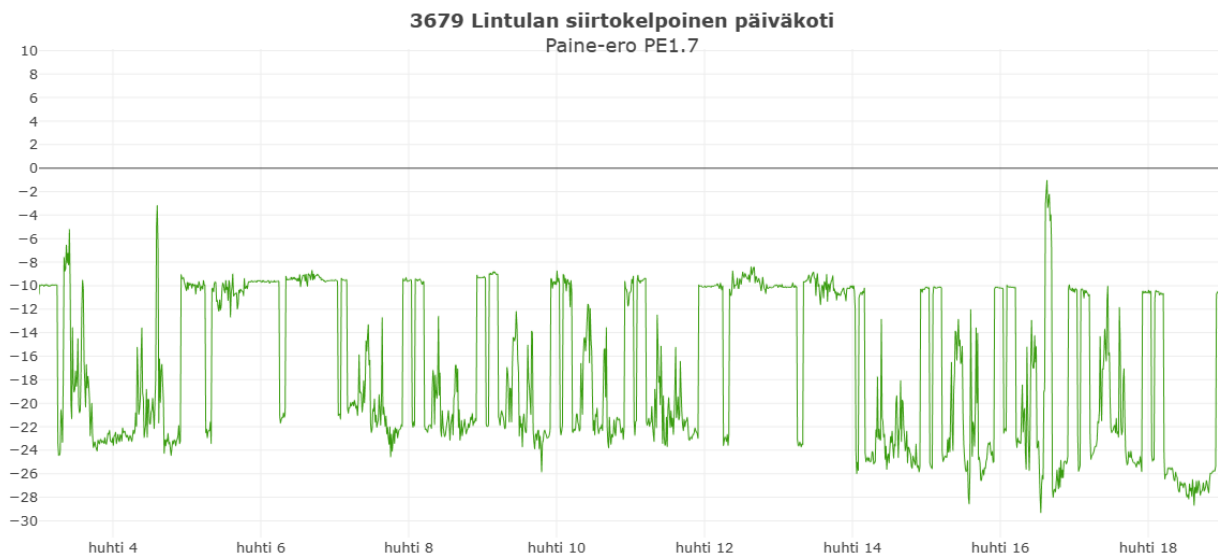
**Paine-ero PE1.7 / Lepohuoneen 05 ja ulkoilman välillä**

Huoneen paine-ero vaihteli noin – 1 ja – 29 Pa välillä ulkoilmaan nähden. Positiivinen mittausarvo Huone on ylipaineinen ja negatiivinen mittausarvo Huone on alipaineinen ulkoilmaan nähden. Alipaine oli suurimmillaan silloin kun ilmanvaihtokoneet kävivät täydellä teholla.

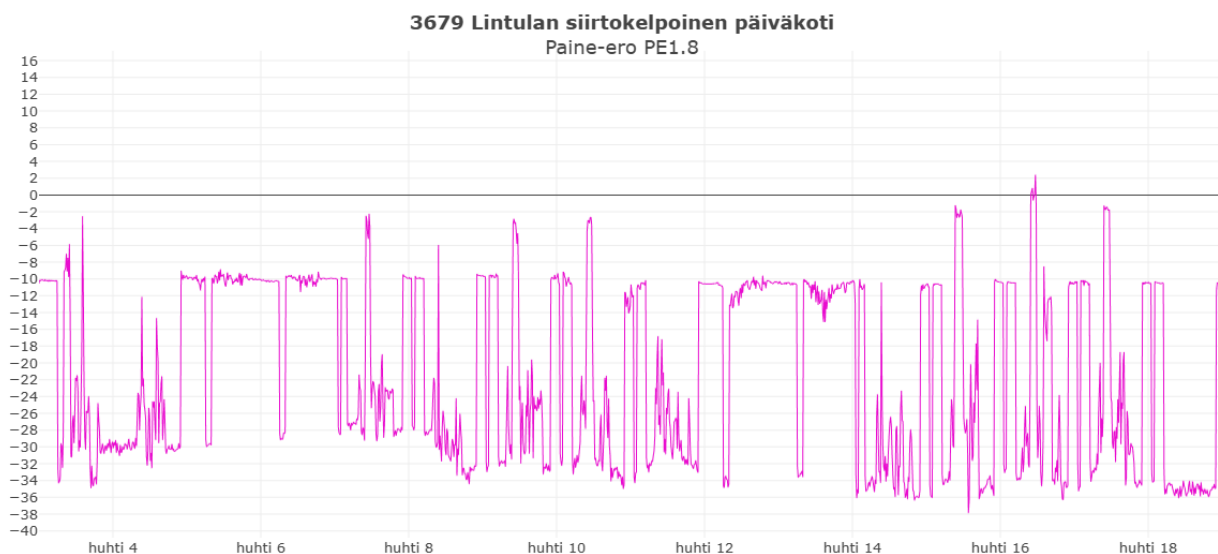
**Paine-ero PE1.8 / Leikkitilan 04 ja ulkoilman välillä**

Huoneen paine-ero vaihteli noin + 2 ja – 38 Pa välillä ulkoilmaan nähden. Positiivinen mittausarvo Huone on ylipaineinen ja negatiivinen mittausarvo Huone on alipaineinen

ulkoilmaan nähden. Alipaine oli suurimmillaan silloin kun ilmanvaihtokoneet kävivät täydellä teholla.

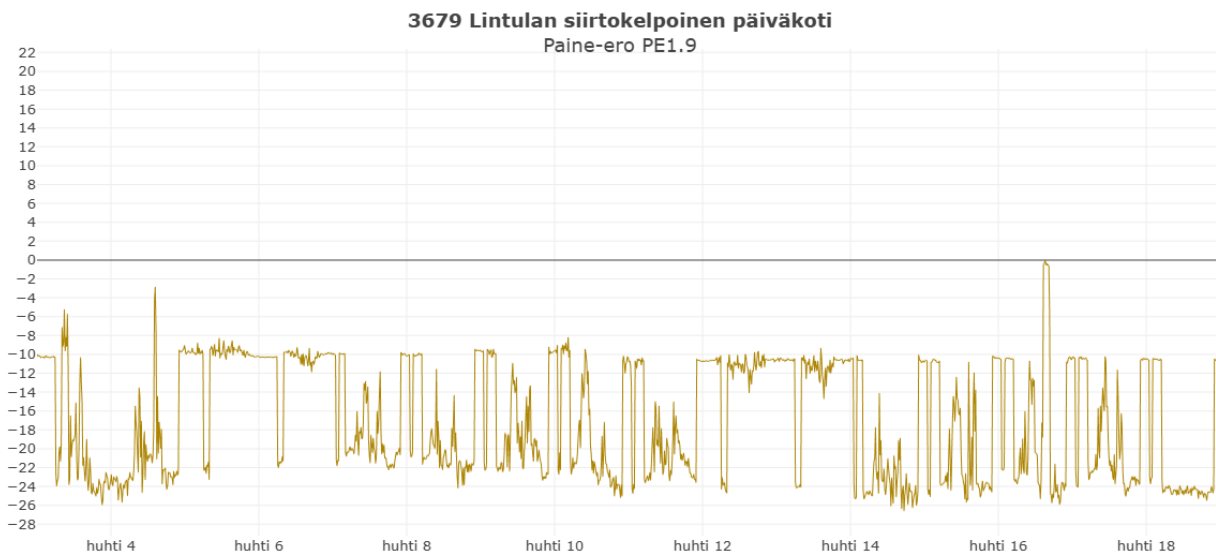
### Paine-ero PE1.9 / Leikki tilan 02 ja ulkoilman välillä

Huoneen paine-ero vaihteli noin  $\pm 0$  ja  $-26$  Pa välillä ulkoilmaan nähden. Positiivinen mittaussarvo Huone on ylipaineinen ja negatiivinen mittaussarvo Huone on alipaineinen ulkoilmaan nähden. Alipaine oli suurimmillaan silloin kun ilmanvaihtokoneet kävivät täydellä teholla.

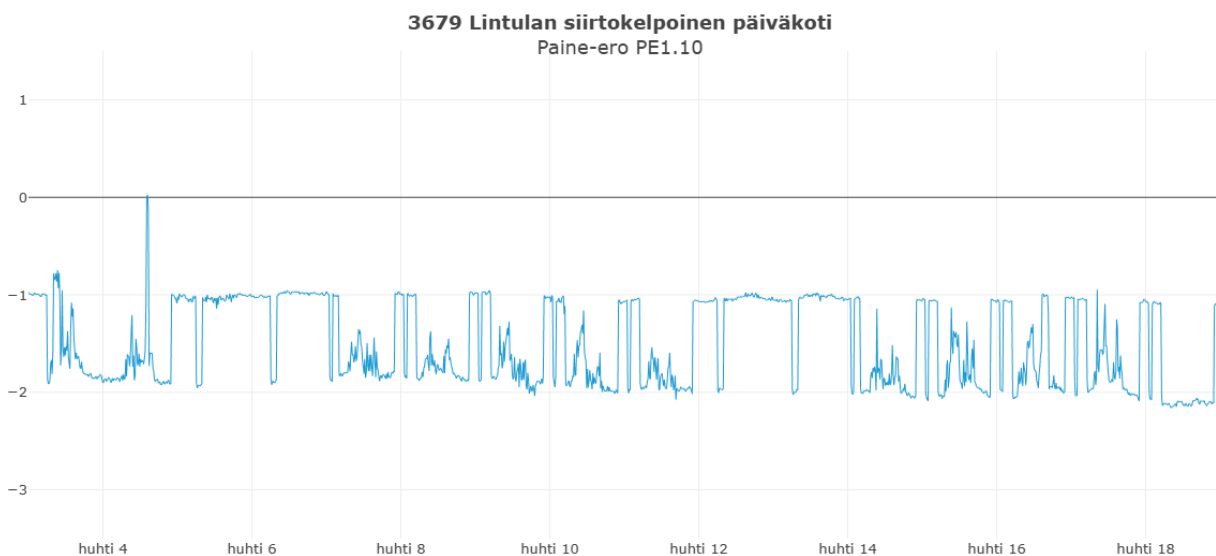
### Paine-ero PE1.10 / Keittiön 24 ja ulkoilman välillä

Keittiön paine-ero vaihteli noin  $\pm 0$  ja  $-2$  Pa välillä ulkoilmaan nähden. Positiivinen mittaussarvo Keittiö on ylipaineinen ja negatiivinen mittaussarvo Keittiö on alipaineinen ulkoilmaan nähden. Alipaine oli suurimmillaan silloin kun ilmanvaihtokoneet kävivät täydellä teholla.
