ESPOON KAUPUNKI  
Tilapalvelut-liikelaitos  
Kunnossapitopalvelut  
Tarkastusryhmä

28.4.2025

**Lintumetsän päiväkoti**  
Kohdenumero **3200**  
Lintumetsäntie 13, 02660 Espoo

## **SISÄILMATARKASTUS**

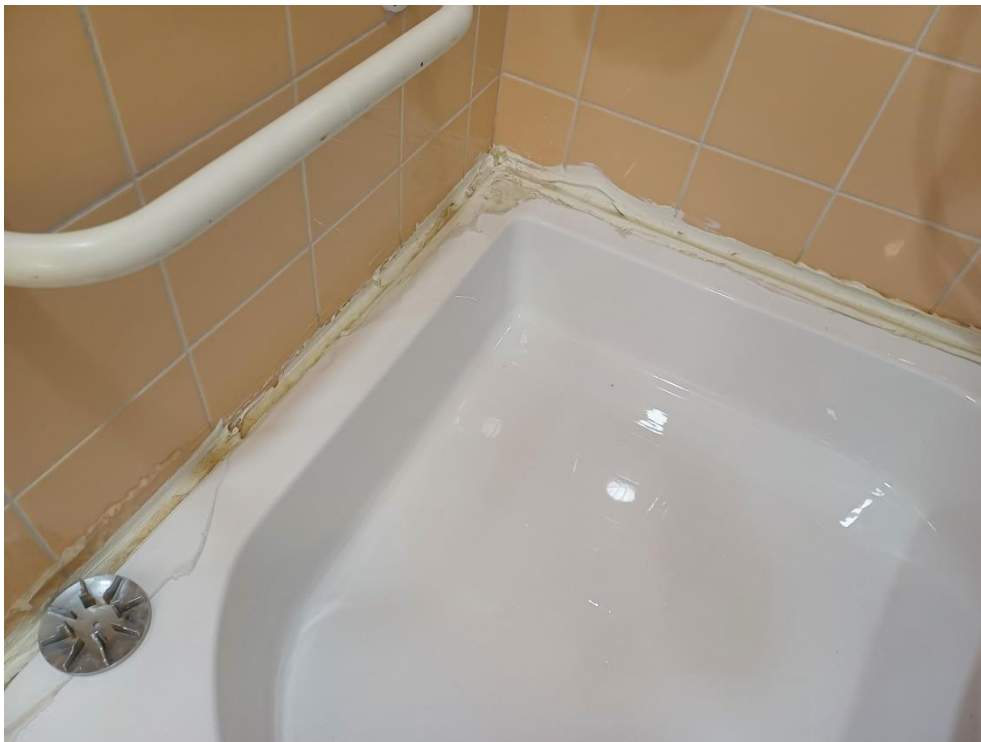
- 103 WC-tila, tuuletusikkunan aukipitolaite on irrotettu kiinnityksestään, suihkutusaltaan silikonisaumauksen työnjälki on heikkoa (Kuva 4.1).
- 109 Leikkitila, lattiamaalaa irtoilee (Kuva 4.2).

Kuva 4.1. 103 WC-tila, suihkutusaltaan silikonisaumauksen työnjälki on heikkoa.

- 103 WC-tila, tuuletusikkunan irti oleva aukipitolaite on kiinnitettävä paikoilleen.
- 103 WC-tila, suihkualtaan silikonisaumauksen uusiminen.
- 109 Leikkitila, lattian uudelleen maalaus.

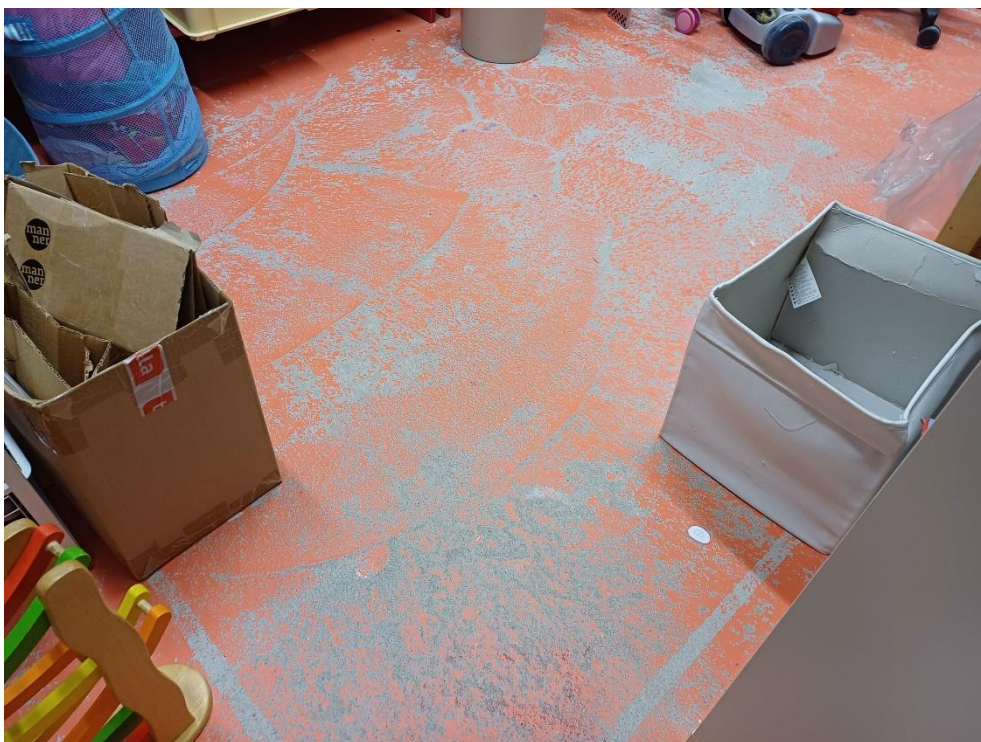
Kuva 4.2. 109 Leikkitila, lattiamaalaa irtoilee.

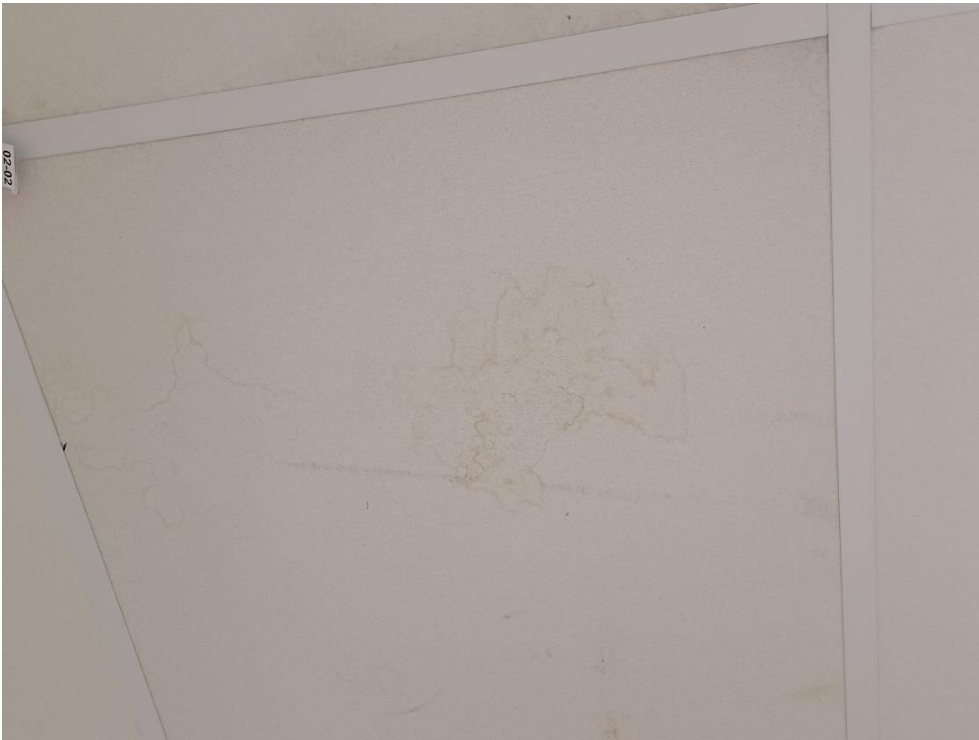
- 109 Leikkitila, alakaton akustointilevyissä on kosteusvauriojälkiä (Kuva 4.3).
- 112 Keittiö, seinälaatoituksessa on halkeamia sekä laatta saumauksia aukeillut (Kuva 4.4).

Kuva 4.3. 109 Leikkitila, alakaton akustointilevyissä on kosteusvauriojälkiä.

- 109 Leikkitila, alakaton akustointilevyissä näkyvien kosteusvaurioiden syyn selvitys ja korjaus, sekä vaurioituneiden levyjen uusiminen.
- 112 Keittiö, halkeilleiden seinälaattojen uusiminen.

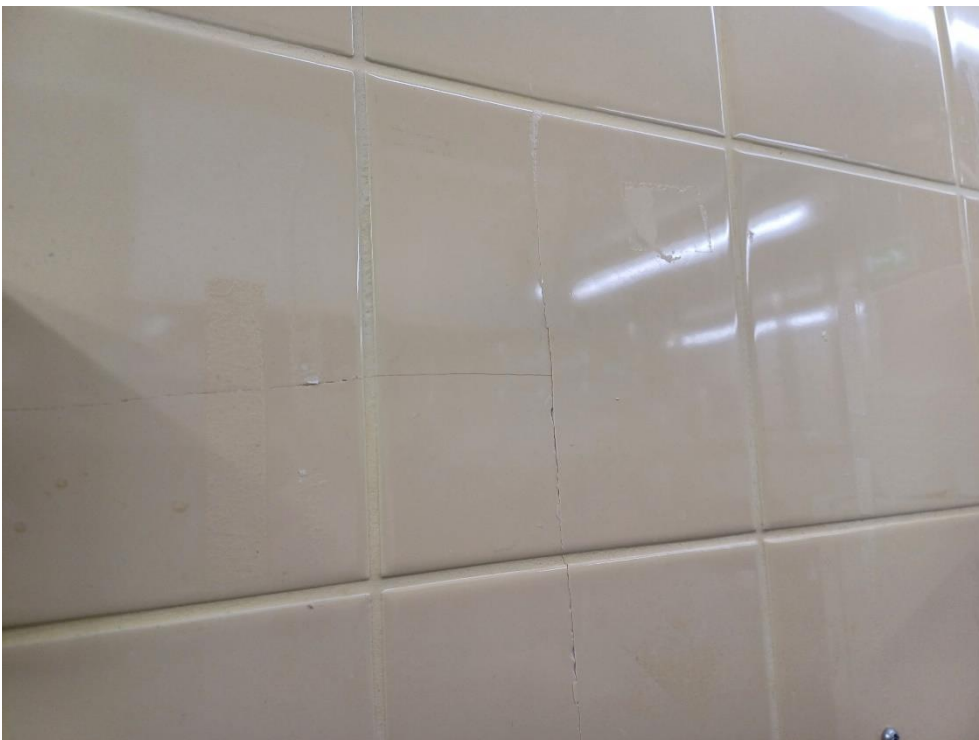
Kuva 4.4. 112 Keittiö, seinälaatoituksessa on halkeamia sekä laattasaumauksia aukeillut.

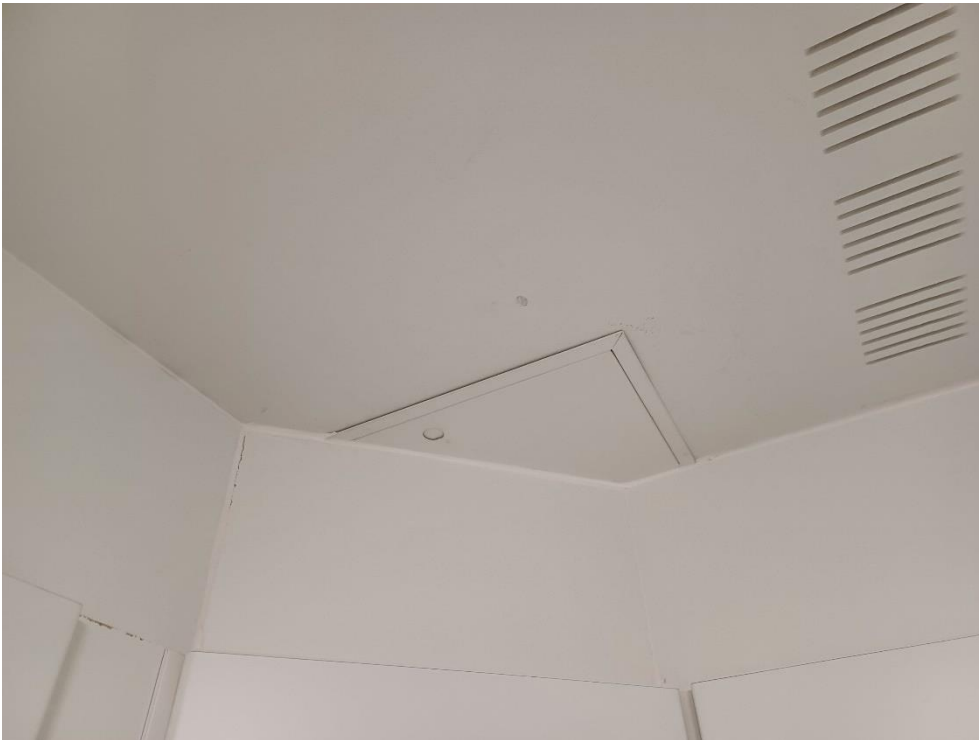
- 116 Keittiö, alakaton tarkistusluukku on jäänyt osittain seinälevytyksen alle (Kuva 4.5).
- 125 Monitoimitila, varauloskäynnin oven peitelista on osittain irti (Kuva 4.6).

Kuva 4.5. 116 Keittiö, alakaton tarkistusluukku on jäänyt osittain seinälevytyksen alle.

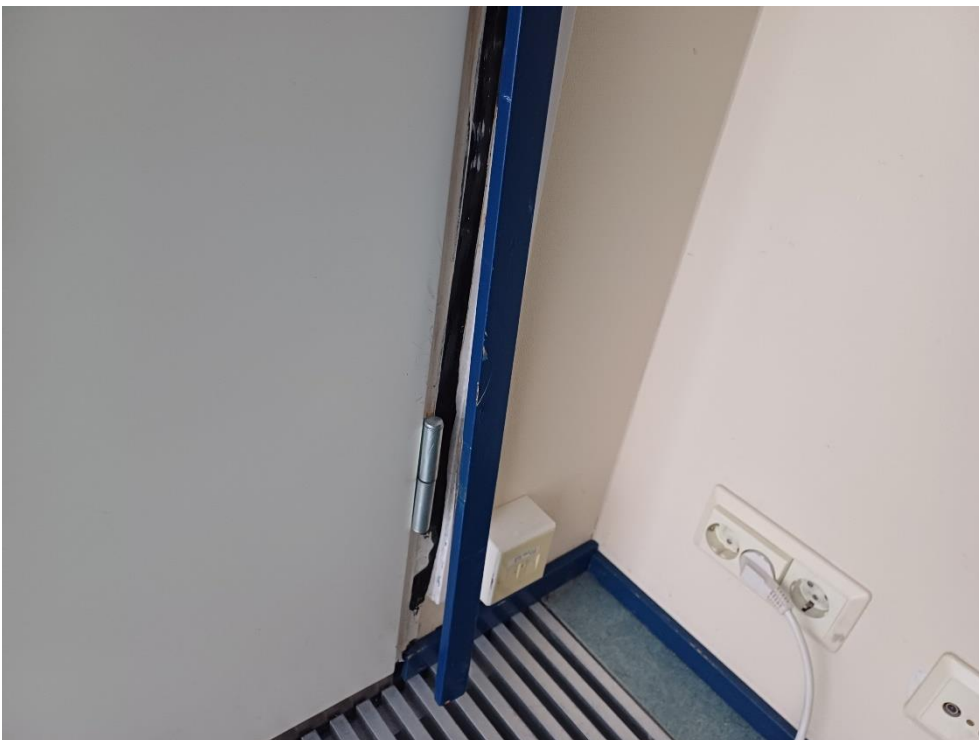
Kuva 4.6. 125 Monitoimitila, varauloskäynnin oven peitelista on osittain irti.

- 125 Monitoimitila, varauloskäynnin oven osittain irti olevan peitelistan kiinnitys.
- 129 Siivouskomero, oviaukon puuttuvan muovikynnyksen asennus.
- 140 Aula, alakaton vaurioituneen akustointilevyn uusiminen.

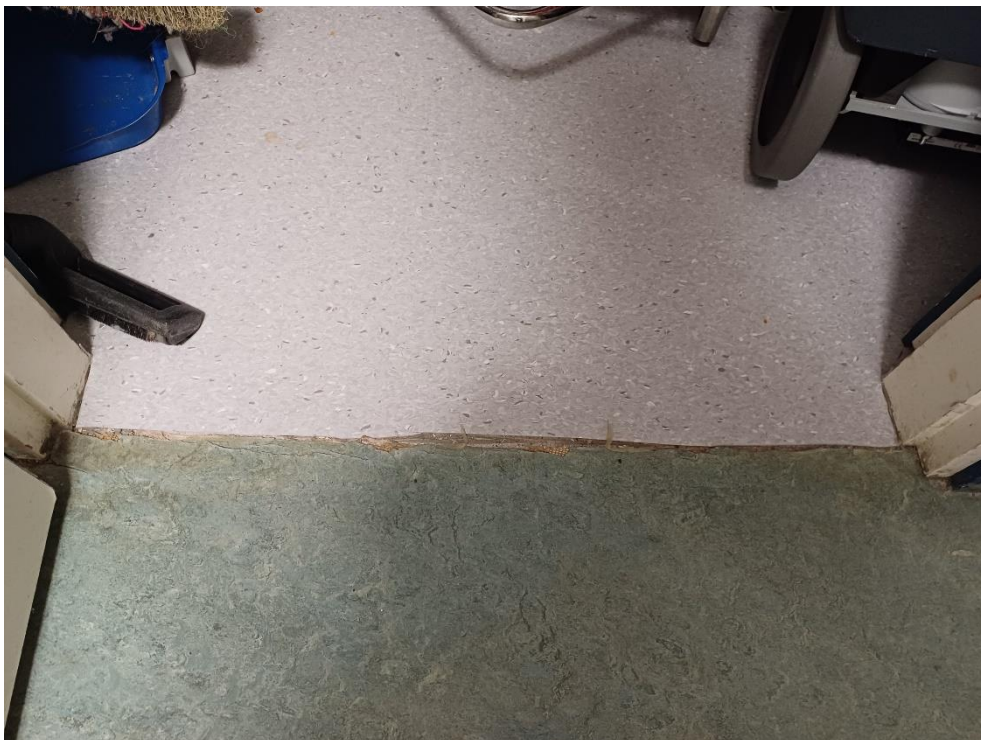
- 129 Siivouskomero, oviaukon muovikynnys puuttuu (Kuva 4.7).
- 140 Aula, alakaton akustointilevyn pinta on rikkoutunut, kattoikkuna on tuhrittu (Kuva 4.8).

Kuva 4.7. 129 Siivouskomero, oviaukon muovikynnys puuttuu.

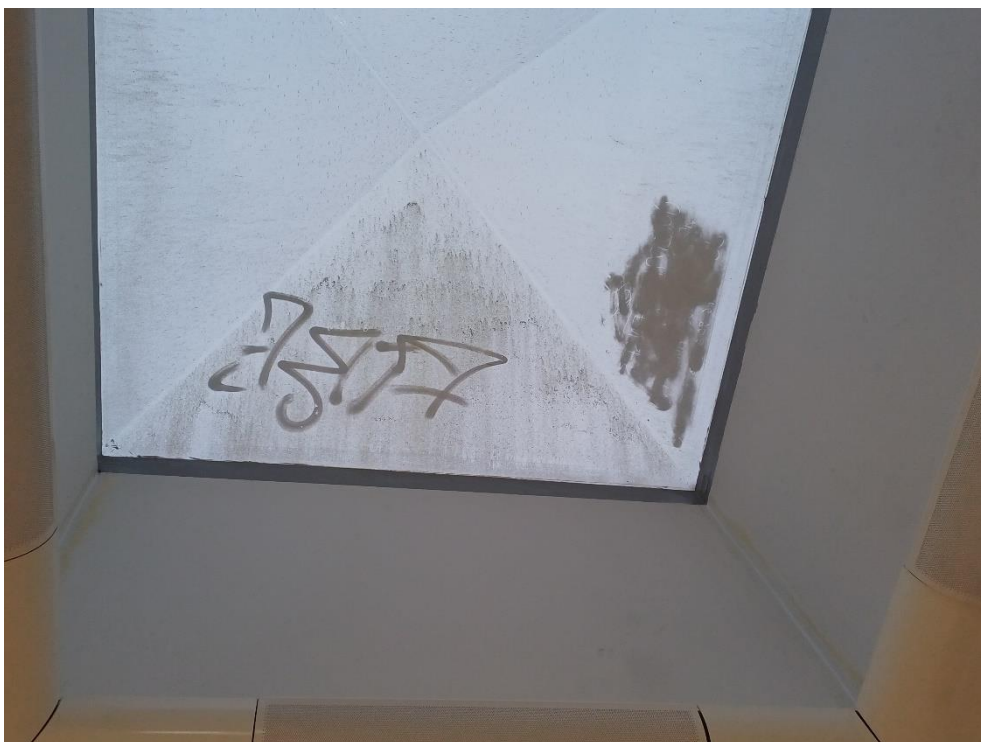
Kuva 4.8. 140 Aula, kattoikkuna on tuhrittu.

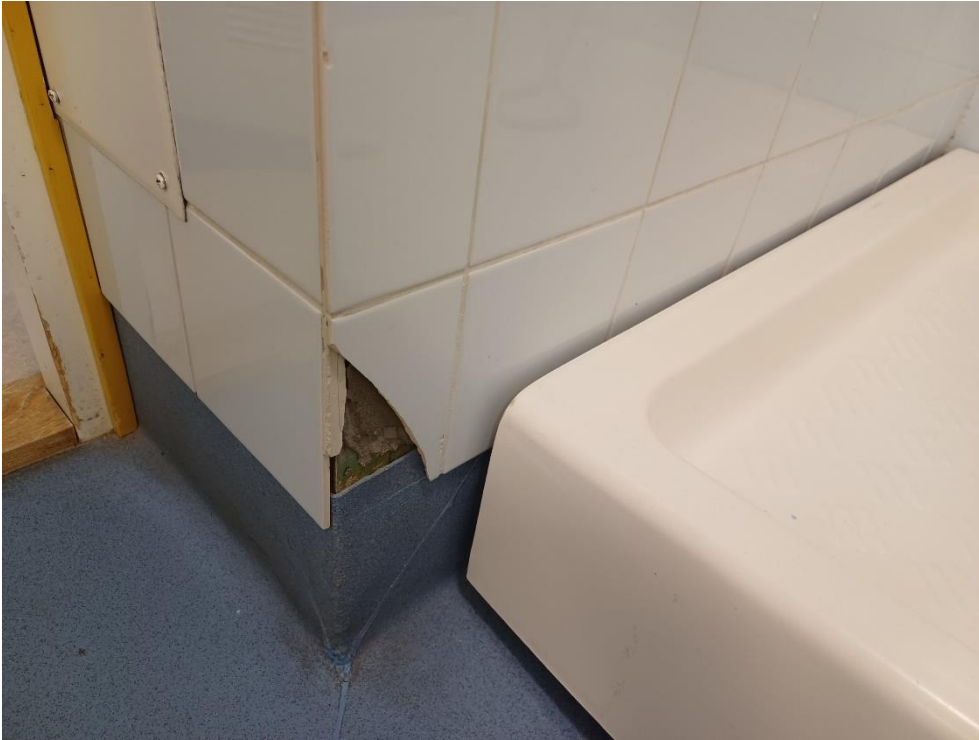
- 142 Leikkitila, alakaapissa on kosteuden aiheuttama vaurio.
- 143 WC-tila, seinälaatoituksessa on vaurioita (Kuva 4.9).
- 144 Työtila, lattiamaton ylösnosto on paikoitellen irronnut liimauksesta.

Kuva 4.9. 143 WC-tila, seinälaatoituksessa on vaurioita.

- 143 WC-tila, rikkoutuneiden seinälaattojen uusiminen.
- 144 Työtila, lattiamaton irtoilevan ylösnoston liimaus.
- 146 Eteinen, alakaton akustointilevyissä näkyvien kosteusvaurioiden syyn selvitys ja korjaus, sekä vaurioituneiden levyjen uusiminen.

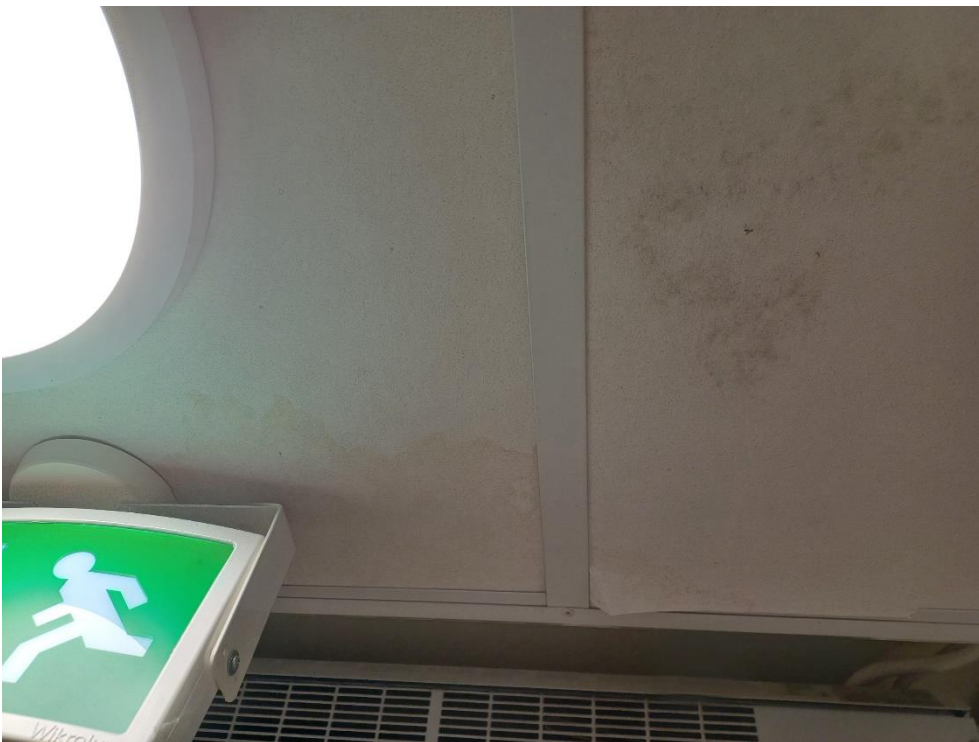
- 146 Eteinen, alakaton akustointilevyissä on kosteusvauriojälkiä (Kuva 4.10).

Kuva 4.10. 146 Eteinen, alakaton akustointilevyissä on kosteusvauriojälkiä.

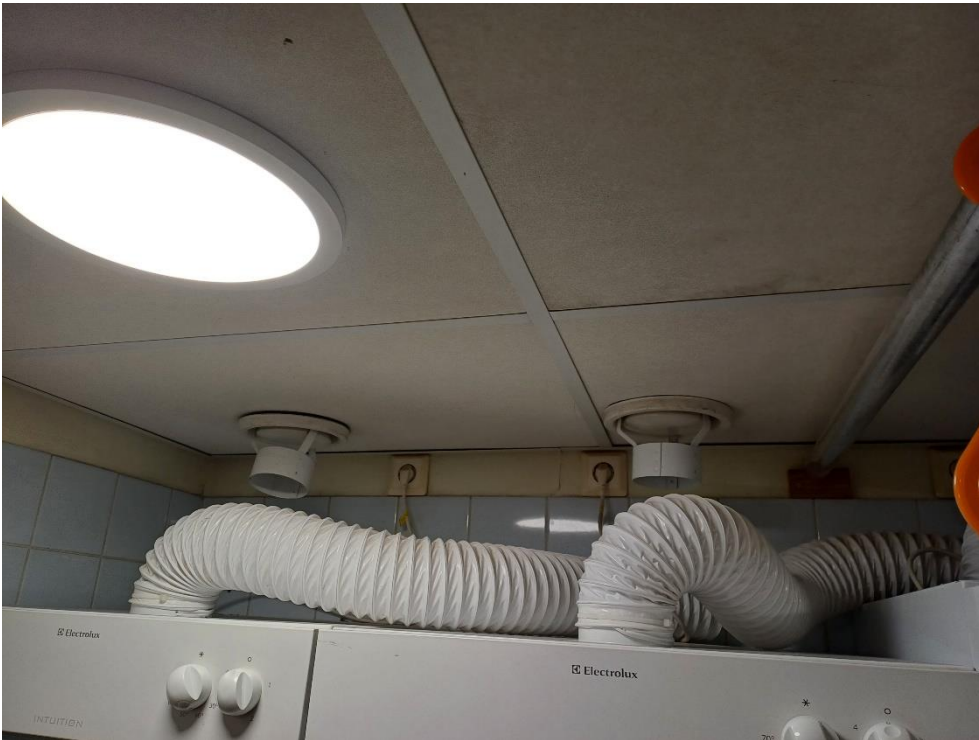
Kuva 4.11. 146 Eteinen, kuivauskaappien poistoilmaletkut ovat irti kiinnityksestään.

- 146 Eteinen, kuivauskaappien irti olevien poistoilmaletkujen kiinnitys paikoilleen.
- 148 Leikkitila, alakaton vaurioituneen akustointilevyn uusiminen.

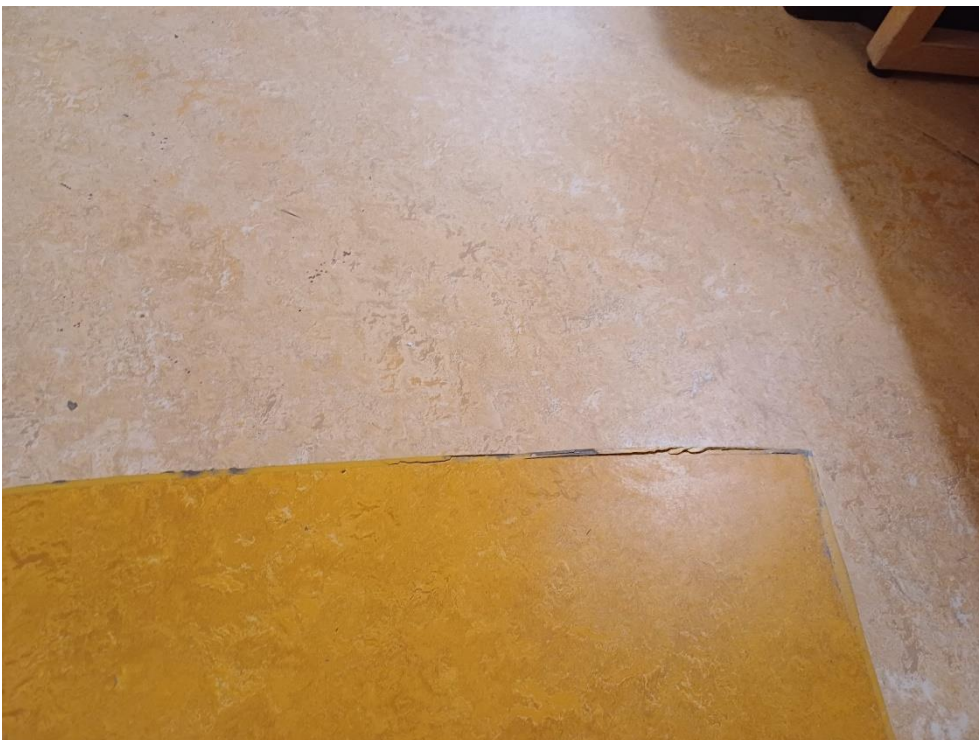
Kuva 4.12. 148 Leikkitila, lattiamaton hitsaussaumoja on ratkeillut auki.

- 148 Leikkitila, lattiamaton auki ratkeilleiden hitsaussaumojen korjaus.
- 149 Lepohuone, lattiamaton pintavaurioiden korjaus.
- Halkeamien ja rakenneliittymien ratkeamien korjaus

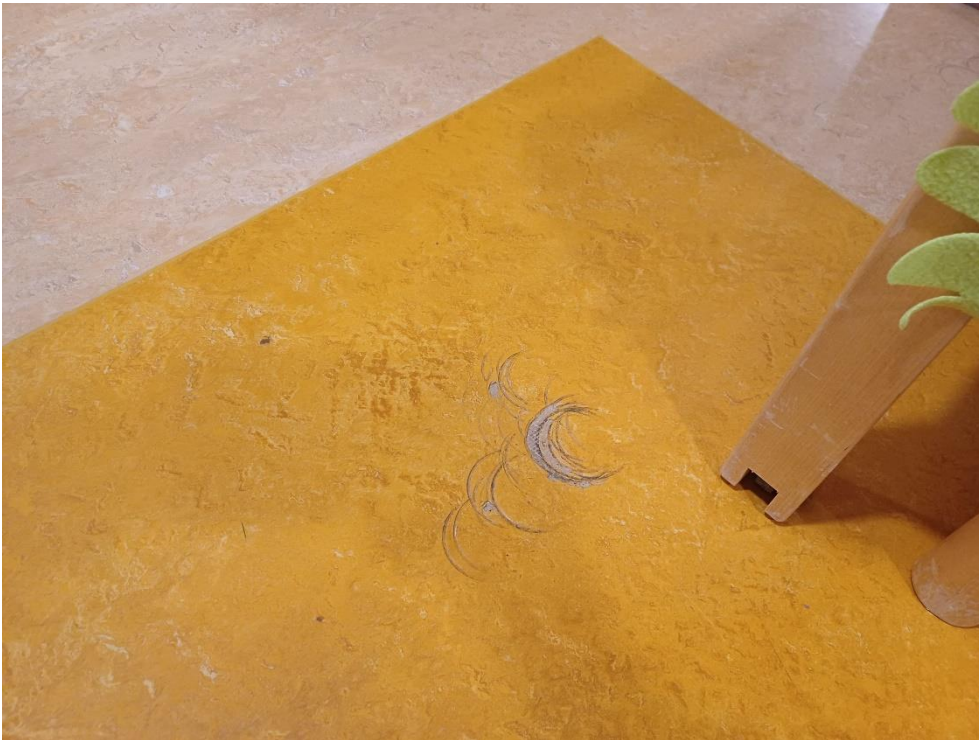
Kuva 4.13. 149 Lepohuone, lattiamatossa on pintavaurioita.

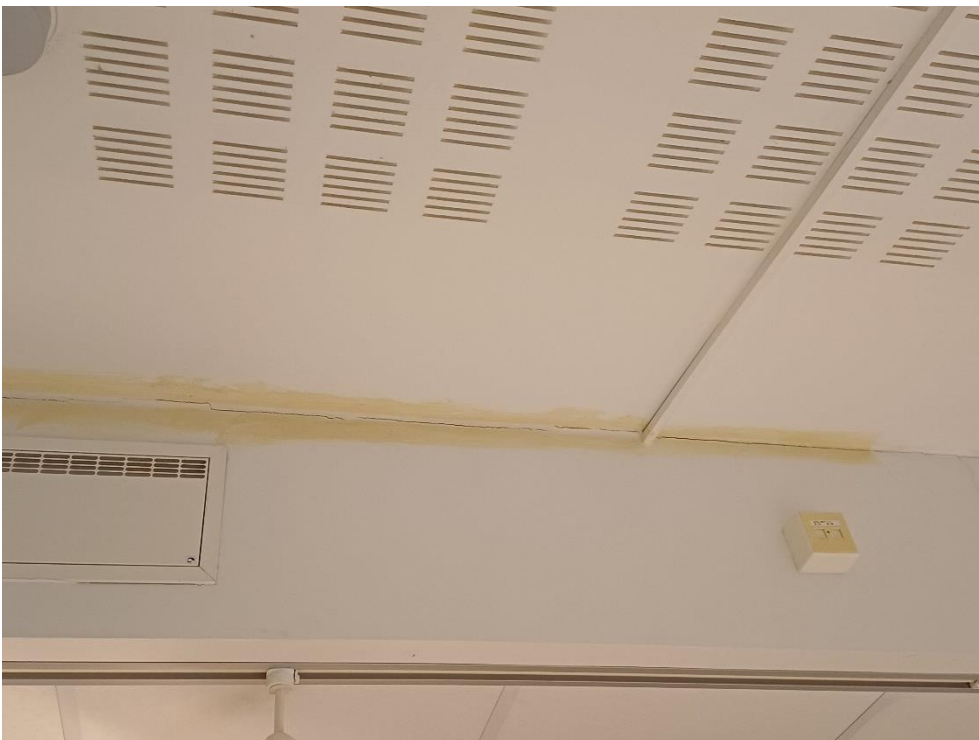
Kuva 4.14. Halkeamia ja rakenneliittymien ratkeamia havaittiin useissa tiloissa.

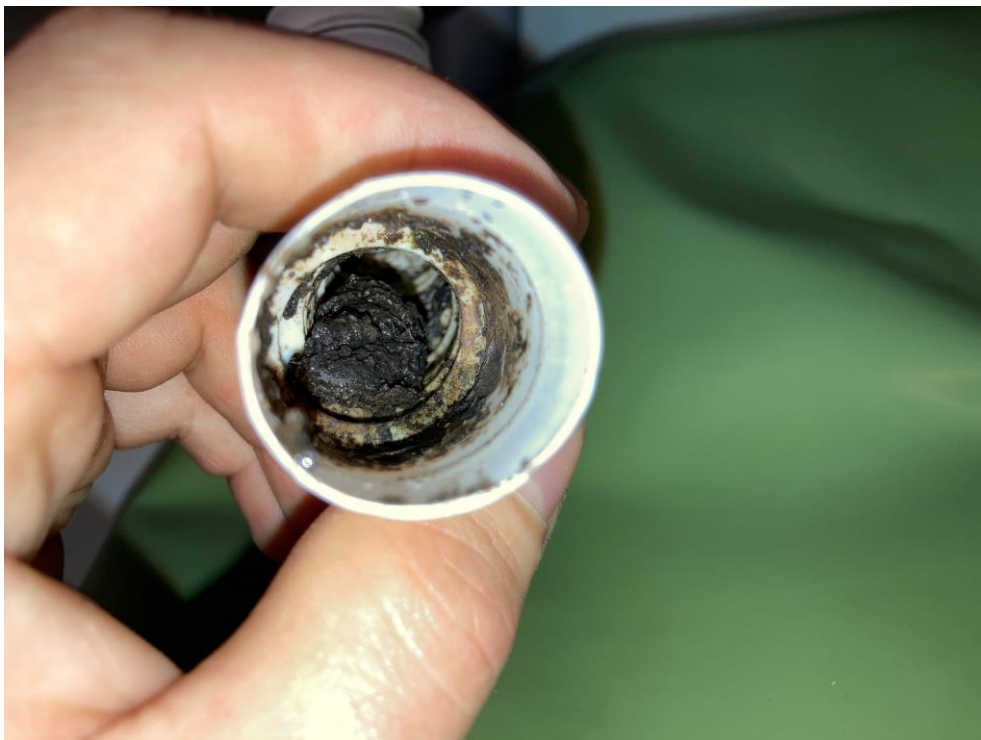
- Ilmanvaihtokoneen TK01/PK01 poisto- ja tuloilmasuodattimet asennettu väärin, poistoilmasuodattimet olivat tuloilmassa ja tuloilmasuodattimet poistoilmassa, korjattu tarkastuskäynnillä.
- Ryhmähuoneiden pesualtaiden ylivuotoputket ja viemärit keräävät lietettä, joka voi aiheuttaa tunkkaista hajua sisätiloihin (Kuva 5.1).
- Lattialämmityspiirit pesu ja vesileikkihuoneissa ovat kytkettynä käyttöveteen. entisen vesileikkihuoneen lämpötila on tästä syystä korkea.
- Ilmavirrat eivät kaikissa tiloissa vastaa suunniteltuja arvoja.

Kuva 5.1. Ryhmähuoneiden pesualtaiden ylivuotoputket ja viemärit keräävät lietettä, joka voi aiheuttaa tunkkaista hajua sisätiloihin.

- Ilmanvaihtojärjestelmän säätö suunnitelmien mukaisiin arvoihin. Säättöjen yhteydessä on myös varmistettava ulko- ja sisätilojen painesuhteet.
- Ryhmähuoneiden pesualtaiden ylivuotoputkien puhdistus tai uusiminen. Tarvittaessa myös ryhmähuoneiden pesualtaiden viemäreiden uusinta niihin pinttyneen likaisuuden mukaan.
- Käyttövesikiertoiset lattialämmityspiirit muutetaan pois käyttövedestä omaan piiriin.

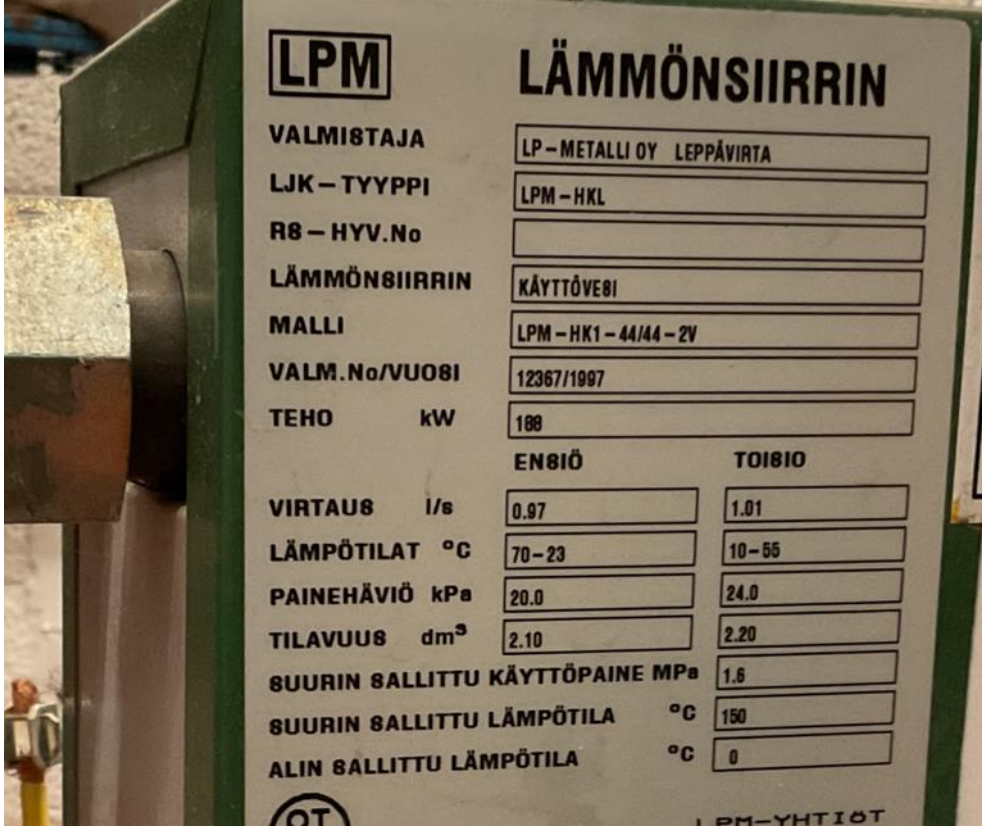
- Rakennusautomaatio toimii pääsääntöisesti hyvin.
- Rakennusautomaatio uusittu hiljattain, muu tekniikka vanhaa.
- Lämmönvaihdinpaketti vuodelta 1997 (Kuva 6.1).
- Lattialämmitys käyttövedestä.
- Säätimen kello jäljessä 29 minuuttia, korjattu.

Kuva 6.1. Lämmönvaihdinpaketti vuodelta 1997.
