SPOON KAUPUNKI  
Tilapalvelut-liikelaitos  
Kunnossapitopalvelut  
Tarkastusryhmä

21.3.2025

**Lippajärven päiväkotito B-talo, tyypipäiväkotito**  
Kohdenumero **3384**  
Tammihaantie 6, 02940 Espoo

## SISÄILMATARKASTUS

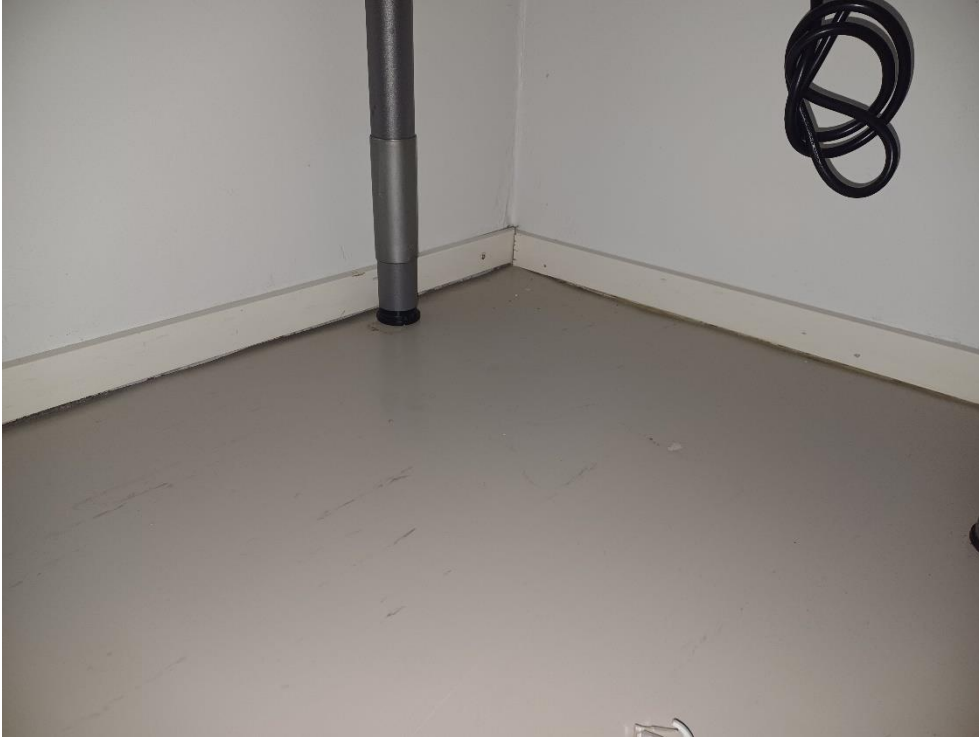
Kuva 4.1 07 Toimisto, lattia on painunut alaspäin.

- 07 Toimisto, lattia-seinäliittymien tiivistys.
- 09 Suihkutila, tyhjennetään ylimääräisestä tavarasta, jotta lattiakaivon pääsee tarvittaessa täyttämään vedellä.

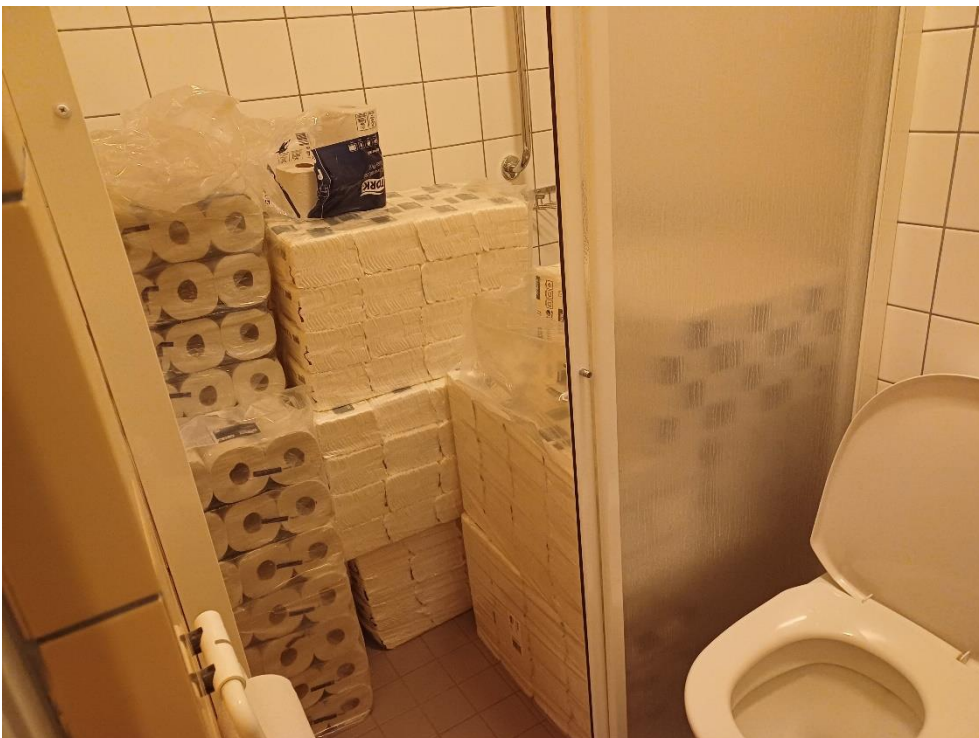
Kuva 4.2. 09 Suihkutila, täynnä tavaraa, eikä lattiakaivoa pääse täyttämään. Lattiakaivo aiheuttaa kuivuessaan viemärinhajua.

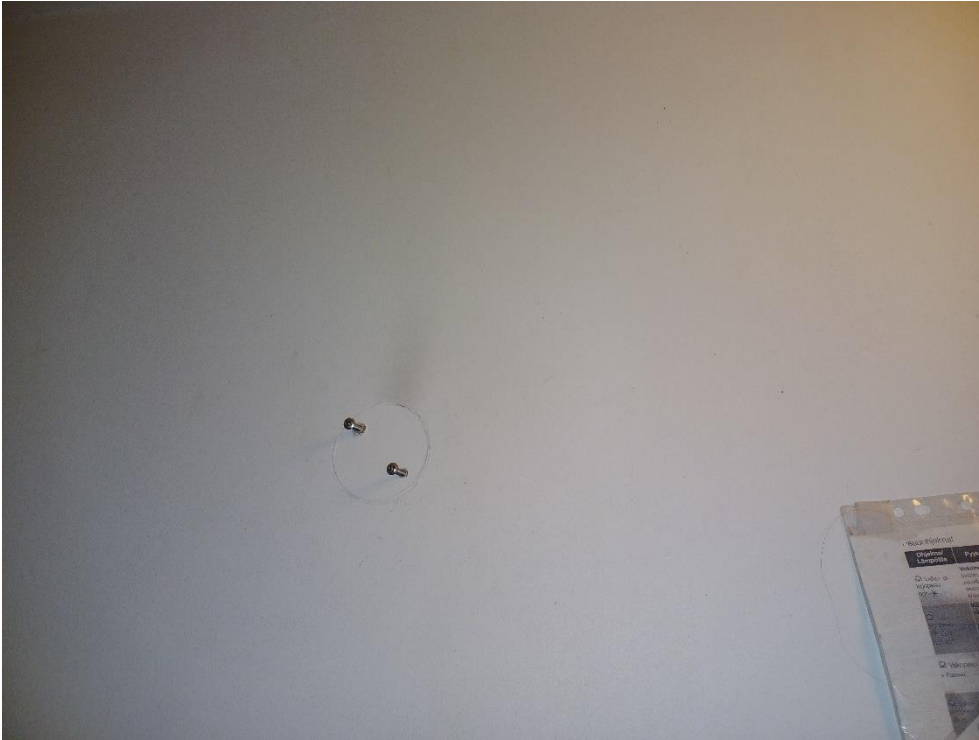
Kuva 4.3. 10 Siivouskomero, seinäpaikkauksen kohdassa, sekä vesijohtojen läpivienneissä on ilmavuotoja.

- 10 Siivouskomero, ilmapuotokohtien tiivistys.
- 11 Siivouskeskus, ilmapuotokohtien tiivistys.
- 12 Sähköpääkeskus, halkeamien ja rakenneliittymien sekä läpivientien tiivistys.

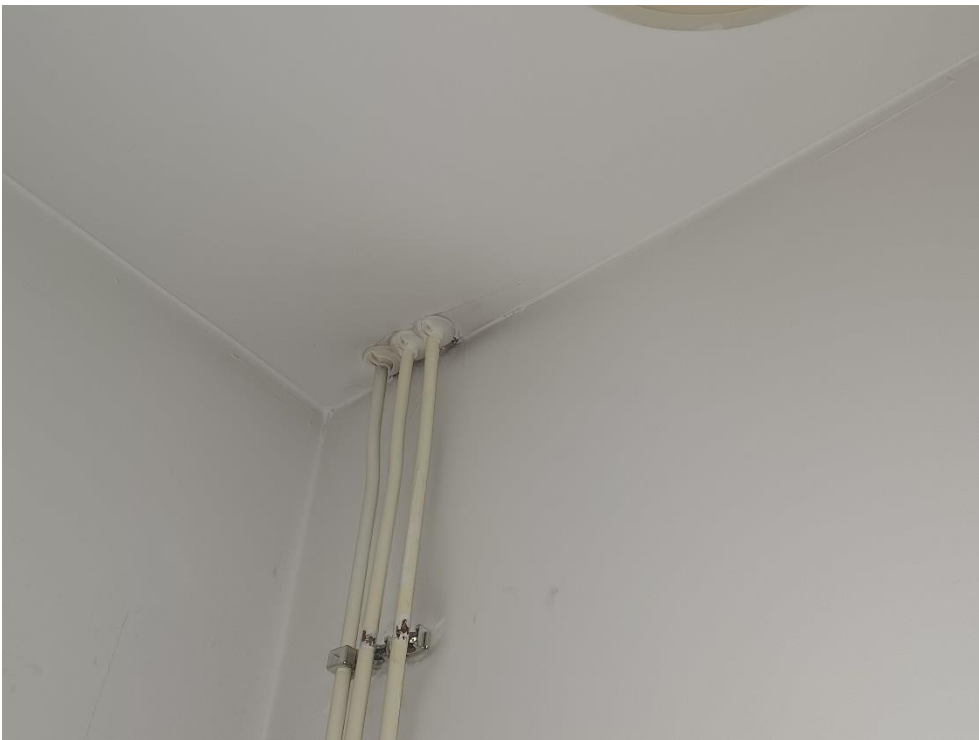
Kuva 4.4. 11 Siivouskeskus, vesijohtojen läpivienneissä on ilmavuotoja.

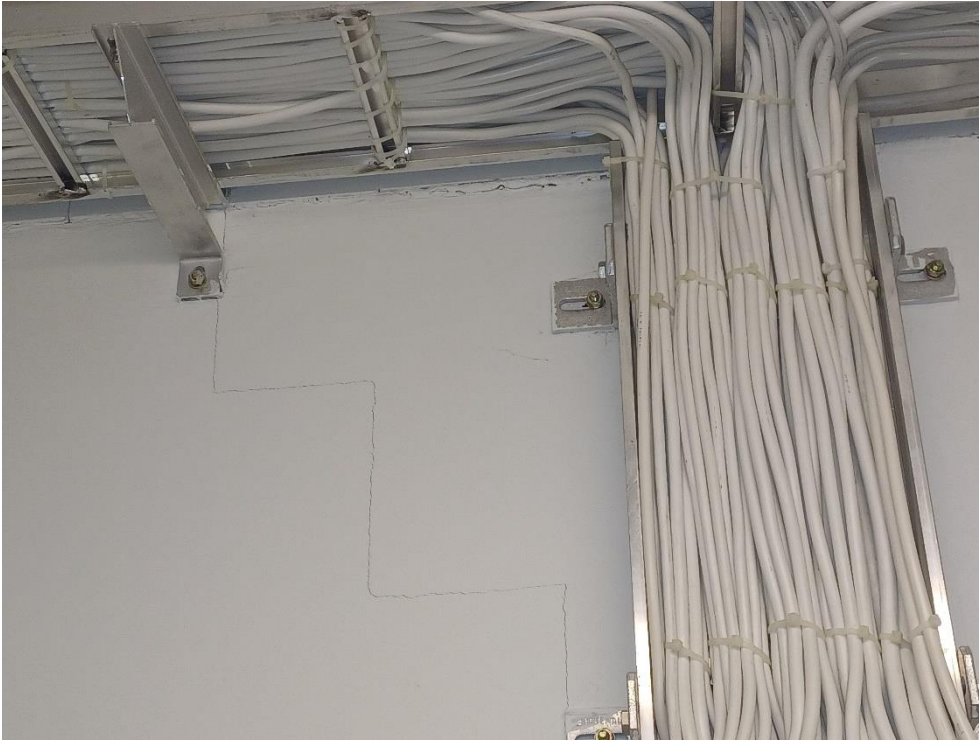
Kuva 4.5. 12 Sähköpääkeskus, tiiliseinissä on halkeamia.

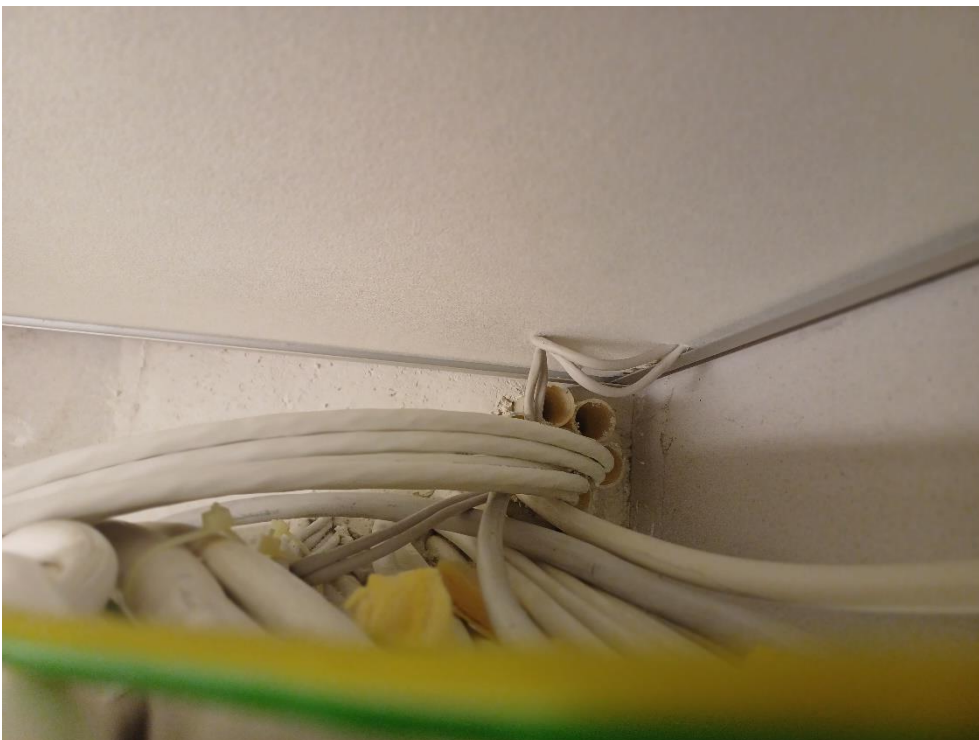
Kuva 4.6. 12 Sähköpääkeskus, rakenneliittymät ja läpiviennit eivät ole tiiviitä ympäröiviin tiloihin.

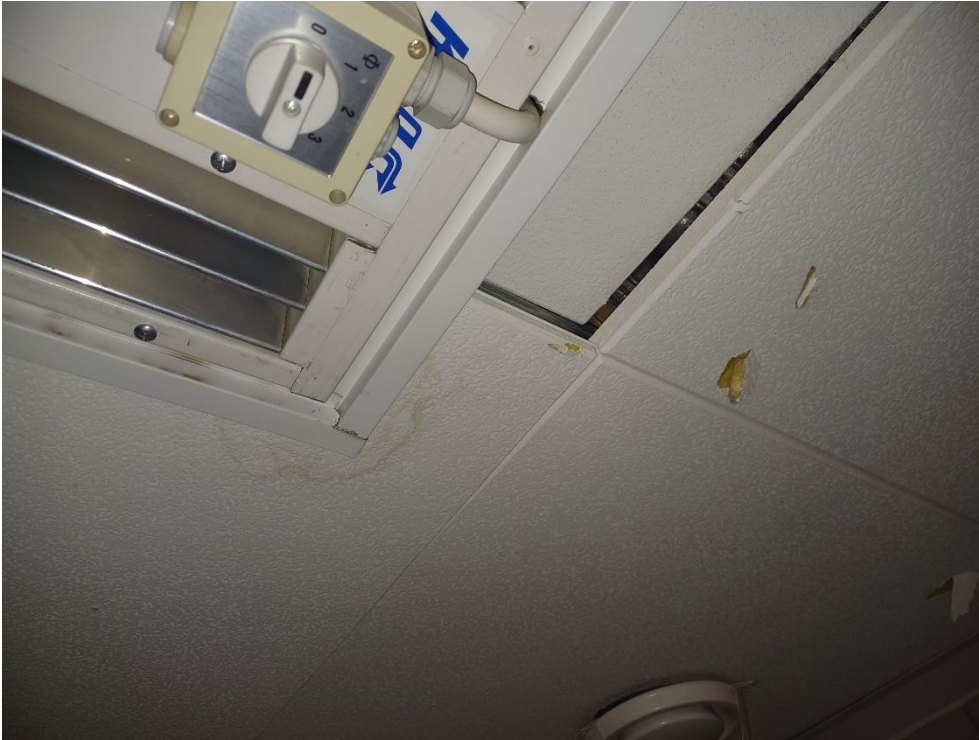
Kuva 4.7 19 Märkäeteinen, alakaton akustointilevyssä on kosteusvauriojälki.

- 19 Märkäeteinen, alakaton akustointilevyn kosteusvaurion syyn selvitys ja korjaus, sekä akustointilevyn uusiminen.
- 21 Jakelukeittiö, lattiamaton auenneiden saumahitsauksien korjaus, sekä kaapistojen alapuolen siivouksen tehostaminen.

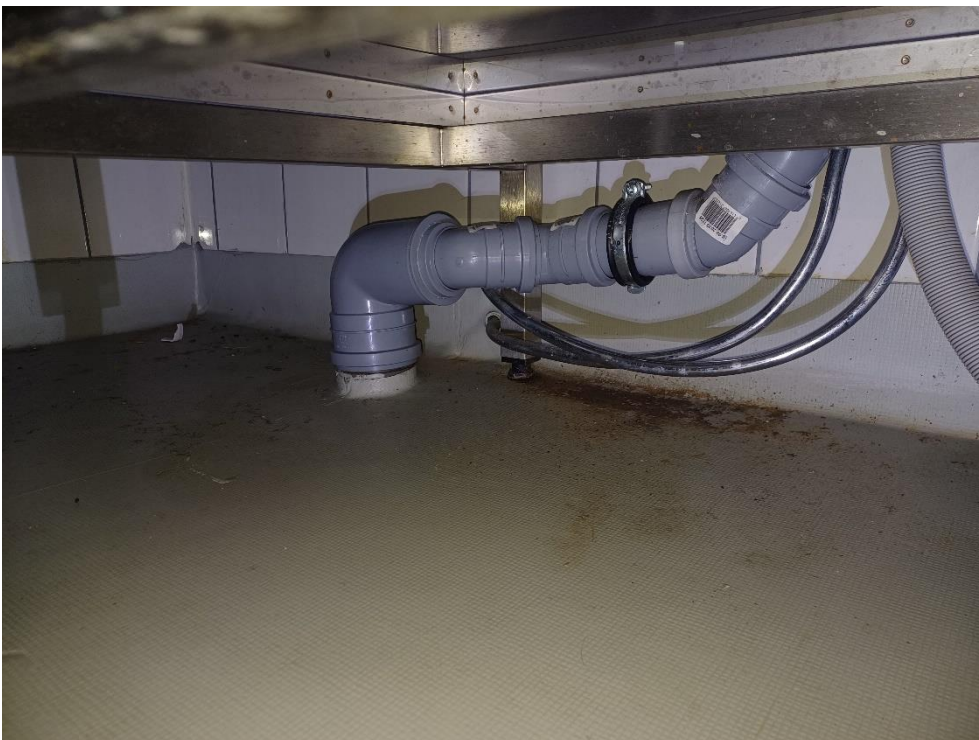
Kuva 4.8. 21 Jakelukeittiö, lattiamaton saumahitsauksia on auennut, keittiökaapistojen alapuolen siivous on puutteellista.

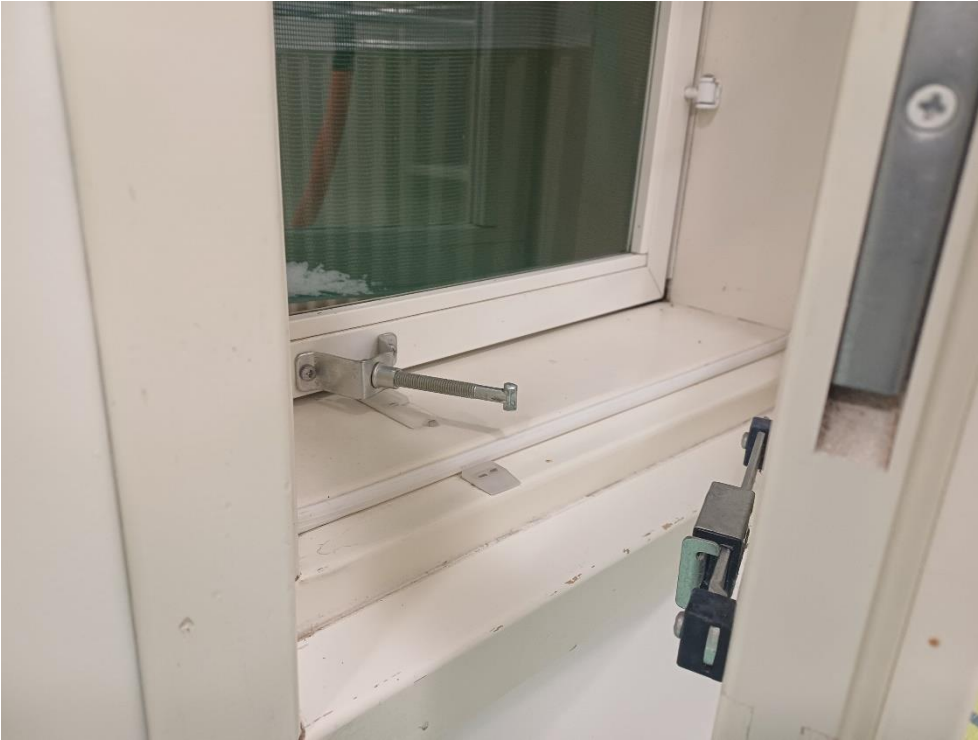
Kuva 4.9. Tuuletusikkunoiden aukipitolaitteita on irti tai rikkoutunut useissa tiloissa.

- Kaikkien tuuletusikkunoiden aukipitolaitteiden tarkastus, sekä havaittujen puutteiden korjaus.
- Halkeamien ja rakenneliittymien ratkeamien kartoitus ja korjaus kaikissa tiloissa.

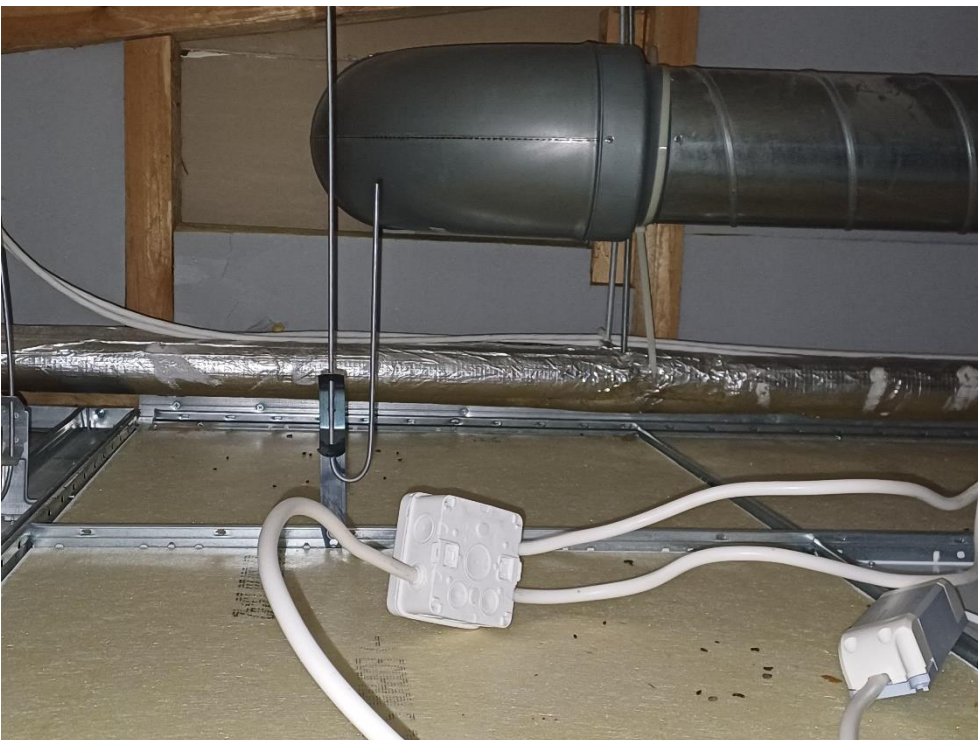
Kuva 4.10. Eteishallien ja käytävän alakattojen päällä on hiirenpapanoita.

- Eteishallien ja käytävän alakattojen päällä olevien hiirenpapanoiden siivous, sekä selvitettävä keinoja hiirien karkottamiseksi.
- Tarkistettava, että alapohjan korvausilmaventtiilien säleiköt eivät ole tukossa.

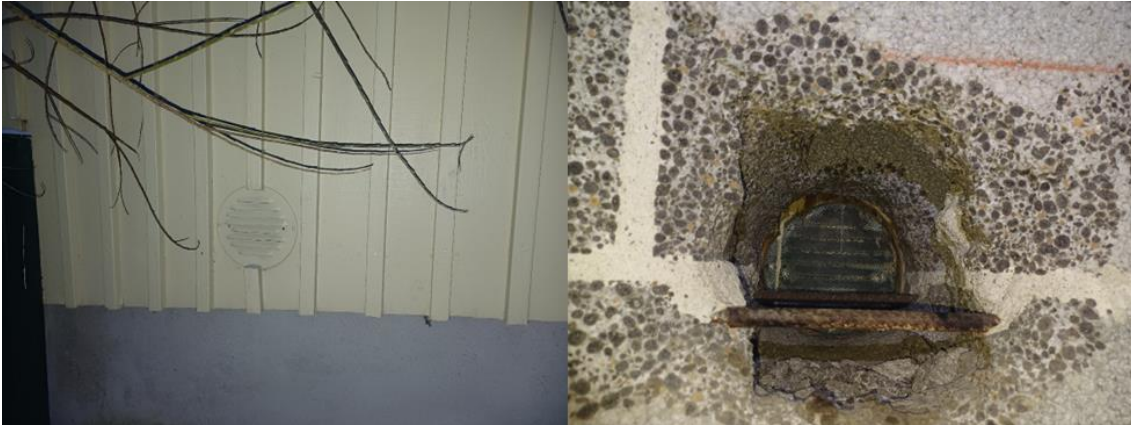
Kuva 4.11. Alapohjan korvausilmaventtiilit on asennettu julkisivun lautaverhoiluun.

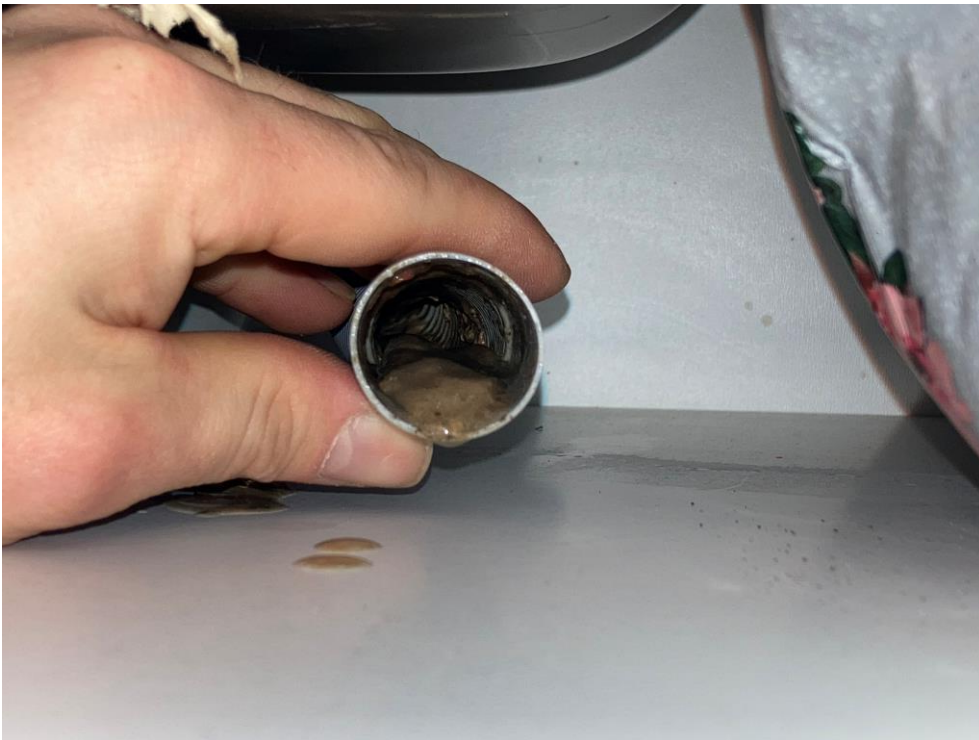
- Pesualtaiden viemäröinnistä pääsee ryhmätilaan tunkkaista maakellarintapaista hajua. Haju tulee viemärin pinnoille pinttyneestä liasta.
- Pesuhuoneen 14 suihkun lattiakaivo oli kuiva. Kuivan kaivon kautta pääsi tilaan heikkoa viemärinhajua.
- Tuloilman jakoa on ryhmätiloissa parannettu siirtämällä tuloilman päätelaite keskelle huonetta. Ilma jakaantuu havaintojen mukaan tasaisesti koko huoneen alueelle.

Kuva 5.1. Ryhmähuoneiden pesualtaiden ylivuotoputkistosta pääsee tilaan tunkkaista maakellarintapaista hajua.

- Ryhmähuoneiden pesualtaiden viemäröintien perusteellinen puhdistus tai vaihto uusiin

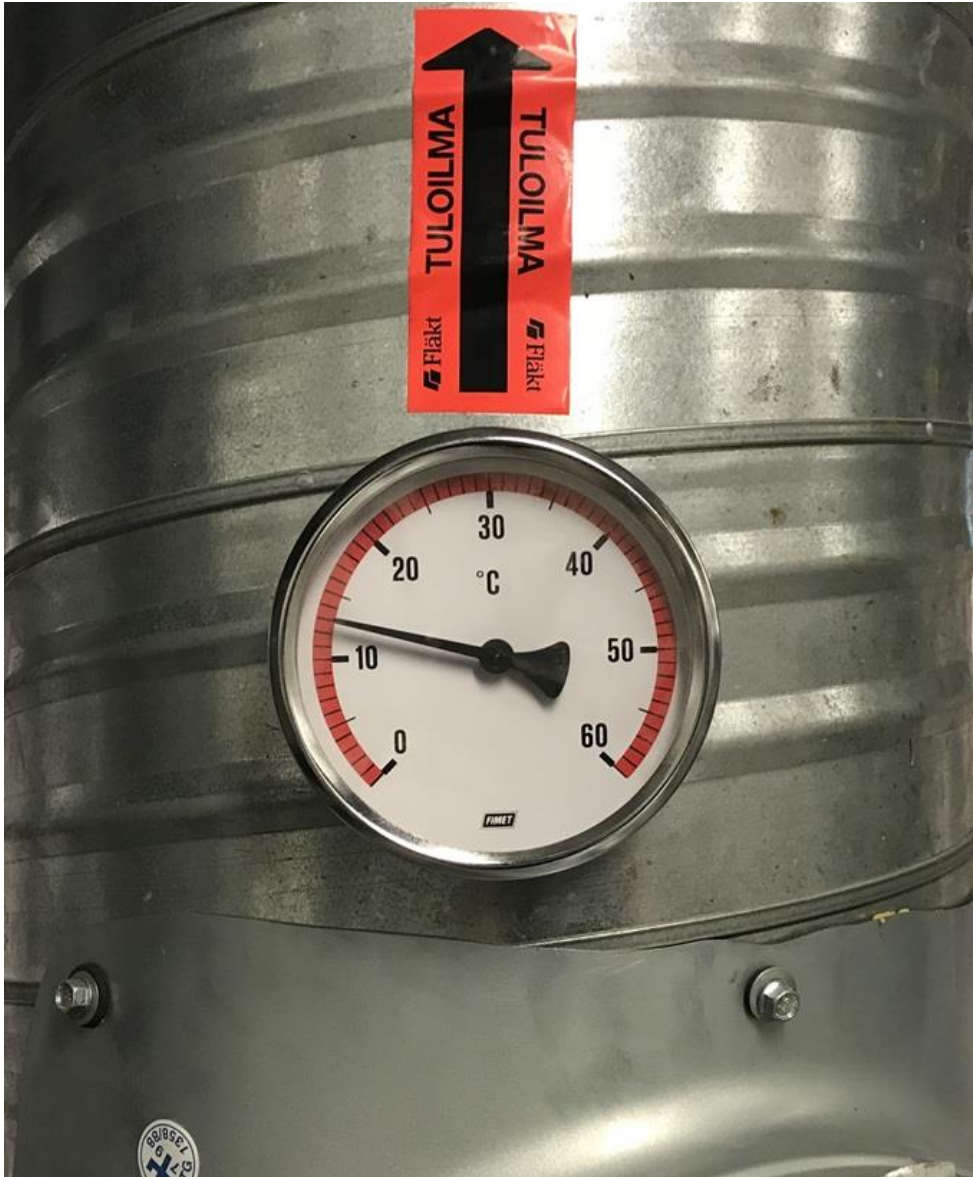
- Rakennusautomaatio toimii pääsääntöisesti hyvin.
- Ilmanvaihtokoneen TK02 sisäänpuhallus lämpötila noin 13 °C, asetus arvo noin 18°C. Ilmanvaihtokoneen lämmityspatteri vaikuttaa olevan viallinen (Kuva 6.1).
- Ilmanvaihtokoneessa TK02 on käyntihälytys päällä.
- Rakennusautomaation trendi-/historianseuranta puutteellinen.

Kuva 6.1. Ilmanvaihtokoneen TK02 sisäänpuhallus lämpötila noin 13°C.

- IV-kone TK02 liitetään olemassa olevaan rakennusautomaatioon, jos se on mahdollista.
- Ilmanvaihtokoneen TK02 sähkölämmityspatterin korjaus on tilattu.

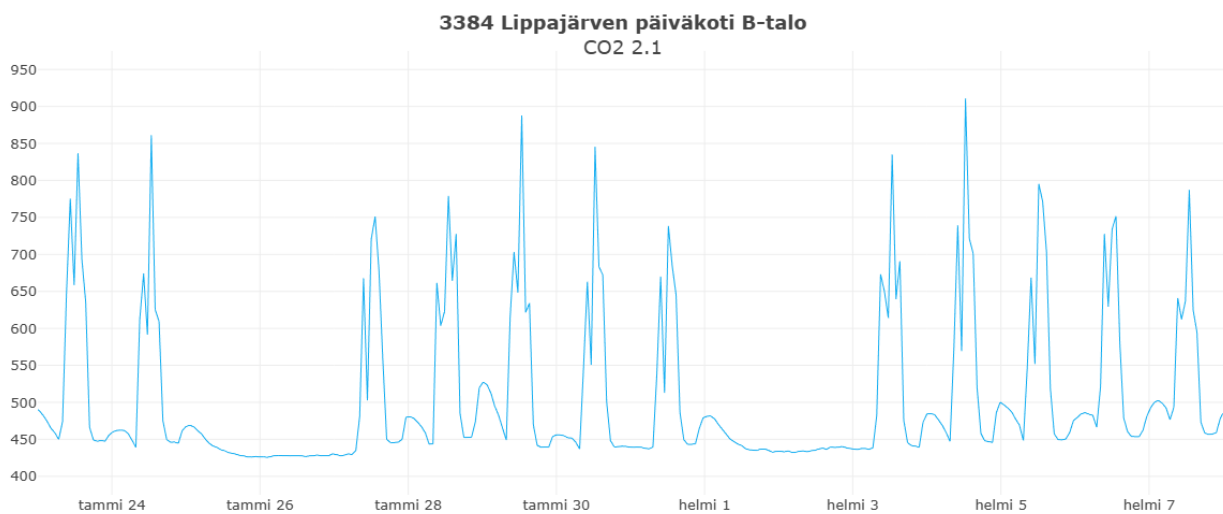
CO<sub>2</sub>-pitoisuudet nousivat päivisin käytön aikana maksimissaan noin 900 ppm tasolle. Käytön ulkopuolella CO<sub>2</sub>-pitoisuudet olivat pääsääntöisesti ulkoilmaa vastaavalla tasolla noin 400 ppm.

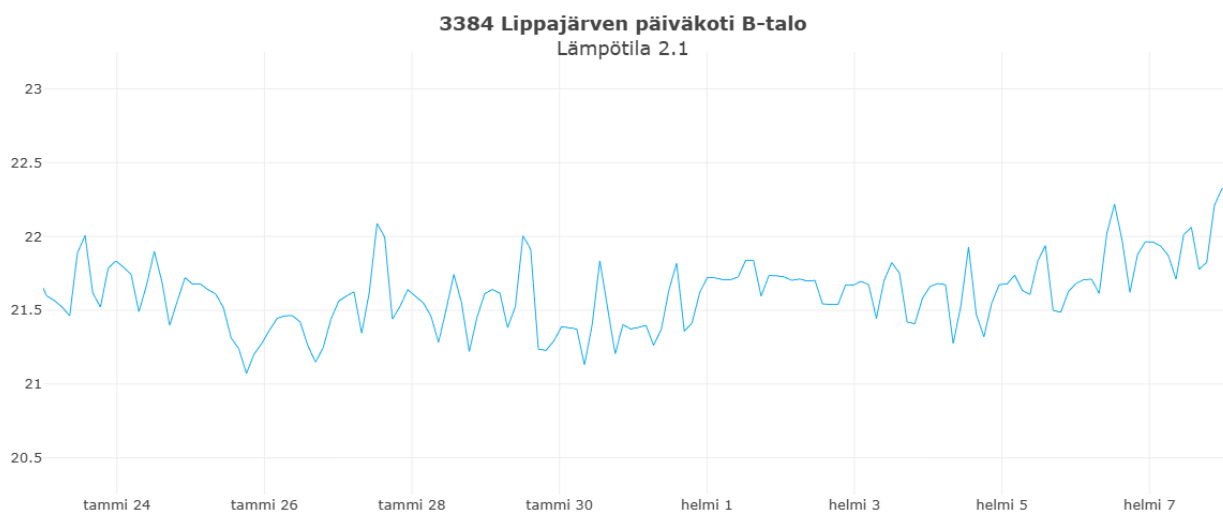
Lämpötila vaihteli noin 21–22.5°C:een välillä ulkolämpötilamuutoksia seuraten. Lämpötilojen huiput ajoittuivat pääsääntöisesti iltapäiväaikoihin.

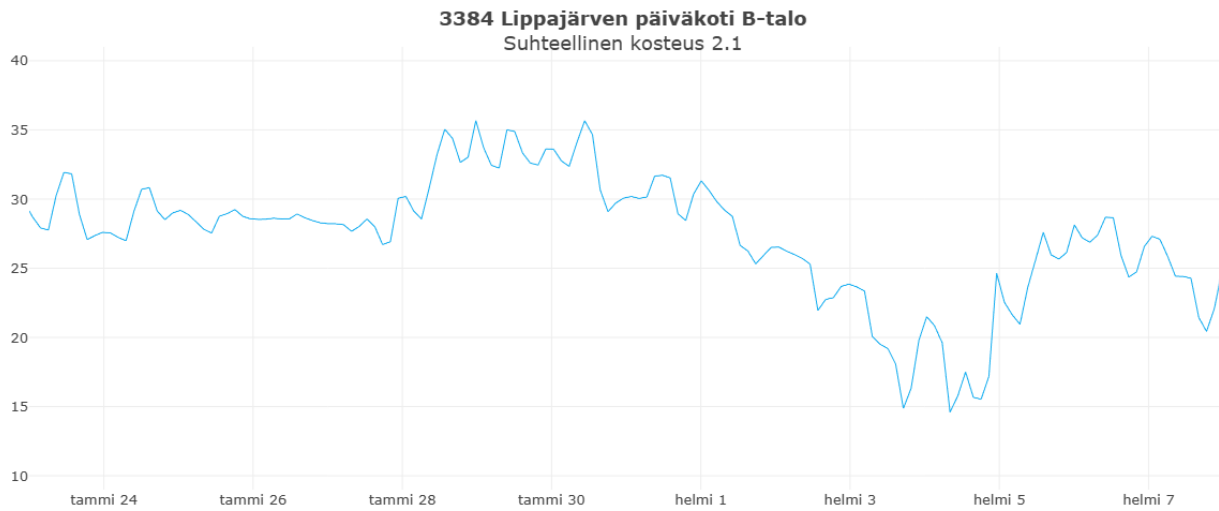
Suhteellinen kosteus vaihteli noin 15–35 RH% välillä.

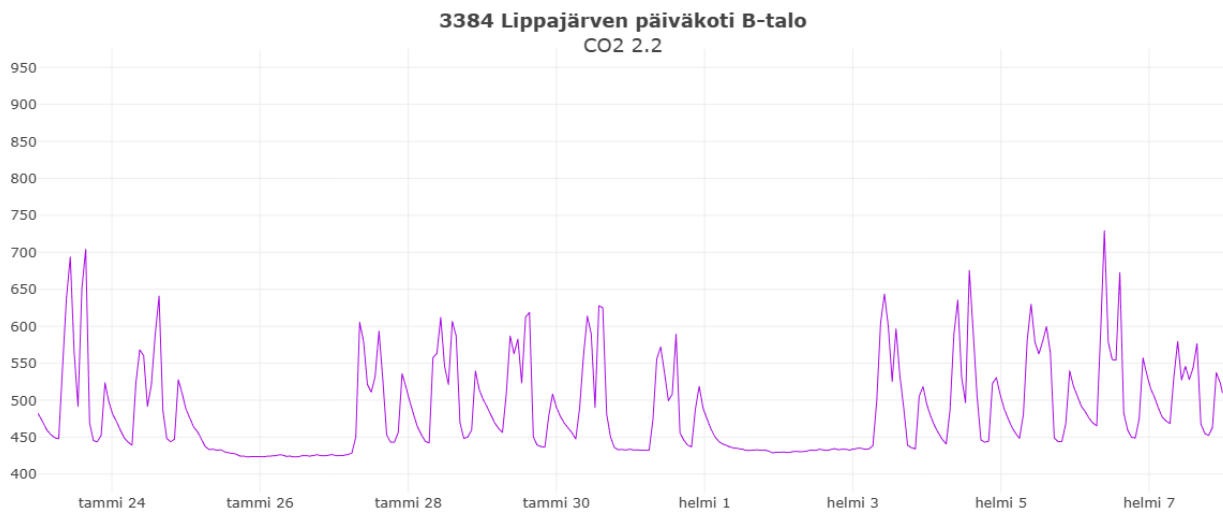
CO<sub>2</sub>-pitoisuudet nousivat päivisin käytön aikana maksimissaan noin 750 ppm tasolle. Käytön ulkopuolella CO<sub>2</sub>-pitoisuudet olivat pääsääntöisesti ulkoilmaa vastaavalla tasolla noin 400 ppm.

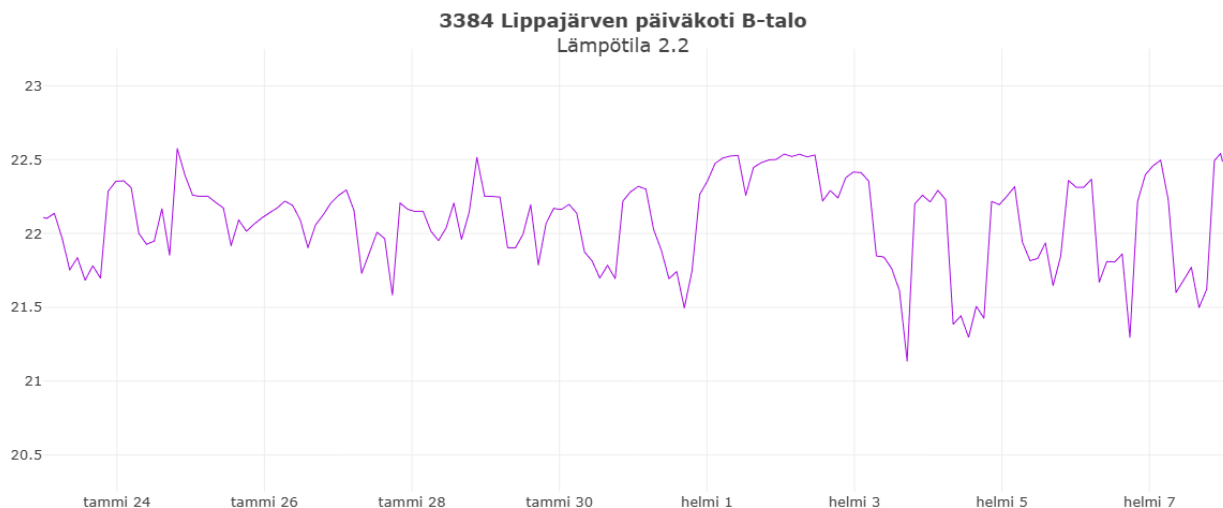
Lämpötila vaihteli noin 21–22.5°C:een välillä ulkolämpötilamuutoksia seuraten. Lämpötilojen huiput ajoittuivat pääsääntöisesti ilta- ja aamukäyttöihin.

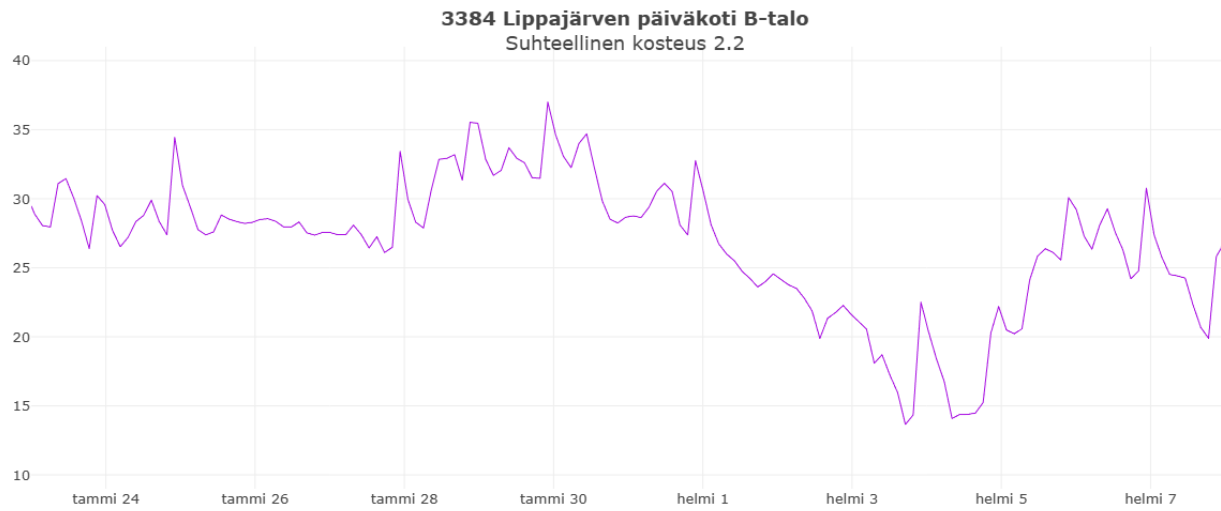
Suhteellinen kosteus vaihteli noin 14–37 RH% välillä.

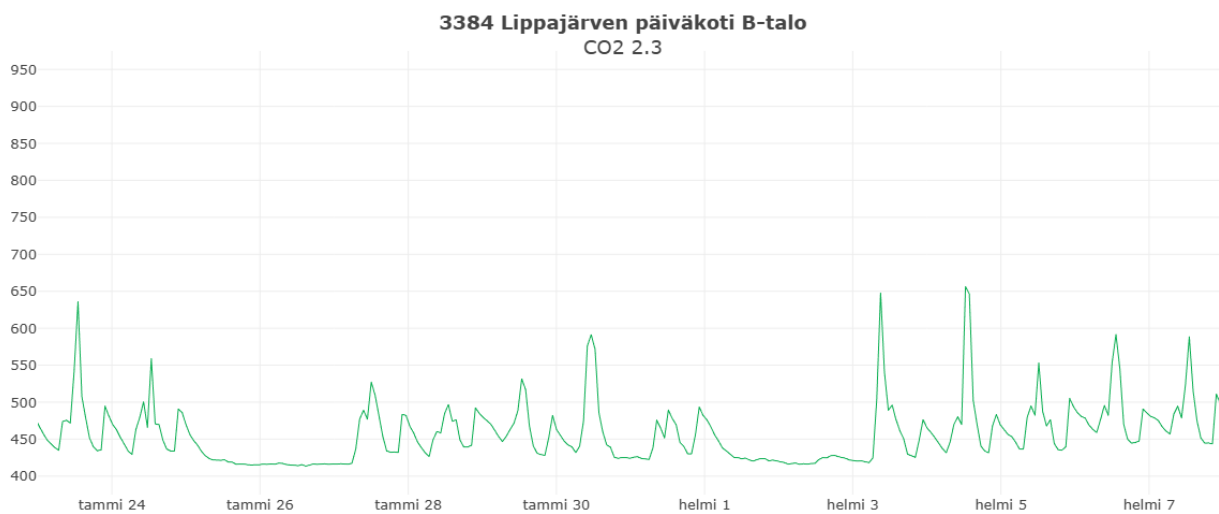
CO<sub>2</sub>-pitoisuudet nousivat päivisin käytön aikana maksimissaan noin 650 ppm tasolle. Käytön ulkopuolella CO<sub>2</sub>-pitoisuudet olivat pääsääntöisesti ulkoilmaa vastaavalla tasolla noin 400 ppm.

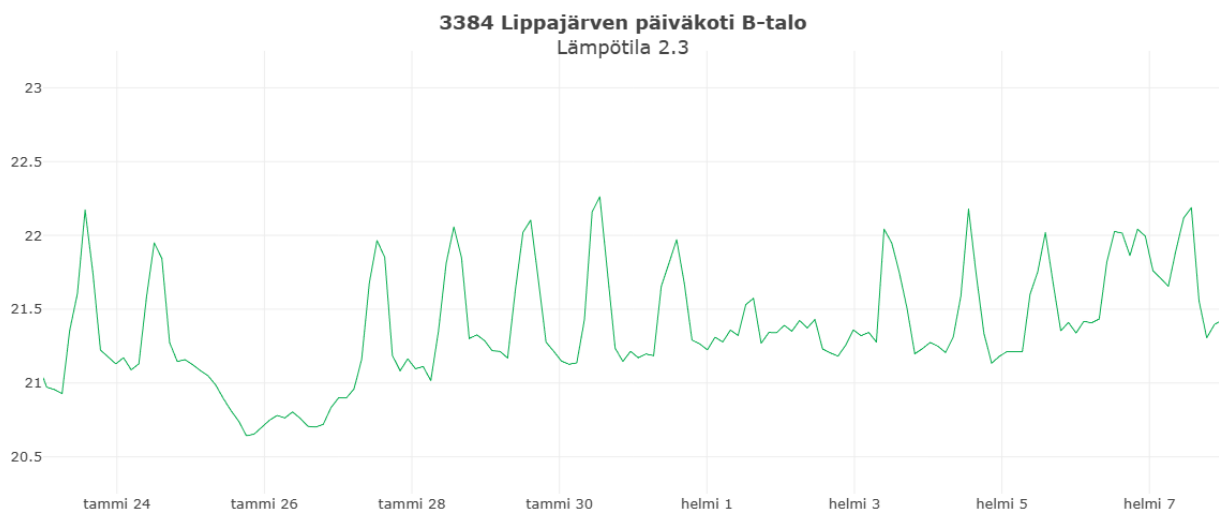
Lämpötila vaihteli noin 20.5–22.5 °C:een välillä ulkolämpötilamuutoksia seuraten. Lämpötilojen huiput ajoittuivat pääsääntöisesti ilta- ja aamukäyttöihin.

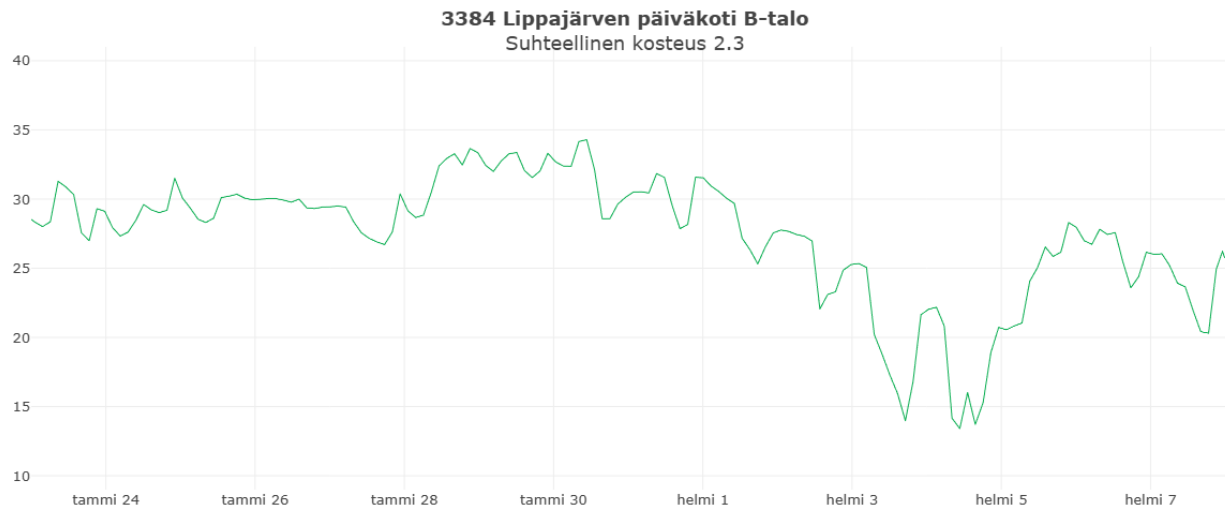
Suhteellinen kosteus vaihteli noin 14–34 RH% välillä.

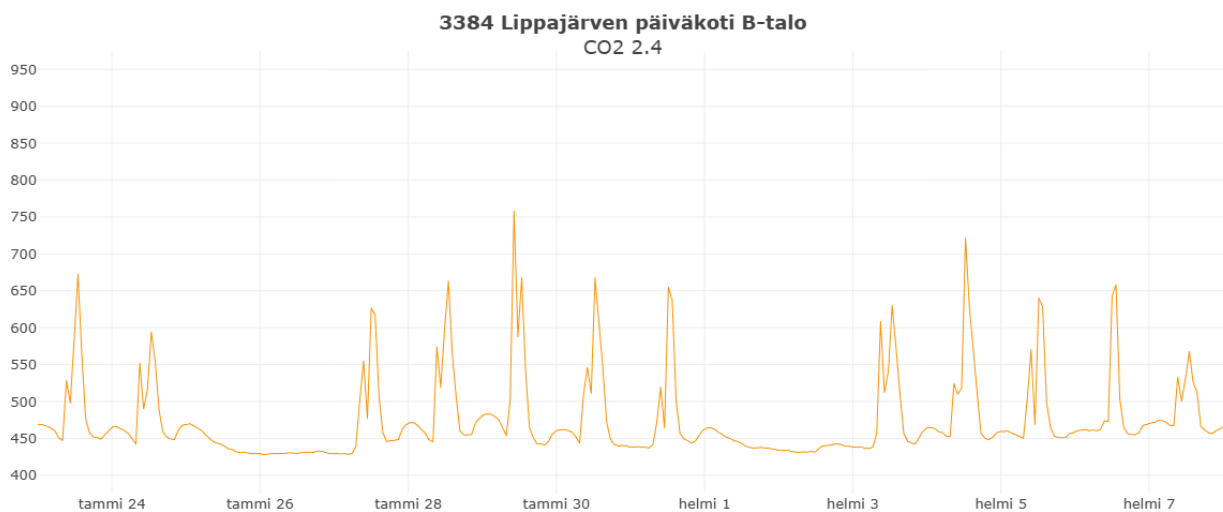
CO<sub>2</sub>-pitoisuudet nousivat päivisin käytön aikana maksimissaan noin 750 ppm tasolle. Käytön ulkopuolella CO<sub>2</sub>-pitoisuudet olivat pääsääntöisesti ulkoilmaa vastaavalla tasolla noin 400 ppm.

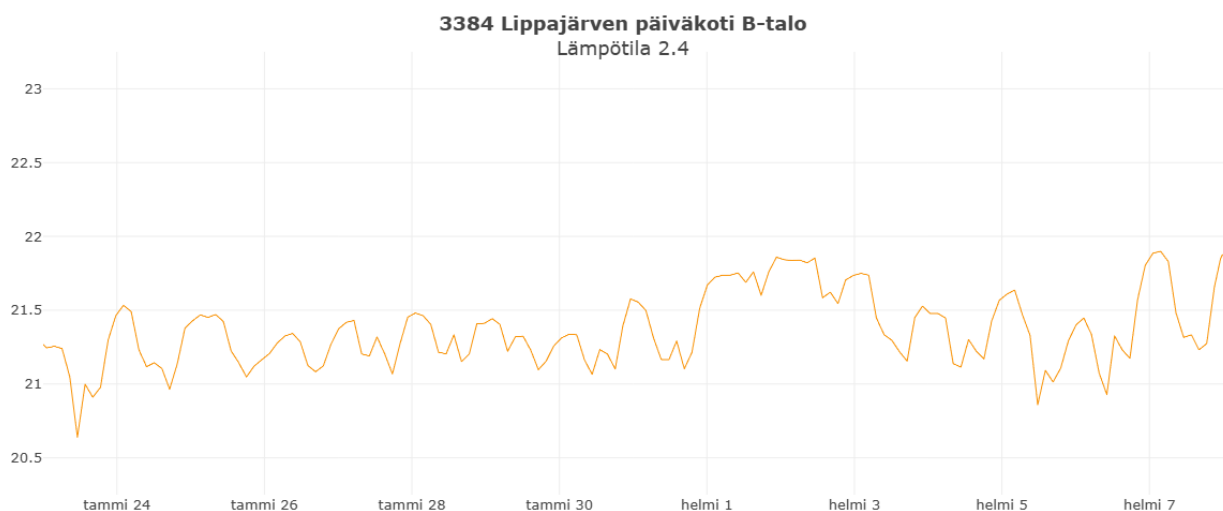
Lämpötila vaihteli noin 20.5–22°C:een välillä ulkolämpötilamuutoksia seuraten. Lämpötilojen huiput ajoittuivat pääsääntöisesti ilta- ja aamu-aikoihin.

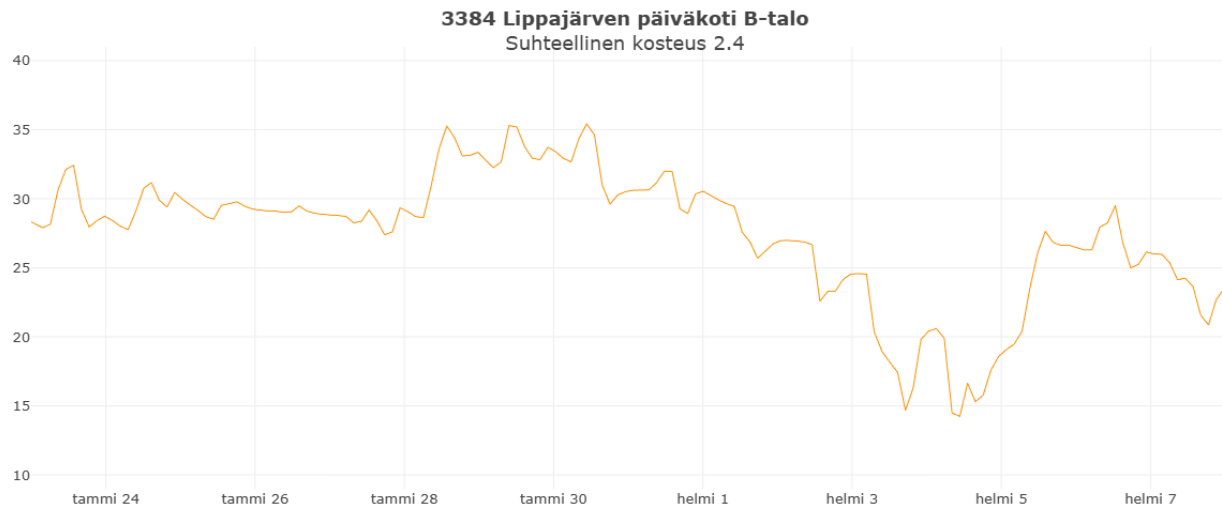
Suhteellinen kosteus vaihteli noin 14–35 RH% välillä.

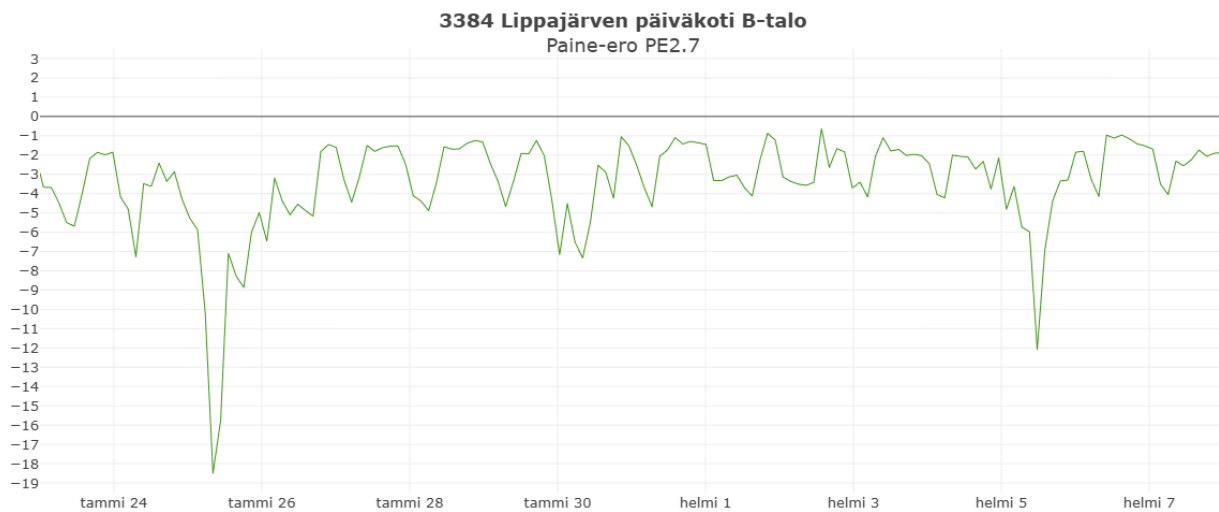
### Paine-ero PE2.7 / Ryhmähuoneen 15 ja ulkoilman välillä

Huoneen paine-ero vaihteli noin – 0 ja – 18 Pa välillä ulkoilmaan nähden. Positiivinen mittausarvo Huone on ylipaineinen ja negatiivinen mittausarvo Huone on alipaineinen ulkoilmaan nähden.

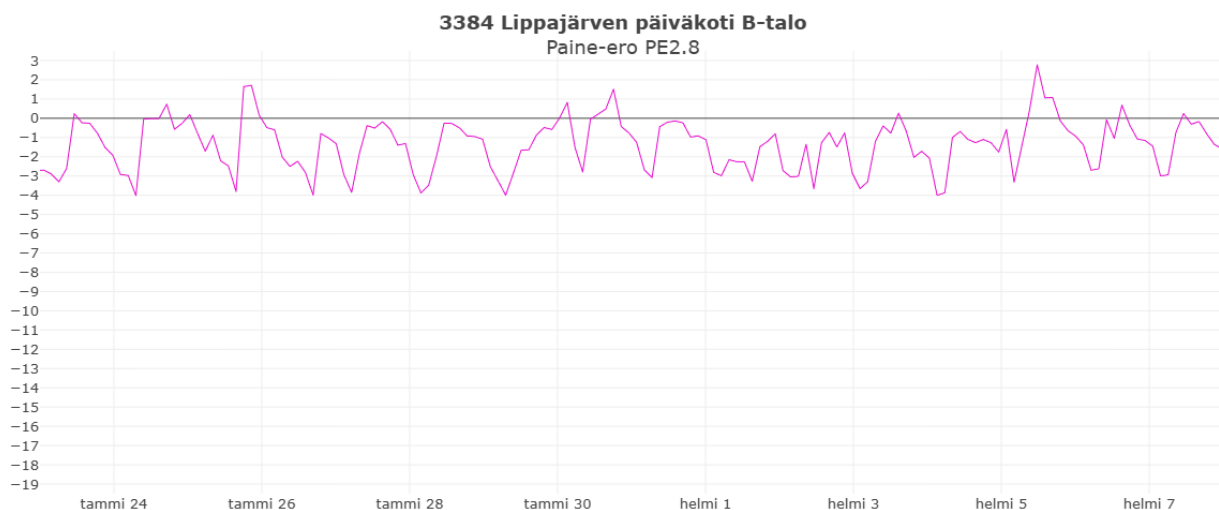
### Paine-ero PE2.8 / Ryhmähuoneen 05 ja ulkoilman välillä

Huoneen paine-ero vaihteli noin + 3 ja – 4 Pa välillä ulkoilmaan nähden. Positiivinen mittausarvo Huone on ylipaineinen ja negatiivinen mittausarvo Huone on alipaineinen ulkoilmaan nähden.
