ESPOON KAUPUNKI  
Tilapalvelut-liikelaitos  
Kunnossapitopalvelut  
Tarkastusryhmä

28.5.2025

**Mainingin päiväkot**  
Kohdenumero **3032**  
Maininkitie 23, 02320 Espoo

## **SISÄILMATARKASTUS**

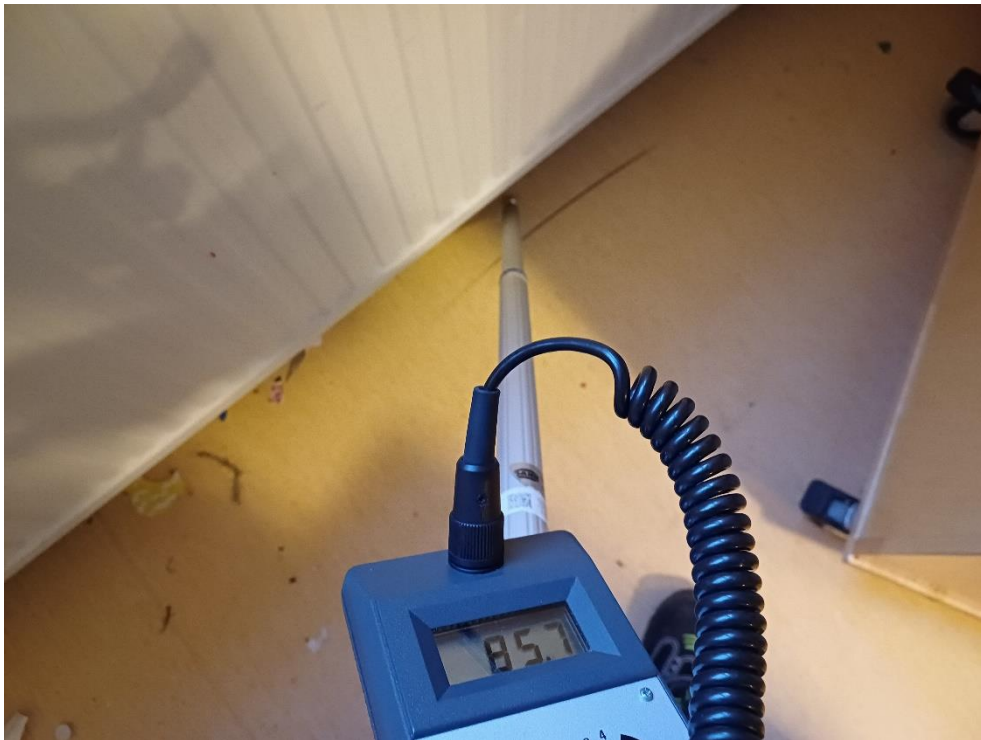
- 115 Päiväkerho, lattiasta mitattiin pintakosteudenosoittimella kohonneita vertailuarvoja ulkoseinän osalla (Kuva 4.1).
- 117 Tuulikaappi, lattiasta mitattiin pintakosteudenosoittimella kohonneita vertailuarvoja ulko-oven edustalla (Kuva 4.2).
- 123 WC-tila, lattiasta mitattiin pintakosteudenosoittimella kohonneita vertailuarvoja lattiakaivon sekä wc-pöntön ympäristössä (Kuva 4.3).
- 124/125 Toimisto/Toimenpidehuone, tilassa on käytössä useita vinyylipintaisia patjoja, joista irtoaa voimakasta hajua, mikä saattaa heikentää sisäilman laatua (Kuva 4.4).

Kuva 4.1. 115 Päiväkerho, lattiasta mitattiin pintakosteudenosoittimella kohonneita vertailuarvoja ulkoseinän osalla.

- 115 Päiväkerho, lattiasta ulkoseinän osalla mitattujen kohonneiden kosteuden vertailuarvojen tarkempi tutkiminen ja korjaus.
- 117 Tuulikaappi, lattiasta mitattujen kohonneiden kosteuden vertailuarvojen tarkempi tutkiminen ja korjaus.
- 123 WC-tila, lattiasta lattiakaivon ja wc-pöntön ympäristöstä mitattujen kohonneiden kosteuden vertailuarvojen tarkempi tutkiminen ja korjaus.
- 124/125 Toimisto/Toimenpidehuone, harkittava vinyylipintaisten patjojen korvaamista toisenlaiseen materiaaliin.

- 115 Päiväkerho, lattiasta ulkoseinän osalla mitattujen kohonneiden kosteuden vertailuarvojen tarkempi tutkiminen ja korjaus.
- 117 Tuulikaappi, lattiasta mitattujen kohonneiden kosteuden vertailuarvojen tarkempi tutkiminen ja korjaus.
- 123 WC-tila, lattiasta lattiakaivon ja wc-pöntön ympäristöstä mitattujen kohonneiden kosteuden vertailuarvojen tarkempi tutkiminen ja korjaus.
- 124/125 Toimisto/Toimenpidehuone, harkittava vinyylipintaisten patjojen korvaamista toisenlaiseen materiaaliin

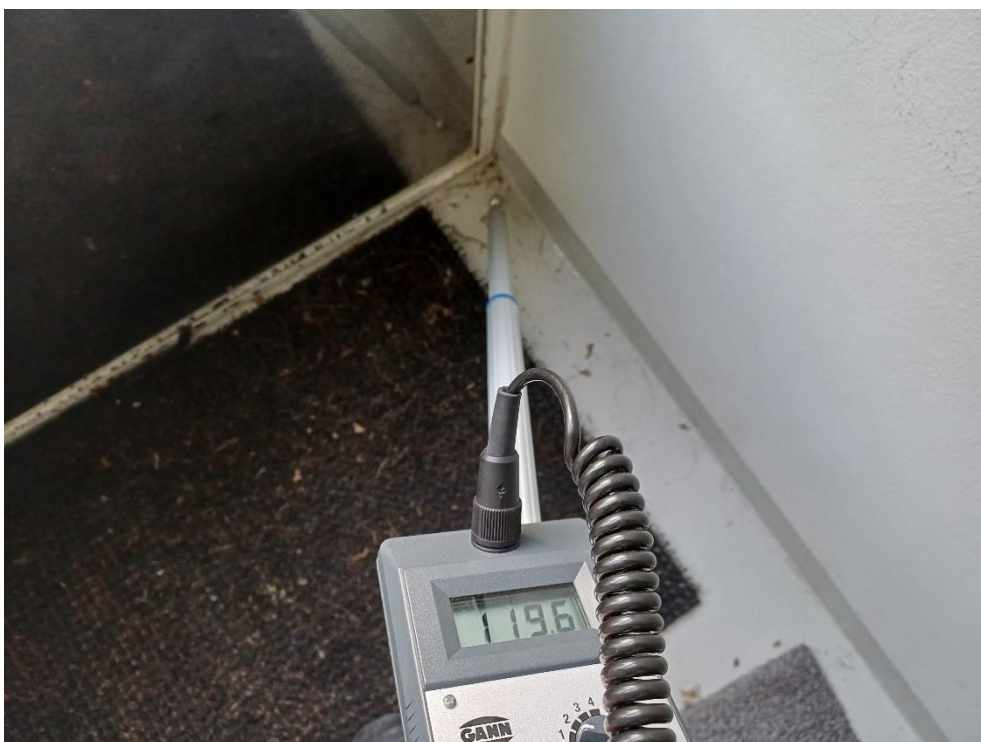
Kuva 4.2. 117 Tuulikaappi, lattiasta mitattiin pintakosteudenosoittimella kohonneita vertailuarvoja ulko-oven edustalla.

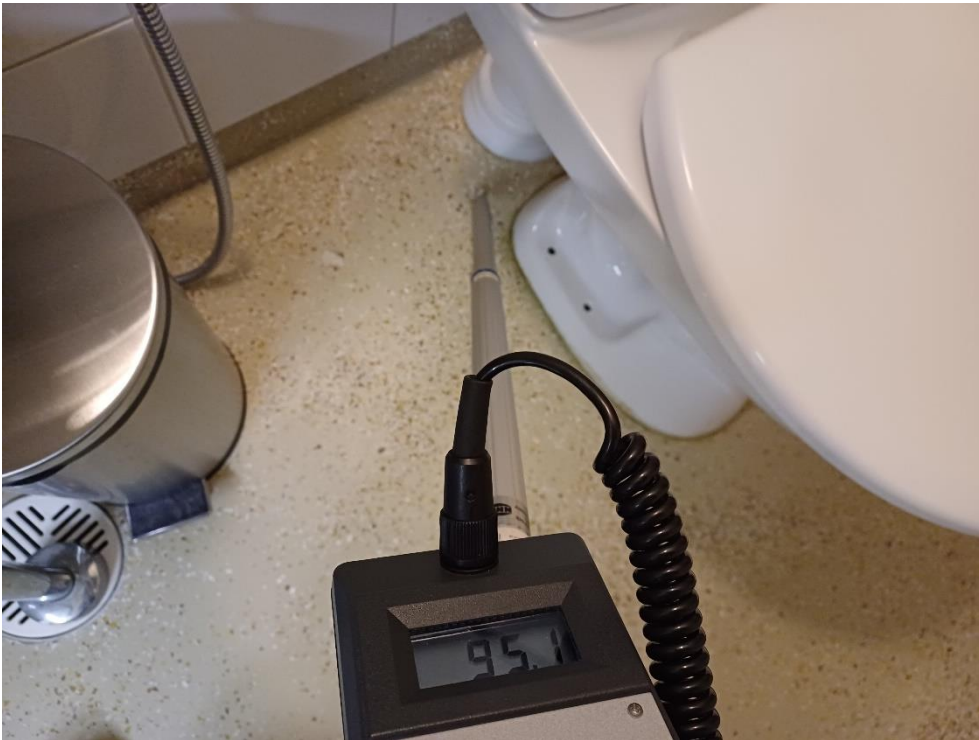
Kuva 4.3. 123 WC-tila, lattiasta mitattiin pintakosteudenosoittimella kohonneita vertailuarvoja lattiakaivon sekä wc-pöntön ympäristössä.

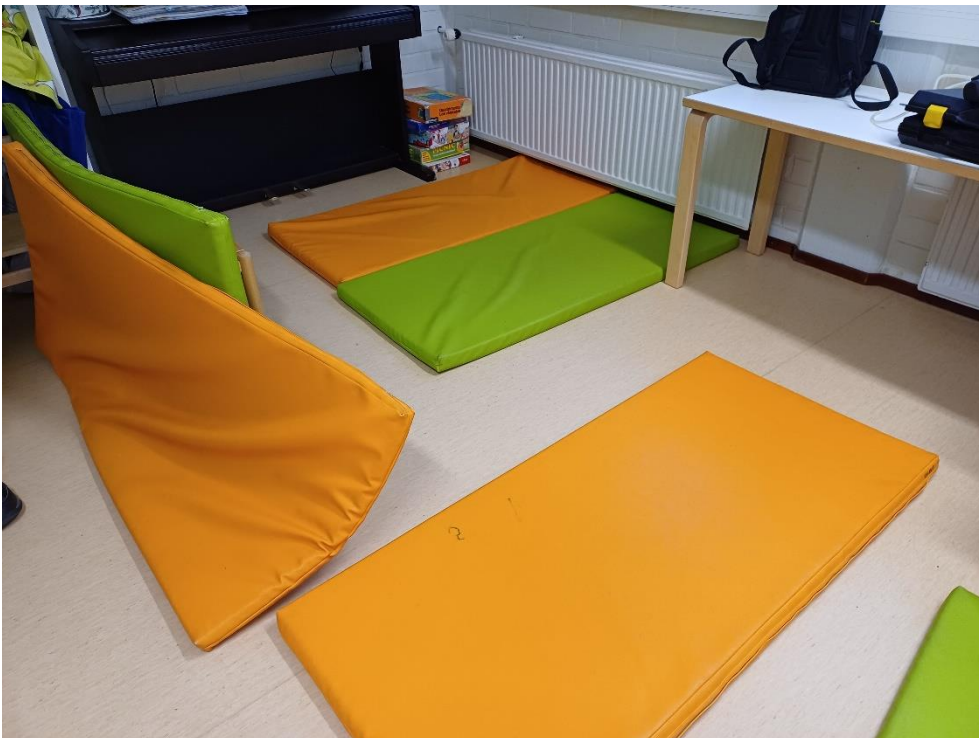
Kuva 4.4. 124/125 Toimisto/Toimenpidehuone, tilassa on käytössä useita vinyylipintaisia patjoja, joista irtoaa voimakasta hajua, mikä saattaa heikentää sisäilman laatua.

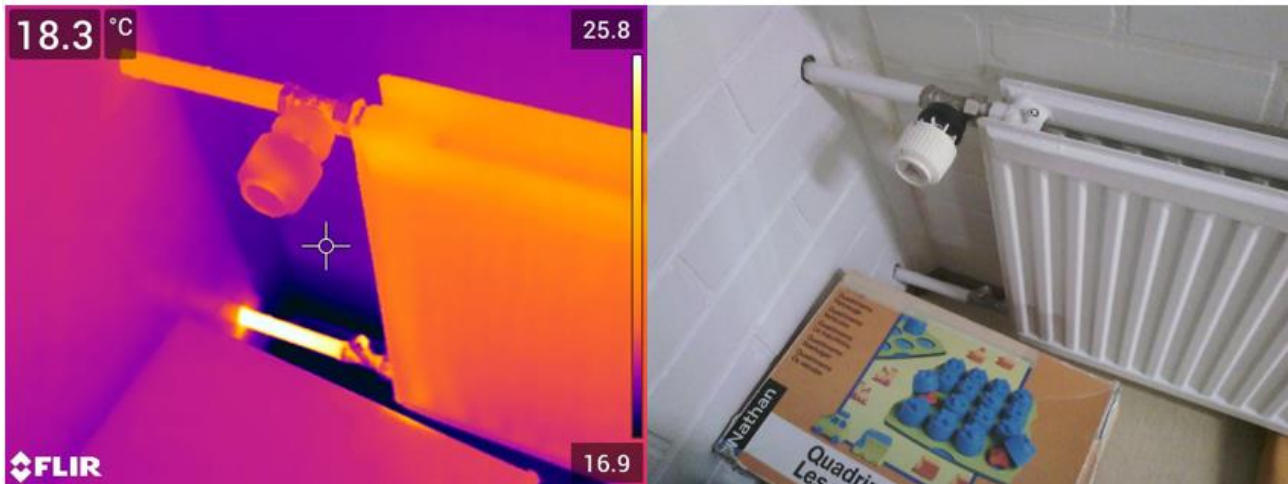
- Huoneen 115 lämpöpatterit ovat kaapistojen takana, jolloin ne eivät tehokkaasti luovuta lämpöä tiloihin.
- Patteriveden vedenkierto on väärinpäin, siten että vesi kiertää lämpöpattereissa alhaalta ylöspäin eikä perinteisesti ylhäältä alaspäin. Havaintojen mukaan patterit eivät lämpene tällä hetkellä tasaisesti ilmauksista ja muista toimenpiteistä huolimatta (kuva 5.1).
- Lepohuone on yhdistetty kahdesta pienemmästä tilasta 124 & 125. Huoneen yhdistetty ilmavirta riittää noin 10 hengelle.

Kuva 5.1. Vesikiertoiset patterit eivät lämpene tasaisesti. Havaintojen mukaan vedenkierto on väärinpäin pattereissa.

- Pattereiden vedenkierron suunnan tarkastelu. Onko lämmönvaihdinpaketin vaihdon yhteydessä kytketty kierto väärin.

- Kaapistojen siirto pois lämpöpattereiden edestä.
- Pattereiden vedenkierron suunnan tarkastelu. Onko lämmönvaihdinpaketin vaihdon yhteydessä kytketty kierto väärin.

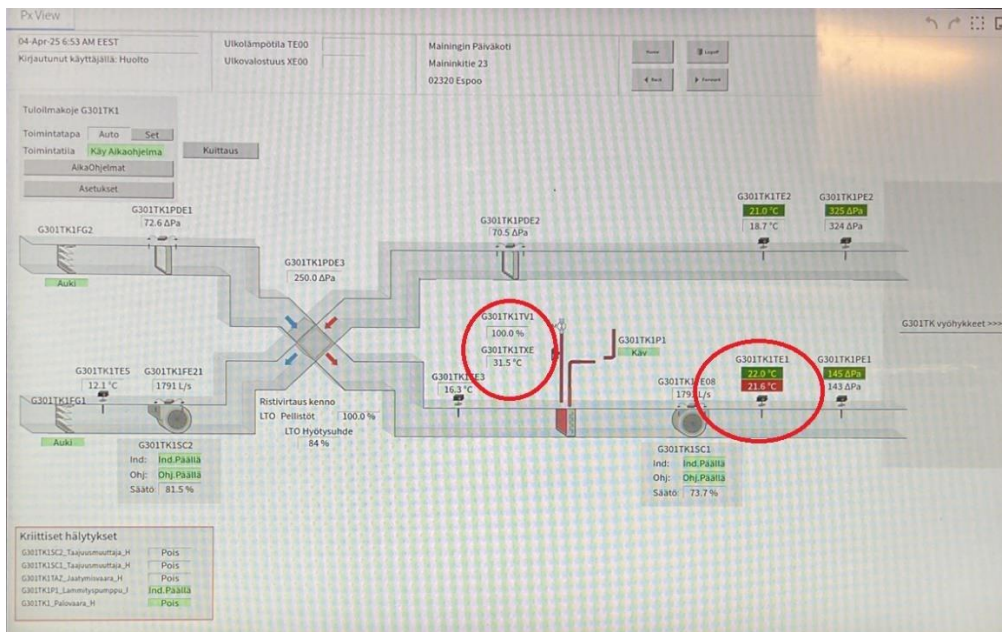
- Uusi rakennusautomaatio valmistunut vuonna 2024.
- Kaksivuotistakuu voimassa.
- IV-verkoston kompensointikäyrä liian alhainen (Kuva 6.1).
- Lämpötilahälytyksissä käytetty raja-arvona 35°C, mikä on liian alhainen.
- Trendinseuranta puuttui.

Kuva 6.1. IV-verkoston kompensointikäyrä liian alhainen. Venttiilimoottori 100 % ja lämpötila ei saavuta asetusarvoa.

- IV-verkoston käyrän nosto.

- IV-verkoston käyrän tarkastus ja nosto.
