ESPOON KAUPUNKI  
Tilapalvelut-liikelaitos  
Kunnossapitopalvelut  
Tarkastusryhmä

20.5.2025

**Ruusutorpan koulu**  
Kohdenumero **4122**  
Leppävaarankatu 24, 02600 Espoo

## SISÄILMATARKASTUS

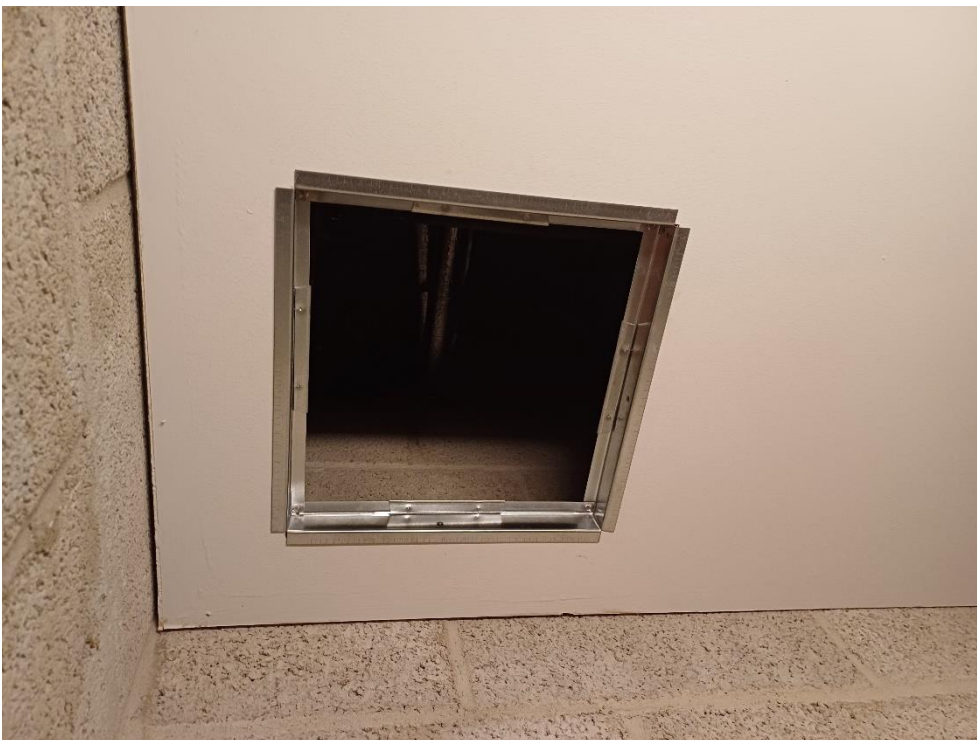
- A102 WC-tila, alakattoon asennetun tarkastusluukun kansi puuttuu (Kuva 4.1).
- A103 WC-tila, seinälaatoituksessa on vaurioita (Kuva 4.2).
- A104 WC-tila, tekniikkakuiluun tehdyn tarkastusluukun kansi puuttuu (Kuva 4.3).

Kuva 4.1. A102 WC-tila, alakattoon asennetun tarkastusluukun kansi puuttuu.

- A102 WC-tila, puuttuvan kansiosan asennus alakaton tarkastusluukkuun.
- A103 WC-tila, vaurioituneiden seinälaattojen uusiminen.
- A104 WC-tila, puuttuvan kansiosan asennus tekniikkakuilun tarkastusluukkuun.
- A105 siivous, tilan tyhjennys ylimääräisestä tavarasta, jotta lattiakaivon pääsee tarvittaessa täyttämään vedellä.
- A113 ja A114 tilanjakajana toimivan vinyylipintaisen paljeoven uusiminen materiaaliin, josta ei irtoa voimakkaita hajuja.
- A-osan 1krs. alueella lattian ja ulkoseinän liittymien tiivistys.
- Kaikkien tuuletusikkunoiden aukipitolaitteiden tarkastus ja havaittujen puutteiden korjaus.

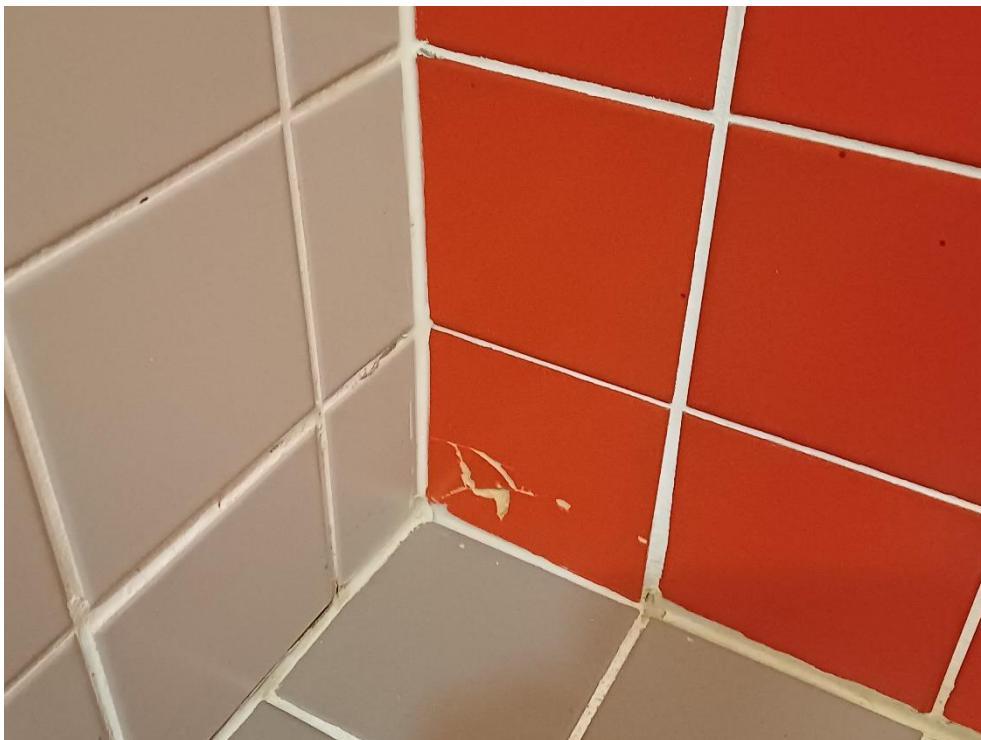
Kuva 4.2. A103 WC-tila, seinälaatoituksessa on vaurioita.

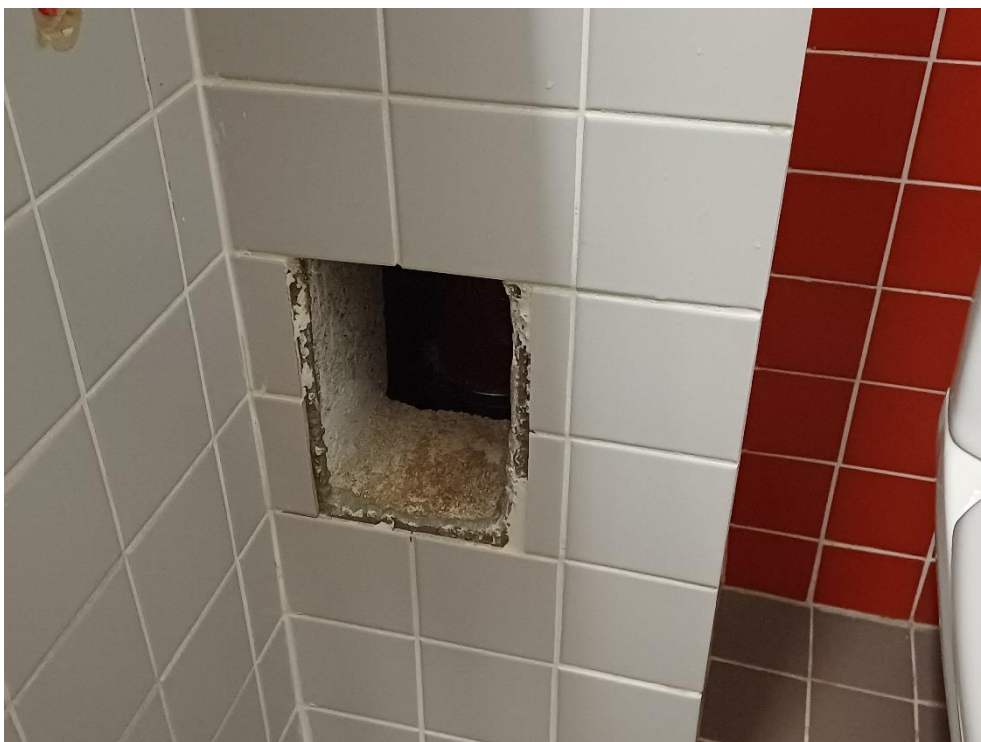
Kuva 4.3. A104 WC-tila, tekniikkakuiluun tehdyn tarkastusluukun kansi puuttuu.

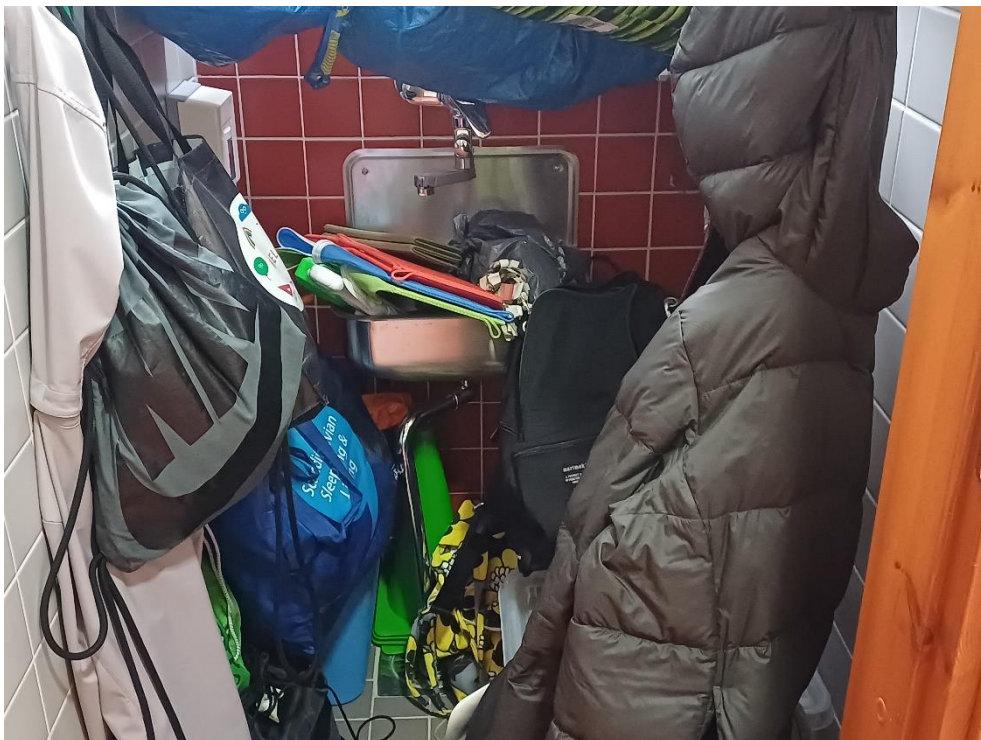
- A105 Siivouskomero, tilassa on ylimääräistä tavaraa, eikä tilassa olevaa lattiakaivoa pääse täyttämään vedellä, kaivon kautta voi viemärin hajua päästä ympäröiviin tiloihin (Kuva 4.4).

Kuva 4.4. A105 Siivouskomero, tilassa on ylimääräistä tavaraa, eikä tilassa olevaa lattiakaivoa pääse täyttämään vedellä, kaivon kautta voi viemärin hajua päästä ympäröiviin tiloihin.

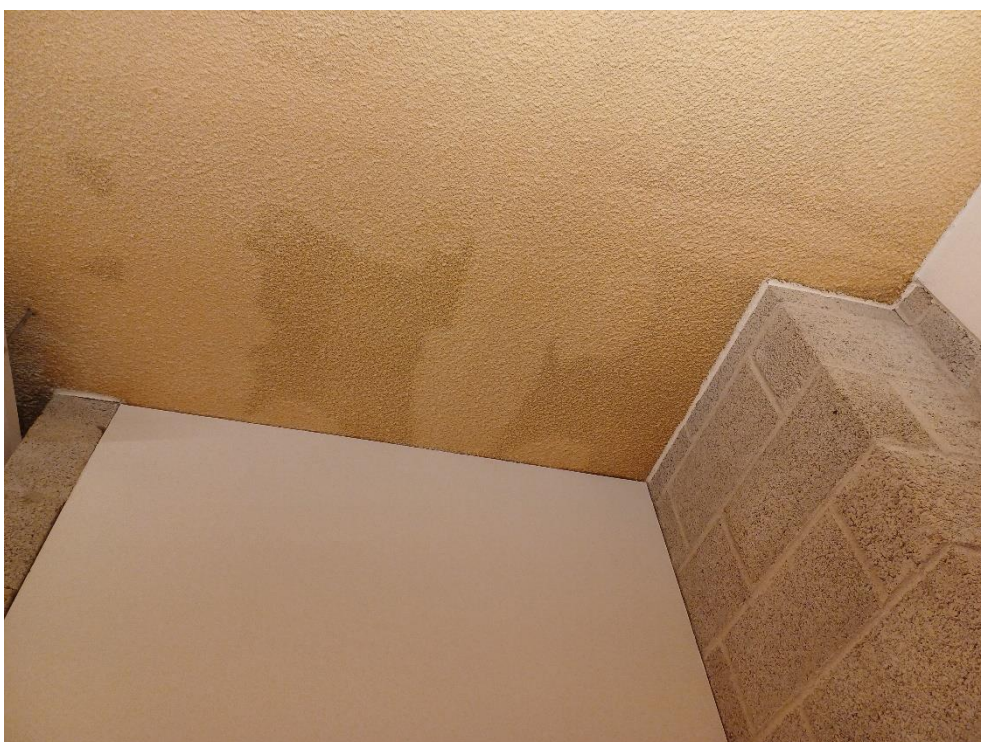
Kuva 4.5. A111 Luokka, alakaton pinnoitteessa on värimuutoksia.

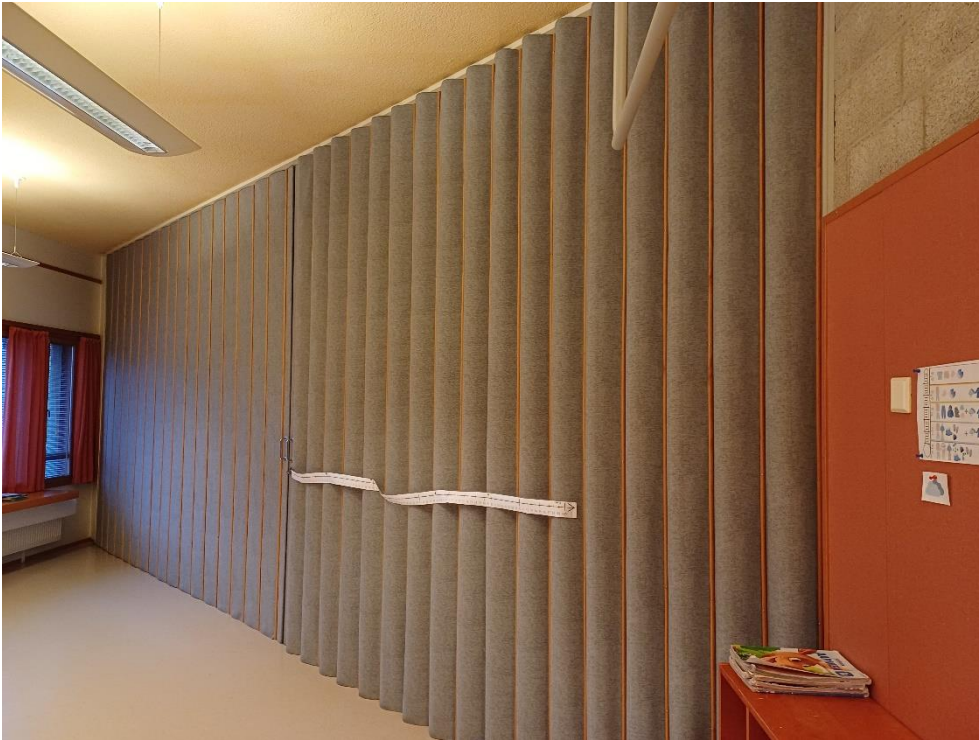
Kuva 4.6. A113 Luokka, tilanjakajana toimivasta vinyylipintaisesta paljeovesta tulee voimakasta hajua, joka saattaa heikentää sisäilman laatua.

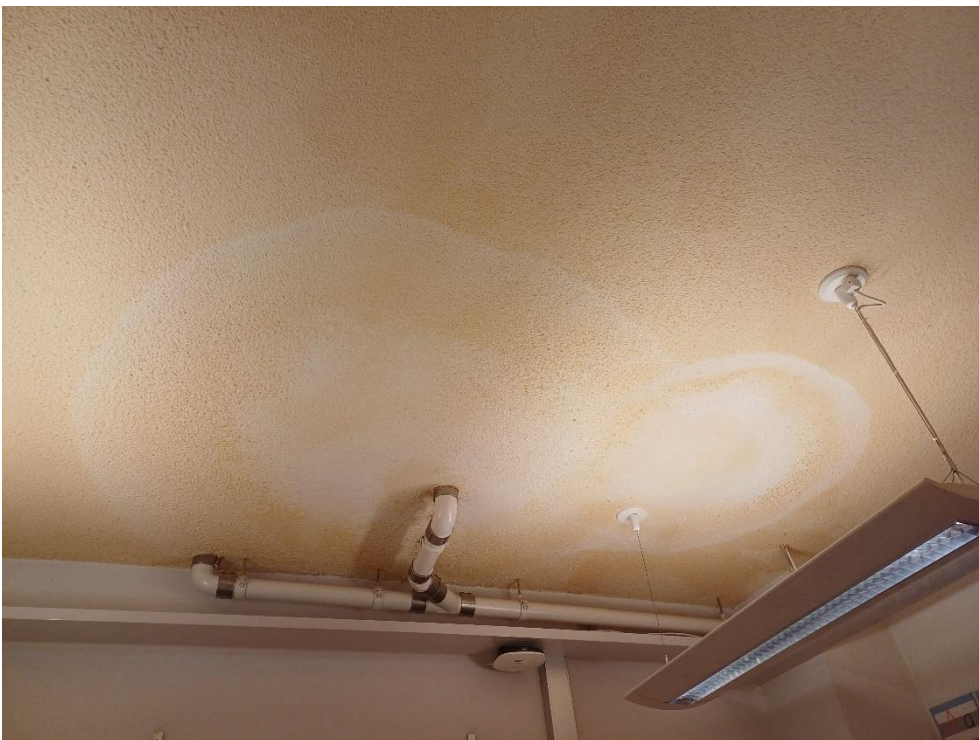
Kuva 4.7. A114 Luokka, alakaton pinnoitteessa on värimuutoksia.

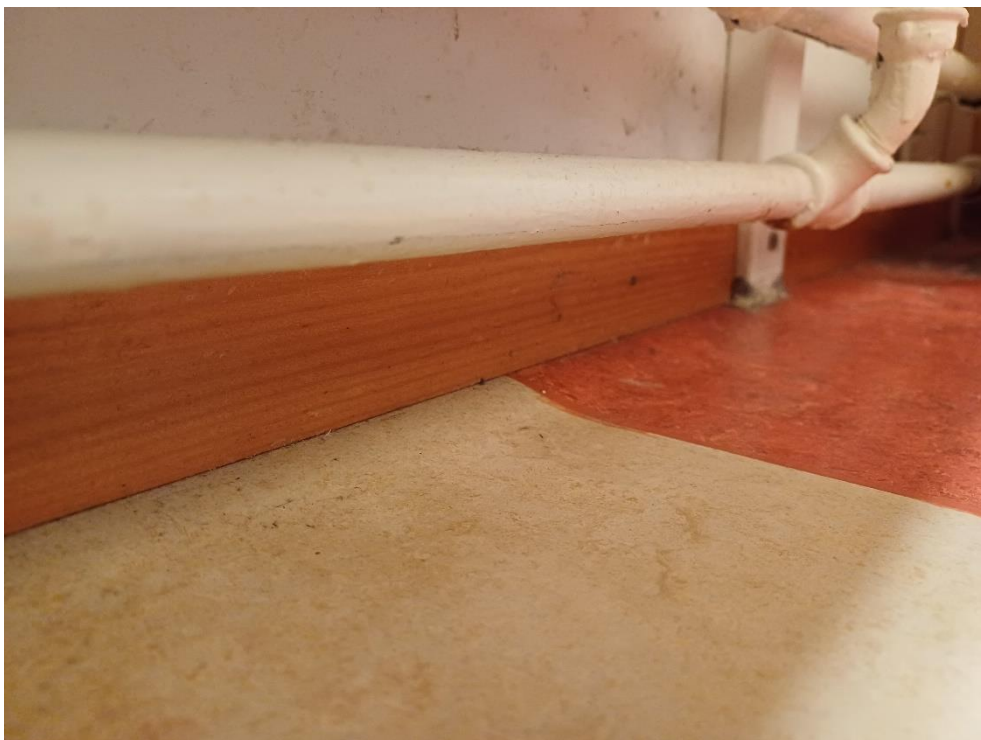
Kuva 4.8. A-osan lattiat 1krs. alueella ovat painuneet alaspäin.

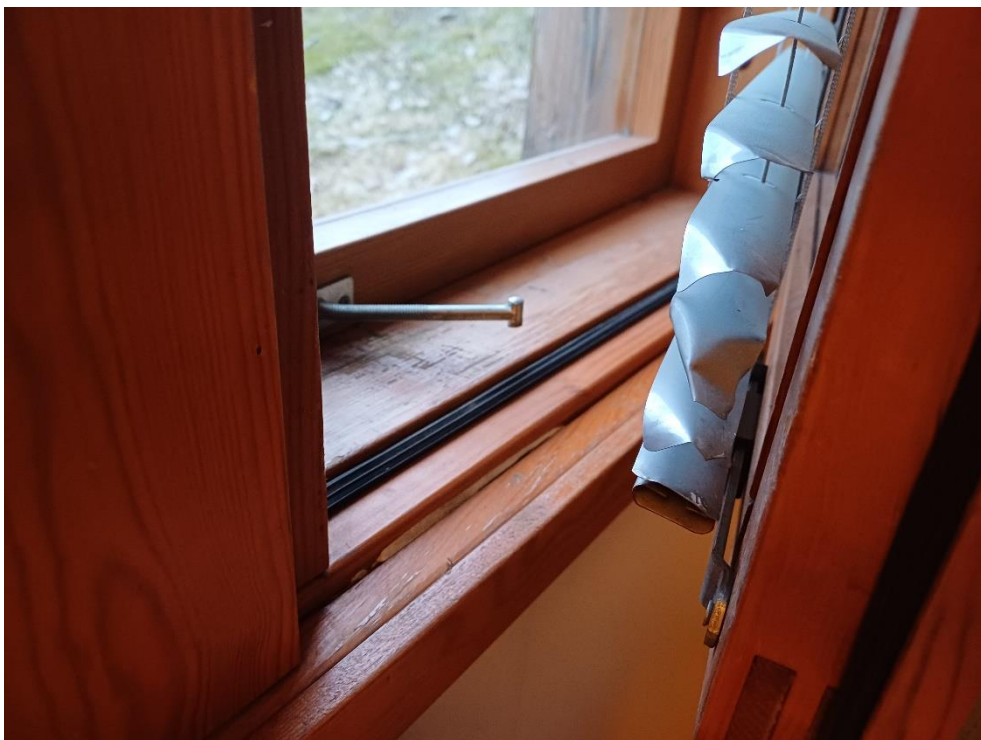
Kuva 4.9. Tuuletusikkunoiden aukipitolaitteita on rikki tai irti kiinnikkeistään useissa tiloissa.

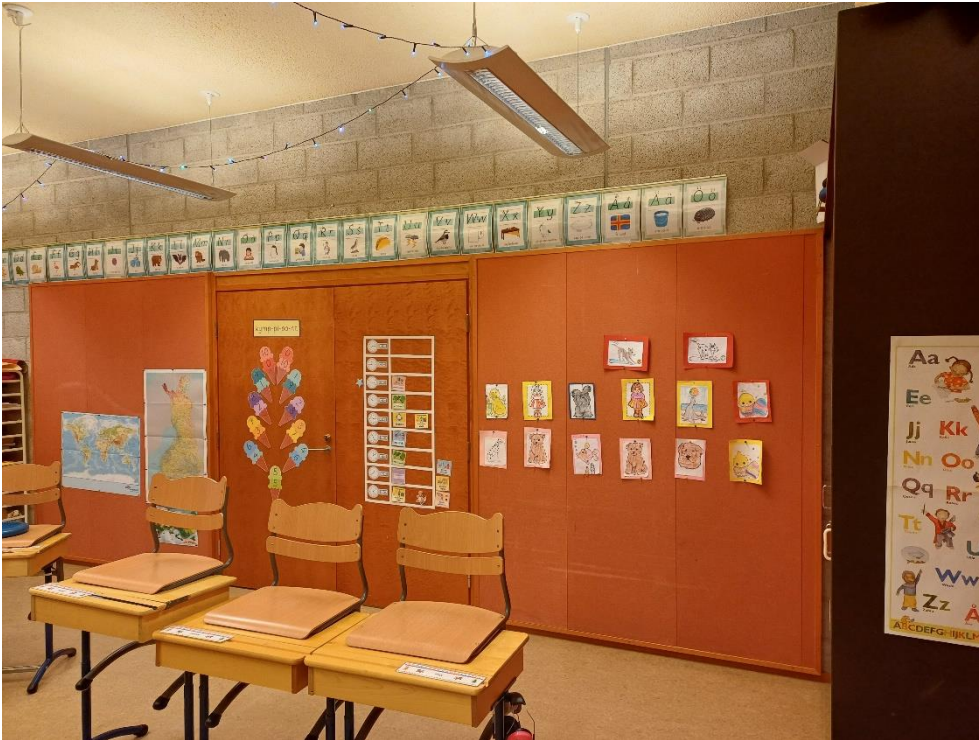
Kuva 4.10. Opetustiloihin on asennettu runsaasti kangaspintaisia ääntä vaimentavia seinäelementtejä, jotka ikääntyessään saattavat osaltaan heikentää sisäilman laatua.

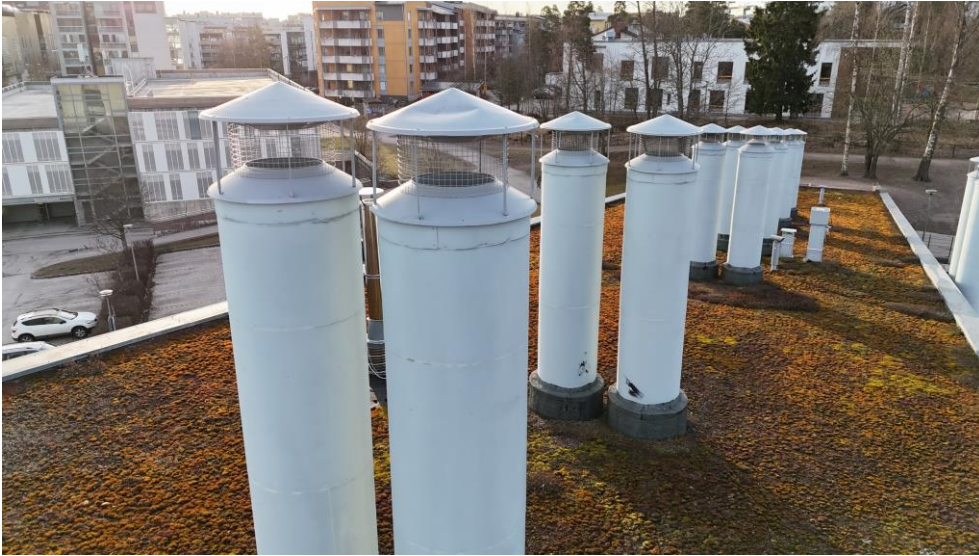
Kuva 5.1. Piiput katolla toimivat painovoimaisen ilmanvaihdon poistoilmahormeina.

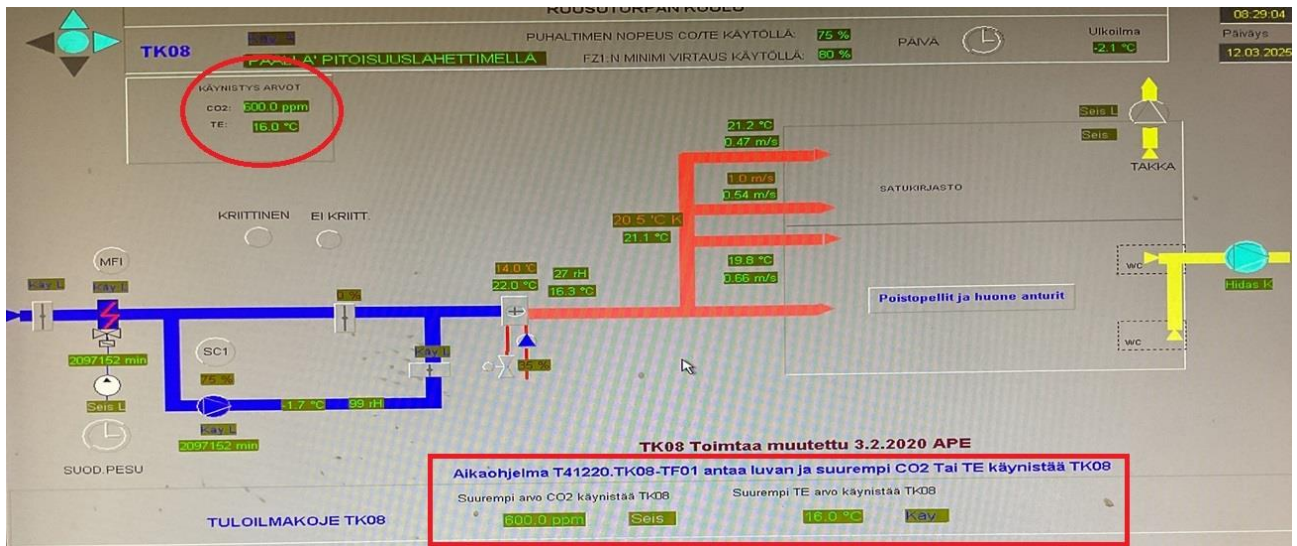
Kuva 6.1. IV-koneen TK08 käyntiehdot merkattu punaisella.

- TK08 säätöpisteet tarkastettu.
- Tarkastettu historianseuranta.
- Tarkastettu hälytyslokit.
- Laskettu TK08 käyntiarvoja, hiilidioksidi 800 → 600 CO2 ja lämpötila 24 → 16 °C (käytännössä käy aina).
- IV-koneen TK08 sisäänpuhallus lämpötilan asetusarvo nostettu 18 → 20.5 °C.

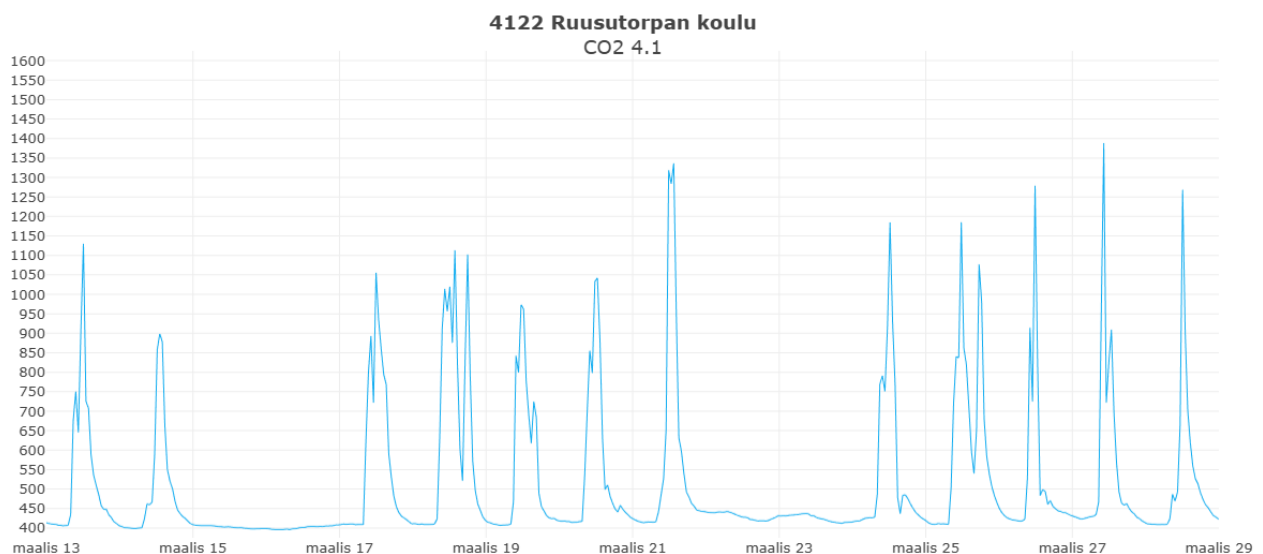
CO<sub>2</sub>-pitoisuudet nousivat päivisin käytön aikana maksimissaan noin 1400 ppm tasolle. Käytön ulkopuolella CO<sub>2</sub>-pitoisuudet olivat pääsääntöisesti ulkoilmaa vastaavalla tasolla noin 400 ppm.

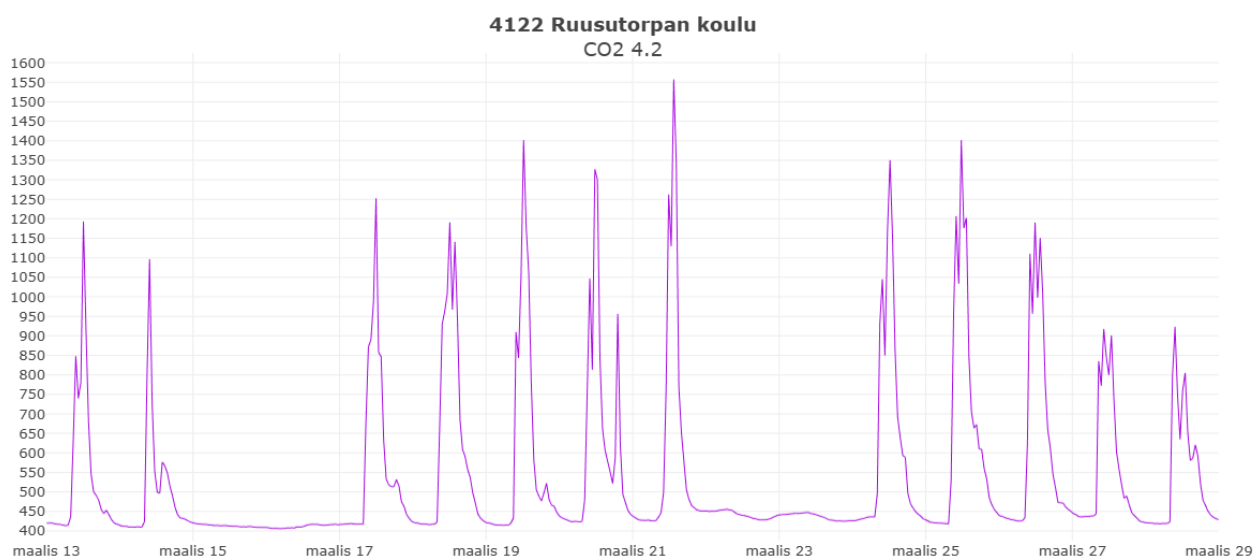
CO<sub>2</sub>-pitoisuudet nousivat päivisin käytön aikana maksimissaan noin 1550 ppm tasolle. Käytön ulkopuolella CO<sub>2</sub>-pitoisuudet olivat pääsääntöisesti ulkoilmaa vastaavalla tasolla noin 400 ppm.

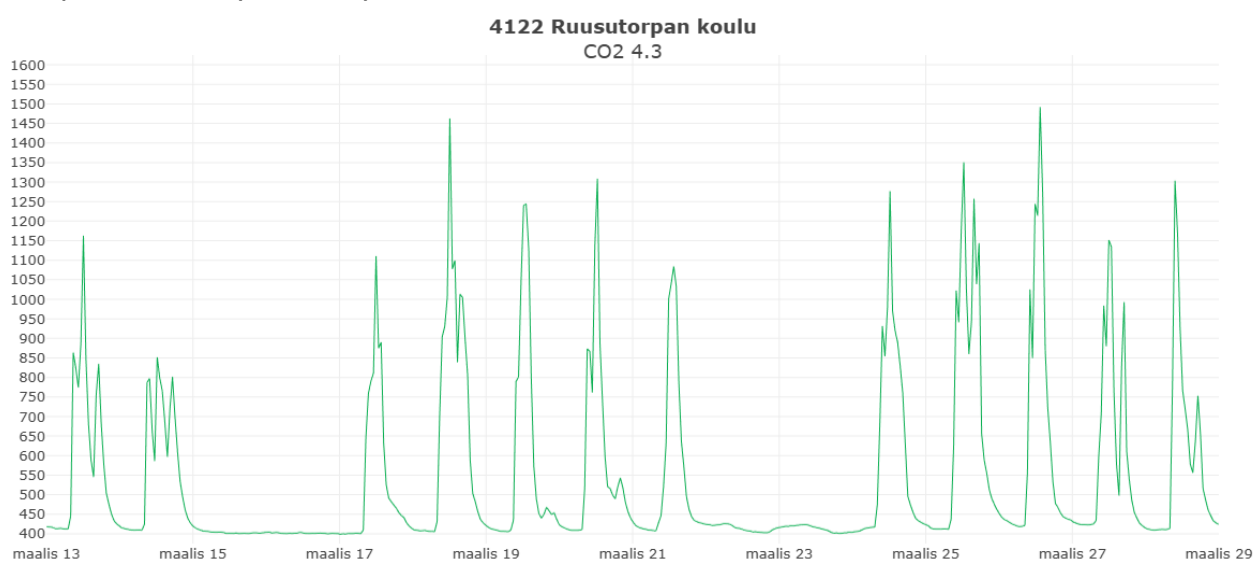
CO<sub>2</sub>-pitoisuudet nousivat päivisin käytön aikana maksimissaan noin 1500 ppm tasolle. Käytön ulkopuolella CO<sub>2</sub>-pitoisuudet olivat pääsääntöisesti ulkoilmaa vastaavalla tasolla noin 400 ppm.

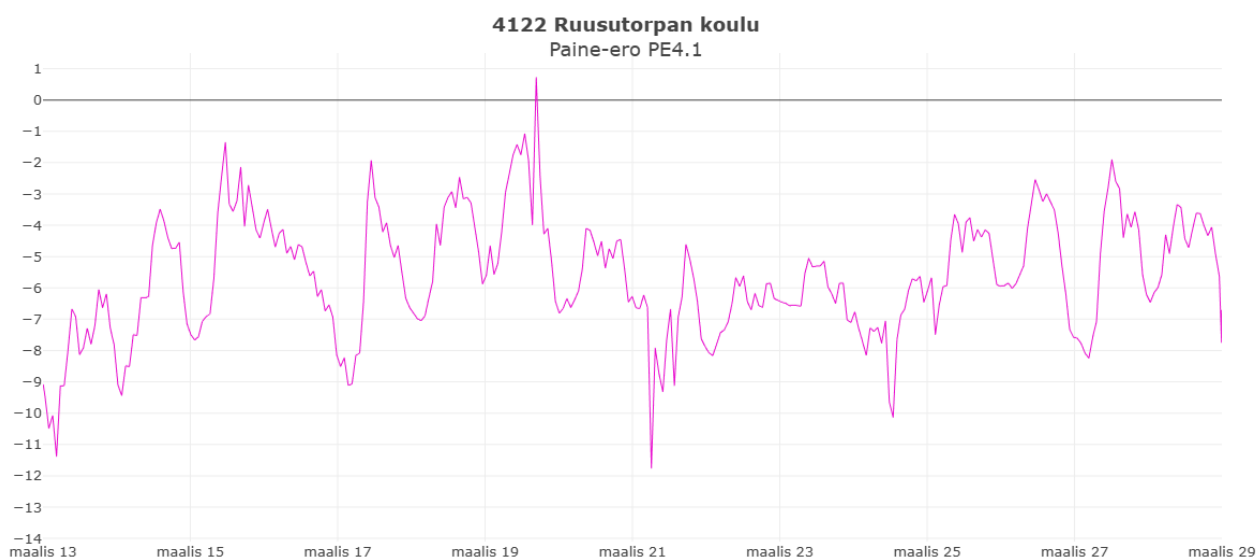
### Paine-ero PE4.1 / Luokan A110 ja ulkoilman välillä

Huoneen paine-ero vaihteli noin + 1 ja – 12 Pa välillä ulkoilmaan nähden. Positiivinen mittausarvo Huone on ylipaineinen ja negatiivinen mittausarvo Huone on alipaineinen ulkoilmaan nähden.

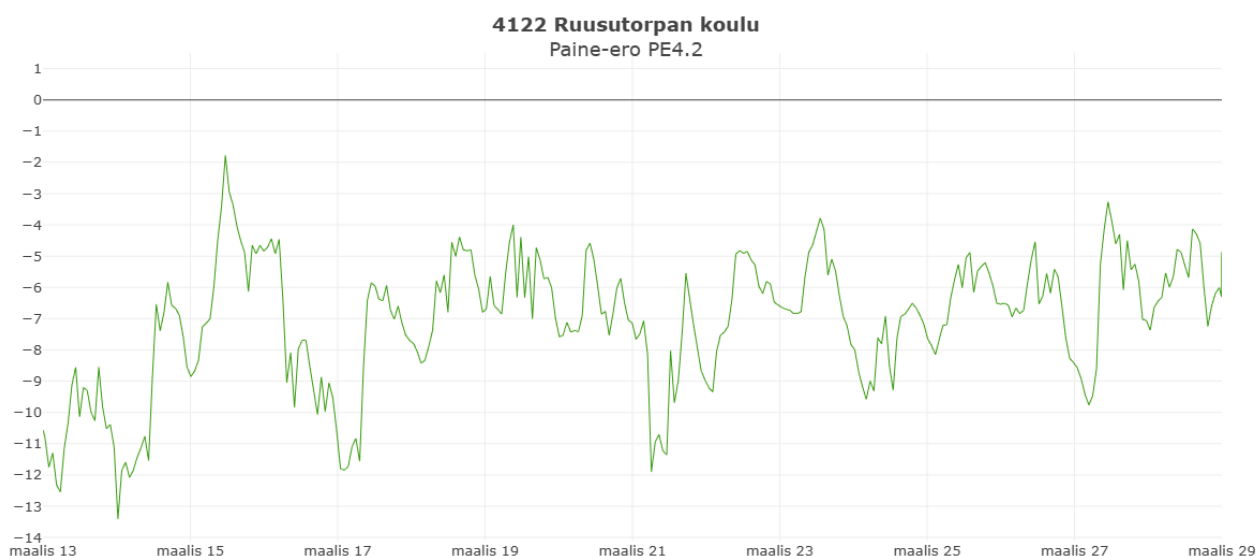
### Paine-ero PE4.2 / Luokan A113 ja ulkoilman välillä

Huoneen paine-ero vaihteli noin – 2 ja – 13 Pa välillä ulkoilmaan nähden. Positiivinen mittausarvo Huone on ylipaineinen ja negatiivinen mittausarvo Huone on alipaineinen ulkoilmaan nähden.

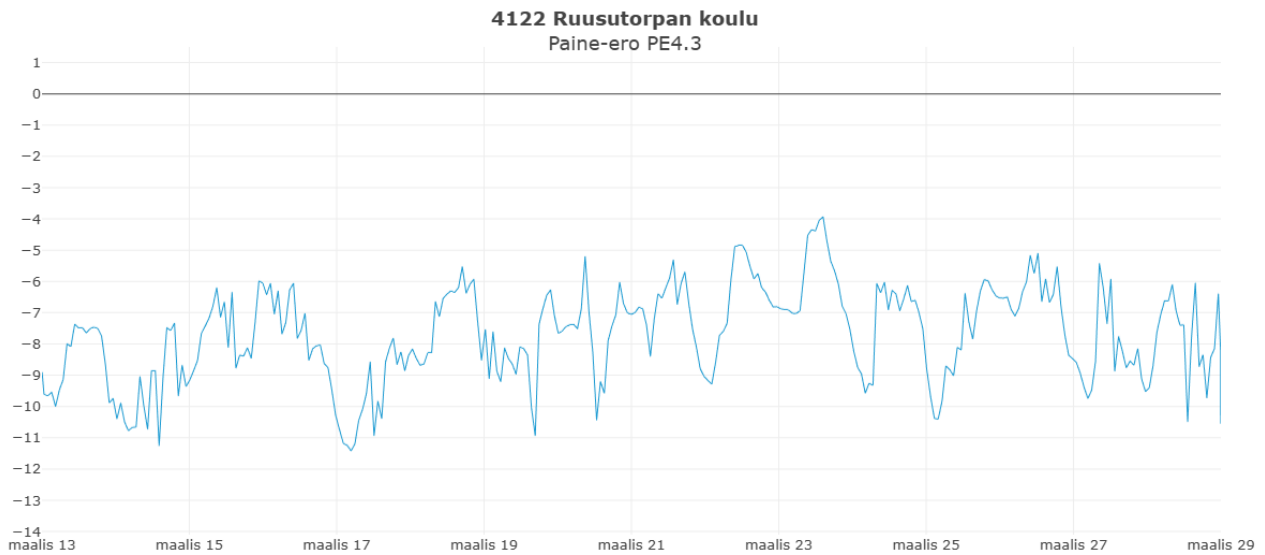
**Paine-ero PE4.3 / Luokan A114 ja ulkoilman välillä**

Huoneen paine-ero vaihteli noin – 4 ja – 11 Pa välillä ulkoilmaan nähden. Positiivinen mittausarvo Huone on ylipaineinen ja negatiivinen mittausarvo Huone on alipaineinen ulkoilmaan nähden.
