ESPOON KAUPUNKI  
Tilapalvelut-liikelaitos  
Kunnossapitopalvelut  
Tarkastusryhmä

22.5.2025

**Tuohimäen päiväkot**  
Kohdenumero **3161**  
Tuohimäki 6, 02130 Espoo

## **SISÄILMATARKASTUS**

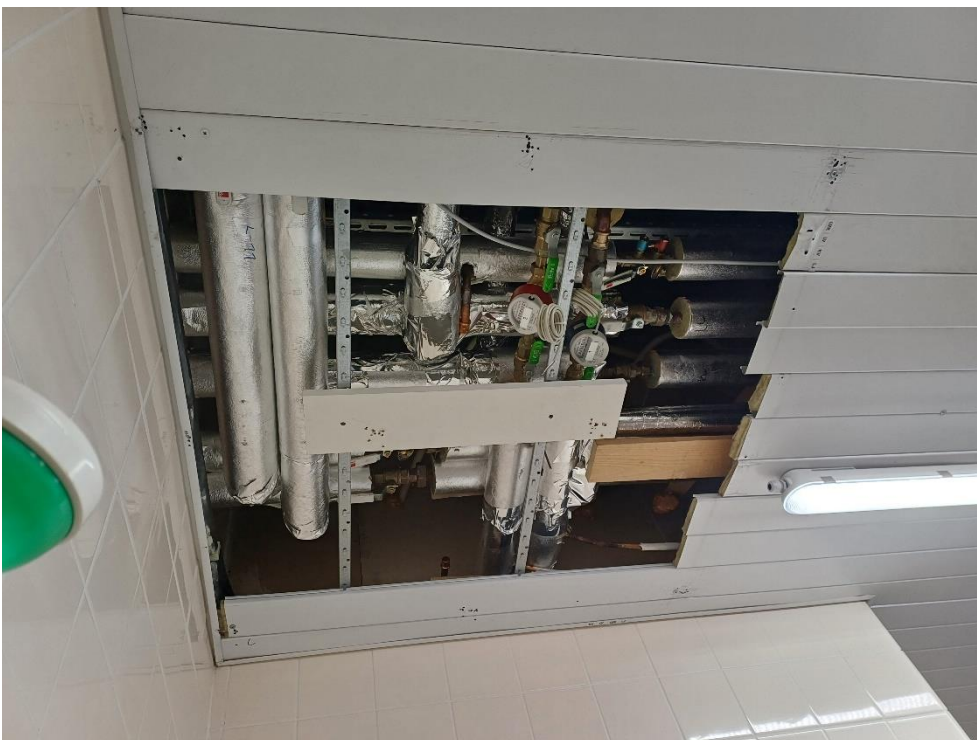
Kuva 4.1. 11 Keittiö, alakatosta puuttuu tarkastusluukun kansipelti

- 11 Keittiö, alakatosta puuttuvan tarkastusluukun kansipellin asennus.
- 14 Lepuhuone, alakaton levytyksessä olevien kosteusvauriojälkien syyn selvitys ja korjaus, sekä vaurioituneiden alakattolevyjen uusiminen.
- 15 Leikki-tila, alakaton likaantuneiden ja rikkoutuneiden akustointilevyjen uusiminen.
- 18 Tekniikkatila, lattian vanhojen vesijälkien siivous, sekä harkittava avonaisen yläosan levytystä umpeen.
- 19 Työtila, alakaton valaisinten puuttuvien suojaritilöiden asennus.
- 25 Leikki-tila, alakaton levytyksessä olevien kosteusvauriojälkien syyn selvitys ja korjaus, sekä vaurioituneiden alakattolevyjen uusiminen.
- 33 Siivouskeskus, alakaton tarkistusluukun kiinnitys.
- 34 Toimisto, lattia-seinäliittymien tiivistys.
- 38 Sähköpääkeskus, tilan tyhjennys ylimääräisestä tavarasta.

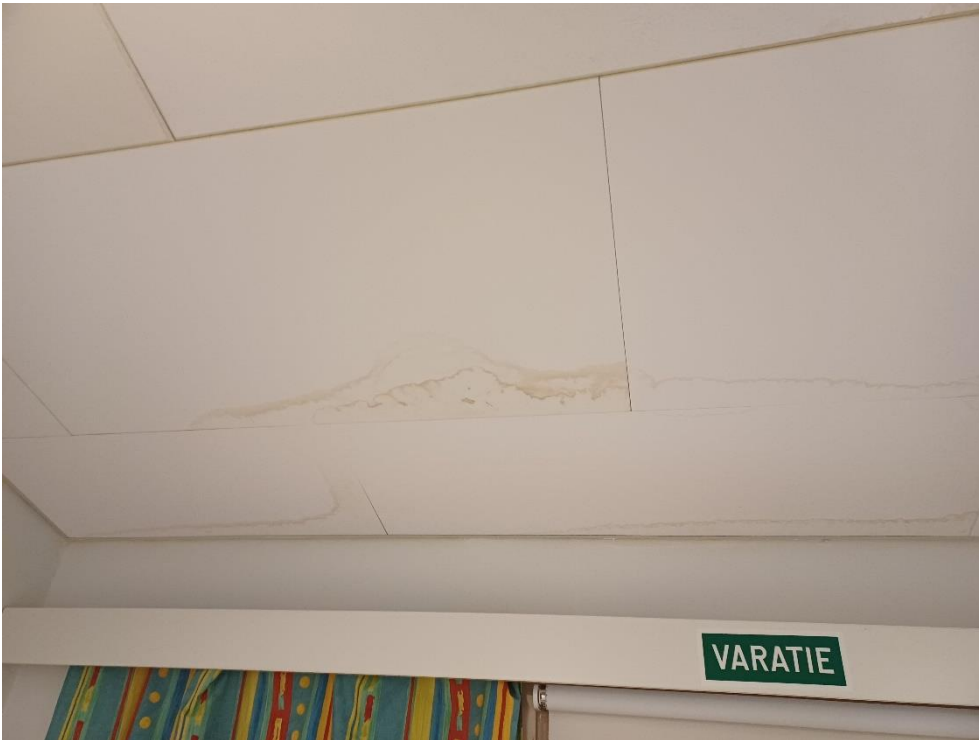
Kuva 4.2. 14 Lepohuone, alakaton levytyksessä on kosteusvauriojälkiä.

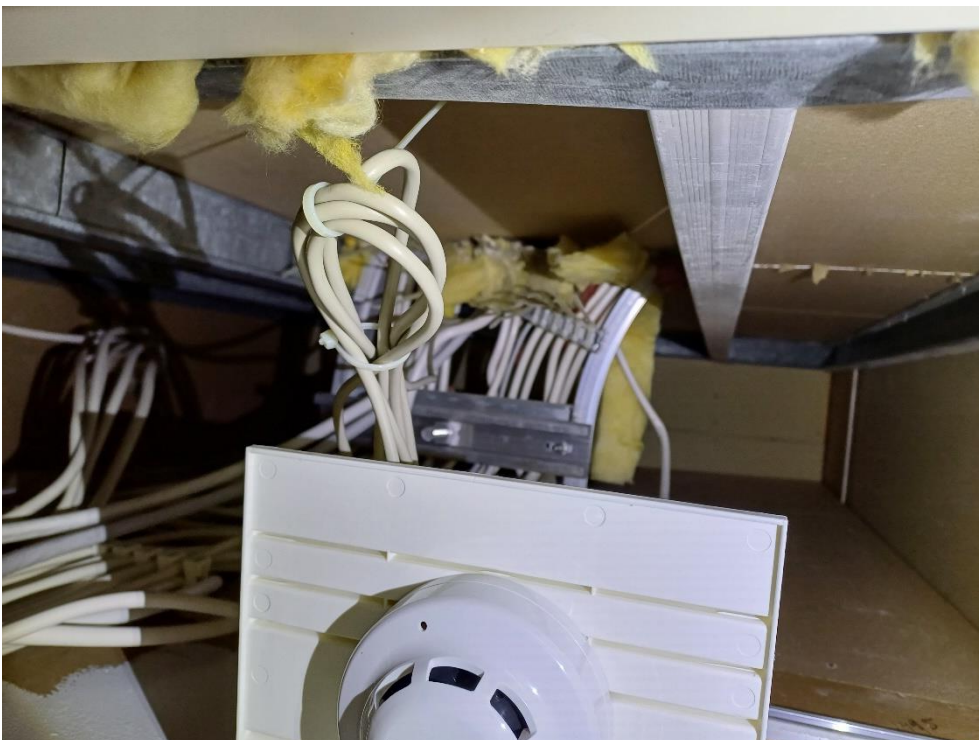
Kuva 4.3. 18 Tekniikkatila, yläosa on avoin ylöspäin.

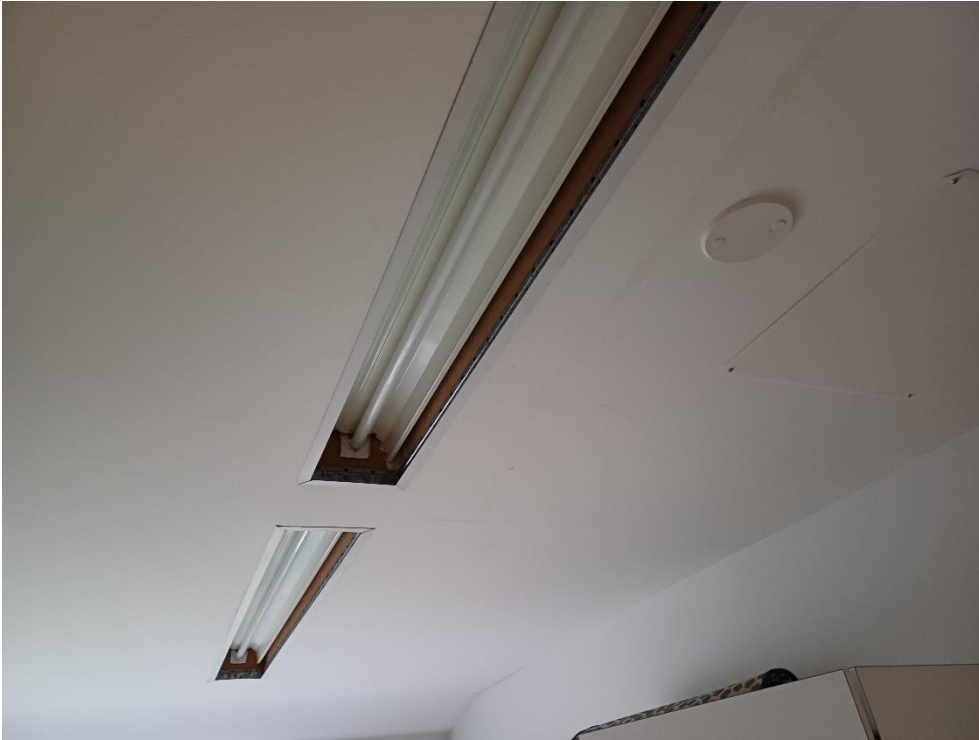
Kuva 4.4. 19 Työtila, alakattoon asennettujen valaisinten suojaritilät puuttuvat.

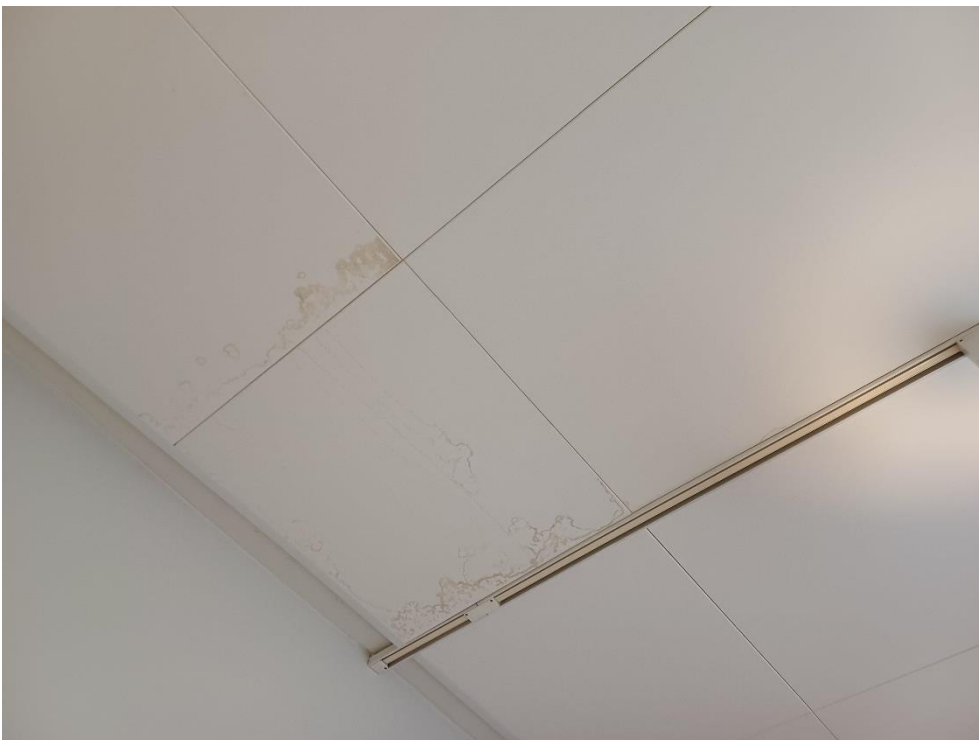
Kuva 4.5. 25 Leikkitila, alakaton levytyksessä on kosteusvauriojälkiä.

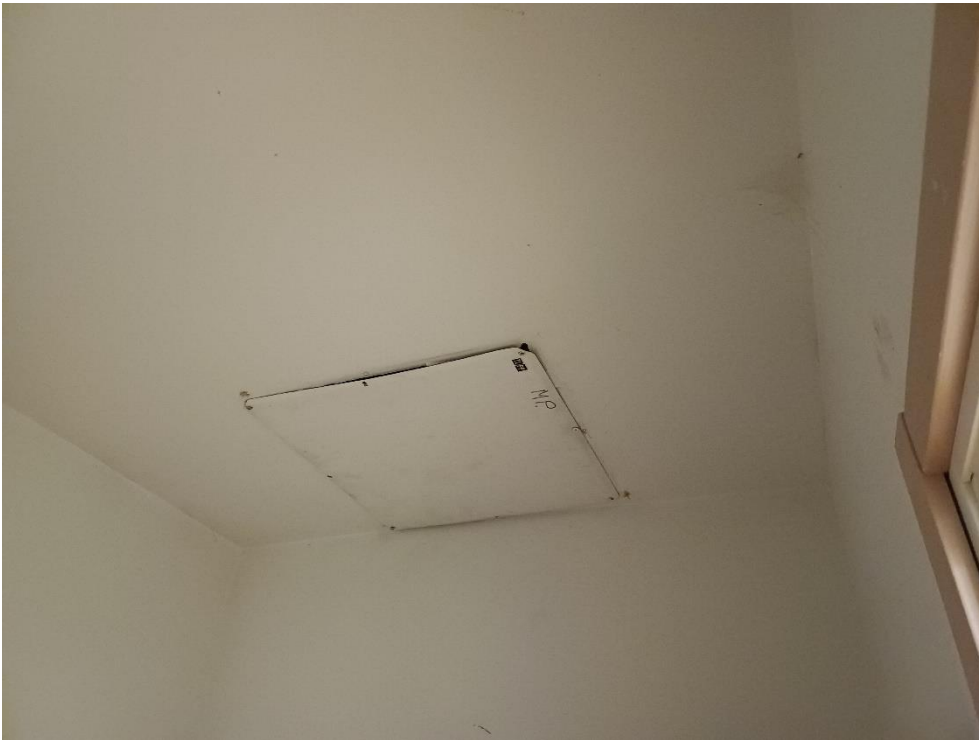
Kuva 4.6. 33 Siivouskeskus, alakaton tarkistusluukun kiinnitys ei ole tiivis.

- 11 Keittiö, alakatosta puuttuvan tarkastusluukun kansipellin asennus.
- 14 Lepuhuone, alakaton levytyksessä olevien kosteusvauriojälkien syyn selvitys ja korjaus, sekä vaurioituneiden alakattolevyjen uusiminen.
- 15 Leikkitila, alakaton likaantuneiden ja rikkoutuneiden akustointilevyjen uusiminen.
- 18 Tekniikkatila, lattian vanhojen vesijälkien siivous, sekä harkittava avonaisen yläosan levytystä umpeen.
- 19 Työtila, alakaton valaisinten puuttuvien suojaritilöiden asennus.
- 25 Leikkitila, alakaton levytyksessä olevien kosteusvauriojälkien syyn selvitys ja korjaus, sekä vaurioituneiden alakattolevyjen uusiminen.
- 33 Siivouskeskus, alakaton tarkistusluukun kiinnitys.
- 34 Toimisto, lattia-seinäliittymien tiivistys.

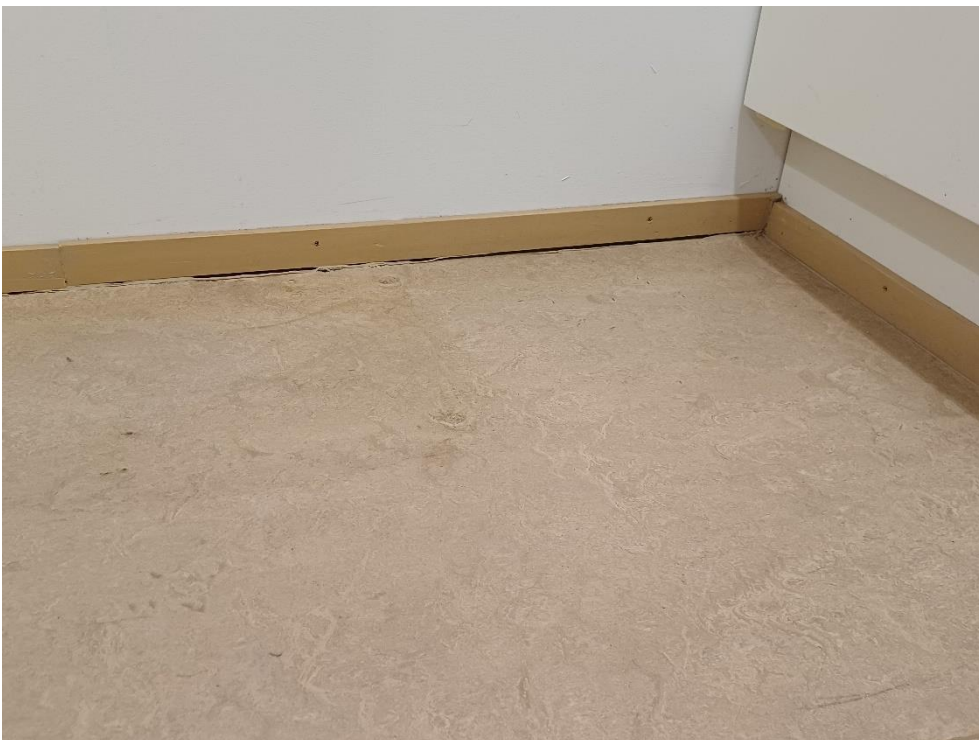
Kuva 4.7. 34 Toimisto, lattia on osittain painunut alaspäin.

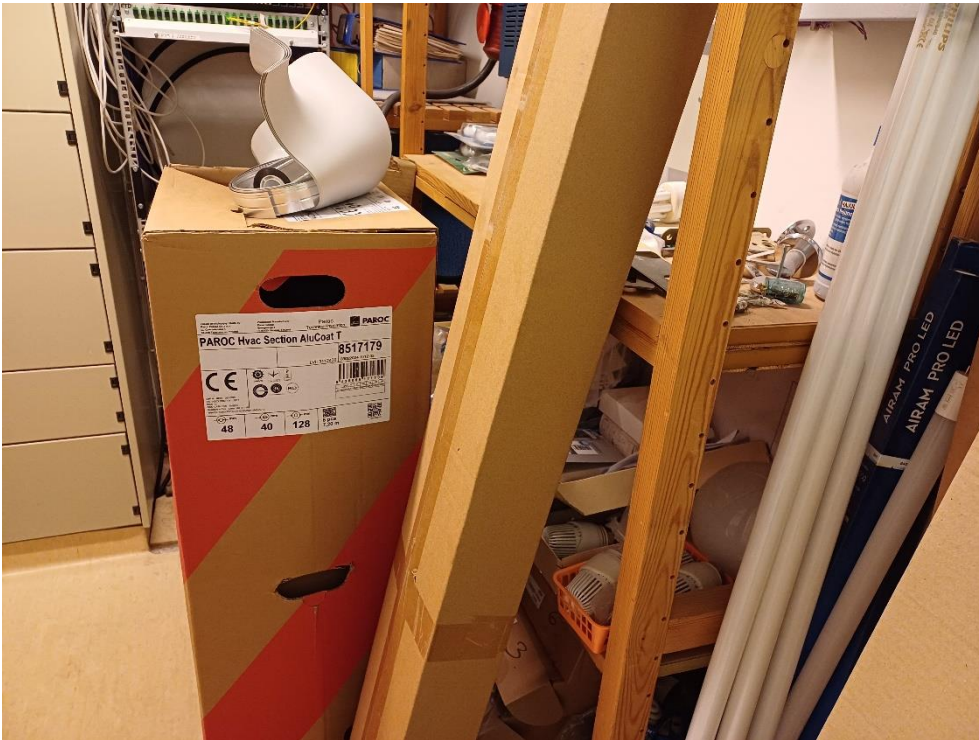
Kuva 4.8. 38 Sähköpääkeskus, tilassa säilytetään paljon ylimääräistä tavaraa.

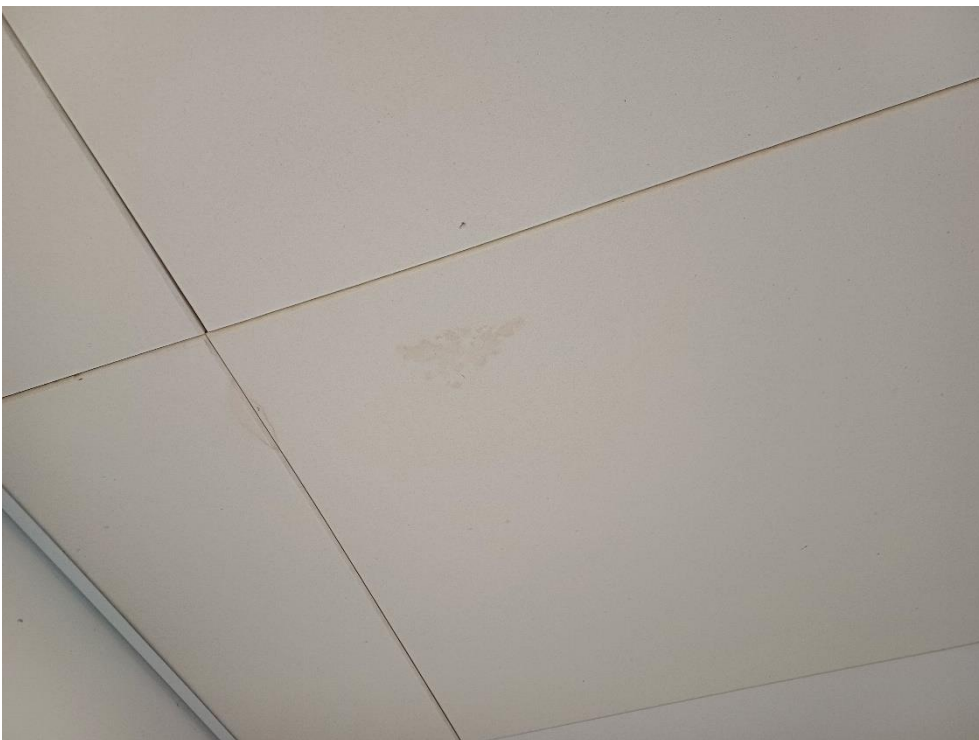
Kuva 4.9. 52 Kuraeteinen, alakaton levytyksessä on kosteusvauriojälki.

- 52 Kuraeteinen, alakaton kosteusvaurioituneen akustointilevyn uusiminen.
- 65 Kuraeteinen, alakaton likaantuneiden akustointilevyjen uusiminen.
- 1 Ryhmäperhepäiväkoti Tuohiset, pesuhuoneen lattiamatossa olevien halkeamien korjaus tai koko mattopinnoitteen uusiminen.
- Rakenneliittymien ratkeamien sekä seinähalkeamien korjaus.
- Märkätiloihin asennetun lattialämmitysjärjestelmän toimivuuden tarkistus.
- Tuuletusikkunoiden kaikkien aukipitolaitteiden tarkastus ja havaittujen puutteiden korjaus.
- Lattiapintojen uusiminen koko rakennuksessa.
- Julkisivun puupintojen huoltokunnostus.
- Yläpohjan tuuletusrakojen pieneläinverkkojen tarkastus, sekä havaittujen puutteiden korjaus.
- Sadevesisyöksyistä puuttuvien osien asennus siten, että vesi ohjautuu keräyssuppiloihin.

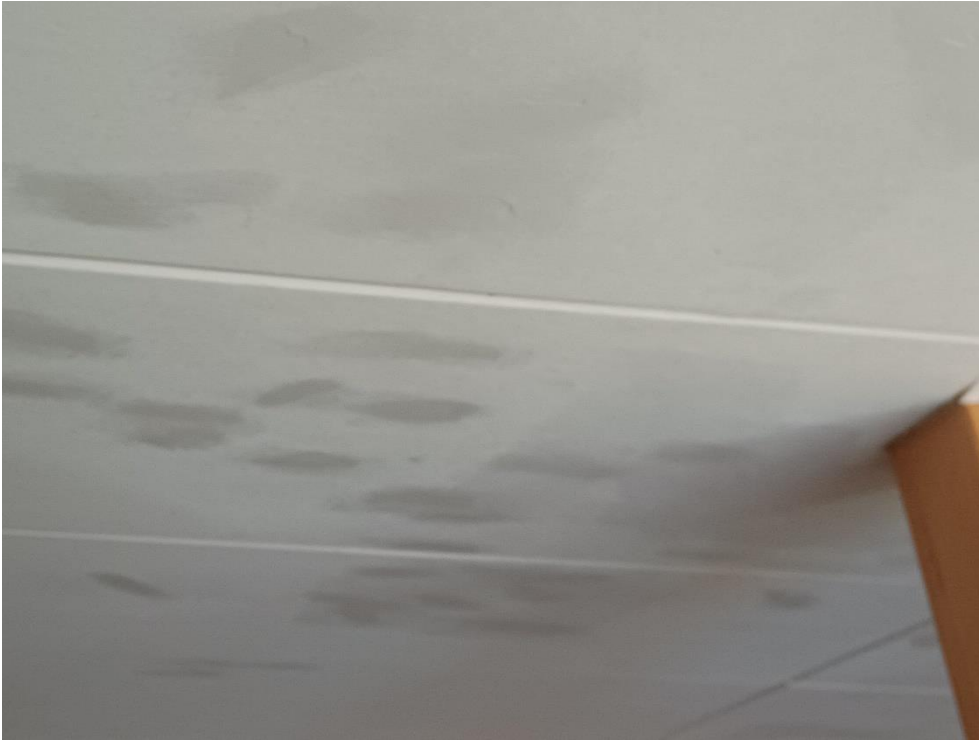
Kuva 4.10. 55 Leikkihuone, parven alakattolevyjä on paikkamaalattu.

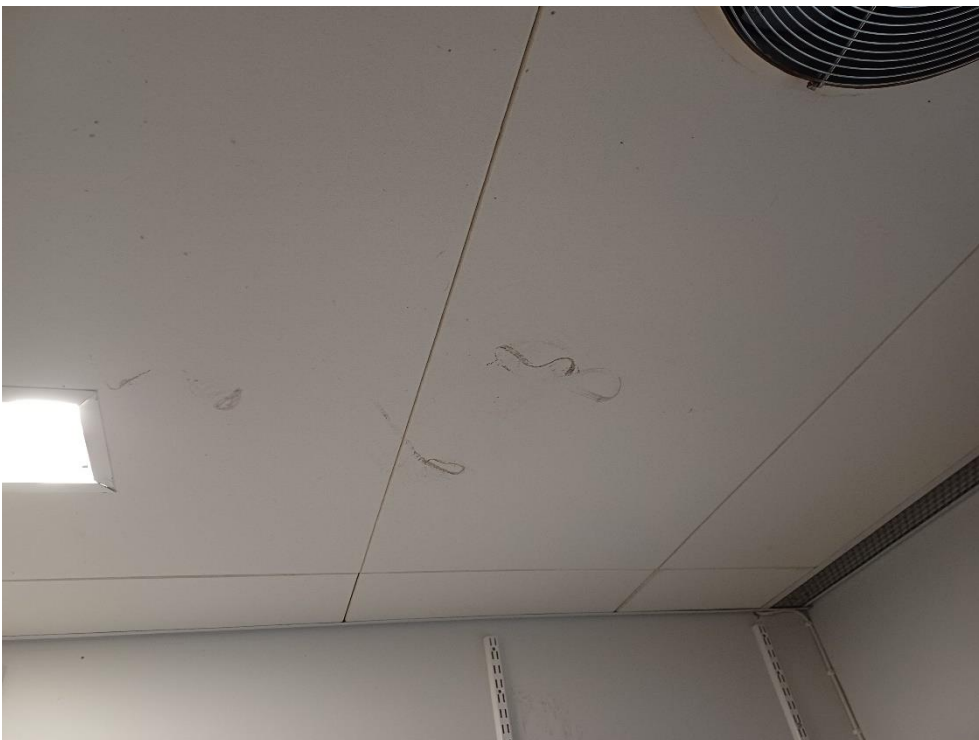
Kuva 4.11. 65 Käytävä, alakaton levyjä on likaantunut.

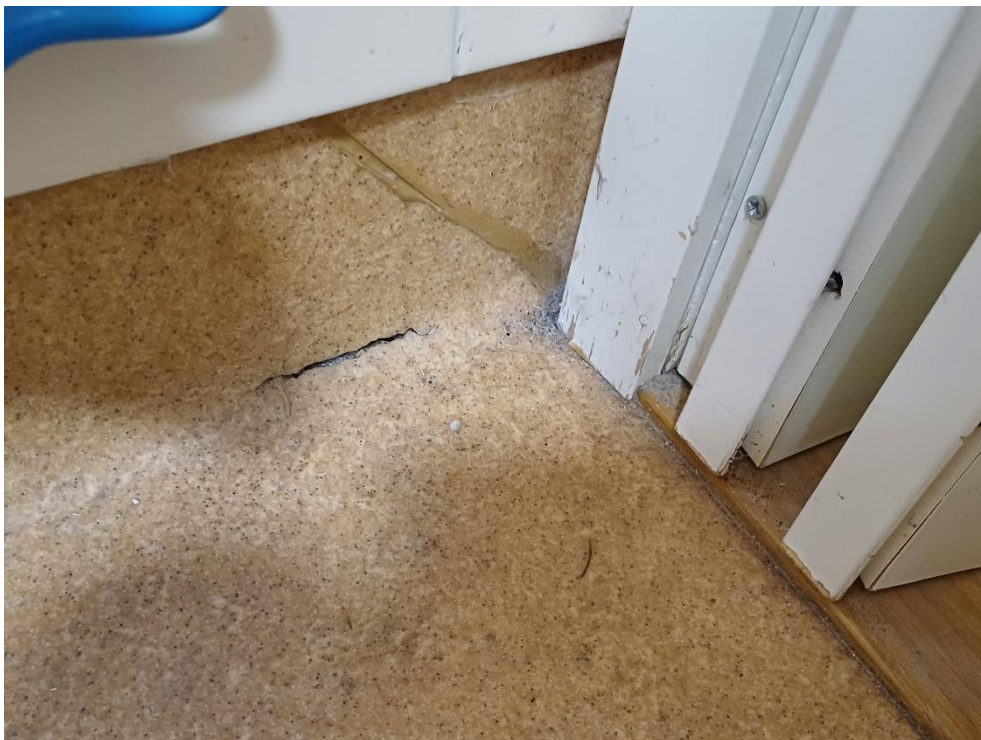
Kuva 4.12. 1 Ryhmäperhepäiväkoti Tuohiset, pesuhuoneen lattiamatossa on halkeamia.

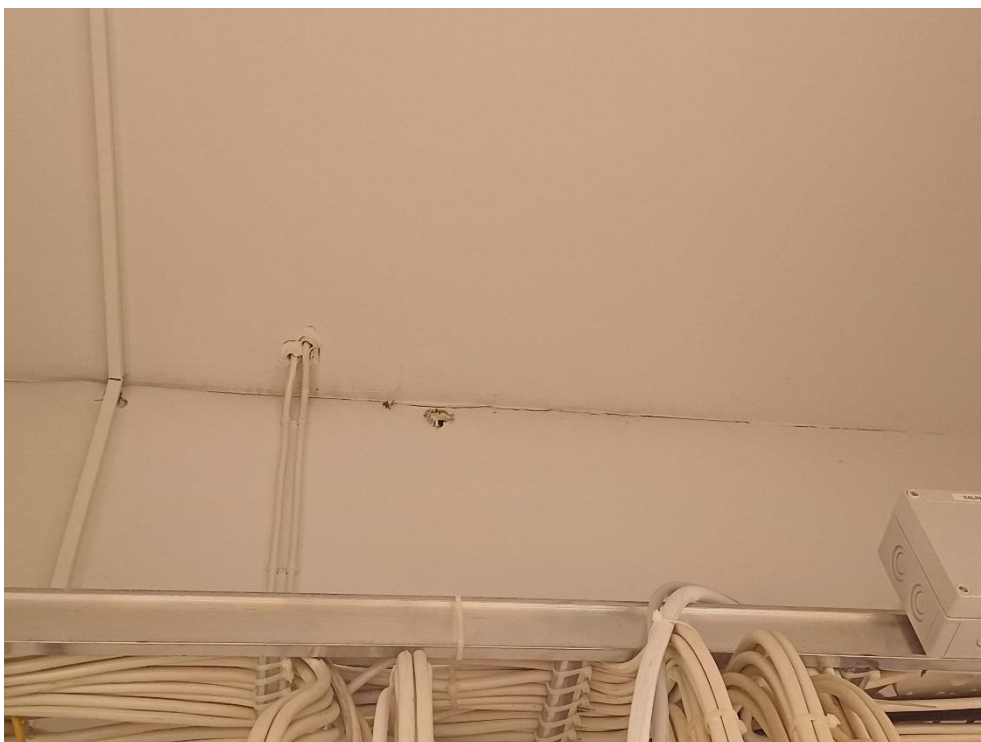
Kuva 4.13. Rakenneliittymien ratkeamia sekä seinähalkeamia on runsaasti koko rakennuksessa.

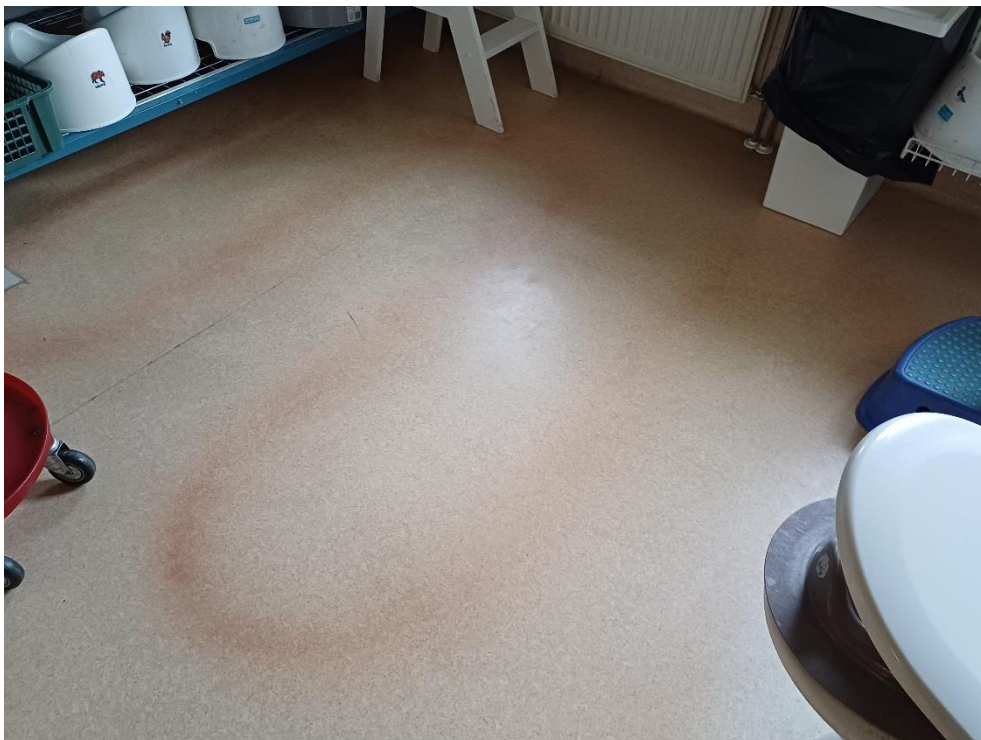
Kuva 4.14. Märkätiloissa, joissa käytetään lattialämmitystä, on lattiapinnoitteessa lämmitysjärjestelmän aiheuttamia jälkiä.

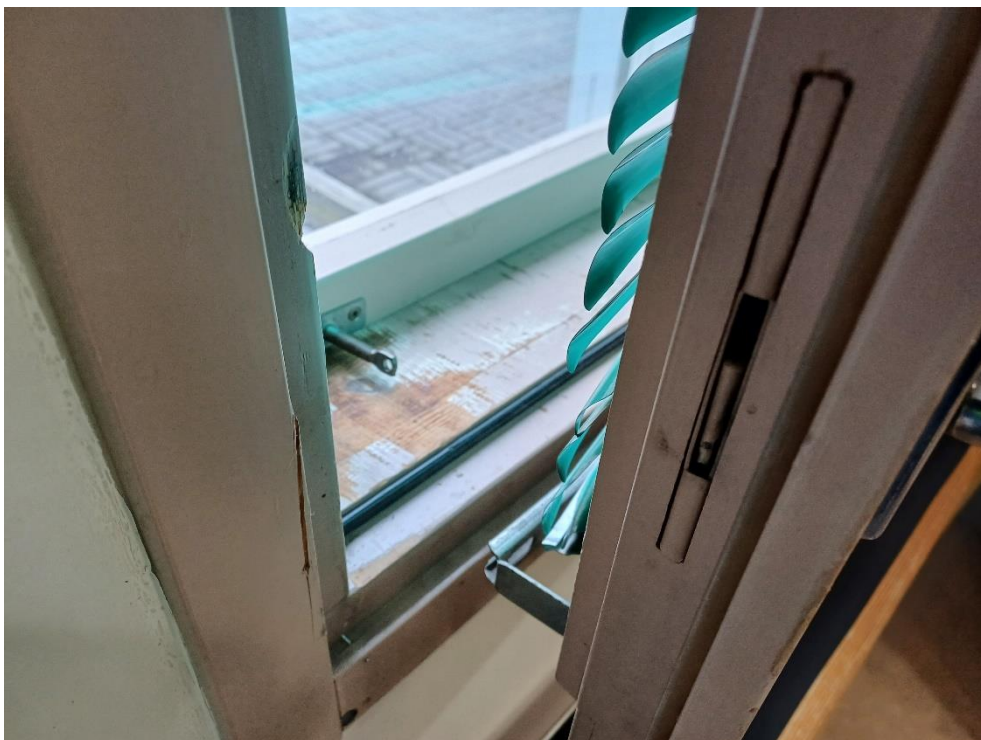
Kuva 4.15. Tuuletusikkunoiden aukipitolaitteita on irti kiinnityksistään useissa tiloissa.

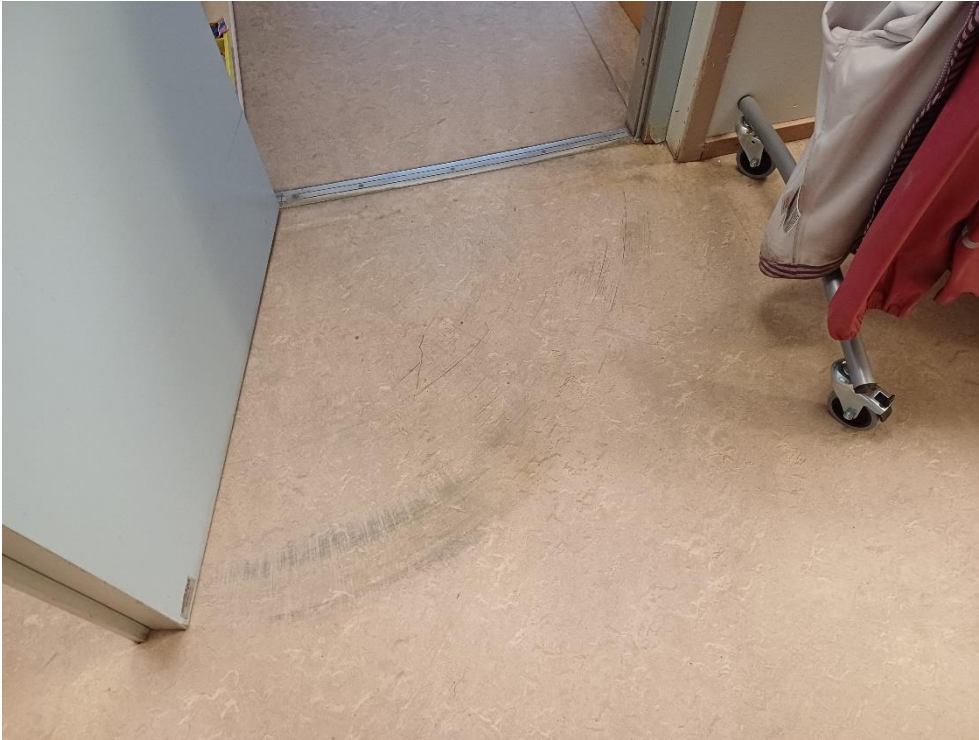
Kuva 4.16. Lattiapinnat ovat pääosin alkuperäisiä ja yleisesti kuluneita koko rakennuksessa.

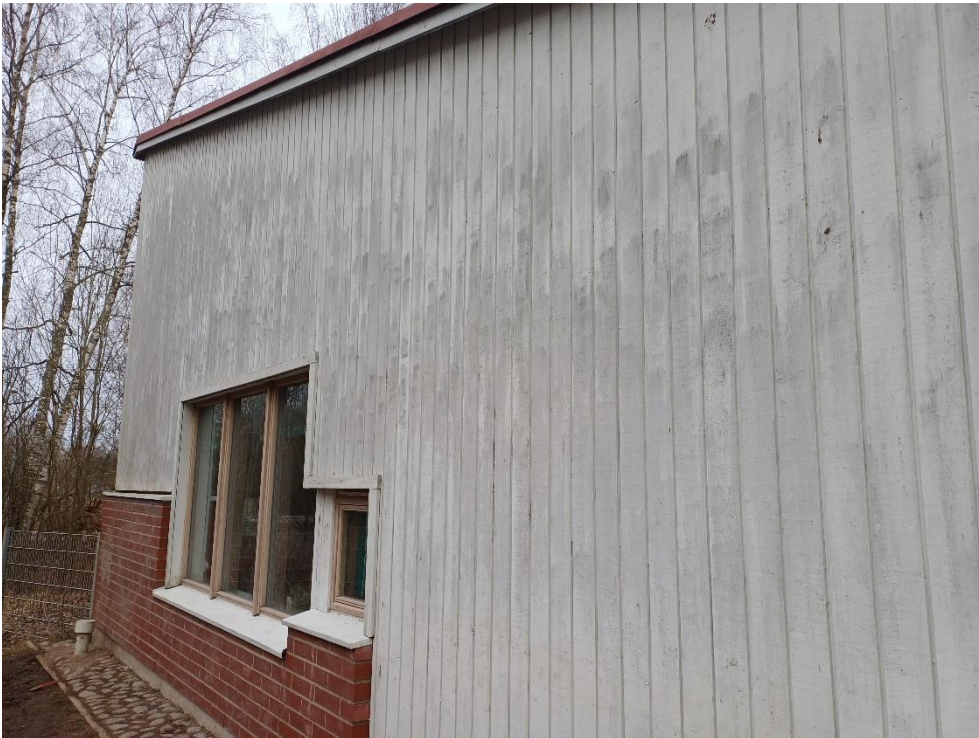
Kuva 4.17. Julkisivun puupinnat tarvitsevat kauttaaltaan huoltokunnostusta.

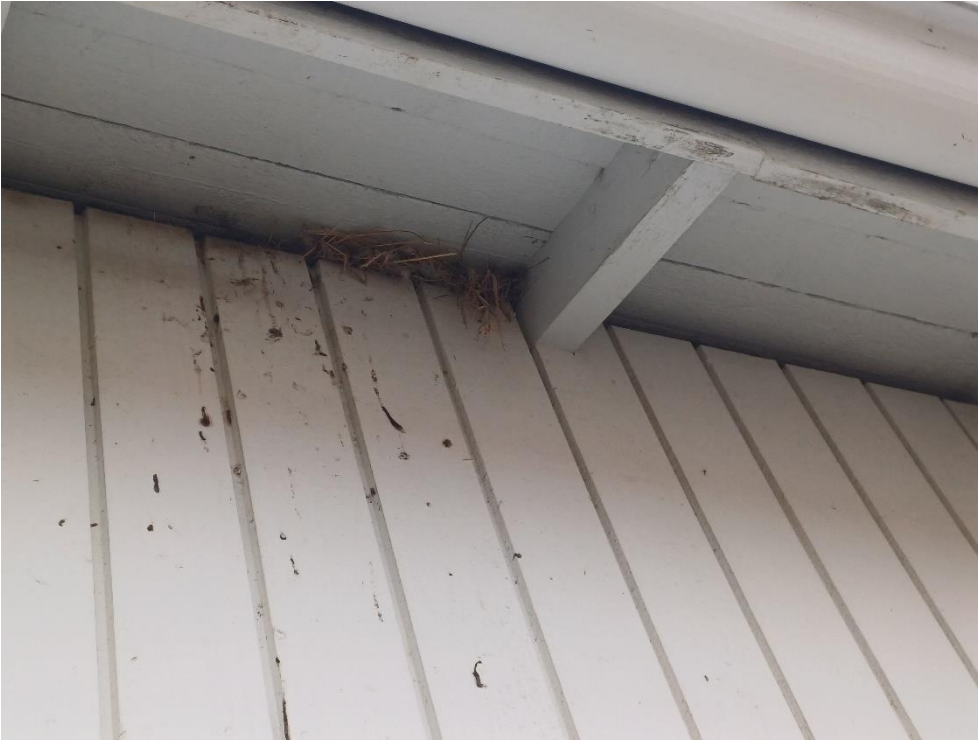
Kuva 4.18. Yläpohjan tuuletusrakojen pieneläinverkoissa on paikoin puutteita mm. linnunpesä.

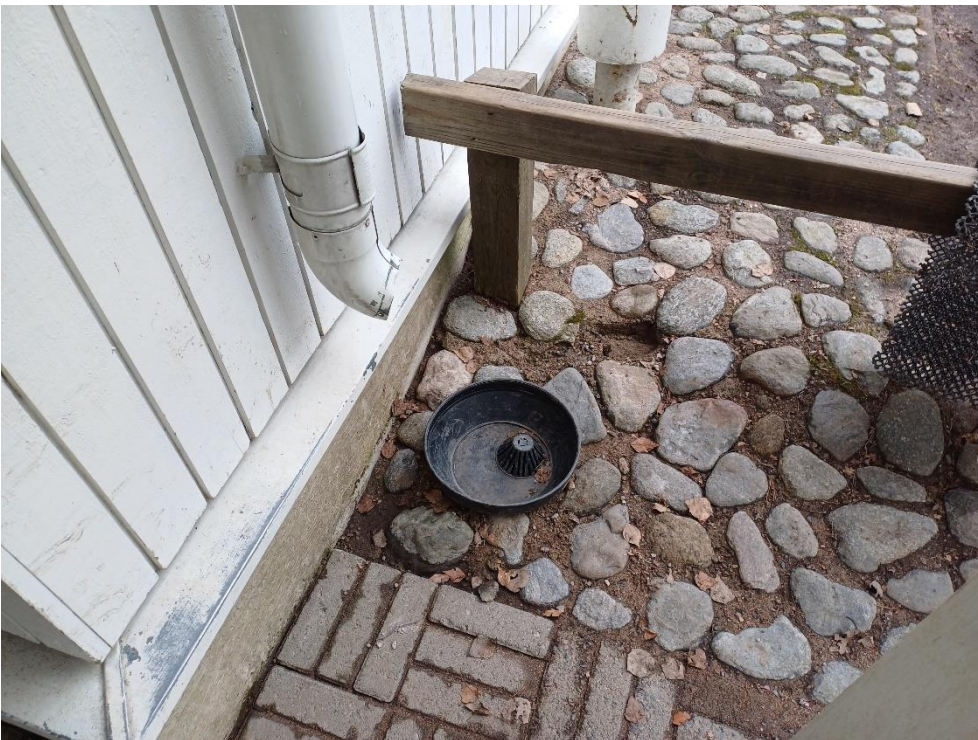
Kuva 4.19. Sadevesisyöksyistä puuttuu paikoin osia, eikä sadevesi ohjaudu keräyssuppiloon.

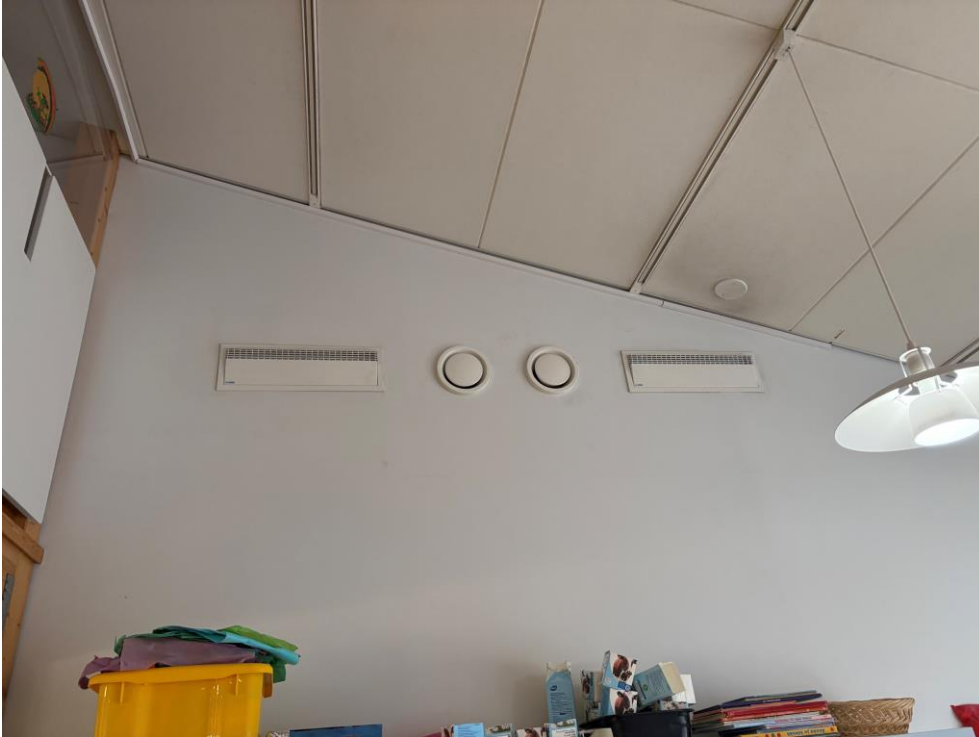
Kuva 5.1. Tulo- ja poistoilmapäätelaitteet on sijoitettu lähekkäin, ja tuloilma suunnataan suoraan kattoon. Tämä voi aiheuttaa sen, että poistoilma vetää osan tuloilmasta takaisin, heikentäen ilmanvaihdon tehokkuutta.

- Ilmanvaihdon peruskorjaus ja ilmavirtojen kasvattaminen vastaamaan rakennuksen todellista henkilömäärää.
- Ryhmäperhepäiväkotia yhdistetään koneelliseen tuloilmanvaihtoon ilmanvaihdon laajemman kunnostuksen yhteydessä.
- Tarkastetaan kaikkien pesualtaiden ylivuotoputket ja uusitaan tarvittaessa.

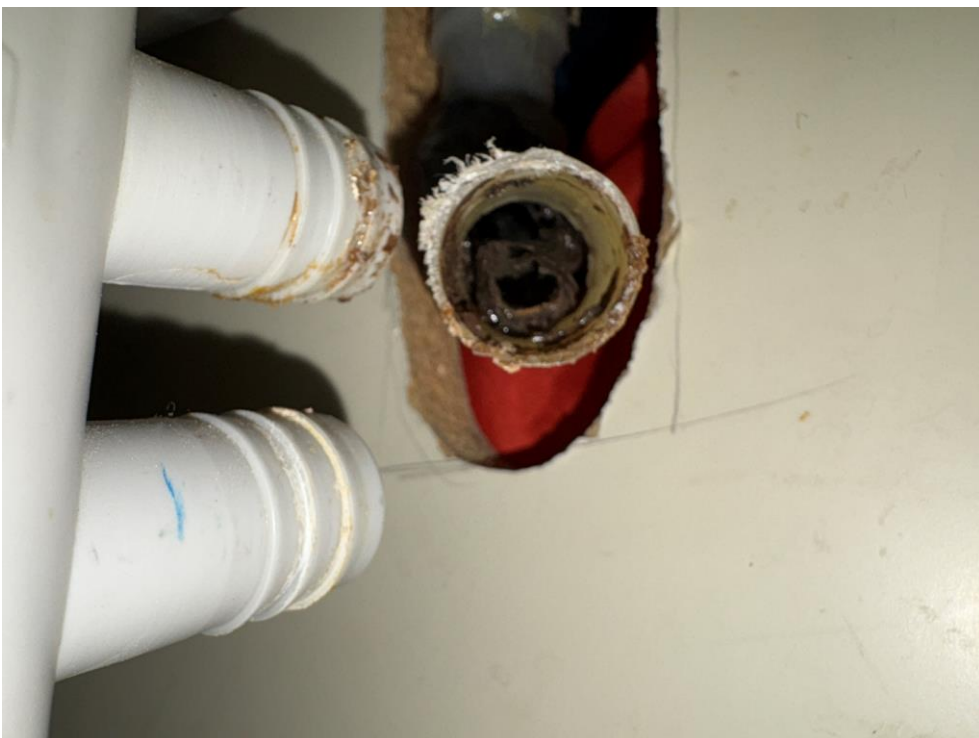
Kuva 5.2. Likainen ylivuotoputki.

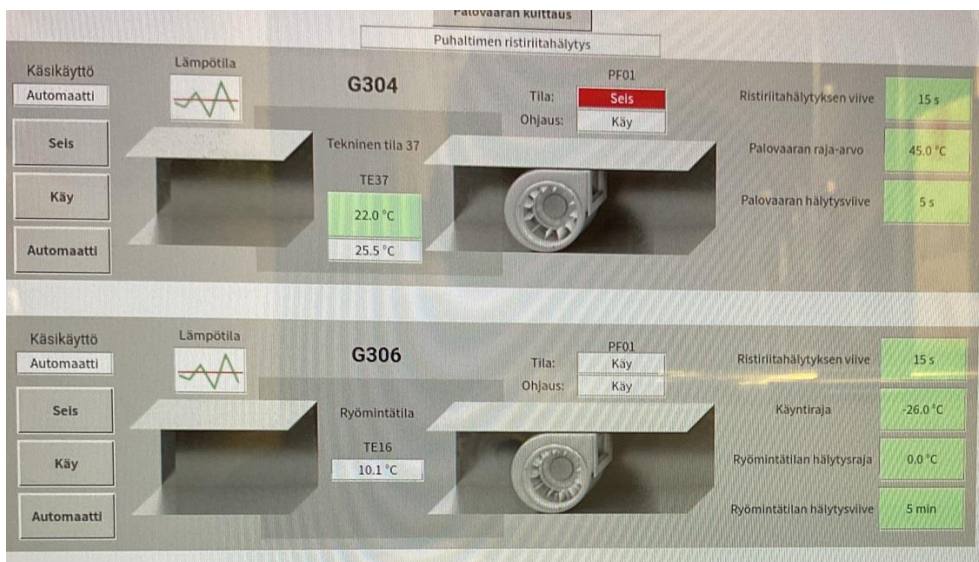
Kuva 6.1. Teknisentilan poistoilmapuhallin PK304 on seis, vaikka ohjaus on käy asennossa.

- Rasvanerotuskaivon tyhjennys.
- Teknisentilan poistoilmapuhaltimen PK304 korjaus.

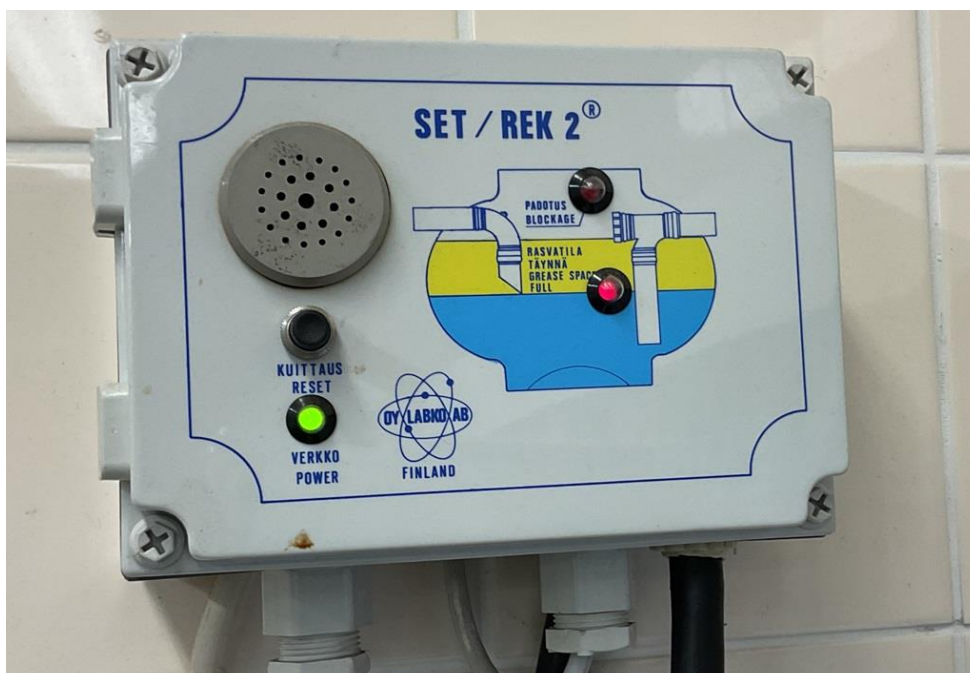
Kuva 6.2. Rasvaerotuskaivo on täynnä.

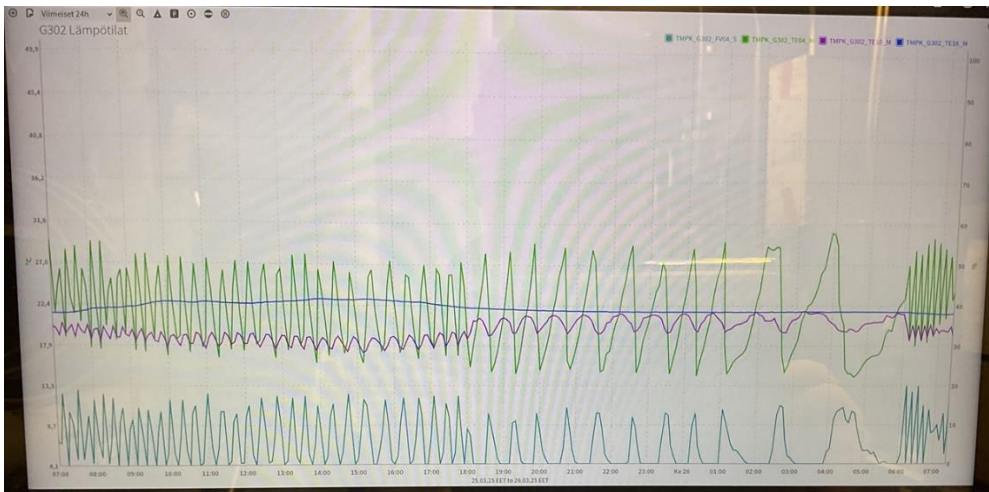
Kuva 6.3. Keittiön IV-koneen lämpötilasäätö huojuu turhan paljo.

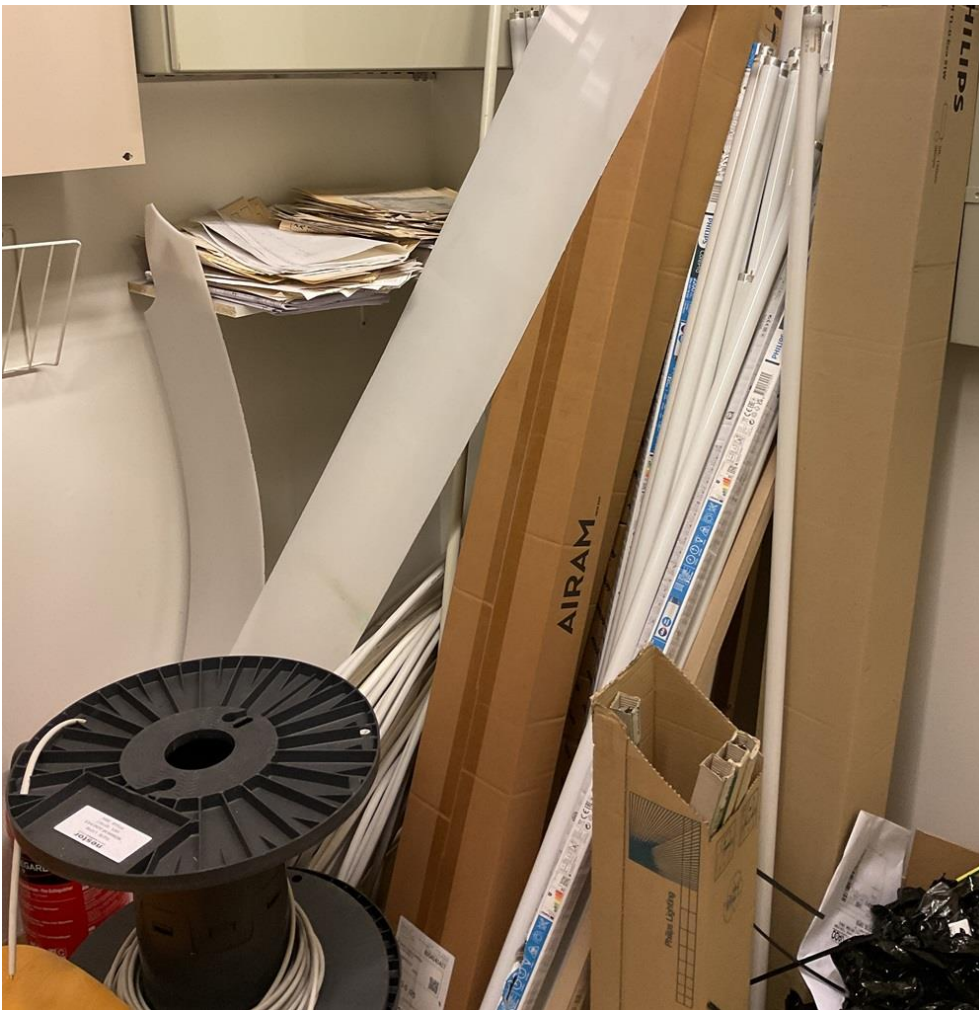
Kuva 6.4. Sähköpääkeskuksessa on paljon ylimääräistä tavaraa, paloturvavariski.

- 38 Sähköpääkeskus, tilan tyhjennys ylimääräisestä tavarasta.
- 52 Kuraeteinen, alakaton kosteusvaurioituneen akustointilevyn uusiminen.
- 65 Kuraeteinen, alakaton likaantuneiden akustointilevyjen uusiminen.
- 1 Ryhmäperhepäiväkoti Tuohiset, pesuhuoneen lattiamatossa olevien halkeamien korjaus tai koko mattopinnoitteen uusiminen.
- Rakenneliittymien ratkeamien sekä seinähalkeamien korjaus.
- Märkätiloihin asennetun lattialämmitysjärjestelmän toimivuuden tarkistus.
- Tuuletusikkunoiden kaikkien aukipitolaiteiden tarkastus ja havaittujen puutteiden korjaus.
- Lattiapintojen uusiminen koko rakennuksessa.
- Julkisivun puupintojen huoltokunnostus.
- Yläpohjan tuuletusrakojen pieneläinverkkojen tarkastus, sekä havaittujen puutteiden korjaus.
- Sadevesisyöksyistä puuttuvien osien asennus siten, että vesi ohjautuu keräyssuppiloihin.

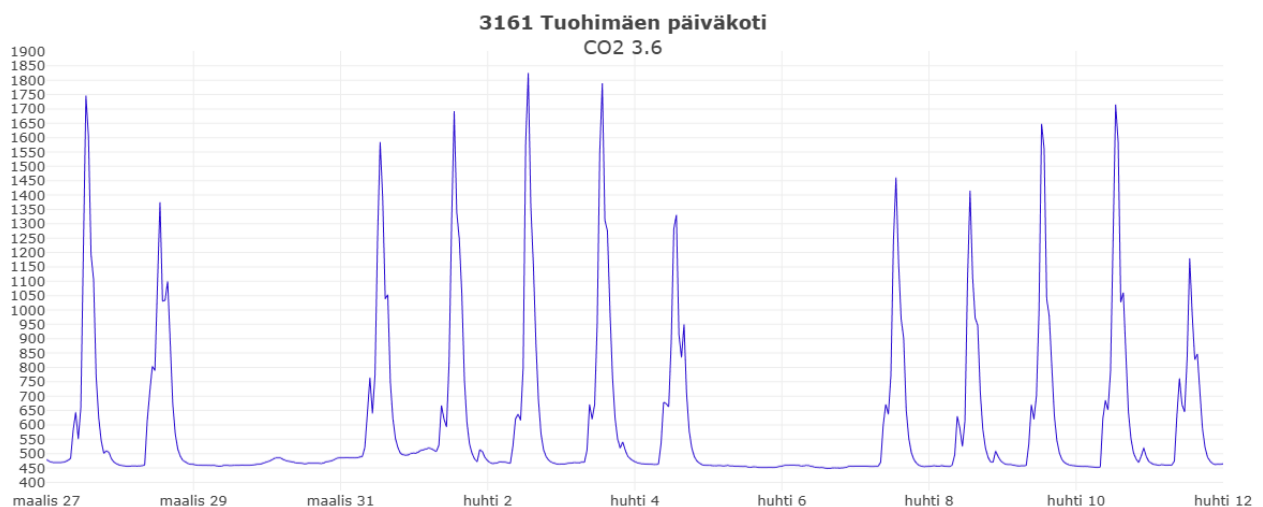
CO<sub>2</sub>-pitoisuudet nousivat päivisin käytön aikana maksimissaan noin 1850 ppm tasolle. Käytön ulkopuolella CO<sub>2</sub>-pitoisuudet olivat pääsääntöisesti ulkoilmaa vastaavalla tasolla noin 400 ppm.
