# KUNTOARVIO + PTS

Nuuksion koulu ja opettaja-asuntola, Hanke 4025

17. HUHTIKUUTA 2020  
ESPOON KAUPUNKI / TILAPALVELUT

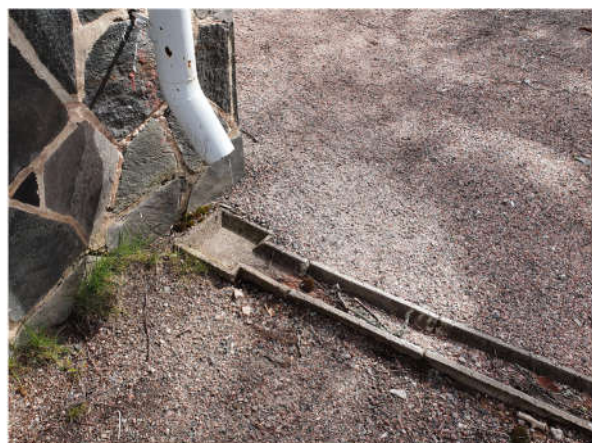
Sadevesienohjaus on järjestetty betonikouruilla kauemmas rakennuksesta.

*Kattovesien ohjausta.*

Salaoja- ja sadevesijärjestelmän rakentaminen.

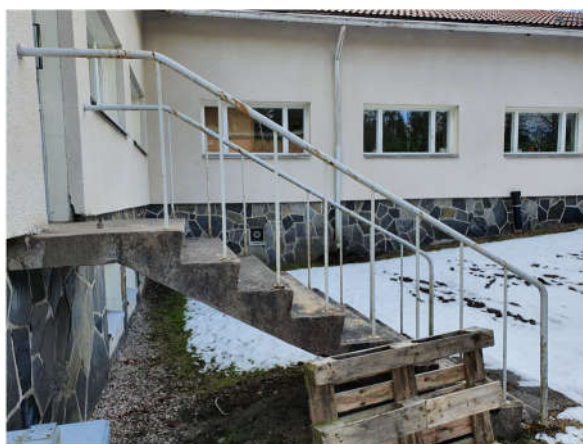
Pihalla on betoniportaita ja tukimuureja, jotka ovat huonossa kunnossa.

*Portaissa on kunnostustarvetta.*

Portaiden ja tukimuurien kunnostus.

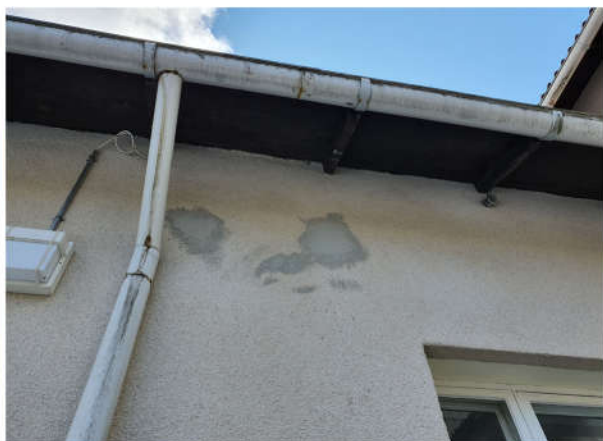
Verhousten kunto on tyydyttävä. Joitakin halkeamia on havaittavissa ja verhouksia on aiemmin myös paikkauskorjattu.

*Paikkaukorjauksia on tehty.*

Rappauspintojen korjauksia.

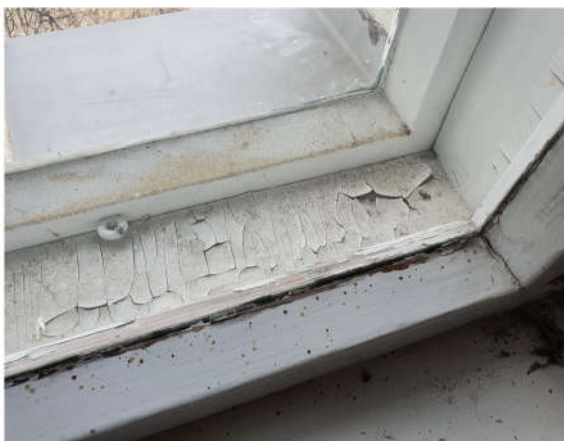
Ikkunat ovat tyydyttävässä kunnossa. Alkuperäisiä ikkunoita on tarpeen uusia tai kunnostaa jakson alussa.

*Alkuperäinen ikkuna.*

Alkuperäisten ikkunoiden kunnostus tai uusiminen.

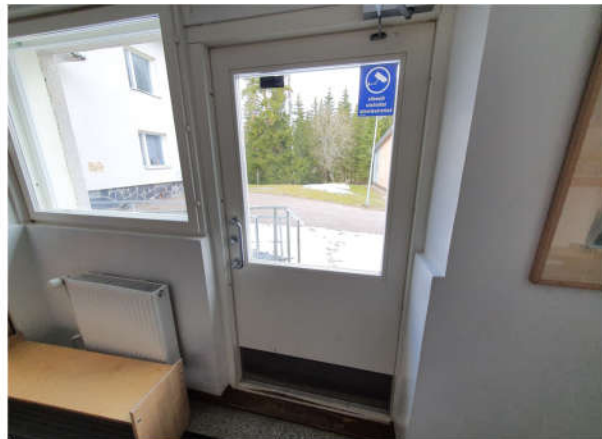
Sisäänkäyntien ulko-ovet ovat pääosin alkuperäisiä puuovia. Ovet ovat pääosin tyydyttävässä osin välttävissä kunnossa. Ovet suositellaan uusimaan tai kunnostamaan.

*Ulko-ovi.*

Ulko-ovien kunnostus tai uusiminen.

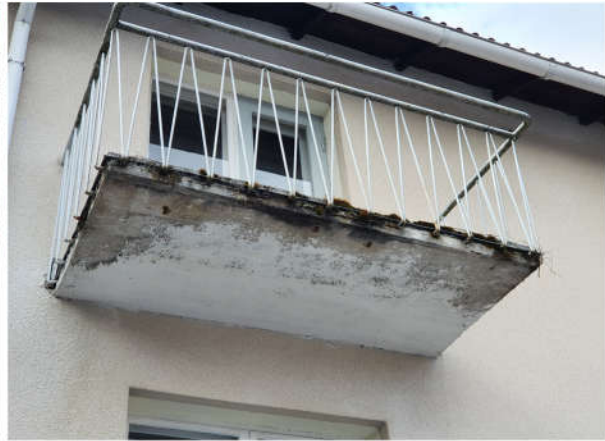
Kohteessa on betonirakenteisia parvekkeita, jotka ovat huonossa kunnossa. Parvekkeet suositellaan uusimaan.

*Parveke.*

Parvekkeiden uusiminen.

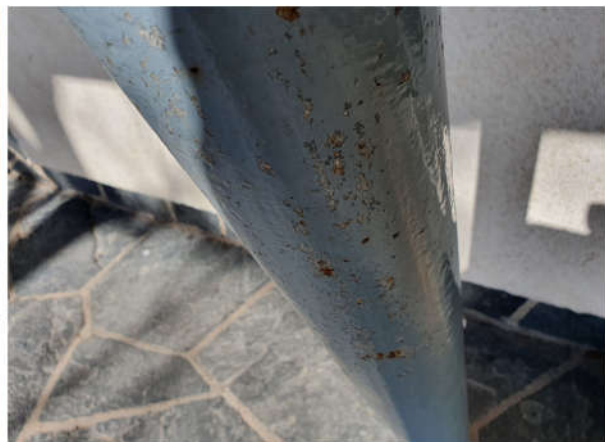
Kohteessa on teräs/puurakenteisia katoksia. Katoksien pinnoissa on kunnostustarvetta.

*Pintavaurioita.*

Katoksia kunnostetaan julkisivukunnostusten yhteydessä.

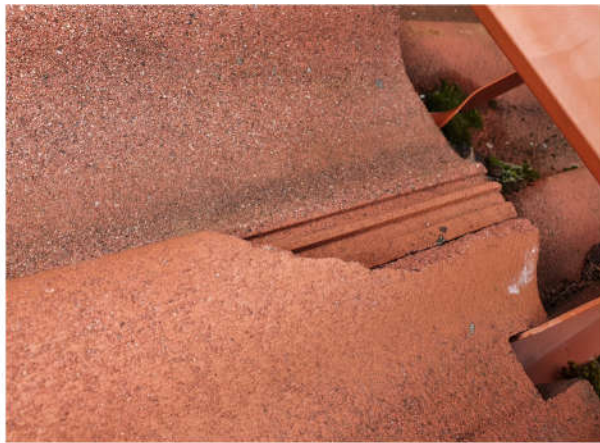
Katteet ovat tyydyttävässä kunnossa. Harjatiilien alle suositellaan harjatiilien asennusta, myös läpiviennit tulisi käydä läpi ja vaihtaa rikkonaiset tiilet. Katteita ja yläpohjia ei kaikilta osin voitu tarkistaa turvallisuussyistä.

*Rikkonainen tiili.*

Tiilikatteiden kunnostus.

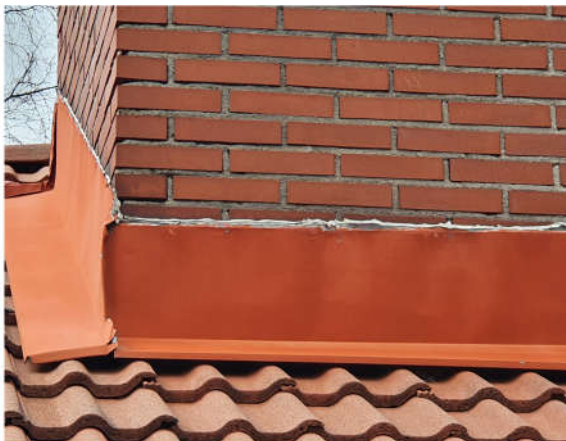
*Pellityksen liitos vaikuttaa epätiiviiltä.*

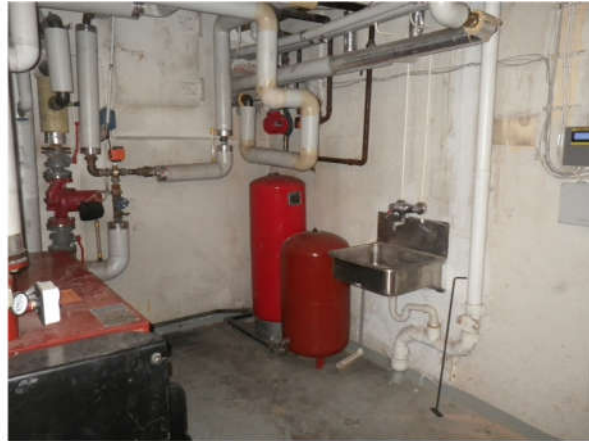
*Paisunta-astia (oikealla) oli vuodelta 2006.*

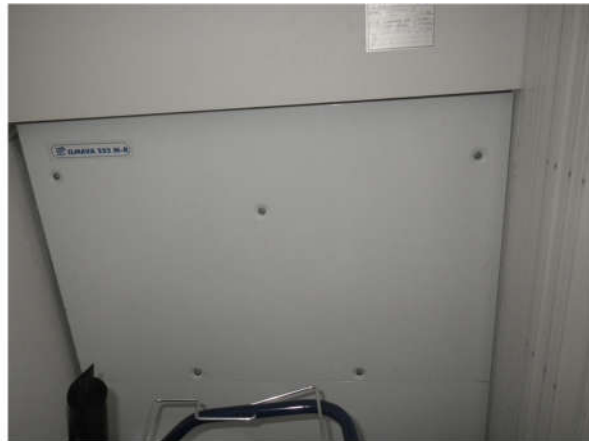
Pääilmanvaihtokoneiden raitisilmaotot olivat pieniä, eikä niissä ollut lumisuoja. Parakkikoulun ilmanvaihtokoneen tuloilmakammiossa tai lattioilla ei näkynyt kosteusjälkiä. Suodattimet oli vaihdettu kaksi kertaa vuodessa. Pieneläinverkoista ei havaintoja.

*Pääilmanvaihtokone TK-2.*

Vanhan koulun luokkiin ja voimistelusaliiin tulisi lisätä raitisilmaventtiilejä mahdollisuuksien mukaan. Tiloissa myös sekaisin koneellista ja painovoimaista ilmanvaihtoa, joten tilanne vaatisi niiltäkin osin tarkastelua.
