# Tutkimusraportti

Rakenne- ja kosteustekninen kuntotutkimus

## 3488 Lehtikasken päiväkotirakennus B

1.7.2025

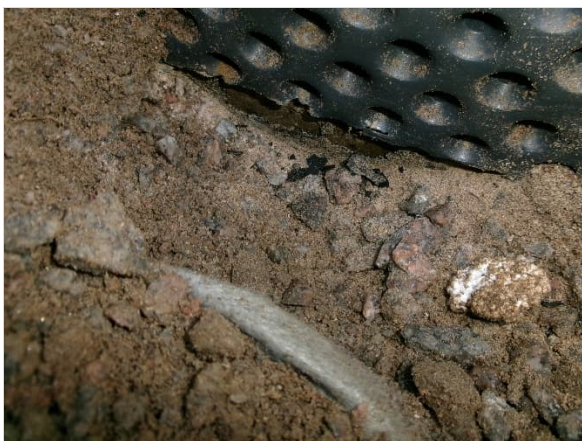
Kuva 7. Patolevyä koputellaessa bitumisively irtosi sokkelista. Geokangas sorakerrosten välissä noin 50 cm syvyydessä.

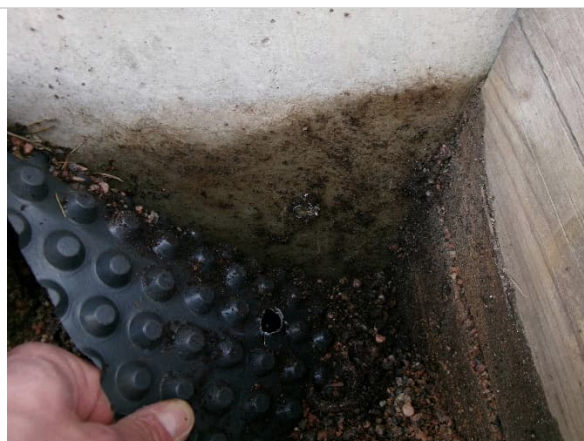
Kuva 8. Rakennuksen koillisnurkalla patolevyn takana ei ollut bitumisivelyä. Patolevyn taakse oli päässyt maa-ainesta ja sokkeli oli märkä.

Sokkelin vedeneristys, patolevy ja reunalistat ovat alkuperäisiä vuodelta 1999. Tarkastetuissa kohdissa havaittiin vedeneristeenä toimivan bitumisivelyn haurastuneen ja hilseilevän irti sokkelin pinnasta, jolloin sen toimivuus sokkelin vedeneristeenä ja kosteussuojana on heikko. Reunalista oli paikoin maanpinnan alapuolella, mikä mahdollistaa sokkeliin kohdistuvan pitkäaikaisen kosteusrasituksen. Rakenneavauksissa ja pintakosteusmittauksissa ei ollut viitteitä sokkelin kautta tulevasta kosteudesta. Pitkäaikainen ylimääräinen kosteusrasitus sokkelissa rapauttaa betonia ja ajan kanssa voi mahdollistaa vahingollisen kosteuden nousemisen sokkelissa. Sokkelin vedeneristyksen uusimiseen tulee varautua 5 vuoden sisään.

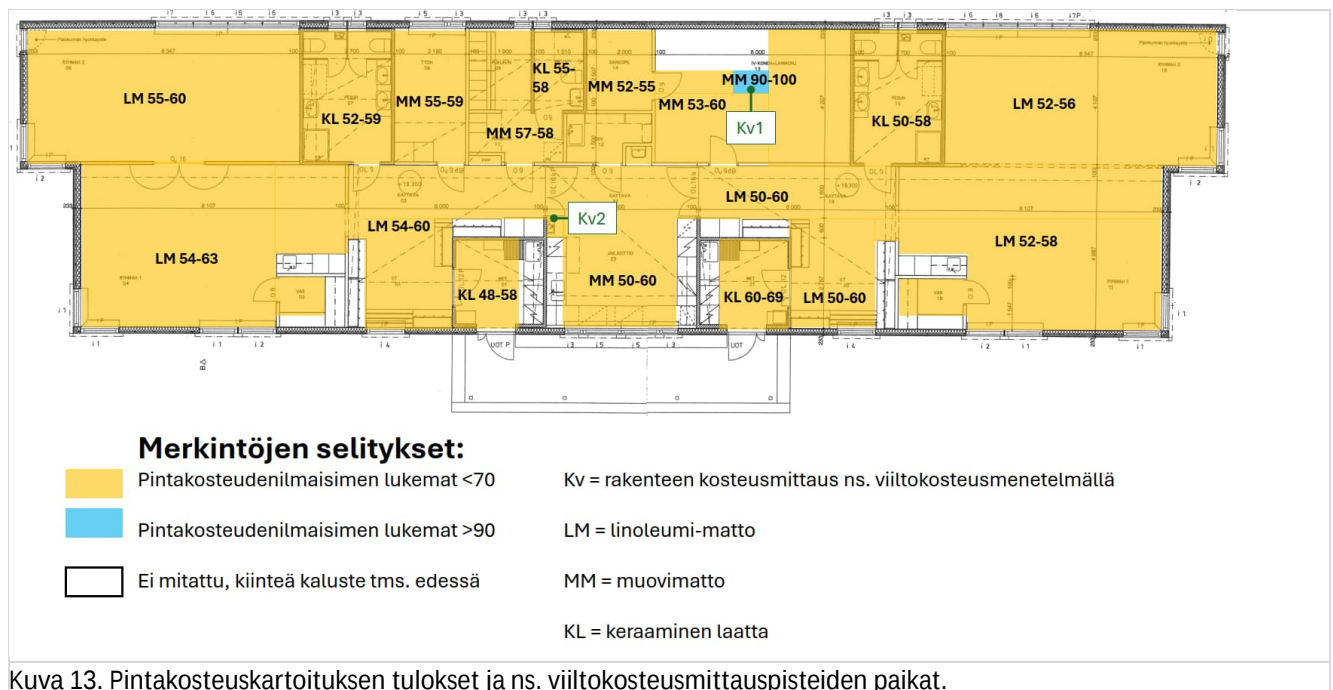
Kuva 13. Pintakosteuskartoituksen tulokset ja ns. viiltokosteusmittauspisteiden paikat.

Ilmanvaihto- ja lämmönjakohuoneessa havaitulle lattian kostealle alueelle tehtiin viiltokosteusmittaus (Kv1) maton alle. Maton alla huokosilmassa todettiin kohonnutta kosteutta rajatulla n.  $0,5 \text{ m}^2$  alueella. Syynä on ilmanvaihtokoneen / katon vesivuodot ja muovimaton auennut saumakohta.

Toinen viiltokosteusmittaus tehtiin lattiapäällysteen alle keittiön vesipisteen lähelle, jossa oli vuonna 2024 vaihdettu astianpesukoneen vesivahingon yhteydessä lattian muovimattoja ja tehty saatujen tietojen mukaan rakenteeseen koneellisia kuivauksia. Viiltokosteusmittauspisteessä (Kv2) ei todettu maton alla poikkeavaa kosteutta. Viiltokosteusmittauksen tulokset on esitetty taulukossa 1 ja mittauspaikat kuvassa 13.

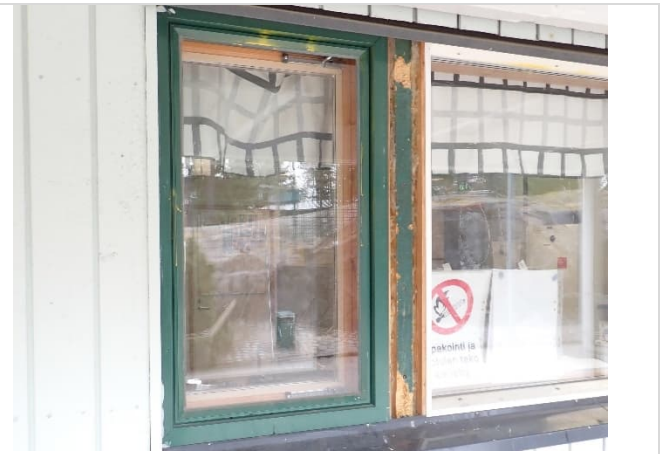
Julkisivulaudoitus oli hyvässä kunnossa ja räystäällä havaittiin pieneläinverkko. Keittiön ikkunoiden välistä ulkopuolelta oli vuorilauta irronnut.

Kuva 27. Keittiön kohdalla ikkunoiden välistä irronnut vuorilauta.

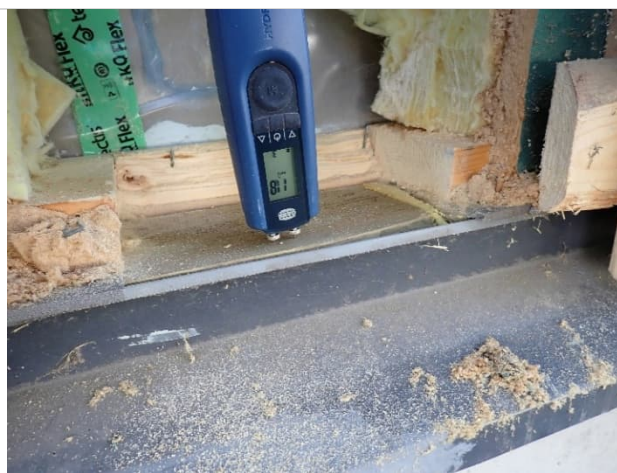
Kuva 41. RA16 alaohjauspuusta mitattiin tavanomaisia kosteusarvoja 12 p%

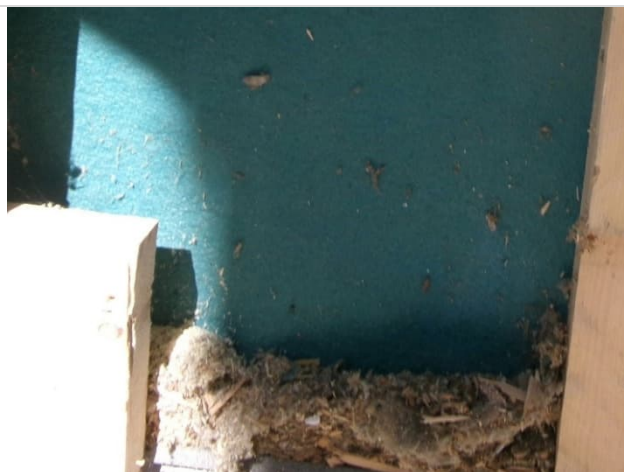
Kuva 43. RA15 kohdalla ilma-alaan oli tippunut puhallusvillaa ja purua.

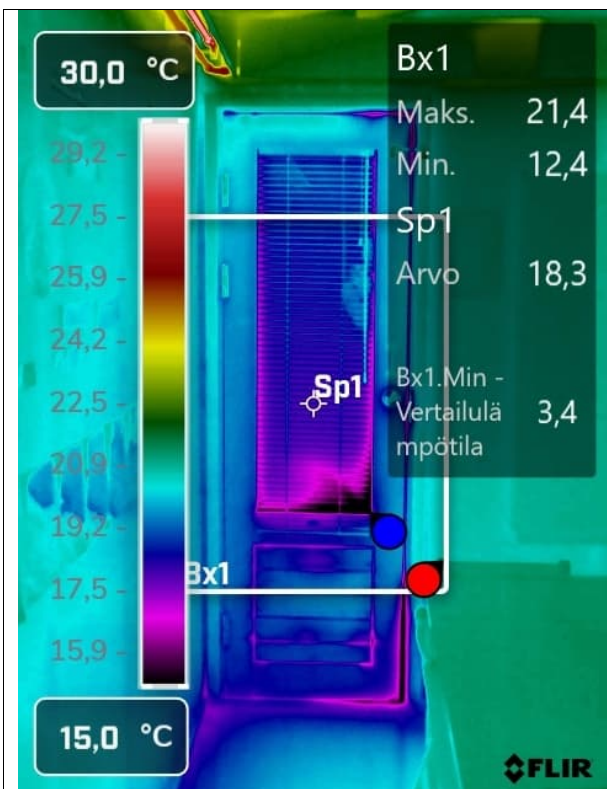
Kuva 50. Ryhmähuone 16 varapoistumistien oven ja lasin tiivisteessä ilmavuotoa.

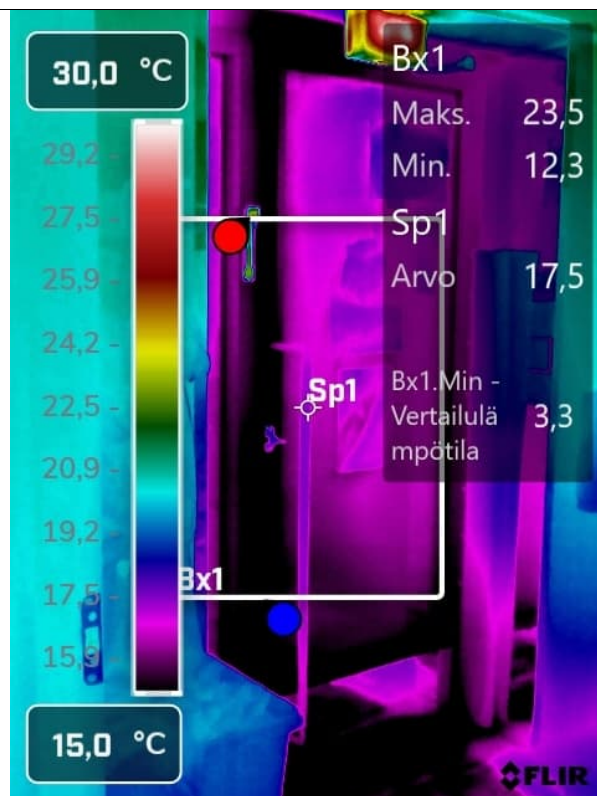
Kuva 51. Eteinen 21 ulko-oven tiivisteistä ilmavuotoa.

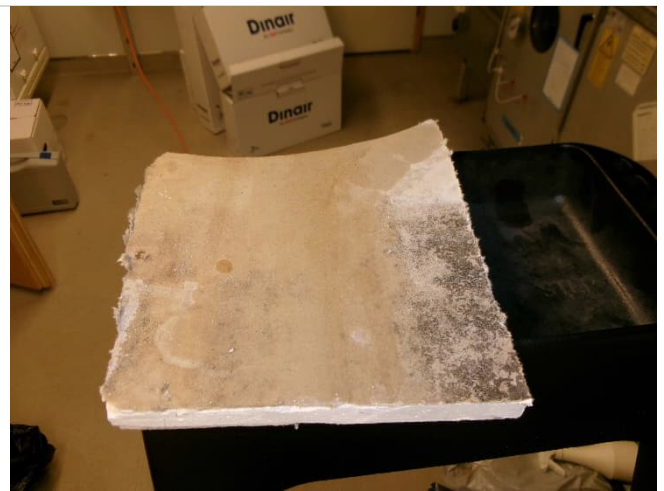
RA3 kohdalla aiemmin kastuneissa levyateriaaleissa havaittiin aistinvaraisesti mikrobi- ja kosteusvauriota (kuvat 60 ja 61). Kohdan puhallusvillanäytteessä (M4) ei todettu kasvustoa. Kohdassa ilmanvaihtokanavan läpivienti on tiivistämättä höyrynsulkuun. Vaurio rajoittui jäteilmakanavien yläpohjan läpiviennin ympärille.

Kuva 60. RA3 avauksessa havaittiin aistinvaraisesti kipsilevyn takapinnassa mikrobivaurio.

Rakennuksen yläpohjarakenteet olivat tarkastetuilla alueilla kuivat, eikä viitteitä vesivuodoista sisätiloihin havaittu – lukuun ottamatta ilmanvaihtokonehuoneen yläpohjaa. Ilmanvaihtokonehuoneessa todettiin paikallinen, vanha kosteusvauriojälki jäteilmakanavien ympäristössä, kipsilevypinnassa. Yläpohjan mineraalivillaeriste oli kuitenkin kuiva ja vaurioitumaton: lämmöneristeessä ei todettu mikrobikasvustoa. Näkyvät kosteusjäljet on korjattava viipymättä sen jälkeen, kun jäteilmaputken ilma- ja vesitiiveyden korjausten onnistuminen on varmistettu.

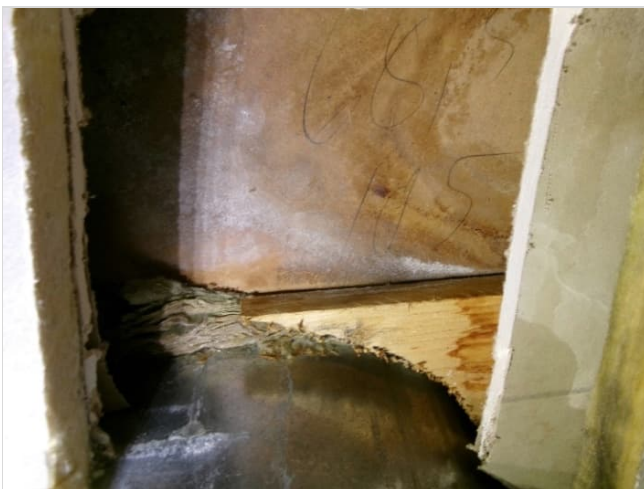
Kuva 61. RA3 avauksessa havaittiin aistinvaraisesti puukuitulevyn sisäpinnassa kosteusvaurio.

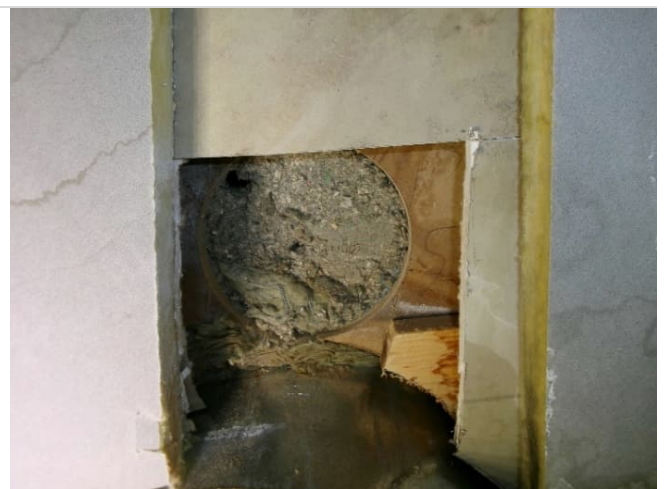
Kuva 62. RA3 puhallusvillasta otettiin mikrobinäyte M4, jossa ei havaittu poikkeavaa mikrobikasvua.

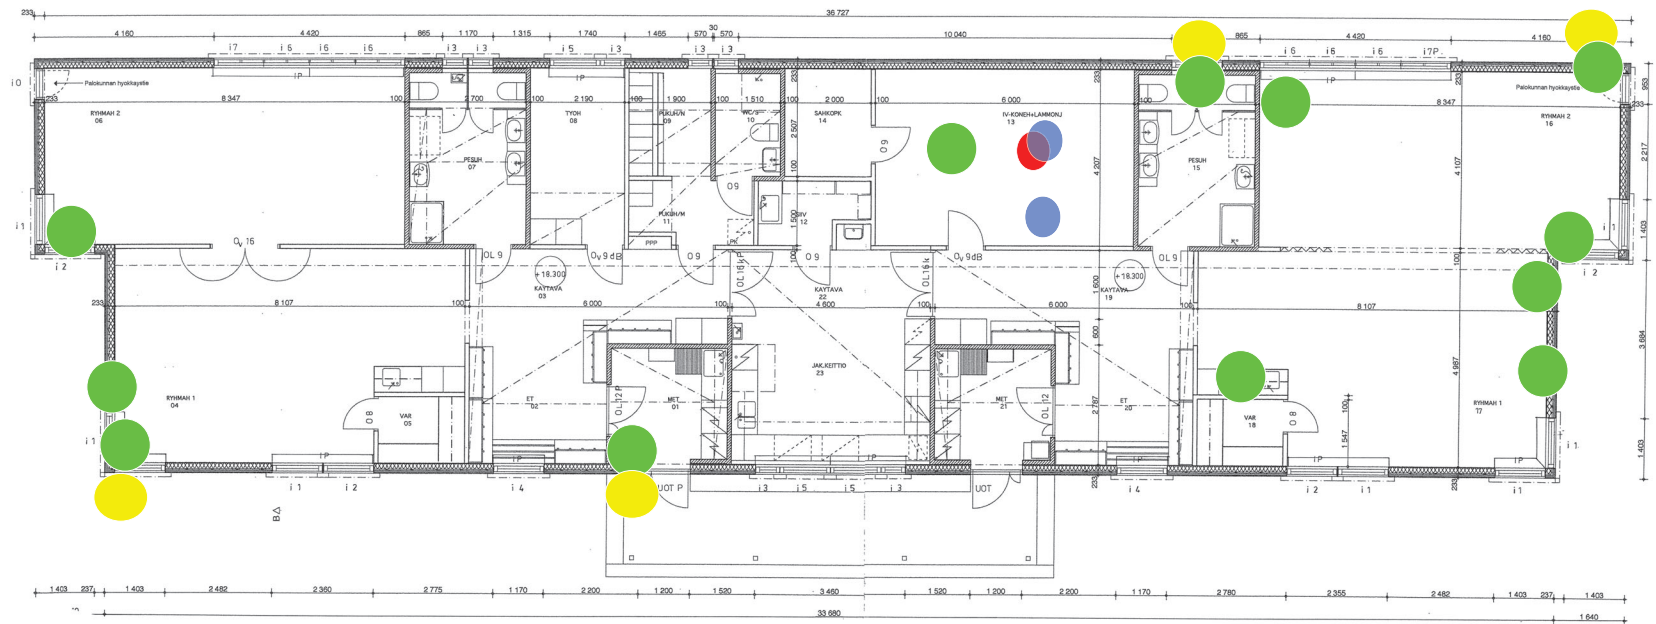
LIITE 5, vauriokartta

Julkisivujen vesitiiveydessä ei havaittu puutteita. Rakennuksen ulkoseinustoilla havaittiin riskikohtia, joihin kohdistui rakennuksen ulkopuolelta ylimääräistä kosteusrasitusta. Riskikohdiksi arvioitiin katon sadevesikourujen ylivuotavat vedet pesuhuoneen 15 kohdalla sekä puhki ruostuneiden sadevesikourujen kohdalta valuva vesi. Ulkoseinien höyrönsulussa havaittiin yksi ilmavuoto ulkovalaisimen tiivistämättömästä sähköläpiviennistä.

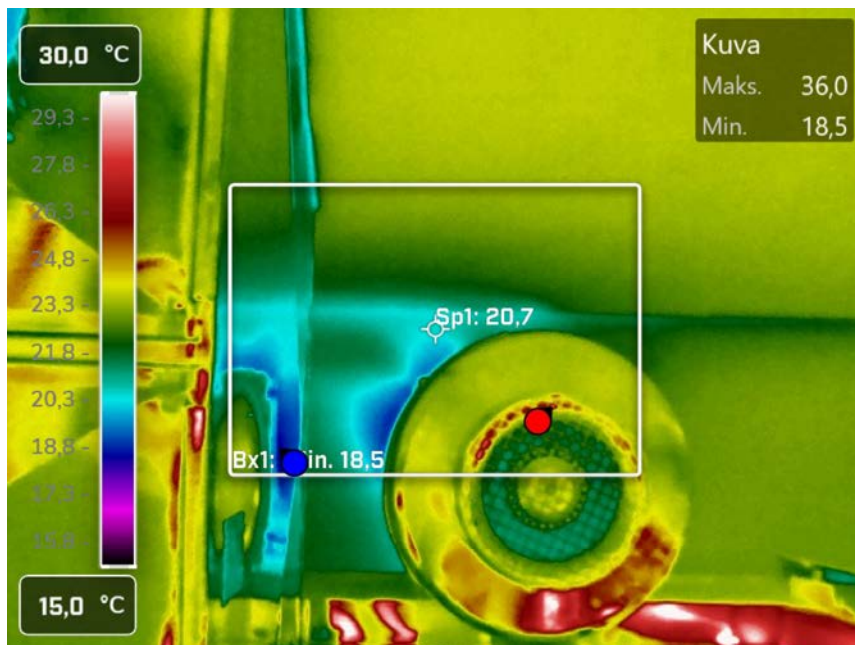
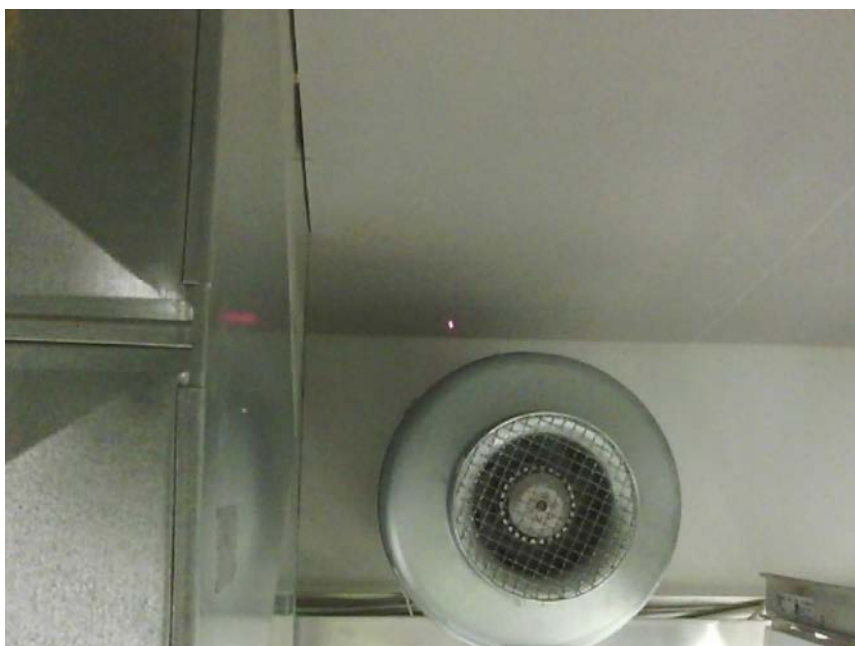
**Kuva 5**

Puhaltimen läpiviennistä ilmavuotoa.  
Läpiviennin tiivistys.

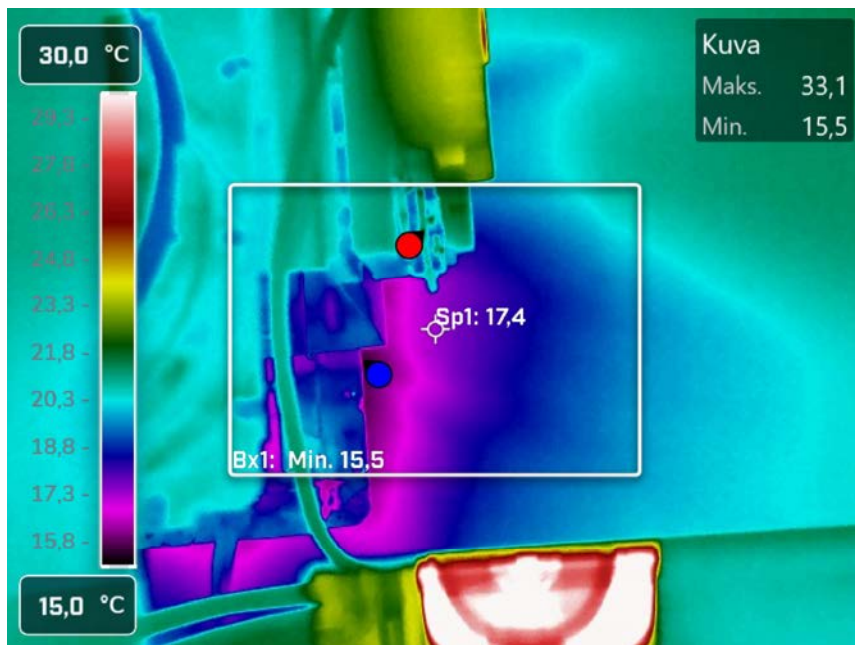
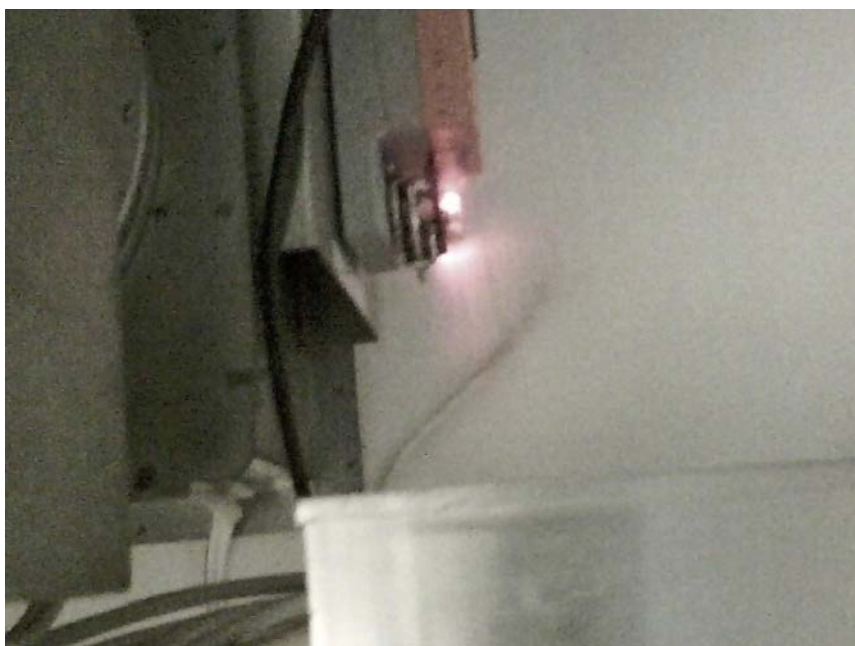
**Kuva 6**

Puhaltimen läpiviennistä ilmavuotoa.  
Läpiviennin tiivistys.

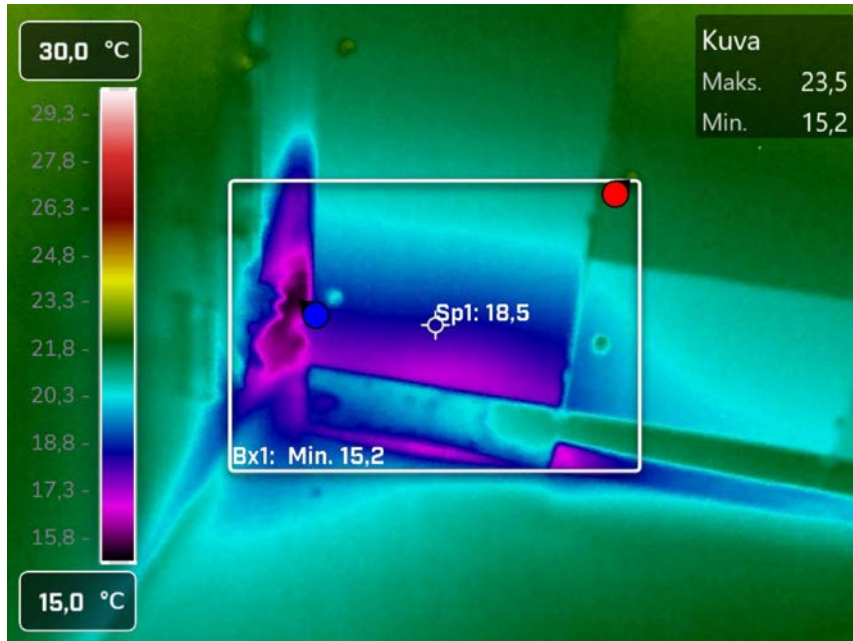
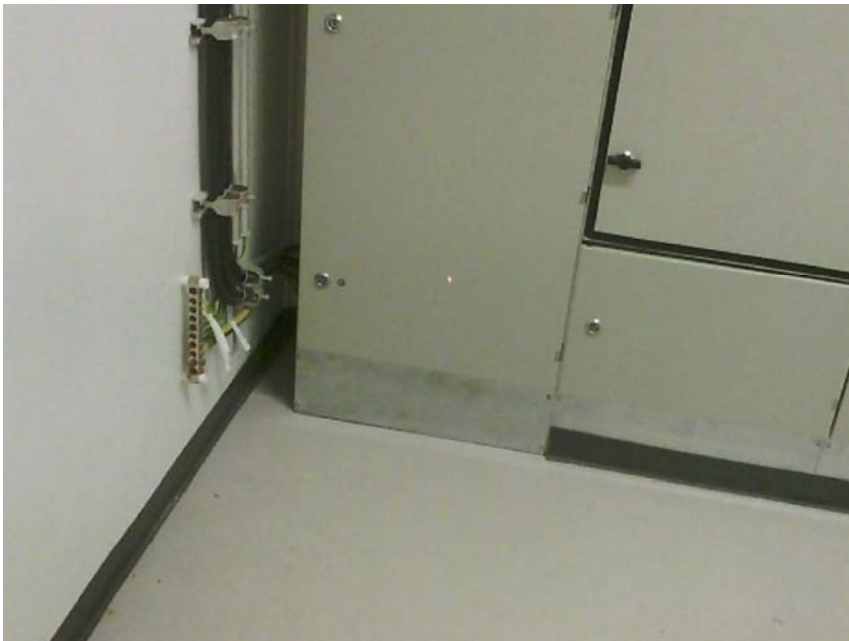
**Kuva 7**

Syöttökaapelin läpiviennistä alapohjaan ilmapuotoa.  
Läpiviennin tiivistys.

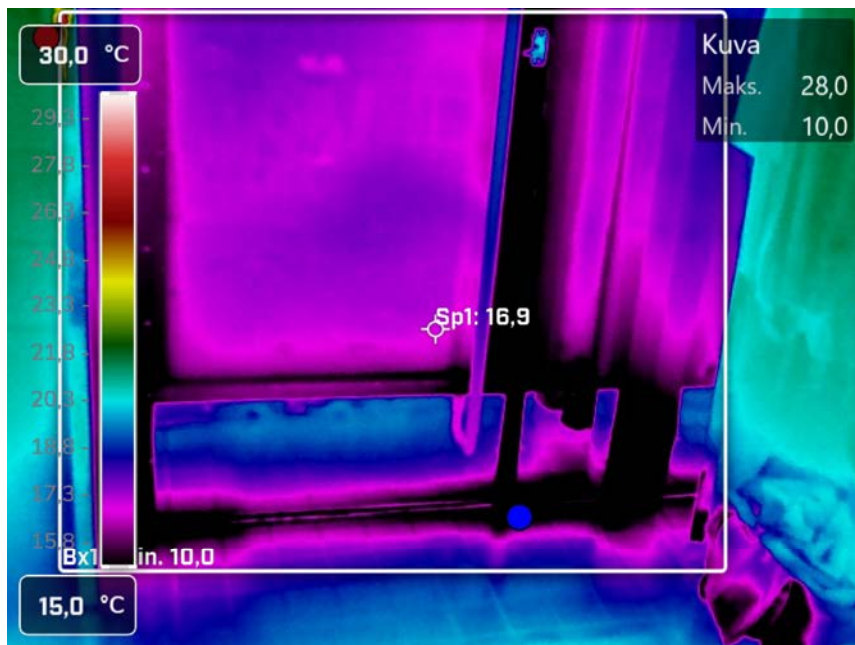
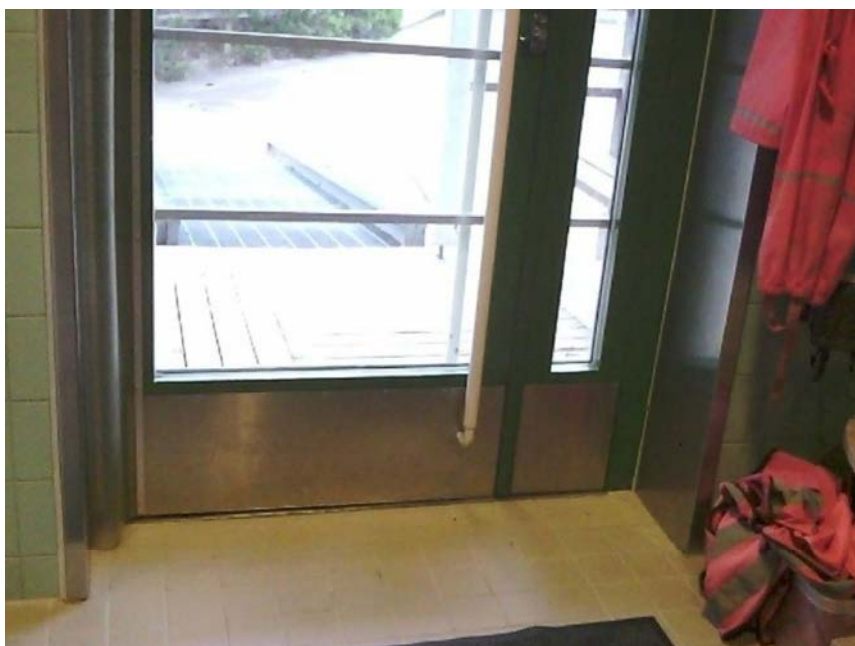
**Kuva 9**

Ulko-oven tiivisteissä ilmavuotoa.  
Tiivisteiden tarkastus ja oven säätö.

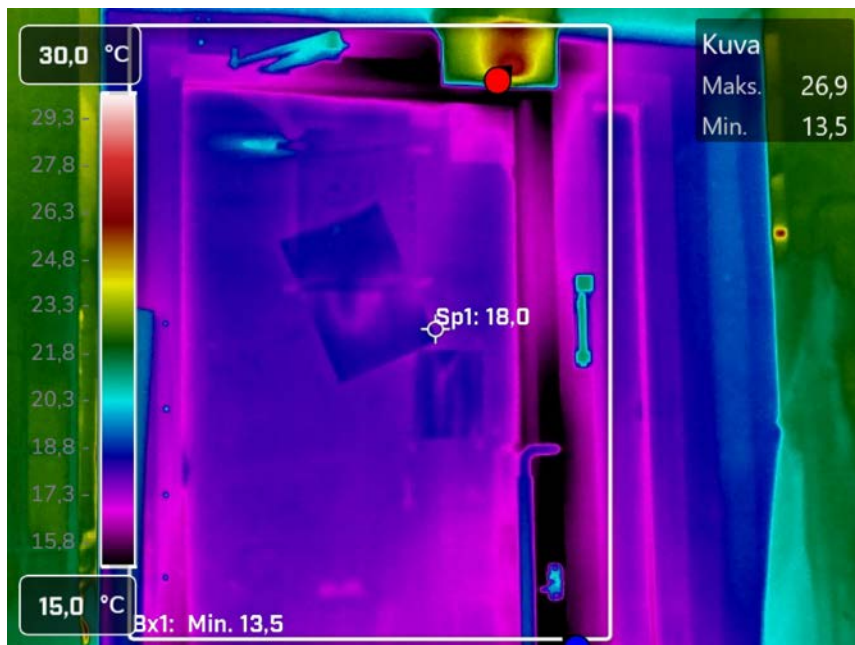
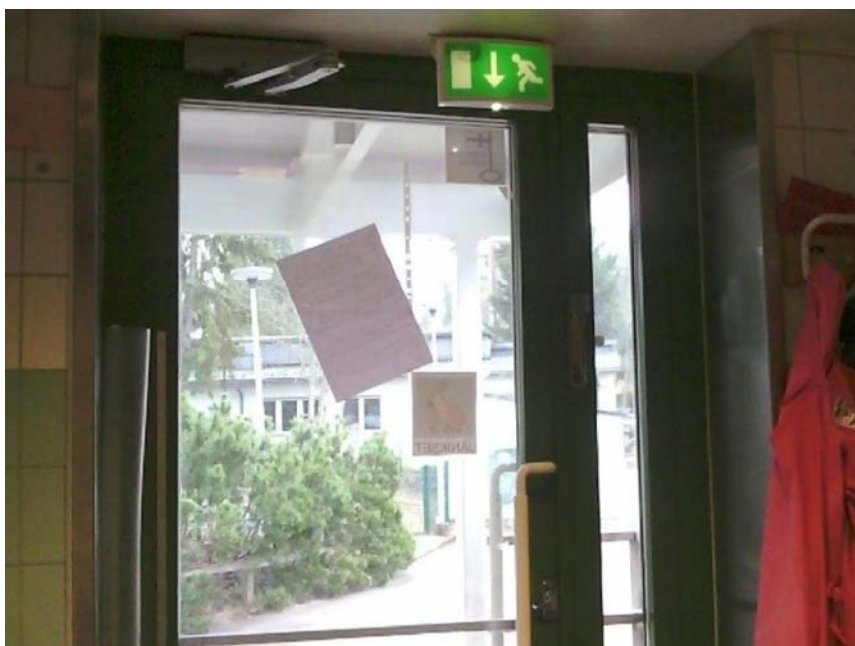
**Kuva 10**

Ulko-oven tiivisteissä ilmavuotoa.  
Tiivisteiden tarkastus ja oven säätö.

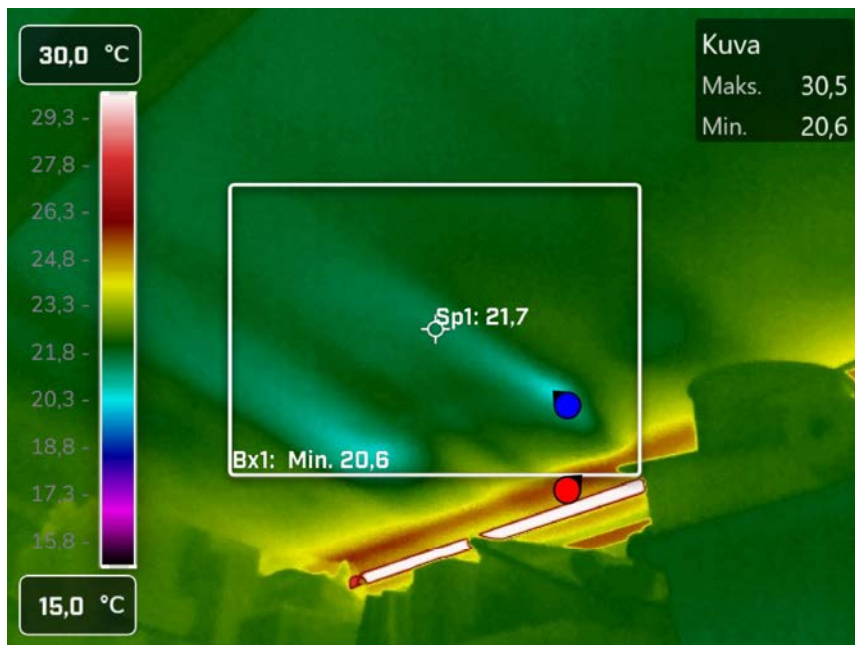
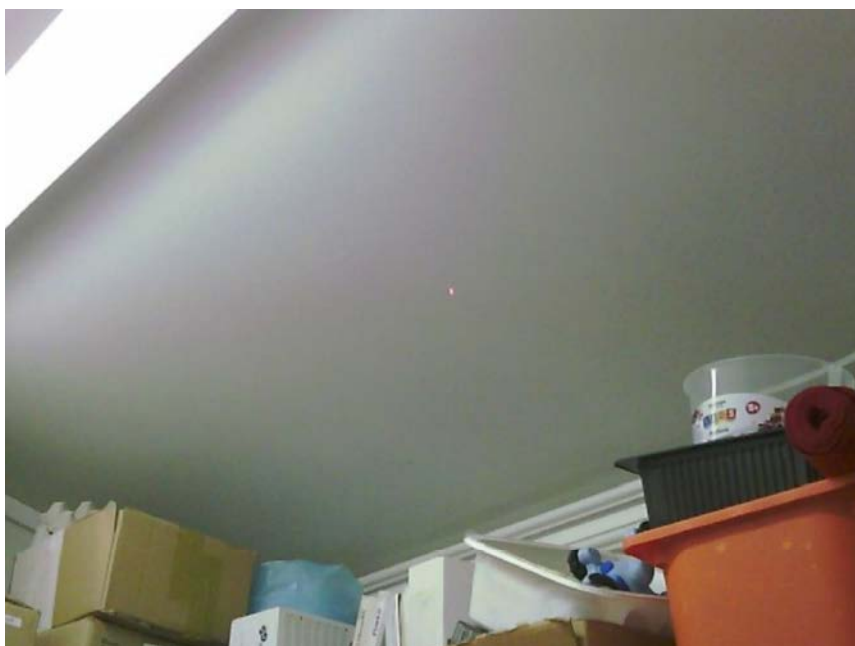
**Kuva 12**

Katossa havaittavissa pieni ilmavuoto höyrynsulussa.

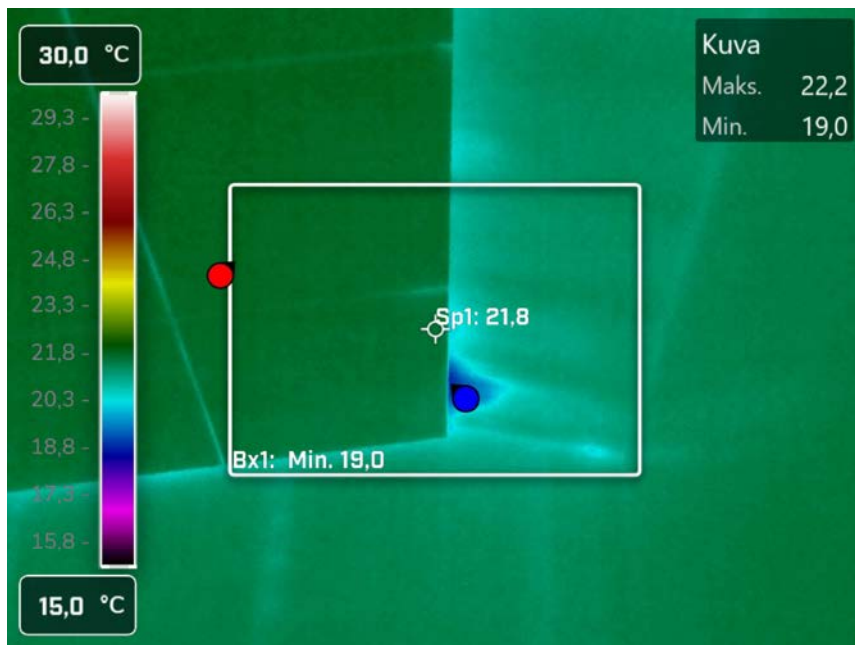
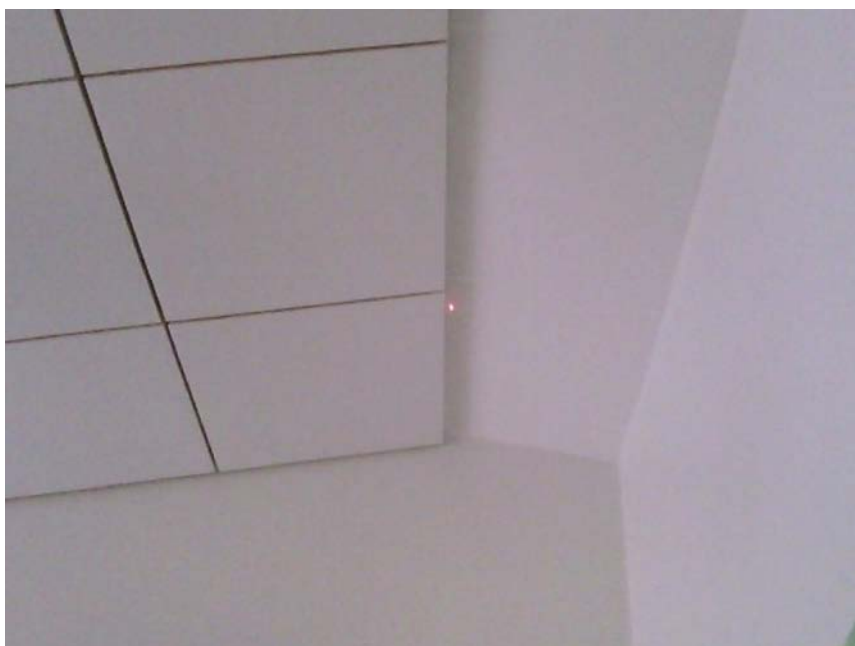
**Kuva 13**

Katossa pineni ilmavuoto höyrynsulussa.
