ESPOON KAUPUNKI  
Tilapalvelut-liikelaitos  
Kunnossapitopalvelut  
Tarkastusryhmä

24.6.2025

**Laajalahden päiväkoti**  
Kohdenumero **3037**  
Kivunkuja 2, 02140 Espoo

## **SISÄILMATARKASTUS**

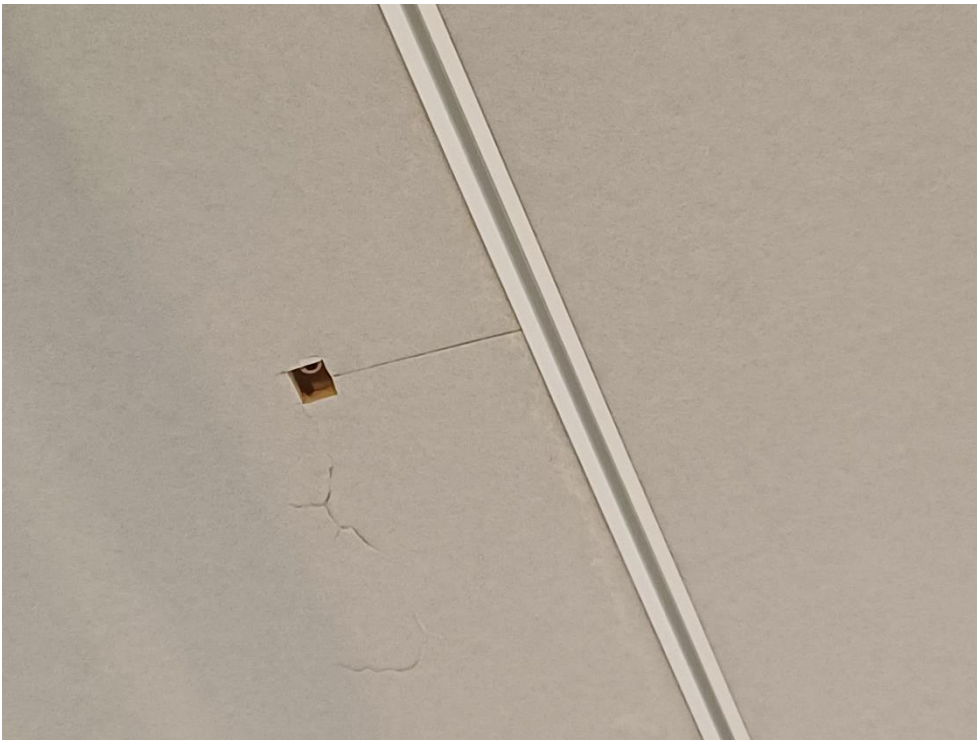
- 107 Pesuhuone, alakaton akustointilevy on vaurioitunut (Kuva 4.1).
- 150 Eteinen, tilan yhteydessä olevan sähkökeskuksen alakatossa on reikä, sekä sähköjohtojen läpiviennit eivät ole tiiviitä (Kuva 4.2).
- 157 Lepuhuone, seinään kiinnitetyn akustointilevyn leikatun reunan pintakäsittely on rispautunut (Kuva 4.3).
- Rakenneliittymien ratkeamia on runsaasti koko rakennuksessa (Kuva 4.4).
- Ikkunoiden vesipeltien kaadot eivät ole riittäviä (Kuva 4.5).
- Ulkoseinistä poistettujen valaisinten sähköjohdotukset on jätetty purkamatta (Kuva 4.6).
- Sadevesikouruissa on painaumuksia, mikä saattaa heikentää veden virtausta sadevesisyöksyihin (Kuva 4.7).
- Julkisivulaudoitus tarvitsee kauttaaltaan huoltokunnostuksen (Kuva 4.8).
- Pintakosteusmittauksissa ei havaittu kohonneita kosteuksia.

Kuva 4.1. 107 Pesuhuone, alakaton akustointilevy on vaurioitunut.

- 107 Pesuhuone, alakaton vaurioituneen akustointilevyn uusiminen.
- 150 Eteinen, tilan yhteydessä olevan sähkökeskuksen alakatossa olevan reiän paikkaus, sekä avoimien johtoläpivientien tiivistys.
- 157 Lepuhuone, seinään kiinnitetyn akustointilevyn leikatun reunan pintakäsittelyn uusiminen.
- Rakenneliittymien ratkeamien kartoitus ja korjaus.
- Ikkunoiden vesipeltien kaatojen korjaus ohjeistuksen mukaiseksi.
- Ulkoseinistä poistettujen valaisinten vanhojen sähköjohdotuksien purkaminen.
- Sadevesikouruissa havaittujen painaumien korjaus.
- Julkisivulaudoituksen huoltokunnostus.

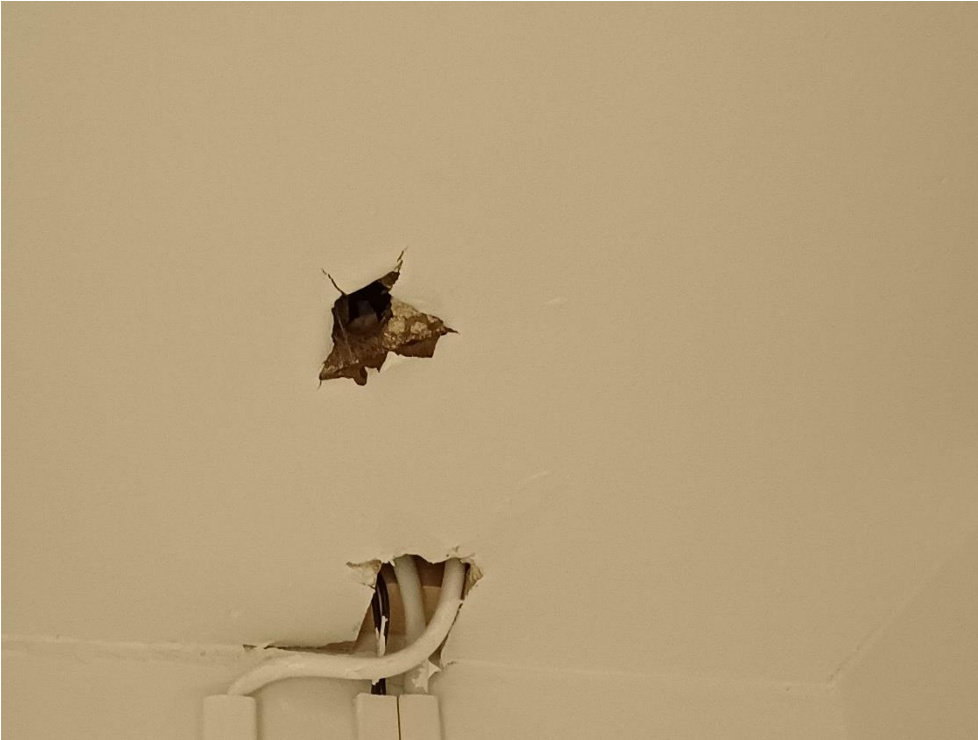
Kuva 4.2. 150 Eteinen, tilan yhteydessä olevan sähkökeskuksen alakatossa on reikä, sekä sähköjohtojen läpiviennit eivät ole tiiviitä.

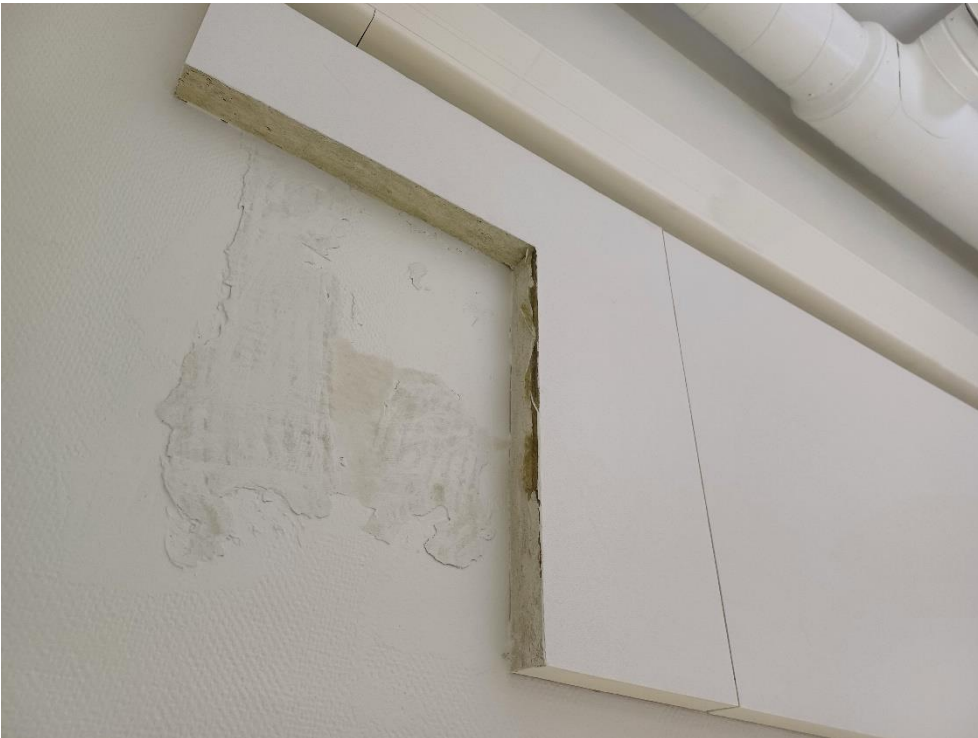
Kuva 4.3. 157 Lepohuone, seinään kiinnitetyn akustointilevyn leikatun reunan pintakäsittely on rispautunut.

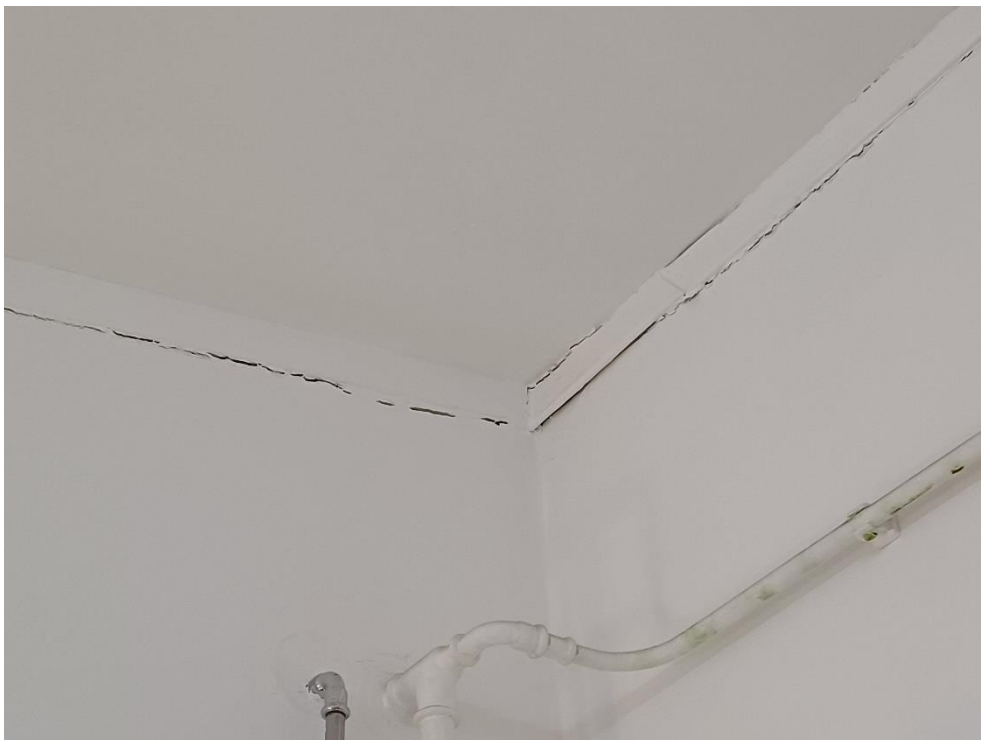
Kuva 4.4. Rakenneliittymien ratkeamia on runsaasti koko rakennuksessa.

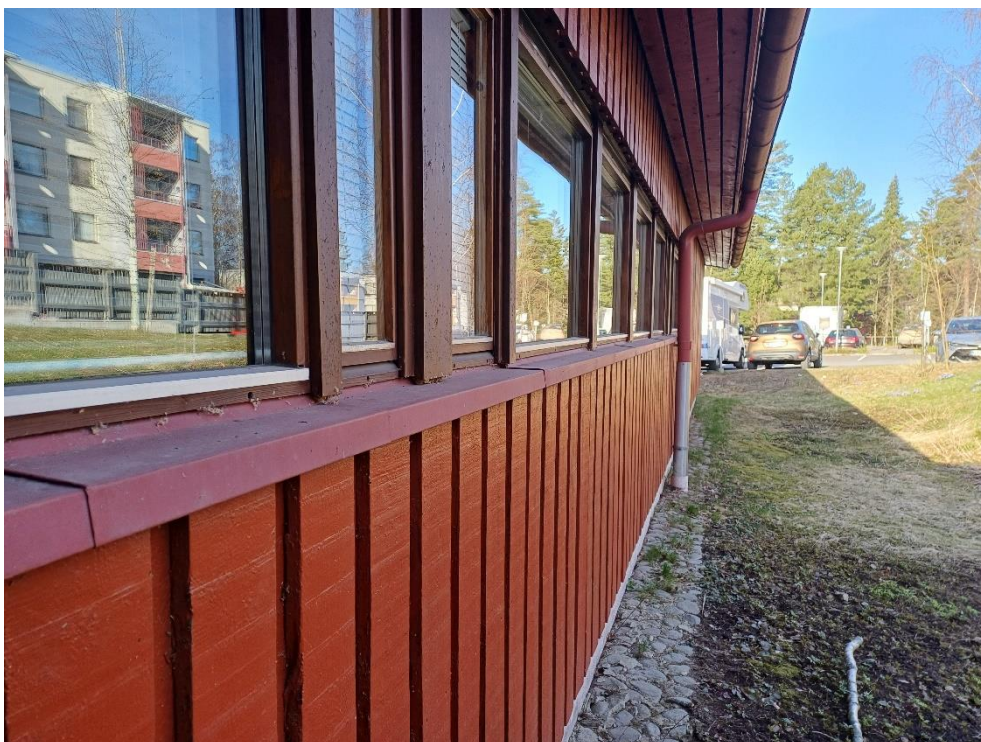
Kuva 4.5. Ikkunoiden vesipeltien kaadot eivät ole riittäviä.

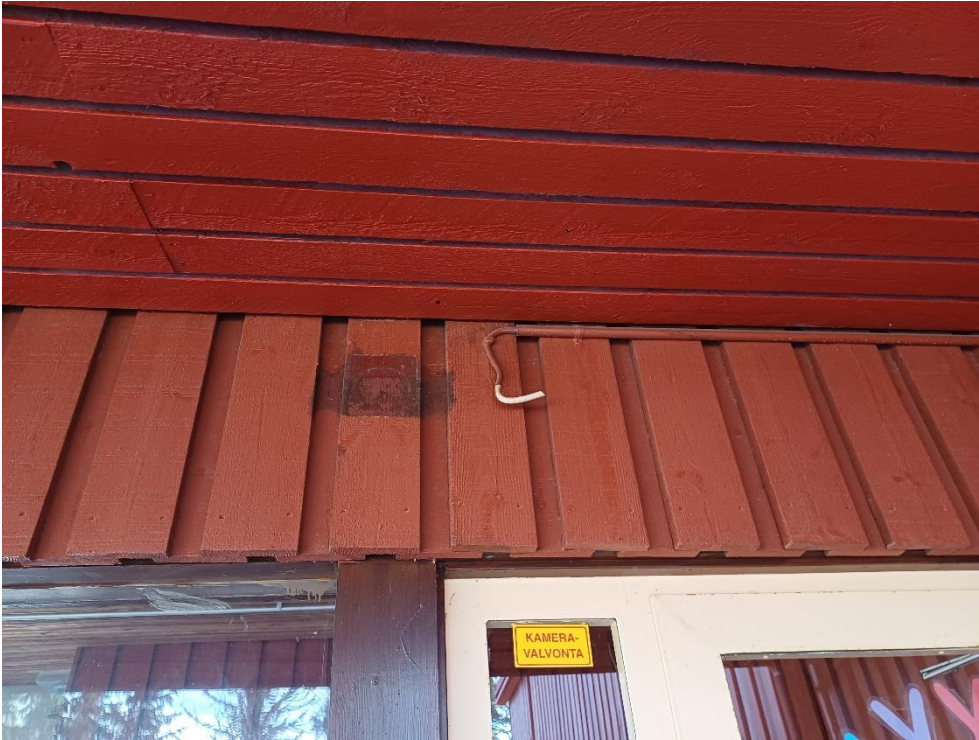
Kuva 4.6. Ulkoseinistä poistettujen valaisinten sähköjohdotukset on jätetty purkamatta.

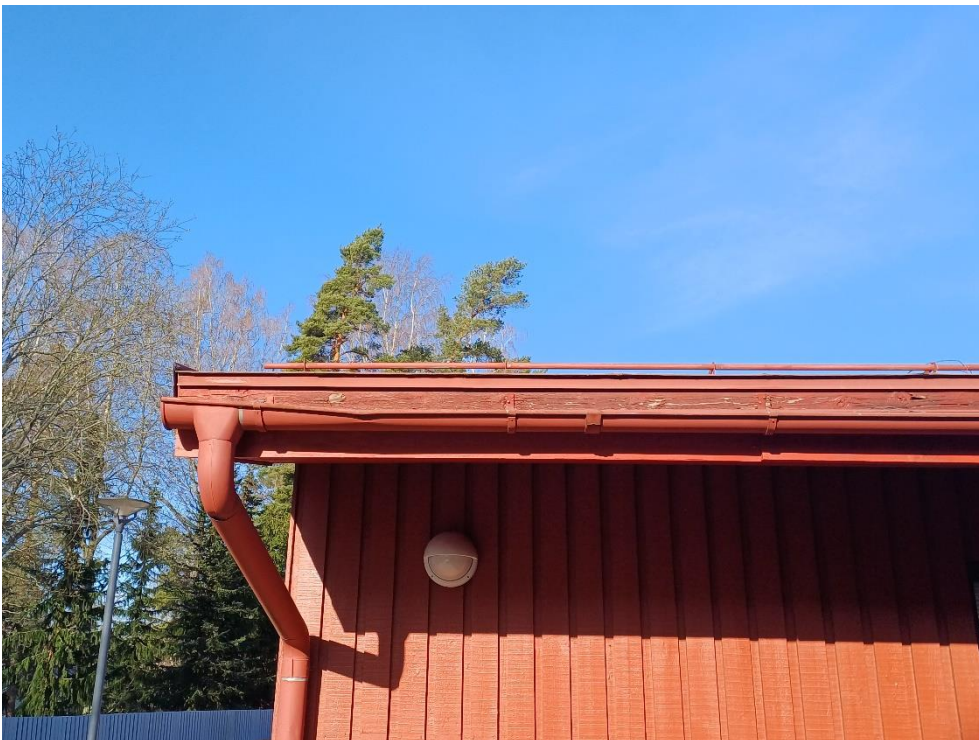
Kuva 4.7. Sadevesikouruissa on painaumia, mikä saattaa heikentää veden virtausta sadevesisyöksyihin.

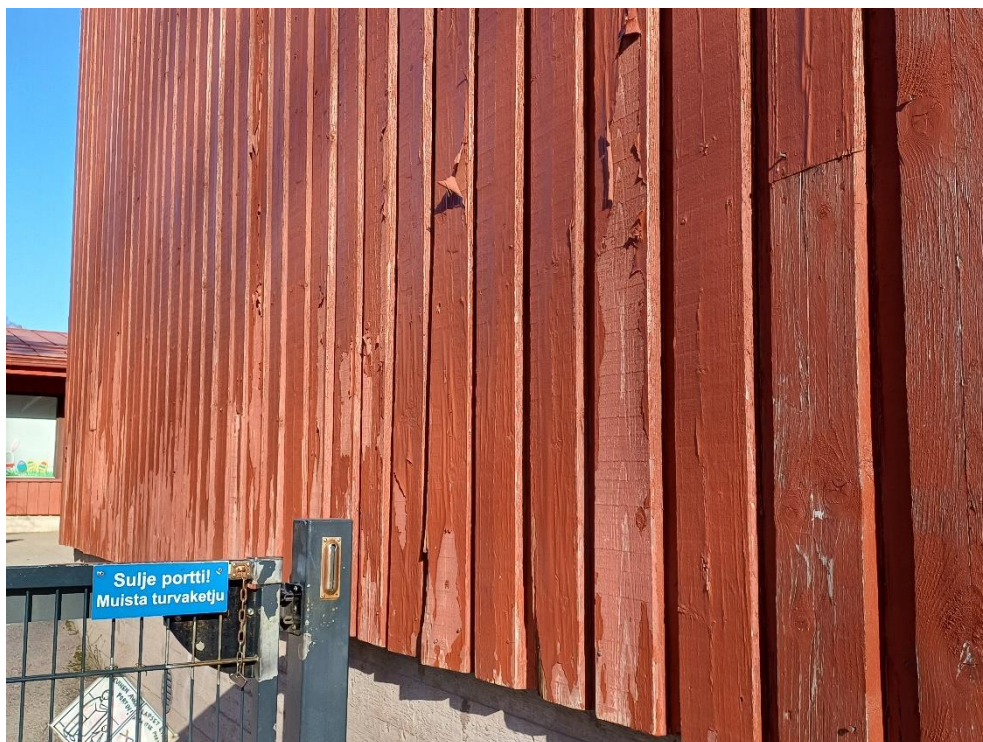
Kuva 4.8. Julkisivulaudoitus tarvitsee kauttaaltaan huoltokunnostuksen.

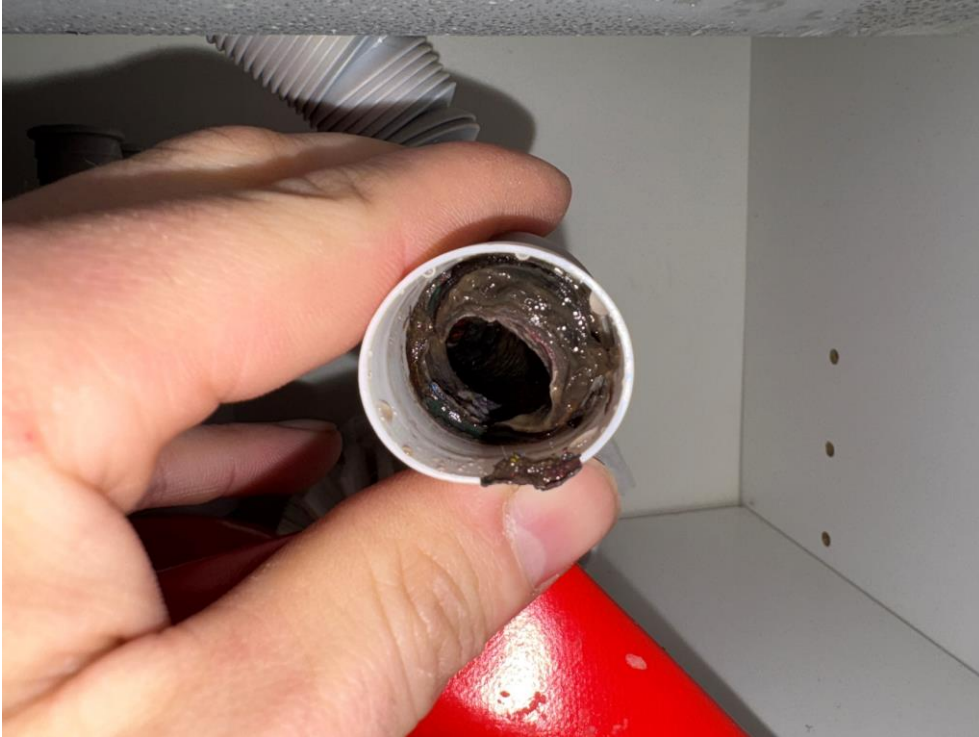
- Automaation kello on 50 minuuttia jäljessä. Vaikuttaa ilmanvaihtokoneiden käynnistymiseen, lähtevät suunniteltua myöhemmin käyntiin. (korjattu)
- Ryhmähuoneiden ylivuotoputkiin on kertynyt likaa, mikä aiheuttaa maakellarin ja viemärin hajua tiloihin (kuva 5.1).
- 161 tilan lepohuoneessa on ilmanvaihdon tuloilmapäätelaite suunnattu poistoilmapäätelaitteita kohti. Ilmanvaihto ei huuhtele tehokkaasti koko tilaa (kuva 5.2).
- Lepohuoneiksi otettu käyttöön myös pienleikkitiloja ja pieniä huoneita kuten huoneet 126 & 123. Näiden tilojen ilmavirrat eivät ole suunniteltu lepohuonekäyttöön, jolloin ilma saattaa ajoittain näissä tiloissa tuntua tunkkaiselta.
- Tilat, joissa ilmanvaihto ei yllä suunniteltuun arvoon kuten lepohuone 157 näkyy korkeampana hiilidioksiditasona.

Kuva 5.1. Ryhmähuoneiden ylivuotoputkiin on kertynyt likaa, mikä aiheuttaa maakellarin ja viemärin hajua tiloihin.

- Ilmanvaihdon päätelaitteen säleikön vaihto lepohuoneeseen 161. Säleikkö vaihdetaan sellaiseen malliin, jossa on säädettävät suuttimet.
- Ryhmähuoneiden ylivuotoputkien ja vesilukko-osan huuhtelu tai vaihto.
- Ilmanvaihdon säätö suunnitelmien mukaisiin arvoihin.

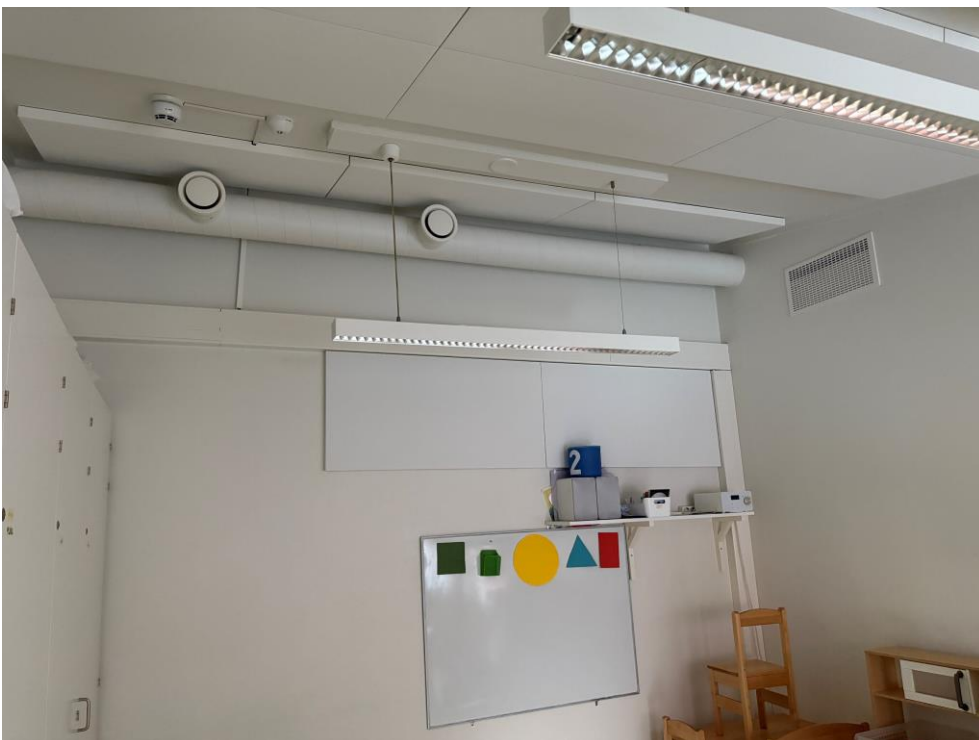
Kuva 5.2. 161 tilan lepohuoneessa on ilmanvaihdon tuloilmapäätelaite suunnattu poistoilmapäätelaitteita kohti. Ilmanvaihto ei huuhtelee tehokkaasti koko tilaa.

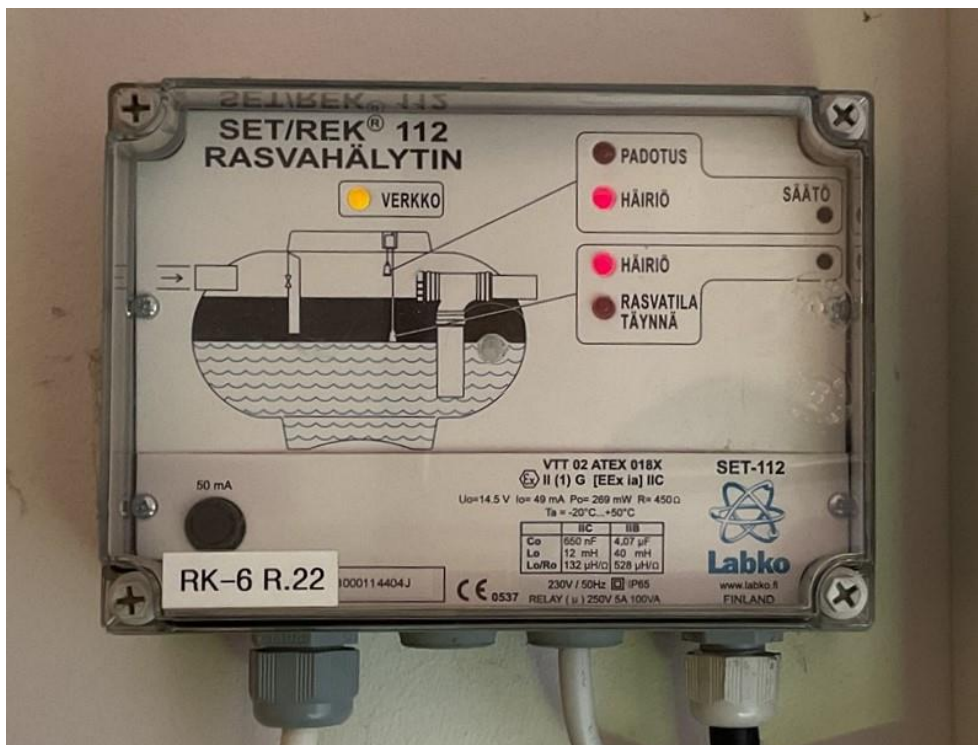
- Rakennusautomaatio toimii pääsääntöisesti hyvin.
- Rasvanerotuskaivon hälytyskeskus häiriötilassa (Kuva 6.1).
- Patteriverkoston venttiilimoottori vikatilassa (Kuva 6.2).
- IV-koneen TK01 taajuusmuuttajien taajuudet yli 90Hz, 96Hz ja 94Hz (Kuva 6.3).
- IV-koneen TK01 ilmamääräsäätimen QE14.4 CO2-anturi rikki, asetettu automaatioon käsin arvo, jotta ilmamääräsäädin pysyy auki. (Kuva 6.4).
- Valvonta-alakeskuksesta 02 puuttuu historianseuranta.

Kuva 6.1. Rasvaerotuskaivon hälytyskeskus vikatilassa, korjaus tilattu.

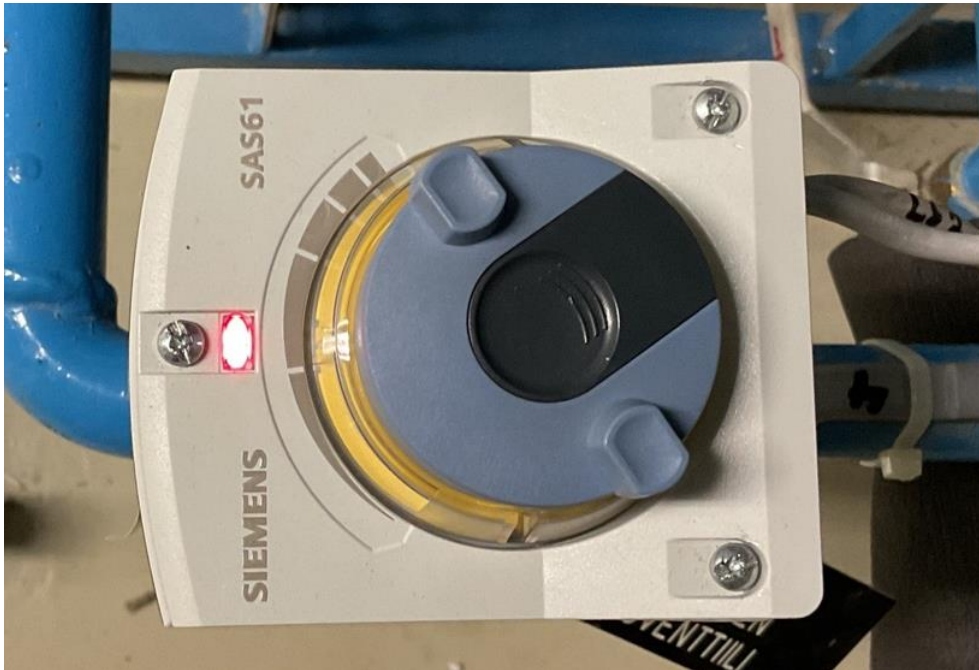
Kuva 6.2. Patteriverkoston venttiilimoottori vikatilassa, korjaus tilattu.

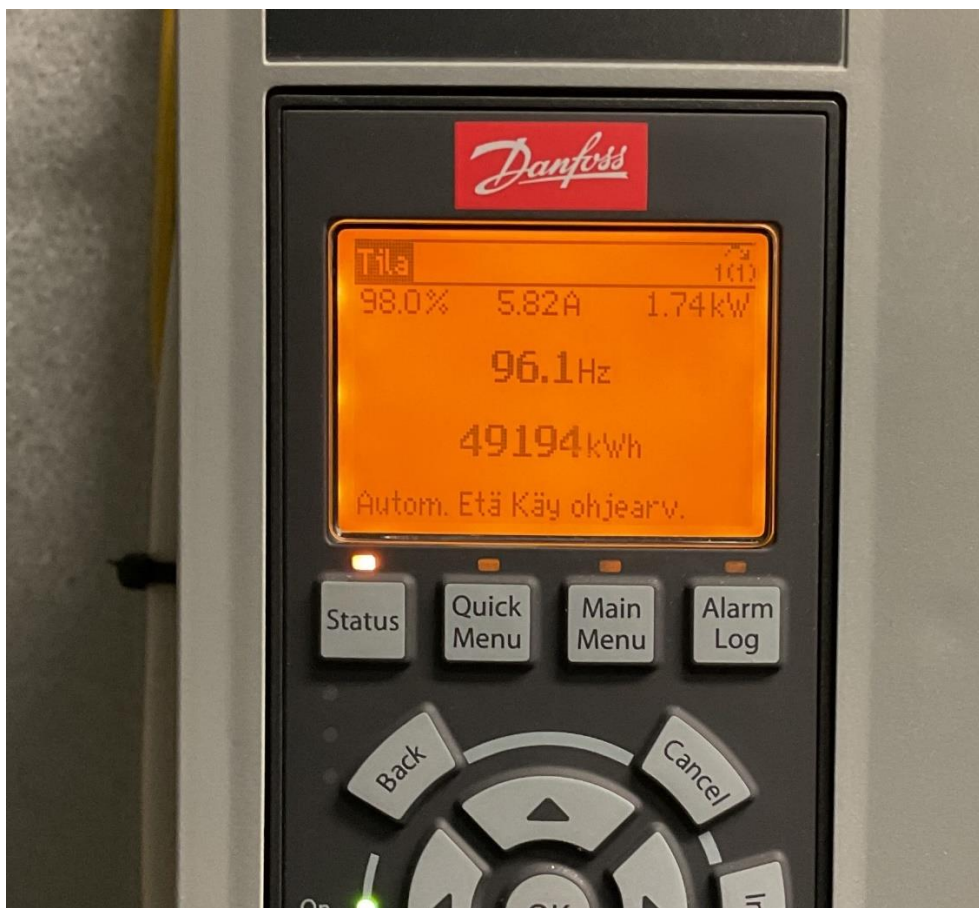
Kuva 6.3. Taajuusmuuttajan taajuus 96.1Hz ja tehonkulutus korkea.

- Lisätään valvonta-alakeskukseen 02 historianseuranta.
- Korjataan IV-koneen TK01 ilmamääräsäätimen QE18.4 CO2-anturi.
- EC-puhaltimet IV-koneeseen TK01, jotta saadaan päiväkodin sähkönkulutusta vähennettyä.

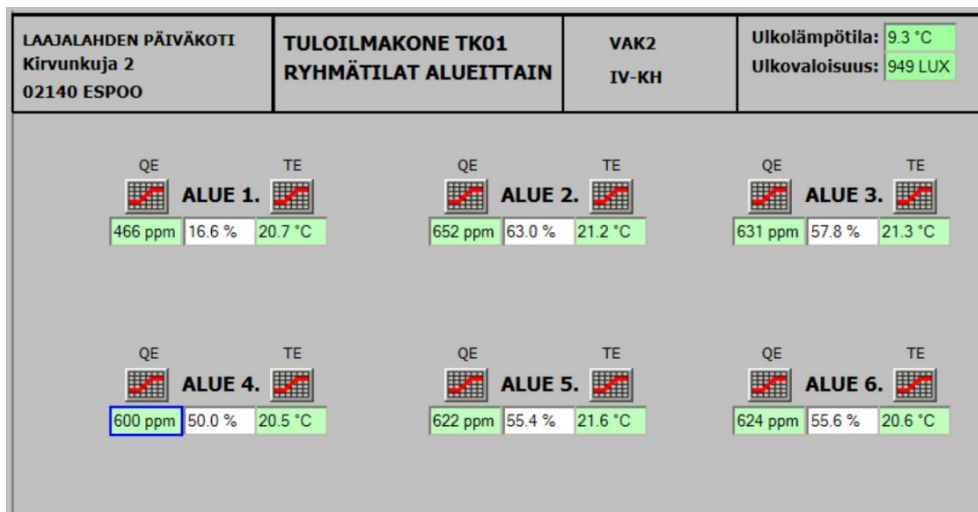
Kuva 6.4. IV-koneen TK01 ilmamääräsäätimen QE18.4 CO2-anturi viallinen.

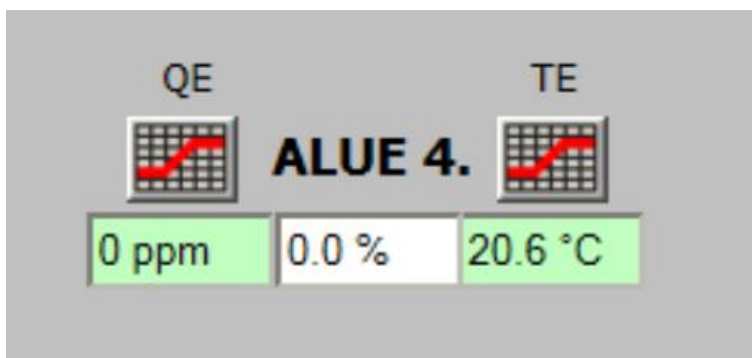
Kuva 6.5. IV-koneen TK01 ilmamääräsäädin QE18.4 näyttää nollaa, kun on automaatilla.

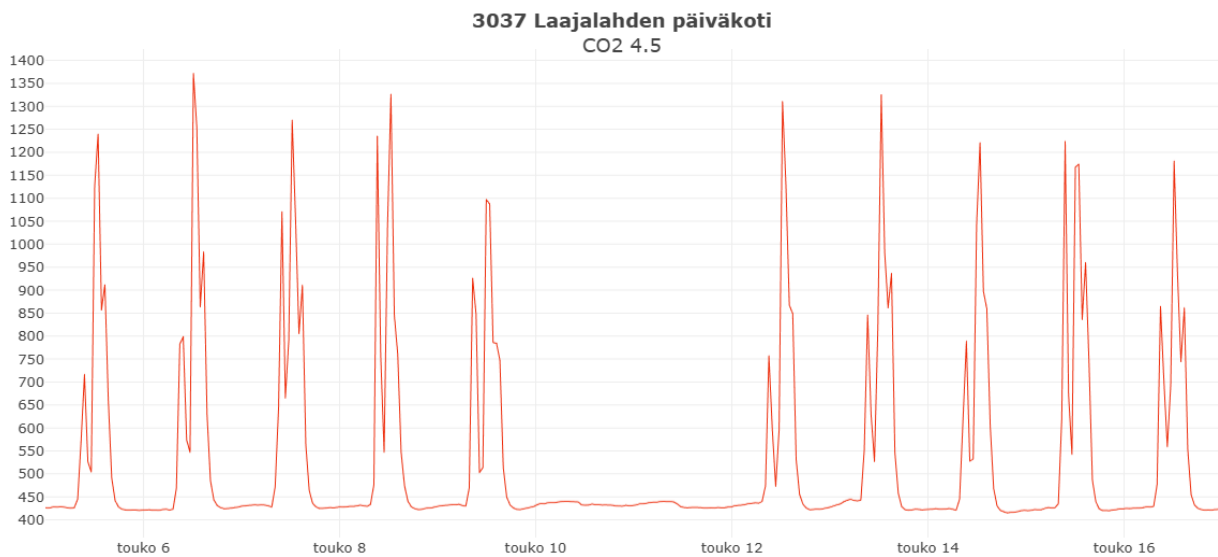
**CO<sub>2</sub>** (=hiilidioksidipitoisuus)

CO<sub>2</sub>-pitoisuudet nousivat päivisin käytön aikana maksimissaan noin 1400 ppm tasolle. Käytön ulkopuolella CO<sub>2</sub>-pitoisuudet olivat pääsääntöisesti ulkoilmaa vastaavalla tasolla noin 400 ppm.

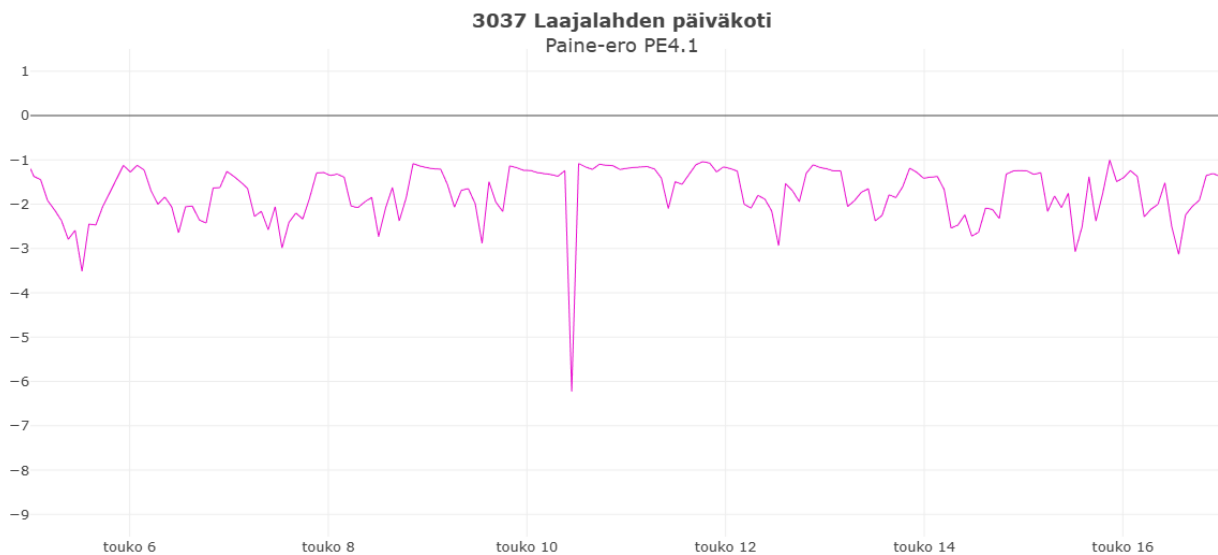
**Paine-ero PE4.1 / Lepohuoneen 161 ja ulkoilman välillä**

Huoneen paine-ero vaihteli noin – 1 ja – 6 Pa välillä ulkoilmaan nähden. Positiivinen mittausarvo Huone on ylipaineinen ja negatiivinen mittausarvo Huone on alipaineinen ulkoilmaan nähden. Alipaine oli suurimmillaan arki päivisin toiminnan aikana.

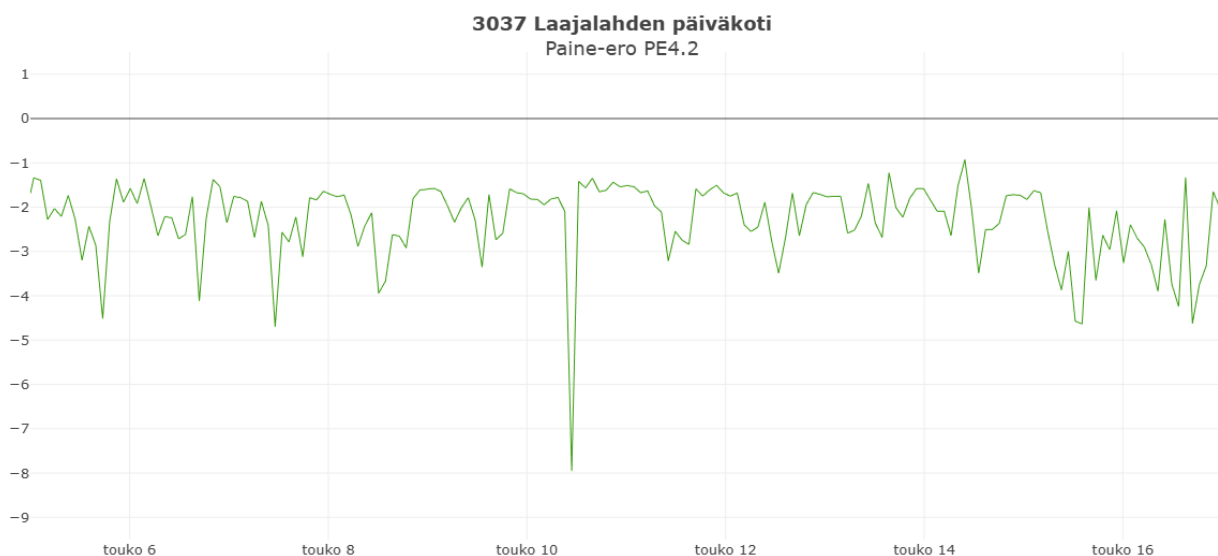
**Paine-ero PE4.2 / Leikkitilan 136 ja ulkoilman välillä**

Huoneen paine-ero vaihteli noin – 1 ja – 8 Pa välillä ulkoilmaan nähden. Positiivinen mittausarvo Huone on ylipaineinen ja negatiivinen mittausarvo Huone on alipaineinen ulkoilmaan nähden. Alipaine oli suurimmillaan arki päivisin toiminnan aikana silloin kun ikkunat ovat kiinni.

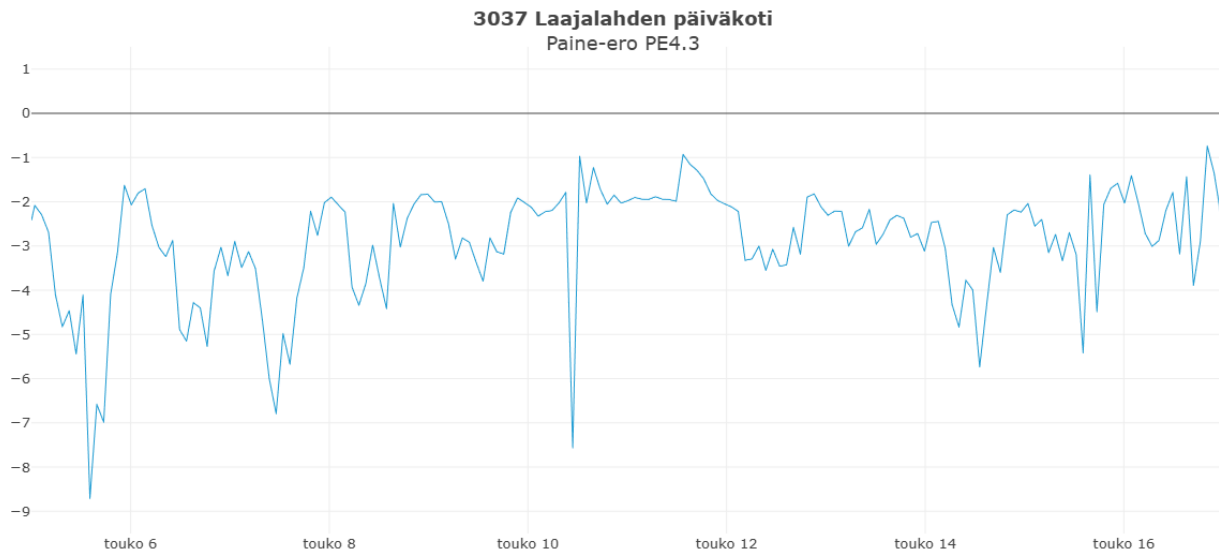
### Paine-ero PE4.3 / Lepohuoneen 103 ja ulkoilman välillä

Huoneen paine-ero vaihteli noin – 1 ja – 9 Pa välillä ulkoilmaan nähden. Positiivinen mittaussarvo Huone on ylipaineinen ja negatiivinen mittaussarvo Huone on alipaineinen ulkoilmaan nähden. Alipaine oli suurimmillaan arki päivisin toiminnan aikana silloin kun ikkunat ovat kiinni.

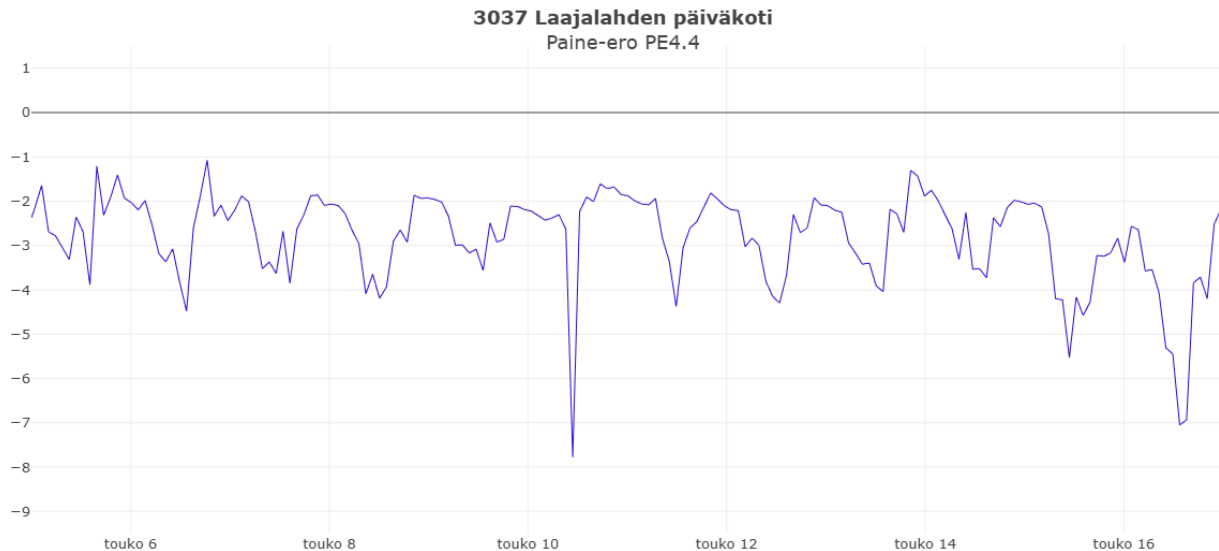
### Paine-ero PE4.4 / Keittiön 117 ja ulkoilman välillä

Keittiön paine-ero vaihteli noin – 1 ja – 8 Pa välillä ulkoilmaan nähden. Positiivinen mittaussarvo Keittiö on ylipaineinen ja negatiivinen mittaussarvo Keittiö on alipaineinen ulkoilmaan nähden. Alipaine oli suurimmillaan arki päivisin toiminnan aikana silloin kun ikkunat ovat kiinni.
