## Asbesti- ja haitta-ainekartoitus

**Puutarhurin päiväkoti**  
**Järvenperäntie 5, Espoo**

Asiakirjan päiväys  
18/12/2024

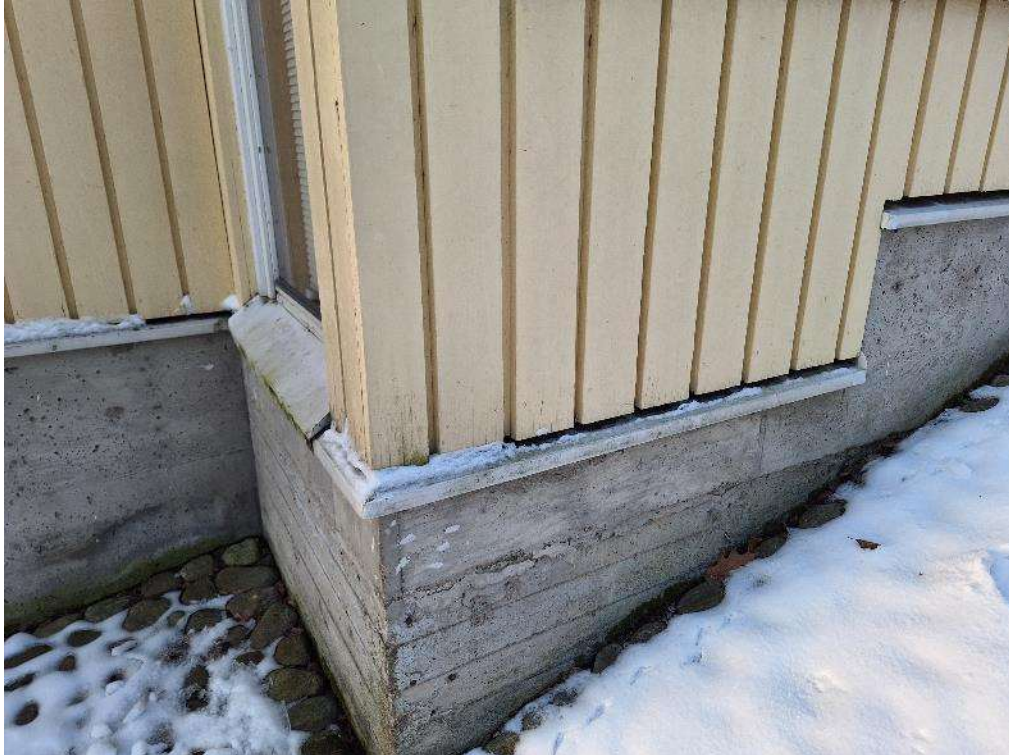
- Julkisivun **maalissa** (näyte 1) sisältää raja-arvon ylittävän määrän **sinkkiä**.
- Ikkunoiden **maalissa** (näyte 2) sisältää raja-arvon ylittävän määrän **arseenia ja kuparia**.
- Räystäslautojen **maalissa** (näyte 4) sisältää raja-arvon ylittävän määrän **sinkkiä**.
- Räystäspeltitysten **maalissa** (näyte 5) sisältää raja-arvon ylittävän määrän **sinkkiä**.

| Näyte | Materiaali / tila tai rakennusosa | Antimoni (2500*) | Arseni (2500*) | Kadmium (2500*) | Koboltti (380*) | Kromi (1000*) | Kupari (1000*) | Nikkeli (380*) | Lyijy (2500*/1500**) | Sinkki (1000*) | Vanadiini (5600*) |
|---|---|---|---|---|---|---|---|---|---|---|---|
| 1 | julkisivumaali | < 100 | < 100 | < 100 | 340<br>± 52 | < 100 | < 100 | 180<br>± 45 | < 100 | 88 000<br>± 480 | < 100 |

Kuva 2. Julkisivun maalissa (näyte 1) ei havaittu asbestia, mutta havaittiin raja-arvot ylittävä määrä raskasmetalleja (**sinkkiä**).

Vaarallisen jätteen raja-arvon ylittävät raskasmetallipitoisuudet on otettava huomioon purkutyön suunnittelussa ja jätteenhävityksessä. Purkujätteen vastaanottajalle on ilmoitettava viitearvon ylityksistä. Raskasmetallien raja-arvot perustuvat ohjeeseen Jätteen luokittelu vaaralliseksi jätteeksi – päivitetty opas, liite 9 (Ympäristöministeriön julkaisuja 2019/2). Raja-arvona on käytetty metallionin yleistä luokitusta. Vaarallisen jätteen pitoisuusrajojen lisäksi on huomioitava mahdolliset aineiden yhteisvaikutusten arvioinnissa sovellettavat yhteenlaskusäännöt silloin, kun jäte sisältää useampaa ainetta, jolla on samaan vaaraominaisuuteen vaikuttava vaaraluokitus.

Näytteiden 1, 2, 4 ja 5 raskasmetallipitoisuuksissa havaittiin vaarallisen jätteen ylittäviä pitoisuuksia. Näytteitä vastaavat materiaalit tulee käsitellä vaarallisena jätteenä.

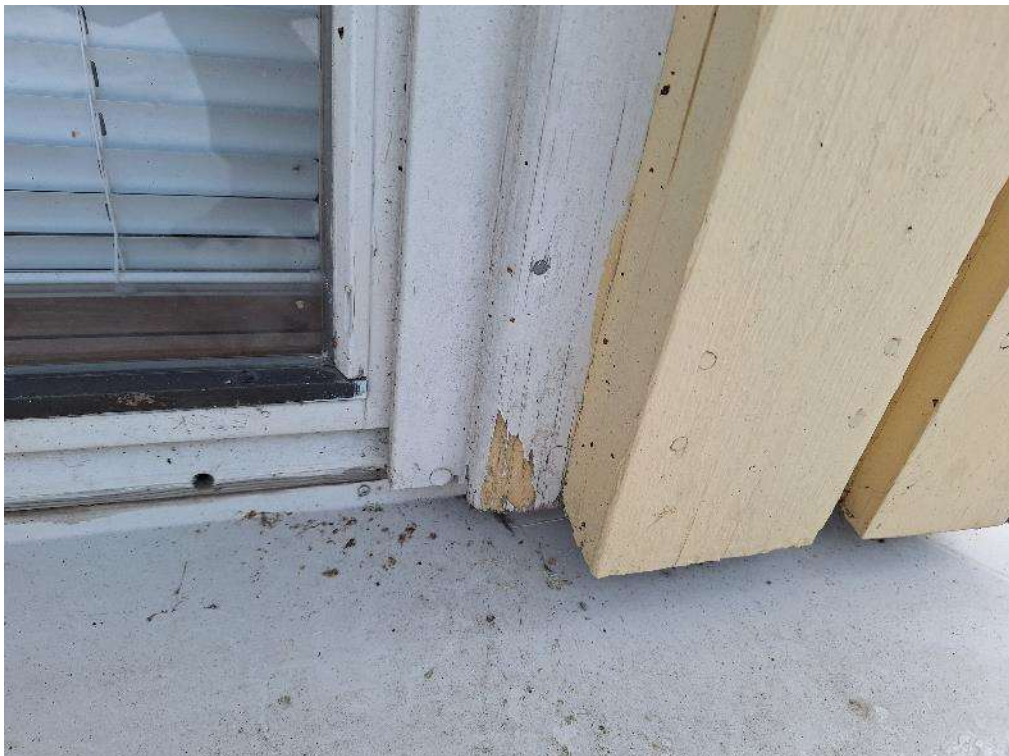
| Näyte | Materiaali / tila tai rakennusosa | Antimoni (2500*) | Arseni (2500*) | Kadmium (2500*) | Koboltti (380*) | Kromi (1000*) | Kupari (1000*) | Nikkeli (380*) | Lyijy (2500*/1500**) | Sinkki (1000*) | Vanadiini (5600*) |
|---|---|---|---|---|---|---|---|---|---|---|---|
| 2 | ikkunoiden maali | < 100 | 3600<br>± 100 | < 100 | 130<br>± 16 | < 100 | 2800<br>± 90 | < 100 | 280<br>± 40 | 360<br>± 33 | < 100 |

Kuva 3. Ikkunoiden maalissa (näyte 2) ei havaittu asbestia, mutta havaittiin raja-arvot ylittävä määrä raskasmetalleja (**arseenia ja kuparia**).

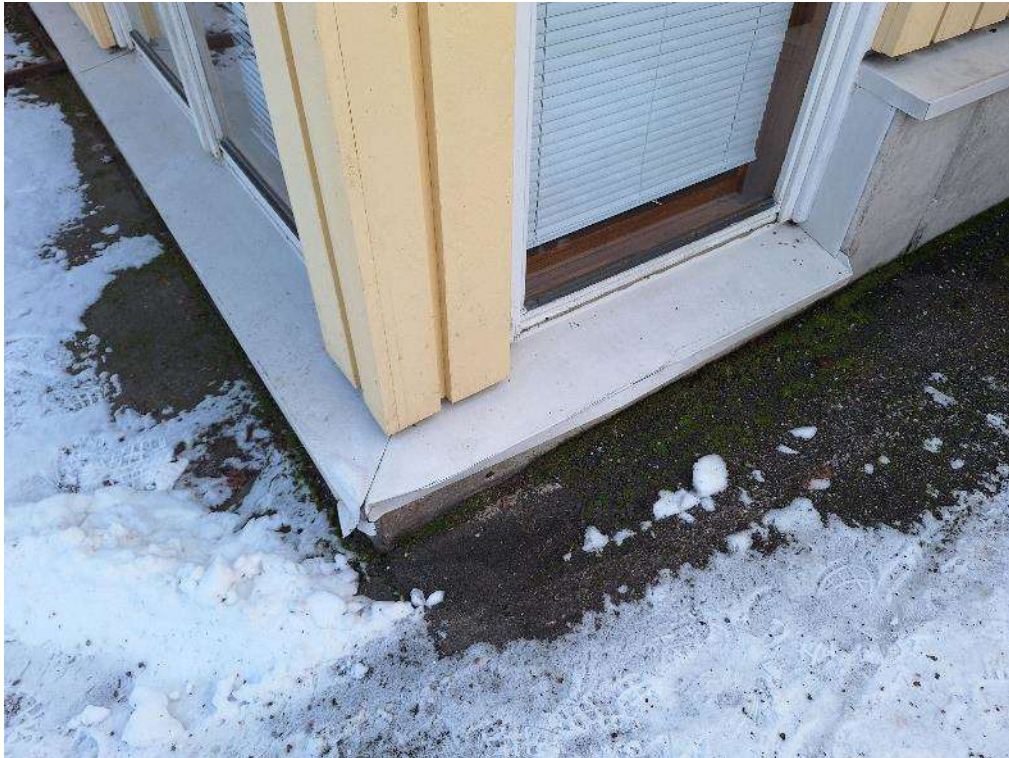
| Näyte | Materiaali / tila tai rakennusosa | Antimoni (2500*) | Arseni (2500*) | Kadmium (2500*) | Koboltti (380*) | Kromi (1000*) | Kupari (1000*) | Nikkeli (380*) | Lyijy (2500*/1500**) | Sinkki (1000*) | Vanadiini (5600*) |
|---|---|---|---|---|---|---|---|---|---|---|---|
| 3 | vesipeltien maali | < 100 | < 100 | < 100 | < 100 | < 100 | < 100 | < 100 | < 100 | 960<br>± 65 | < 100 |

Kuva 4. Vesipeltien maalissa (näyte 3) ei havaittu asbestia, eikä raskasmetalleja

Näytettä 3 vastaavat materiaalit voidaan raskasmetallipitoisuuksien osalta poistaa ja hävittää normaalisti.

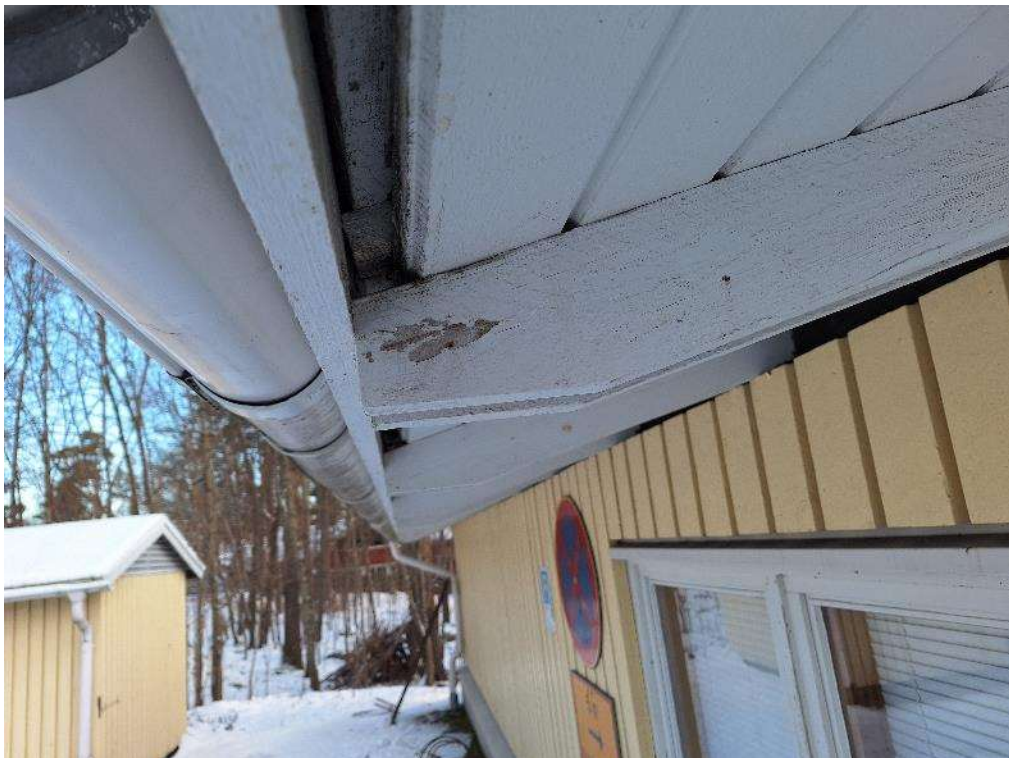
| Näyte | Materiaali / tila tai rakennusosa | Antimoni (2500*) | Arseni (2500*) | Kadmium (2500*) | Koboltti (380*) | Kromi (1000*) | Kupari (1000*) | Nikkeli (380*) | Lyijy (2500*/1500**) | Sinkki (1000*) | Vanadiini (5600*) |
|---|---|---|---|---|---|---|---|---|---|---|---|
| 4 | räystäslautojen maali | < 100 | < 100 | < 100 | 210<br>± 38 | < 100 | < 100 | 190<br>± 46 | < 100 | 75 000<br>± 450 | < 100 |

Kuva 5. Räystäslautojen maalissa (näyte 4) ei havaittu asbestia, mutta havaittiin raja-arvot ylittävä määrä raskasmetalleja (**sinkkiä**).

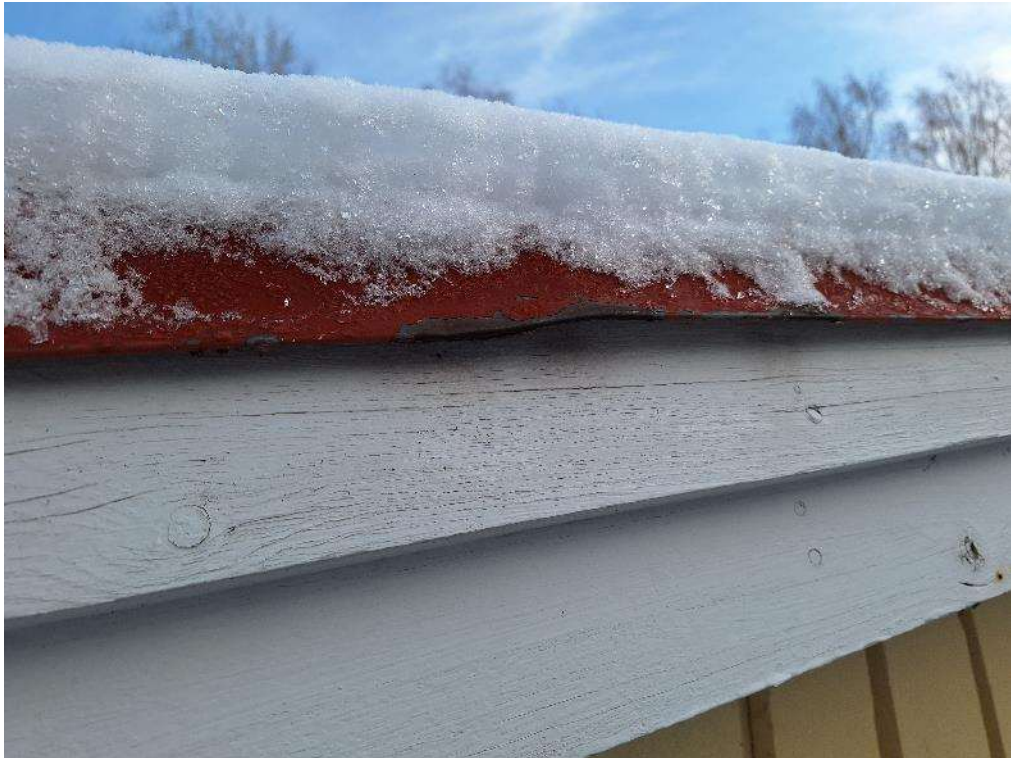
| Näyte | Materiaali / tila tai rakennusosa | Antimoni (2500*) | Arseni (2500*) | Kadmium (2500*) | Koboltti (380*) | Kromi (1000*) | Kupari (1000*) | Nikkeli (380*) | Lyijy (2500*/1500**) | Sinkki (1000*) | Vanadiini (5600*) |
|---|---|---|---|---|---|---|---|---|---|---|---|
| 5 | räystäspeltien maali | < 100 | < 100 | < 100 | < 100 | 210<br>± 58 | < 100 | < 100 | < 100 | 7000<br>± 120 | < 100 |

Kuva 6. Räystäspellitysten maalissa (näyte 5) ei havaittu asbestia, mutta havaittiin raja-arvot ylittävä määrä raskasmetalleja (**sinkkiä**).

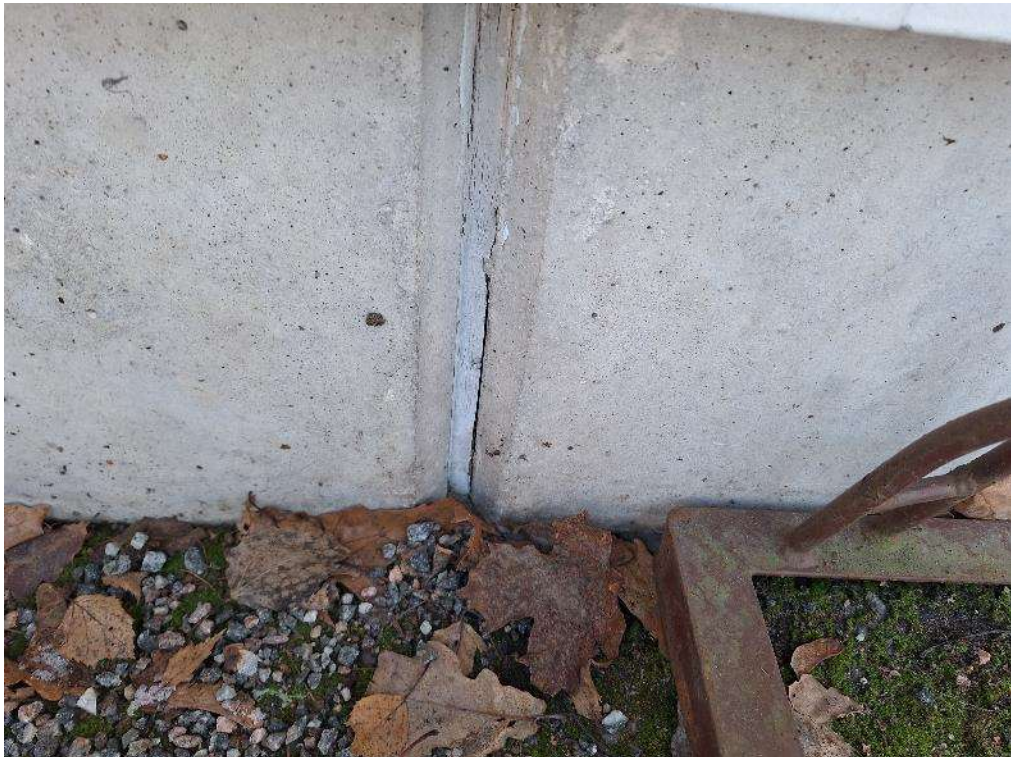
- Sokkelin saumamassassa ei havaittu lyijyn raja-arvon ylityksiä.

- Sokkelin saumamassassa ei havaittu PCB-yhdisteiden summapitoisuuden viitearvon ylityksiä.

Kuva 7. Sokkelin saumamassassa (näyte 6) ei havaittu lyijyä eikä PCB-pitoisuuksia.

Näytettä 6 vastavaat materiaalit voidaan lyijypitoisuuksien osalta poistaa ja hävittää normaalisti.

Näytettä 6 vastaavat materiaalit voidaan PCB- pitoisuuksien osalta poistaa ja hävittää normaalisti.
