ESPOON KAUPUNKI  
Tilapalvelut-liikelaitos  
Kunnossapitopalvelut  
Tarkastusryhmä

17.6.2025

**Laaksoalahden päiväkoti**  
Kohdenumero **3104**  
Laaksoalahdentie 1, 02720 Espoo

## SISÄILMATARKASTUS

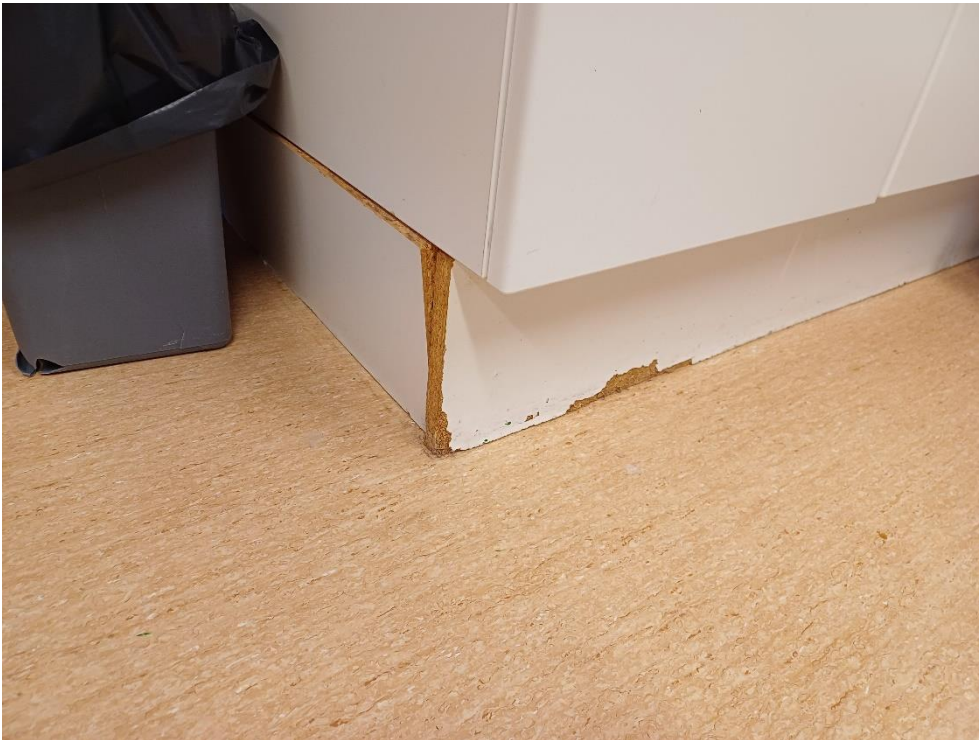
Kuva 4.1. 102 Leikkitila, alakaapiston sokkelilevyssä on kosteuden aiheuttama vaurio.

- 102 Leikkitila, rakenneliittymien ratkeamien korjaus, alakaapiston kosteusvaurioituneiden sokkelilevyjen uusiminen.
- 106 Leikkitila, seinässä olevien vaurioituneiden akustointilevyjen uusiminen.

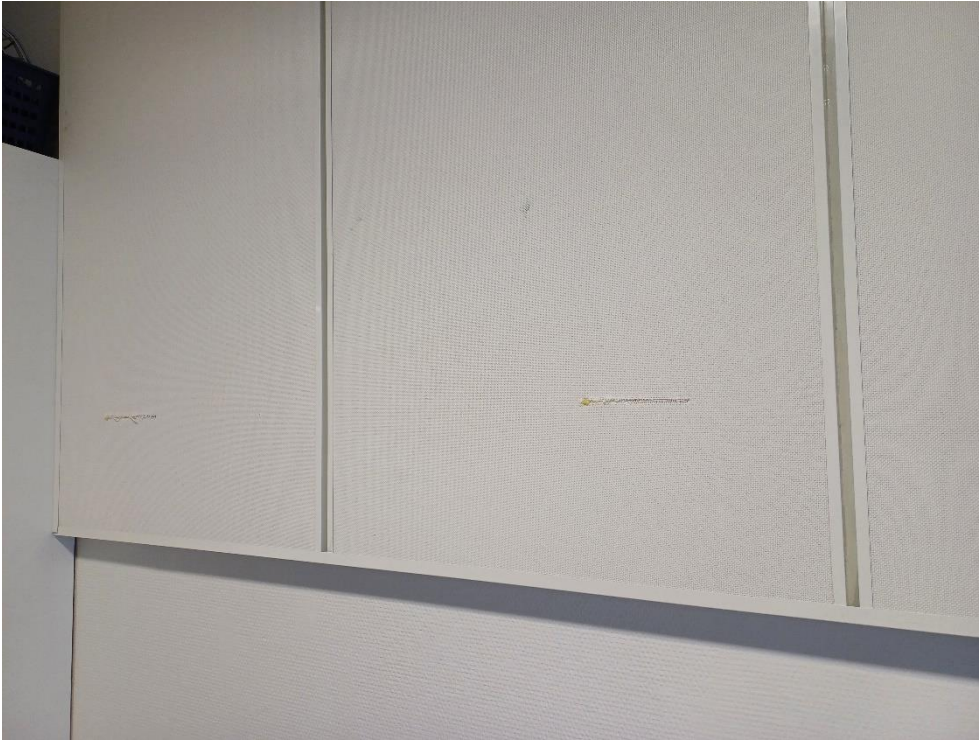
Kuva 4.2. 106 Leikkitila, seinään asennetuissa akustointilevyissä on viiltojätkiä.

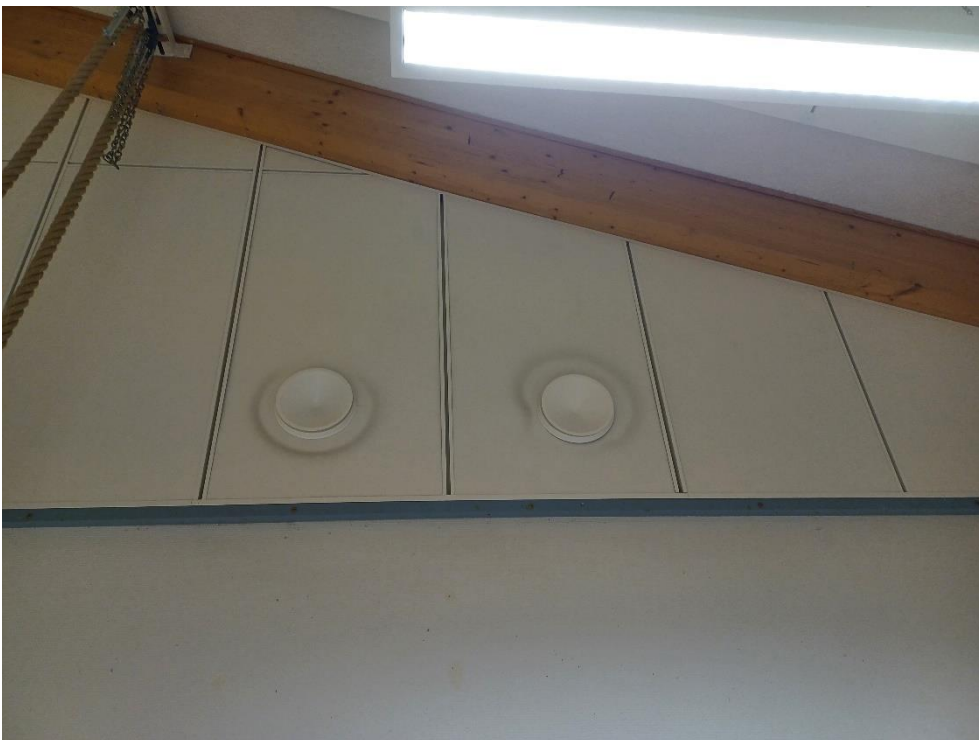
Kuva 4.3. 120 Monitoimitila, akustointilevyjä on likaantunut IV-tuloilmapäätelaitteiden ympäriltä.

- 117 Leikkitila, alakattolevytyksen halkeaman korjaus.
- 120 Monitoimitila, IV-tuloilmapäätelaitteiden kohdalla likaantuneiden akustointilevyjen uusiminen.

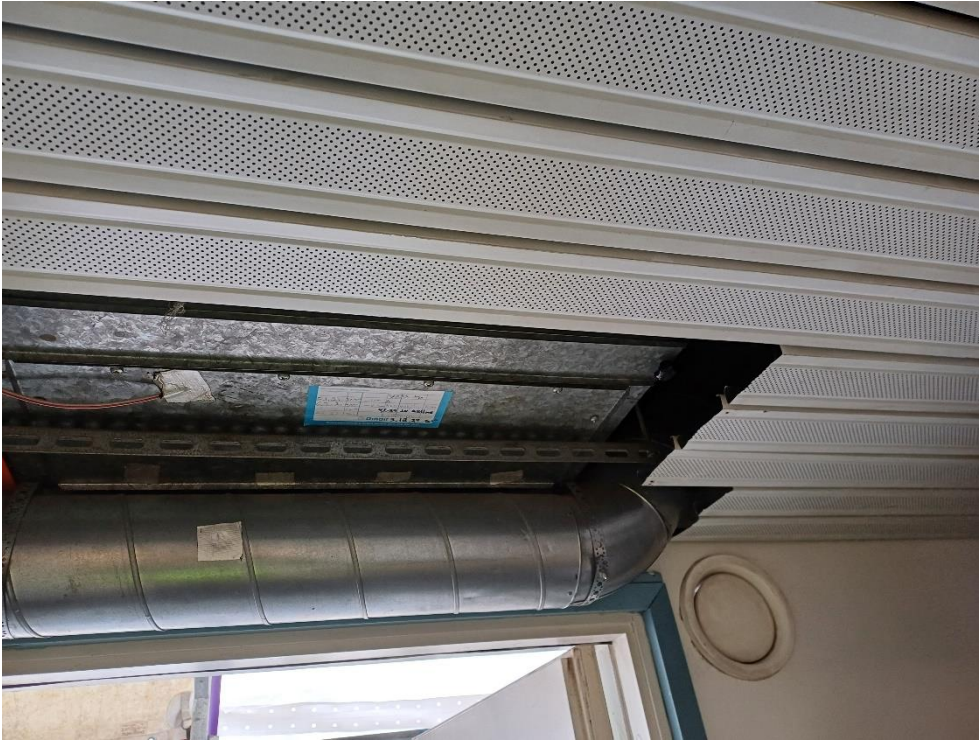
Kuva 4.4. 121 Tuulikaappi, alakaton säleiköstä puuttuu peitelevy.

- 121 Tuulikaappi, alakaton säleiköstä puuttuvan peitelevyn asennus.
- 128 Siivouskomero, alakatosta puuttuvan tarkastusluukun kansiosan asennus.
- 132 WC-tila, vesijohtojen kattoläpivientien tiivistys.

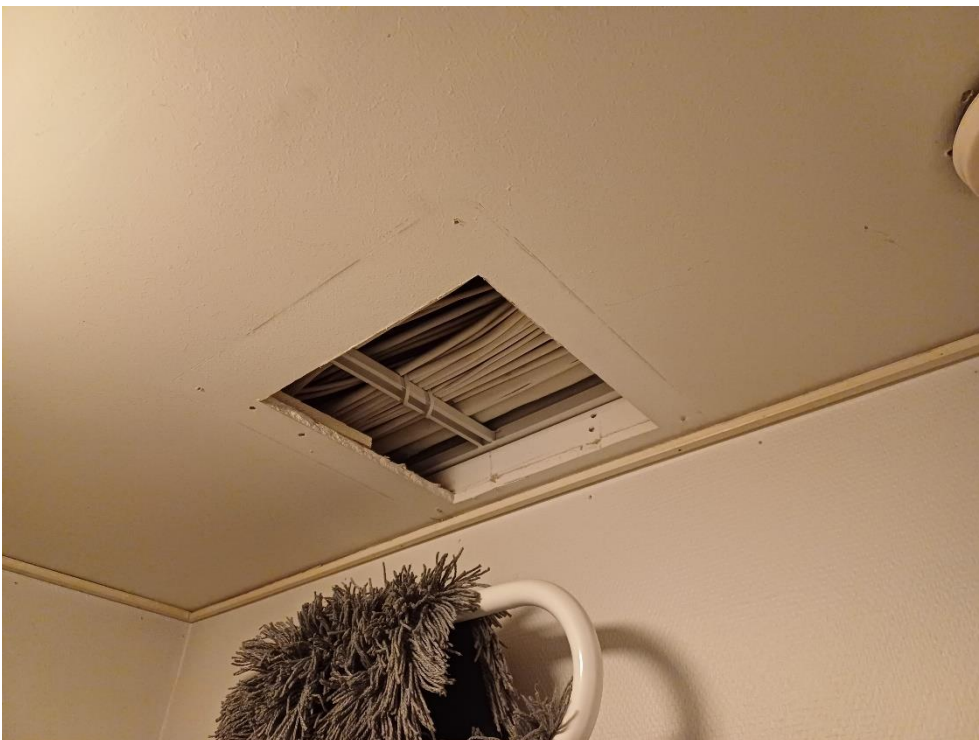
Kuva 4.5. 128 Siivouskomero, alakatosta puuttuu tarkastusluukun kansiosa.

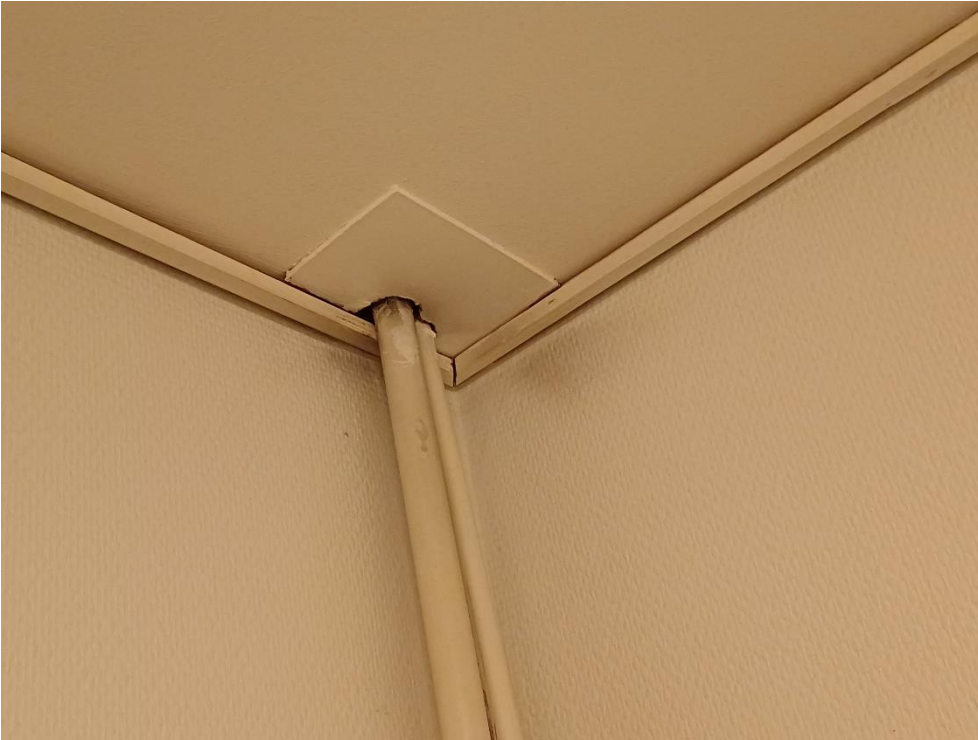
Kuva 4.6. 132 WC-tila, vesijohtojen kattoläpivienneistä on ilmavuotoja.

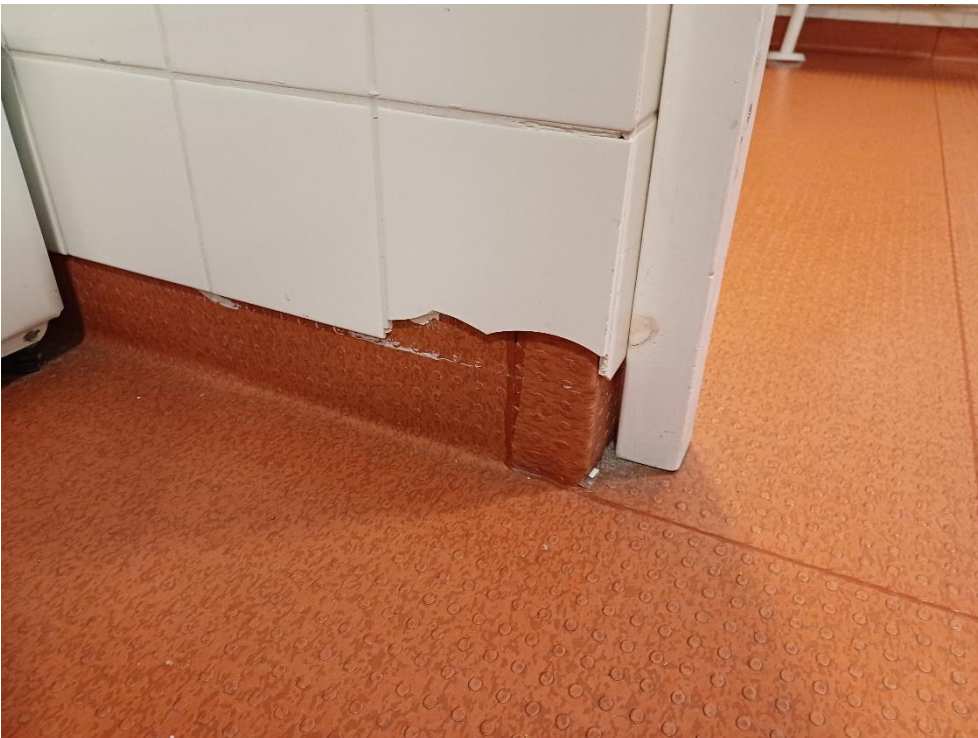
Kuva 4.7. 144 WC-tila/Pesuhuone, seinälaattoja on rikkoutunut alareunoistaan.

- 141 Leikkitila, rikkoutuneiden seinälaattojen uusiminen.
- 144 WC-tila/Pesuhuone, rikkoutuneiden seinälaattojen uusiminen.
- 146 Työtila, rakenneliittymien ratkeamien korjaus.

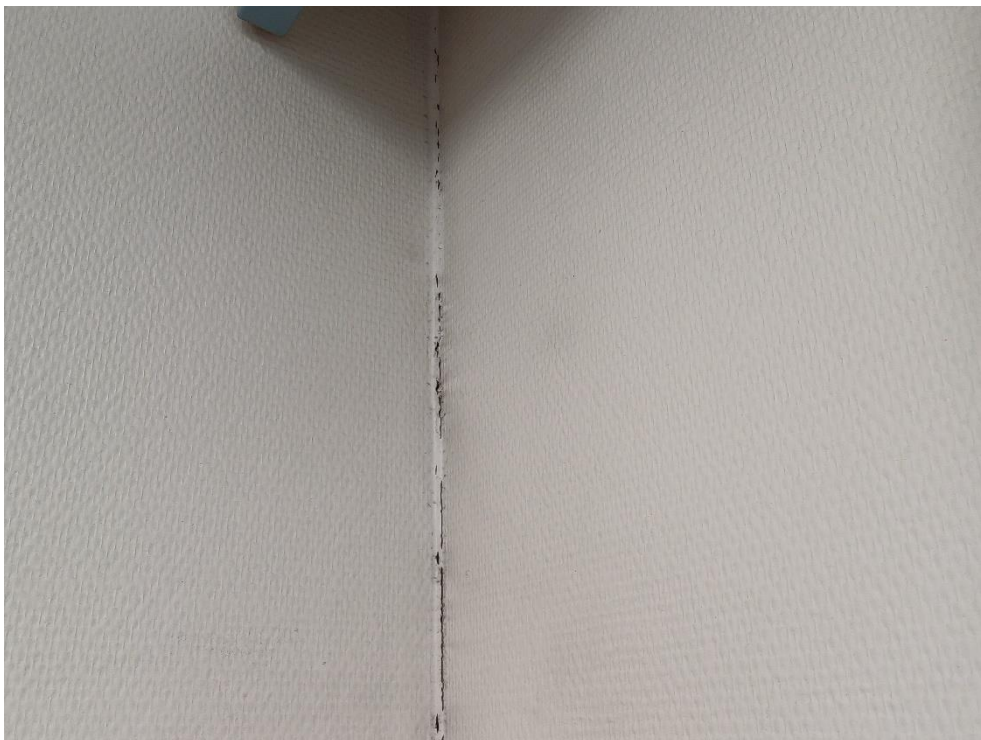
Kuva 4.8. 146 Työtila, rakenneliittymien ratkeamia.

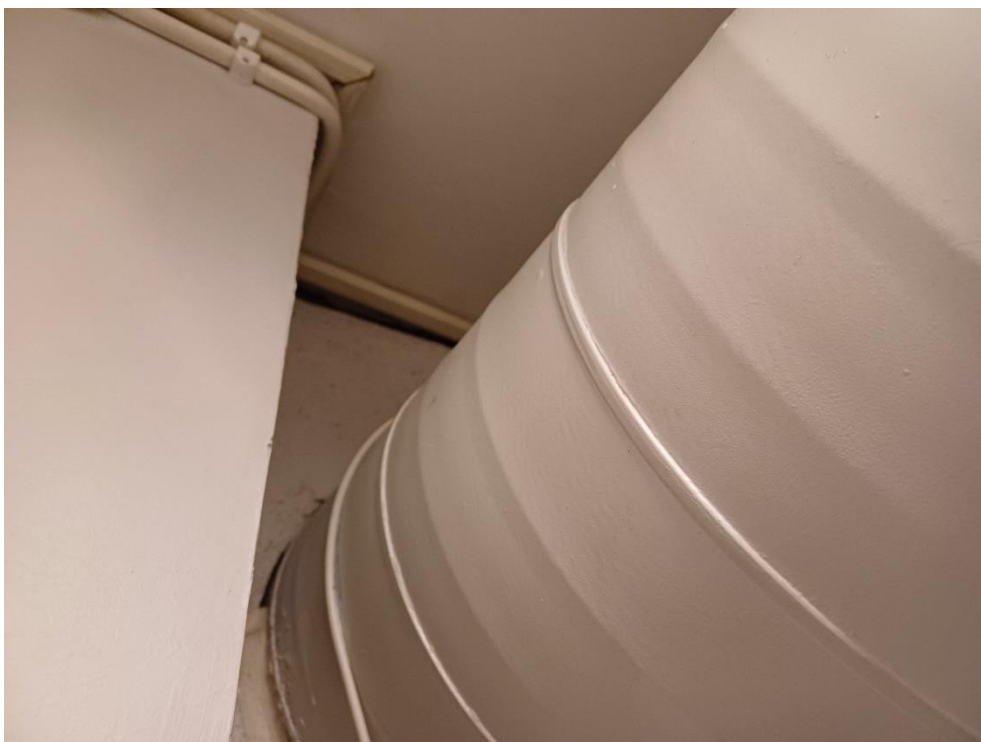
Kuva 4.9. 148 Varasto, rakenneliittymiä avoinna.

- 148 Varasto, avoimien rakenneliittymien tiivistys.
- 149 Aula, alakattolevytyksen halkeaman korjaus.
- Kaikkien lämpötilatermostaattisäätimien kiinnityksien tarkistus.

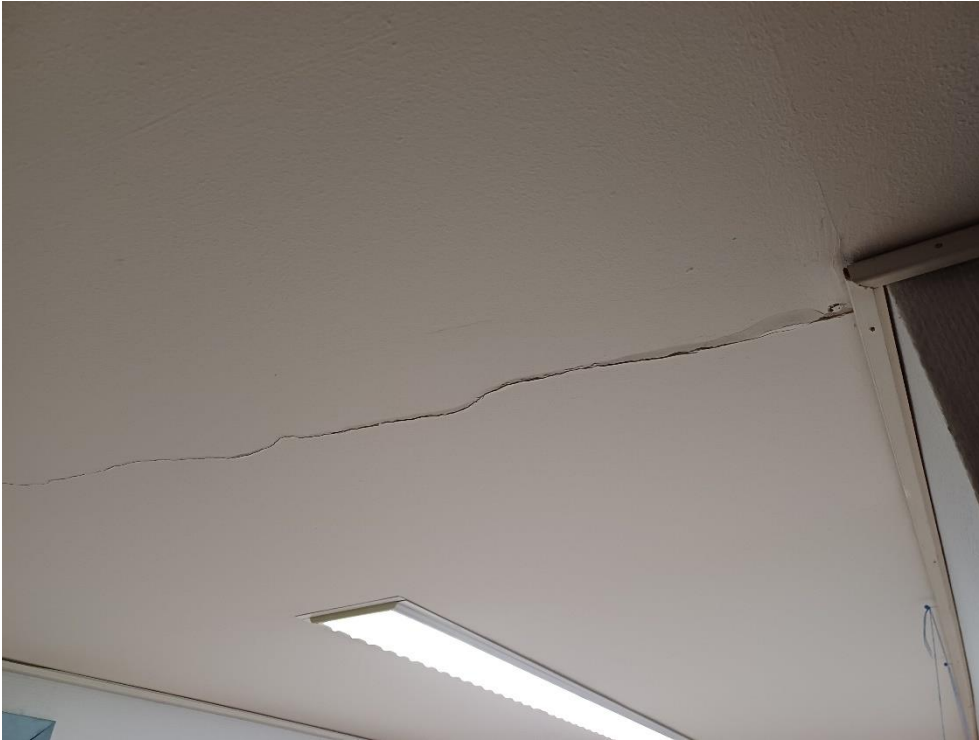
Kuva 4.10. 149 Aula, alakattolevytyksen halkeama.

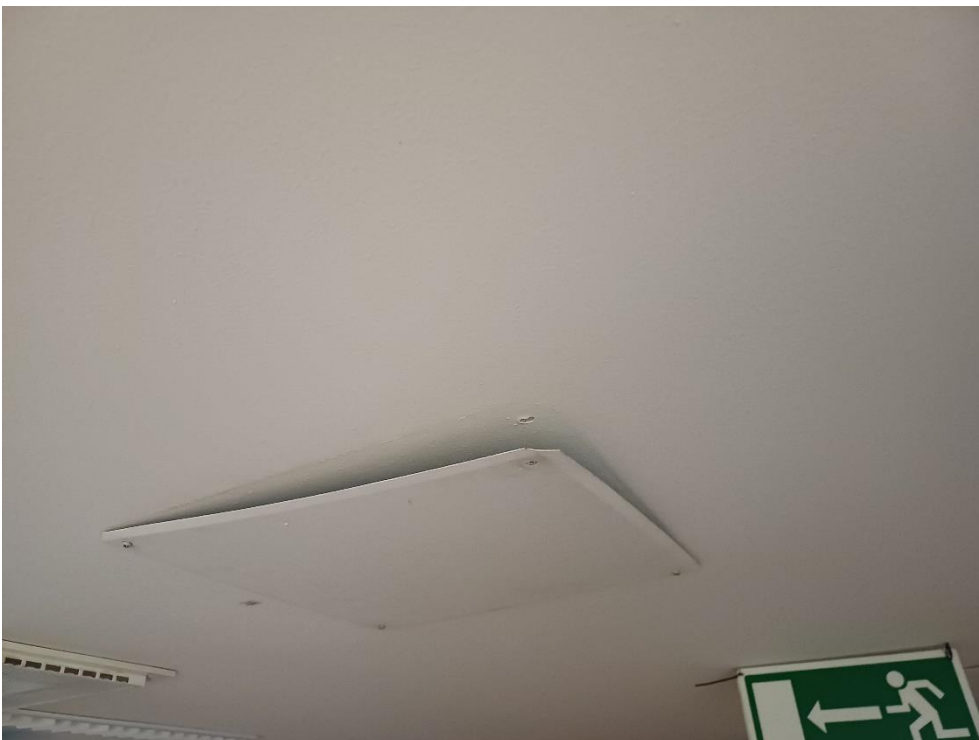
Kuva 4.11. 149 Aula, tarkastusluukkujen kansien kiinnitykset eivät ole tiiviitä.

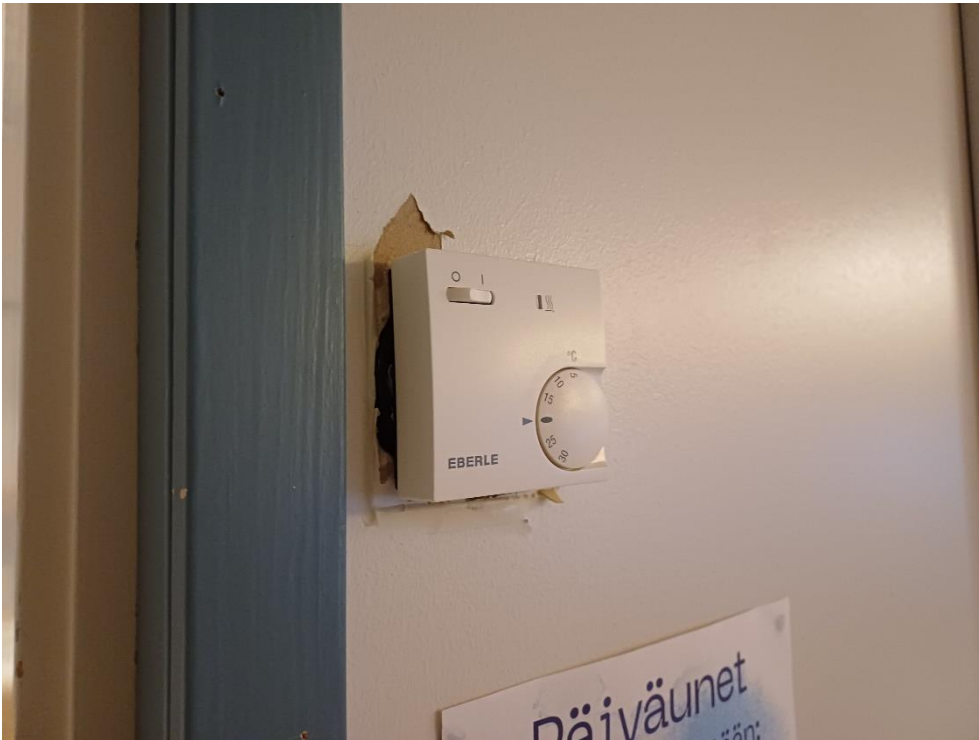
Kuva 4.12. Lämpötilatermostaattisäädin on osittain irti seinästä tiloissa.

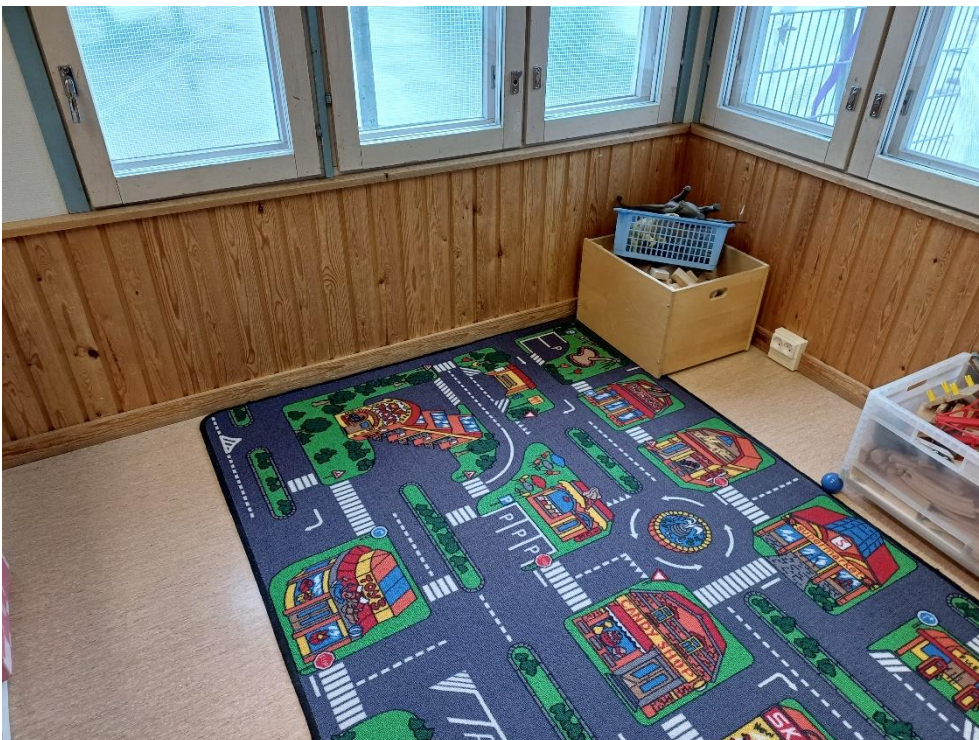
Kuva 4.13. Seiniin on asennettu paljon puolipanelointia, minkä takana lattia-seinäliittymien tiiveys on epävarma.

- Kissankulman tuulikaappi, rakenneliittymien ratkeamien korjaus.
- Lattia-seinäliittymien tiiveyden tarkistus puolipaneloinnin takaa.
- Ikkunarakenteiden huoltokunnostus.

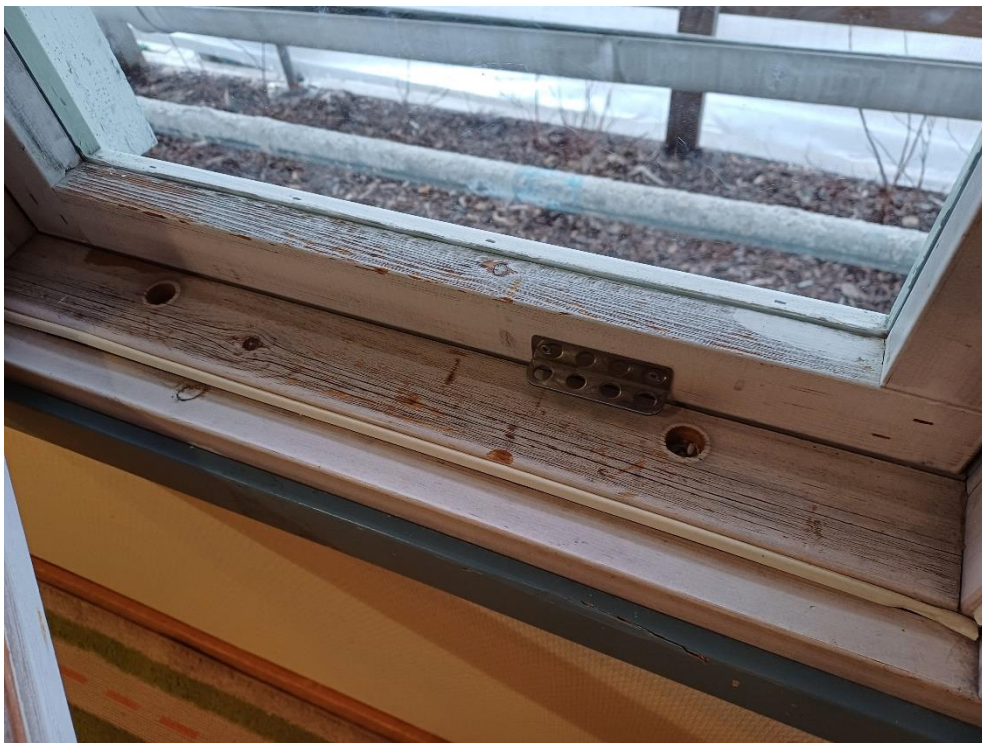
Kuva 4.14. Ikkunarakenteet tarvitsevat kauttaaltaan huoltokunnostuksen.

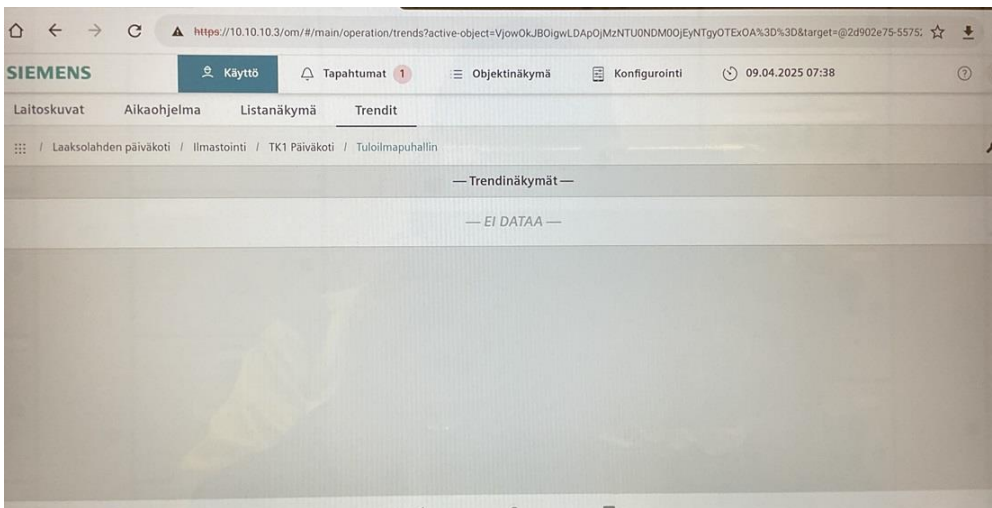
Kuva 6.1. Trendinseurannassa ei ole dataa.

- Takuuhuollon yhteydessä tarkastetaan IV-koneen TK02 lämpötilahälytyksen rajat ja viiveet.
- IV-koneen TK01 poistoilmasuodattimen PDE19 mittauksen tarkastus.
- Trendinseurannan lisäys, jos se on mahdollista.

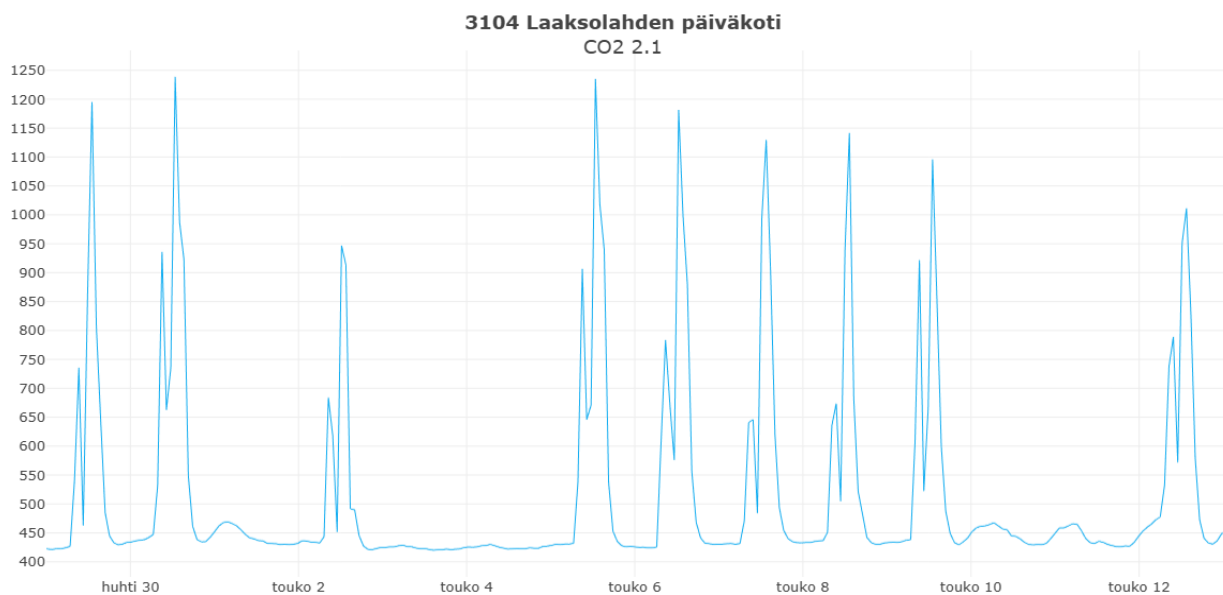
CO<sub>2</sub>-pitoisuudet nousivat päivisin käytön aikana maksimissaan noin 1250 ppm tasolle. Käytön ulkopuolella CO<sub>2</sub>-pitoisuudet olivat pääsääntöisesti ulkoilmaa vastaavalla tasolla noin 400 ppm.

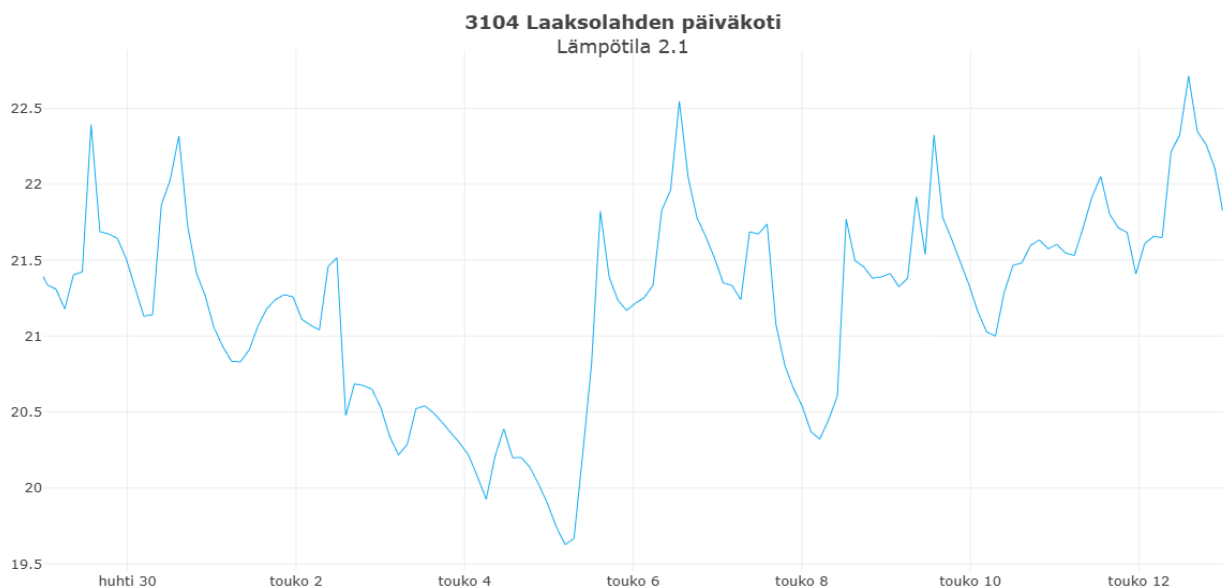
Lämpötila vaihteli noin 19.5–22.5 °C:een välillä ulkolämpötilamuutoksia seuraten. Lämpötilojen huiput ajoittuivat pääsääntöisesti iltapäiväaikoihin.

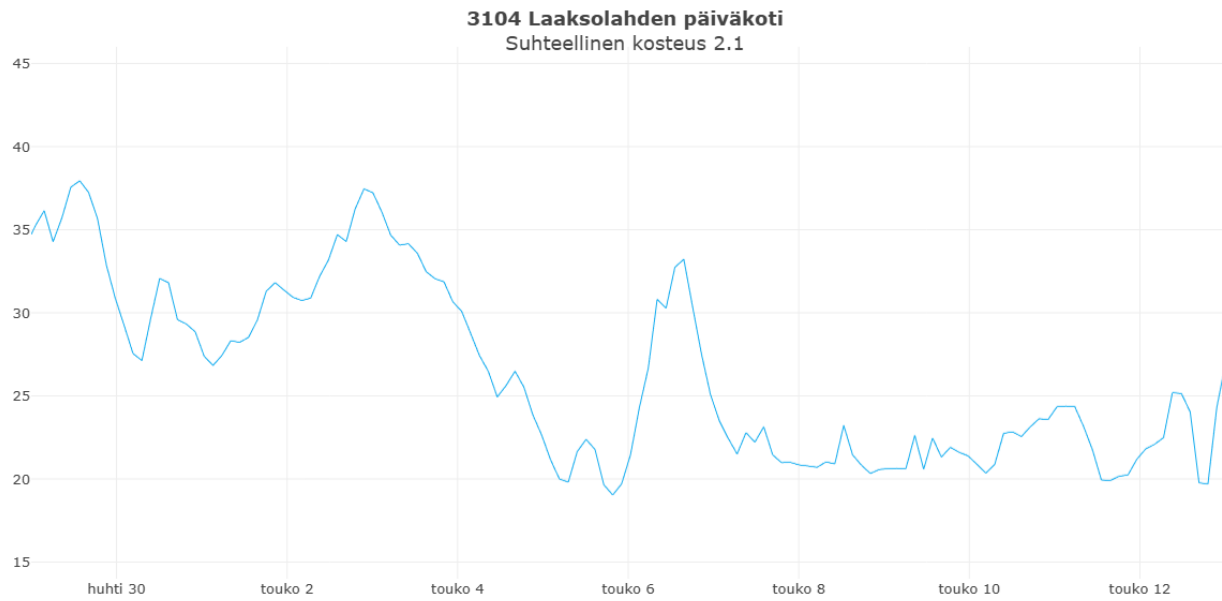
Suhteellinen kosteus vaihteli noin 19–38 RH% välillä.

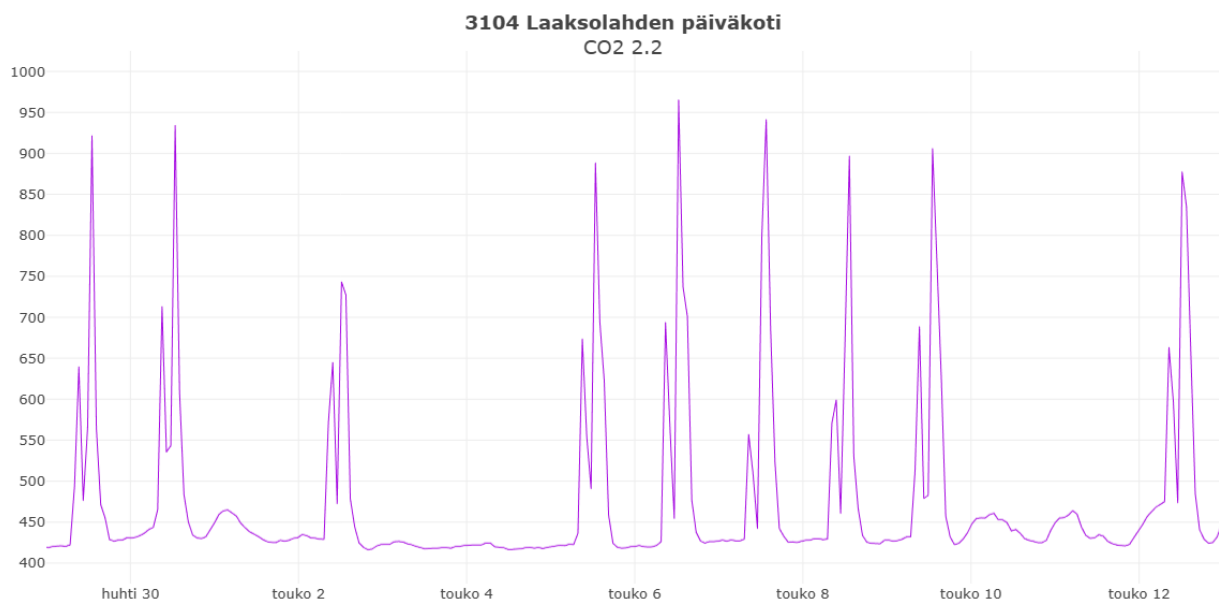
CO<sub>2</sub>-pitoisuudet nousivat päivisin käytön aikana maksimissaan noin 950 ppm tasolle. Käytön ulkopuolella CO<sub>2</sub>-pitoisuudet olivat pääsääntöisesti ulkoilmaa vastaavalla tasolla noin 400 ppm.

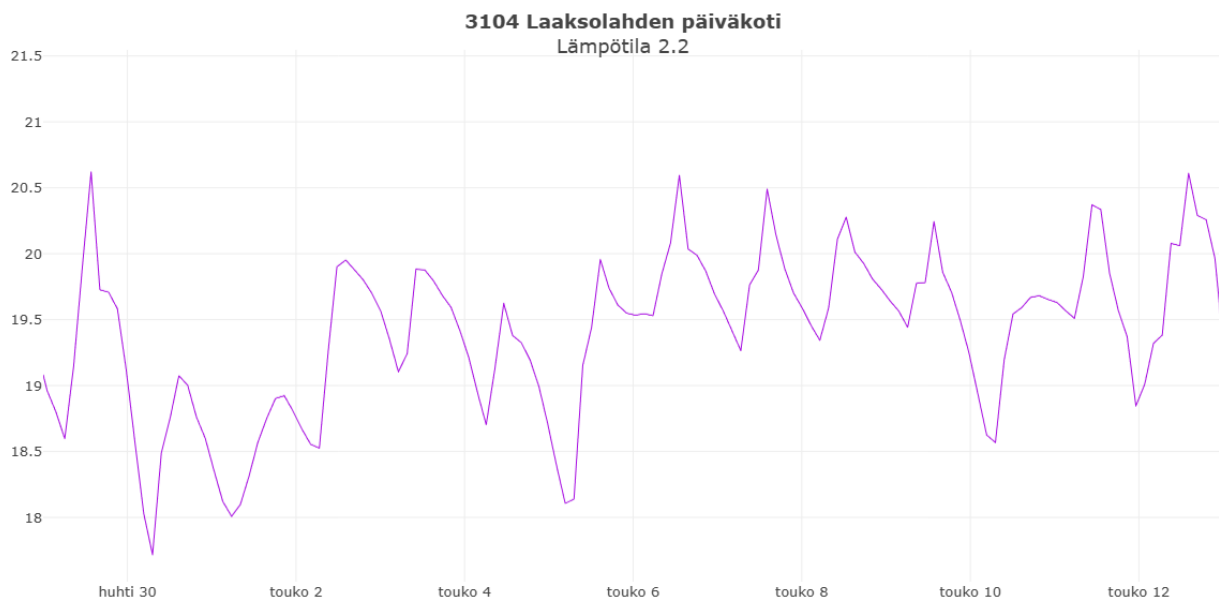
Lämpötila vaihteli noin 17.5–20.5°C:een välillä ulkolämpötilamuutoksia seuraten. Lämpötilojen huiput ajoittuivat pääsääntöisesti iltapäiväaikoihin.

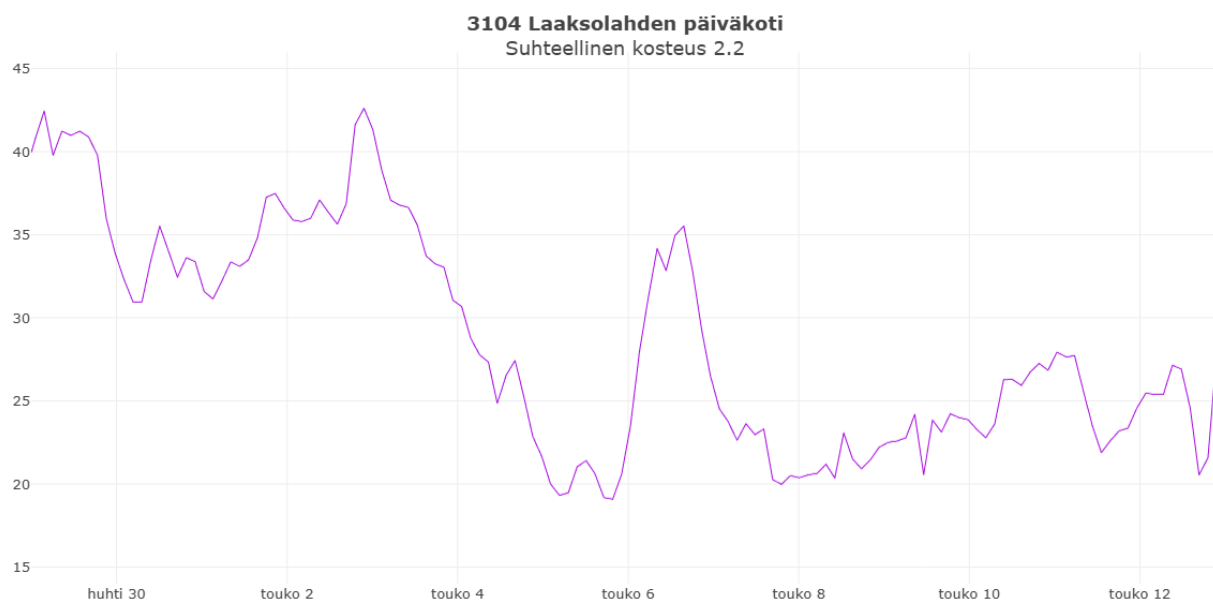
Suhteellinen kosteus vaihteli noin 19–43 RH% välillä.

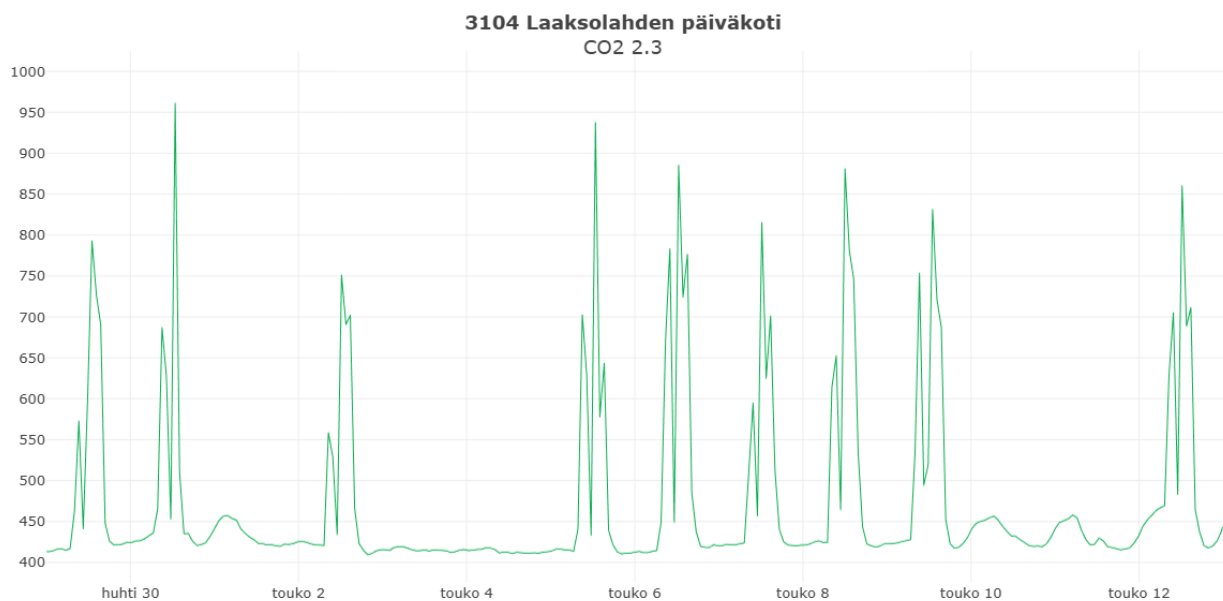
CO<sub>2</sub>-pitoisuudet nousivat päivisin käytön aikana maksimissaan noin 950 ppm tasolle. Käytön ulkopuolella CO<sub>2</sub>-pitoisuudet olivat pääsääntöisesti ulkoilmaa vastaavalla tasolla noin 400 ppm.

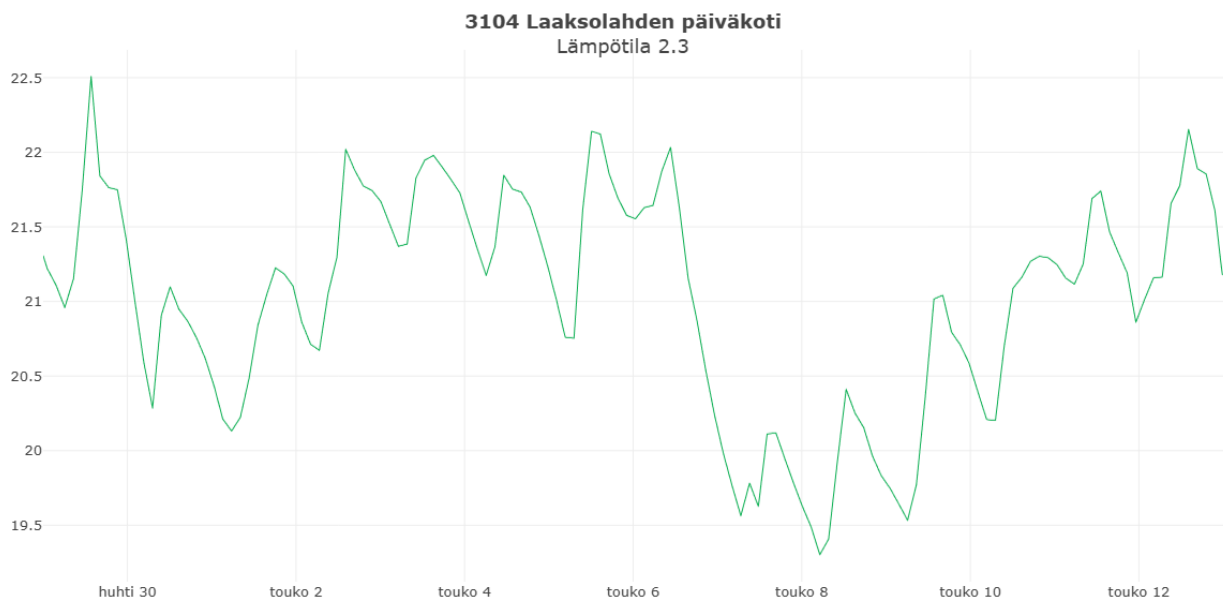
Lämpötila vaihteli noin 19–22.5°C:een välillä ulkolämpötilamuutoksia seuraten. Lämpötilojen huiput ajoittuivat pääsääntöisesti iltapäiväaikoihin.

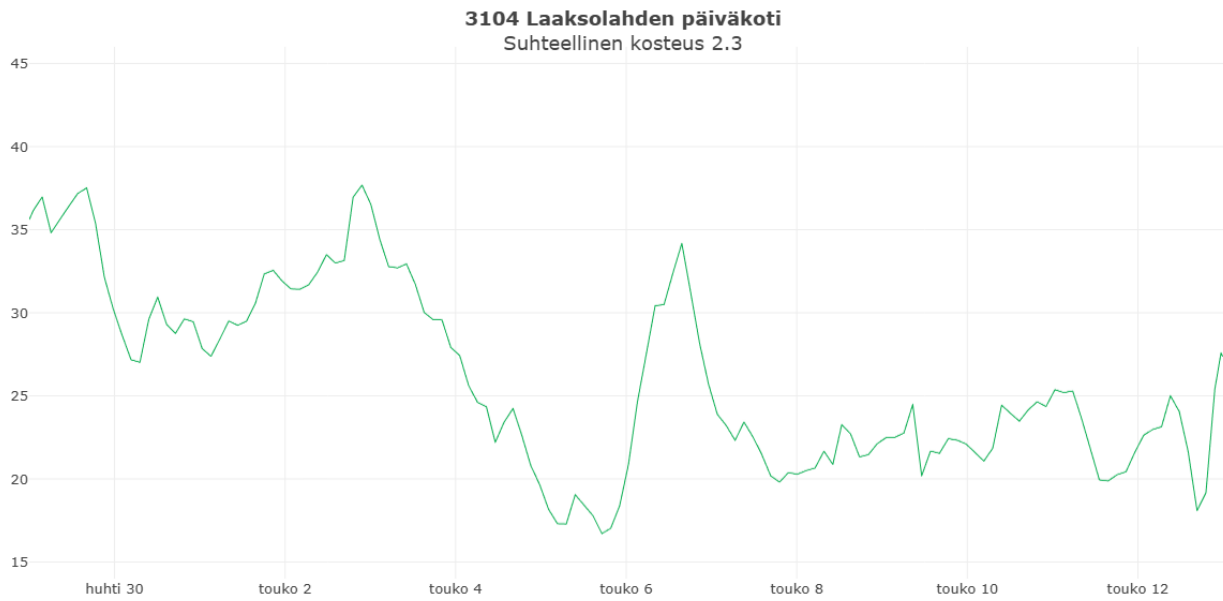
Suhteellinen kosteus vaihteli noin 17–38 RH% välillä.

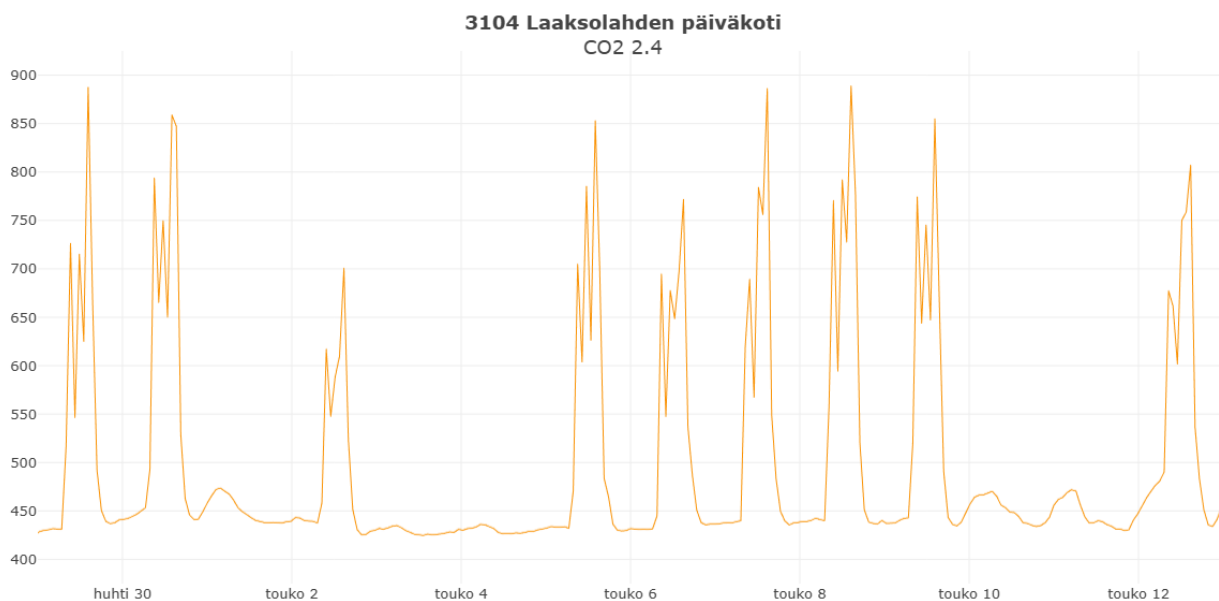
CO<sub>2</sub>-pitoisuudet nousivat päivisin käytön aikana maksimissaan noin 900 ppm tasolle. Käytön ulkopuolella CO<sub>2</sub>-pitoisuudet olivat pääsääntöisesti ulkoilmaa vastaavalla tasolla noin 400 ppm.

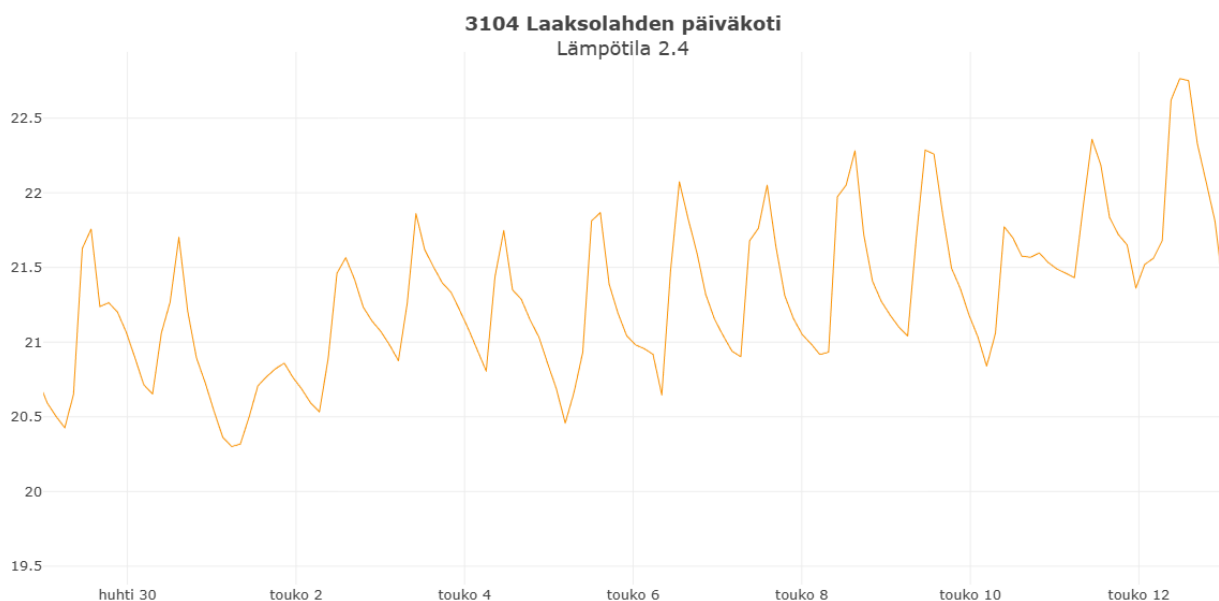
Lämpötila vaihteli noin 20–22.5 °C:een välillä ulkolämpötilamuutoksia seuraten. Lämpötilojen huiput ajoittuivat pääsääntöisesti ilta- ja aamupäiväaikoihin.

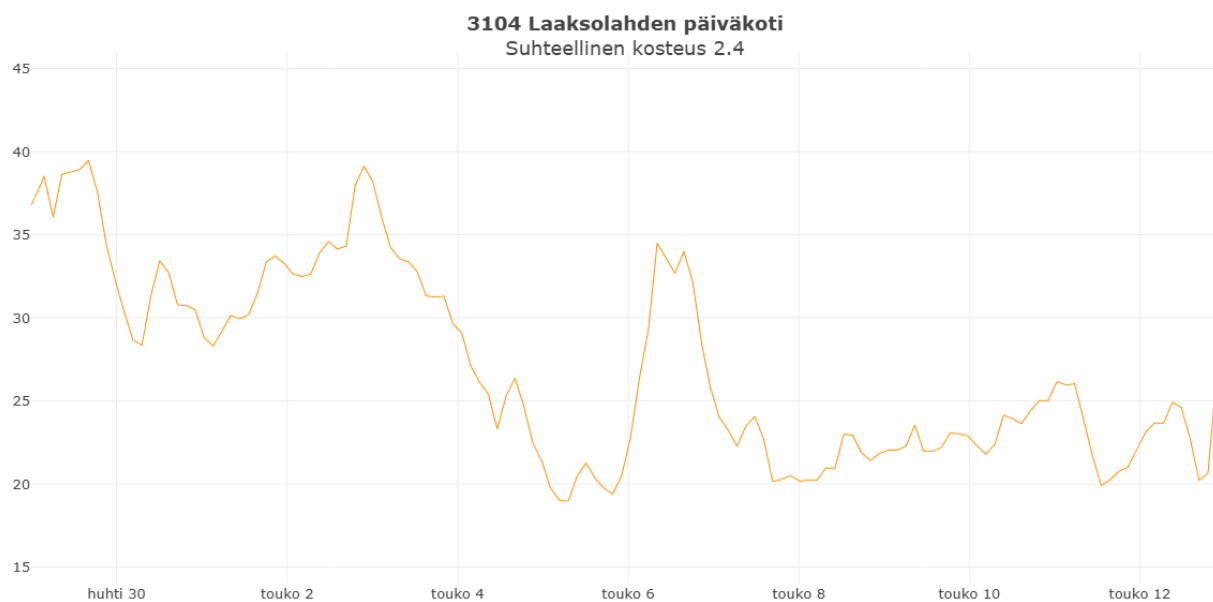
Suhteellinen kosteus vaihteli noin 19–39 RH% välillä.

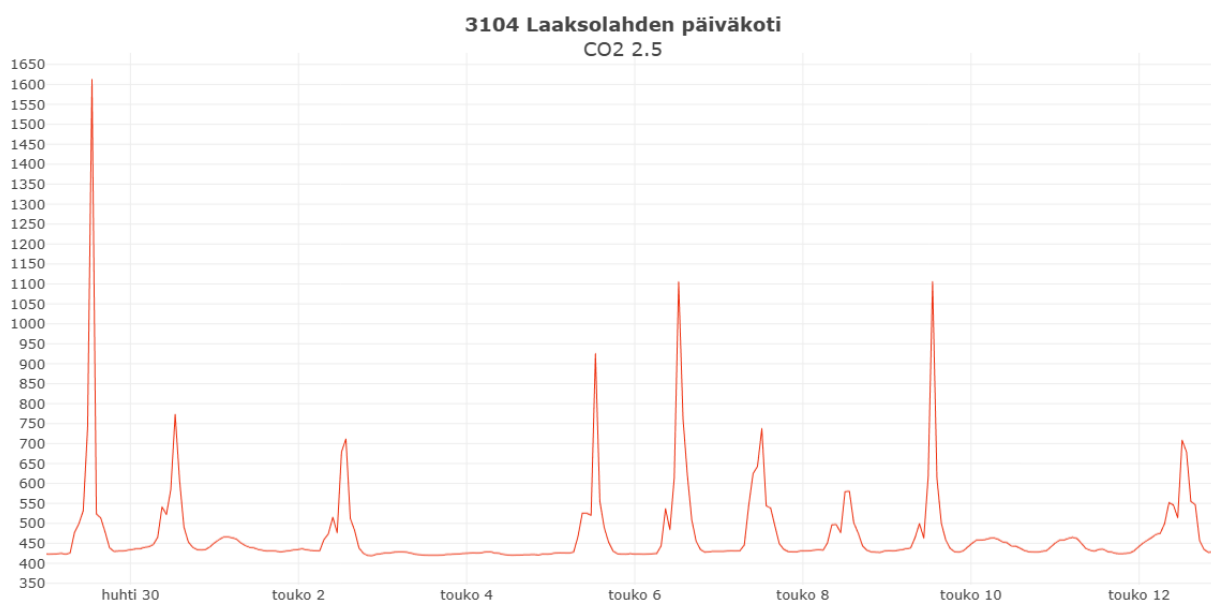
CO<sub>2</sub>-pitoisuudet nousivat päivisin käytön aikana maksimissaan noin 1600 ppm tasolle. Käytön ulkopuolella CO<sub>2</sub>-pitoisuudet olivat pääsääntöisesti ulkoilmaa vastaavalla tasolla noin 400 ppm.

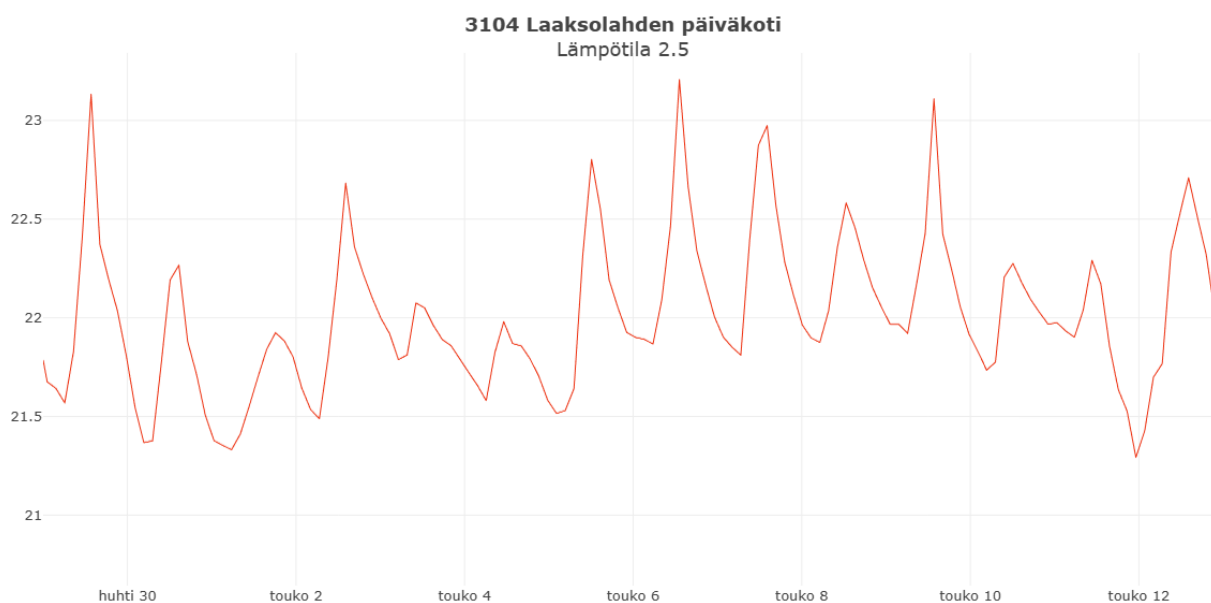
Lämpötila vaihteli noin 21–23.5°C:een välillä ulkolämpötilamuutoksia seuraten. Lämpötilojen huiput ajoittuivat pääsääntöisesti iltapäiväaikoihin.

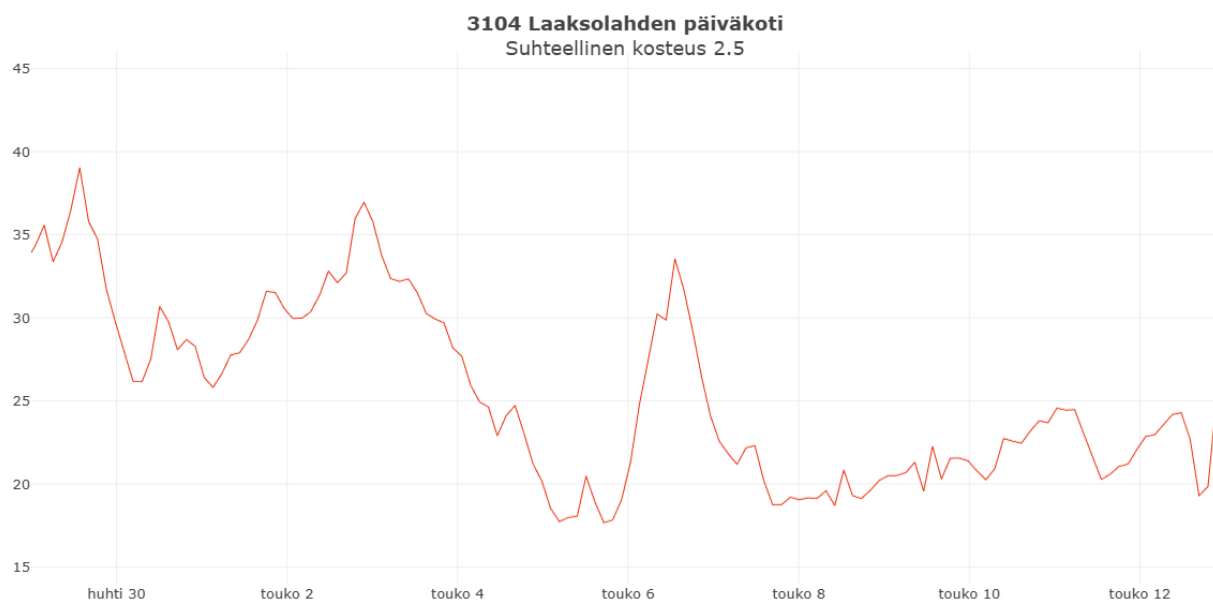
Suhteellinen kosteus vaihteli noin 18–39 RH% välillä.
