ESPOON KAUPUNKI  
Tilapalvelut-liikelaitos  
Kunnossapitopalvelut  
Tarkastusryhmä

17.6.2025

**Laaksoalahden päiväkoti**  
Kohdenumero **3104**  
Laaksoalahdentie 1, 02720 Espoo

## SISÄILMATARKASTUS

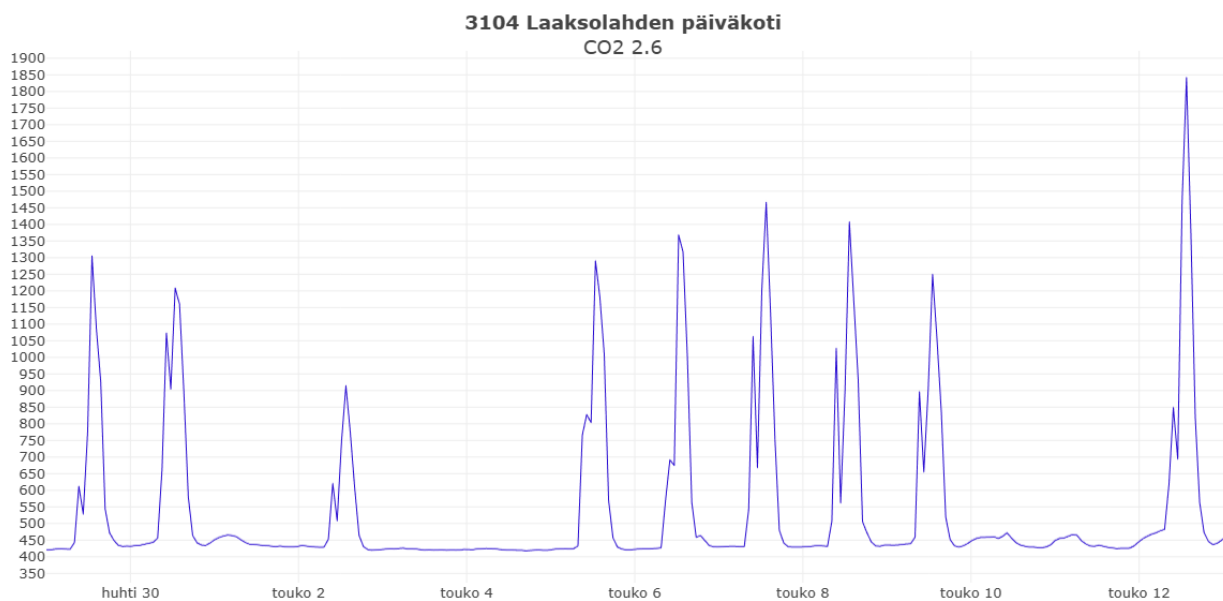
CO<sub>2</sub>-pitoisuudet nousivat päivisin käytön aikana maksimissaan noin 1850 ppm tasolle. Käytön ulkopuolella CO<sub>2</sub>-pitoisuudet olivat pääsääntöisesti ulkoilmaa vastaavalla tasolla noin 400 ppm.

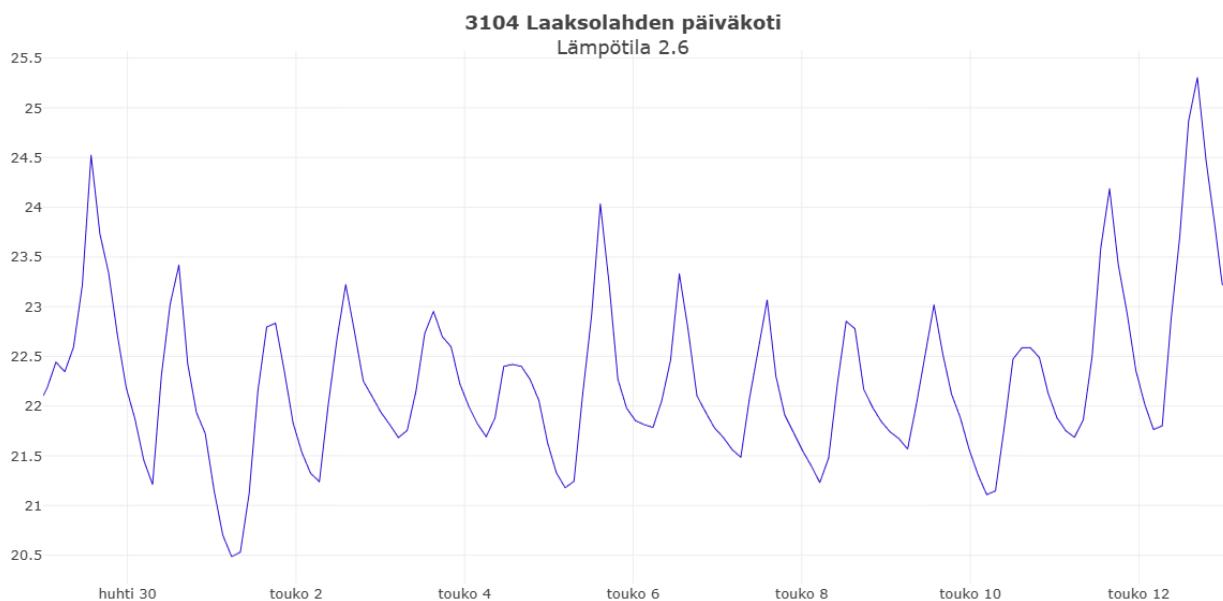
Lämpötila vaihteli noin 20.5–25.5 °C:een välillä ulkolämpötilamuutoksia seuraten. Lämpötilojen huiput ajoittuivat pääsääntöisesti ilta- ja aamukäyttöihin.

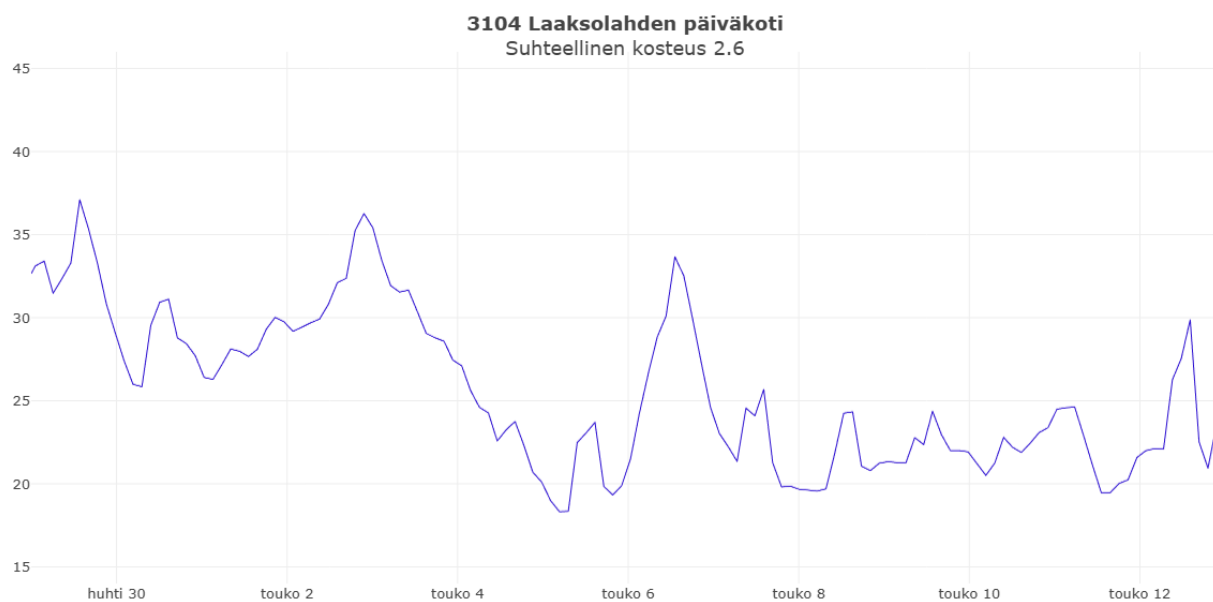
Suhteellinen kosteus vaihteli noin 18–37 RH% välillä.

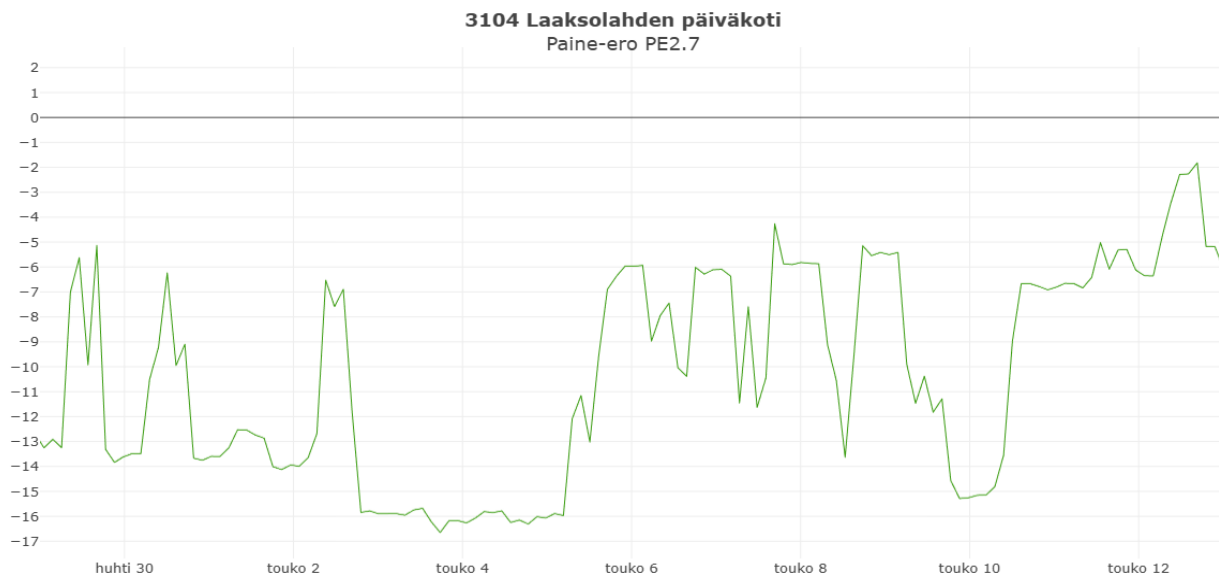
### Paine-ero PE2.7 / Lepohuoneen 154 ja ulkoilman välillä

Huoneen paine-ero vaihteli noin – 2 ja – 17 Pa välillä ulkoilmaan nähden. Positiivinen mittausarvo Huone on ylipaineinen ja negatiivinen mittausarvo Huone on alipaineinen ulkoilmaan nähden.

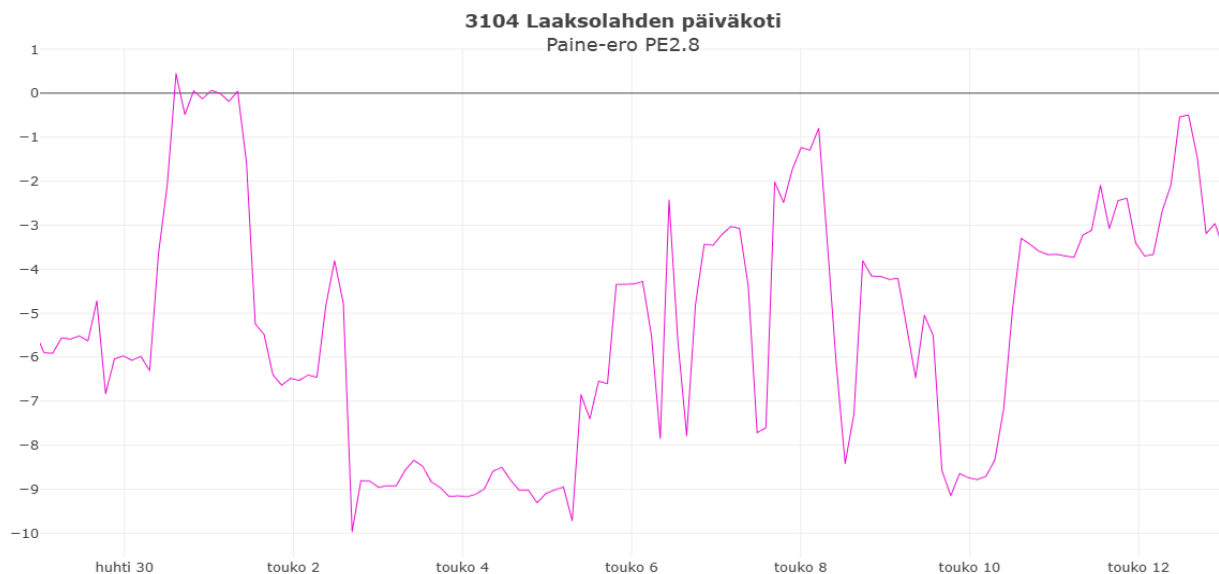
### Paine-ero PE2.8 / Lepohuoneen 119 ja ulkoilman välillä

Huoneen paine-ero vaihteli noin + 0 ja – 10 Pa välillä ulkoilmaan nähden. Positiivinen mittausarvo Huone on ylipaineinen ja negatiivinen mittausarvo Huone on alipaineinen ulkoilmaan nähden.

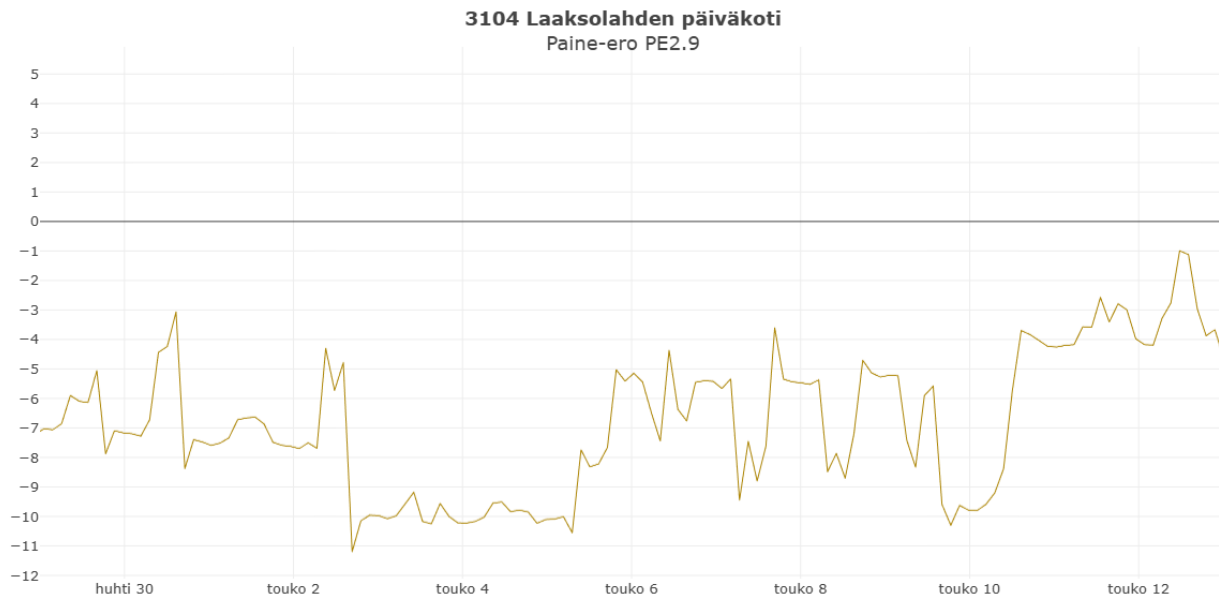
### Paine-ero PE2.9 / Leikkitilan 103 ja ulkoilman välillä

Huoneen paine-ero vaihteli noin – 1 ja – 11 Pa välillä ulkoilmaan nähden. Positiivinen mittaussarvo Huone on ylipaineinen ja negatiivinen mittaussarvo Huone on alipaineinen ulkoilmaan nähden.

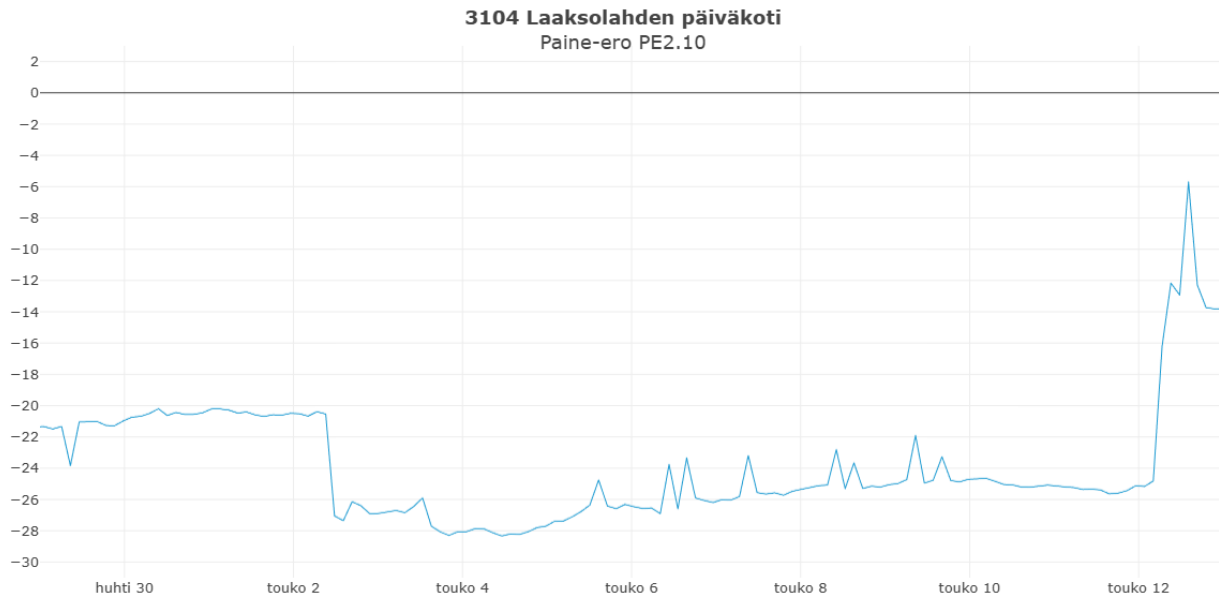
### Paine-ero PE2.10 / Kissankulman lepo huoneen OH 159 ja ulkoilman välillä

Huoneen paine-ero vaihteli noin – 6 ja – 28 Pa välillä ulkoilmaan nähden. Positiivinen mittaussarvo Huone on ylipaineinen ja negatiivinen mittaussarvo Huone on alipaineinen ulkoilmaan nähden.
