# Lippajärven päiväkoti, B-talo (3384)

Tammihaantie 6, 02720 Espoo

Rakennuksen rakenne- ja kosteustekninen kuntotutkimus  
11.7.2025, päivitetty 12.8.2025

Työnro 24-1497-1

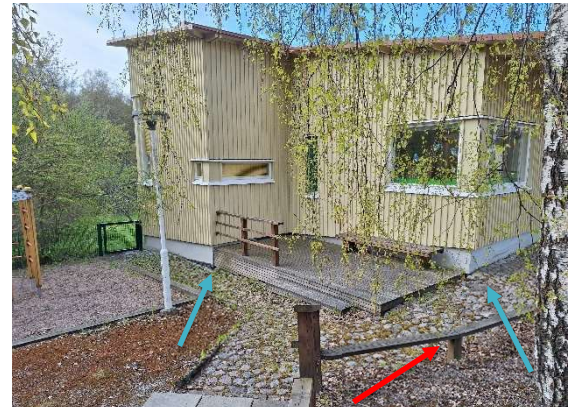
**Kuva 9**  
Rakennuksen koillispääty. Maanpinta kaataa pihalta kohti rakennusta. Sala-ojakaivot on merkitty sinisillä nuolilla ja pintavesikaivo punaisella.

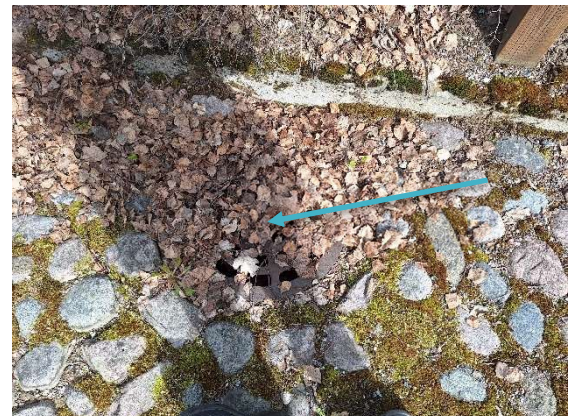
**Kuva 11**  
Sadevesikaivo on lehtien peitossa lähellä matalaa aitaa.

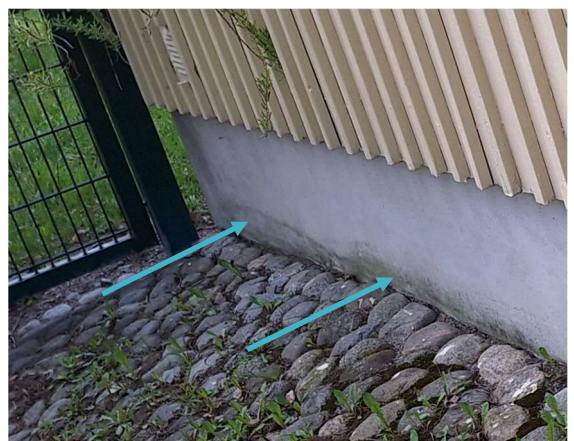
**Kuva 17**

Sokkelissa ei havaittu halkeamia tai puutteita. Muutamissa kohdin on nähtävissä sokkelin paikkauksia. Koillis päädyssä on hieman kosteusjälkeä sokkelin maanpinnan ta-  
sossa (Kuva 17).

Rakennuksen koillis päädyn sokkelissa on hieman kosteusjälkeä alaosissa.

Perustusrakenteet ovat hyvässä kunnossa ja riittävän korkeat maanpinnan tasosta. Koillispäädyn kosteusvaurio ei ole noussut ulkoseinärakenteisiin asti aistinvaraisesti arvioituna.

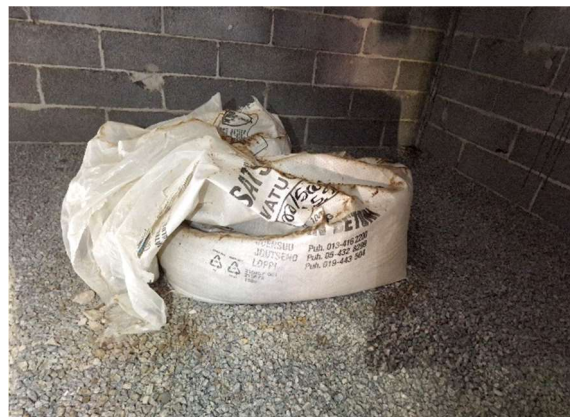
**Kuva 21**

Alapohjatilassa on yksittäinen kovettu-  
nut betonisäkki rakennuksen lounais-  
päädyssä.

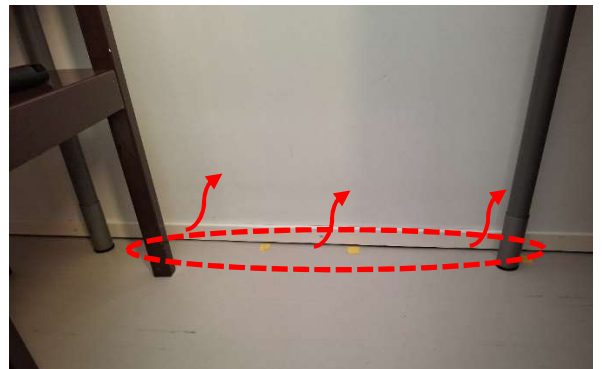
**Kuva 27**

Alapohjarakenteen ja pesuhuoneen 06 väliseinän liittymässä havaittiin selvä vuotoalue, kun merkkikaasua syötettiin viemärin juureen. Muista syöttöpisteistä ei havaittu ilmapuotoja sisätiloissa.

Selvä vuotoalue väliseinän ja alapohjan liittymän kohdalla.

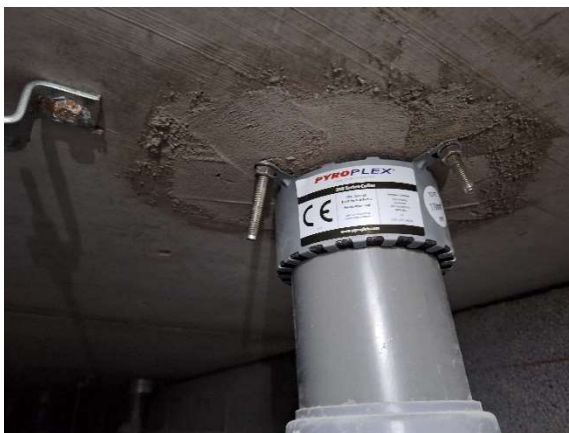
**Kuva 28**

Viemäriputki, jonka juuresta oli ilmapuotoa sisätiloihin.

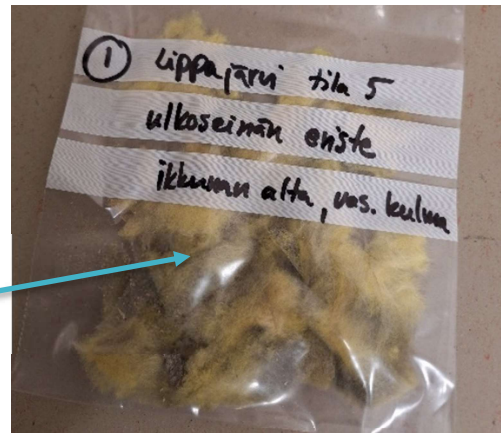
**Kuva 32**  
Materiaalinäyte US1 tilasta 05 oli tummunutta.

Tilasta 05 otetussa materiaalinäytteessä oli tummentumia, jotka kuitenkin johtuvat rakenteen läpi tapahtuvista ilmavuodoista. Eriste on toiminut tällöin ulkoilman suodattimena ja kerännyt itseensä epäpuhtauksia. Käyttäjät ovat kuitenkin kokeneet mökki-mäistä hajua etenkin tiloissa 05 ja 04, jotka sijaitsevat rakennuksen koillispäädyssä. Koillispäätyyn kohdistuu muuta rakennusta enemmän pintavesistä sekä lähellä olevien puiden oksistosta johtuvaa kosteusrasitusta. Tilasta 05 otettiin vain yksi materiaalinäyte ja vaikka se oli ns. normaali, voidaan harkita lisänäytteiden ottamista useammasta kohdasta tilan 05 seinärakennetta.

- tarvittaessa lisänäytteenottoja koillispäädyn ulkoseinistä
- näytetulosten perusteella joko ulkoseinien ilmavuotojen tiivistykset erillisen suunnitelman mukaisesti tai puurunkoisen seinärakenteen eristekerrosten ja sisäpuolisten pintarakenteiden uusimiset sisäilmahaasteita koetuissa tiloissa 04 ja 05.
- tilan 07 ulkoseinän tiiveyden parantaminen erillisen suunnitelman mukaan

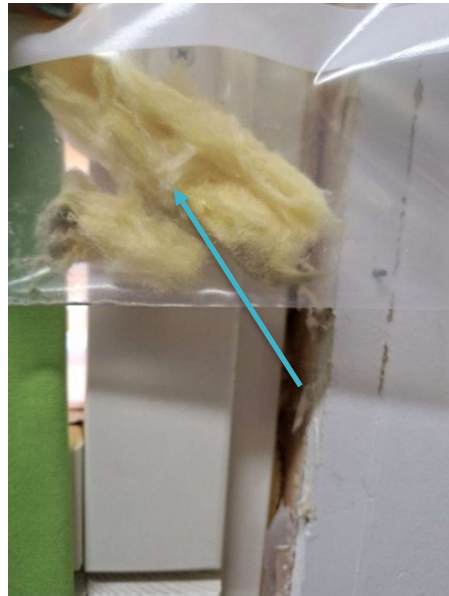
**Kuva 34**

Tilan 07 ikkunalaudan avaus. Ikkunatilkkeenä oli pääasiassa polyuretaanivaahtoa. Ikkunan alaosassa oli pieni pala villaa, joka otettiin näytteeksi (MM3).

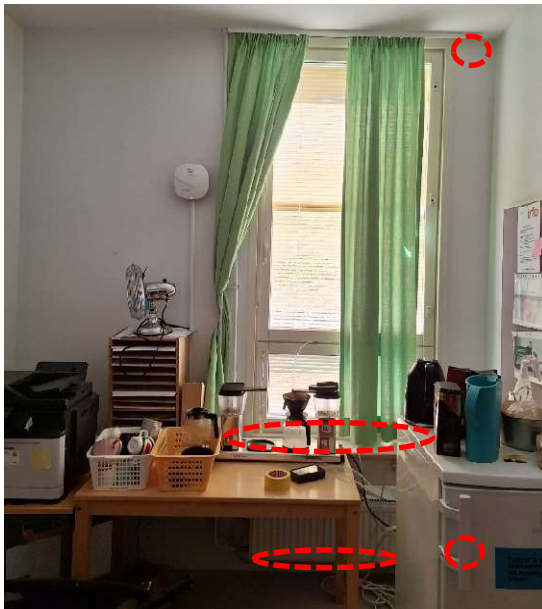
**Kuva 37**

Tilan 07 selkeimmät ilmavuotopaikat olivat ikkunan alalistan kohdalla sekä lattian rakenneliittymässä. Yläpohjan ja ulkoseinän rajalla oli lievä vuotokohta.

Ulkoseinärakenne on tuulettuva rakenne ja eristeet ovat riittävän korkealla maanpinnan tasosta. Materiaalinäytteissä ei havaittu mikrobivaurioita. Ulkoseinärakenteessa on useita ilmavuotoja, etenkin tilan 07 ikkunan alalistan kohdalla, josta voi kulkeutua villakuituja ja epäpuhtauksia sisäilmaan. Puurakenteen tiivistäminen on kuitenkin

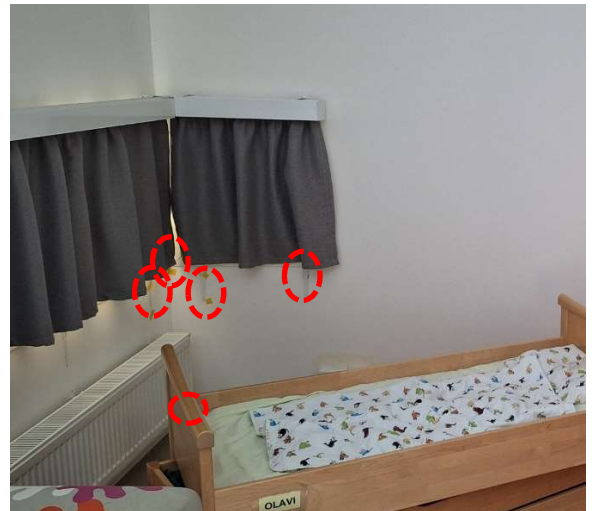
**Kuva 38**

Tilan 05 ulkoseinänurkkauksessa oli selviä ilmavuotoja ikkunoiden sisäkulmauksista. Kohtalaista vuotoja oli poistetun ikkunalaudan ruuvien rei'istä sekä ikkunoiden välistä, ulkoseinän kulmauksen halkeamasta.

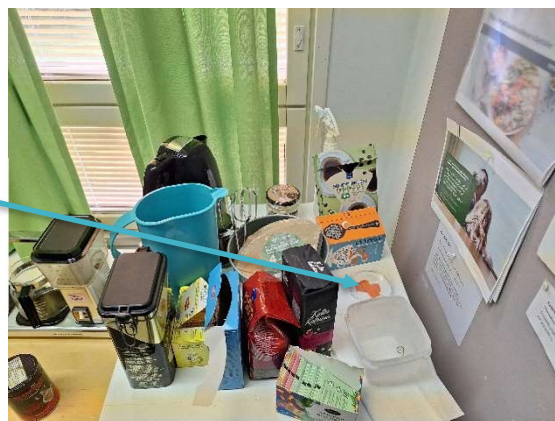
Saatujen analyysivastauksen perusteella tasopinnoille laskeutuneen pölyn mineraalikuitupitoisuudet ovat pääsääntöisesti alhaiset. Poikkeuksena on tilan 07 jääkaapin päältä ikkunan vierestä otettu näyte, joka ylittää Asumisterveysasetuksen toimenpiderajan 0,2 kuitua/cm<sup>2</sup>.

**Kuva 46**  
Kuitunäyte MK2.2, joka ylitti toimenpi-derajan.

- mahdolliset lisänäytteenotot tiloista 04 ja 05
- Näytetulosten perusteella joko koillispäädyn tilojen 04 ja 05 ulkoseinien eriste-kerrosten uusimiset tai ulkoseinien ilmavuotojen tiivistykset erillisen suunnitelman mukaisesti
- tiiveyden laadunvarmistus merkkiainekokein tiivistystyön edetessä ja sisätilojen paine-erojen seurannat ulkoilmaan nähden tiivistystöiden jälkeen

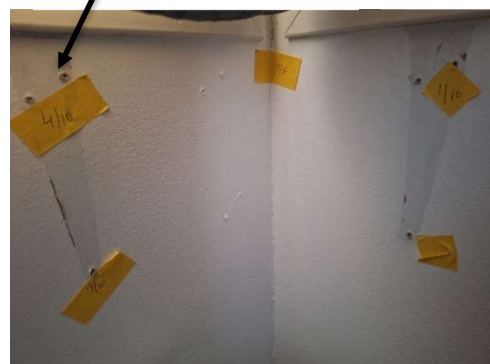
Kohtalaista vuotoa ruuvien rei'istä sekä ulkokulman halkeamasta ikkunoiden välistä. Ylempänä oleva halkeama ei vuotanut.

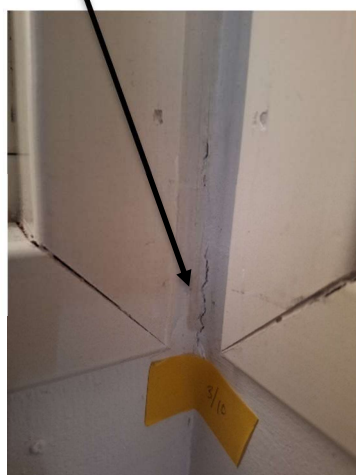
Kohtalaista vuotoa ikkunoiden välistä ulkoseinän halkeamasta

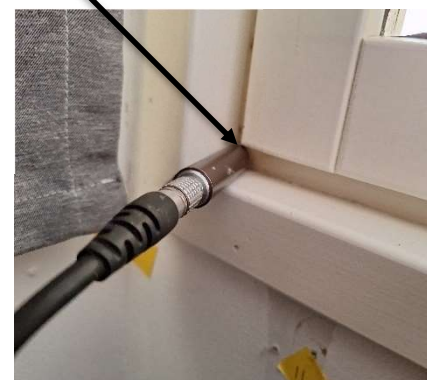
Selvää vuotoa ikkunoiden sisäkulmista sekä oikean ikkunan lasien välistä. Kohtalaista ilmavuotoa oikean ikkunan vieressä olevasta pienestä reiästä.

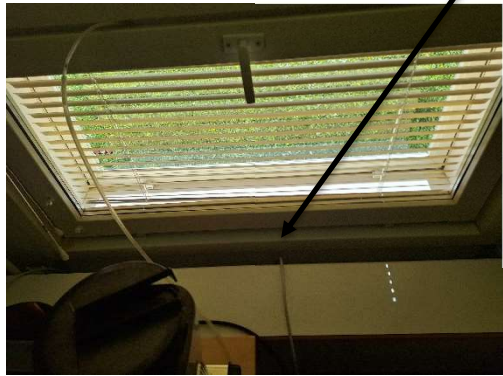
Jatkuvaa ja selvää ilmavuotoa ikkunan alaosa

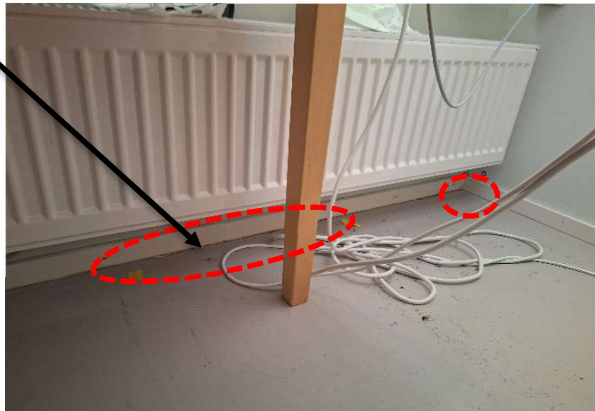
Selvää ilmavuotoa alapohjan ja ulkoseinän liittymässä.

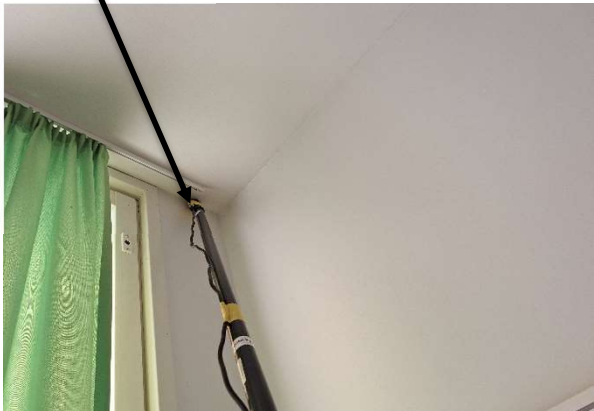
Lievää vuotoa yläpohjan ja ulkoseinän liittymästä.

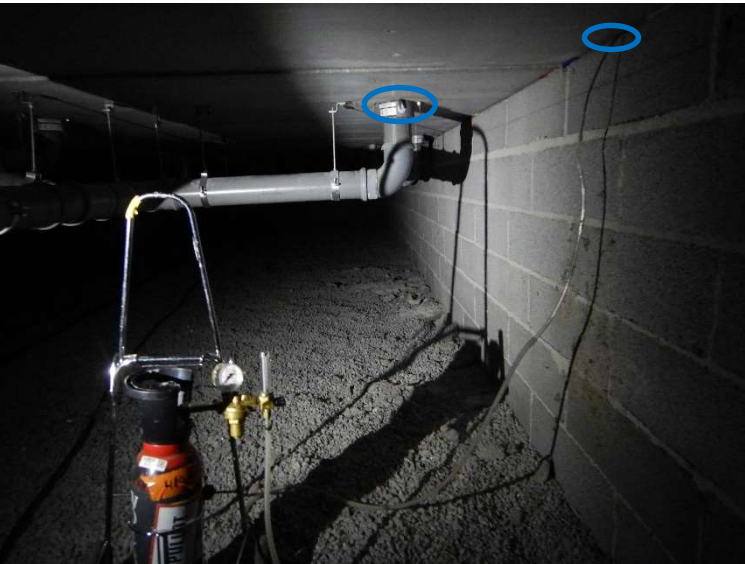
Alapohjasta oli selvää ilmavuotoa tilojen 06 ja 07 välisen väliseinän ja alapohjan liittymässä viemärin juureen syötettäessä. Vuotoalue oli noin 700–1600 mm ulkoseinästä.

Syöttö sokkelin ja alapohjan liittymään. Takana on viemäri, jonka juureen syötettäessä havaittiin ilmavuotoa sisätiloissa.
