ESPOON KAUPUNKI  
Tilapalvelut-liikelaitos  
Kunnossapitopalvelut  
Tarkastusryhmä

30.6.2025

**Suurpellon päiväkoti**  
Kohdenumero **3673**  
Poppelikuja 4, 02250 Espoo

## SISÄILMATARKASTUS

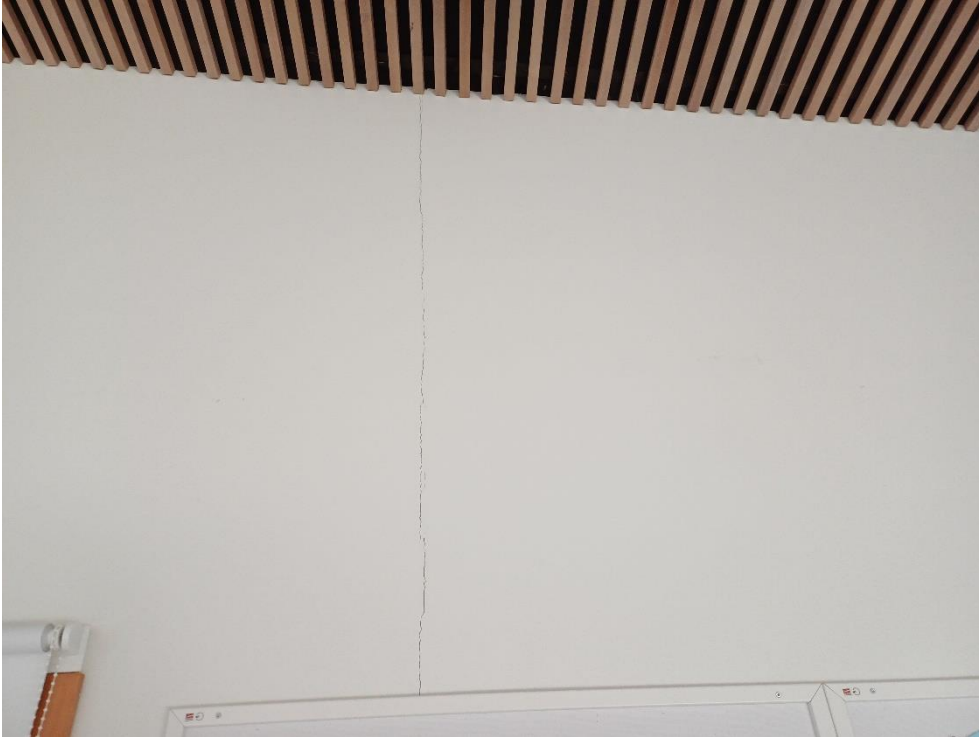
Kuva 4.1. 213 Lepohuone, seinähalkeama.

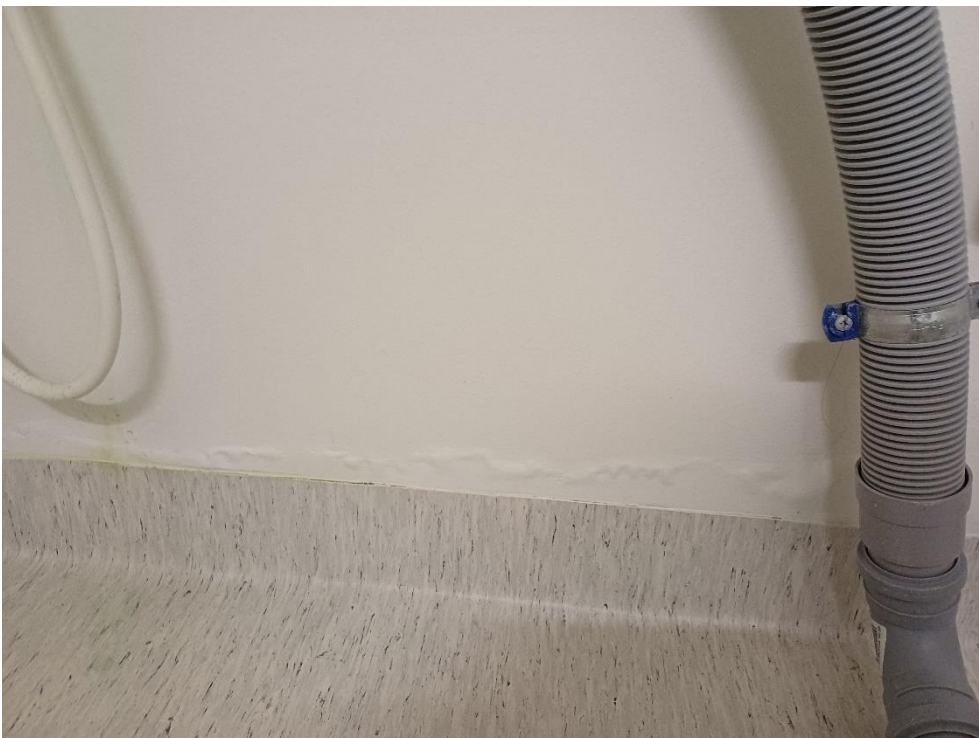
Kuva 4.2. 223 Siivouskomero, seinässä on vanhoja kosteuden aiheuttamia jälkiä.

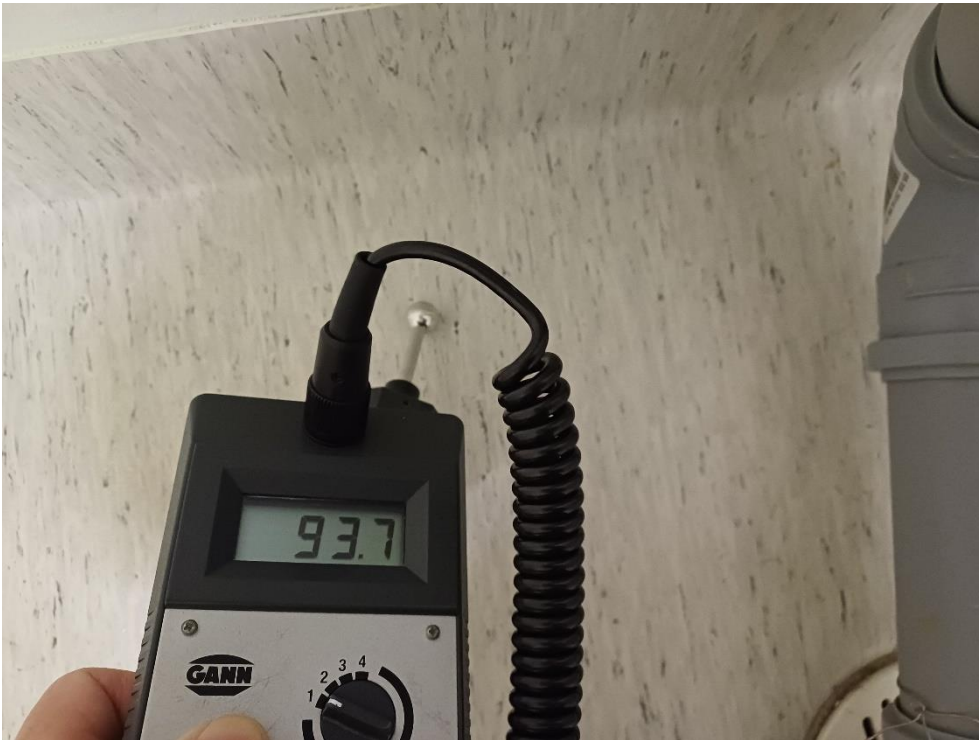
Kuva 4.3. 223 Siivouskomero, lattiasta mitattiin pintakosteudenosoittimella kohonneita vertailuarvoja.

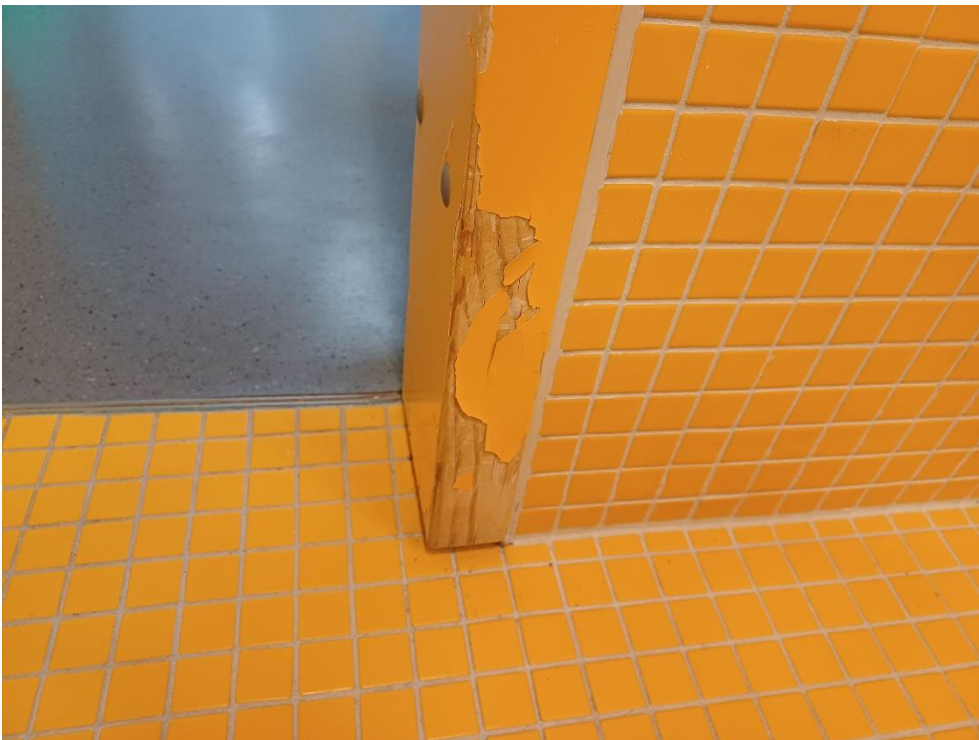
Kuva 4.4. WC-tilojen ovilistoituksissa on kosteusvaurioita.

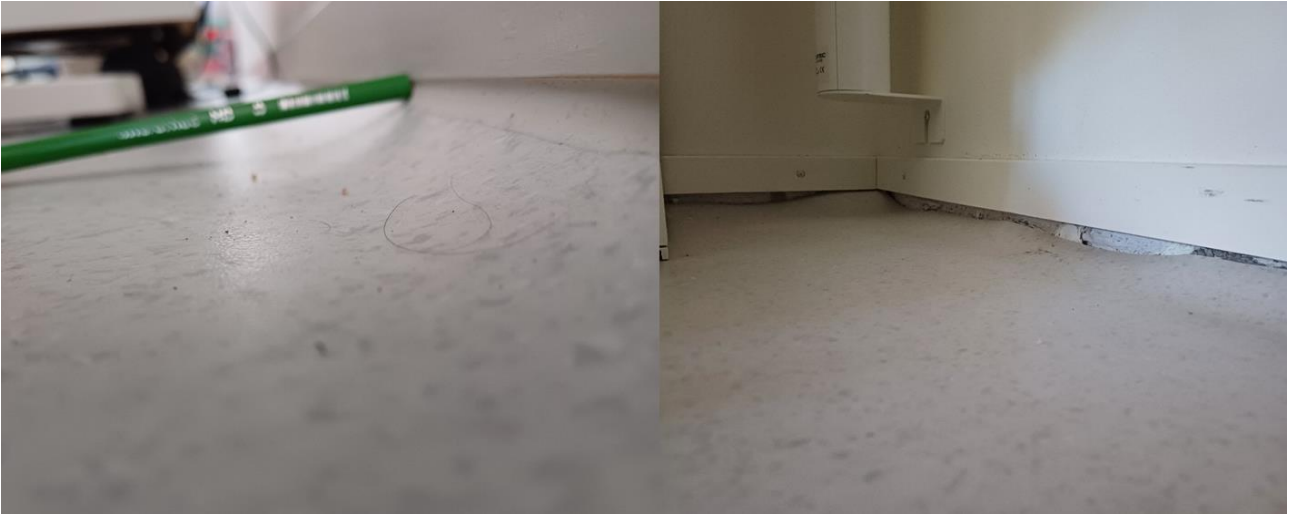
Kuva 4.5. Lattiat ovat yleisesti painuneet alaspäin molempien kerrosten osalla.

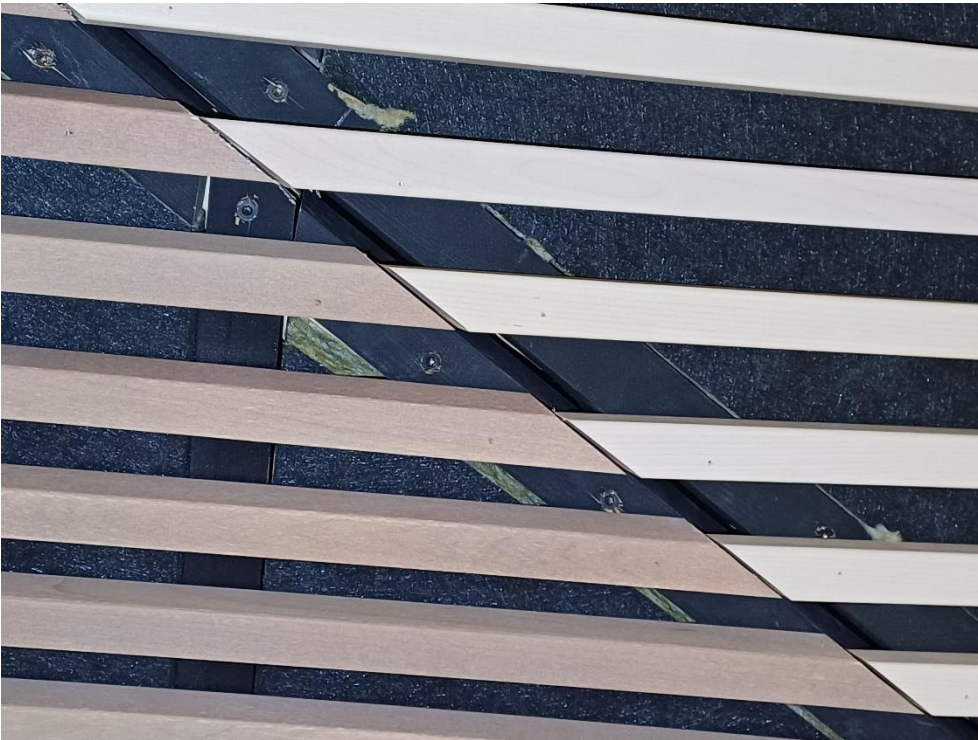
Kuva 4.6. Alakattojen rimoituksen päälle asennetuissa akustointilevyissä on näkyvissä pinnoittamattomia reunaosia.

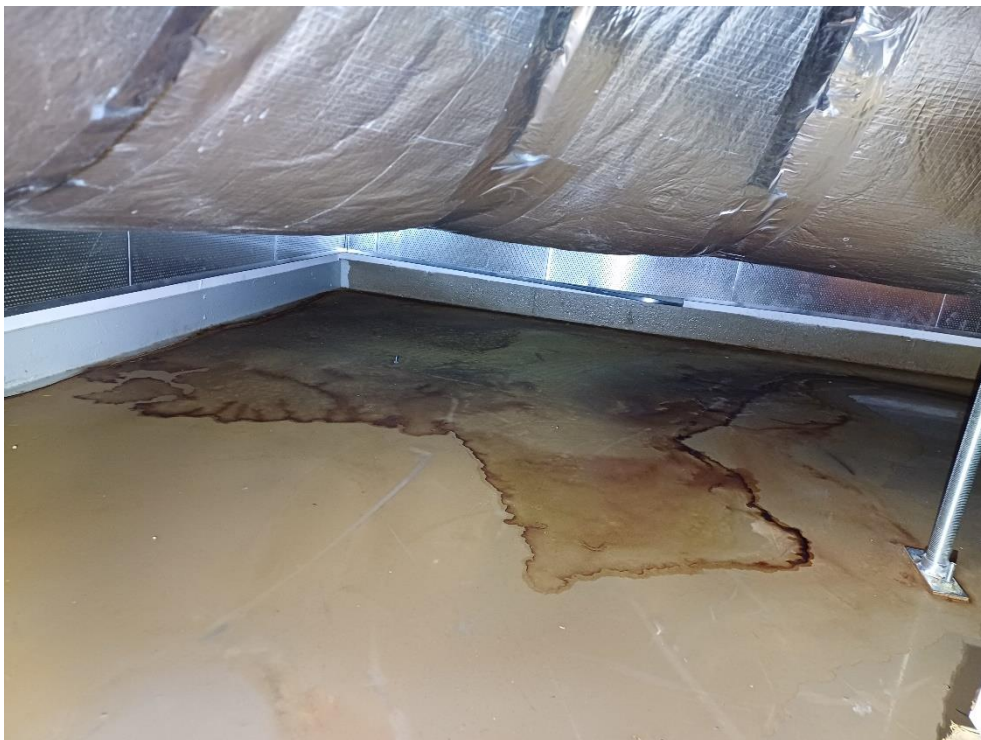
Kuva 4.7. IV-konehuoneen lattiassa on runsaasti vanhoja vesivuotojälkiä.

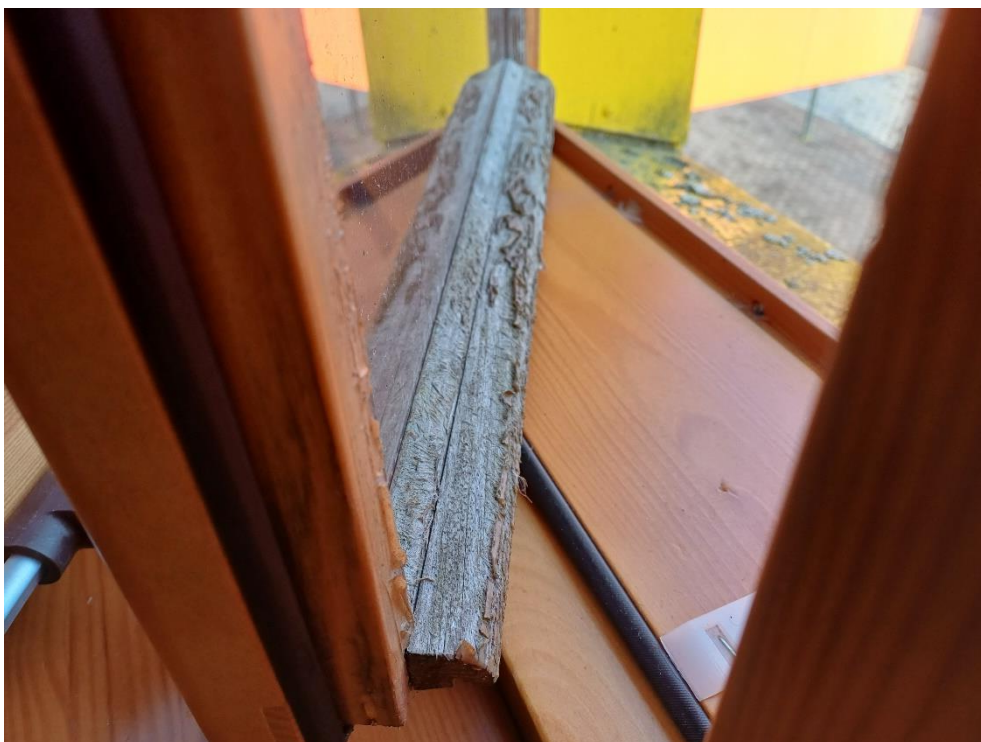
Kuva 4.8. Tuuletusikkunoiden ulkopokista, tippalistojen pintakäsittely hilseilee irti.

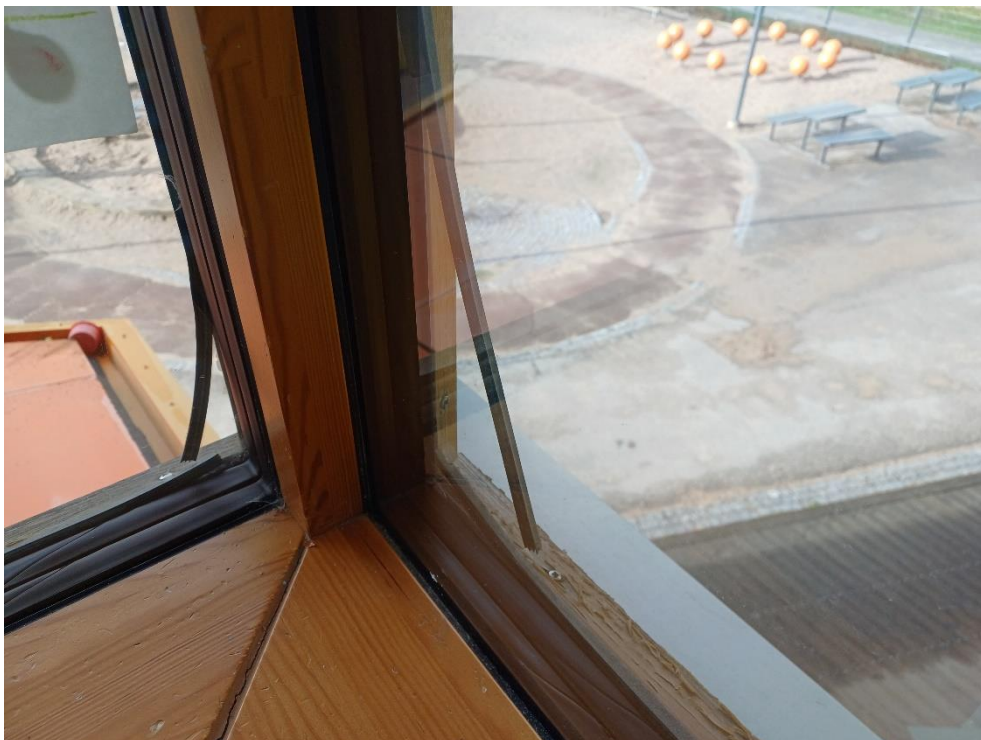
Kuva 4.9. Kiinteiden ikkunoiden ulkopuolen tiivisteitä irtoilee useista ikkunoista, jolloin sadevesi pääsee kastelemaan ikkunan karmirakenteita.

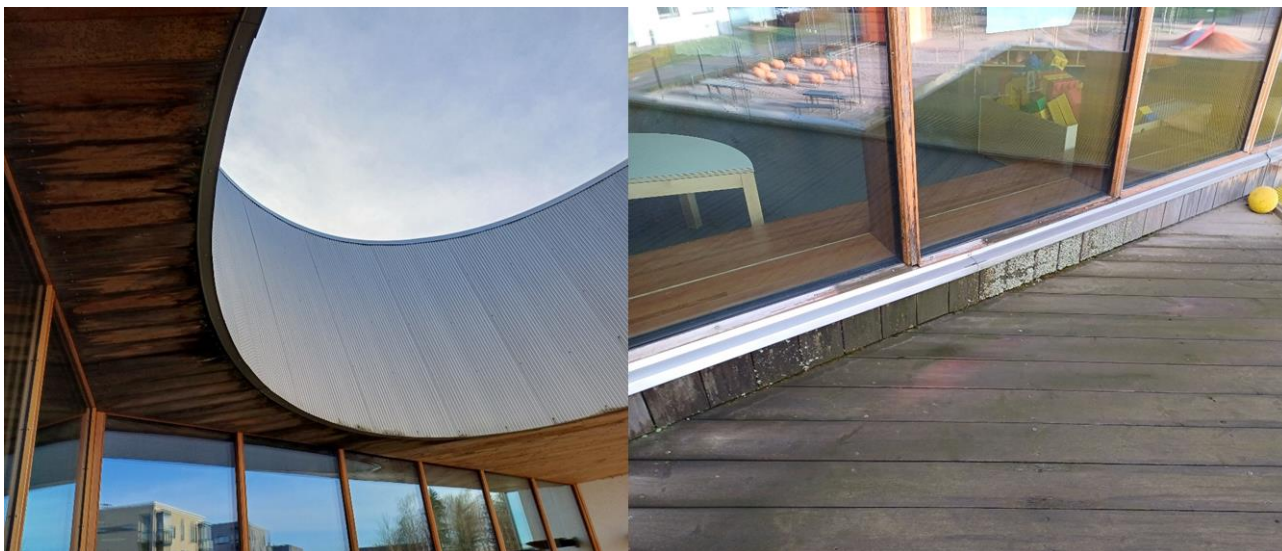
Kuva 4.10. 2.Kerroksen terassin valoaukon kautta tuleva sadevesi kastelee ympäröiviä rakenteita.

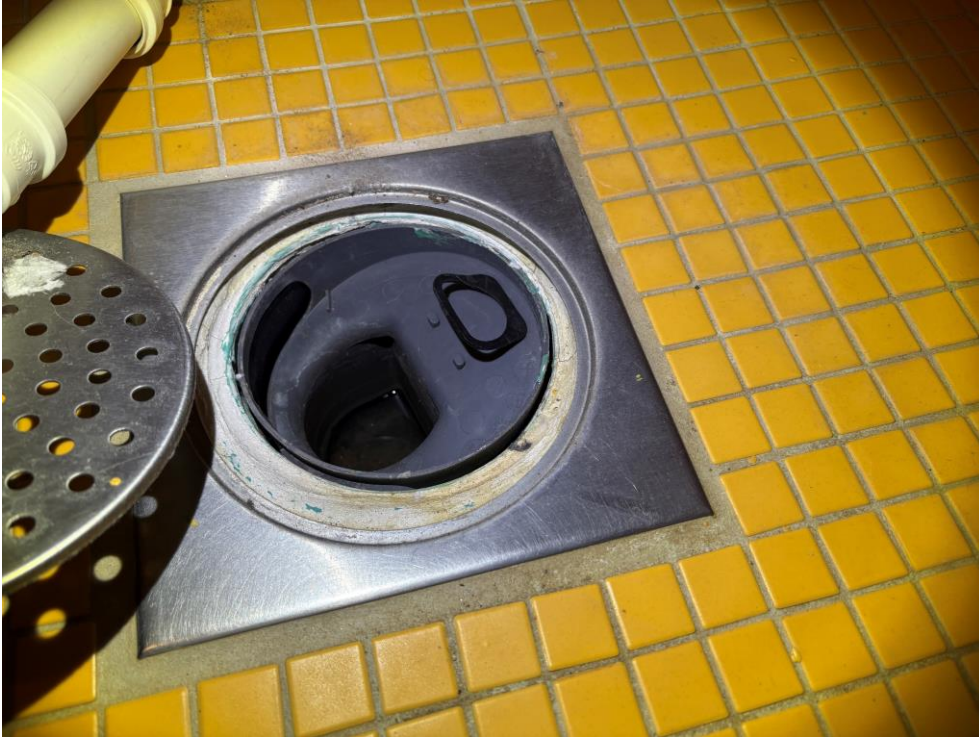
Kuva 5.1. Lattiakaivojen vesilukkojen osat ovat irti useassa lattiakaivoissa.

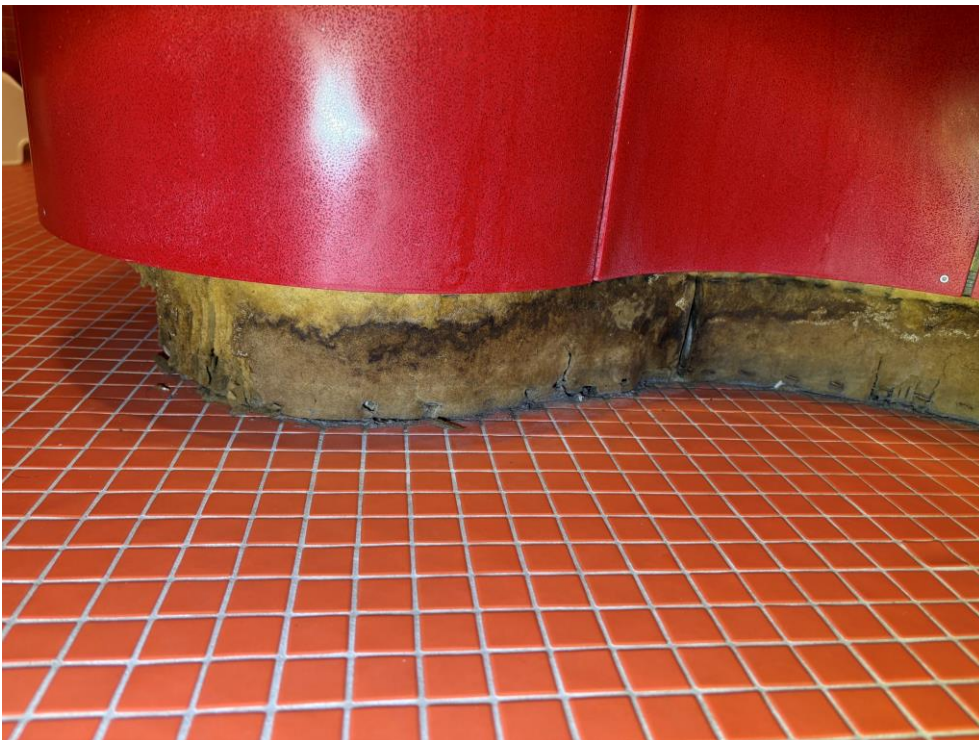
Kuva 5.2. Pesuhuoneen 121 allaskaapin alaosat ovat kosteudesta vaurioituneet.

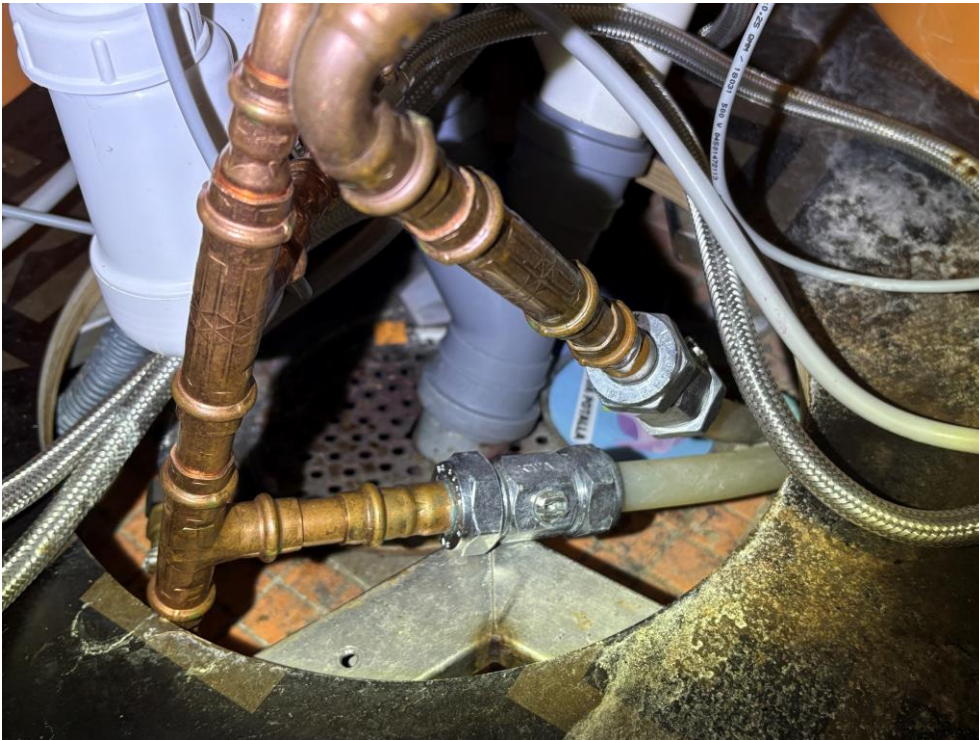
Kuva 5.3. Pesuhuoneiden allaskaappien sisällä olevien lattiakaivojen pesu on hankalaa tilan ahtauden takia. Lattiakaivo vesiputkien ja viemäreiden alla.

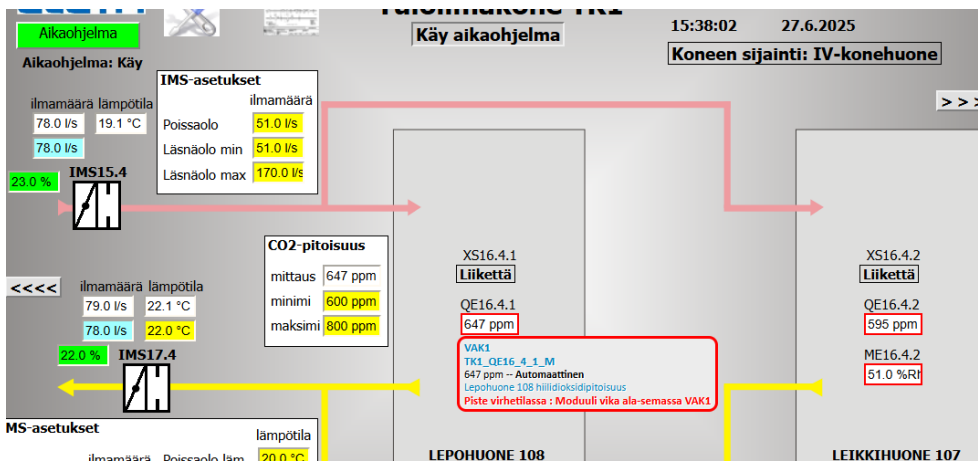
Kuva 5.4. Ilmavirtasäätimien mittauksissa on puutteita ja antureita virhetilassa.

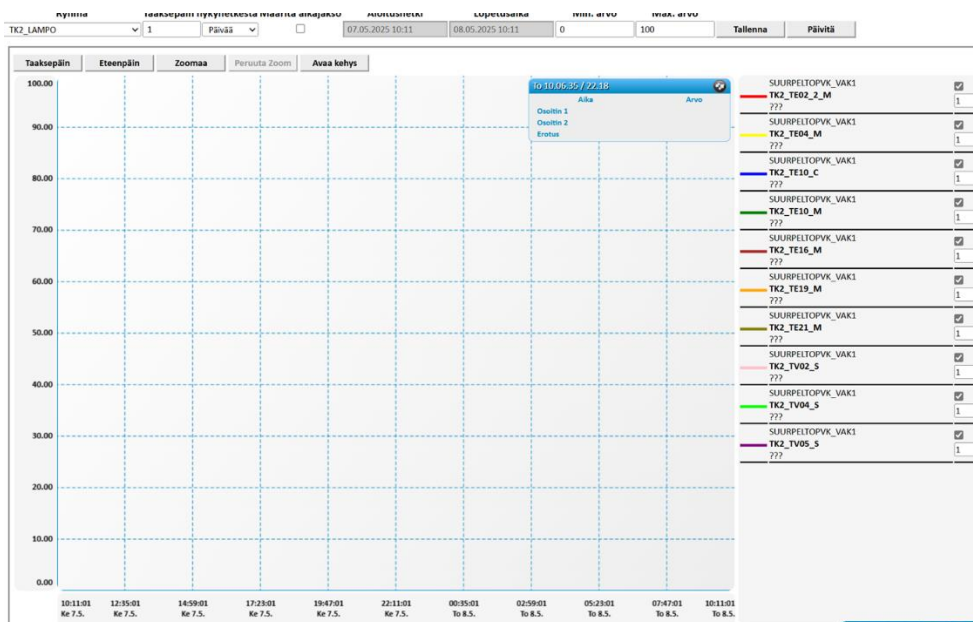
Kuva 6.1. Historianseurannassa on pisteet, mutta arvona kolme kysymysmerkkiä.

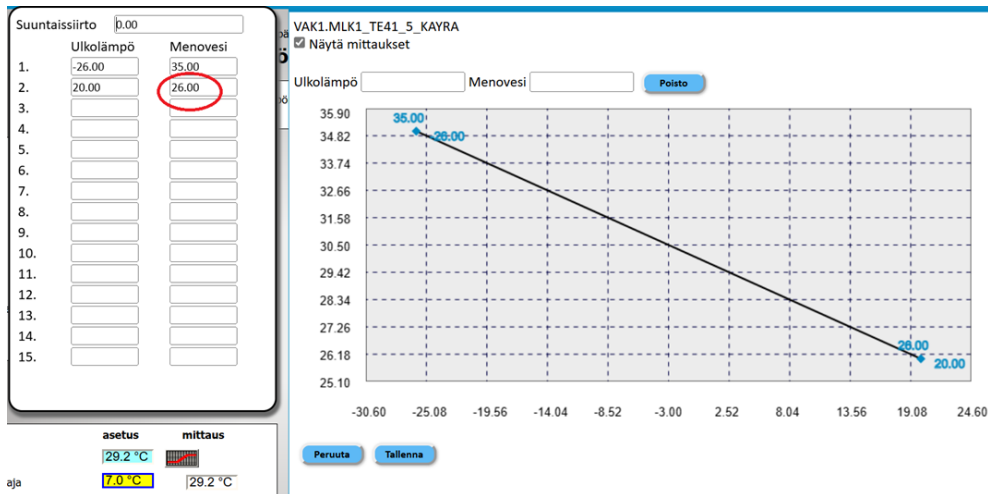
Kuva 6.2. Lattialämmityksen kompensointikäyrän alaraja korkea, korjattu.
