# RAKENNE- JA KOSTEUSTEKNINEN KUNTOTUTKIMUS

Espoon kaupunki

Merisaappaan koulu

**Kohde:** Merisaappaan koulu  
**Osoite:** Merisaapas 6, 02320 Espoo  
**Raportti:** 38 sivua + liitteet  
**Tekijä:** Olavi Hauta  
**Päiväys:** 15.9.2025

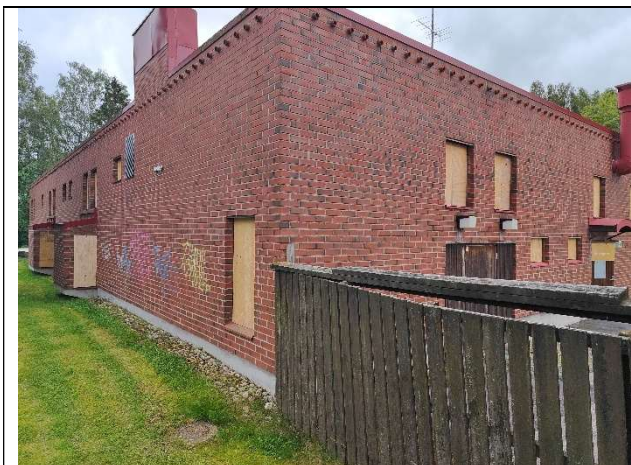
Koulun piha-alueet ovat suurelta osin nurmipintaista ja rakennuksen vierustalla on mukulakiveyskaista.

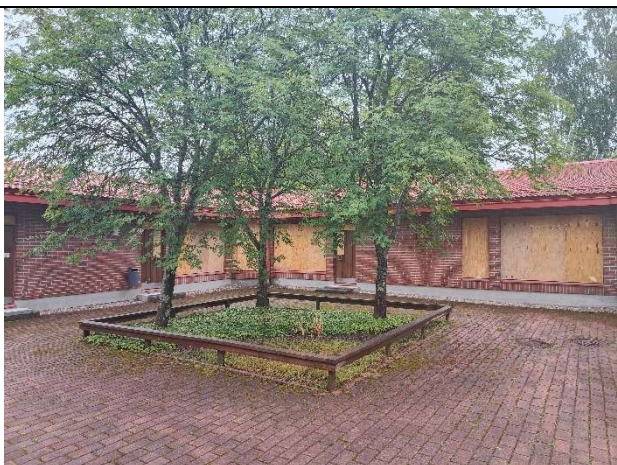
Rakennuksen sisäpihalla on betonikiveys.

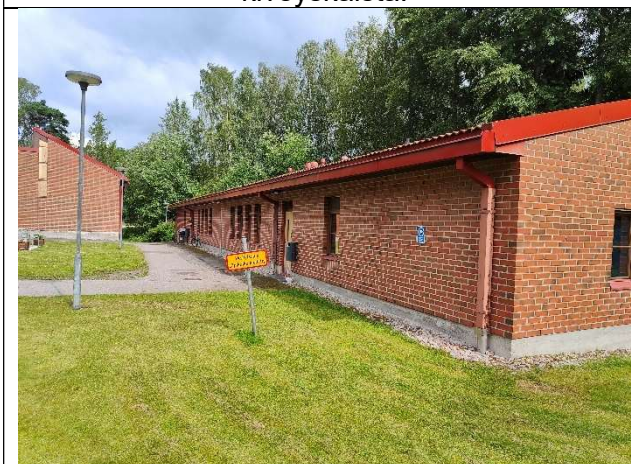
Asuntolan piha-alueet ovat pääosin nurmipintaista ja rakennuksen vierustalla kulkee mukulakiveyskaista.

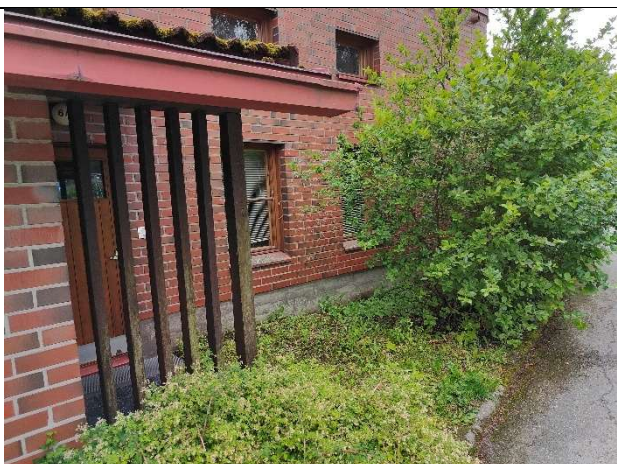
Asunnon vierustalla kasvaa kasvillisuutta, joka on hyvin lähellä ulkoseinärakenteita.

Rakennusten vierustat ovat pääosin toimivia kaadoiltaan ja materiaaleiltaan. Koulurakennuksen takasivulla rinne kaataa osin rakennusta kohden, mikä voi lisätä rakennuksen kosteusrasitusta kohdalla. Asunnon osalta ei havaittu mukulakiveystä tai sokkelin eristystä, ja kasvillisuutta kasvoi ohjearvoja lähempänä rakennusta.

- Paritalon vierustojen parannus, kasvillisuuden poisto

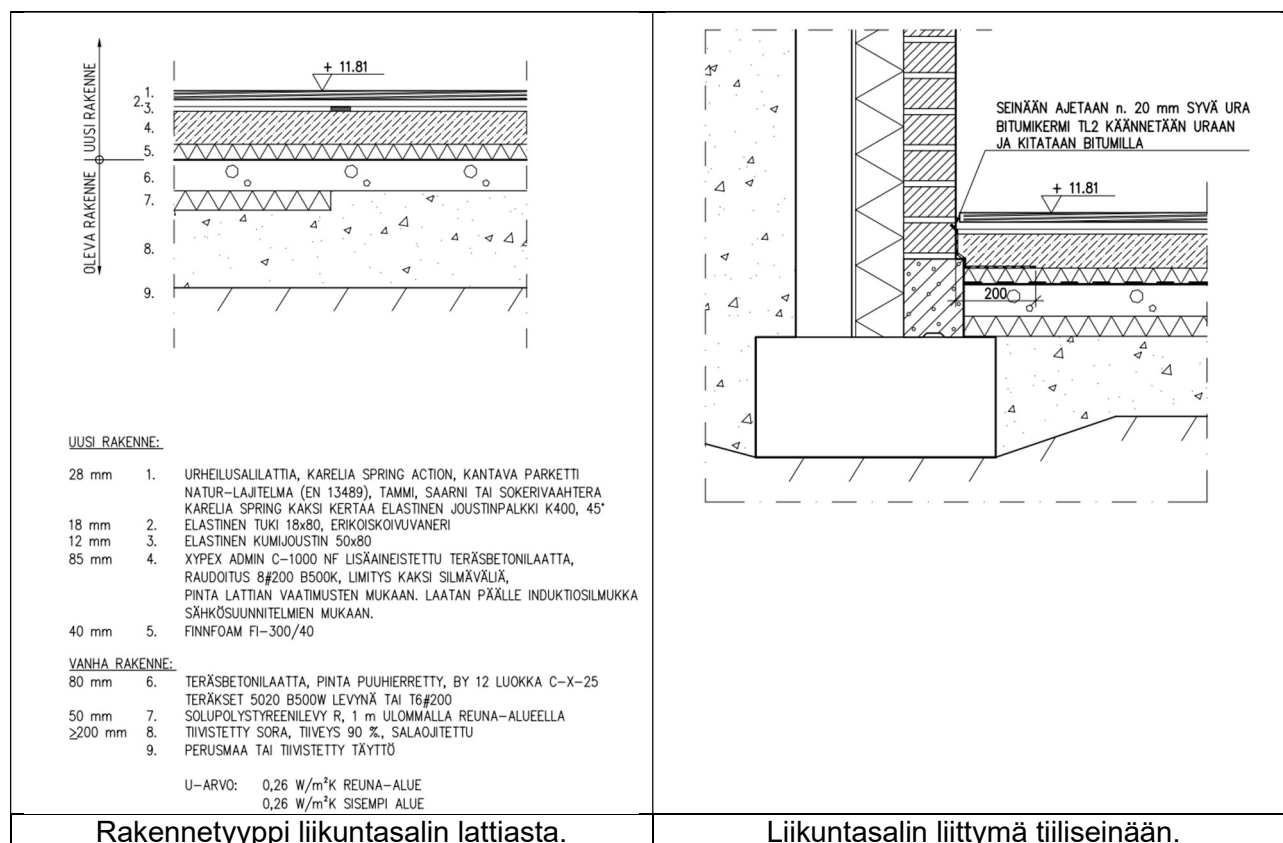
#### RA5 ja M4: Alapohja liikuntasali

Liikuntasalin lattiaan tehtiin rakenneavaus ja sen todettiin olevan suunnitelmissa esitetyn kaltainen. Avausta ei ulotettu alapohjan betonilaatan läpi. Rakenteet ovat:

- Puulattia 23 mm
- Puukoolaus + Tuuletusväli 35 mm
- Kumipalat
- Betonilaatta

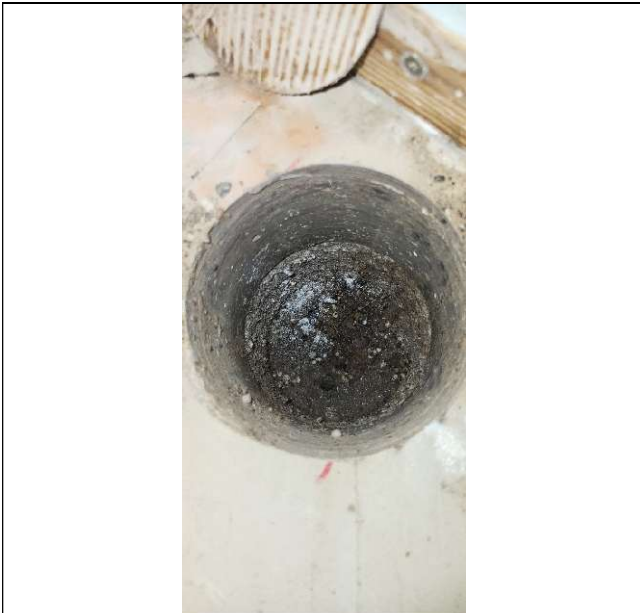
#### RA30: Alapohja 1. kerros

Liikuntasalin lattiaan tehtiin rakenneavaus ja sen todettiin poikkeavan suunnitelmasta siten, että eristeen ja betonilaatan välissä oleva paperi puuttuu. Rakenteet ovat:

- Betoni 90 mm

- Tasoite 5mm
- EPS-eriste

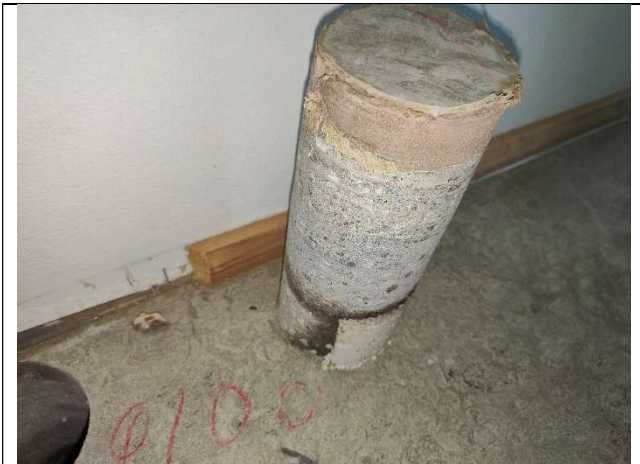
**RA33: Alapohja**

- Muovimatto 4 mm
- Tasoite 27 mm
- Betoni 110 mm
- EPS-eriste 75 mm
- Perusmaa

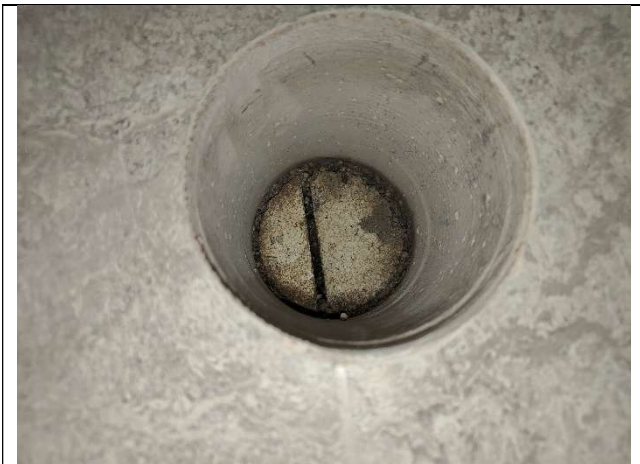
**RA34: Alapohja**

- Muovimatto 3 mm
- Tasoite 11 mm
- Betoni 140 mm
- Musta pahvi
- EPS-eriste 90 mm
- Perusmaa

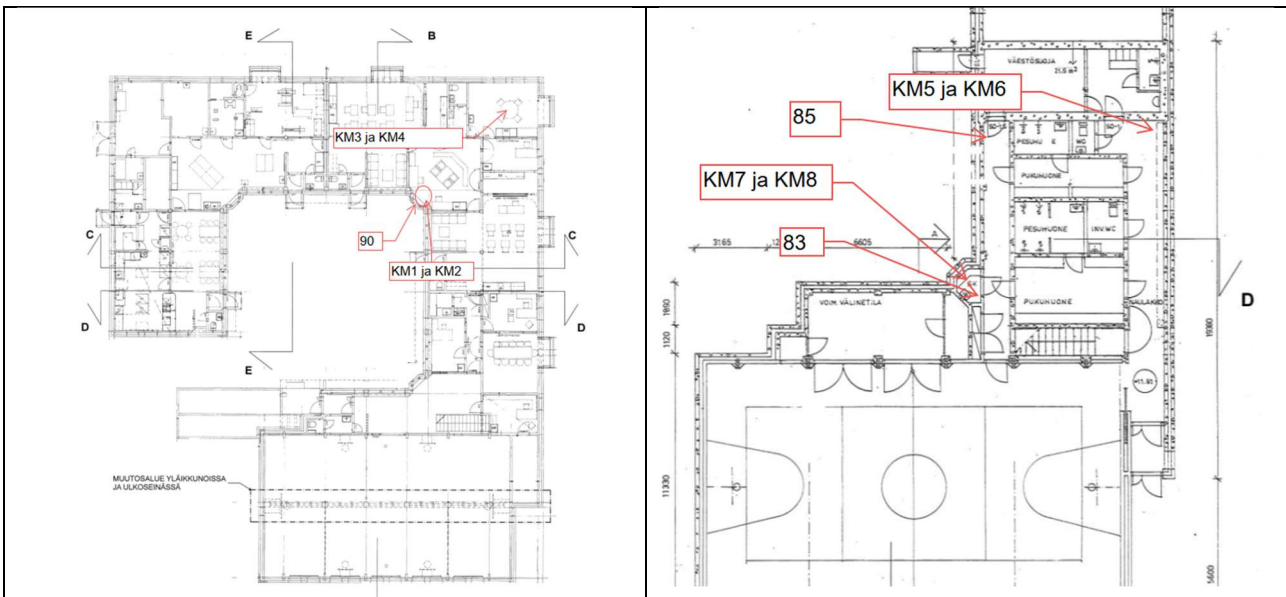
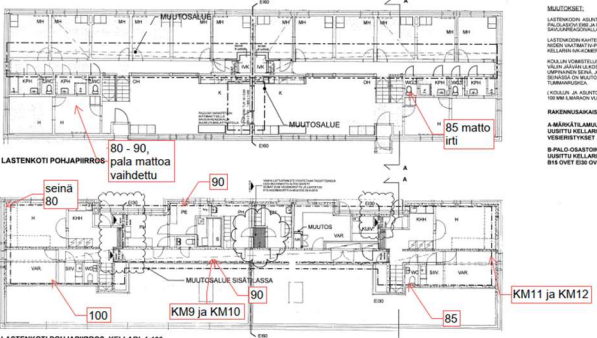
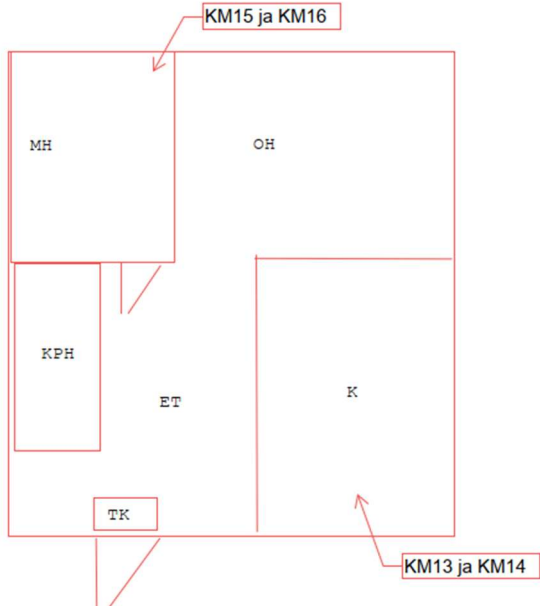
| <p>Koulun yläkerran poikkeavat pintakosteudenosoittimen lukemat sekä rakennekosteusmittauksien paikat (KM)</p> | <p>Koulun alakerran poikkeavat pintakosteudenosoittimen lukemat sekä rakennekosteusmittauksien paikat (KM)</p> |
| <p>Asuntolan ylä- ja alakerran poikkeavat pintakosteudenosoittimen lukemat sekä rakennekosteusmittauksien paikat (KM)</p> | <p>Asunnon rakennekosteusmittauksien paikat (KM). Poikkeavia pintakosteudenosoittimen arvoja ei ollut.</p> |

Ainoastaan yhdessä mittauspisteessä rakenteen RH on yli 90 %. Useassa mittapisteessä suhteellinen kosteus on yli 80 %, jota voidaan pitää vanhoilla rakenteilla kohonneina. Kaikissa kohonneissa tapauksissa mittaussyvyys on ollut suuri, 40-60 mm. Kosteus johtuu betonilaatan alta nousevasta maaperän kosteudesta, jossa kosteusprosentti on aina lähes 100 %.

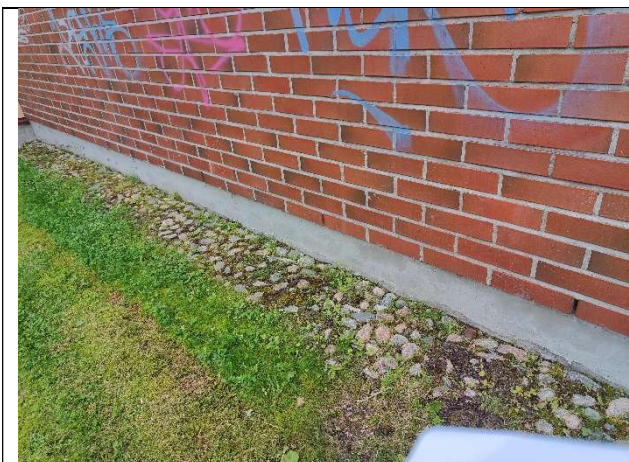
Koulun takapihan sokkeliä on paikattu.

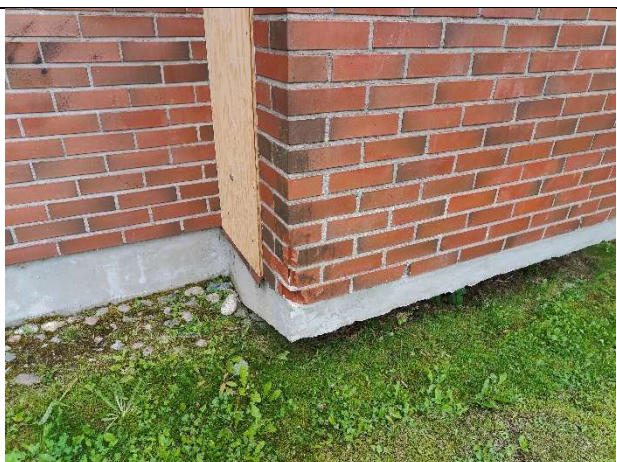
Erkkerin kulmassa tiiliä murtunut ja tummia jälkiä.

Tiilirakenteisissa ulkoseinissä havaittiin vasaroidessa alkavaa rapautumaa, erityisesti julkisivujen alaosissa ja erkkereissä. Näissä kohdissa kulmissa oli myös murtunut tiiliä. Tämä kertoo ulkoseinien kosteusrasituksesta, mikä osin realisoitunut mikrobivaurioina. Seinissä on vaihtelevasti tuuletustilaa julkisivun takana ja alimman varvin pystysaumojen oikeaoppisuus on auki. Kuitenkin tuuletustila on tukossa laastipurseista, eikä ulkoseinien tuuletusta voida pitää nykymääräysten mukaisena.

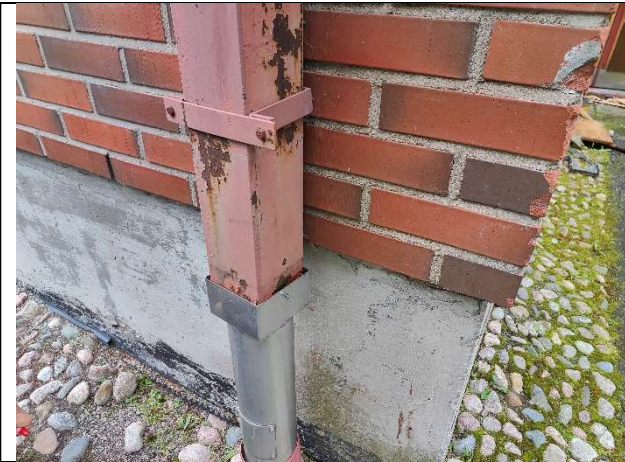
Rakennusten kattovedet on johdettu räystäskouruista syöksytorvien kautta sadevesijärjestelmään. Vedenpoisto vaikuttaa toimivalta, mutta syöksytorvista on uusittu vain osa, ja vanhat syöksyt ovat alkaneet ruostua.

Rakennusten vedenpoistoa, vanha osa syökytorvea alkanut ruostua.

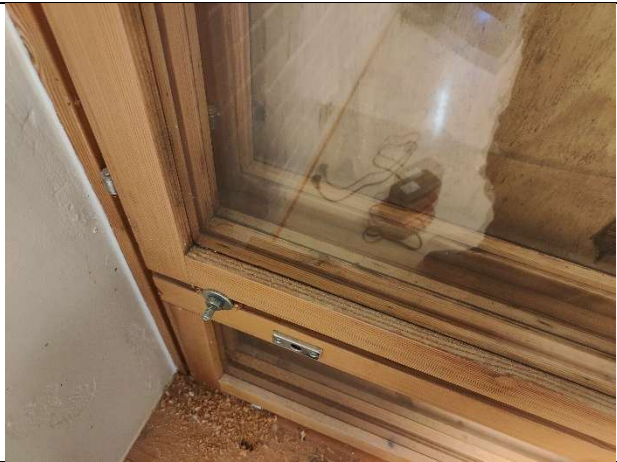
Ikkunat ovat oletettavasti alkuperäisiä puuikkunoita. Ne ovat kaksipuitteisia kolmelasisia tai pieneltä osin kiinteitä lämpölasi-ikkunoita. Koulun osalta ikkunoita on rikottu ja aukot on peitetty vanerilevyillä. Ikkunoissa ei havaittu selkeitä puutteita, mutta lämpötaloudeltaan ja tiiveydeltään ne eivät ole nykytason mukaisia. Ulko-ovet ovat myös alkuperäisiä, lakattuja tai ruskeaksi maalattuja puuovia. Ovet ovat toimivia, mutta vähintään huoltokorjauksen tarpeessa.

Tiiliseinärakennetta ei voida pitää ilmatiiviinä sisäilman suuntaan, joten ilmareitti vaurioituneesta eristeestä on ilmeinen. Ikkunoiden ja ovien suhteen on kaikkiin rakennuksiin suoritettava vähintään huoltokorjaus. Harkittavaksi on otettava myös ikkunoiden ja ovien uusiminen, energiatalouden ja käytettävyyden parantamiseksi.

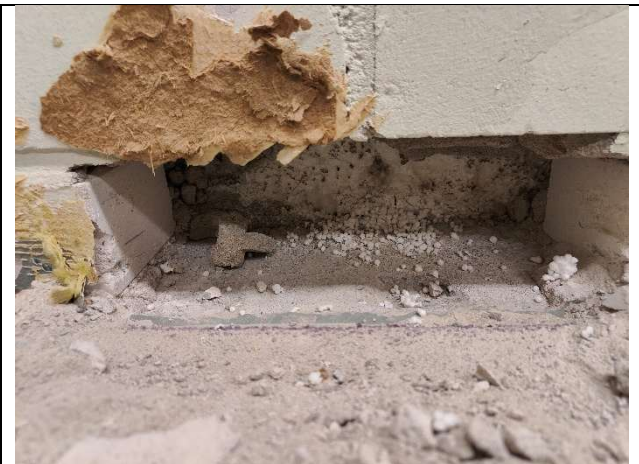
#### RA1: 1. kerros ulkoseinä

- Kahitiili 105 mm
- Työtila 35 mm
- EPS-eriste 100 mm
- Betoni

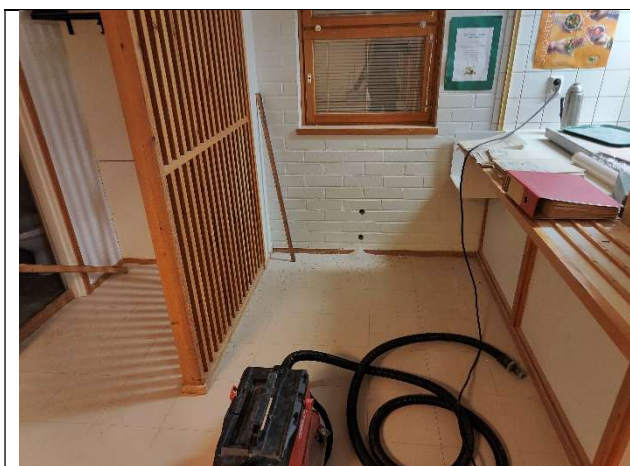
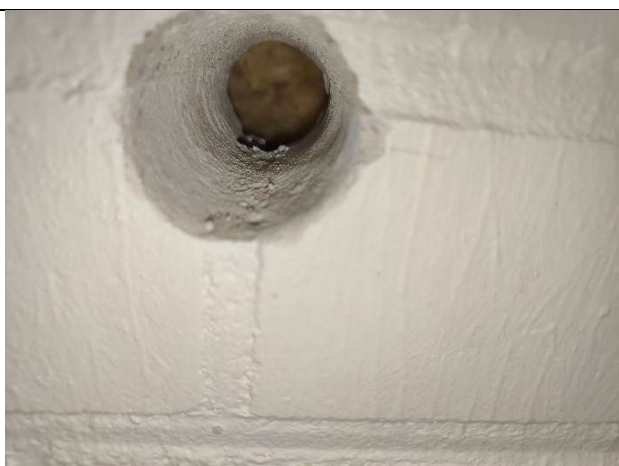
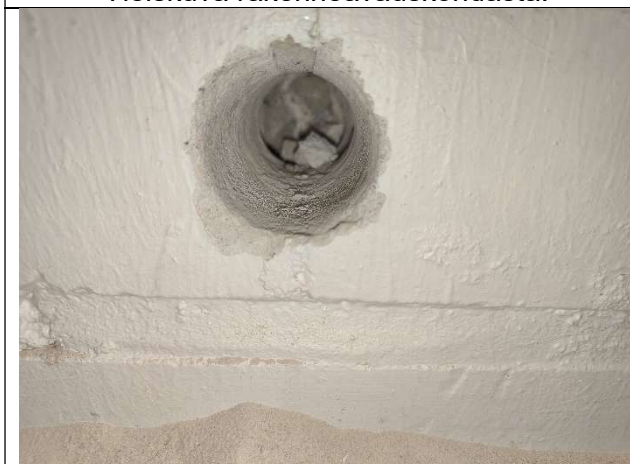
### RA2 ja M1: 1. kerros ulkoseinä

- Kahitiili 115 mm
- Työtila 35 mm
- Mineraalivillaeriste 130 mm
- Tiili

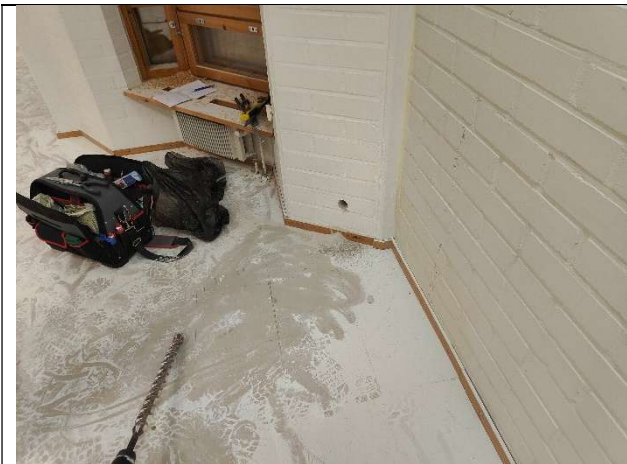
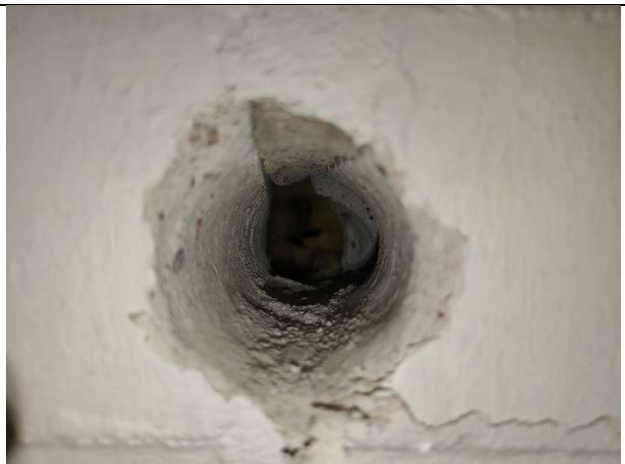
### RA3 ja M2: 1. kerros ulkoseinä

- Kahitiili 125 mm
- Työtila 95 mm
- Mineraalivillaeriste
- Tiili

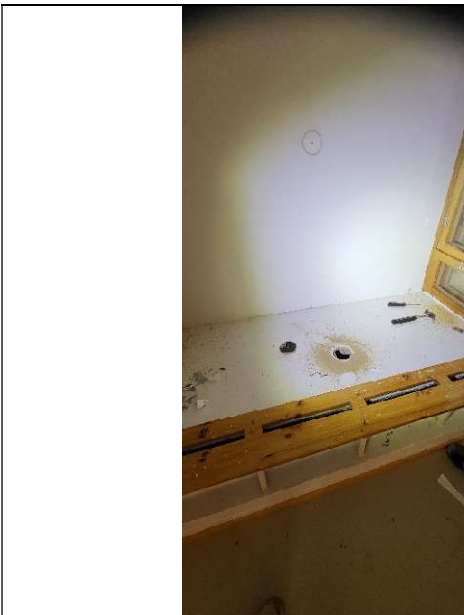
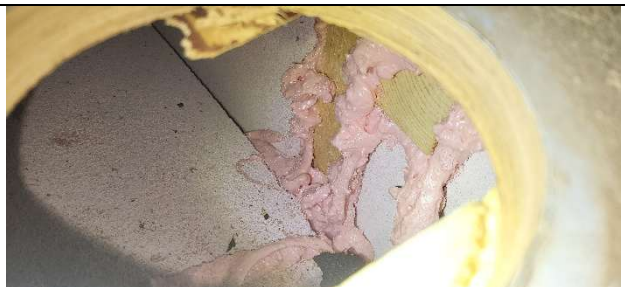
#### RA6: 1. kerros erkkeri (avaus suoritettu erkkerin alapintaan)

- Vaneri + puurunko
- Ontto tila
- Siporex, poraus lopetettu

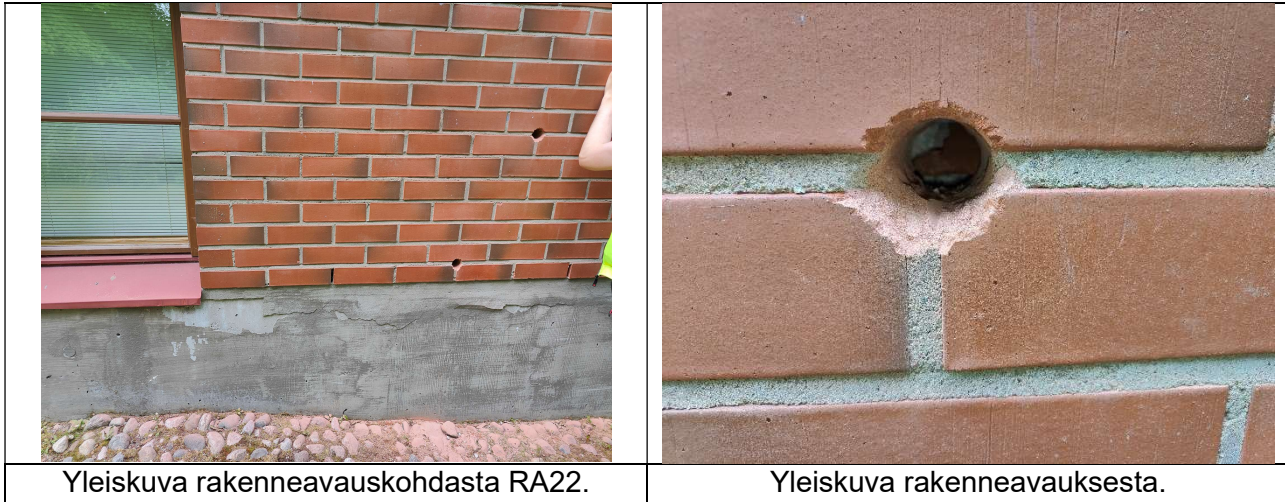
#### RA22: Kellari ulkoseinä, ulkoa sisälle päin

- Punatiili 130 mm
- EPS-eriste

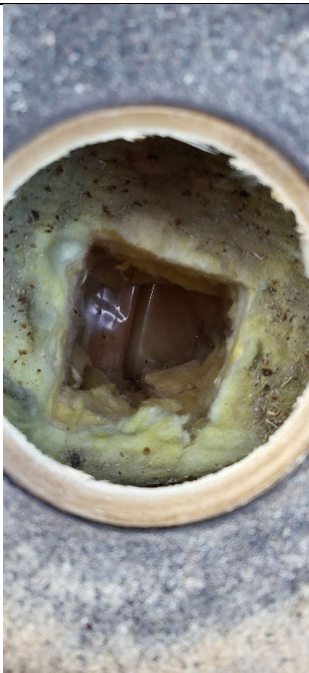
Rakenneavauskohdasta havaittiin, että rakenne eroaa suunnitelmasta siten, että erillistä tuulensuojavillaa ei ole ja sisäpuolella olevaa 50 mm villakaistaa ei ole. Aistinvaraisesti tarkasteltuna rakenneavauskohdassa ei havaittu mitään vaurioihin viittaavaa. Lämmöneristekerroksen päällä havaittiin roskaa.

- Tuuletusrima 100 mm x 25 mm
- Kermi
- Ponttilauta 21 mm
- Tuuletusväli 120 mm
- Mineraalivilla 270 mm
- Höyrynsulkumuovi (höyrynsulkumuovia ei rikottu tällä kohtaa, joten kerrosvahvuuksia ei todennettu)
- Koolaus
- Kipsilevy

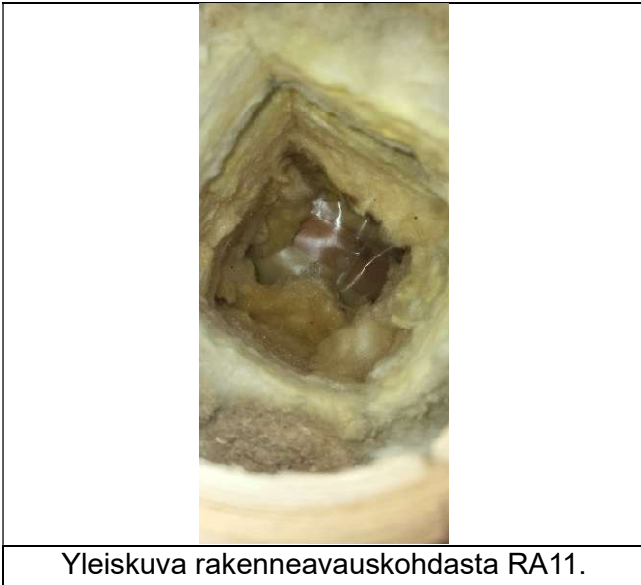
Yleiskuva rakenneavauskohdasta RA11.

Rakenneavauskohdasta tehtyt havainnot pätevät olemassa oleviin suunnitelmiin, mutta erillistä tuulensuojamineraalivillaa ei havaittu. Aistinvaraisesti tarkasteltuna rakenneavauskohdassa ei havaittu mitään vaurioihin viittaavaa.

- Tuuletusväli 80 mm – 90 mm
- Mineraalivilla 330 mm
- Höyrynsulkumuovi
- Koolaus ja mineraalivilla (höyrynsulkumuovia ei rikottu tällä kohtaa, joten kerrosvahvuuksia ei todennettu)

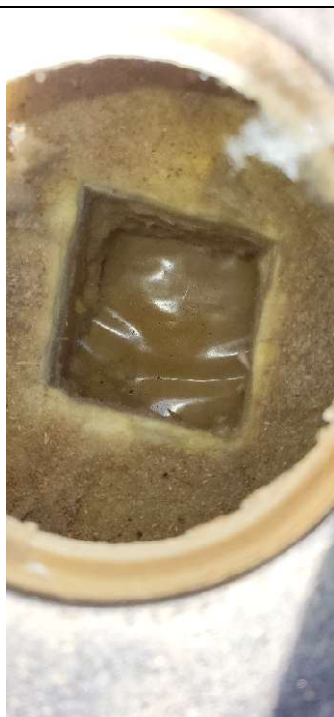
Yleiskuva rakenneavauskohdasta RA12.

Rakenneavauskohdasta tehdyt havainnot pätevät olemassa oleviin suunnitelmiin, mutta erillistä tuulensuojamineraalivillaa ei havaittu. Aistinvaraisesti tarkasteltuna rakenneavauskohdassa ei havaittu mitään vaurioihin viittaavaa.

- Tiili
- Ruode 45 mm x 70 mm
- Tuuletusrima 100 mm x 25 mm
- Kermi
- Ponttilauta 21 mm
- Tuuletusväli 130 mm – 140 mm
- Mineraalivilla 270 mm
- Höyrynsulkumuovi
- Koolaus ja mineraalivilla (höyrynsulkumuovia ei rikottu tällä kohtaa, joten kerrosvahvuuksia ei todennettu)

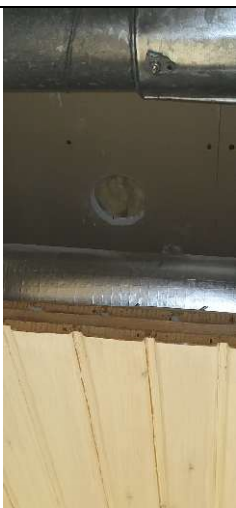
Yleiskuva rakenneavauskohdasta RA13.

Rakenneavaus suoritettiin sisäpuolelta materiaalinäytettä varten. Aistinvaraisesti tarkasteltuna rakenneavauskohdassa ei havaittu mitään vaurioihin viittaavaa

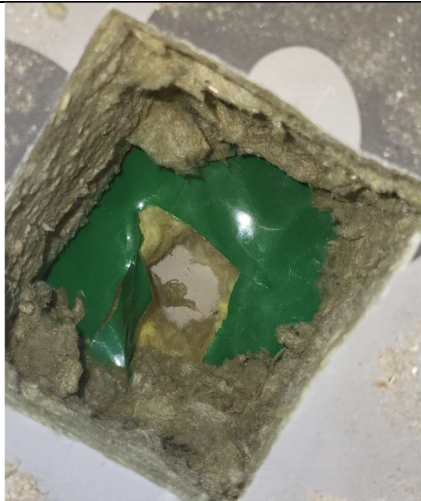
Yleiskuva rakenneavauskohdasta RA14.

Rakenneavauskohdasta tehtyt havainnot pätevät olemassa oleviin suunnitelmiin. Aistinvaraisesti tarkasteltuna rakenneavauskohdassa ei havaittu mitään vaurioihin viittaavaa.

- Tiili
- Ruode 45 mm x 70 mm
- Tuuletusrima 100 mm x 25 mm
- Kermi
- Ponttilauta 21 mm
- Tuuletusväli 130 mm
- Tuulensuojavilla + Mineraalivilla yht. 240 mm
- Höyrynsulkumuovi, jossa vihreä ulkopinta
- Koolaus ja mineraalivilla 50 mm
- Kipsilevy

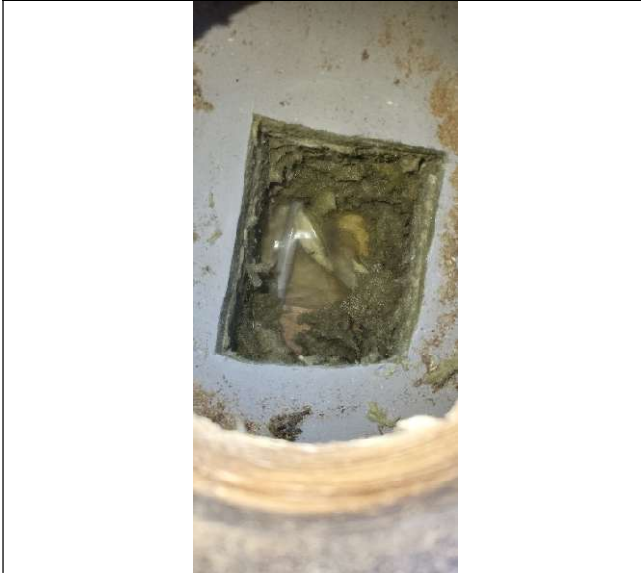
Yleiskuva rakenneavauskohdasta RA15.

Rakenneavauskohdasta tehtyt havainnot pätevät olemassa oleviin suunnitelmiin. Aistinvaraisesti tarkasteltuna rakenneavauskohdassa ei havaittu mitään vaurioihin viittaavaa. Höyrynsulkumuovi on erilaista, mitä on käytetty rakenneavauskohdassa RA14.

- Tiili
- Ruode 45 mm x 70 mm
- Tuuletusrima 100 mm x 25 mm
- Kermi
- Ponttilauta 21 mm
- Tuuletusväli 120 mm
- Tuulensuojavilla + Mineraalivilla yht. 230 mm

- Höyrynsulkumuovi
- Koolaus ja mineraalivilla 50 mm
- Kipsilevy

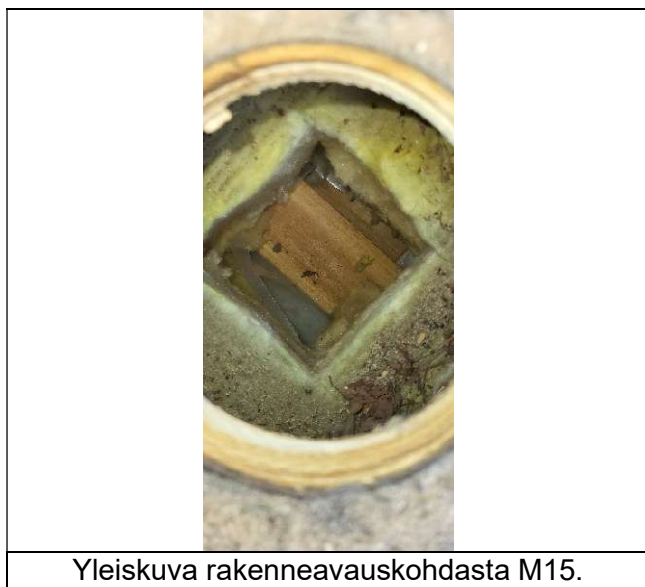
Yleiskuva rakenneavauskohdasta M15.

- Tiili
- Ruode 70 mm x 50 mm
- Tuuletusrima 100 mm x 25 mm
- Kermi
- Ponttilauta 21 mm
- Tuuletusväli 130 mm – 150 mm
- Mineraalivilla 250 mm
- Höyrynsulkumuovi
- Ristikoolaus
- Paneeli
