ESPOON KAUPUNKI  
Tilapalvelut-liikelaitos  
Kunnossapitopalvelut  
Tarkastusryhmä

1.7.2025

**Kauklahden päiväkoti**  
Kohdenumero **3005**  
Hansakallionkuja 1, 02780 Espoo

## **SISÄILMATARKASTUS**

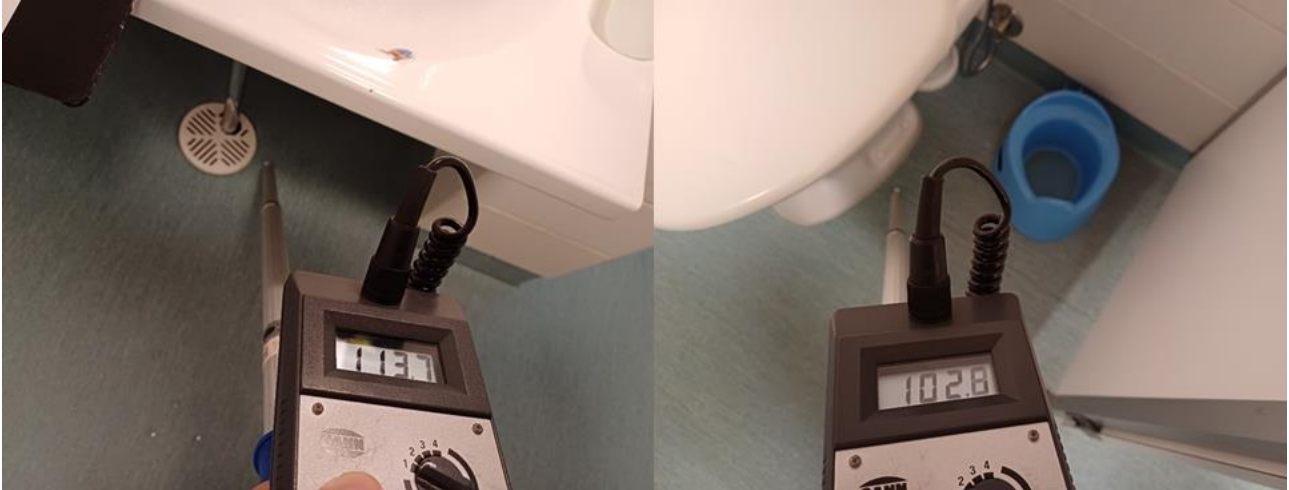
- 012 WC-tila lapset, lattiakaivon ja wc-pöntön ympäristöstä mitattiin pintakosteudenosoittimella kohonneita vertailuarvoja (Kuva 4.1).
- Tilat 106, 107 ja 122, seinäpinnoitteena käytetty lasikuitutapetti on kulunutta ja irtoilee paikoittain (Kuva 4.2).

Kuva 4.1. 012 WC-tila lapset, lattiakaivon ja wc-pöntön ympäristöstä mitattiin pintakosteudenosoittimella kohonneita vertailuarvoja.

- 012 WC-tila lapset, lattiakaivon ja wc-pöntön ympäristöstä mitattujen kohonneiden kosteuden vertailuarvojen tarkempi tutkiminen.
- Tilat 106, 107 ja 122, irtoilevan seinäpinnoitteen uusiminen.

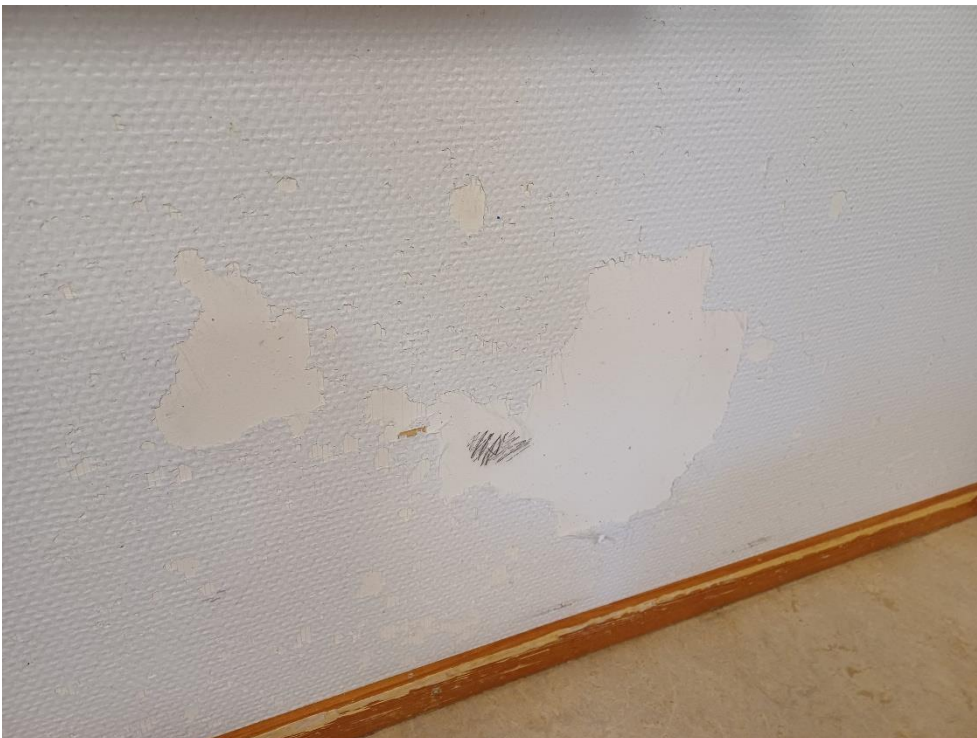
Kuva 4.2. Tilat 106, 107 ja 122, seinäpinnoitteena käytetty lasikuitutapetti on kulunutta ja irtoilee paikoittain.

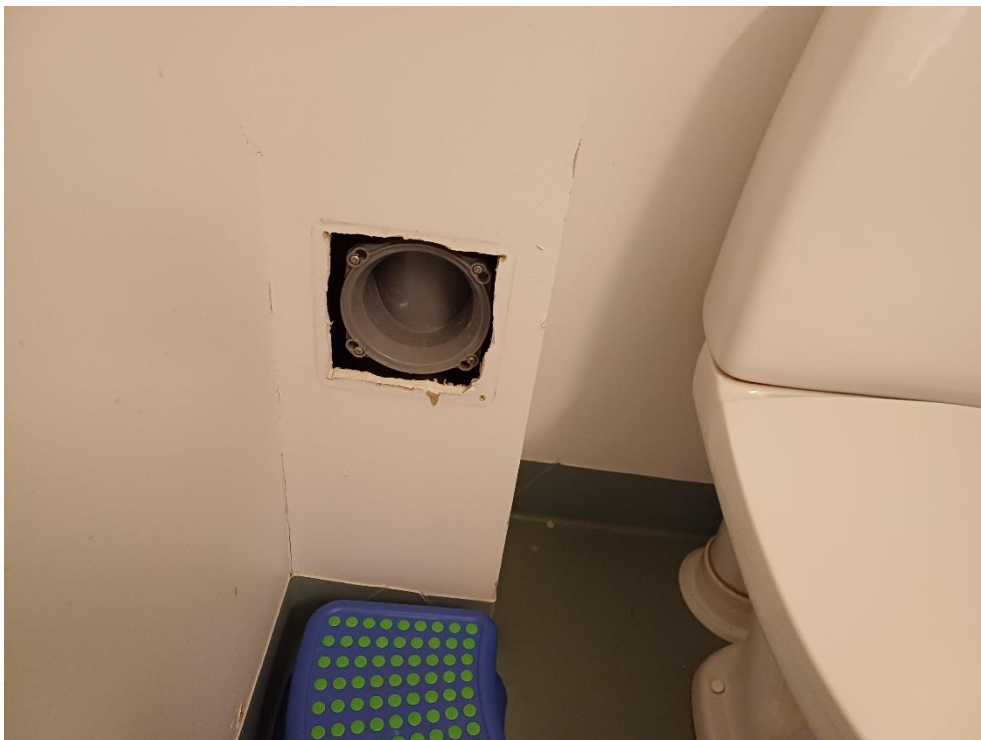
- 110 WC-tila, putkikotelon tarkastusluukun kansiosa puuttuu (Kuva 4.3).
- 112 Tekniikkatila, avoimia läpivientejä eristetiloihin, sekä alakaton levytystä on irti missä mineraalivillaa näkyvissä (Kuva 4.4).

Kuva 4.3. 110 WC-tila, putkikotelon tarkastusluukun kansiosa puuttuu.

- 110 WC-tila, putkikotelon tarkastusluukun puuttuvan kansiosan asennus.
- 112 Tekniikkatila, alakaton paikkaus sekä läpivientien tiivistys.
- 125 Aula, kattoikkunan ympäristössä alakaton levysaumojen ratkeamien korjaus.

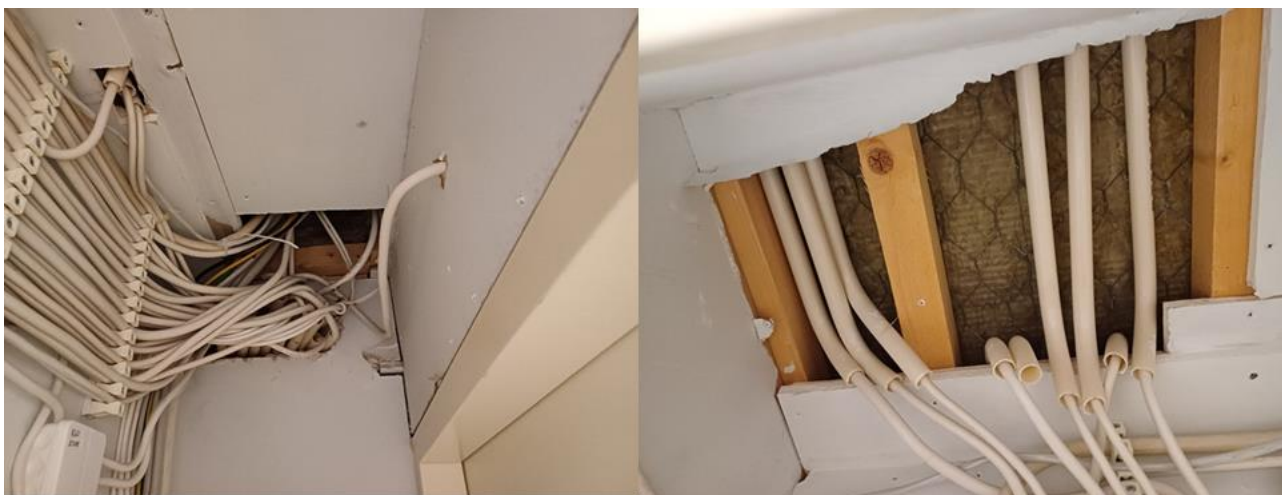
Kuva 4.4. 112 Tekniikkatila, avoimia läpivientejä eristetiloihin, sekä alakaton levytystä on irti missä mineraalivillaa näkyvissä.

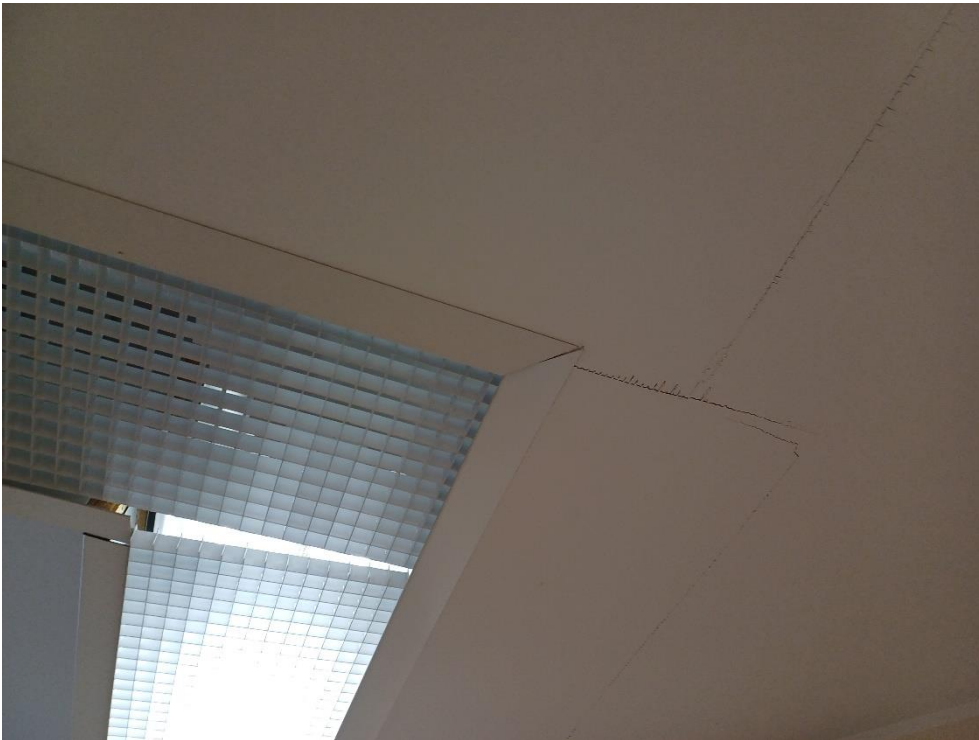
- 125 Aula, kattoikkunan ympäristössä on alakaton levysaumojen ratkeamia (Kuva 4.5).
- 127 Kuraeteinen, kuivauskaapin poistoilmaletku on irti kiinnikkeistään (Kuva 4.6).

Kuva 4.5. 125 Aula, kattoikkunan ympäristössä on alakaton levysaumojen ratkeamia.

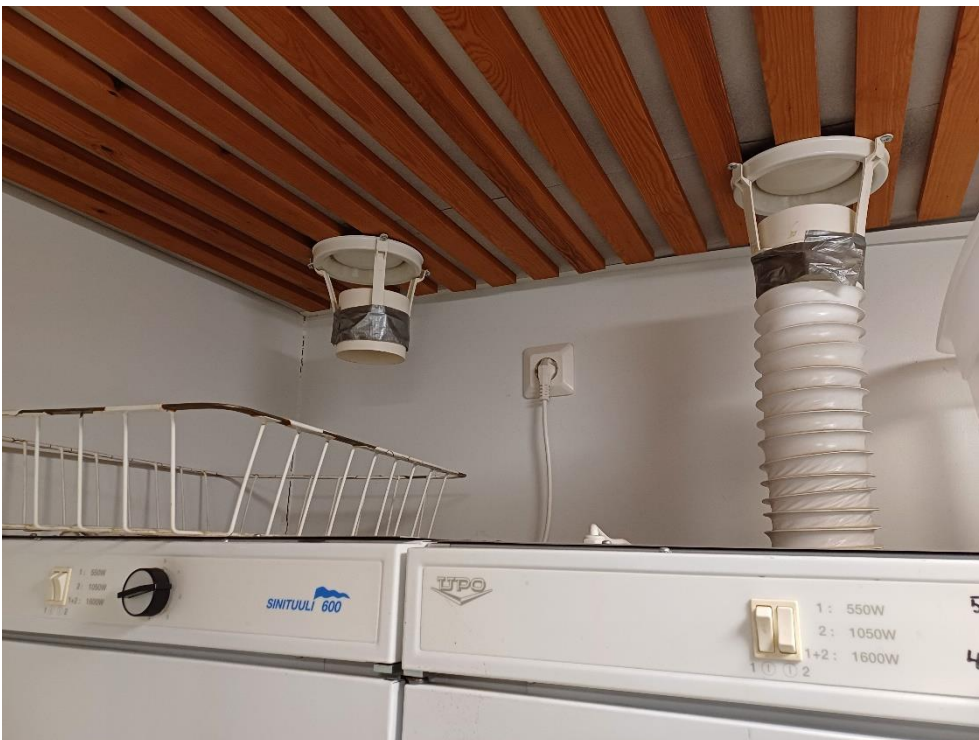
Kuva 4.6. 127 Kuraeteinen, kuivauskaapin poistoilmaletku on irti kiinnikkeistään.

- 127 Kuraeteinen, kuivauskaapin irti olevan poistoilmaletkun asennus paikoilleen.
- 133 Vesileikki, alakaton ratkenneen levysauman korjaus, alakaton rimoituksen päällä olevien pintavaurioituneiden akustointilevyjen uusiminen.

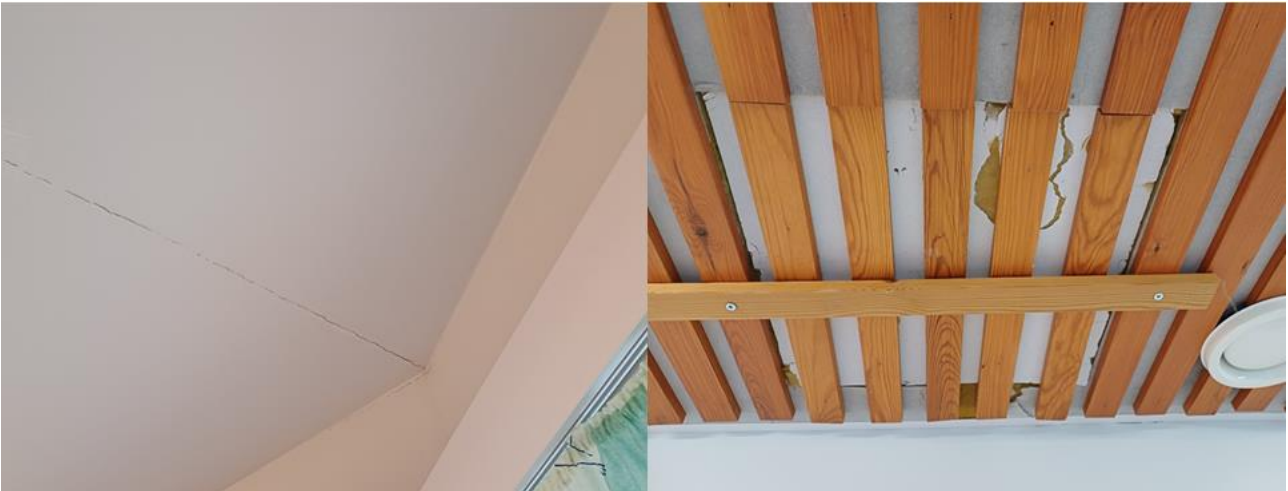
- 133 Vesileikki, alakaton levysauma on ratkennut auki, alakaton rimoituksen päällä olevissa akustointilevyissä on pintavaurioita (Kuva 4.7).
- 134 WC-tila, alakaton akustointilevyissä on ilmavuotojälkiä (Kuva 4.8).

Kuva 4.7. 133 Vesileikki, alakaton levysauma on ratkennut auki, alakaton rimoituksen päällä olevissa akustointilevyissä on pintavaurioita.

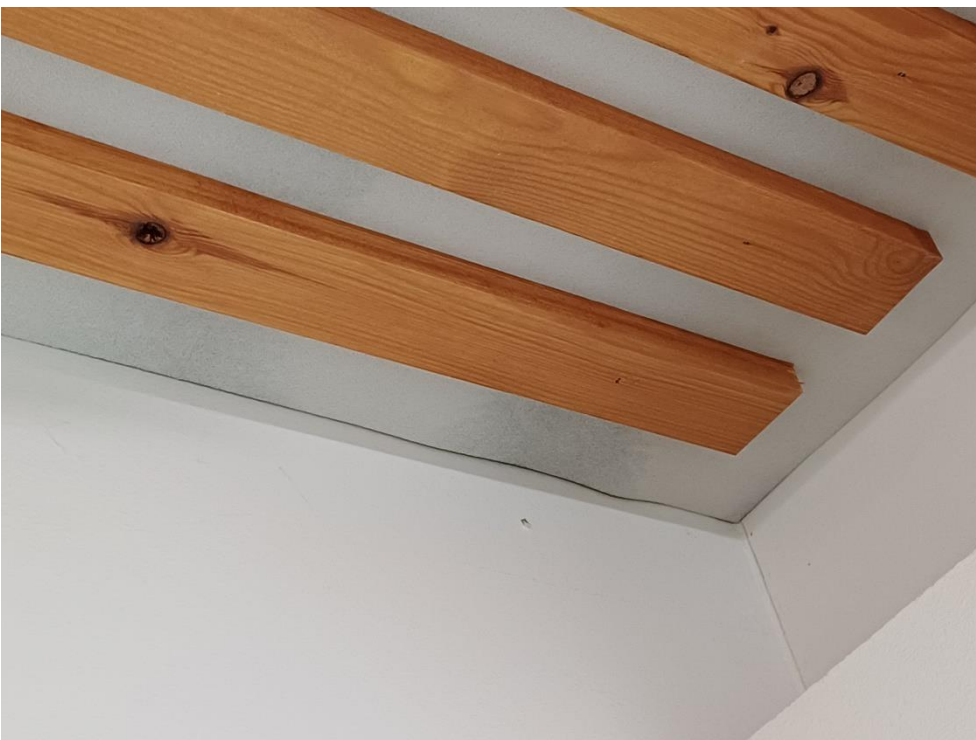
Kuva 4.8. 134 WC-tila, alakaton akustointilevyissä on ilmavuotojälkiä.

- 134 WC-tila, alakaton akustointilevyissä näkyvien ilmavuotojälkien tiivistys.
- 145 Keittiö, seinälaatoituksen ratkenneiden saumojen korjaus.
- Halkeamien sekä rakenneliittymien ratkeamien kartoitus ja korjaus.

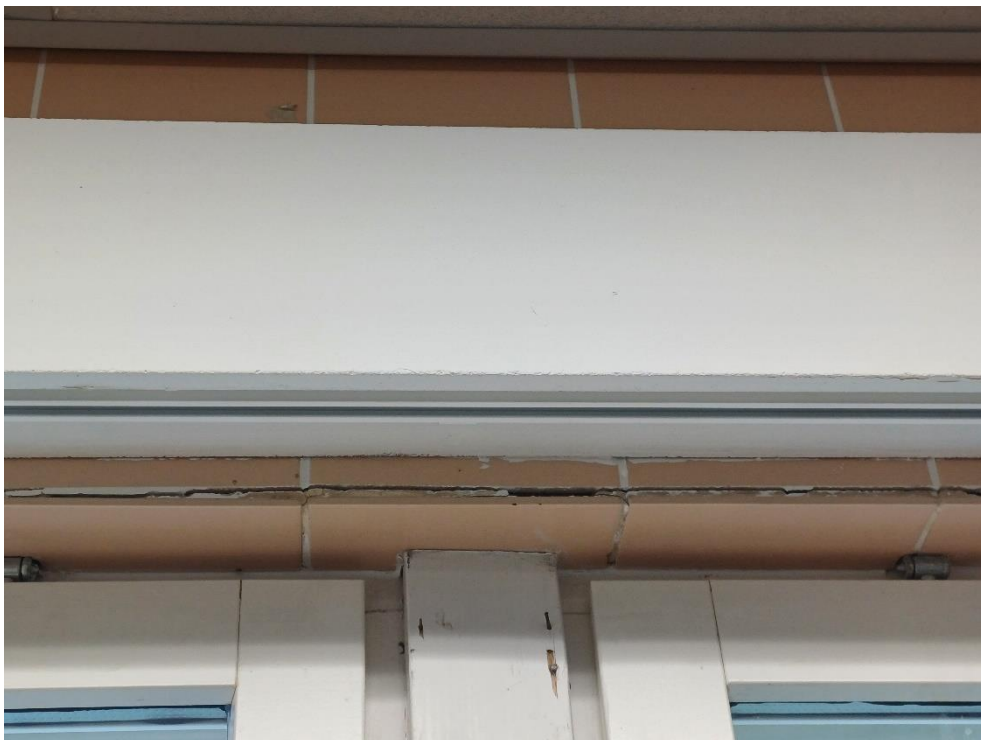
- 145 Keittiö, seinäläatoituksen saumojen ratkeilua ikkunoiden yläpuolella (Kuva 4.9).
- Halkeamia sekä rakenneliittymien ratkeamia on runsaasti 2krs. alueella (Kuva 4.10).

Kuva 4.9. 145 Keittiö, seinälaatoituksen saumojen ratkeilua ikkunoiden yläpuolella.

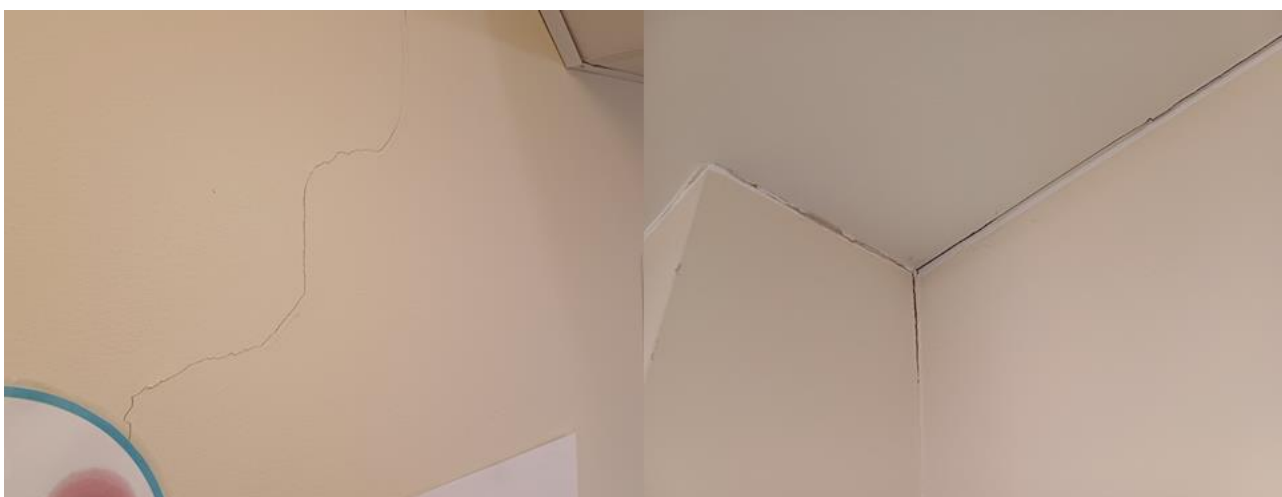
Kuva 4.10. Halkeamia sekä rakenneliittymien ratkeamia on runsaasti 2krs. alueella.

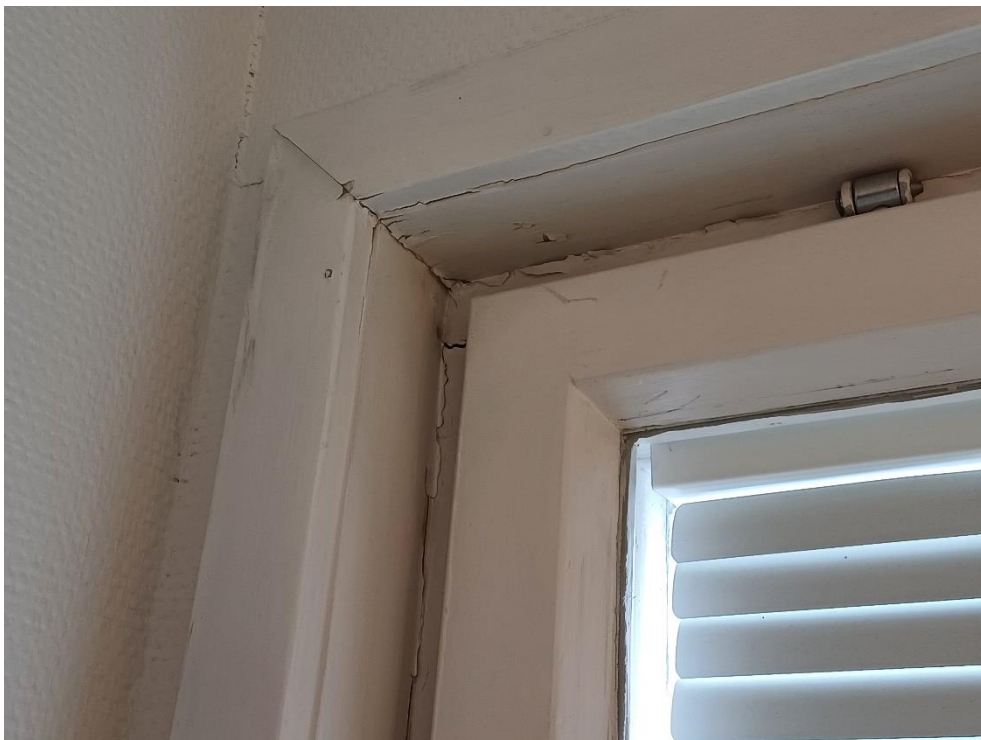
- Vanhan puolen ikkunat tarvitsevat kauttaaltaan huoltokunnostuksen tai ikkunoiden uusimisen (Kuva 4.11).
- Osa sadevesisyöksyjen kerääjäsuppiloista on takapihan puolella tukkiutunut puiden lehdistä (Kuva 4.12).
- Henkilökunnan/keittiön sisäänkäynnin luona on sadevesikourun vaurio (Kuva 4.13).
- Henkilökunnan/keittiön sisäänkäynnin kohdalla on sokkelirakenteissa kosteuden aiheuttamaa rapautumaa (Kuva 4.14).

Kuva 4.11. Vanhan puolen ikkunat tarvitsevat kauttaaltaan huoltokunnostuksen tai ikkunoiden uusimisen.

- Vanhan puolen ikkunoiden huoltokunnostus ja tiivisteiden vaihto tai harkittava ikkunoiden uusimista.
- Takapihan sadevesisyöksyjen kerääjäsuppiloiden tyhjennys puiden lehdistä.

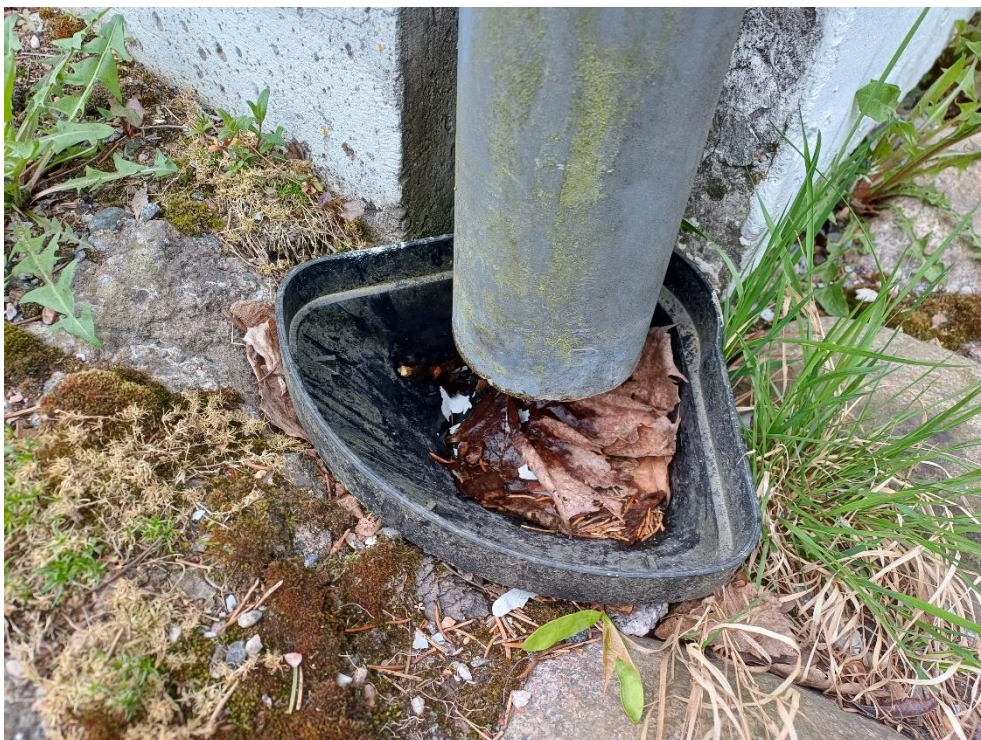
Kuva 4.12. Osa sadevesisyöksyjen kerääjäsuppiloista on takapihan puolella tukkiutunut puiden lehdistä.

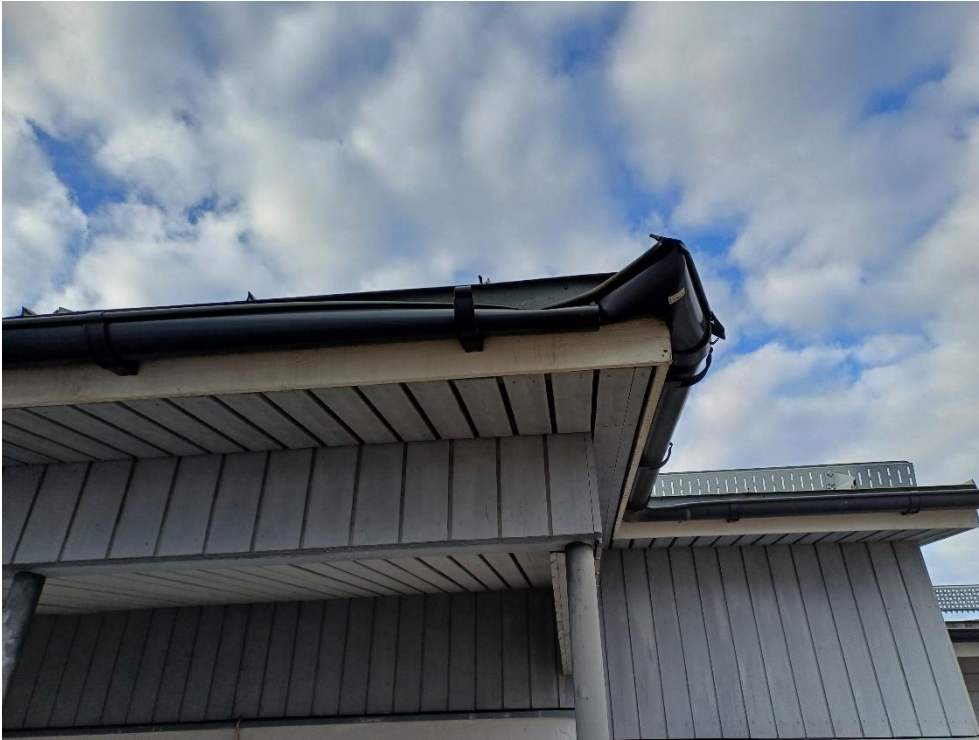
Kuva 4.13. Henkilökunnan/keittiön sisäänkäynnin luona on sadevesikourun vaurio.

- Henkilökunnan/keittiön sisäänkäynnin luona olevan vaurioituneen sadevesikourun korjaus.
- Henkilökunnan/keittiön sisäänkäynnin kohdalla olevan sokkelirapautuman korjaus.

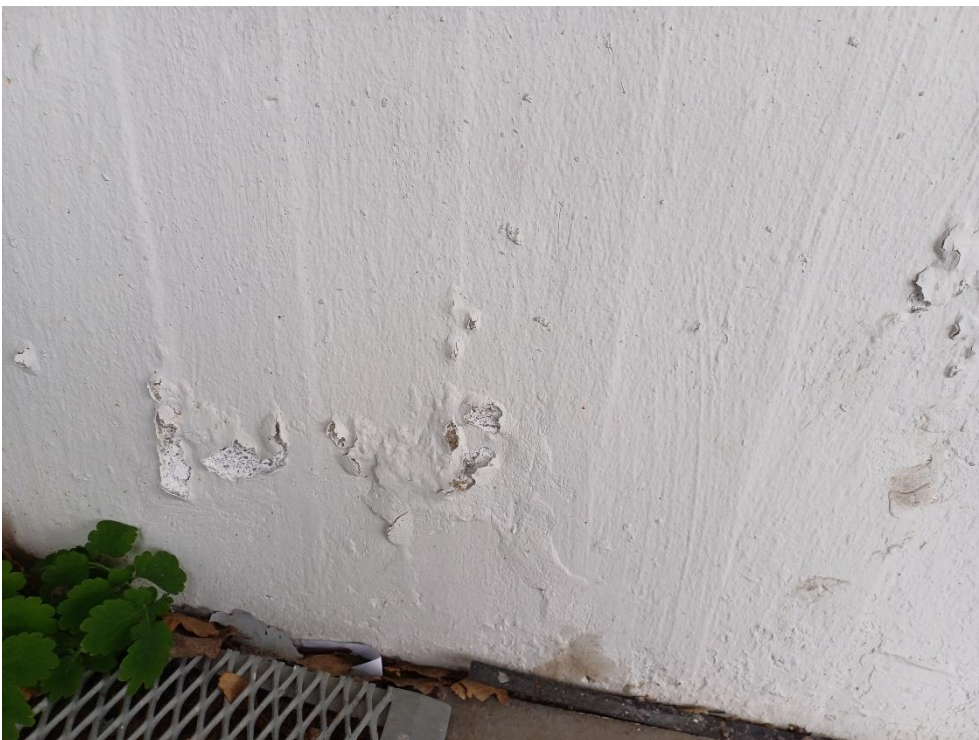
Kuva 4.14. Henkilökunnan/keittiön sisäänkäynnin kohdalla on sokkelirakenteissa kosteuden aiheuttamaa rapautumaa.

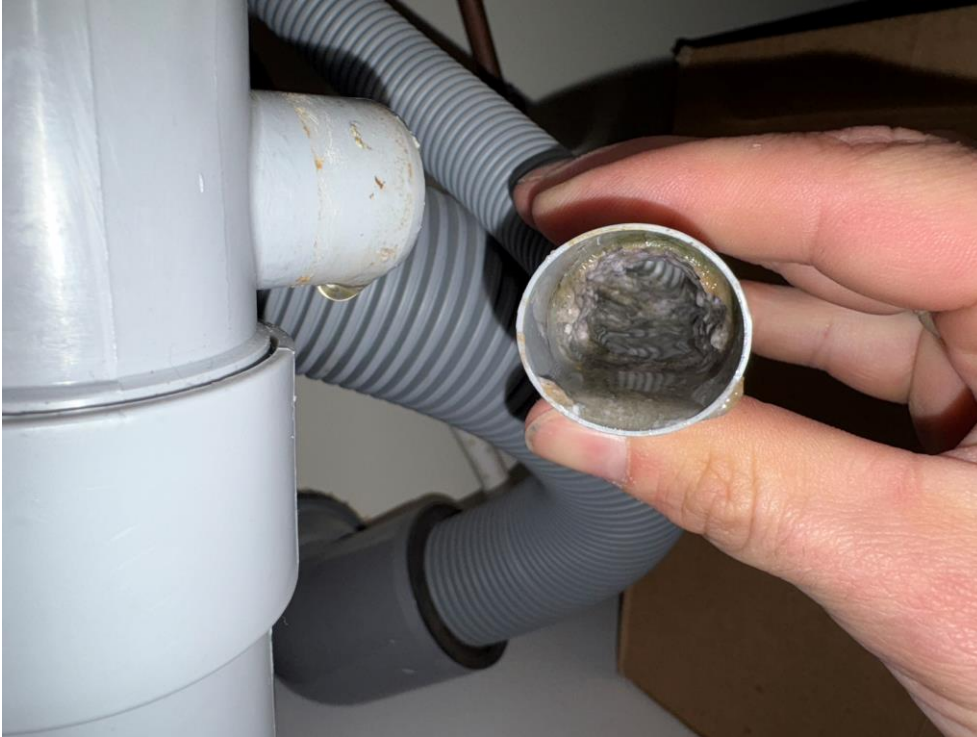
- Ryhmähuoneiden pesualtaiden ylivuotoputket paikoitellen likaiset. Lika pinnoilla saattaa aiheuttaa maakellarintapaista hajua sisätiloihin (kuva 5.1).
- Tuloilmapäätelaitteiden edessä oleva hylly kerää huonepölyä. Pöly jää myös helposti kiinni akustopinnoitettuun kattoon (kuva 5.2).
- Tuloilmapuhaltimen hihna löysällä (kuva 5.3).
- Tuloilman suodattimet asennettu väärin. Suodatinpussien tulisi olla pysy asennossa (kuva 5.4).
- Henkilökunnan sisäänkäynnin 146 eteisessä esiintyy ajoittain tunkkaista hajua. Tilassa ei ole ilmanvaihto- tai korvausilmaventtiiliä tuulettamassa tilaa.

Kuva 5.1. Ryhmähuoneiden pesualtaiden ylivuotoputket paikoitellen likaiset. Lika pinnoilla saattaa aiheuttaa maakellarintapaista hajua sisätiloihin.

- Ryhmähuoneissa olevien pesualtaiden ylivuotoputkien ja vesilukkojen puhdistus tai tarvittaessa vaihto uuteen.
- Tuloilmapuhaltimen hihnan kiristys.
- Tuloilman suodattimen vaihto niin että suodatinpussit ovat pystyasennossa.
- Eteisen 146 ilmanvaihdon lisääminen, joko poistoilmakanava käytävältä tilaan tai vaihtoehtoisesti kanavapuhallin seinän läpi ulos.
- Ilmanvaihdon säätö suunnitelmien mukaisiin arvoihin.

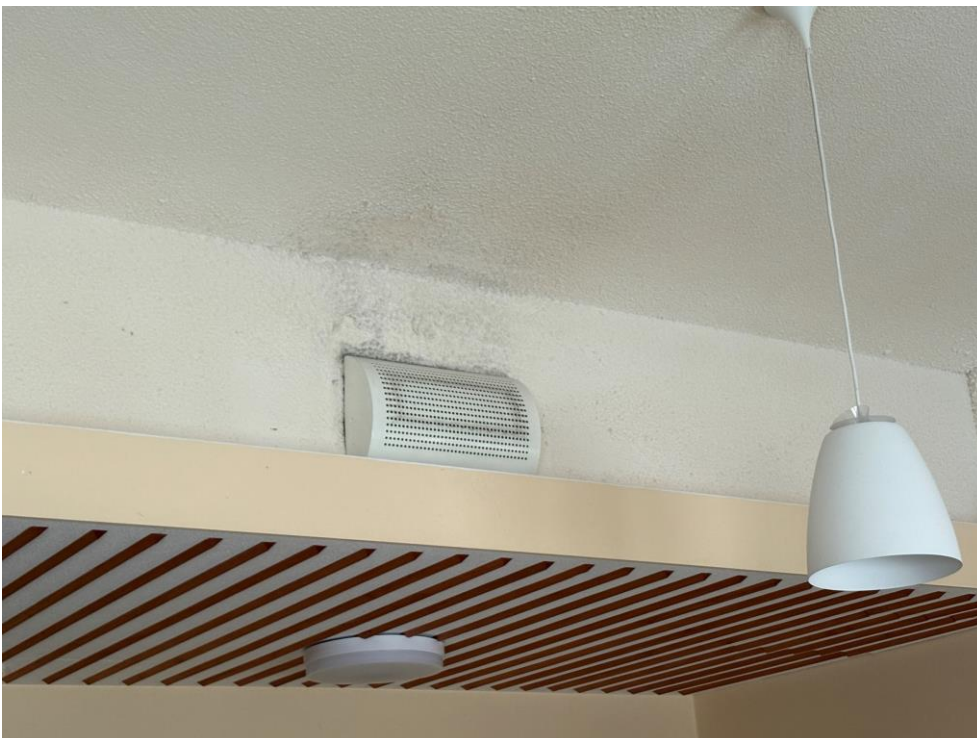
Kuva 5.2. Tuloilmapäätelaitteiden edessä oleva hylly kerää huonepölyä. Pöly jää myös helposti kiinni akustopinnoitettuun kattoon.

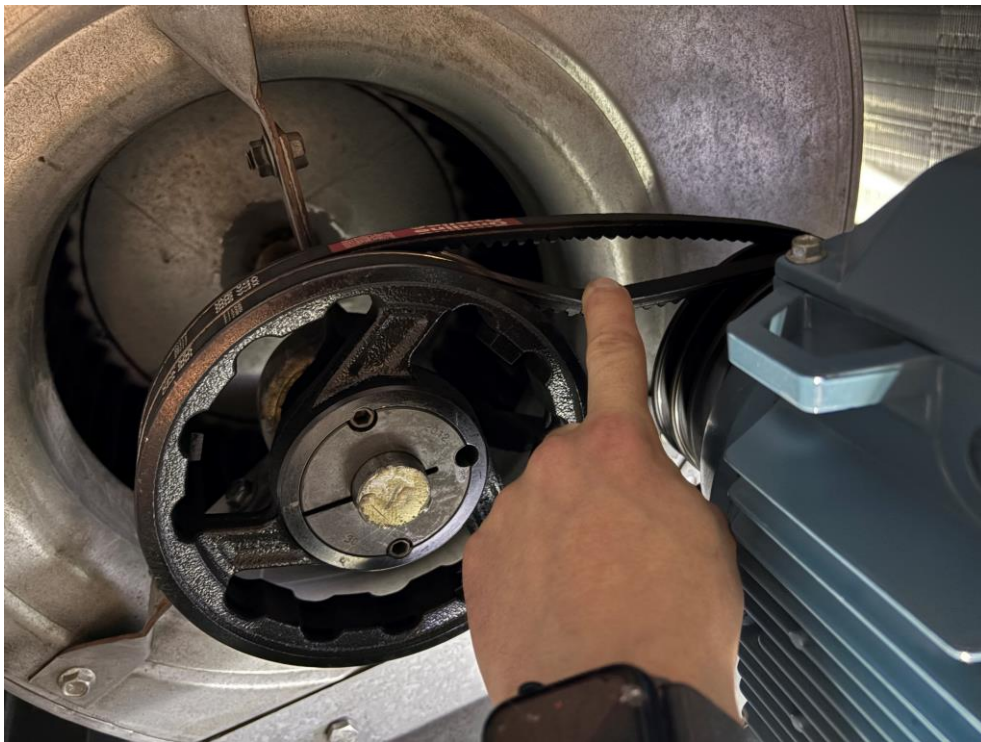
Kuva 5.3. Tuloilmapuhaltimen hihna löysällä.

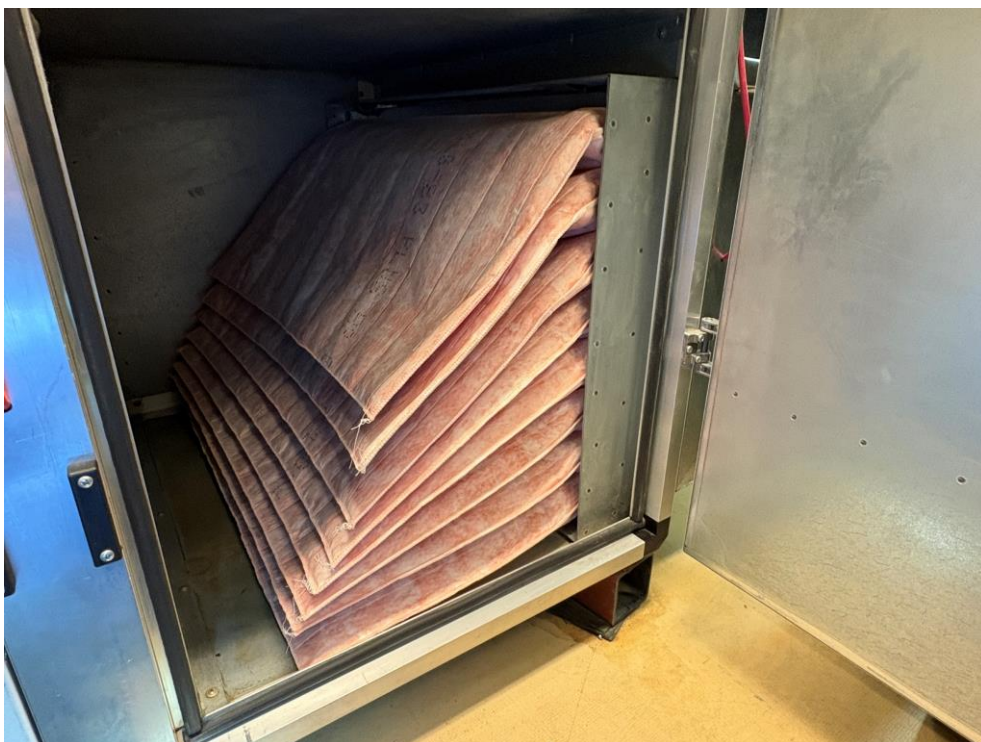
Kuva 5.4. Tuloilman suodattimet asennettu väärin. suodatinpussien tulisi olla pystyasennossa.

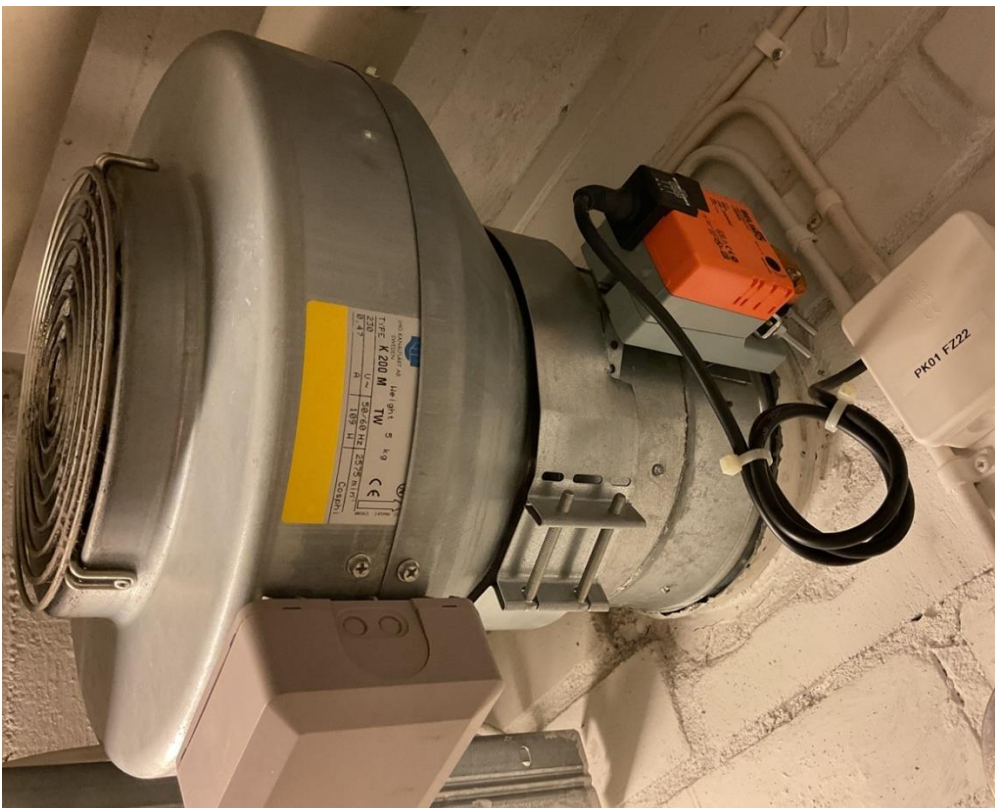
- Aurinko paistaa ulkolämpötila anturiin ja häiritsee IV-verkoston toimintaa.
- Rakennusautomaatio toimii pääsääntöisesti hyvin.
- Lämmönjakohuoneen poistoilmakone ei pyöri, vaikka ohjauksena on KÄY.
- Valvonta-alakeskuksen keskusyksikkö on päivitetty.

Kuva 6.2. Lämmönjakohuoneen poistoilmapujallin ei pyöri, vaikka ohjaus on KÄY.
