# Tutkimusraportti

Kosteus- ja sisäilmatekninen kuntotutkimus

## 3067 Koivumankkaan päiväkoti

30.12.2024

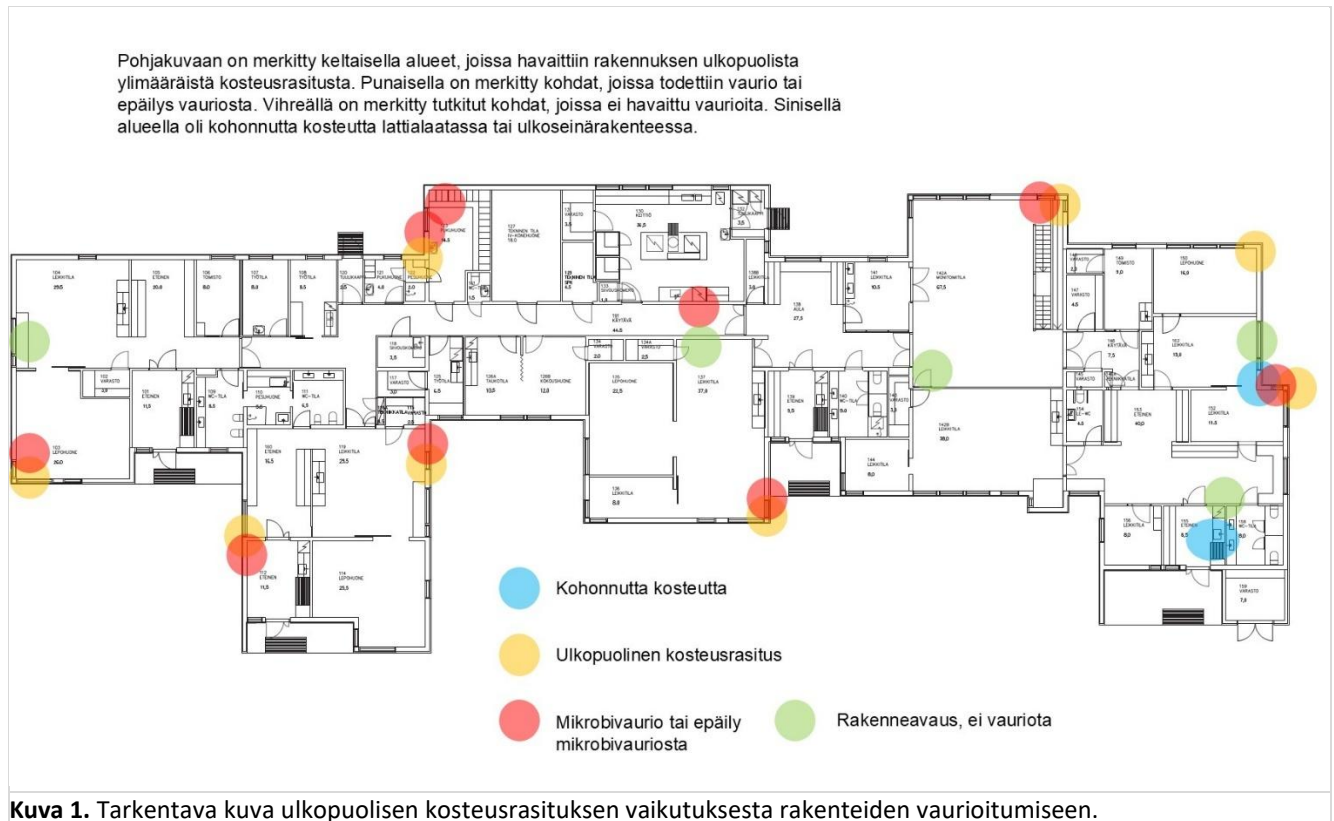
**Kuva 1.** Tarkentava kuva ulkopuolisen kosteusrasituksen vaikutuksesta rakenteiden vaurioitumiseen.

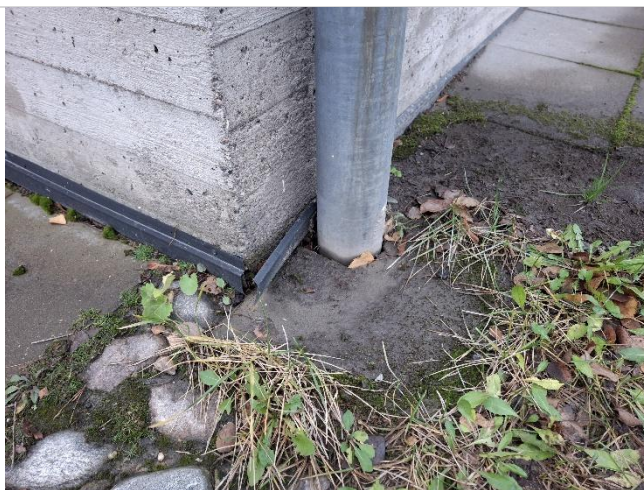
**Kuva 8.** Rakennuksen sokkeliin kohdistuu paikoin sade- ja hulevesien vuoksi ylimääräistä kosteusrasitusta.

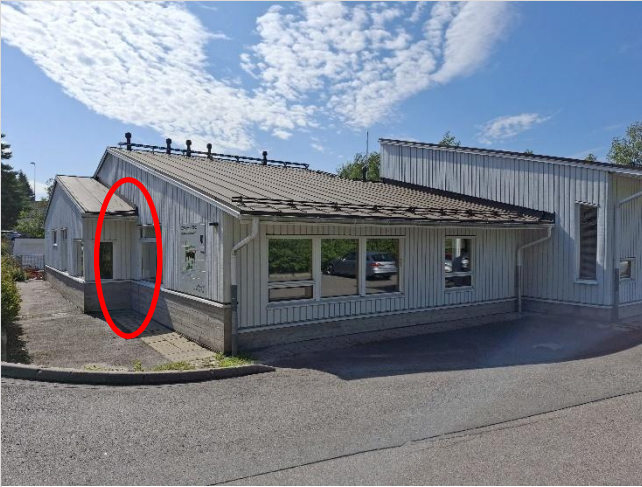
**Kuva 9.** Päädyssä sijaitsevan erkkerin kattosadevedet ohjautuvat sadevesikourusta ulkoseinään päin. Sokkeli ja ulkoseinän alaosan rakenteet ovat kastuneet.

Kattosadevedet pääsivät kahdessa kohdassa kastelemaan sokkeliä ja molemmissa kohdissa ulkoseinärakenteissa havaittiin vaurioita. Kts. Ulkoseinät 3.3.

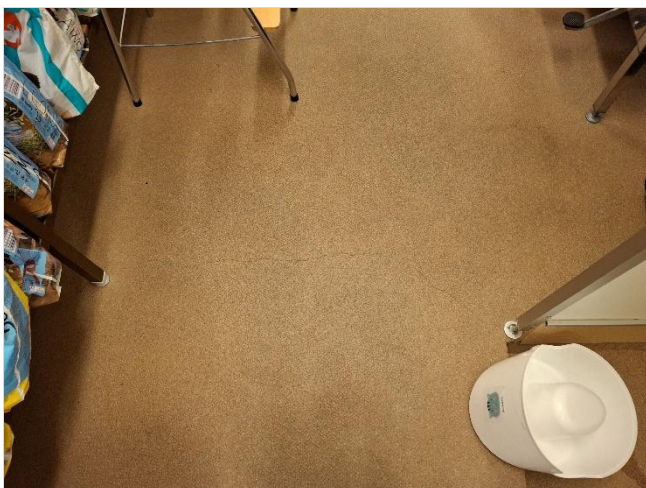
Lasten pesuhuoneessa 110 on lattiassa massapinnoite, jossa havaittiin halkeama. Keittiössä 130 on samanlainen erittäin huonokuntoinen massapinnoite, jossa havaittiin useita halkeamia.

**Kuva 13.** Keittiössä ja lasten pesuhuoneessa 110 on massalattiat. Molemmissa tiloissa massapinnnoitteessa havaittiin useita halkeamia.

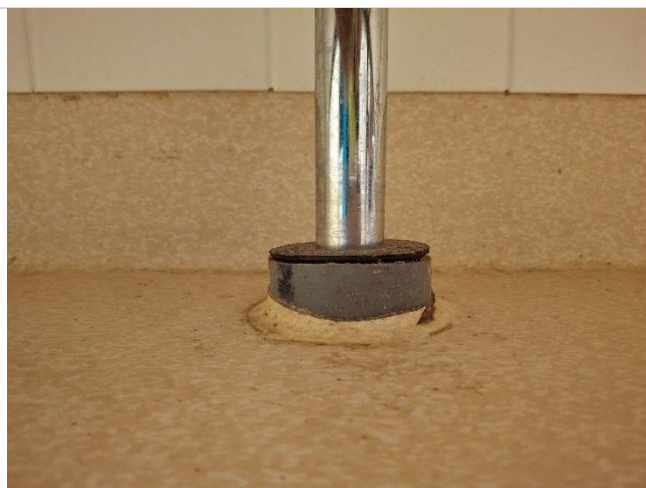
**Kuva 14.** Märkätiloissa muovimattojen läpivienneissä havaittiin puutteita.

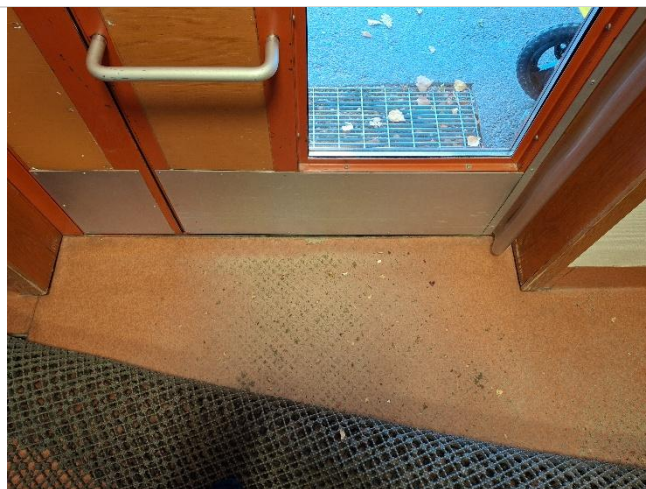
**Kuva 16.** Kuraeteisten muovimatot olivat kuluneita, kuva tilasta 112. Useissa kuraeteisissä havaittiin pienillä aloilla poikkeavia pintakosteusarvoja.

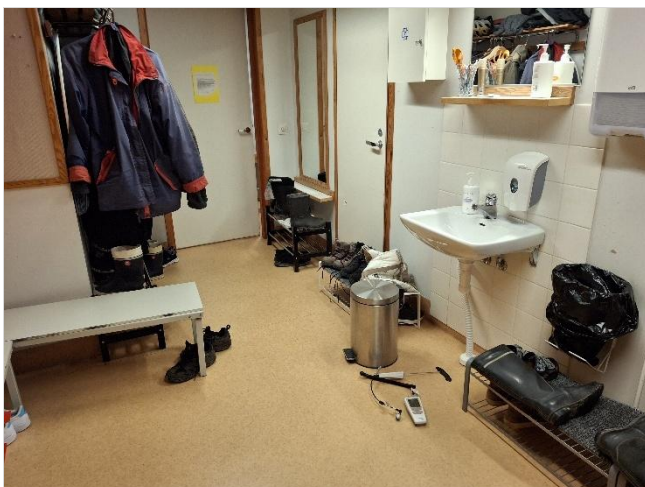
VK2 tehtiin pukuhuoneen 123 käsienvesualtaan alle, jossa pintakosteudentunnistin näytti arvoa Gann 73. Muovimaton alla suhteellinen kosteus oli 68,2 % RH, 18,4 °C, 10,7 g/m<sup>3</sup>, sisäilman olosuhteet olivat tutkimushetkellä 30,9 % RH, 19,3 °C, 5,1 g/m<sup>3</sup>. Muovimatto oli heikosti kiinni alustassa, liima jäi kiinni tasoitteeseen ja se oli hie- man saippuoitunutta. Tasoite, jota oli noin 2 mm, lohkeili ja oli irti alustasta. Muovimaton alla havaittiin kohtalaisen voimakas kemiallinen haju. Kohdasta kerättiin kahdelta eri syvyydeltä VOC-bulk näytteet betonilaatasta (VOC 3 ja VOC 4). Näytteiden TVOC- ja 2-etyyli-1-heksanoli pitoisuudet alittivat työterveyslaitoksen viitearvot. Muovimattoliiman koostumuksen ja tasoitteen lohkeilun vuoksi voidaan arvioida, että lattiapäällysteen asennuksessa on mahdollisesti tapahtunut virheitä.

**Kuva 17.** Viiltokosteusmittaus VK2 tehtiin työntekijöiden pukuhuoneeseen 123. Suhteellinen kosteus oli tavanomainen (68,2 % RH, 18,4 °C, 10,7 g/m<sup>3</sup>), mutta liima vaikutti hie-man saippuoituneelta.

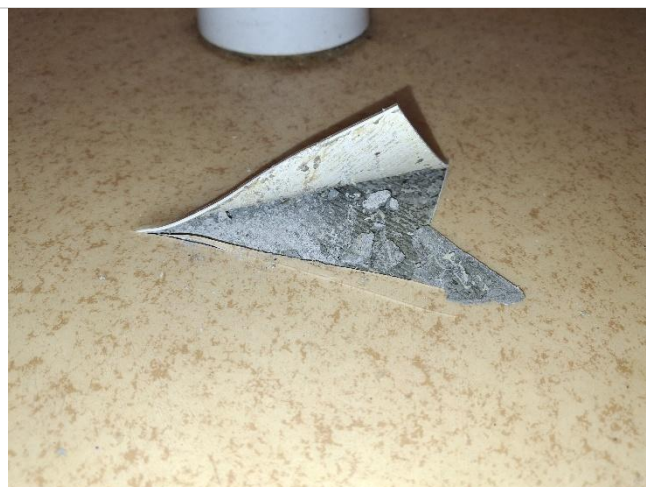
**Kuva 18.** Pukuhuoneessa 123 VK2 muovimaton liima jäi ta-soitteeseen, joka oli murenevaa. Liima oli tahmeaa.

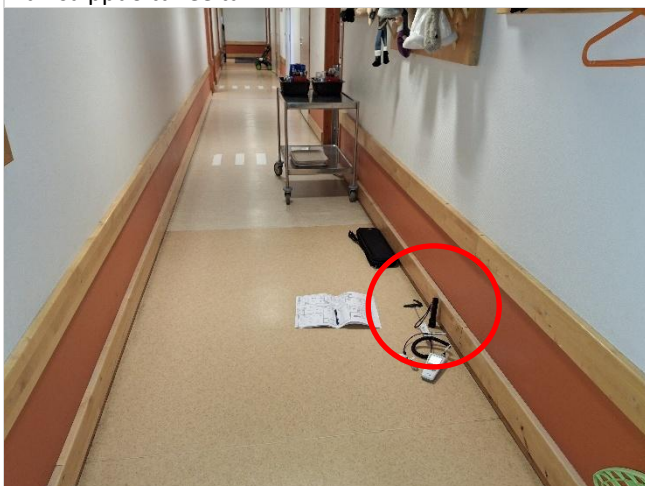
VK3 tehtiin käytävään 191 keittiön seinän viereen lähelle kohtaa, jossa on aiemmin tehty vesivahinkokorjauksia keittiössä sattuneen vesivahingon vuoksi. Viilto VK3 tehtiin vanhaan muovimattoon kohtaan, jossa pintakosteudentunnistin näytti arvoa Gann 72. Muovimaton alla suhteellinen kosteus oli 56,1 % RH, 20,2 °C, 9,8 g/m<sup>3</sup>, sisäilman olosuhteet olivat tutkimushetkellä 38,6 % RH, 20,2 °C, 6,7 g/m<sup>3</sup>. Muovimatto lähti viiltoa tehdessä repeämään, liimaa jäi kiinni tasoitteeseen ja muovimattoon. Muovimaton alapinnassa ja tasoitteessa havaittiin jälkiä vaurioitumisesta. Muovimaton alla havaittiin lievästi kemiallinen haju. Tarkastetussa kohdassa avattiin käytävän puolelta keittiön vastaista väliseinärakennetta, jossa havaittiin vanhan vesivaurion jälkiä. Mahdollisesti siivouskomerossa sattuneen vesivahingon korjausalueen olisi pitänyt olla laajempi ja rakenteisiin on jäänyt vaurioitunut materiaalia tai avauksen kohdalla sijaitseva putki on aiemmin vuotanut. Väliseinärakenteet olivat kuivat.

**Kuva 19.** Käytävään 191 on vaihdettu osa muovimattoja keittiön siivouskomerossa sattuneen vesivahingon jälkeen (vaaleampi muovimatto). Viiltomittaus VK3 tehtiin vanhalle osalle. Muovimaton alla havaittiin normaali suhteellinen kosteus 56,1 % RH, 20,2 °C, 9,8 g/m<sup>3</sup>.

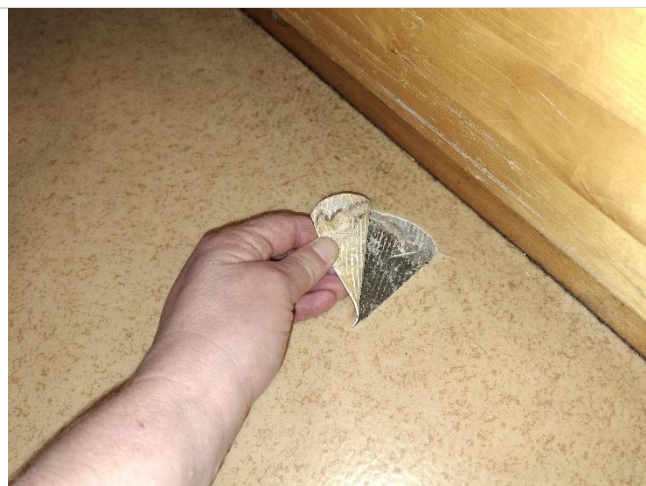
**Kuva 20.** Käytävän 191 muovimatto oli kohdassa VK3 vaurioitunut. Keittiön vastaisen seinän sisällä kulkee kupariputki ja sen läpivienti, seinärakenteen alaosassa (RA16) oli vanhan vesivahingon jälkiä, johon muovimaton vaurioituminen viittaa.

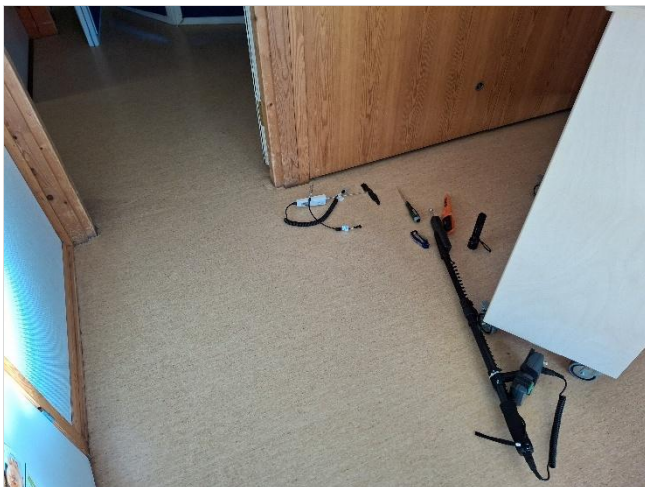
VK4 tehtiin leikkitalaan 142B kohtaan, jonka lähellä oli ollut vesivahinko (vahinkokohta oli ollut 142A ovien edessä, jossa parven rakenteita uusittu) pintakosteudentunnistin näytti kohdassa arvoa Gann 68. Muovimaton alla suhteellinen kosteus oli 70,2 % RH, 20,2 °C, 12,3 g/m<sup>3</sup>, sisäilman olosuhteet olivat tutkimushetkellä 33,1 % RH, 20,4 °C, 5,8 g/m<sup>3</sup>. Liima ja tasoite jäivät kiinni muovimattoon. Ohut noin 2 mm tasoitekerros on irti betonipinnasta ja hyvin murenevaa. Muovimaton alla havaittiin lievästi kemiallinen haju. Kohdasta kerättiin kahdelta eri syvyydeltä VOC-bulk näytteet betonilaatasta (VOC 5 ja VOC 6). 10-15 mm lattiapinnasta kerätyssä näytteessä VOC 5 TVOC- ja 2-etyyli-1-heksanoli pitoisuudet ylittivät työterveyslaitoksen viitearvot. 30-40 mm syvyydeltä kerätyssä näytteessä VOC 6 ylittyi TVOC-pitoisuus, mutta 2-etyyli-1-heksanolin pitoisuus jäi alle viitearvon.

**Kuva 21.** Monitoimitila 142A ja leikkitilan 142B siirrettävän seinän viereen tehtiin viiltomittaus VK4, Muovimaton alla havaittiin normaali suhteellinen kosteus 70,2 % RH, 20,2 °C, 12,3 g/m<sup>3</sup>.

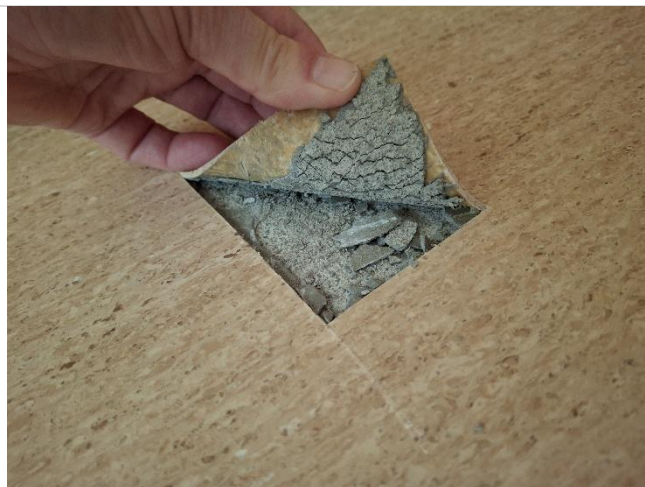
**Kuva 22.** Leikkitilan 142B VK4:ssa tasoite jäi muovimaton pintaan kiinni ja se oli murenevaa.

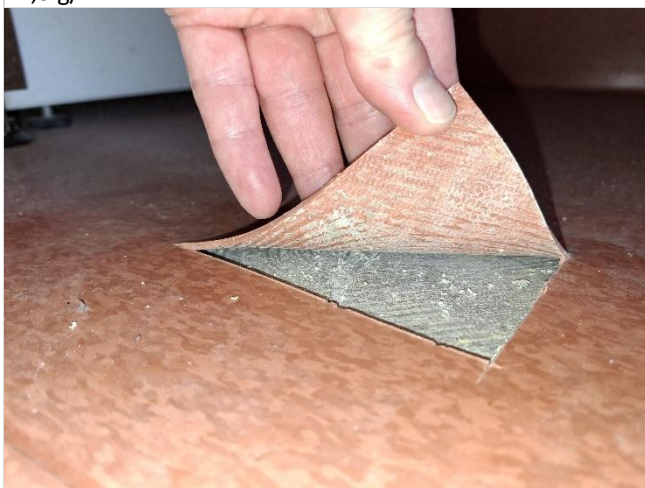
VK5 tehtiin eteiseen 155 kohtaan, jossa pintakosteudentunnistin näytti arvoa Gann 100. Muovimaton alla suhteellinen kosteus oli 94,6 % RH, 20,1 °C, 16,4 g/m<sup>3</sup>, sisäilman olosuhteet olivat tutkimushetkellä 34,3 % RH, 22,6 °C, 6,9 g/m<sup>3</sup>. Muovimatto irtosi helposti alustasta, liimaa jää kiinni sekä mattoon, että tasoitteeseen. Muovimaton alla havaittiin kemiallista ja kostuneen betonin hajua. Kohdasta kerättiin kahdelta eri syvyydeltä VOC-bulk näytteet betonilaatasta (VOC 7 ja VOC 8). 10-15 mm lattiapinnasta kerätyssä näytteessä VOC 7 TVOC- ja 2-etyyli-1-heksanoli pitoisuudet ylittivät työterveyslaitoksen viitearvot. 30-40 mm syvyydeltä kerätyssä näytteessä VOC 8 ylittyi 2-etyyli-1-heksanoli, mutta TVOC-pitoisuus jäi alle viitearvon.

**Kuva 23.** Kuraeteisissä on märkätilan muovimatto. Tilassa 155 ja sen viereisessä wc-tilassa 158 havaittiin pintakosteuskartoituksessa kohonneita arvoja. Viiltomittauksessa VK5 havaittiin kohonnut suhteellinen kosteus 94,6 % RH, 20,1 °C, 16,4 g/m<sup>3</sup>.

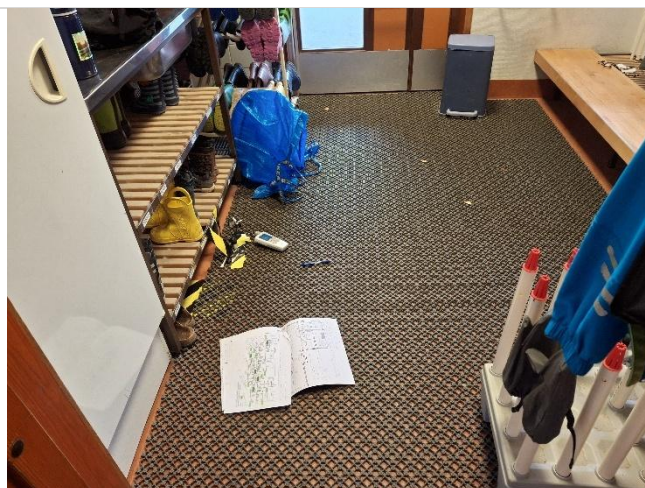
**Kuva 24.** Kuraeteiseen 155 tehtiin tarkentava porareikämittaus PR3, jossa todettiin alapohjalaatassa kohonnutta kosteutta, 96,5 % RH, 18,8 °C, 15,6 g/m<sup>3</sup>.

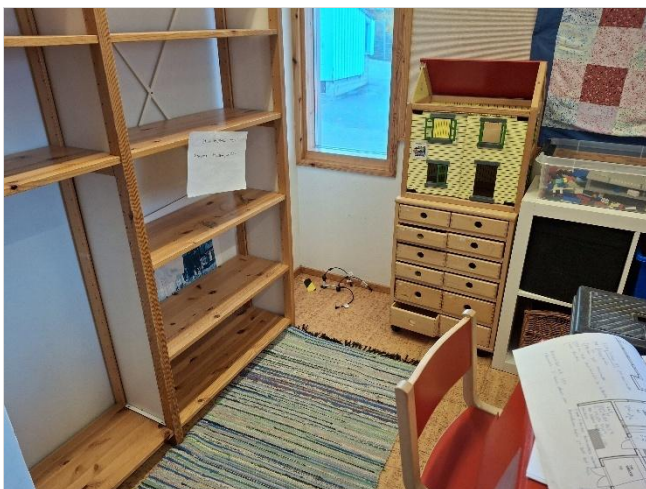
**Kuva 25.** Kuraeteisen 155 viereiseen tilaan 156 tehtiin kontrolloiva porareikämittaus PR2, leikkutilassa alapohjalaatan suhteellinen kosteus oli normaali 63,2-73,7 %, 17,4 °C, 9,4-10,9 g/m³.

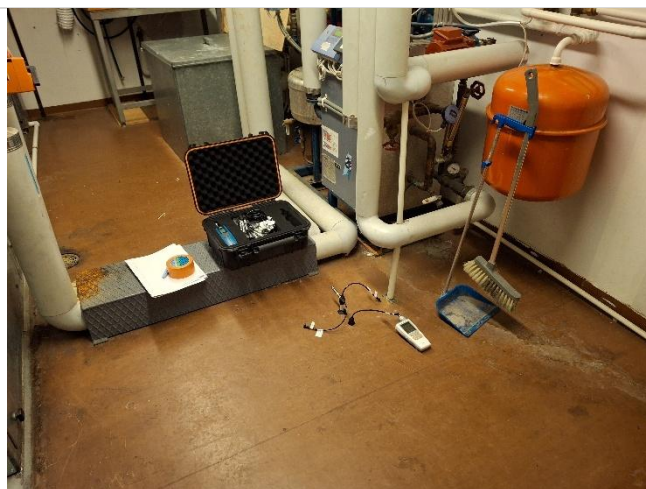
**Kuva 26.** Lämmönjakohuoneeseen 127 tehtiin kontrolloiva porareikämittaus PR1, alapohjalaatan suhteellinen kosteus oli normaali 71,3-73,0 %, 23,6 °C, 15,2-15,5 g/m³.

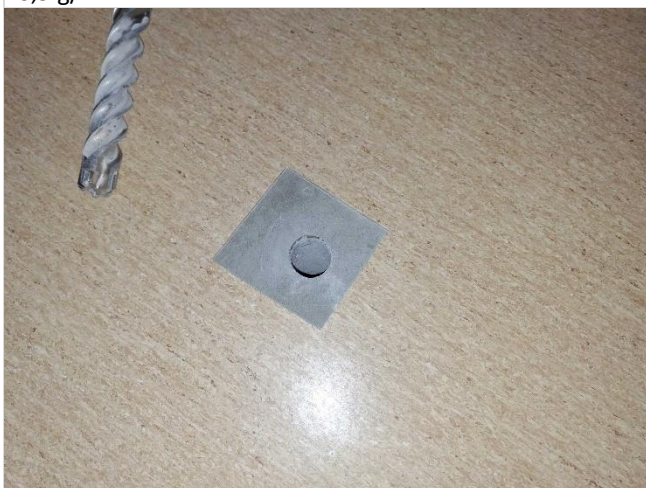
**Kuva 27.** Alapohjarakennetta tutkittiin porareikien kautta. Lattialaatta oli jokaisessa rakennetarkastuksessa vähintään 200 mm paksu. Laatan alla oli muovi ja kevytsorakerros.

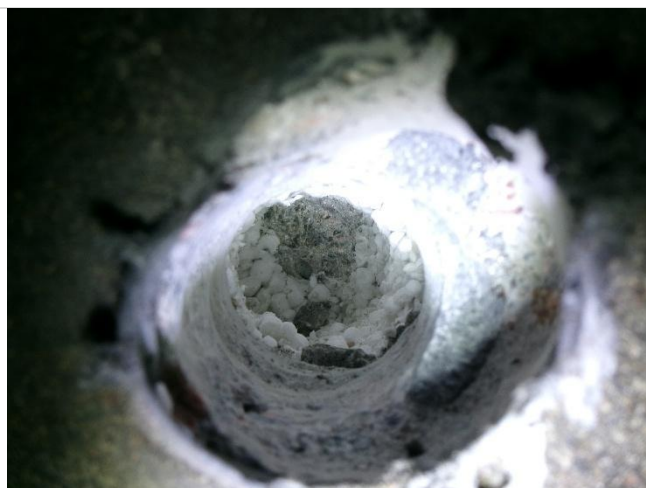
**Kuva 28.** Sokkelin kohdalla alapohjalaatan ja ulkoseinän liittymässä todettiin sisäpuolisissa rakenneavauksissa kova-levy, mutta syvemmällä betonikerrosten välissä ei todettu levyä.

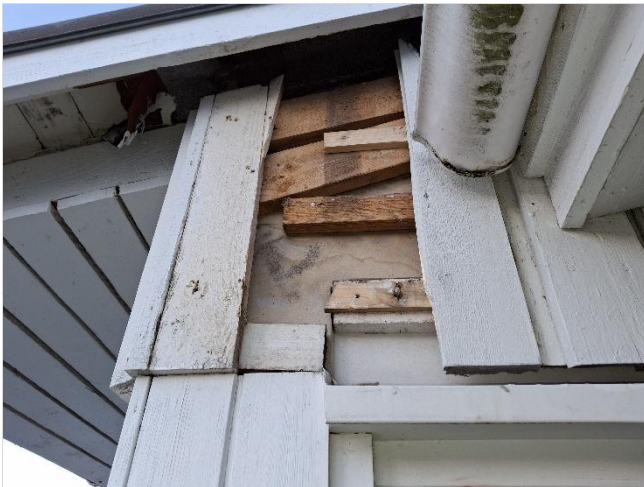
**Kuva 29.** Rakenneavaus RA11 tehtiin rakennuksen ulkopuolelta katon ja ulkoseinän liitokseen (tila 137). Ulkoseinärakenteen tuuletus ei toteudu ja tuulensuojalevytyksen ulkopinnassa havaittiin mikrobikasvustoa.

Ulkoseinärakenteiden tiivistyskorjaus suositellaan toteuttamaan siten, että seinälevytykset ja mineraalivillakerokset puretaan, sokkelirakenne tulisi uusita siten, että vanhat lämmöneristeet saadaan purettua ja uusi ulkoseinärakenne lähtee alapohjalaatan yläpuolelta. Sokkelihalkaisun eristys tulee uusita tai varmistaa, ettei sieltä pääse kulkeutumaan epäpuhtauksia sisäilmaan. Kosteusriskikohdissa joudutaan todennäköisesti uusimaan myös tuulensuojalevytyt ja rakenteiden tuuletuksen kannalta olisi järkevää uusita ulkoseinät ulkoverhoilua myöten.

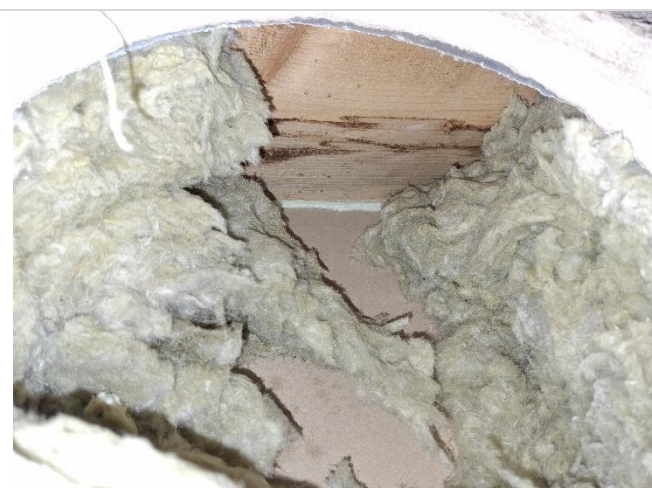
**Kuva 34.** Rakenneavaus RA10 tehtiin tilan 142A parven ikkunoiden alle. Ikkunan alla havaittiin vanha kosteusjälki. Jäljen kohdalta mineraalivillasta kerätyssä näytteessä **M10** ei havaittu mikrobikasvua.

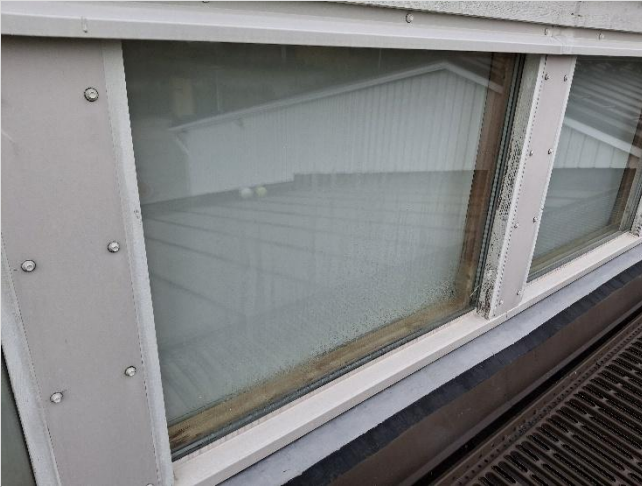
**Kuva 35.** Parven ikkunoiden ulkolasin sisäpintaan on tiivistynyt kosteutta. Kuvassa tilanne 31.10.2024, ko. lasi oli alareunasta rikki.

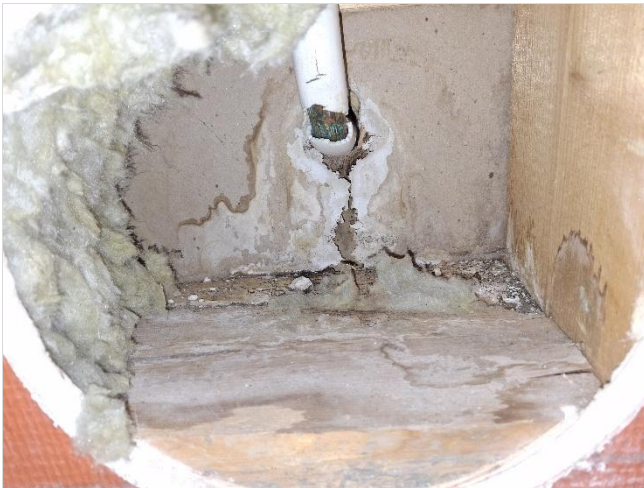
**Kuva 37.** Käytävään 191 keittiön vastaiseen väliseinään tehdyn rakenneavauksen RA16 kohdalla havaittiin vanha kuivunut vaurio.

- Keittiön väliseinärakenteiden korjaaminen ja purkutöiden yhteydessä yleisesti väliseinärakenteiden kunnon tarkastaminen.

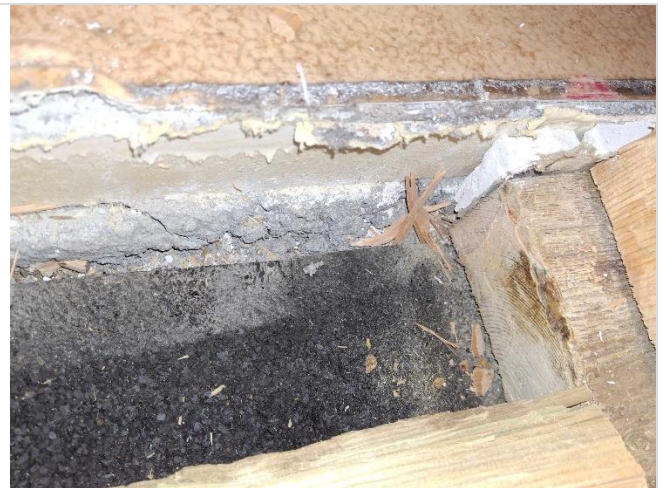
**Kuva 38.** Väliseinien alaohjauspuiden alle on asennettu huopakastaale. Alaohjauspuu on noin 60 mm lattiapinnan alapuolella. Kipsilevy on asennettu betonilaattaa vasten.

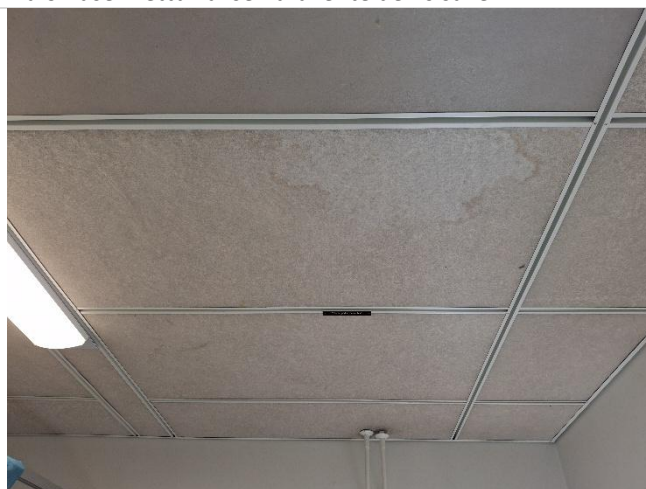
**Kuva 45.** Wc-tilassa 140 havaittiin alas laskulevyssä kosteusjälkiä vesisulkujen kohdalla, sulut oli uusittu.

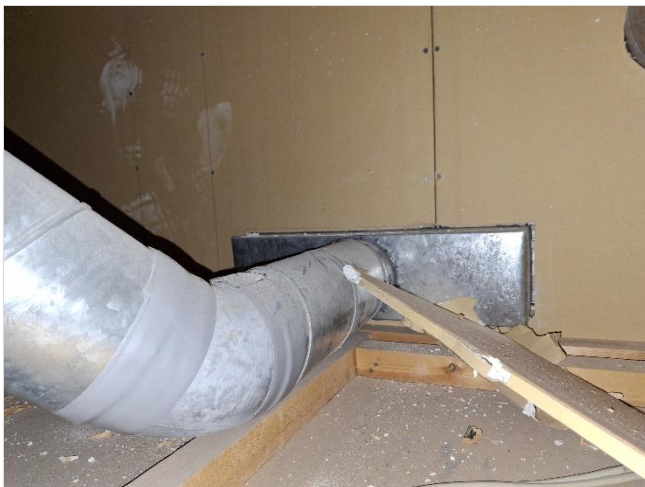
**Kuva 46.** Osassa tiloja katot on alas laskettu kipsilevytyksin, levyjen päällä havaittiin runsaasti epäpuhtauksia. Kuva on 146 käytävän kohdalta.

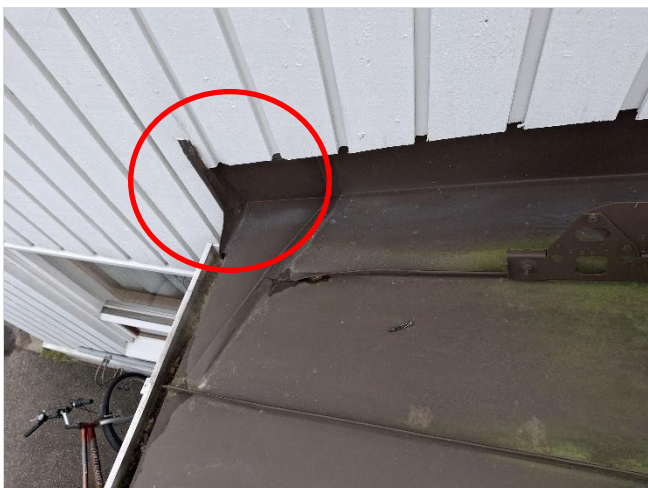
**Kuva 54.** Ulkoseinän rakenneavaus RA3, jossa havaittiin mikrobivaurio (M3), tehtiin sisäpuolelta ympyröityyn kohtaan. Pellitys oli kiinni haljenneessa tuulensuojakipsilevyssä ja sisäpuoleisessa kipsilevyssä oli hieman pullistumaa.

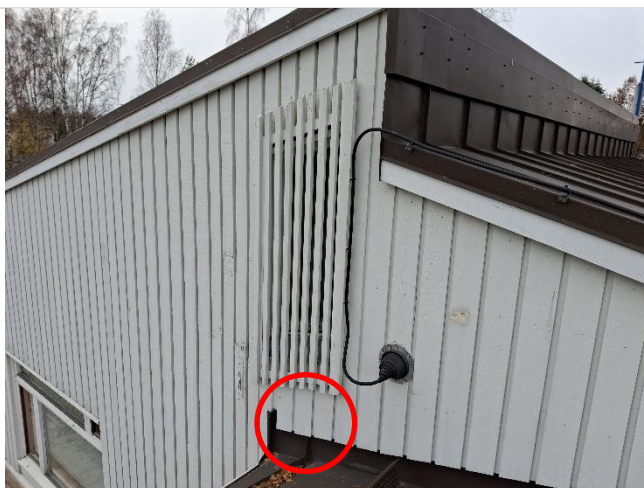
**Kuva 55.** Ulkoseinän rakenneavaus RA15, jossa havaittiin mikrobivaurio (M14), tehtiin sisäpuolelta ympyröityyn kohtaan. Ulkoseinän paneloinnin maalipinta kupruili.

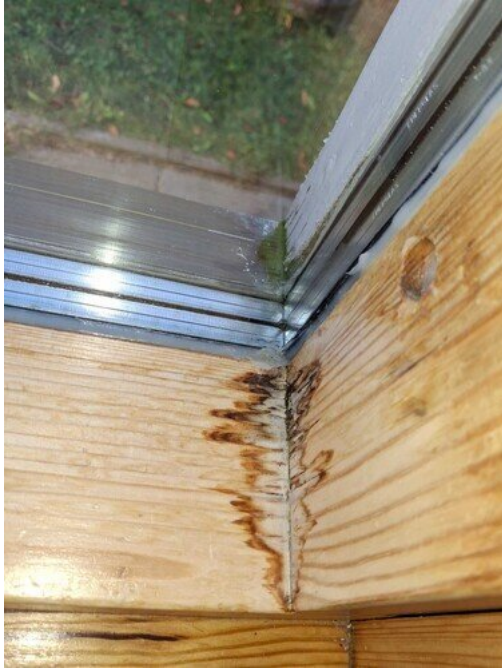
**Kuva 5** RA1 kohdalla ikkunan ulkopuitteessa kasvoi sammalta ja puuaines oli lahonnutta. Sisäpuolella oli kosteusjälkiä. Ikkunan pintaan todennäköisesti tiivistyy vettä, kun huoneessa levätään ja tiiviit verhot ovat ikkunoiden edessä.

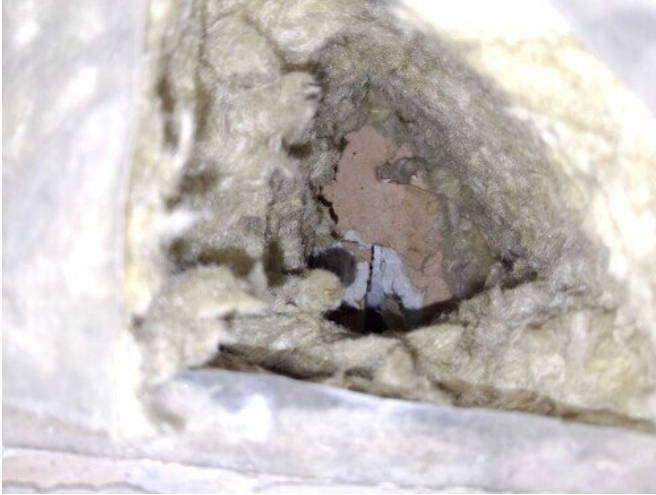
**Kuva 8** Tuulensuojalevyssä oli halkeama, kohdassa on mahdollisesti sauma.

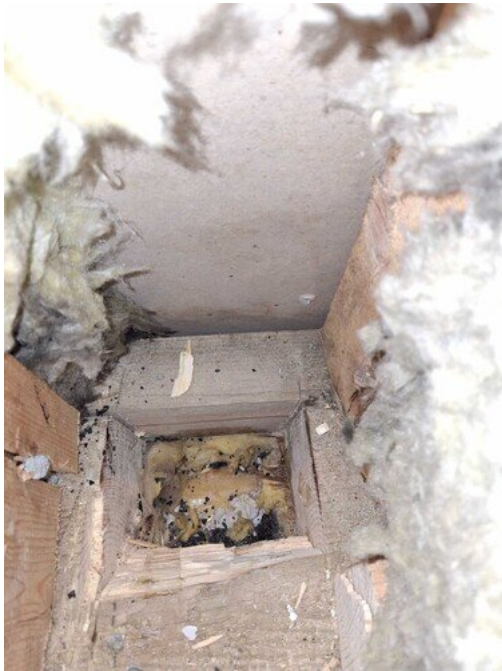
**Kuva 12** Alaohjauspuun alle on päässyt vettä.  
Tuulensuojalevyn alaosa oli märkä.

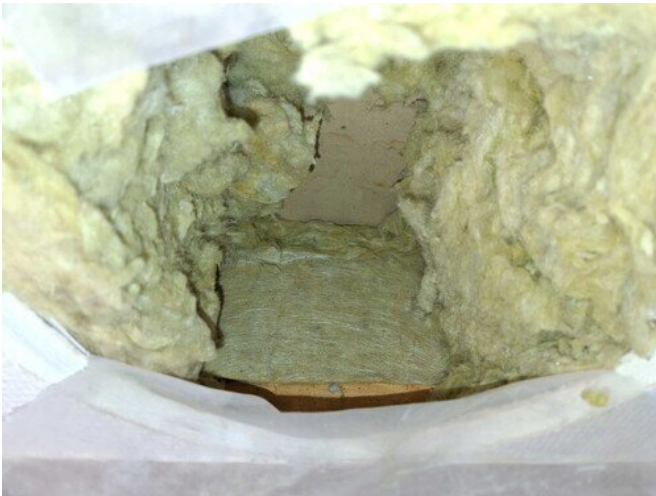
**Kuva 16** Tuulensuojalevyn alaosassa havaittiin kosteusjääkiä. Ulkopuolella sokkelin pintaan tiputteli sadevesikourusta vettä.

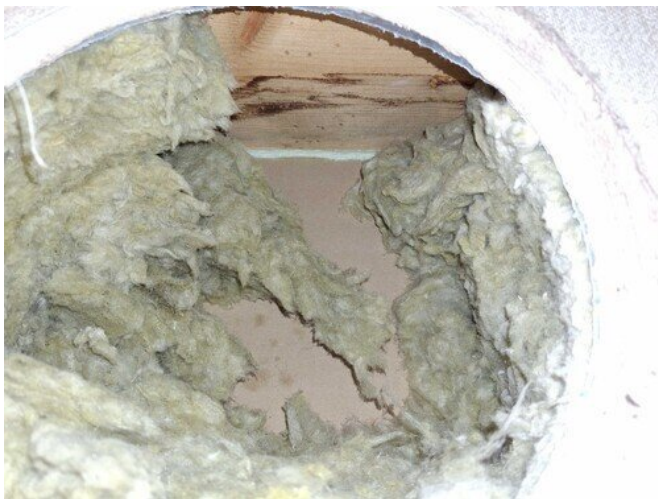
**Kuva 18** Ikkunan alaohjauspuun alla havaittiin vanhoja kosteusjälkiä.

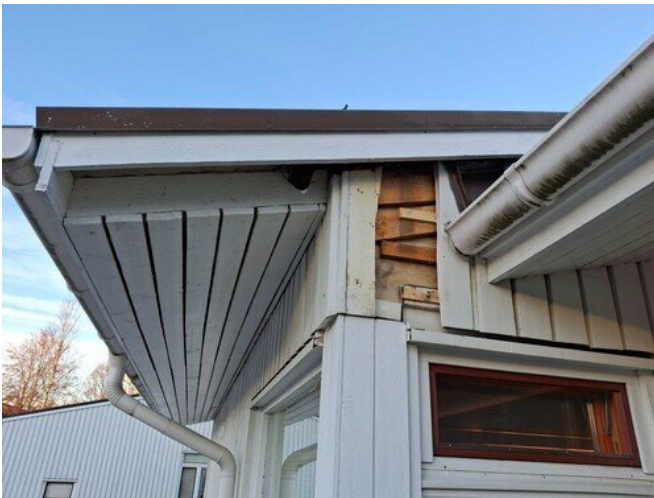
**Kuva 19** Vesikourun pää on vuotanut vettä ulkoseinän rakenteisiin.

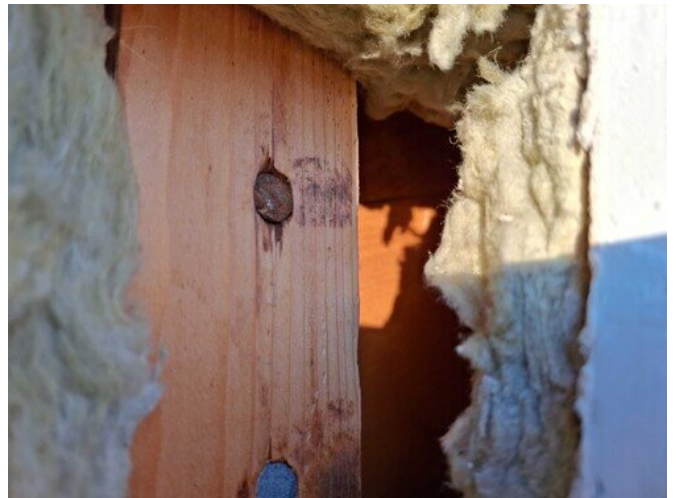
**Kuva 20** Eristeet olivat huonosti asennettu rakenneliitoksen kohdalla.

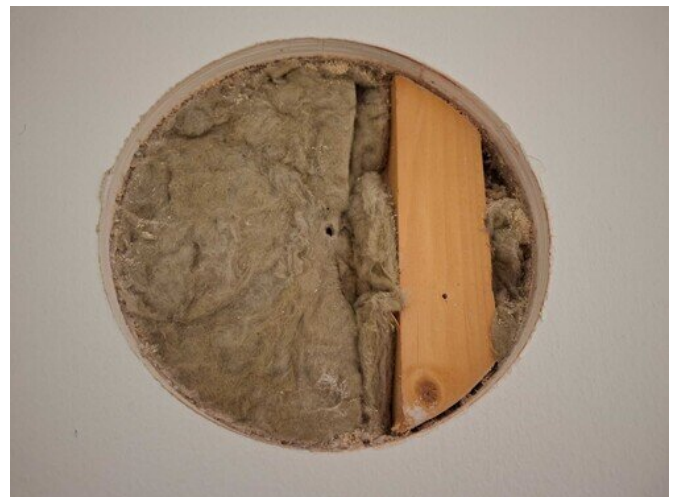
**Kuva 23** Villojen asennuksessa puutteita. Tilkitty pienillä paloilla.

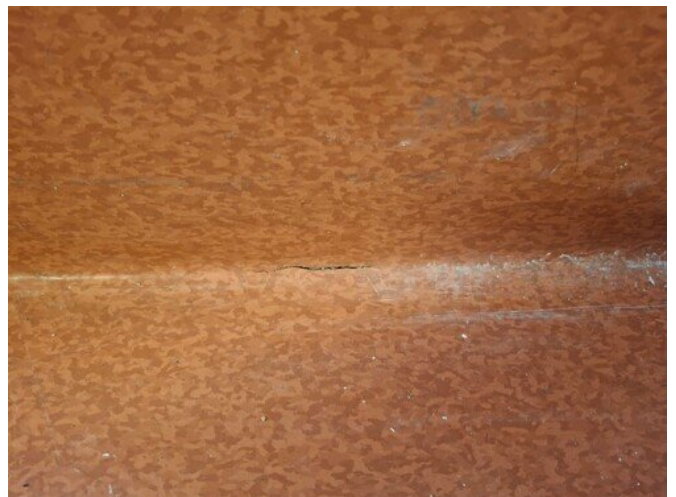
**Kuva 29** Muovimatossa oli seinä-lattialiittymässä halkeama.

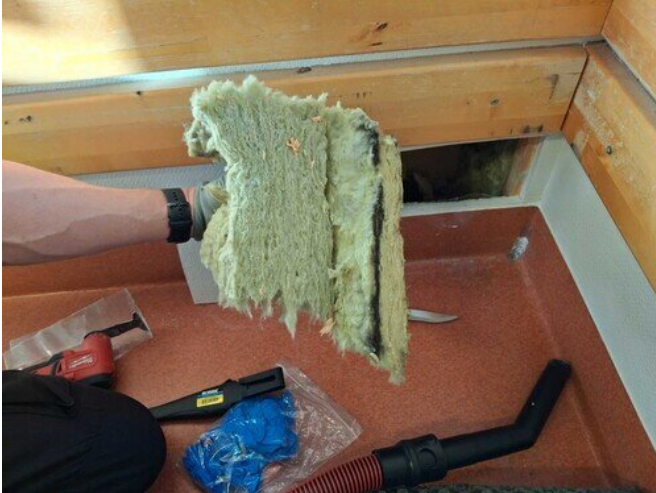
**Kuva 30** Lämmöneristeen alapinnassa oli tummentumaa alaohjauspuiden liitoksen kohdalla.

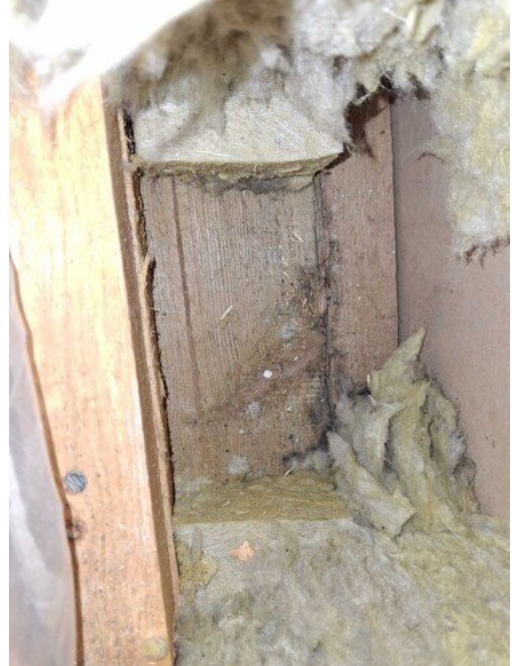
**Kuva 31** Vuotoilmaa on tullut alaohjauspuiden välistä.

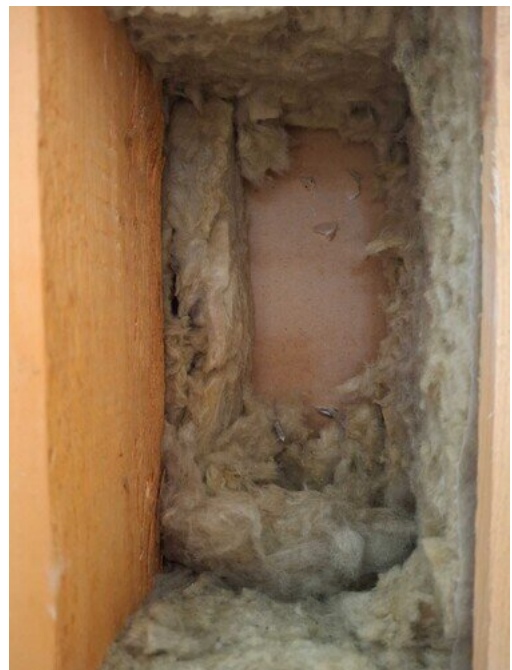
**Kuva 33** Tuulensuojalevystä tulee useita nauloja lävitse.

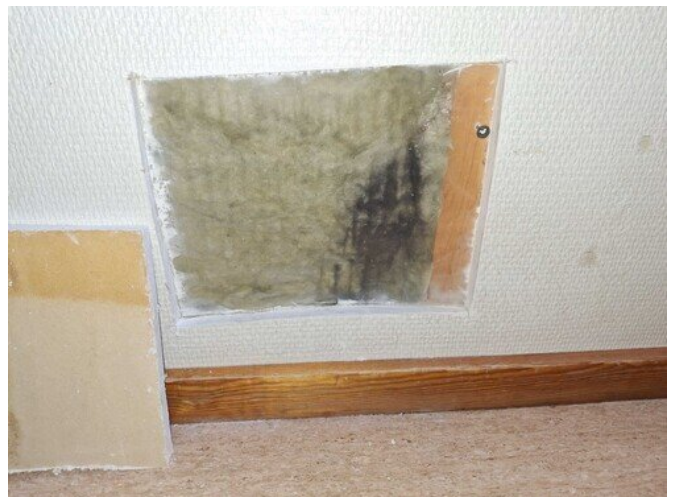
**Kuva 35** Lämmöneristeissä havaittiin erittäin paljon ilmavuotoon viittaavia tummentumia.

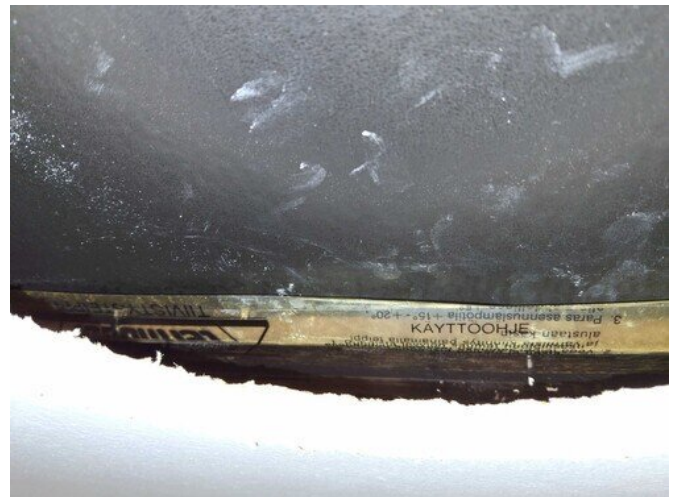
**Kuva 38** Höyrynsulkuna on 13 mm puukuitulevy, jonka saumat on teipattu. Avatussa kohdassa havaittiin, että teippaus oli osin irti.

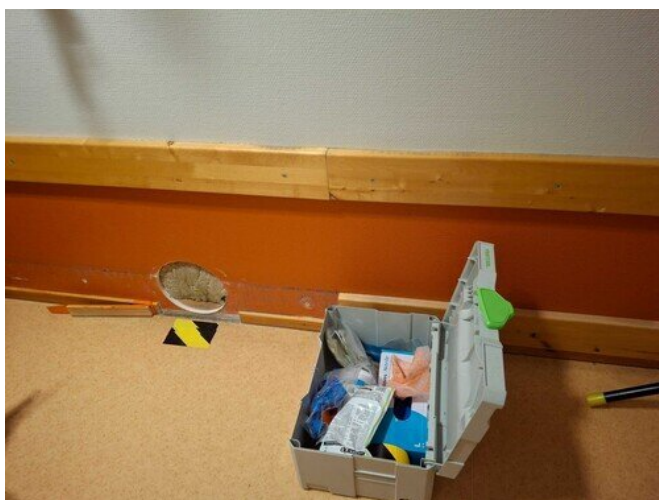
**Kuva 47** Rakenneavaus RA16 tehtiin lähelle vanhaa korjattua vesivahinko kohtaa käytävän väliseinään. Korjauslaajuus ei ole mahdollisesti ollut riittävän laaja, koska väliseinärakenteen alaosassa havaittiin vaurio.

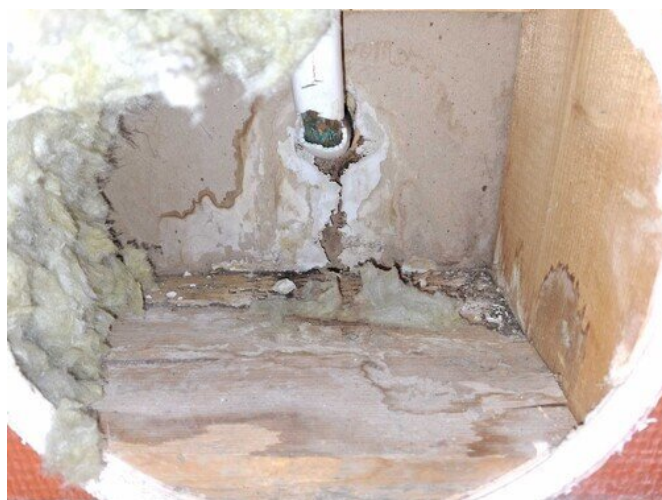
**Kuva 48** Kipsilevyssä, alaohjauspuussa ja eristevillassa havaittiin vaurioita.

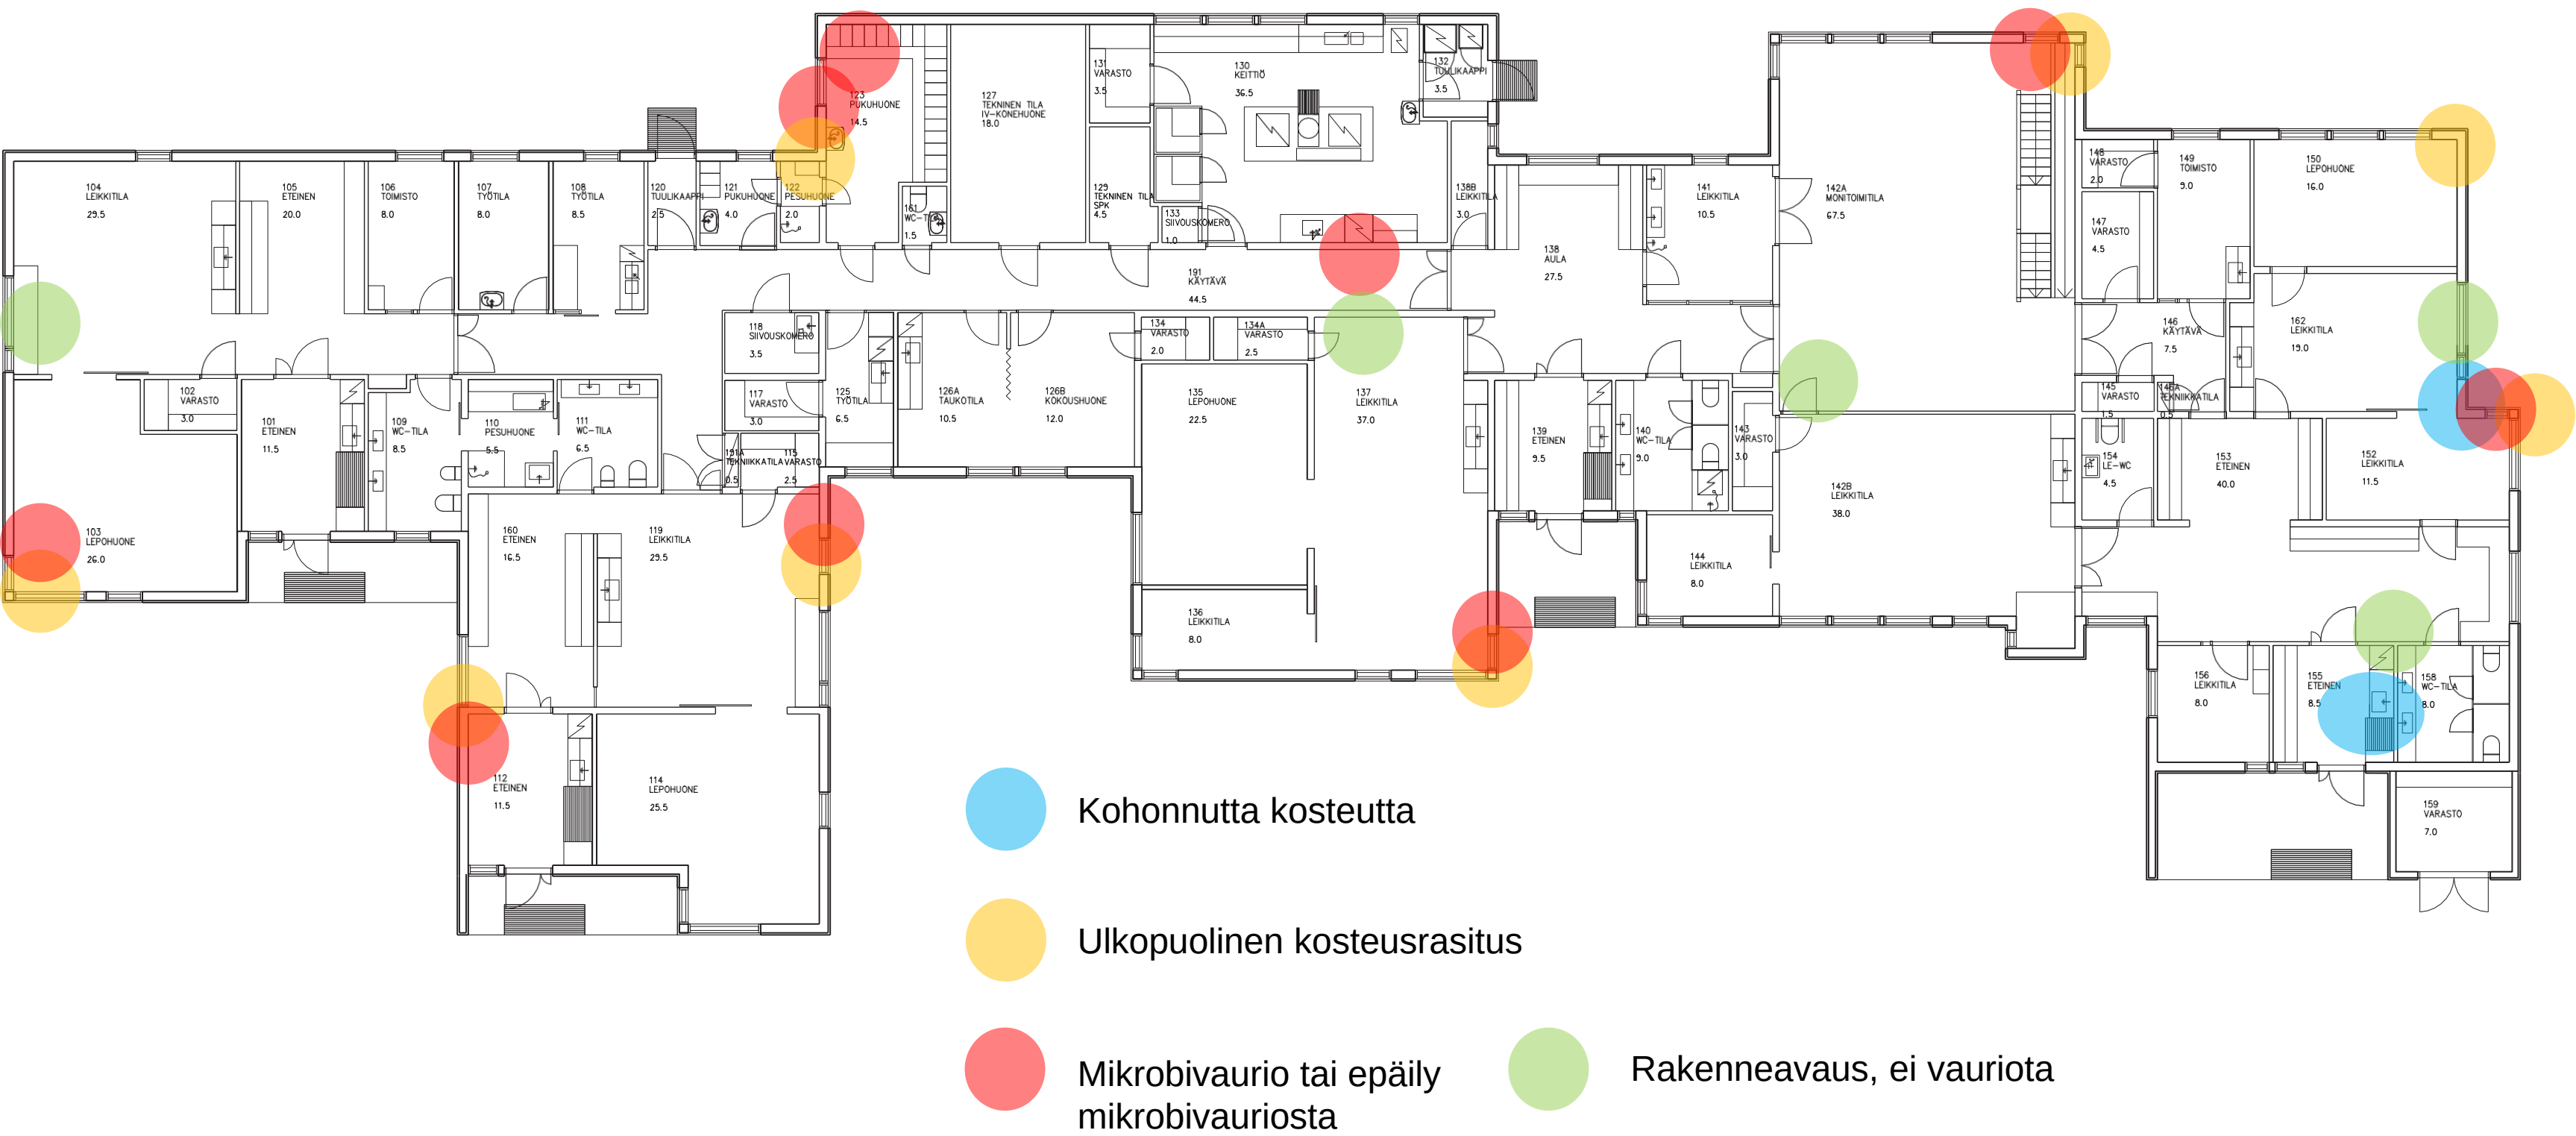
Pohjakuvaan on merkitty keltaisella alueet, joissa havaittiin rakennuksen ulkopuolista ylimääräistä kosteusrasitusta. Punaisella on merkitty kohdat, joissa todettiin vaurio tai epäily vauriosta yläpohjassa, ulko- tai väliseinärakenteessa. Vihreällä on merkitty tutkitut kohdat, joissa ei havaittu vaurioita. Sinisellä alueella oli kohonnutta kosteutta lattialaataassa tai ulkoseinärakenteessa.
