ESPOON KAUPUNKI  
Tilapalvelut-liikelaitos  
Kunnossapitopalvelut  
Tarkastusryhmä

29.9.2025

**Smedsby skola**  
Kohdenumero **4034**  
Vanha-Stens 5, 02750 Espoo

## SISÄILMATARKASTUS

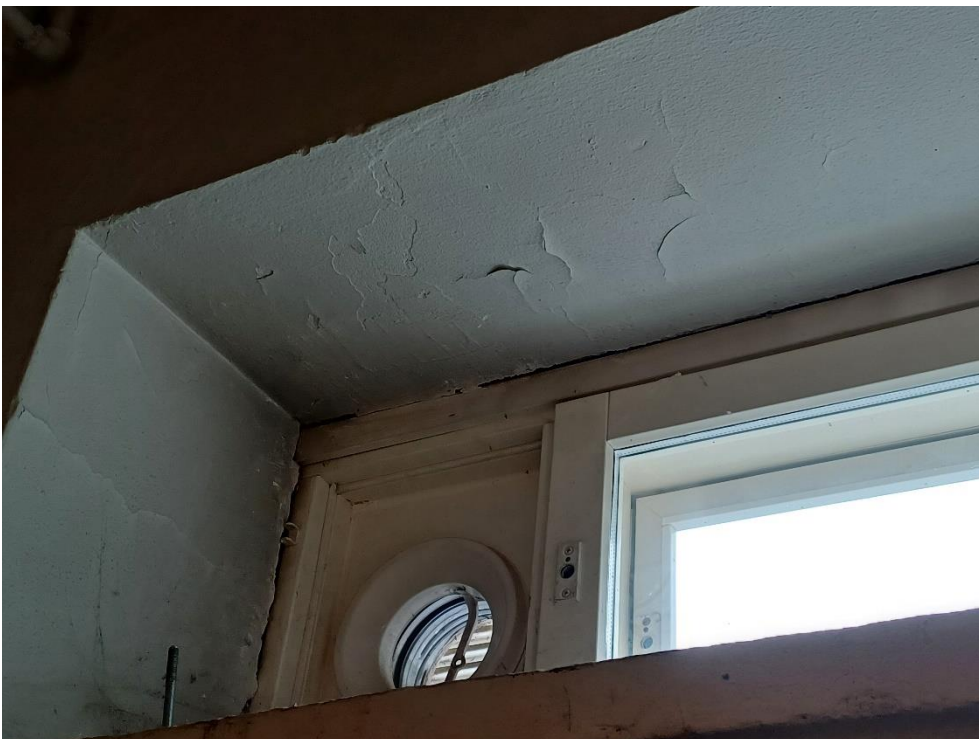
Kuva 4.1. 002 kattilahuoneessa on mm. avoimia ikkunaliittymiä, joista eristetilän kautta saattaa kulkeutua sisäilmaa heikentäviä hajuja tms. yläpuolella sijaitsevaan käsityöluokkaan 143.

- 002 kattilahuone, avoimien rakenneliittymien ja läpivientien tiivistys.
- 123 käytävä, harkittava lattiasta mitattujen kosteuden kohonneiden vertailuarvojen tarkempia tutkimuksia.
- 124 sähköpääkeskus, rakenneliittymien tiivistys.
- 125 siivouskeskus, alakatossa havaitun kosteusvaurion korjaus.
- 136 tekninen työ, käytävän puolella oven yläpuolella havaitun pintarappauksen vaurion korjaus.
- IV-konehuoneeseen johtavan portaikon yläosan alakatossa olevien mineraalivillalevyjen pinnoitus tai uusiminen.
- Asuntola, ikkunoiden huoltokunnostus tai ikkunoiden uusiminen.
- 407 kylpyhuone, kaapiston yläsokkelilevyn uusiminen.

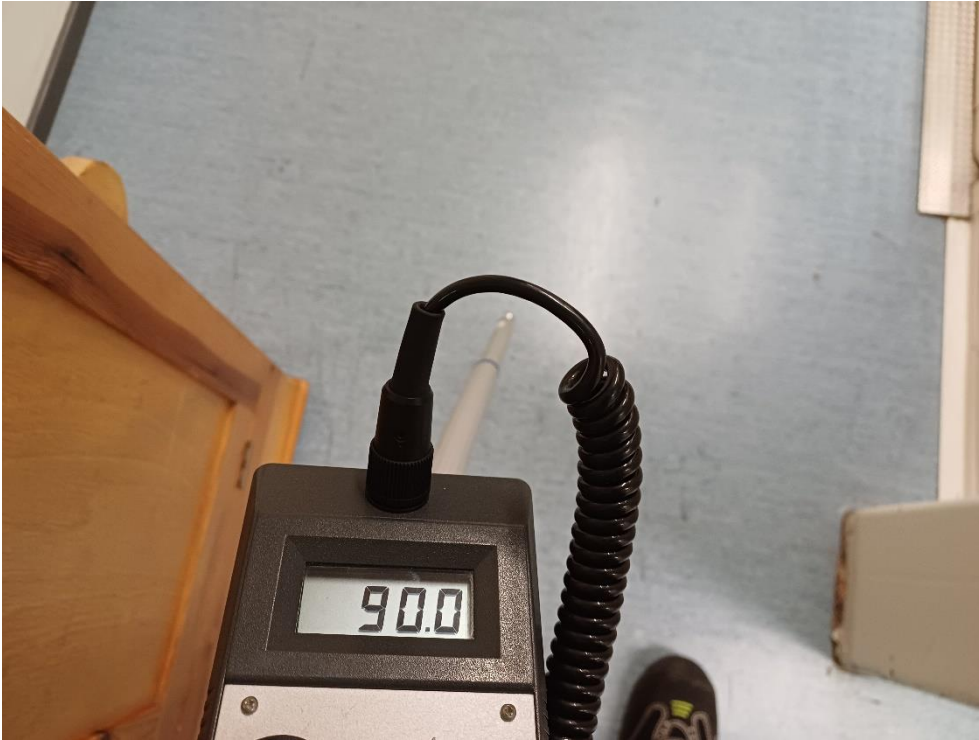
Kuva 4.2. 123 käytävä, lattiasta hissin ympäristössä, mitattiin pintakosteudenosoittimella kohonneita vertailuarvoja.

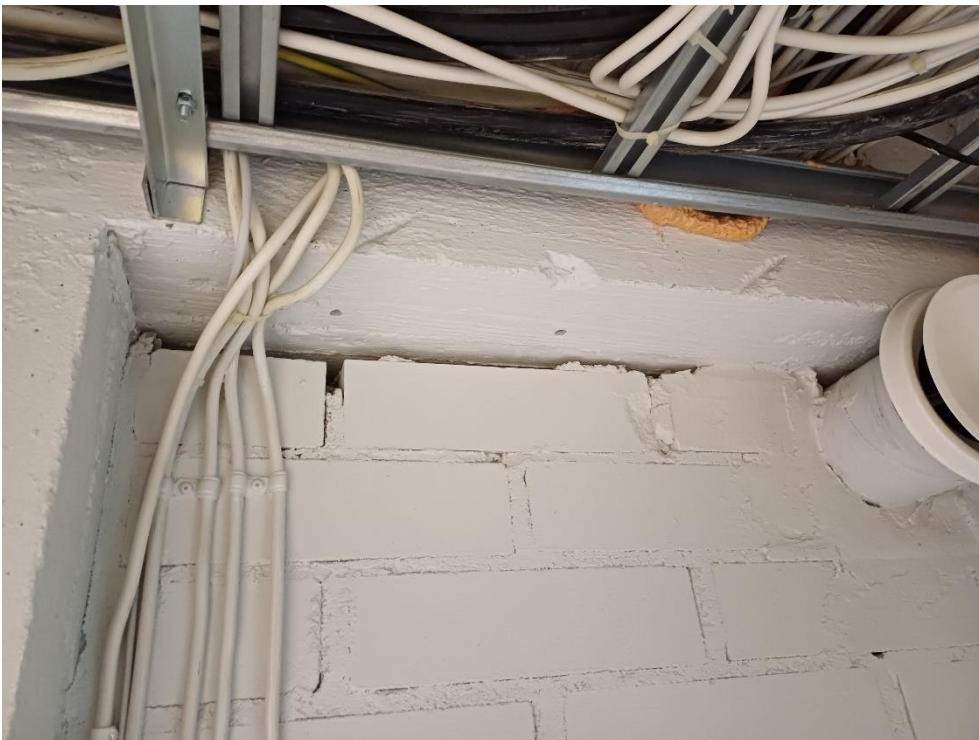
Kuva 4.3. 124 sähköpääkeskus, rakenneliittymät eivät ole tiiviitä ympäröiviin tiloihin.

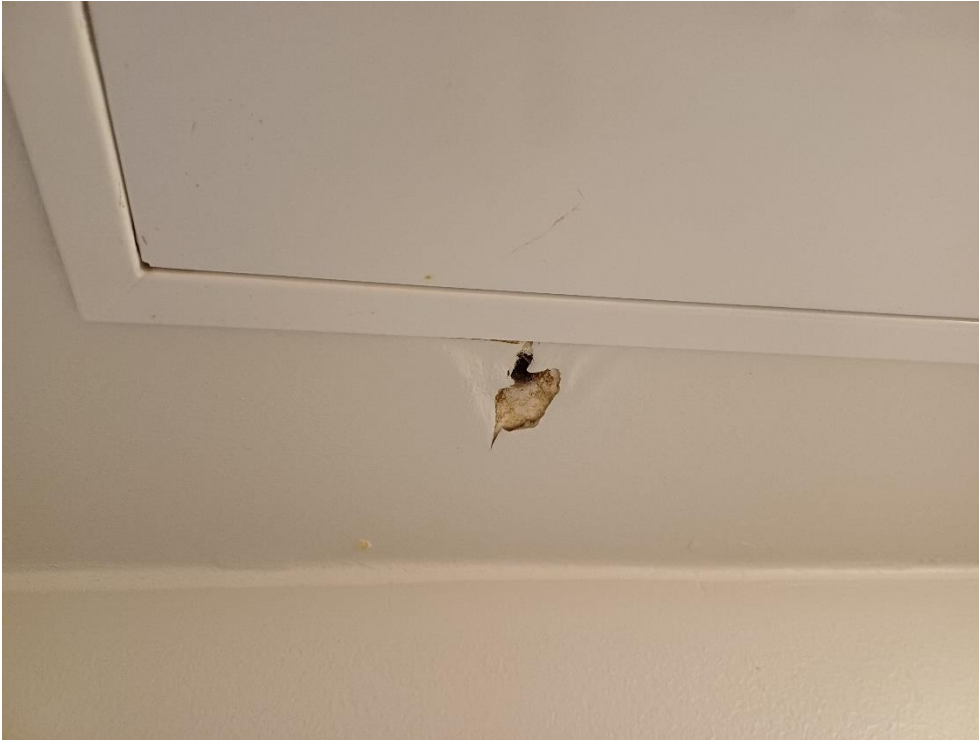
Kuva 4.4. 125 siivouskeskus, alakatossa tarkastusluukun vieressä on vanha kosteusvauriojälki.

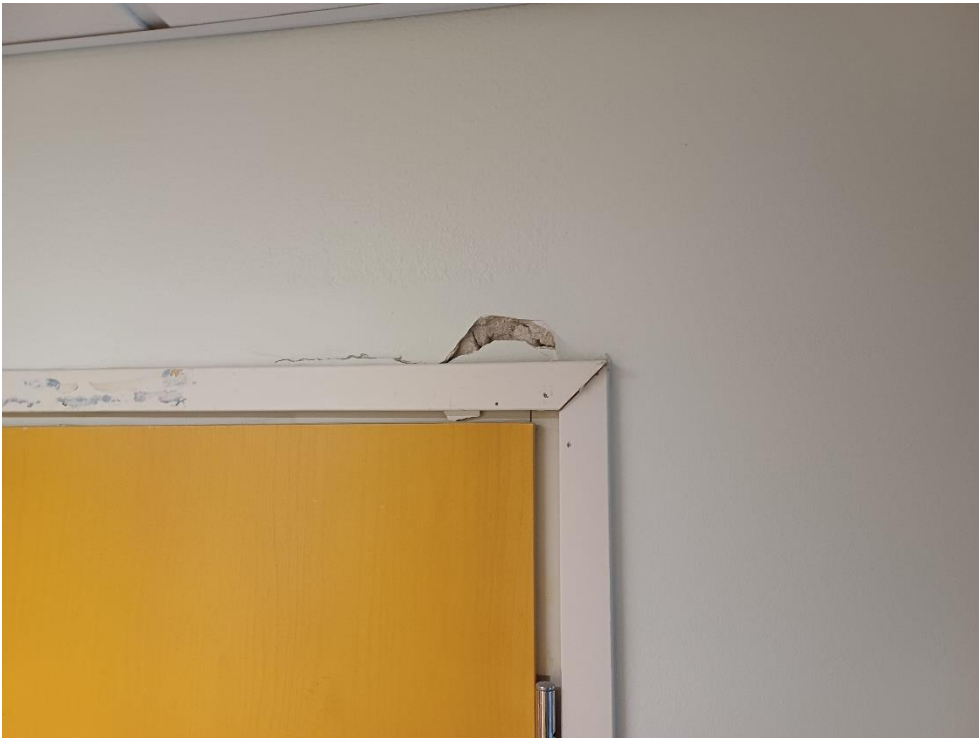
Kuva 4.5. 136 tekninen työ, käytävän puolella on seinän pintarappaus irtaillut oven yläpuolella.

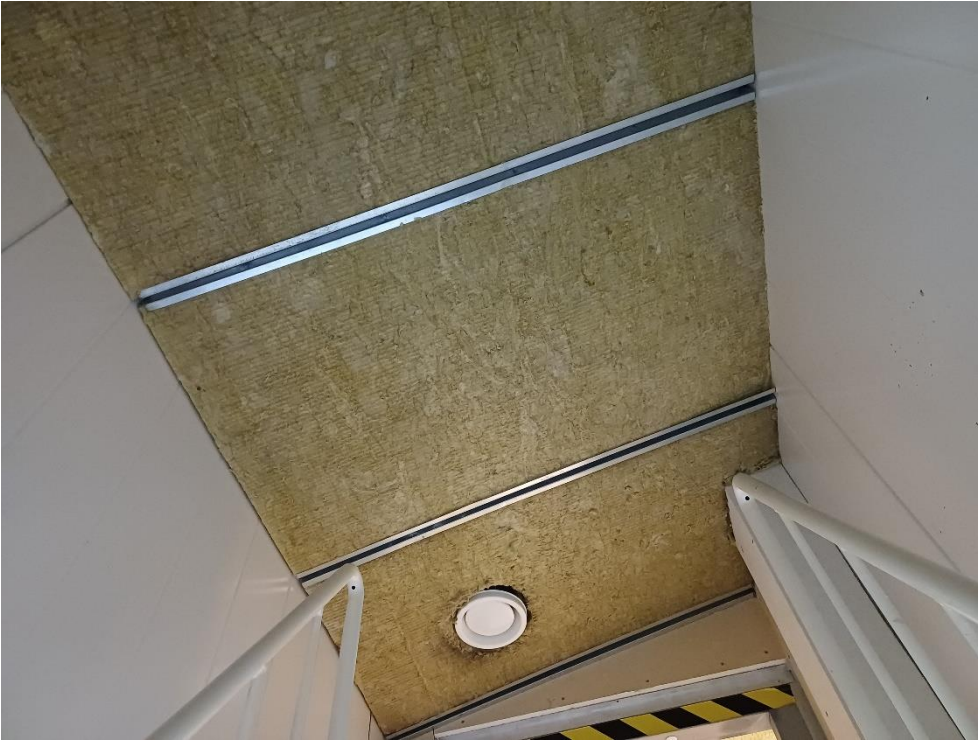
Kuva 4.6. IV-konehuoneeseen johtavan portaikon yläosan alakatossa on pinnoittamattomia mineraalivillalevyjä.

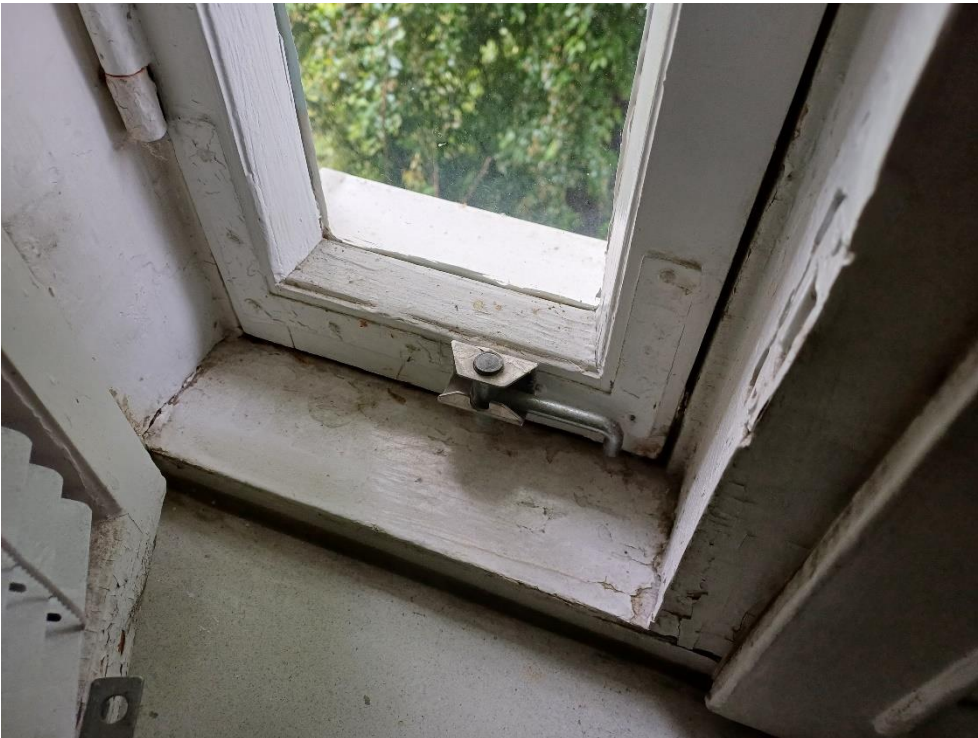
Kuva 4.7. Asuntola, ikkunat tarvitsevat kauttaaltaan huoltokunnostuksen.

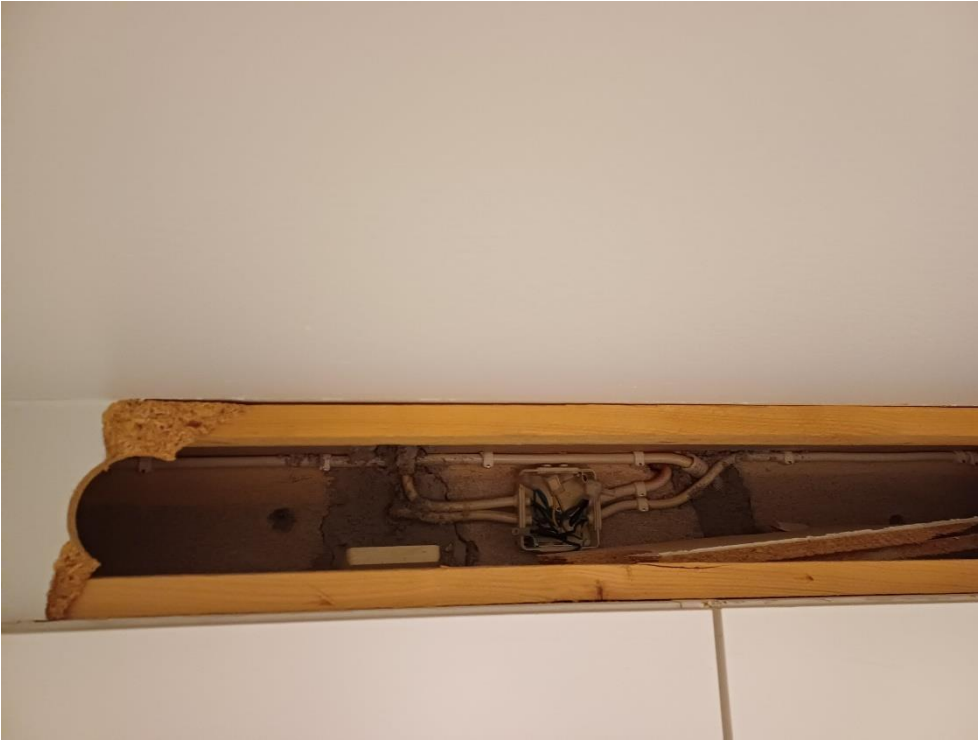
Kuva 4.8. 407 kylpyhuone, kaapiston yläsokkelilevy on osittain irrotettu.

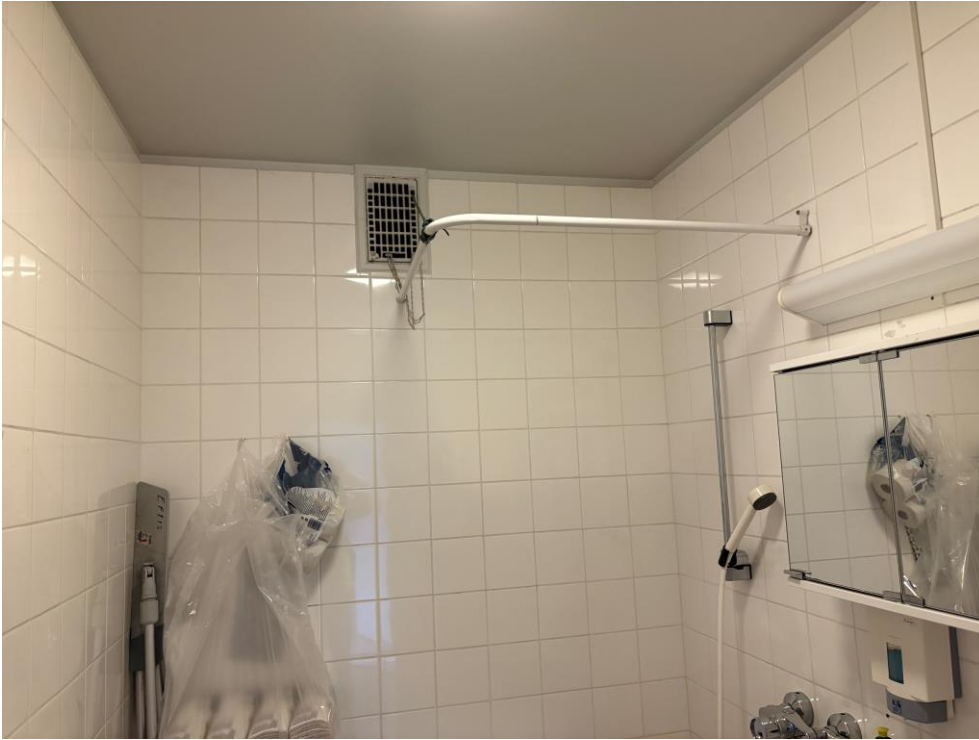
- Oppilashuollon tiloissa (erillinen rakennus) on ainoastaan painovoimainen poistoilmanvaihto wc tilojen kautta. Korvausilma tulee ikkunan yläpuolelle asennettujen korvausilmareittien kautta. Oppilashuollon sekä wc ja käytävätilojen ovet ovat tiiviitä ja äänieristettyjä, joten poistoilman siirtyminen tilasta toiseen ei toteudu kuten on aikoinaan suunniteltu. Tilat, joissa oppilashuolto sijaitsee ovat lisäksi entisiä asuntoja, nämä tilat eivät ole suunniteltu nykyiseen käyttöön.
- Patteritermostaatti puuttuvat oppilashuollon tilan huoneesta 406.
- Ilmanvaihto oli olosuhdeantureiden asennuksen aikana 18.8 virhetilassa. Osa ilmanvaihdosta kävi puoliteholla ja osa oli kokonaan seis. Vika saatu korjattua.
-

Kuva 5.1. Oppilashuollon tiloissa (erillinen rakennus) on ainoastaan painovoimainen poistoilmanvaihto wc tilojen kautta.

- Oppilashuollon tilojen ilmanvaihtoa tulee tehostaa tulo ja poisto ilmanvaihdolla. Toteutus on työnalla.
- Patteritermostaatin lisäys oppilashuollon tilaan 406.

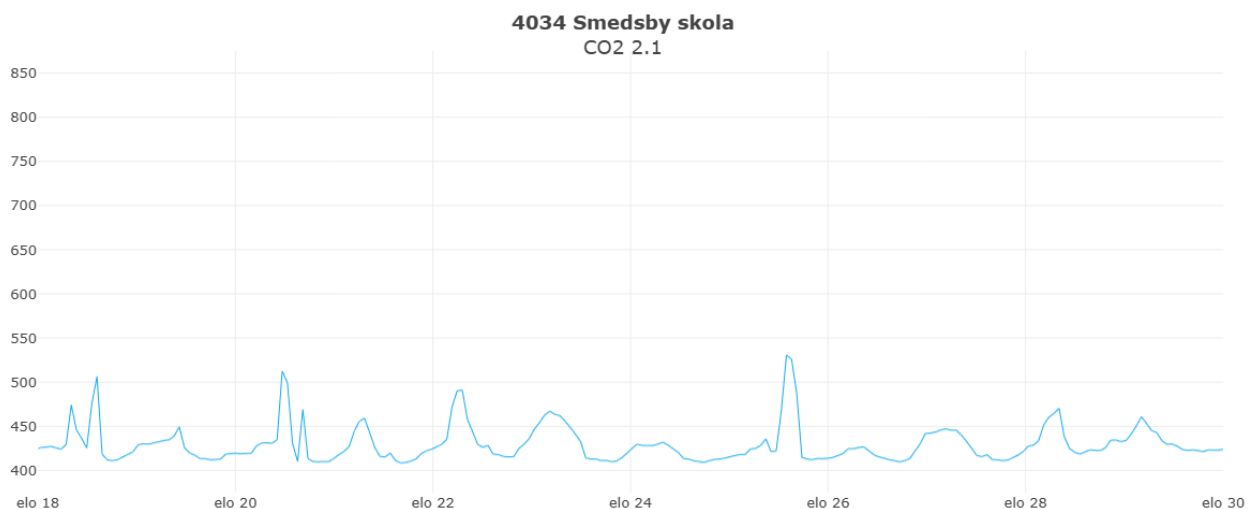
**CO<sub>2</sub>** (=hiilidioksidipitoisuus)

CO<sub>2</sub>-pitoisuudet nousivat päivisin käytön aikana maksimissaan noin 550 ppm tasolle. Käytön ulkopuolella CO<sub>2</sub>-pitoisuudet olivat pääsääntöisesti ulkoilmaa vastaavalla tasolla noin 400 ppm.

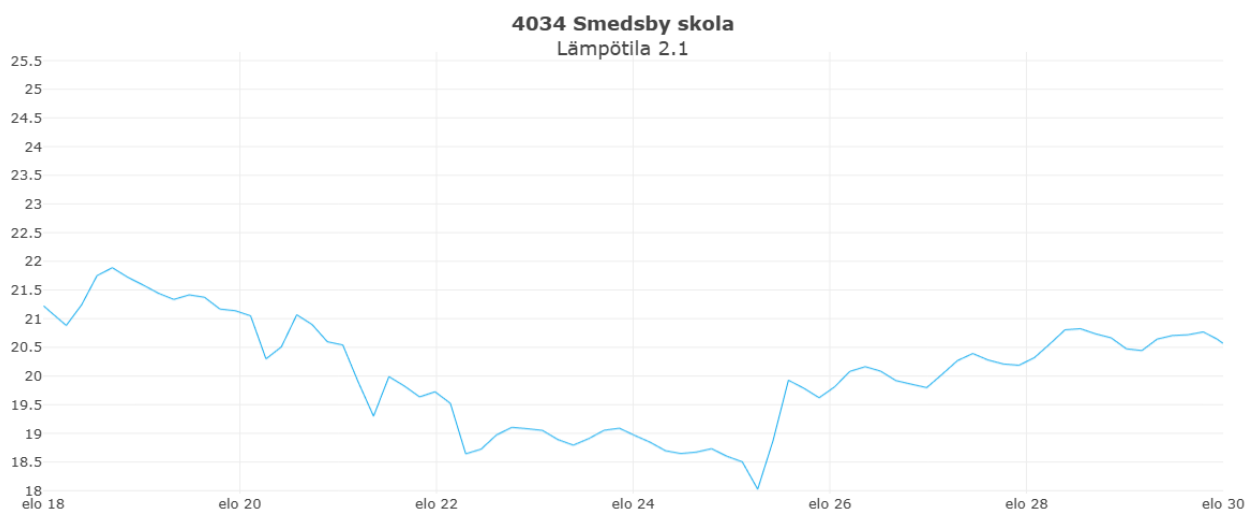
**Lämpötila**

Lämpötila vaihteli noin 18–22°C:een välillä ulkolämpötilamuutoksia seuraten. Lämpötilojen huiput ajoittuivat pääsääntöisesti iltapäiväaikoihin.

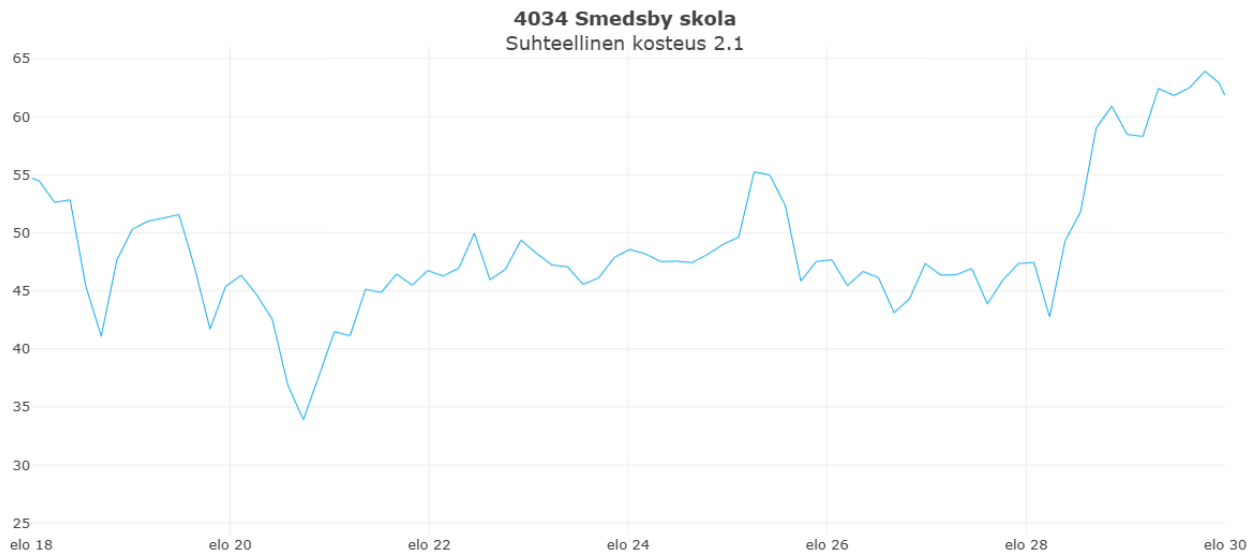
## Suhteellinen kosteus

Suhteellinen kosteus vaihteli noin 34–64 RH% välillä.

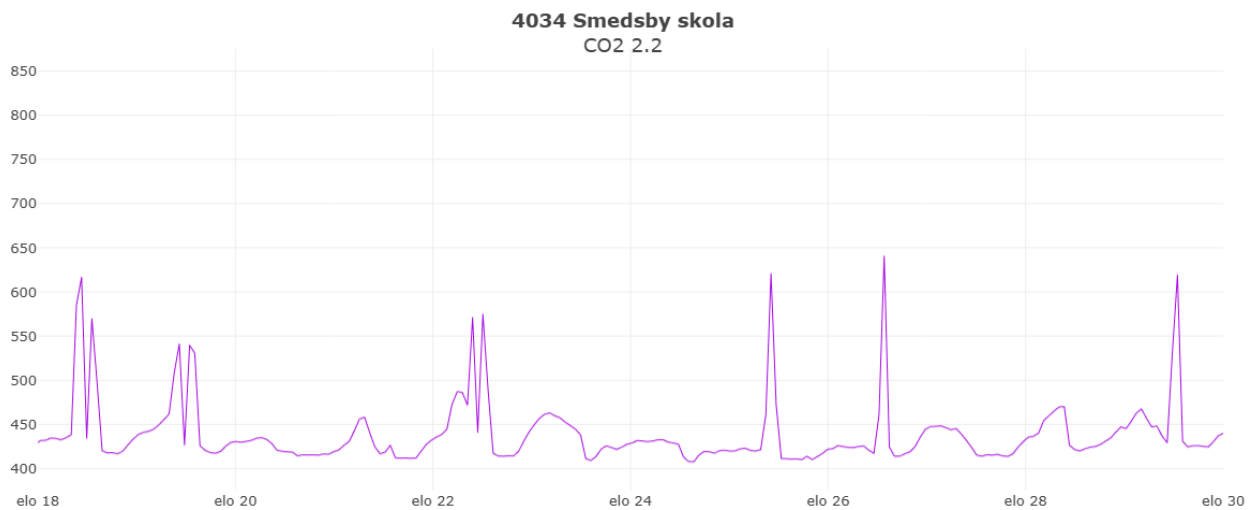
**CO<sub>2</sub>** (=hiilidioksidipitoisuus)

CO<sub>2</sub>-pitoisuudet nousivat päivisin käytön aikana maksimissaan noin 650 ppm tasolle. Käytön ulkopuolella CO<sub>2</sub>-pitoisuudet olivat pääsääntöisesti ulkoilmaa vastaavalla tasolla noin 400 ppm.

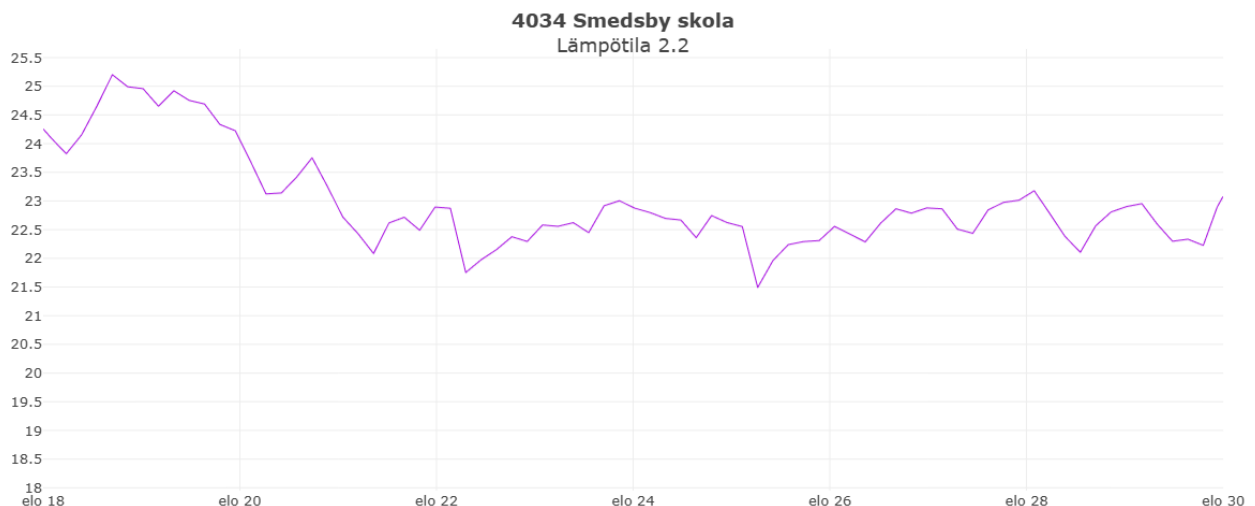
**Lämpötila**

Lämpötila vaihteli noin 21.5–25 °C:een välillä ulkolämpötilamuutoksia seuraten. Lämpötilojen huiput ajoittuivat pääsääntöisesti ilta- ja aamukohtiin.

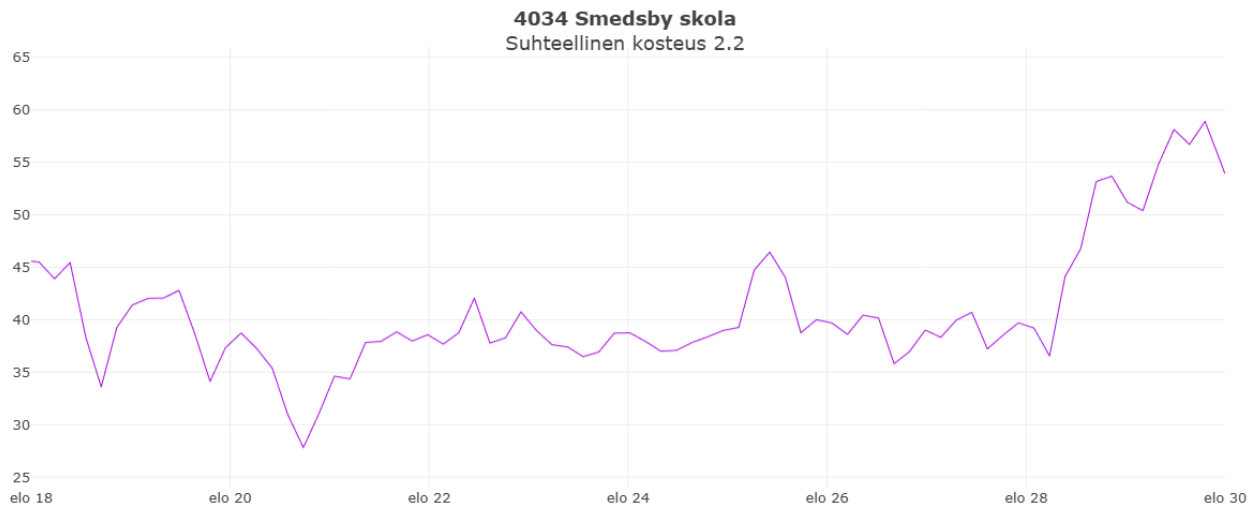
## Suhteellinen kosteus

Suhteellinen kosteus vaihteli noin 28–59 RH% välillä.

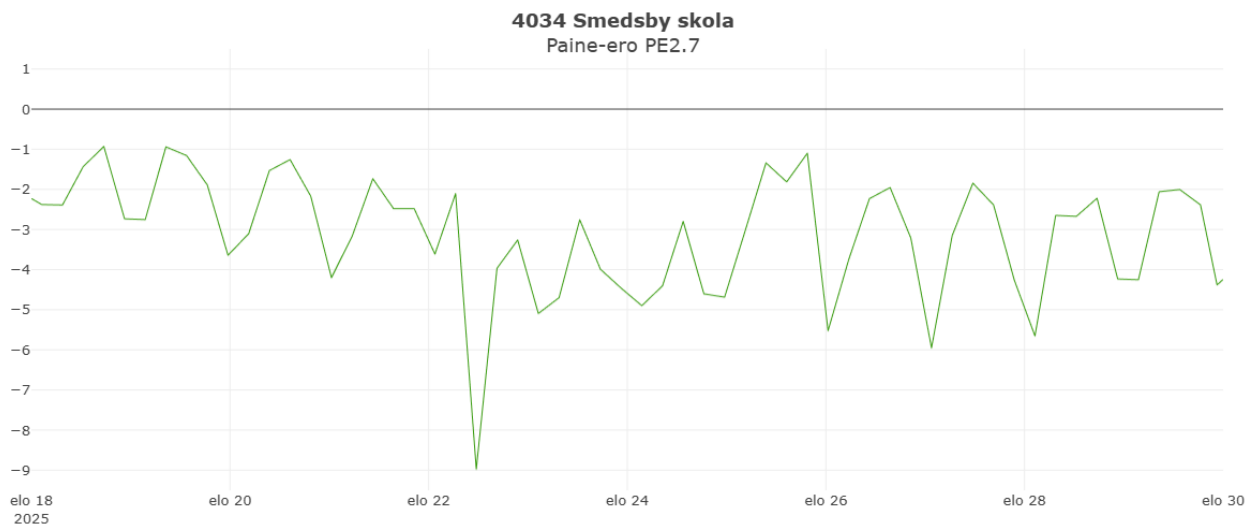
**Paine-ero PE2.7 / Toimiston 114 ja ulkoilman välillä**

Huoneen paine-ero vaihteli noin – 1 ja – 9 Pa välillä ulkoilmaan nähden. Positiivinen mittausarvo Huone on ylipaineinen ja negatiivinen mittausarvo Huone on alipaineinen ulkoilmaan nähden.
