ESPOON KAUPUNKI  
Tilapalvelut-liikelaitos  
Kunnossapitopalvelut  
Tarkastusryhmä

15.9.2025

**Eestinkallion koulu**  
Kohdenumero **4088**  
Viittakorpi 7, 02280 Espoo

## SISÄILMATARKASTUS

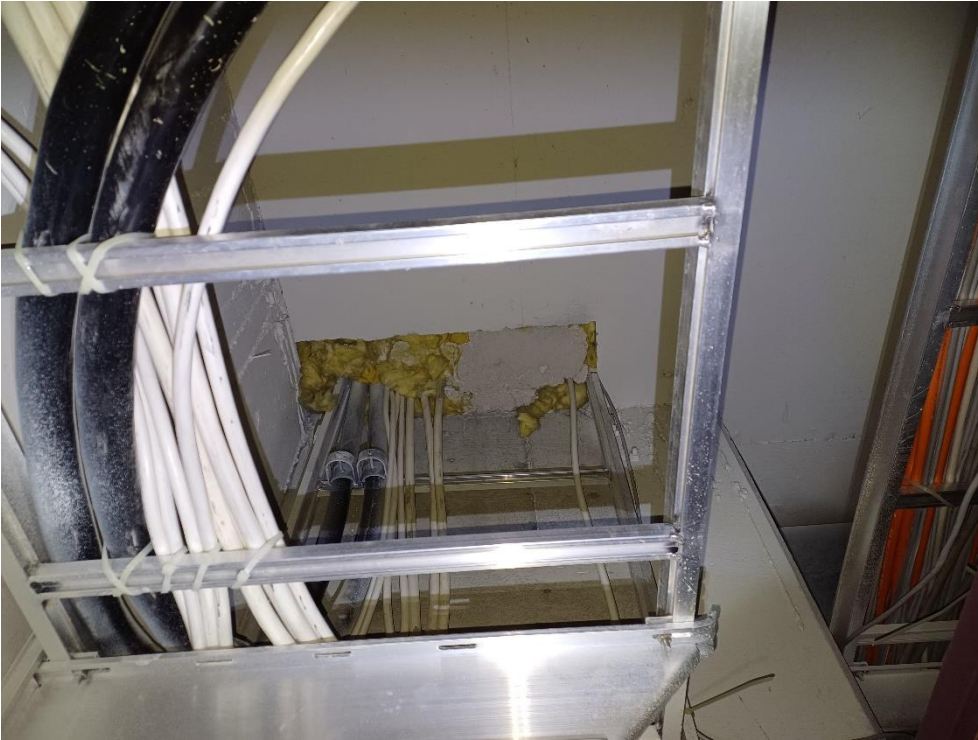
Kuva 4.2. 002A sähkökeskus, läpivienneissä on lasivillaa näkyvissä.

- 002 liikuntasalin vasemmanpuoleisen parioven vieressä seinässä havaittujen valumajälkien syyn selvitys ja korjaus.
- 002A sähkökeskus, läpivienneissä käytetyn lasivillan korvaaminen materiaalilla, josta ei irtoa villakuituja.
- 022 käytävä, alakaton vaurioituneen akustointilevyn uusiminen.
- 026 pesuhuone, halkeilleen lattiapinnoitteen uusiminen.
- 030 pukuhuone, lattia-seinäliittymän tiivistys.
- Lattia-seinäliittymien tiivistys tiloissa 049, 050, 051 ja 052.
- Pohjakerroksen alueella väliovien kosteusvaurioituneiden sähköpielien uusiminen.

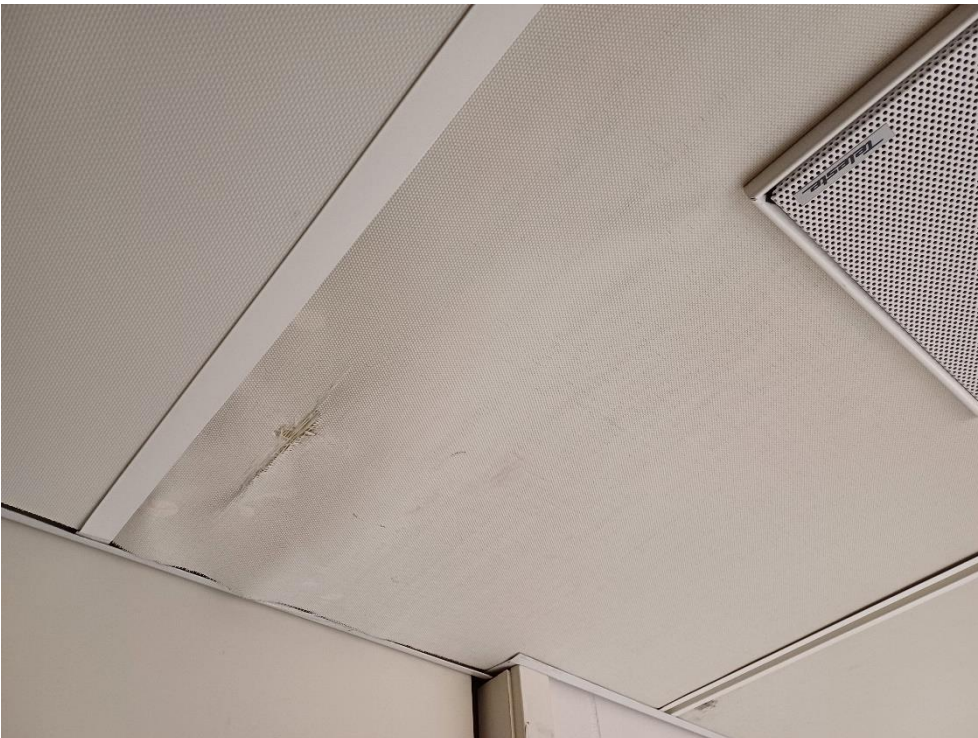
Kuva 4.3. 022 käytävä, alakaton akustointilevy on vaurioitunut.

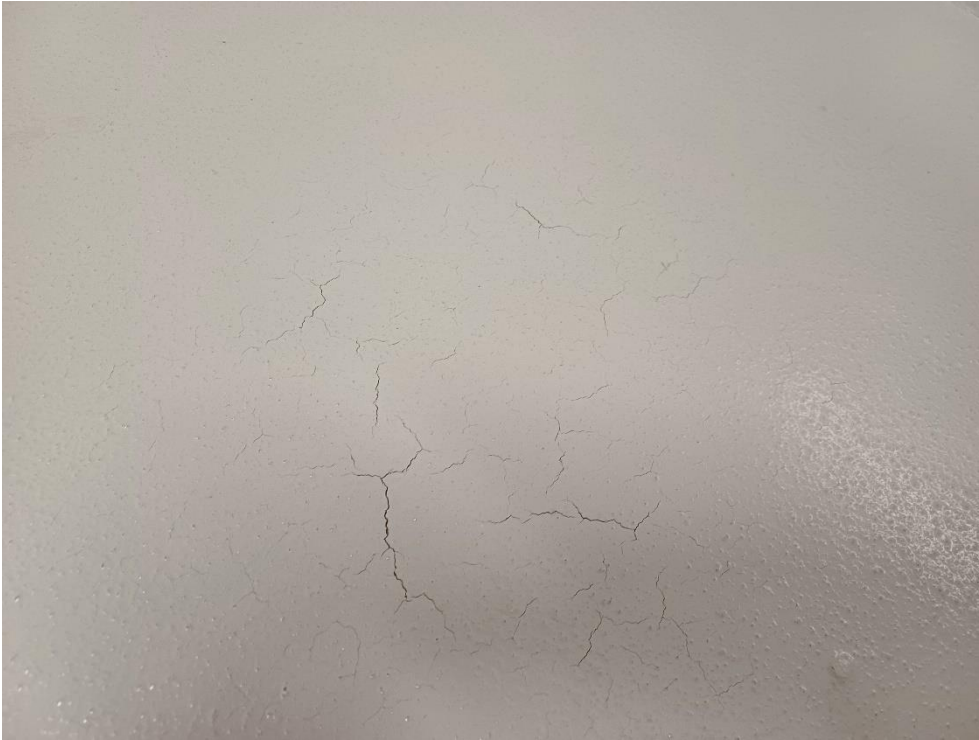
Kuva 4.4. 026 pesuhuone, lattiapinnoitteessa on runsaasti halkeamia.

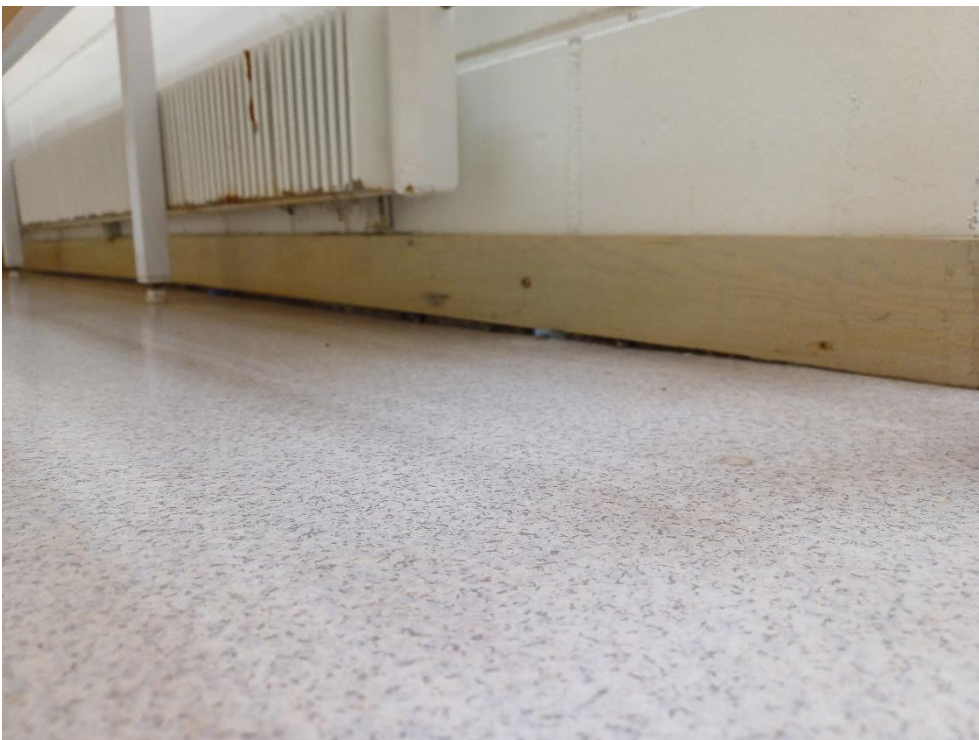
Kuva 4.5. 030 pukuhuone, lattia on painunut alaspäin.

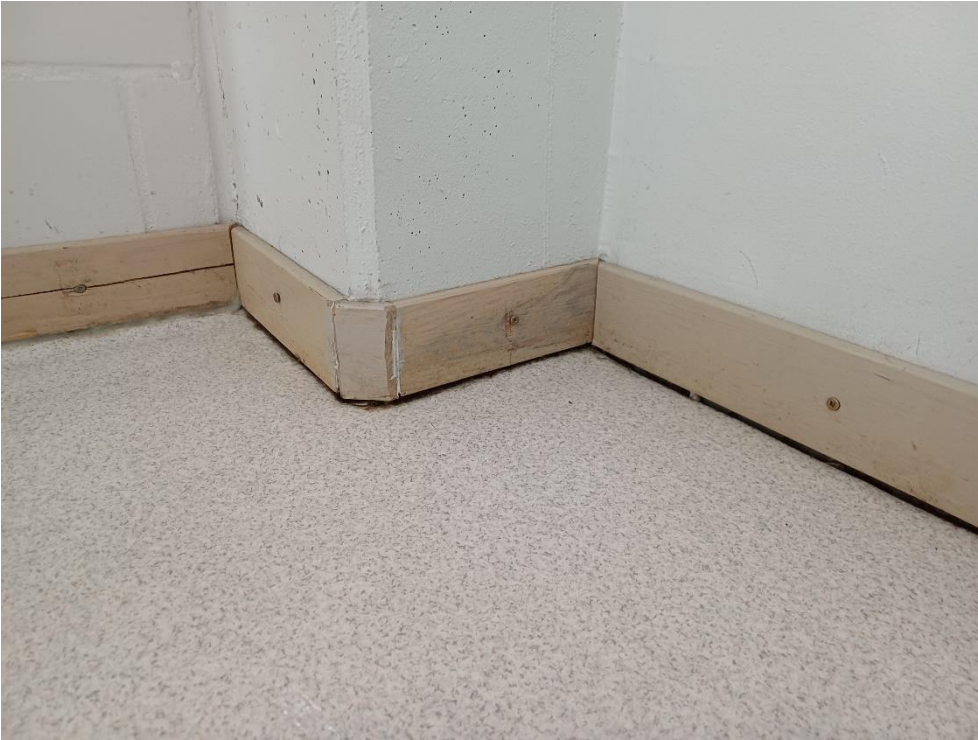
Kuva 4.6. Lattia on painunut alapäin tiloissa 049, 050, 051 ja 052.

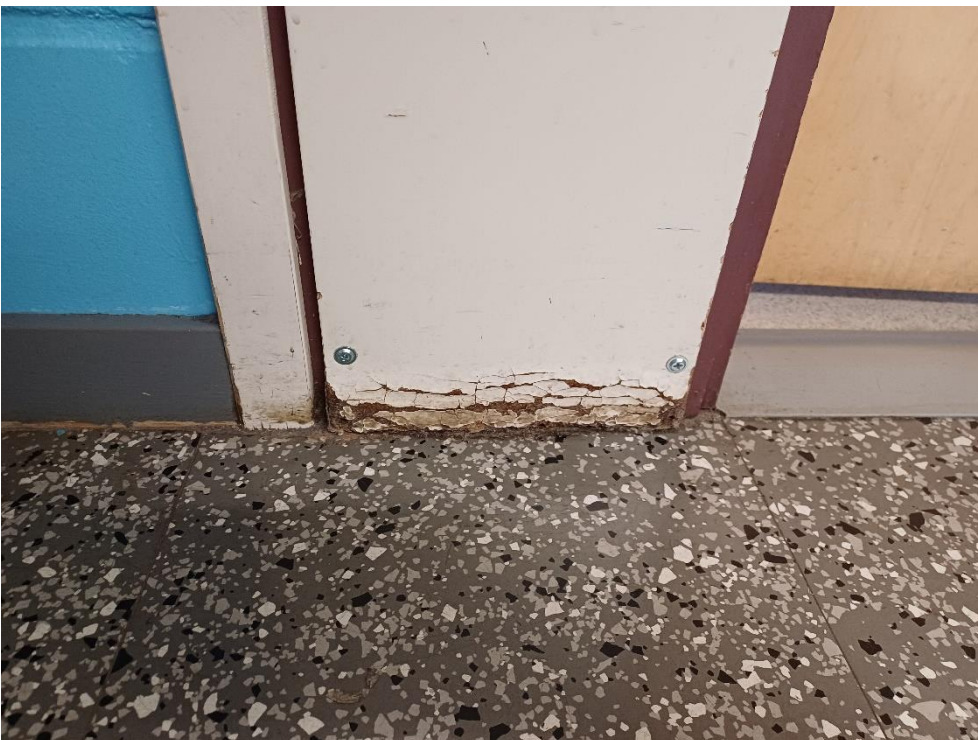
Kuva 4.7. Pohjakerroksen alueella on väliovissa sähköpielien alaosien kosteusvaurioita.

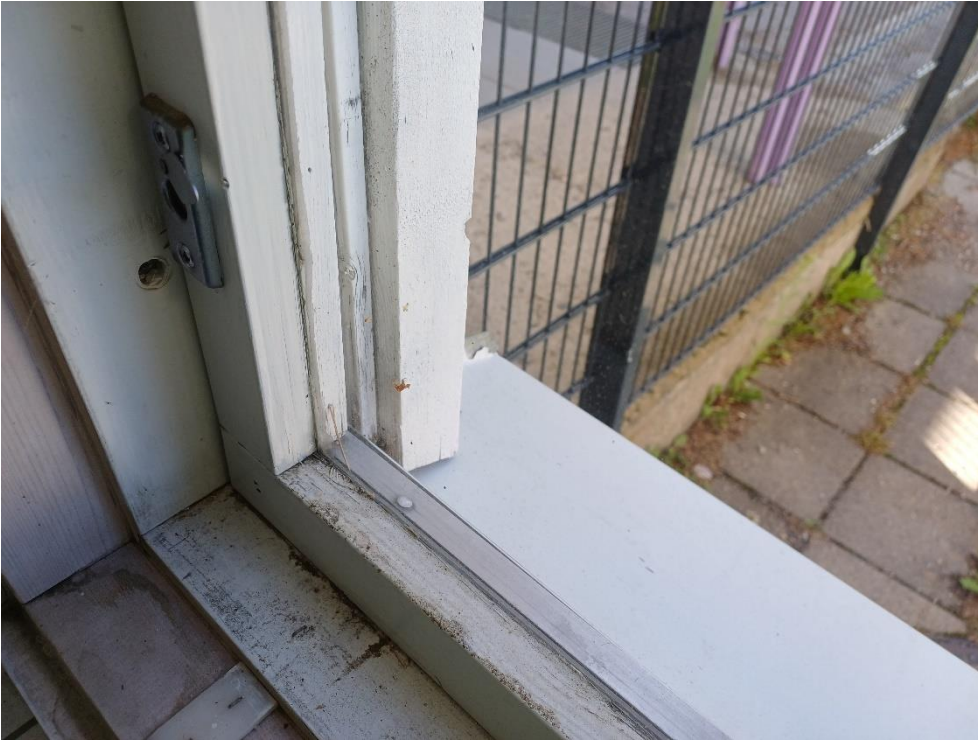
Kuva 4.8. 102 tuulikaapin 103 vieressä olevan ikkunan ulkopoka on juuttunut, eikä sulkeudu tiiviisti.

- 102 ikkunan jumittuneen ulkopokan korjaus.
- 109 Likaantuneiden akustointilevyjen uusiminen tiloissa 109, 146, 201 ja 202.
- 208 tekstiilityö, alakatossa olevan tarkistusluukun puuttuvan kansiosan asennus.
- 208 tekstiilityö, tuloilmapäätelaitteen kohdalla likaaantuneiden akustointilevyjen uusiminen.
- Kaikkien tuuletusikkunoiden aukipitolaiteiden tarkastus ja havaittujen puutteiden korjaus.
- Lisärakennuksessa rakenneliittymien ratkeamien kartoitus ja korjaus.
- 11 käytävä, ikkunan puuttuvan peitelistan asennus.
- Sisäänkäyntikatoksen sadevesikourun korjaus.

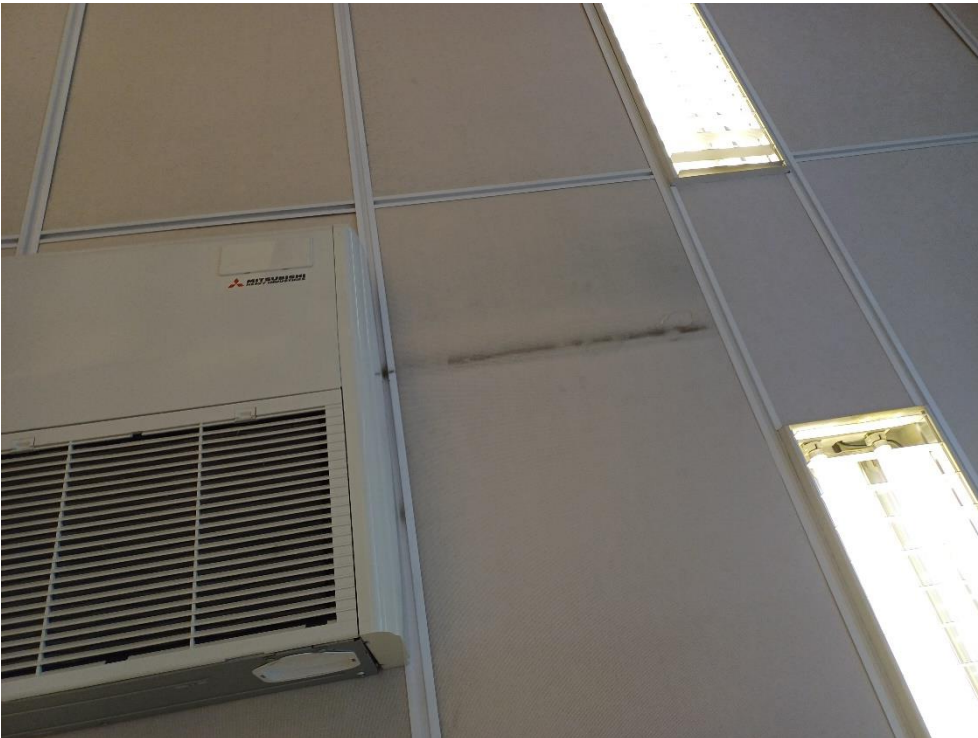
Kuva 4.9. 109 alakaton akustointilevy on likaantunut.

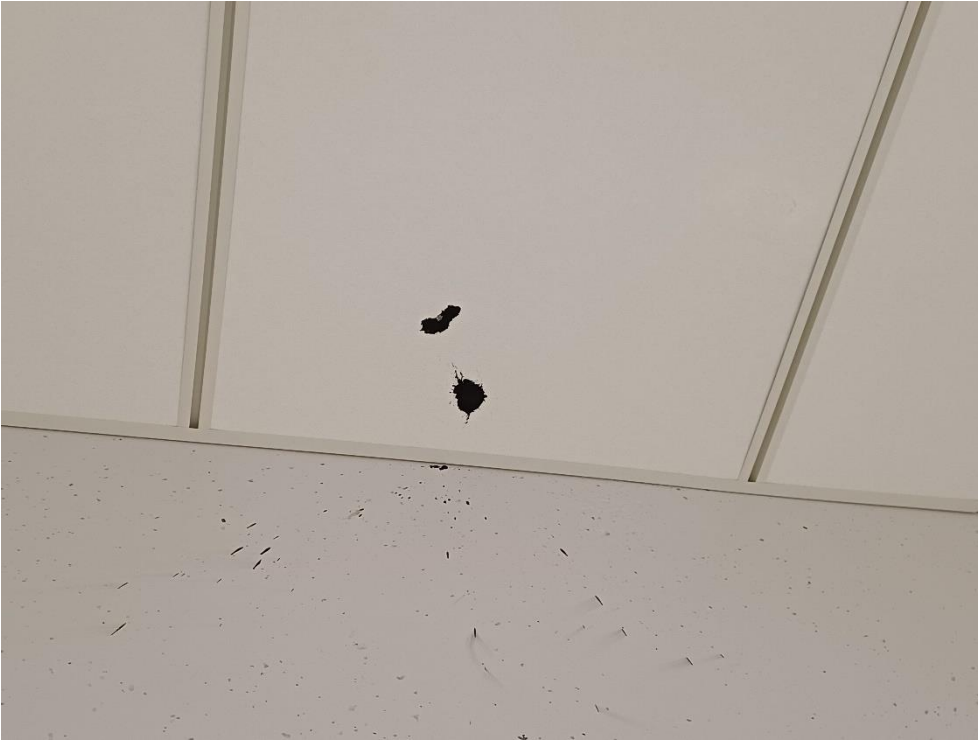
- 146 alakaton akustointilevy on likaantunut (Kuva 4.10).
- 201 porrashuone, alakaton akustointilevy on likaantunut IV-venttiilin ympäriltä (Kuva 4.11).

Kuva 4.10. 146 alakaton akustointilevy on likaantunut.

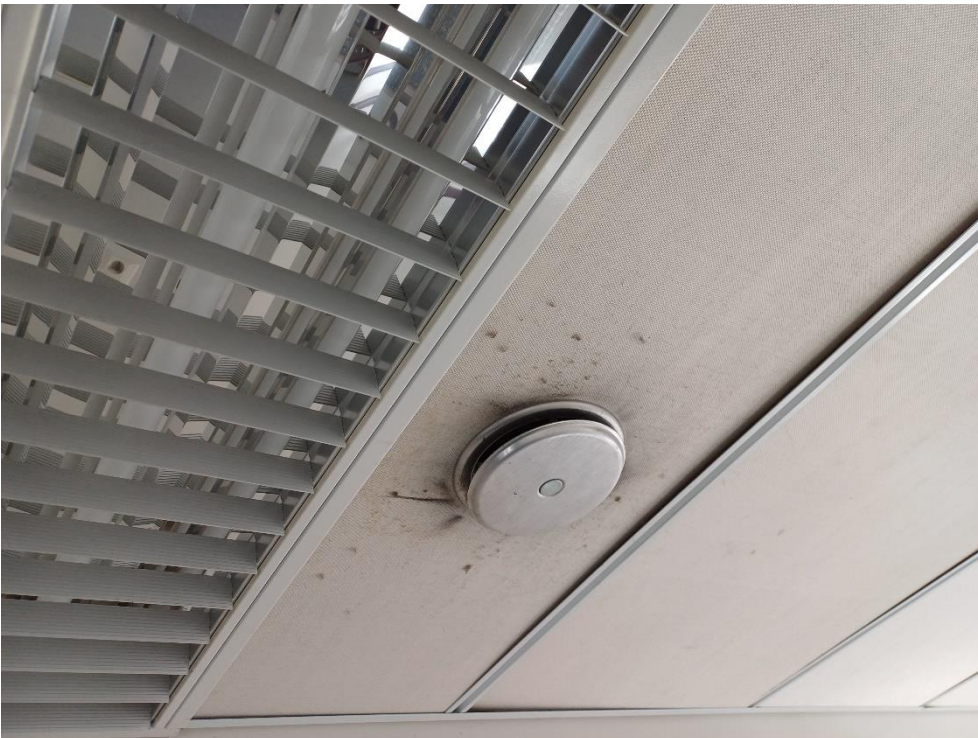
Kuva 4.11. 201 porrashuone, alakaton akustointilevy on likaantunut IV-venttiin ympäriltä.

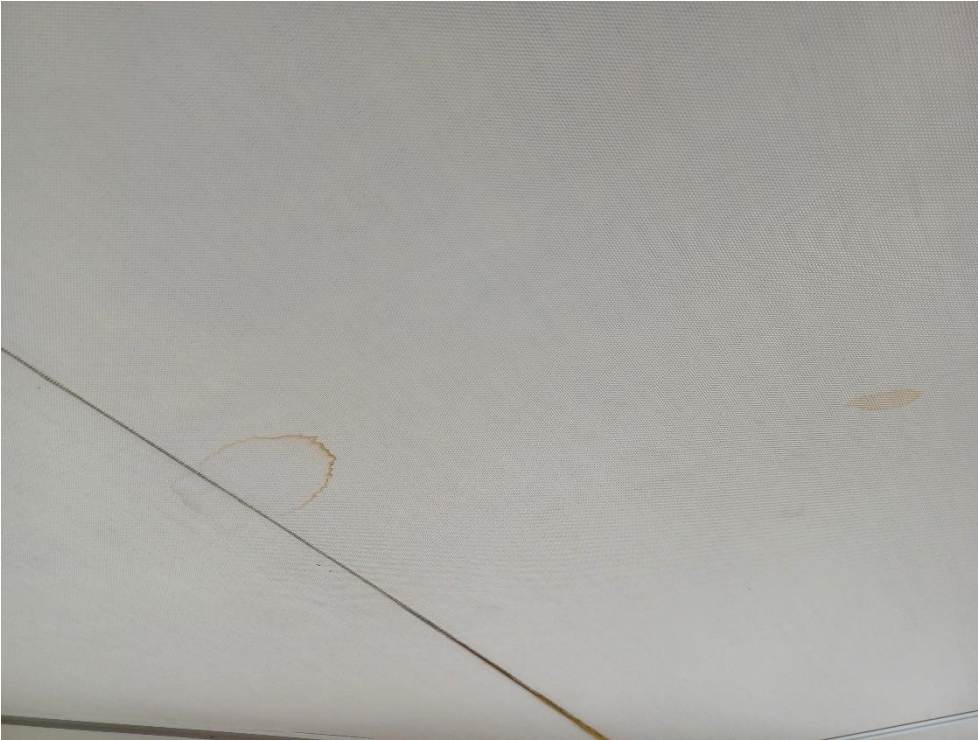
- 202 käytävä, alakaton akustointilevyissä on kosteuden aiheuttamia jälkiä (Kuva 4.12).
- 208 tekstiilityö, alakatossa olevan tarkistusluukun kansi puuttuu (Kuva 4.13)

Kuva 4.12. 202 käytävä, alakaton akustointilevyissä on kosteuden aiheuttamia jälkiä.

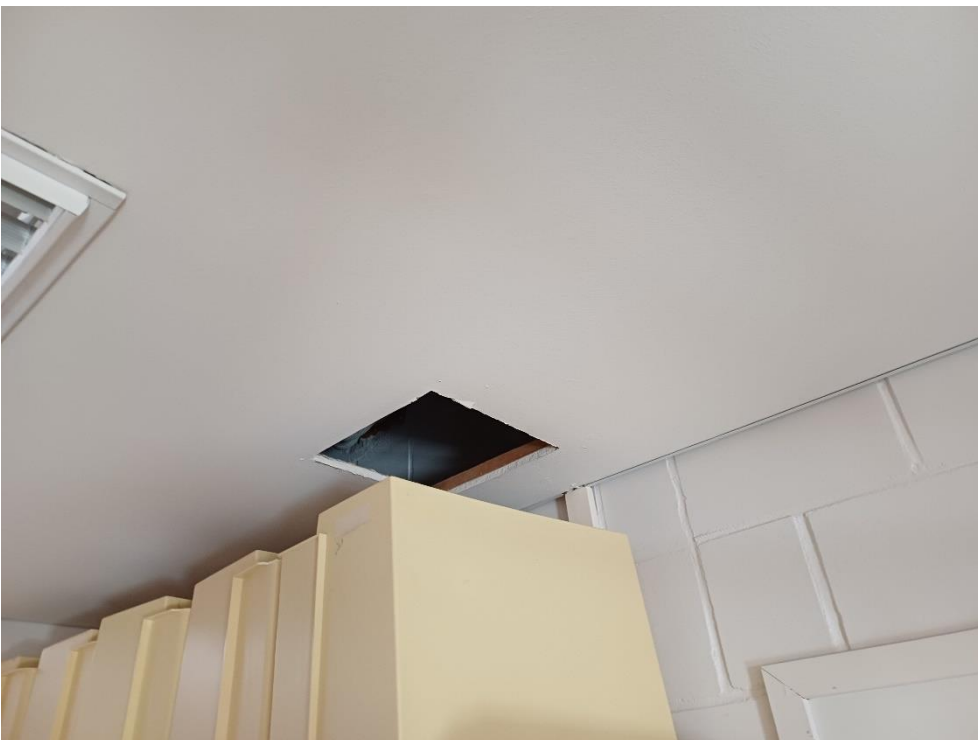
Kuva 4.13. 208 tekstiilityö, alakatossa olevan tarkistusluukun kansi puuttuu.

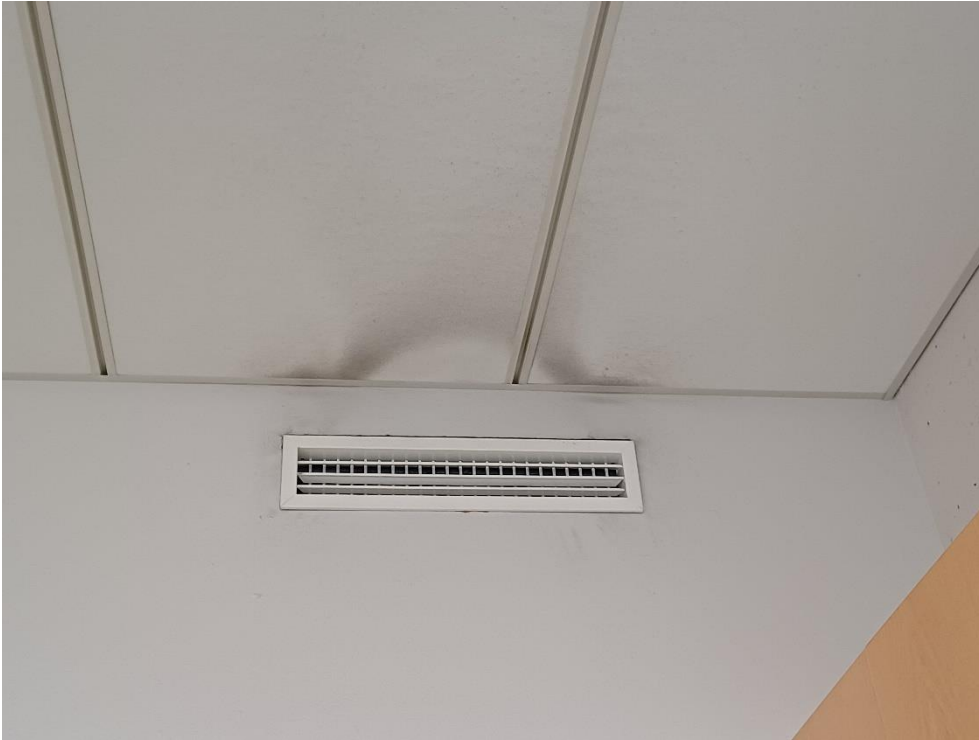
- 208 tekstiilityö, akustointilevyjä on likaantunut tuloilmapäätelaitteen kohdalla (Kuva 4.14).
- 208 tekstiilityö, kattoon asennettujen akustointilevyjen reunalista on irtoamassa (Kuva 4.15).

Kuva 4.14. 208 tekstiilityö, akustointilevyjä on likaantunut tuloilmapäätelaitteen kohdalla.

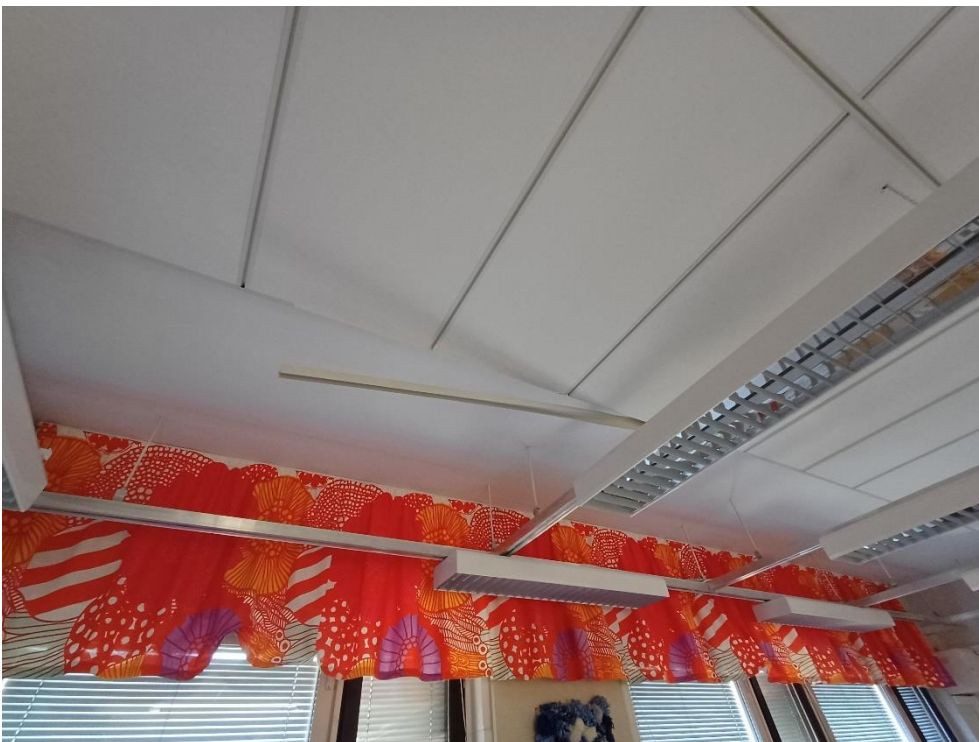
Kuva 4.15. 208 tekstiilityö, kattoon asennettujen akustointilevyjen reunalista on irtoamassa.

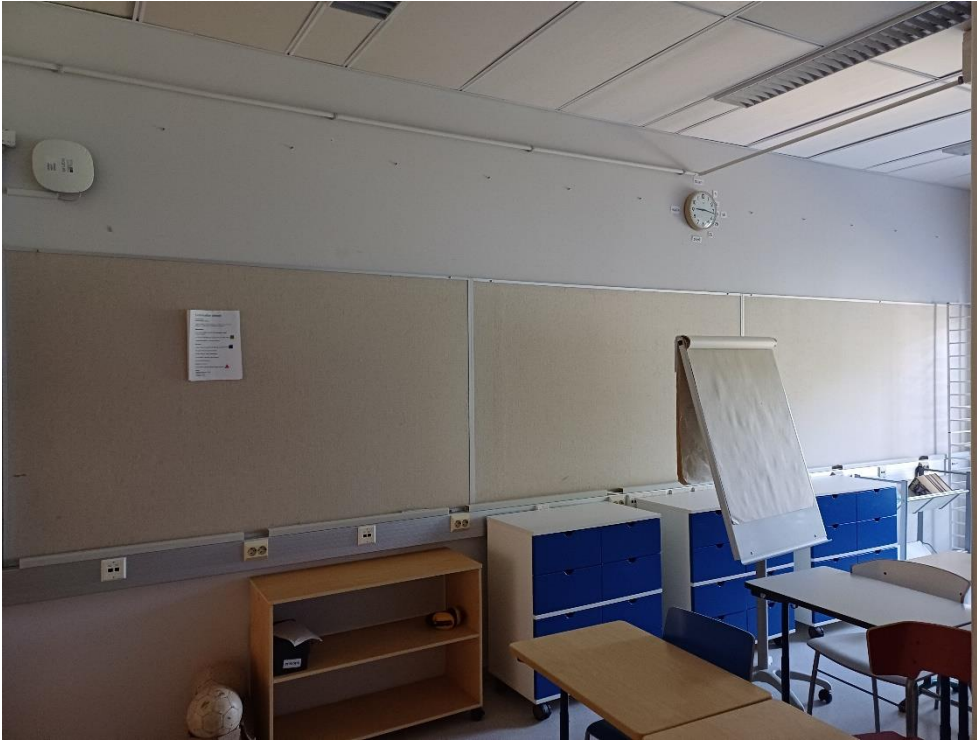
- Luokkatiloissa on runsaasti ikääntyneitä ilmoitustauluja, jotka saattavat heikentää sisäilman laatua (Kuva 4.16).
- Tuuletusikkunoiden aukipitolaitteita on rikkoutunut tai irti kiinnikkeistään molemmissa rakennuksissa (Kuva 4.17).

Kuva 4.16. Luokkatiloissa on runsaasti ikääntyneitä ilmoitustauluja, jotka saattavat heikentää sisäilman laatua.

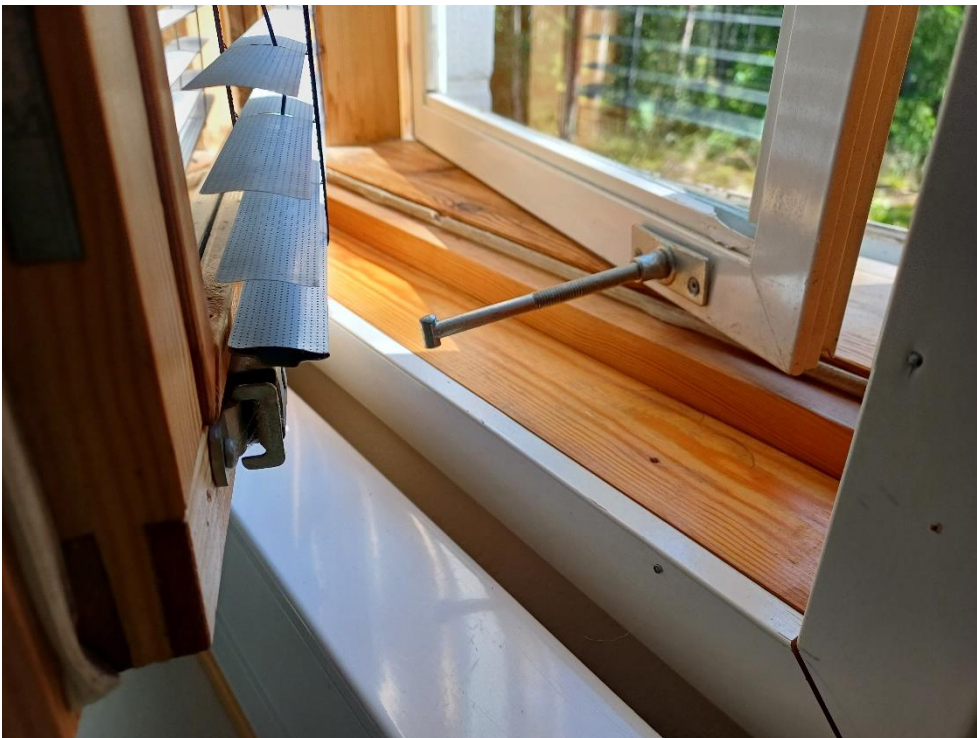
Kuva 4.17. Tuuletusikkunoiden aukipitolaitteita on rikkoutunut tai irti kiinnikkeistään molemmissa rakennuksissa.

- 208 tekstiilityö, alakatossa olevan tarkistusluukun puuttuvan kansiosan asennus.
- 208 tekstiilityö, tuloilmapäätelaitteen kohdalla likaantuneiden akustointilevyjen uusiminen.
- Kaikkien tuuletusikkunoiden aukipitolaitteiden tarkastus ja havaittujen puutteiden korjaus.
- Lisärakennuksessa rakenneliittymien ratkeamien kartoitus ja korjaus.
- 11 käytävä, ikkunan puuttuvan peitelistan asennus.
- Sisäänkäyntikatoksen sadevesikourun korjaus.

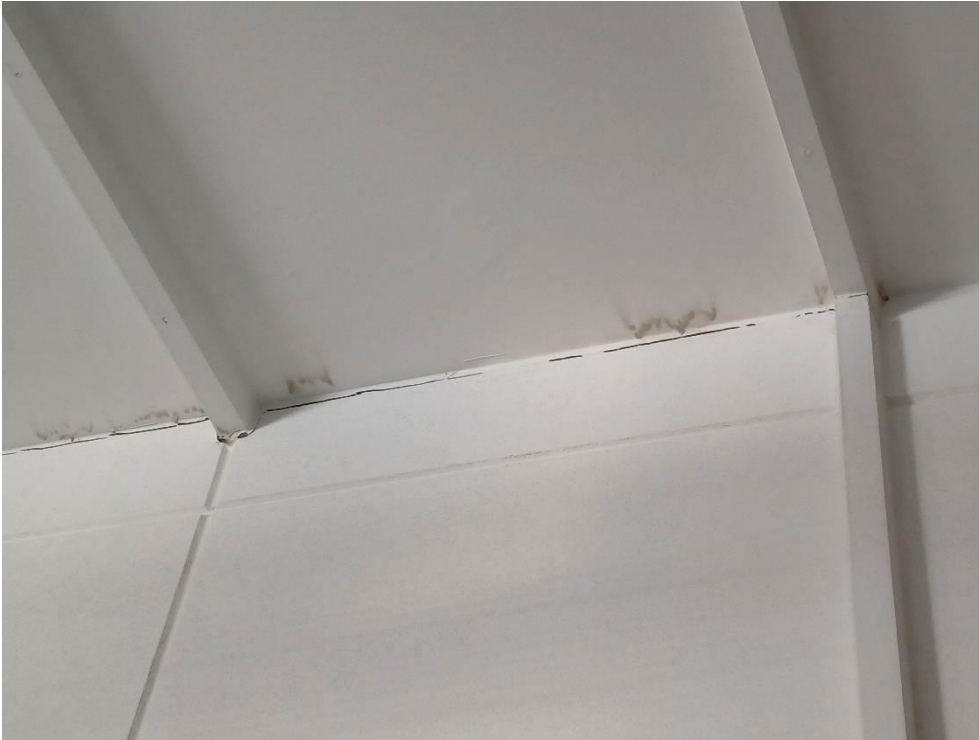
- Lisärakennuksessa on rakenneliittymien ratkeamia kaikissa luokkatiloissa (Kuva 4.18).
- 11 käytävä, ikkunan alapuolinen peitelista puuttuu (Kuva 4.19).

Kuva 4.18. Lisärakennuksessa on rakenneliittymien ratkeamia kaikissa luokkatiloissa.

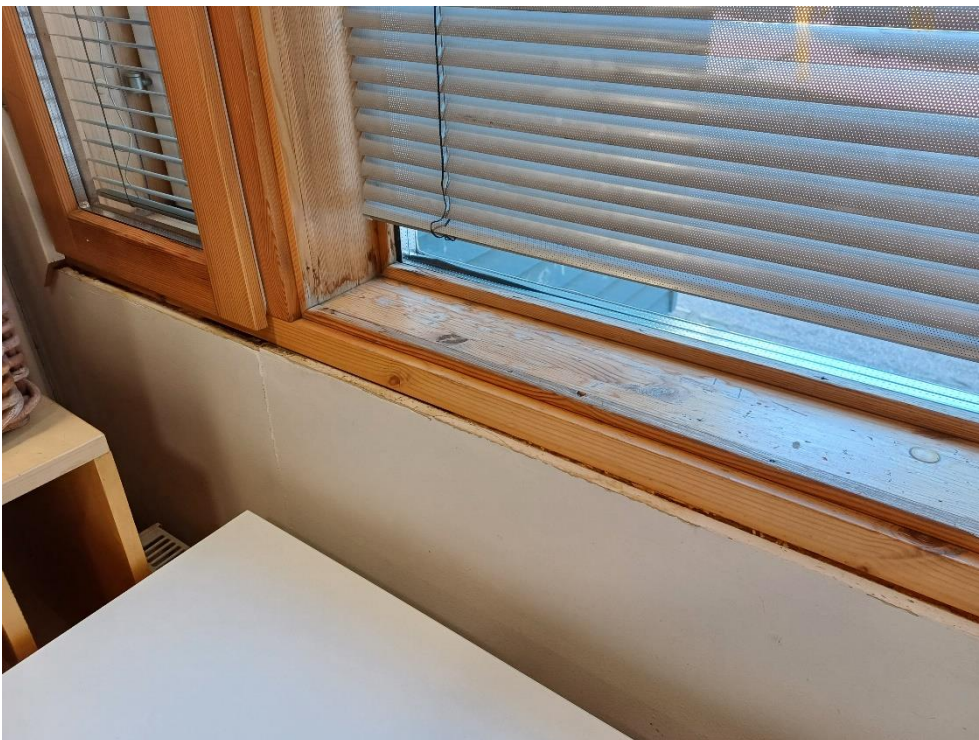
Kuva 4.19. 11 käytävä, ikkunan alapuolinen peitelista puuttuu.

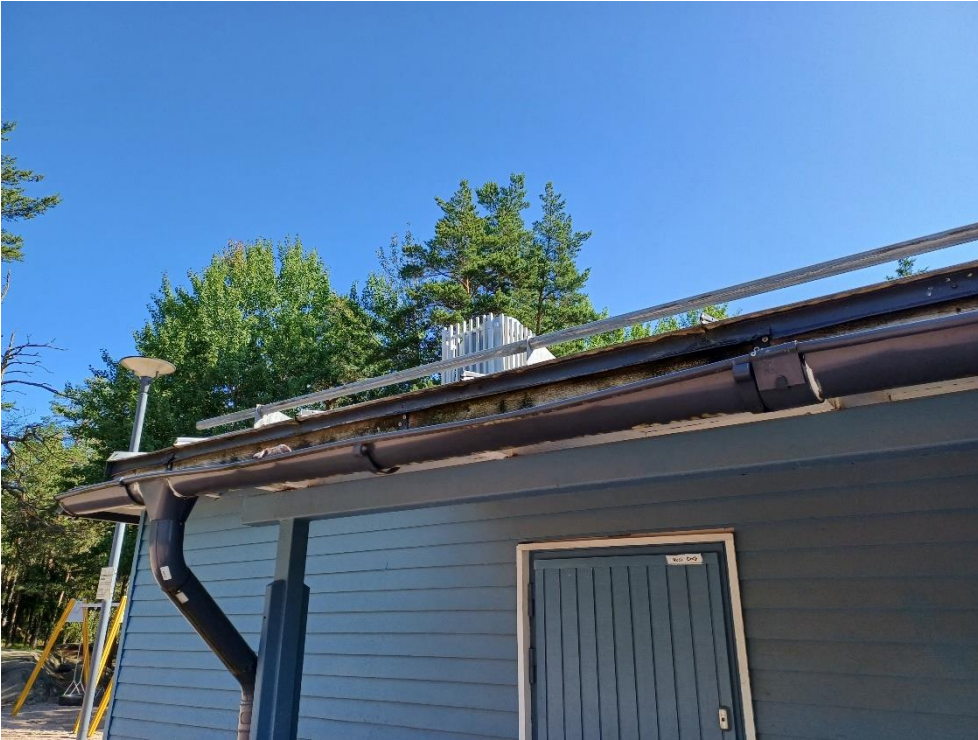
- Sisäänkäyntikatoksen sadevesikourussa on painaumia (Kuva 4.20).
- Pintakosteusmittauksissa ei havaittu kohonneita kosteuksia.

Kuva 4.20. Sisäänkäyntikatoksen sadevesikourussa on painaumia.

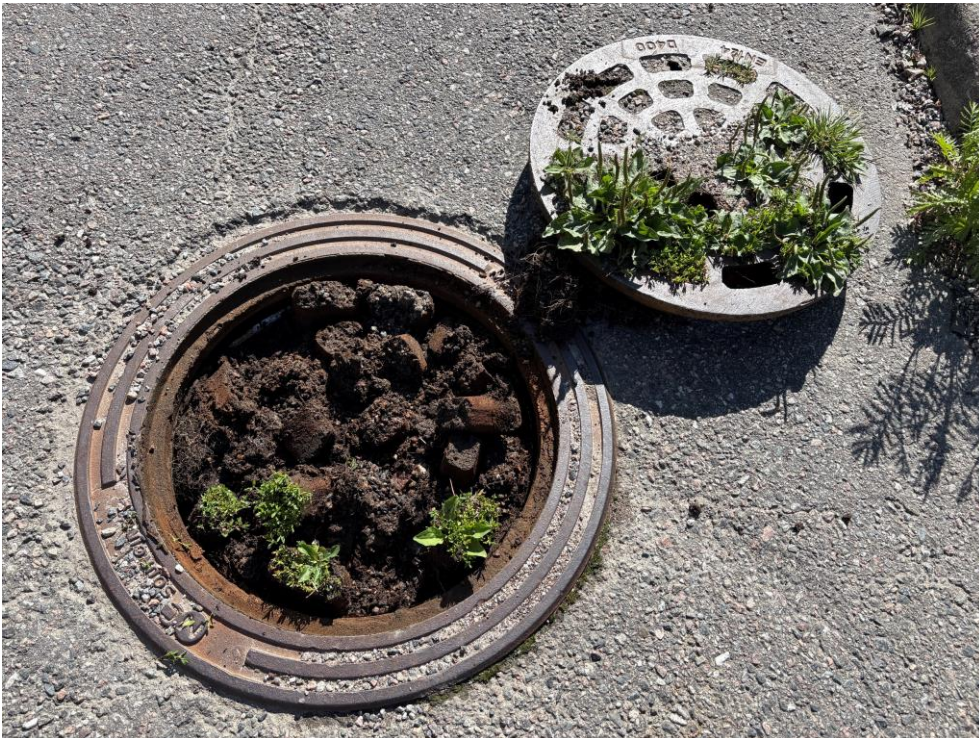
- Mitatut ilmavirrat eivät osassa huoneita vastaa suunniteltua arvoa. Ilmanvaihdon ilmavirtojen riittävyyden kanssa on aikaisemmin myös ollut haasteita.
- Pihan sadevesikaivon sihti täynnä roskaa, tämä estää veden pääsyn kaivoon.
- Luokoan 048 paine-ero mittauksissa on suurta vaihtelua. Syy paine-erojen vaihteluille tulee selvittää kuten löysällä oleva säätöpelti tai muu ilmanvaihtokone joka vaikuttaa painesuhteisiin.

Kuva 5.1. Pihan sadevesikaivon sihti täynnä roskaa, tämä estää veden pääsyn kaivoon.

- Ilmanvaihdon kokonaisvaltainen saneeraus, sisältäen päätelaitteiden vaihdon, äänenvaimentimien villakuitujen kartoitus ja poisto sekä ilmanvaihtokoneiden tai puhaltimien uusinta. Suunnittelun yhteydessä tulee myös selvittää mahdollisuutta luokkailojen ilmavirtojen kasvattamiseen.
- Pihan sadevesikaivojen roskasihdit tulee muistaa puhdistaa riittävän usein.

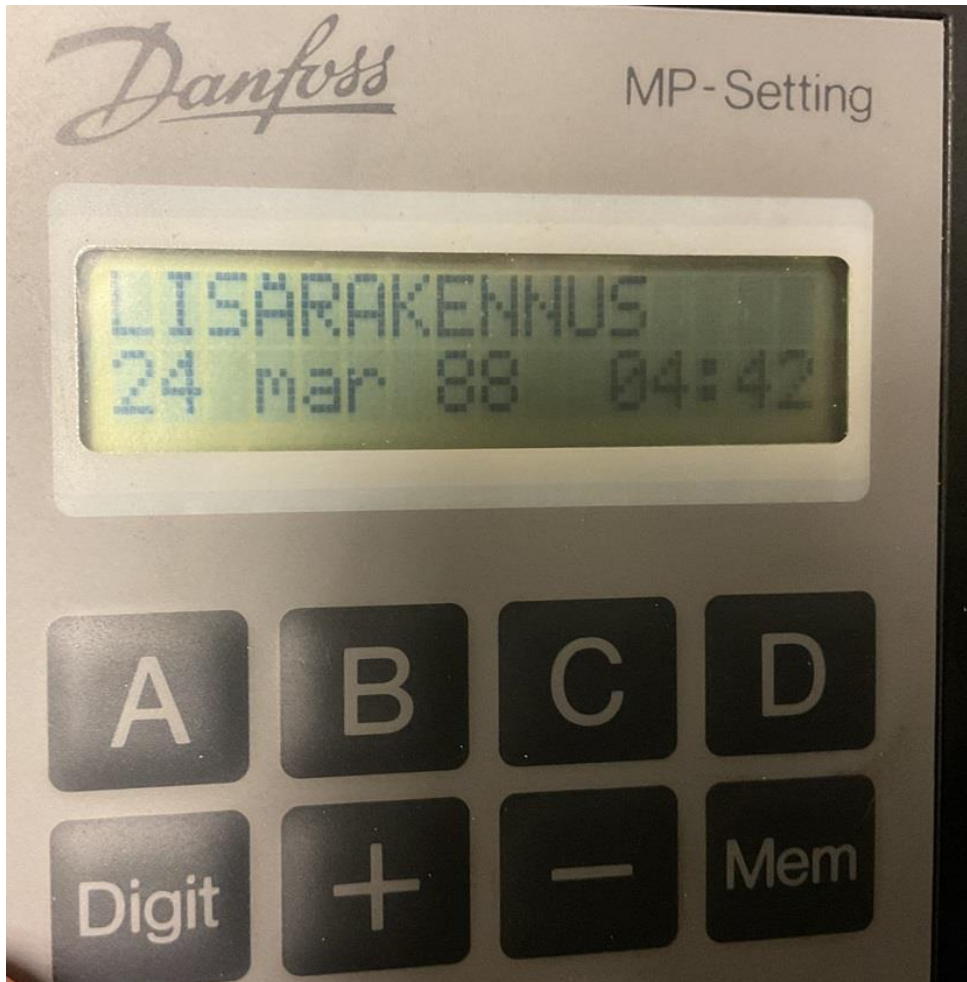
- Rakennusautomaatio vanhentunut ja varaosien saanti heikkoa.
- TK02 Liikuntasalin poistokaskadin maksimi- ja minimirajat virheellisiä, korjattu.
- Lisärakennuksen aikamääreet virheellisessä ajassa, korjaus edellyttää pääsyä salasanalla suojattuun järjestelmään. Salasana selvityksessä toimittajalta.

Kuva 6.1. Päivämäärä ja kellonaika virheelliset.

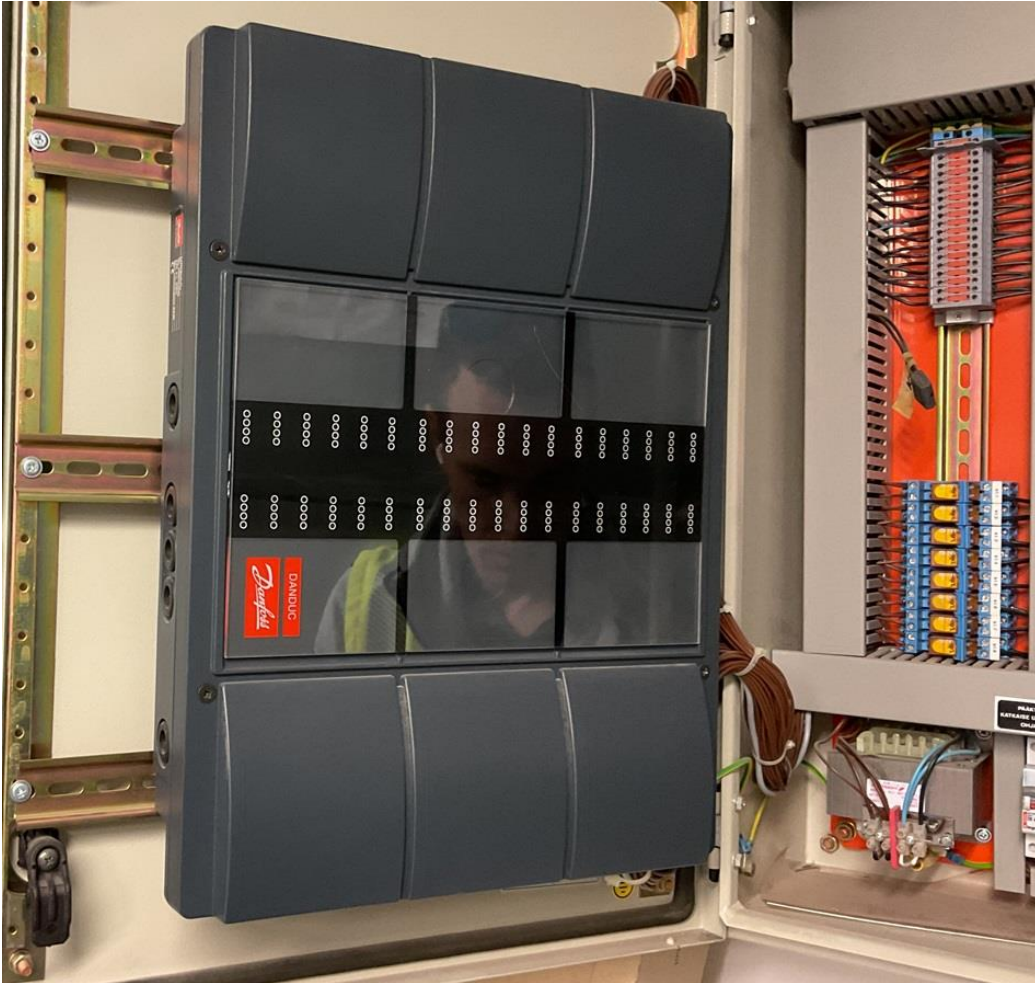
Kuva 6.2. RAU Keskusyksikkö, jonka valmistajan tuki loppunut kauan sitten.

- Kokonaisvaltainen rakennusautomaation uusiminen.
