ESPOON KAUPUNKI  
Tilapalvelut-liikelaitos  
Kunnossapitopalvelut  
Tarkastusryhmä

2.7.2025

**Lähderannan koulu**  
Kohdenumero **4096**  
Lähdesuoni 4, 02720 Espoo

## **SISÄILMATARKASTUS**

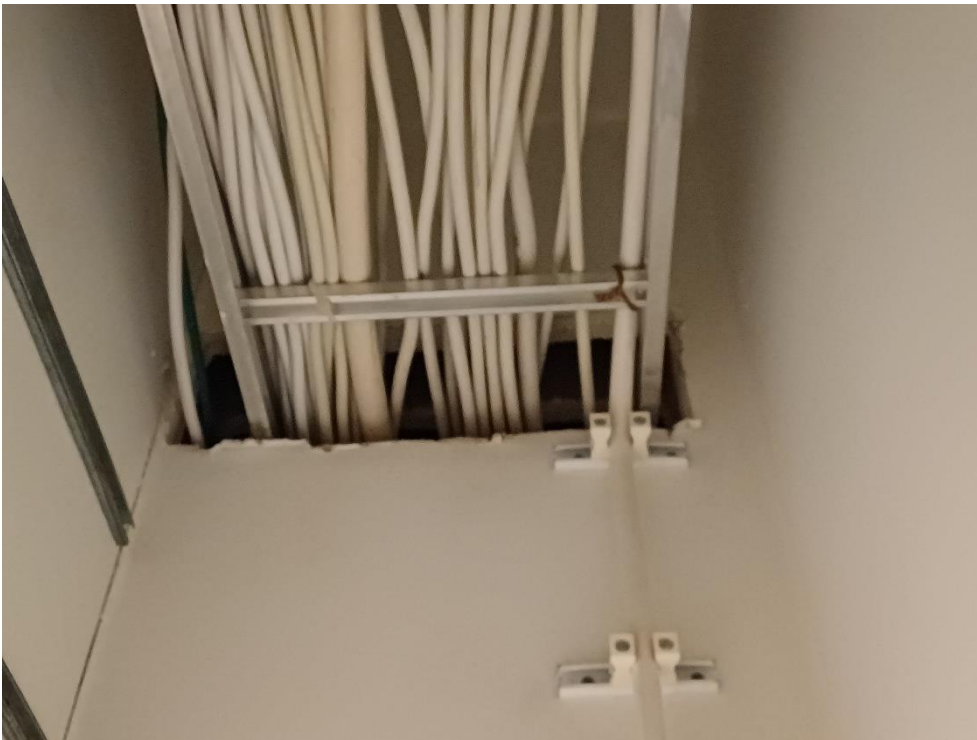
- C201 lepohuone, rakenneliittymien ratkeamia.
- C201A tekniikkatila, sähköjohtojen läpiviennit eivät ole tiiviitä (kuva 4.1).
- C206 psykologi, ulkoseinälevytyksessä on vanhoja kosteuden aiheuttamia jälkiä lämpöpatterin alapuolella (kuva 4.2).
- C206 psykologi, tilassa on runsaasti akustointilevyjä, joiden kiinnitykseen käytetystä liimasta saattaa haihtua sisäilmaa heikentäviä hajuja.
- C207 terveydenhoitaja, poistoilmapäätelaitteen kiinnitys seinäpintaan ei ole tiivis (kuva 4.3).
- C207 terveydenhoitaja, ikkunakarmi-seinäliittymät sekä ikkunan karmirakenne eivät ole tiiviitä (kuva 4.4).
- C207 terveydenhoitaja, rakenneliittymien ratkeamia (kuva 4.5).
- C207 terveydenhoitaja, tuuletusikkunan aukipitolaite on rikkoutunut (kuva 4.6).
- Pintakosteusmittauksissa ei havaittu kohonneita kosteuksia.

Kuva 4.1. C201A tekniikkatila, sähköjohtojen läpiviennit eivät ole tiiviitä.

- C201 lepohuone, rakenneliittymien ratkeamien korjaus.
- C201A tekniikkatila, sähköjohtojen läpivientien tiivistys.

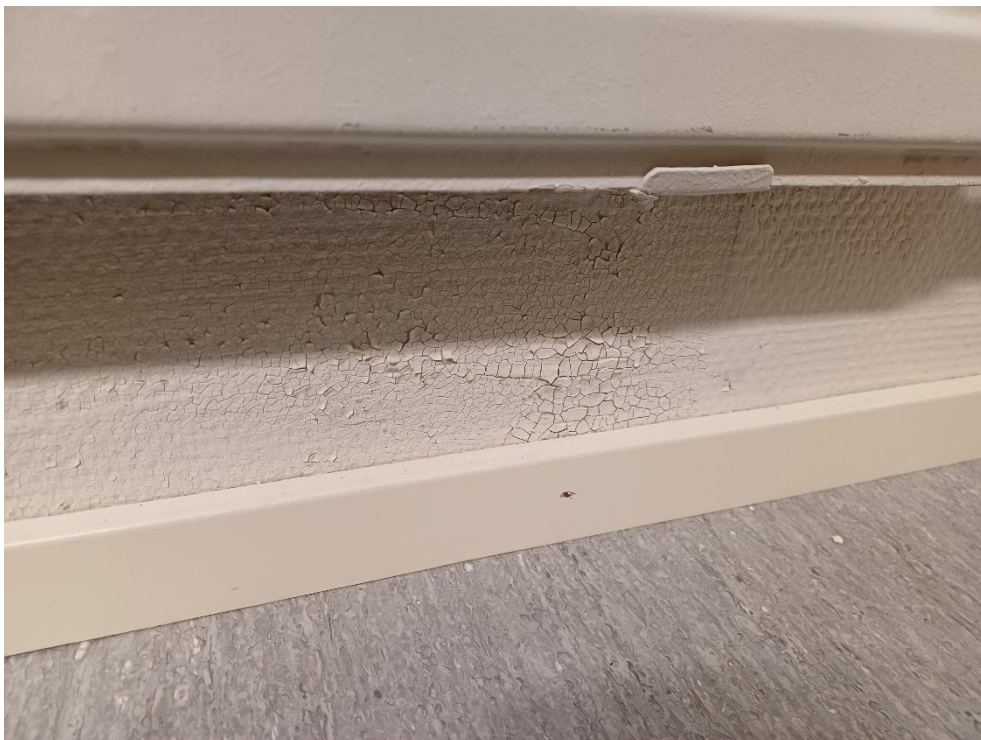
Kuva 4.2. C206 psykologi, ulkoseinälevytyksessä on vanhoja kosteuden aiheuttamia jälkiä lämpöpatterin alapuolella.

- C206 psykologi, ulkoseinälevytyksessä havaittujen vanhojen kosteuden aiheuttamien jälkien korjaus.
- C206 psykologi, harkittava akustointilevyjen vaihtoehtoista kiinnitystapaa esim. listoituksella.
- C207 terveydenhoitaja, poistoilmapäätelaitteen tiiviimpi kiinnitys seinäpintaan.
- C207 terveydenhoitaja, ikkunakarmi-seinäliittymien sekä karmirakenteen tiivistys.
- C207 terveydenhoitaja, rakenneliittymien ratkeamien korjaus.
- C207 terveydenhoitaja, tuuletusikkunan rikkoutuneen aukipitolaitteen korjaus tai uusiminen.

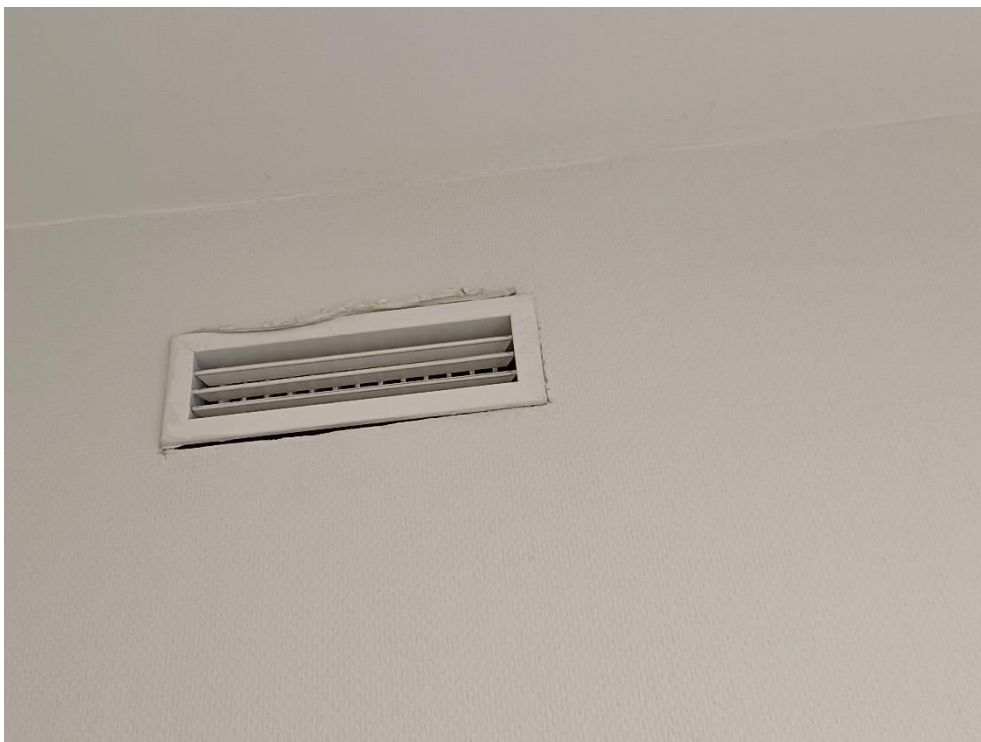
Kuva 4.3. C207 terveydenhoitaja, poistoilmapäätelaitteen kiinnitys seinäpintaan ei ole tiivis.

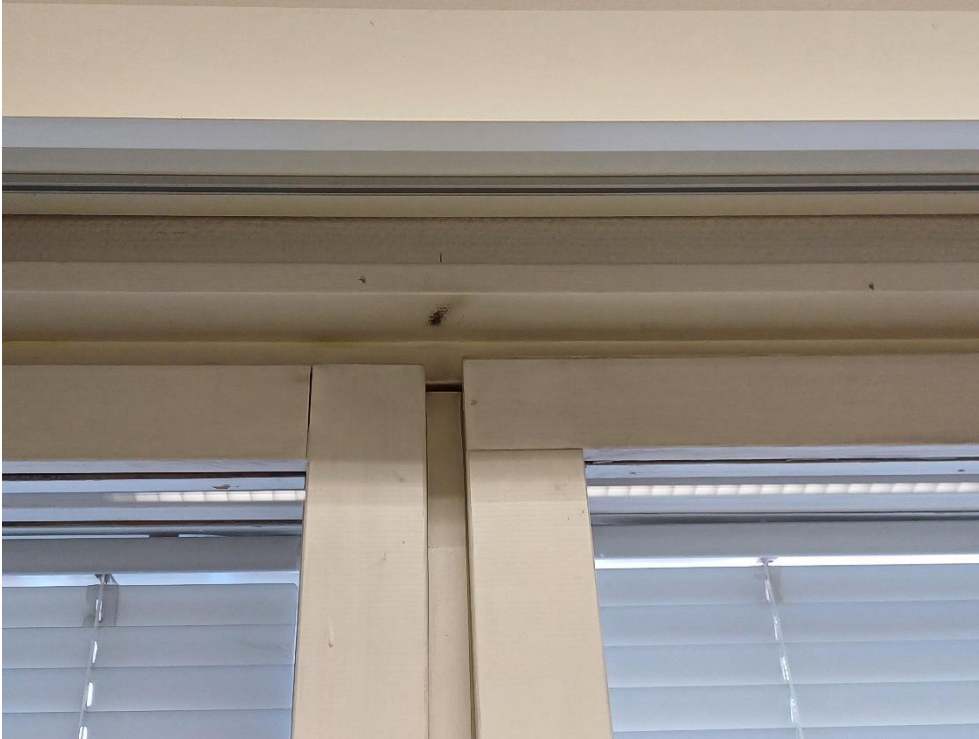
Kuva 4.4. C207 terveydenhoitaja, ikkunakarmi-seinäliittymät sekä ikkunan karmirakenne eivät ole tiiviitä.

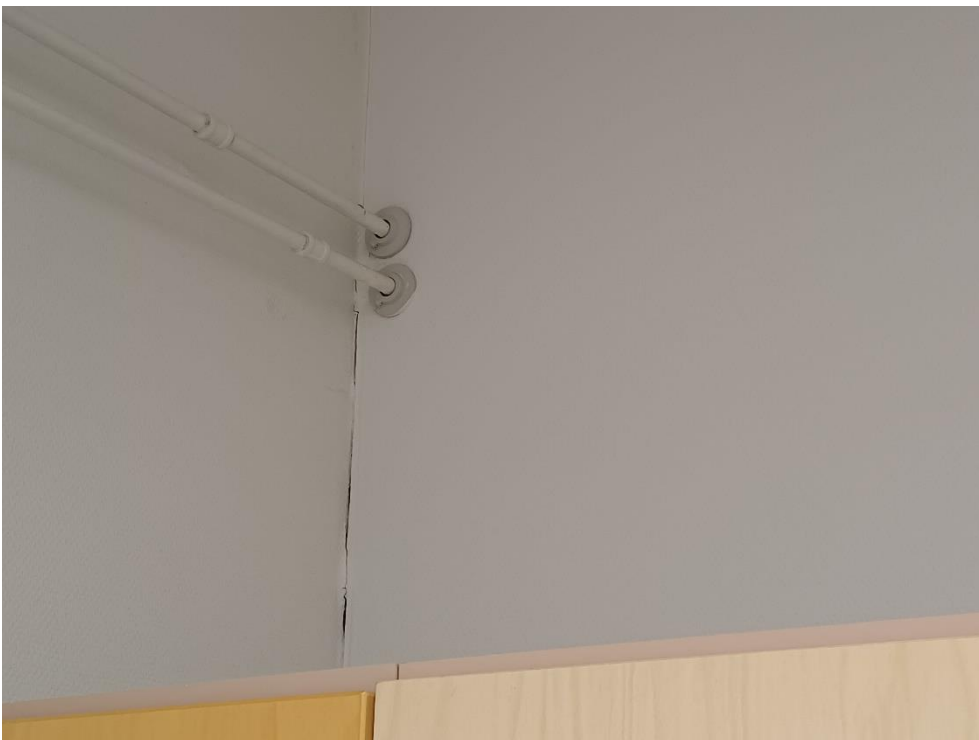
Kuva 4.5. C207 terveydenhoitaja, rakenneliittymien ratkeamia.

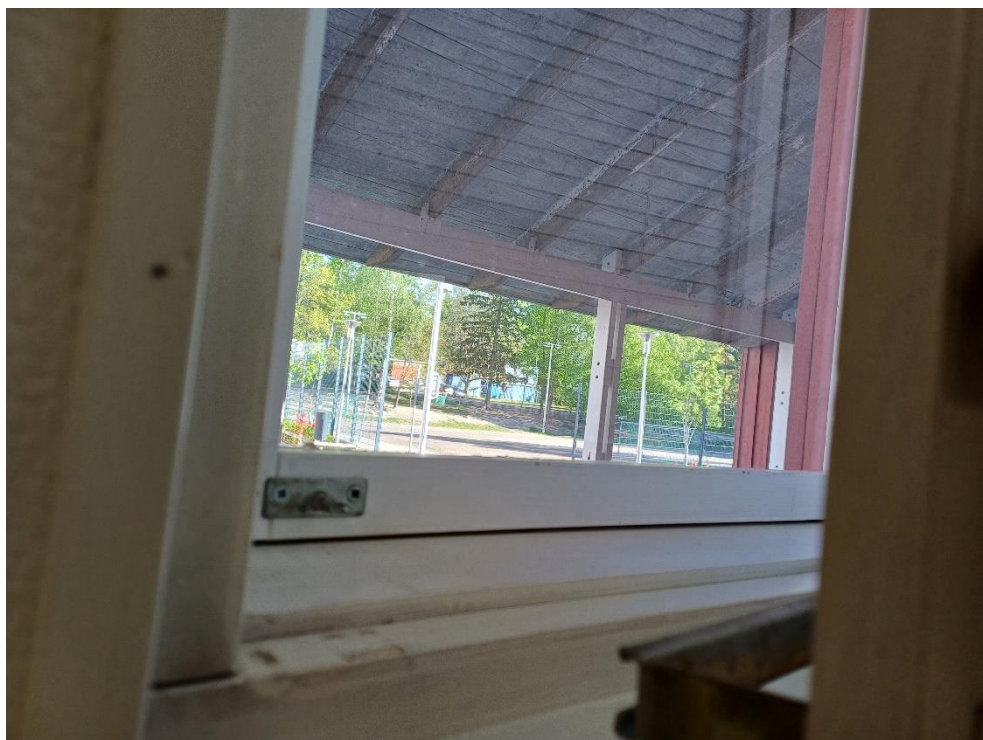
Kuva 4.6. C207 terveydenhoitaja, tuuletusikkunan aukipitolaite on rikkoutunut.

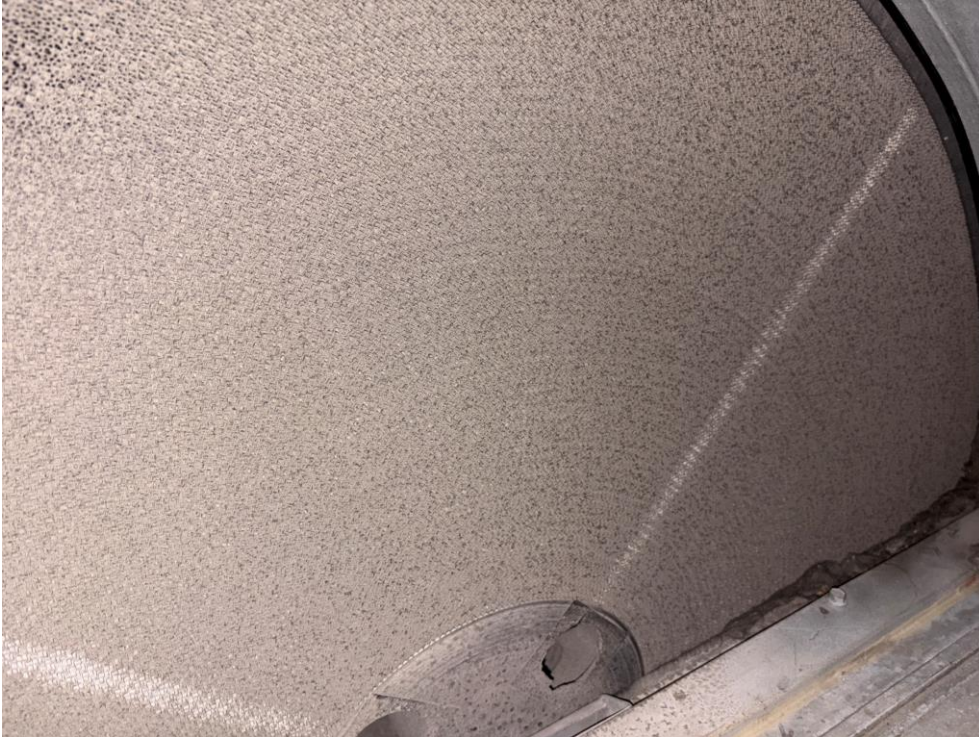
- Ilmanvaihtokoneen TK02 pyörivä lämmöntalteenottokenno on likainen. Tuloilman suodatus on vasta lämmöntalteenoton jälkeen, yleensä suodatuksen kuuluisi olla ennen lämmöntalteenottoa (kuva 5.1)
- Ilmanvaihtokoneen TK02 raitisilmakammiossa on reikäpellin alla villaa, pinnoittamaton villa saattaa päästää kuituja sisäilmaan.
- Tuloilman päätelaitteiden äänenvaimennusmateriaalina on käytetty villaa. Rikkoutunut pinnoite saattaa päästää kuituja sisäilmaan (kuva 5.2).

Kuva 5.1. Ilmanvaihtokoneen TK02 pyörivä lämmöntalteenottokenno on likainen.

- Suodattimen siirto ennen lämmöntalteenottoa ilmanvaihtokoneessa TK02
- Lämmöntalteenottokiekon puhdistus.
- Kuitukartoituksen tekeminen ilmanvaihtojärjestelmälle koko koulun alueella sen perusteella kuitujen pinnoitus tai vaihto kuiduttomaan materiaaliin.

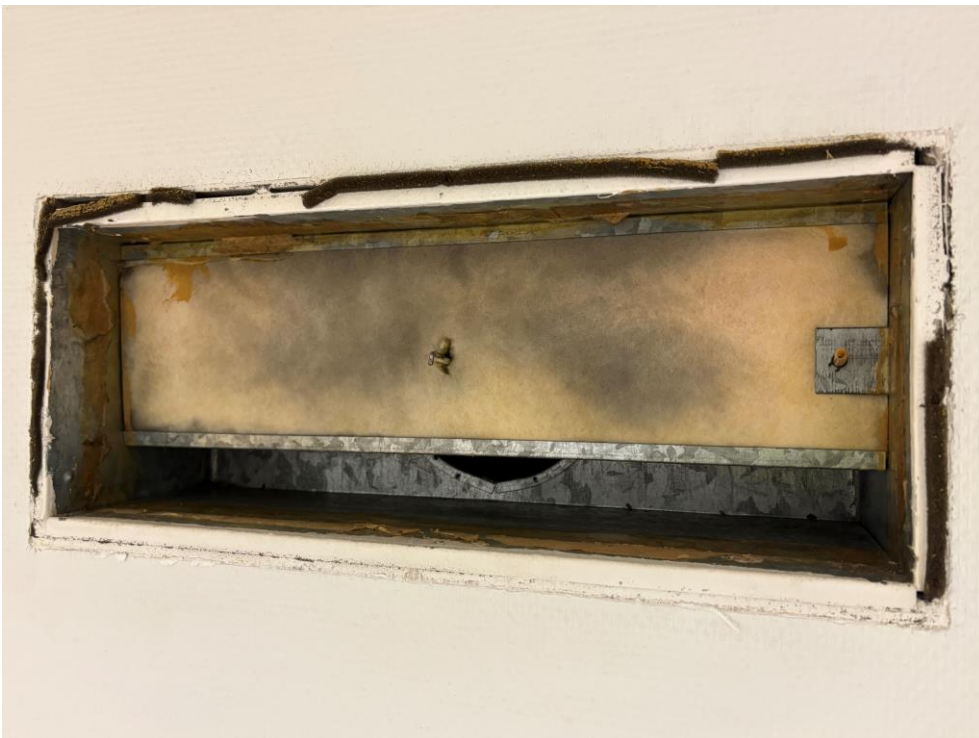
Kuva 5.2. Tuloilman päätelaitteiden sisällä on äänenvaimennuksena käytettyä villaa. Rikkoutunut villapinta saattaa päästää kuituja sisäilmaan.

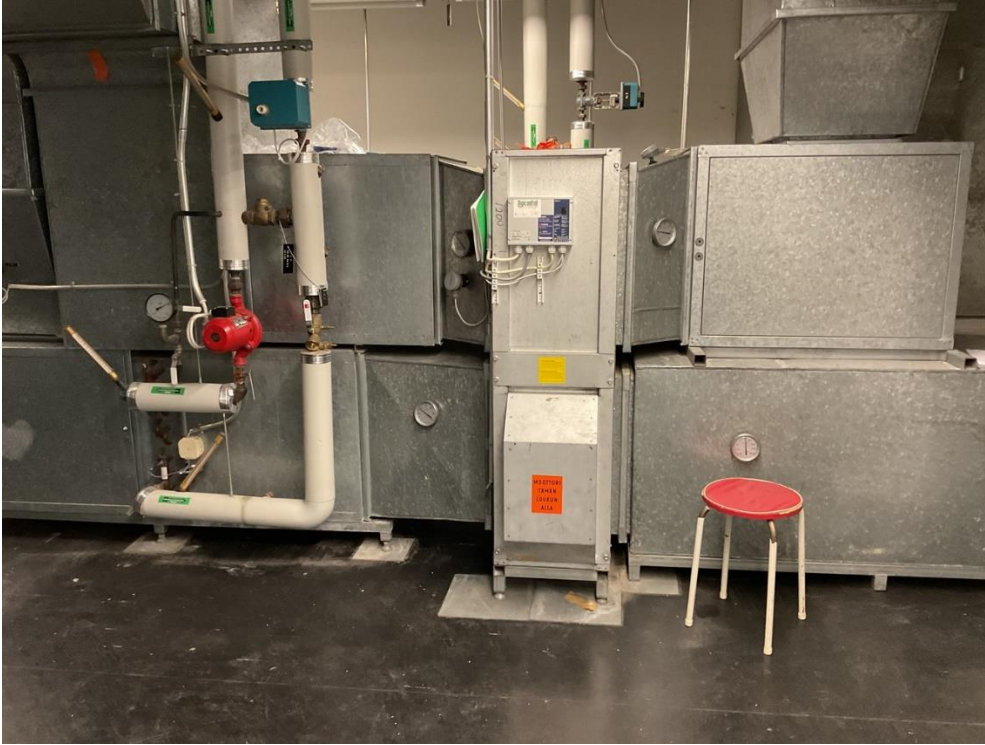
- Rakennusautomaatio saneeraus tehdään kesällä 2025.
- Rakennusautomaatio toimii pääsääntöisesti hyvin vaikka, on iäkäs.
- Rajattu tarkastus kohdentui ilmanvaihtokoneen TK02 alueelle.

Kuva 6.1. Iäkäs ilmanvaihtokone.

- Rakennusautomaation uusiminen tehdään kesällä 2025.
