ESPOON KAUPUNKI  
Tilapalvelut-liikelaitos  
Kunnossapitopalvelut  
Tarkastusryhmä

## **Mankkaanpuron koulu**

Kohdenumero **4019**

## **SISÄILMATARKASTUS**

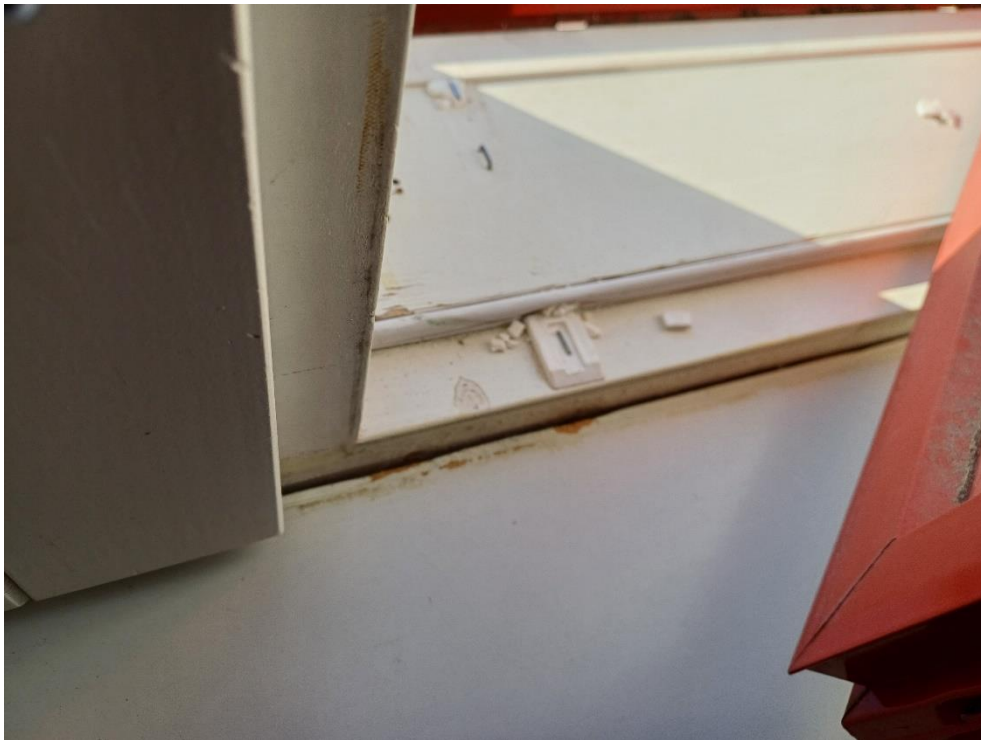
- 005 ja 006 ikkunakarmi /ikkunapenkkien liitokset eivät ole tiiviitä (kuva 4.1).
- 006 tilassa on runsaasti muovi yms. materiaalia, joista saattaa haihtua sisäilmaa heikentäviä aineita (kuva 4.2).
- Vesikatolla havaittu 2 haljennutta kattotiiltä. Yksi kulkutason alla, tekstiilityöluokan kohdalla ja toinen harjan kohdalla (kuva 4.3).
- Pintakosteusmittauksissa ei havaittu kohonneita kosteuksia.

Kuva 4.1. 005 ja 006 ikkunakarmi /ikkunapenkkien liitokset eivät ole tiiviitä.

- 005 ja 006 varmistettava, että avoimista ikkunakarmi/ ikkunapenkkien liitoksista ei ole ilmayhteyttä eristetilaan tiivistämällä avoimet liitokset.
- 006 harkittava muovi yms. materiaalin vähentämistä tilassa.
- Haljenneiden kattotiilien vaihto.

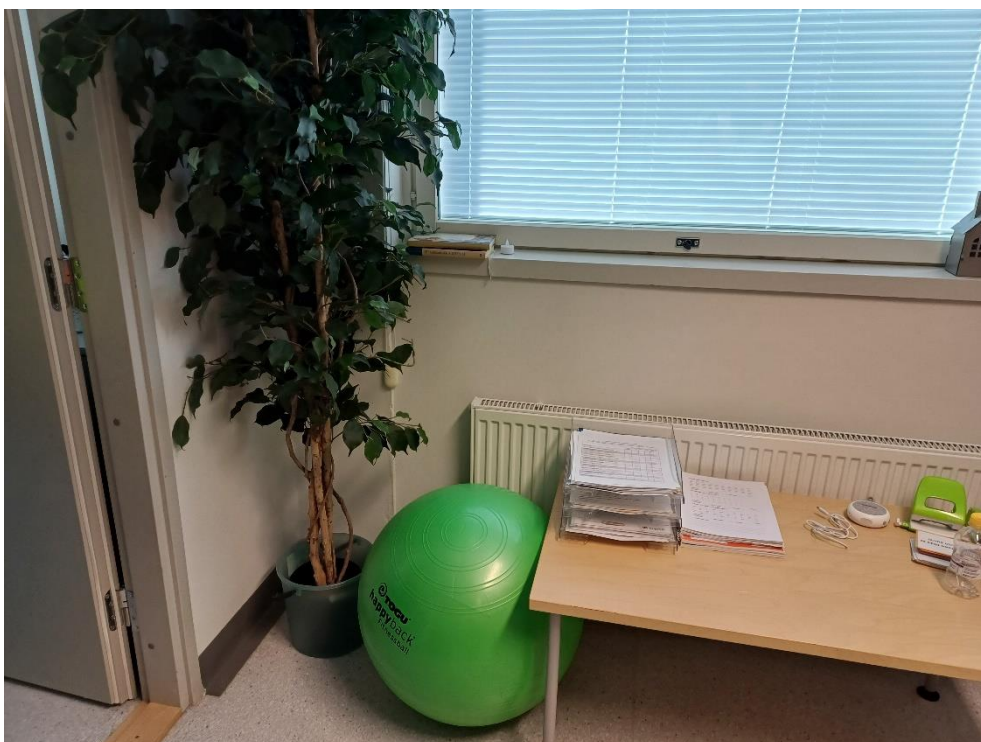
Kuva 4.2. 006 tilassa on runsaasti muovi yms. materiaalia, joista saattaa haihtua sisäilmaa heikentäviä aineita.

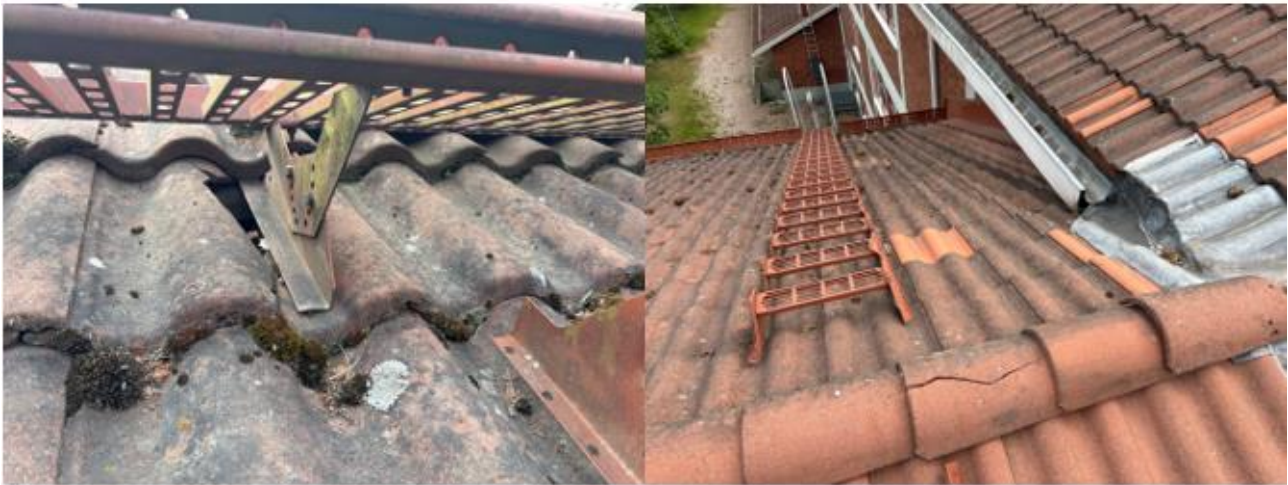
Kuva 4.3. Kattotiiliä havaittu olevan halki 2 kpl.

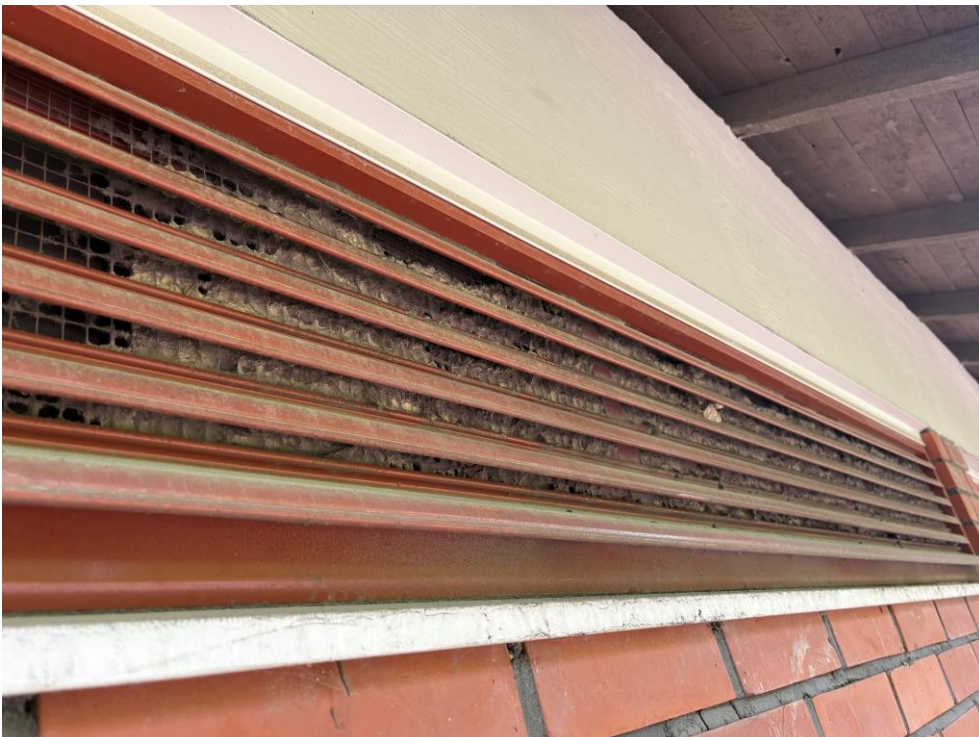
Kuva 5.1. Ilmanvaihtokoneen TK2 (tekstiilityö ja taideluokka) raitisilmasäleikkö on tukossa lehdistä ja muusta roskasta.

- Ilmanvaihtokoneen TK2 raitisilmasäleikön puhdistus roskasta. Ilmoitettu asiasta kiinteistönhoidolle.
- Kattojen huoltoluukkujen 3kpl lukitus sekä kiipeilysuojien parannus katon huoltotikkaissa 2 kpl.
- Ilmanvaihdon päätelaitteen säleikön vaihto suunnattavaan malliin tilassa A006, jotta ilmasuihku saadaan suunnattua poistoilmaventtiileistä poispäin.

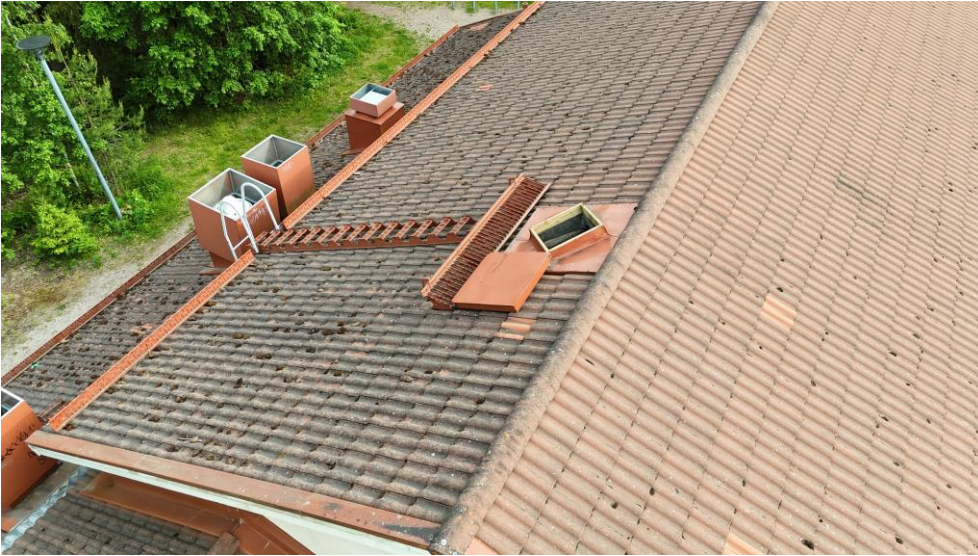
Kuva 5.2. Katon huoltoluukku on pois paikaltaan.

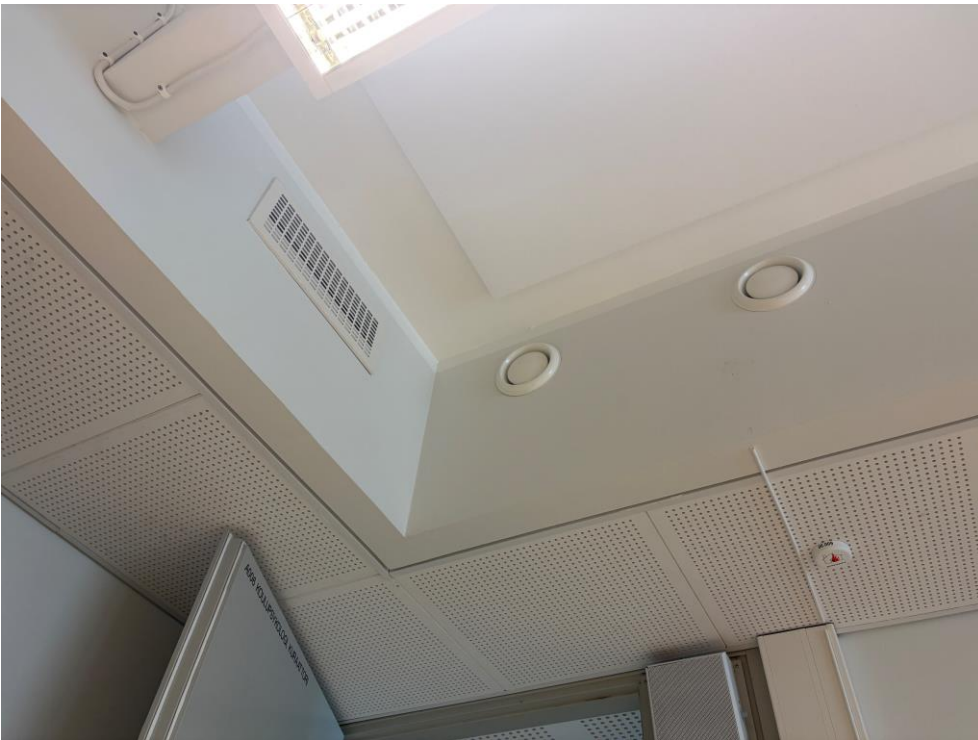
Ilmavirtamittaukset jäävät hieman vajaiksi suunnitellusta arvosta etenkin tilassa A006. Nykyinen ilmavirta on kuitenkin riittävä tilan käyttöasteeseen ja henkilömäärään verrattuna.

Kuva 5.3. Tulo ja poistoilmapäätelaitteet ovat lähekkäin toisiaan tilassa A006.
