ESPOON KAUPUNKI  
Tilapalvelut-liikelaitos  
Kunnossapitopalvelut  
Tarkastusryhmä

## **Kaitaan koulu/ Hyljelahden toimipiste**

Kohdenumero **4112**

## **SISÄILMATARKASTUS**

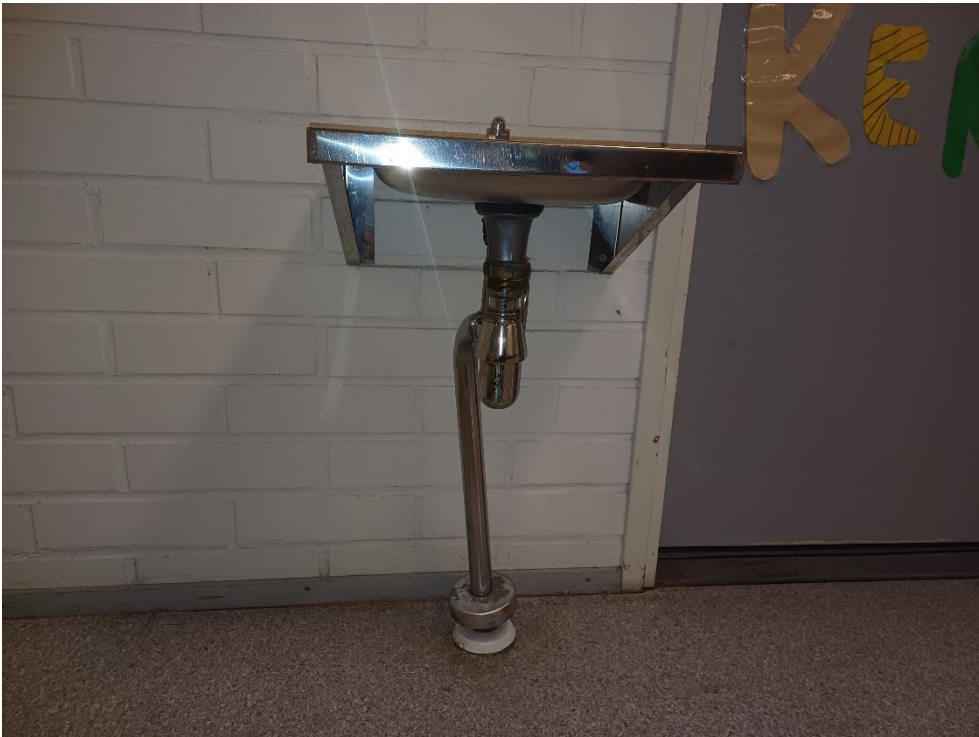
Kuva 4.1. 102 Aula, juomavesipisteen viemäröinnin kannakointi on puutteellinen.

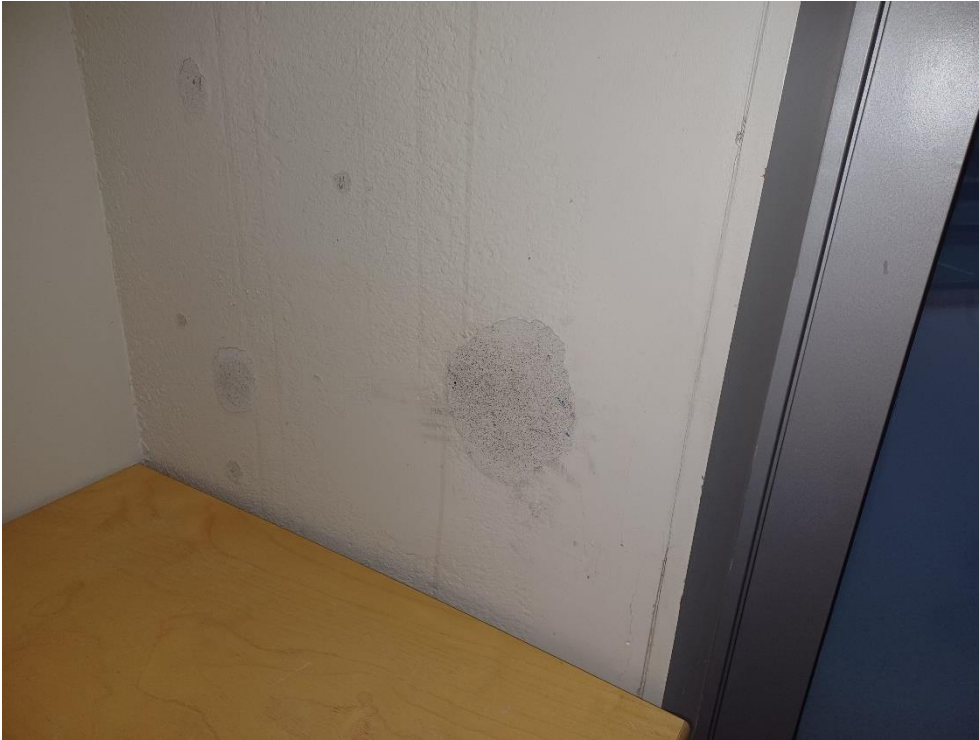
Kuva 4.2. 102 Aula, seinämaalaa irtoilee paikoittain.

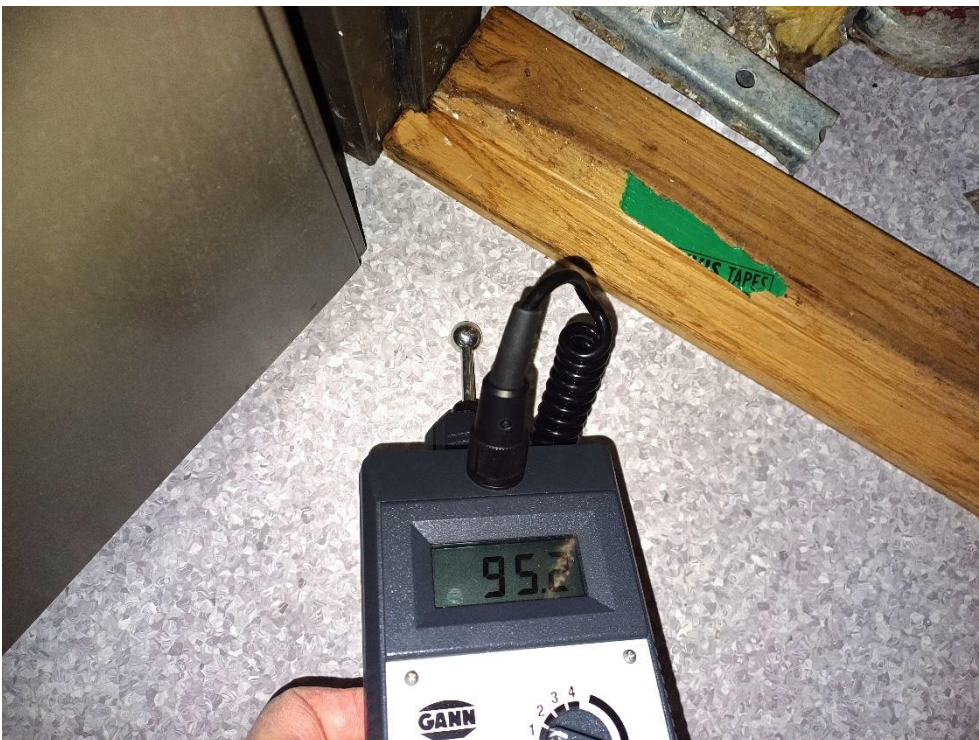
Kuva 4.3. 2.31 Luokka, tekniikkakanaalin oven edestä mitattiin pintakosteudenosoittimella kohonneita vertailuarvoja.

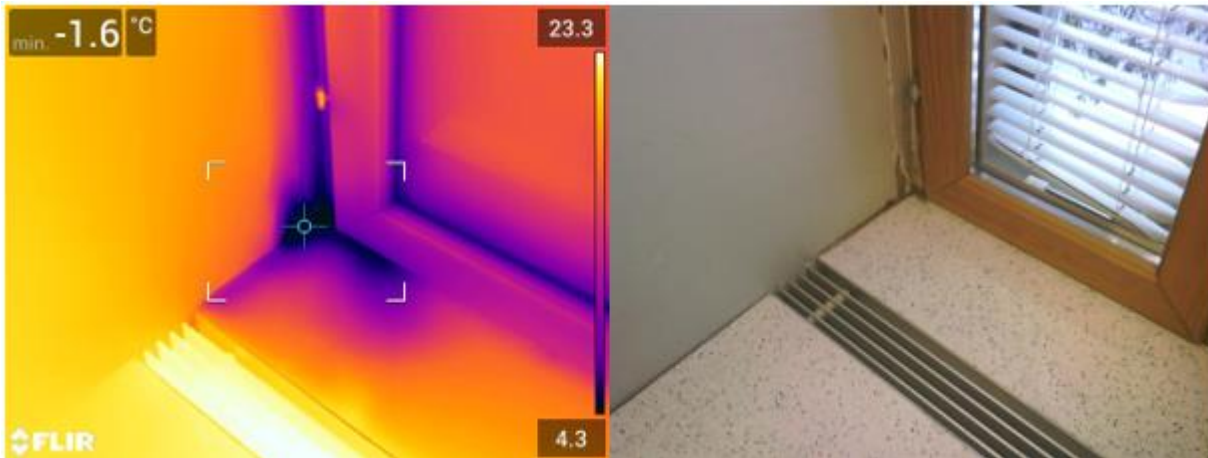
Kuva 4.4. Ikkunalauta-seinäliittymissä havaittiin ilmavuotoja useissa tiloissa. Esimekkikuva luokasta 1.21.

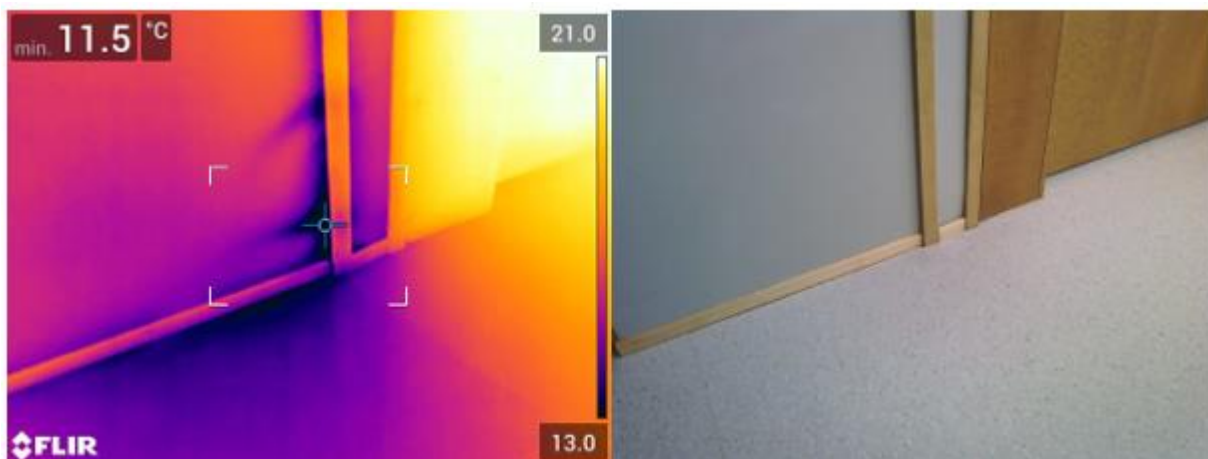
Kuva 4.5. Väliseinärakenteiden liittymissä kantaviin rakenteisiin, havaittiin ilmavuotoja useissa kohdissa laajennusosalla, esimerkkipkuva 2.21 luokan edestä.

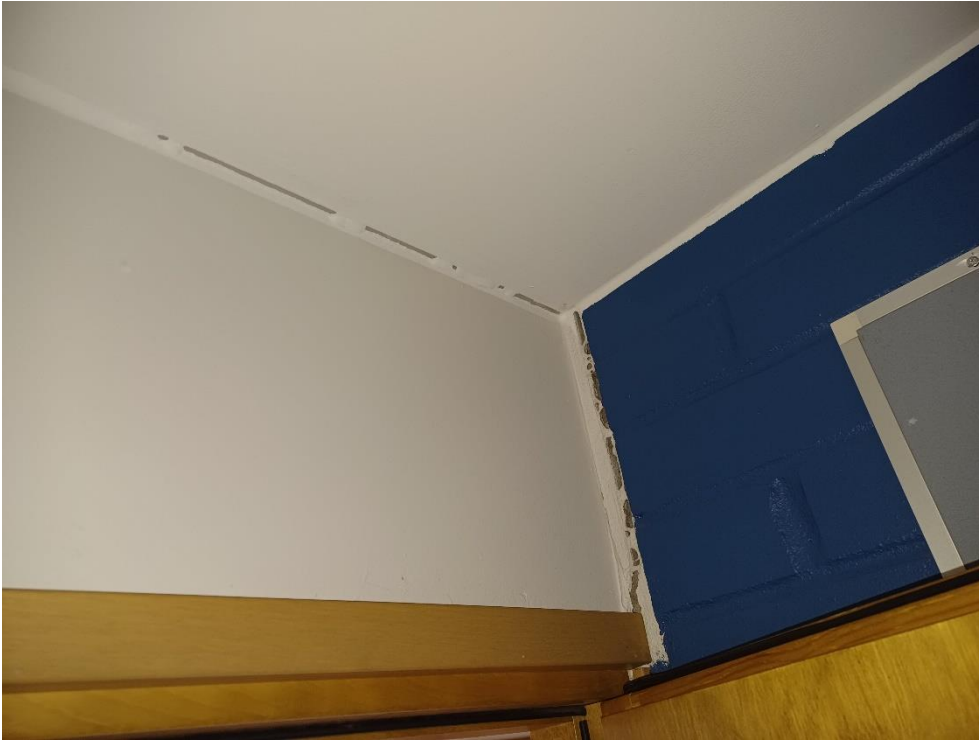
Kuva 4.6. Laajennusosan alueella on halkeamia ja rakenneliittymien ratkeamia lähes kaikissa tiloissa.

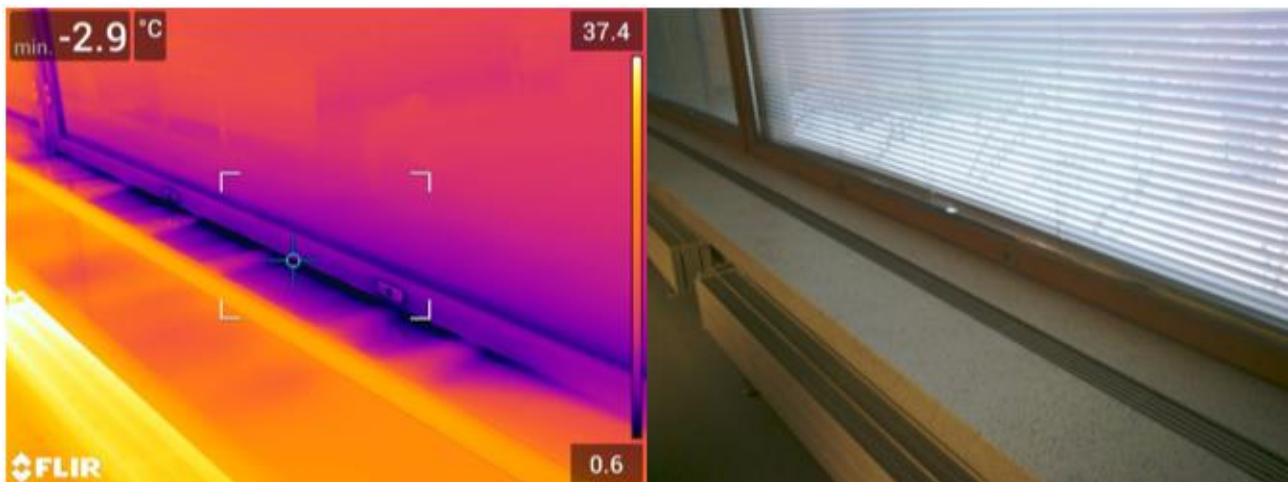
Kuva 4.7. Ikkunatiivisteet ovat puutteelliset sekä ikkunoiden ja karmien välisessä sovituksessa on puutteita useassa tilassa laajennusosalla. Tämä aiheuttaa ilmavuotoa ja vetoa ikkunoiden läheisyydessä.

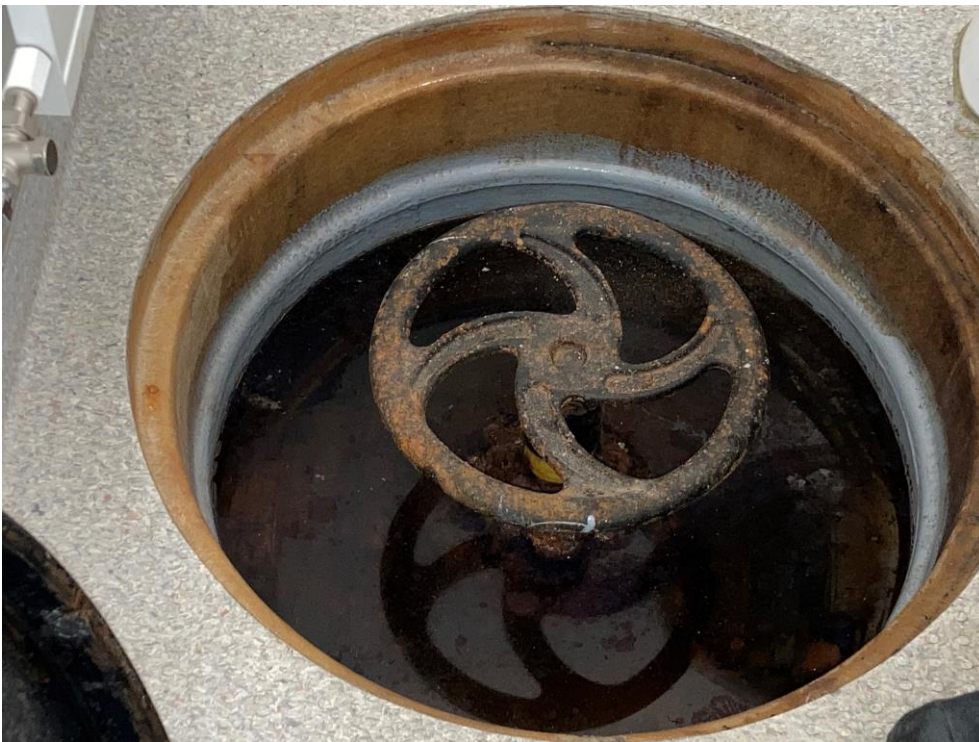
Kuva 5.1. Väestönsuojan sulkuventtiilikaivon pohjalla on vettä, vesi kaivossa ruostuttaa venttiiliä ja saattaa pidemmän päälle alkaa haisemaan.

- Veden poisto väestönsuojan sulkuventtiilikaivosta.

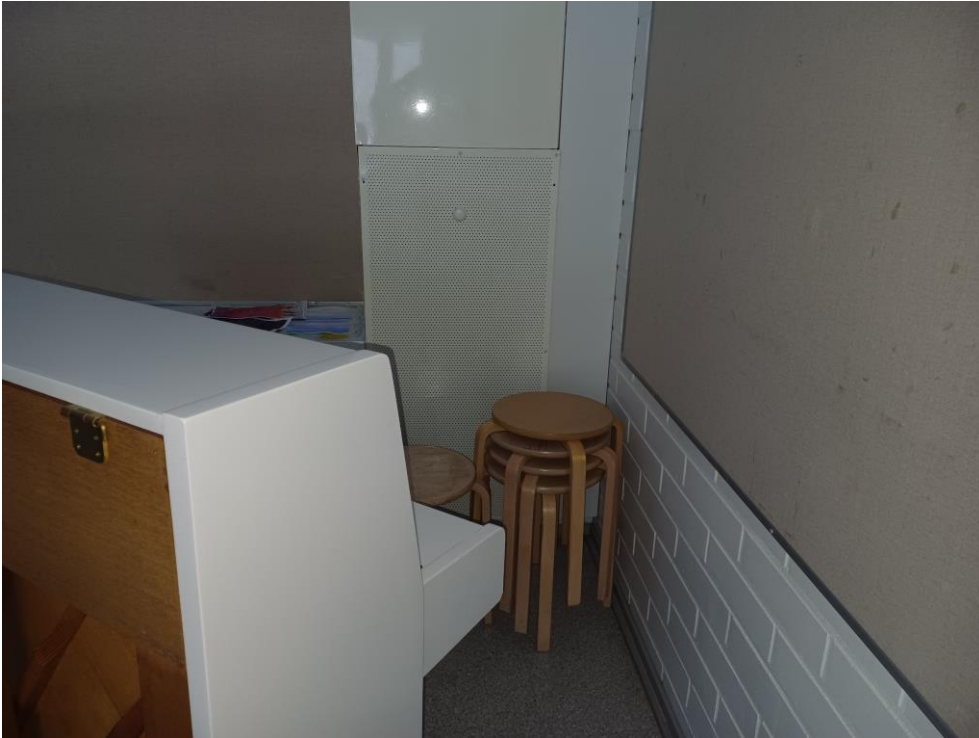
Kuva 5.2. Luokka 111 tuloilmapäätelaitteiden edessä on kalusteita, jotka haittaavat tuloilmaa huuhtelemasta luokkatilaa suunnitellulla tavalla.

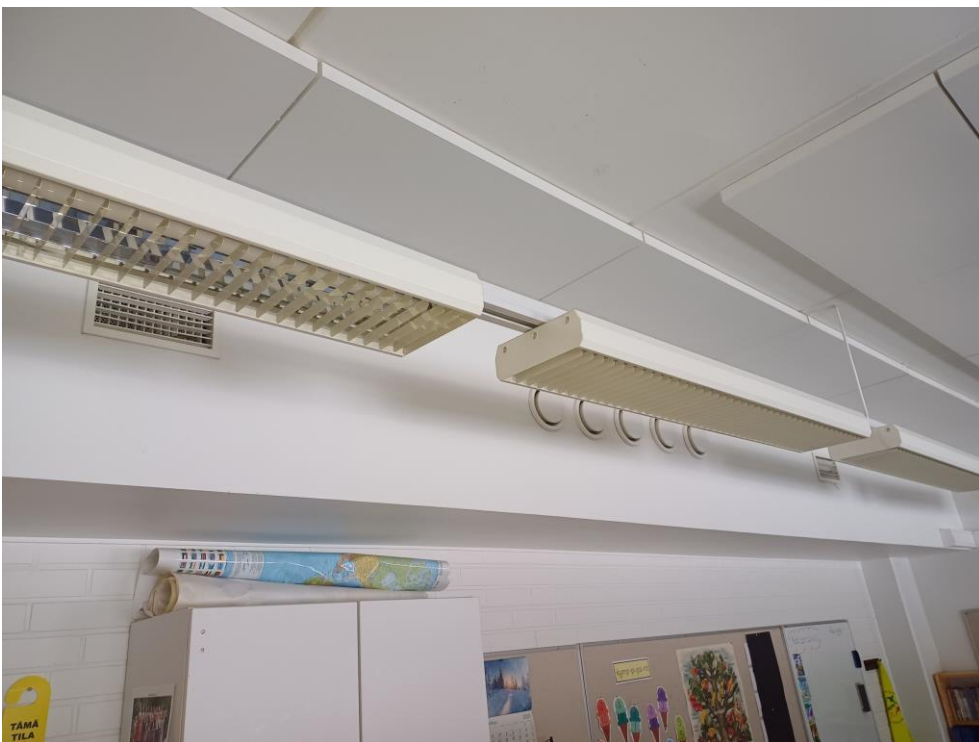
Kuva 5.3. Luokka 110 Kattovalaisimien kotelot on asennettu siten, että ne haittaavat ilmankiertoa tulo- ja poistoilmapäätelaitteiden osalla.

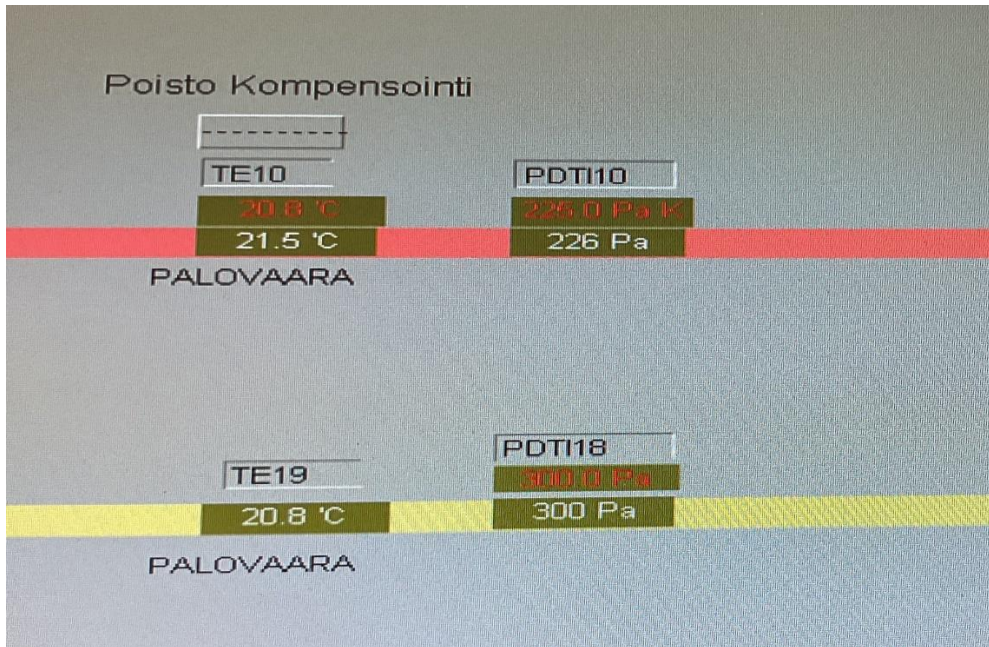
Kuva 6.1. Ilmanvaihtokone TK08/PK08 PDT110 muutettu automaatile ja asetusarvo muutettu mittapisteessä.

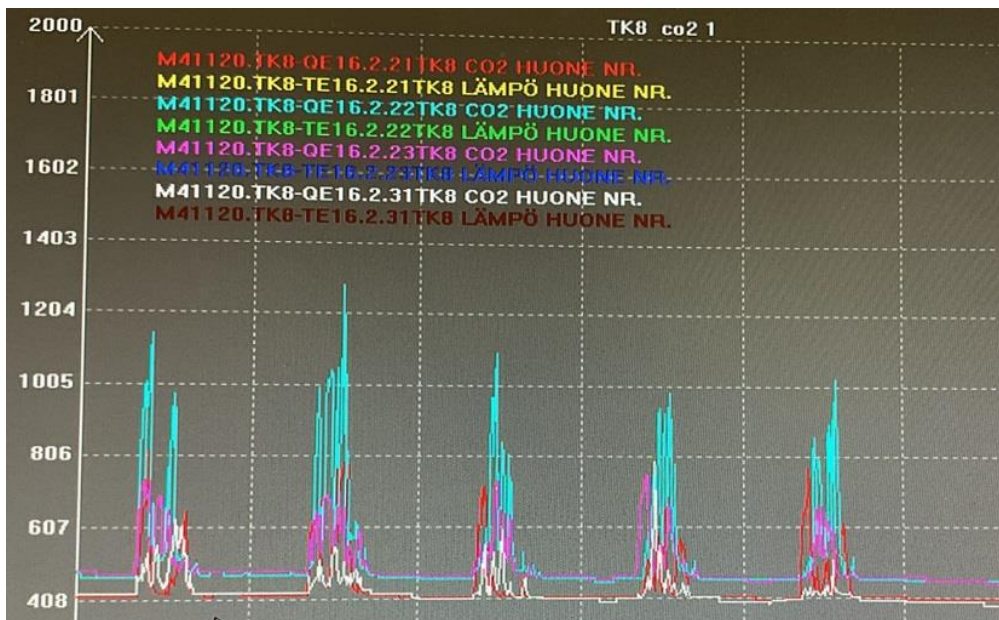
Kuva 6.2. Hiilidioksidipitoisuudet nousee ajoittain korkealle. Sinisen värinen mittauskäyrä on luokan 2.22 hiilidioksidipitoisuus.

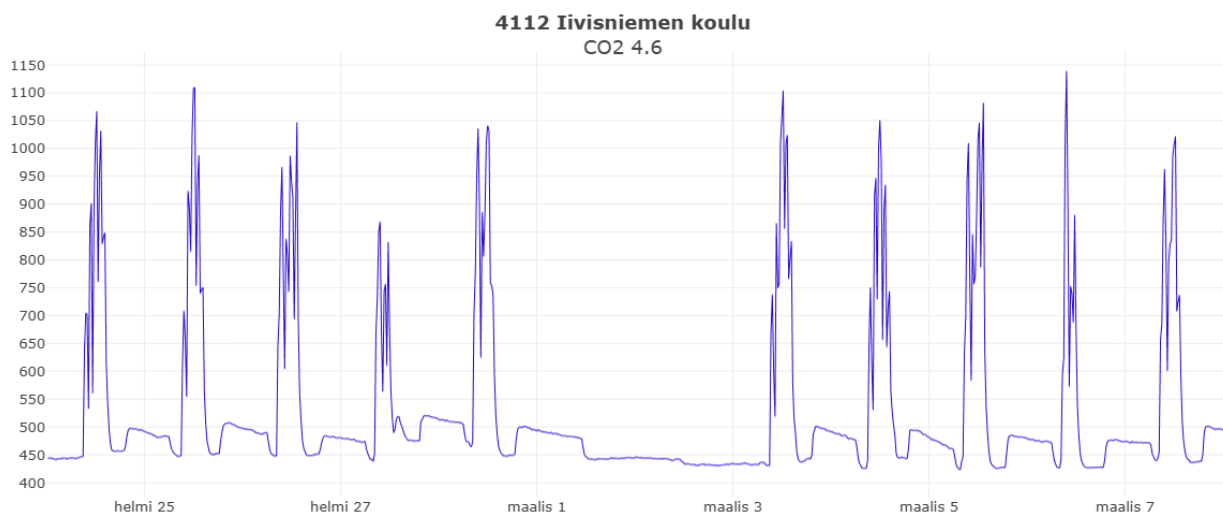
CO<sub>2</sub>-pitoisuudet nousivat päivisin käytön aikana maksimissaan noin 1150 ppm tasolle. Käytön ulkopuolella CO<sub>2</sub>-pitoisuudet olivat pääsääntöisesti ulkoilmaa vastaavalla tasolla noin 400 ppm.

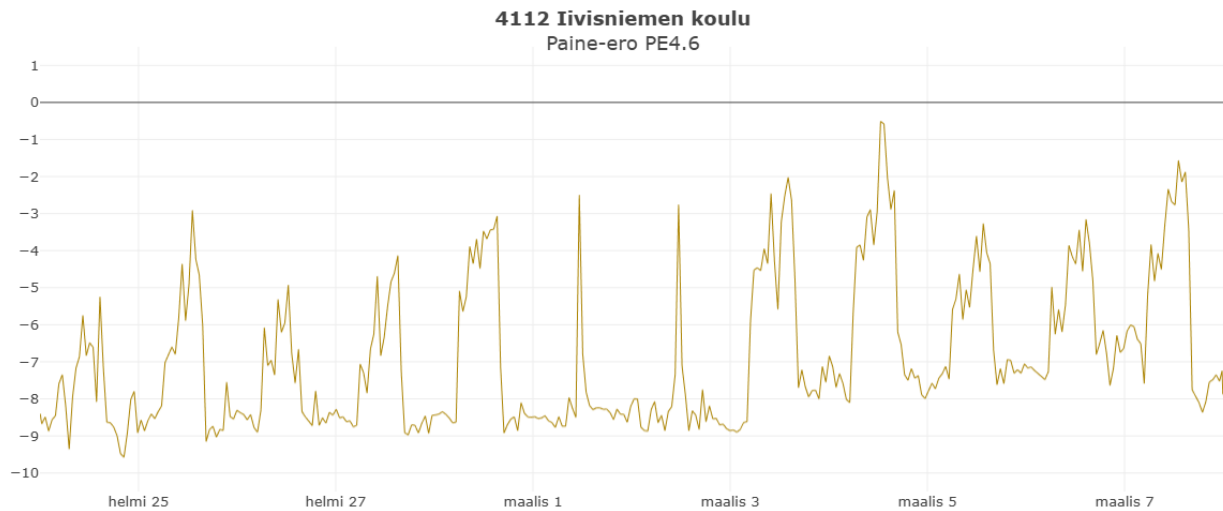
## Paine-ero PE4.6 / Luokan 110 ja ulkoilman välillä

Huoneen paine-ero vaihteli noin  $-1$  ja  $-10$  Pa välillä ulkoilmaan nähden. Positiivinen mittaussarvo Huone on ylipaineinen ja negatiivinen mittaussarvo Huone on alipaineinen ulkoilmaan nähden. Alipaine oli suurimmillaan toiminnan ulkopuolella, kun ilmanvaihto oli suljettuna.
