## **NIIPPERIN PÄIVÄKOTI**

Brado Oy

Kuntotutkimus

**30.10.2025**

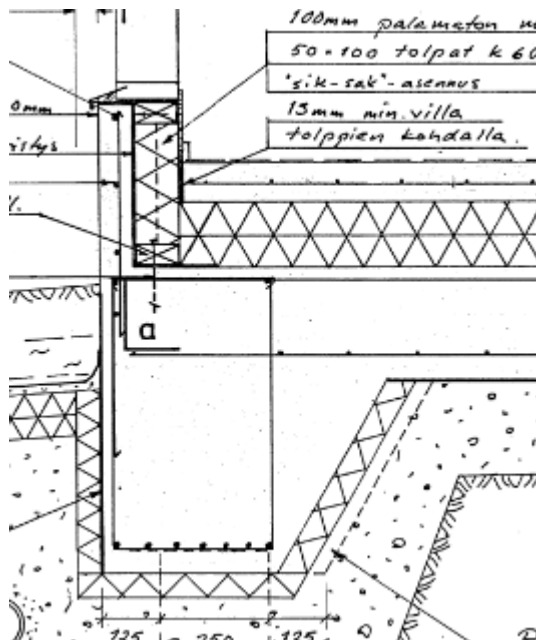
Kuva 2:

Alapohjan alempi laatta on reunavahvistettu ja muodostaa osalla rakennusta valesokkelirakenteen.

Rakennetta voidaan pitää riskirakenteena eristekerroksen alapuolelle rakennusvaiheessa jääneen orgaanisen jätteen ollessa mikrobien kasvun mahdollistavissa

olosuhteissa. Lisäksi mahdollinen vesivuoto voi levitä laajalle alemman betonilaatan pinnalla ilman, että vuotoa havaitaan.

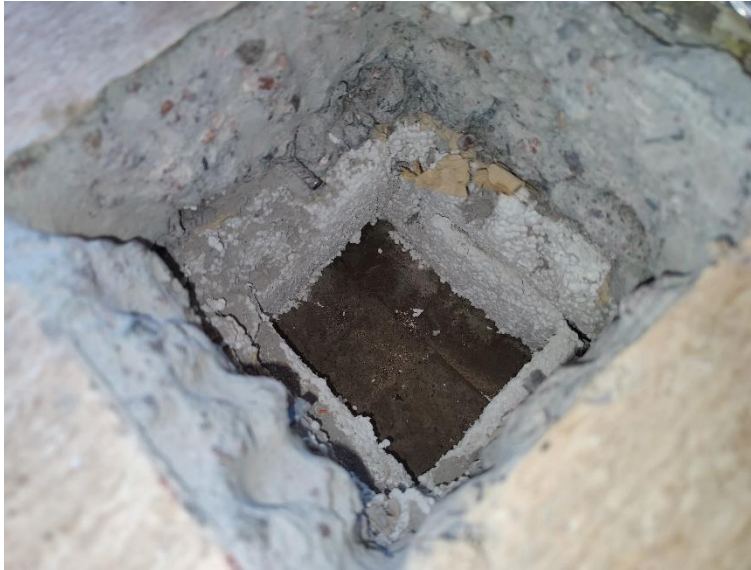
**Kuva 3:**

Alapohjan alemman laatan pinta oli jokaisessa avauskohdassa pinnaltaan kostea.

Havaintojen ja mittausten perusteella kantava alapohjalaatta on selkeästi kostea. Salaojajärjestelmä ja sokkelin vedeneristys eivät ole riittäviä pitämään alapohjalaattaa kuivana. Kosteudesta on aiheutunut vaurioita valesokkelirakenteisiin, ks. seuraava ulkoseiniä käsittelevä kappale. Kantavan laatan pinnalla havaittiin rakeneavausten kohdalla vähäisessä määrin rakennusjätettä ja on todennäköistä, että paikoin jätettä on enemmän. Rakennusjäte on vaurioitunut havaitun kosteuden vuoksi.

Pintalaatan ja eristeiden uusiminen on suositeltavaa kantavan laatan pinnan puhdistamiseksi sekä rakenteen kosteusteknisen toimivuuden parantamiseksi. Rakenteen huomattavan kosteusrasituksen vuoksi rakenteen korjaaminen pitkäaikaisesti kestävällä tavalla on haasteellista.

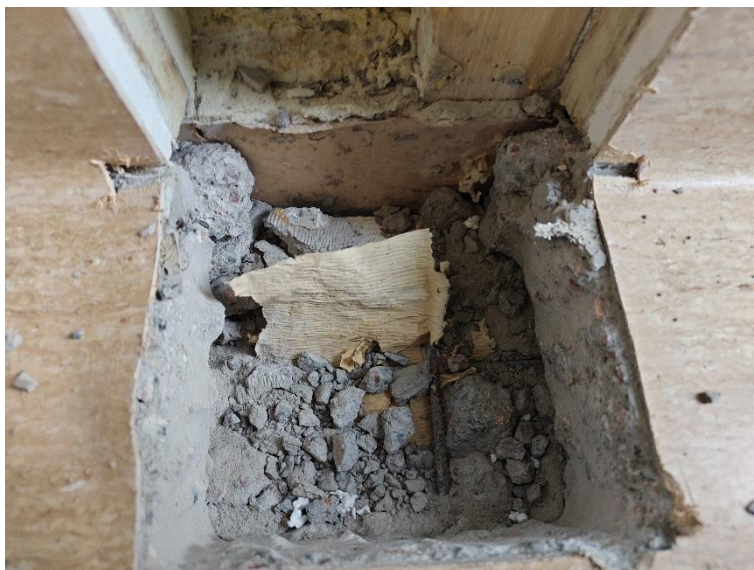
**Kuva 4:**

Pintalaatan alla olevassa suojapaperissa ei havaittu vaurioita.

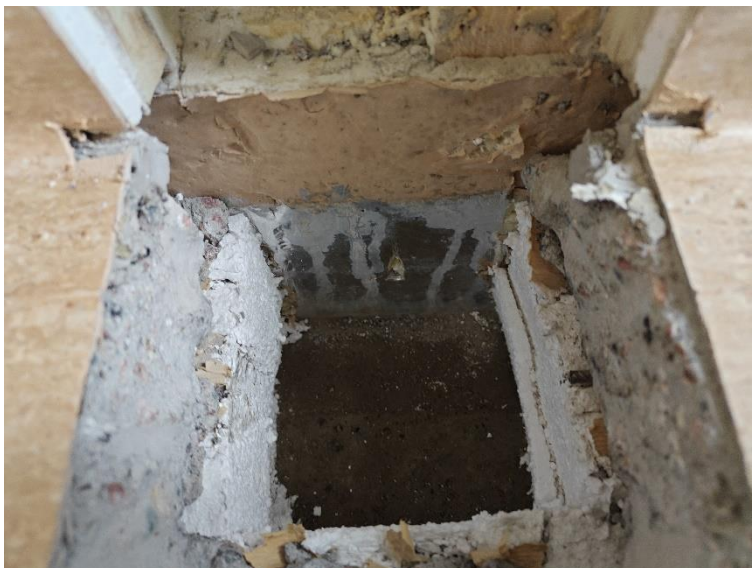
**Kuva 5:**

Kaikilla rakenneavauskohdilla alemman betonilaatan pinnalla oli vähäisessä määrin rakennusjätettä ja jätettä saatiin osin myös näytteisiin MIB2 ja MIB3. Molemmissa näytteissä havaittiin selvä mikrobikasvu. Pintabetonilaatan alla olleesta suojapaperista otettiin yksi materiaalinäyte mikrobianalyysiin, näyte MIB1. Analyysivastauksen perusteella näyte on tavanomaisena pidettävä. Mikrobinäytteiden tulokset on esitetty tarkemmin kappaleessa 0.

Alapohjan alemman laatan pinnalla oli rakennusjätettä.

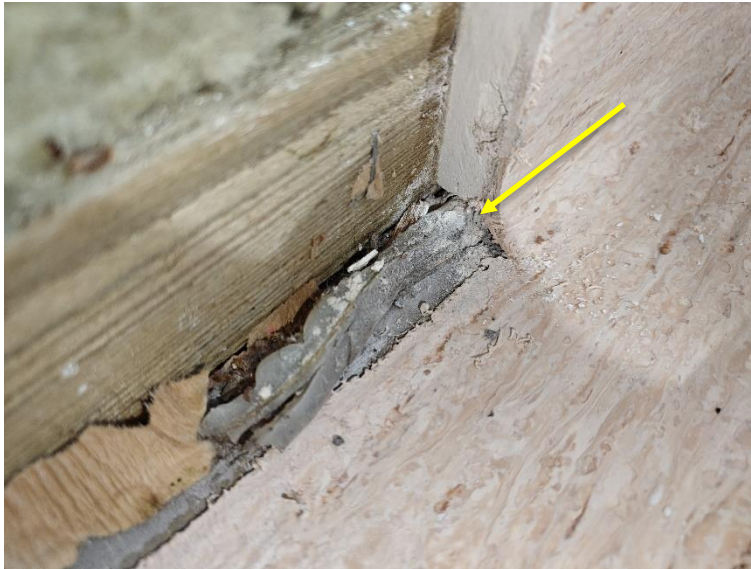
**Kuva 6:**

Pintalaatan reunalle on asennettu elastinen saumamassa, jonka kiinnitys on kohuullinen betoniin mutta tarkastetuilla kohdin massa oli irti seinälevytyksestä.

Pintalaatan reunalla on elastinen saumamassa, joka on kohtuullisesti kiinni betonissa mutta huonosti seinässä.

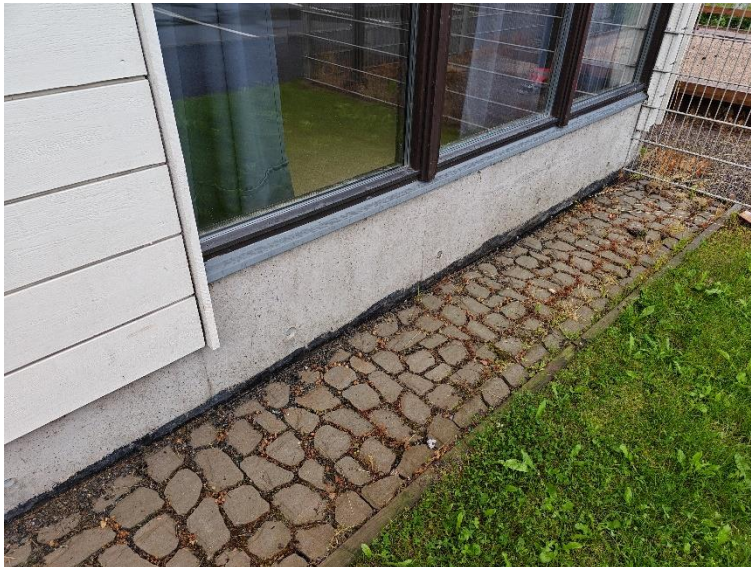
**Kuva 7:**

Sokkeliä vasten on asennettu jälkikäteen perusmuurilevy osalle rakennusta. Suunnitelmien mukaan reunavahvistetun laatan ulkopintaan on suunniteltu asennettavaksi vedeneristekermi, josta on nähtävissä viitteitä muutamien kohdin.

Sokkelin reunassa on bitumisivelyä ja kohdalle on asennettu josain vaiheessa perusmuurilevy.

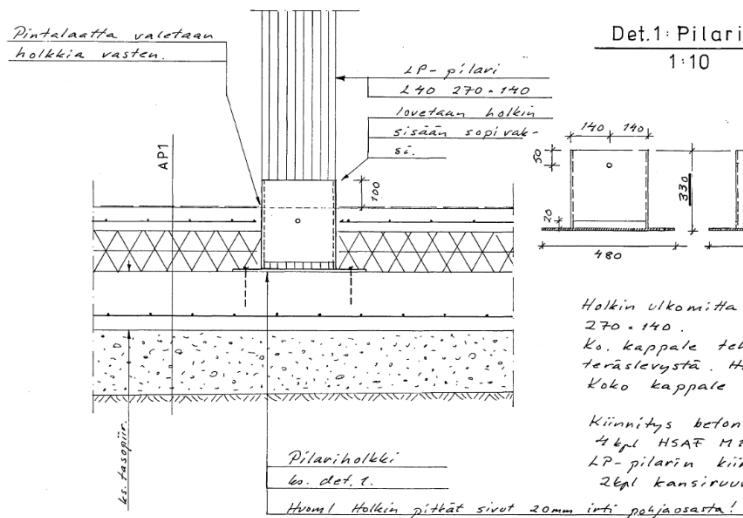
**Kuva 8:**

Liimapuupilarit on rakennesuunnitelman mukaan kiinnitetty kantavan laatan päältä.

Liimapuupilareiden alaosien kunto on suositeltavaa tutkia tarkemmin korjausten yhteydessä. Kantavan laatan kosteuden vuoksi on mahdollista, että liimapuupilareiden alaosissa on korjausta vaativia vaurioita.

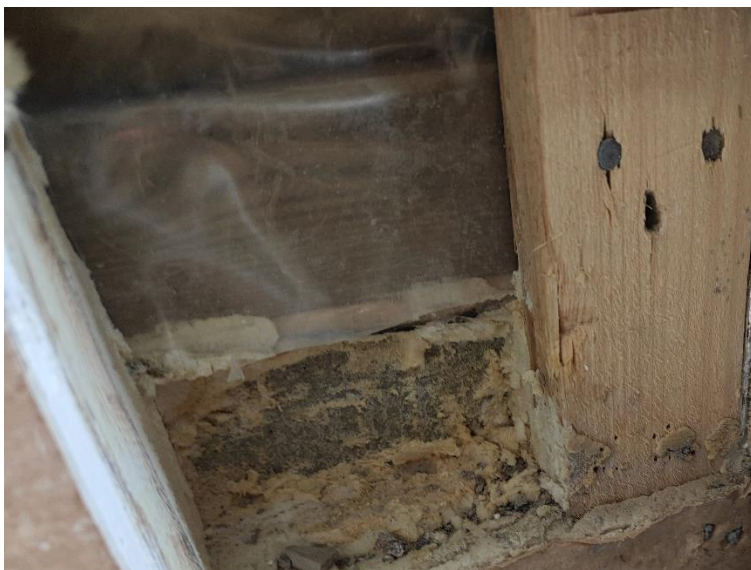
**Kuva 10:**

Rakenneavaus 5, ulkoseinä, tila 101.

Ulkoseinän höyrynsulkuuovi on limitetty löyhästi PUR-eristeen taakse. Liitos ei ole tiivis.

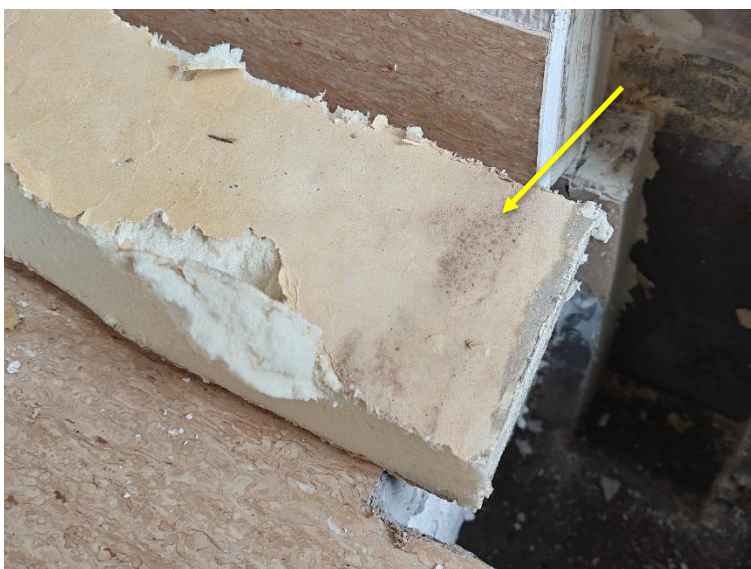
**Kuva 11:**

Rakenneavaus 5/6, ulkoseinä/alapohja, tila 101.

Sokkelin PUR-eristeessä on näkyvää mikrobikasvustoa ja levy on alkanut hajoamaan kemiallisesti. Näyte VOC7.

Eristeestä ja sen alapinnassa olleesta rakennusjätteestä otetussa näytteessä MIB3 havaittiin selvä mikrobikasvu.

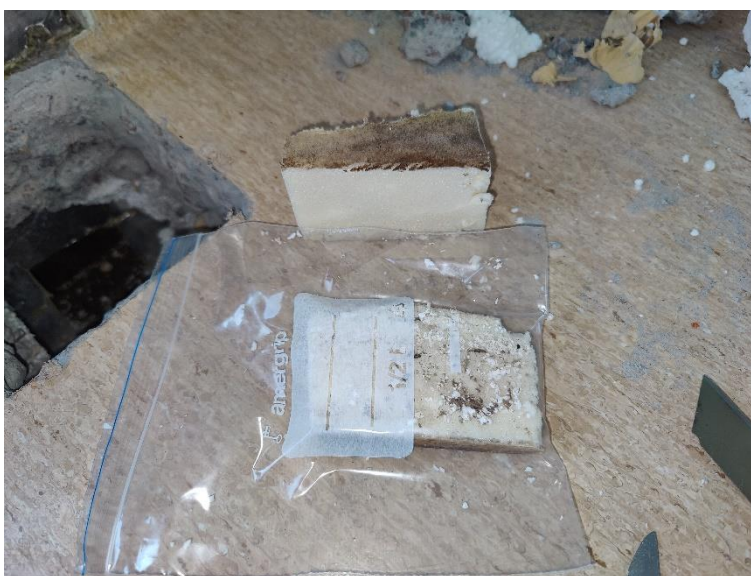
**Kuva 12:**

Rakenneavaus 1/2, ulkoseinä/alapohja, tila 106.

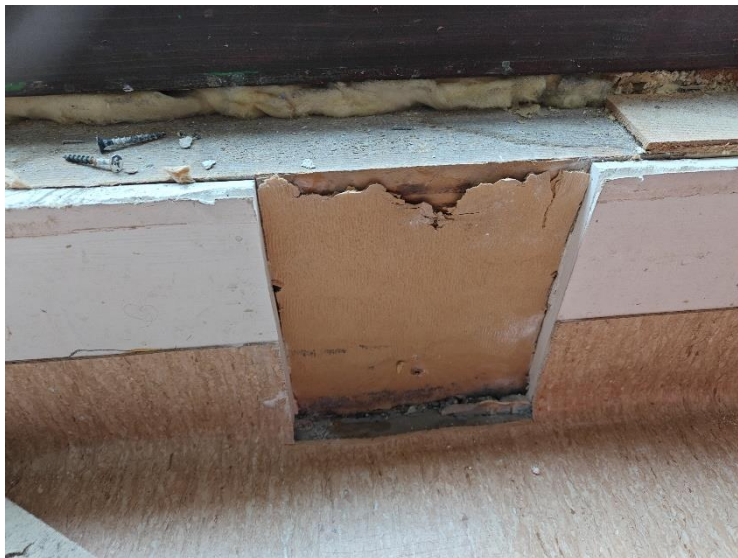
Kuva 13:

Ikkunan alla on höyrynsulkumuovin sijaan ilmansulkupaperi.

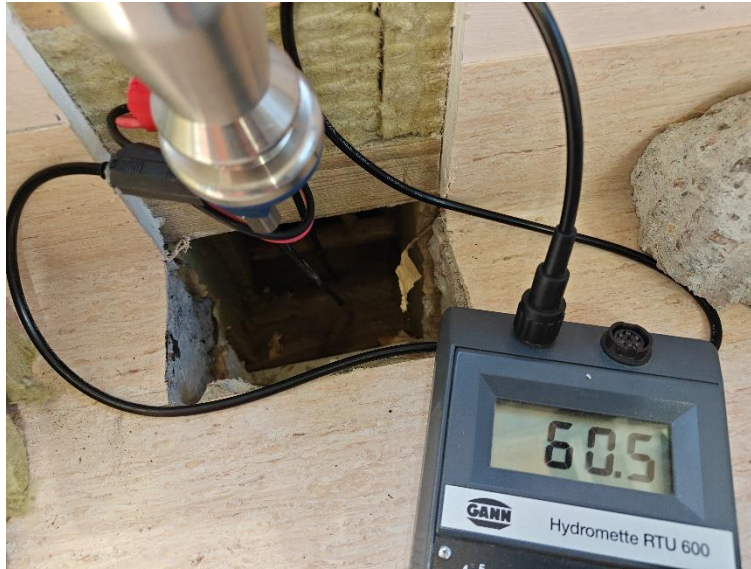
**Kuva 14:**

Ulkoseinän alaohjauspuuna on käytetty kyllästettyä puutavaraa. Leikkutilan 101 kohdalla alaohjauspuun painokosteus-% oli 60,5 p-%, joka on märkänä pidettävä.

Leikkitilan 101 alaohjauspuu on selkeästi märkä.

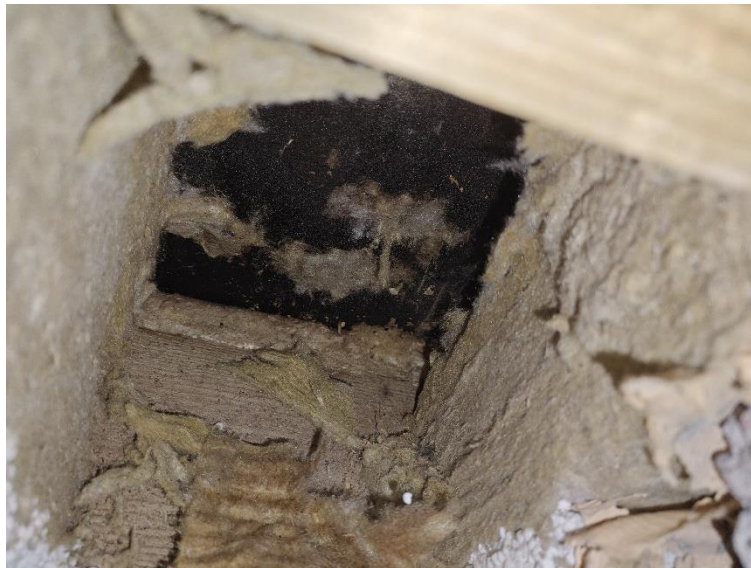
**Kuva 15:**

Valesokkelin sisäpinnassa on suunnitelmien mukainen bitumikermi.

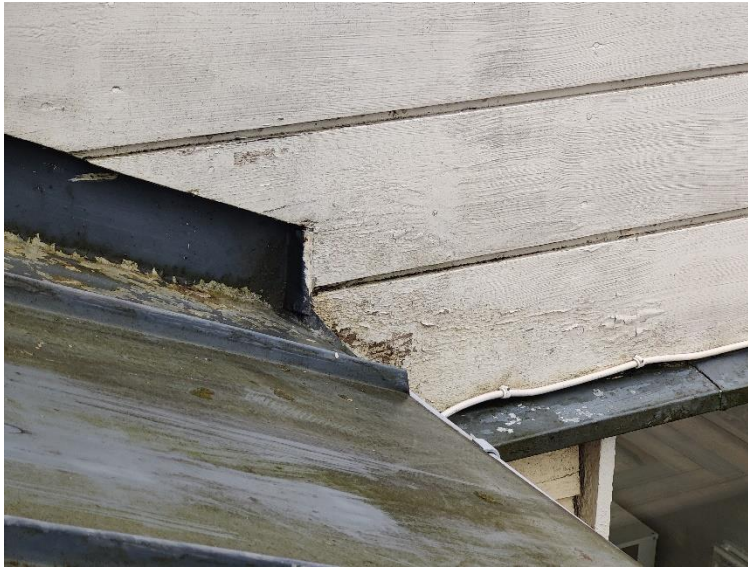
**Kuva 16:**

Vesikatteen liittymä julkisivuun aiheuttaa ylimääräistä kosteusrasitusta maalaukselle.

Julkisivussa on selkeitä kosteusrasitukselle alttiita kohtia. Näiden kohtien osalla on tarpeen varautua julkisivuverhouksen ja tuulensuojalevyn uusimiseen. Muilla osin julkisivujen maalaus ja paikalliset korjaukset ovat tarpeen.

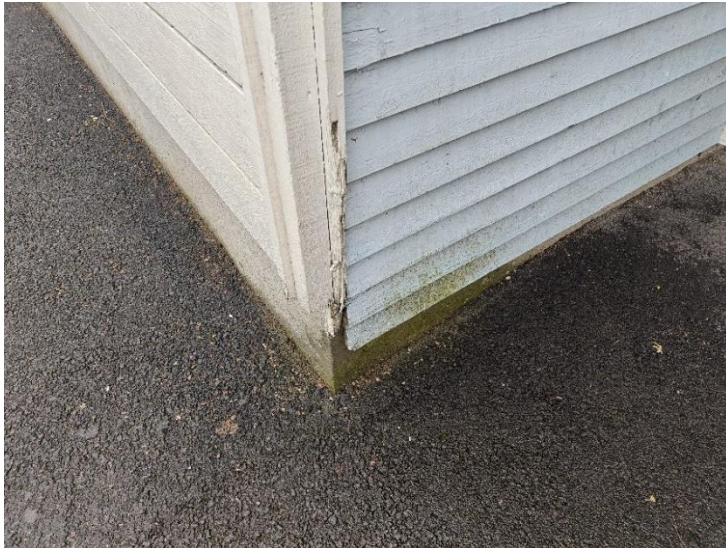
**Kuva 17:**

Julkisivun maalaus on paikoin välttävissä kunnossa ja puuosissa on käytön aiheuttamia vaurioita.

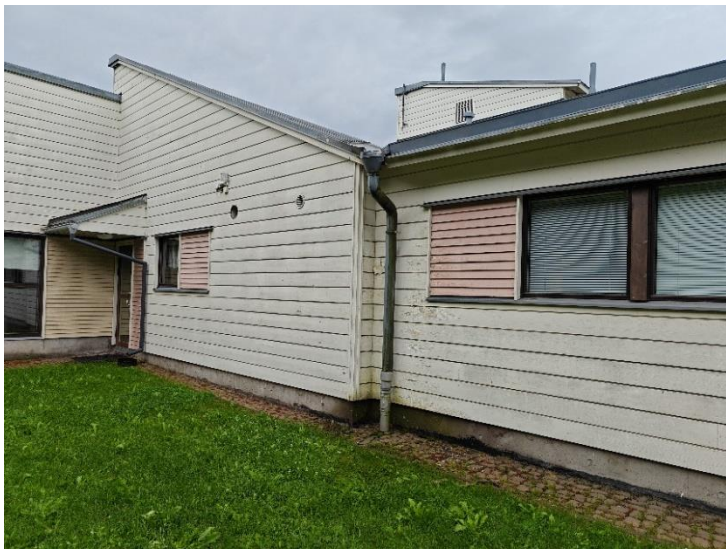
**Kuva 18:**

Julkisivun maalaus on paikoin välttävissä kunnossa. Sadevedet ovat aiempina vuosina kosteusrasittaneet huomattavasti julkisivupintoja syöksytörvien osalta.

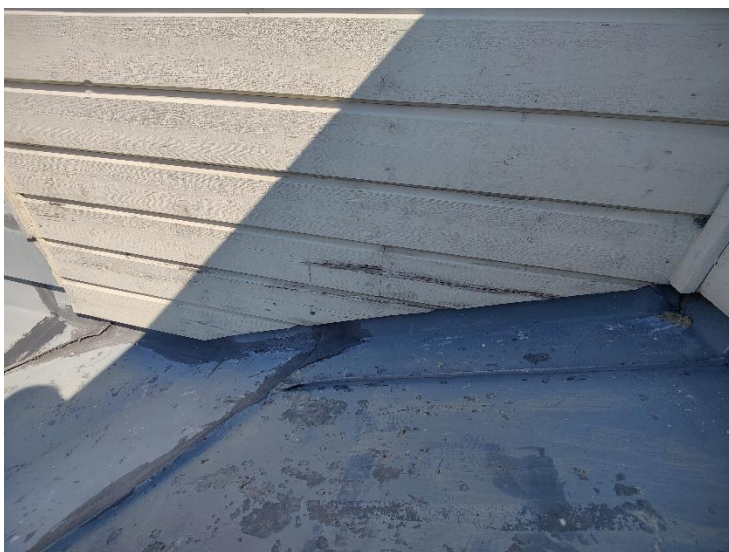
**Kuva 19:**

Julkisivupaneeleissa paikoin alkavaa laho-vauriota vesikaton ylösnostojen kohdilta.

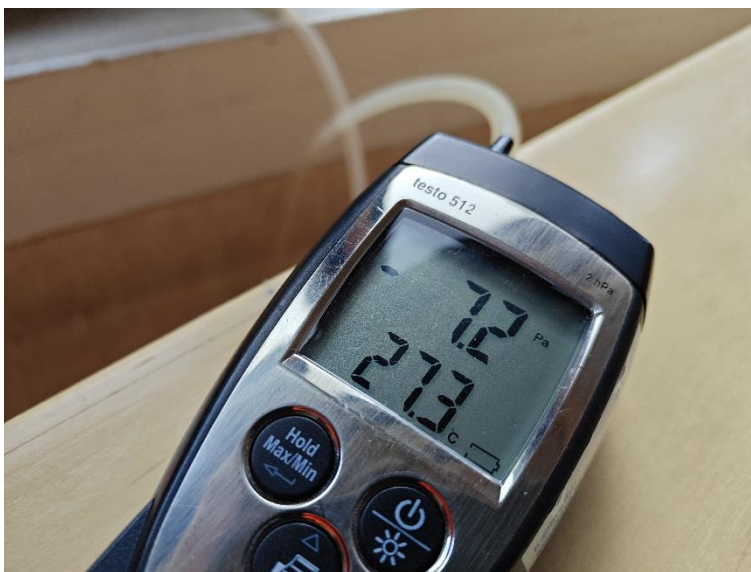
**Kuva 20:**

Paine-ero merkkiainemittauksen aikana oli kaikkien tilojen ulkovai-pan yli noin -7 Pa.

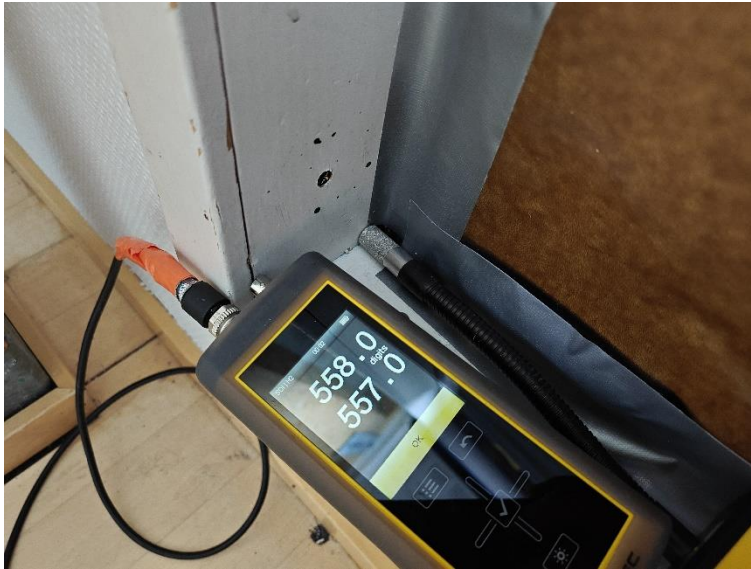
**Kuva 21:**

Merkkiainevuotoa havaittiin ikkunoiden liittymistä.

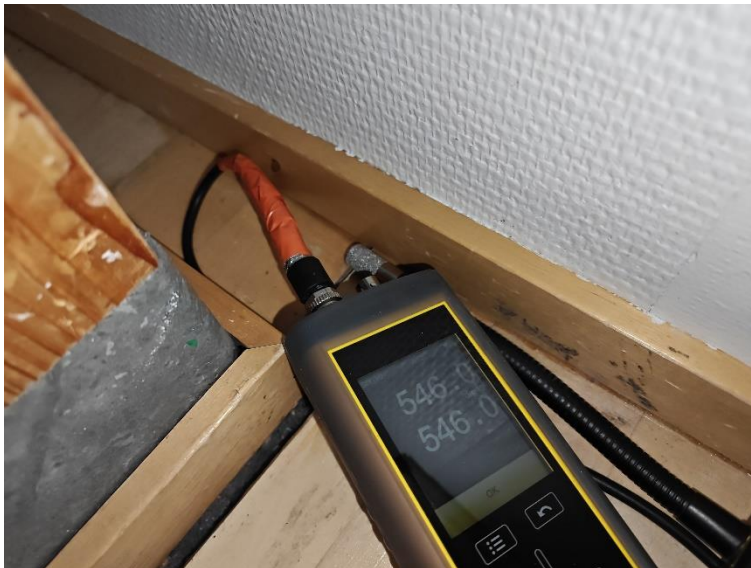
**Kuva 22:**

Merkkiainevuotoa havaittiin alapohjan ja ulkoseinän liittymistä.

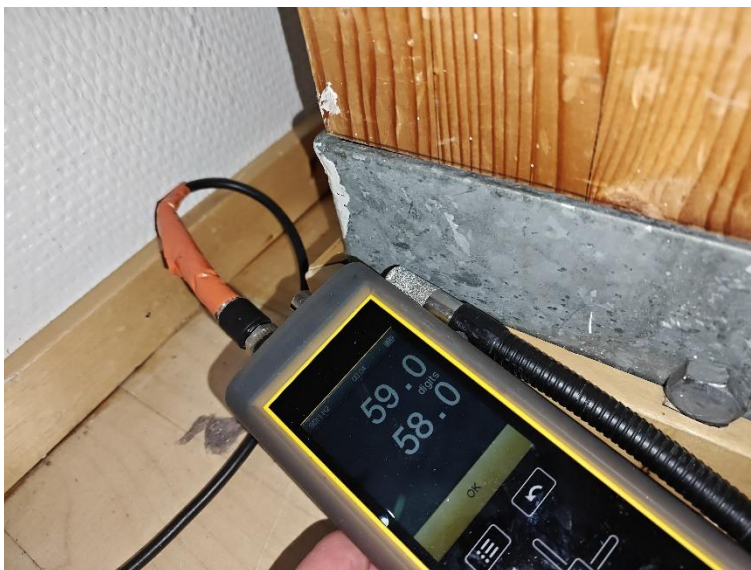
**Kuva 23:**

Merkkiainevuotoa havaittiin monitoimitilassa pilarin ja parketin liittymästä.

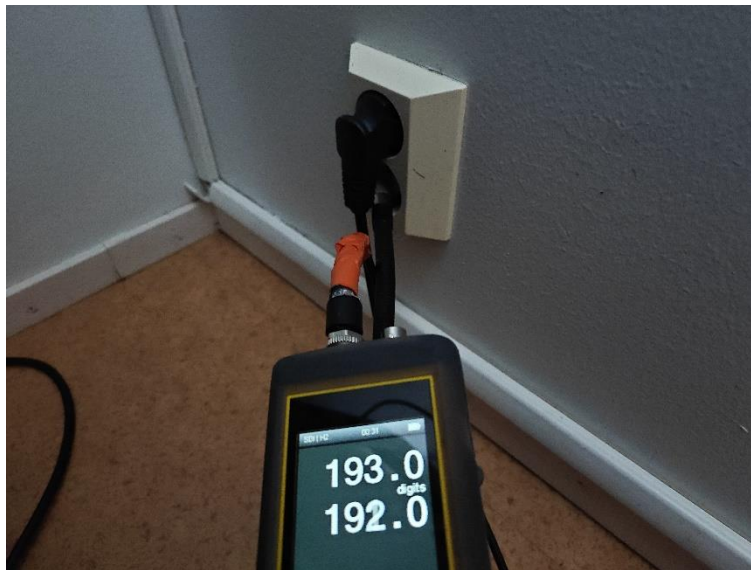
**Kuva 24:**

Merkkiainevuotoa havaittiin pistorasioista.

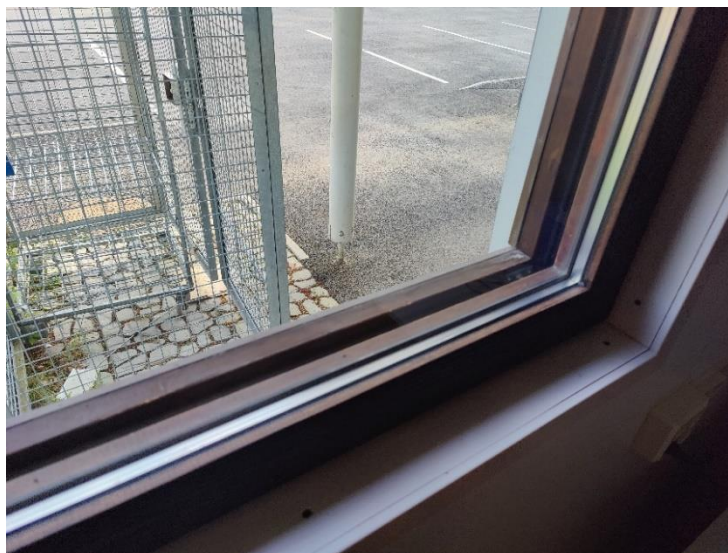
**Kuva 25:**

Alkuperäiset avattavat ikkunat ovat MSE tyyppisiä.

Alkuperäisten ikkunoiden huoltokunnostus ja eristelasien uusiminen on tarpeen. On suositeltavaa uusia alkuperäiset ikkunat, jolloin niiden tiiveys saadaan paremmin nykyaikaisten ikkunoiden tasolle. Havaintojen perusteella on syytä varautua paikallisesti kunnostamaan ikkunoiden apukarmirakenteita niissä havaittujen kosteusjälkien vuoksi. Ulko-ovien osalla on niin ikään tarpeen tehdä perusteellinen huoltokunnostus. Myös ulko-ovien uusiminen on suositeltavaa mm. tiiveydessä saavutettavien parannusten vuoksi.

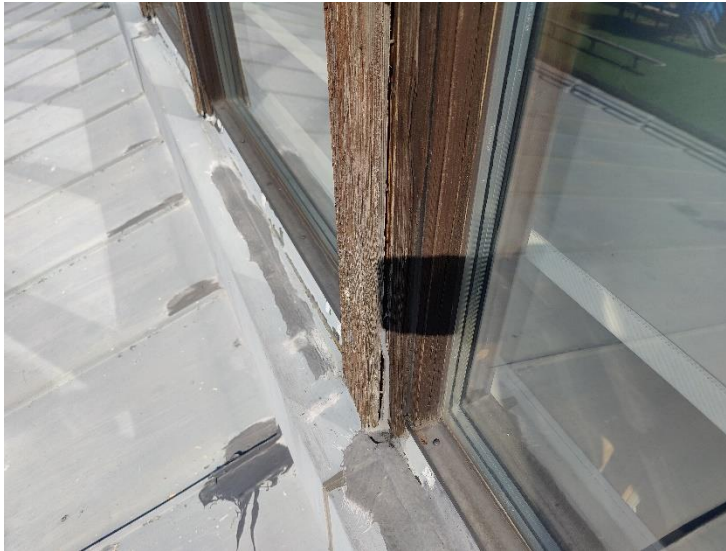
**Kuva 26:**

Ylimpien ikkunoiden karmit sekä listat ovat huonokuntoiset. Liittymäkohtia on tiivistetty massalla vuosien saatossa. Rakenteet eivät ole tiiviit.

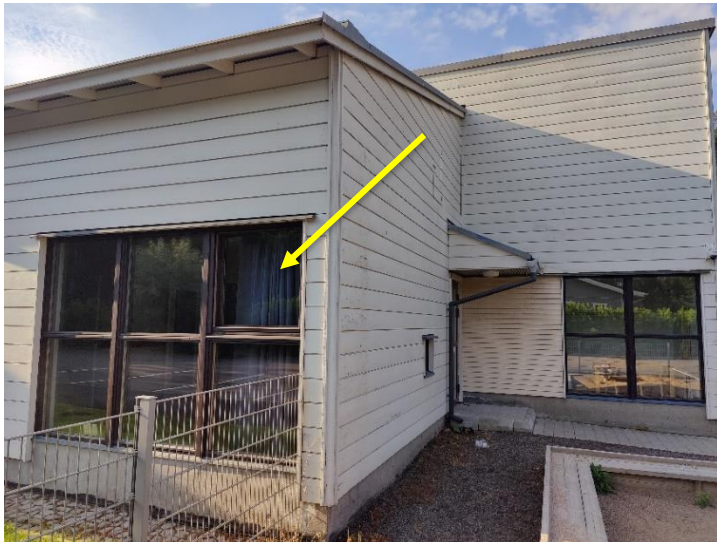
**Kuva 27:**

Ikkunat ovat pääosin kiinteitä. Vasemmalla olevassa ikkunassa myös avattava osa.

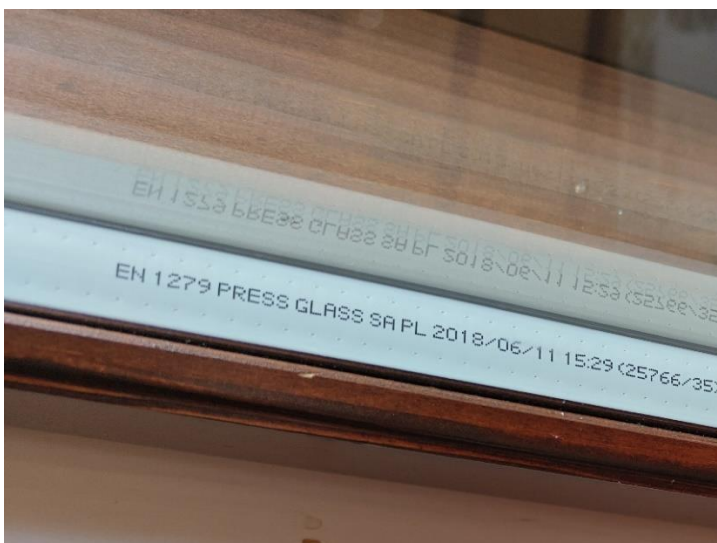
**Kuva 28:**

Uusitun MSE-AL ikkunan lasielementissä päiväs 2018.

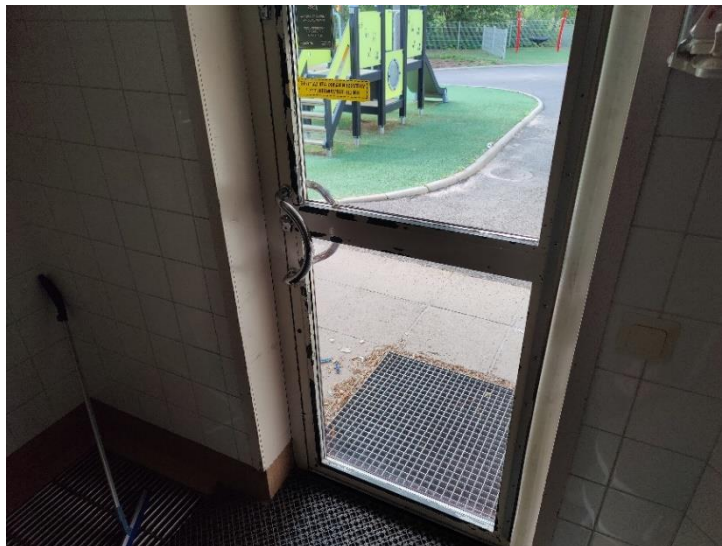
**Kuva 29:**

Oven maalaus on välttävässä kunnossa.

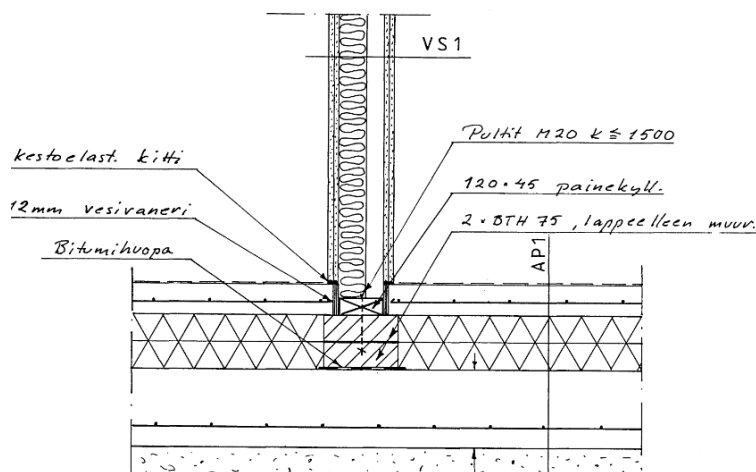
**Kuva 31:**

VS 1 liitos alapohjaan.  
Kantavat väliseinät ovat  
tehty tämän mukaan.

Vaikka väliseinissä ei havaittu merkkejä kosteuden aiheuttamista vaurioista, ei niitä voida täysin sulkea pois kantavien väliseinien alaosan toteutustavan ja alapohjan selkeään kosteusrasituksen vuoksi. Kantavien väliseinien alaosien toteutustapaa on suositeltavaa muuttaa muiden korjausten yhteydessä.

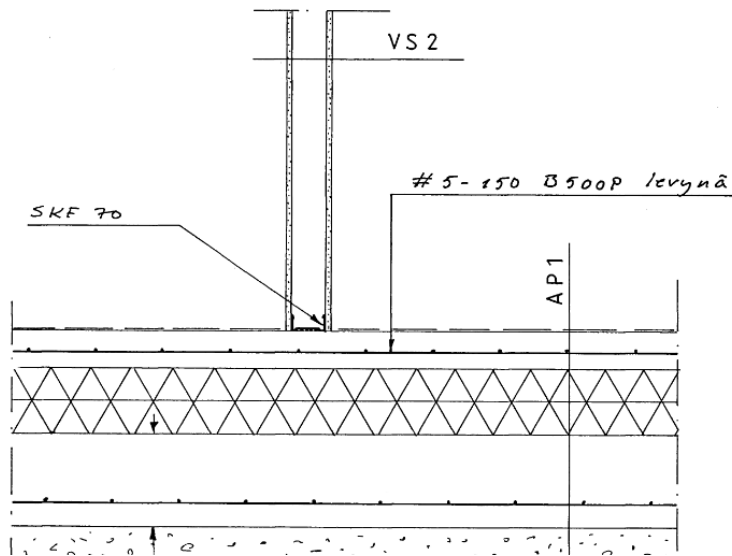
**Kuva 32:**

Ei-kantavat väliseinät ovat tehty pintalaatan päälle.

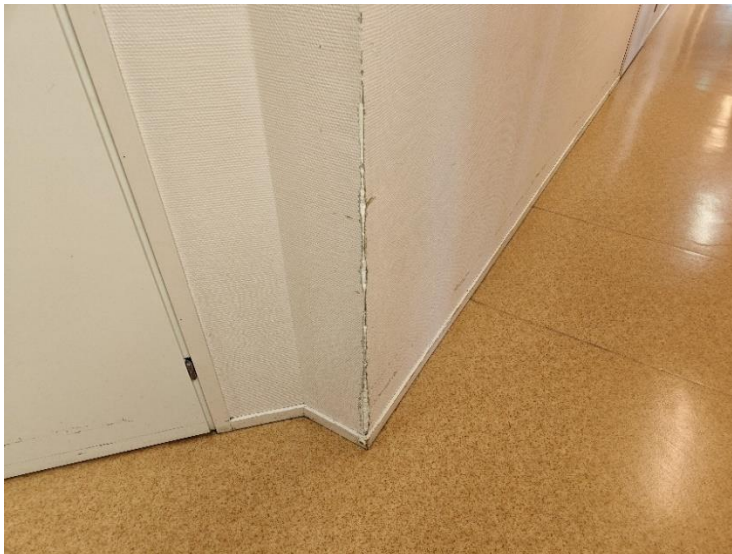
**Kuva 33:**

Käytön aiheuttamaa kulumaa väliseinissä.

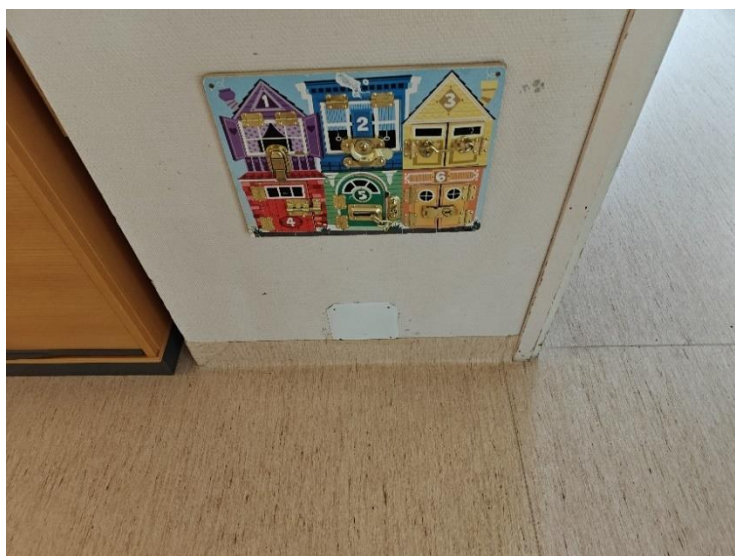
**Kuva 34:**

Väliseinässä oleva reikä on paikattu peltilevyllä.

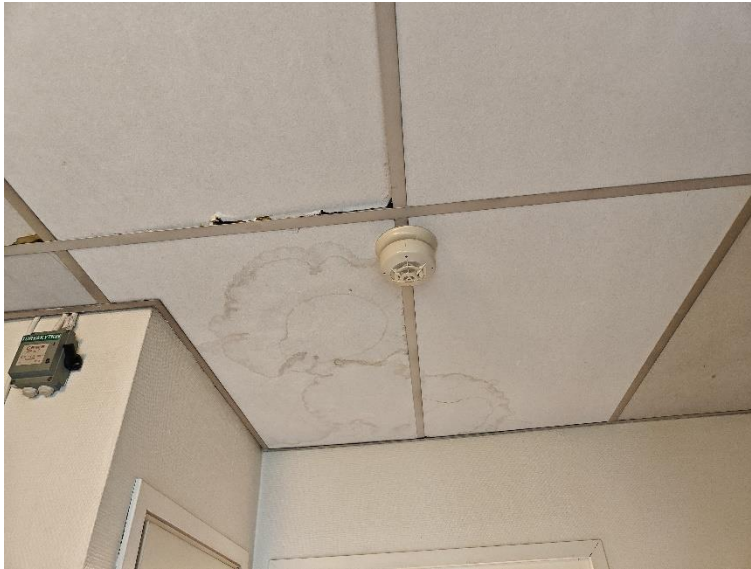
**Kuva 35:**

Keittiön tuulikaapissa on mineraalivillainen alaslaskettu katto. Levyissä on havaittavissa kosteuden aiheuttamia jälkiä, jotka olivat kuivia. Alaslaskun päältä tarkastellen kohdalla ei havaittu merkkejä aktiivisesta vuodosta.

Keittiön tuulikaapin kattolevyissä kuivunut kosteusjälki.

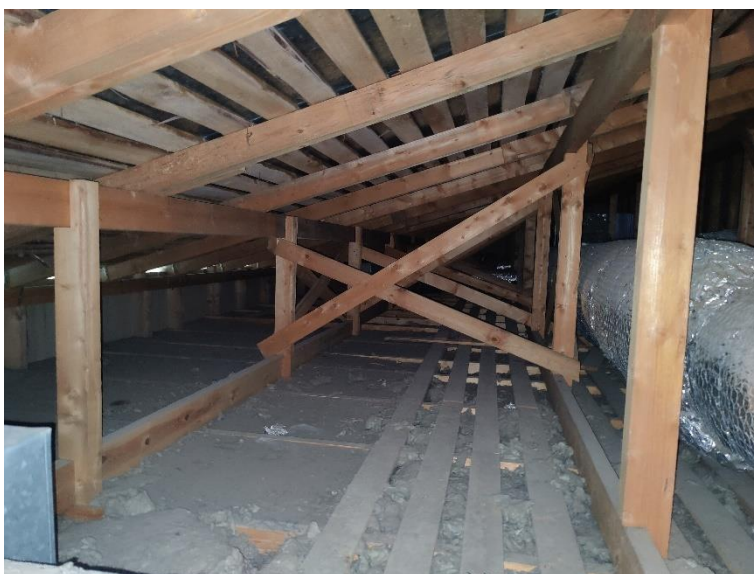
**Kuva 38:**

Yläpohjatilassa ei havaittu merkittäviä puutteita.

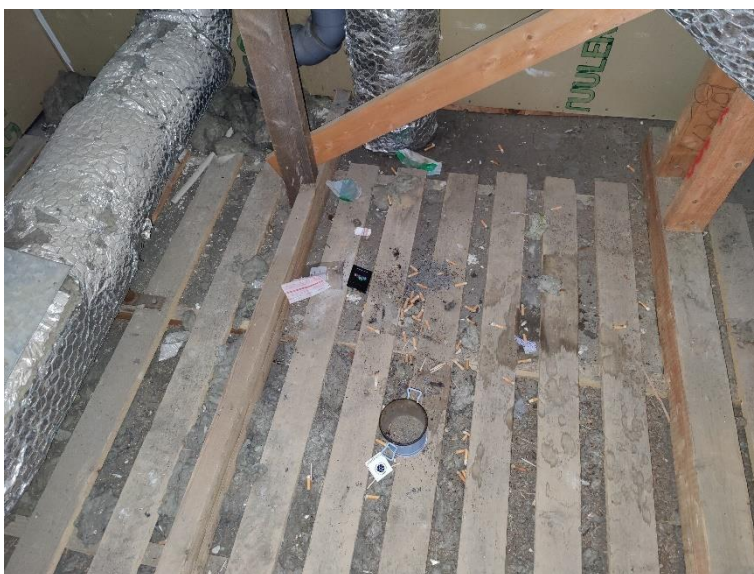
**Kuva 39:**

Tupakantumppeja, roskaa sekä mahdollisesti virtsaa.

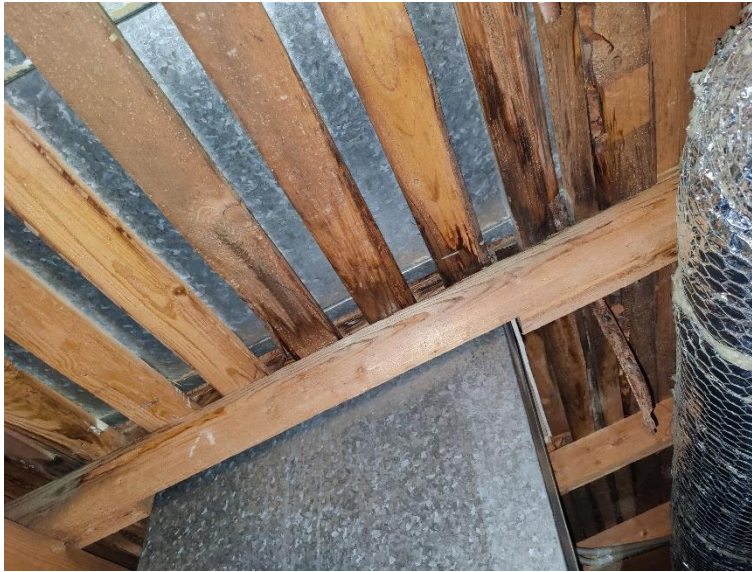
**Kuva 40:**

Läpivientien ympäriltä havaittiin vanhoja vesi-kattovuodon jälkiä.

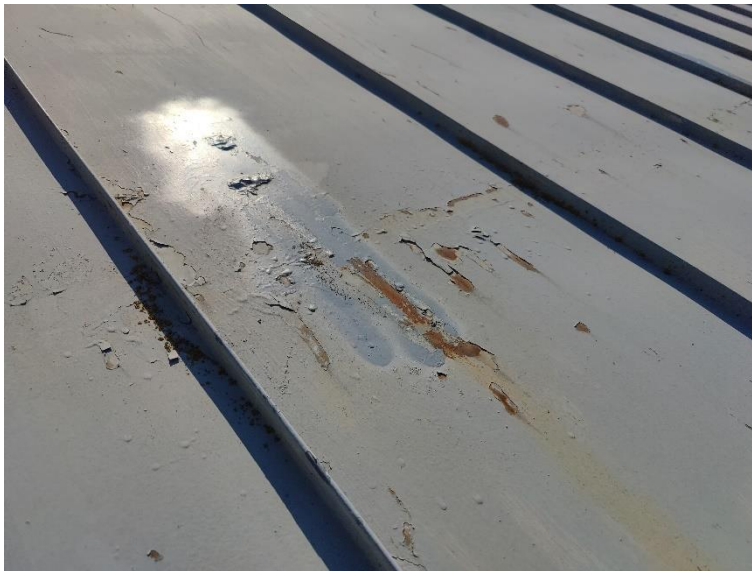
**Kuva 41:**

Peltikatossa ruostevauriota ja maalipinnoitteen hilseilyä

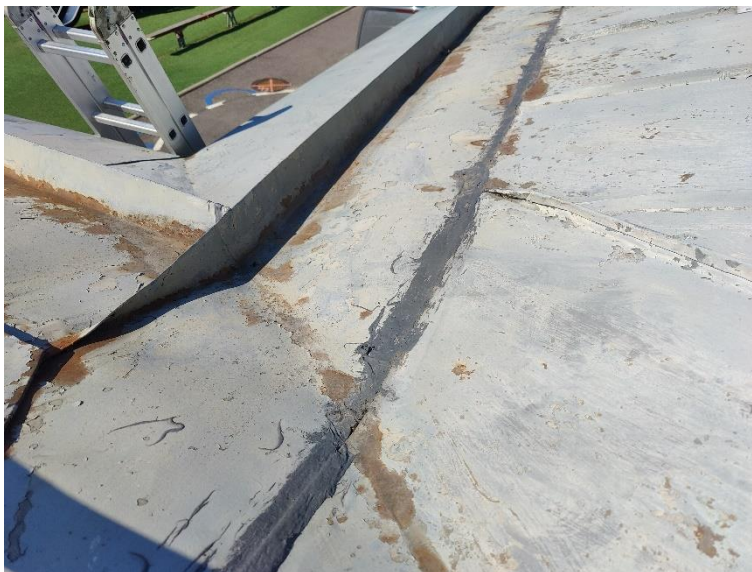
**Kuva 42:**

Peltikatossa ruostevauriota ja maalipinnoitteen hilseilyä.

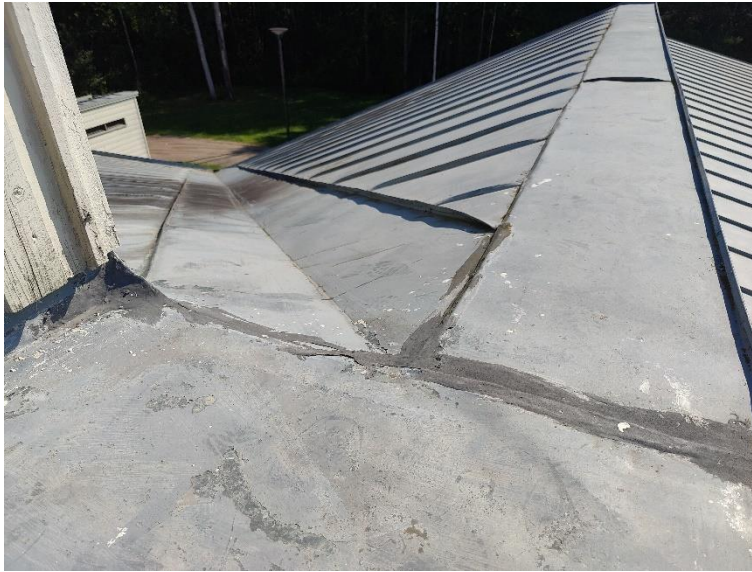
**Kuva 43:**

Peltikatteen saumoja on massattu.

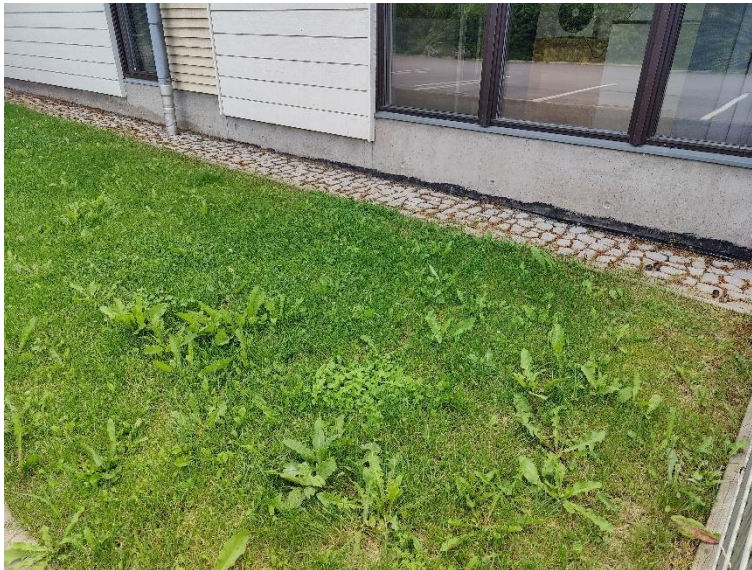
**Kuva 44:**

Sokkelipinnoilla ei merkittävää huomautettavaa

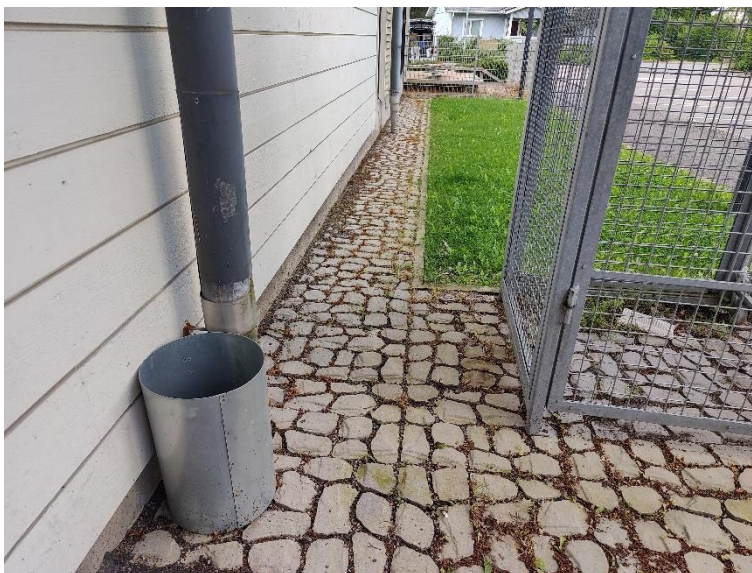
**Kuva 45:**

Sokkelivierustoilla ei huomautettavaa.

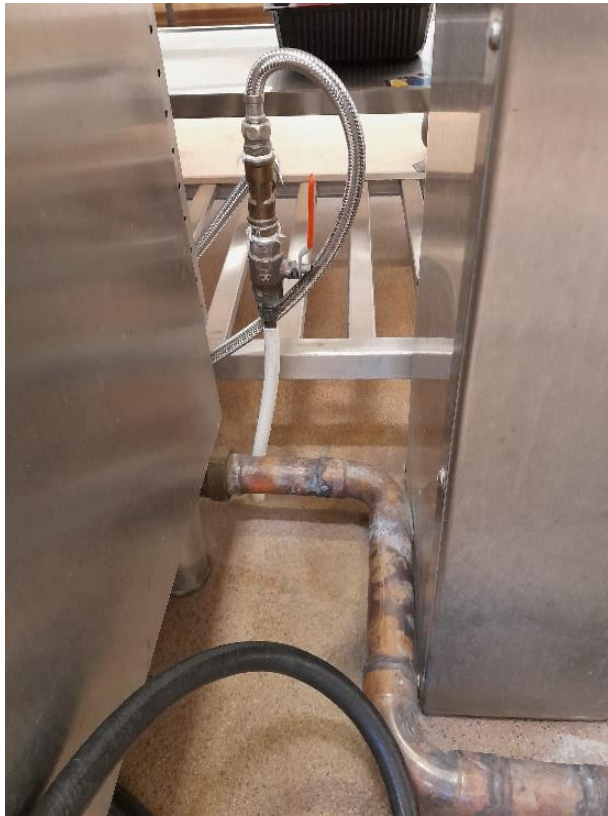
**Kuva 46:**

Uunista puuttuvat imusuojaukset.

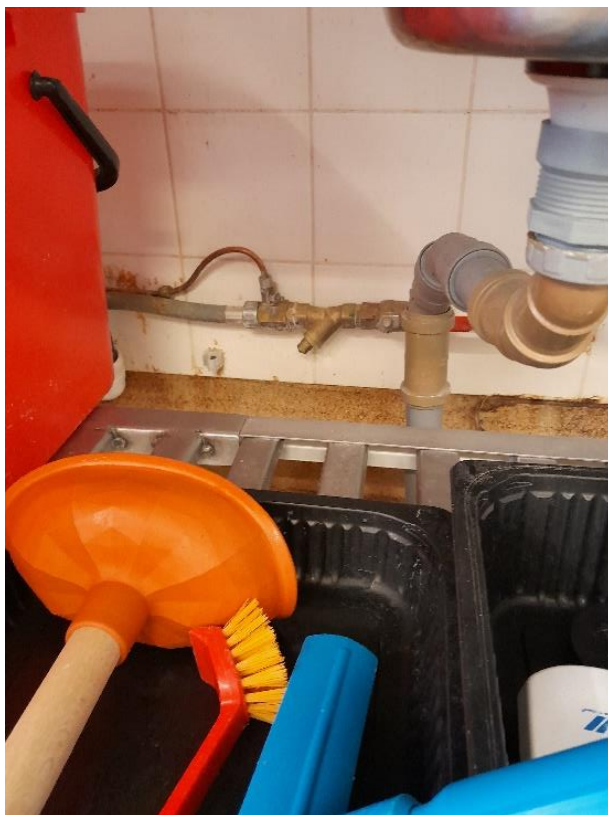
**Kuva 47:**

Pesukoneen letkuliitännästä puuttuvat imusuojaukset.

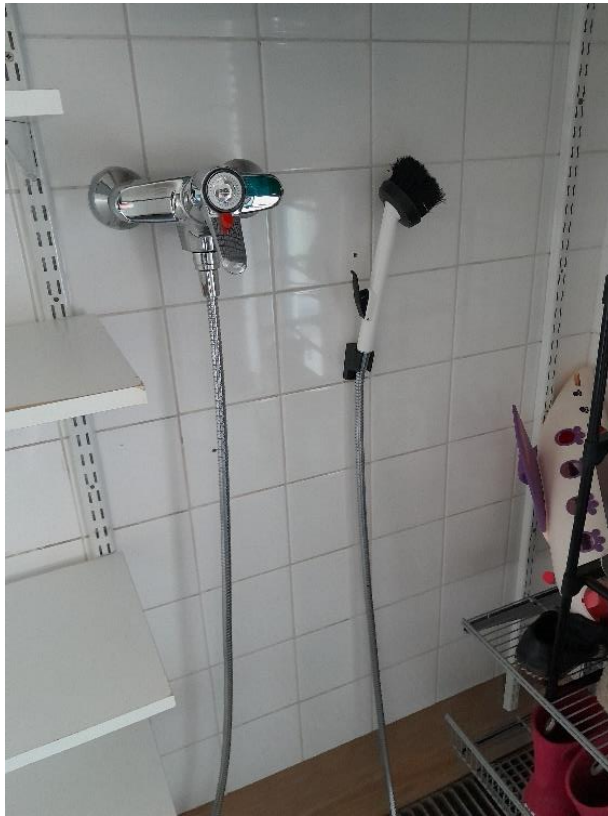
**Kuva 48:**

Aputilahanassa liipaisimella varustettu bide-suihku.

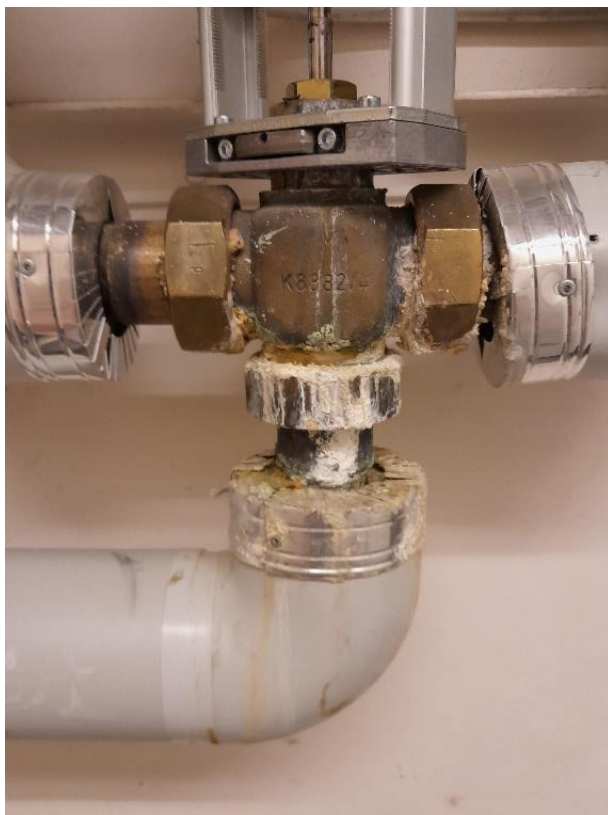
**Kuva 49:**

Venttiilissä vuotojälkiä.

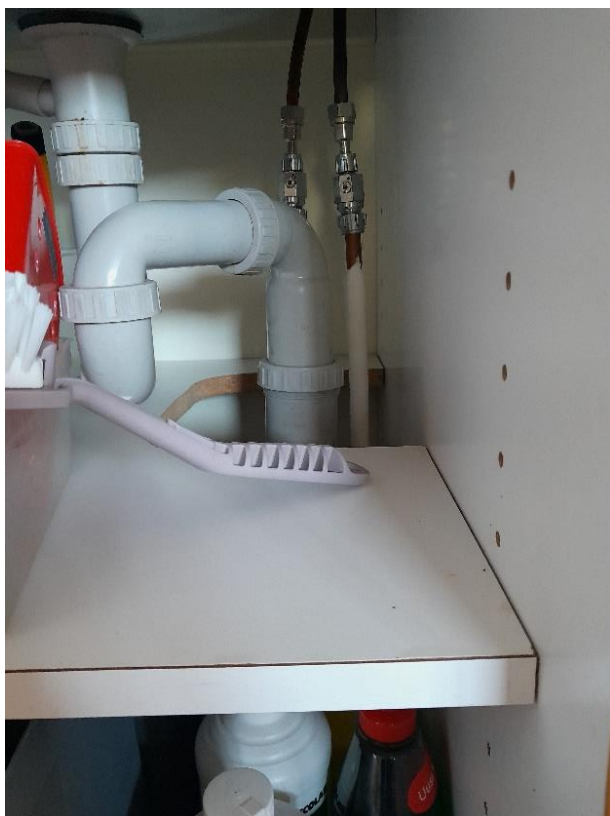
**Kuva 50:**

Kannakoinneissa puutteita.

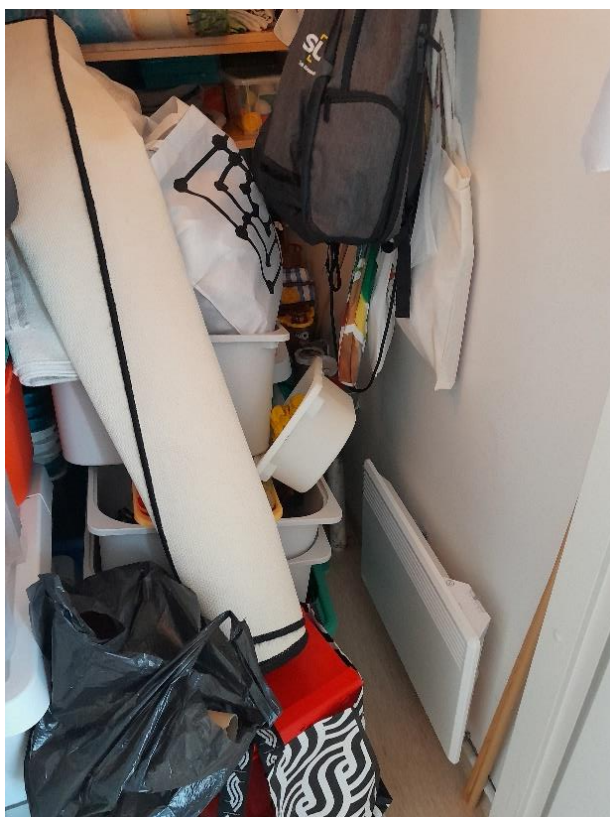
**Kuva 51:**

Vesimittaritila täynnä tavaraa.

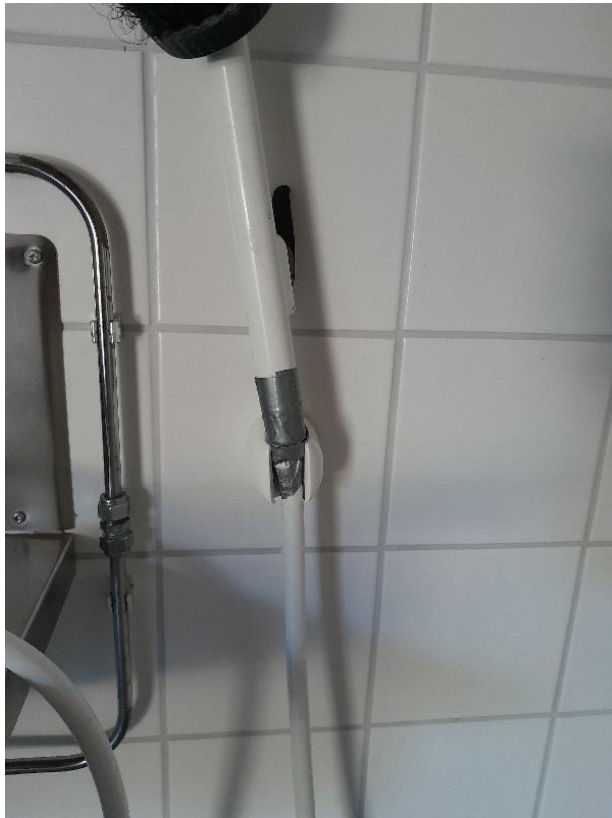
**Kuva 52:**

Bide-hanan liitos teipillä paikattu.

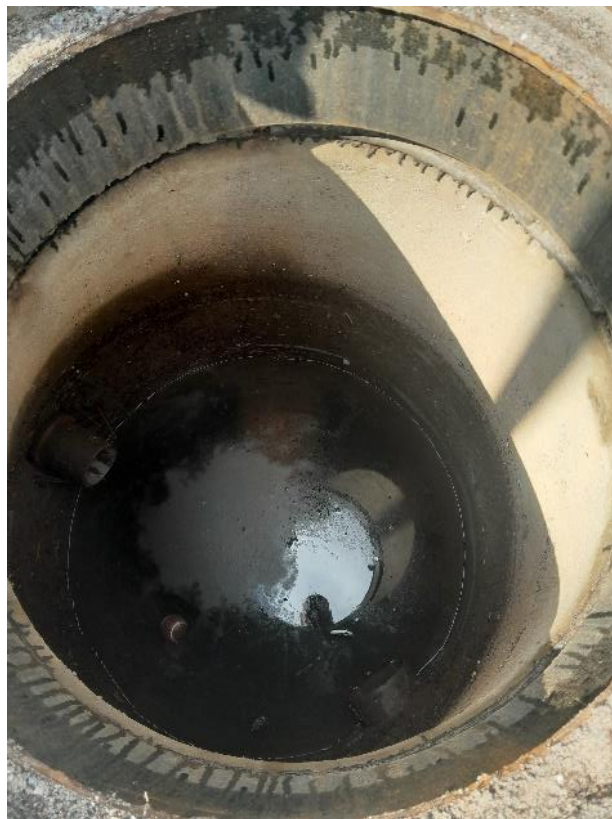
**Kuva 53:**

Sadeveden tarkastuskaivon lähtevä viemäri veden pinnan alapuolella. LVI-asemakuvan mukaan tähän kaivoon pitäisi tulla kuusi sadevesiviemäriä.

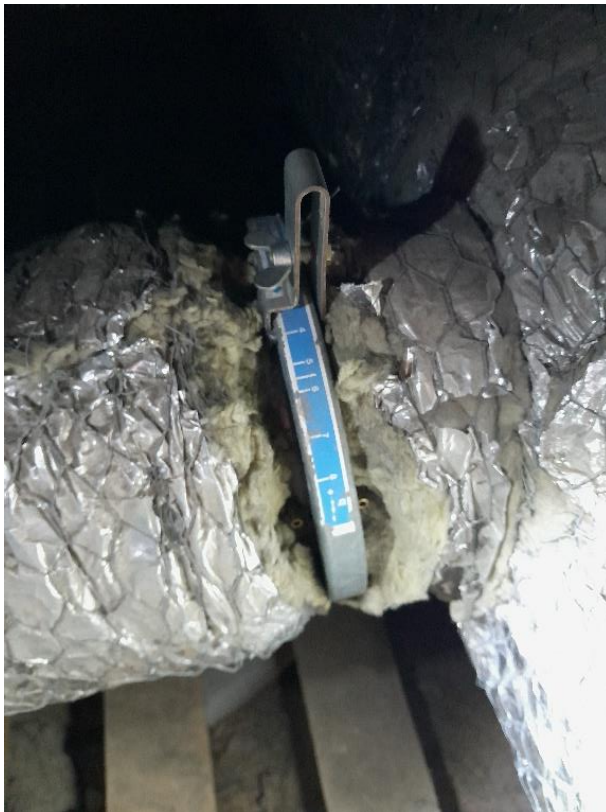
**Kuva 56:**

Paloeristepuutteita yläpohjassa.
