## **NIIPPERIN PÄIVÄKOTI**

Brado Oy

Kuntotutkimus

**30.10.2025**

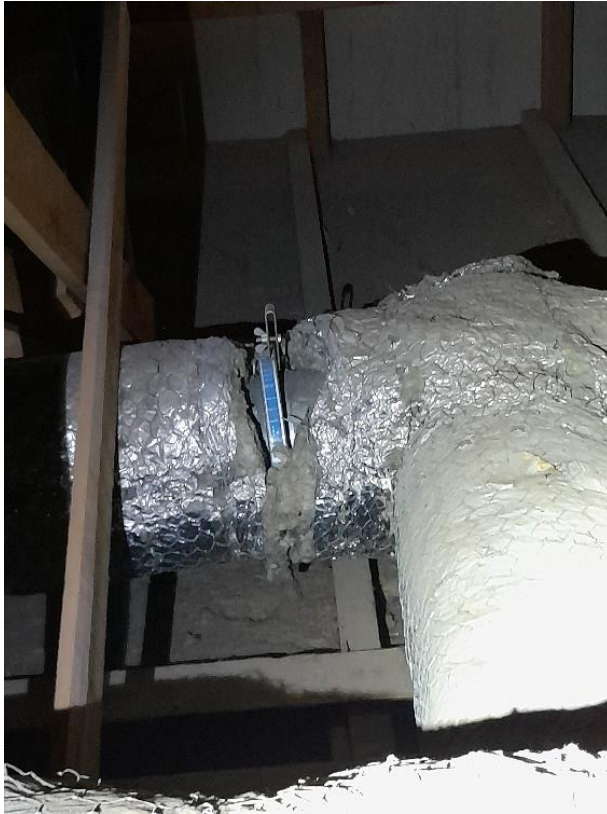
**Kuva 57:**

Paloeristepuutteita yläpohjassa.

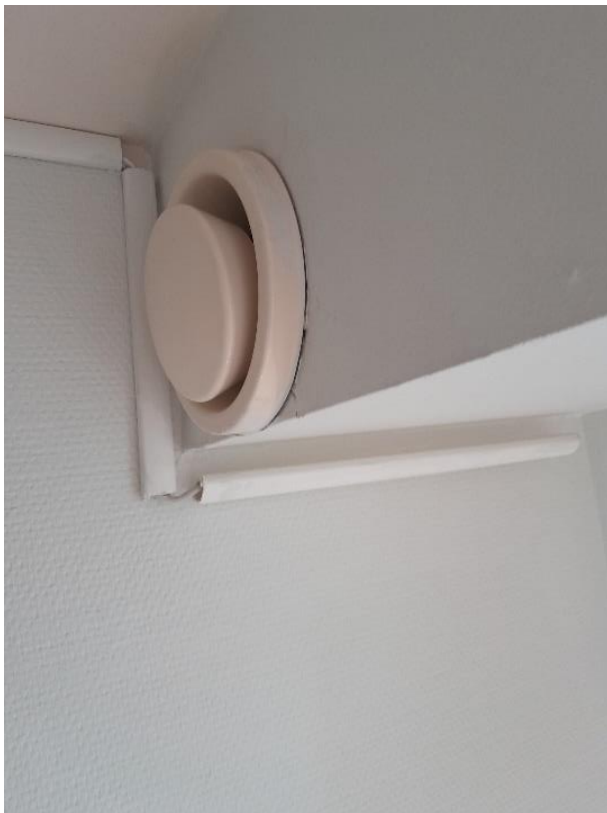
**Kuva 58:**

Lukitsemattomia poistoventtiilejä. Venttiililautaset vinossa, jolloin k-arvot eivät pidä paikkaansa ja todellista ilmavirtaa ei pysty mittaamaan.

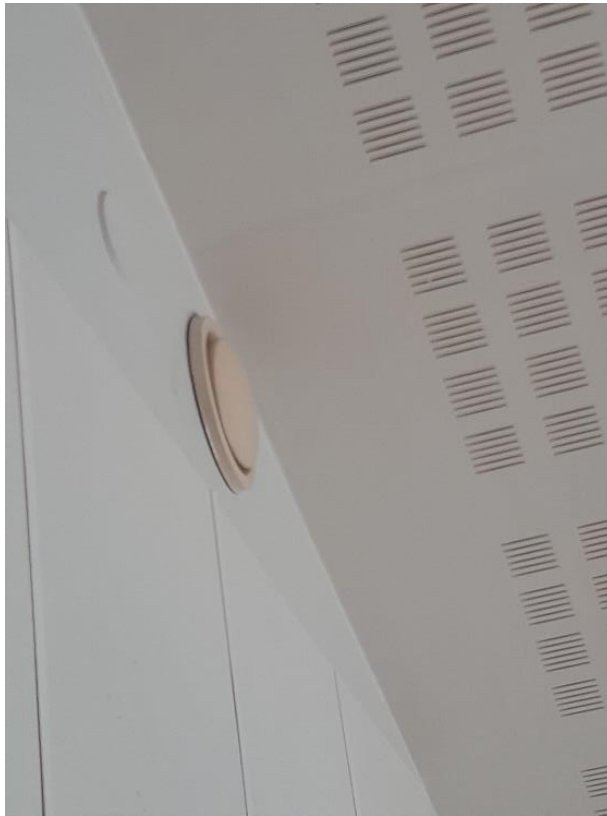
**Kuva 59:**

Lukitsemattomia poistoventtiilejä. Venttiililautaset vinossa, jolloin k-arvot eivät pidä paikkaansa ja todellista ilmavirtaa ei pysty mittaamaan.

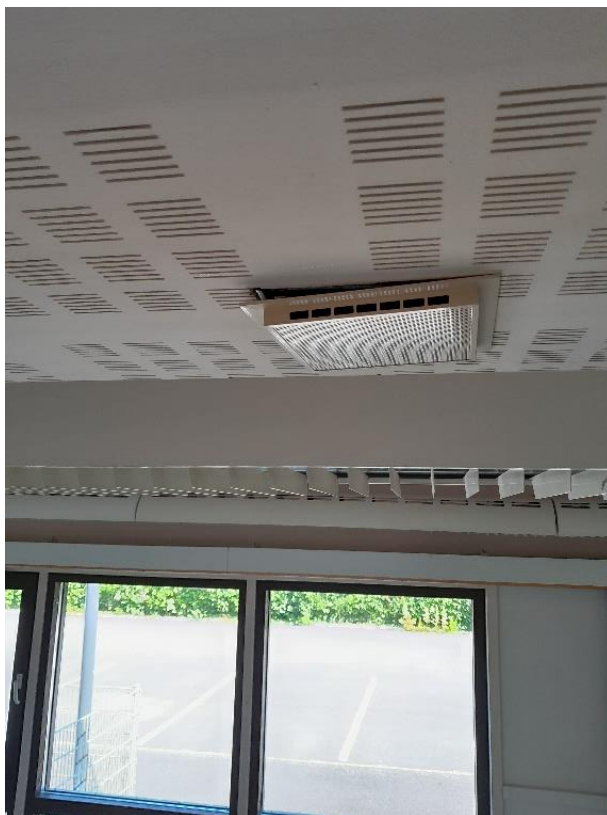
**Kuva 60:**

Irronnut tuloilmahajottaja.

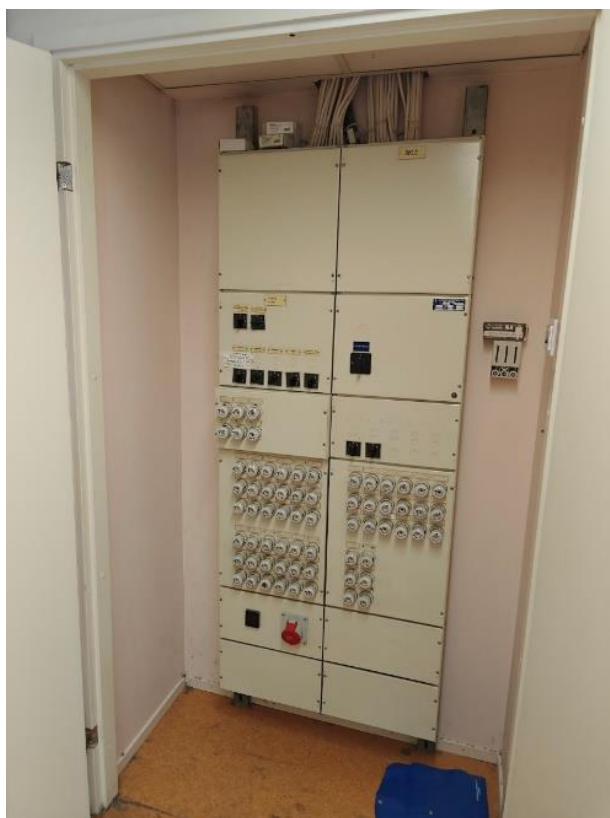
**Kuva 62:**

Kiinteistön jakokeskukset ovat alkuperäisiä tulppasulakkeilla varustettuja keskuksia.

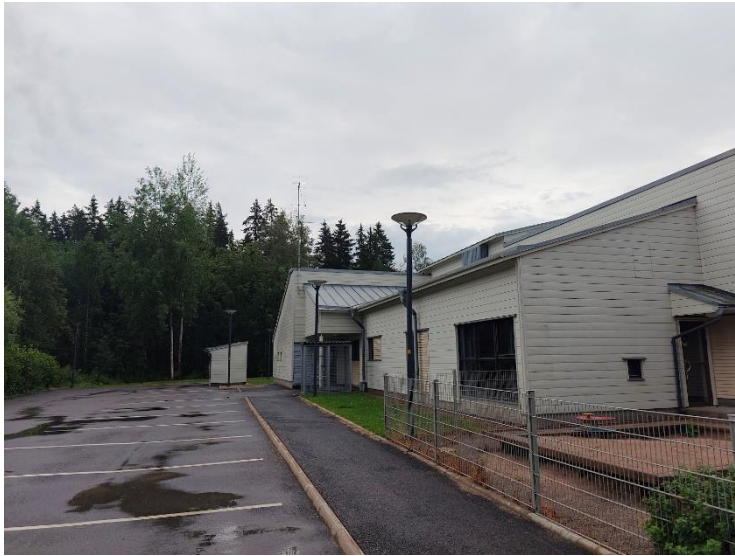
**Kuva 63:**

Ulkoalueiden valaistus on uusittu ja valaisimien kunto on hyvä. Piha-alueella ei ole su-  
lanapitolämmityksi.

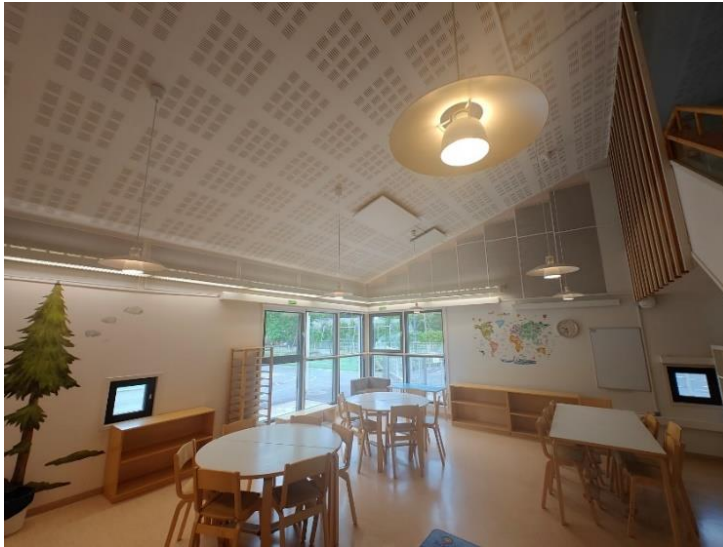
**Kuva 64:**

Tilojen valaistus. Käytössä on alkuperäisiä muovi ja metallirunkoisia valaisimia, joissa on vielä käytössä loisteputkia ja osaan on vaihdettu LED-valaisimia.

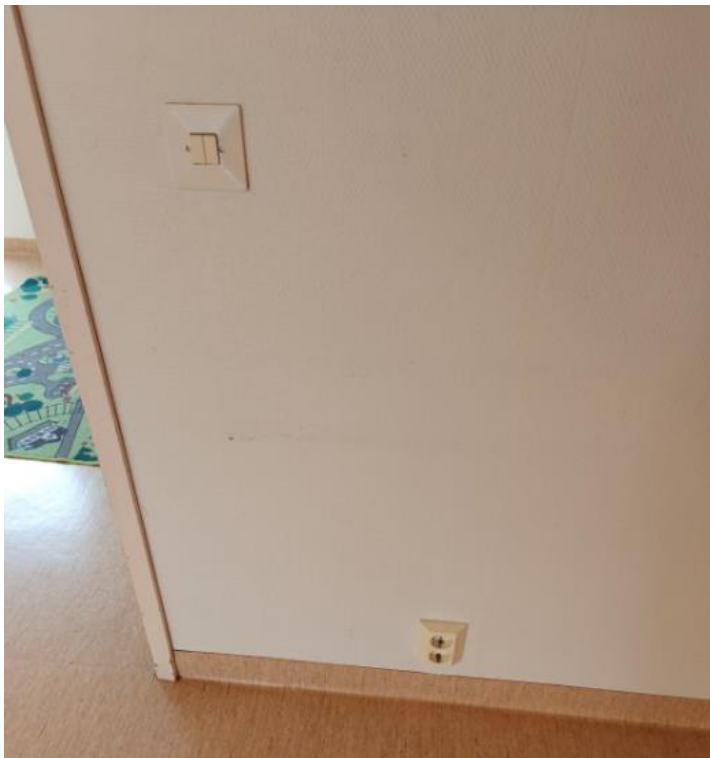
**Kuva 65:**

Pistorasiat ja kytkimet on alkuperäisiä ja niissä on nähtävissä käytönjälkiä ja kellastumista.

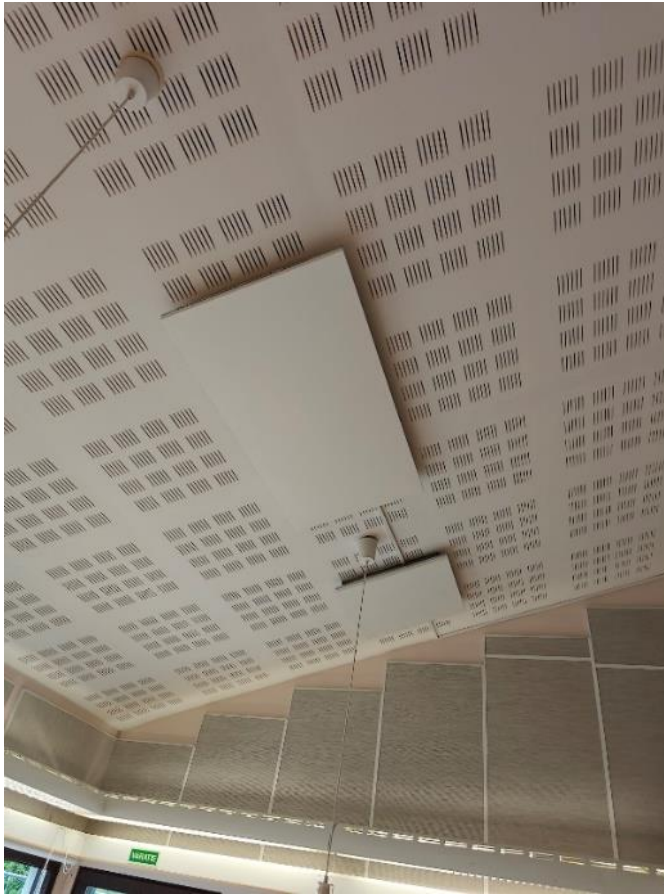
**Kuva 66:**

Kiinteistössä on sähkökattolämmitys, johon on vaihdettu yksittäisiä kattolämmityspaneeleita.

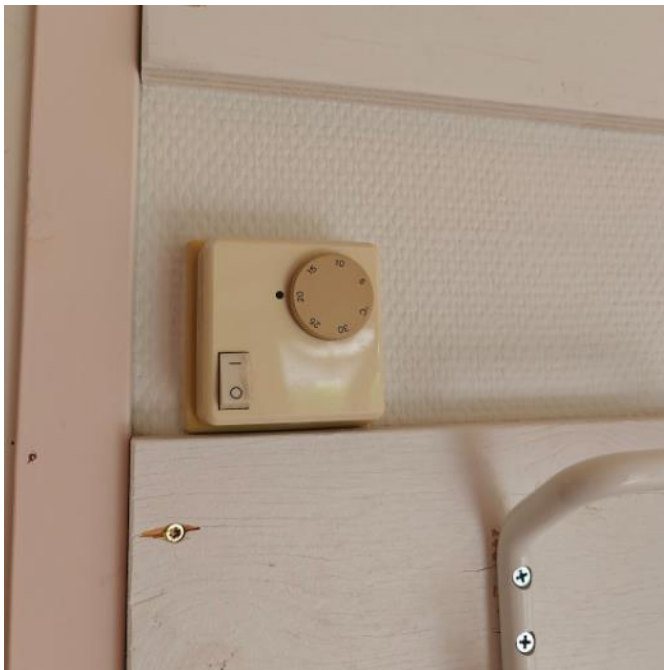
**Kuva 67:**

Osa kattolämmityksen termostaateista on alkuperäisiä.
