ESPOON KAUPUNKI  
Tilapalvelut-liikelaitos  
Kunnossapitopalvelut  
Tarkastusryhmä

## **Saunalahden lastentalo**

Kohdenumero **3243**

## **SISÄILMATARKASTUS**

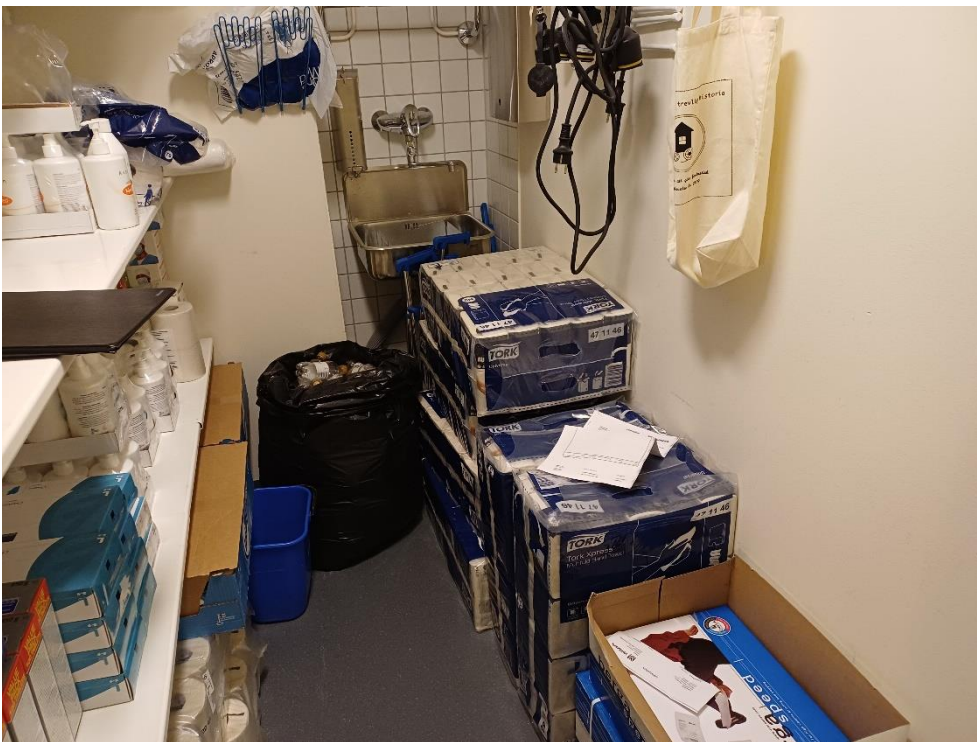
- 232 Siivousskomero on otettu varastointikäyttöön. Tilassa olevan vesipisteen alla on lattiakaivo, joka kuivuessaan saattaa aiheuttaa viemärinhajua viereisiin tiloihin (Kuva 4.1).

Kuva 4.1. 232 Siivouskomero, on otettu varastointikäyttöön. Tilassa olevan vesipisteen alla on lattiakaivo, joka kuivuessaan saattaa aiheuttaa viemärinhajua viereisiin tiloihin.

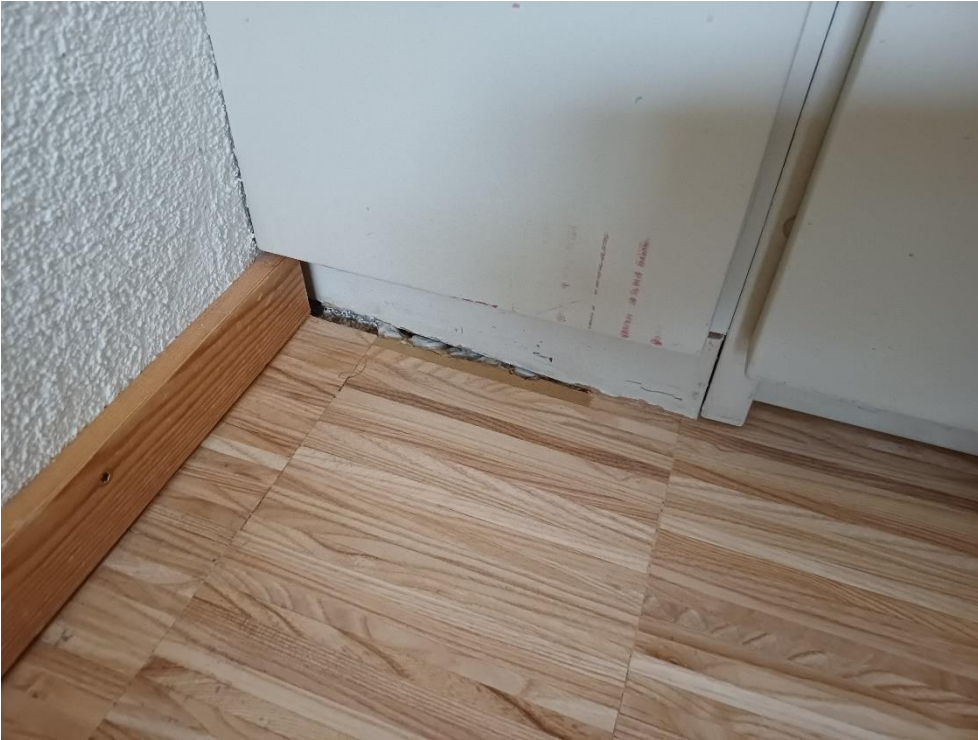
Kuva 4.2. 238 Ryhmähuone, jalkalistan osa puuttuu.

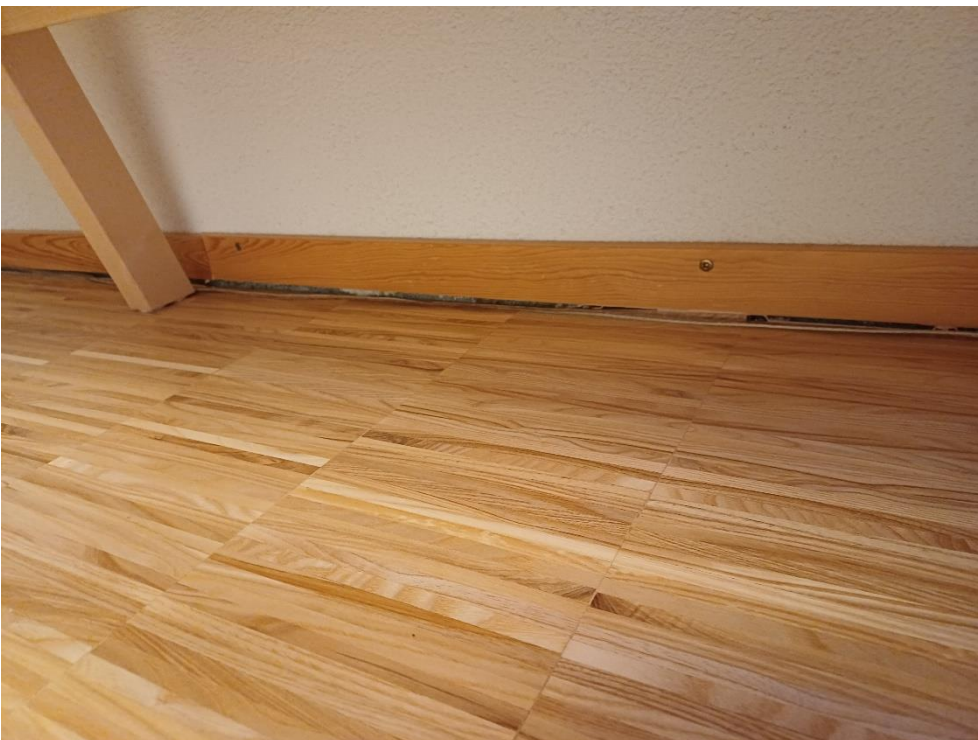
Kuva 4.3. Parkettilattian-jalkalistojen välissä on kaikissa tiloissa rakoja, joista saattaa olla ilmayhteys ulkoseinärakenteisiin.

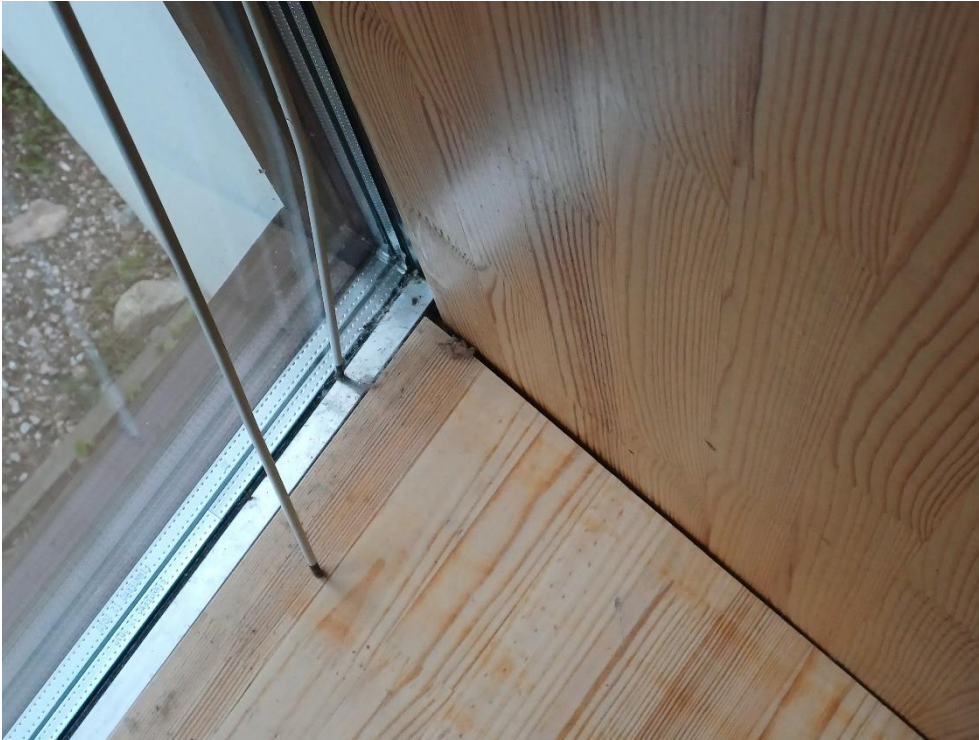
Kuva 4.4. Sisäpihan puoleisissa ikkunarakenteissa on rakoja, joista saattaa olla ilmayhteys eristetilaan.

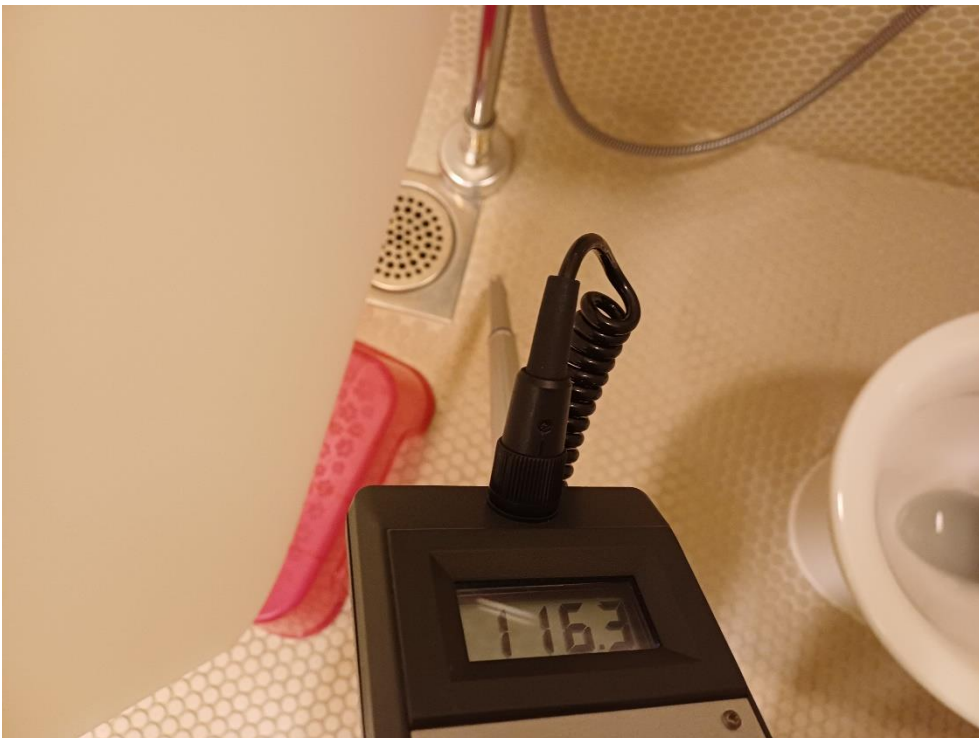
- Sisäpihan puoleisissa ikkunarakenteissa on rakoja, joista saattaa olla ilmayhteys eristetilaan (Kuva 4.4).
- Ryhmähuoneiden yhteydessä olevien pesutilojen latioista mitattiin pintakosteudenosoittimella kohonneita vertailuarvoja. Kohonneet pintakosteudet johtuvat todennäköisesti tilojen runsaasta käytöstä (Kuva 4.5).

Kuva 4.5. Ryhmähuoneiden yhteydessä olevien pesutilojen lattiosta mitattiin pintakosteudenosoittimella kohonneita vertailuarvoja. Kohonneet pintakosteudet johtuvat todennäköisesti tilojen runsaasta käytöstä.

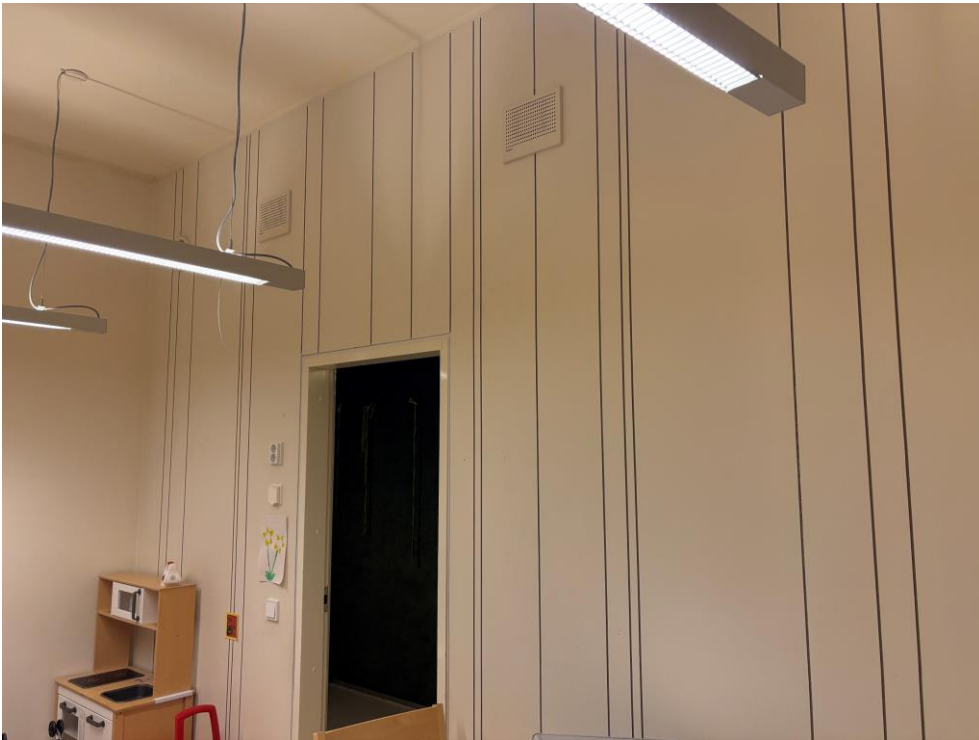
- Seinissä käytetystä ilmoitustaulu tyyppisestä seinämateriaalista irtoaa paikoin hajua, tämä haju saa ilman tilassa tuntumaan tunkkaiselta. Samaa materiaalia on käytetty ilmoitustauluissa, jotka myös muissa kohteissa tuote erästä riippuen ovat päästäneet hajua sisätiloihin (Kuva 4.6).

Kuva 4.6. Seinissä käytetystä ilmoitustaulu tyyppisestä seinämateriaalista irtoaa paikoin hajua. Kuva vanhempien tapaamishuone 242.

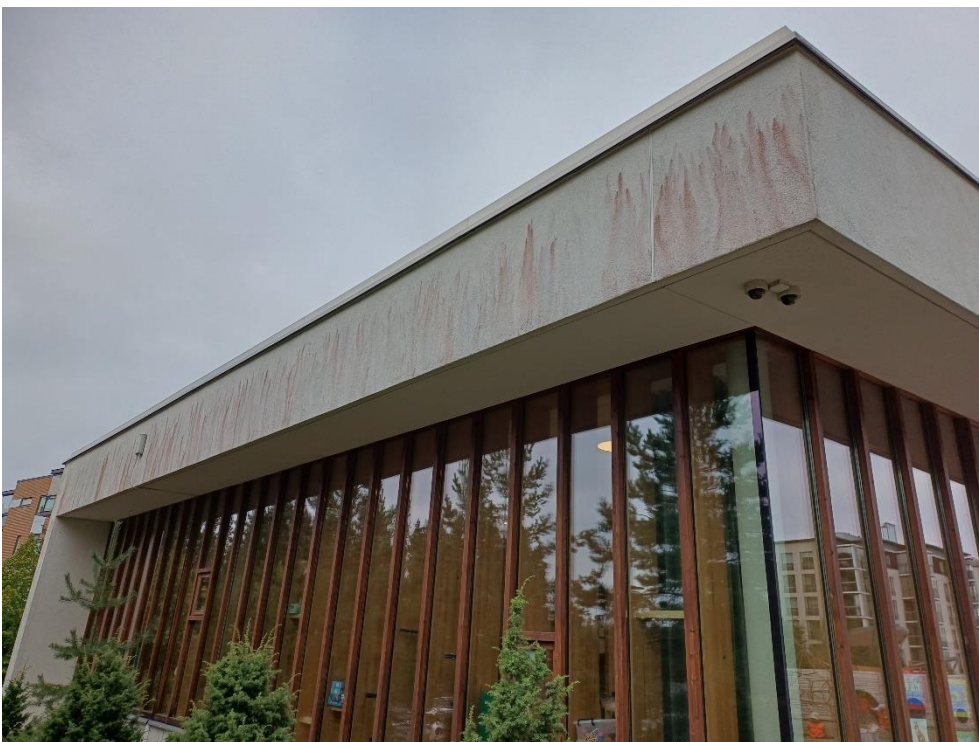
Kuva 4.7. Julkisivussa on paikoitellen viherleväkasvustoa.

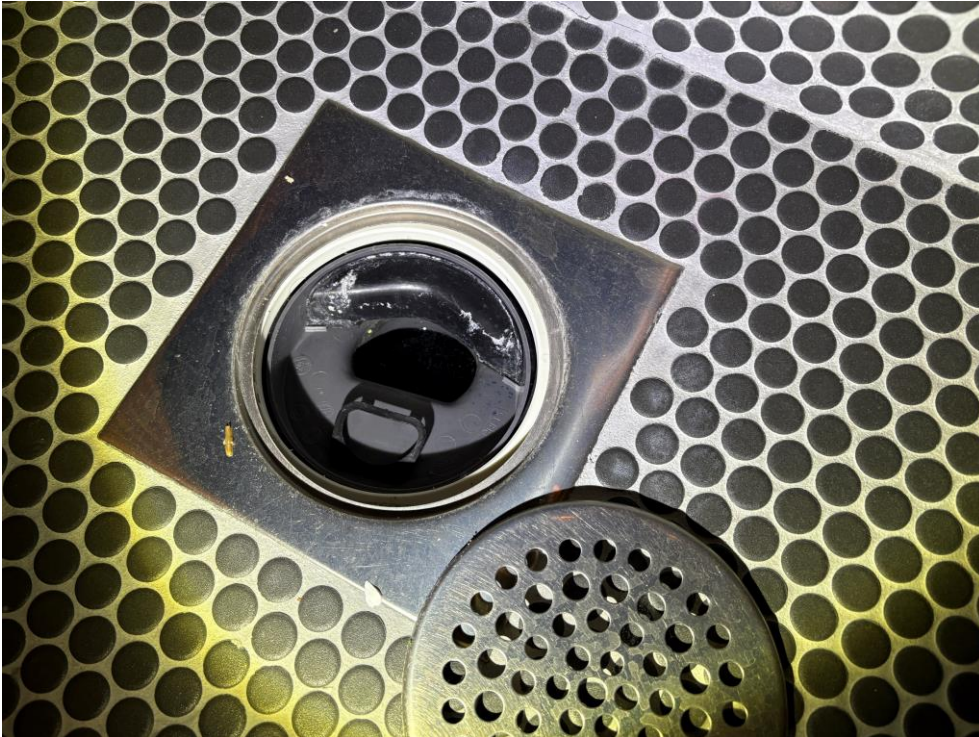
Kuva 5.1. Lattiakaivo ei ole paikallaan lasten wc tilassa 235. Kaivon kautta pääsee tilaan viemärinhajua.

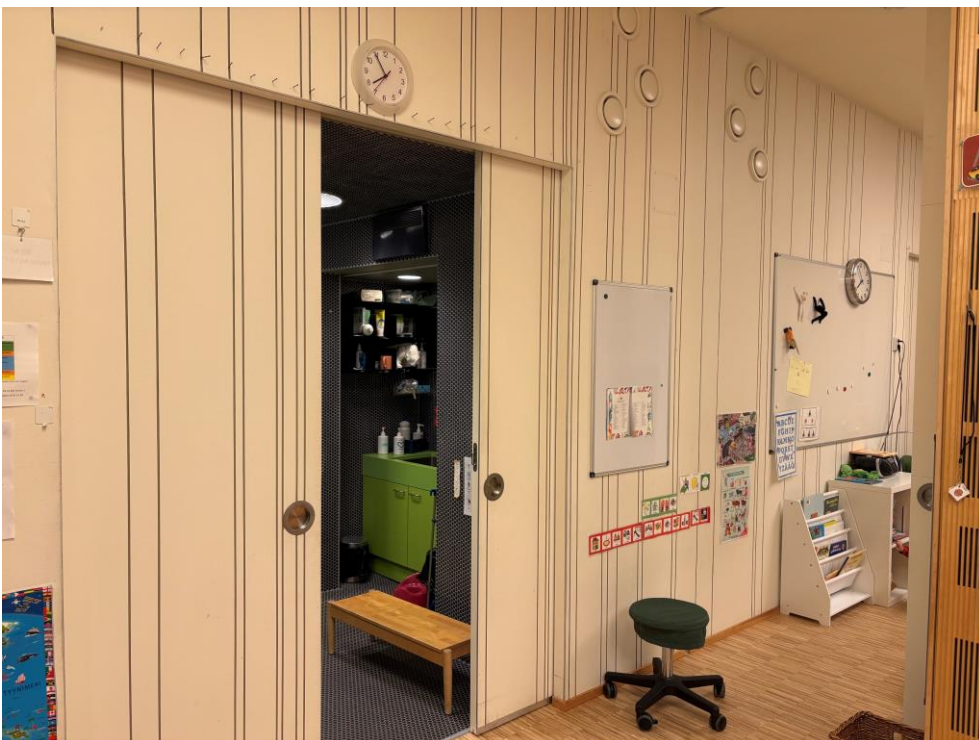
Kuva 5.2. WC tilat ryhmähuoneissa ovat havaintojen mukaan pääosin auki, jolloin hajut wc tiloista voi päästä leviämään ryhmähuoneiden puolelle.

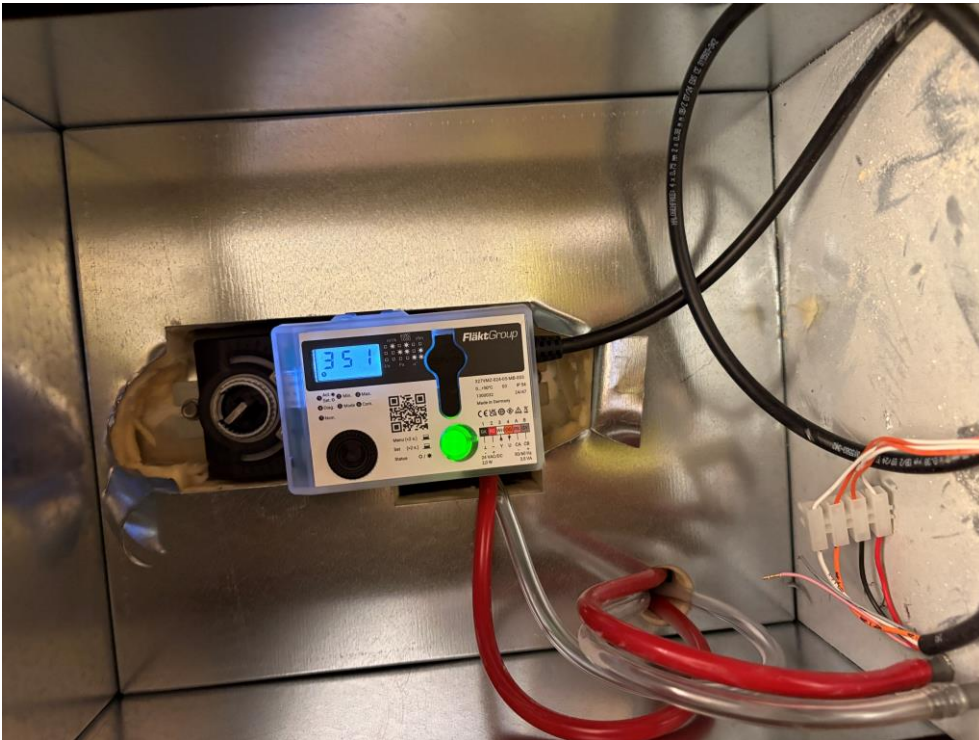
- Ilmavirtasäätimet eivät havaintojen mukaan toimi ja säädy automaation ohjauksen mukaisesti. Osa pelleistä on täysin kiinni asennossa, kuten esimerkiksi tilojen 214 ja 215 poistoilmanvaihdon ilmavirtasäädin. Ilmavirtasäätimet ovat uusittu kesällä 2025 (kuva 5.3).

Kuva 5.3. Ilmavirtasäätimet eivät havaintojen mukaan toimi ja säädy automaation ohjauksen mukaisesti.

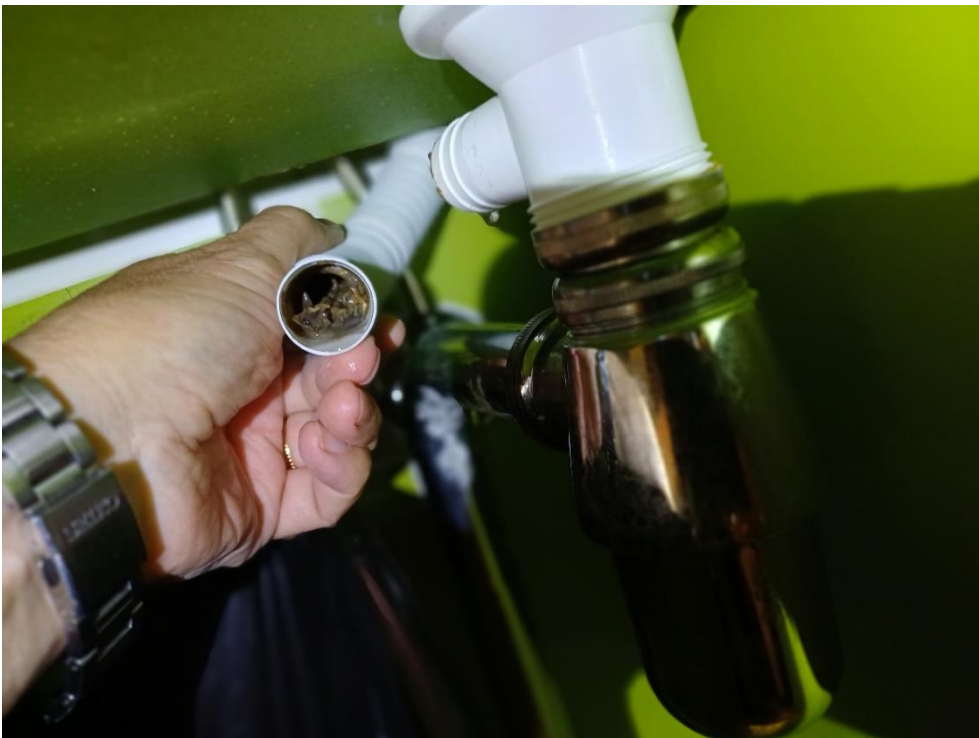
- Ryhmähuoneiden yhteydessä olevien pesutilojen vesipisteiden ylivuotoputkissa on runsaasti sakkaa, joka saattaa aiheuttaa tunkkaista maakellarimaista hajua tiloihin (Kuva 5.4).

Kuva 5.6. Ryhmähuoneiden yhteydessä olevien pesutilojen vesipisteiden ylivuotoputkissa on runsaasti sakkaa, joka saattaa aiheuttaa tunkkaista maakellarimaista hajua tiloihin.

- Lattiakaivojen tiiveyden tarkastus ja takaisin paikalleen asennus koko päiväkodin tiloissa.
- Ilmavirtojen säätö suunnitelmien mukaisiin arvoihin.
- Ilmavirtasäätimien tarkastus ja korjaus.
- Ryhmähuoneiden yhteydessä olevien pesutilojen vesipisteiden ylivuotoputkien ja viemärijärjestelmän puhdistus ja tarvittaessa osien uusiminen.

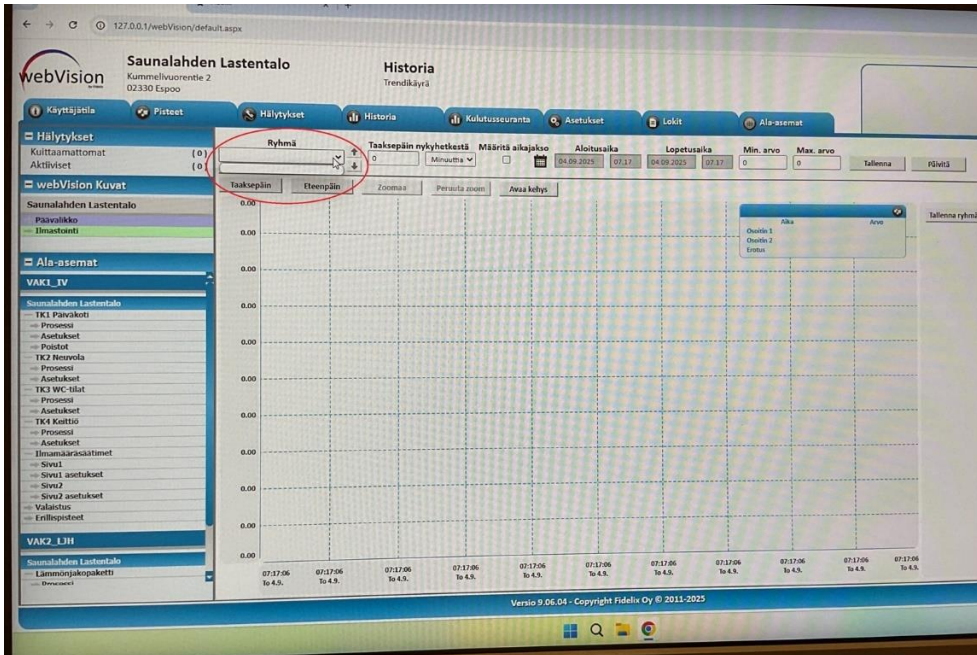
Kuva 6.1. Valvomom PC:n historianseuranta tyhjä.

- Lisätään kattava historianseuranta rakennusautomaatioon.

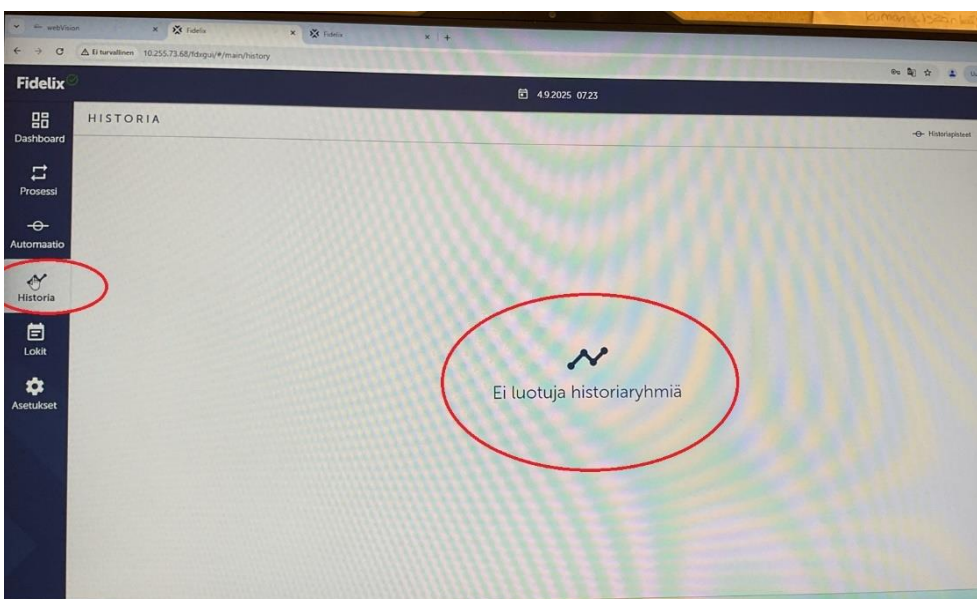
Kuva 6.2. Valvonta-alakeskuksen CPU:n historianseuranta tyhjä.

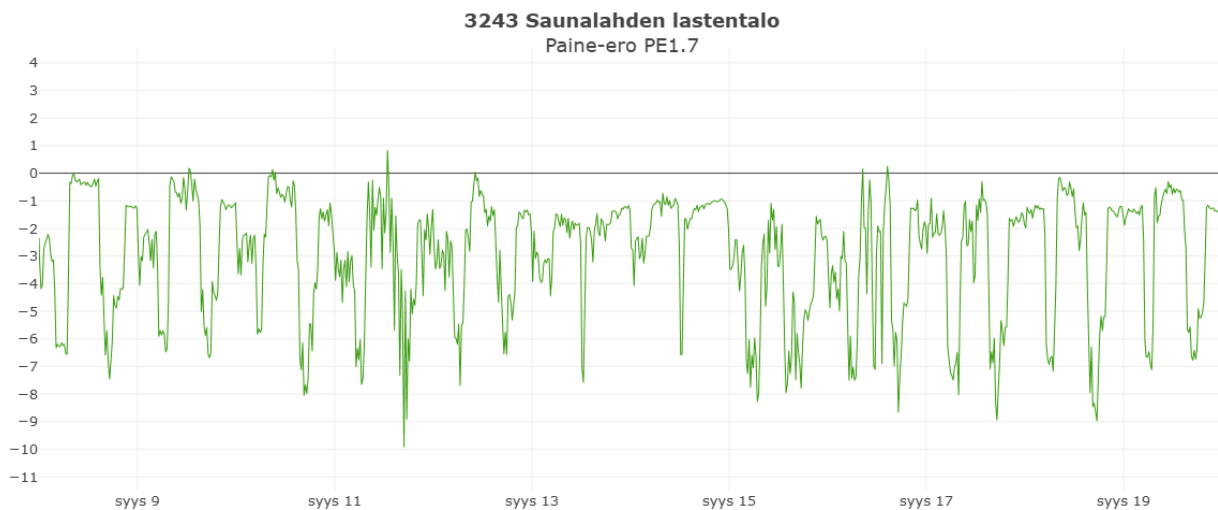
**Paine-ero PE1.7 / Leikkitilan 214 ja ulkoilman välillä**

Huoneen paine-ero vaihteli noin + 1 ja – 10 Pa välillä ulkoilmaan nähden. Positiivinen mittausarvo Huone on ylipaineinen ja negatiivinen mittausarvo Huone on alipaineinen ulkoilmaan nähden. Alipaine oli suurimmillaan arki päivisin toiminnan aikana.

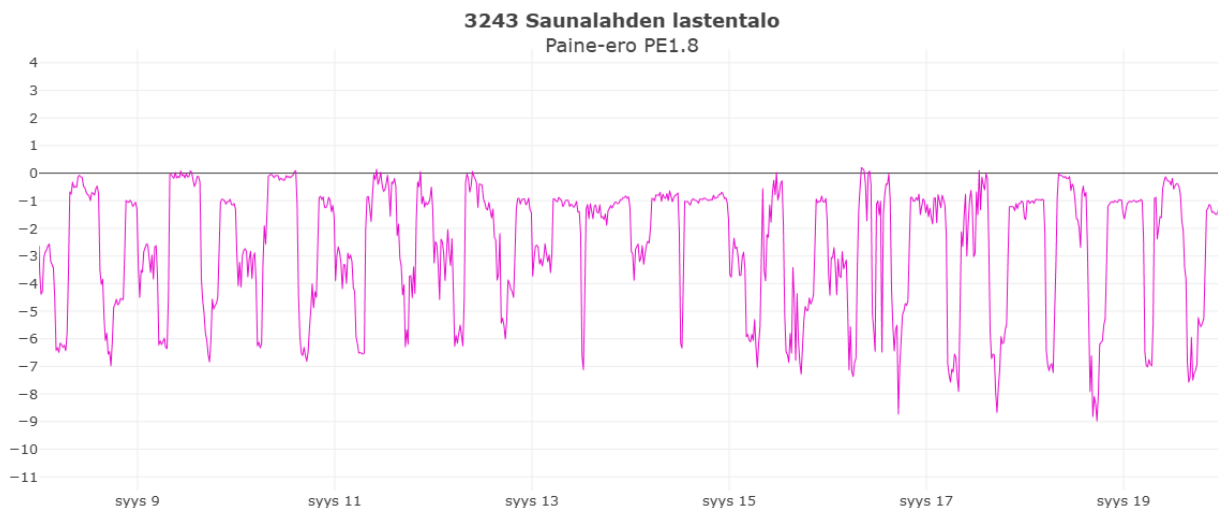
**Paine-ero PE1.8 / Leikkitilan 207 ja ulkoilman välillä**

Huoneen paine-ero vaihteli noin  $\pm 0$  ja – 9 Pa välillä ulkoilmaan nähden. Positiivinen mittausarvo Huone on ylipaineinen ja negatiivinen mittausarvo Huone on alipaineinen ulkoilmaan nähden. Alipaine oli suurimmillaan arki päivisin toiminnan aikana silloin kun ikkunat ovat kiinni.

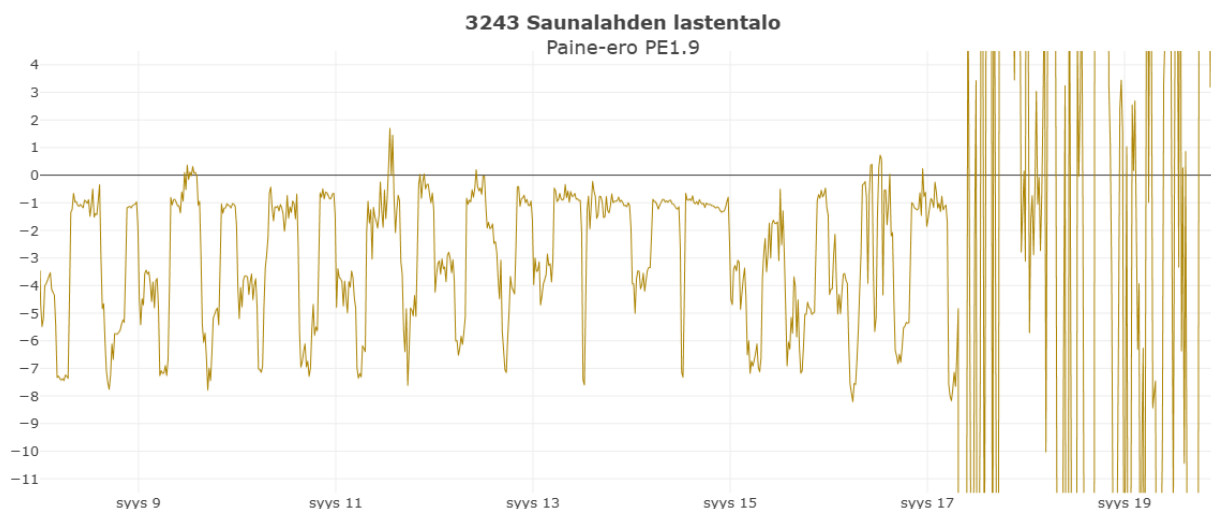
## Paine-ero PE1.9 / Taukotilan 248 ja ulkoilman välillä

Huoneen paine-ero vaihteli noin + 2 ja – 8 Pa välillä ulkoilmaan nähden. Positiivinen mittaussarvo Huone on ylipaineinen ja negatiivinen mittaussarvo Huone on alipaineinen ulkoilmaan nähden. 17. syyskuuta mittaustuloksissa alkava paine-eron suuri vaihtelu johtui mittauspätkän irtoamisesta. Alipaine oli suurimmillaan arki päivisin toiminnan aikana silloin kun ikkunat ovat kiinni.

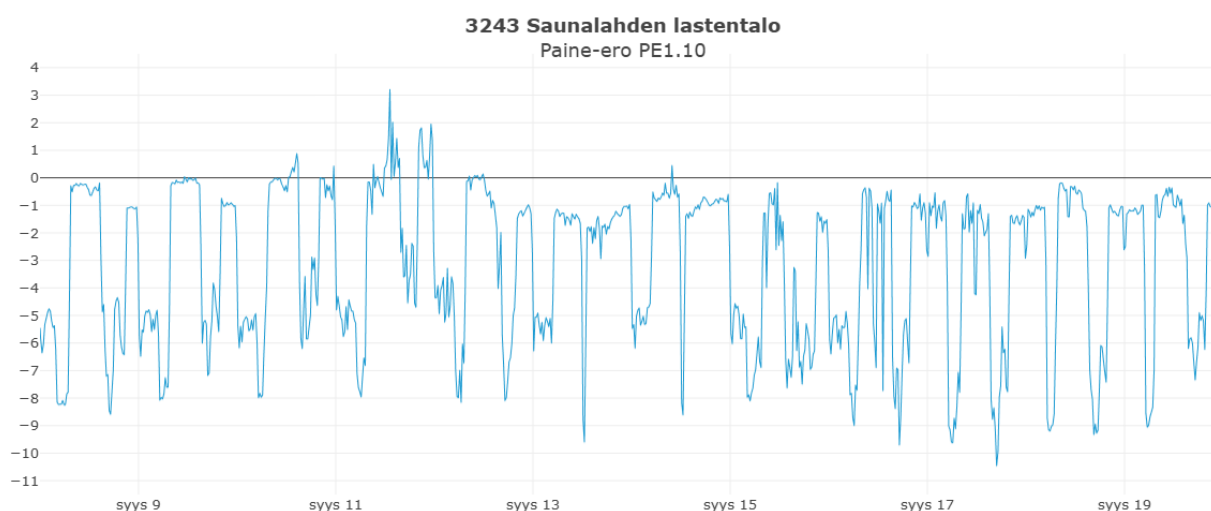
## Paine-ero PE1.10 / Pienryhmätilan 222 ja ulkoilman välillä

Huoneen paine-ero vaihteli noin + 3 ja – 10 Pa välillä ulkoilmaan nähden. Positiivinen mittaussarvo Huone on ylipaineinen ja negatiivinen mittaussarvo Huone on alipaineinen ulkoilmaan nähden. Alipaine oli suurimmillaan arki päivisin toiminnan aikana silloin kun ikkunat ovat kiinni.
