ESPOON KAUPUNKI  
Tilapalvelut-liikelaitos  
Kunnossapitopalvelut  
Tarkastusryhmä

## **Mankkaanpuron koulu**

Kohdenumero **4019**

## **SISÄILMATARKASTUS**

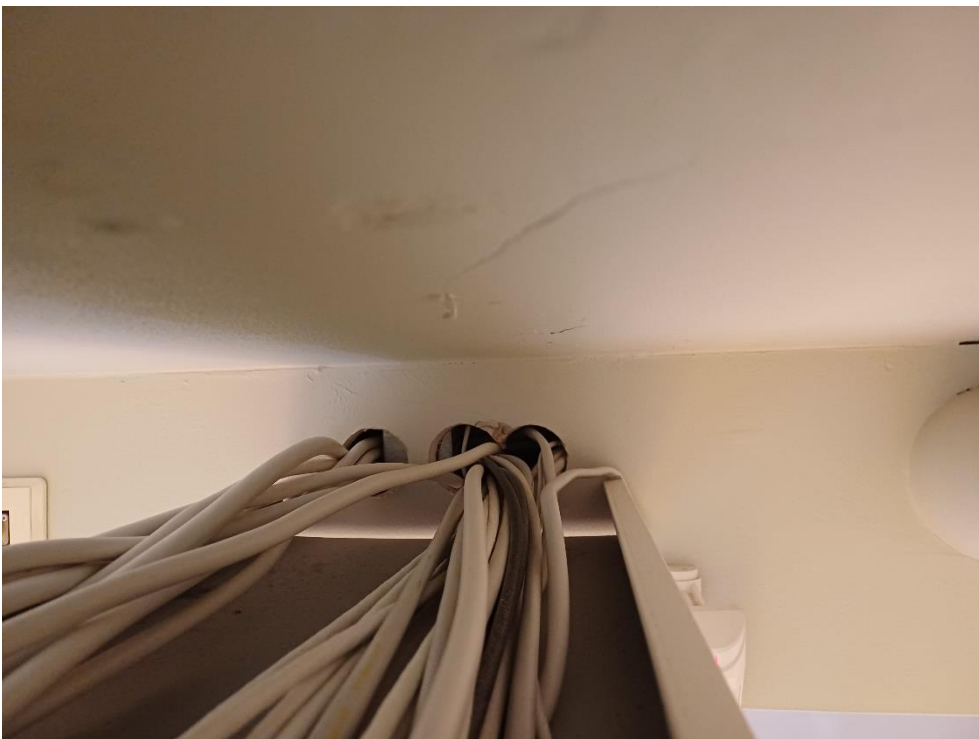
Kuva 4.1. A023, Sähkökaapeleiden läpiviennit rakenteisiin eivät ole tiiviitä.

- A023, Sähkökaapeleiden läpivientien tiivistys.
- A023, Lattia-ulkoseinäliittymien tiivistys.
- A023, Ulko-oven tiivisteiden uusiminen.
- A024, Ikkunapenkkien alapuolen tiivistys seinärakenteisiin.
- A024, Ikkunoiden ympärillä olevien tiivistyskittauksien korjaus.
- A024, Katon akustointilevyssä havaitun pinnoittamattoman mineraalivillan pinnoitus, tai akustointilevyn uusiminen.
- Harkittava ilmoitustaulujen uusimista ilmoitustauluihin, joidenka materiaalista ei irtoa häiritseviä hajuja.

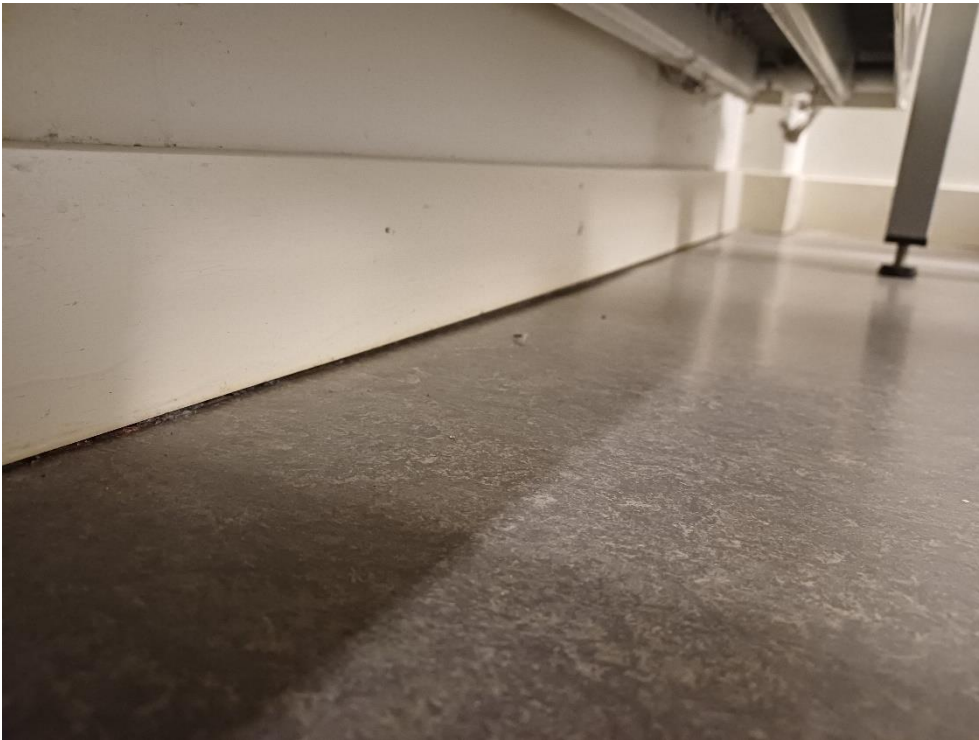
Kuva 4.2. Lattia on painunut hieman alaspäin ulkoseinän osalla.

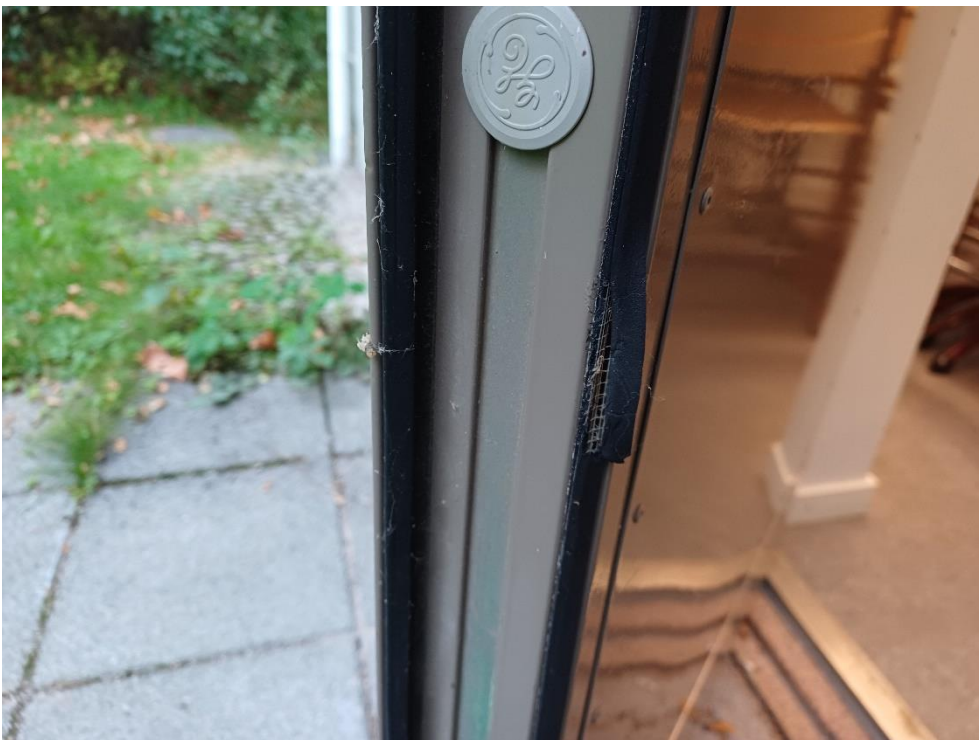
Kuva 4.3. Ulko-oven tiivisteet ovat kuluneita.

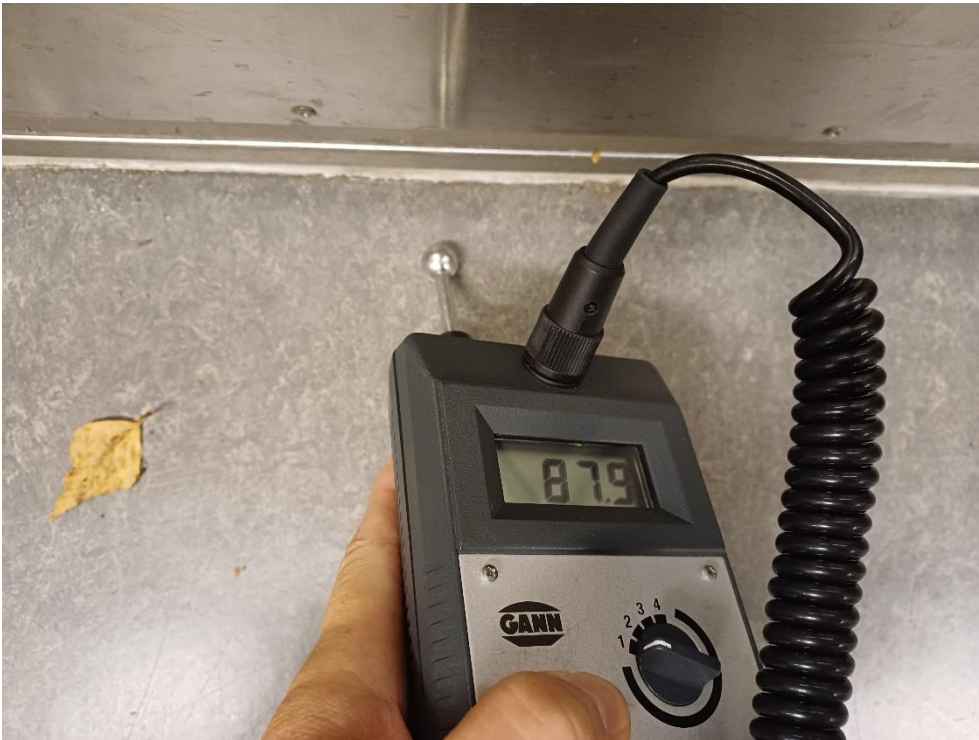
Kuva 4.4. Ulko-oven kohdalla lattiasta mitattiin pintakosteudenosoittimella hieman kohonneita kosteuksia.

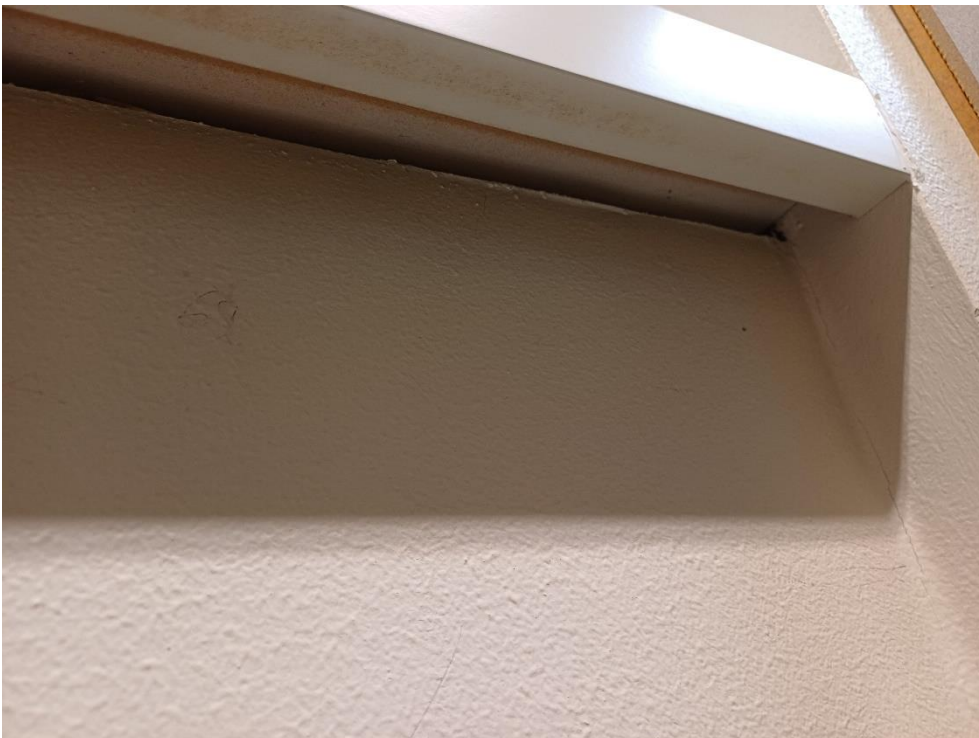
Kuva 4.5. A024, Ikkunapenkkien liitokset alapuolen seinärakenteisiin eivät ole tiiviitä.

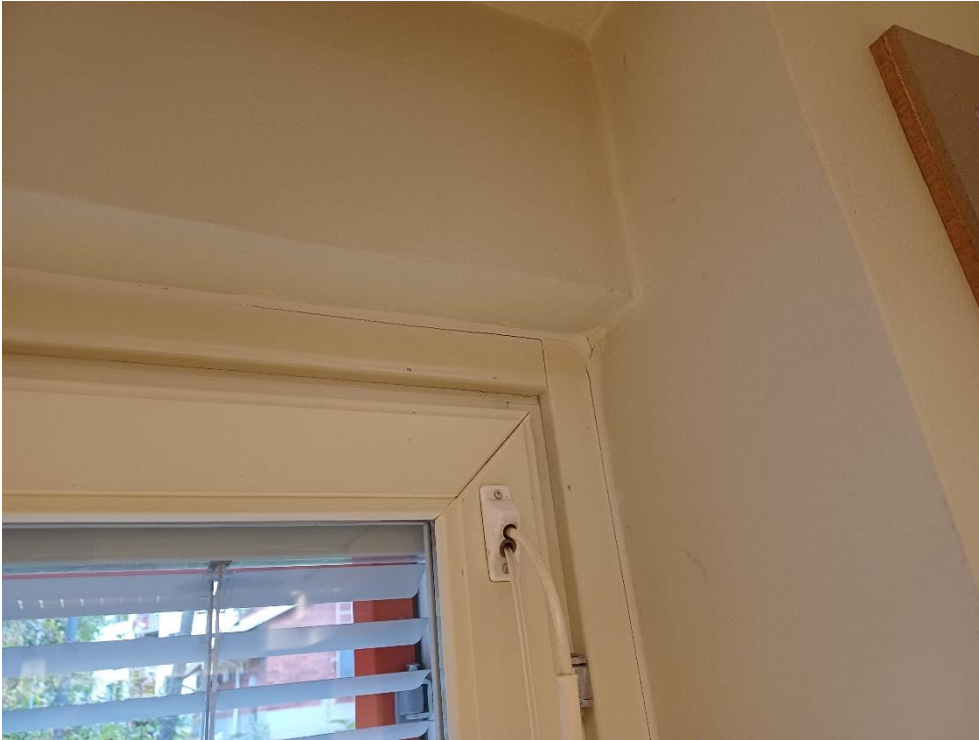
Kuva 4.6. Ikkunoiden ympärillä olevien tiivistyksien kittaukset rakoilevat.

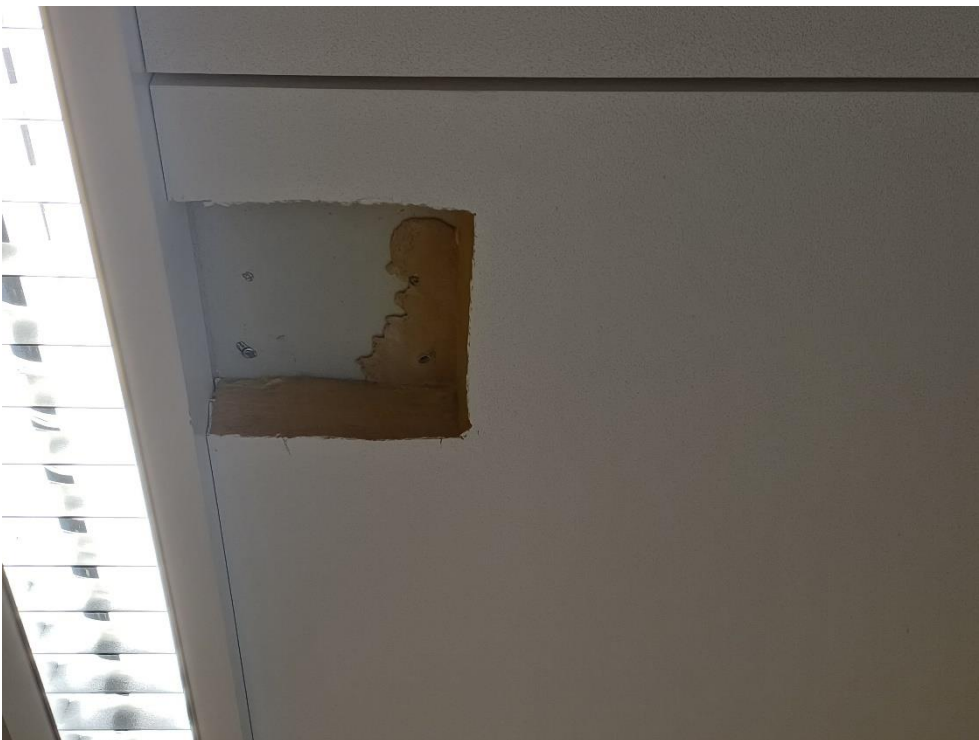
Kuva 4.7. Katon akustointilevyssä on pinnoittamatonta mineraalivillaa näkyvissä poistetun laitteen kohdalla.

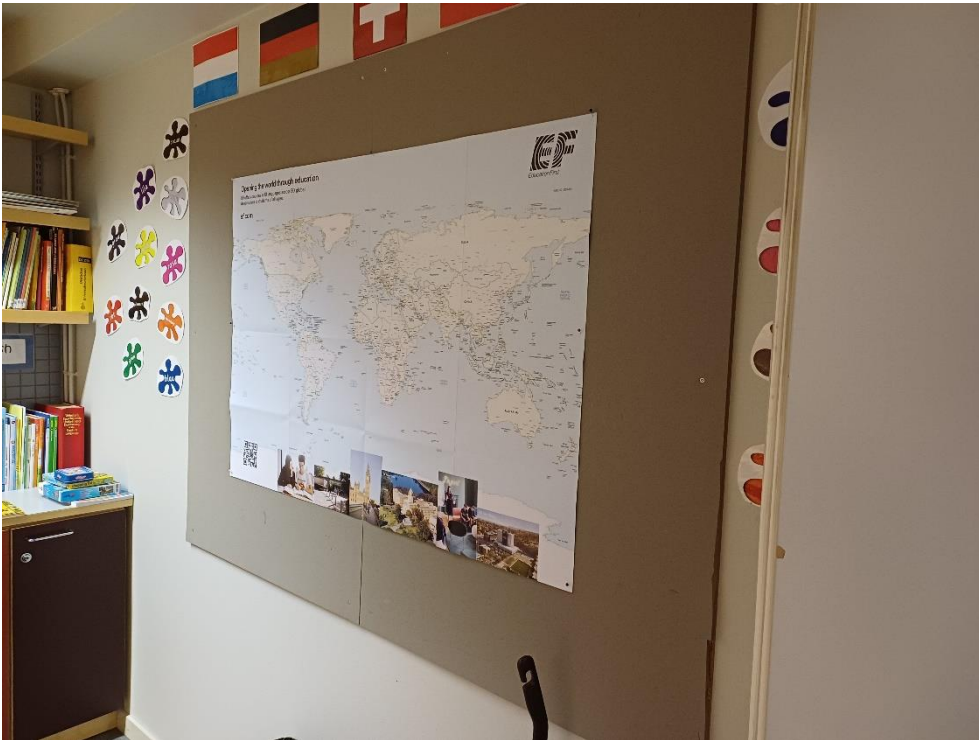
Kuva 4.8. Molempiin luokkatiloihin on asennettu ilmoitustauluja, joidenka materiaalista irtoaa aistinvaraisesti hieman hajua, mikä saattaa heikentää sisäilma laatua.

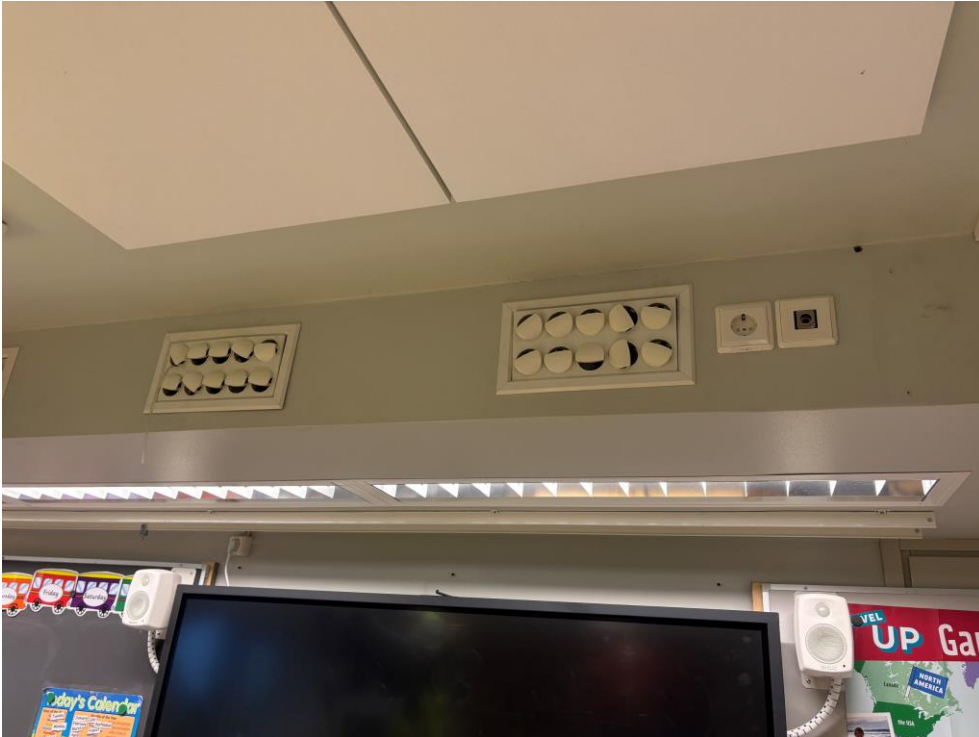
- Tuloilmapäätelaitteiden heittokuviot olivat sekaisin eikä tuloilma jakaantunut tasaisesti luokkahuoneeseen (kuva 5.1), korjattu.
- Tuloilmanvaihtopuhaltimen laakeri pitää pientä rohinaa ilmanvaihtokoneessa TK01.

Kuva 5.1. Tuloilmapäätelaitteiden heittokuviot olivat sekaisin eikä tuloilma jakaantunut tasaisesti luokkahuoneeseen.

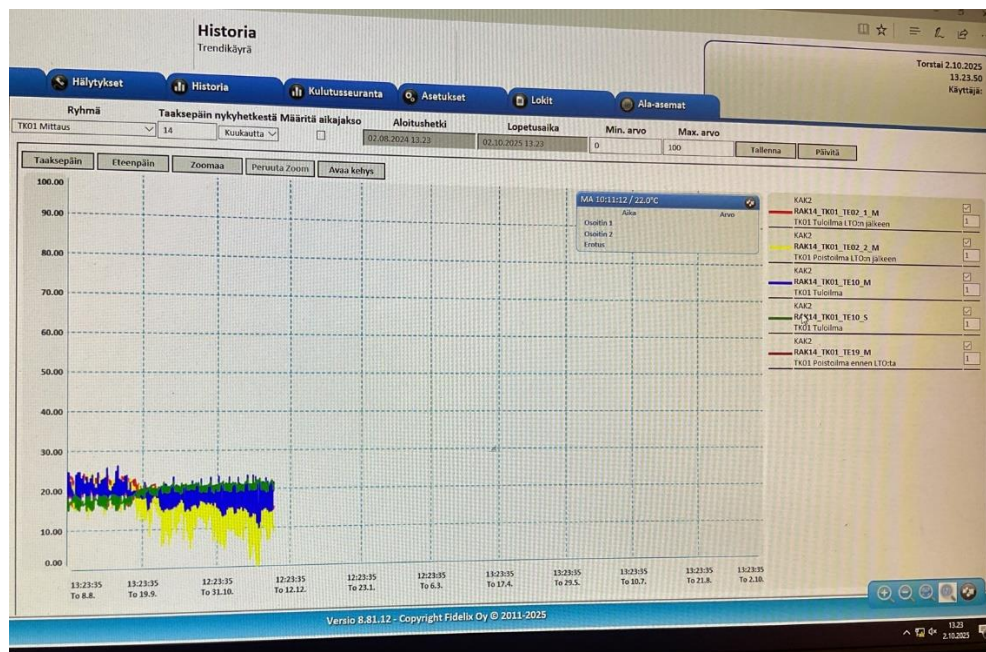
Kuva 6.2. Historianseuranta lakannut toimimasta vuoden 2024 lopussa.

- Historianseurannan korjaus.

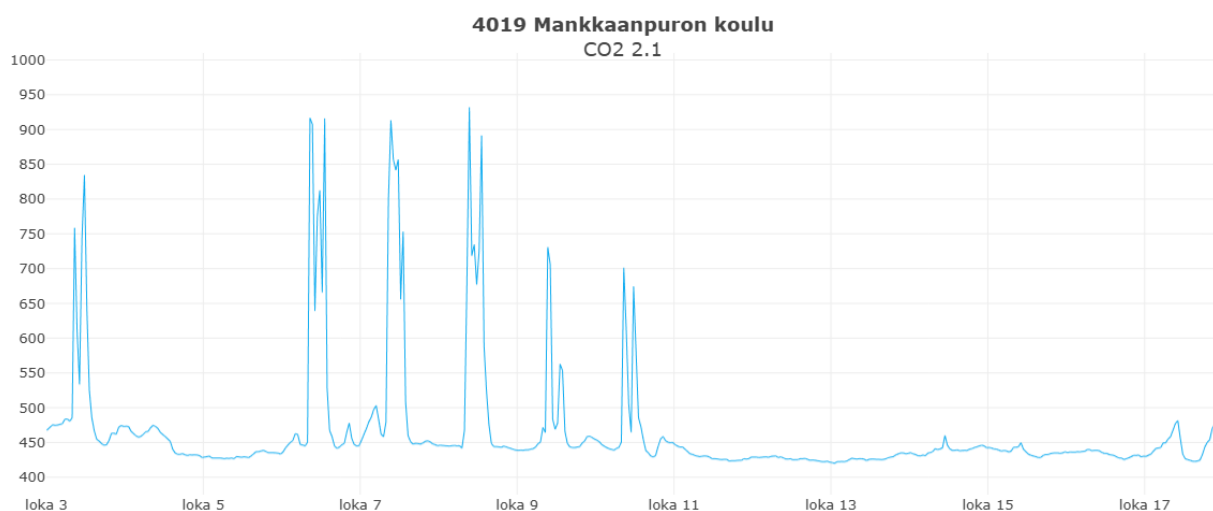
CO<sub>2</sub>-pitoisuudet nousivat päivisin käytön aikana maksimissaan noin 950 ppm tasolle. Käytön ulkopuolella CO<sub>2</sub>-pitoisuudet olivat pääsääntöisesti ulkoilmaa vastaavalla tasolla noin 400 ppm.

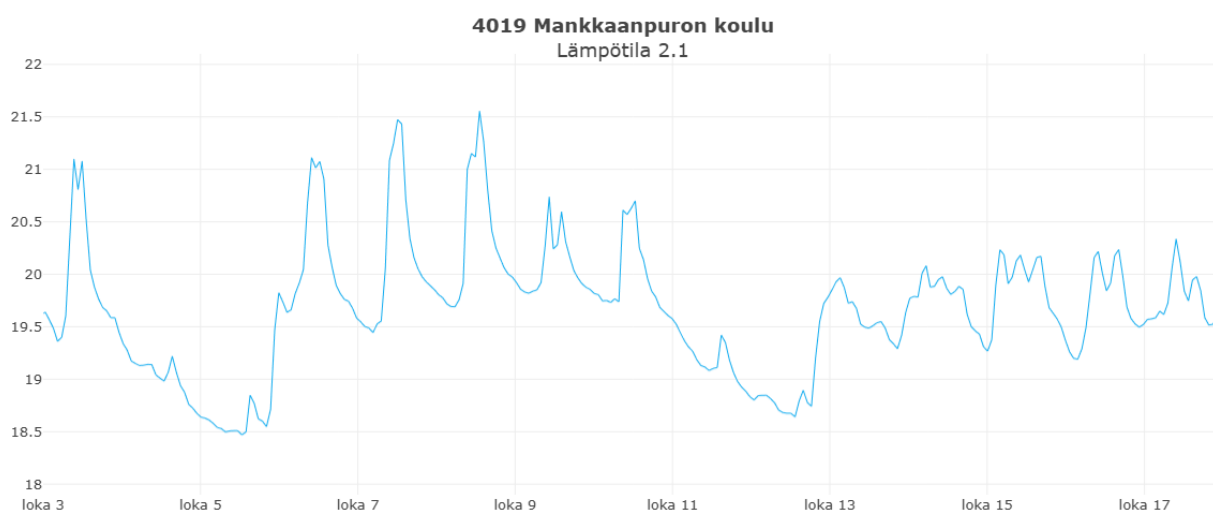
Lämpötila vaihteli noin 18.5–21.5 °C:een välillä ulkolämpötilamuutoksia seuraten. Lämpötilojen huiput ajoittuivat pääsääntöisesti iltapäiväaikoihin.

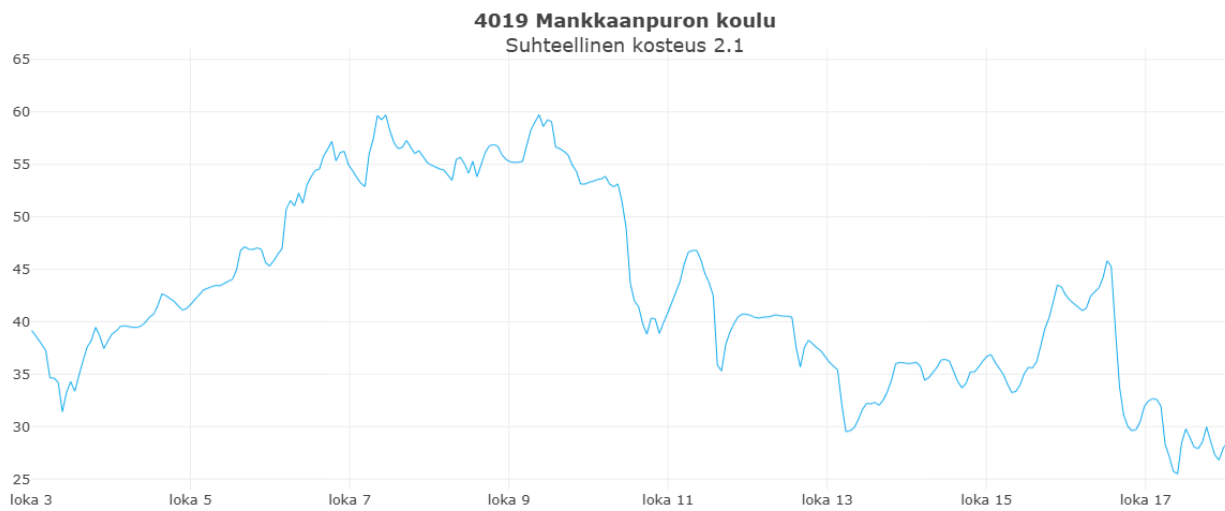
Suhteellinen kosteus vaihteli noin 25–60 RH% välillä.

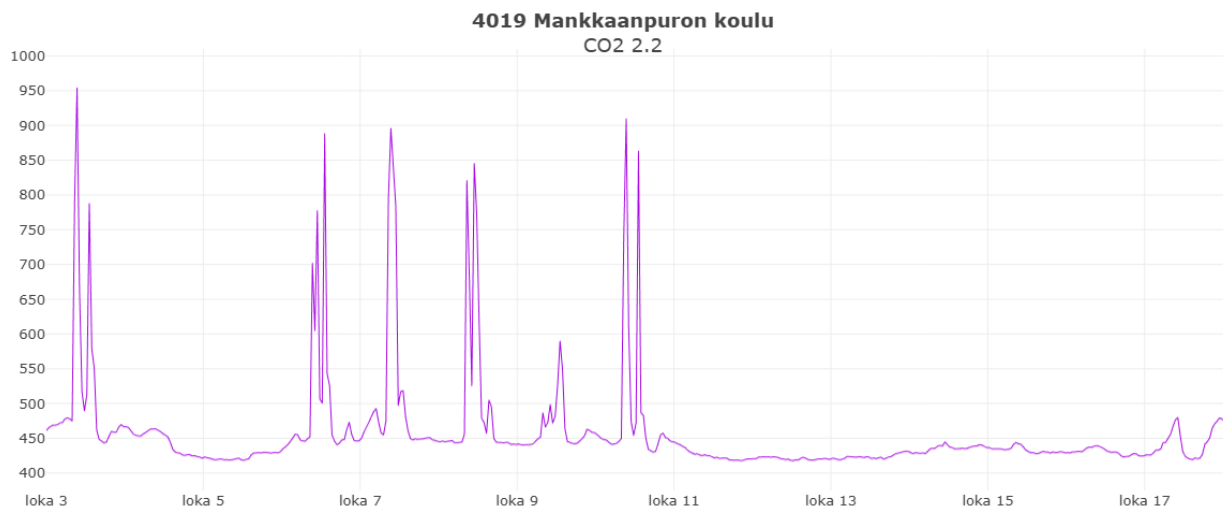
CO<sub>2</sub>-pitoisuudet nousivat päivisin käytön aikana maksimissaan noin 950 ppm tasolle. Käytön ulkopuolella CO<sub>2</sub>-pitoisuudet olivat pääsääntöisesti ulkoilmaa vastaavalla tasolla noin 400 ppm.

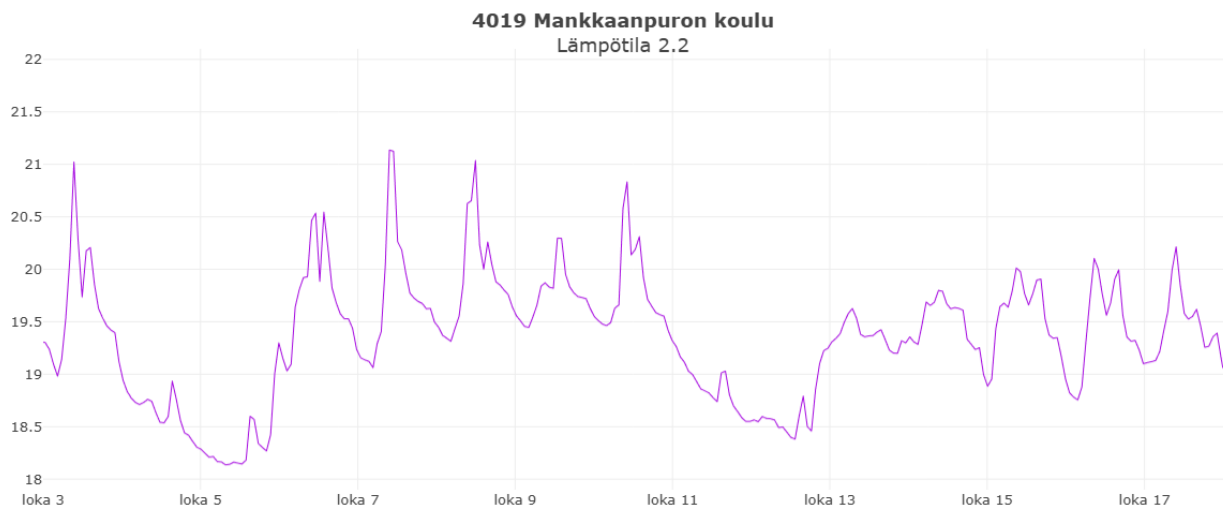
Lämpötila vaihteli noin 18–21°C:een välillä ulkolämpötilamuutoksia seuraten. Lämpötilojen huiput ajoittuivat pääsääntöisesti ilta- ja aamukäyttöihin.

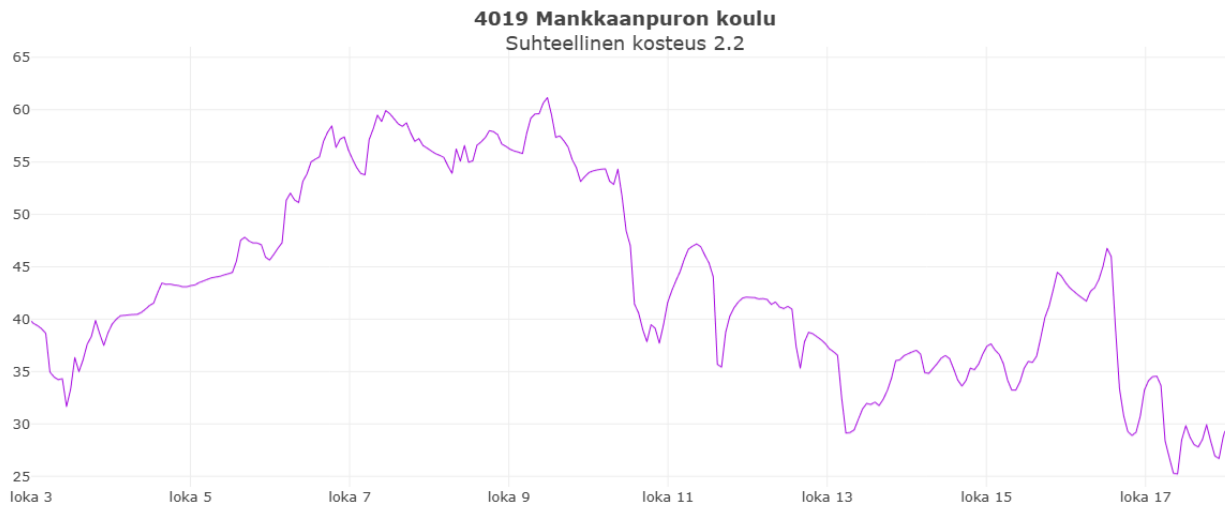
Suhteellinen kosteus vaihteli noin 25–61 RH% välillä.

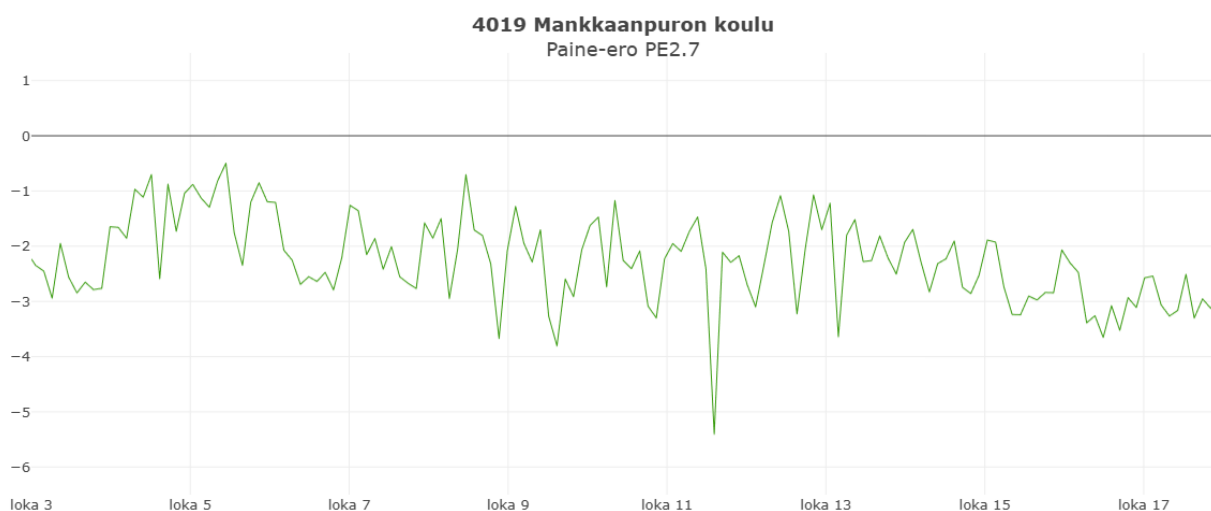
## Paine-ero PE2.7 / Luokan A023 ja ulkoilman välillä

Huoneen paine-ero vaihteli noin – 0 ja – 6 Pa välillä ulkoilmaan nähden. Positiivinen mittausarvo Huone on ylipaineinen ja negatiivinen mittausarvo Huone on alipaineinen ulkoilmaan nähden.

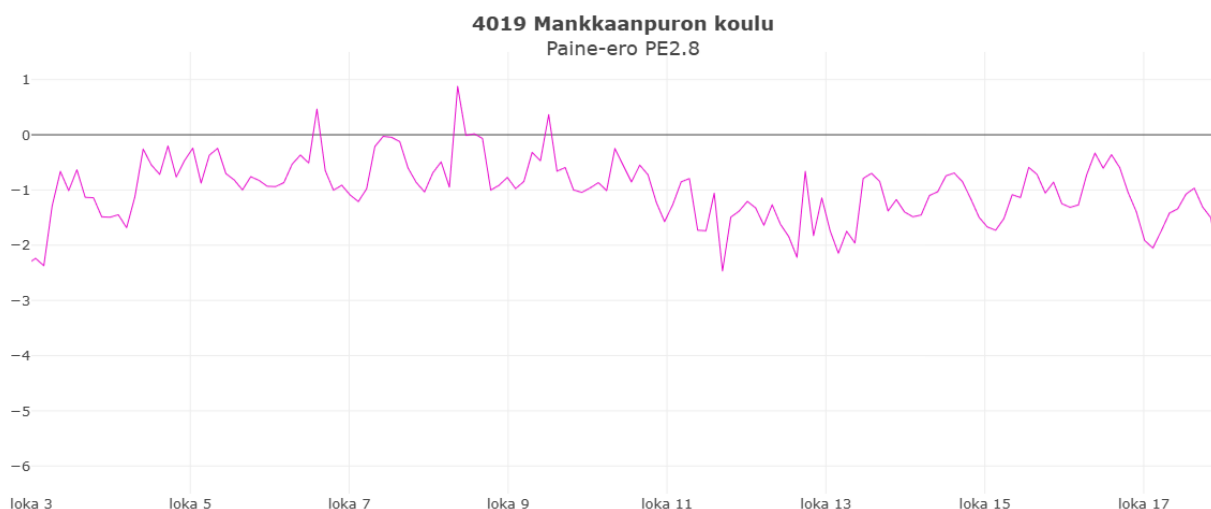
## Paine-ero PE2.8 / Luokan A024 ja ulkoilman välillä

Huoneen paine-ero vaihteli noin + 1 ja – 3 Pa välillä ulkoilmaan nähden. Positiivinen mittausarvo Huone on ylipaineinen ja negatiivinen mittausarvo Huone on alipaineinen ulkoilmaan nähden.
