ESPOON KAUPUNKI  
Tilapalvelut-liikelaitos  
Kunnossapitopalvelut  
Tarkastusryhmä

27.11.2025

**Mikkelän koulu**  
Kohdenumero **4093**  
Lanttikatu 7, 02770 Espoo

## SISÄILMATARKASTUS

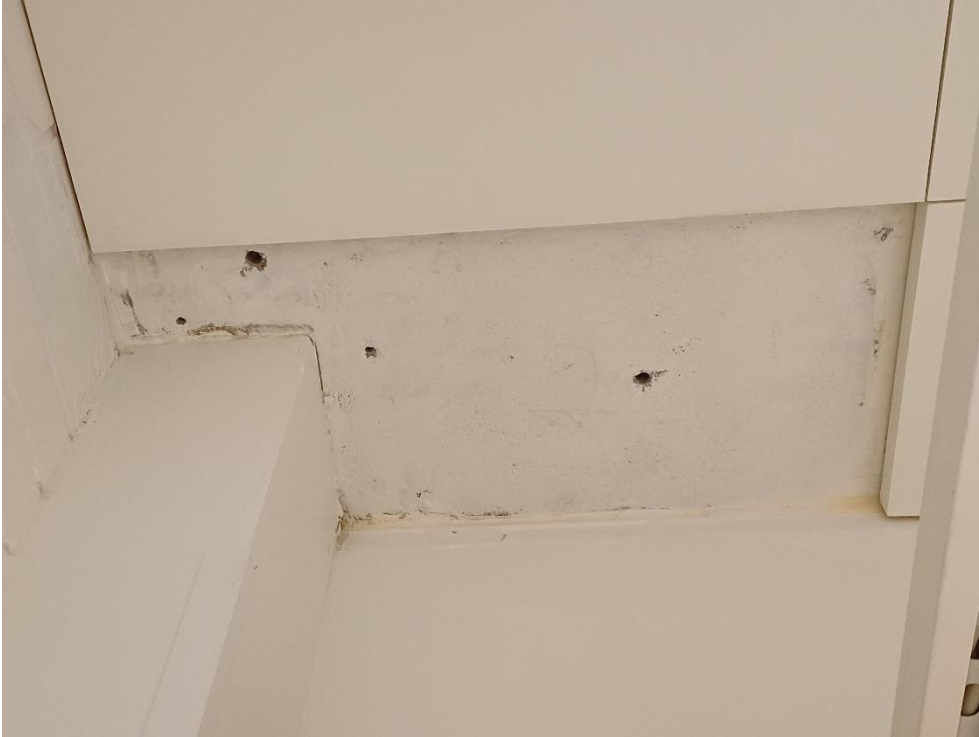
Kuva 4.1. 118 Luokka, akustointilevy on poistettu katosta.

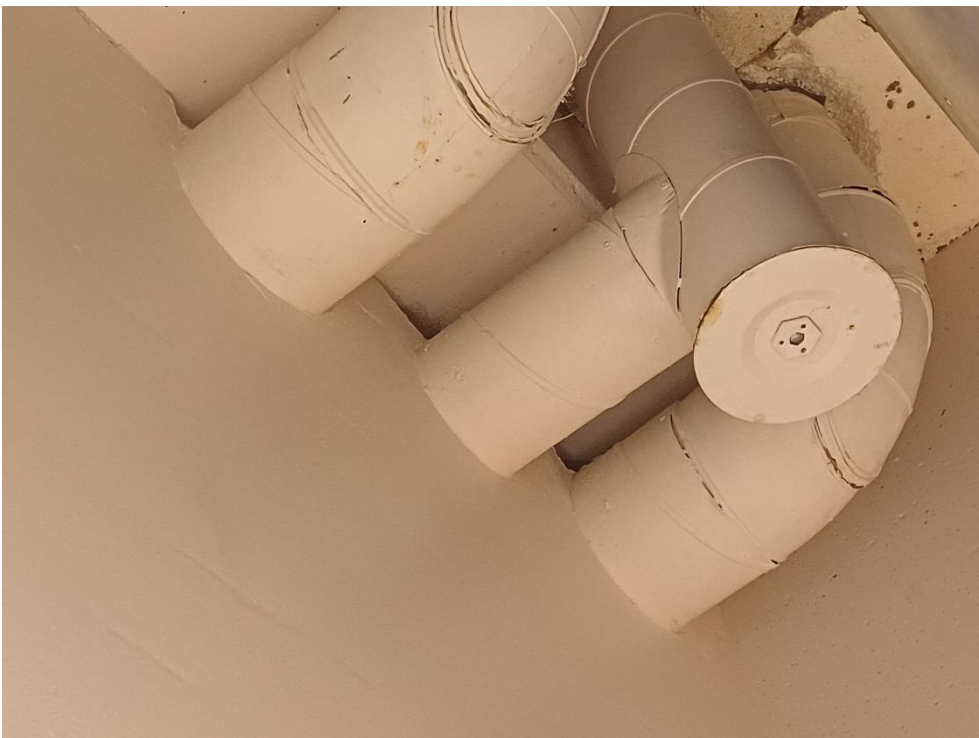
Kuva 4.2. 125 IV-konehuone, osa ympäröiviin tiloihin johtavista läpivienneistä eivät ole tiiviitä.

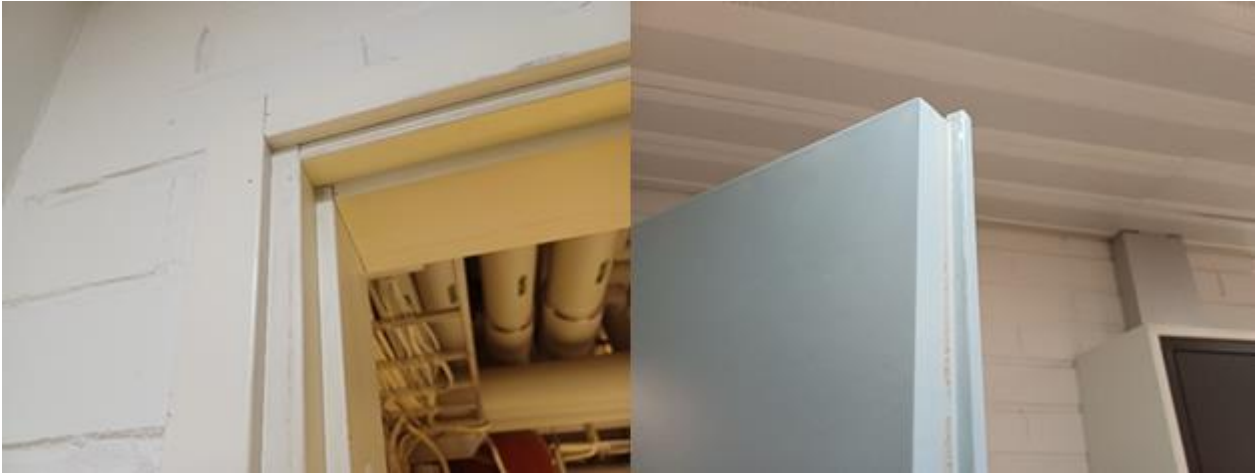
Kuva 4.3. 128 Lämmönjakohuone, käytävän ovesta puuttuvat tiivisteet, mistä syystä oviraoista voi käytävälle kulkeutua sisäilmaa heikentäviä hajuja.

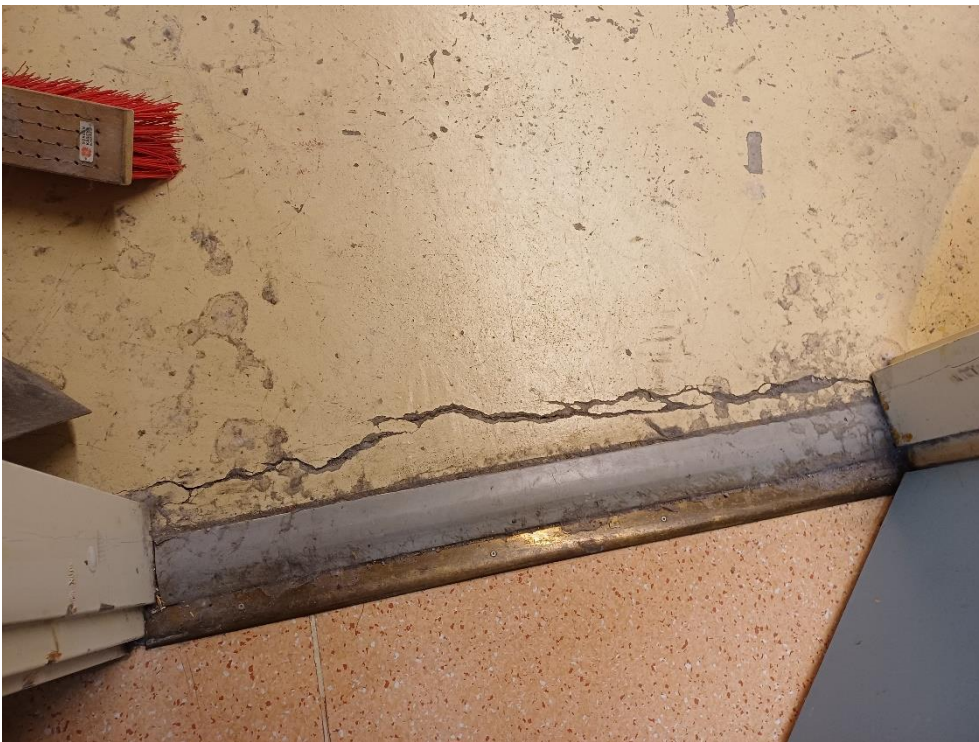
Kuva 4.4. 128 Lämmönjakohuone, lattiahalkeamia.

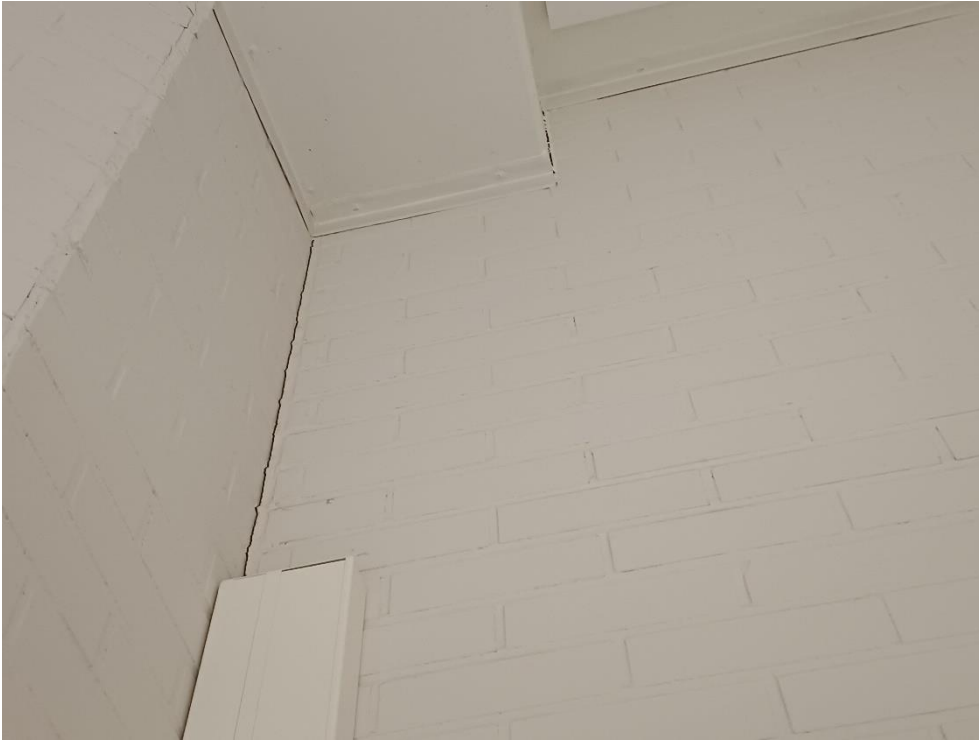
Kuva 4.5. 138 WC-tila & 221 Luokka, rakenneliittymien ratkeamia.

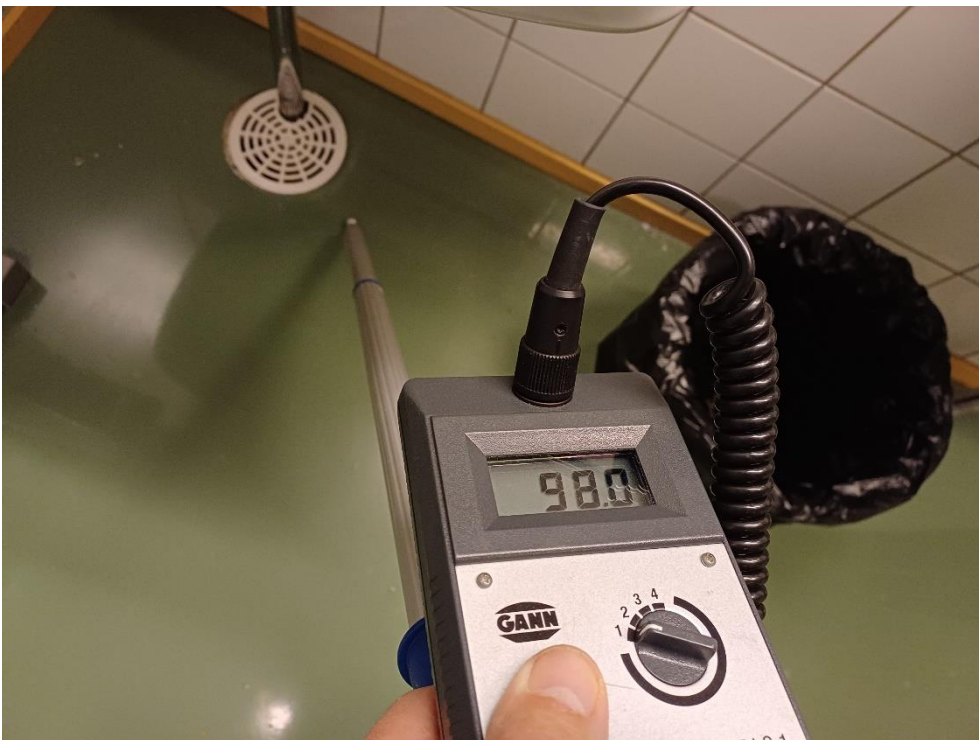
Kuva 4.6. 157 Teknisentilan eteinen, lattiakaivon ympäristöstä mitattiin pintakosteudenosoittimella kohonneita vertailuarvoja.

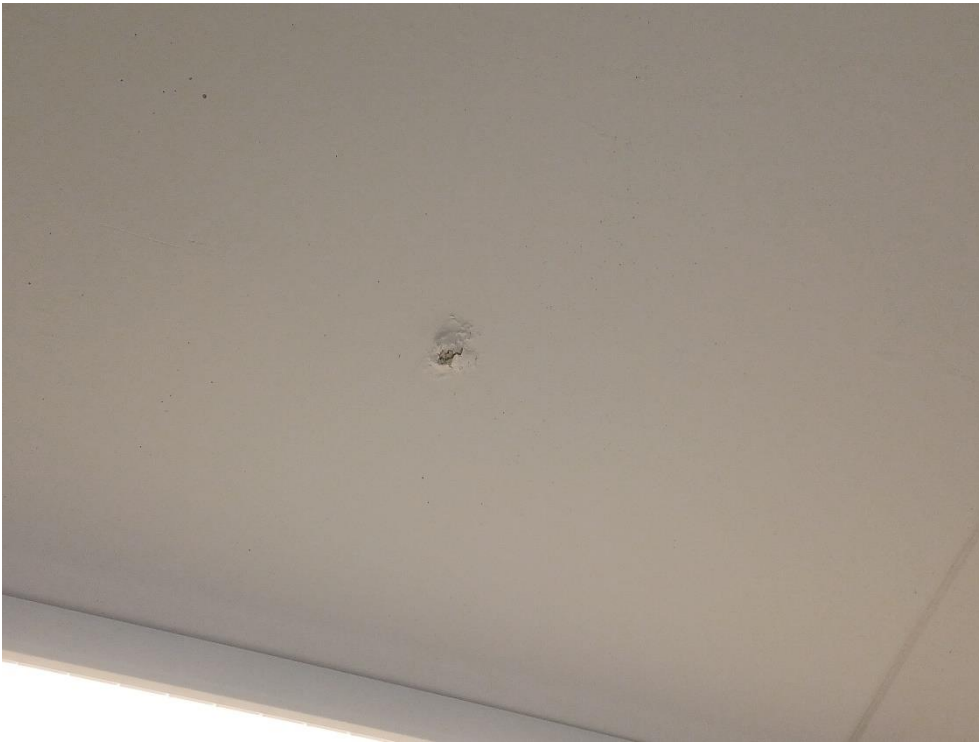
Kuva 4.7. 207 Monistamo, katossa on vanha pieni kosteusjälki.

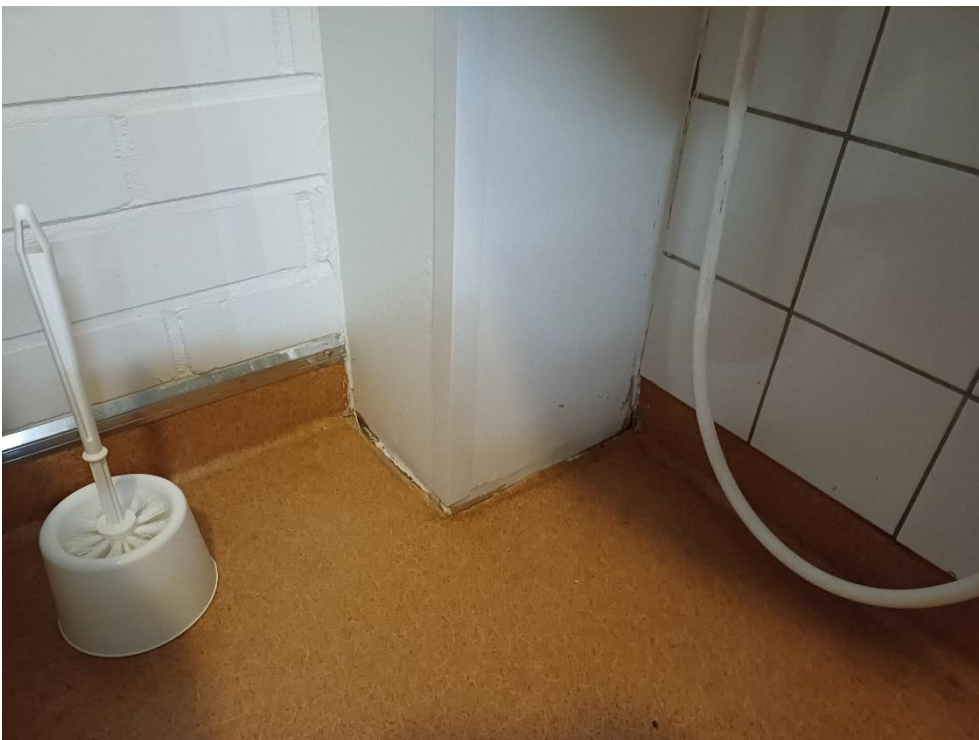
Kuva 4.8. 210 WC-tila, lattiamaton ylösnosto puuttuu pilarin ympäriltä.

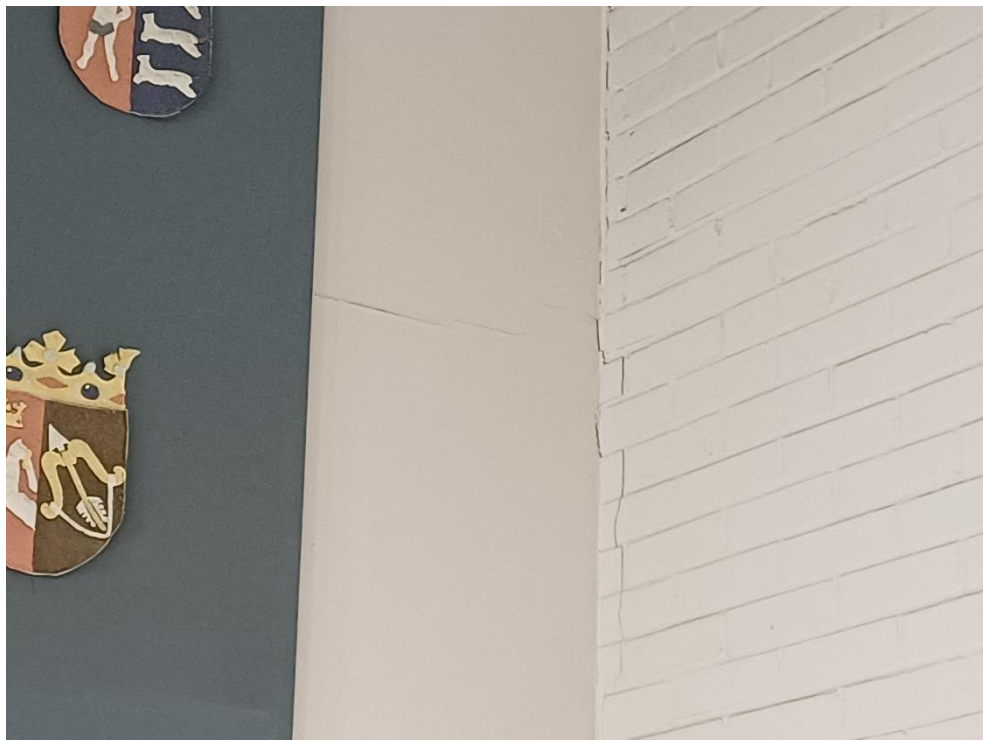
Kuva 4.9. 222A Porrastila, seinähalkeamia.

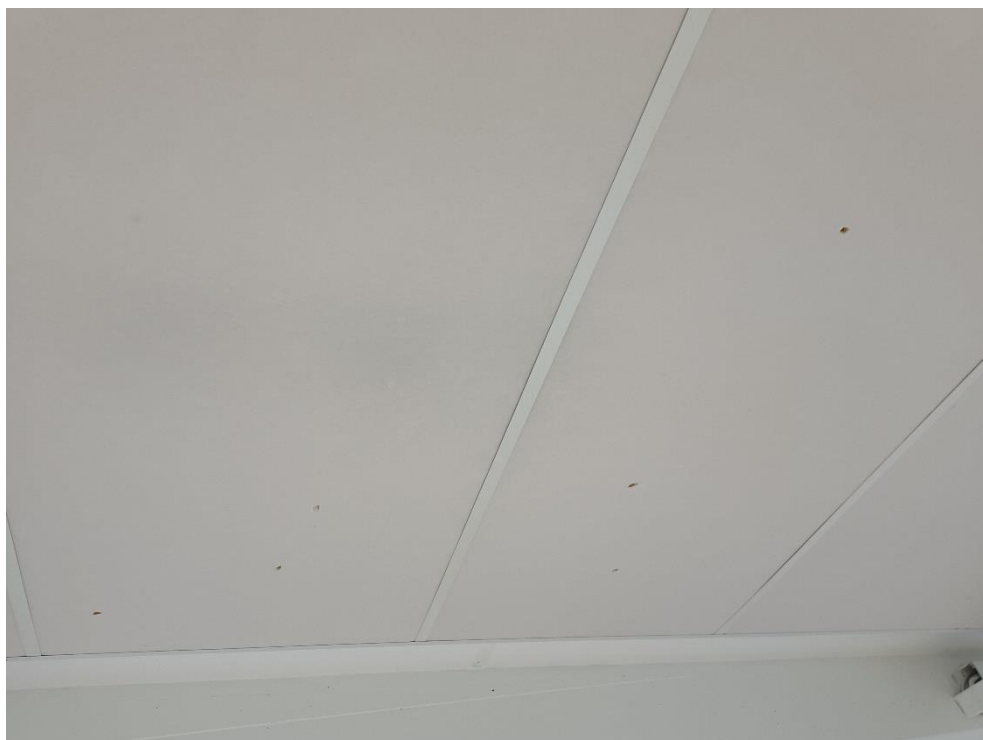
Kuva 4.10. 228 Luokka, kattoon asennetuissa akustointilevyissä on reikiä.

- 228 Luokka, rikkoutuneiden akustointilevyjen uusiminen.
- 232 Siivouskomero, oviaukosta puuttuvan kynnyksosan asennus.
- Harkittava 1. kerroksen alueelle asennettujen alapuolelta tuulettuvien lattiamattojen korjaussuunnittelua.
- Tuuletusikkunoiden aukipitolaiteiden tarkastus ja havaittujen puutteiden korjaus.

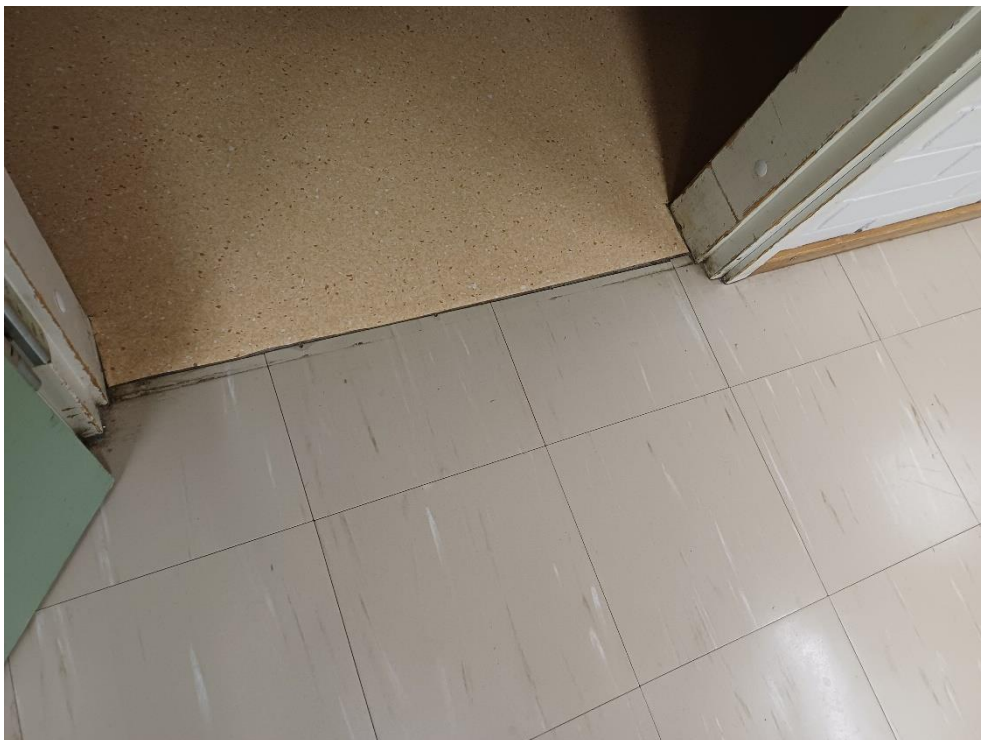
Kuva 4.11. 232 Siivouskomero, oviaukosta puuttuu kynnysosa.

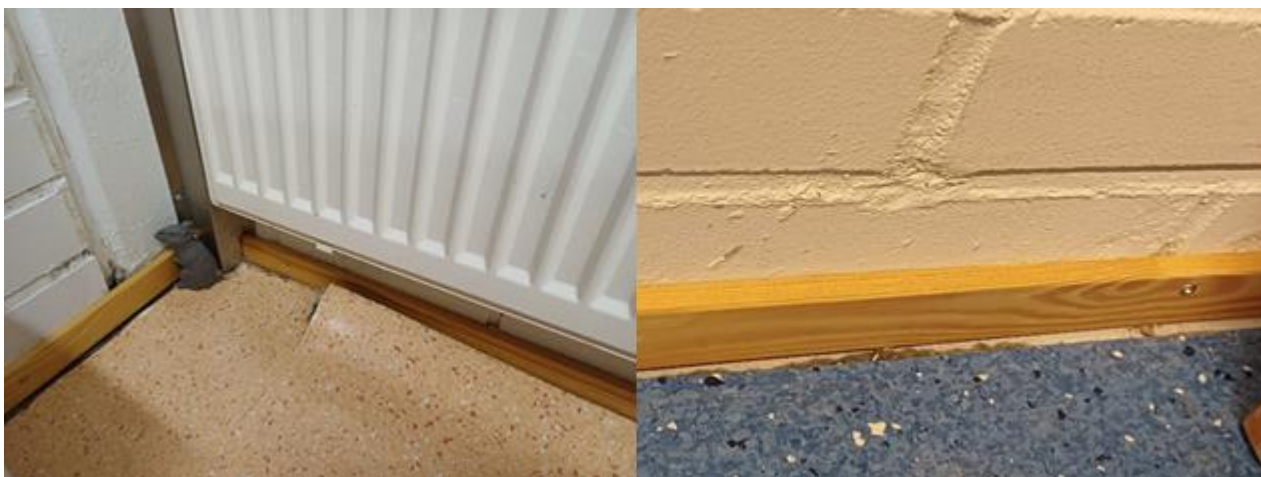
Kuva 4.12. 1. Kerroksen alueelle on asennettu lattiamatto, jonka alapuoli on koneellisesti tuulettuva. Lattiamatto on kutistumisen johdosta irtoillut reunakittauksista, eikä lattiamaton alapuolen tuuletus enää toimi suunnitellulla tavalla.

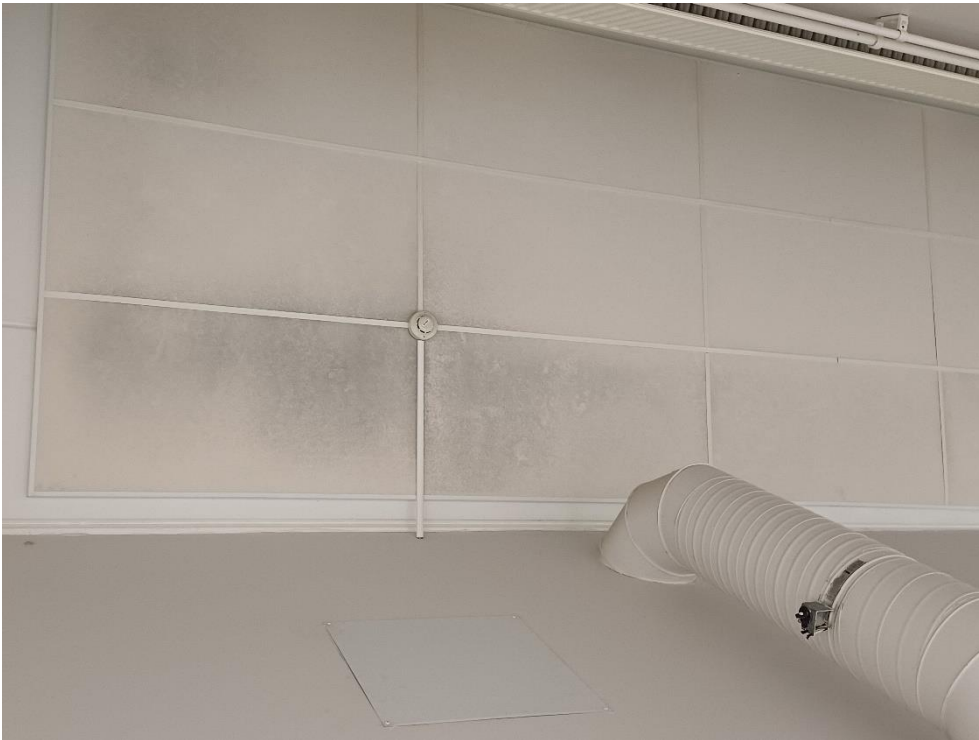
Kuva 4.13. 2. Kerroksen käytävä, kattoon asennetuissa akustointilevyissä on tummentumia.

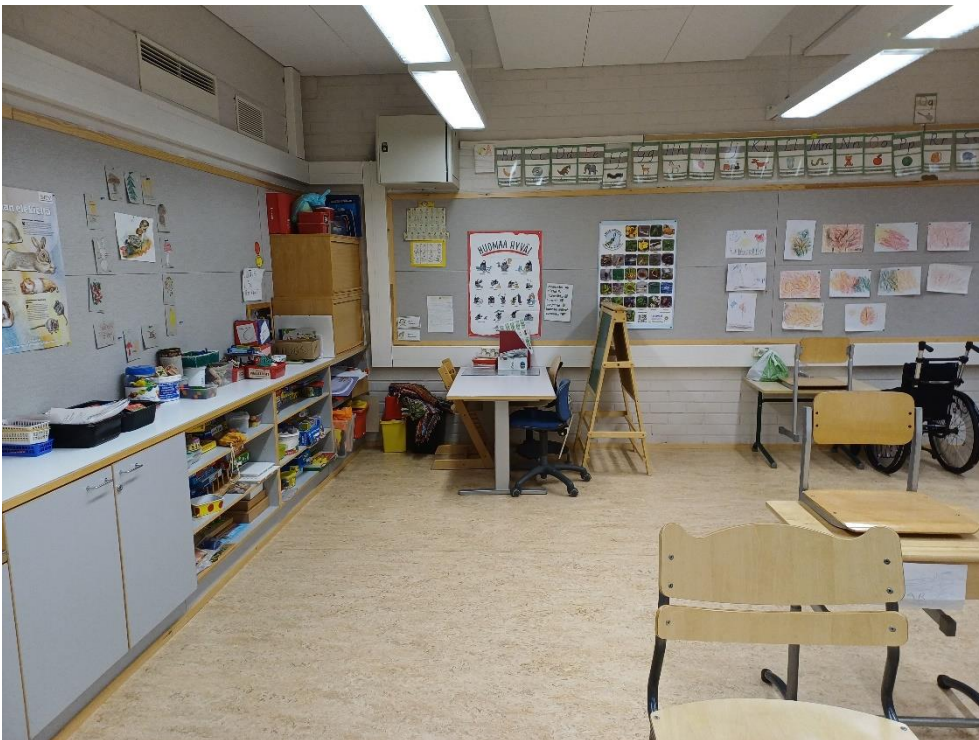
Kuva 4.14. Luokkatiloissa on runsaasti ilmoitustauluja, joista aistinvaraisesti irtoaa hajuja, mikä saattaa heikentää sisäilman laatua.

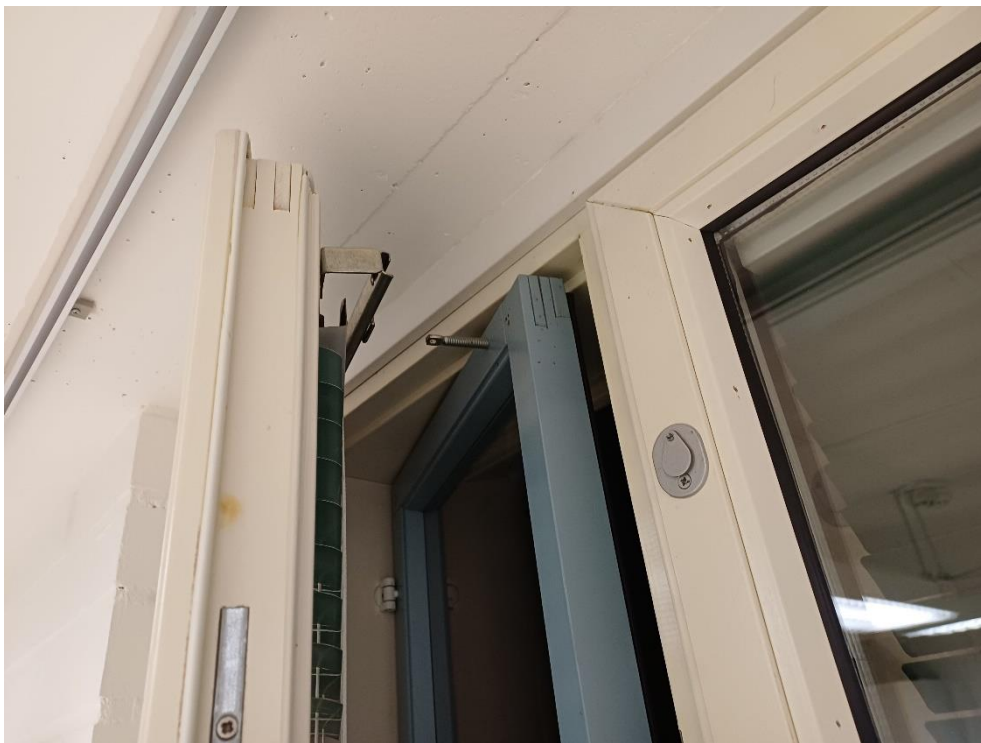
Kuva 4.15. Tuuletusikkunoiden aukipitolaitteita on rikkoutunut tai irti kiinnikkeistään.

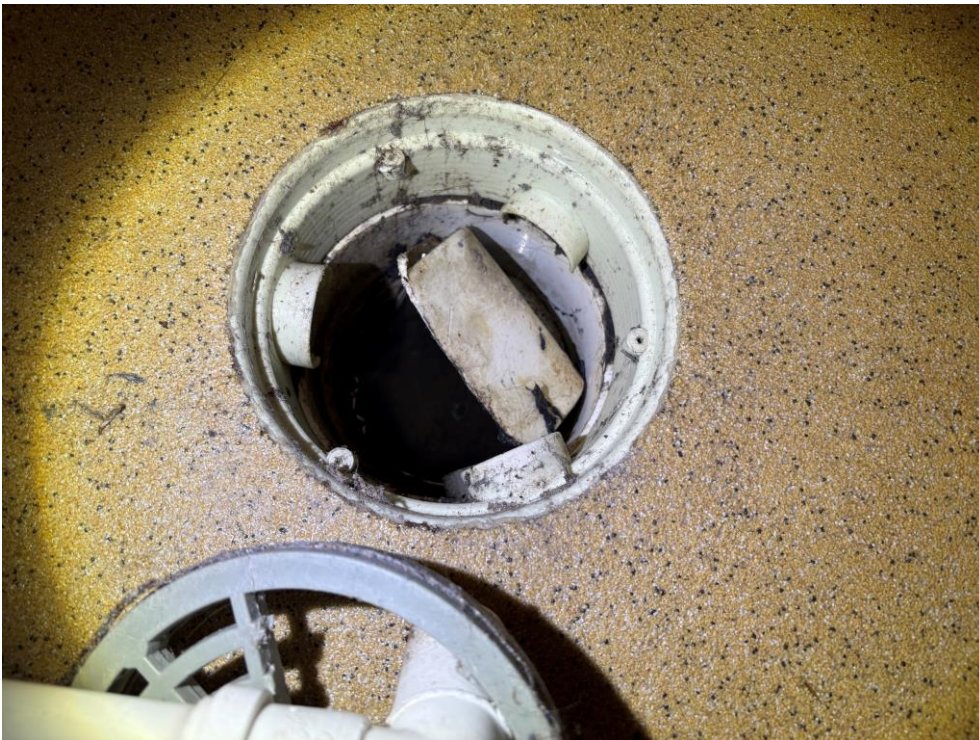
Kuva 5.1. Lattiakaivon hajulukko rikki siivouskeskuksessa 147.

- Ilmanvaihdon säätö suunnitteluarvoihin.
- Lattiakaivon vesilukon korjaus siivouskeskuksessa 147.
- Viemärituuletuksen tarkastus ja savukokeiden teko viemärijärjestelmälle.
- Selvitettävä mahdollisuutta lisätä aktiivihiili hajusuodatin viemärituuletukselle.

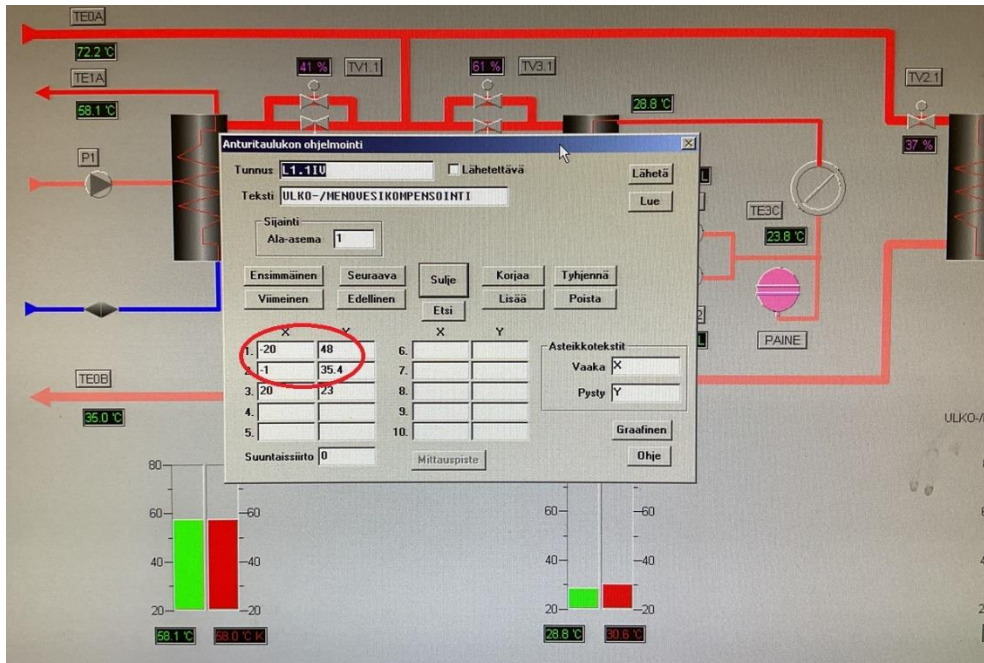
- Rakennusautomaatio toimii pääsääntöisesti hyvin.
- Atmostech rakennusautomaatio vanhentunut ja varaosien saanti heikkoa.
- IV-verkoston kompensointikäyrä virheellinen, korjattu (Kuva 6.1).

Kuva 6.1. IV-verkoston virheellinen kompensointikäyrä.

- Tarkastettu säätöpisteet.
- Tarkastettu aikaohjelmat.
- Tarkastettu historianseuranta ja hälytyslokit.
- Kaskadisäätöpisteiden rajat.
- IV-verkoston kompensointikäyrä korjattu.

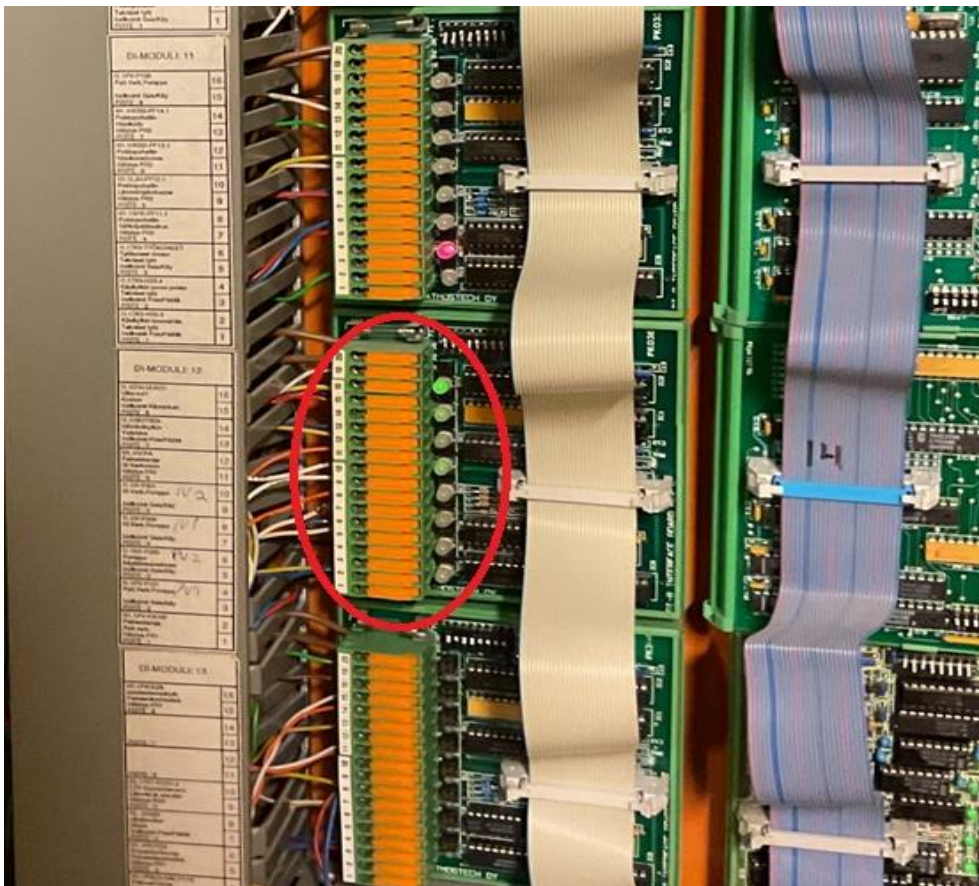
Kuva 6.2. DI-kortissa palavat LED-valot himmeästi, mikä tarkoittaa sitä, että DI-pisteet eivät toimi enää. Kyseisen DI-korttimallin tyyppivika.

- Kokonaisvaltainen rakennusautomaation uusiminen.
