ESPOON KAUPUNKI  
Tilapalvelut-liikelaitos  
Kunnossapitopalvelut  
Tarkastusryhmä

27.11.2025

**Postipuun koulu**  
Kohdenumero **4092**  
Ruutikuja 2, 02650 Espoo

## SISÄILMATARKASTUS

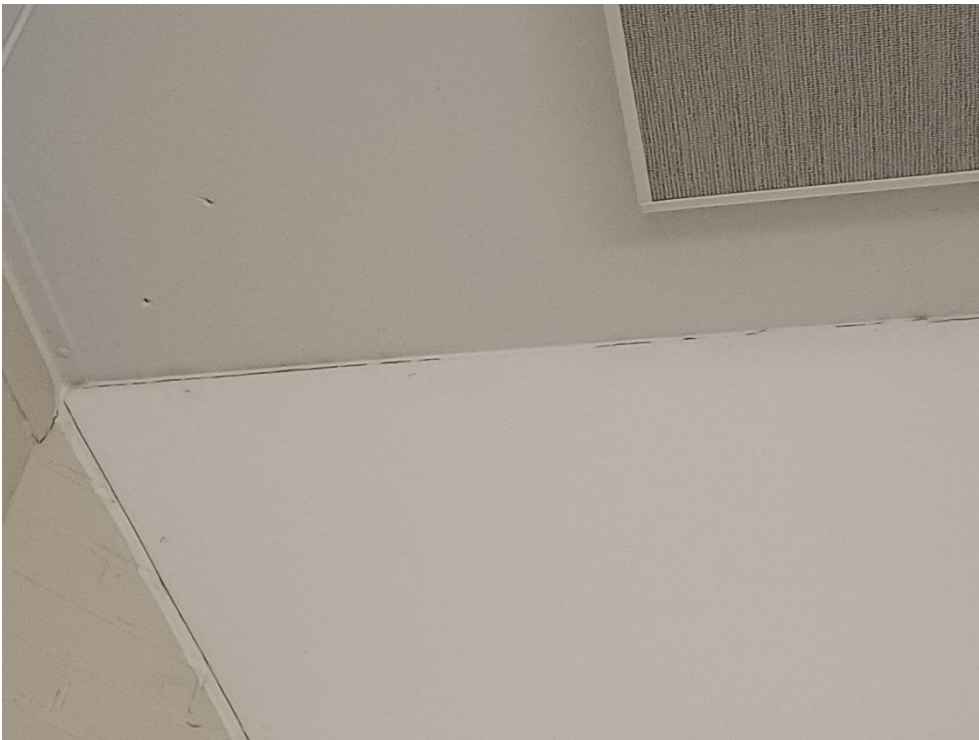
Kuva 4.1. 253 Rakenneliittymien ratkeamia.

- 253 Rakenneliittymien ratkeamien korjaus.
- 263 seinän irtoilevan maalipinnan korjaus.
- Kattoihin asennettujen akustointilevyjen puuttuvien reunalistojen asennus.
- Harkittava huonokuntoisten ilmoitustaulujen uusimista.
- Käytävöissä, sähköpielien kosteusvaurioituneiden levyjen uusiminen.
- 1. ja 2. kerroksen käytävien alakatoista puuttuvien kattosäleiden asennus.

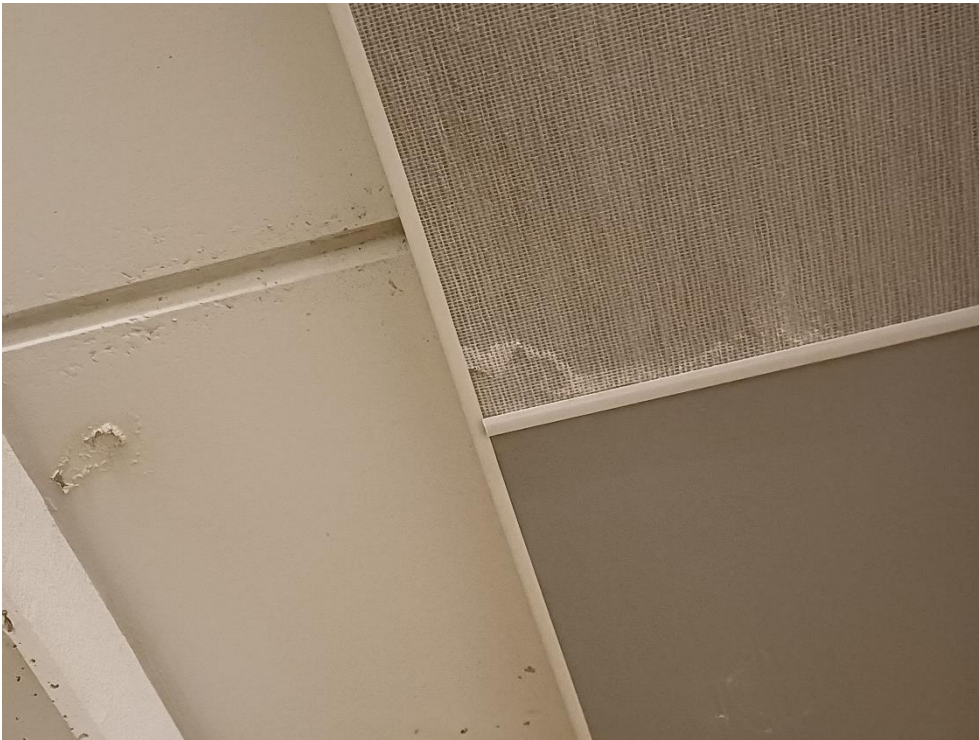
Kuva 4.2. 262 Katossa, sekä kattoon asennetussa akustointilevyssä on vanhoja kosteuden aiheuttamia jälkiä.

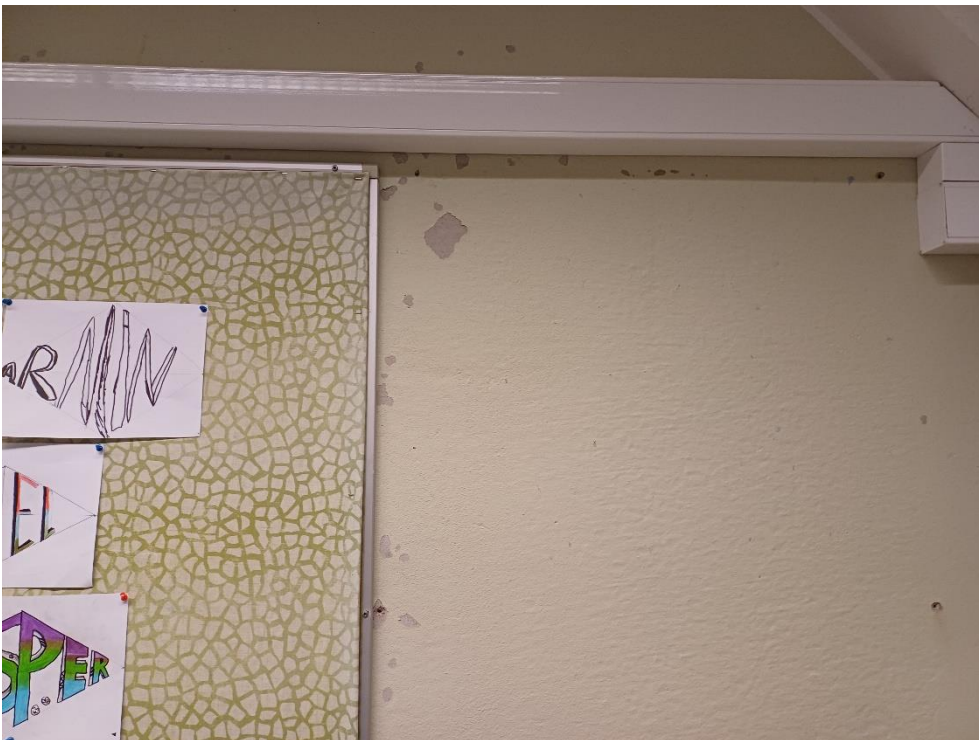
Kuva 4.3. 263 seinän maalipinta irttoilee paikoittain.

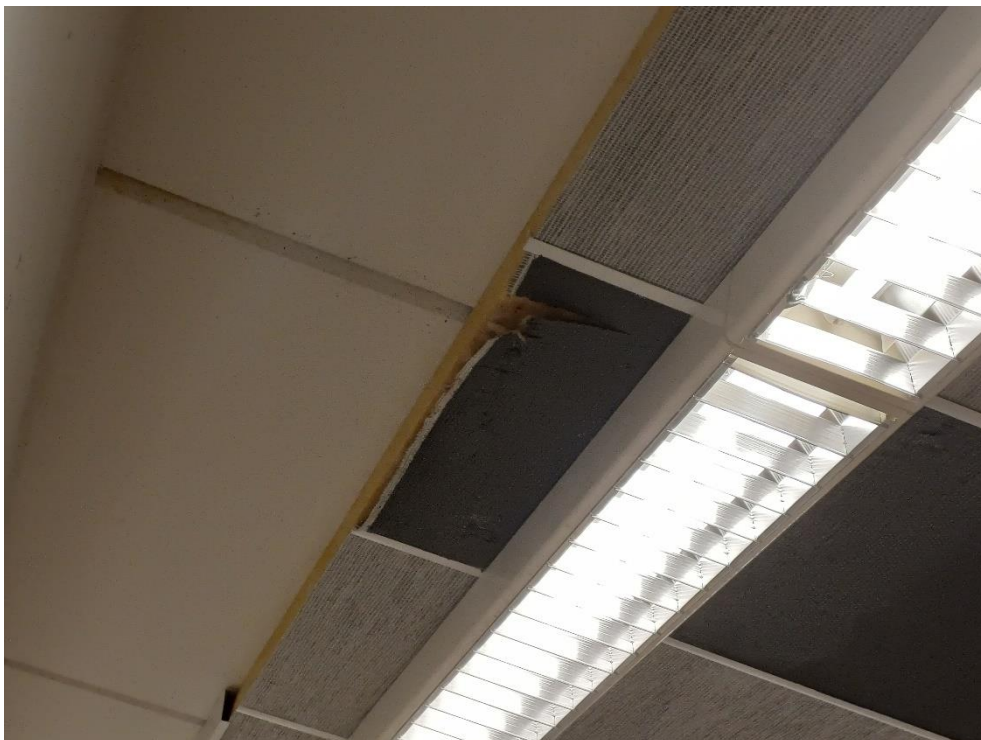
Kuva 4.4. Luokkatilojen kattoihin asennetuista akustointilevyistä puuttuu reunalistoja, sekä reunalistoja on osittain irtoamassa.

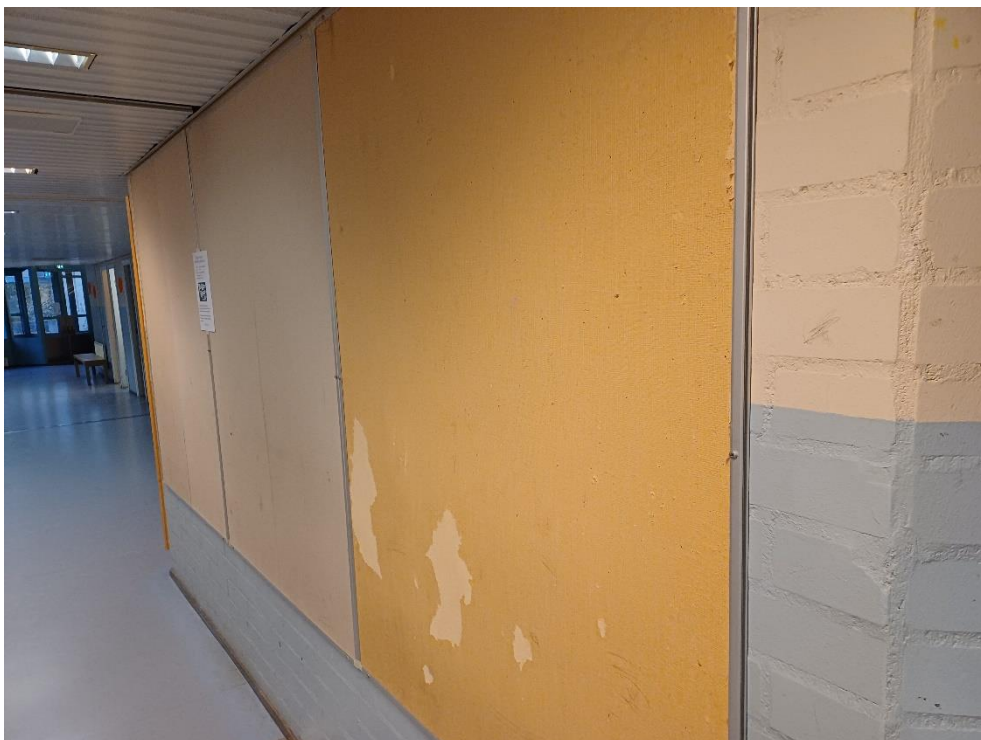
Kuva 4.5. Luokkatiloissa sekä käytävillä on vanhoja huonokuntoisia ilmoitustauluja, joista aistinvaraisesti irtoaa hajuja, jotka saattavat heikentää sisäilman laatua.

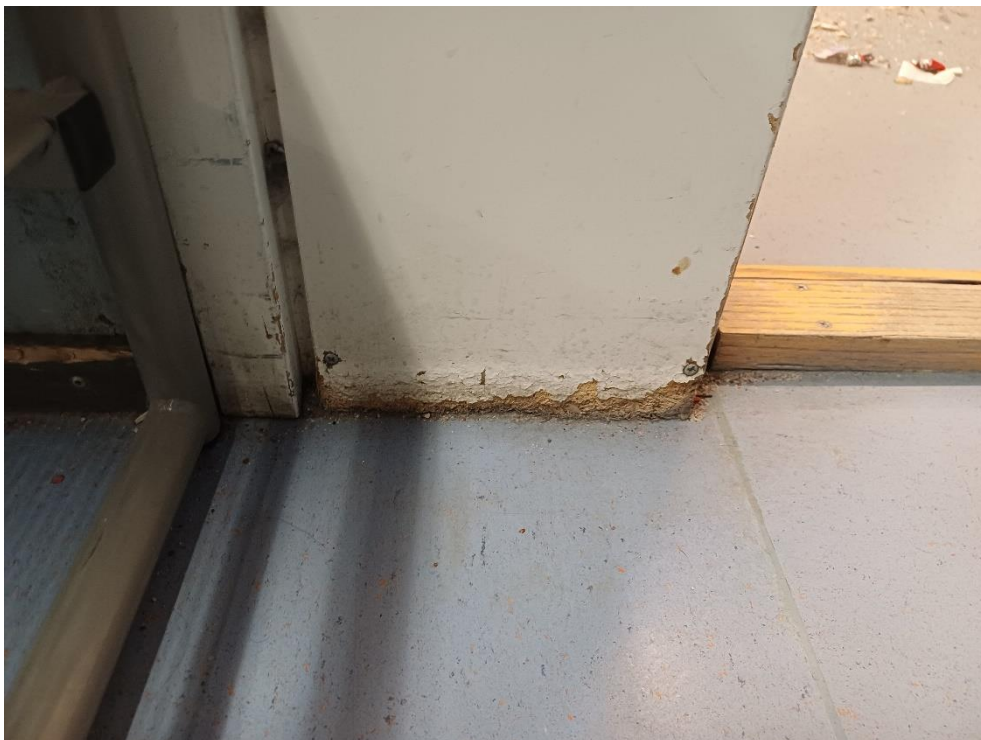
Kuva 4.6. Luokkatilojen käytävöissä on sähköpielien alaosat vaurioituneet liiallisen veden käytöstä lattiapesun yhteydessä.

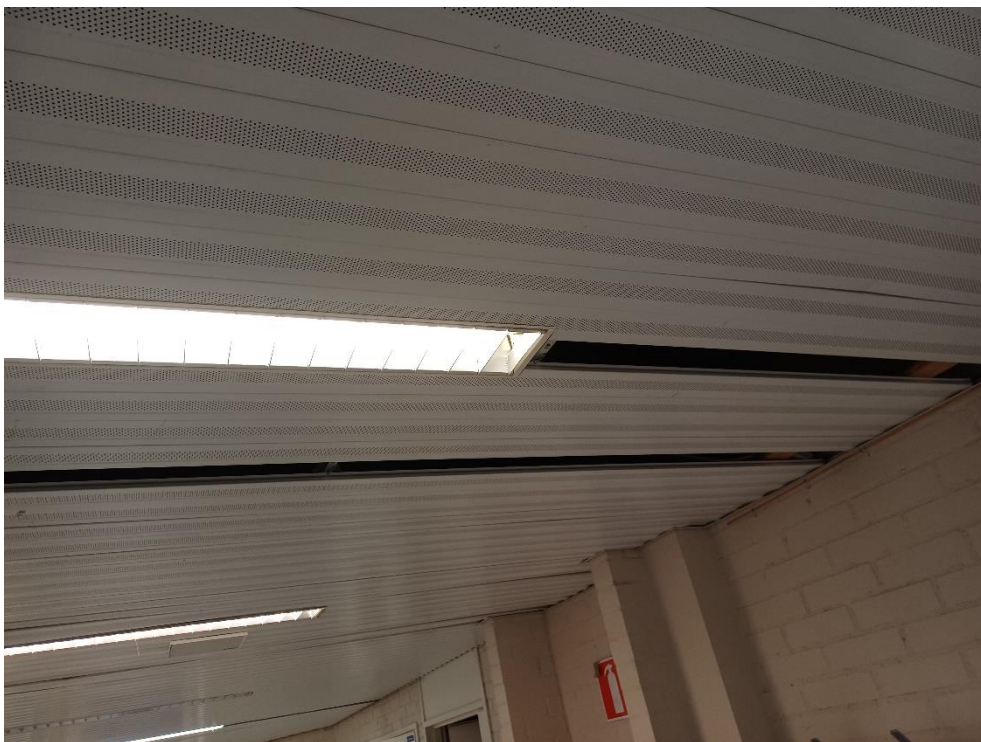
Kuva 4.7. 1. ja 2. kerroksen käytävien alakatoista puuttuu kattosäleitä.

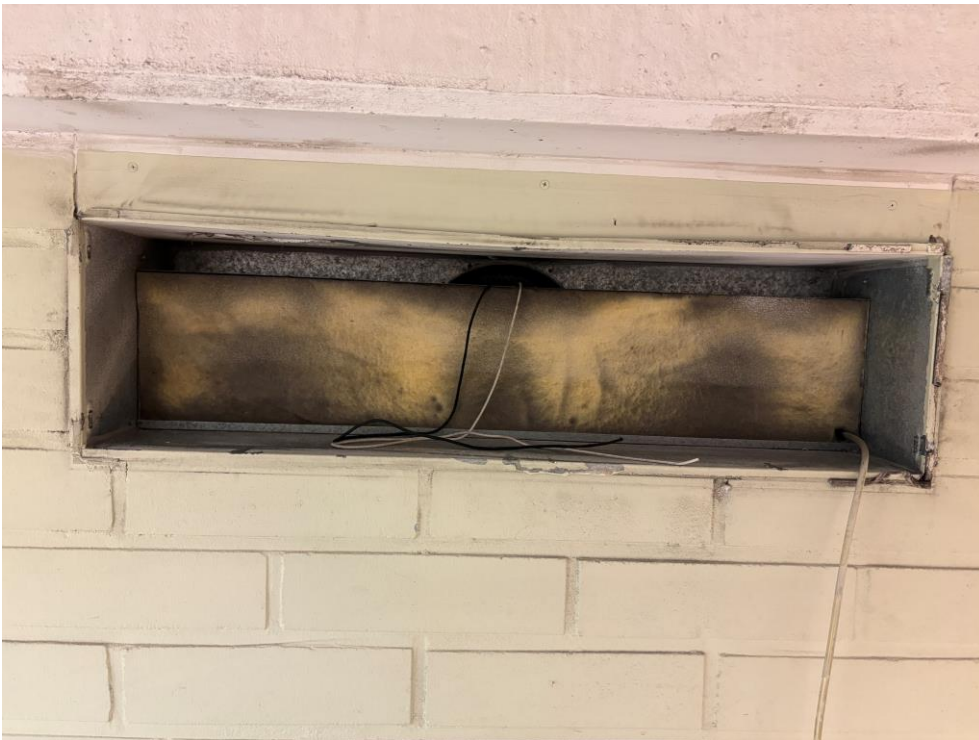
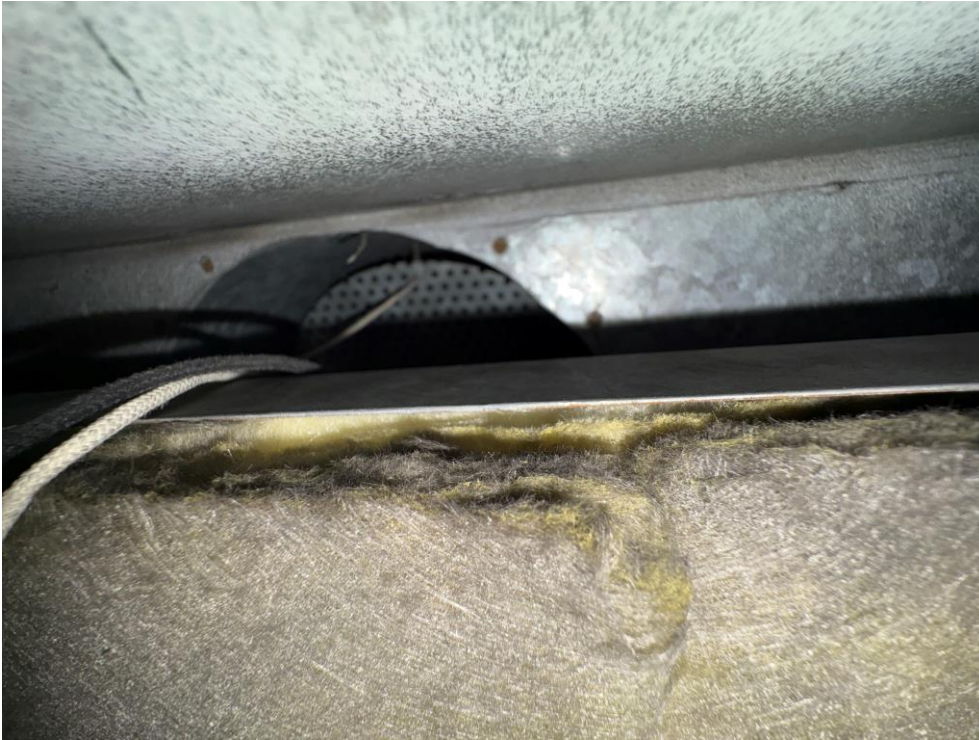
Kuva 5.1. Tuloilmanvaihdon paineentasauslaatikoissa oleva äänenvaimennuslevyssä on paikoin vaurioitunut. Äänenvaimentimista saattaa tuloilman mukaan päästä villakuituja.

Kuva 5.2. Tuloilmanvaihdon paineentasauslaatikoissa oleva äänenvaimennuslevyssä on paikoin vaurioitunut. Äänenvaimentimista saattaa tuloilman mukaan päästä villakuituja.

- Ilmanvaihdossa käytetyn villaisten äänenvaimentimien pinnoitus tai vaihto kuiduttomaan materiaaliin.
- Ilmavirtojen säätö suunnitelmien mukaisiin arvoihin.
- 2 kerroksen keskikohdan ilmanvaihdon tehostaminen asentamalle käytävälle tuloilman päätelaite.
- Ilmanvaihtokoneeseen suodattimien oikeaoppiseen asennukseen tulee huollon kiinnittää huomiota.
- Vesimittarin pienen tihkuvan vesivuodon korjaus.

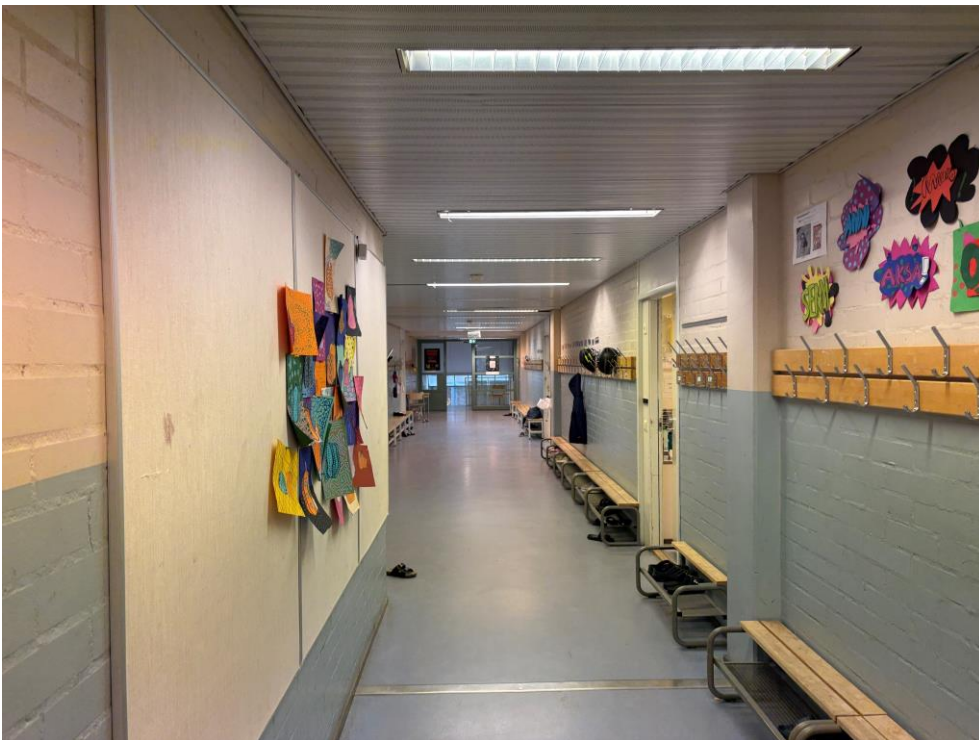
Kuva 5.3. Pitkällä käytävällä 2 kerroksessa on tuloilman päätelaitteet käytävän päädyissä. Käytävän keskikohta saattaa jäädä tunkkaiseksi sillä käytävän poistoilmareitit ovat myös samoissa kohdissa kuin tuloilman päätelaitteet.

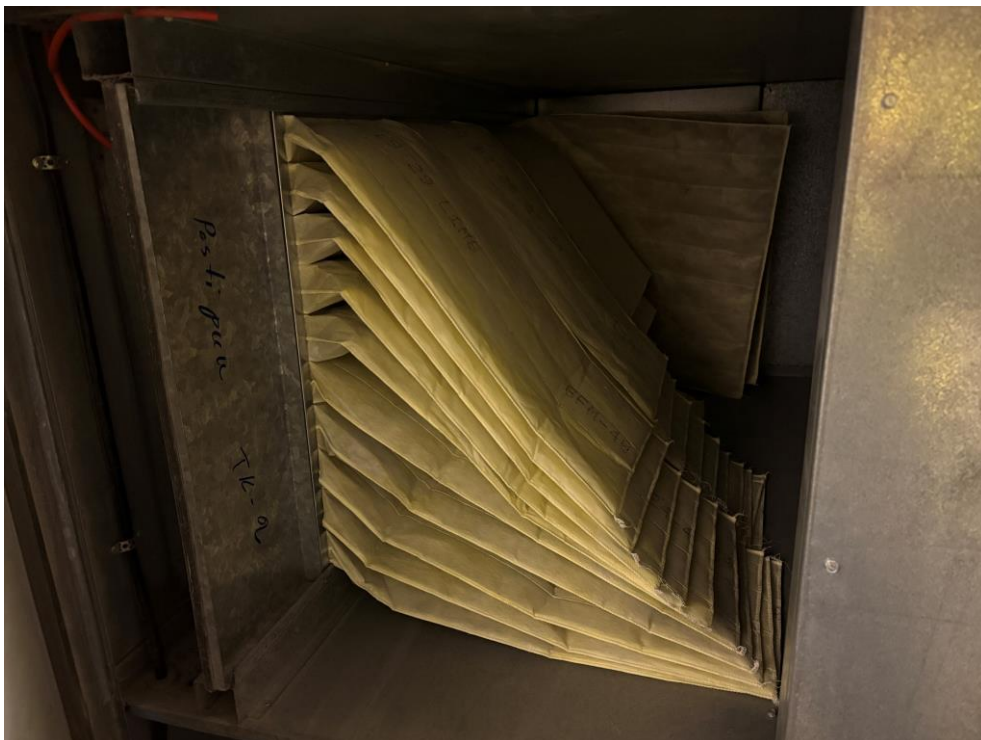
Kuva 5.4. Liikuntasalin ilmanvaihtokoneessa TK2 on väärällä luokituksella olevat tuloilman suodattimet, lisäksi tuloilman suodatin on asennettu vaakaan, kun sen tulisi olla pysty asennossa.

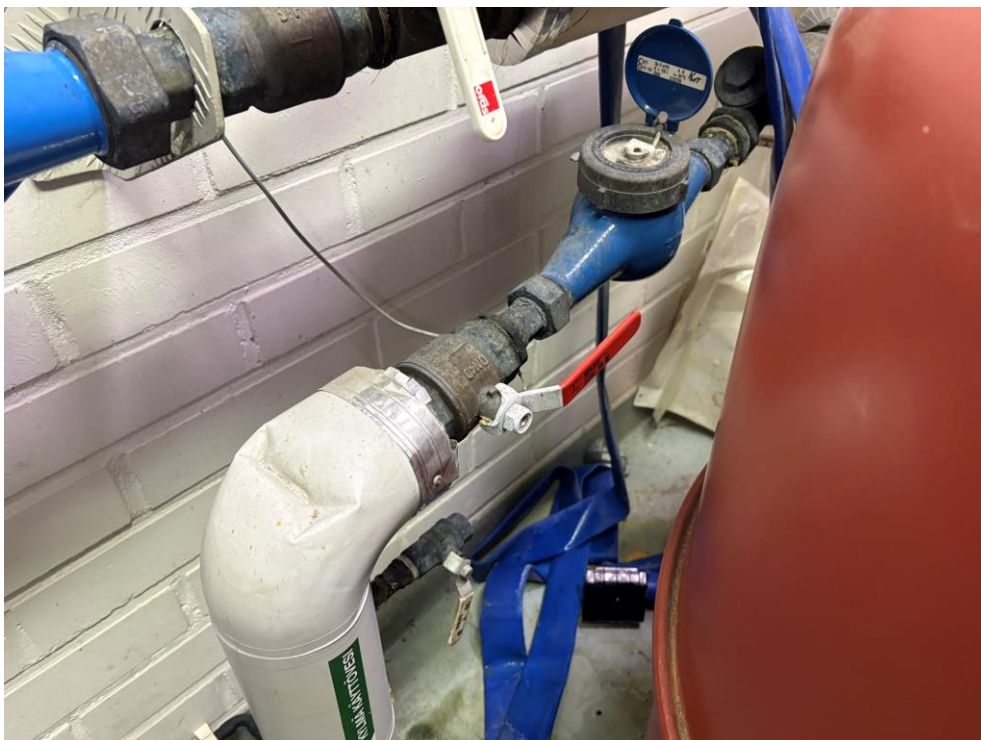
Kuva 5.5. Vesimittarin sulun yksi liitos vuotaa ja tihkuttaa hieman.

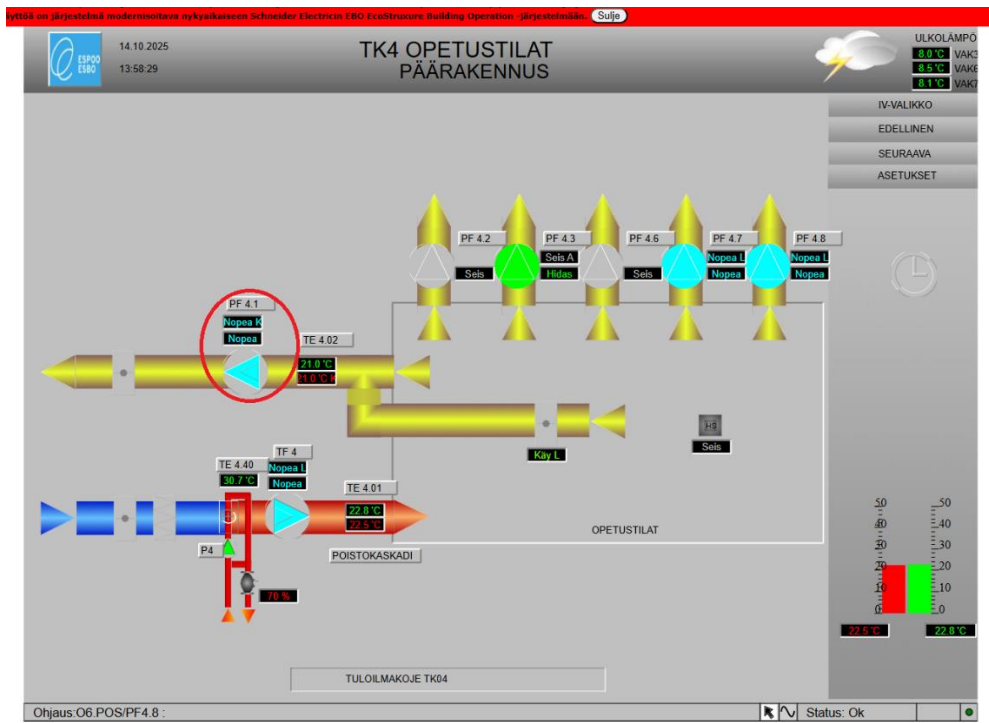
Kuva 6.1. TK4 poistopuhallin käsin nopealla, vapautettu automaattiseen tilaan.

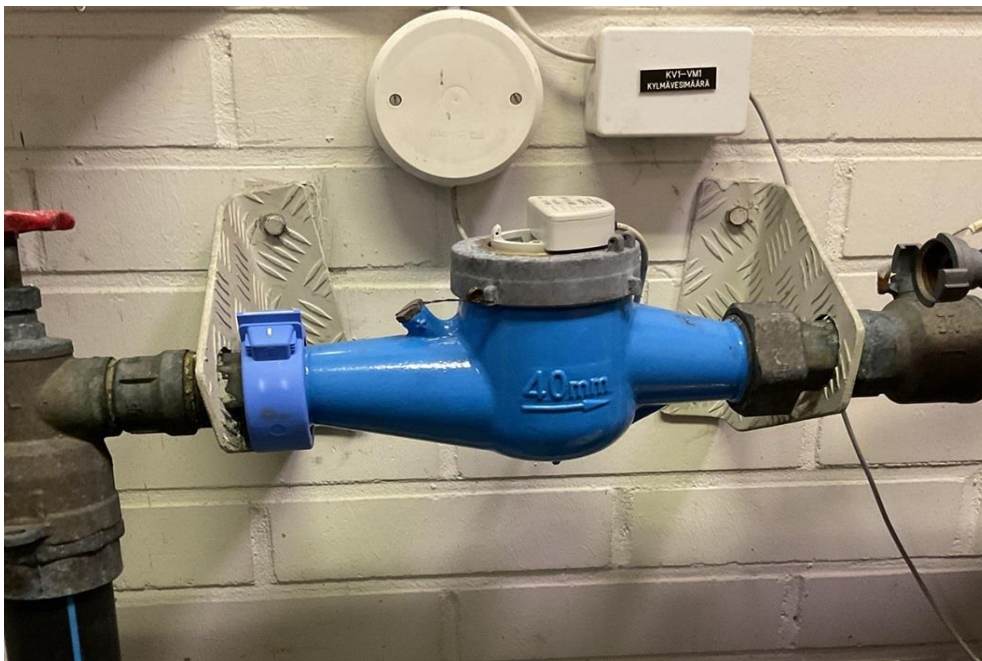
Kuva 6.2. Kylmävesimittari vuotaa.

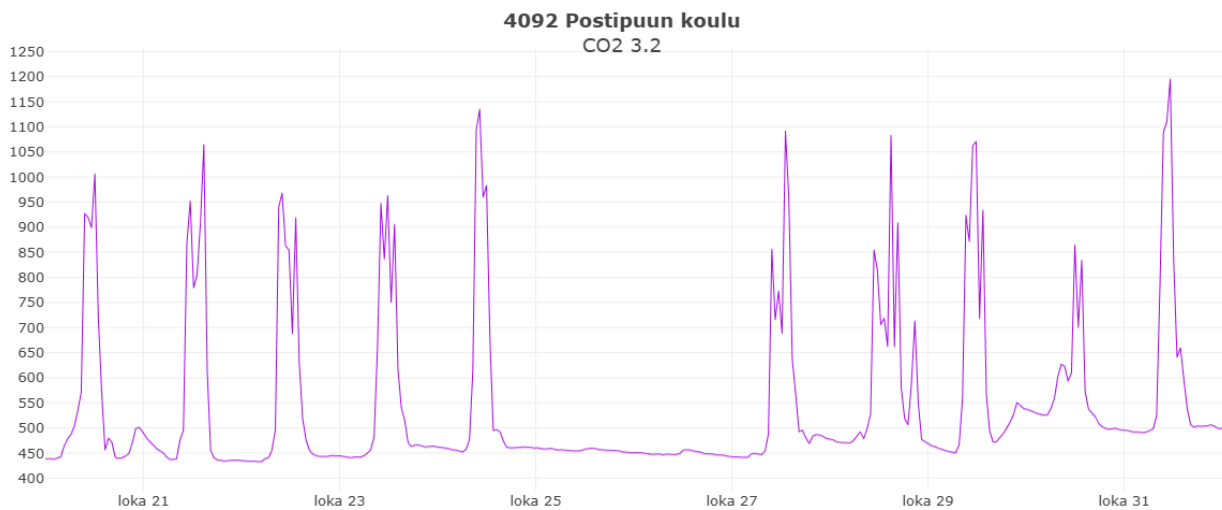
CO<sub>2</sub>-pitoisuudet nousivat päivisin käytön aikana maksimissaan noin 1200 ppm tasolle. Käytön ulkopuolella CO<sub>2</sub>-pitoisuudet olivat pääsääntöisesti ulkoilmaa vastaavalla tasolla noin 400 ppm.

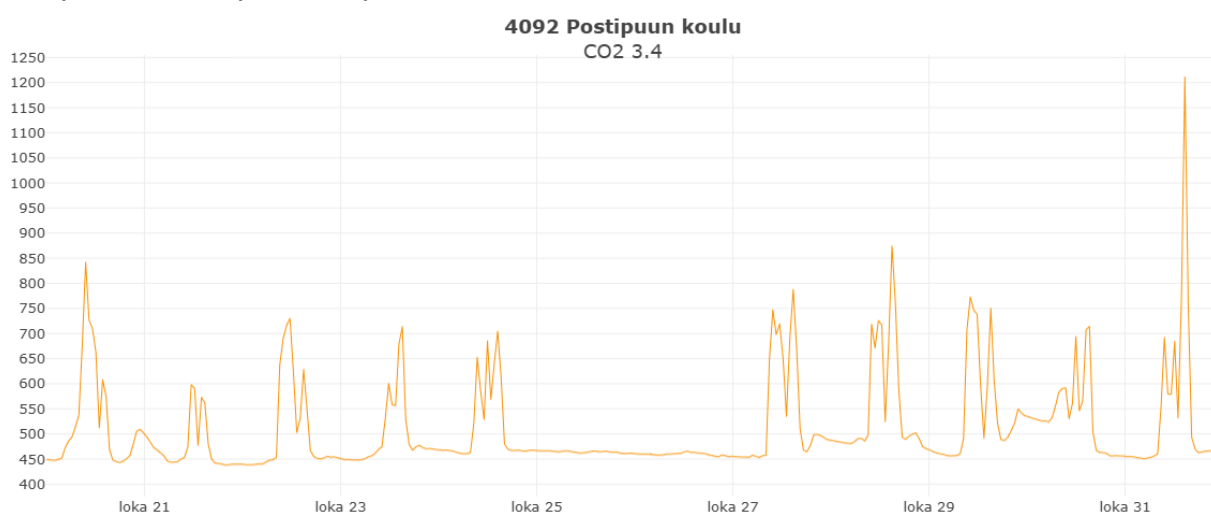
CO<sub>2</sub>-pitoisuudet nousivat päivisin käytön aikana maksimissaan noin 1200 ppm tasolle. Käytön ulkopuolella CO<sub>2</sub>-pitoisuudet olivat pääsääntöisesti ulkoilmaa vastaavalla tasolla noin 400 ppm.

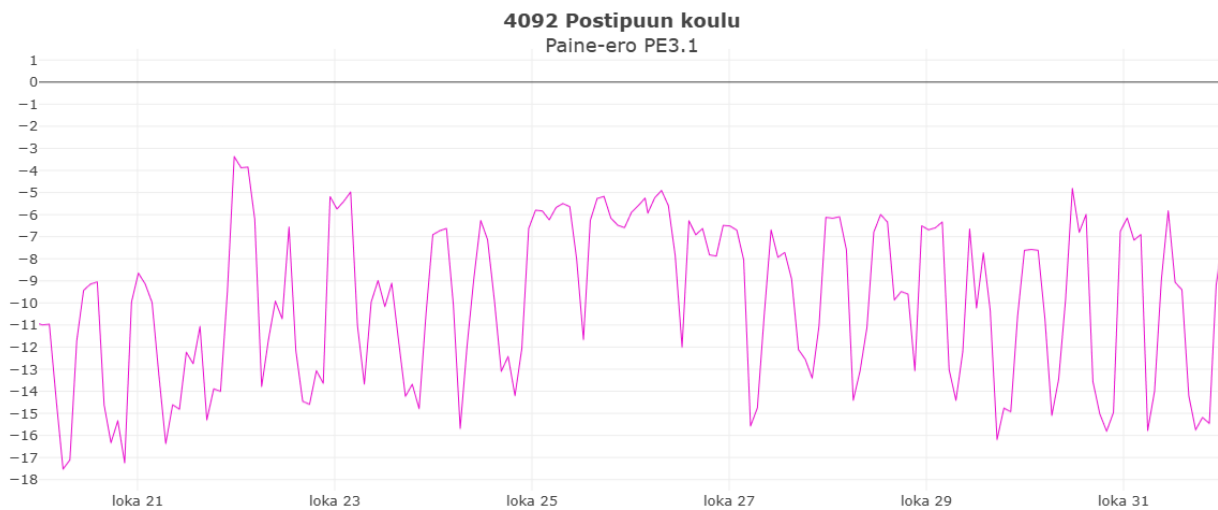
### Paine-ero PE3.1 / Luokan 261 ja ulkoilman välillä

Huoneen paine-ero vaihteli noin – 3 ja – 18 Pa välillä ulkoilmaan nähden. Positiivinen mittausarvo Huone on ylipaineinen ja negatiivinen mittausarvo Huone on alipaineinen ulkoilmaan nähden. Alipaine oli suurimmillaan, kun ilmanvaihtokoneet kävivät täydellä teholla.

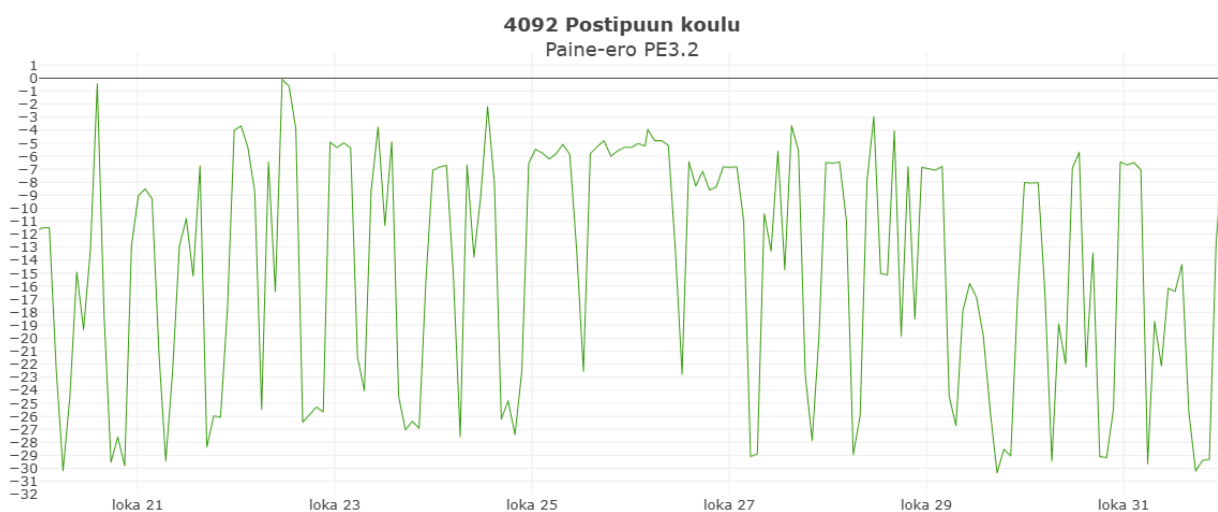
### Paine-ero PE3.2 / Luokan 263 ja ulkoilman välillä

Huoneen paine-ero vaihteli noin  $\pm 0$  ja – 31 Pa välillä ulkoilmaan nähden. Positiivinen mittausarvo Huone on ylipaineinen ja negatiivinen mittausarvo Huone on alipaineinen ulkoilmaan nähden. Alipaine oli suurimmillaan arki päivisin toiminnan aikana silloin kun ikkunat ovat kiinni.
