ESPOON KAUPUNKI  
Tilapalvelut-liikelaitos  
Kunnossapitopalvelut  
Tarkastusryhmä

31.12.2025

**Kaitaanniityn päiväkot**  
Kohdenumero **3186**  
Sammentie 8, 02260 Espoo

## SISÄILMATARKASTUS

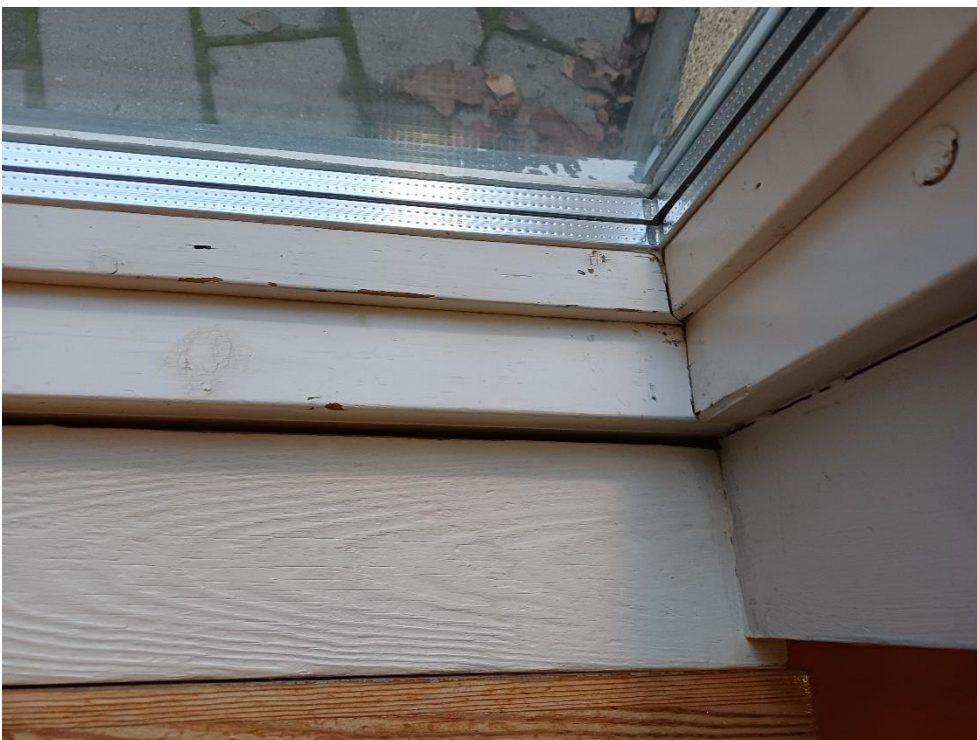
Kuva 4.1. 102–104 Käytävätilat, ikkunakarmi-pielirakenteiden liittymät eivät ole tiiviitä.

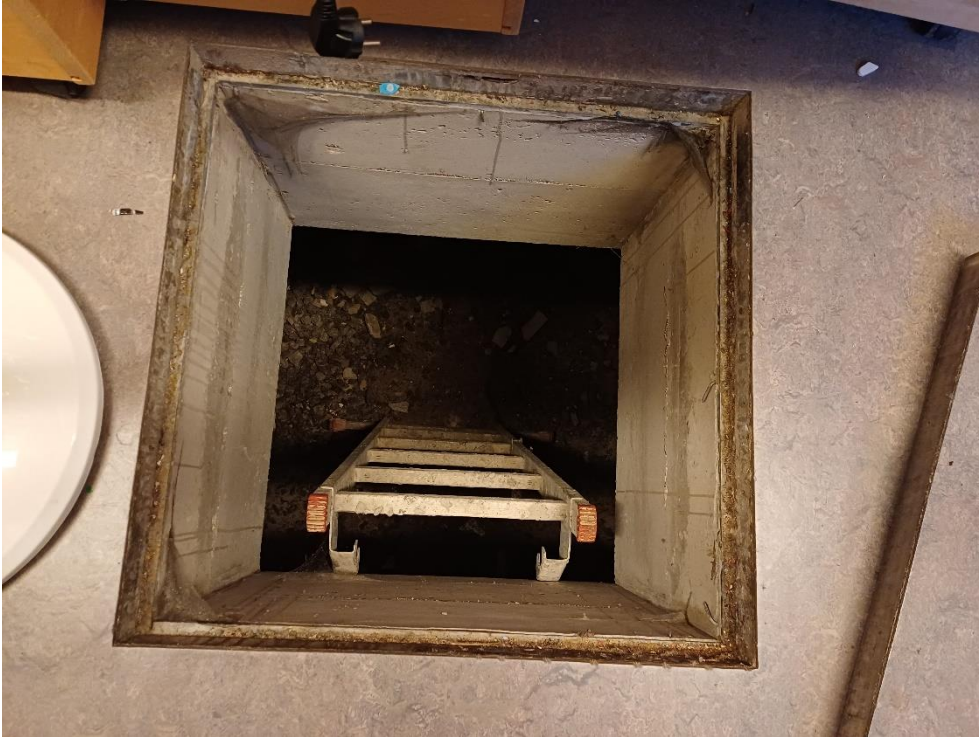
Kuva 4.2. 109 Varasto, alapohjan kulkuluukusta puuttuu tiivistys.

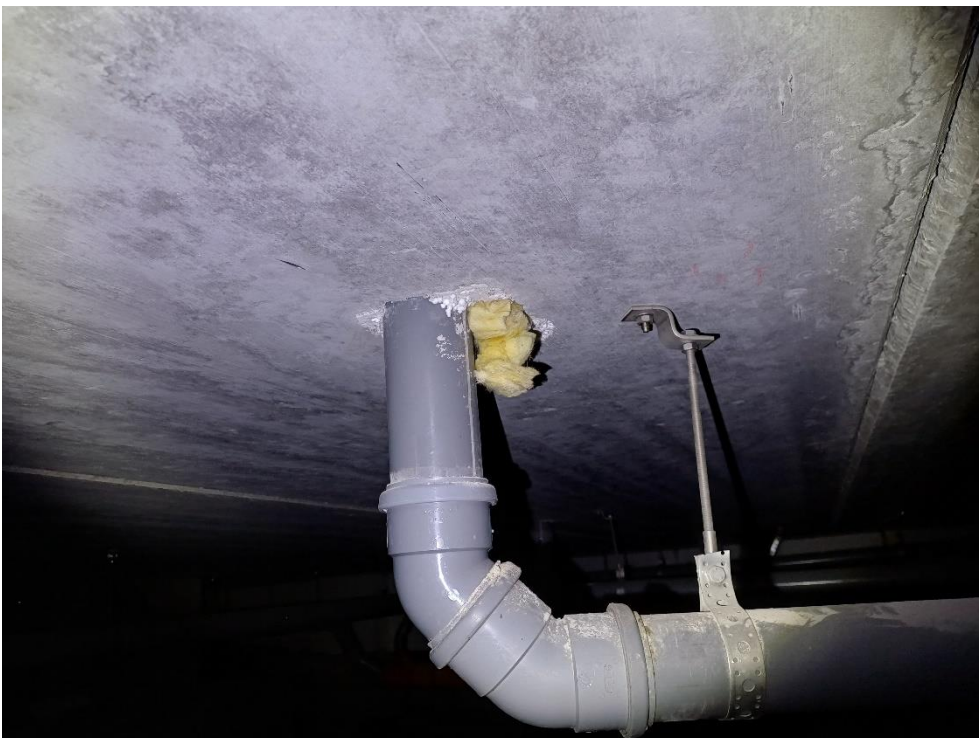
Kuva 4.3. Alapohjatila, ylöspäin johtavien läpivientien tiivistys on puutteellinen.

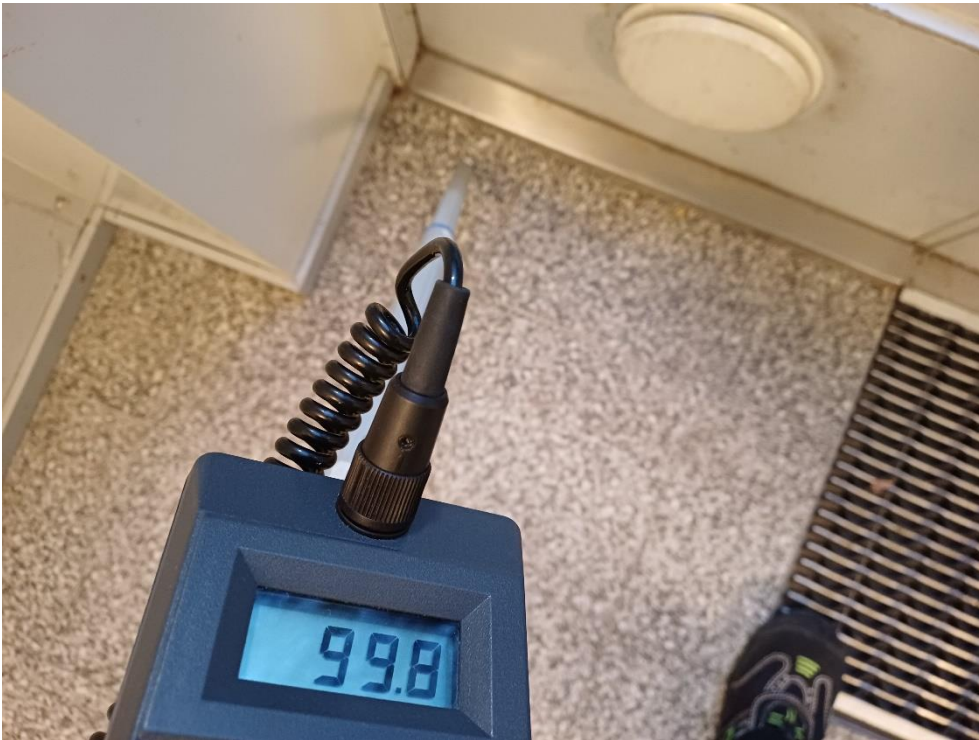
Kuva 4.4. 122 Porrashuone, lattiasta mitattiin pintakosteudenosoittimella kohonneita vertailuarvoja.

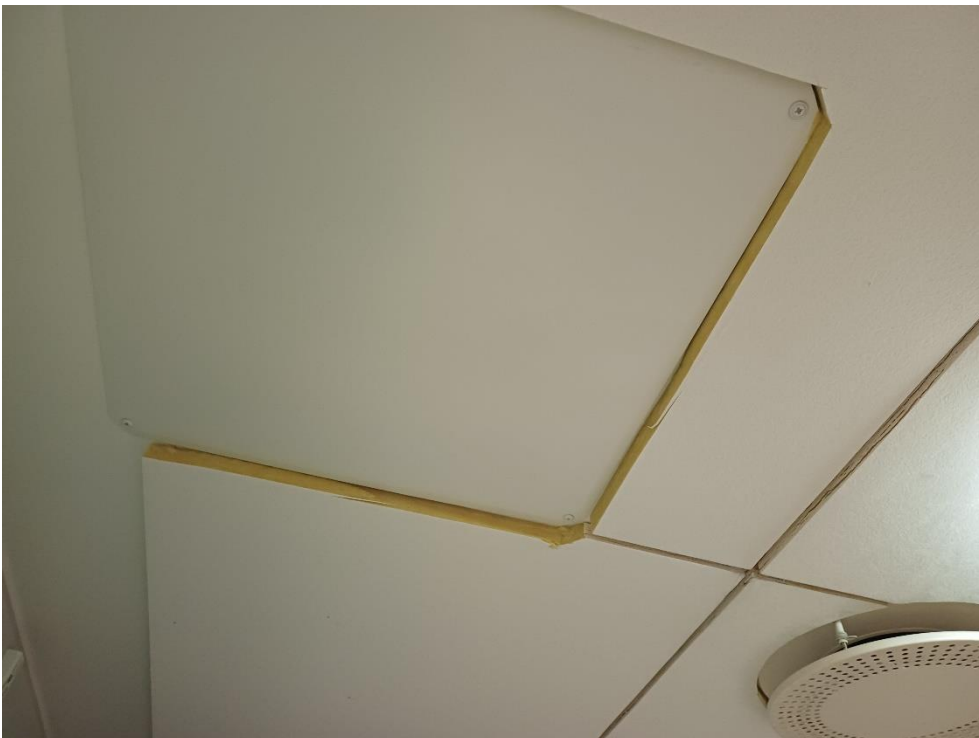
Kuva 4.5. 132 Eteinen, alakaton akustointilevyissä on pinnoittamattomia leikkauspintoja.

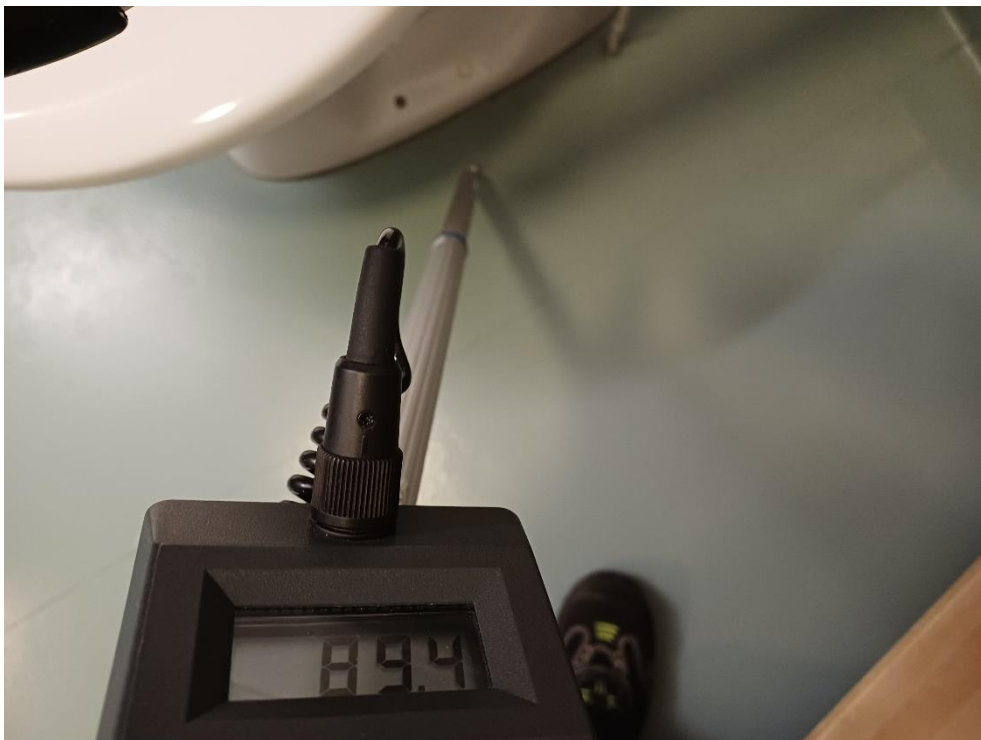
Kuva 4.6. 133 LE-WC, lattiasta mitattiin pintakosteudenosoittimella hieman kohonneita arvoja wc-pöntön ympäristössä.

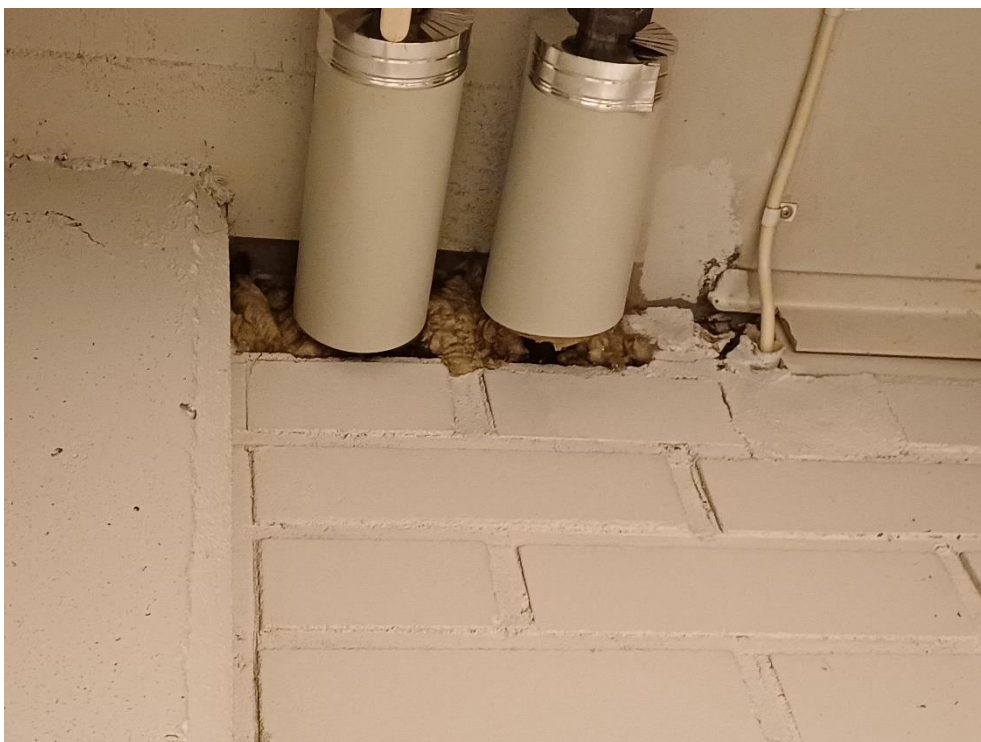
Kuva 4.7. 140 Lämmönjakohuone, viereisiin tiloihin johtavien läpivientien tiivistys on puutteellinen.

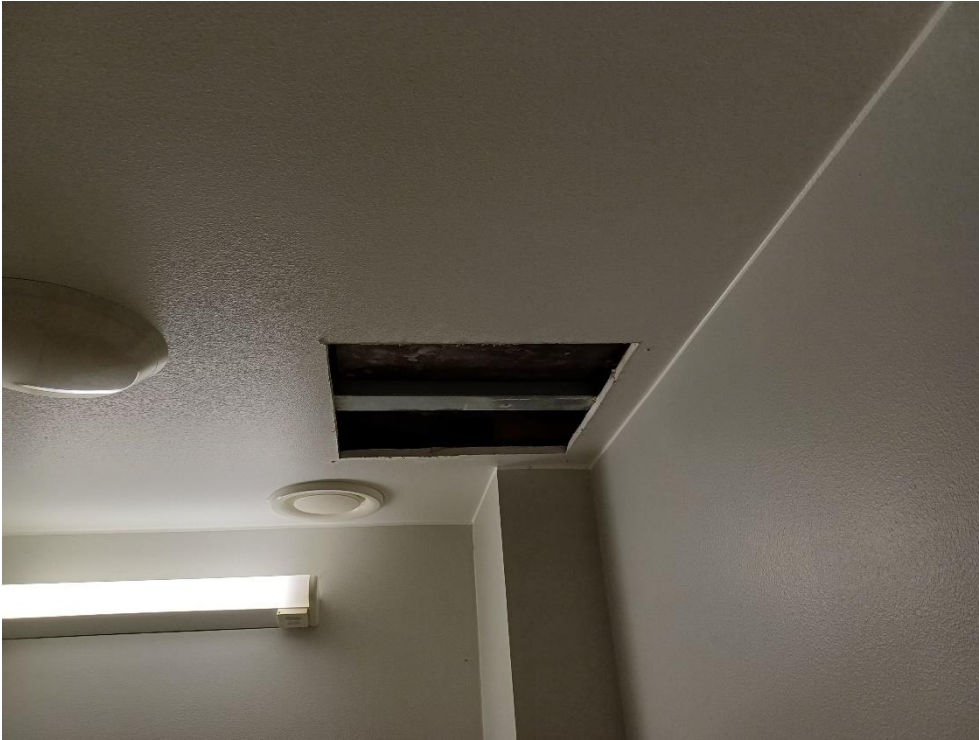
Kuva 4.8. 205 WC-tila, alakattoon tehdyn tarkastusluukun kansiosa puuttuu.

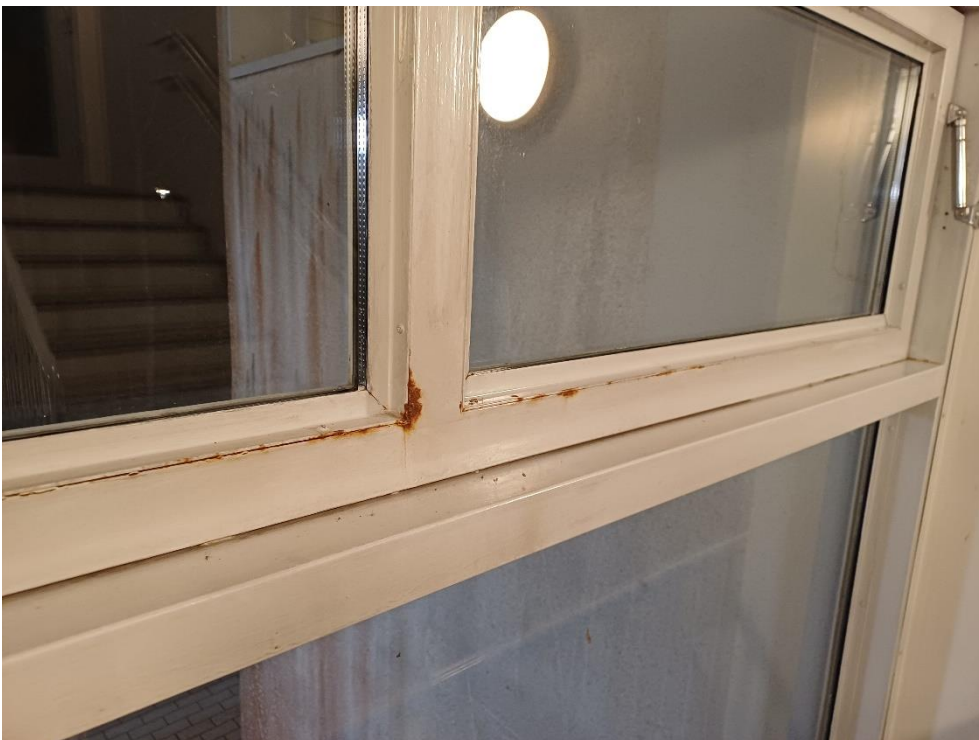
Kuva 4.9. 218 Porrashuone, teräsrakenteisissa ikkunakarmeissa on alkavaa ruostumista.

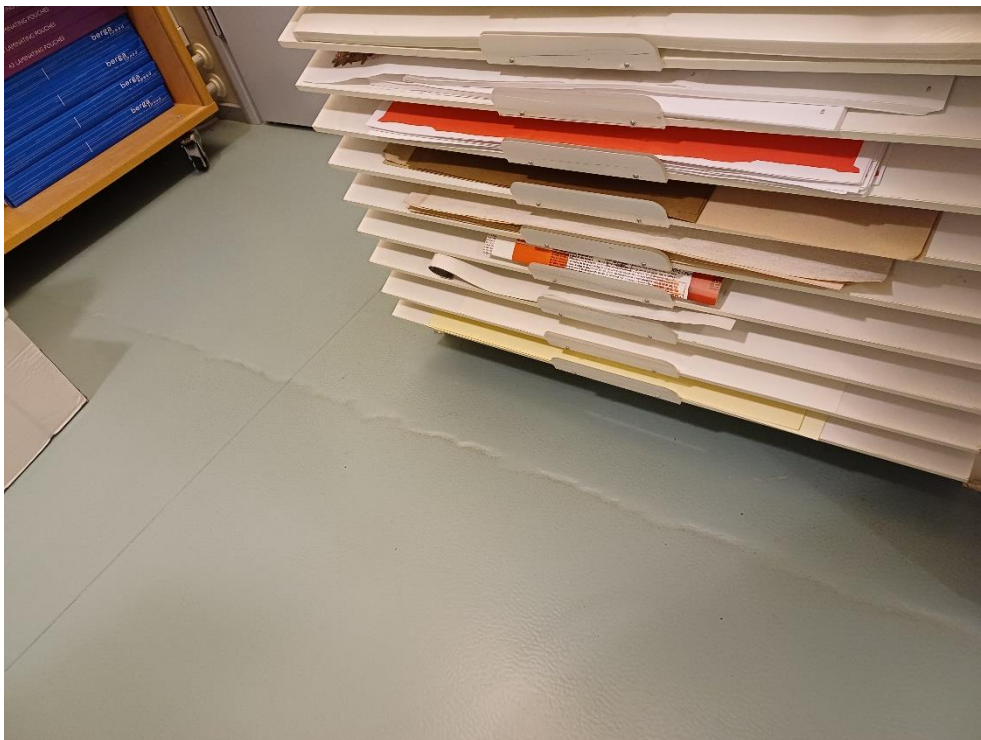
Kuva 4.10. 219 Taukotila, betonihalkeama lattiapinnoitteen alla.

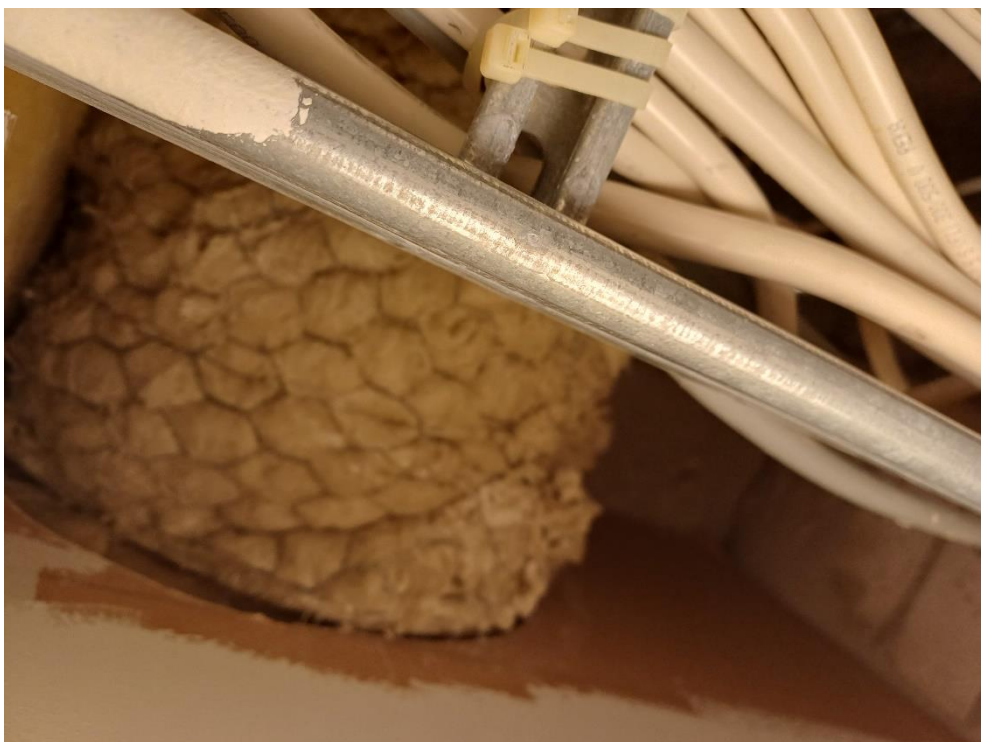
Kuva 4.11. 220 Tekniikkatila, pinnoittamatonta mineraalivillaa näkyvissä.

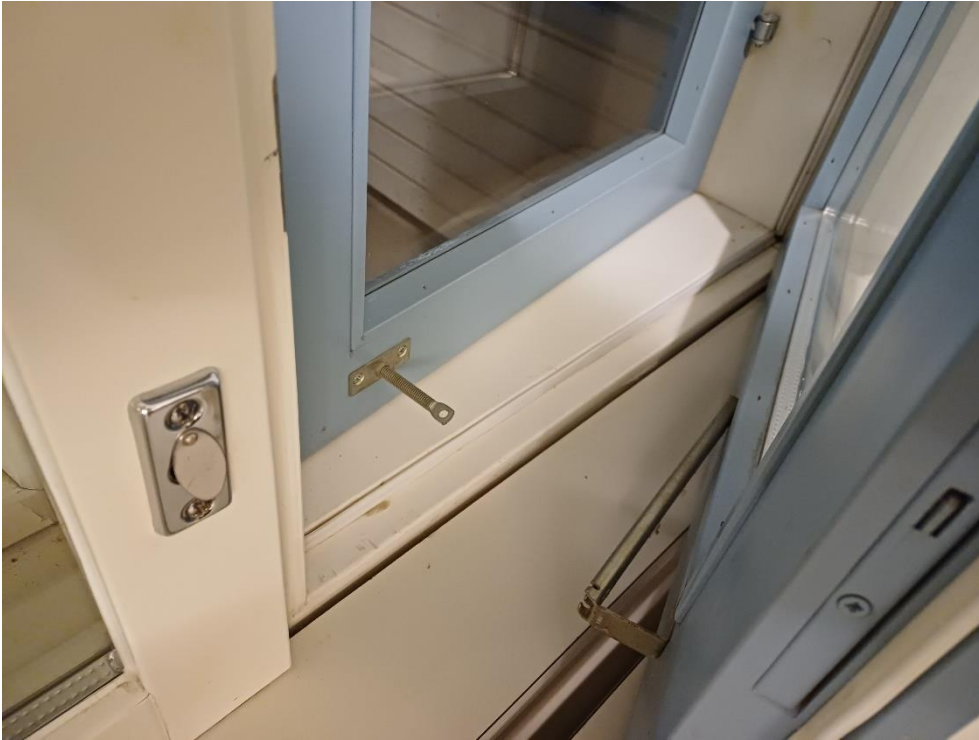
Kuva 4.12. Tuuletusikkunoiden aukipitolaitteita on rikkoutunut tai irti kiinnikkeistä.

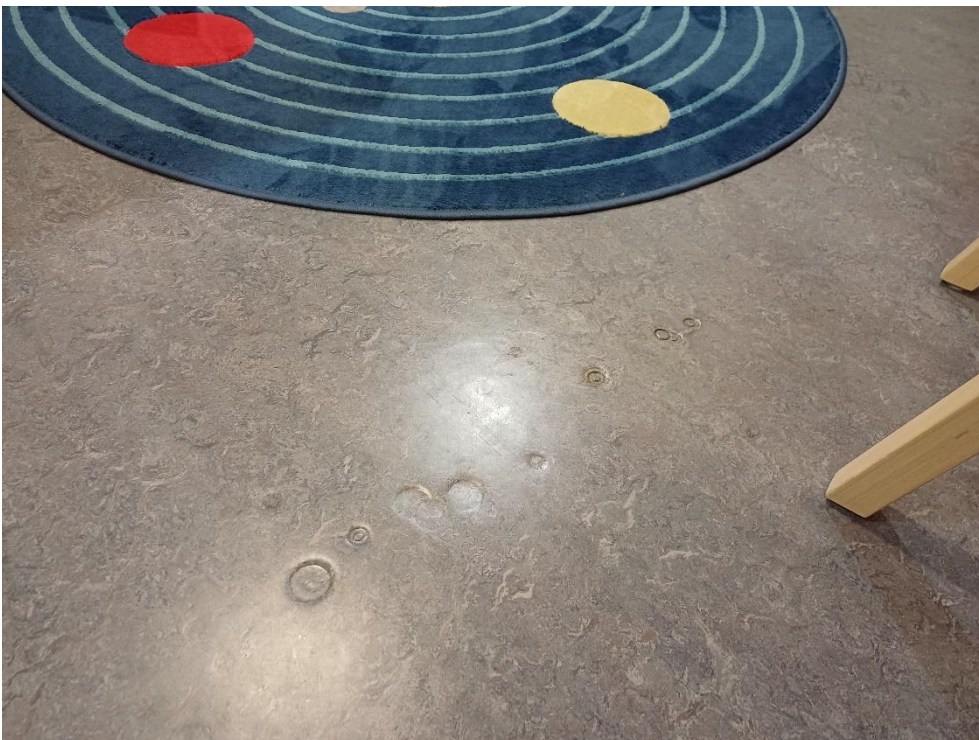
Kuva 4.13. Lattiapinnoitteissa on kalusteiden aiheuttamia painaumia.

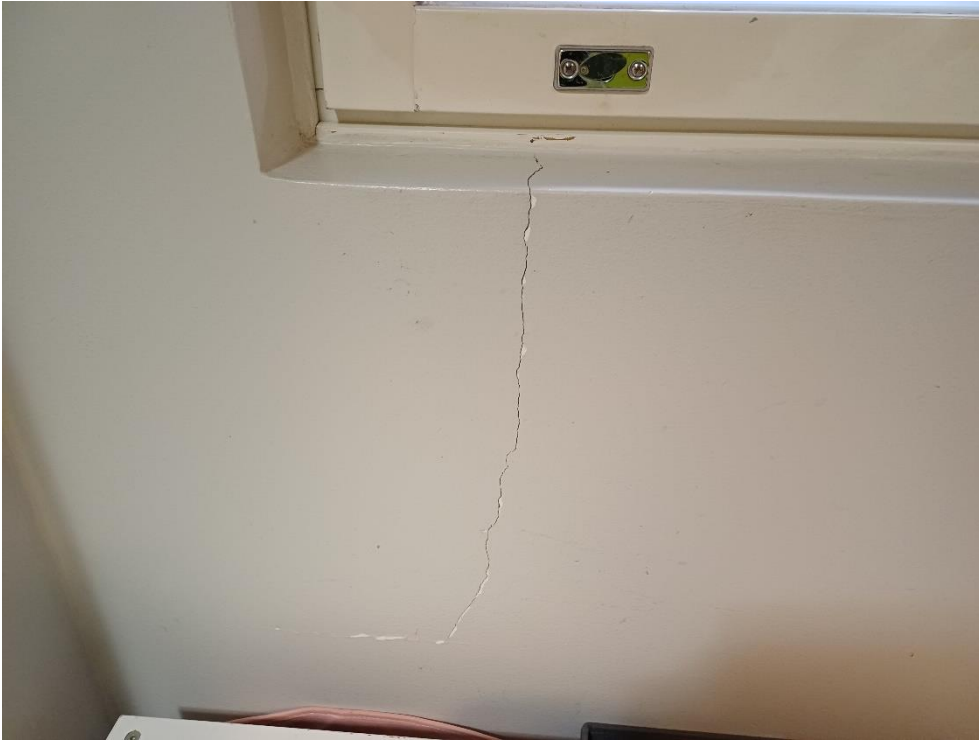
Kuva 4.14. Rakenneliittymien ratkeamia sekä seinähalkeamia on useissa tiloissa.

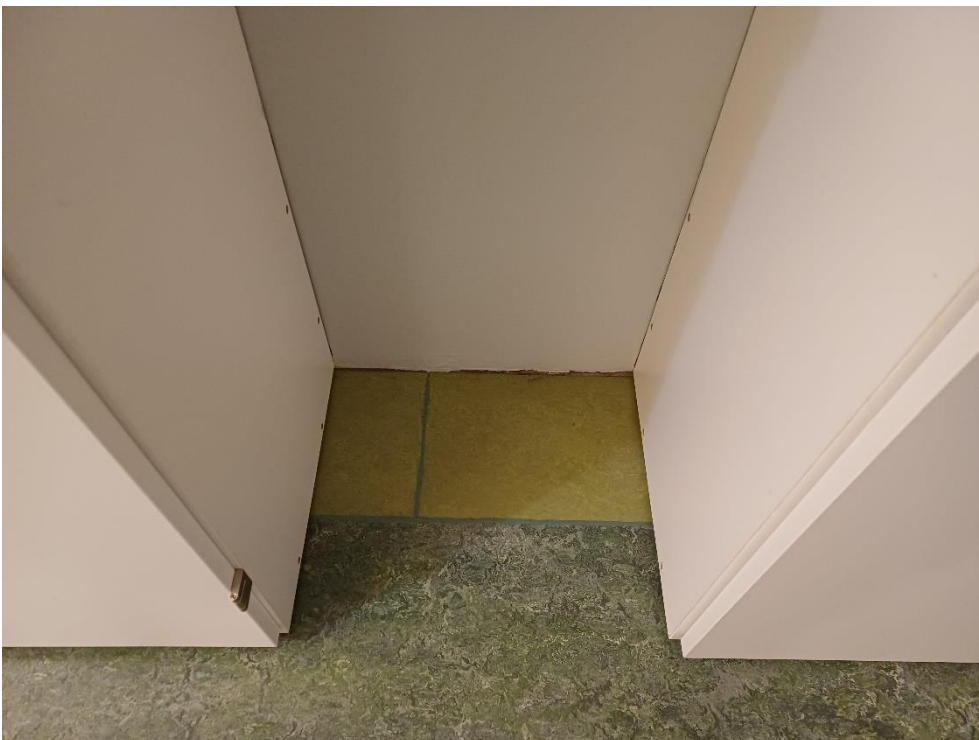
Kuva 4.15. Sänkykaappien asennuksen yhteydessä on jalkalistoja jäänyt kiinnittämättä.

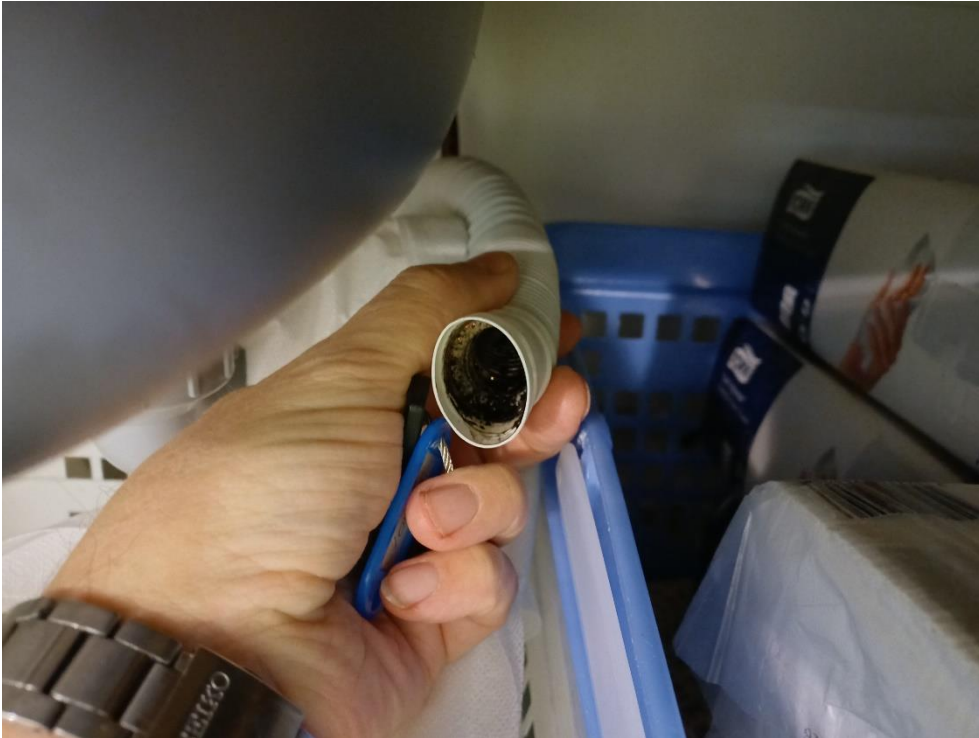
Kuva 4.16. Ryhmätilojen vesipisteiden ylivuotoputkiin on kertynyt sakkaa, joka saattaa aiheuttaa tunkkaista hajua.

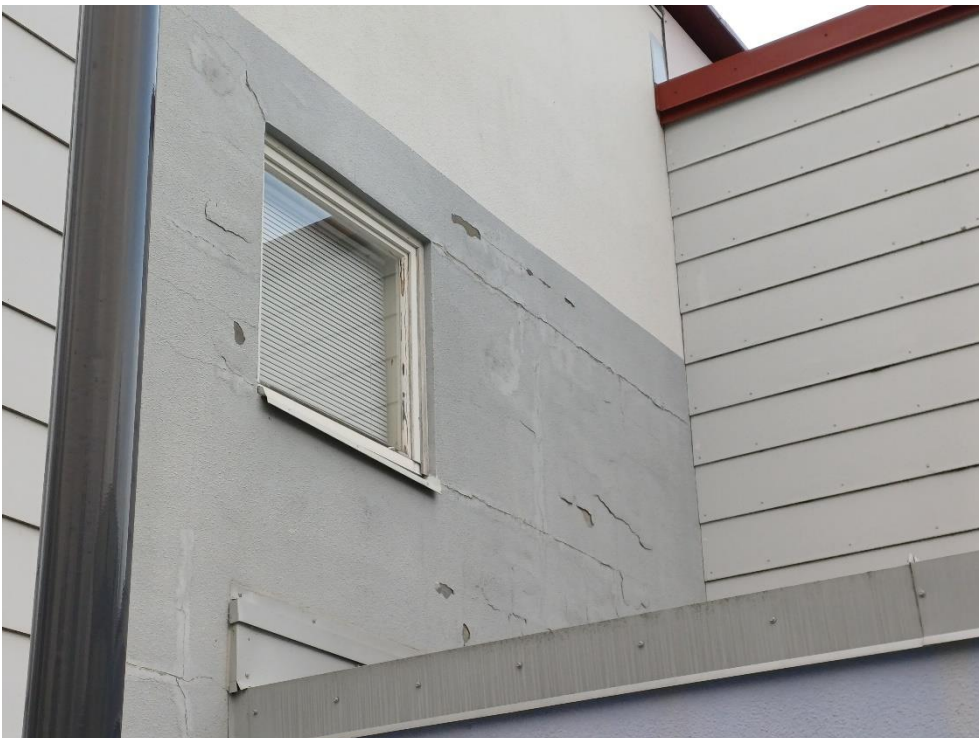
Kuva 4.17. Julkisivurakenteissa on halkeamia sekä pinnoitteen rapautumista.

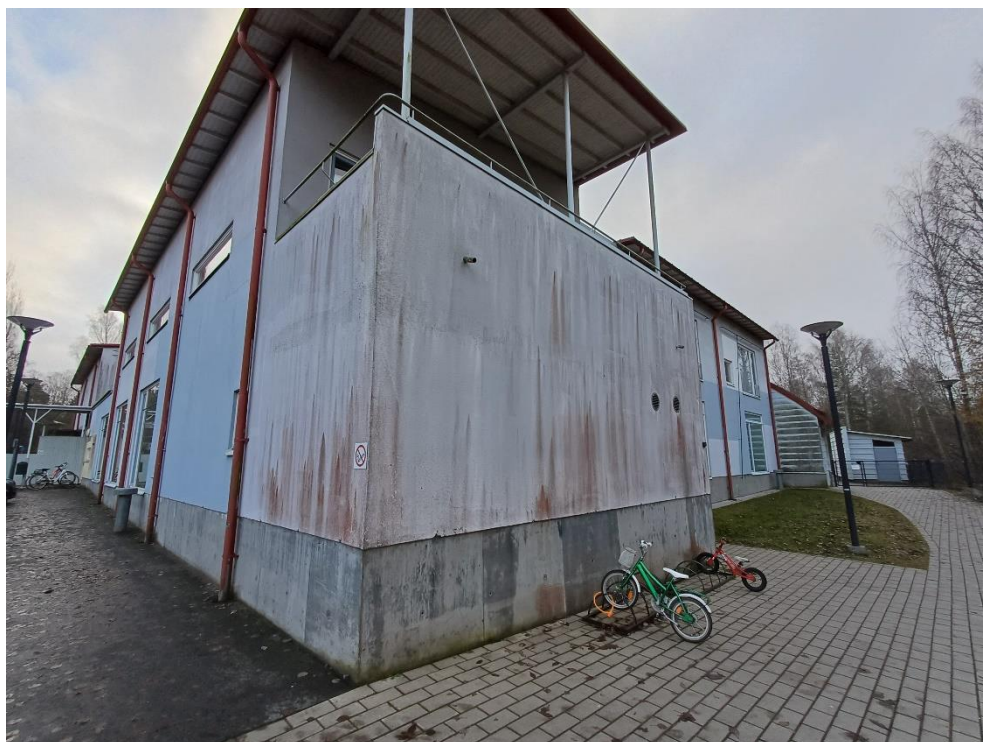
Kuva 4.18. Julkisivuissa on viherleväkasvustoa.

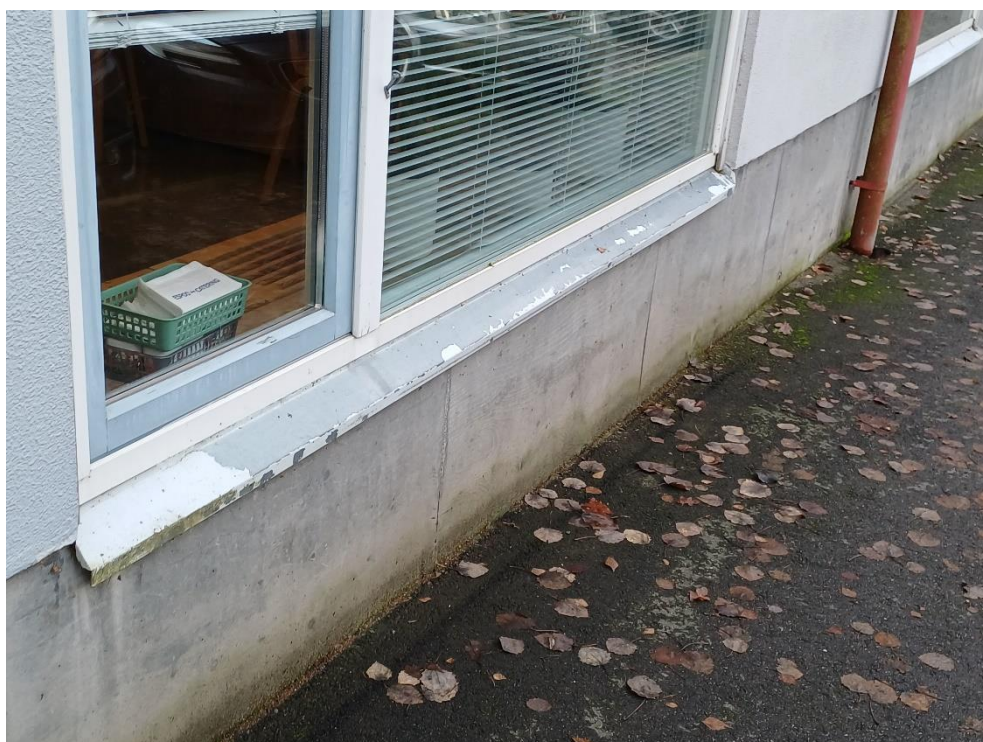
Kuva 4.19. Ikkunoiden vesipeltien maalipinta irtoilee paikoittain.

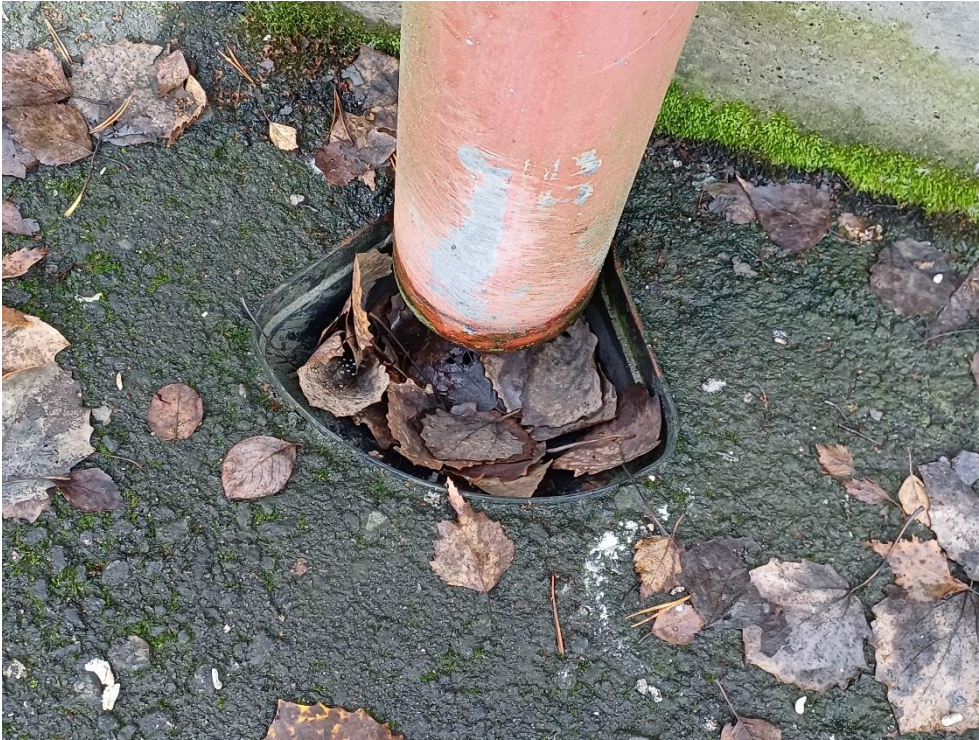
Kuva 4.20. Sadevesisyöksyjen keräääsuppiloihin on kertynyt puiden lehtiä.

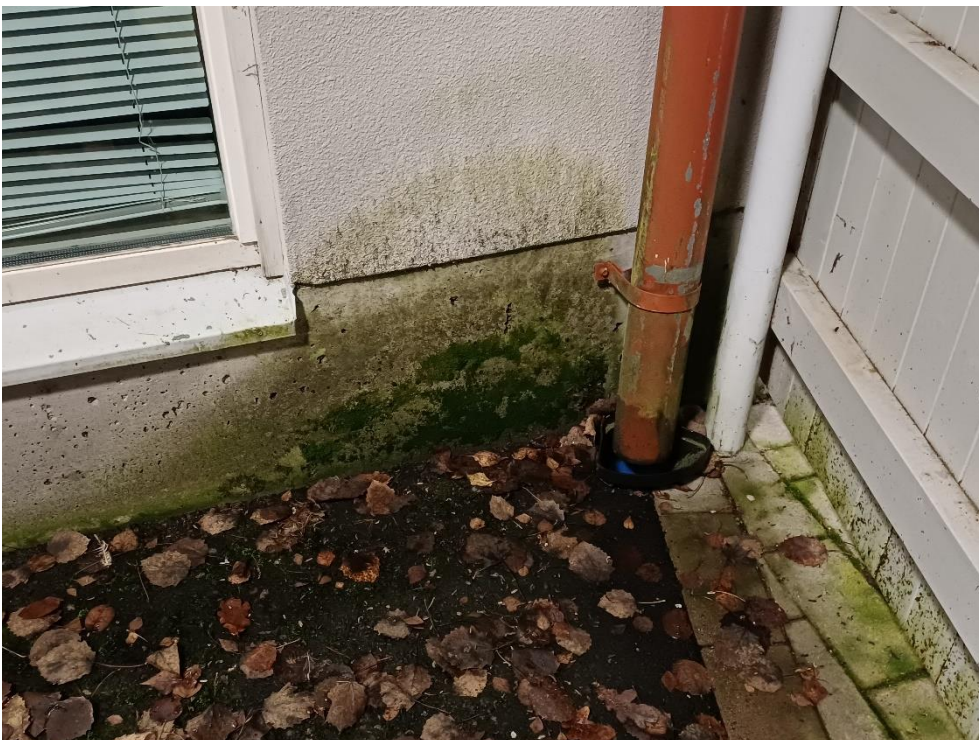
Kuva 4.21. Sadevesisyöksyjen roiskevesi kastelee paikoittain sokkelirakenteita.

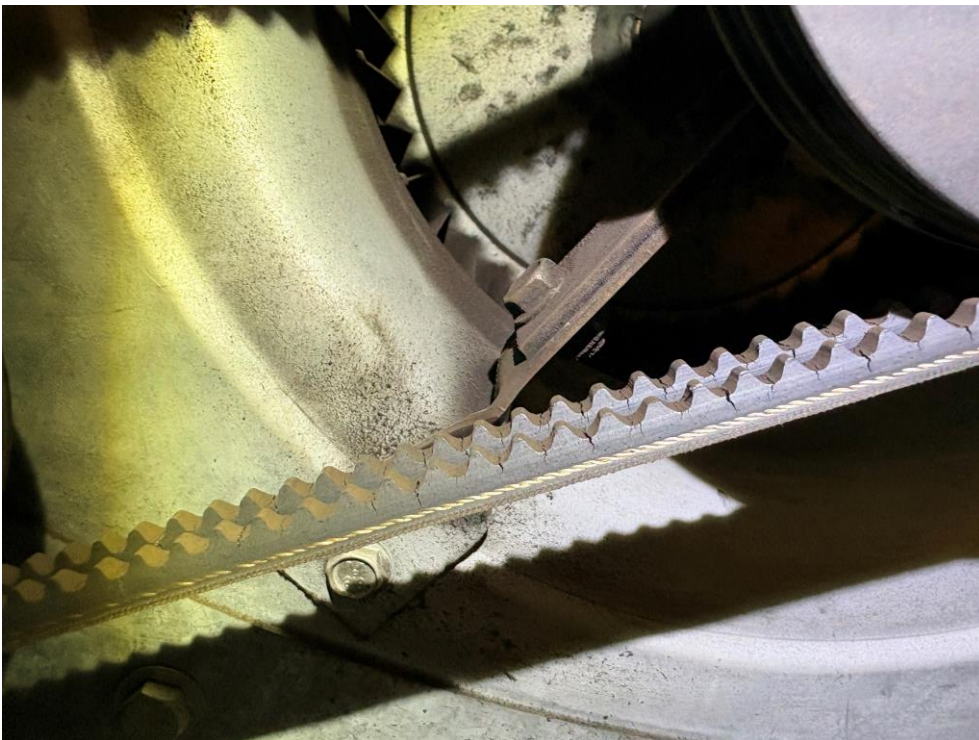
Kuva 5.1. Ilmanvaihtokoneen TK1 puhaltimen hihnat ovat kuluneet ja vaihtokunnossa.

- Ilmavirtojen säätö suunnitelmien mukaisiin arvoihin.
- ilmanvaihtokoneen TK1/PK1, kuluneiden hihnojen vaihto.
- Hajun tarkempi selvitys pesuhuoneessa 208.

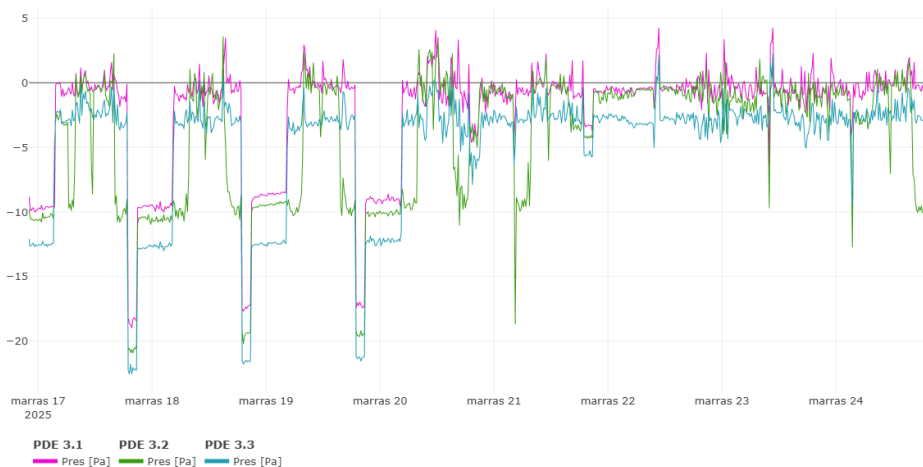
Kuva 5.2. Ilmanvaihto aiheuttanut rakennukseen alipaineen iltaapäivisin. Tämä on johtunut siitä, kun ilmanvaihdon erillispoistoilmapuhaltimien aikaohjelmat eivät olleet linjassa tuloilmapuhaltimien kanssa

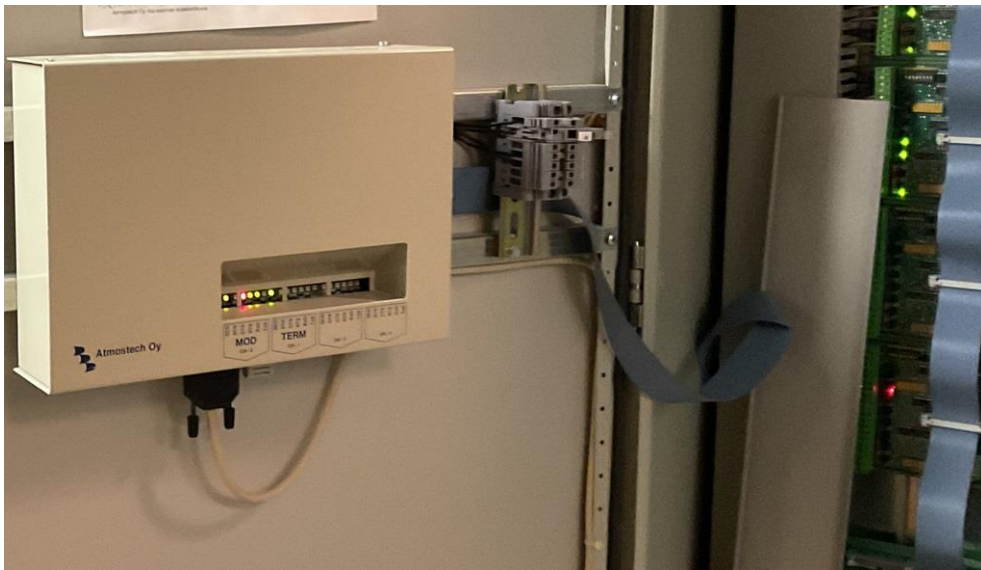
Kuva 6.1. Atmostech rakennusautomaatio.

- Kokonaisvaltainen rakennusautomaation uusiminen.

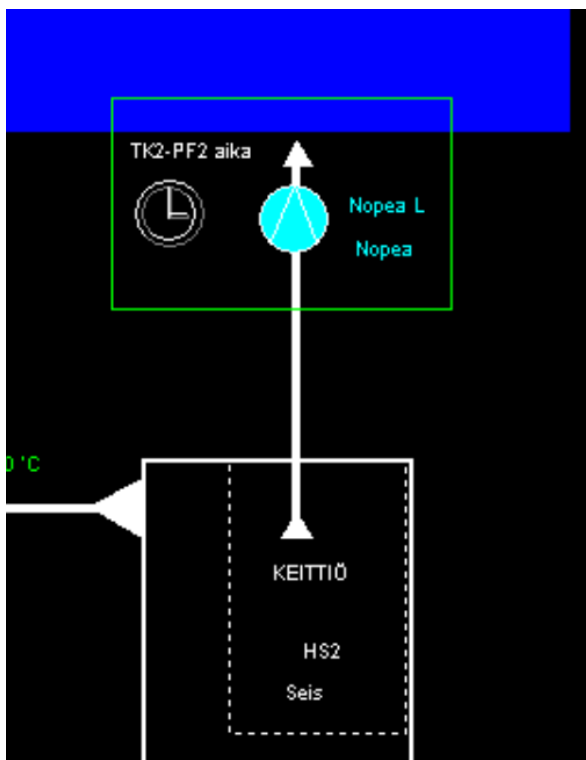
Kuva 6.2. Keittiön PF02 erillispoistoon lisätty aikaohjelma.

- Tarkastettu säätöpisteet.
- Tarkastettu aikaohjelmat ja tarvittaessa tehty muutoksia.
- Tarkastettu historianseuranta. Tarkastettu hälytyslokit.
- Tarkastettu kompensointikäyrät.
- Kaskadisäätöpisteiden rajat tarkastettu.
- Lisätty keittiön PF02 erillispoistoon aikaohjelma.

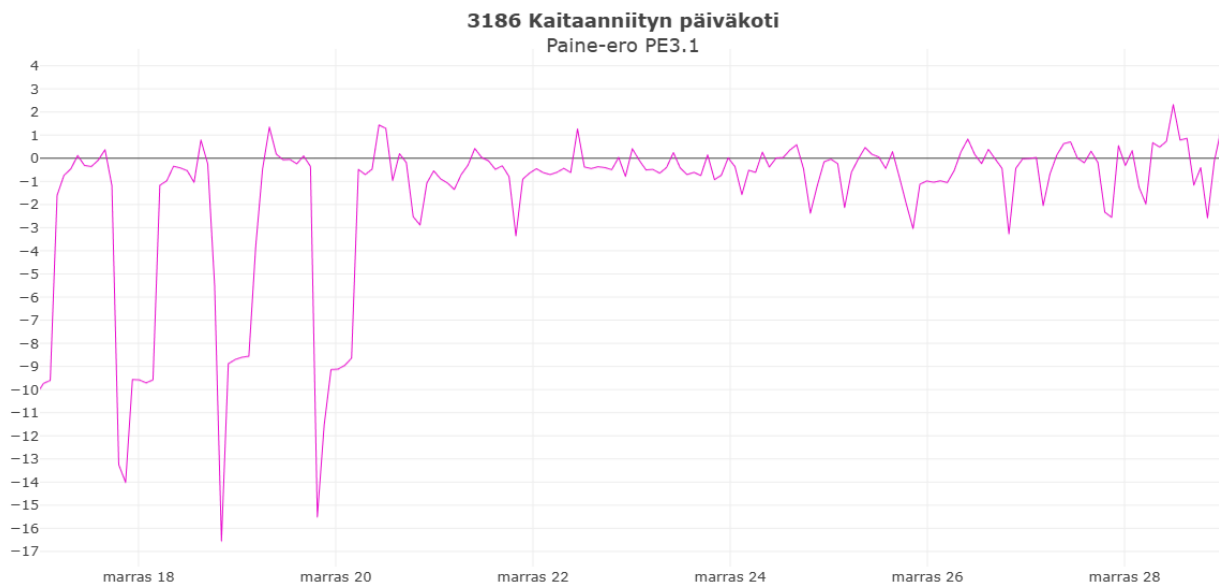
### Paine-ero PE3.1 / leikkitilan 203 ja ulkoilman välillä

Huoneen paine-ero vaihteli noin  $\pm 0$  ja  $-16$  Pa välillä ulkoilmaan nähden. Positiivinen mittausarvo Huone on ylipaineinen ja negatiivinen mittausarvo Huone on alipaineinen ulkoilmaan nähden. Alipaine oli suurimmillaan arki päivisin toiminnan ulkopuolella, kun rakennuksen poistoilmahuone oli jäänyt päälle.

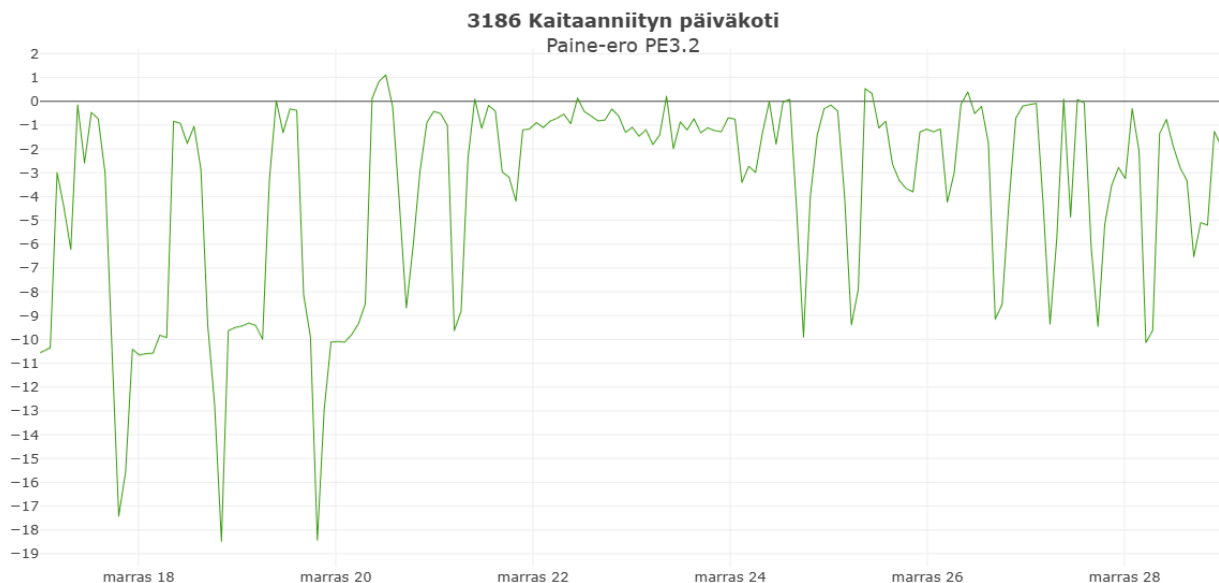
### Paine-ero PE3.2 / leikkitilan 213 ja ulkoilman välillä

Huoneen paine-ero vaihteli noin  $-0$  ja  $-18$  Pa välillä ulkoilmaan nähden. Positiivinen mittausarvo Huone on ylipaineinen ja negatiivinen mittausarvo Huone on alipaineinen

ulkoilmaan nähden. Alipaine oli suurimmillaan arki päivisin toiminnan ulkopuolella, kun rakennuksen poistoilmapiuhallin oli jäänyt päälle. Päivisin alipaine oli suurimmillaan noin -10 Pa kun ovet ja ikkunat olivat kiinni.

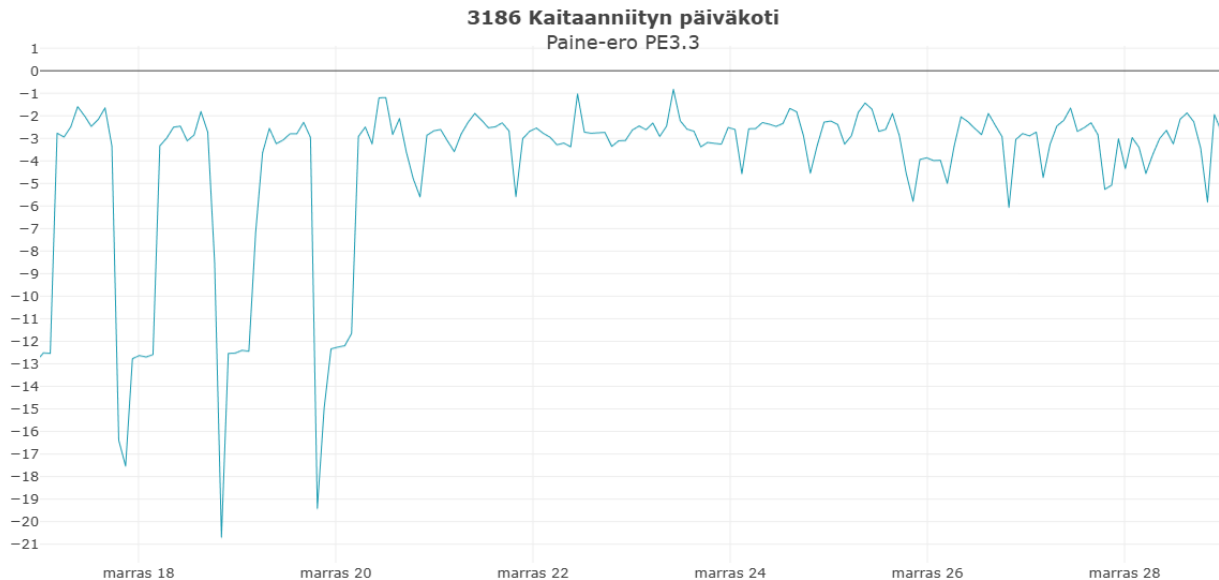
### Paine-ero PE3.3 / lepohuoneen 112 ja ulkoilman välillä

Huoneen paine-ero vaihteli noin +1 ja -20 Pa välillä ulkoilmaan nähden. Positiivinen mittaussarvo Huone on ylipaineinen ja negatiivinen mittaussarvo Huone on alipaineinen ulkoilmaan nähden. Alipaine oli suurimmillaan arki päivisin toiminnan ulkopuolella, kun rakennuksen poistoilmapiuhallin oli jäänyt päälle.

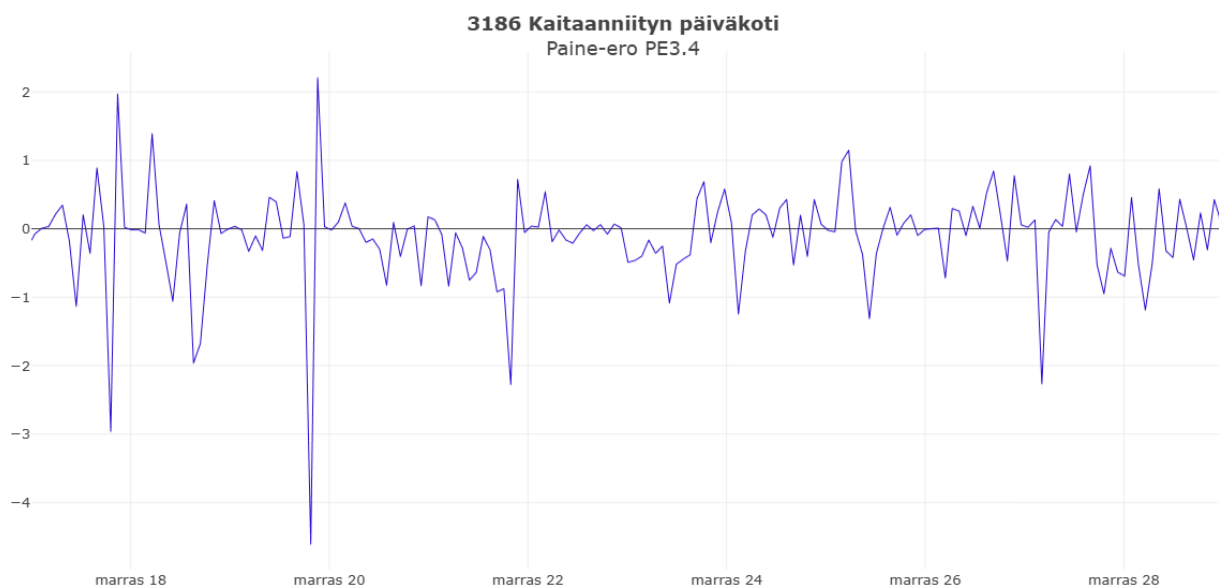
### Paine-ero PE3.4 / varaston 109 ja alapohjan välillä

Varaston välinen paine-ero vaihteli noin 2 ja -5 Pa välillä alapohjaan nähden. Positiivinen mittaussarvo varasto on ylipaineinen ja negatiivinen mittaussarvo varasto on alipaineinen ulkoilmaan nähden.

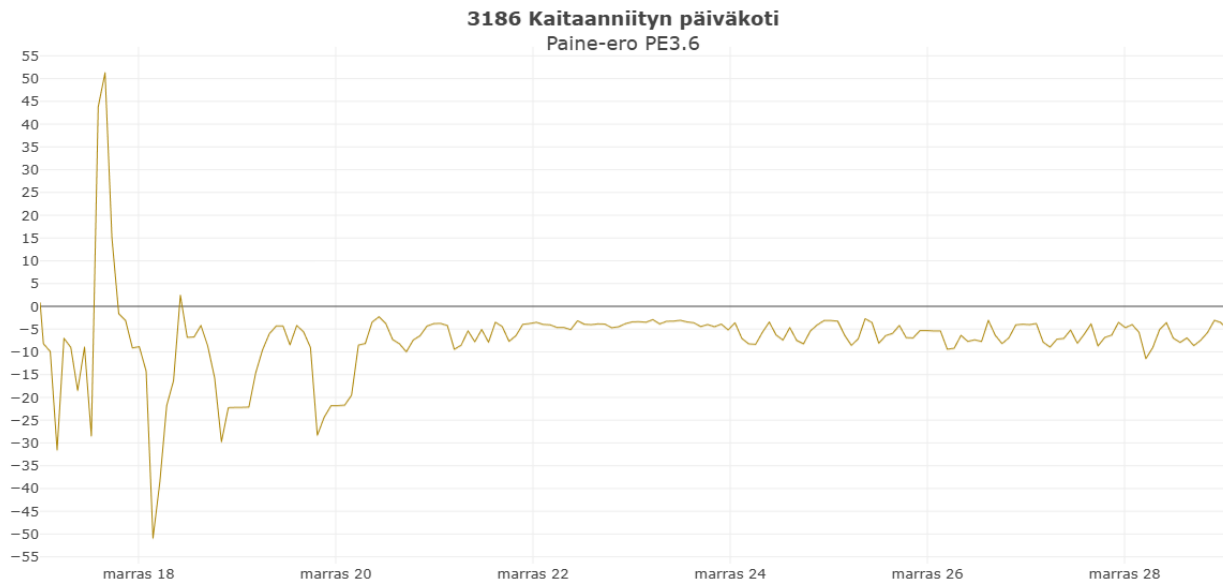
**Paine-ero PE3.6 / Keittiön 137 ja ulkoilman välillä**

Huoneen paine-ero vaihteli noin – 1 ja – 30 Pa välillä ulkoilmaan nähden. Positiivinen mittausrarvo Huone on ylipaineinen ja negatiivinen mittausrarvo Huone on alipaineinen ulkoilmaan nähden. Mittausjakson alussa 17–18.11 olevat piikit johtuvat mittausputken tukkeutumisesta.
