ESPOON KAUPUNKI  
Tilapalvelut-liikelaitos  
Kunnossapitopalvelut  
Tarkastusryhmä

27.11.2025

**Mattbergets daghem**  
Kohdenumero **3007**  
Matinsyrjä 5, 02230 Espoo

## SISÄILMATARKASTUS

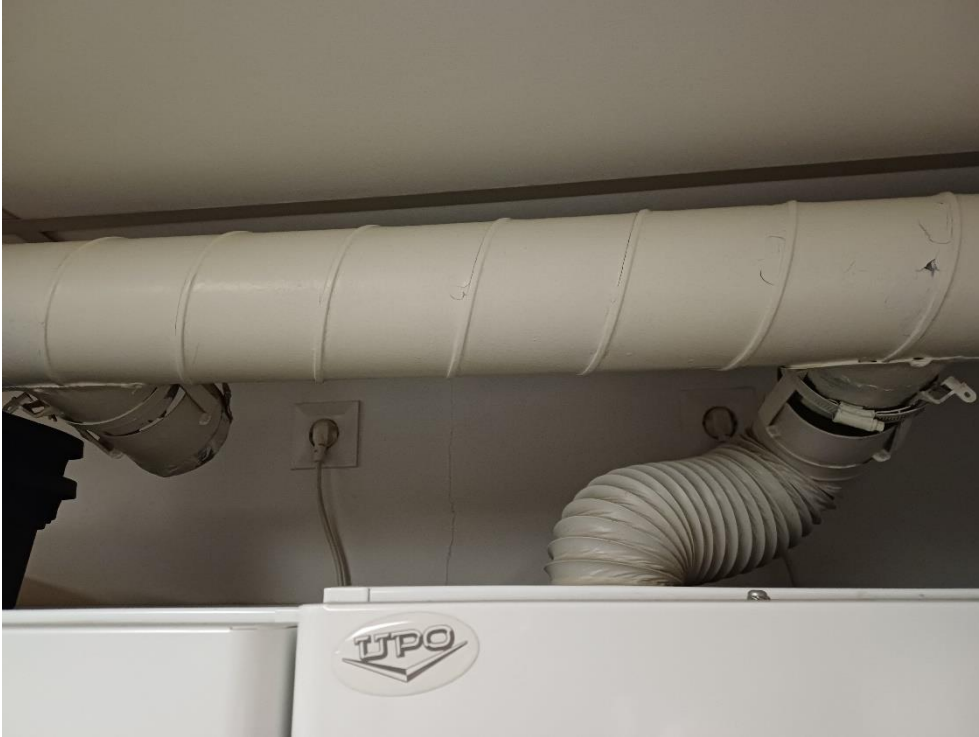
Kuva 4.1. 101 Kuraeteinen, kuivauskaapin poistoilmaletku on irti kiinnikkeestä.

- 101 Kuraeteinen, irti olevan kuivauskaapin poistoilmaletkun kiinnitys.
- 101 Kuraeteinen, lattiapinnoitteen vaurioiden korjaus.
- 107 WC-tila, lattialaatoituksessa havaittujen vaurioiden korjaus.
- 113 Toimisto, alaspäin johtavien sähköputkien päiden tiivistys.
- 119 Siivouskomero, vuotavan räätipatterin uusiminen.
- 122 Leikki-tila, parvelle johtavien portaiden kohdalla, vaurioituneiden akustointilevyjen uusiminen.
- 124 Leikki-tila, seinäpinnoitteen vaurion korjaus.
- Ryömintätila, ylöspäin johtavien läpivientien tiivistys.
- Räystäslaudoituksien maali- ja lahovaurioiden korjaus.
- Betonisokkelin halkeamien ja esiin tulleiden betonirautoitusten korjaus.
- Ikkunapellityksien terävien päätytaitteiden korjaus.
- Katolle johtavien tikkaiden nousuesteen lukitseminen.

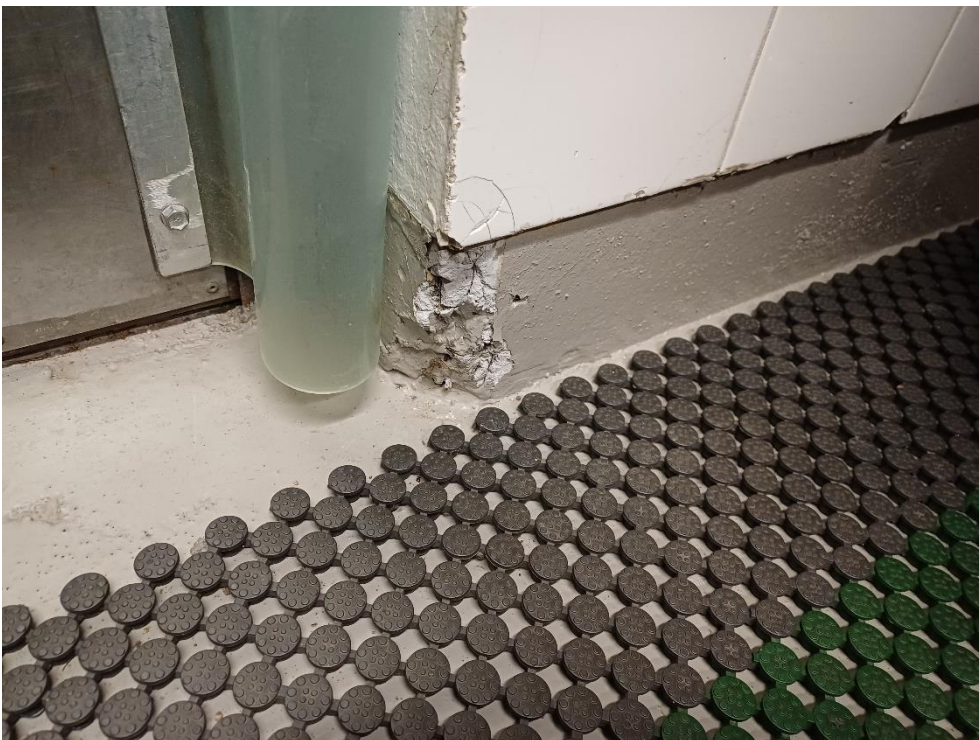
Kuva 4.2. 101 Kuraeteinen, lattiapinnoitteen vaurioita.

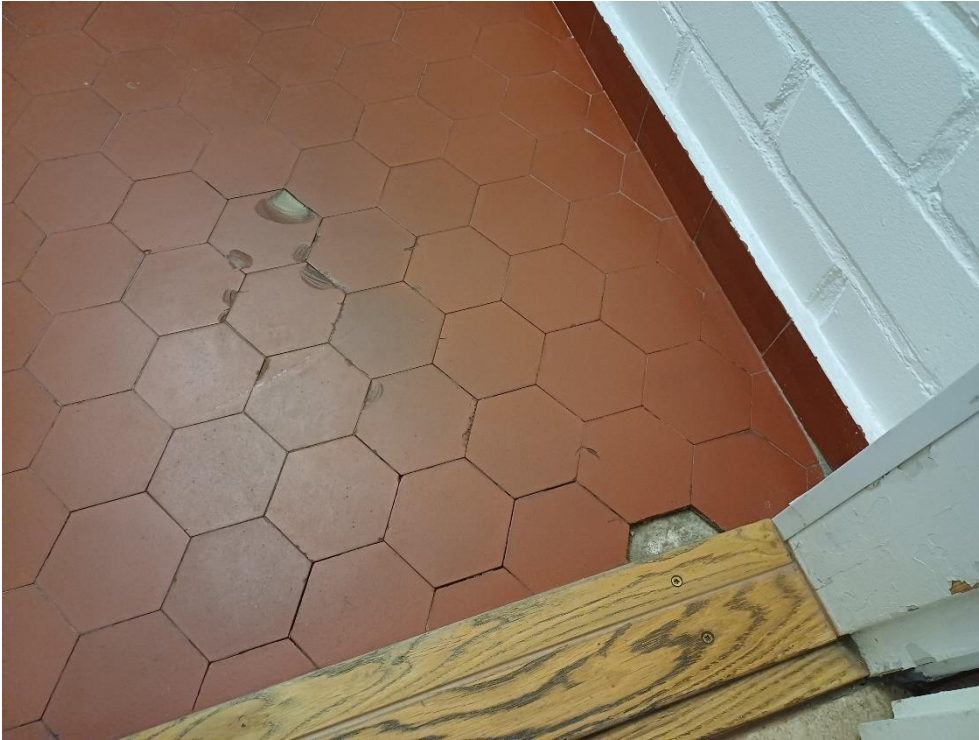
Kuva 4.3. 107 WC-tila, lattialaatoituksessa on vaurioita ja osa lattialaatoista on irti pohjasta "kopoja".

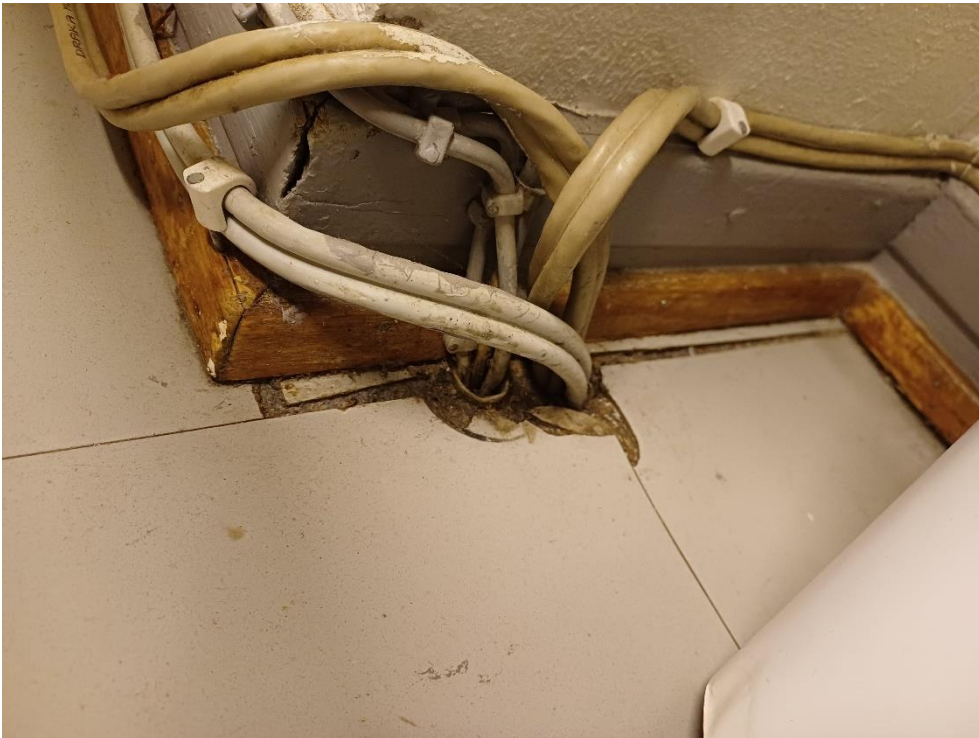
Kuva 4.4. 113 Toimisto, alaspäin johtavien sähköputkien päitä ei ole tiivistetty.

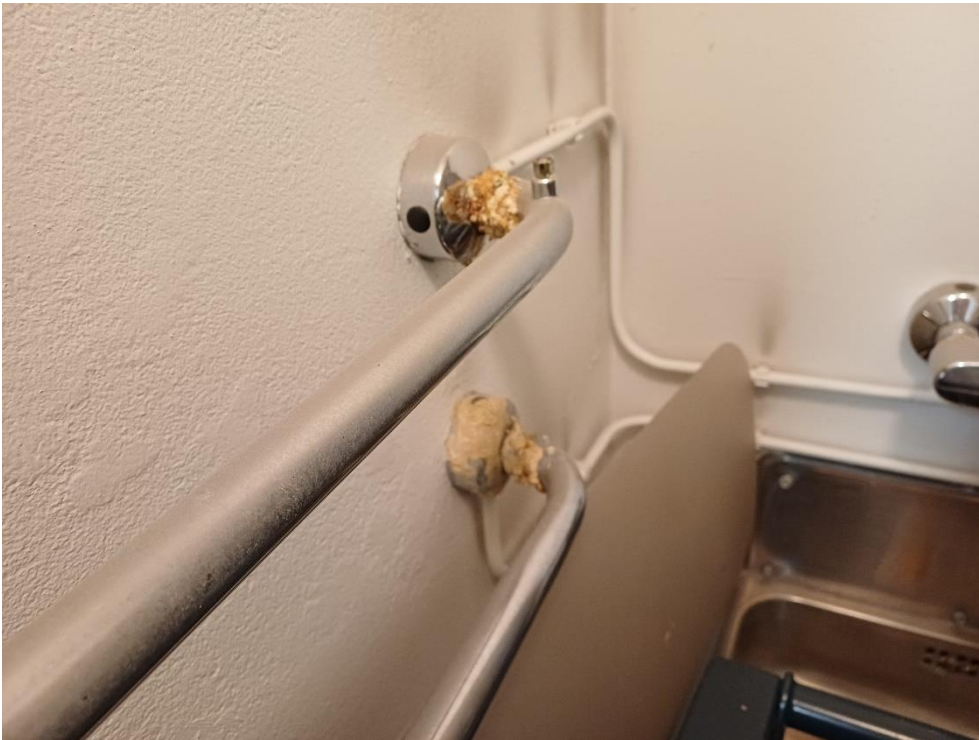
Kuva 4.5. 119 Siivouskomero, rättipatteri vuotaa seinäkiinnityksen kohdista.

- 119 Siivouskomero, vuotavan rätipatterin uusiminen.
- 122 Leikkitila, parvelle johtavien portaiden kohdalla, vaurioituneiden akustointilevyjen uusiminen.
- 124 Leikkitila, seinäpinnoitteen vaurion korjaus.
- Ryömintätila, ylöspäin johtavien läpivientien tiivistys.
- Räystäslaudoituksien maali- ja lahovaurioiden korjaus.
- Betonisokkelin halkeamien ja esiin tulleiden betoniraudoituksien korjaus.
- Ikkunapellityksien terävien päätytaitteiden korjaus.
- Katolle johtavien tikkaiden nousuesteen lukitseminen.

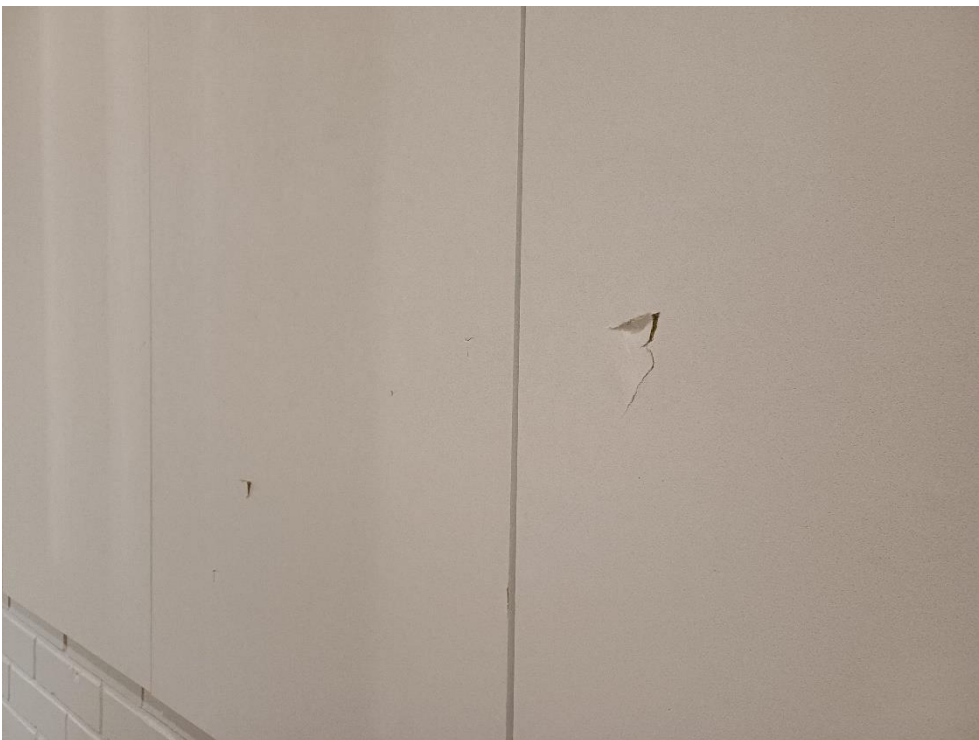
Kuva 4.6. 122 Leikkitila, parvelle johtavien portaiden kohdalla, on seinään kiinnitettyjen akustointilevyjen pintoja rikkoutunut.

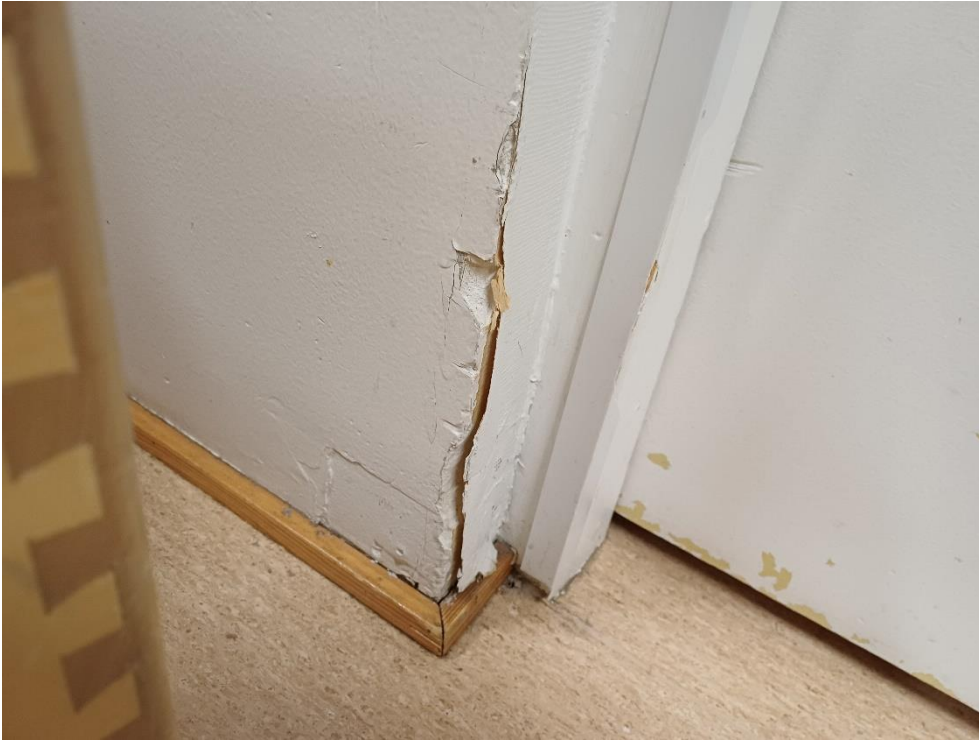
Kuva 4.7. 124 Leikkitila, seinäpinnoitteen vaurio.

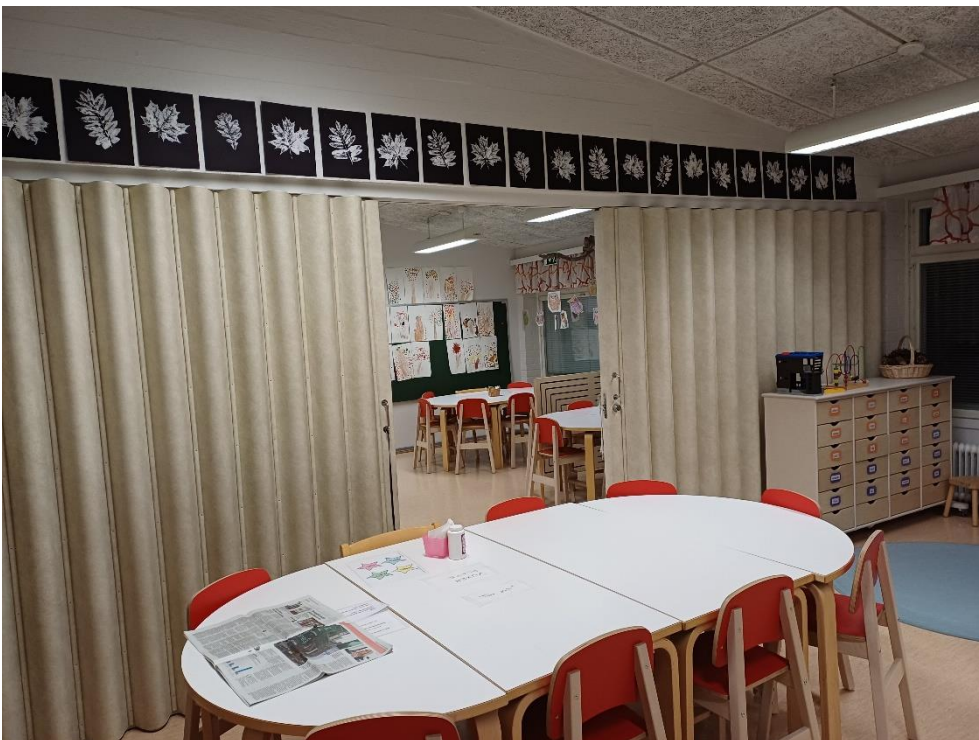
Kuva 4.8. Tilojen 124–125 väliin on asennettu vinyylipintainen paljeovi, minkä tyyppisestä materiaalista on muissa kohteissa aistinvaraisesti haihtunut hajua, joka on heikentänyt sisäilman laatua.

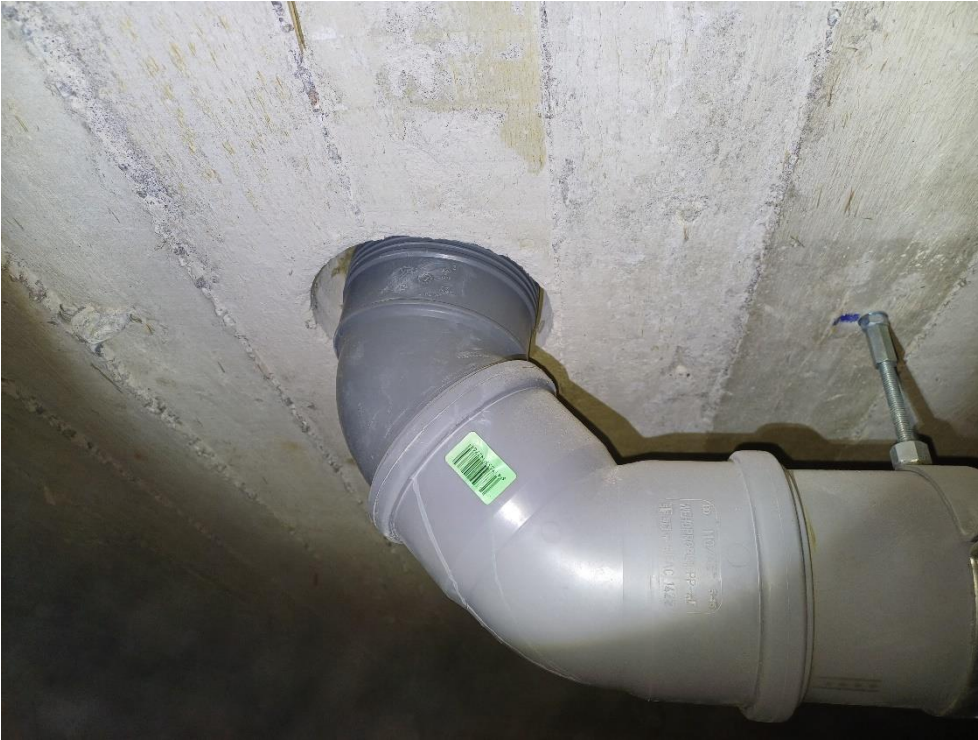
Kuva 4.9. Ryömintätila, ylöspäin johtavat läpiviennit eivät ole tiiviitä.

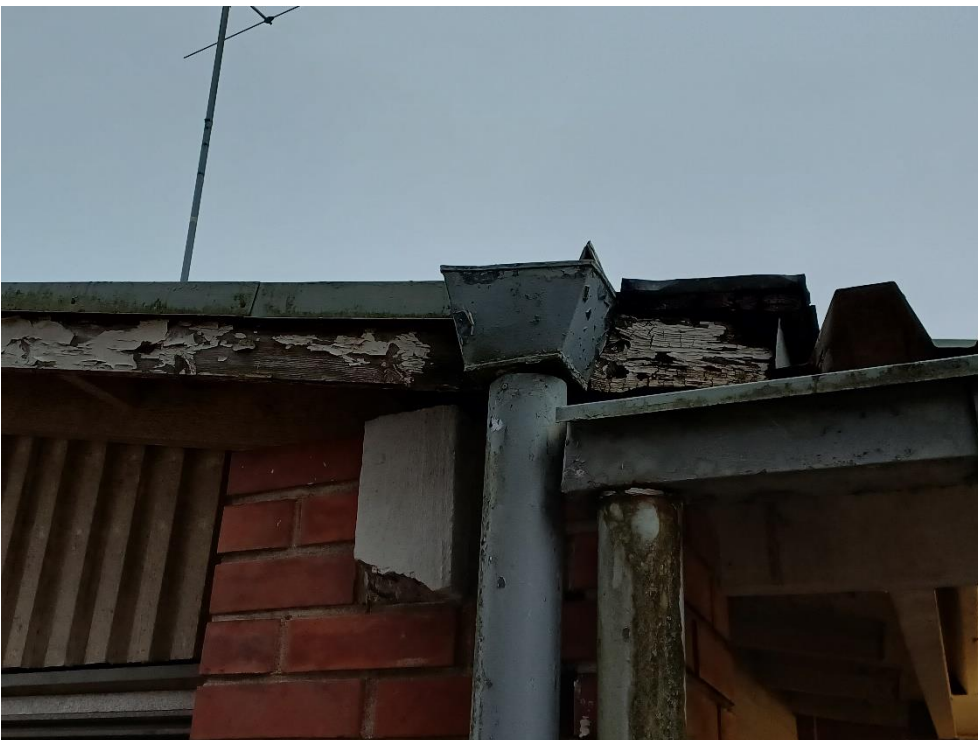
Kuva 4.10. Räystäslaudoituksissa on maalivaurioita sekä lahoja osia.

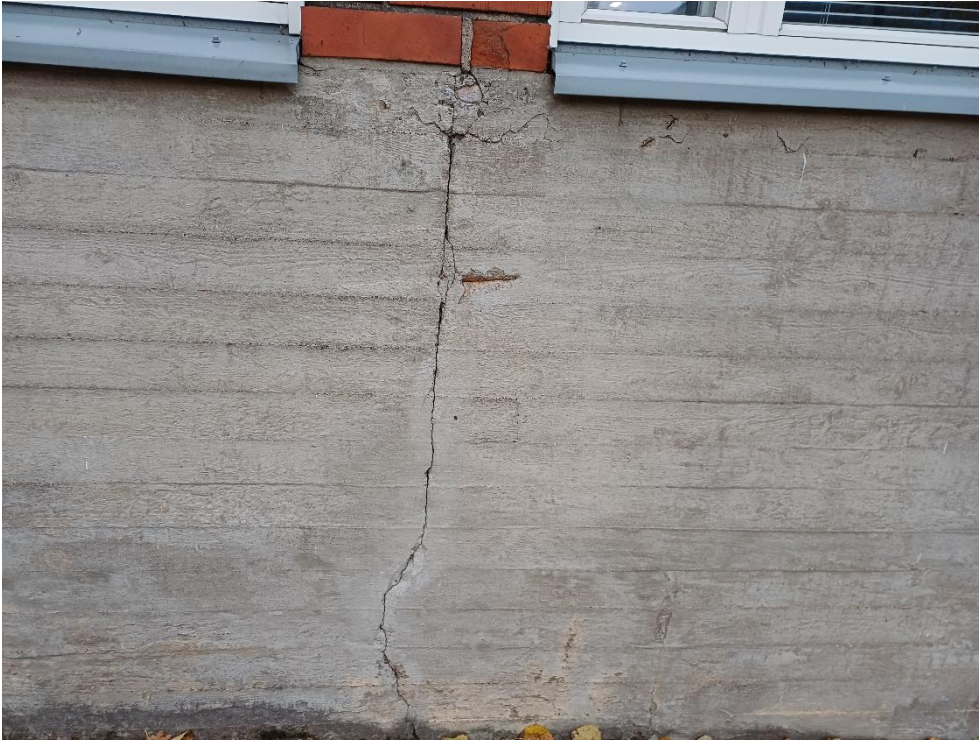
Kuva 4.11. Betonisokkelissa on halkeamia sekä liian lähelle valupintaa asennettuja betonirautoja on tullut esiin.

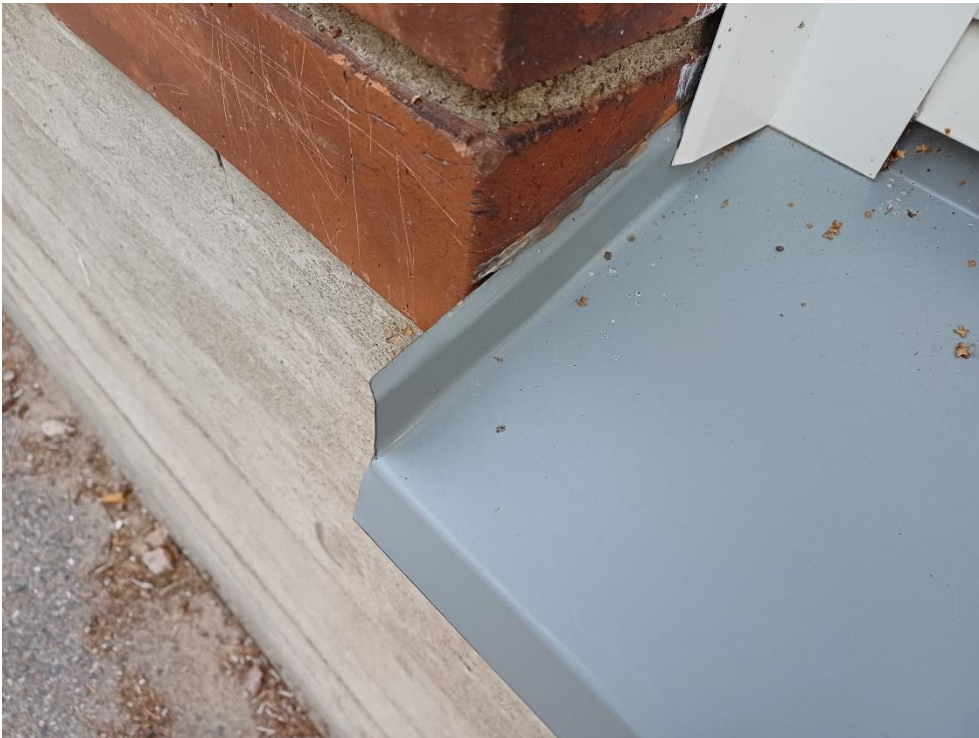
Kuva 4.12. Ikkunapellityksien päätytaitteet on jätetty teräviksi.

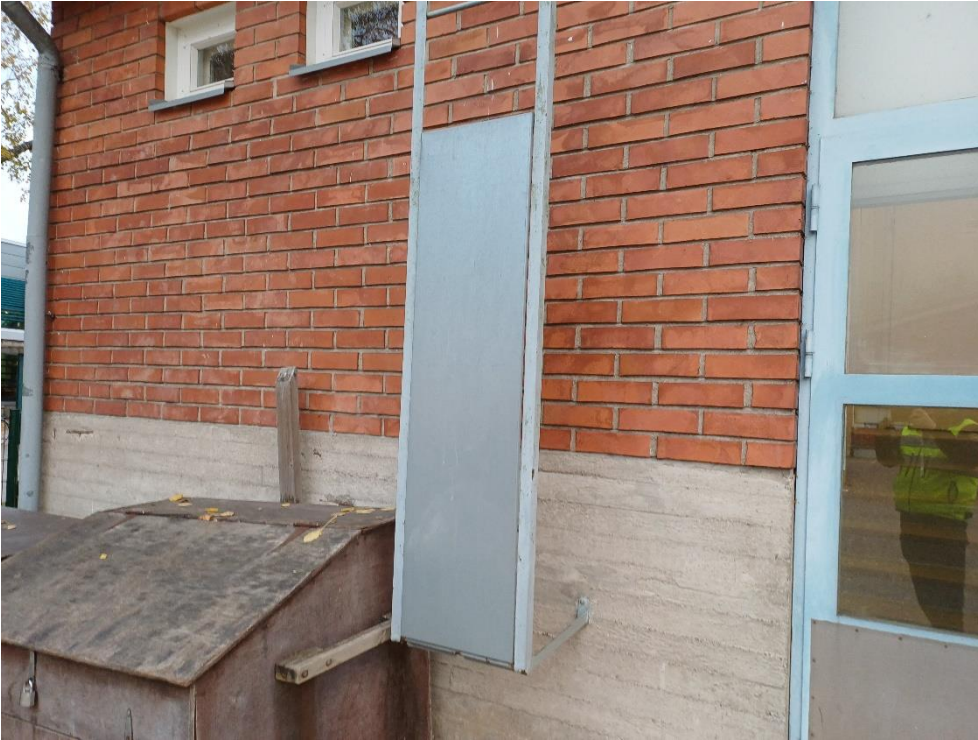
Kuva 4.13. Katolle johtavien tikkaiden nousuestettä ei ole lukittu paikoilleen.

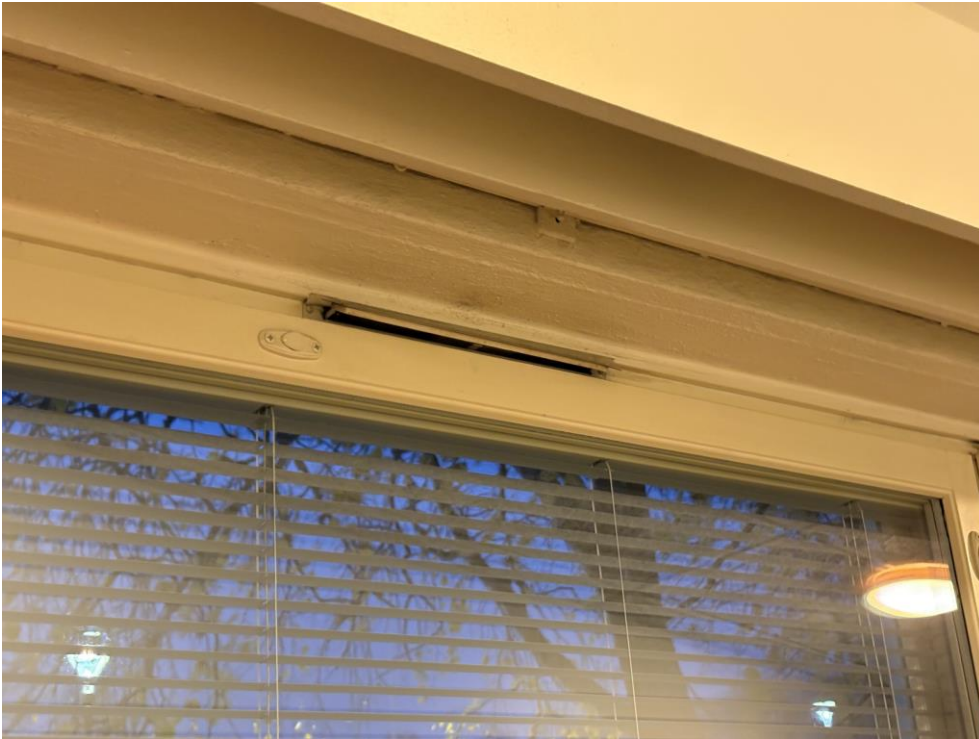
Kuva 5.1. Poistoilmanvaihdon tarvitsema korvausilman saanti puutteellinen useassa tilassa.

- Ilmanvaihdon kokonaisvaltainen saneeraus vastaamaan päiväkodin ilmanvaihtoa.
- Ensitöinä on lisättävä rakennuksen korvausilman saantia. Korvausilman tulee olla lämmitettyä ja suodatettua.
- Ensitöinä tulee ilmanvaihtokanavisto puhdistaa ja säätää.
- Ilmavuotojen tiivistys kauttaaltaan päiväkotirakennuksessa. Useassa tilassa seinä, - lattia ja katto liittymissä sekä ikkunakarmien luona ilmavuotoa.

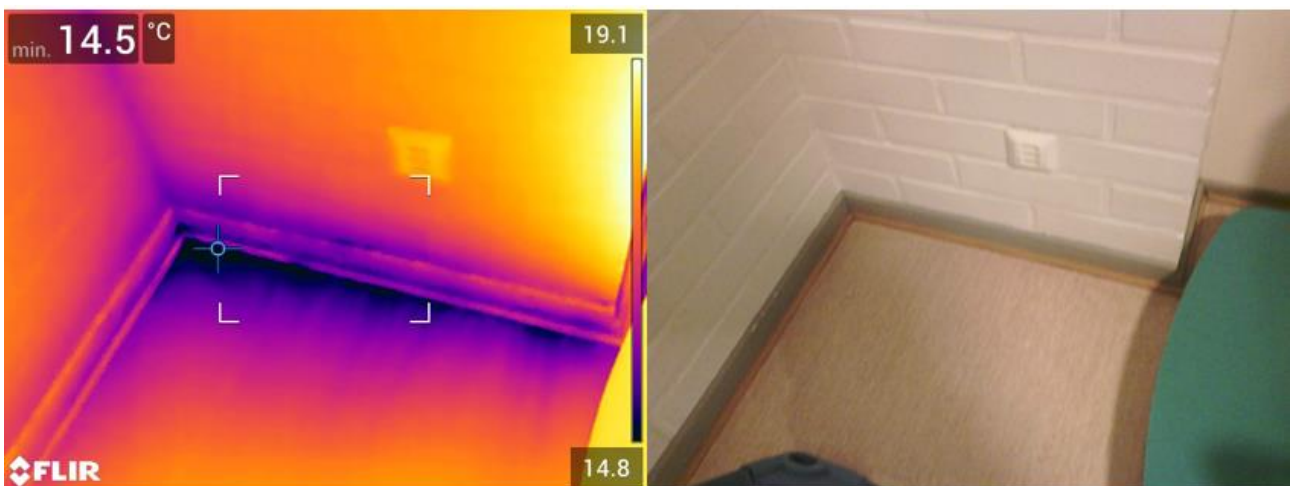
Kuva 5.2. Voimakkaan alipaineen takia useassa tilassa havaittu lämpökameralla ilmavuotoa rakenteista sisätiloihin.

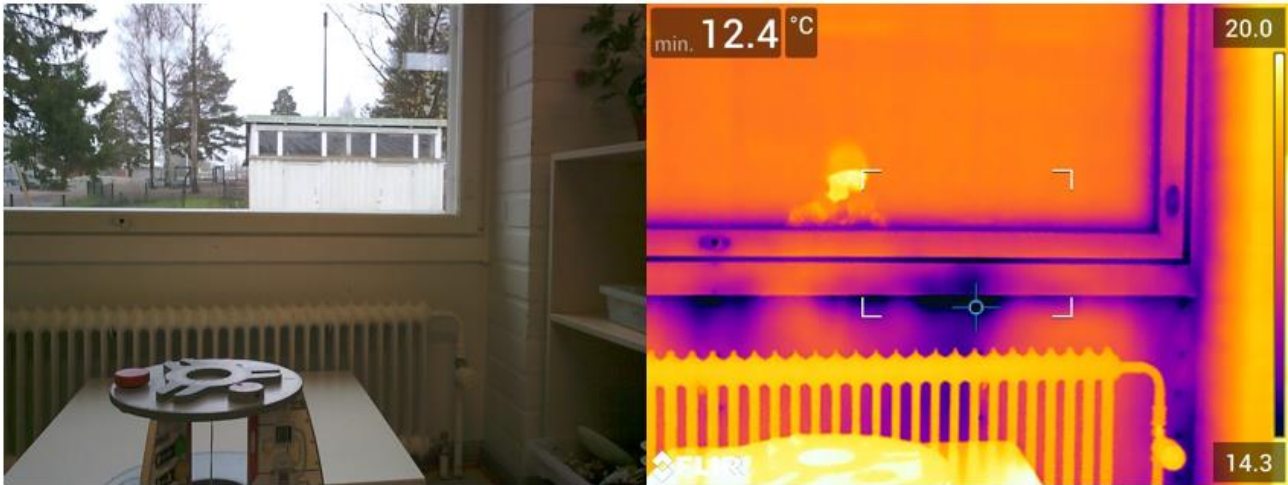
Kuva 5.3. Voimakkaan alipaineen takia useassa tilassa havaittu lämpökameralla ilmavuotoa rakenteista sisätiloihin.

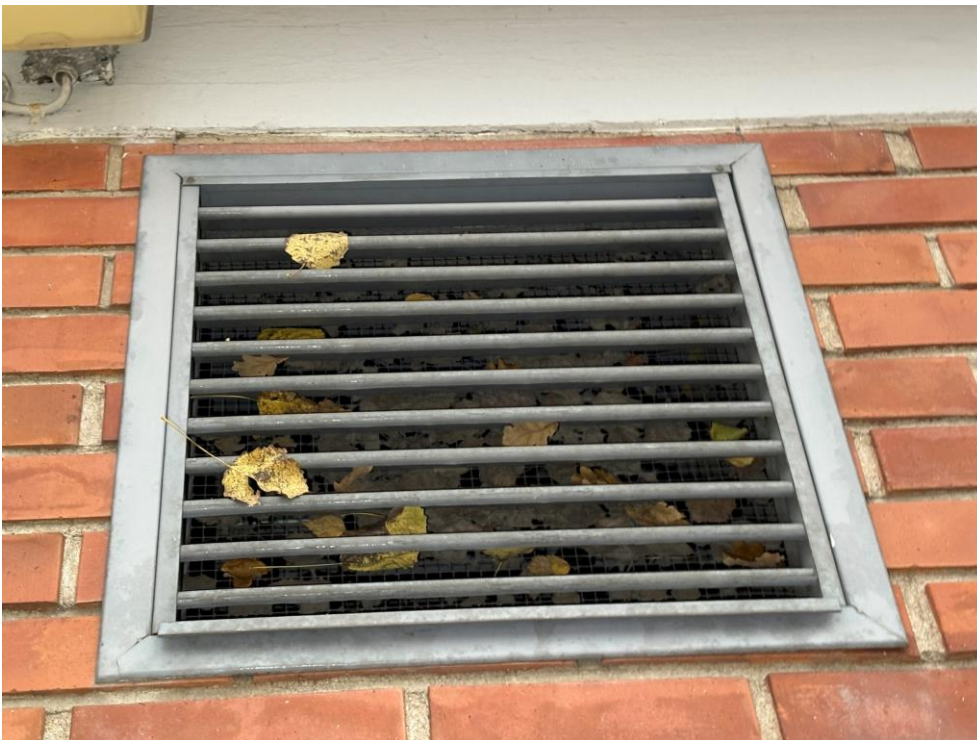
Kuva 5.4. Keittiön ilmanvaihtokoneen raitisilmasäleikössä lehtiä.

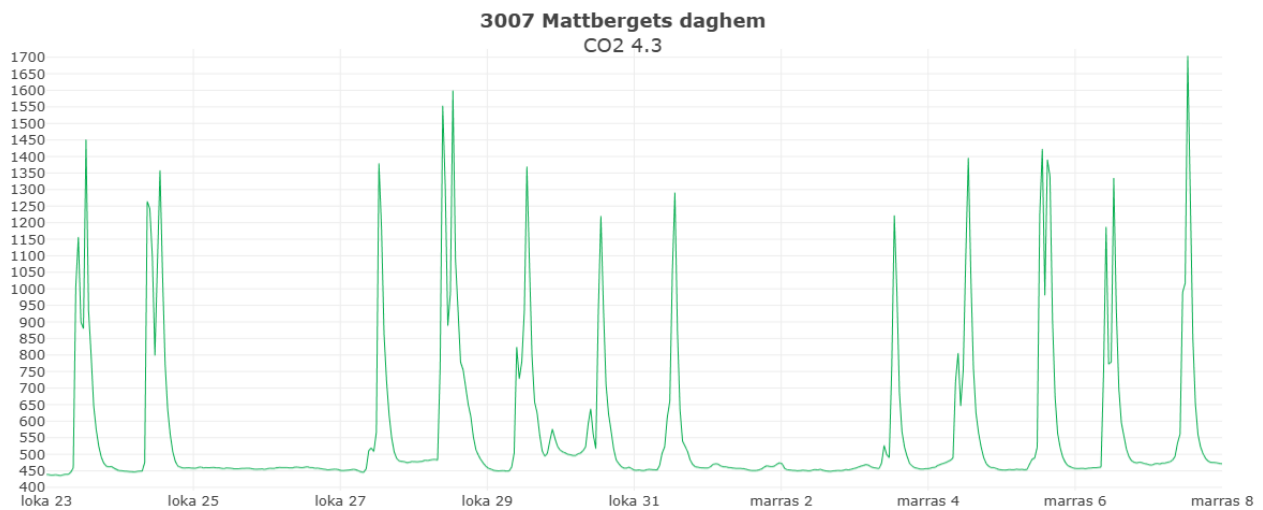
CO<sub>2</sub>-pitoisuudet nousivat päivisin käytön aikana maksimissaan noin 1700 ppm tasolle. Käytön ulkopuolella CO<sub>2</sub>-pitoisuudet olivat pääsääntöisesti ulkoilmaa vastaavalla tasolla noin 400 ppm.

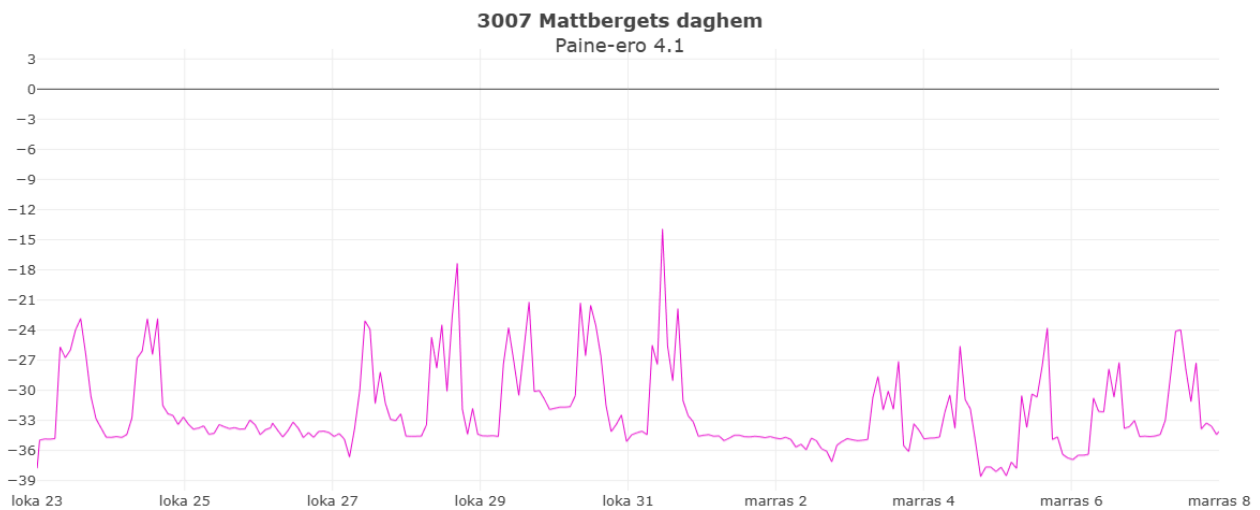
### Paine-ero PE4.1 / Lepohuoneen 123 ja ulkoilman välillä

Huoneen paine-ero vaihteli noin – 14 ja – 39 Pa välillä ulkoilmaan nähden. Positiivinen mittausarvo Huone on ylipaineinen ja negatiivinen mittausarvo Huone on alipaineinen ulkoilmaan nähden. Alipaine suurimmillaan kun ikkunat ja ovet ovat kiinni.

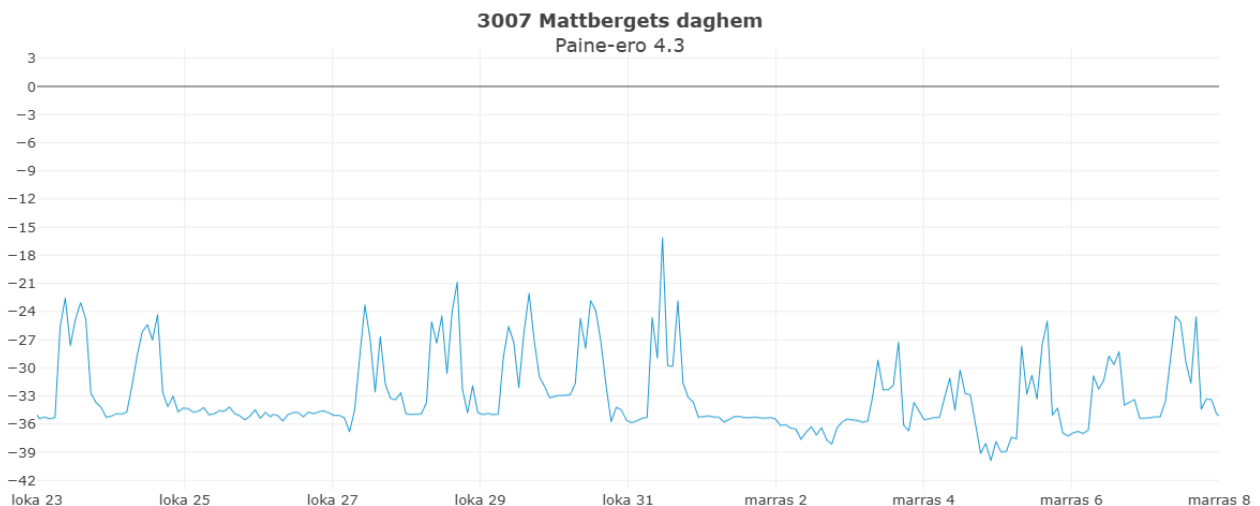
### Paine-ero PE4.3 / Leikkitilan 125 ja ulkoilman välillä

Huoneen paine-ero vaihteli noin – 16 ja – 40 Pa välillä ulkoilmaan nähden. Positiivinen mittausarvo Huone on ylipaineinen ja negatiivinen mittausarvo Huone on alipaineinen ulkoilmaan nähden. Alipaine suurimmillaan kun ikkunat ja ovet ovat kiinni.

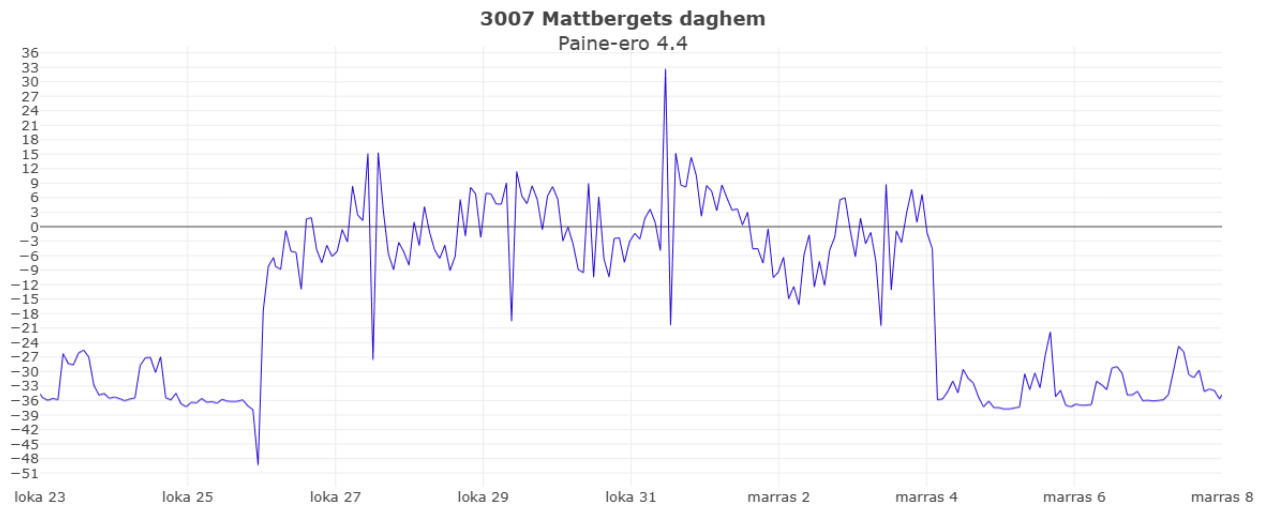
## Paine-ero PE4.4 / Leikkitilan 122 ja ulkoilman välillä

Huoneen paine-ero vaihteli noin + 33 ja – 50 Pa välillä ulkoilmaan nähden. Positiivinen mittausarvo Huone on ylipaineinen ja negatiivinen mittausarvo Huone on alipaineinen ulkoilmaan nähden. Alipaine suurimmillaan kun ikkunat ja ovet ovat kiinni.
