# **TAPIOLA**

**LÄNSIKORKEEN JA JOUSENKAAREN ALUEEN PYSÄKÖINNIN JA  
JÄTEHUOLTOJÄRJESTELYJEN SELVITYS**

**4.8.2009**

**MAISEMA-ARKKITEHDIT BYMAN&RUOKONEN OY**

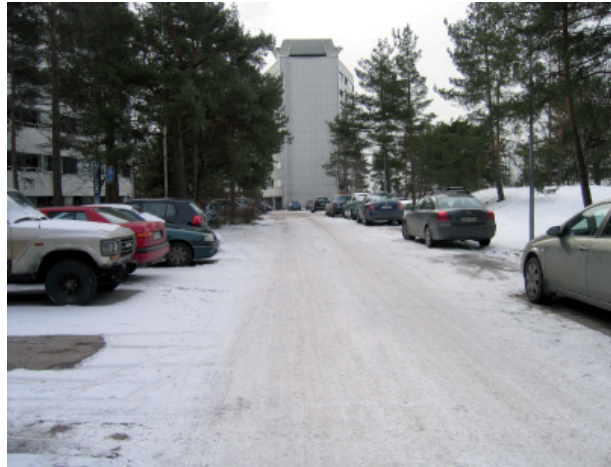
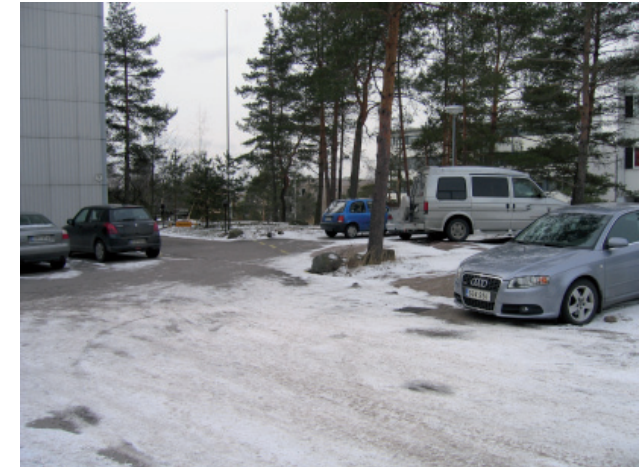
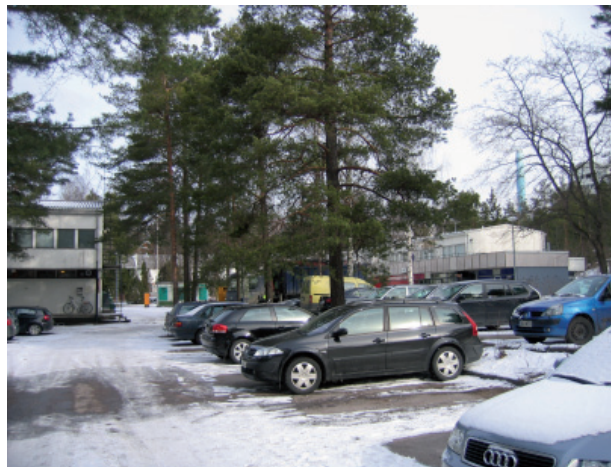
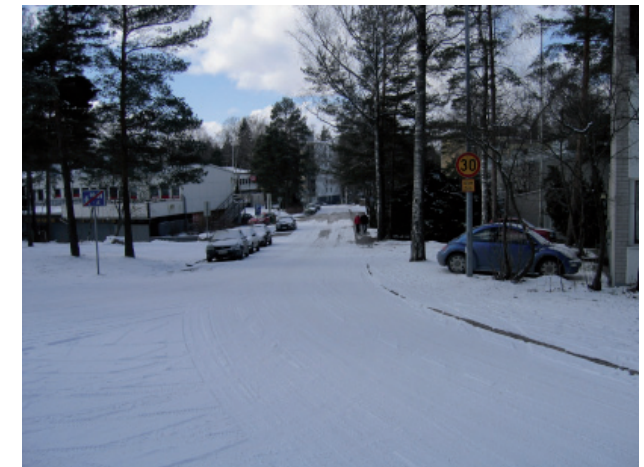
*Pula autopaikoista näkyy kaikkialla Länsikorkeen alueella. Nykyiset pysäköintipaikat ovat lähes aina käytössä. Pysäköinti levittäytyy epätoivotusti*

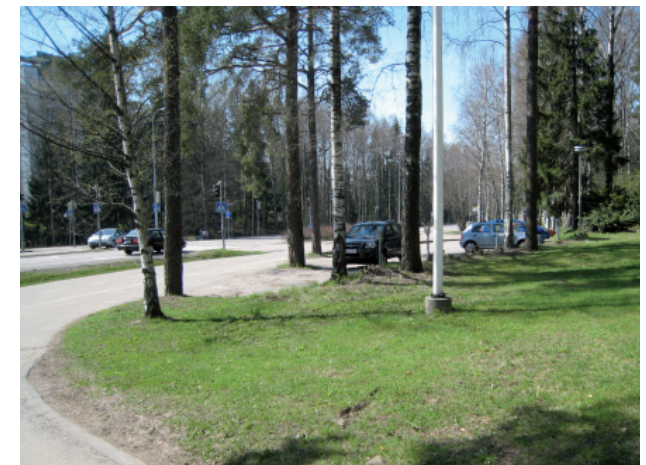
- 45 asuntoa
- 16 autopaikka
- Taloyhtiön autopaikat sijaitsevat osittain yleisen alueen puolella. Peruutustila on riittämätön ja syntyy vaaratilanne, kun peruuttavat autot ja Merituulentien raittia kulkeva kevytliikenne risteävät.
- Jäteaitaus sijaitsee rakennusten välissä, kiinni päätyseinässä.
- Taloyhtiössä on seuraavat jäteastiat:
  - sekajäte: 2 kpl
  - paperi: 1 kpl
  - biojäte: 1 kpl
  - kartonki: 1 kpl

*As Oy Kelokulman autopaikat tontin reunassa.*

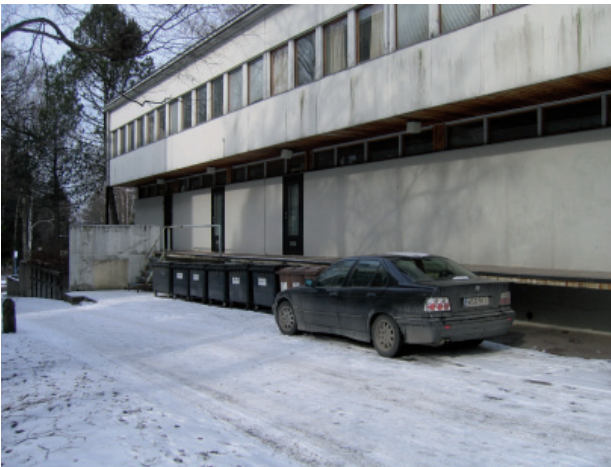
*Jäteastiarivistö Läntisen ostoskeskuksen seinustalla.  
Osa jäteastioista on As Oy Kelohongantie käytössä.*

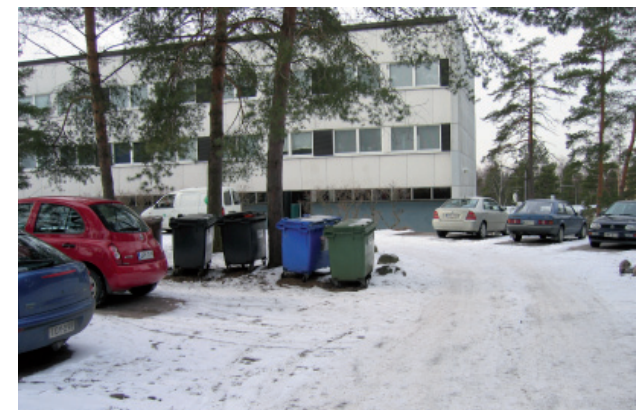
*Jäteastiat ovat vapaasti maastossa keskeisen sisääntulonäkymän päätteessä. Autoja pysäköidään puiden väleihin. Näkymä on sekava ja kasvillisuus on kärsinyt kulutuksesta ja kolhuista.*

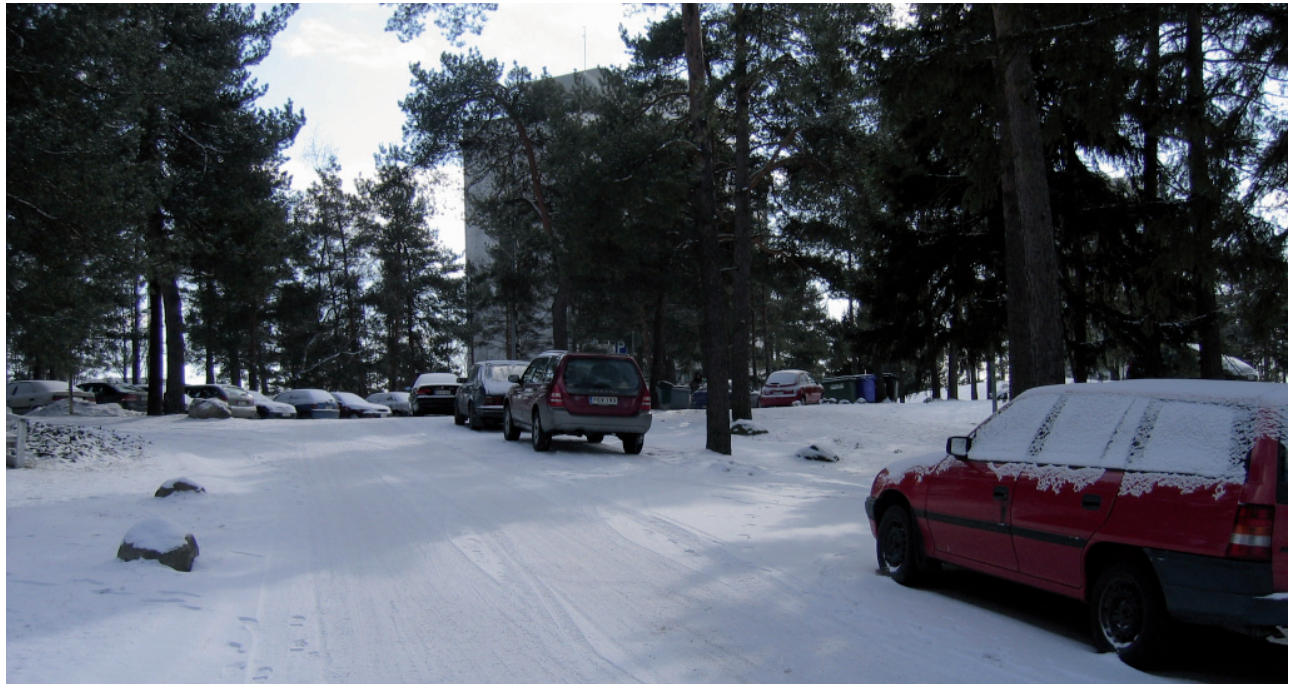
*Autot hallitsevat Tornitason katunäkymää, joka on ollut karun ja kallioisen maiseman ja modernin arkkitehtuurin hieno yhdistelmä.*

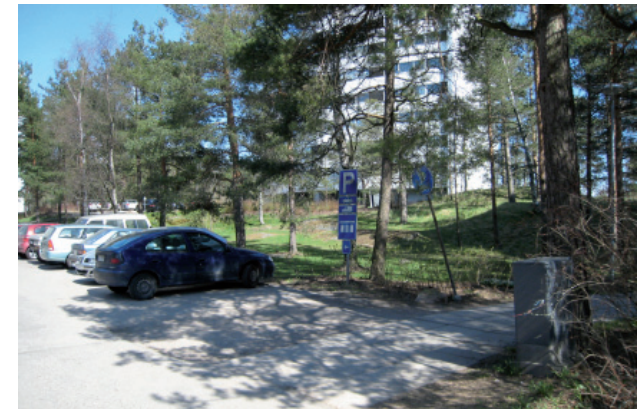
*Tornitason alueen pysäköintiongelma, on sekä toiminnallisesti että kaupunkikuvallisesti merkittävä.*

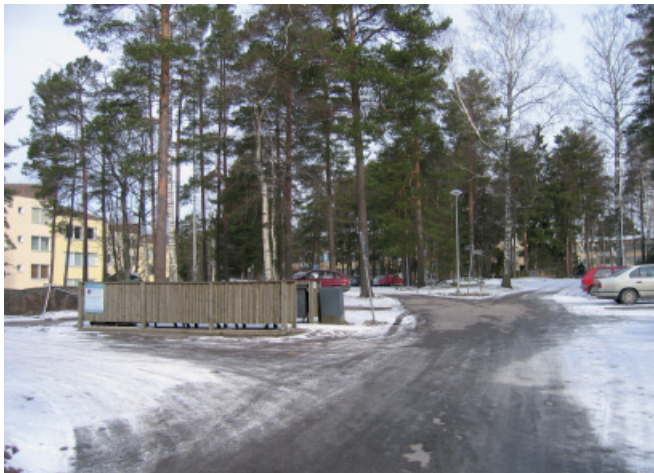
*As Oy Sammalpirtin jäteaitaus sijaitsee näkyvällä paikalla heti tontille saavuttaessa.*

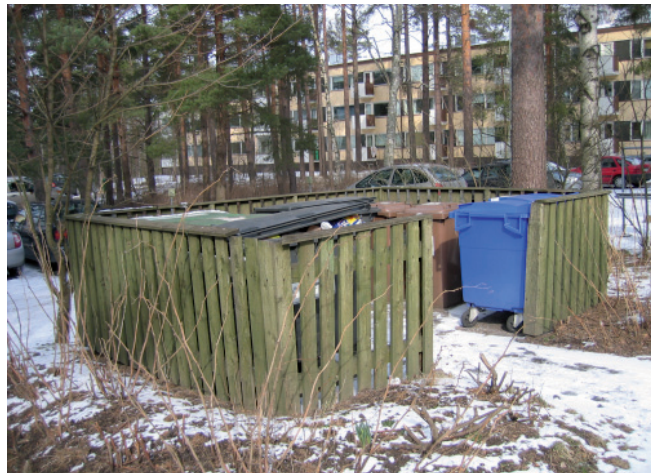
*As Oy Naavakallion jäteaitaus sijoittuu metsäisen tontin reunalle. Jäteastiat ovat hyvin saavutettavissa mutta saattavat häiritä näkymää osasta asunnoista.*

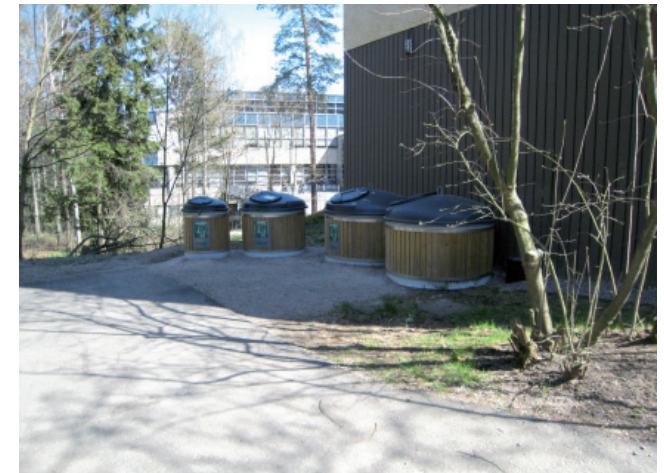
*As Oy Rahkarinteen syväkeräysastiat. Pyöreät syväkeräysastiat vievät runsaasti tilaa. Jäteastiat tulisi aidata tai maisemoida kasvillisuudella.*

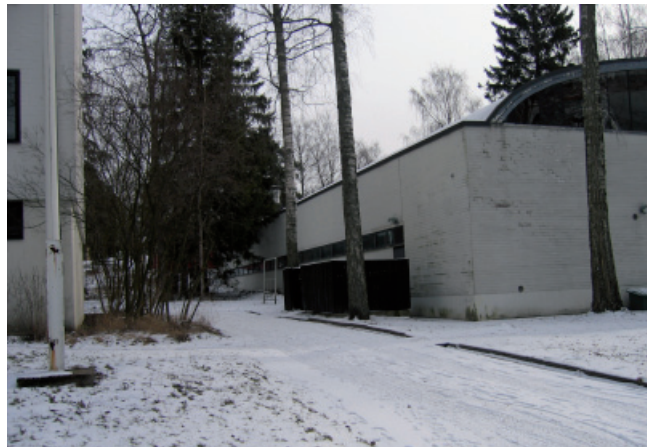
*Iltaruskon jäteaitaus on sijoitettu naapurin tontille. Jäteaitaus on lähes kiinni Keskusautotallin seinässä.*

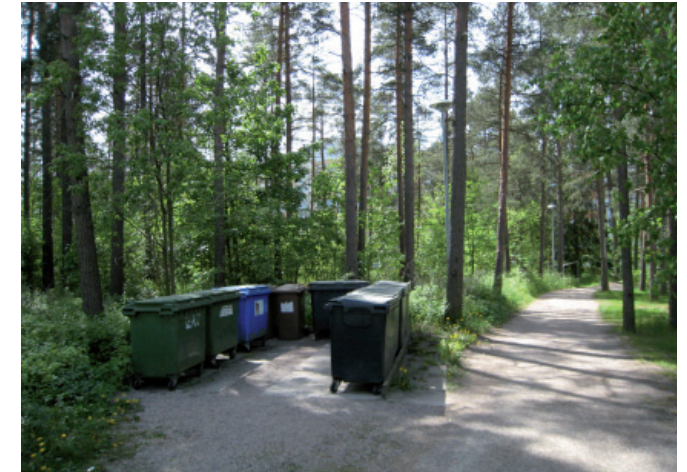
*As Oy Jousimiehen jäteastiat, ovat puistossa ilman suojaavaa aitausta. Astioiden alla on laatoitusta, mutta puhtaanapito on hankalaa.*

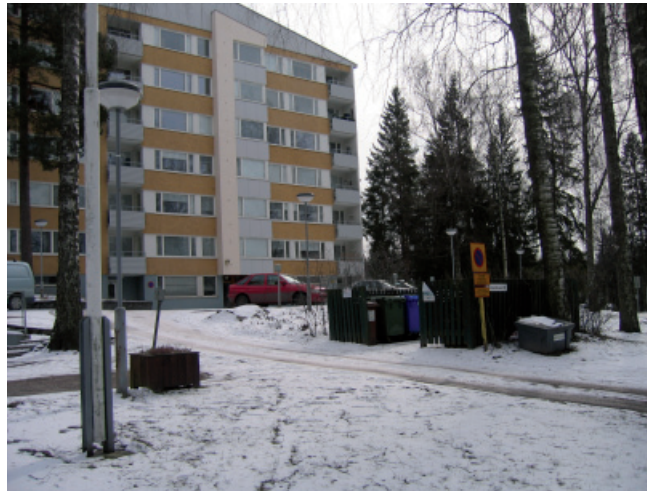
*As Oy Jousenkaari 5:n ja As. Oy Tapionjousen jäteaitaus on tonttien ulkopuolella. Jäteaitaus on sijoitettu paloturvallisesti riittävän etäälle rakennuksista. Se on maisemallisesti ja kaupunkikuvallisesti keskeisellä paikalla ja näkyy selvästi Jousenkaaren asuntoihin.*

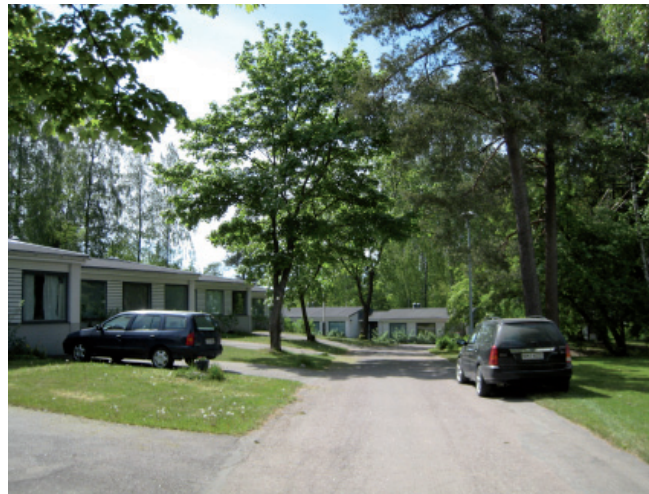
*Näkymä Leppäkertuntieltä. As Oy Sudenkorennon autopaikat ovat suoraan asuntojen sisäänkäynnin edessä. Leppäkertuntie on liian kapea kadunvarsipysäköintiin. Pysäköintipaikkojen vähyys luo kuitenkin paineita pysäköinnin leviämislle tien pientareille.*

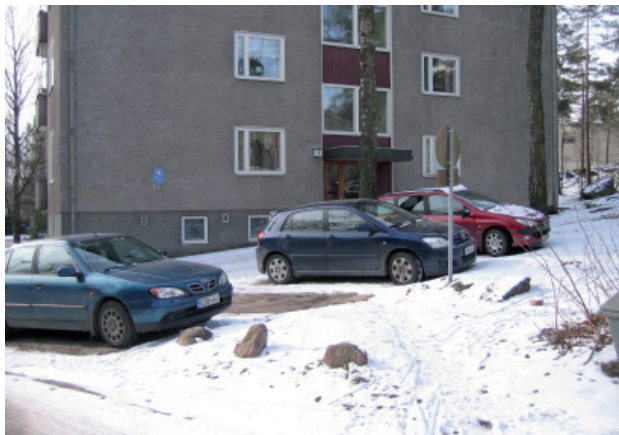
*As Oy Tykkimäen kallioiselle ja pienelle tontille ei mahdu autopaikkoja. Nykyiset autopaikat ovat vain osittain yhtiön tontilla.*

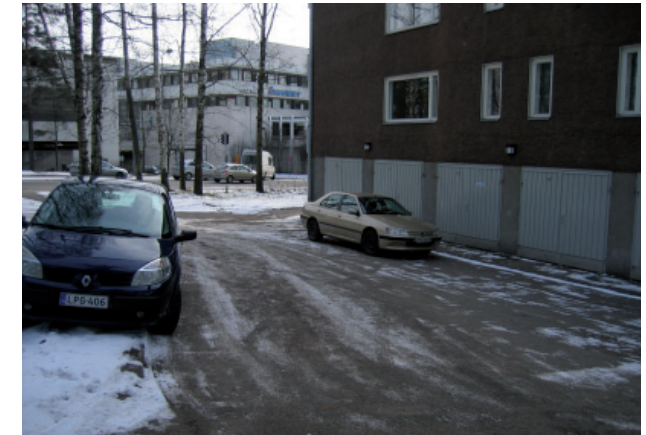
*Taloyhtiön tontilla ei ole vapaita autopaikkoja. Pysäköinti levittäytyy hallitsemattomasti kulkuväylille.*

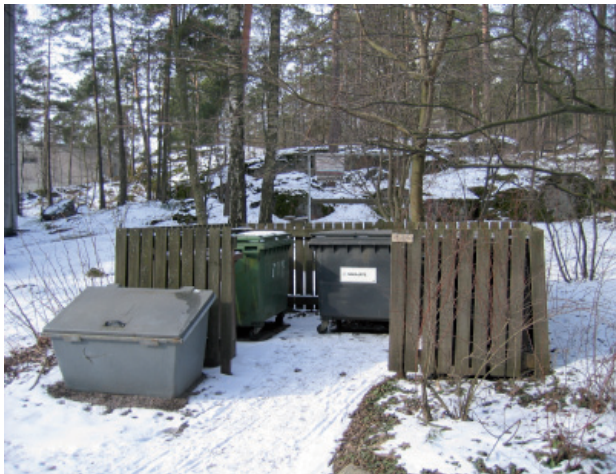
Nykyinen jäteaitaus on huonokuntoinen. As Oy Tykkitie 4 on hakenut uutta lupaa jäteastioiden vaihtamiseksi syväkeräysastioiksi. Uudet astiat sijoitetaan parkkialueen pohjoispuolelle.
