# Finnoo – liito-oravaseuranta 2020

Otsikko: Finnöö – liito-oravaseuranta 2020

Tekijä: Teemu Virtanen ja Paula Salomäki /Lumotron

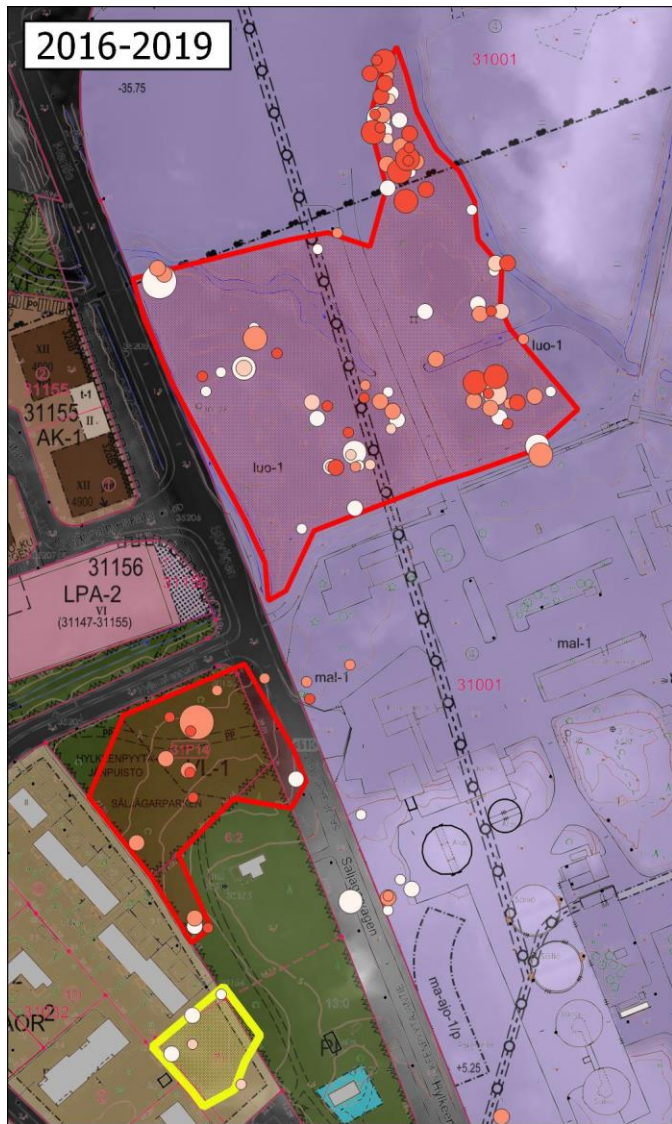
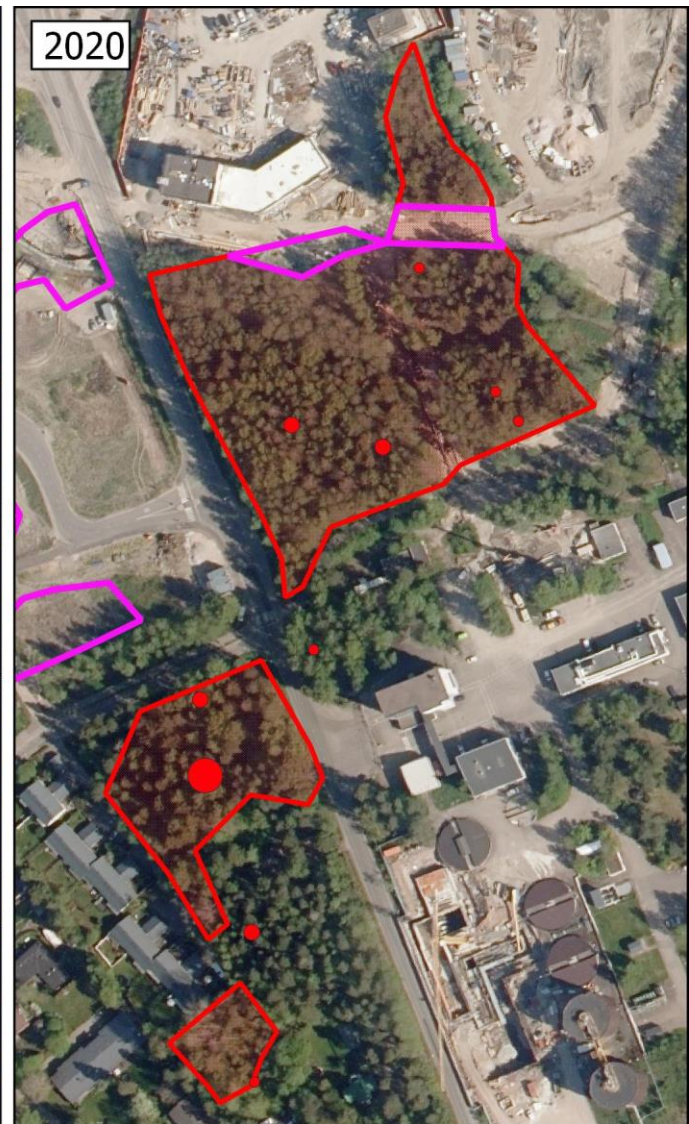
Ydinalue käsittää kolme erillistä rajausta Hyljeluodontien varressa. Vuonna 2018 alkuperäisiä rajoja on yhdistelty ja vuonna 2020 pohjoisemman osa-alueen rajausta myös hieman muutettiin vastaamaan puuston nykytilaa. Ydinalueen pohjois- ja eteläreunalta on kaadettu puita kaapeana nauhana.

Hyljeluodontien pohjoisemman osa-alueen läpi on avattu reitti kevyen liikenteen väylää varten. Toimenpide on poikkeusluvan mukainen. Vanhan Hyljeluodontien kohdalla havaituilla muutoksilla ei ole oleellista vaikutusta ydinalueen ekologiseen toimivuuteen. Ravintoa tarjoavaa puustoa on runsaasti tarjolla, alueelle asennettujen pönttöjen ympäristö on säilynyt suojaisana eikä poistuneen puuston seurauksena ole syntynyt liito-oravan liikkumista estäviä tai haittaavia aukkoja. Puustoisien alueen pinta-ala on pienentynyt noin 0,1 hehtaaria.

Kuva 4. Hyljeluodontien havaintojen kehitys ja ydinaluerajaukset asemakaavalla ja vuoden 2020 ilmakuvalla. Käytetyt merkinnät on esitelty sivulla 7 ja 11. Aikaisempina vuosina muuna alueena merkitty alue (keltainen raja) on vuoden 2020 havaintojen perusteella liitetty ydinaluekokonaisuuteen kuuluvaksi.

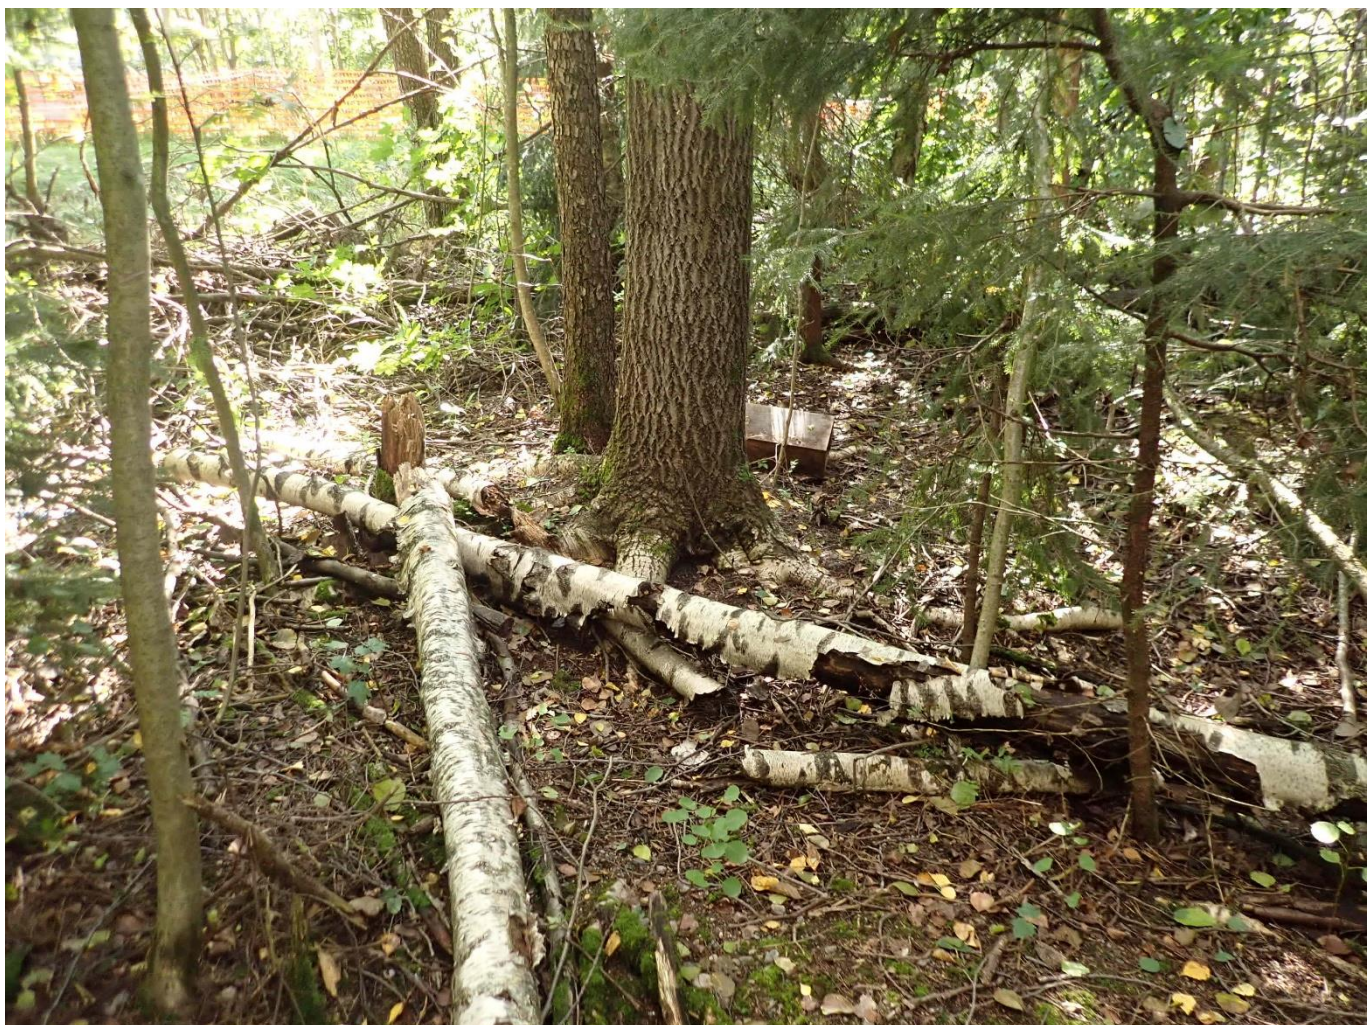
Yksi lieventämistoimenpiteenä asennetuista pöntöistä oli pudonnut maahan ilmeisesti viereisen puun kaaduttua sen päälle. Kahden pöntön (yksi lieventämistoimien pönttö) pohja oli selvästi ilkevaltaisesti työnnetty osin sisään. Neljä pönttöä oli linnun käytössä ja yksi tavallisen oravan. Näistä mikään ei kuulunut lieventämistoimenpiteenä asennettuihin pönttöihin.

Kuva 8. Lieventämistoimenpiteenä asennettu pönttö nro. 7 oli pudonnut maahan ilmeisesti viereisen puun kaaduttua sen päälle. Pönttö korvattiin uudella syksyllä 2020.

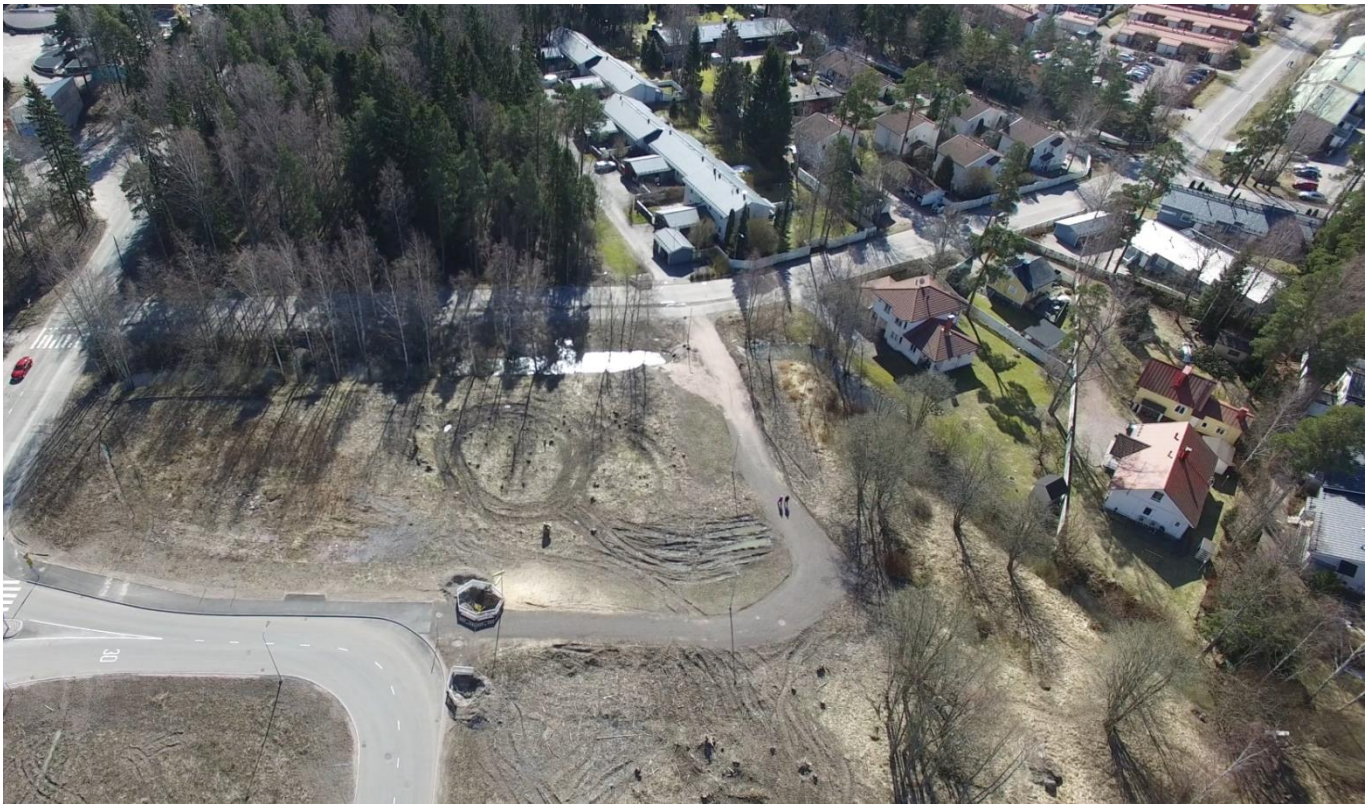
*Kuva 10. Hyljemäenportin pohjoispuolinen alue keväällä 2020 pohjoispuolelta kuvattuna. Tien reunassa on säästynyt puustoa, mutta Hylkeenpyytäjänpolun kohdalla yhteyden puustossa on katkos. Yhteys on silti vielä toimiva.*

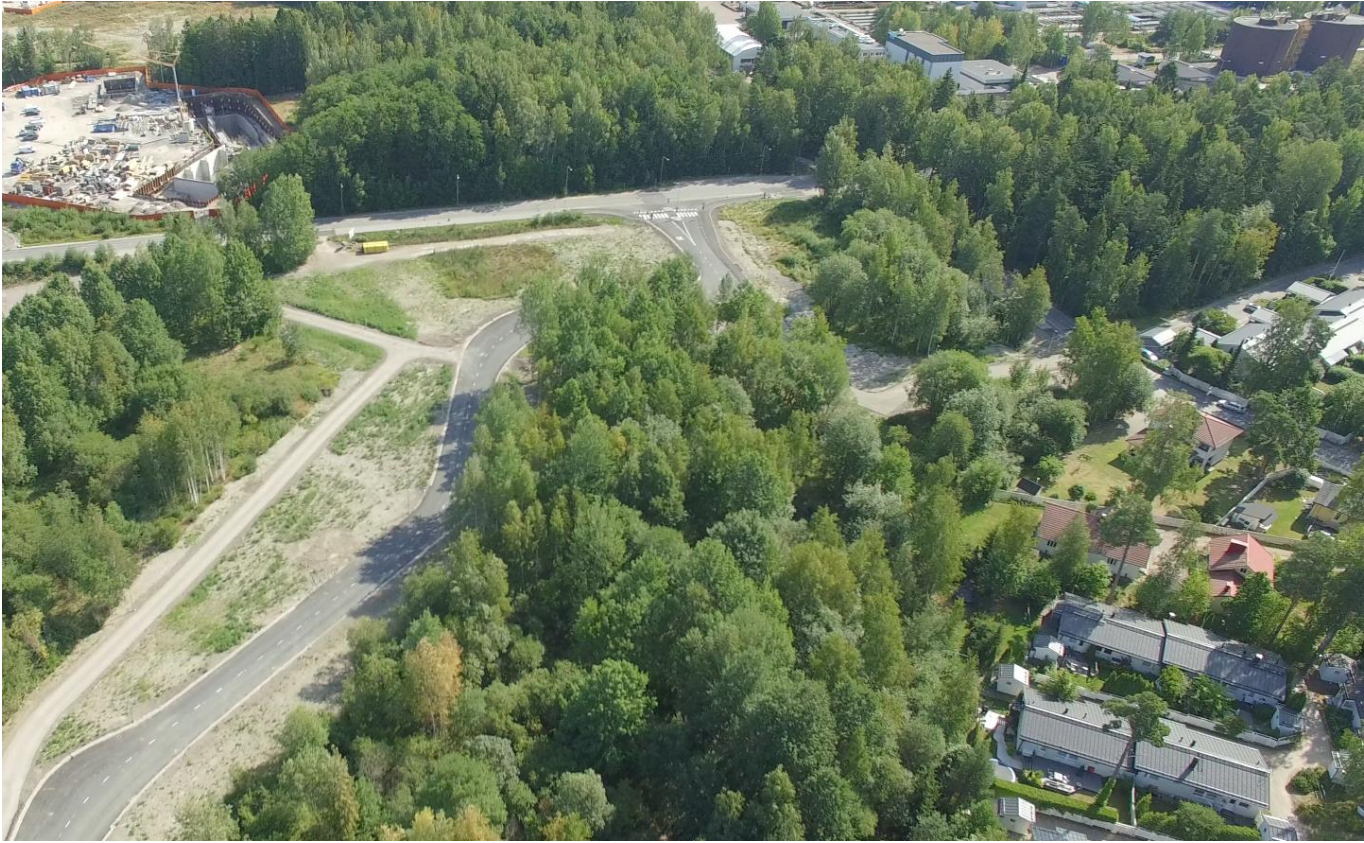
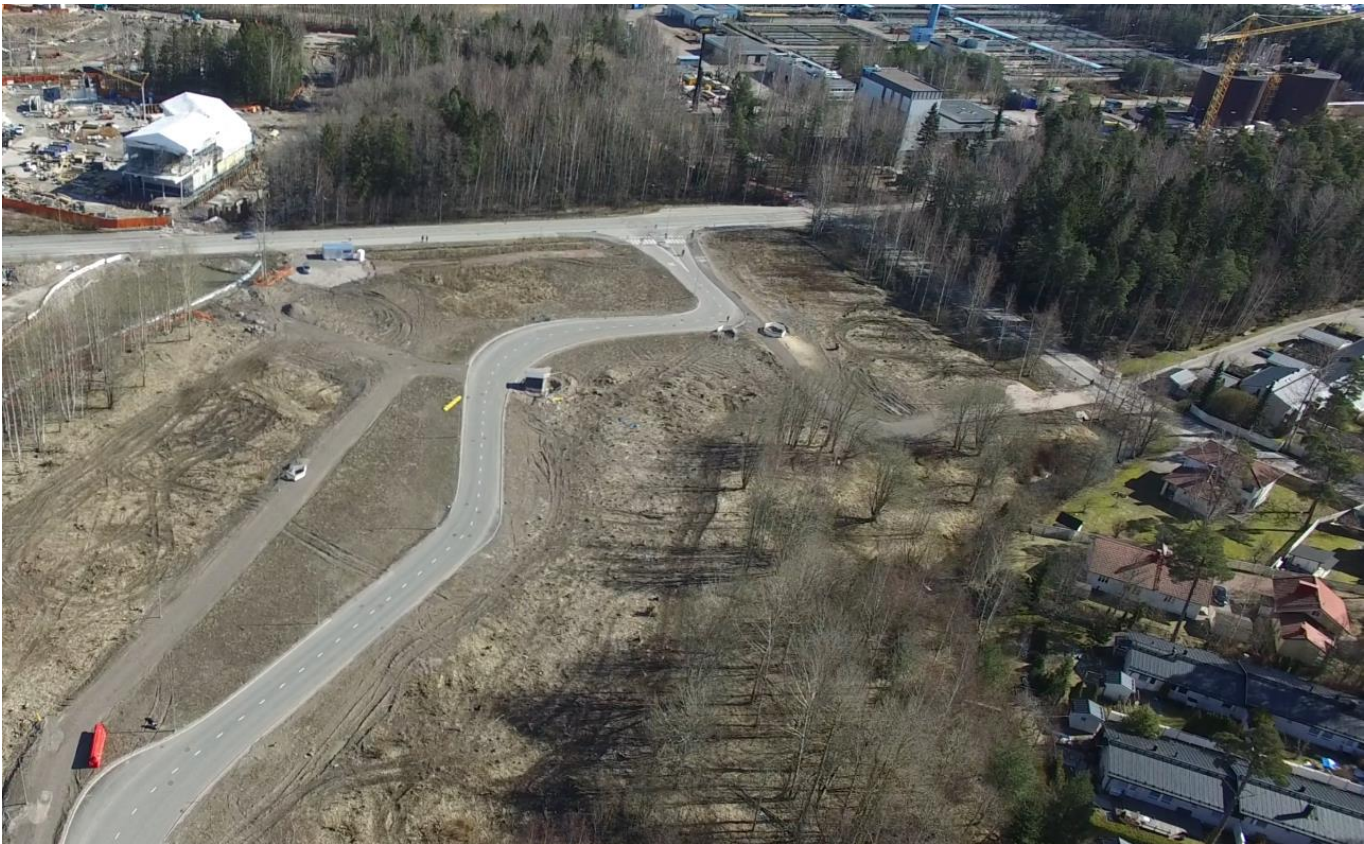
Hyljetien ja Lapintilankadun risteysalueen muutokset näkyvät kuvavertailussa (kuvat 11 ja 12). Hyljetien länsipuolelta on poistettu puustoa noin 40 metrin leveydeltä, joka on kaventanut yhteyden tällä kohtaa kapeimmillaan noin 30 metriin. Lapintilankadun eteläpuolelta on poistettu

puustoa niin, että yhteyden kapein kohta on pidentynyt. Noin 20 metriä leveän kohdan puusto on lisäksi aukkoinen. Yhteys on kuitenkin yhä toimiva.

*Kuva 11. Syvänsalmenkadun itäpään puustoa vuonna 2019.*

*Kuva 12. Syvänsalmenkadun itäpään puustoa vuonna 2020.*

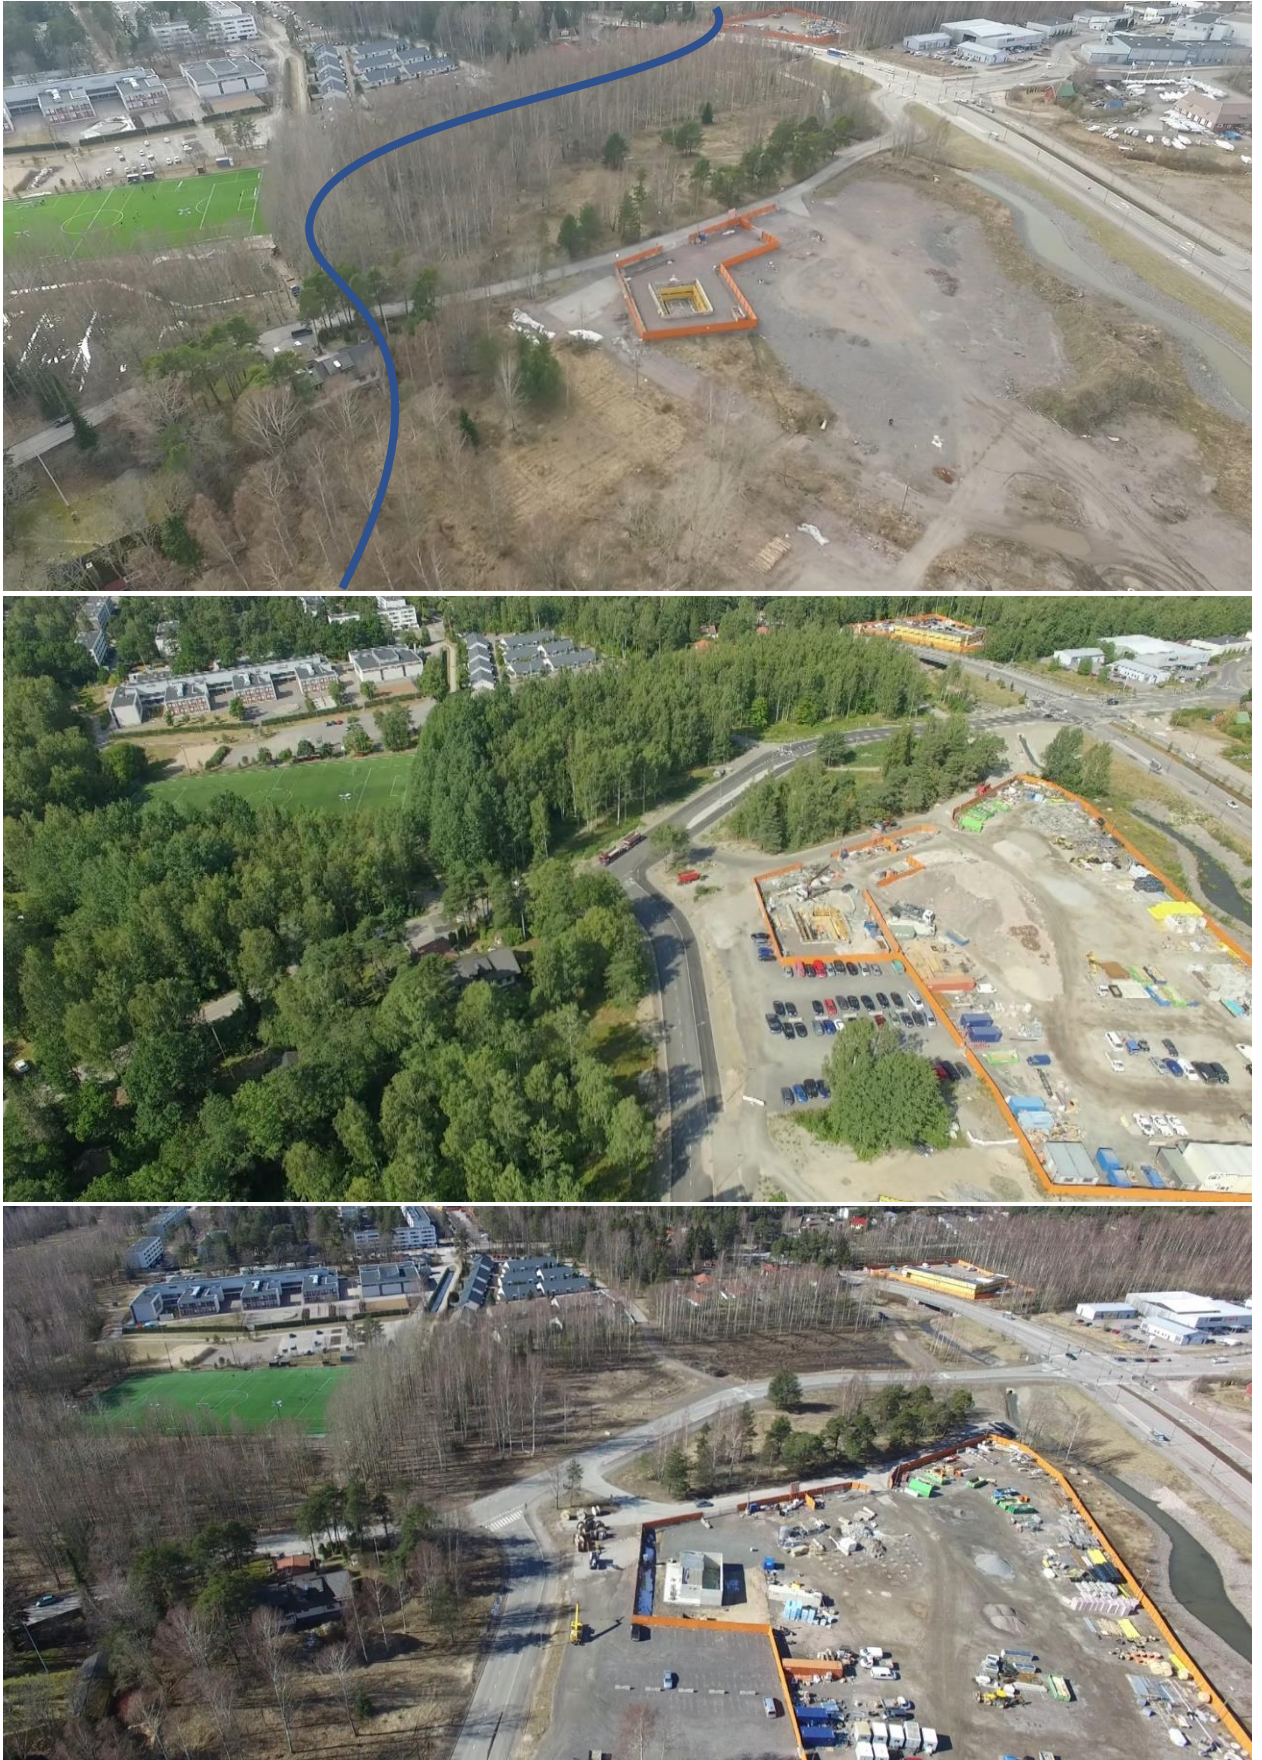
Kuva 13. Djupsundsbäckenin työmaan länsipään muutokset vuosina 2018-2020. Ylimpänä vuosi 2018.

Yhteyden puuston kaadettu itäpäässä, missä yhteys on kaventunut ja siihen on muodostunut kaksi uutta aukkoa. Lännessä yhteys jatkuu Kaitaantielle, sen yli ja siitä kohti Hannusmetsää.

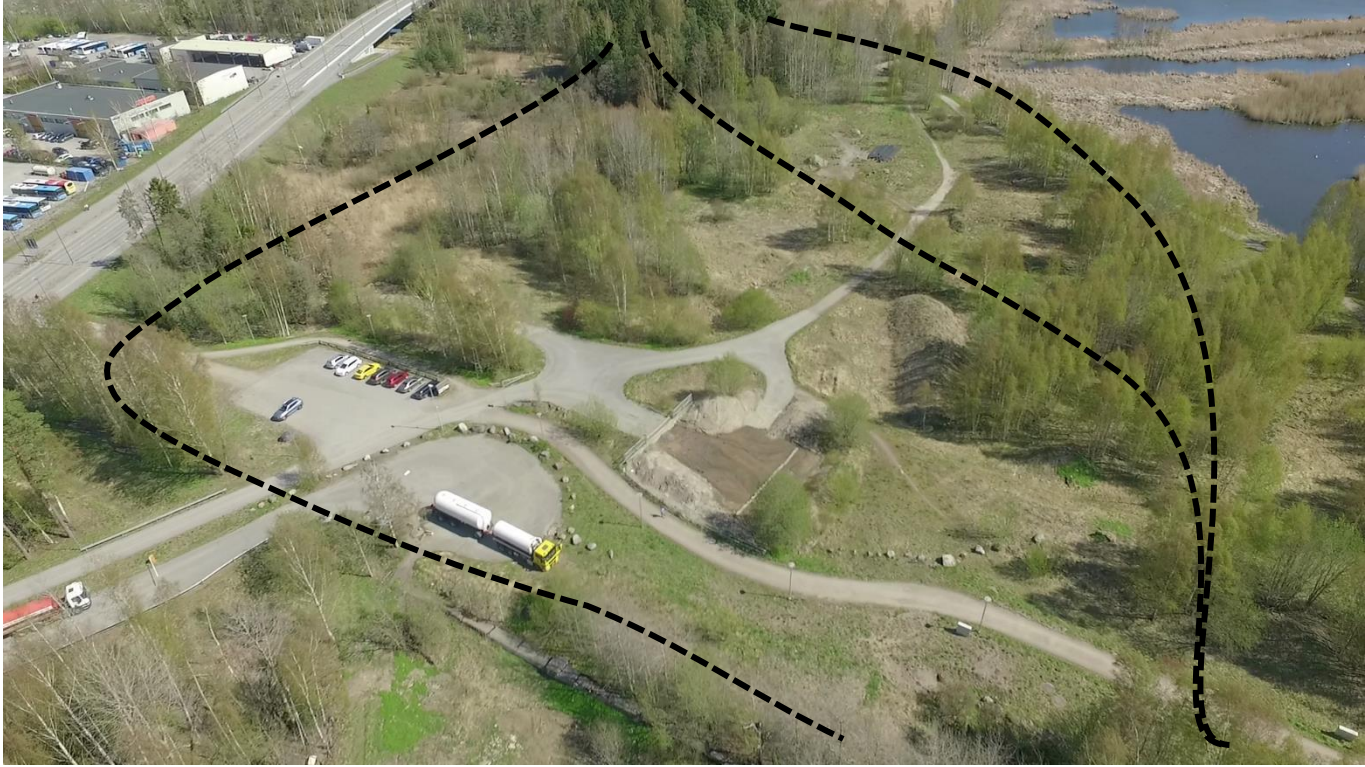
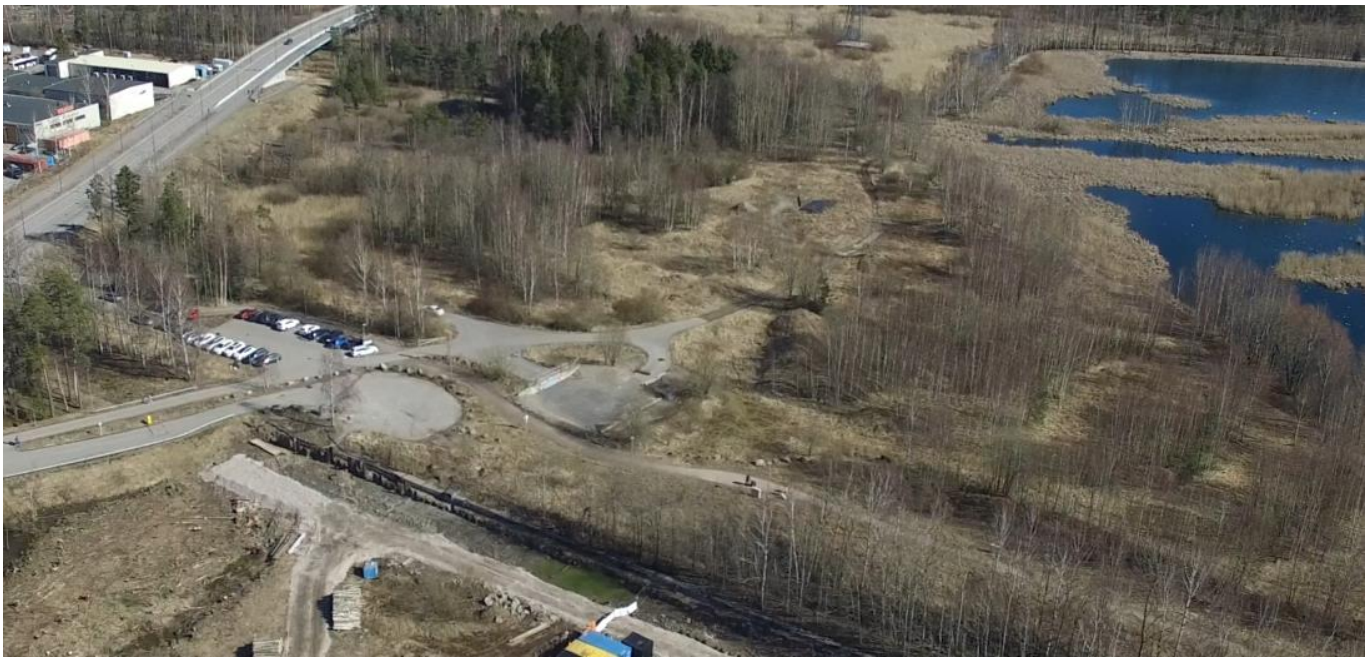
tasaikäinen puusto uudistuu vähitellen. Pohjoisempana yhteys mukailee edelleen Finnoon altaan reuna-alueita ja haarautuu kolmeen vaihtoehtoiseen reittiin. Kuvauspisteen 36 kautta Finnovikenin pysäköintipaikan länsipuolitse kulkeva yhteys laskettiin luokkaan aukko ja sen toimivuus on nykypuustolla epävarma (Kuva 14 ja Kuva 15).

*Kuva 14. Finnoon altaan pohjoispuolella kulkevat yhteydet vuonna 2019.*

*Kuva 15. Finnoon altaan pohjoispuolella kulkevat yhteydet vuonna 2020.*

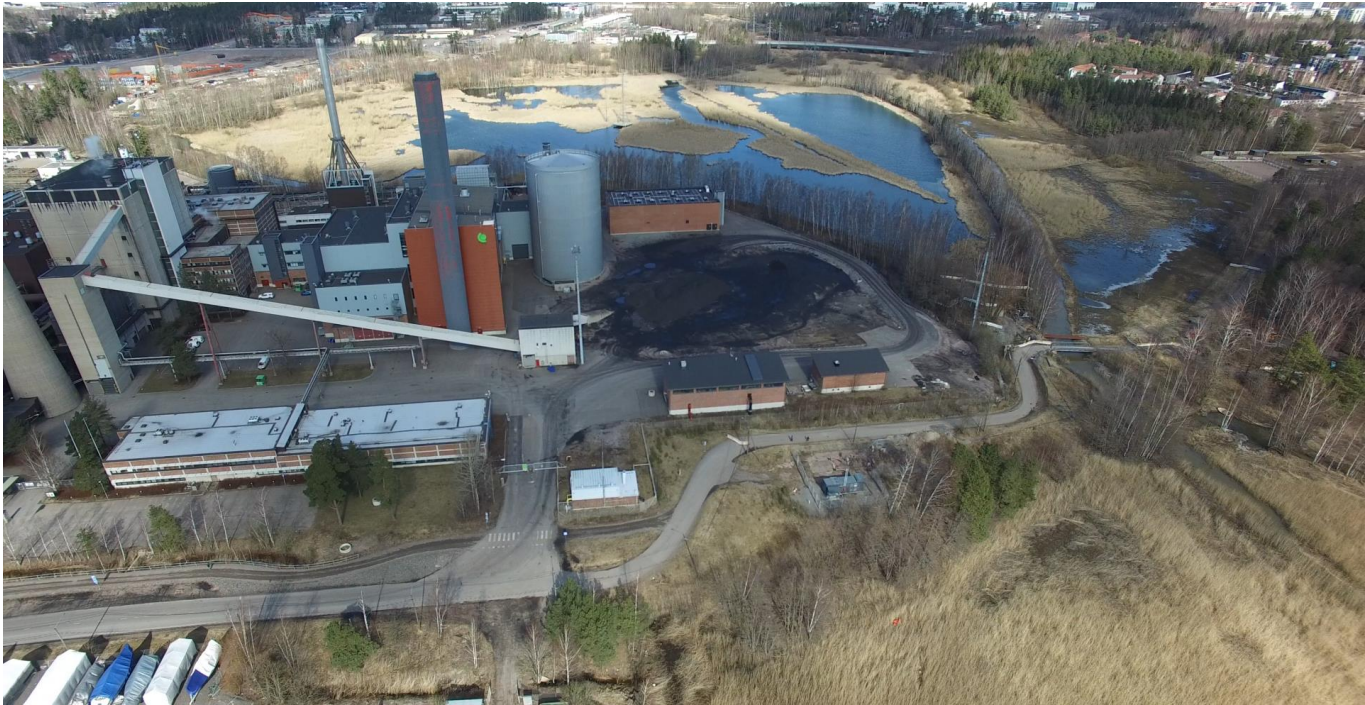
*Kuva 16. Finnoon altaan reunoja kiertää kapeat lehtipuuvaltaiset yhteydet, joita soveltuvat ainakin nuorten yksilöiden siirtymiseen synnyin alueeltaan aikuisajan elinympäristöilleen.*
