# Pihan viitesuunnitelma, suunnitelmaselostus 18.6.2020, Harju-Soini Oy

Loppuraportti, pilaantuneen maaperän kun-  
nostus, Siikajärventie 88–90, 18.1.2016,  
Ramboll Finland Oy

# PILAANTUNEEN MAAPE- RÄN KUNNOSTUS, SII- KAJÄRVENTIE 88-90, ESPOO

Kuvaus Pilaantuneen maaperän puhdistuksen loppuraportti,  
Siikajärventie 88-90, Espoo

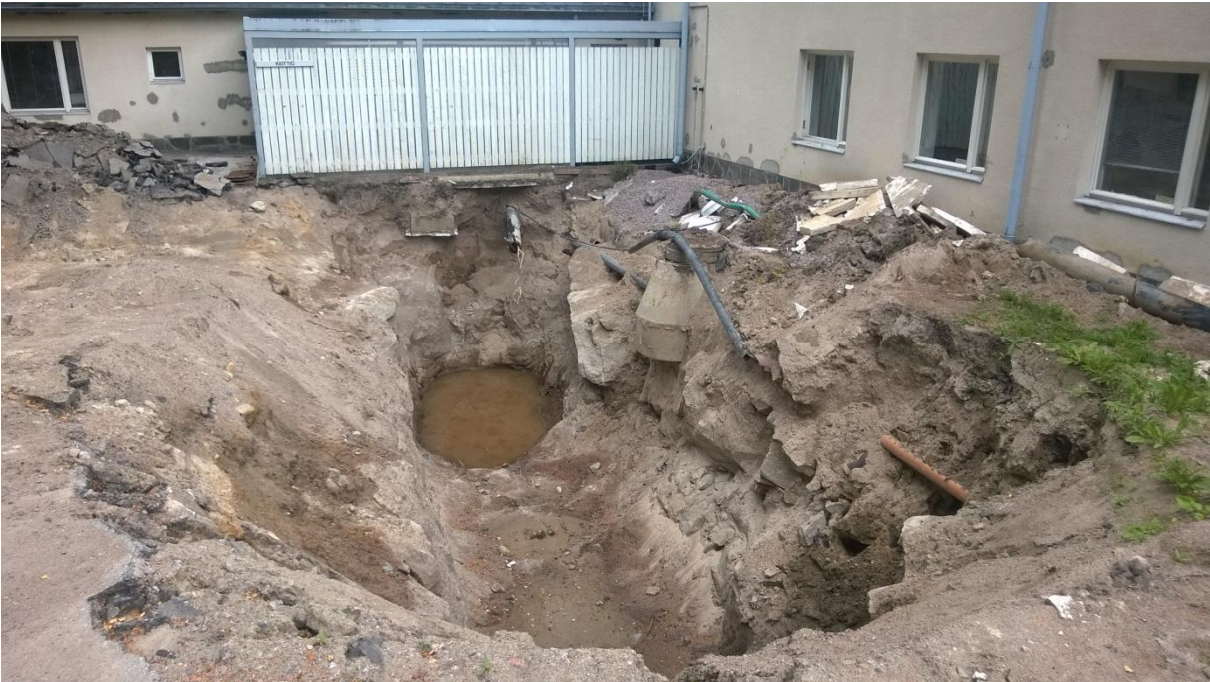
Kiinteistö Oy Espoon Siikajärventie 88-90:ssä tapahtui öljyvahinko kesällä 2014. Kiinteistön lasikuituinen lämmitysöljysäiliö (20 m<sup>3</sup>) oli täytetty 11.6.2014, jolloin säiliössä oli ollut polttoöljyä 18000...19000 litraa. Kiinteistön huoltomies oli havainnut öljyn kulutuksen nousseen poikkeuksellisesti kesäkuussa 2014 ja oli sulkenut öljypolttimen 19. tai 20.6.2014. Maanantaina aamupäivällä 23.6.2014 säiliössä oli ollut mittarin mukaan 11396 litraa polttoöljyä ja iltapäivällä Öljykolmio Oy oli tyhjentänyt ja tarkastanut säiliön. Tällöin maanalaisen öljysäiliön päädyssä oli havaittu 20-30 cm pituinen repeämä.

Kuva 1. Vuotanut öljysäiliö on poistettu kaivannosta rakennuksen eteläpuolelta.

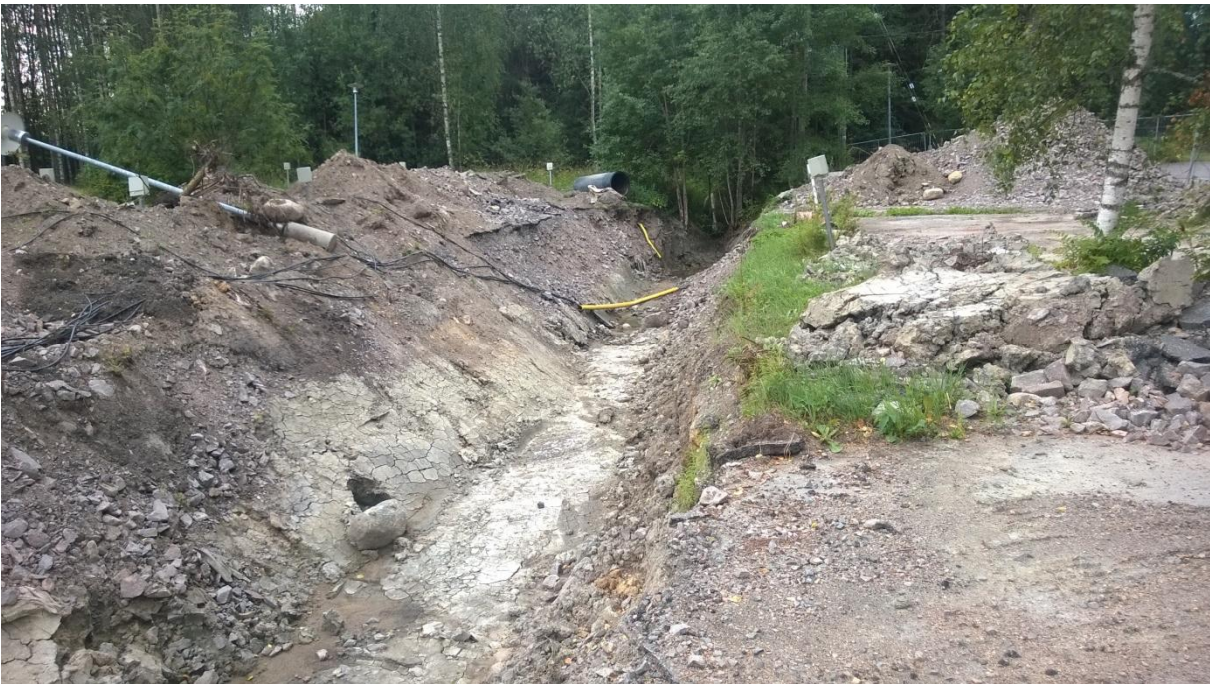
Kuva 2. Öljyiset maa-ainekset poistettiin Siikajärventien itäpuolella sijaitsevan paikoitusalueen rummun alta.

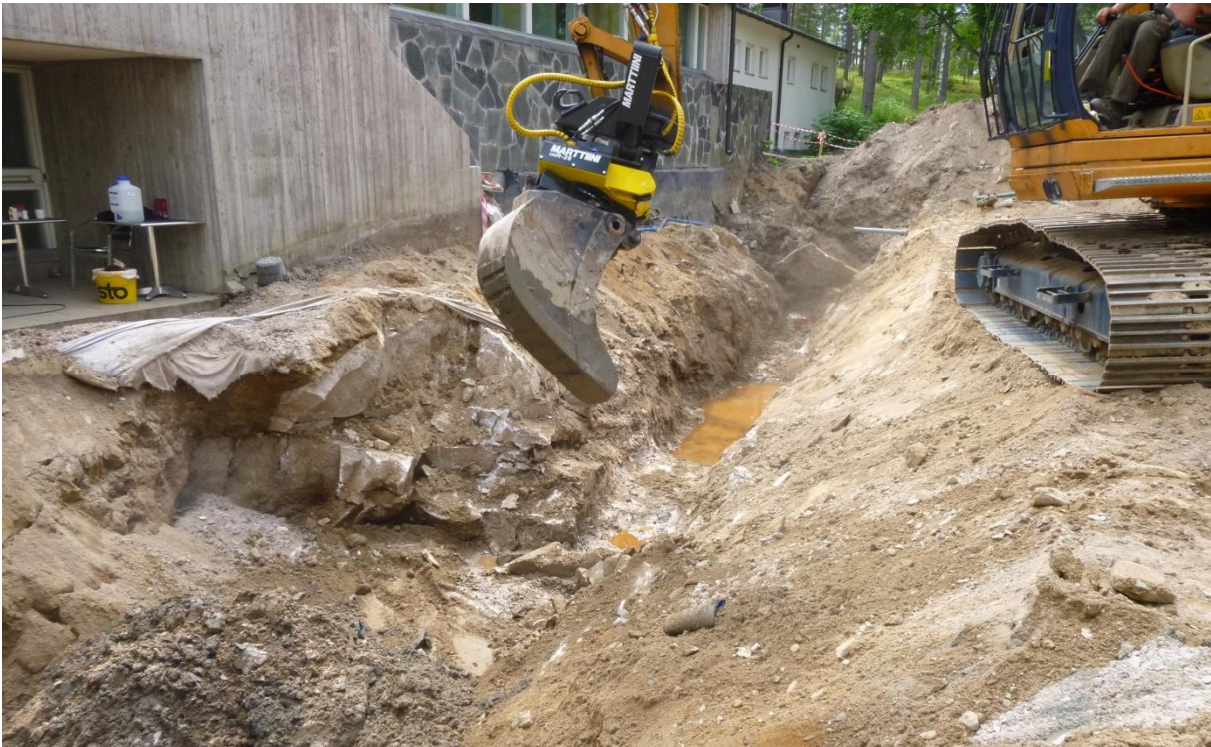
Kaivutöiden aikana havaittiin, että kohteessa oli aikaisemmin tehty kallion louhintaa muun muassa rakennuksen pohjoispuolelle sijoitettujen kaivojen ja putkilinjojen kohdilla. Myös rakennuksen eteläpuolella oli louhittu kalliota, jotta öljysäiliö oli voitu asentaa maanalle. Säiliöalueelta johti sadevesiputkilinja rakennuksen pohjoispuolelle, ja putkea pitkin öljyä oli kulkeutunut rakennuksen pohjoispuolella sijaitsevan sadevesikaivon ja koekuopan KK 5 alueelle (piirustus 1510013934-102). Putkilinjaa pitkin öljyä oli kulkeutunut seuraaviin sadevesikaivoihin ja myös rakennuksen pohjoispuolella sijainneiden kaivojen ympärillä olevaan maaperään. Sadevesiputkilinjaa pitkin öljyä oli kulkeutunut edelleen Siikajärventien itäpuolella sijaitsevaan sadevesien purkupaikkaan sekä paikoitusalueen alittavaan rumpuun ja sen alla olevaan maaperään. Rummun eteläpäätyyn oli asennettu öljynimetyspuomit, ja öljyä ei päässyt leviämään ojassa kauemmaksi etelään kohti jätevedenpuhdistamoa ja Heinäslampea.

Kuva 3. Öljyisen maa-aineksen poistoa rakennuksen pohjoispuolelle aikaisemmin louhitusta putkikanaalista.

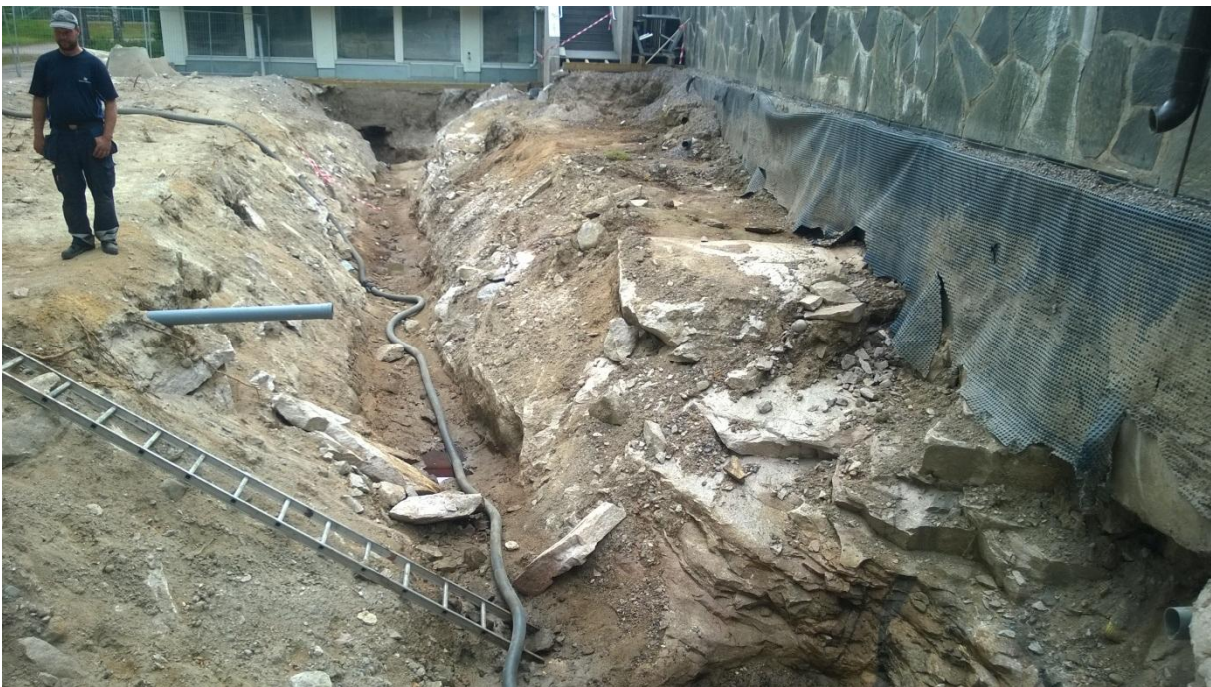
Kuva 4. Sama kaivanto toiseen suuntaan kuvattuna. Kuvan oikeassa alareunassa näkyy sadevesiviemäriputken pää, jonka kautta öljyä kulkeutui rakennuksen pohjoispuolelle.

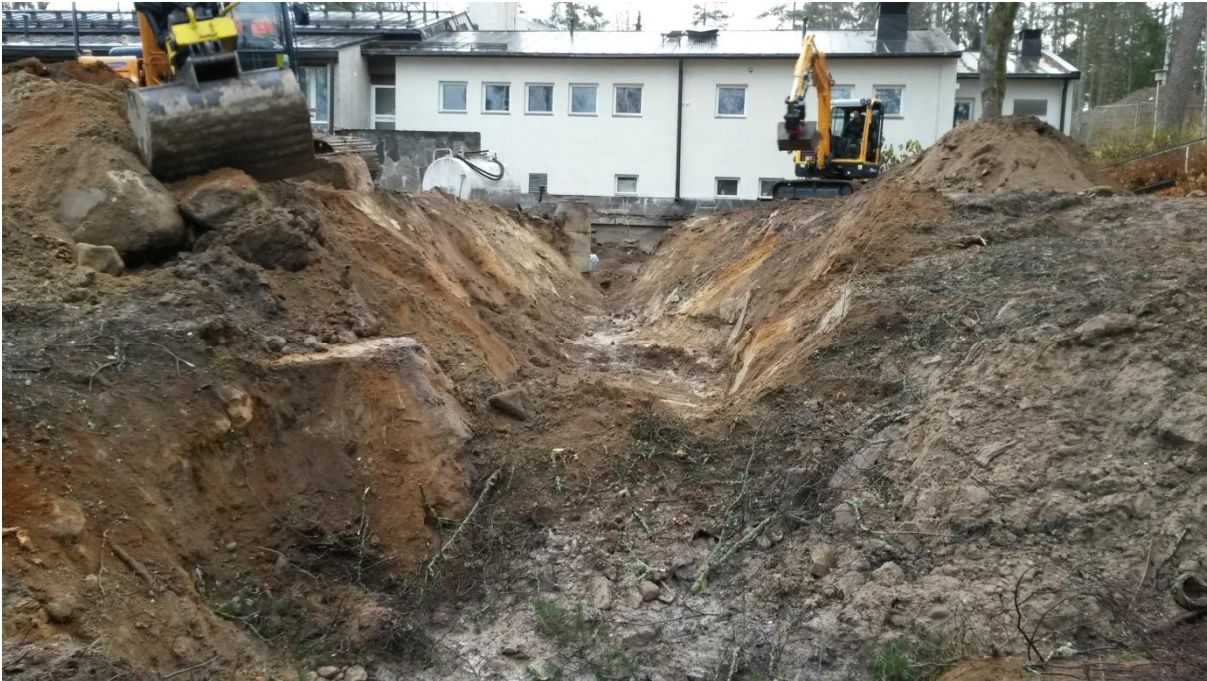
Pilaantuneen maaperän jatkokunnostus aloitettiin 21.10.2014. Kunnostuksen aikana havaittiin, että Siikajärven rantaan johtavien putkilinjojen alla öljyä oli levinnyt laajalle alueelle maaperään. Rakennuksen ja rannan välisellä kaivualueella öljyistä maa-ainesta esiintyi 0,5...1,5 m syvyydellä maanpinnan tasosta jatkuen kallionpintaan (syvimmillään 4,5 m) asti.

Kuva 5. Pilaantuneen maan poistoa Siikajärven rannasta rakennukselle ulottuvasta kaivannosta.

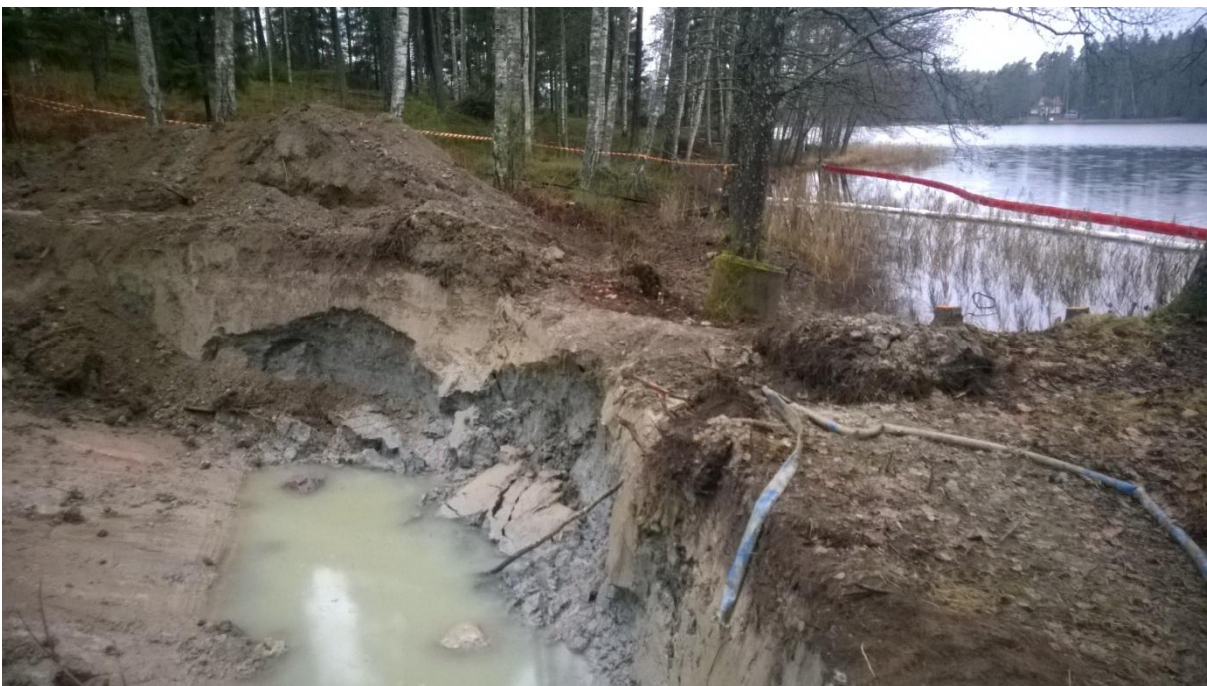
Kuva 6. Viimeinen kannas vielä kaivamatta. Järven rannassa näkyy sammaloitunut kaivonrengas, jonka sisälle putkilinjat johtivat.

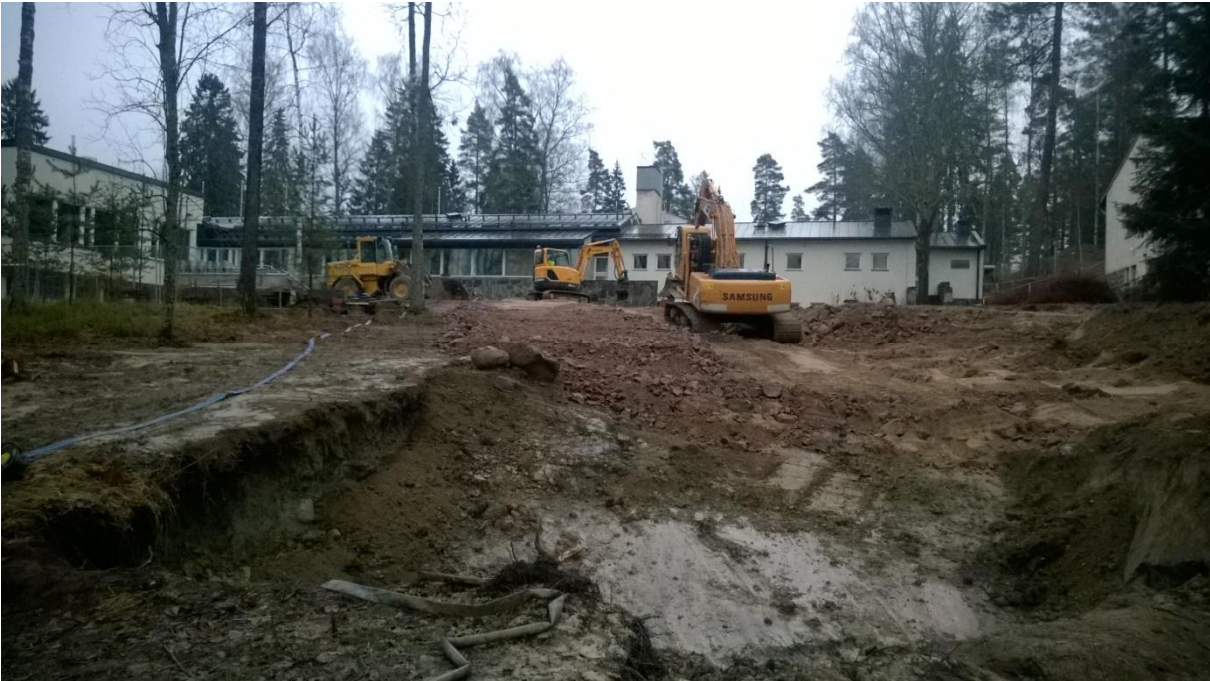
Kuva 7. Kaivannon täyttöä louheella. Kaivannon pohjalla kallio.

Kaivutyö ulotettiin kallionpohjaan asti. Pilaantuneen maa-aineksen poiston jälkeen tehtiin täytettyö puhtailla maa- ja kiviaineksilla.

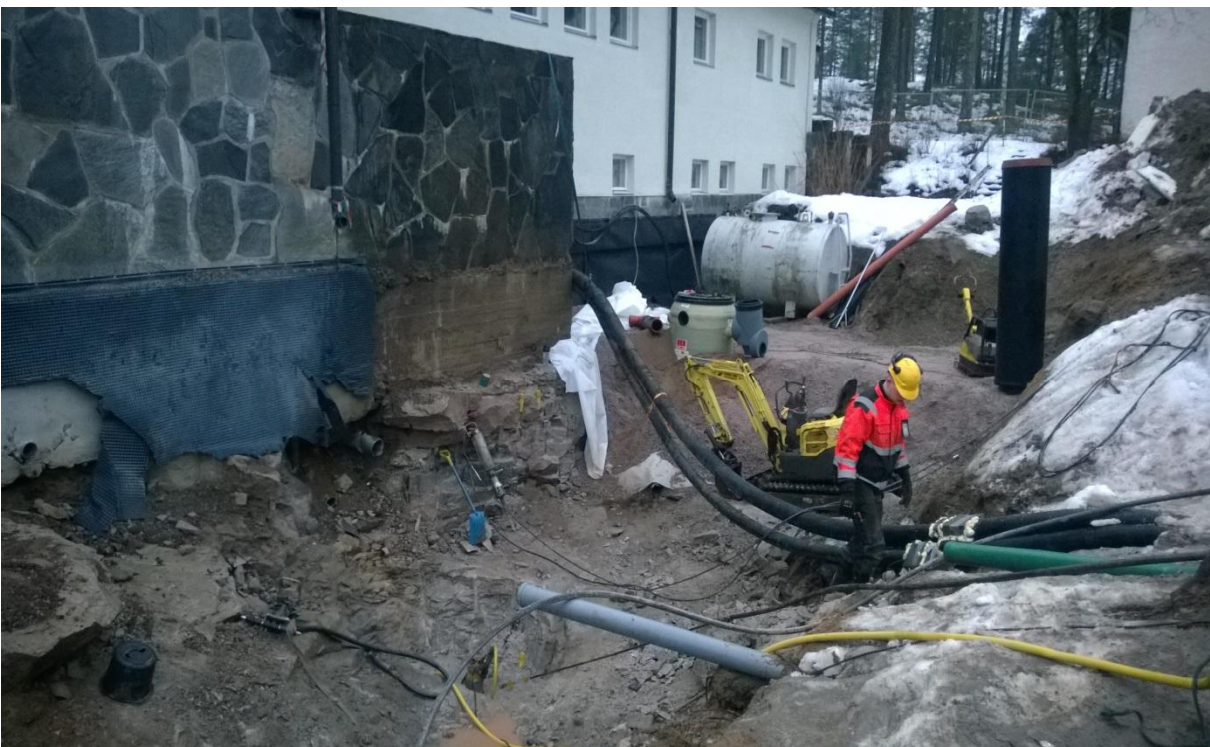
Rakennuksen alta tulevasta salaojasta valui vettä rakennuksen pohjoispuolella sijaitsevaan kalliokanaaliin. Rakennuksen alta, louhitun kallion raoista valui myös öljyä samaan kanaaliin. Ensimmäisen kaivuvaiheen aikana kanaali tyhjennettiin säännöllisesti Loka-veto Liljat Oy:n imuau-tolla.

Kuva 8. Rakennuksen alta tulevan sadevesiputken alla kallio on rikkonaista, ja raoista tihkui öljyä. Pumppaamo ja hiekan-/öljynerotin asennettiin tälle alueelle. Taustalla näkyy asennettu uusi keittiön rasvakaivo.

Pumppaamolta vedet johdetaan ACO Nordic Oy:n valmistamaan I-luokan OLEOPATOR G –hiekan- ja öljynerottimeen (HEK+PEK). Öljynerotin on varustettu rakennuksen sisälle, pannuhuoneeseen asennetulla automaattisella täyttöhälyttimellä. Timo Salmi antoi öljynerottimen käyttö- ja huolto-ohjeet sekä öljynerotusjärjestelmän asemapiirustuksen kiinteistön huoltomiehelle 30.11.2015 pi-detyssä työmaakokouksessa.

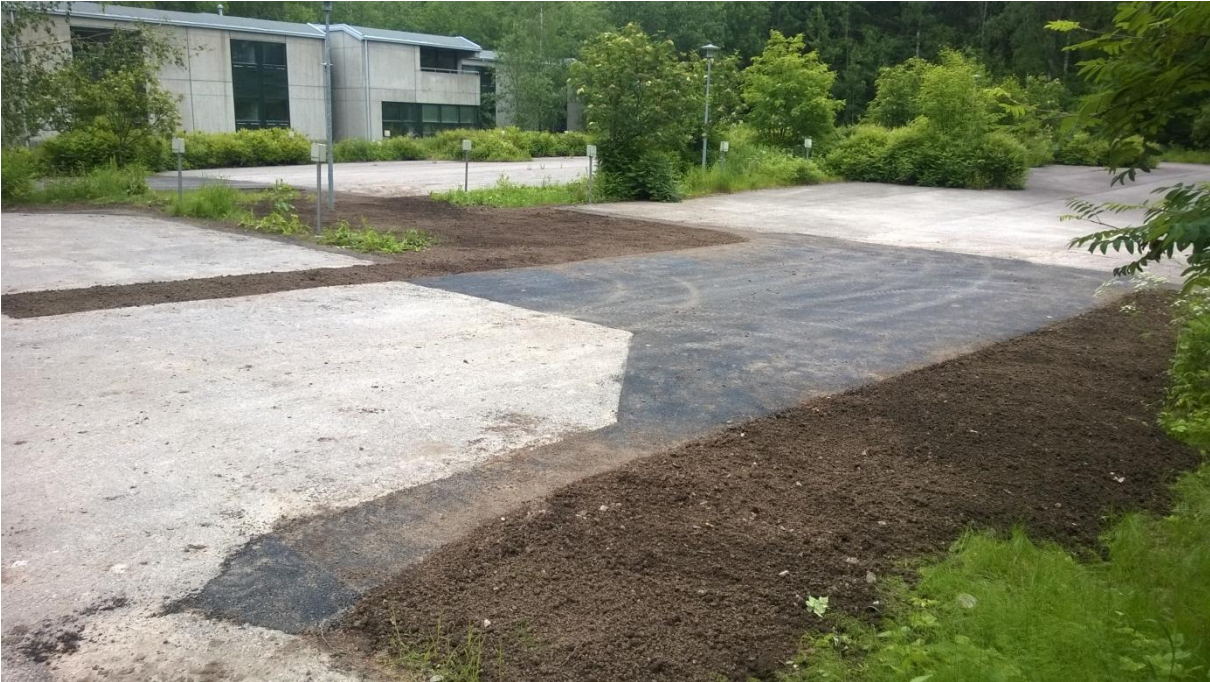
Kuva 9. Siikajärventien itäpuolen paikoitusalue on ennallistettu (asennettu uusi rumpu ja asfaltit paikattu).

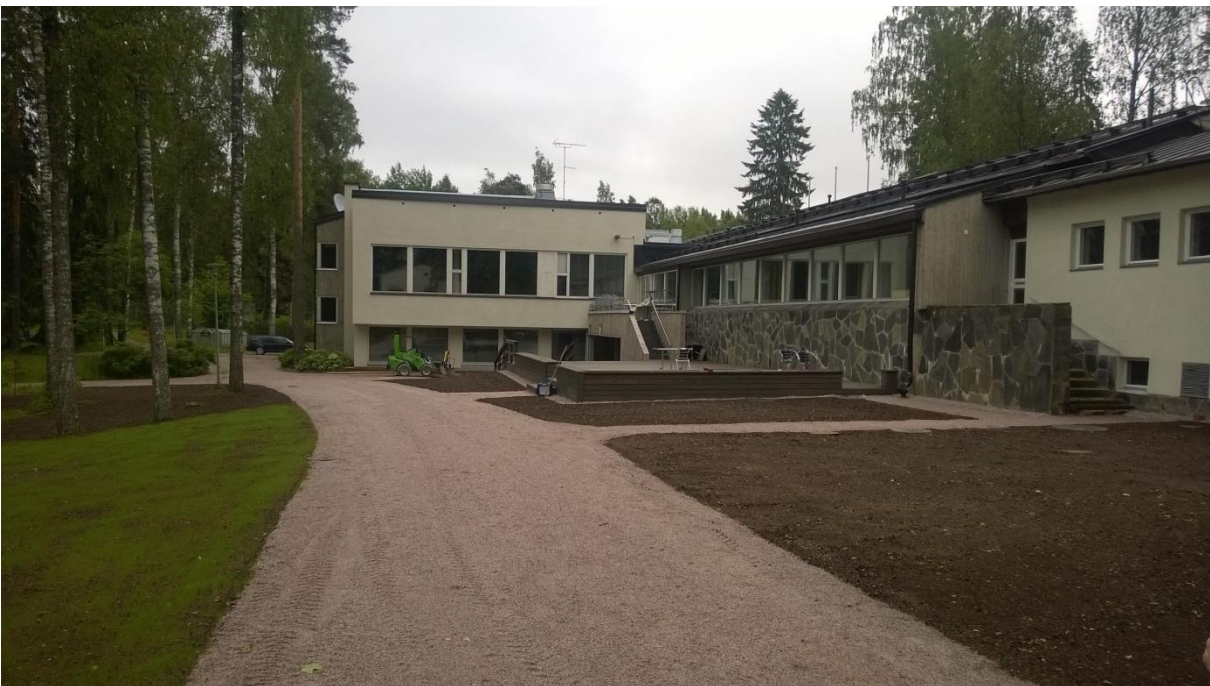
Kuva 10. Rakennuksen pohjoispuoli ennallistettu.

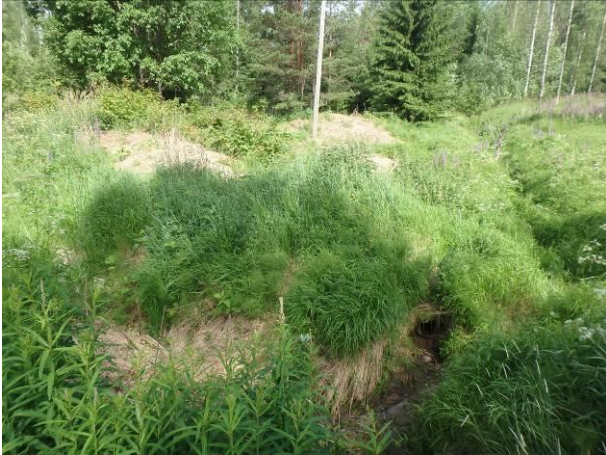
Näyte VAH2 otettiin jätevedenpuhdistamon viereisen ojan pohjalta. Etäisyytlähimpään asuinkäytössä olevaan kiinteistöön on 50 m. Heinäslampi sijaitsee näytteenottokohdasta 300 m itään.

**Valokuva 1.** Kuvan alareunassa oja, jonka pohjalta otettiin näyte VAH2.

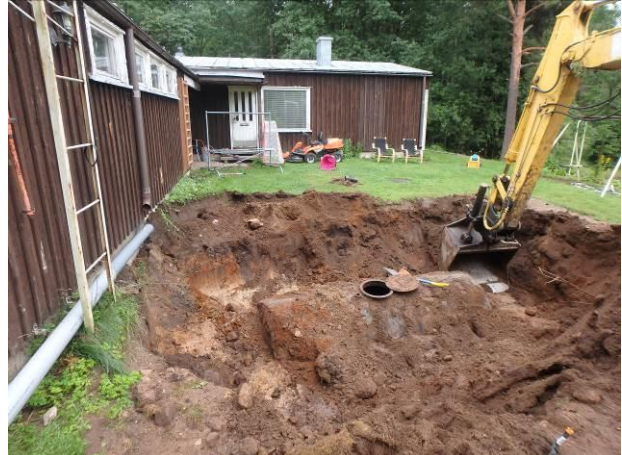
**Valokuva 2.** Käytöstä poistetun öljysäiliön päällisten maiden kaivua.

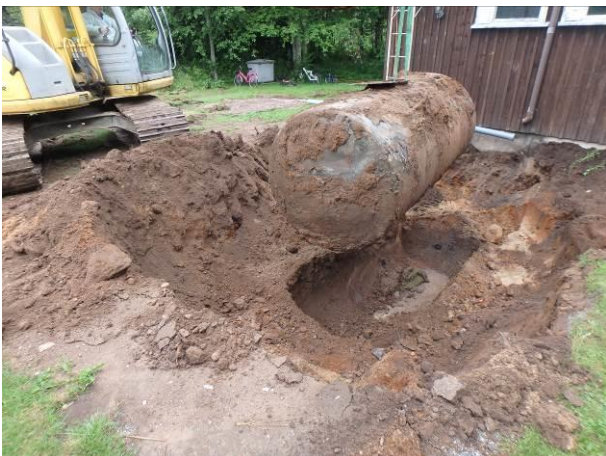
**Valokuva 3.** Öljysäiliö nostettiin tyhjänä ylös.

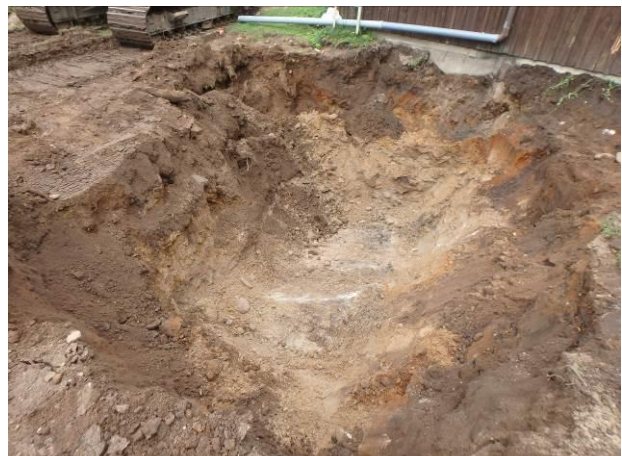
**Valokuva 4.** Kallio poistetun öljysäiliön alla.

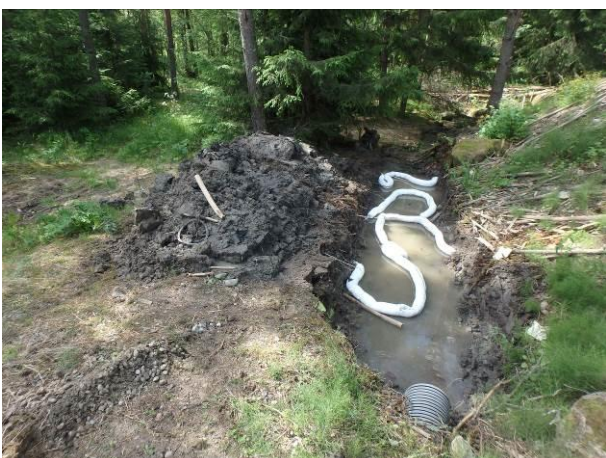
**Valokuva 5.** Näyte VAH3 otettiin ojan pohjalta kasalle kaivuista maista.

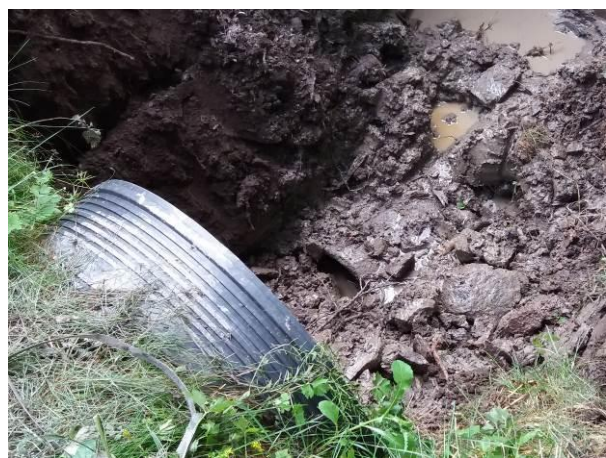
**Valokuva 6.** Vanha betoniputki alkaa 2014 kunnostuksessa uusitun ojarummun edustalta.

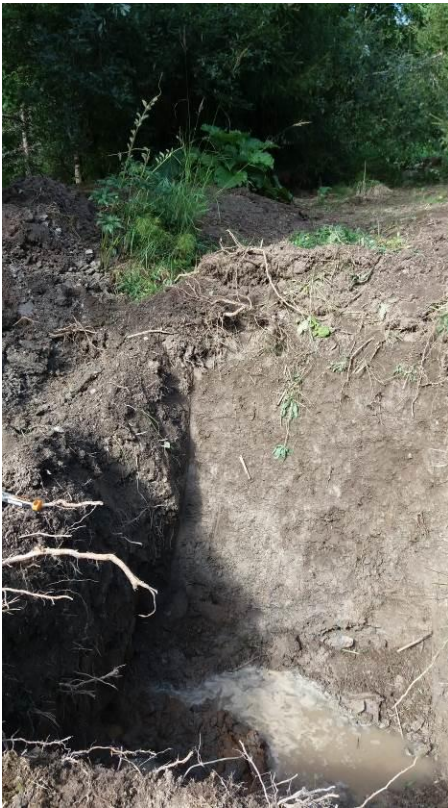
**Valokuva 7.** Näyte VAH9 otettiin esiin kaivetun betoniputken alapuolisesta maasta.

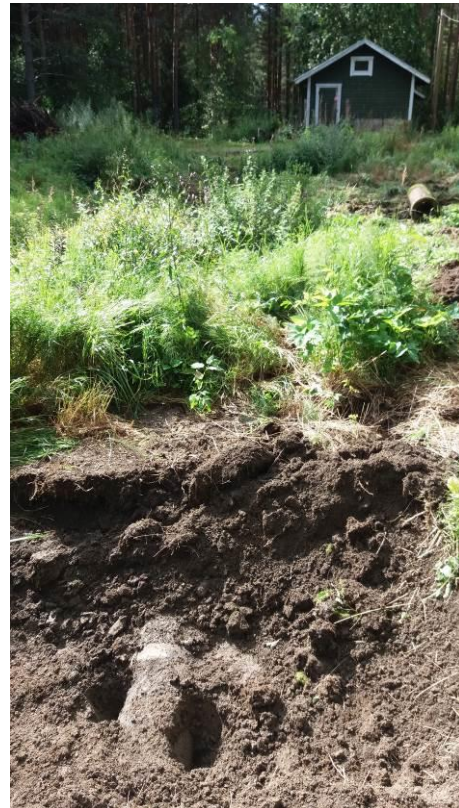
**Valokuva 8.** Esiin kaivettu betoniputki (näyte VAH10).

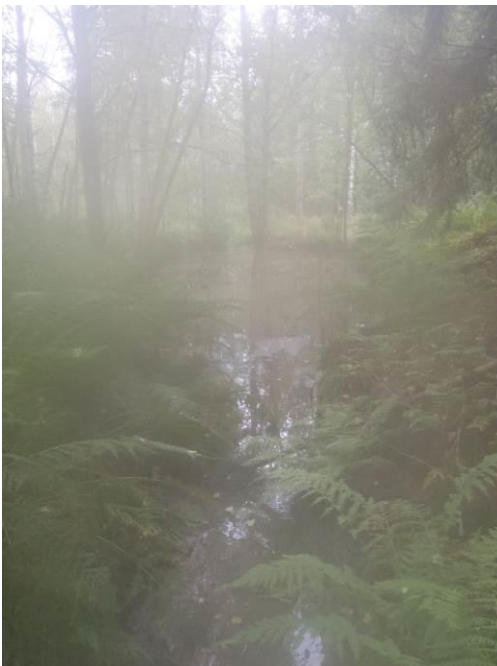
**Valokuva 9.** Jätevedenpuhdistamon jälkeisistä lammikoista kolmas eli viimeinen.

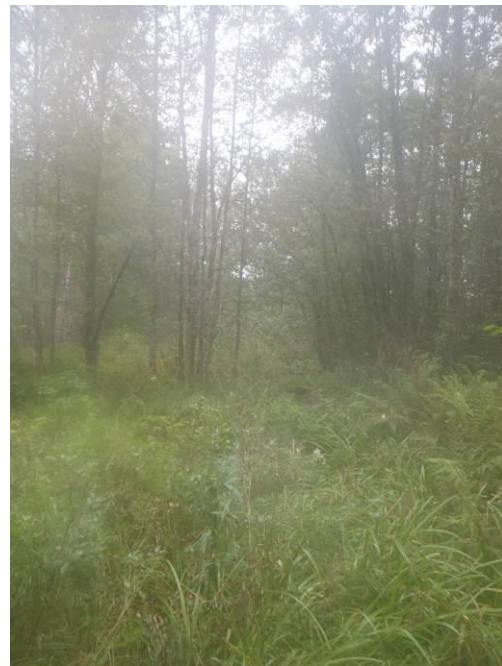
Näyte VAH15 0–0,25 otettiin jätevedenpuhdistamon eteläpuolisten lammikoiden jälkeisen ojan pohjalta. Näytteenottoa sijaitsee kaavoittamattomalla tontilla metsässä. Etäisyys lähimpään asuinkäytössä olevaan kiinteistöön on 250 m. Etäisyys näytteenottokohdan itäpuolella sijaitsevaan Heinäslampeen on 100 m. Kulkeutumis- ja altistusreitit on kuvattu käsitteellisessä mallissa kuvassa 2 ja sen alla tekstissä.

**Valokuva 10.** Näyte VAH15 0-0,25 otettiin viimeisen lammikon jälkeen ojasta alueelta, jossa kasvilisuus muuttuu rehevämmäksi ja virtaus hidastuu.
