## Espoo Nupurinranta 3

# Lausunto saunarakennuksen lepakkotarkastuksesta 2024

2.9.2024

Hanke: Espoo Nupurinranta 3, saunarakennuksen lepakkotarkastus 2024

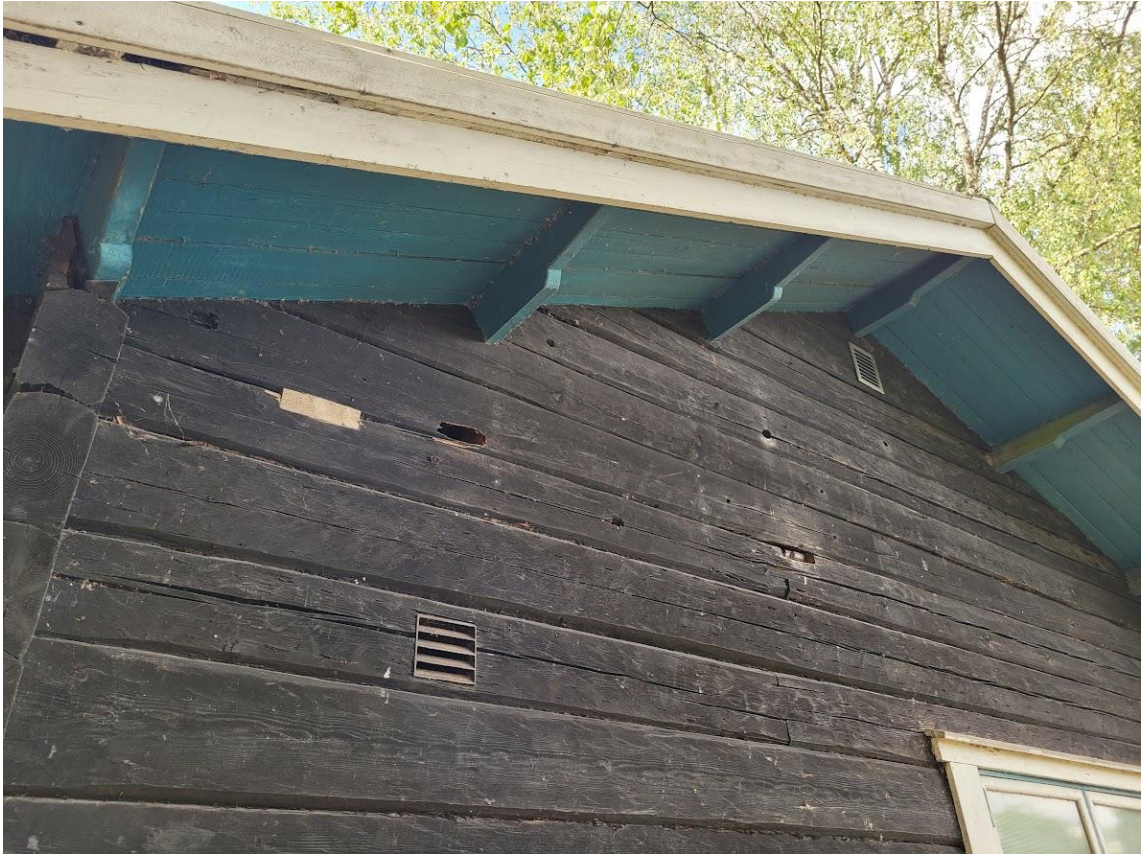
Saunarakennuksen ullakon olosuhteet ovat lepakoille otolliset: tila on suojaisa ja lämmin. Ullakolle on myös lukuisia lepakoille soveltuvia kulkuaukkoja ulkoa. Lähiympäristössä on lepakoille sopivia saalistusympäristöjä, kuten viereisen Nupurinjärven ranta-alueet.

**Kuva 2. Saunarakennuksen itäpäädyssä näkyy lepakoille soveltuvia kulkuaukkoja.**

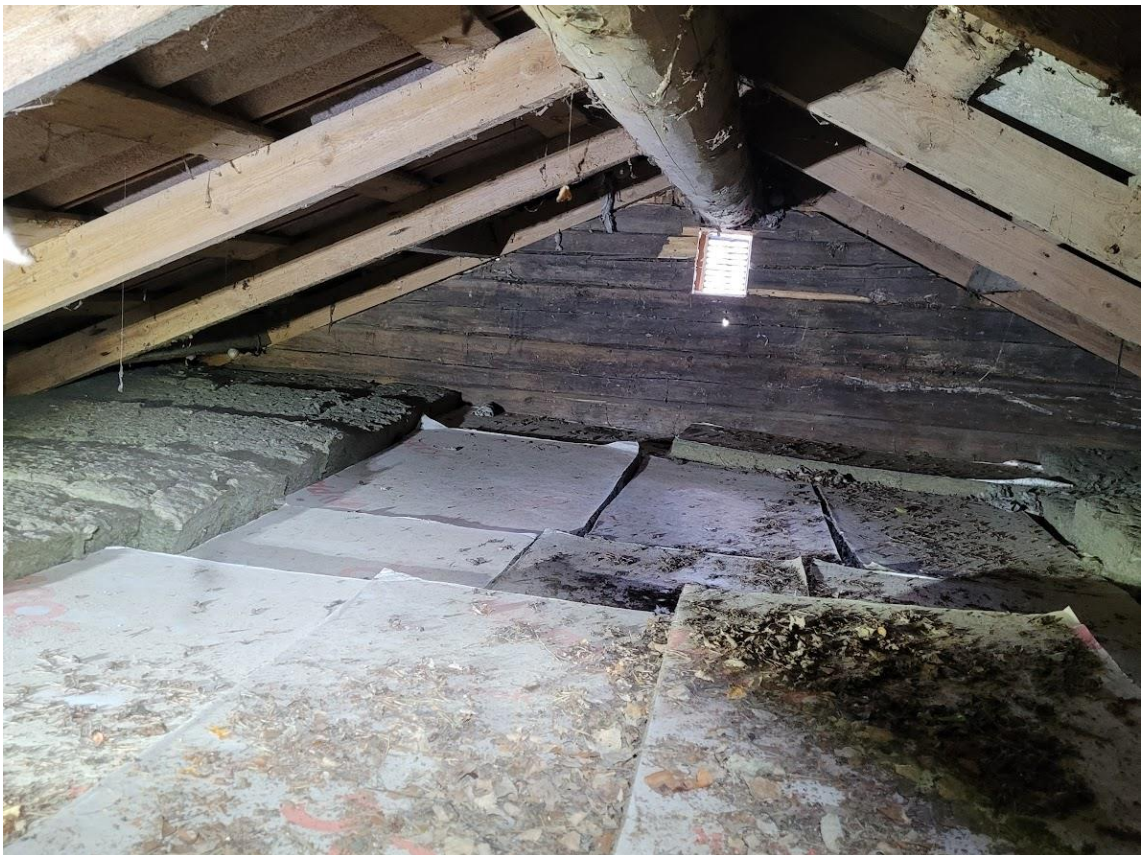
**Kuva 3. Matalaa ullakkotilaa. Päädyssä on tuuletusräppänä.**

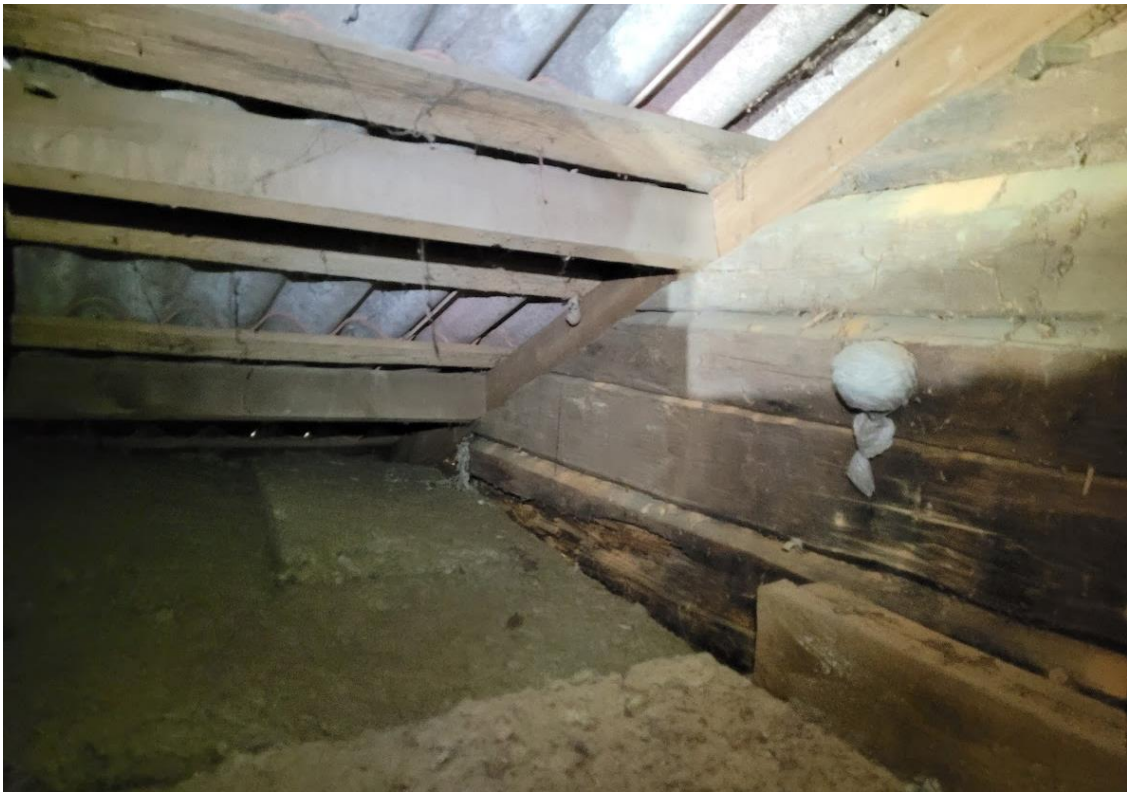
**Kuva 4. Ullakkotilaa.**

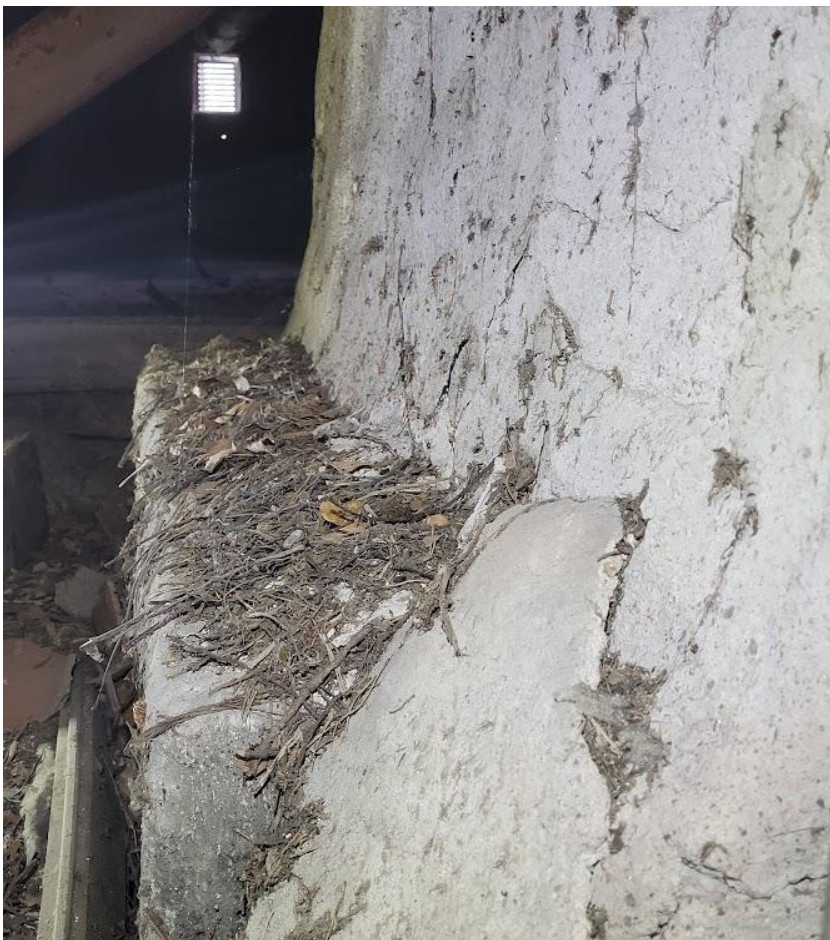
**Kuva 5. Muurin pinnoilta ei löytynyt lepakoiden papanoita, vaan kariketta.**

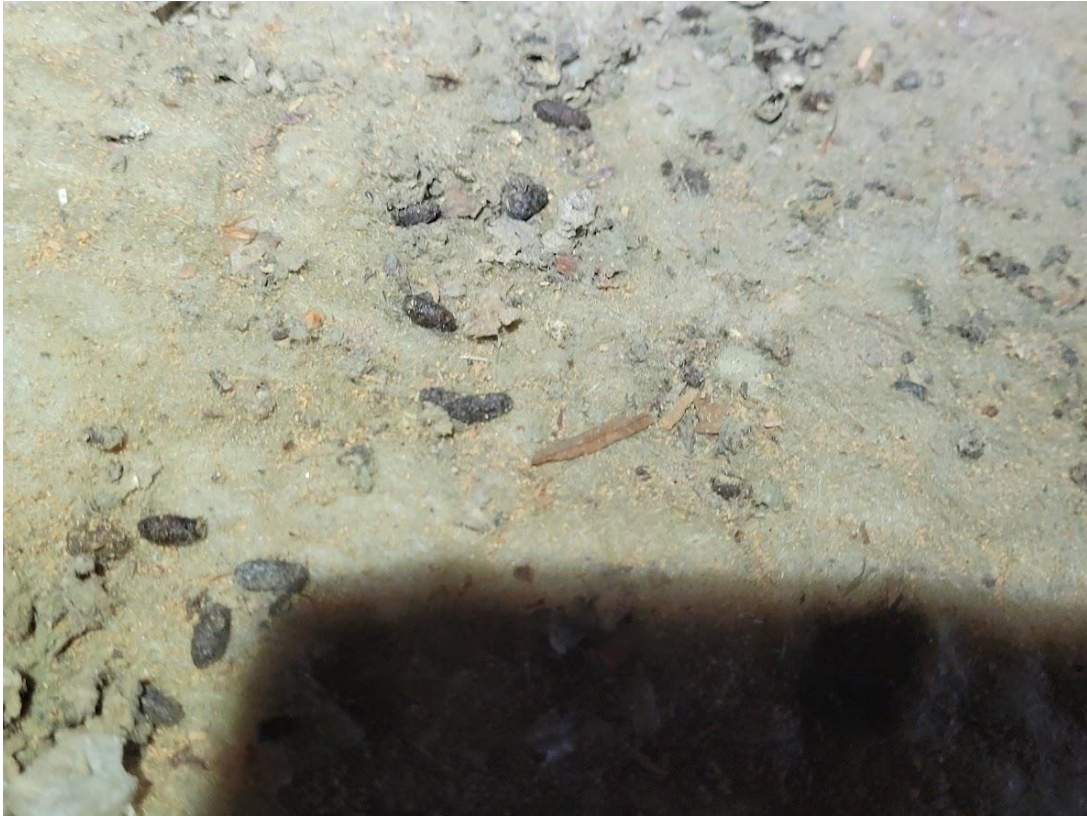
Ullakolta ei löydetty lepakoita tai kuolleita yksilöitä. Eristevillalevyjen päältä löytyi muutama papana, jotka muotonsa ja rakenteensa perusteella eivät ole lepakonjätöksiä vaan jyrsijöiden papanoita. Rakennuksen ulkopuolelta ei löytynyt lepakonpapanoita.

**Kuva 6. Eristevillojen päällä oli hieman jyrsijöiden jätöksiä.**
