## ESPOON MUSTALAHDEN KULTTUURIYMPÄRISTÖSELVITYS 2019

**TILAAJA**  
**ESPOON KAUPUNKI 2019**

**TENGBOM OY**  
Salomonkatu 17 A  
00100 Helsinki

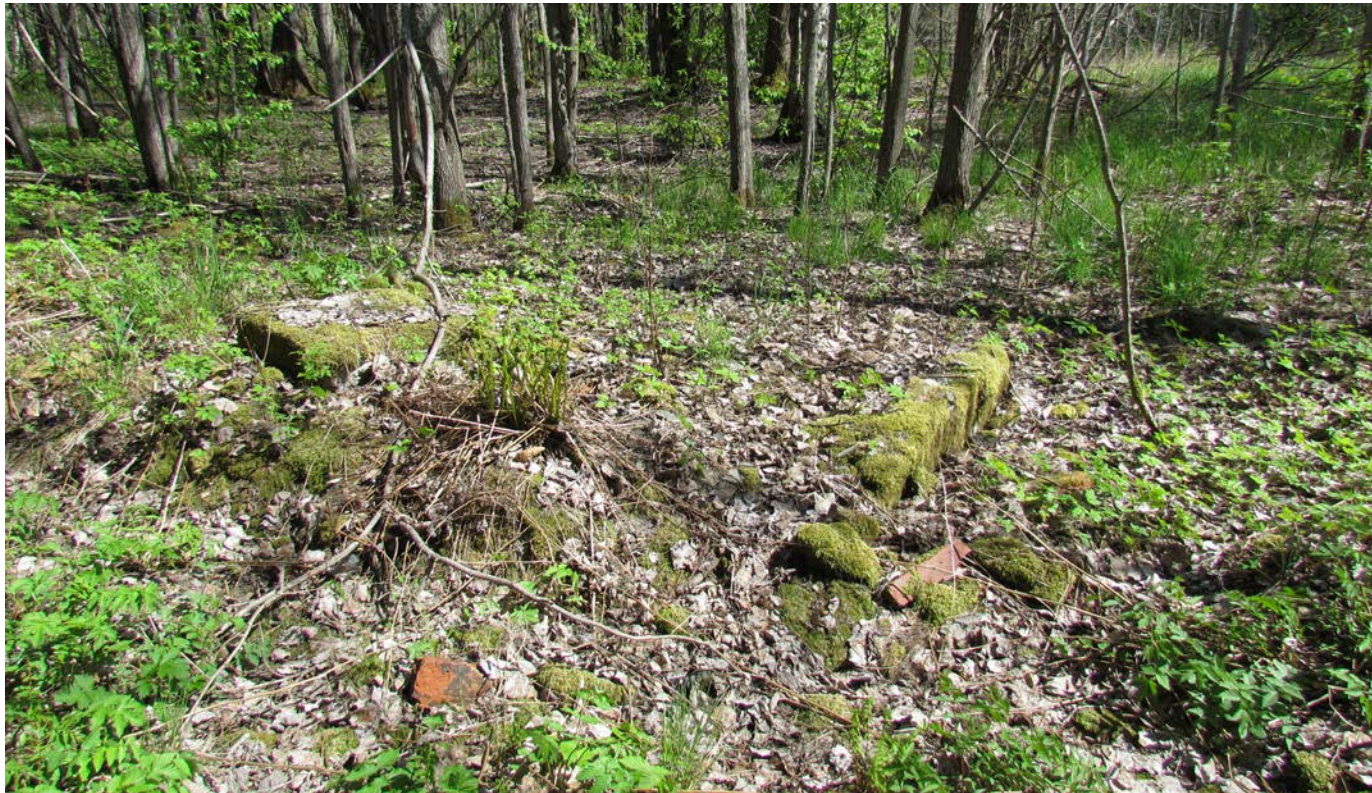
Kuva. Tiilitehtaan alueella maastossa näkyvä kivijalka ja tiilenpalasia.

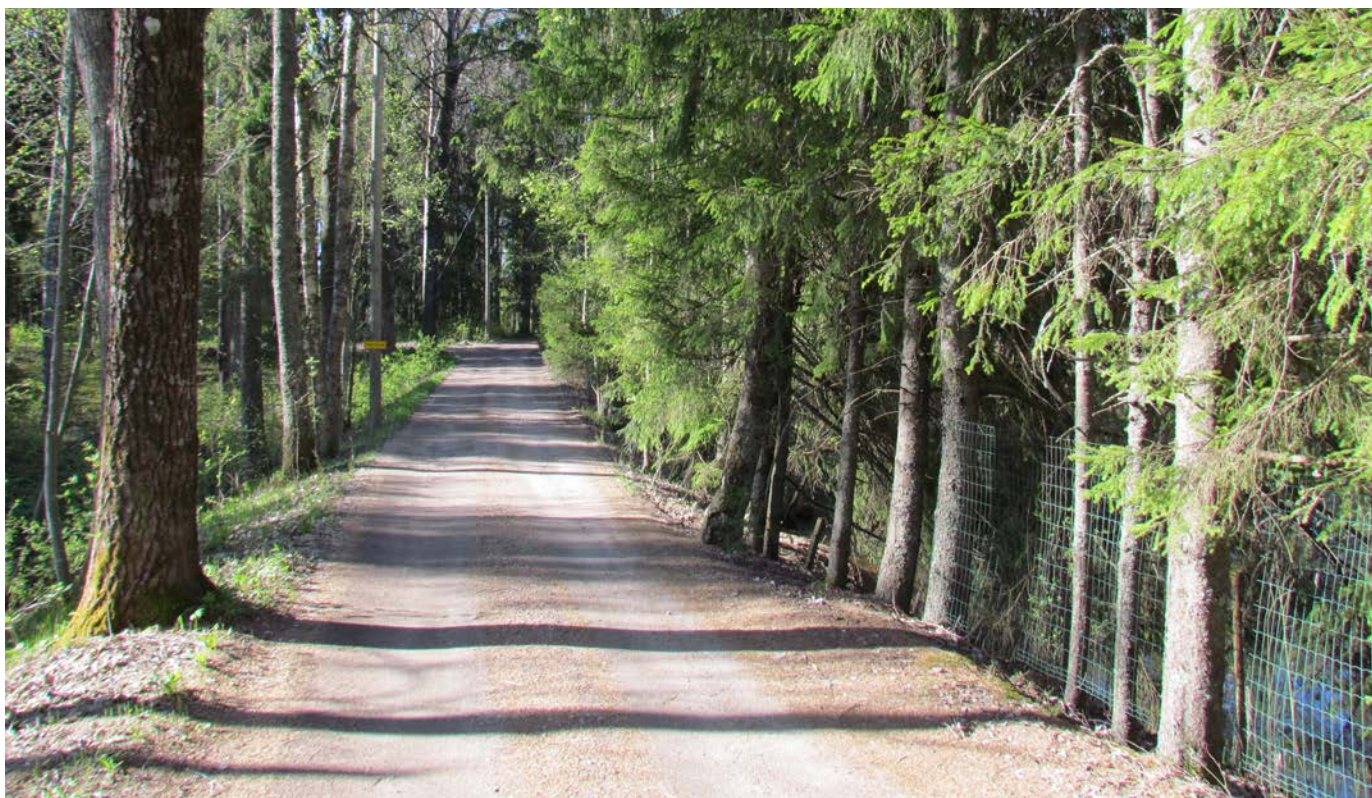
Kuva. Rantavallintien on maisematilaltaan pääosin suljettua. Kuvassa oikealla puolella toinen tiilitehtaan savenotokuoppaan syntyneistä lammista.

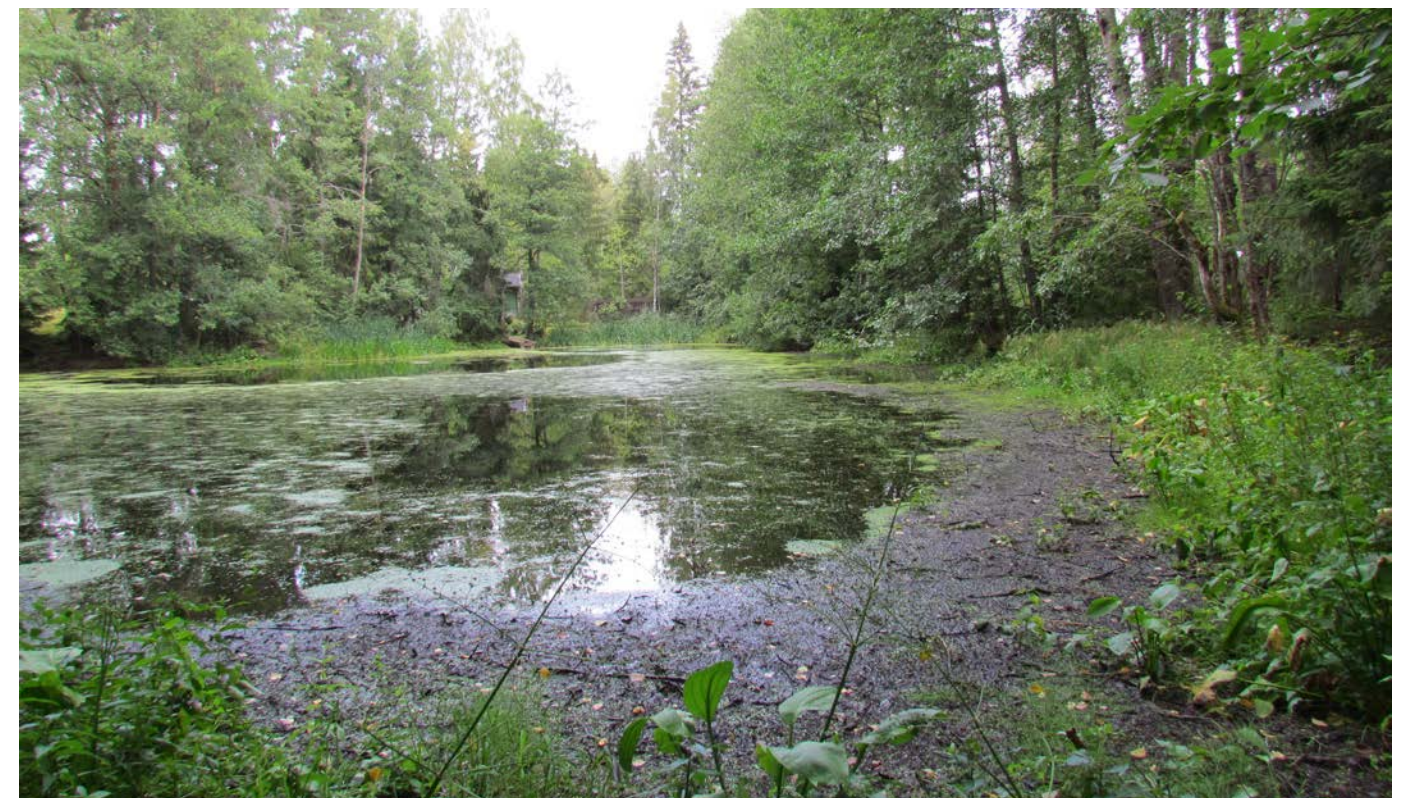
Kuva. Rantavallintien varrella sijaitseva tiilitehtaan savenotokuoppaan syntynyt lampi rikastuttaa paikallista maisemaa.

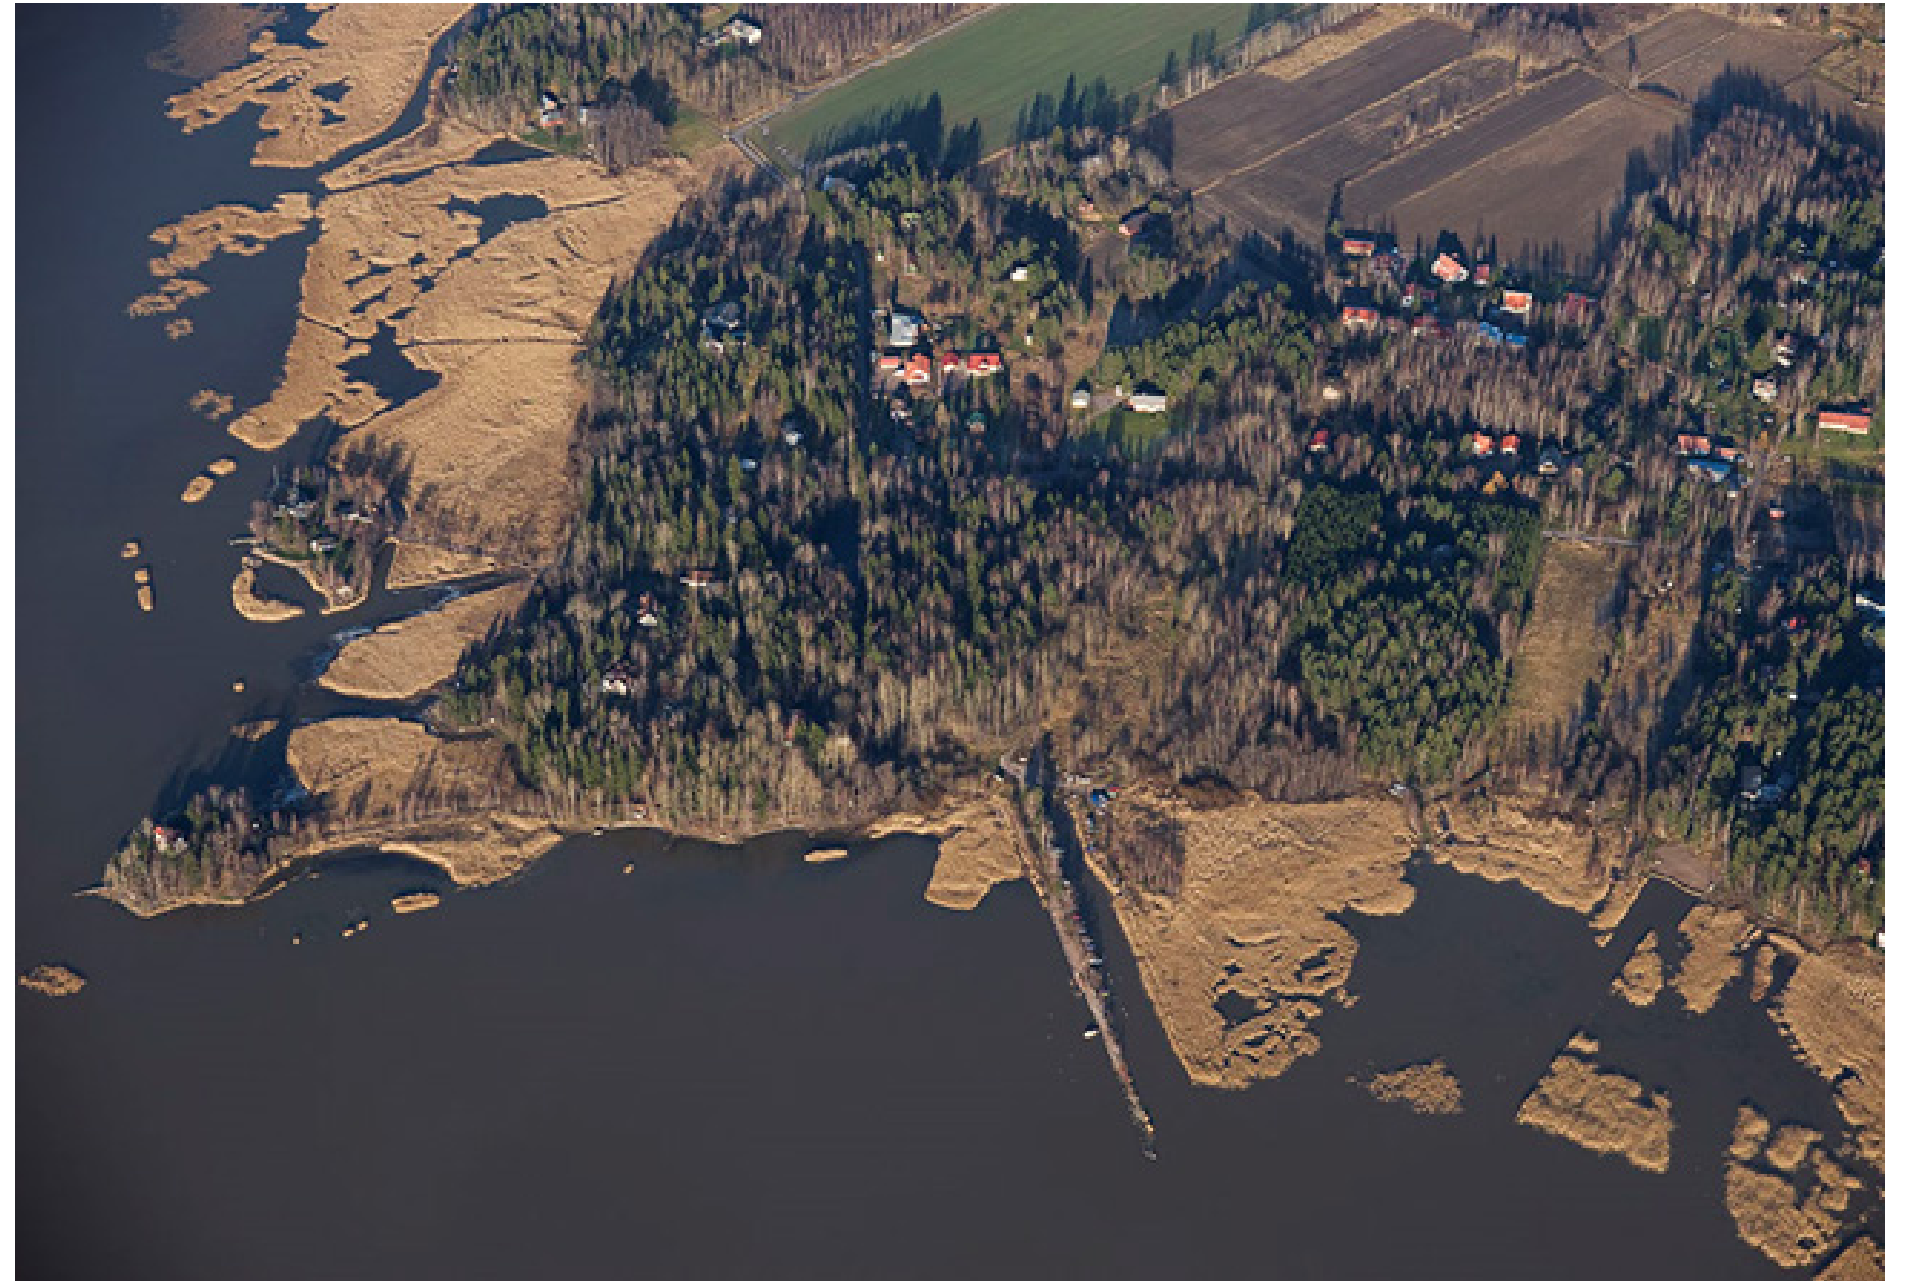
Kuva. Viistoilmakuva Mustalahdelle vuodelta 2008. Maisemakuvasta esille nousevat ranta-alueiden ruovikko, puustoiset selänteet ja rakennetut alueet. Historiallisesta tiilitehtaasta maisemakuvassa on nähtävillä pitkä lastauslaituri sekä lampi, joka on toiminut tehtaan savenottokuoppana. Vanhat rakennukset pihapiireineen luovat paikan henkeä ja historiallista kerroksellisuutta. Pientaloalueen pohjoispuolen peltoalue on supistumassa metsittymisen myötä. (Kuva: Espoon karttapalvelu, hakupäivä 5.9.2017)

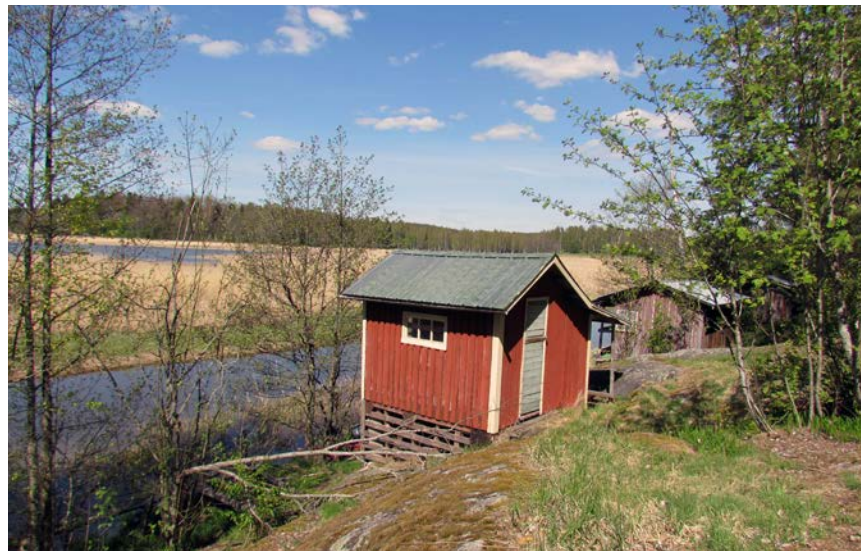
Kuva. Kurttilan yhteisrantoihin kuuluvia rantavajoja.

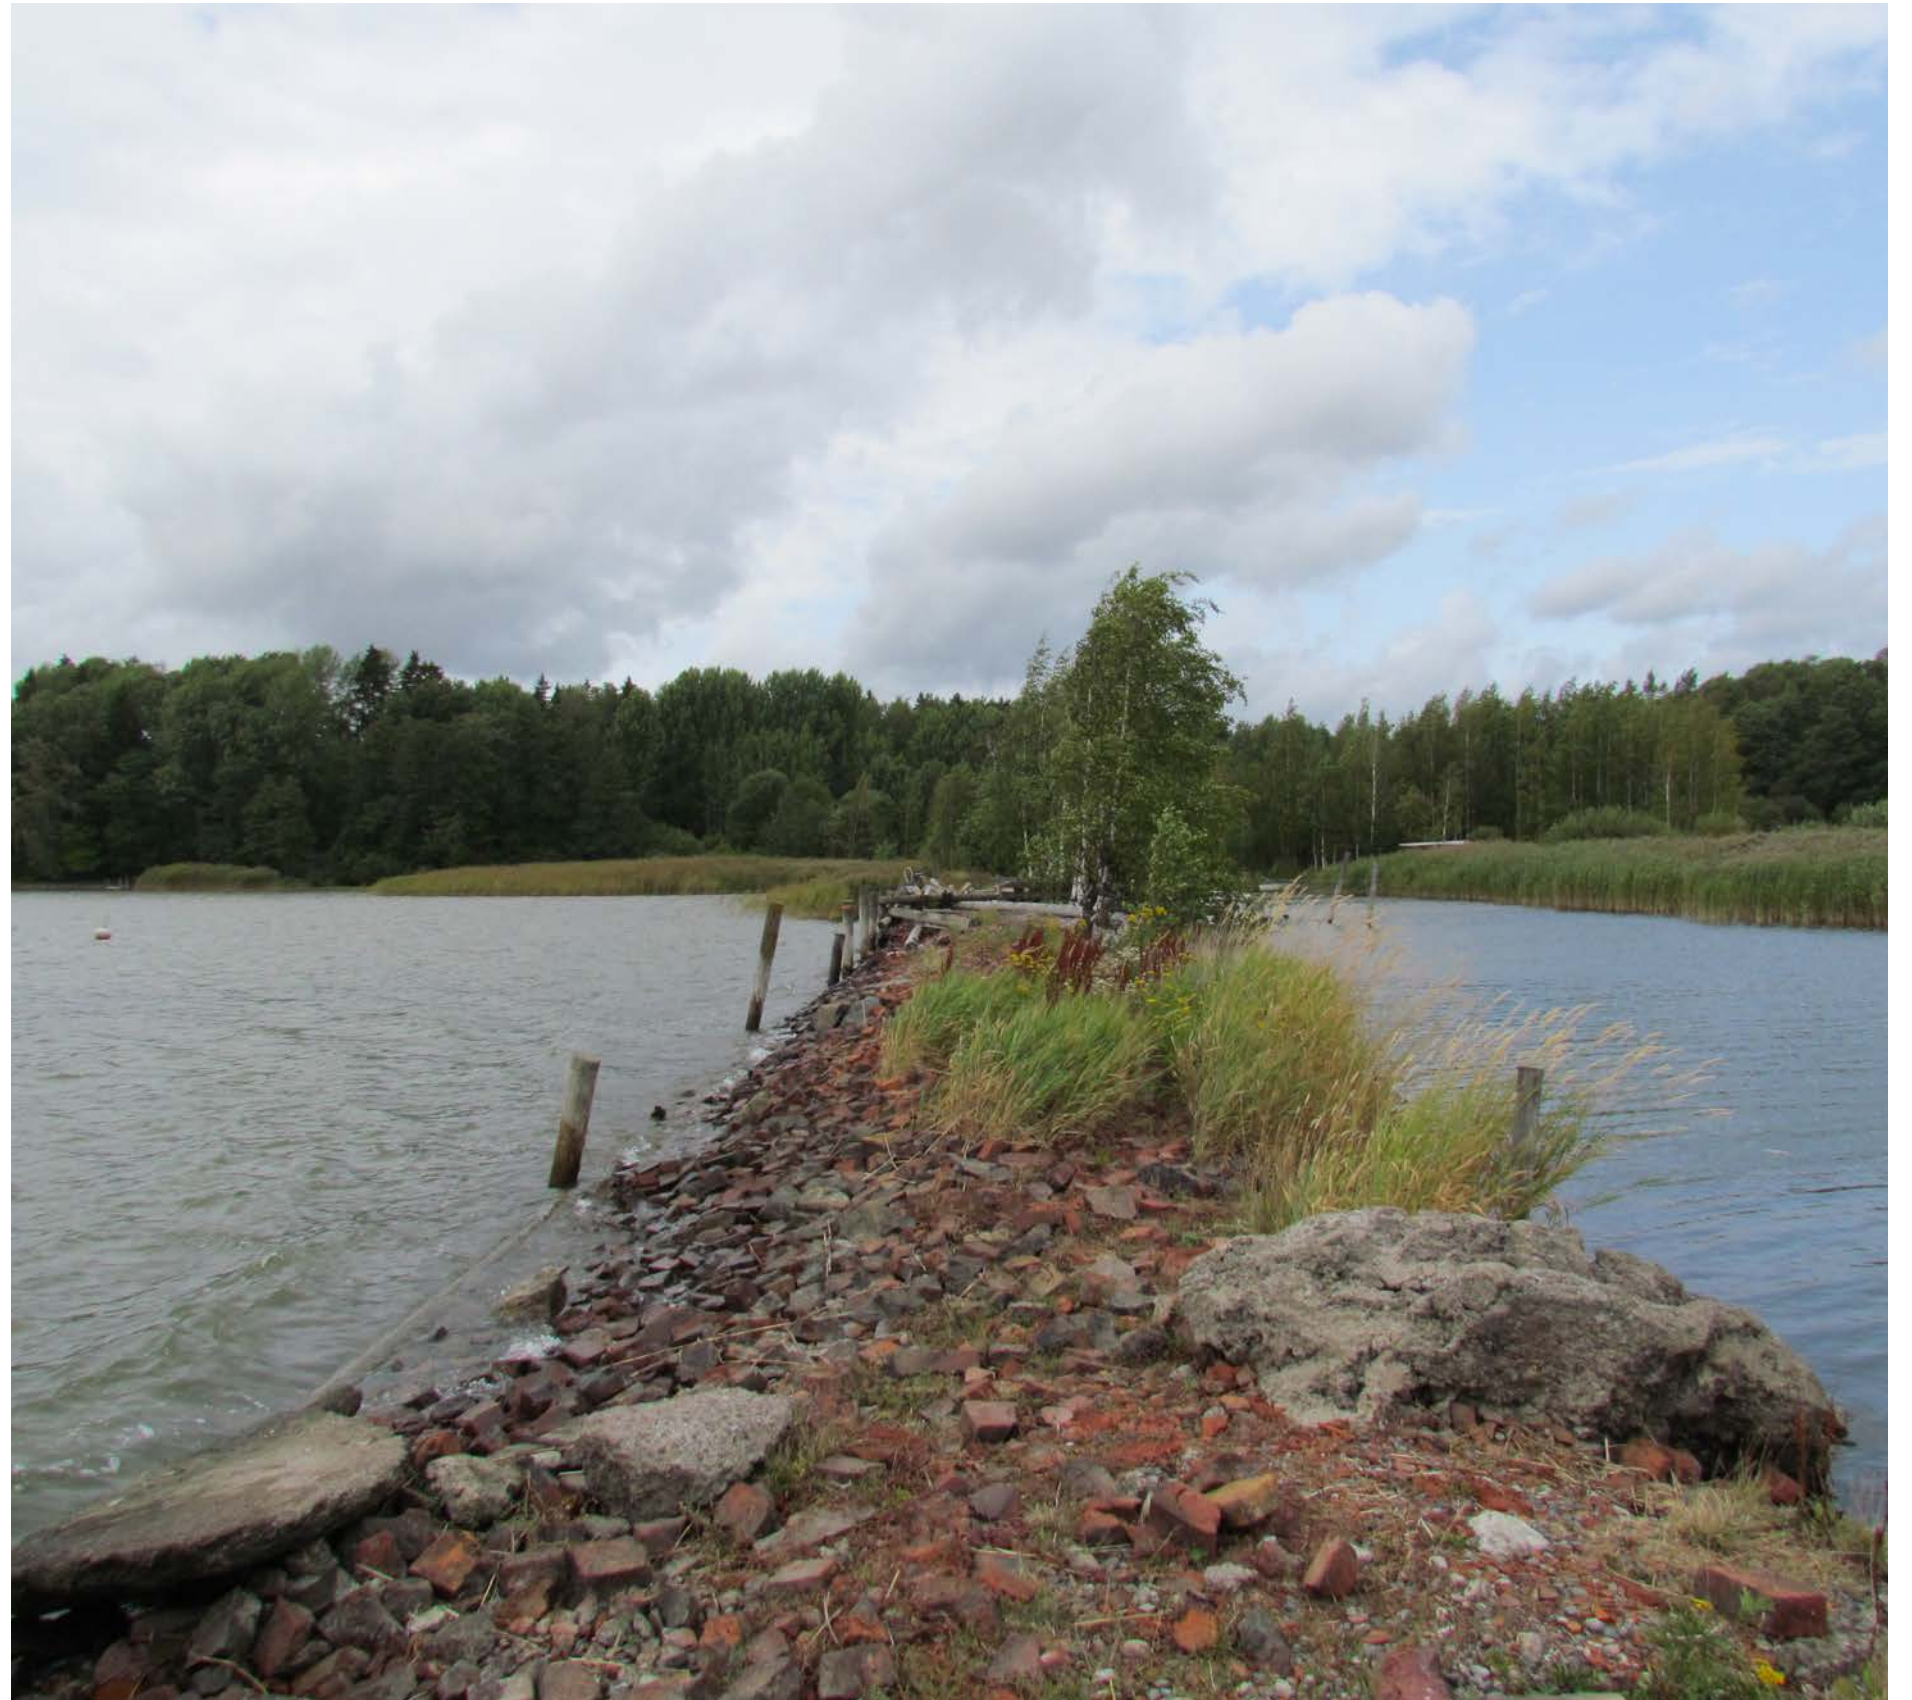
*Kuva. Tiilitehtaan entinen lastauslaituri.*

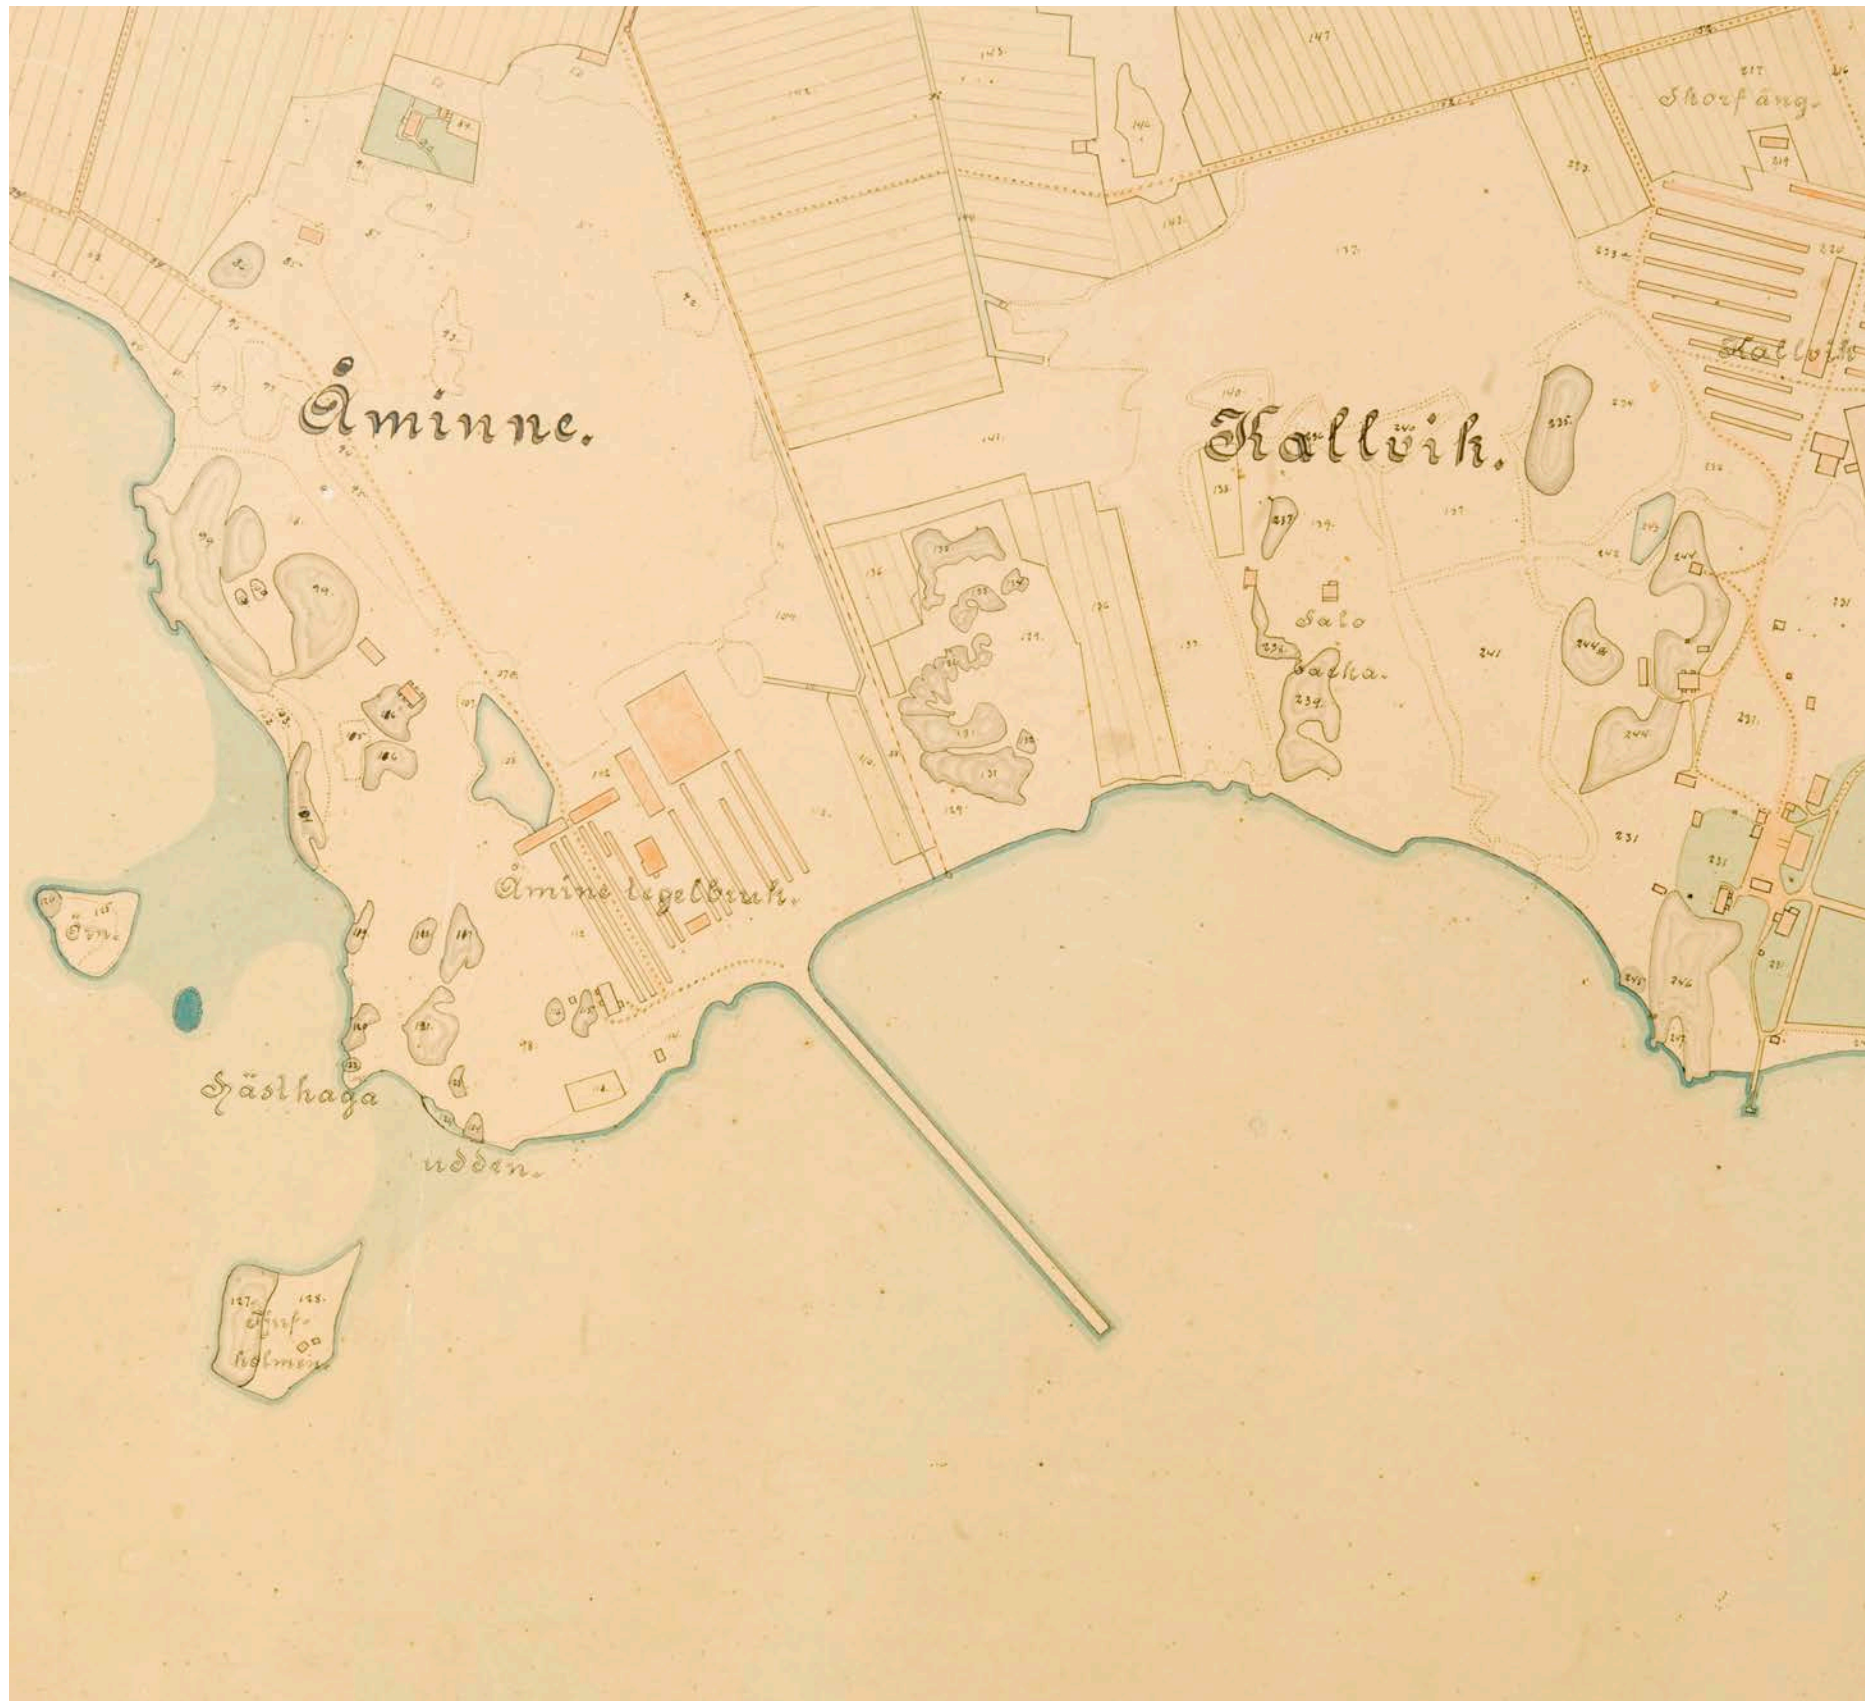
Kuva. Stensvikin tiluskartta vuodelta 1917, Åminne VII. Kartalla nähtävissä tiilitehtaaseen kuuluneita rakennuksia ja rakenteita ja selvitysalueen itäpuolella myös Kallvikin tiilitehdas. (Espoon kaupunginmuseo)

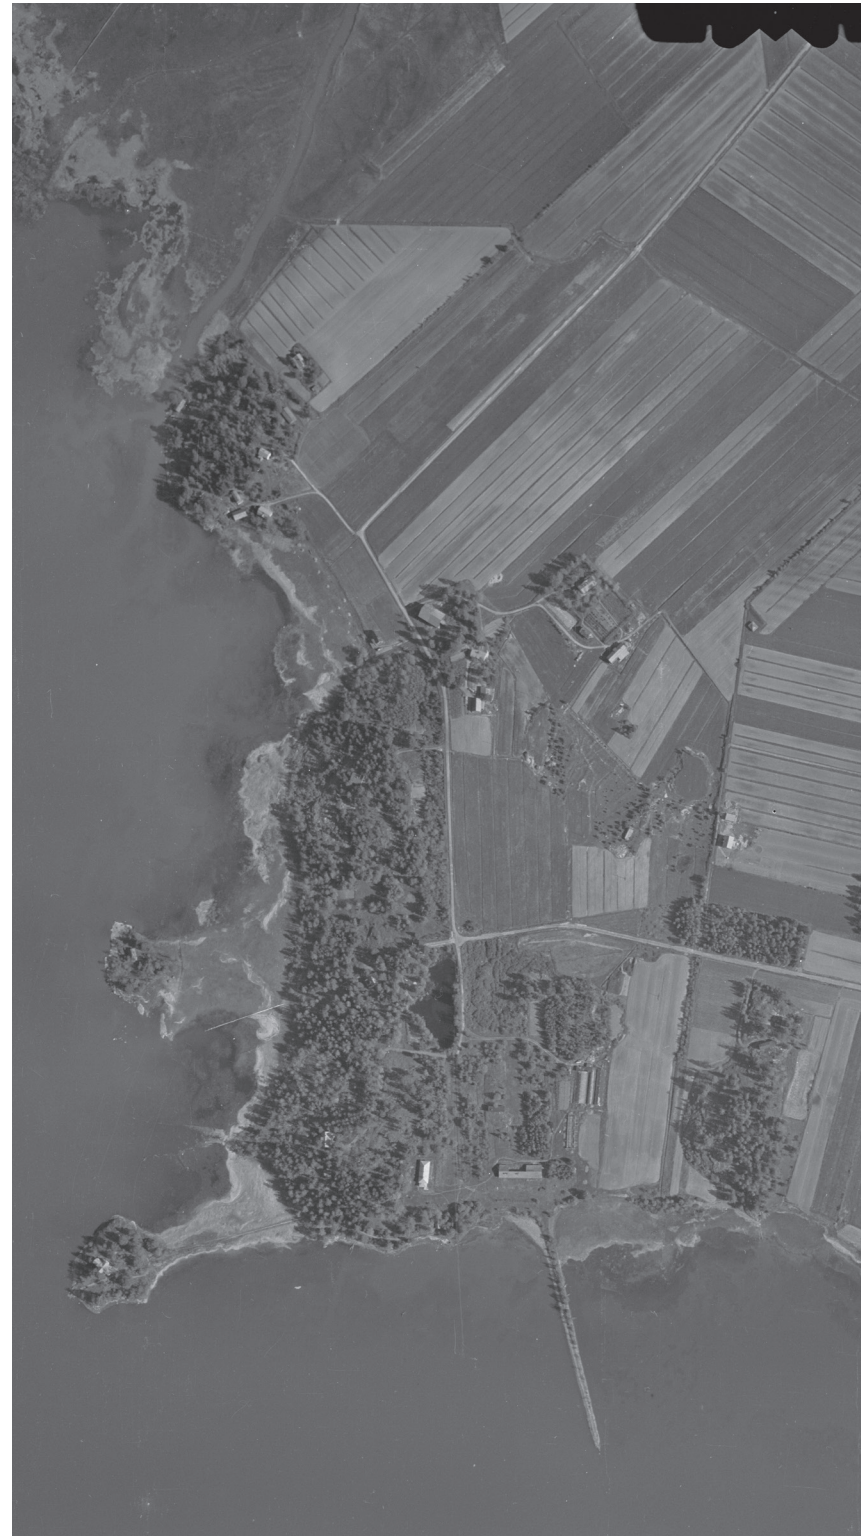
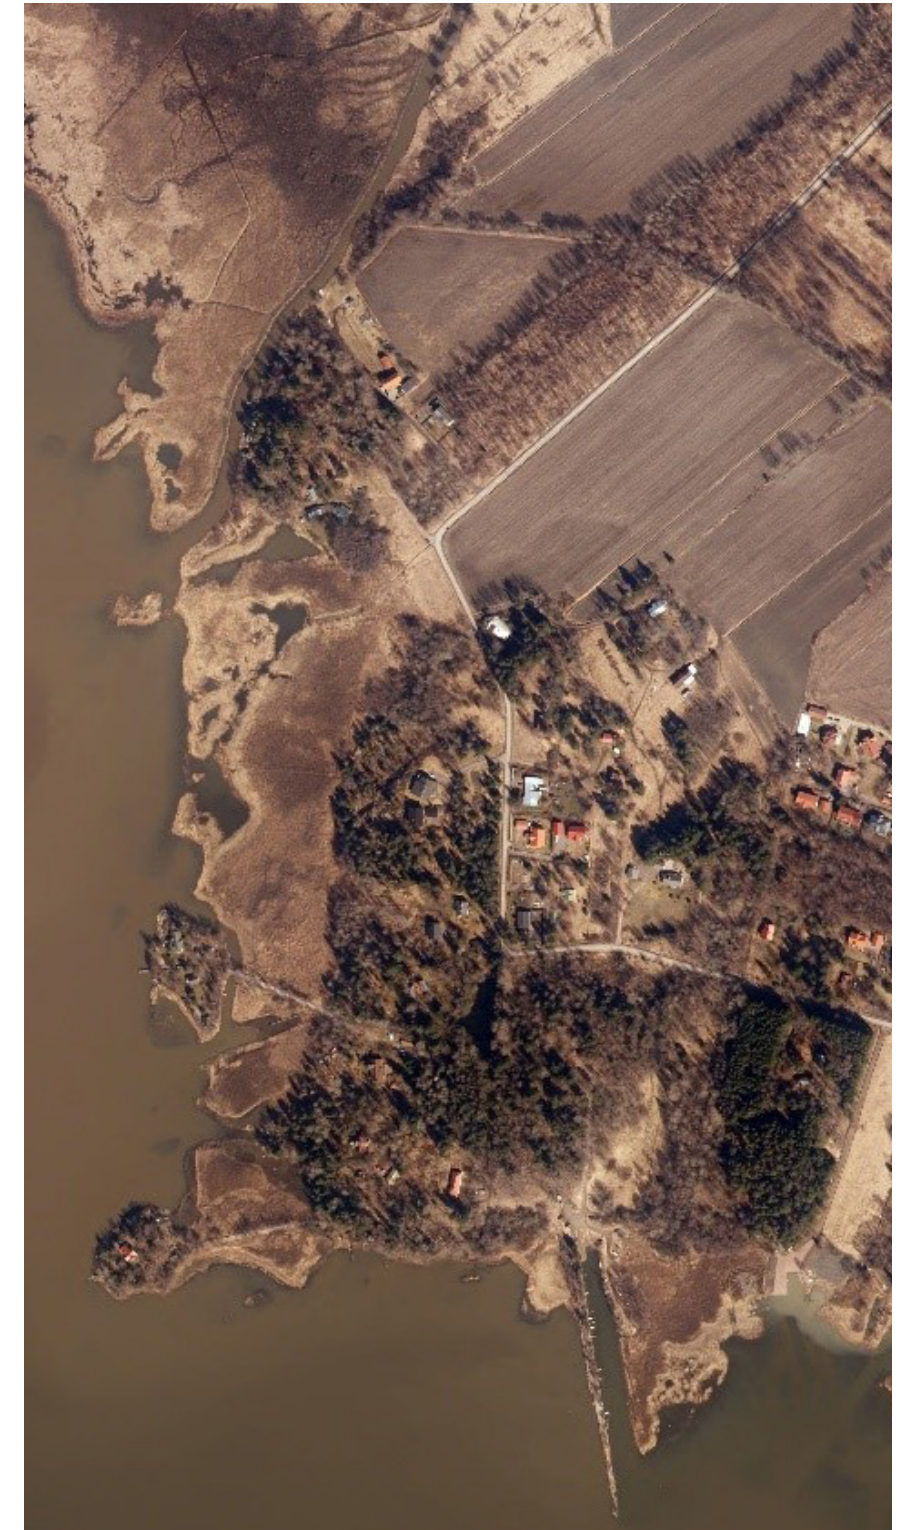
Kuvat. Vasemmalla ilmakuva vuodelta 1944 ja oikealla vuodelta 2018. Rantavyöhykkeiden korkeimmat selänteet ovat vuosisatojen ajan säilyneet puustoisina. Eniten maisema on muuttunut Mustalahdentien pohjois- ja itäpuolella, jossa viljelykäytöstä poistuneita peltoja on otettu osittain rakennusmaaksi ja ne ovat myös kasvamassa umpeen ja metsittymässä. Myös Mustalahdentien eteläpuolella avoimet alueet ovat umpeenkasvamassa. (Ilmakuva 1944: Puolustusvoimien tiedusteluosaston topografikunta; Ilmakuva 2018: MML, avoimet aineistot, hakupäivä 9.7.2019)

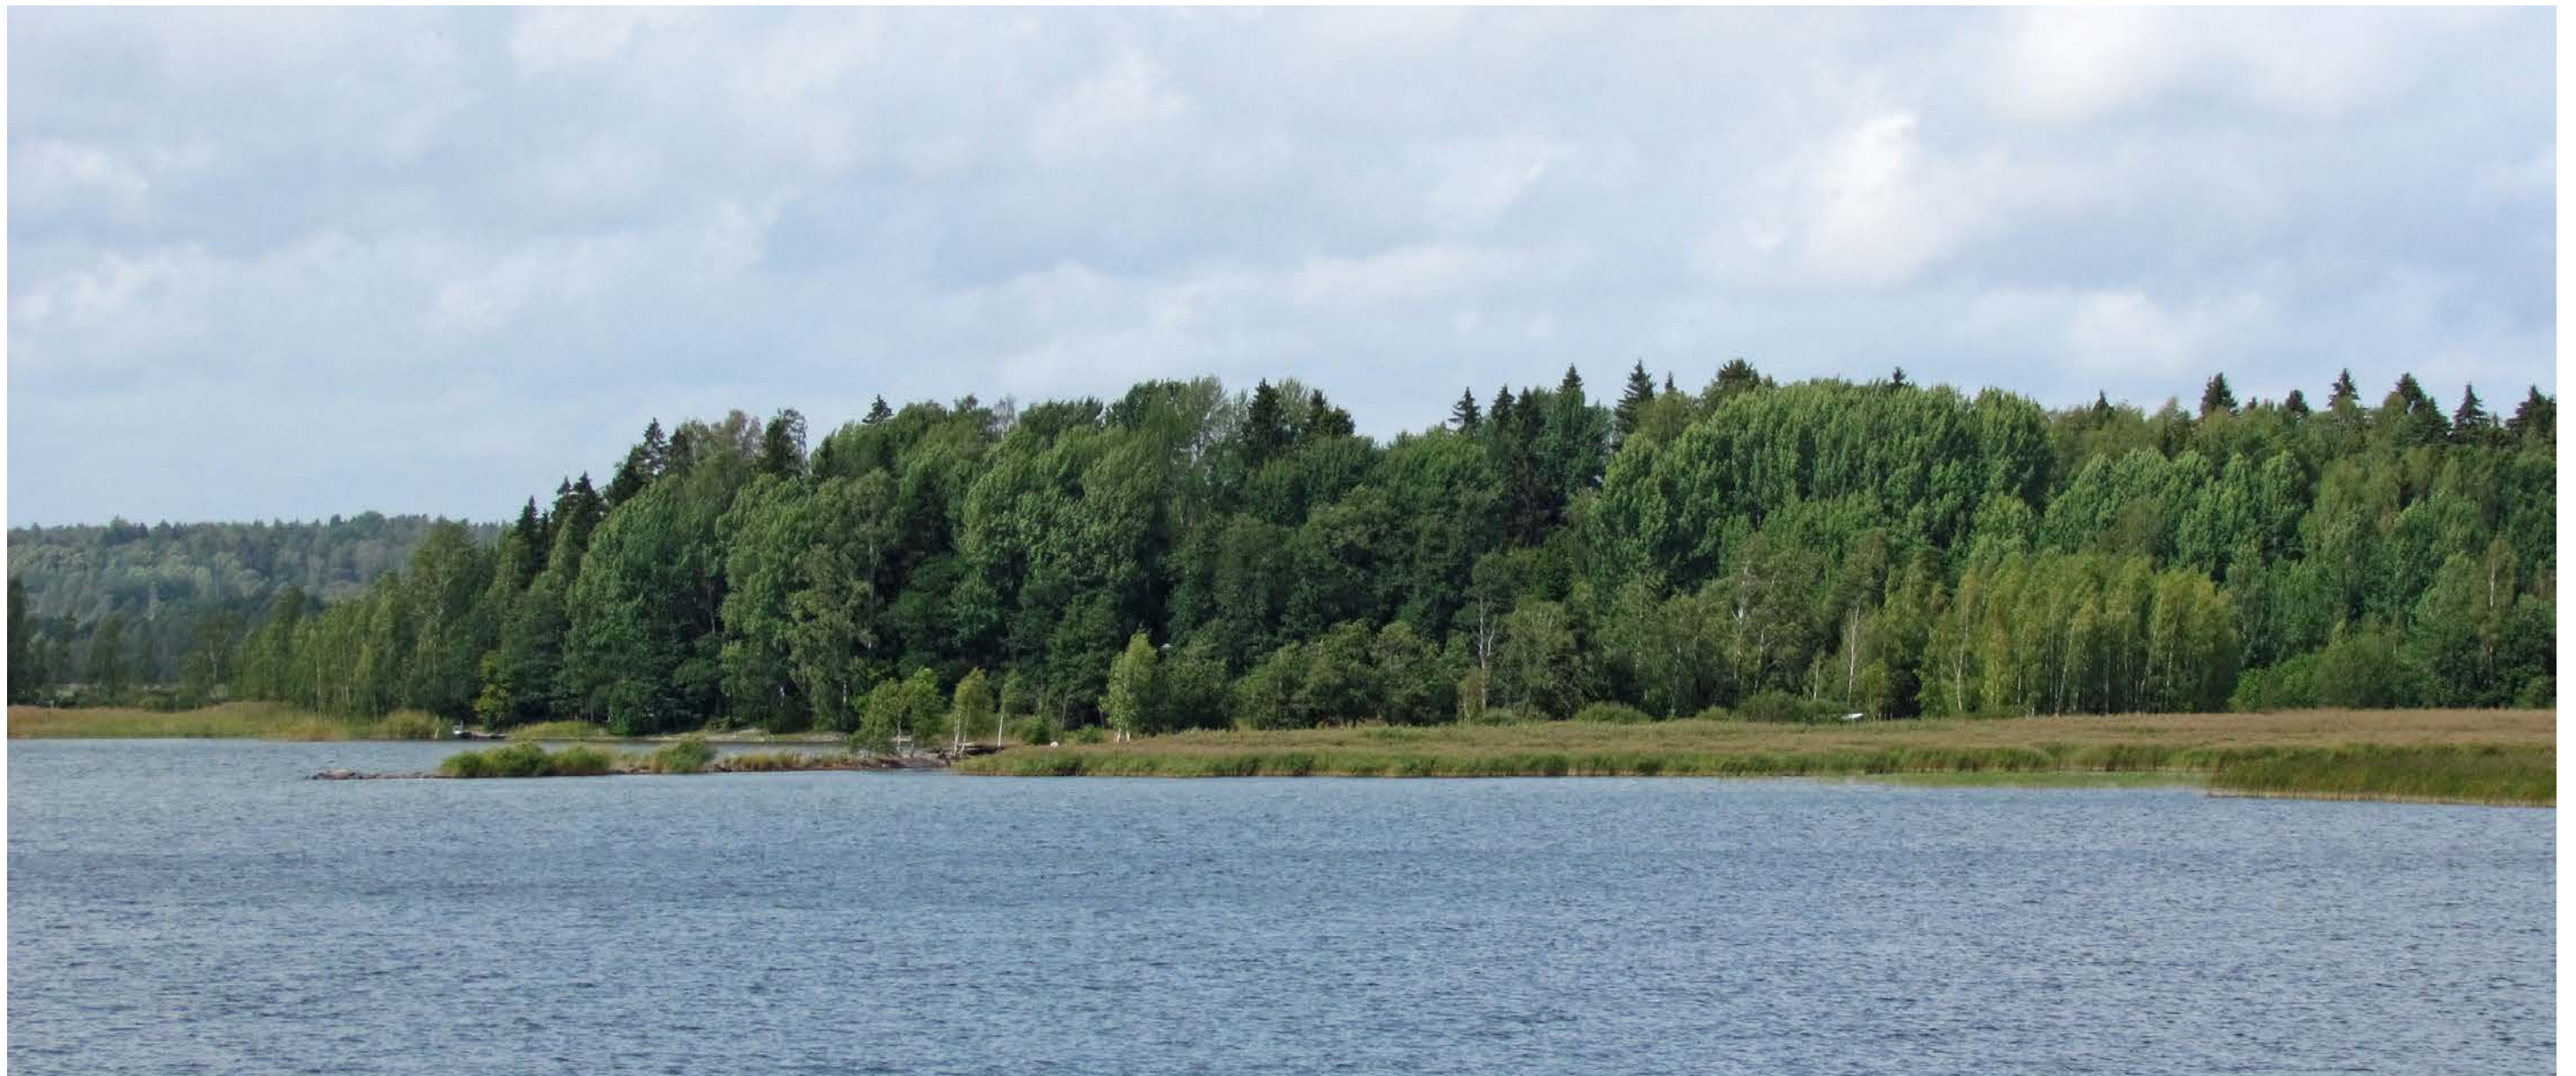
Näkymä 1: Näkymässä Kallvikista Mustalahden rantaan ja tiilitehtaan alueelle erottuu tiilitehtaan entinen pitkä lastauslaituri ja Mustalahden etelärannan puustoinen siluetti, jotka ovat alueen kulttuurimaiseman kannalta merkittäviä elementtejä.

*Kuva. Mustalahden puustoinen siluetti ja tiilitehtaan pitkä lastauslaituri Kallvikista kuvattuna.*

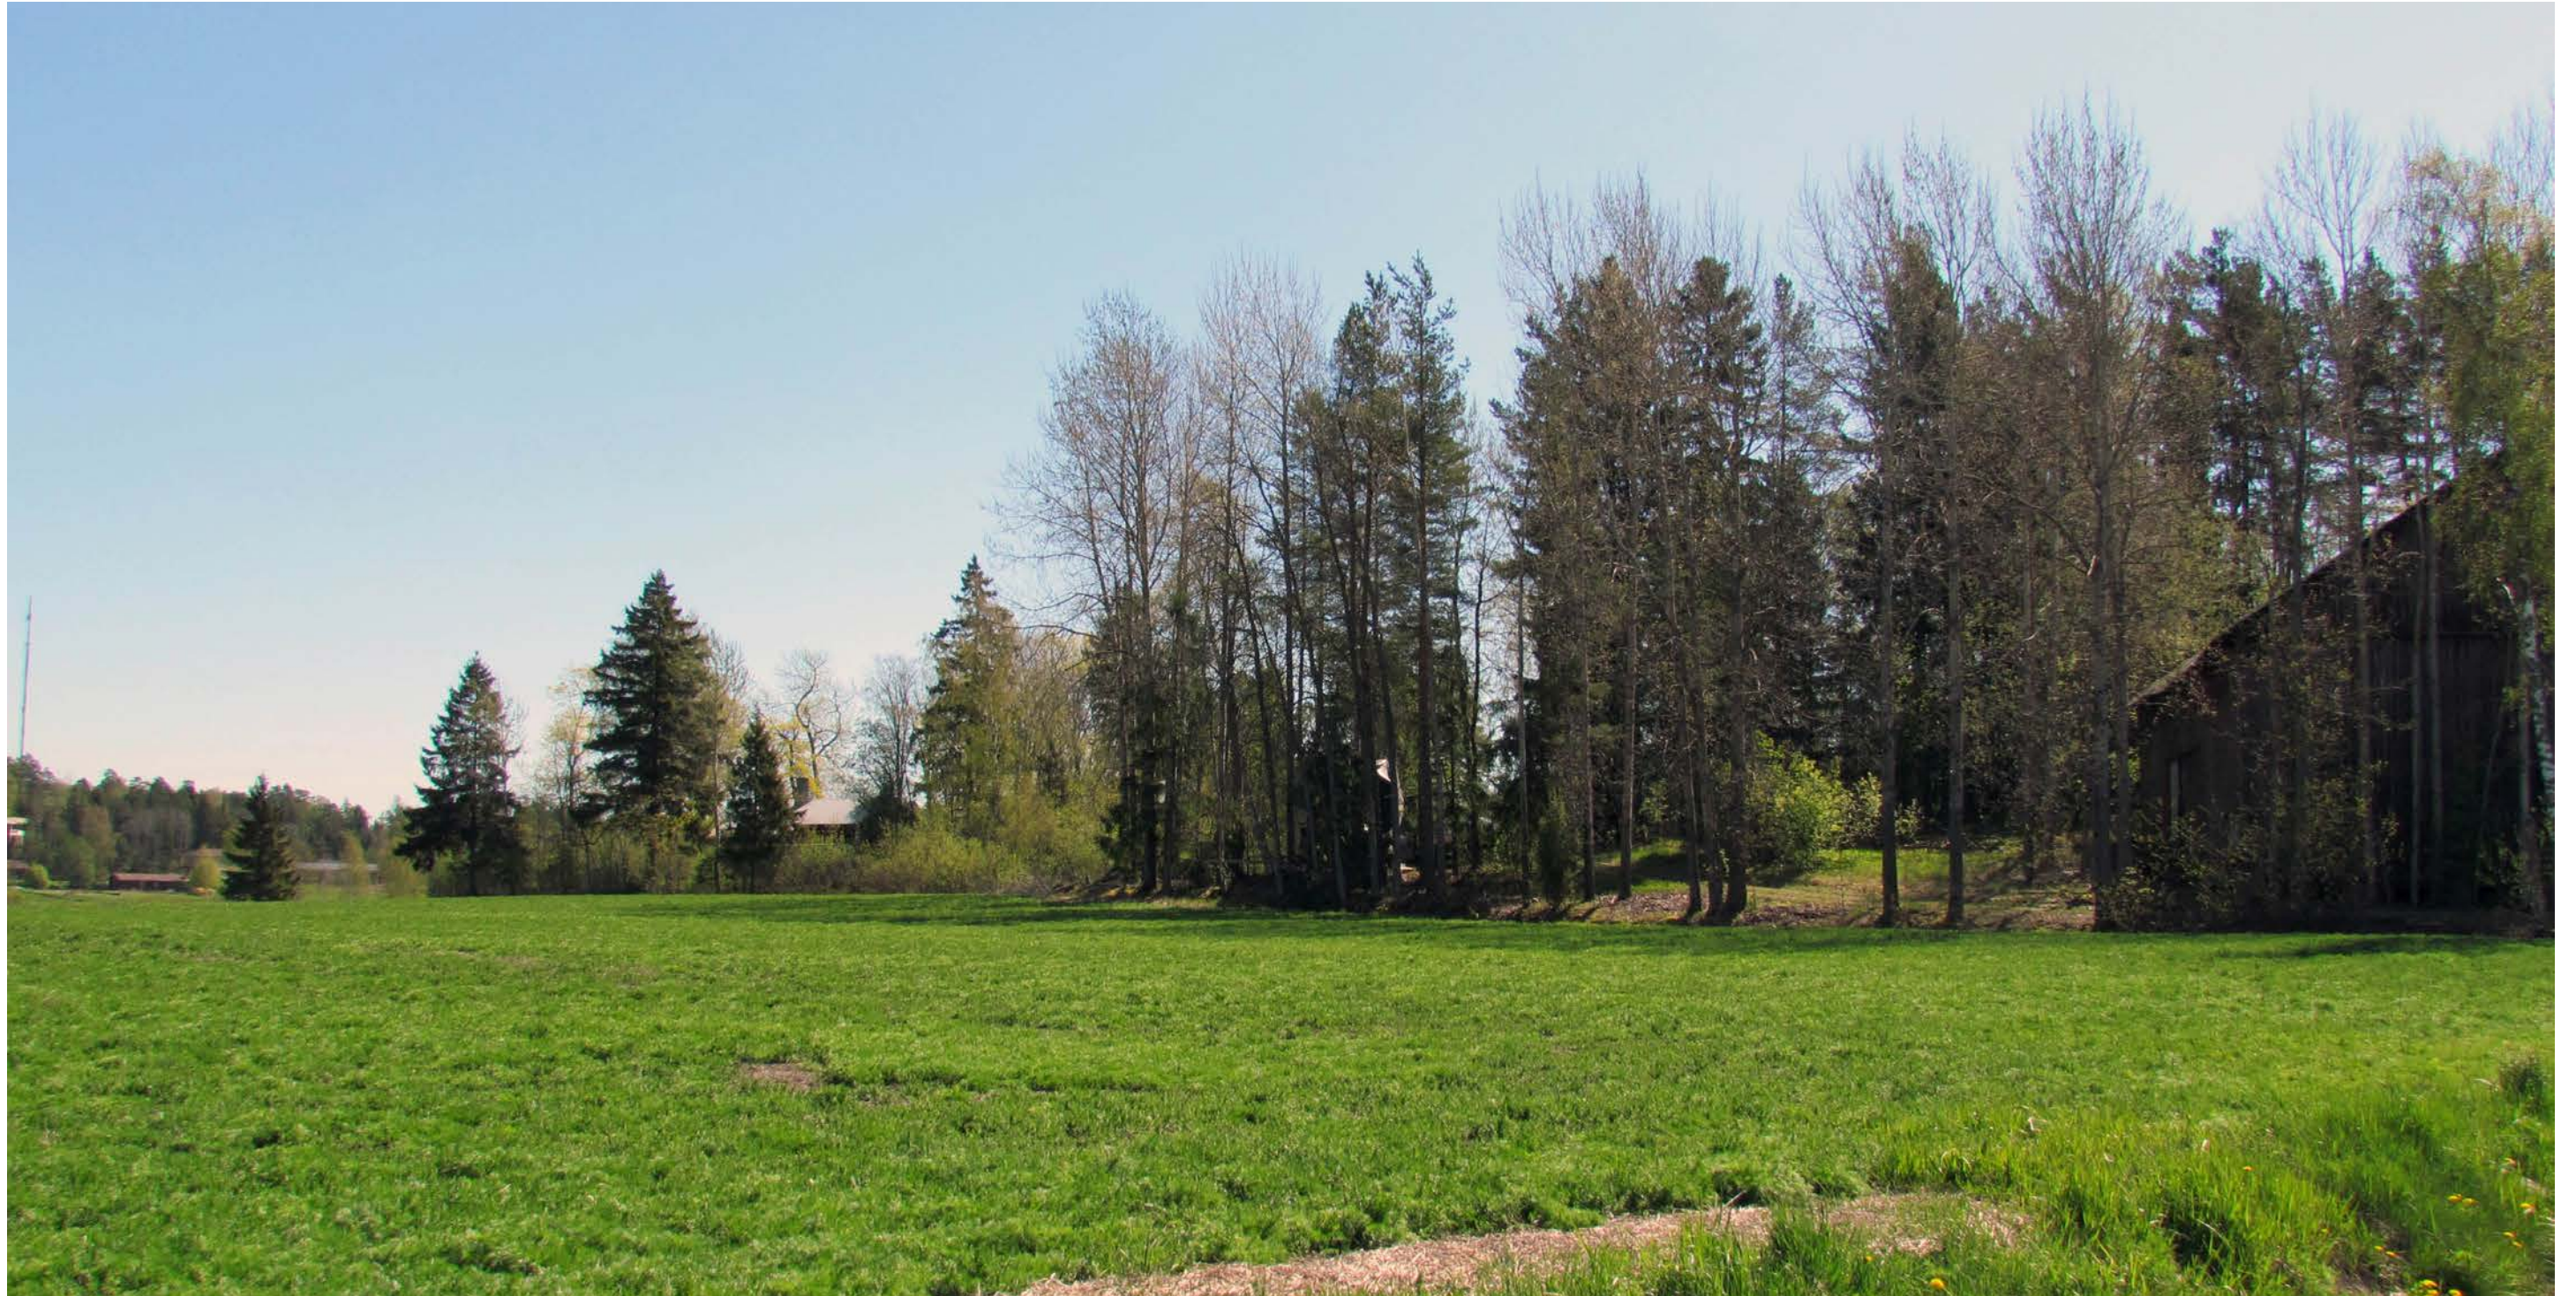
*Kuva. Näkymä Mustalahdentieltä avoimeen viljelymaisemaan. Pellon reunavyöhykkeellä näkyy vanhan maatilakokonaisuuden rakennuskantaa.*
