## ESPOON MUSTALAHDEN KULTTUURIYMPÄRISTÖSELVITYS 2019

**TILAAJA**  
**ESPOON KAUPUNKI 2019**

**TENGBOM OY**  
Salomonkatu 17 A  
00100 Helsinki

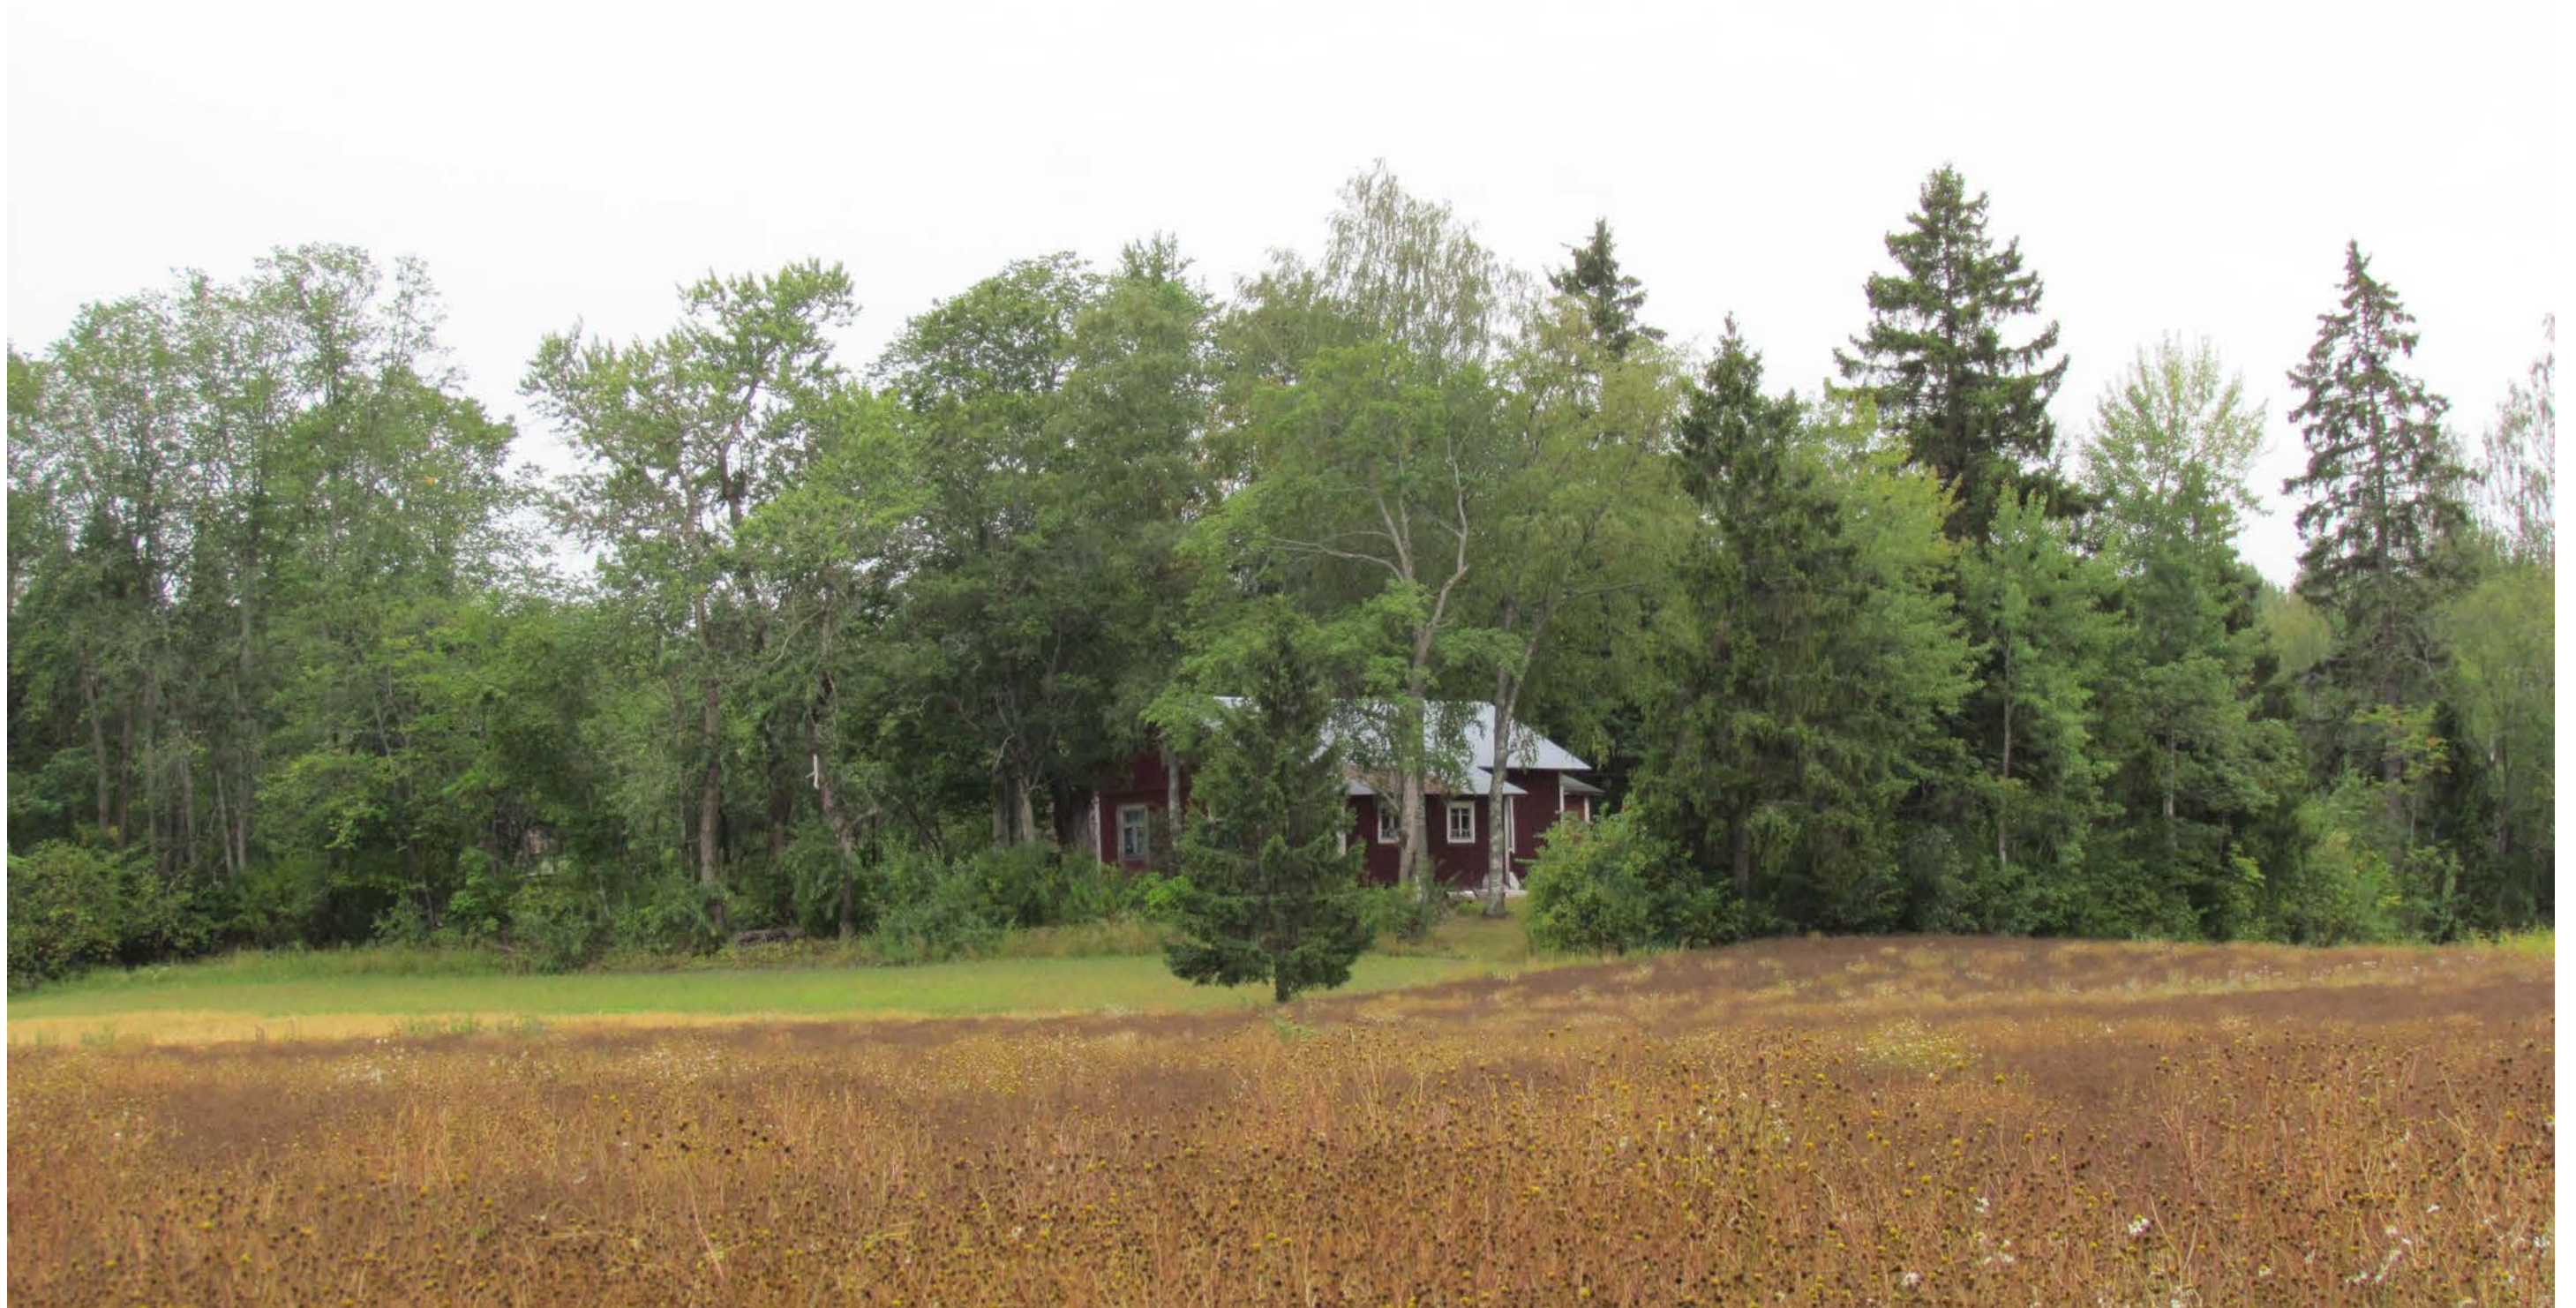
*Kuva. Näkymä Mustalahdentieltä etelään. Vanha 1800-luvulta peräisin oleva maatilan päärakennus erottuu maiseman siluetissa pihapiirin puuston lehvästön suojasta.*

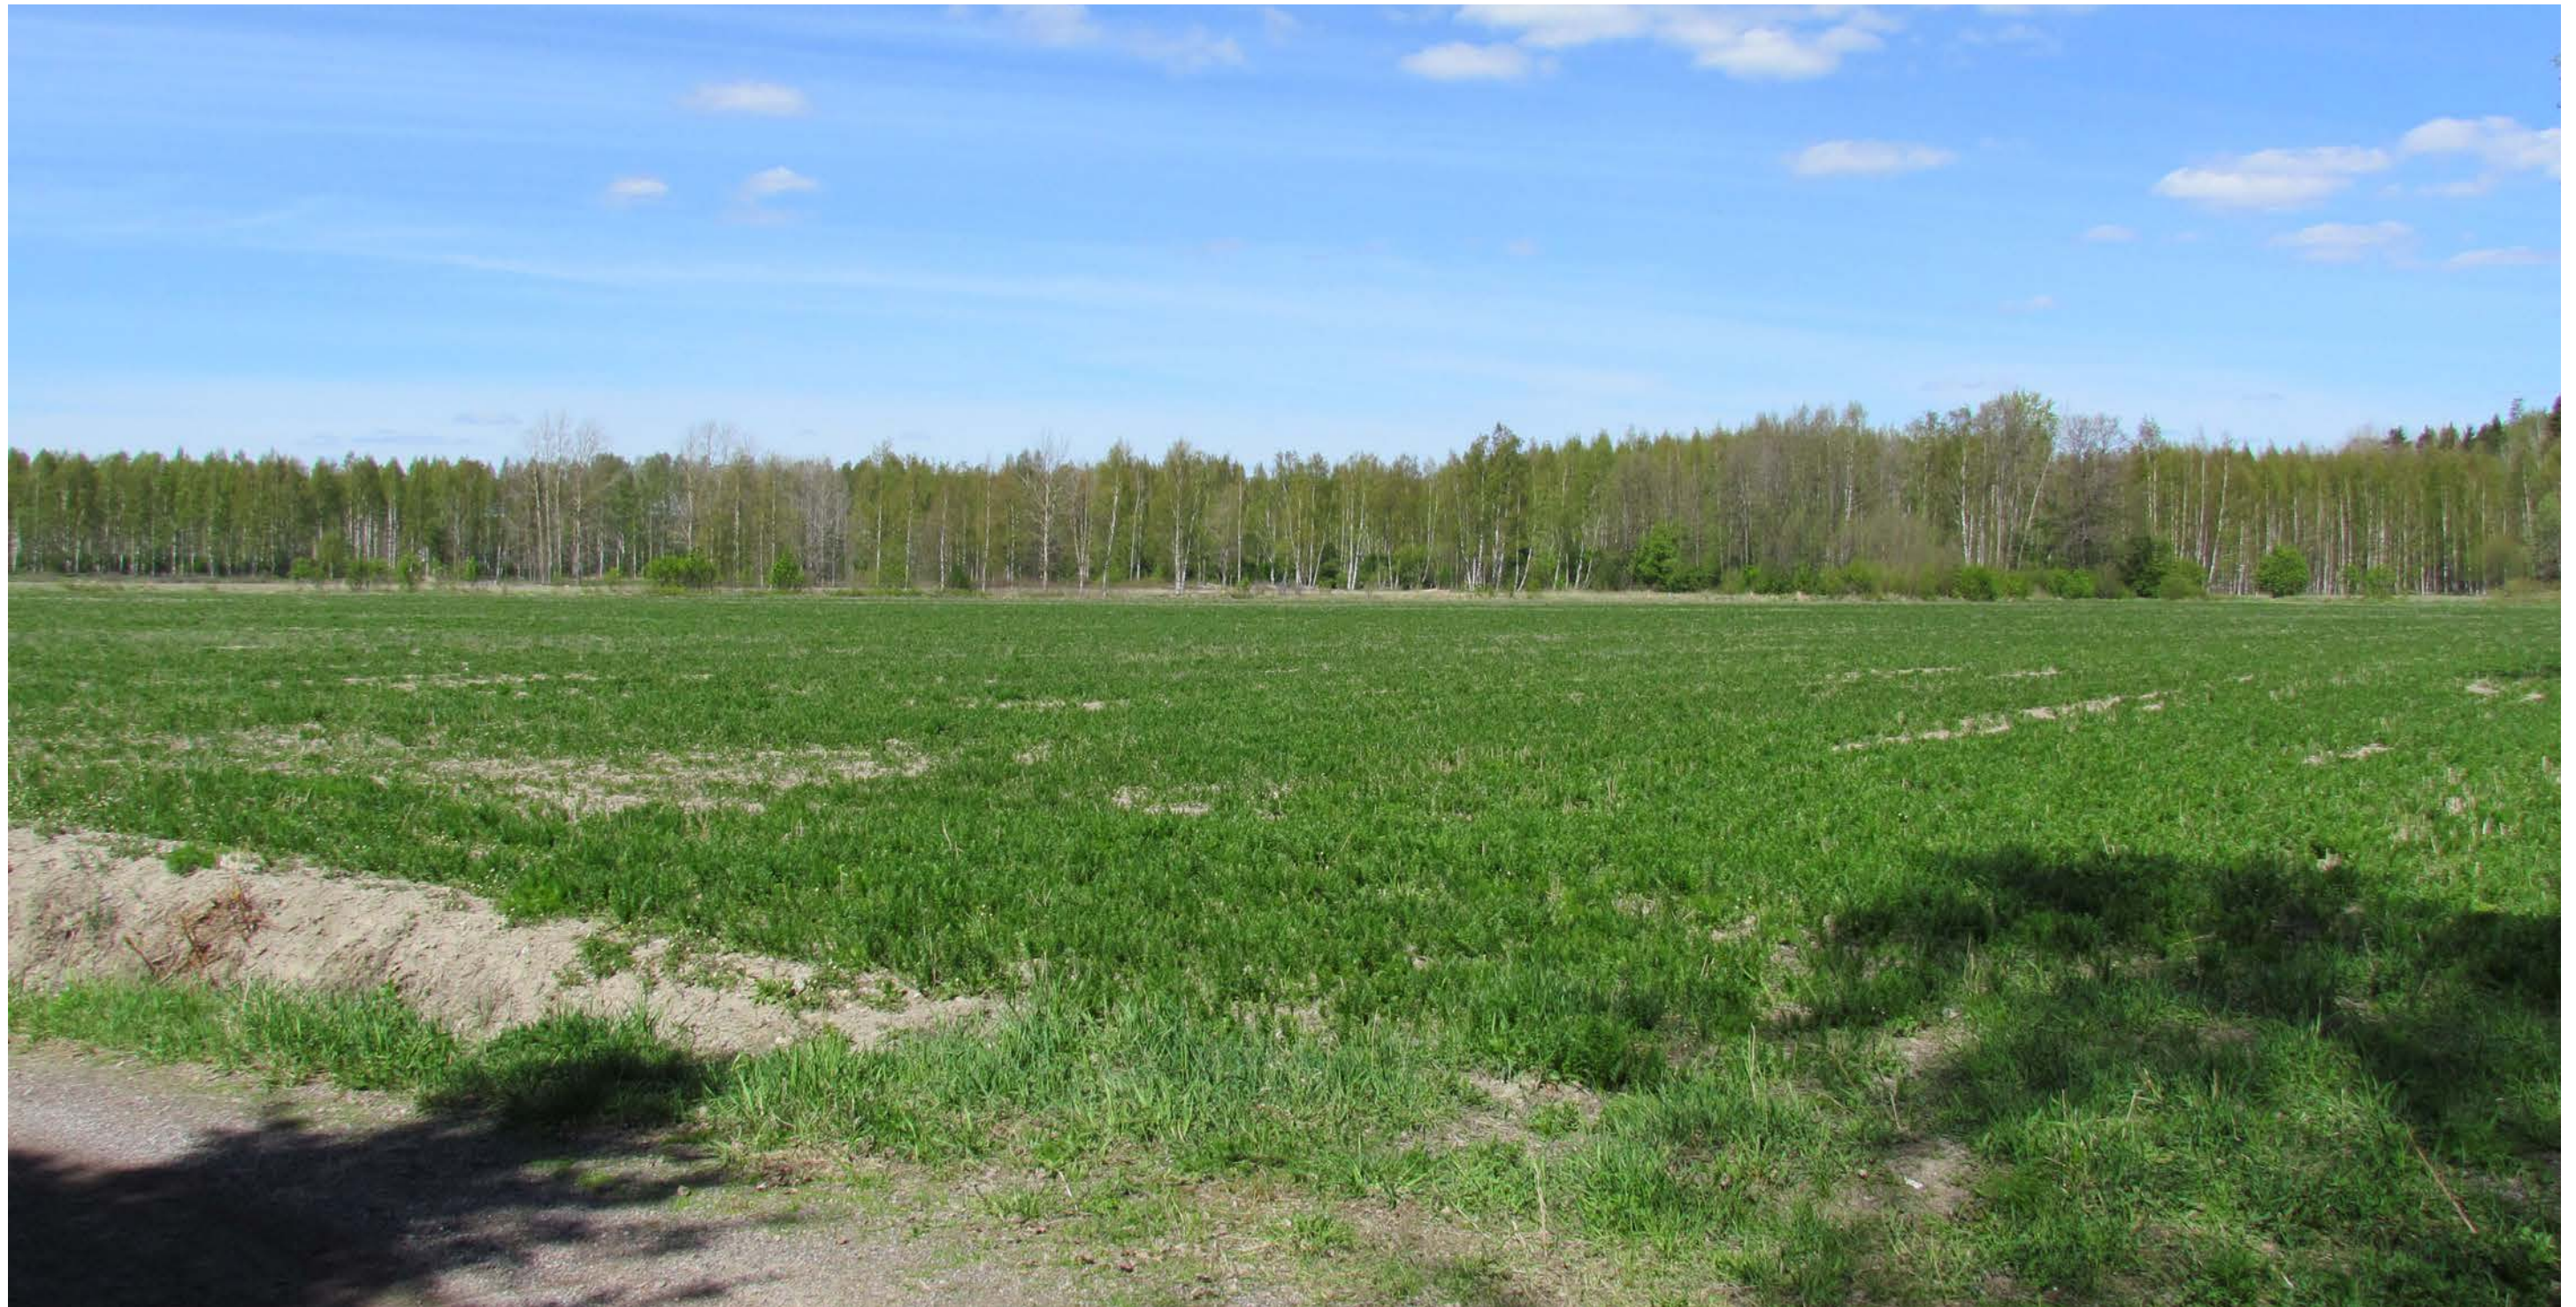
Kuva. Näkymä pientaloalueen reunalta peltomaisemaan ja Lambrobäckenille. Peltoalue on lähialueen laajin 1700-luvulta saakka yhtenäisenä säilynyt peltoalue ja merkittävä osa alueen asukkaiden päivittäistä lähimaisemaa.

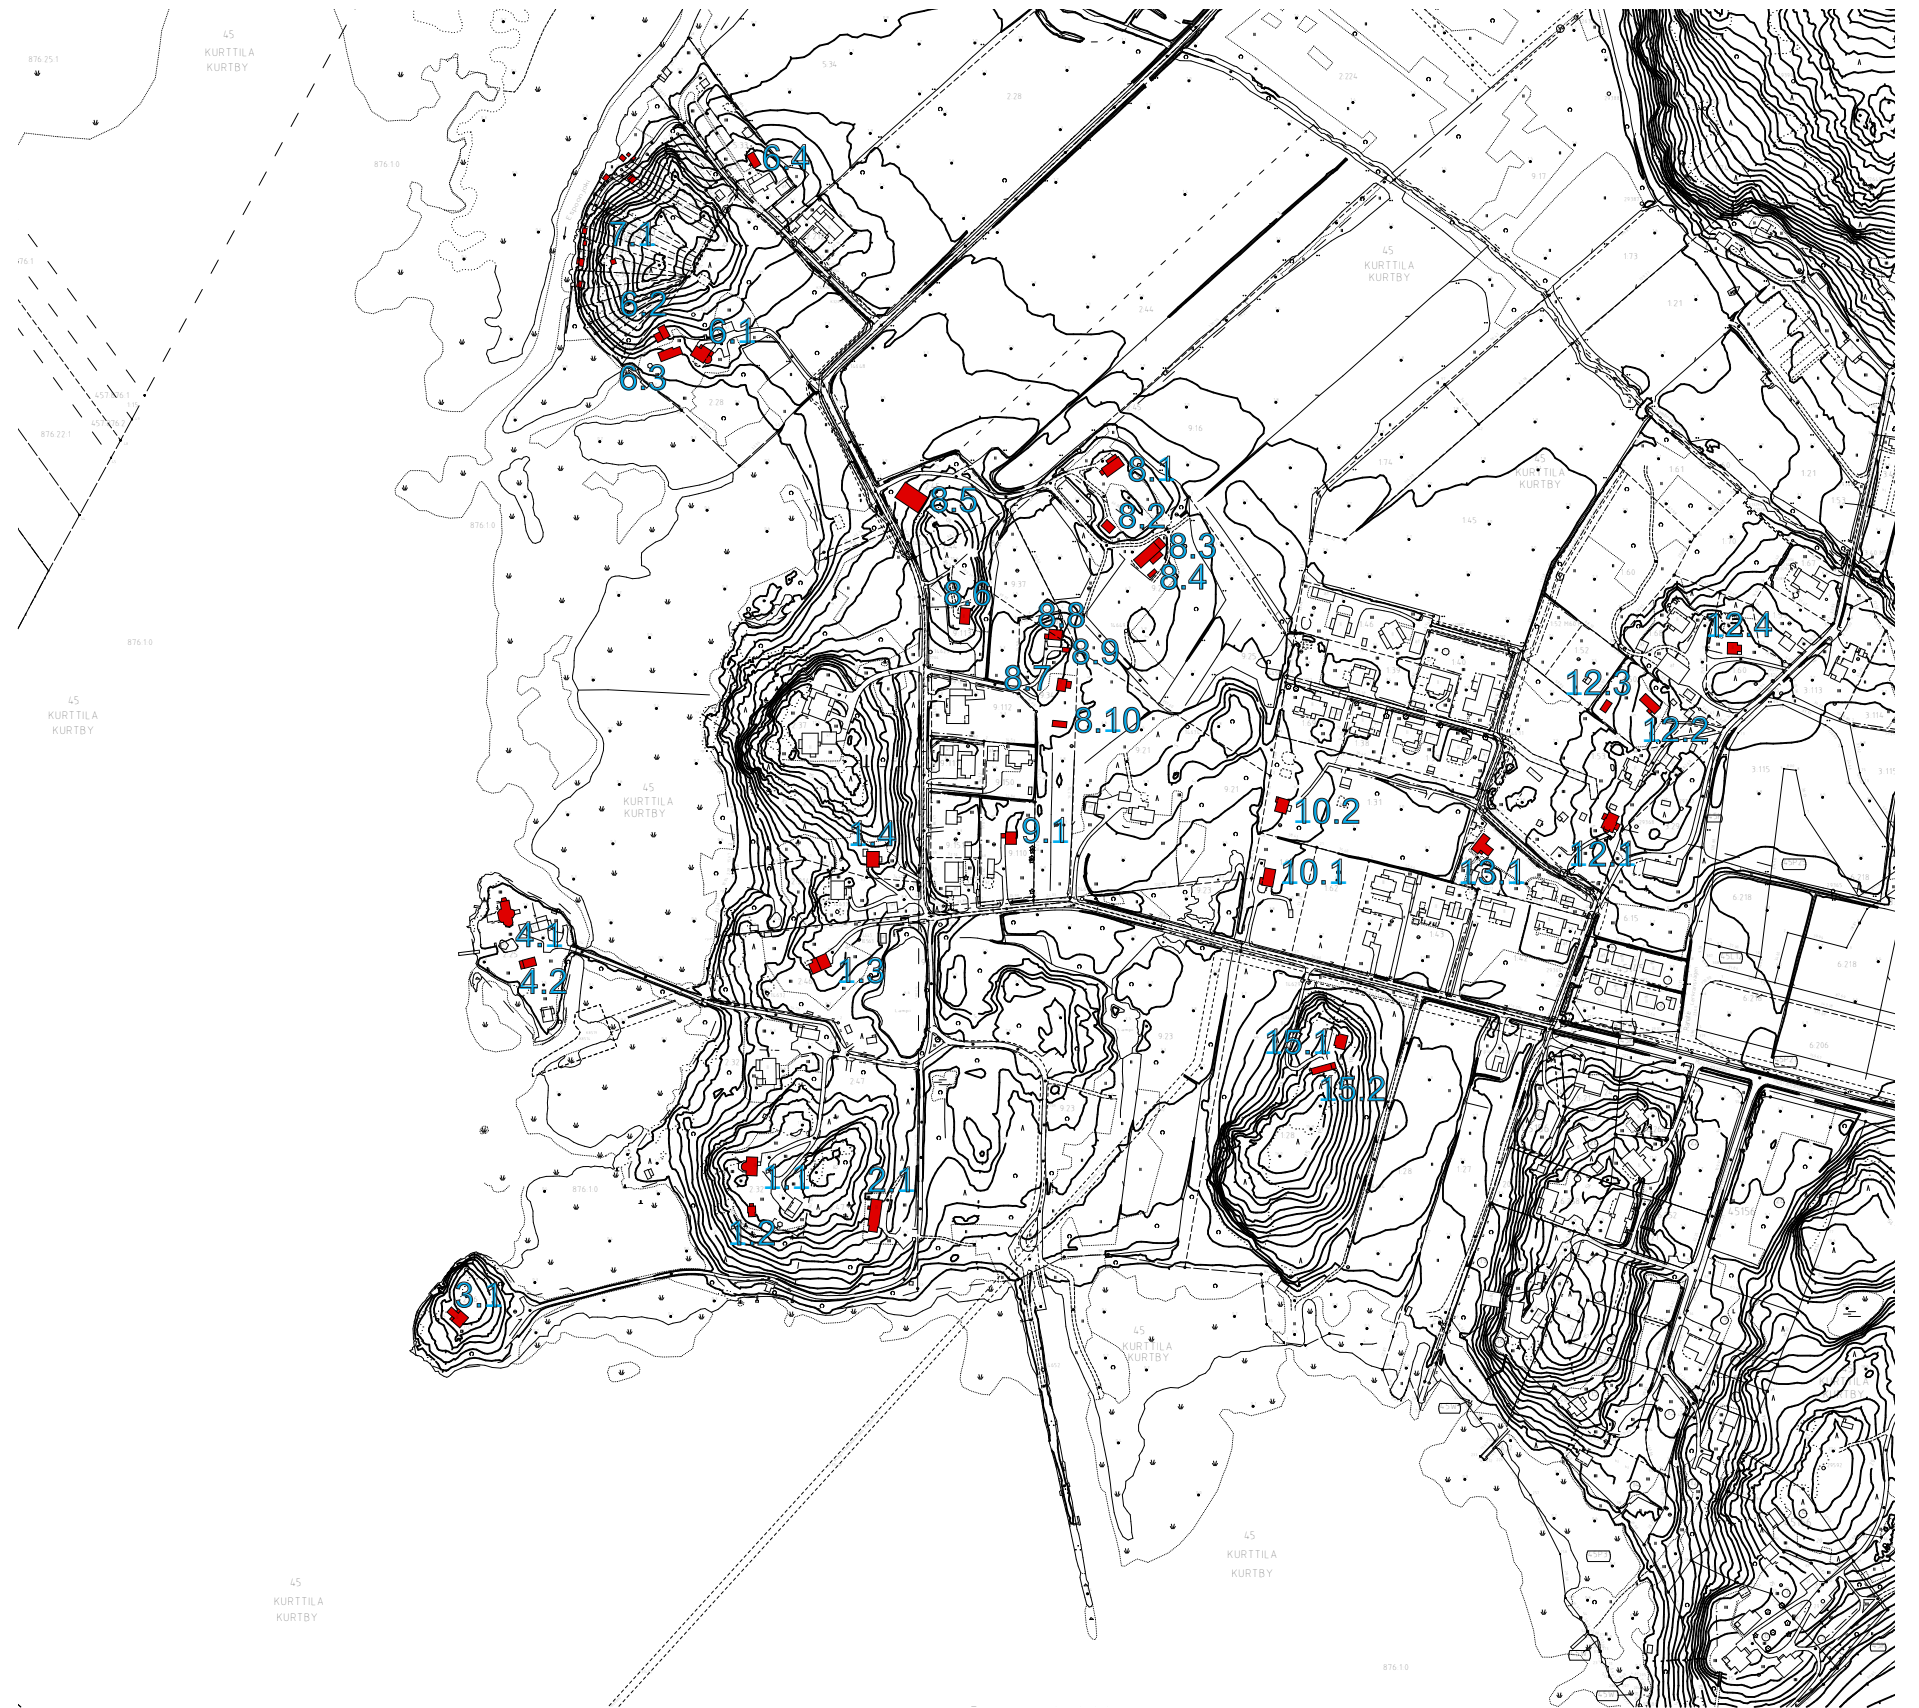
Kartta. Inventoidut rakennetun ympäristön kohteet.

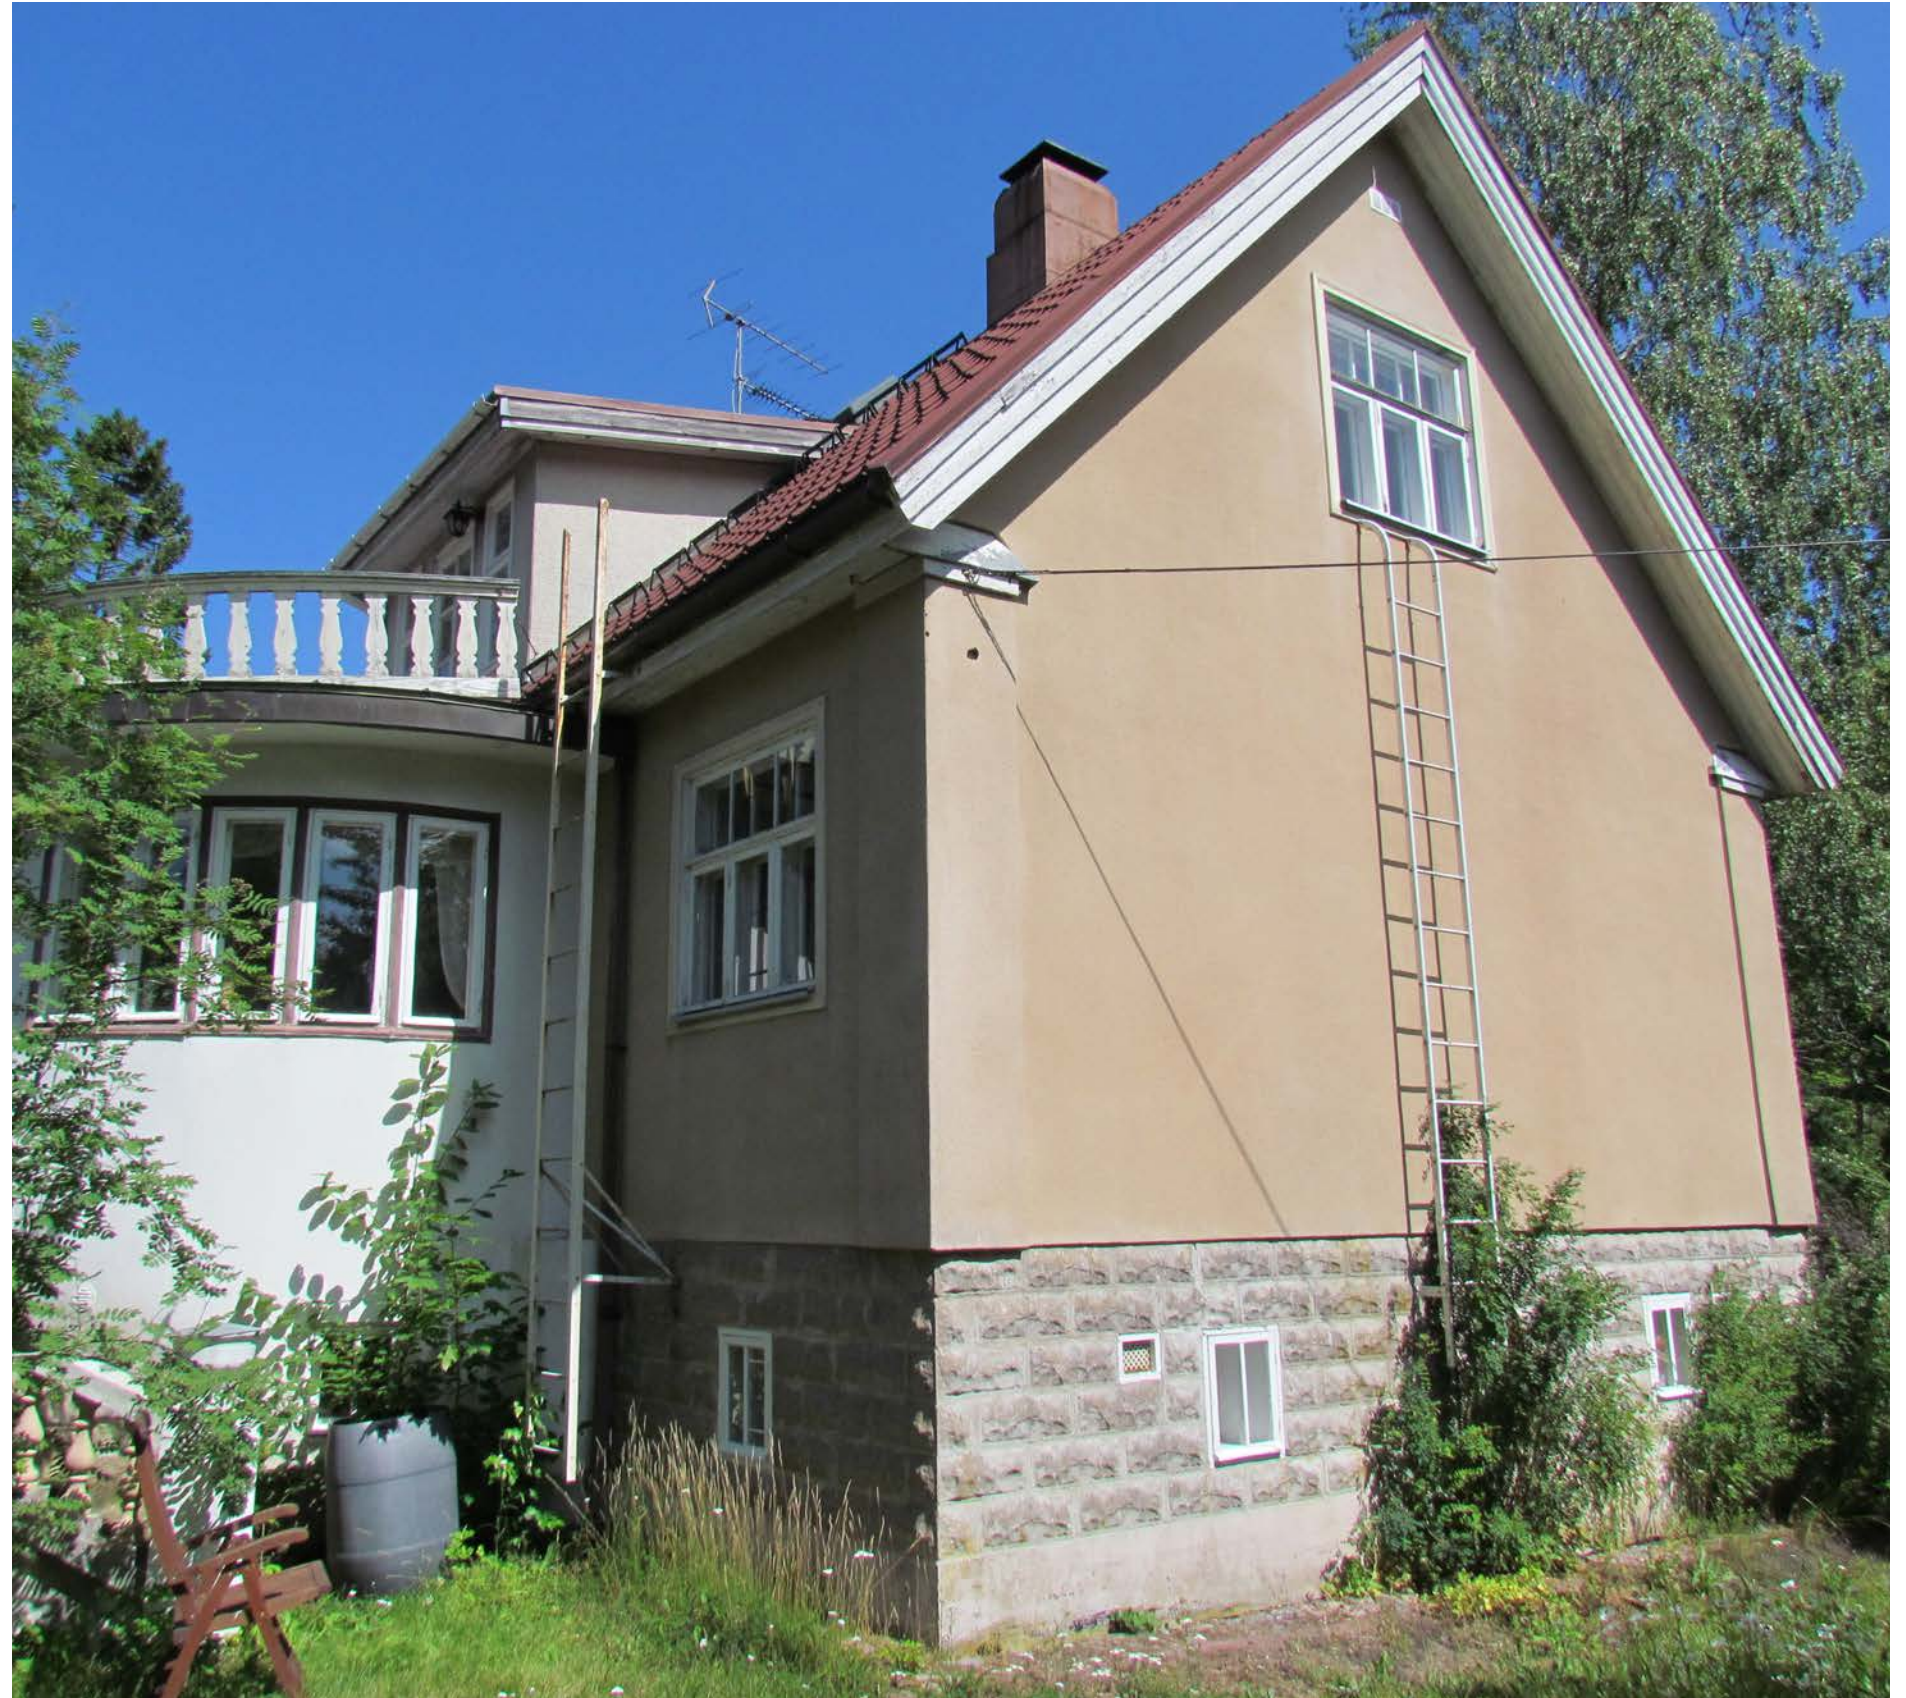
Kuva. Päärakennus 1.1

Rakennuksella on korkea näyttävä kivijalka, jossa sijaitsee kellari-kerros. Vaaleanruskeissa julkisivuissa on hienojakoinen rappaus. Katemateriaali on alunperin ollut tiili, joka on vaihdettu punaiseksi profiilipelliksi vuonna 1985. Rakennuksen länsijulkisivulla on puolipyöreä koristeellinen valkoinen rotunda, jonka päällä sijaitsee terassi. Rotundassa on nähtävissä kertaustyylien piirteitä kiertyvine portaineen ja balusterikaiteineen. Rakennus sijaitsee maisemallisesti arvokkaalla paikalla, mikä on huomioitu rakennuksen arkkitehtuurissa. Näyttävä rotunda ja terassi on suunnattu merelle päin. Rakennus on mielenkiintoinen yhdistelmä pelkistetympää 1930-luvun arkkitehtuuria ja monimuotoisempia kertaustyyleistä vaikuttavia ammentavia rakennusosia.

Pihapiirissä sijaitsee myös kaksi piharakennusta. Toisen (1.2) valmistumisvuodeksi on Espoon kiinteistörekisterissä merkitty 1900. Rakennuksessa on tumma pystylauditus, valkoiset kulmalaudat ja katemateriaalina tiilikate. Toinen piharakennus on valmistunut vuonna 1987. Lisäksi pihapiirin ulkopuolelle samalle tontille on rakennettu toinen omakotitalo 1990-luvun alussa.

*Pihapiiri sekä päärakennus (1.1) ja piharakennus (1.2) nostettu arvokartalle.*

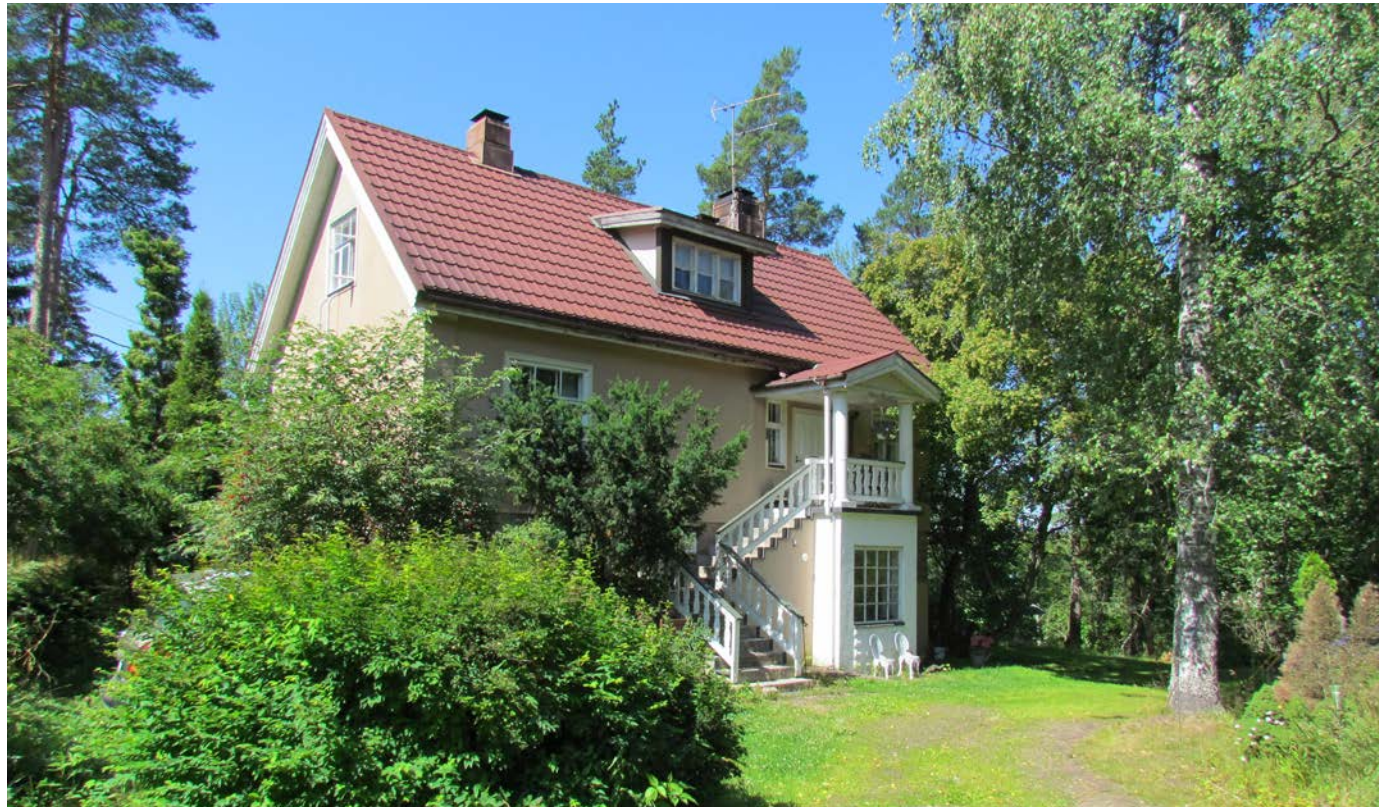
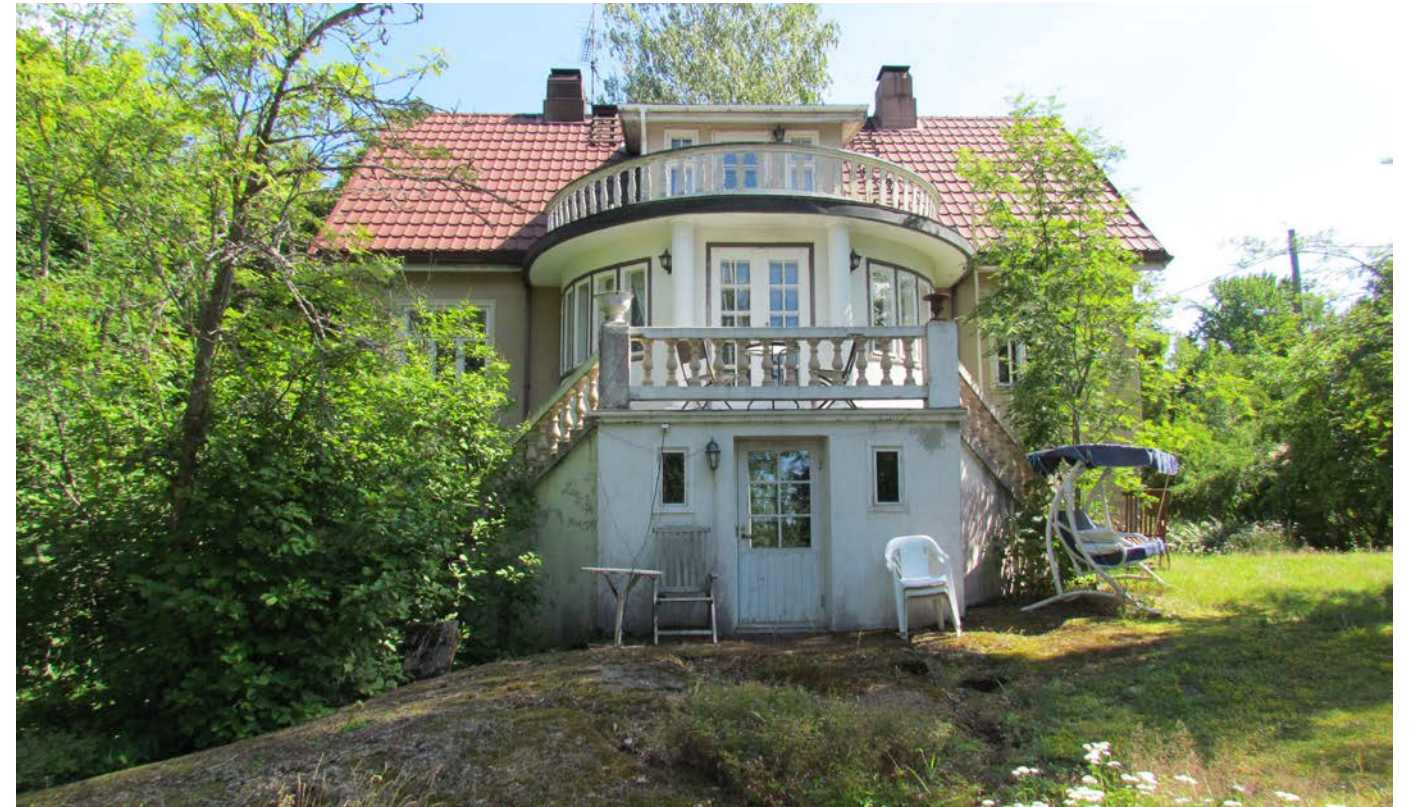
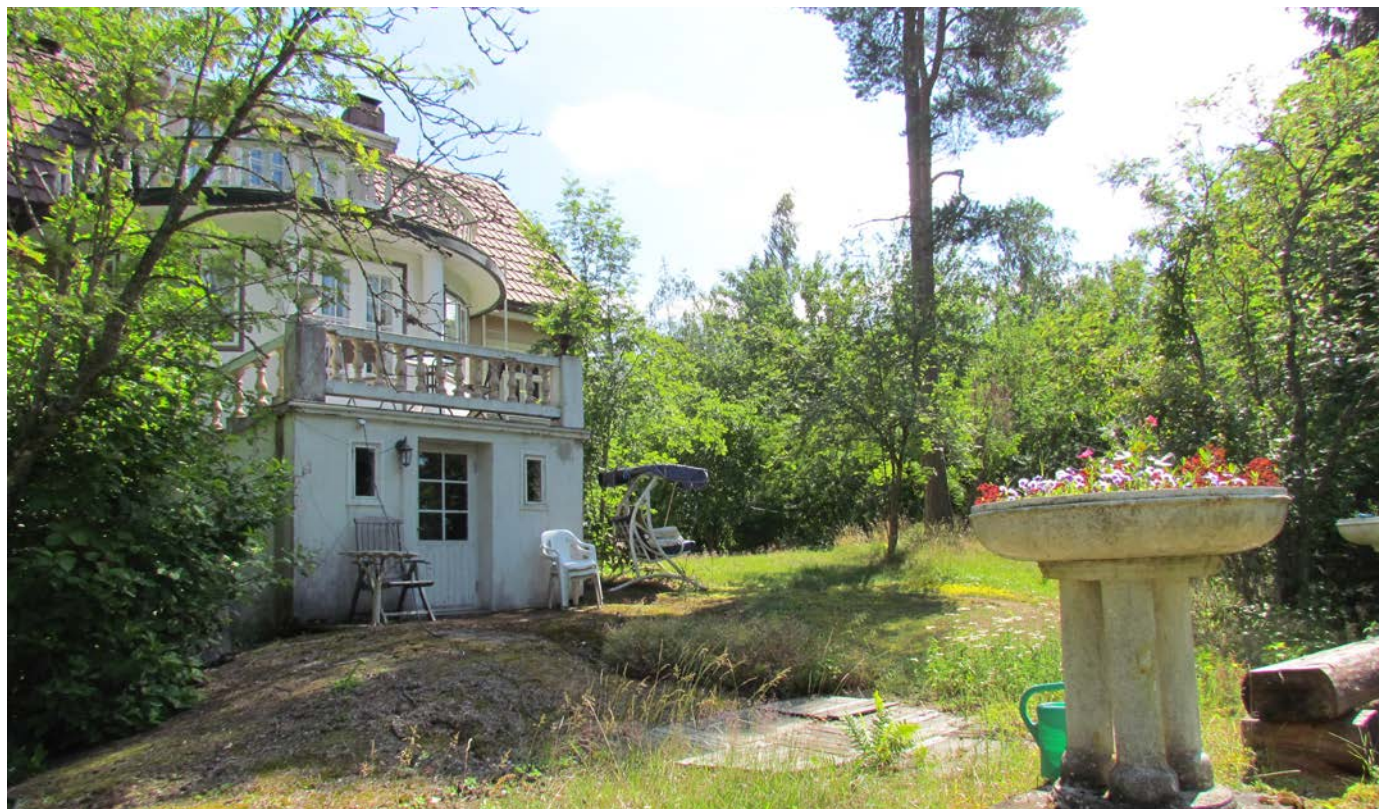
Kuva. Päärakennus 1.1

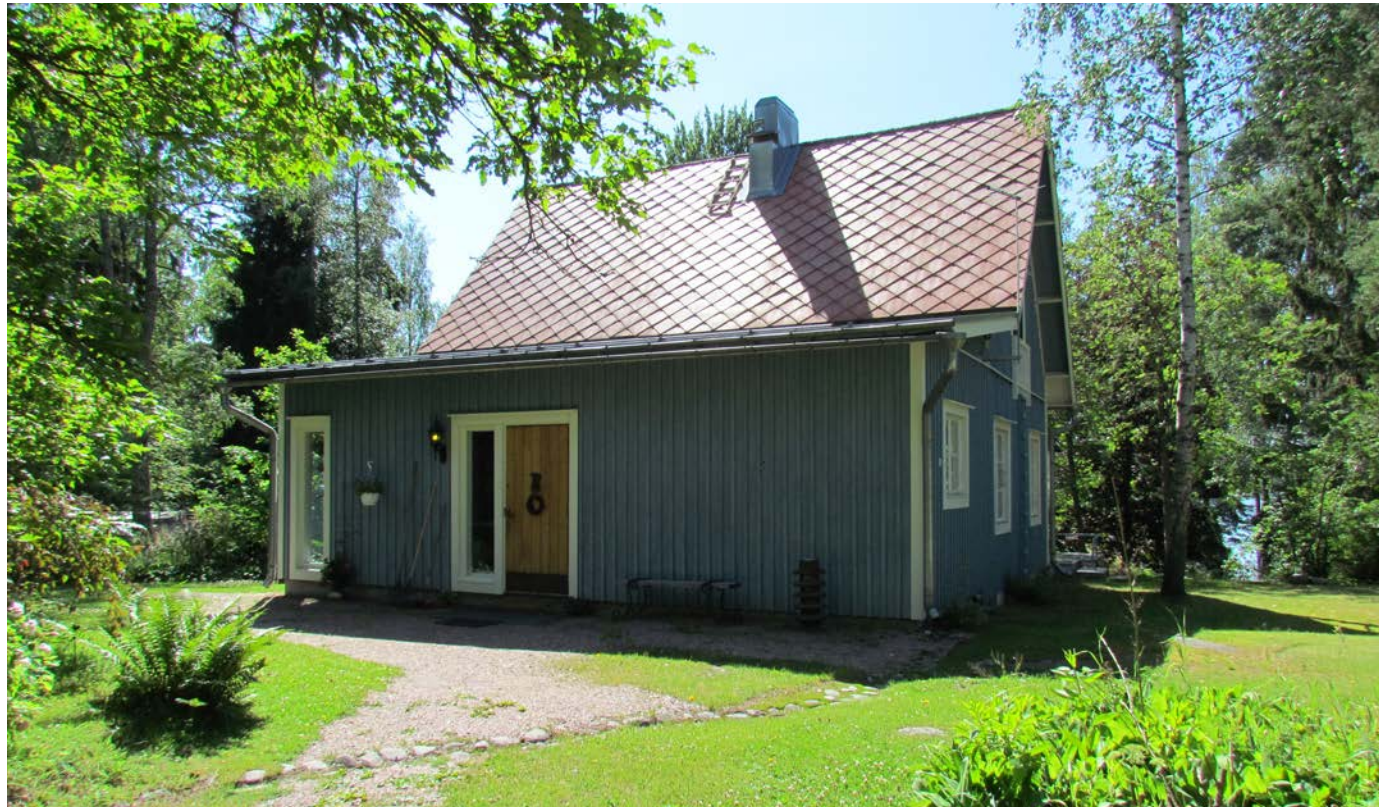
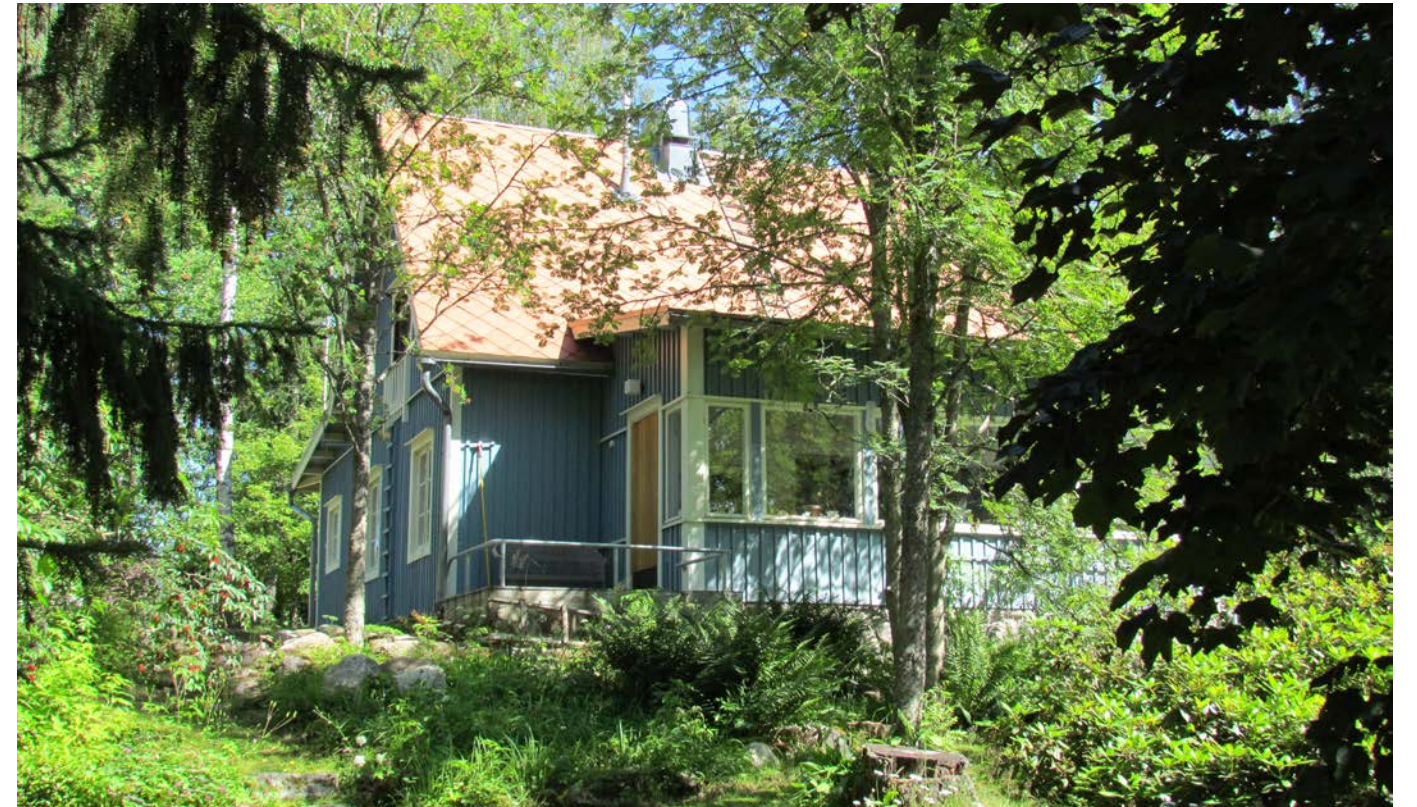
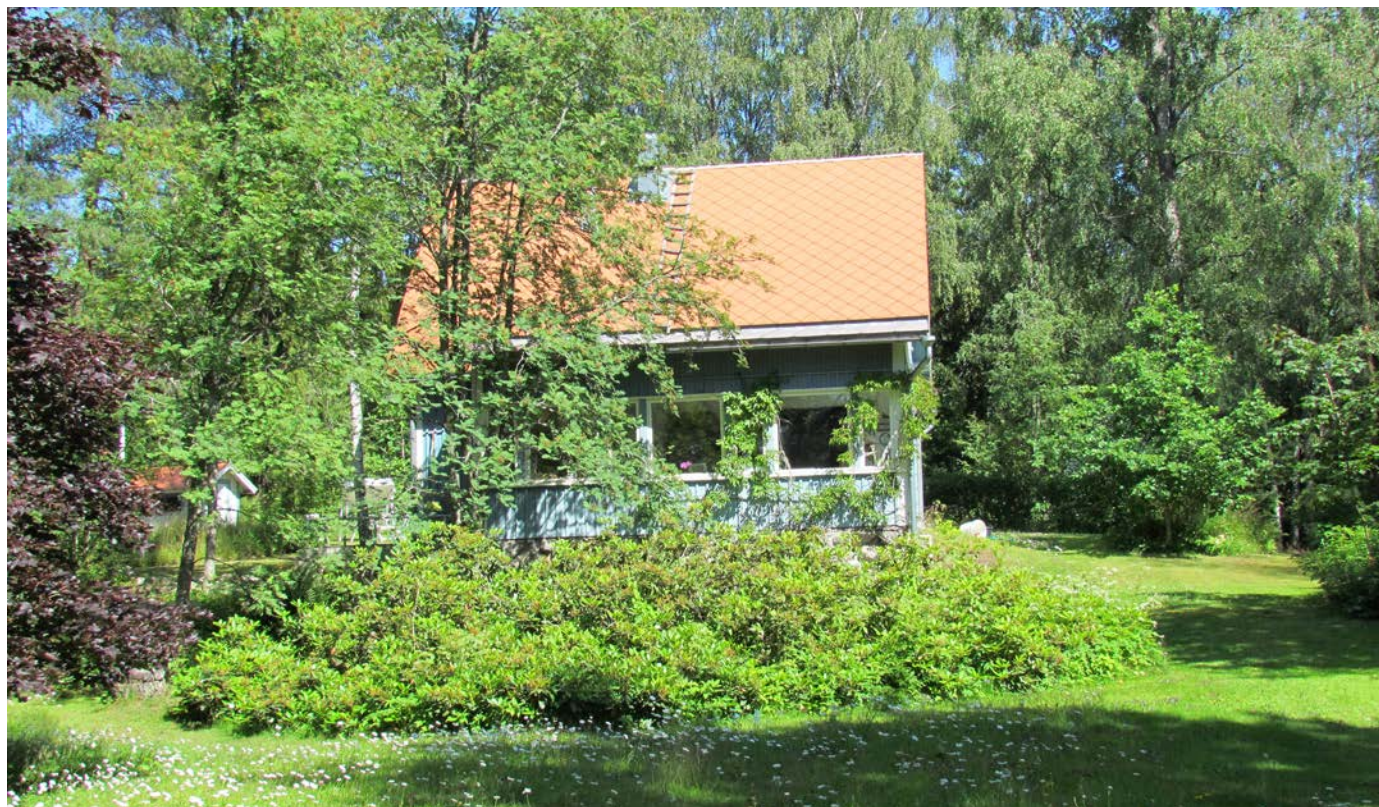
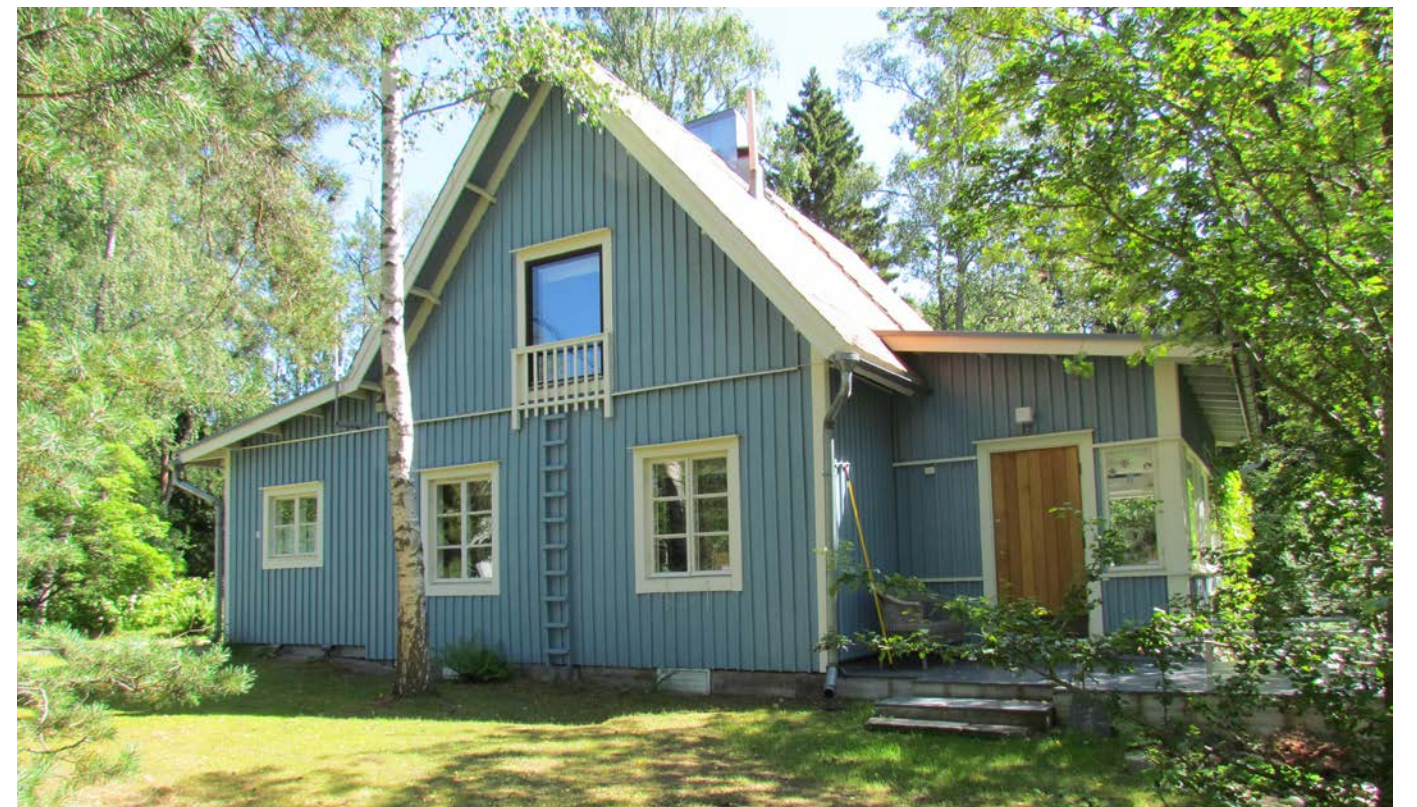
Kuva. Rakennus 1.3

*Arkkitehtonisesti mielenkiintoinen rakennus, jolla on rakennustaiteellisia arvoja. Se edustaa alueelle tyypillisiä rantavyöhykkeelle sijoitettuja huvilarakennuksia. Rakennuksessa on historiallista kerroksellisuutta. Rakennus on säilyttänyt alkuperäisiä piirteitään ja uudet laajennukset on sovitettu rakennuksen tyyliin.*
