## ESPOON MUSTALAHDEN KULTTUURIYMPÄRISTÖSELVITYS 2019

**TILAAJA**  
**ESPOON KAUPUNKI 2019**

**TENGBOM OY**  
Salomonkatu 17 A  
00100 Helsinki

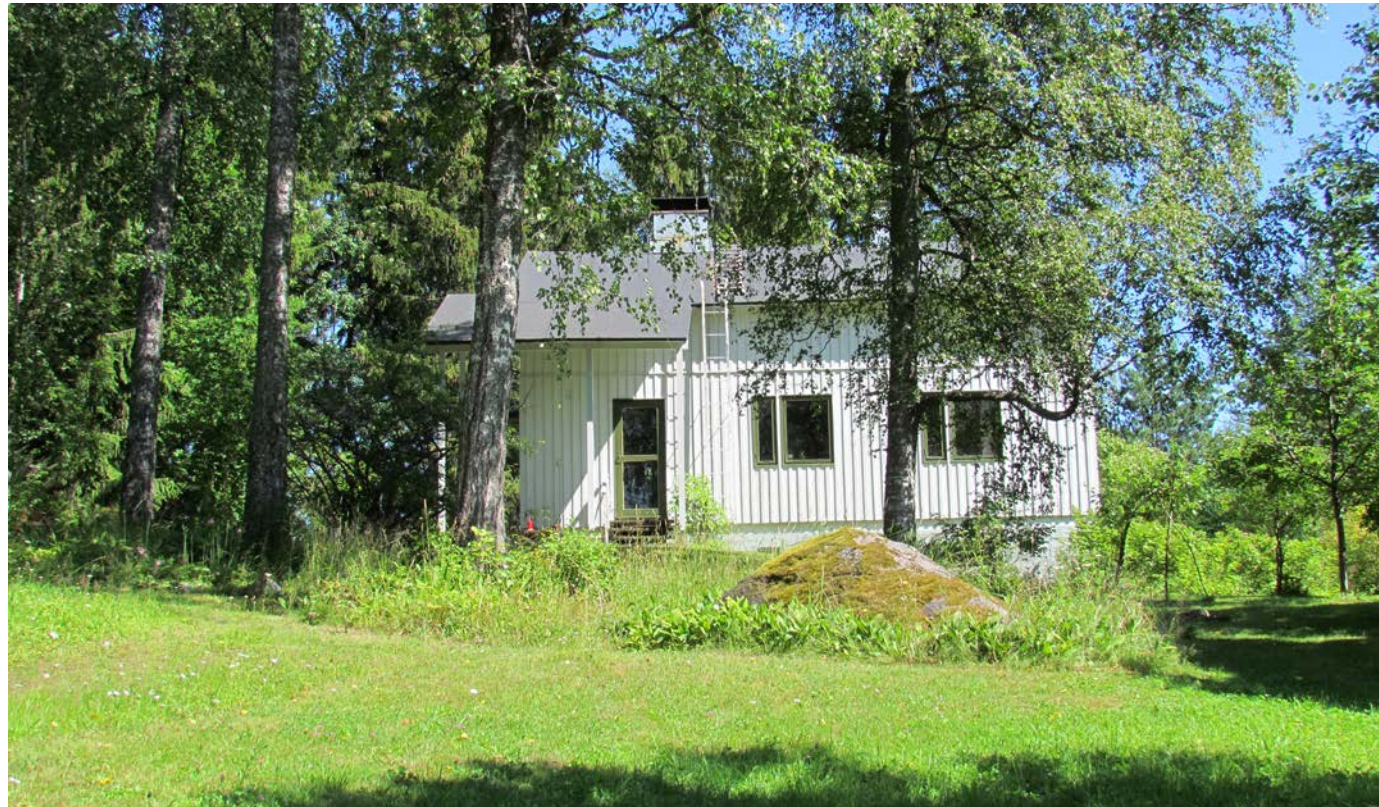
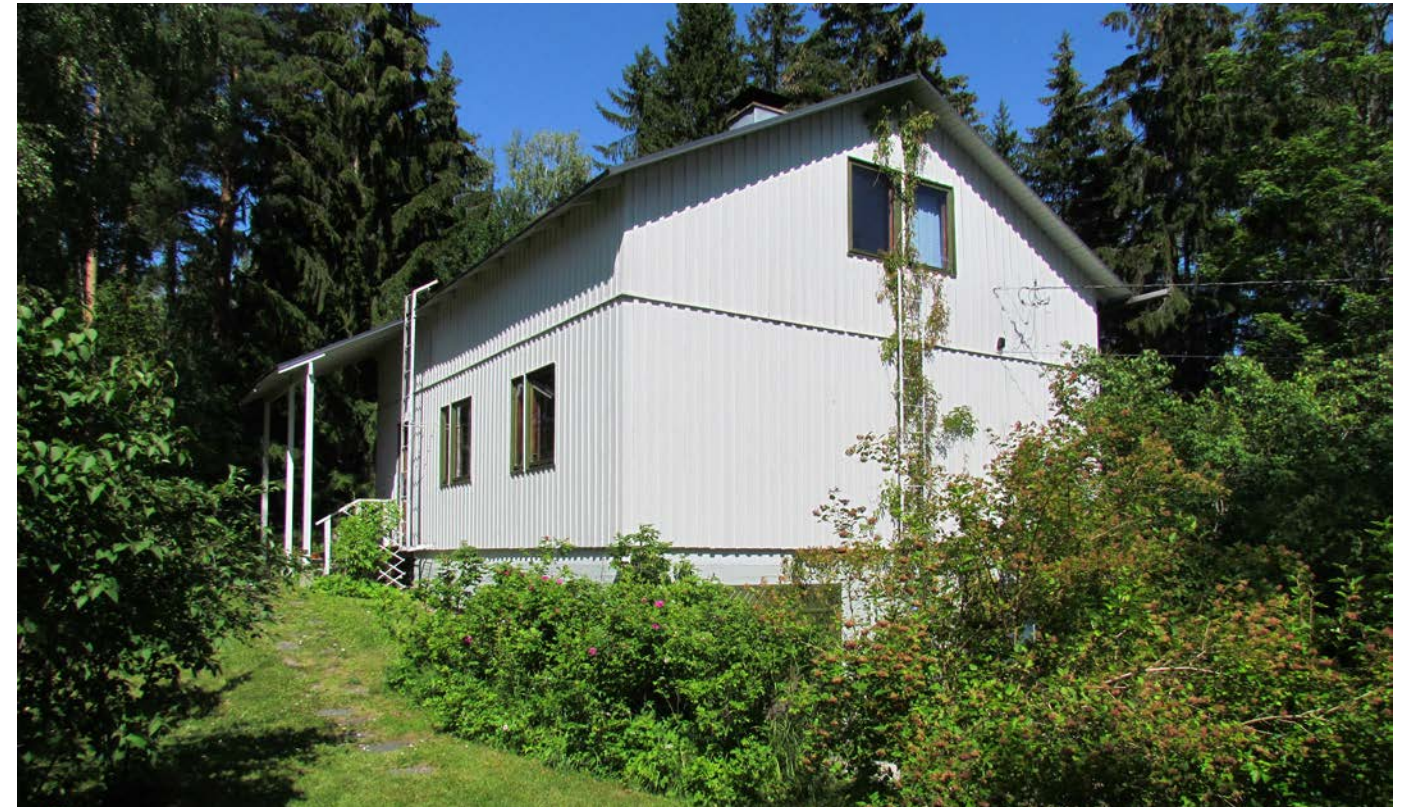
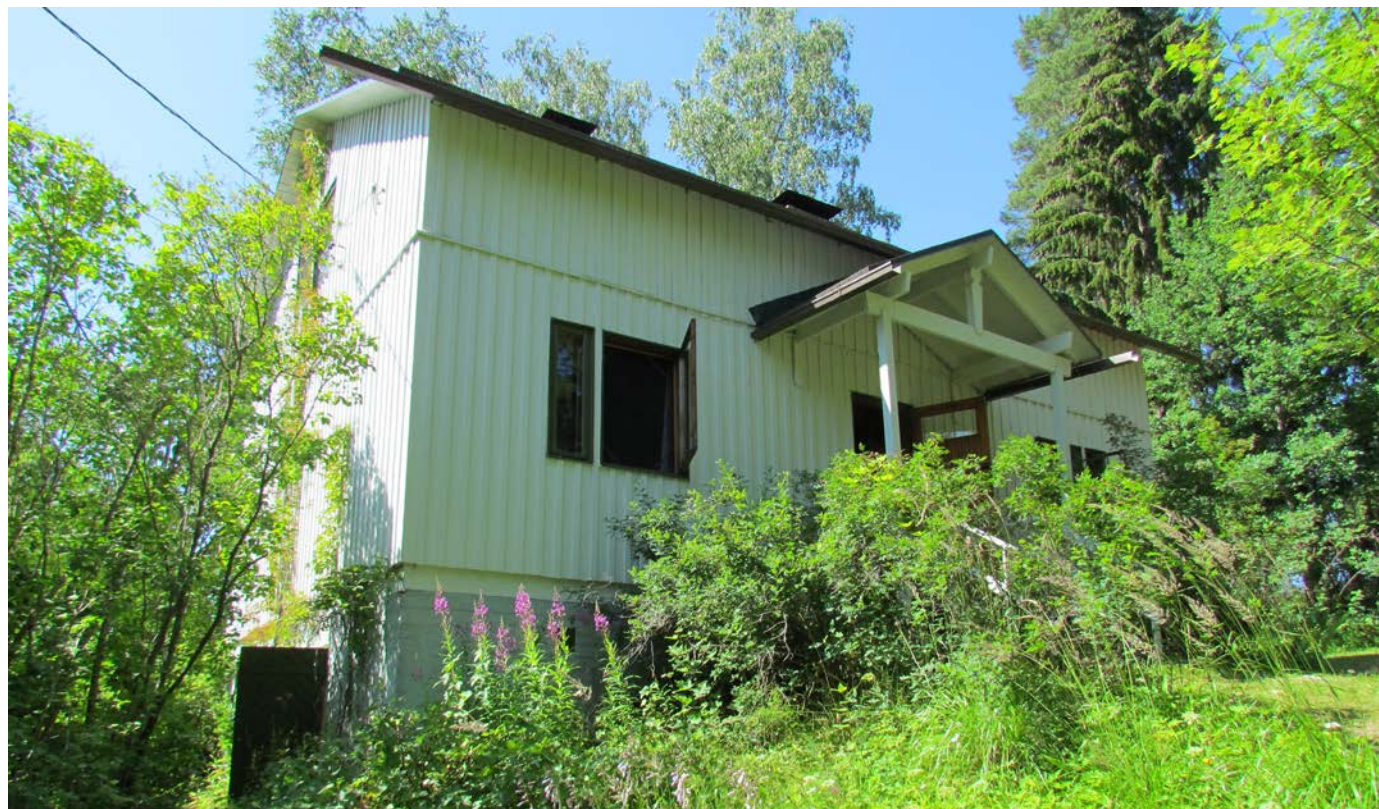
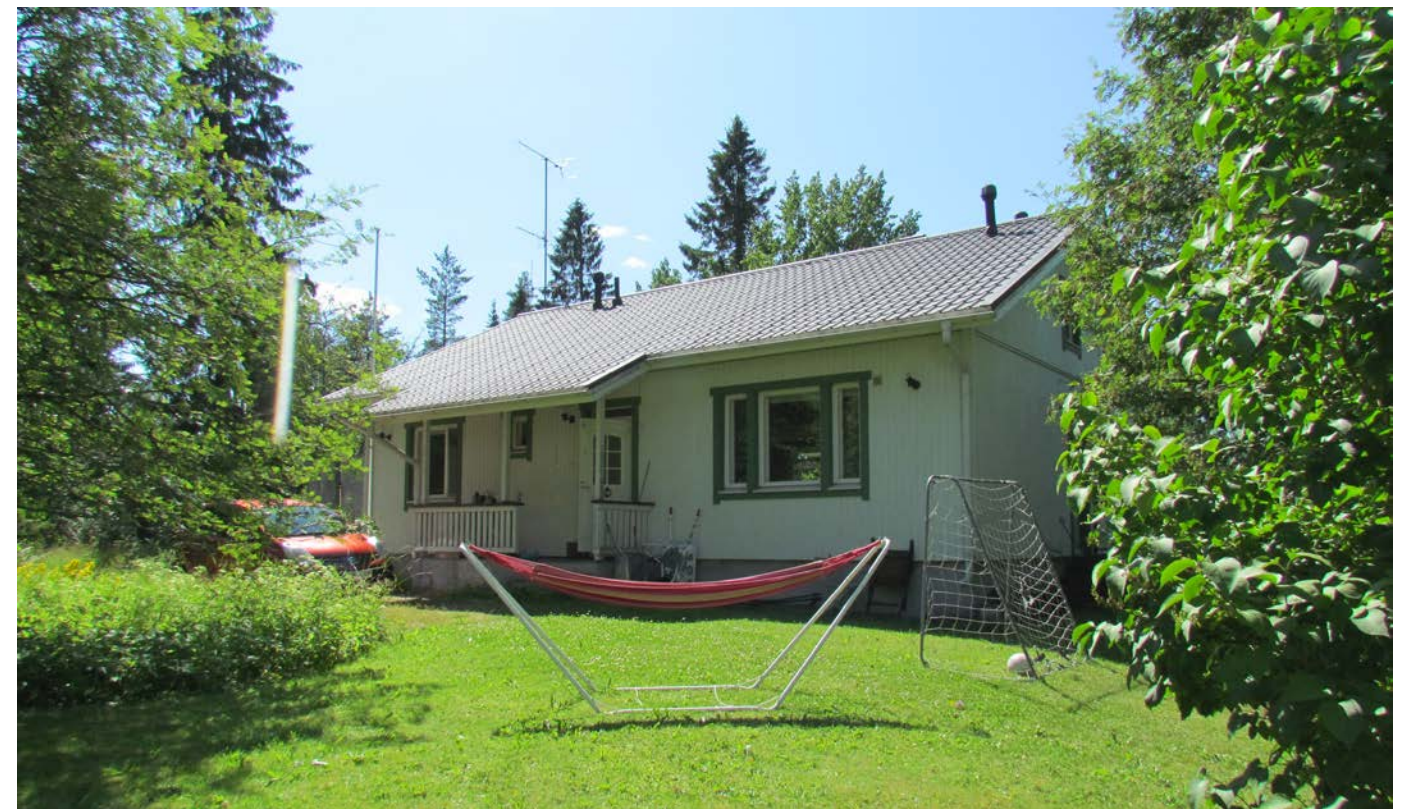
Kuva. Rakennus 1.4

*1940-luvun rakennus, joka on säilyttänyt alkuperäiset piirteensä hyvin. Ei kuitenkaan erityisiä rakennustaiteellisia tai maisemallisia arvoja. Jos kyseessä on sotakorvauksena rakennettu prototyypitalo, saattaa rakennuksella olla kulttuurihistoriallisia arvoja.*

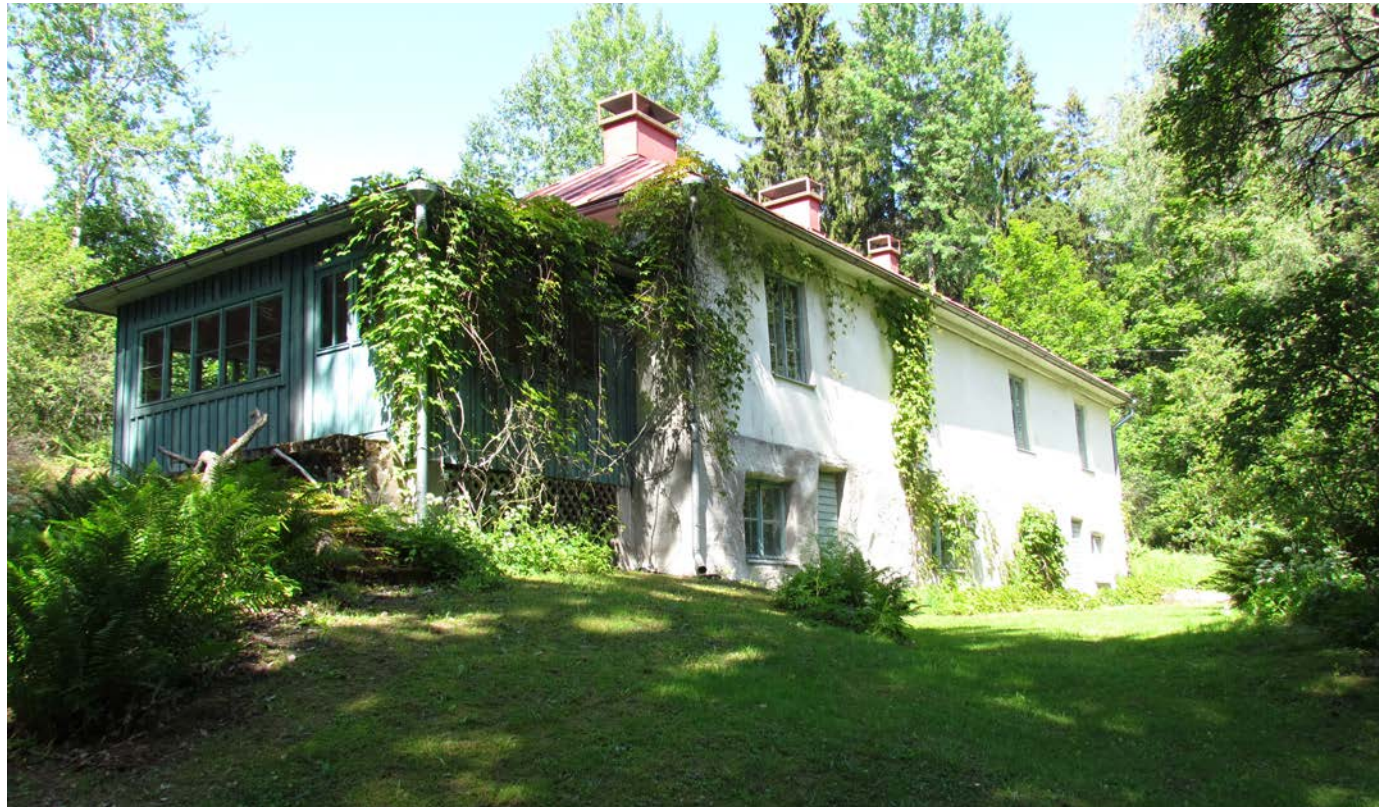
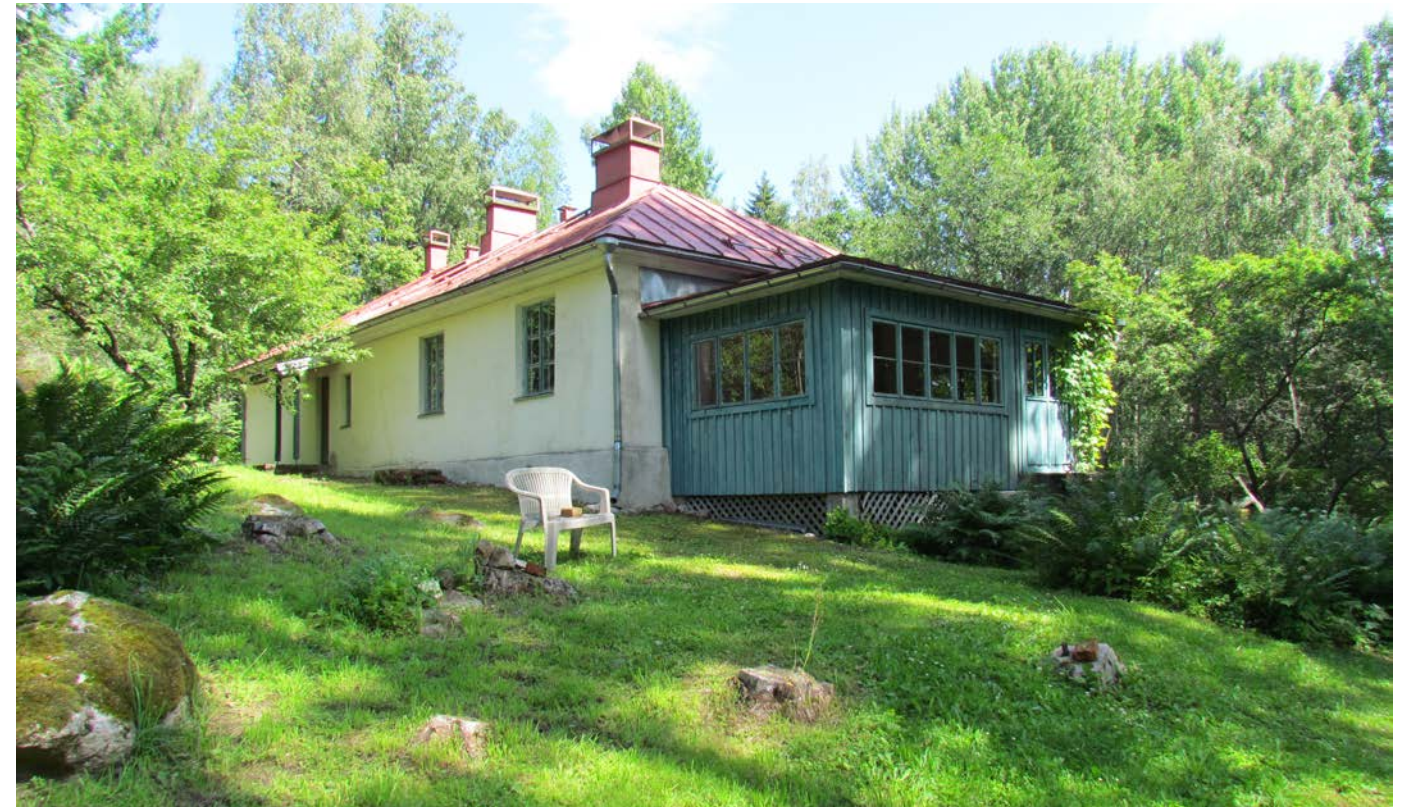
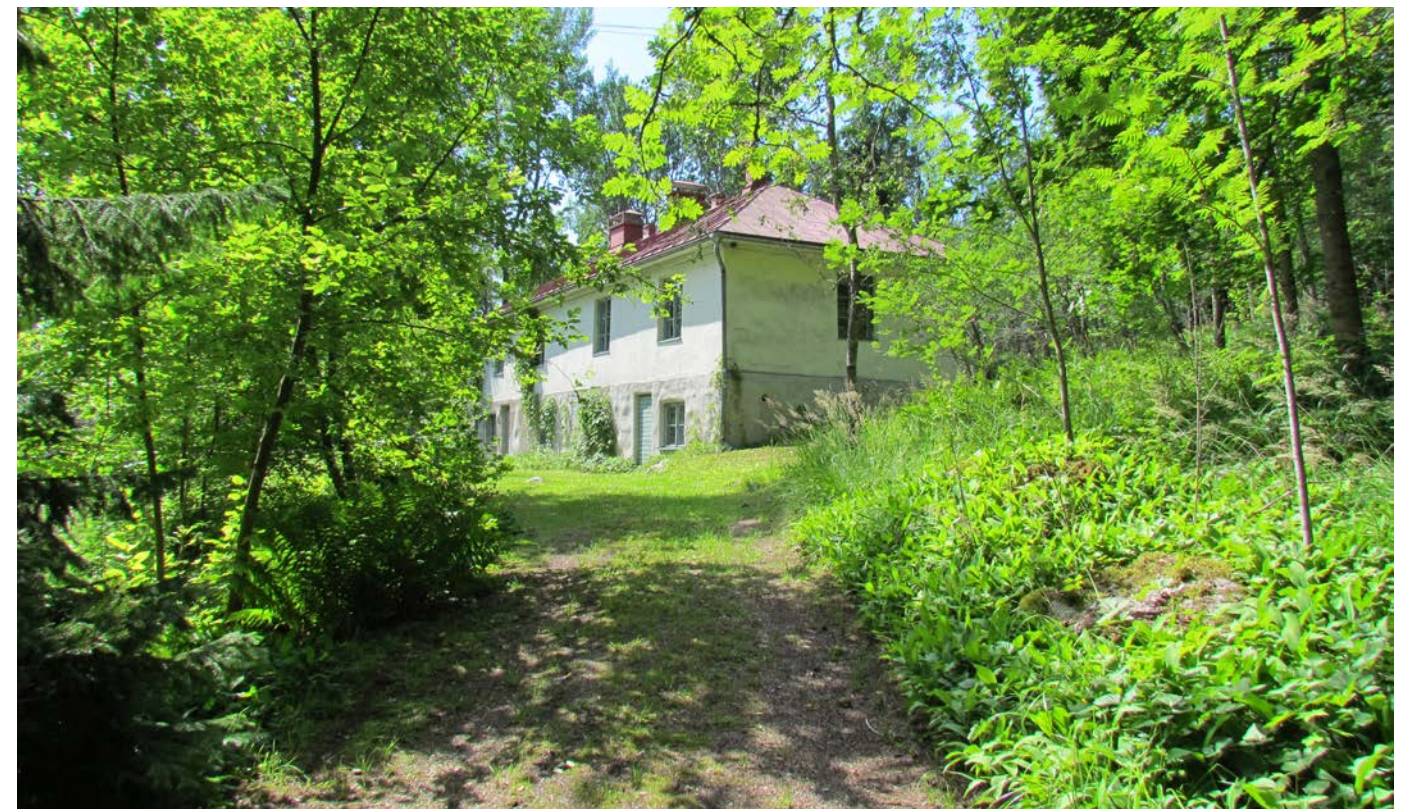
*Kuva. Rakennus 2.1*

*Kulttuurihistoriallisesti ja rakennustaiteellisesti erityisen arvokas rakennus, ja ainoa tiilitehtaaseen liittynyt rakennus, joka on säilynyt alueella. Rakennus on säilyttänyt hyvin alkuperäiset piirteensä ja on arvokas ja harvinainen osa Åminnen tiilitehtaan ja Mustalahden paikallishistoriaa.*

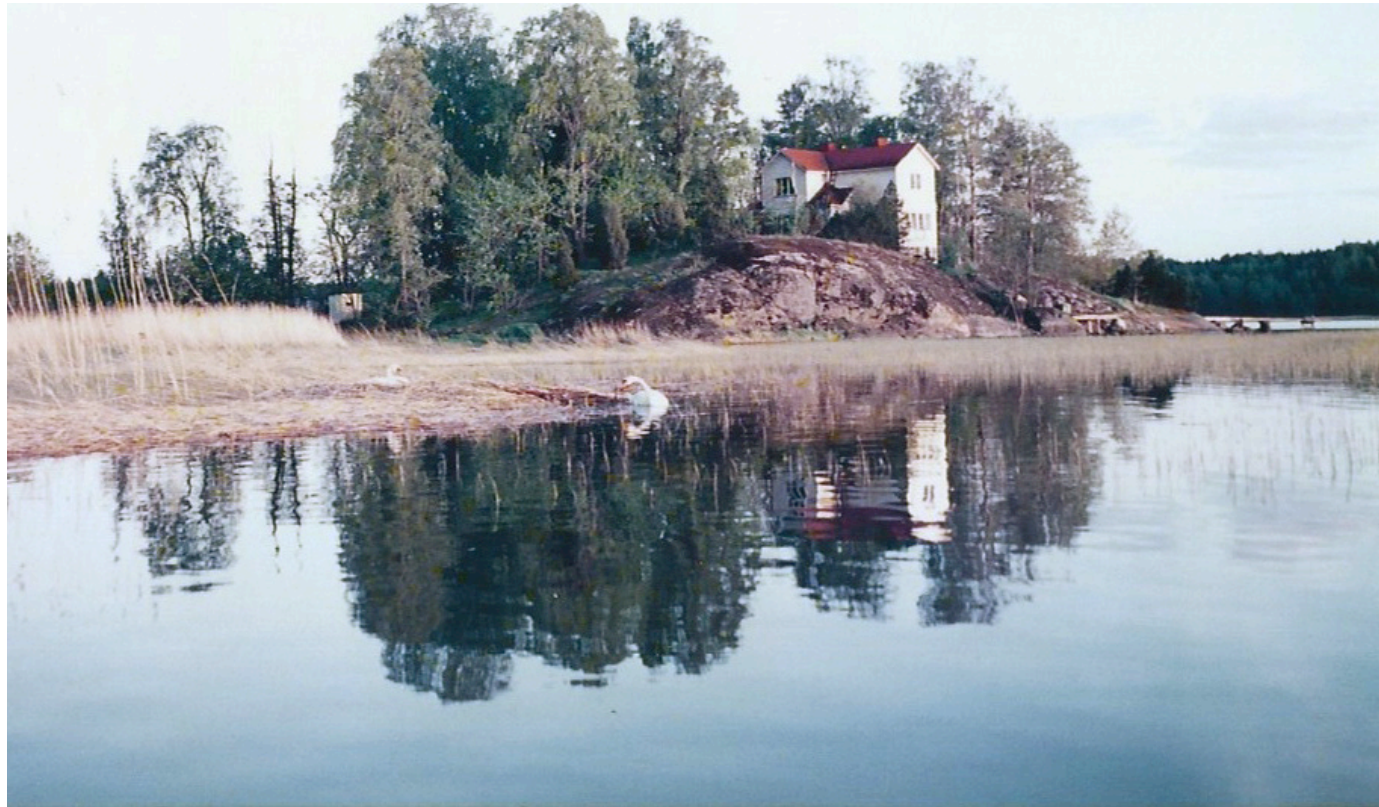
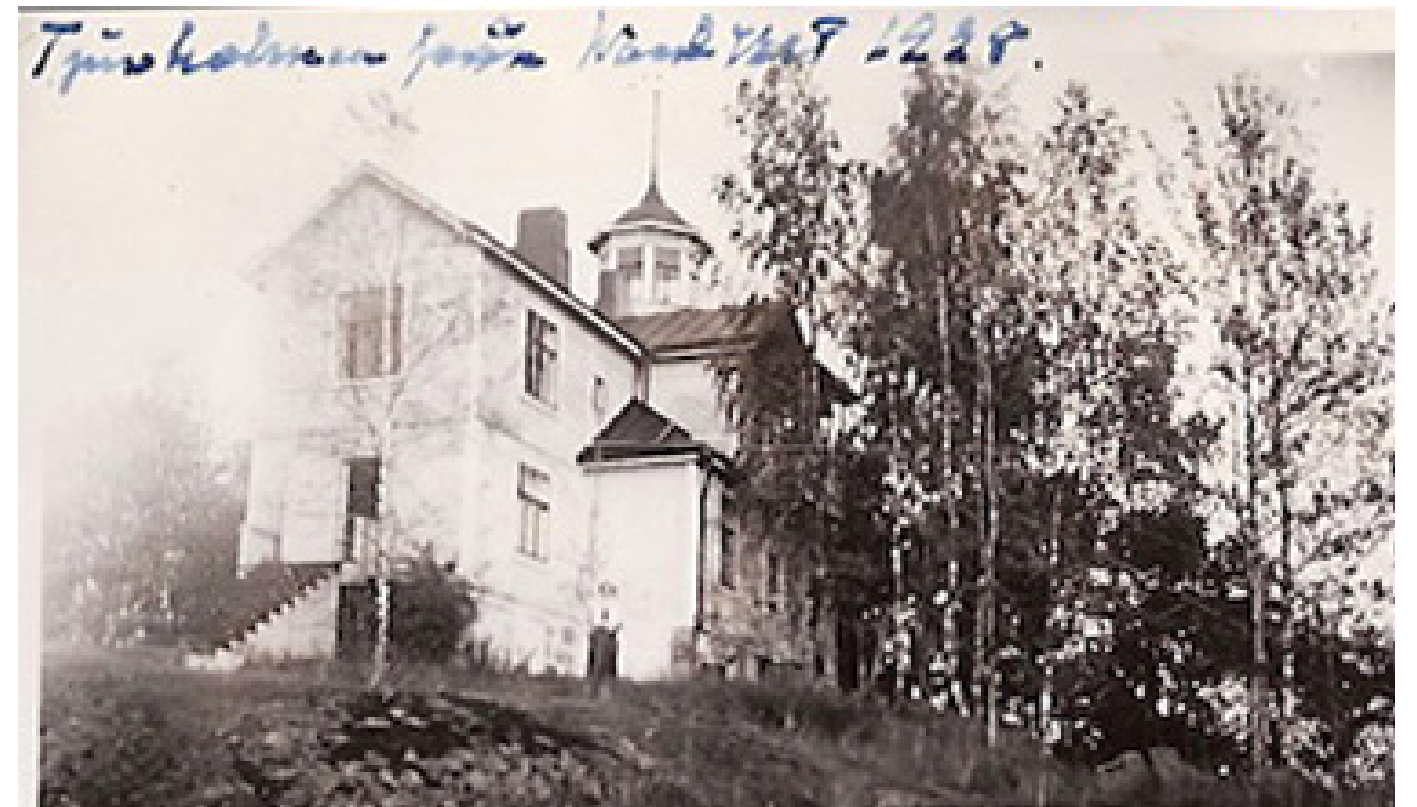
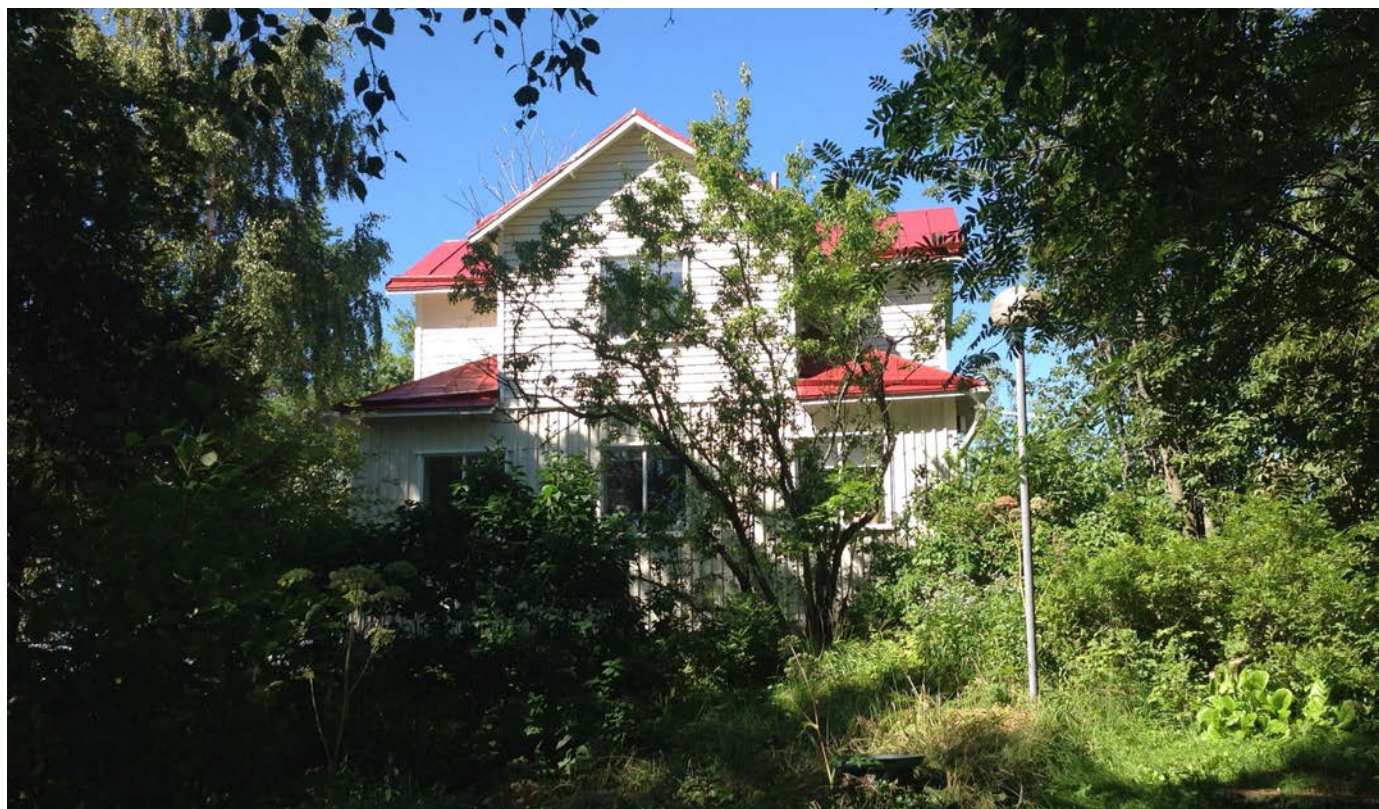
*Kulttuurihistoriallisesti, rakennustaiteellisesti ja maisemallisesti arvokas Terijoki-huvila, joka muodostaa osan rannan siluettia mereltä katsottuna. Terijoelta Tjurholmeniin siirretyllä rakennuksella on pitkä historia, ja itse rakennuksessa näkyy historiallisia kerroksia eri aikakausilta.*

Kuva Kaj Pesonius. Rakennus kuvattuna mereltä.

Kuva Kaj Pesoniuksen arkisto. Rakennus alkuperäisessä asussaan vuonna 1928.

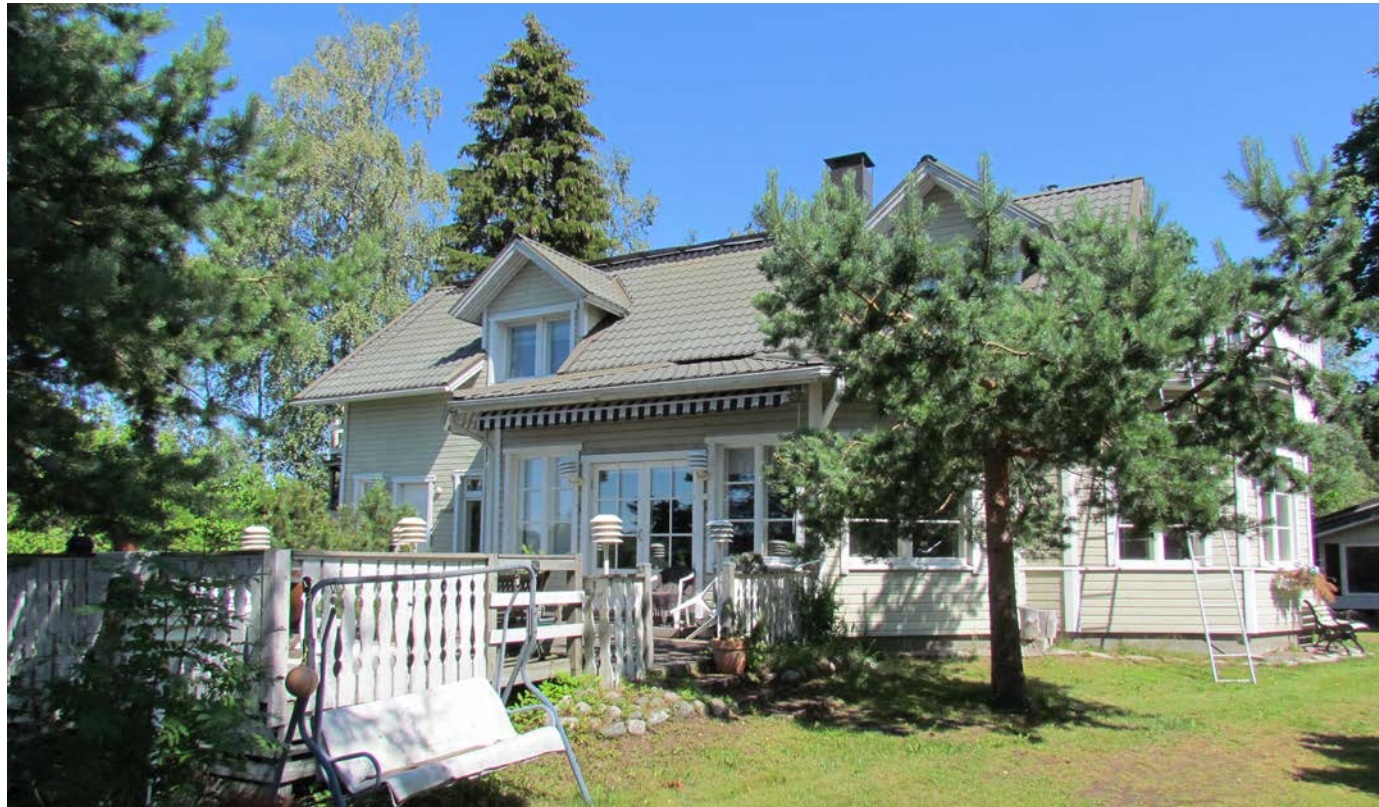
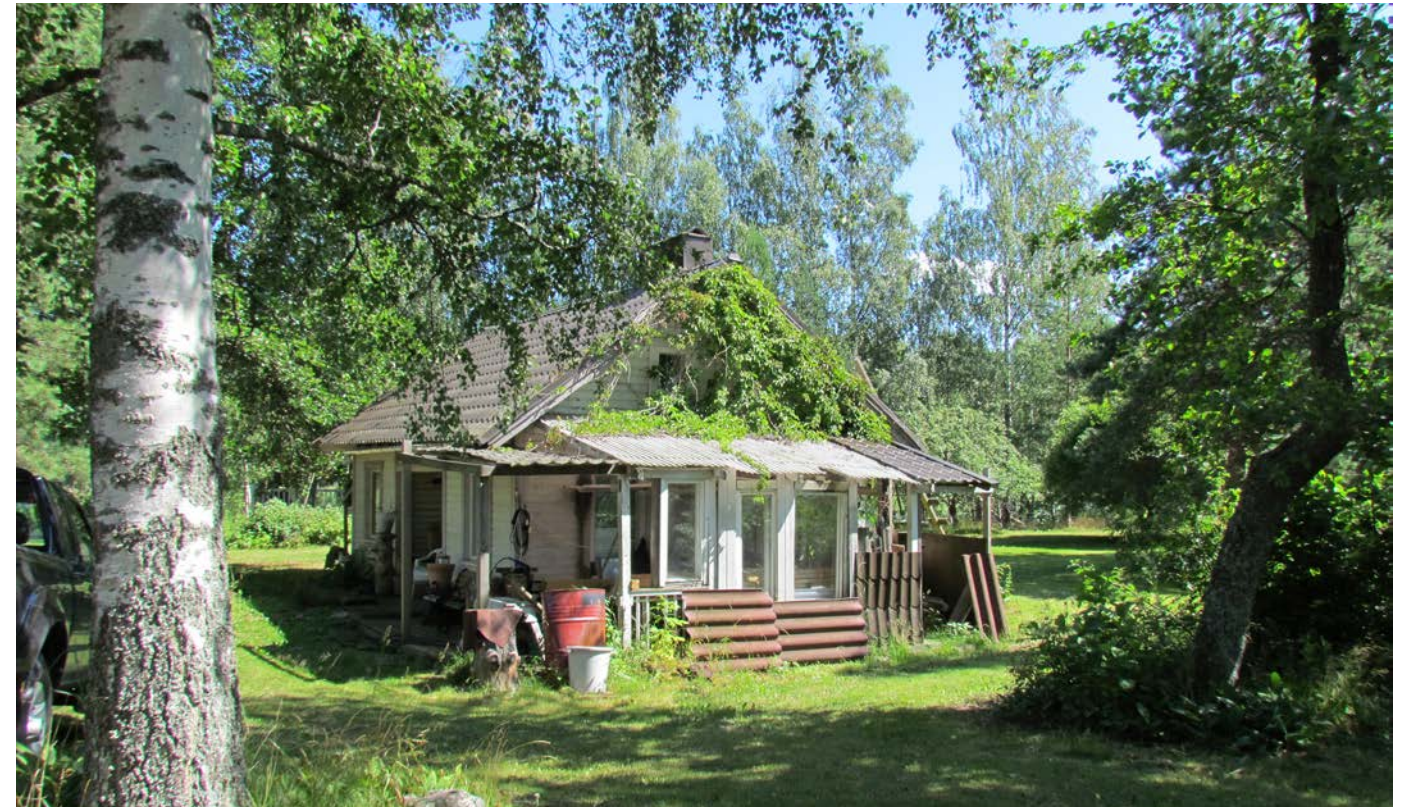
Kuva. Rakennus 4.1

*Päärakennus (4.1) on uudempi rakennus, jolla on kuitenkin historiallinen ulottuvuus. Rakennus erottuu hyvin Espoonlahden suunnasta ja sillä on tämän myötä maisemallisia arvoja sen muistuttaessa edellisen päärakennuksen paikasta.*

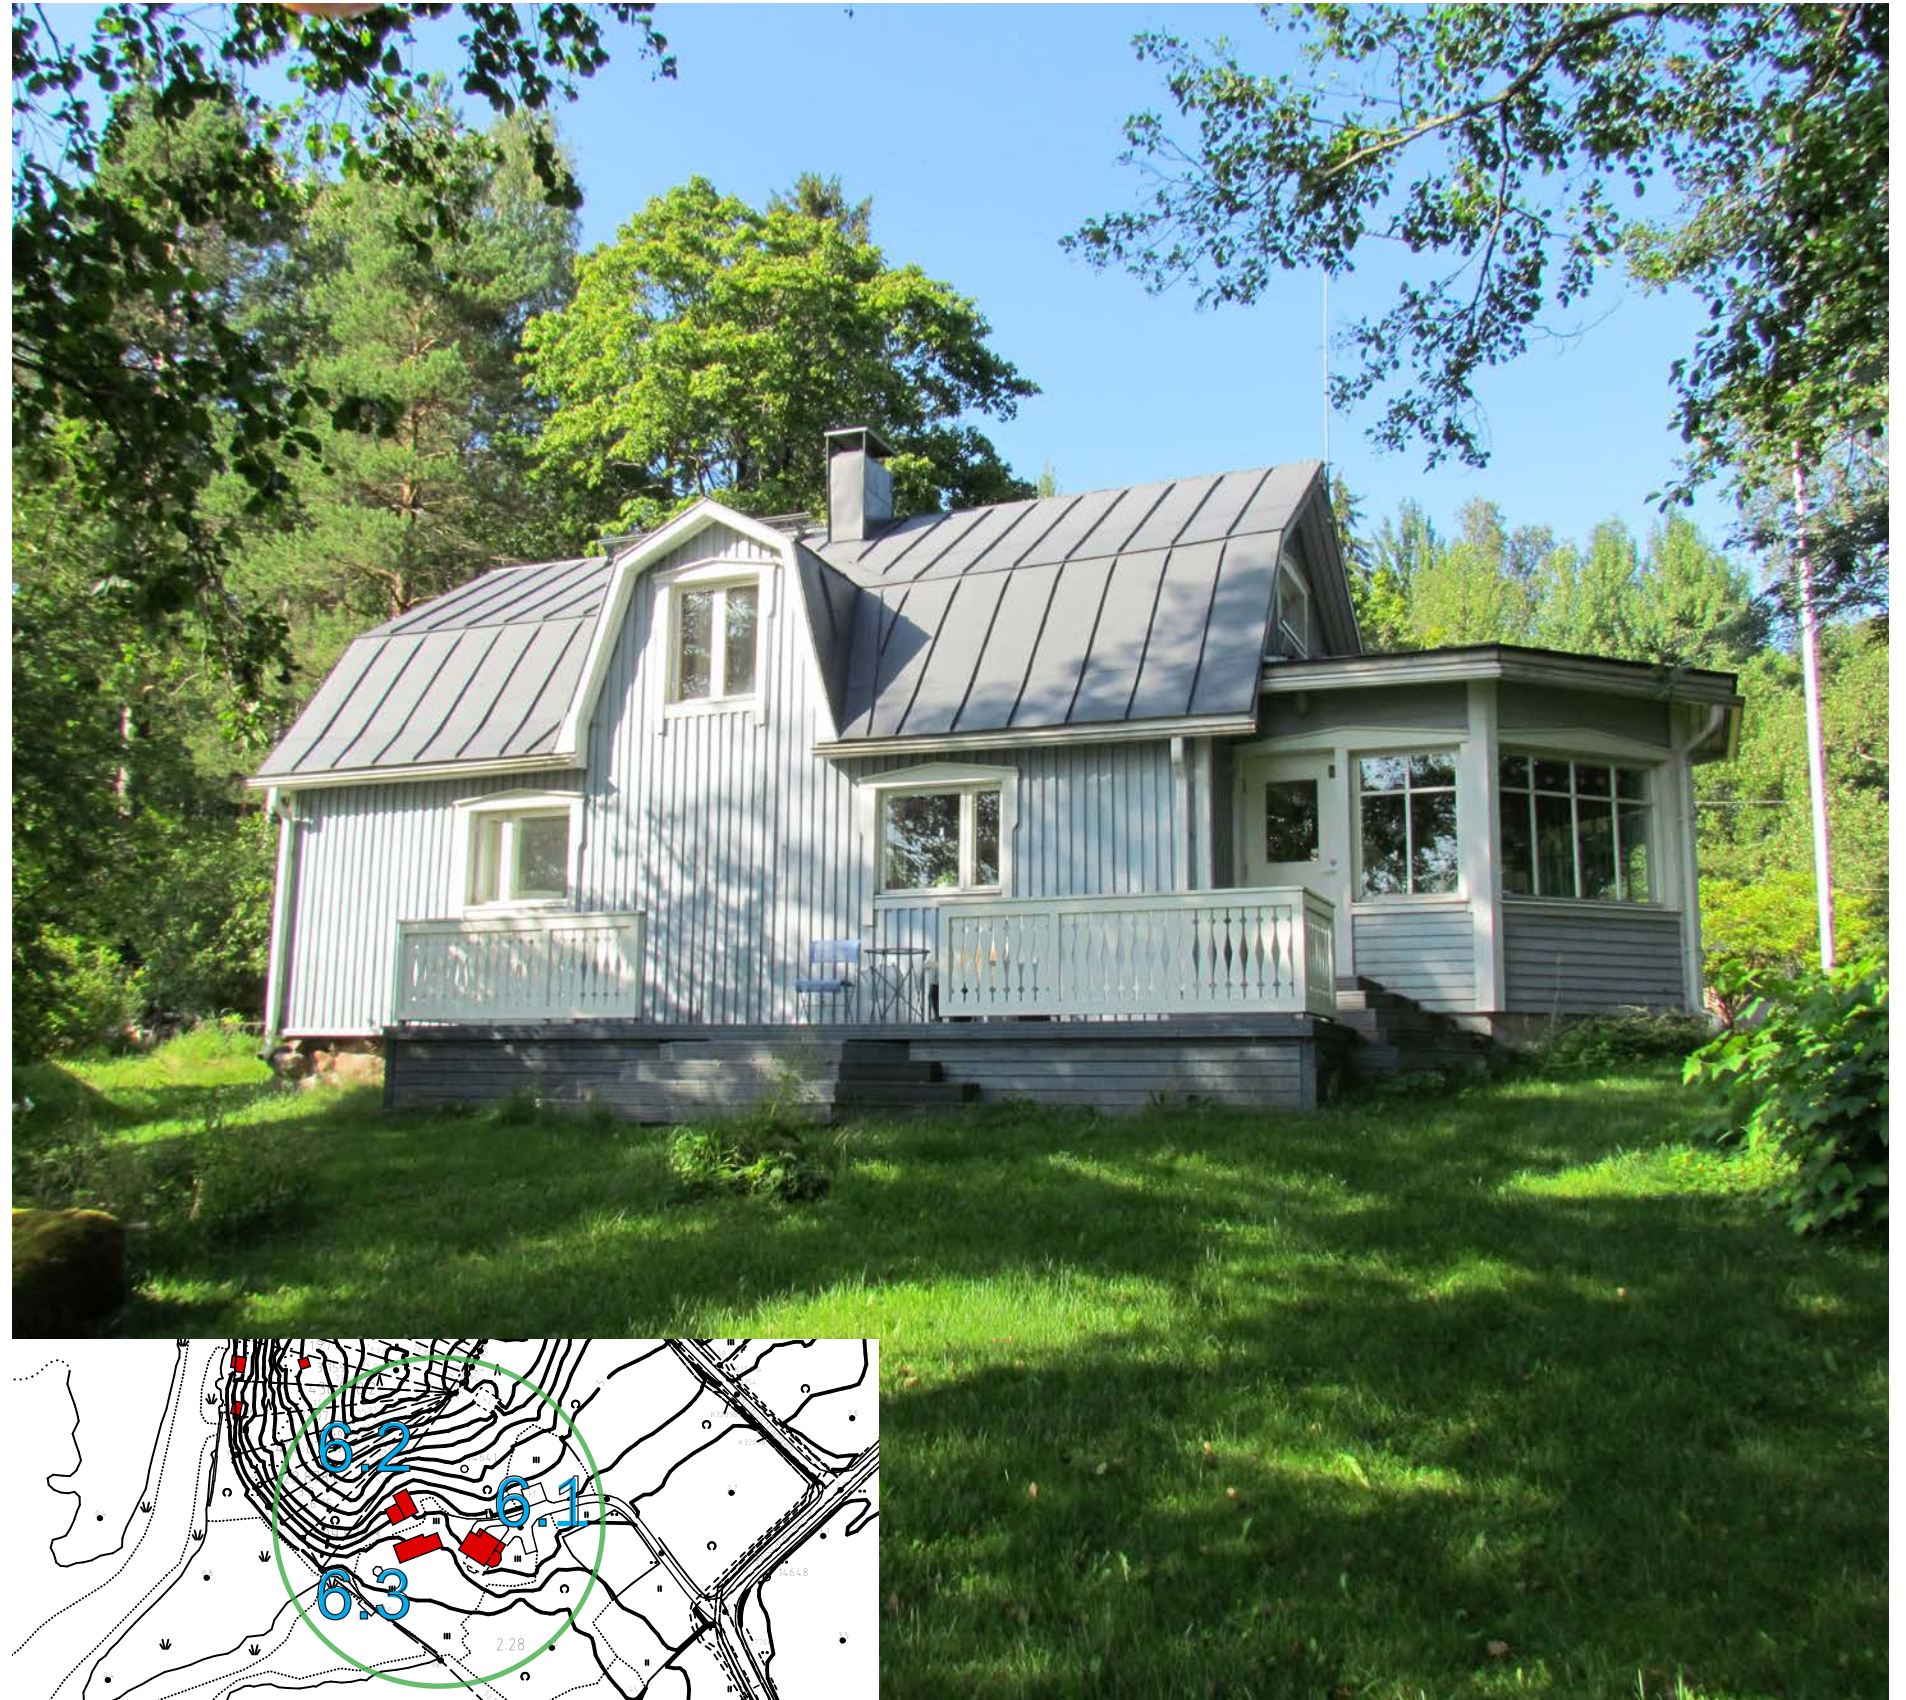
Kuva. Rakennus 6.1

Rakennukset ovat kuuluneet vanhan Ävikin tilan pihapiiriin, joka näkyy vuoden 1939 Maanmittauslaitoksen kartalla. Päärakennuksen (6.1) valmistumisvuodeksi on Espoon kiinteistörekisterissä merkitty 1940. Rakennus vaikuttaisi esiintyvän kuitenkin jo vuoden 1917 Stensvikin tiluskartalla ja on asukkaalta saadun tiedon mukaan rakennettu mahdollisesti jo 1800-luvun puolella.

Pihapiirissä on myös mansardikattoinen maatalousrakennus (6.3), jonka alaosassa on valkoiseksi maalattu kohokuvioinen harkkopinta ja yläosan päädyt ovat punamullalla maalattua laudoitusta. Maatalousrakennuksen valmistumisvuodeksi on Espoon kiinteistörekisterissä merkitty 1900. Pihapiirissä on myös pieni laudoitettu piharakennus (6.2), jonka valmistumisvuodeksi on Espoon kiinteistörekisterissä merkitty 1900. Pihapiirissä on myös uudempi piharakennus, joka on valmistunut 2015.

*Pihapiiri sekä päärakennus (6.1), piharakennus (6.2) ja maatalousrakennus (6.3) nostettu arvokartalle.*

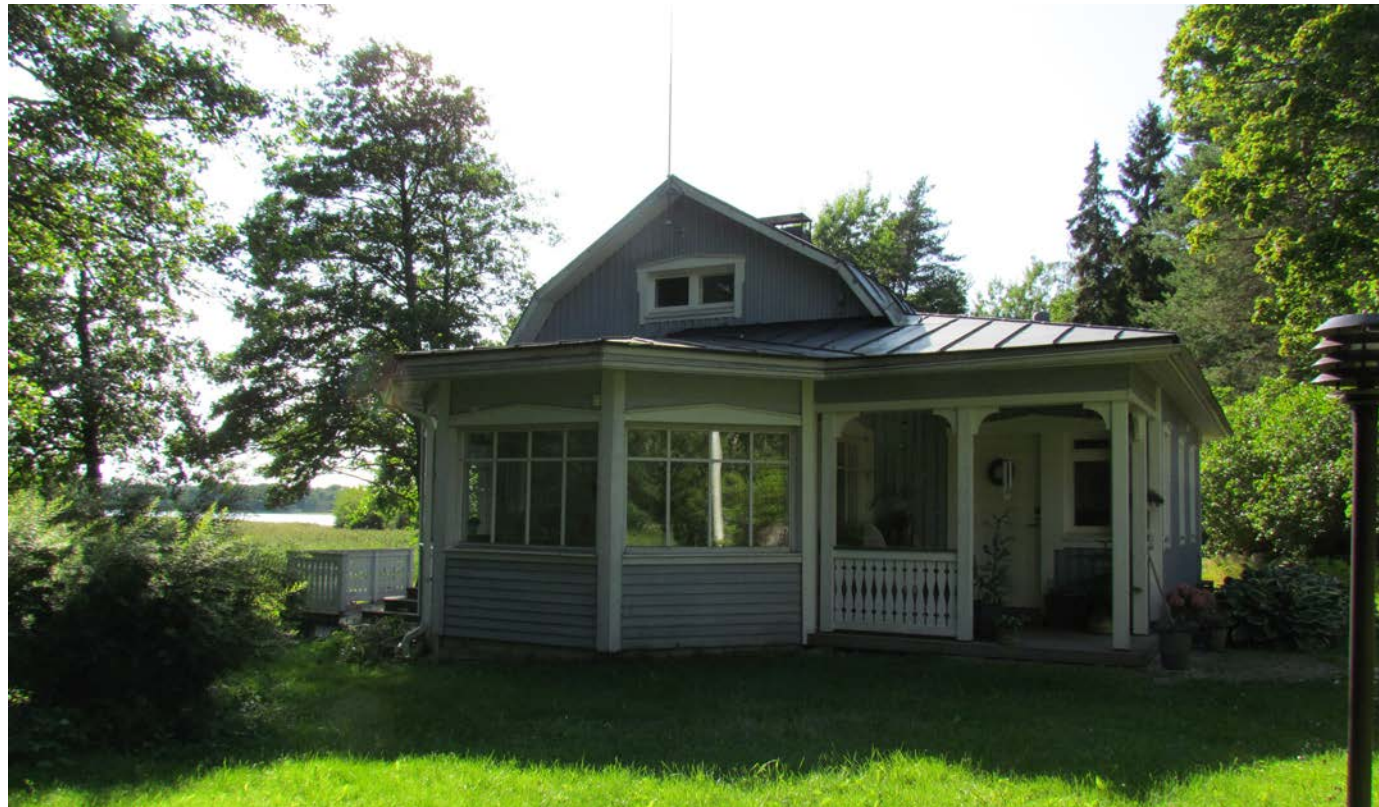
Kuva. Rakennus 6.1. Kulmikas veranta ja oikealla näkyvällä sisääntuloeteinen ja -katos ovat myöhempiä laajennuksia.

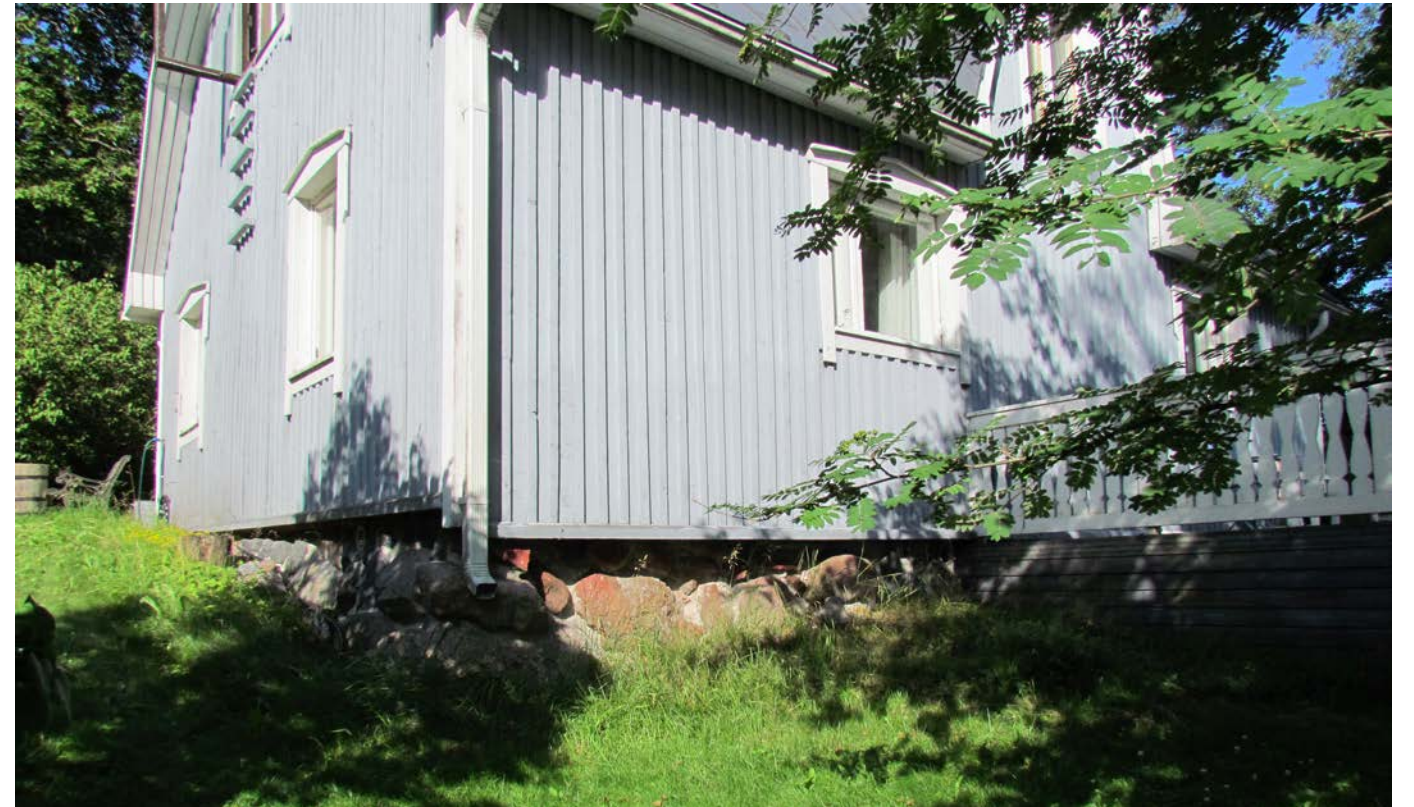
Kuva. Rakennus 6.1. Kivijalka.

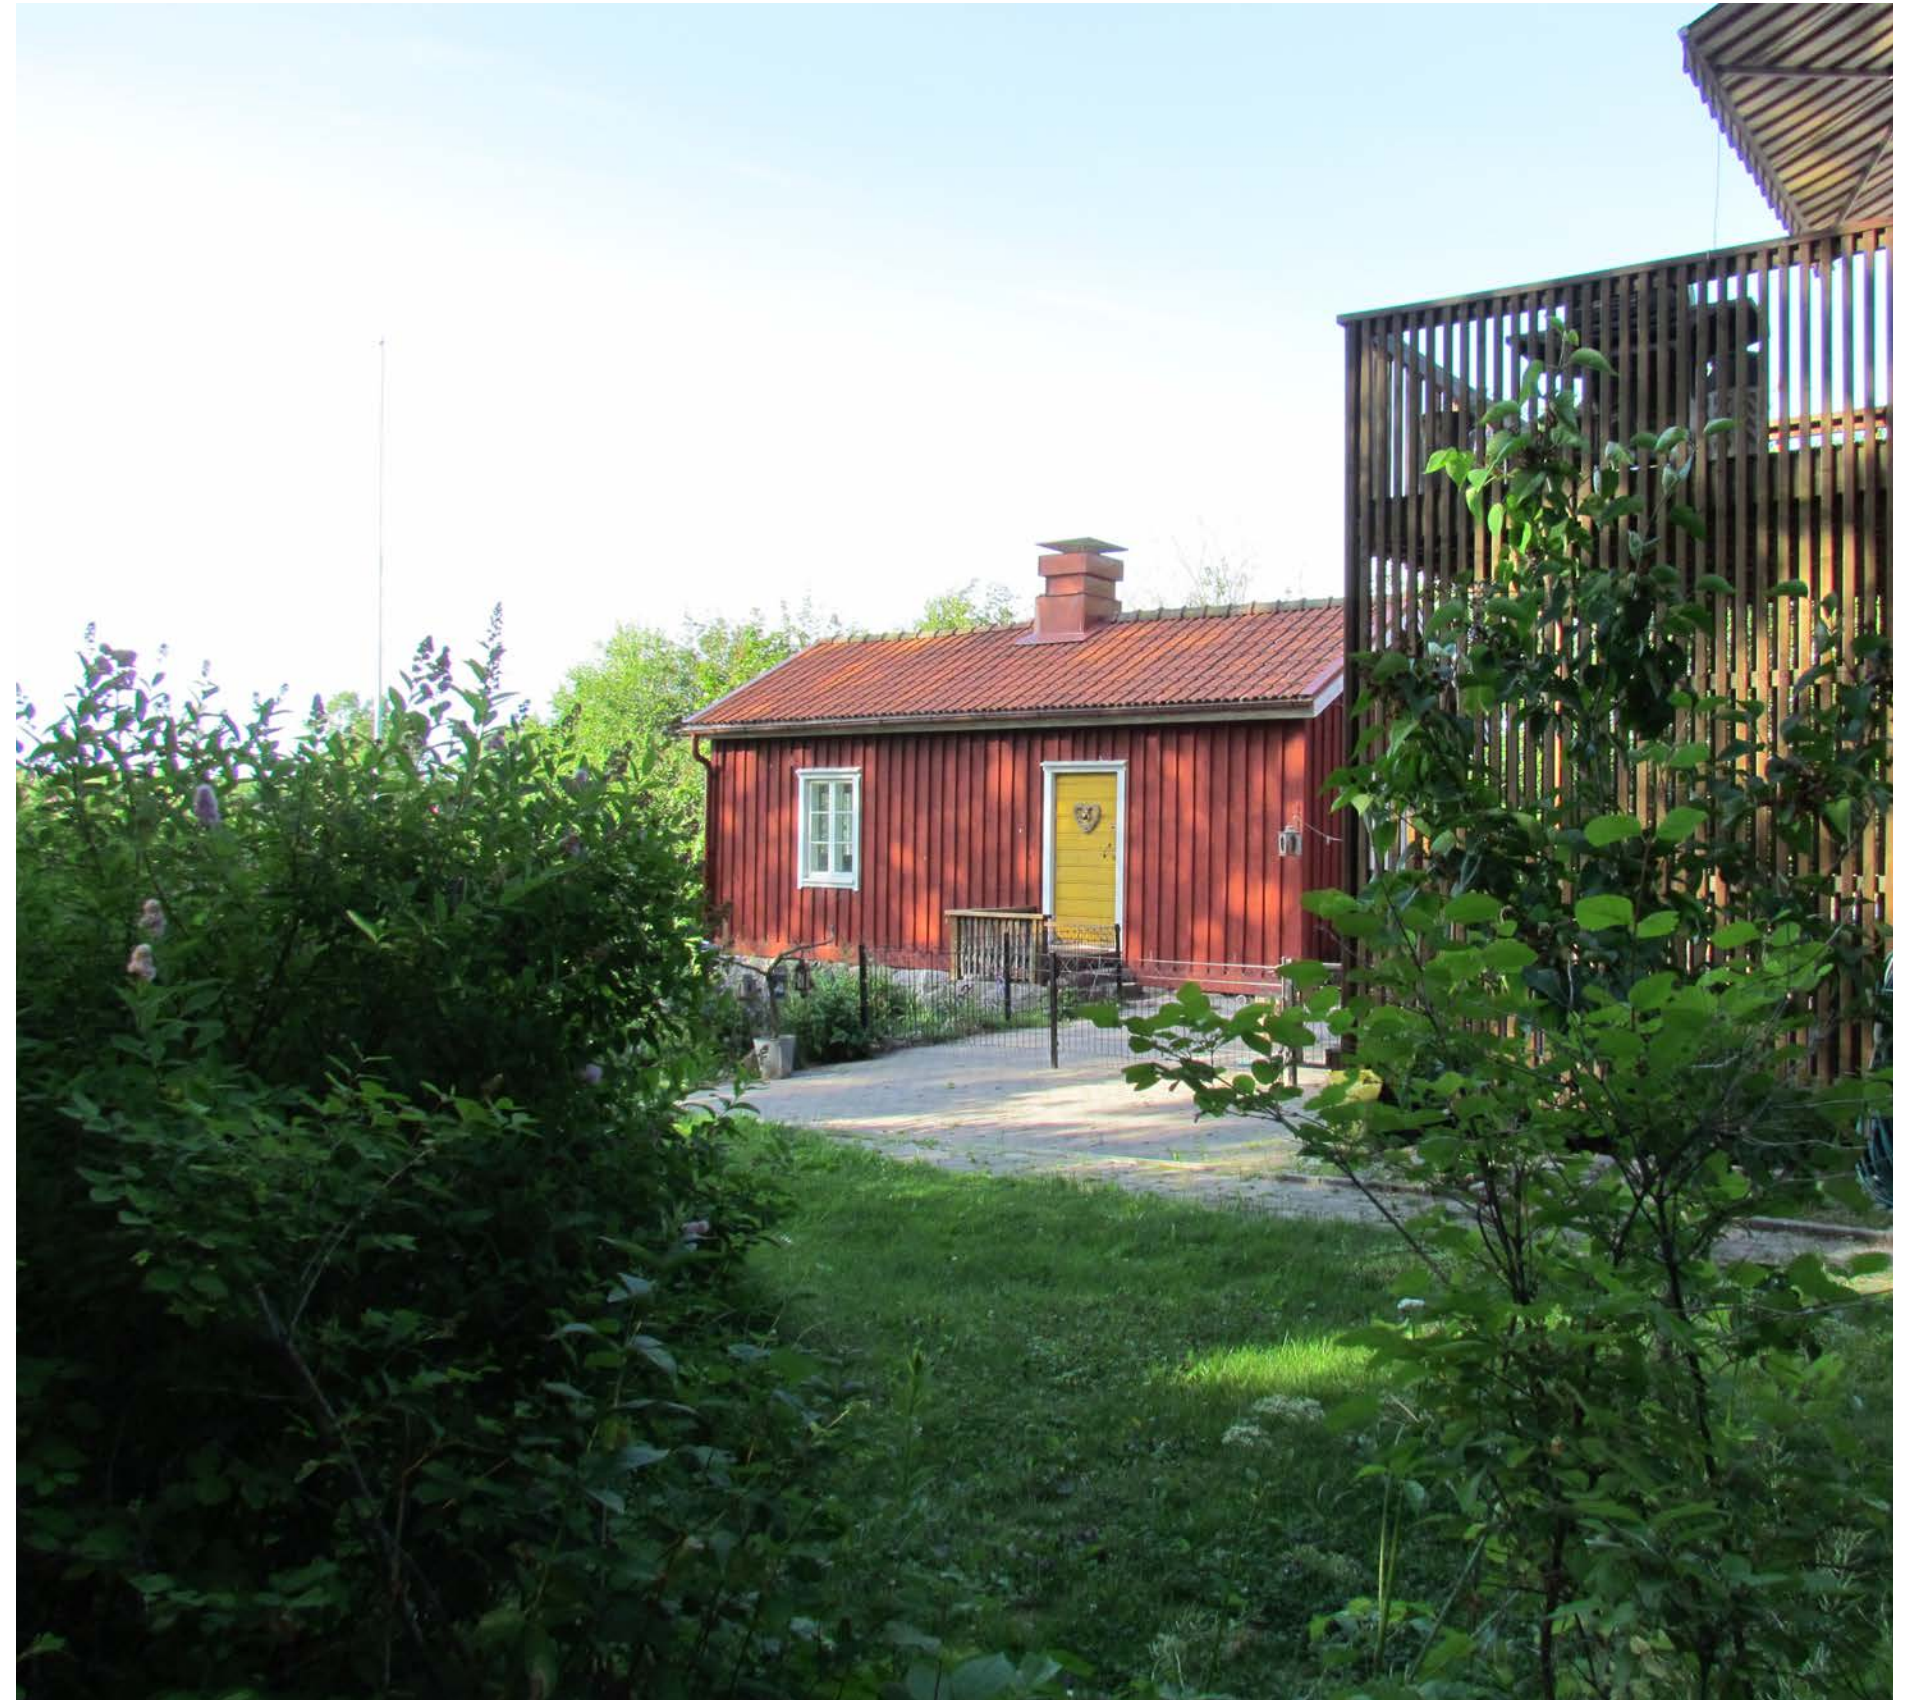
Kuva. Rakennus 6.4

Rakennus on pieni piharakennus uudisrakennuksen pihapiirissä. Espoon kiinteistörekisterissä rakennuksen valmistumisvuodeksi on merkitty 1900, mutta rakennus on todennäköisesti jo 1800-luvun puolelta. Rakennus on kunnostettu vuonna 2009 myönnetyn rakennusluvan mukaisesti. Kunnostuksen yhteydessä rakennuksesta on poistettu myöhempiä rakennuskerroksia sekä palautettu arviolta rakennuksen 1800- ja 1900-luvun vaihteen asu.

*Rakennus nostettu arvokartalle.*
