## ESPOON MUSTALAHDEN KULTTUURIYMPÄRISTÖSELVITYS 2019

**TILAAJA**  
**ESPOON KAUPUNKI 2019**

**TENGBOM OY**  
Salomonkatu 17 A  
00100 Helsinki

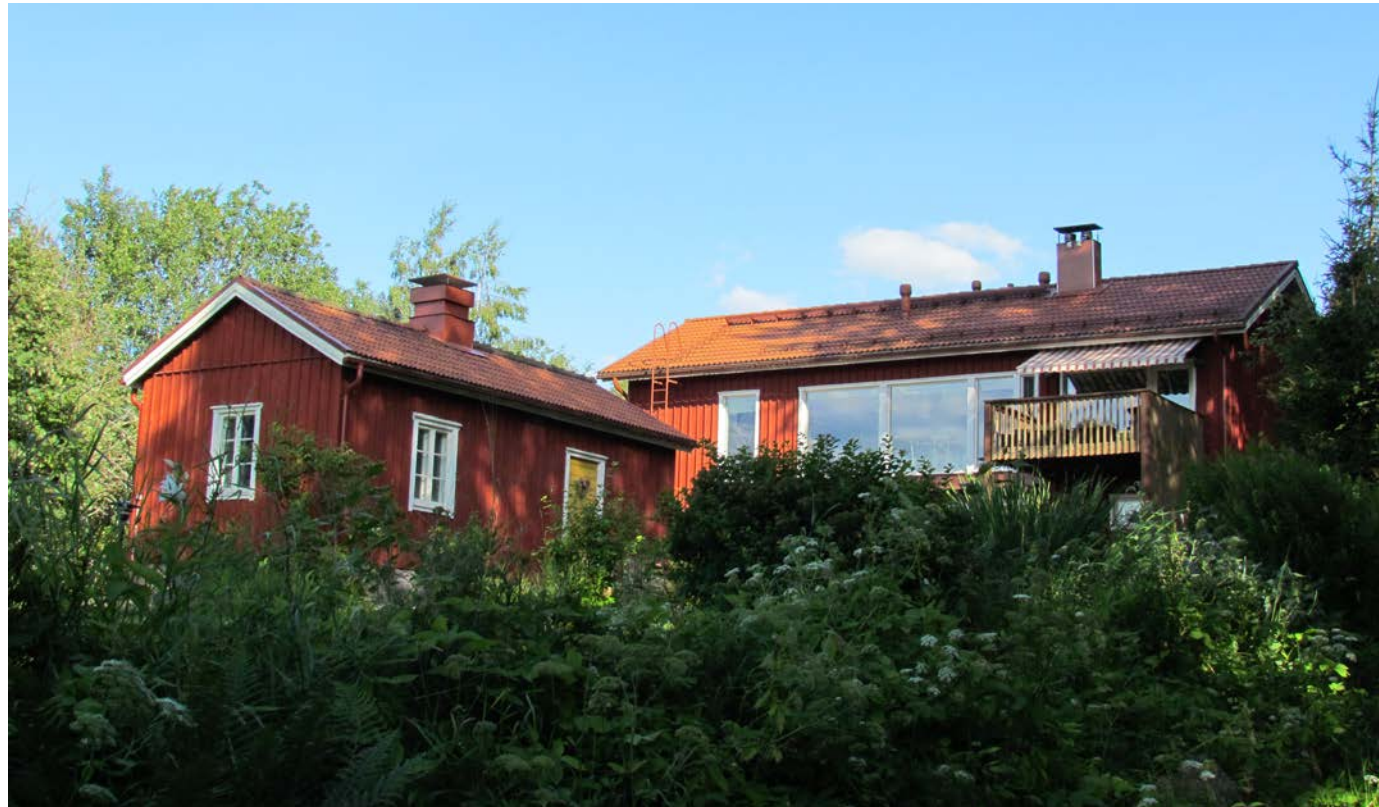
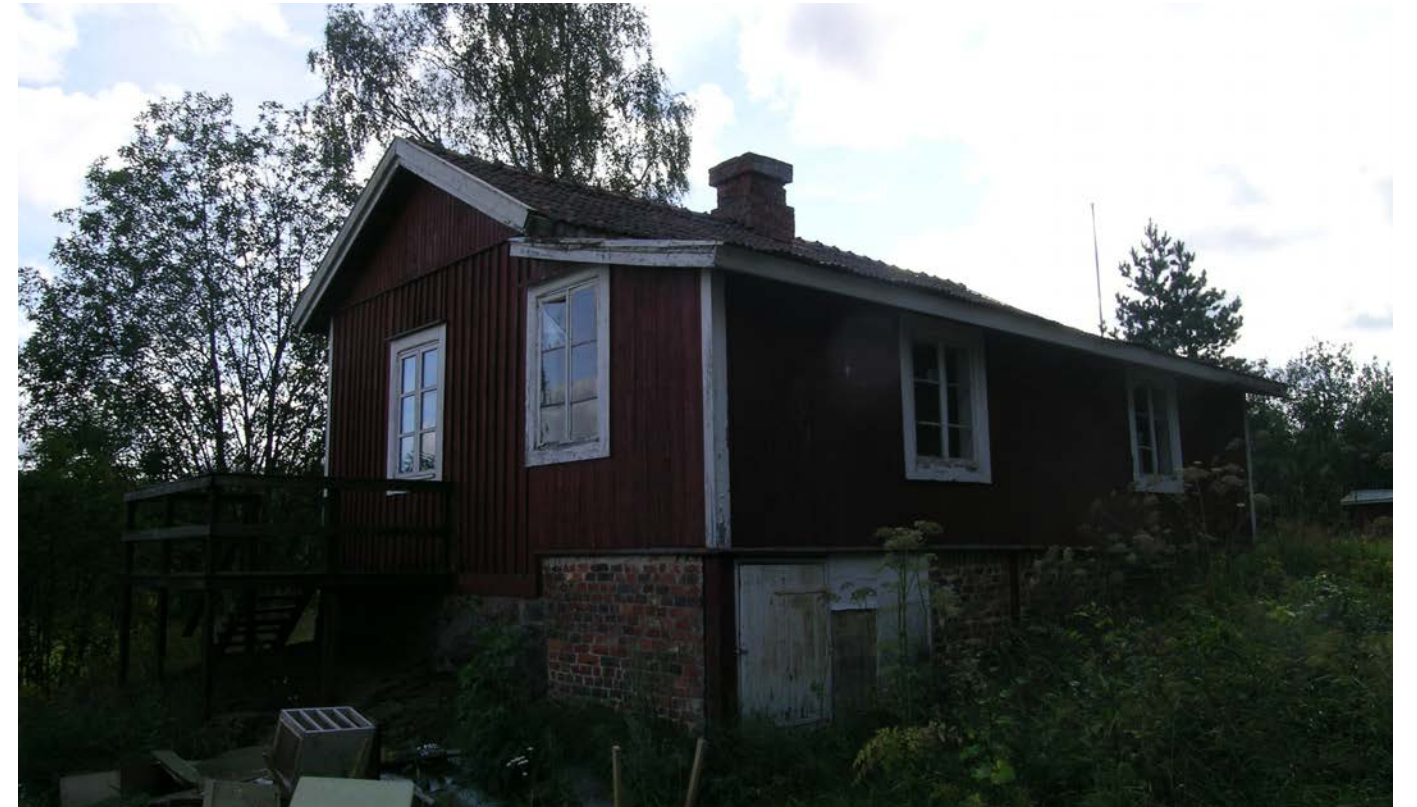
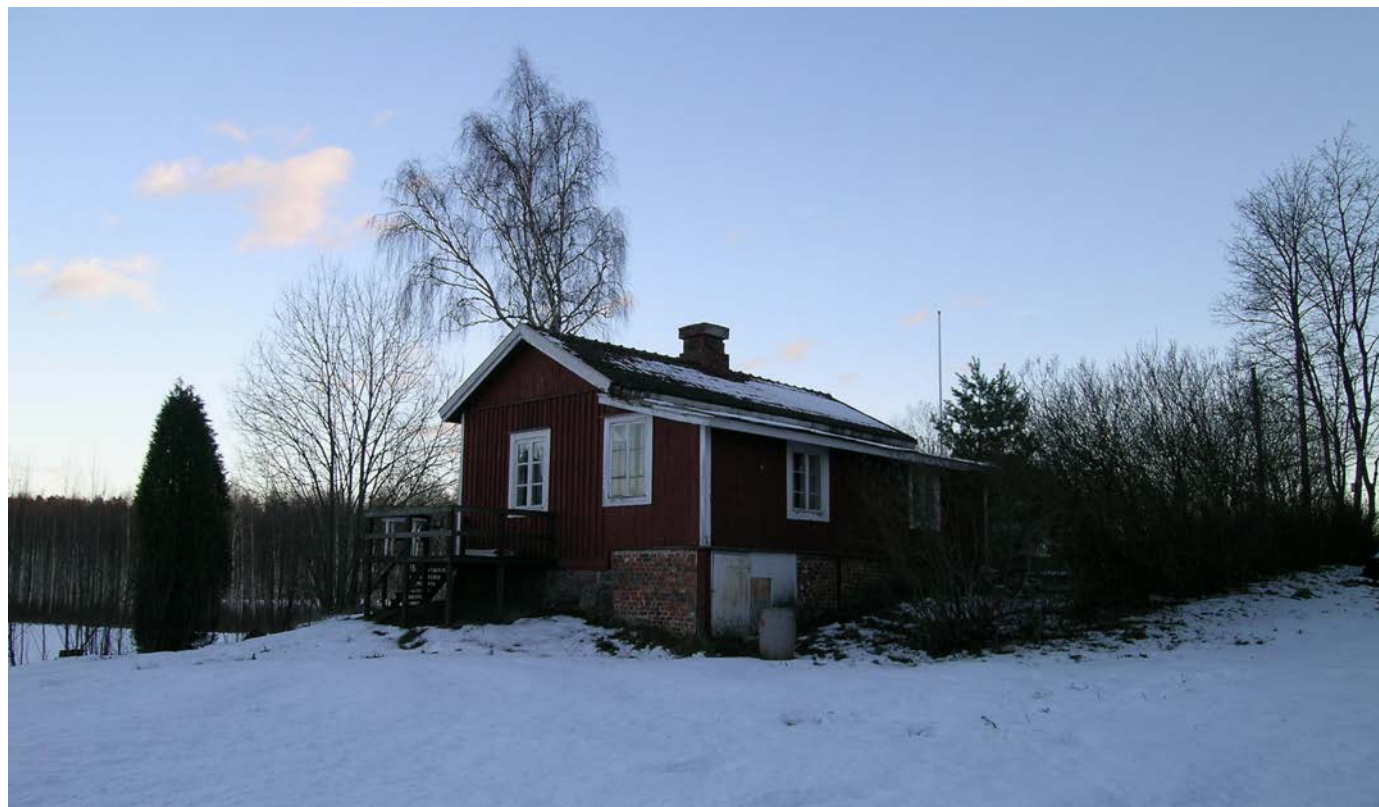
Rakennus on pieni piharakennus uudisrakennuksen pihapiirissä. Espoon kiinteistörekisterissä rakennuksen valmistumisvuodeksi on merkitty 1900, mutta rakennus on todennäköisesti jo 1800-luvun puolelta. Rakennus on kunnostettu vuonna 2009 myönnetyn rakennusluvan mukaisesti. Kunnostuksen yhteydessä rakennuksesta on poistettu myöhempiä rakennuskerroksia sekä palautettu arviolta rakennuksen 1800- ja 1900-luvun vaihteen asu.

*Kuva. Rakennus 6.4. Taustalla uudisrakennus.*

*Kuva Espoon kaupunginmuseum. Rakennus ennen restaurointia.*

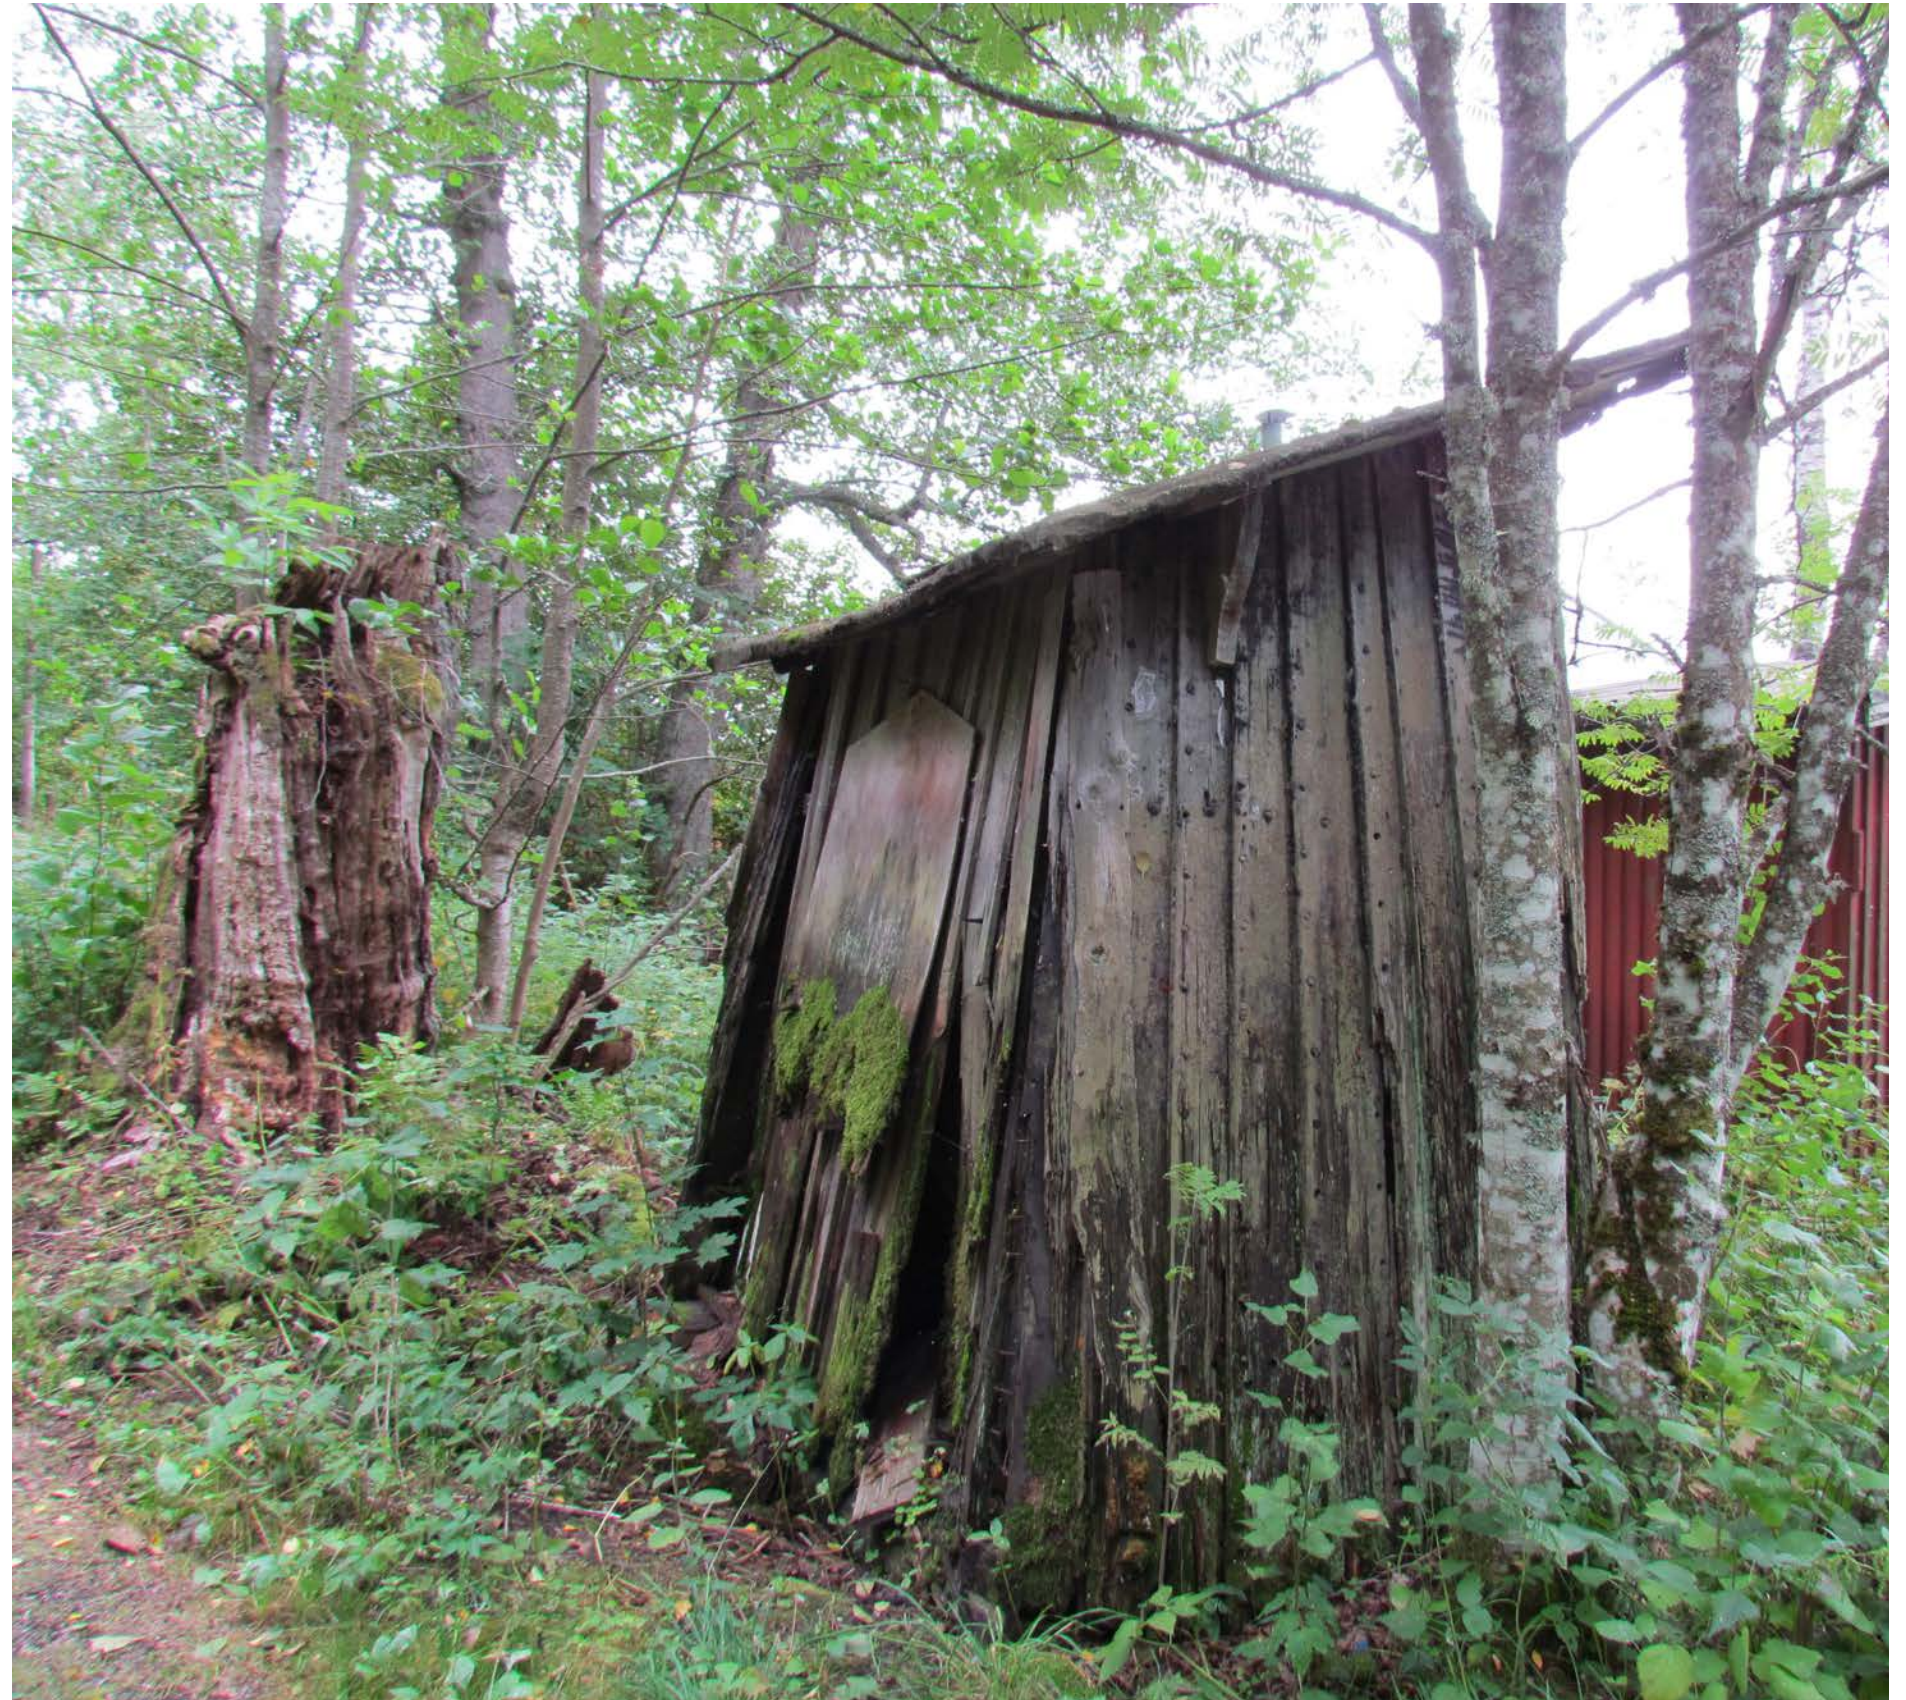
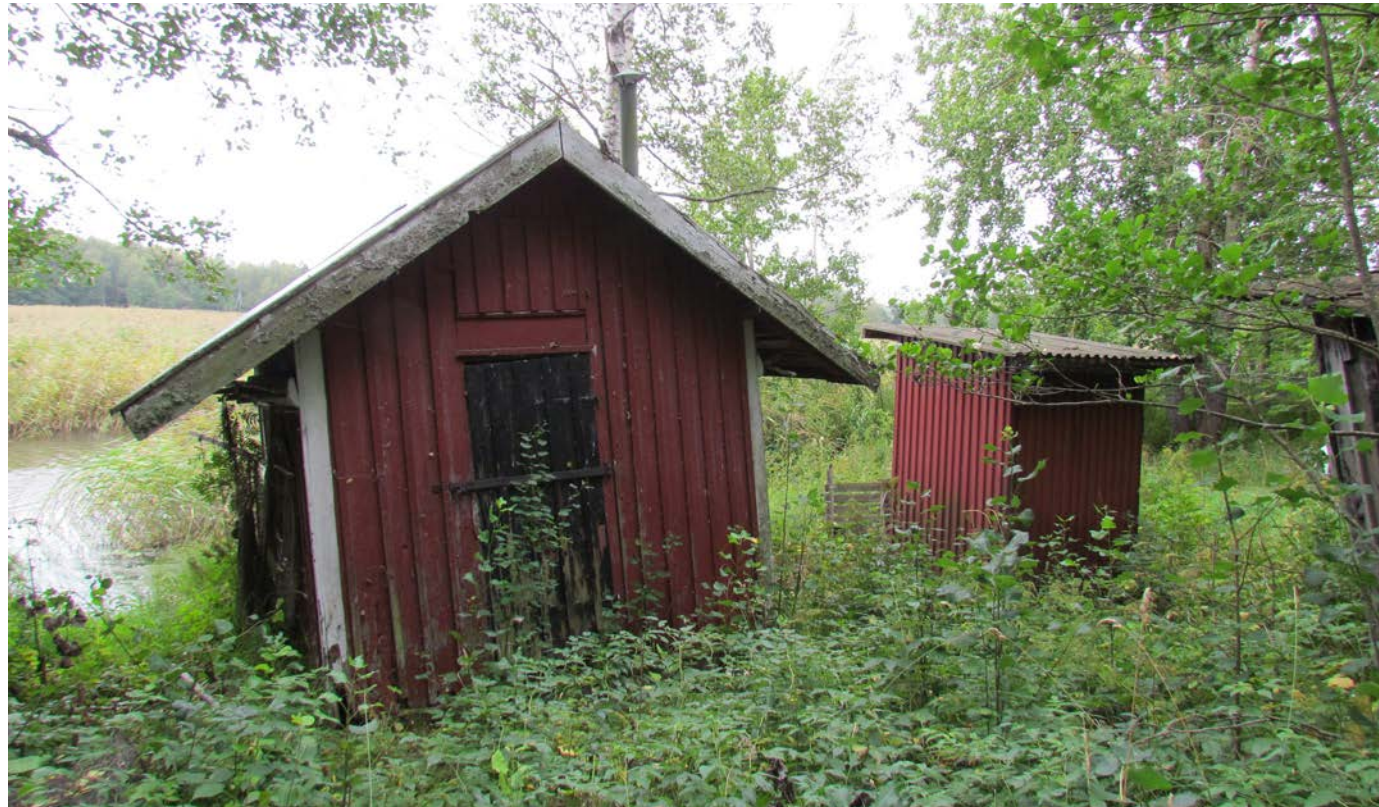
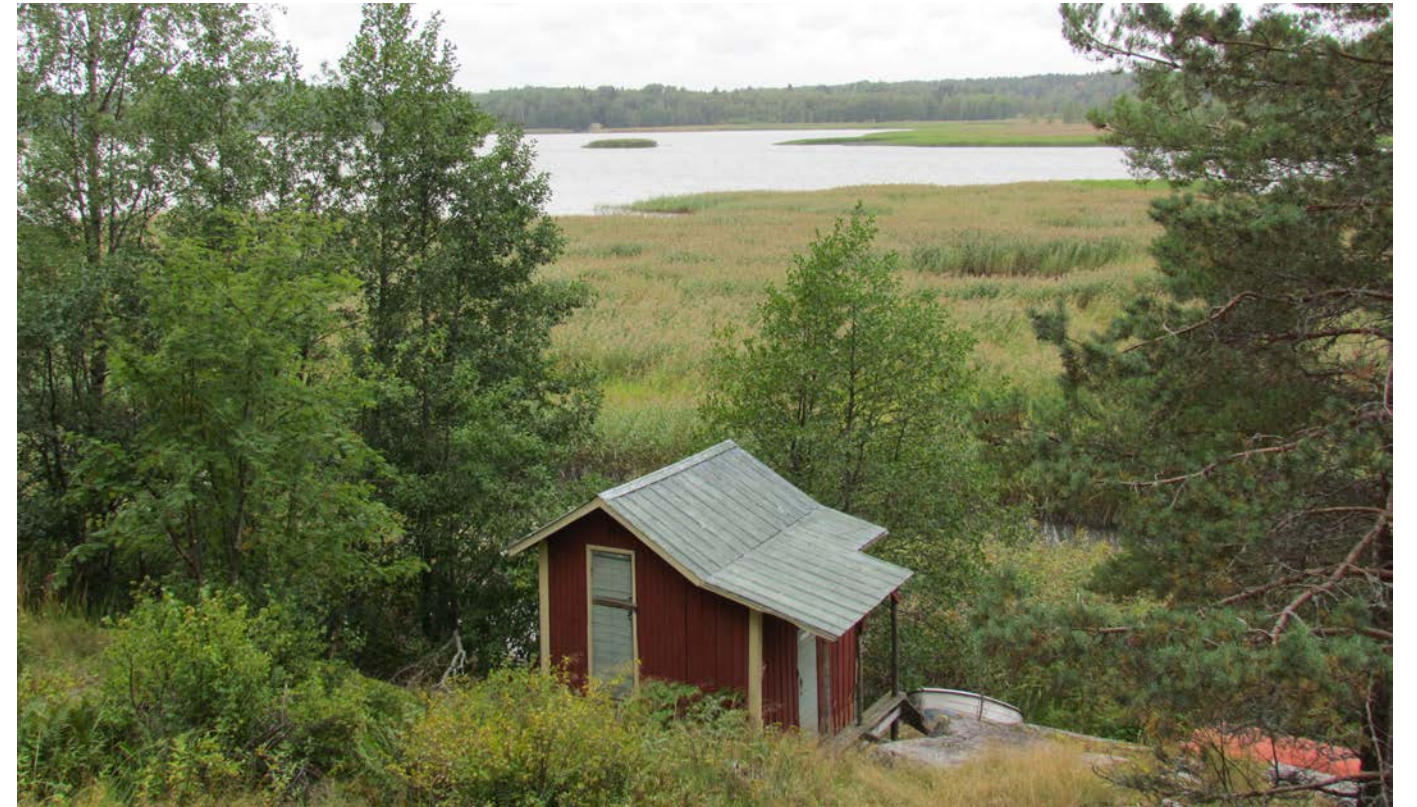
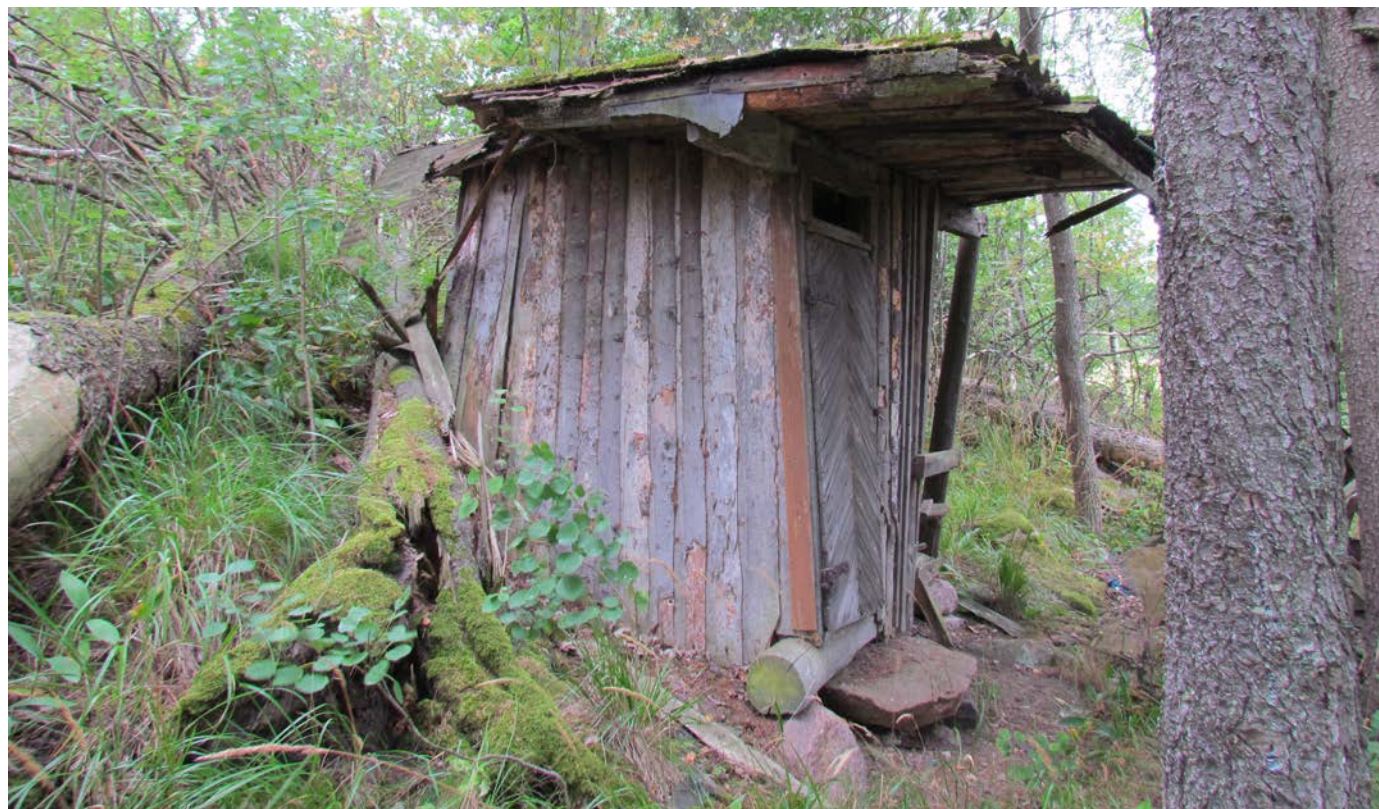
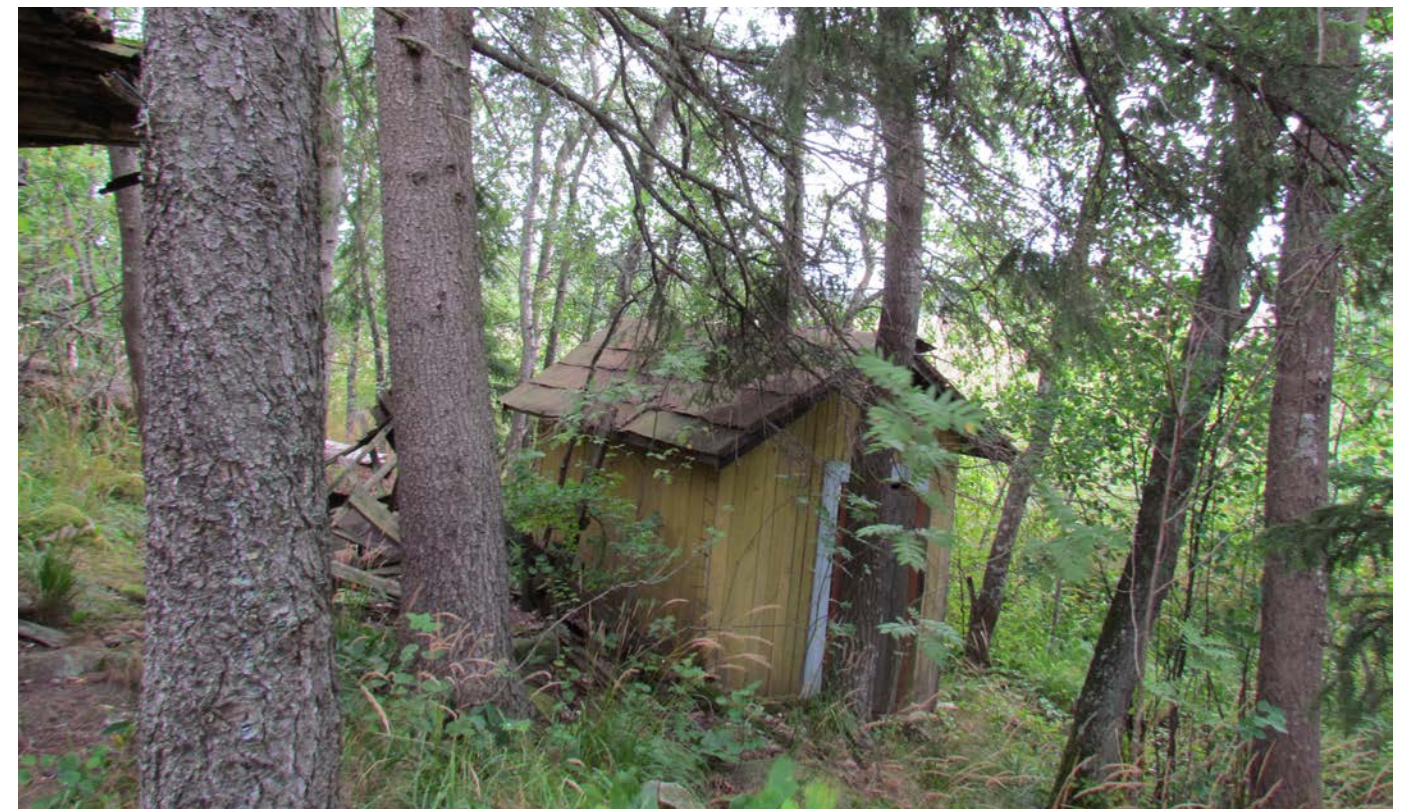
*Paikallisesti merkittävä kulttuuriympäristö sekä kulttuurihistoriallisesti ja maisemallisesti erittäin merkittävä alue. Alueen käyttötarkoitus on pysynyt samana jo 1700-luvulta lähtien. Yhteisranta on perinteinen maankäyttömuoto, joka on säilynyt hyvin harvoissa paikoissa. Rantavajat edustavat pitkään paikalla ollutta rakennustyyppiä sekä viittaavat alueen pitkään historiaan ja käyttöön yhteisranta- ja kalastuspaikkana.*

Kuva. Yhteisrannan rantavajoja.

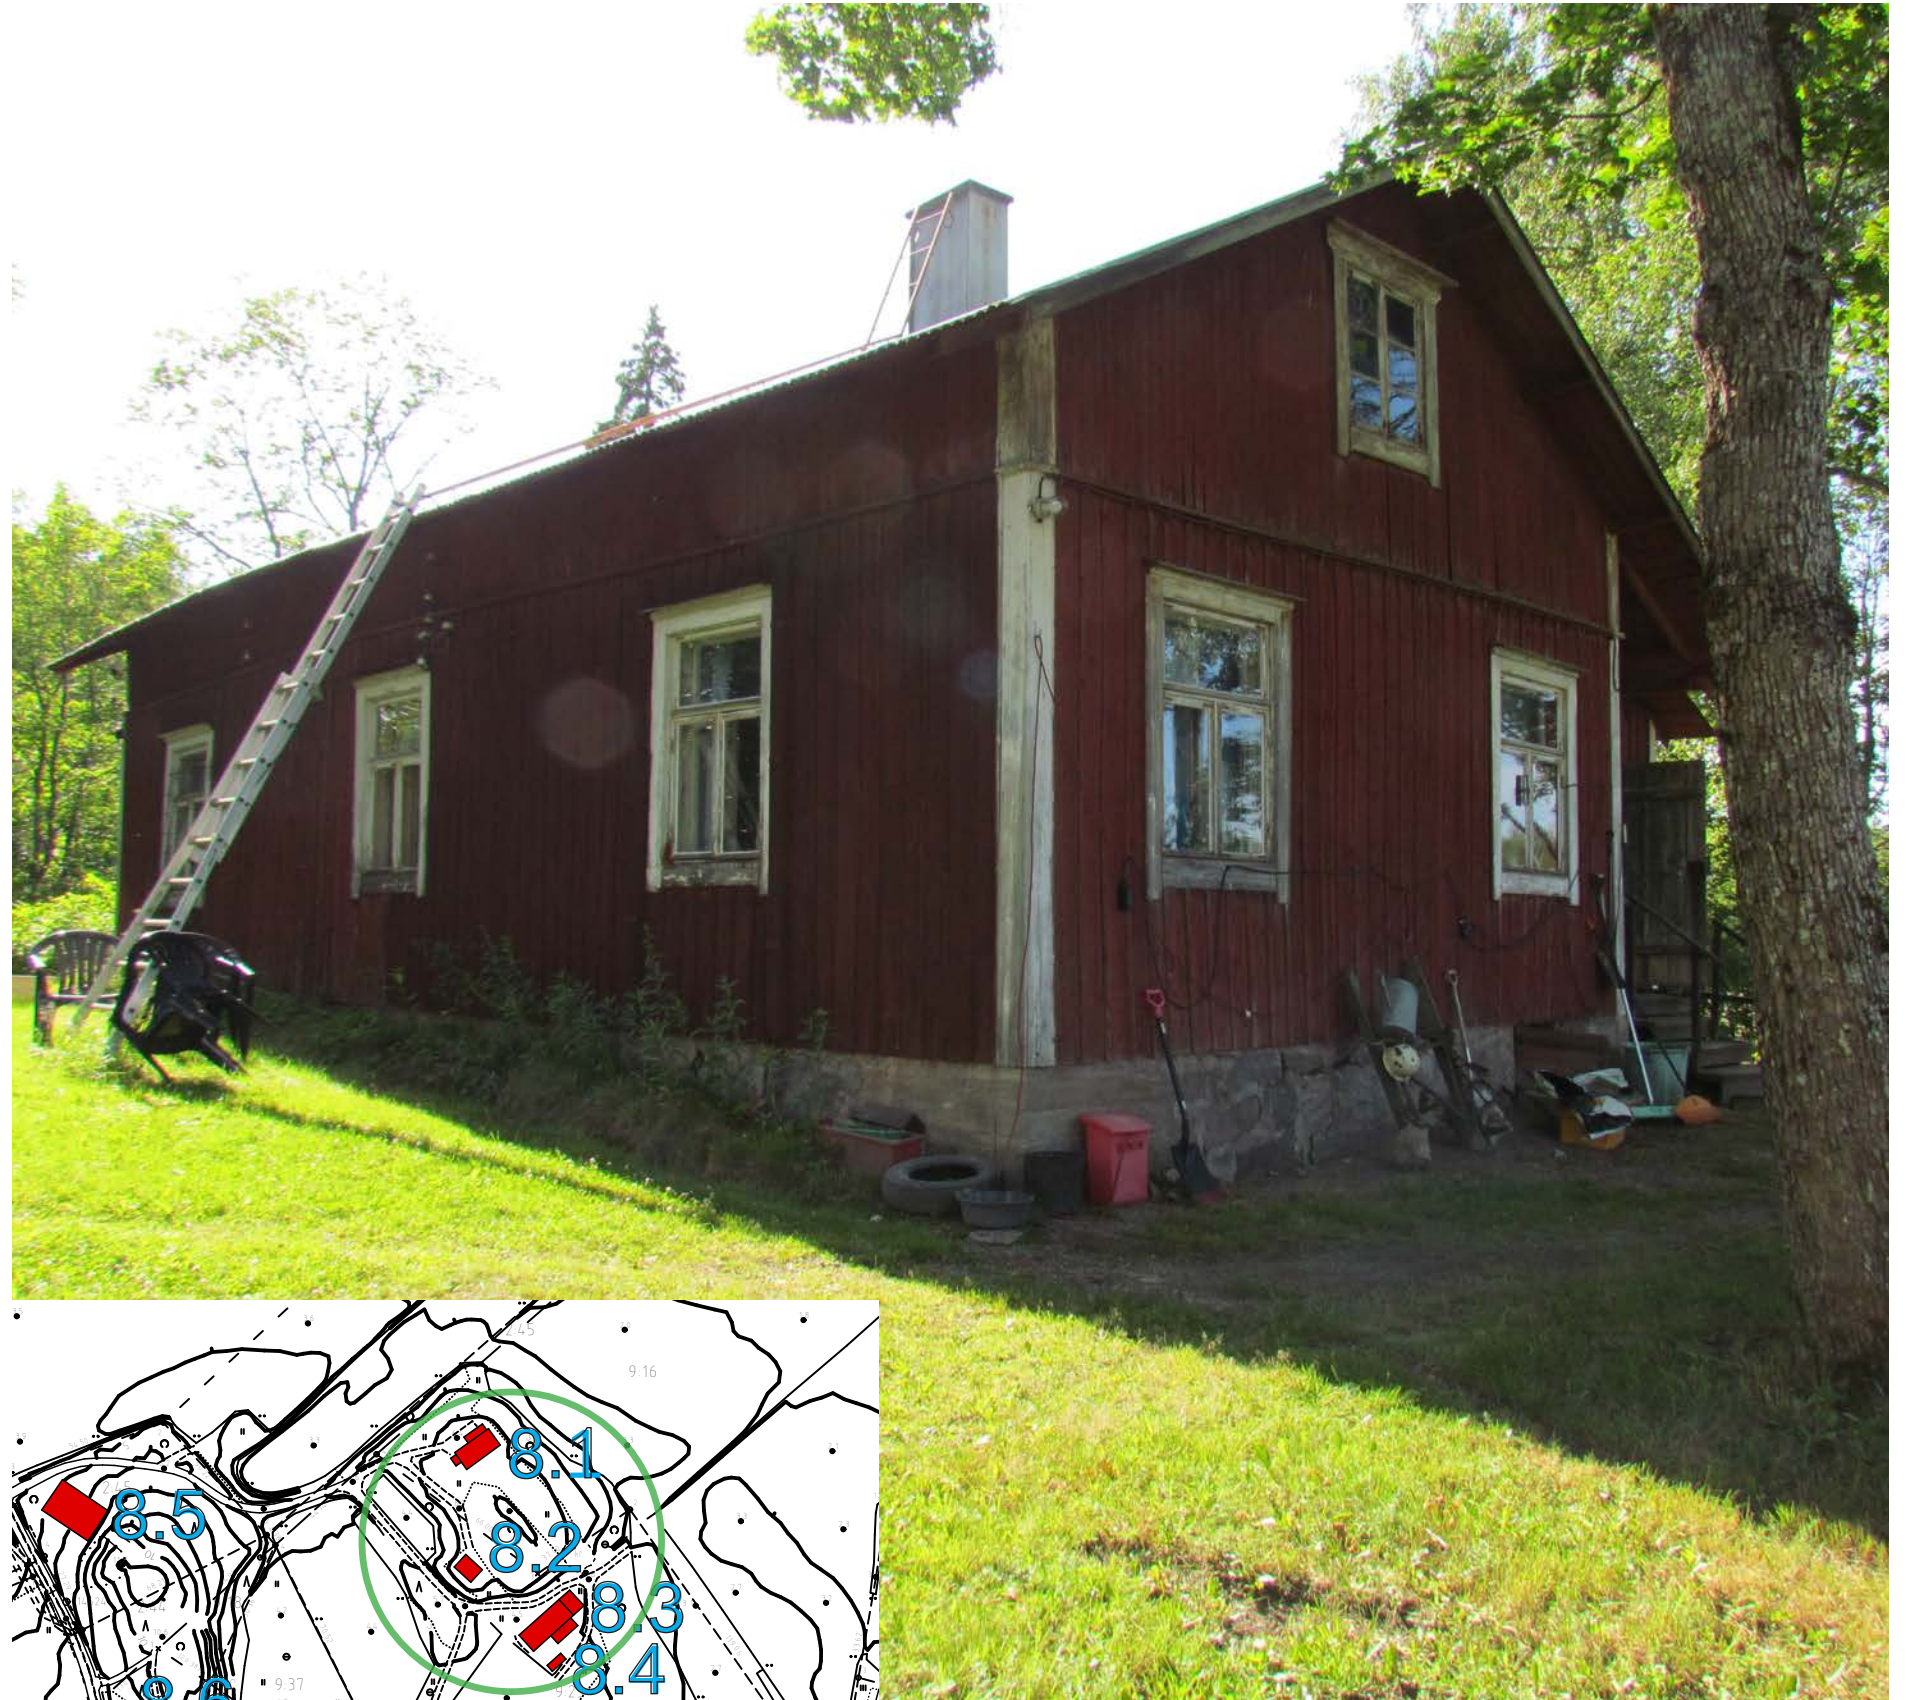
Kuva. Päärakennus 8.1

Päärakennuksen (8.1) valmistumisvuodeksi on Espoon kiinteistörekisterissä merkitty 1935. Se näkyy kuitenkin jo vuoden 1917 Stensvikin tiluskartalla. Myös vuodelta 1872 olevassa senaatinkartassa on pieni tumma neliö rakennuspaikan mäellä sekä viereisellä niityllä. Neliö ei ole aivan nykyisen rakennuksen paikalla, mikä herättää kysymyksen tarkoittaako kyseinen merkintä kyseistä vai jo poistunutta rakennusta.

Pihapiirissä on myös saunarakennus (8.2), jonka rakennusvuodeksi on Espoon kiinteistörekisterissä merkitty 1900. Rakennus ei kuitenkaan näy vielä vuoden 1917 Stensvikin tiluskartalla. Pihapiirissä on myös suurehko mansardikattoinen maatalousrakennus (8.3), jonka vieressä on pienempi piharakennus (8.4). Molempien valmistumisvuodeksi on Espoon kiinteistörekisterissä merkitty 1935.

*Pihapiiri rakennuksineen nostettu arvokartalle.*

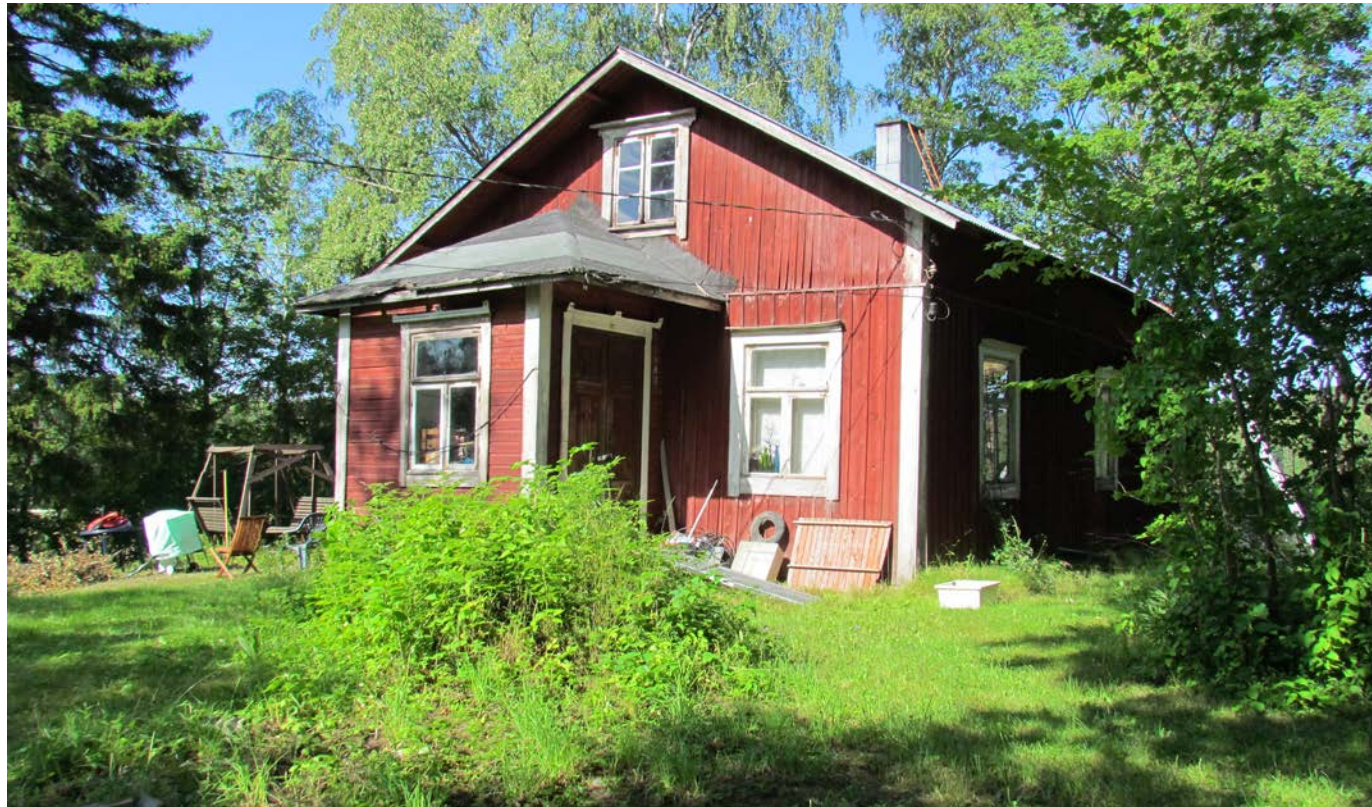
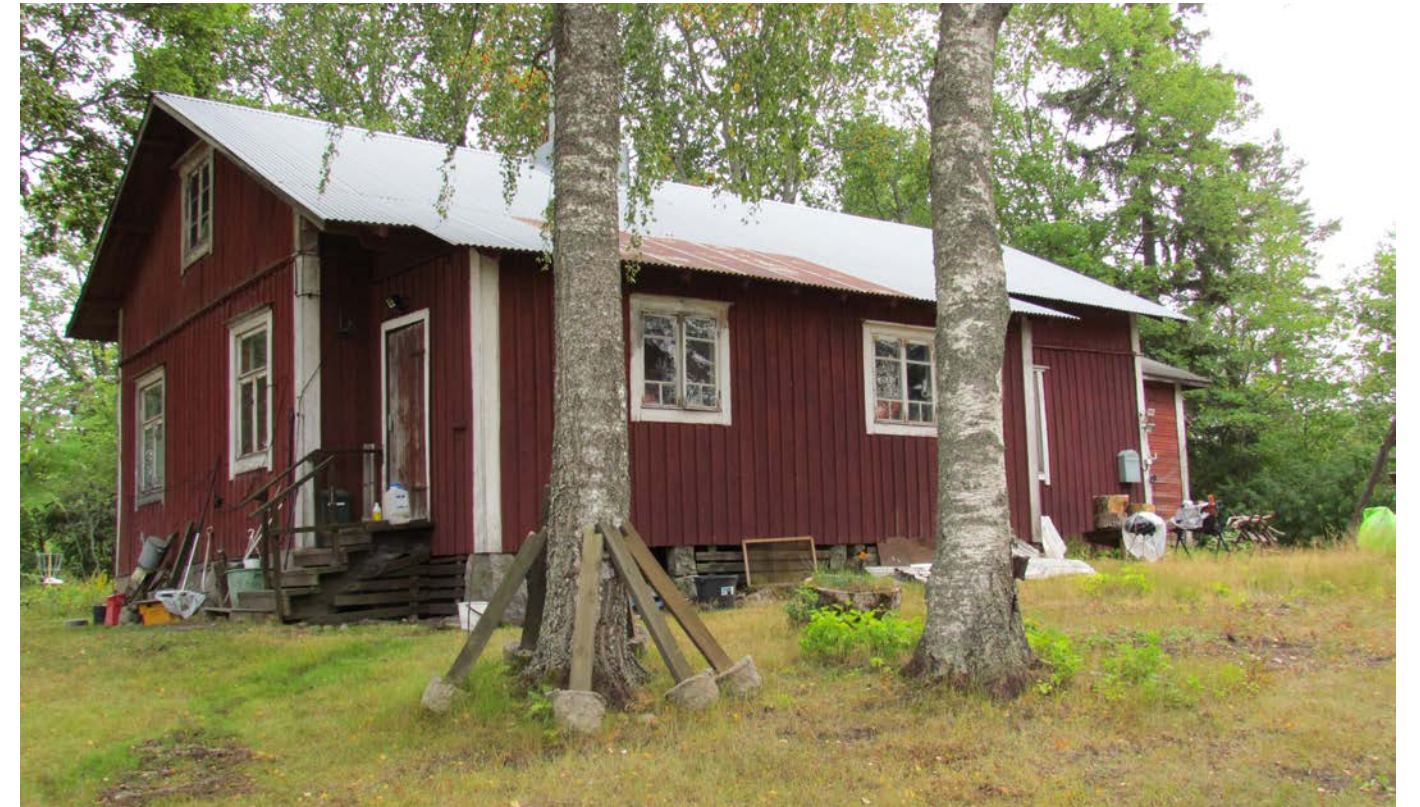
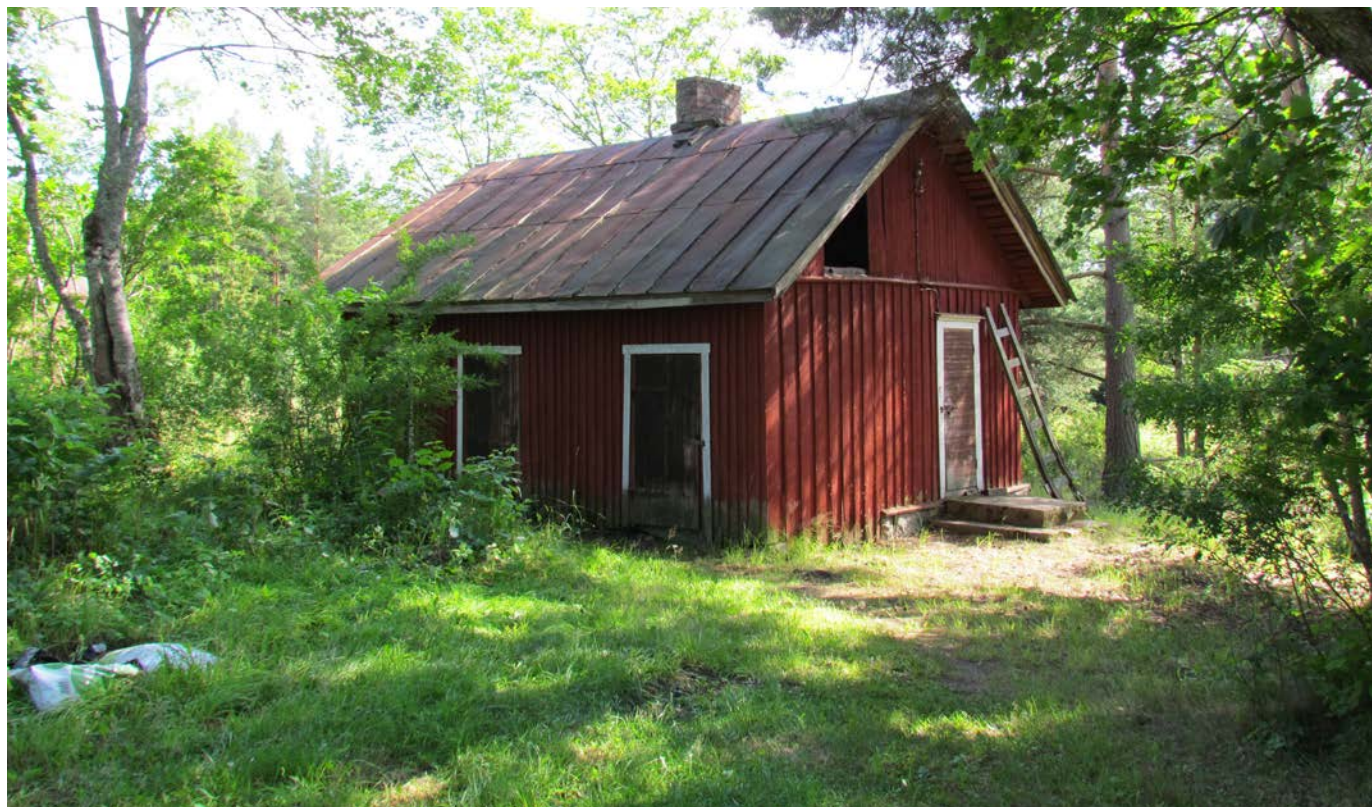
Kuva. Päärakennus 8.1

Kuva. Saunarakennus 8.2

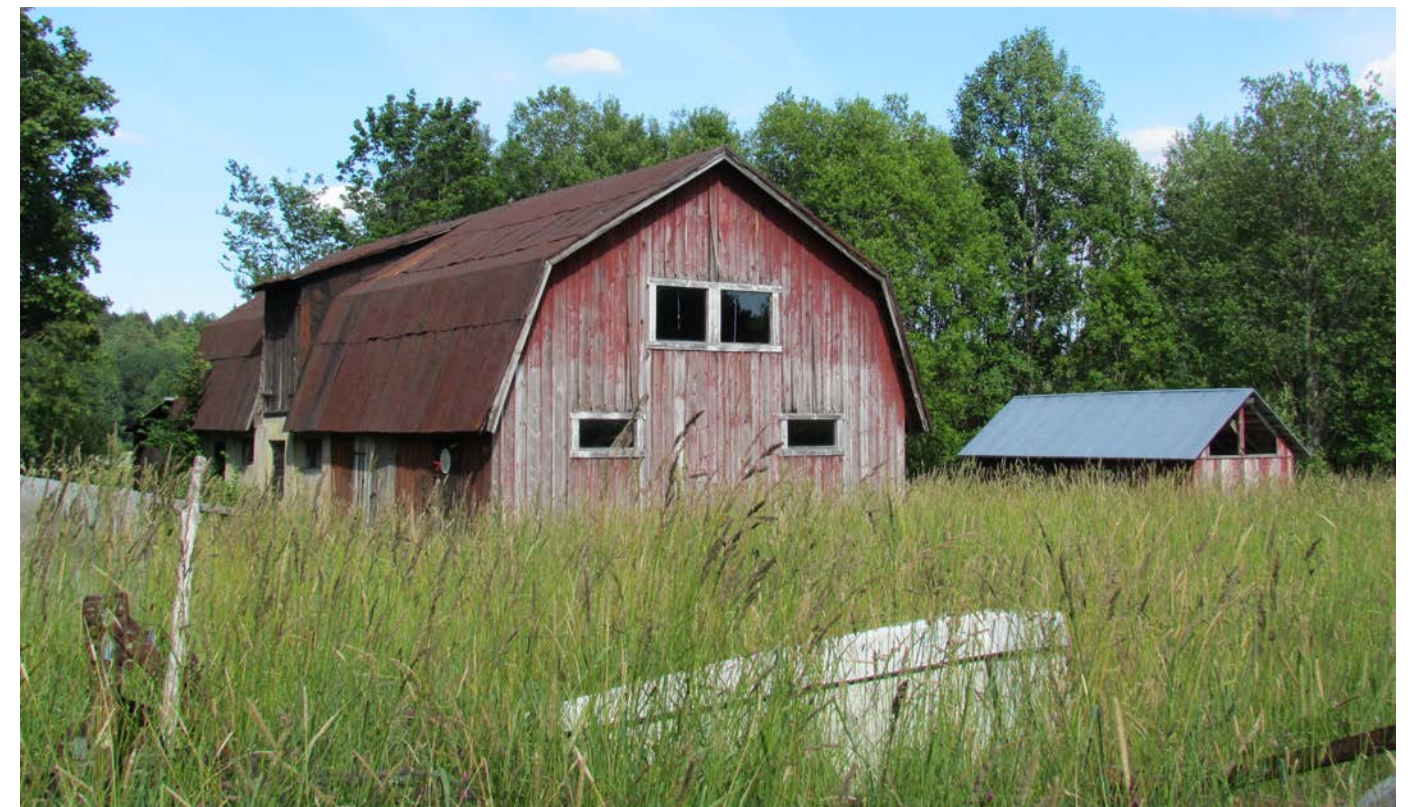
Kuva. Maatalousrakennus 8.3 ja piharakennus 8.4

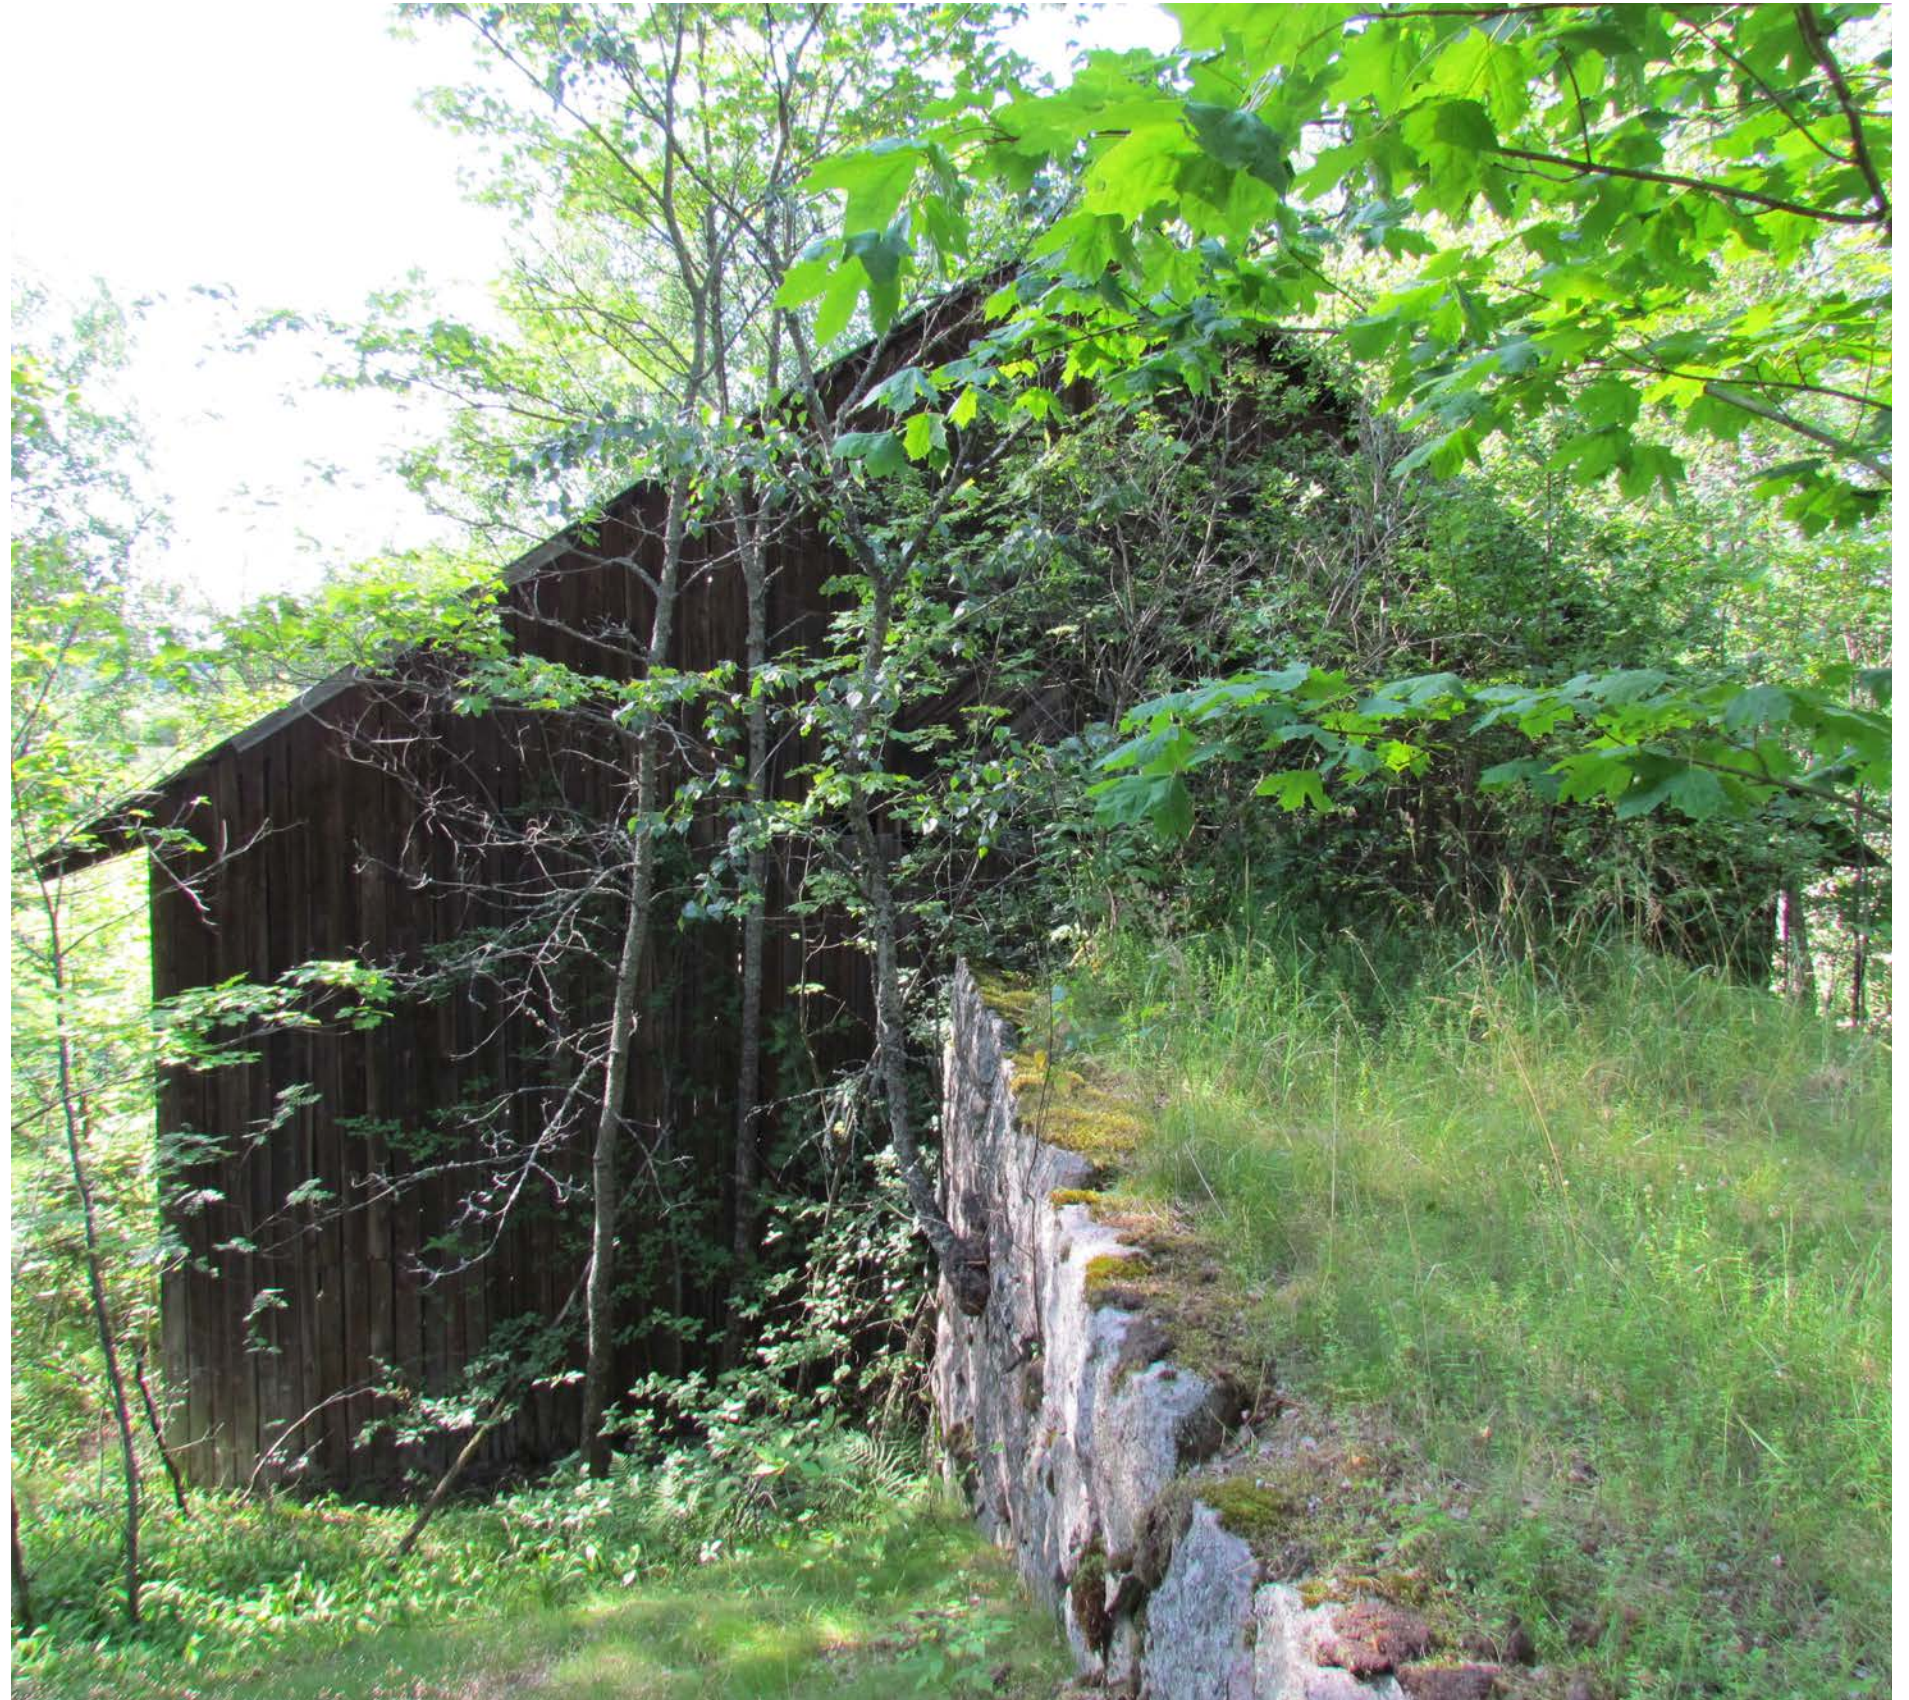
Kuva. Rakennus 8.5

Rakennus on suurehko lato. Rakennuksen valmistumisvuodeksi on Espoon kiinteistörekisterissä merkitty 1900. Rakennus ei kuitenkaan näy vielä vuoden 1917 Stensivikin tiluskartassa, mutta se esiintyy jo vuoden 1939 Maanmittauslaitoksen kartalla.

*Rakennus nostettu arvokartalle, sillä se liittyy vanhaan pihapiiriin, mutta ladolla yksittäisenä rakennuksena ei ole erityisiä arvoja.*
