## ESPOON MUSTALAHDEN KULTTUURIYMPÄRISTÖSELVITYS 2019

**TILAAJA**  
**ESPOON KAUPUNKI 2019**

**TENGBOM OY**  
Salomonkatu 17 A  
00100 Helsinki

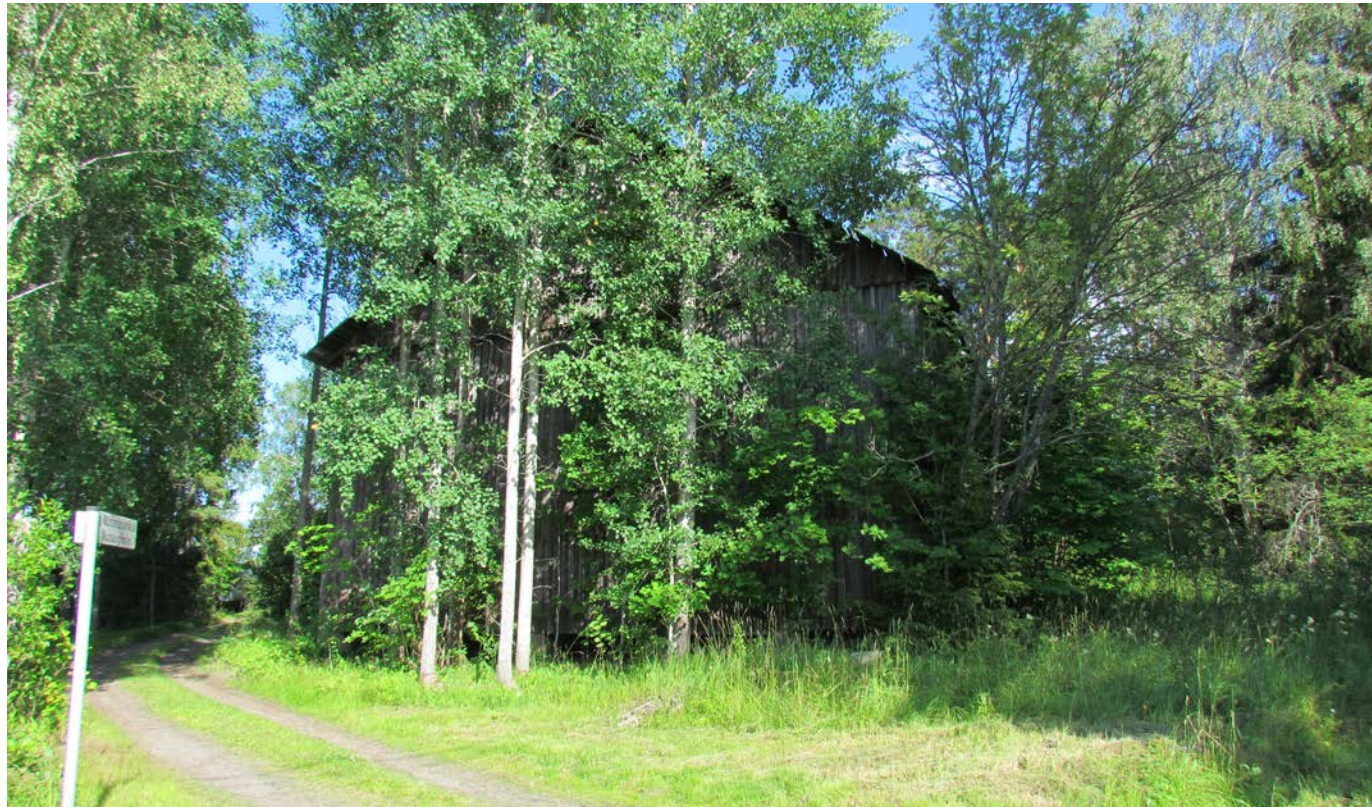
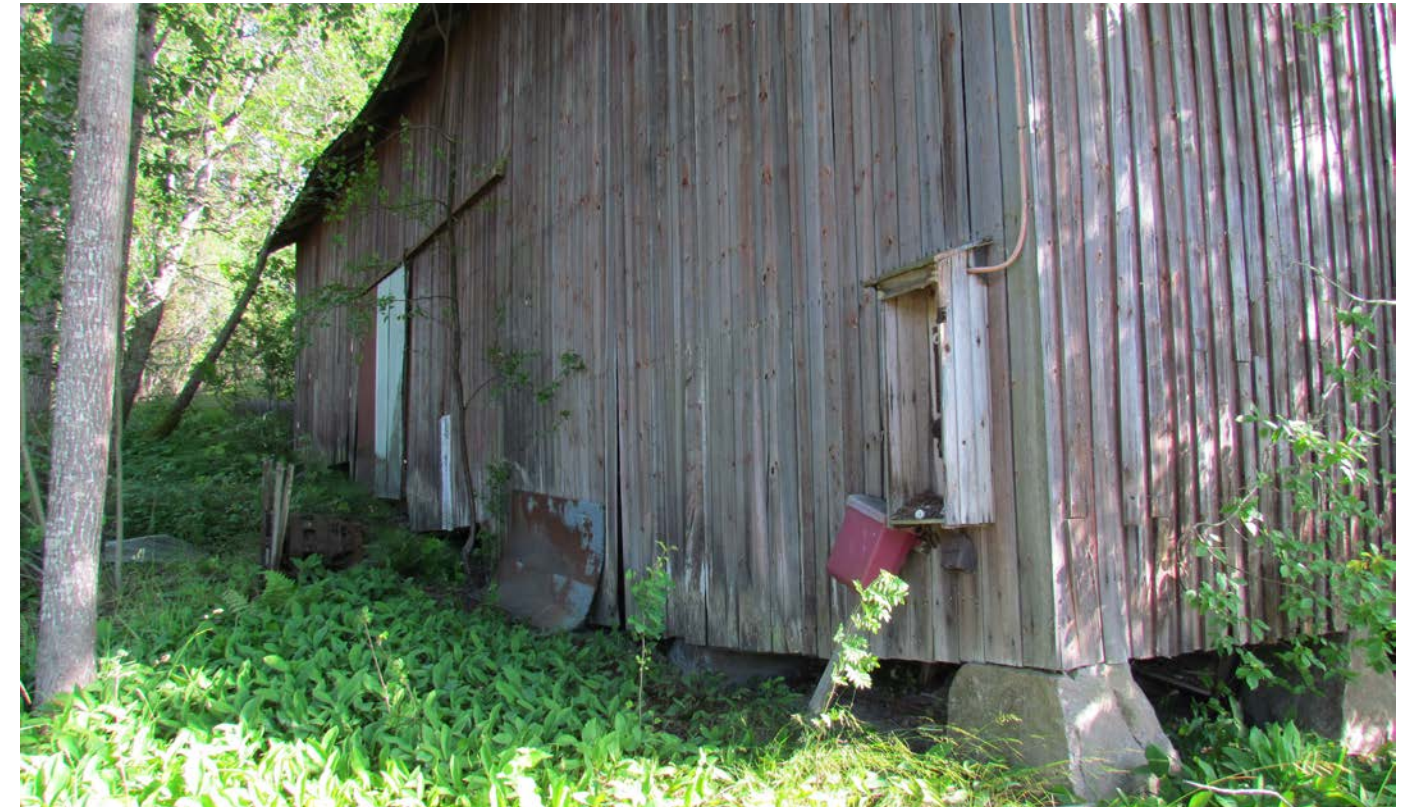
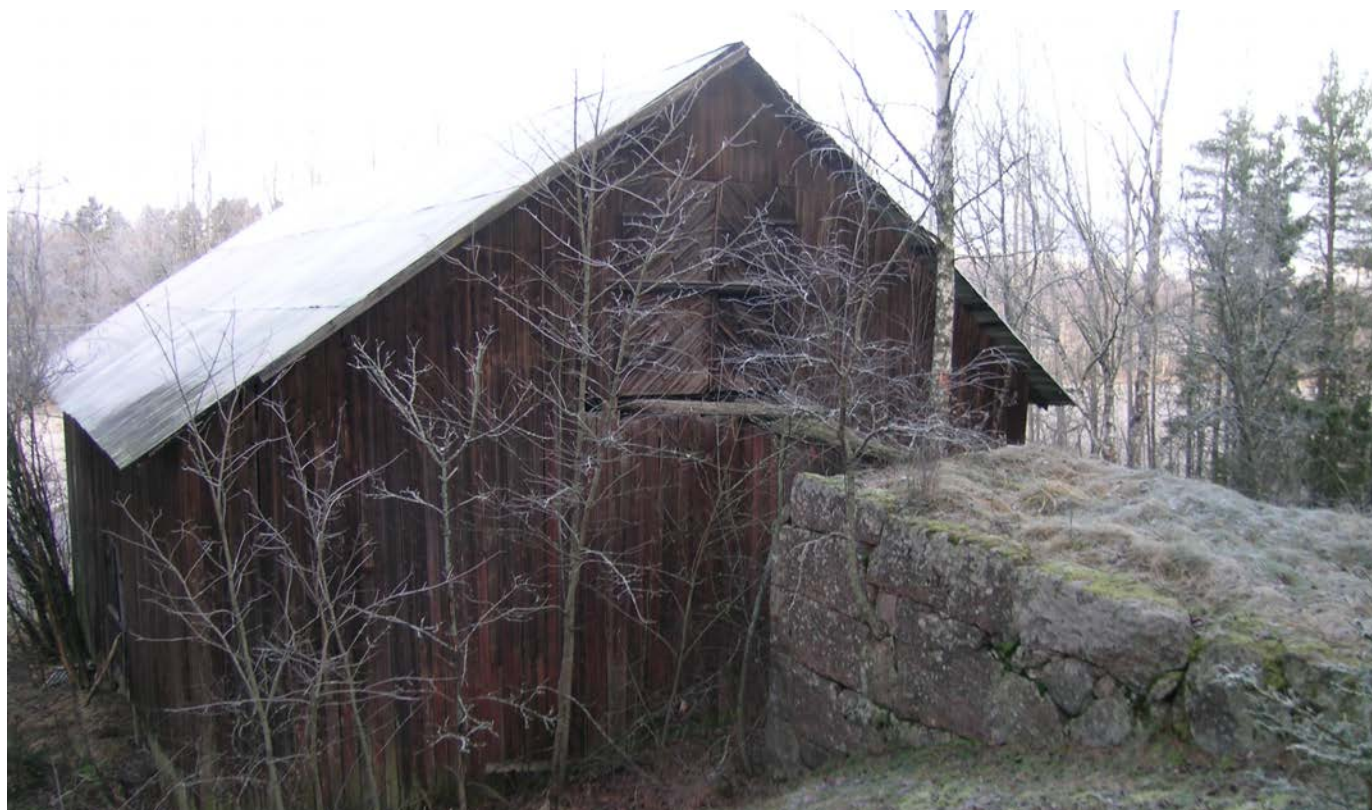
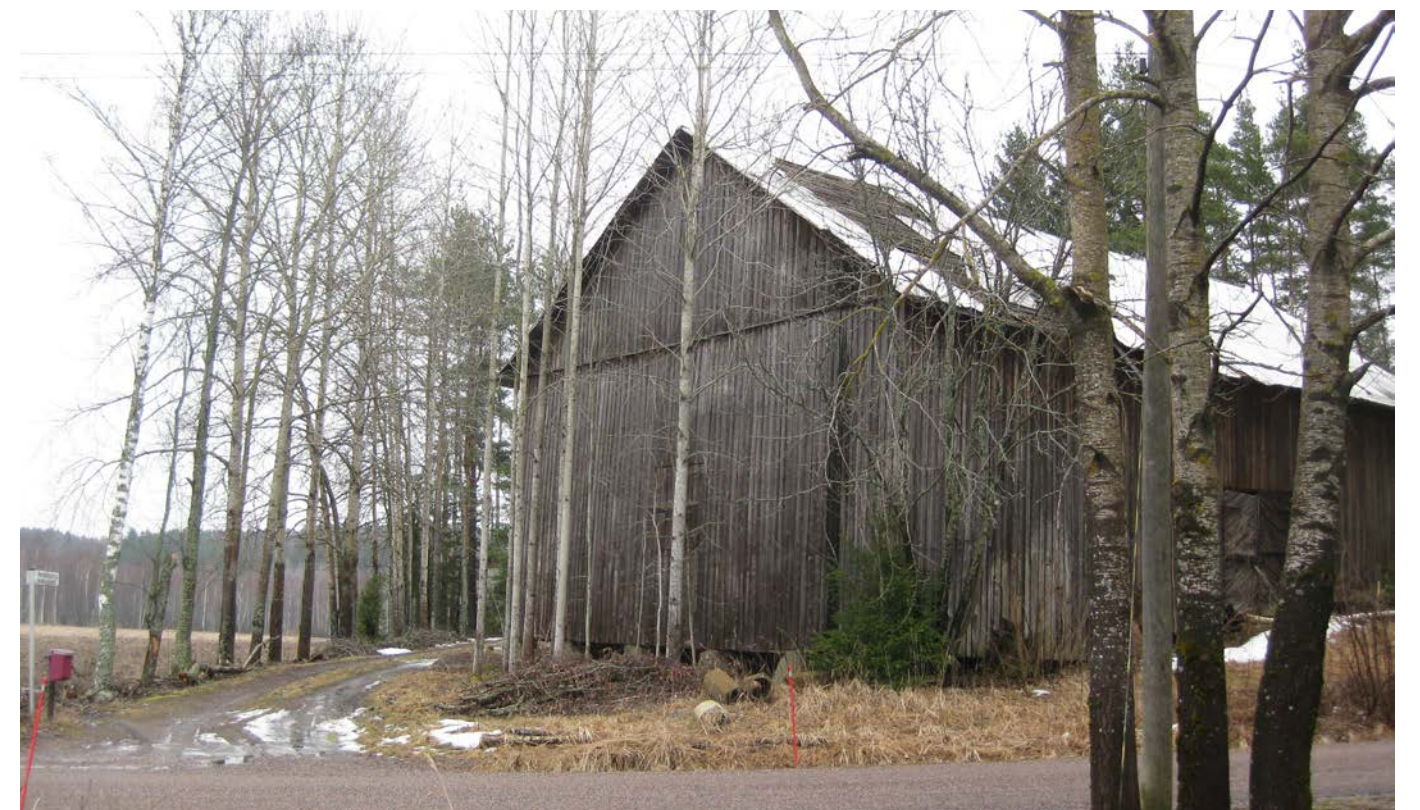
Rakennus on suurehko lato. Rakennuksen valmistumisvuodeksi on Espoon kiinteistörekisterissä merkitty 1900. Rakennus ei kuitenkaan näy vielä vuoden 1917 Stensivikin tiluskartassa, mutta se esiintyy jo vuoden 1939 Maanmittauslaitoksen kartalla.

Kuva. Rakennus 8.5

Kuva. Rakennus 8.5. Rakennus seisoo kivenlohkareilla.

Kuva. Rakennus 8.5 ja kivinen ajosilta.

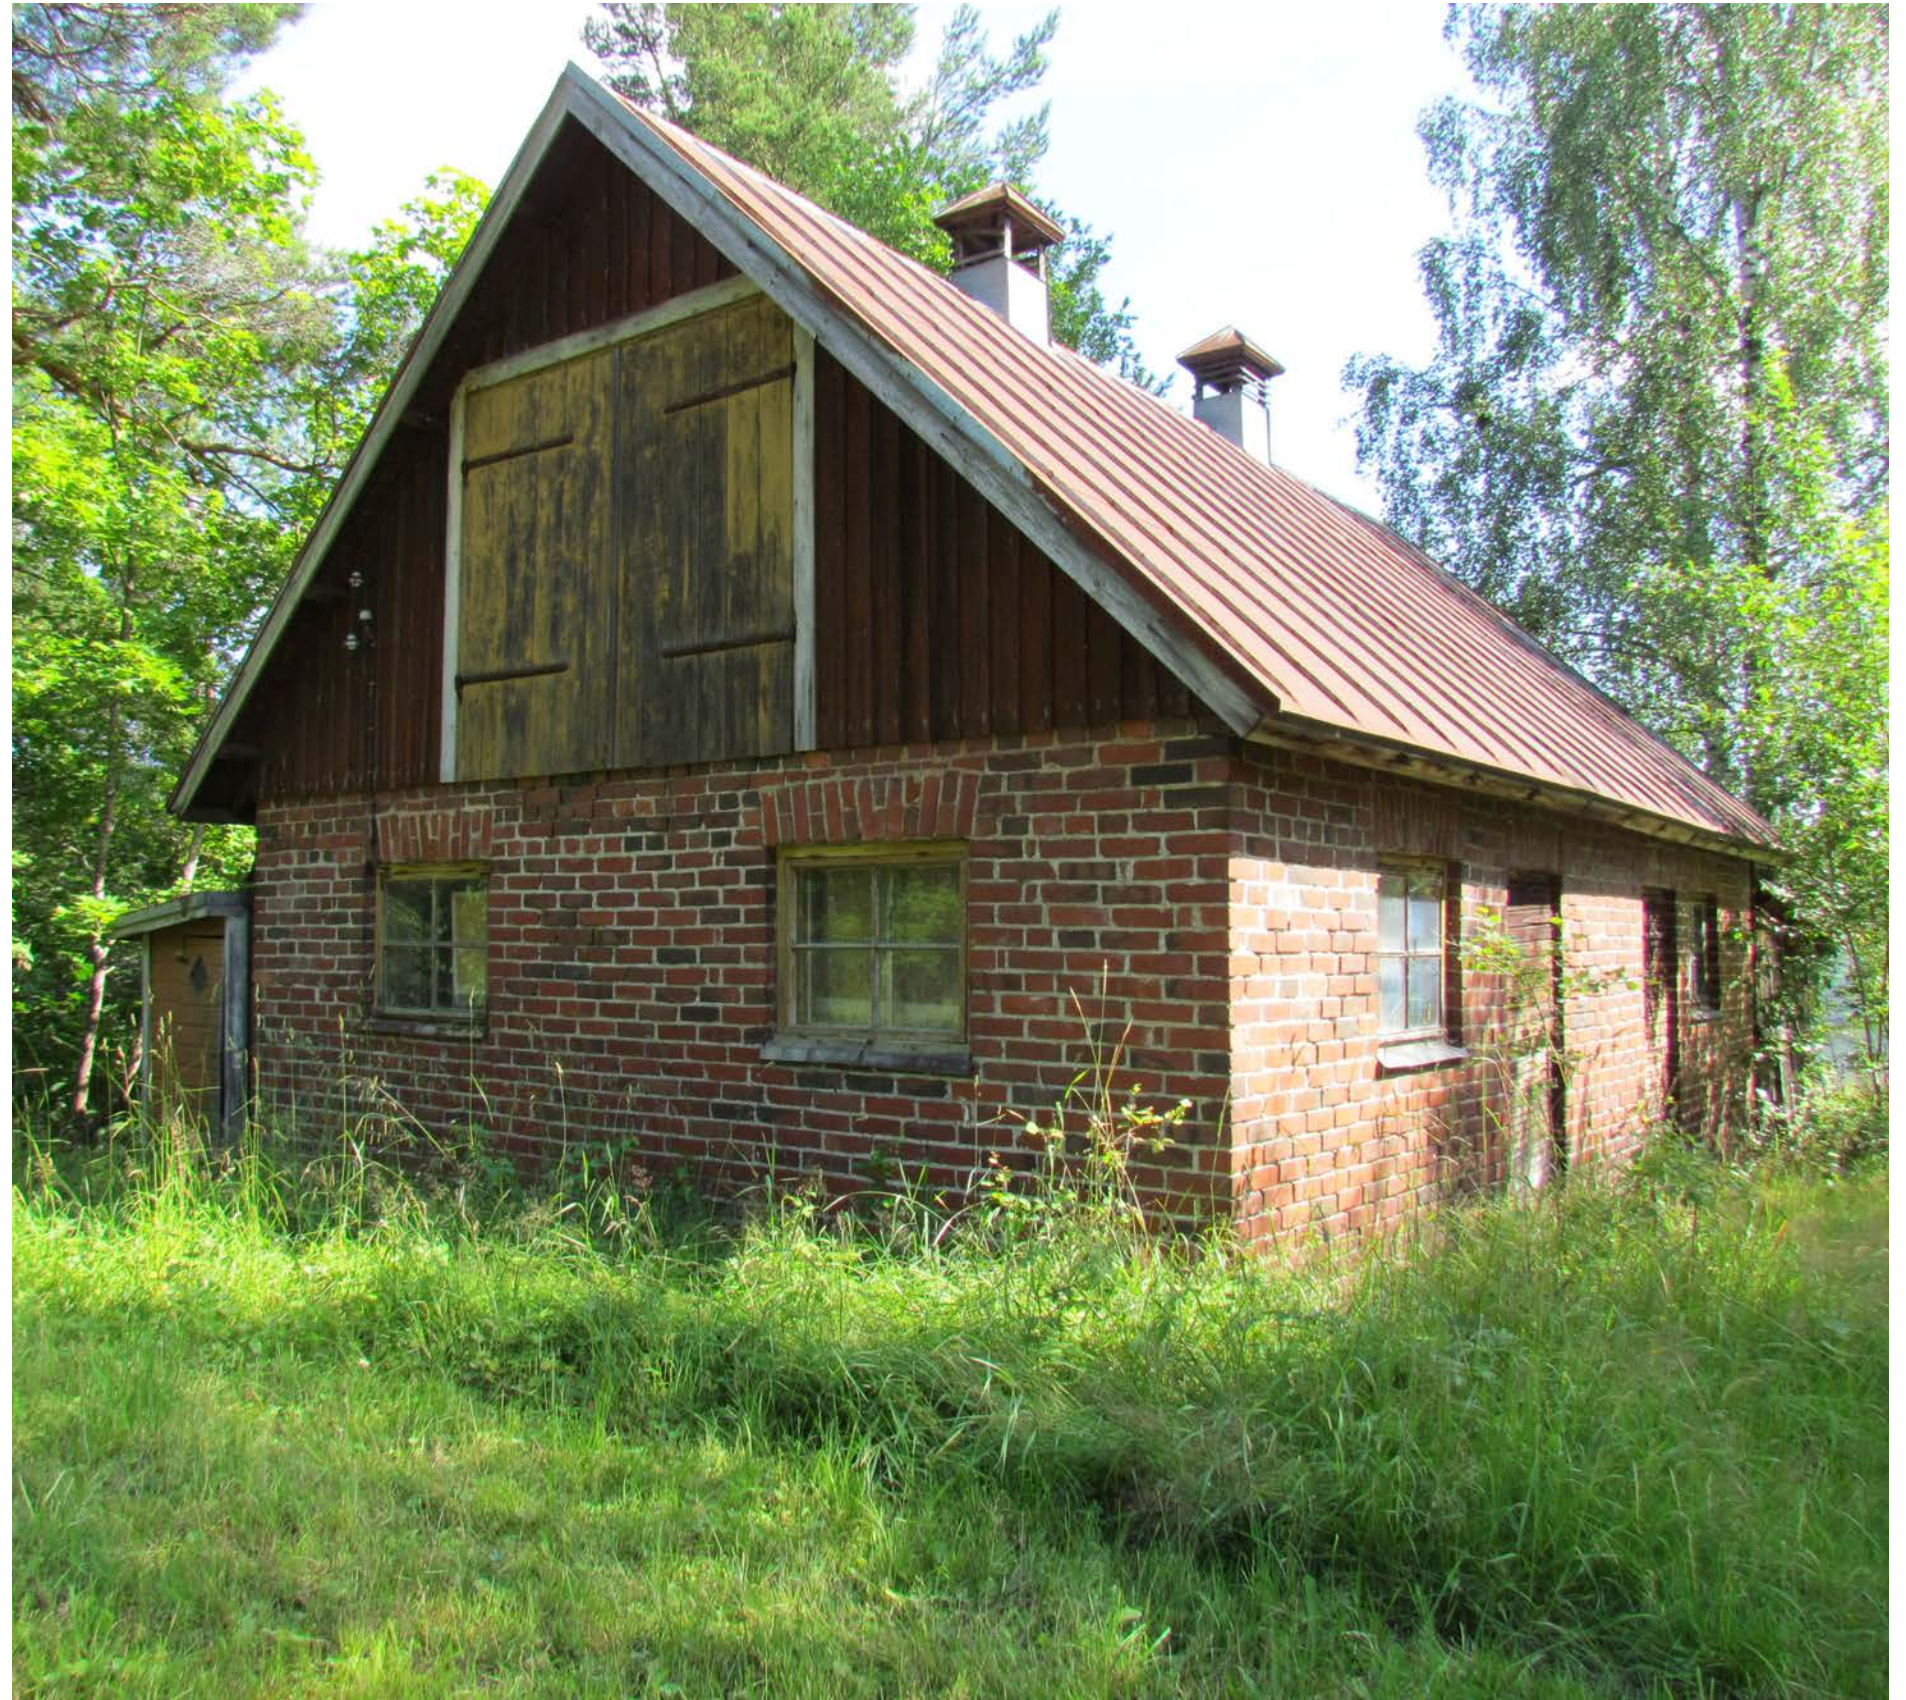
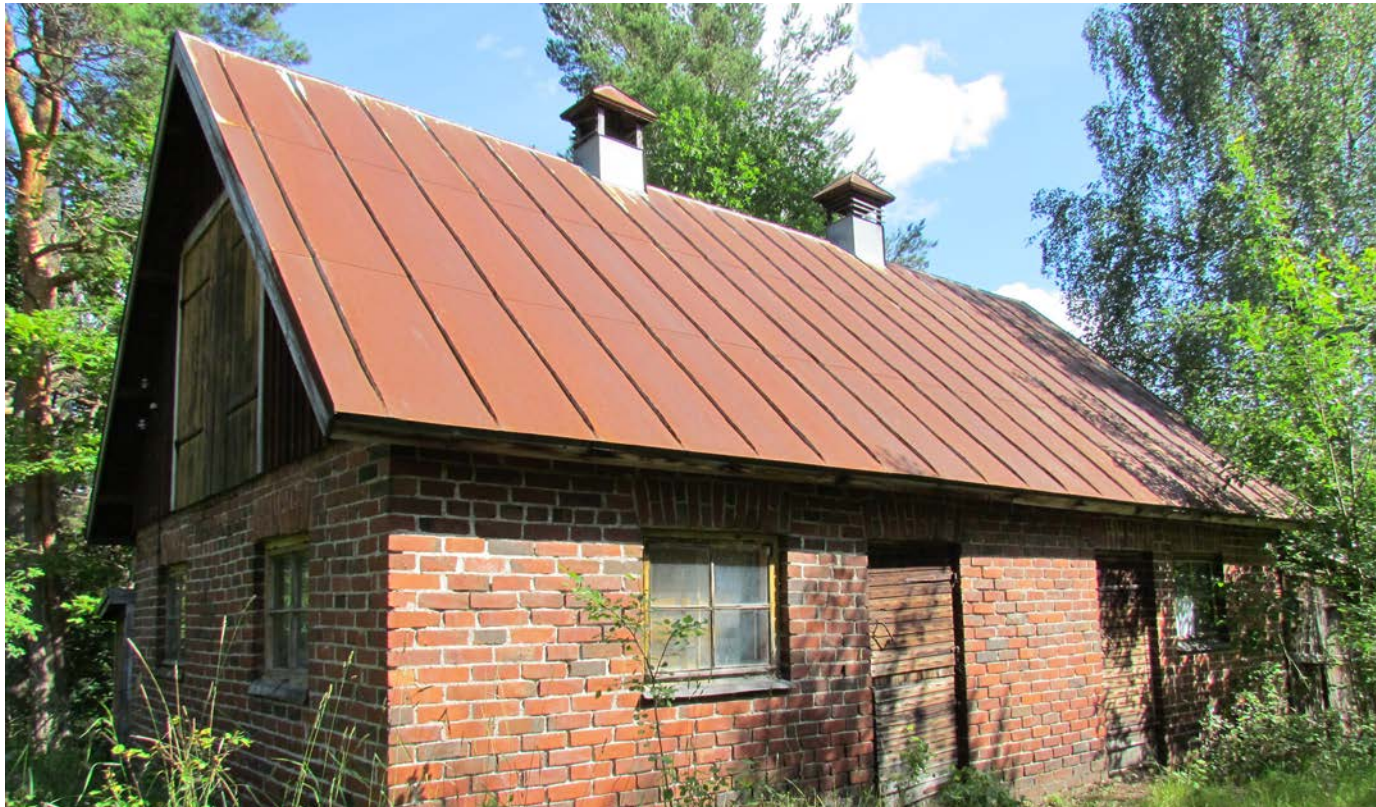
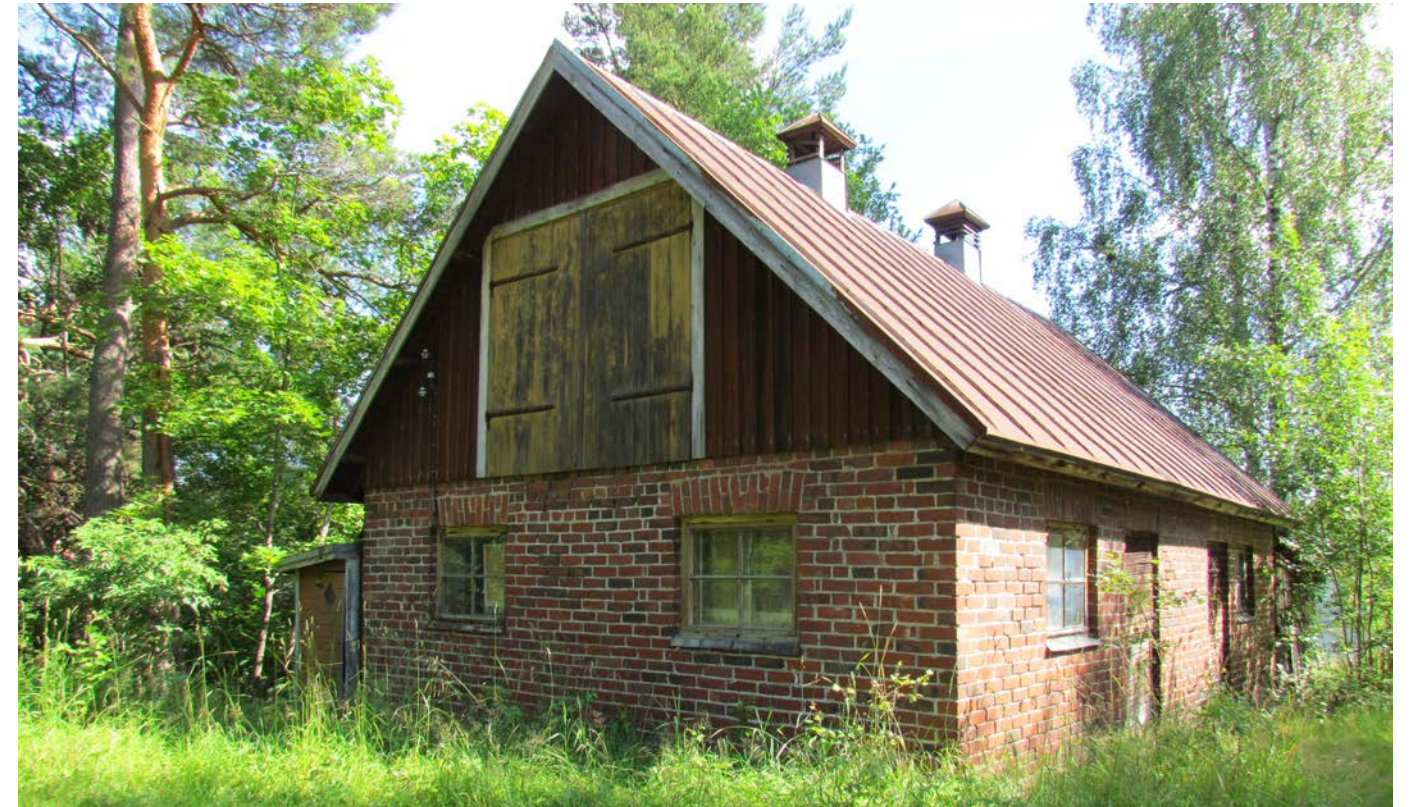
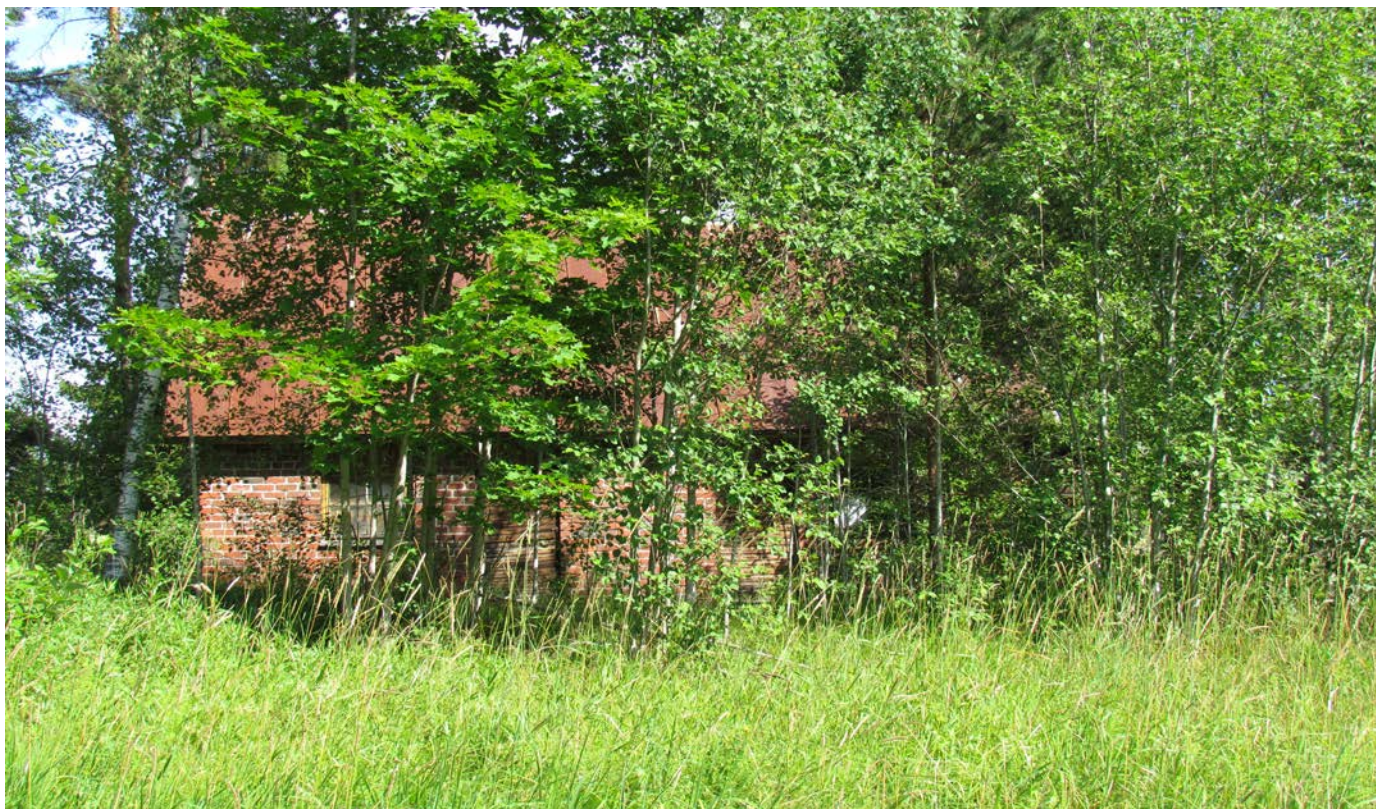
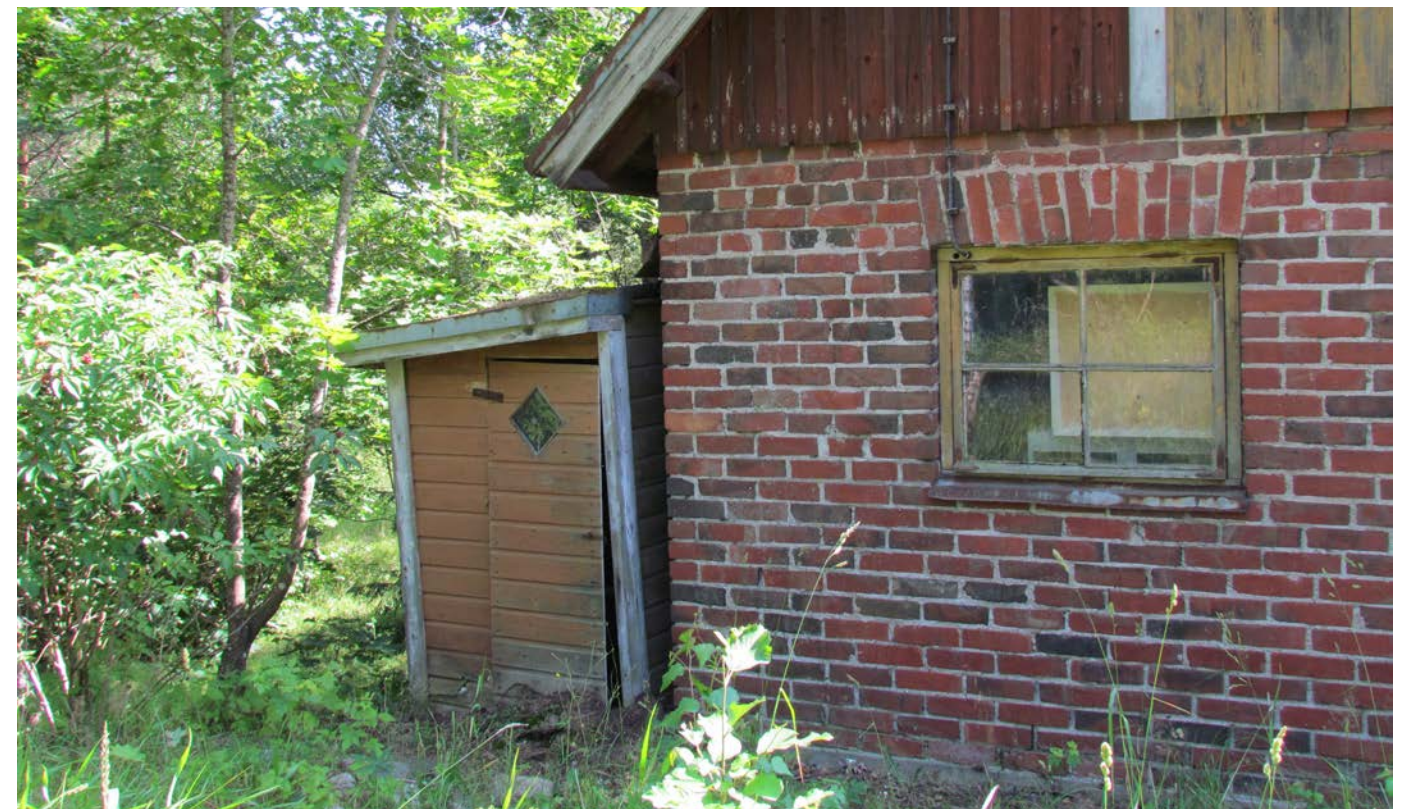
*Alueen vanhaa rakennuskantaa edustava maatalousrakennus, jolla on rakennustaiteellisia arvoja. Rakennus on säilyttänyt hyvin alkuperäiset piirteensä ja on ainoa tiilirakenteinen maatalousrakennus alueella. Rakennus on kuulunut vanhaan tilakokonaisuuteen, jonka rakennuskannasta suurin osa on kuitenkin purettu, eikä vanha pihapiiri ole enää havaittavissa maastossa.*

Kuva. Rakennus 8.6

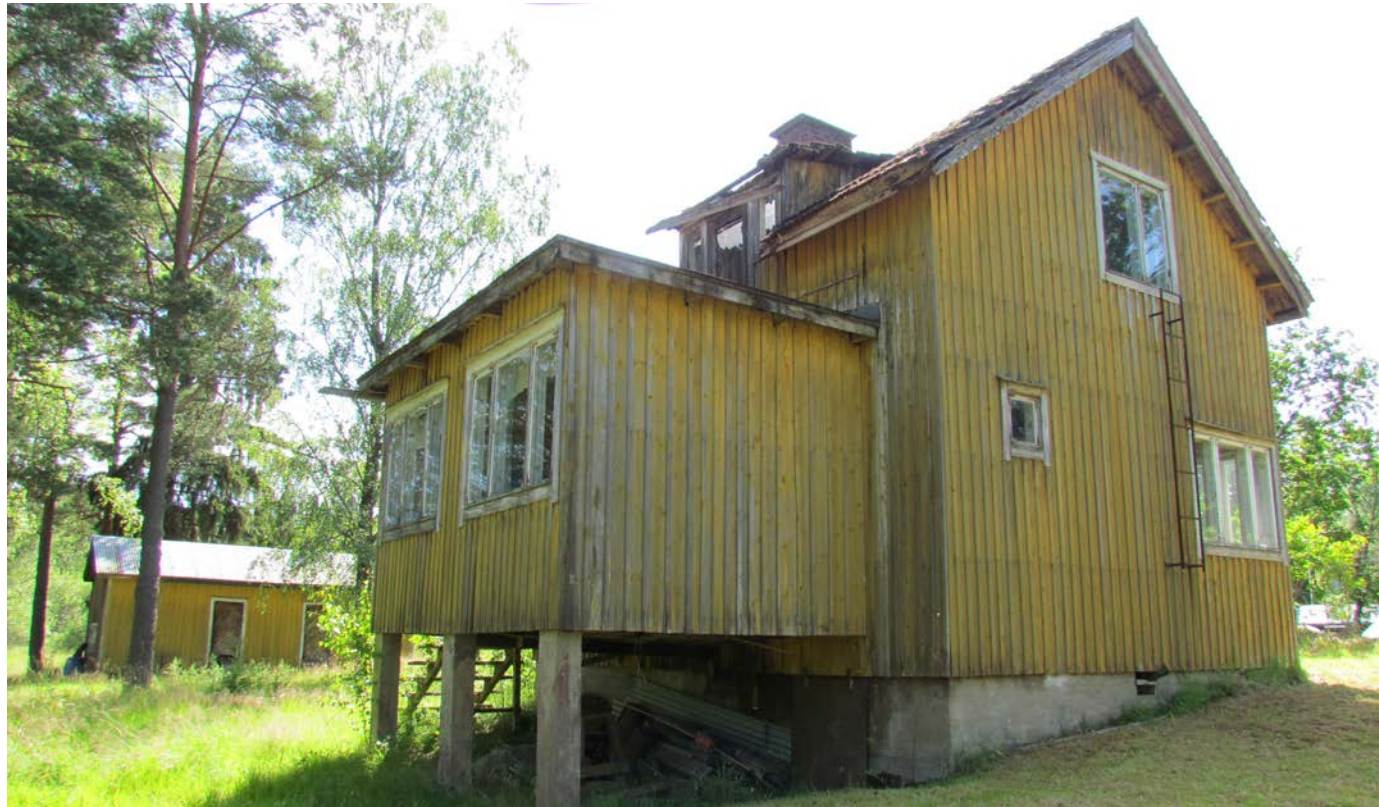
Kuva. Rakennus 8.7. Tontin korkeusvaihtelut näkyvät rakennusten arkkitehtuurissa.

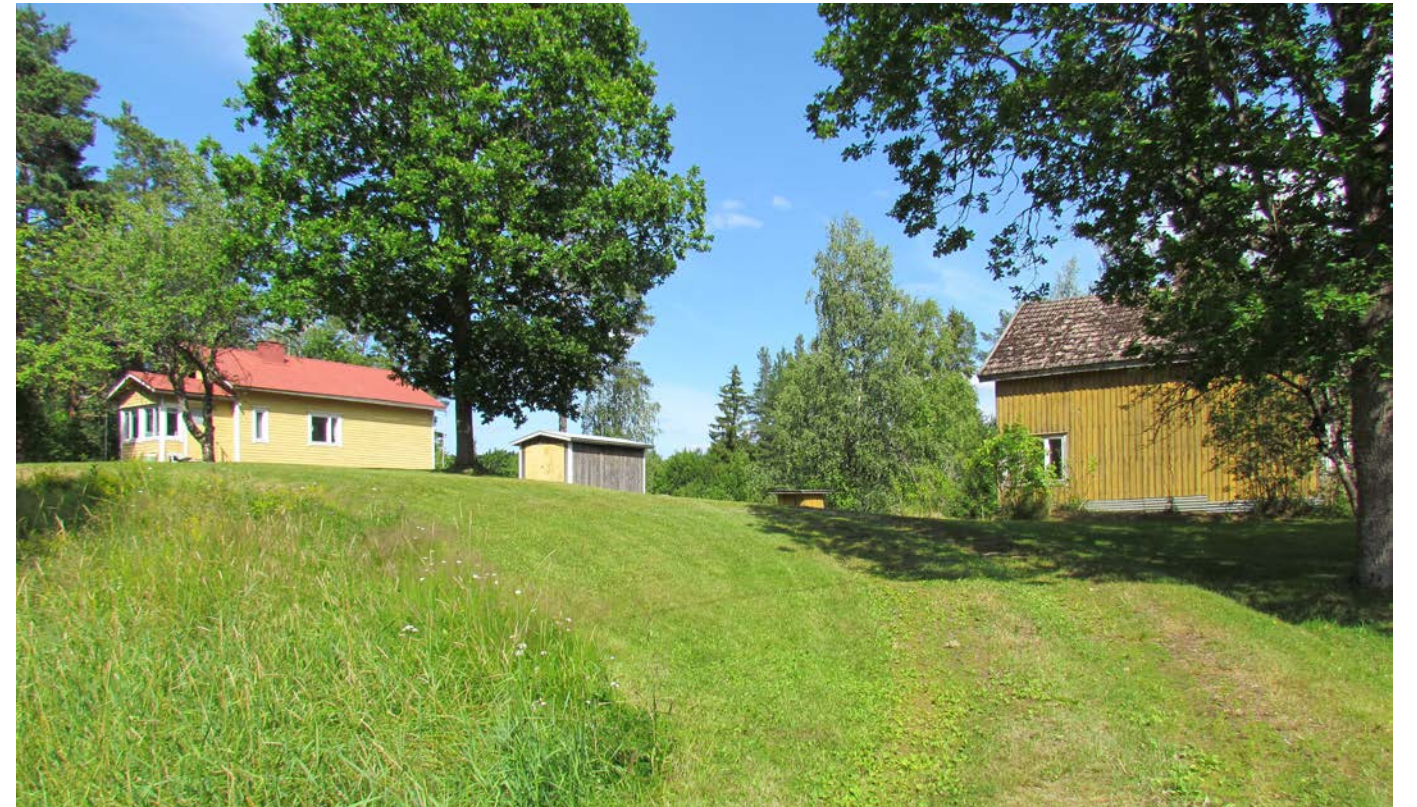
Kuva. Rakennus 8.8, autotalli 8.9 ja rakennus 8.7.

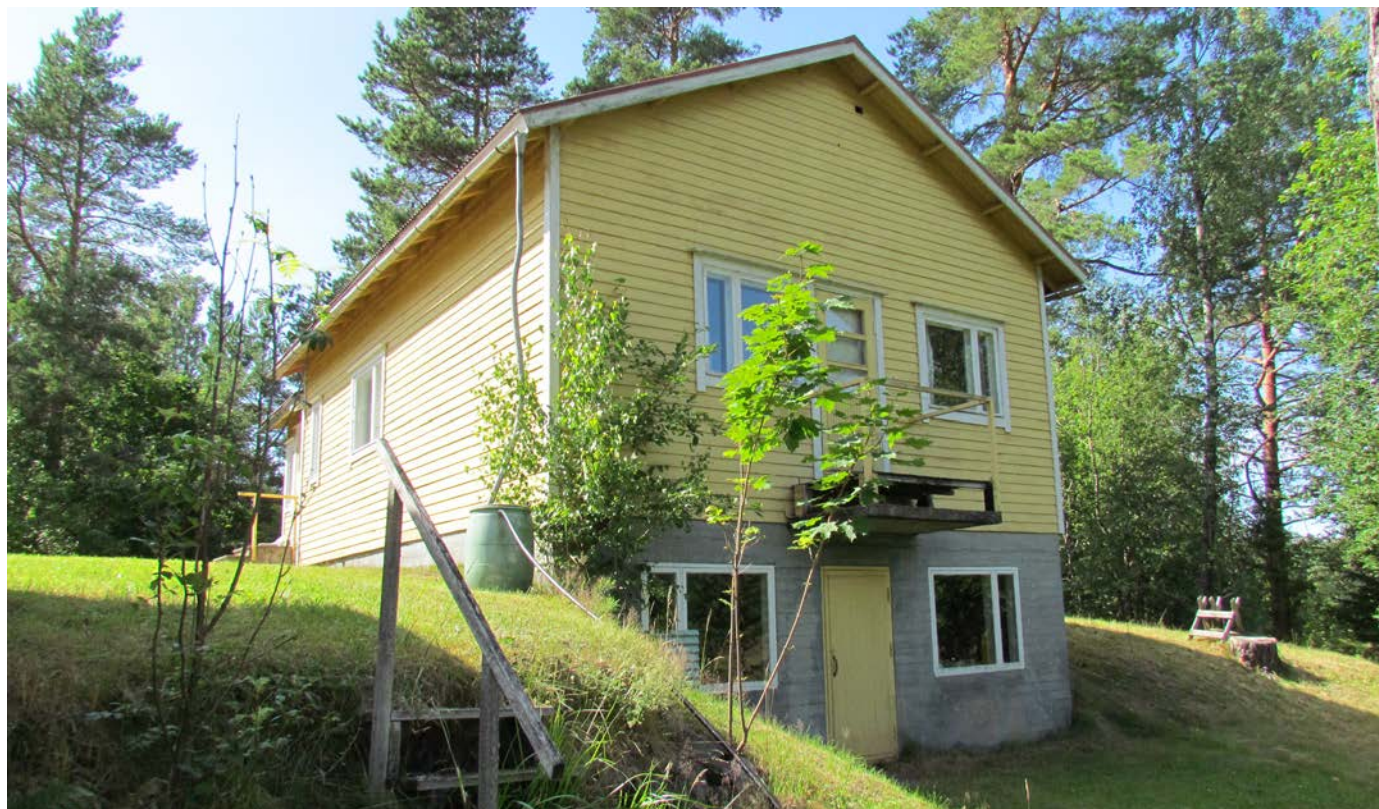
Kuva. Rakennus 8.8. Vuonna 1955 rakennusta jatkettiin tämän julkisivun suuntaan ja rakennukseen tehtiin osittainen kellarikerros.

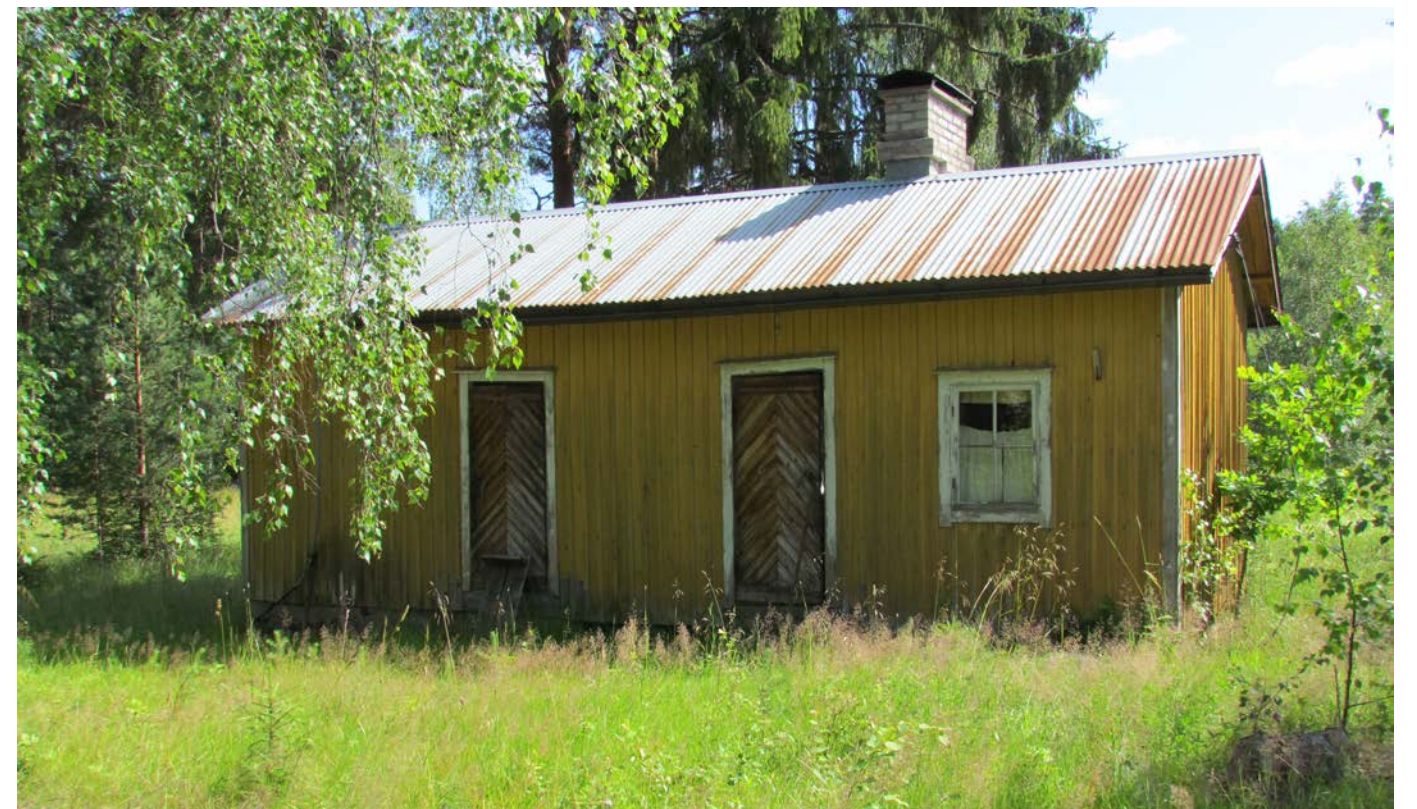
Kuva. Saunarakennus 8.10. Saunarakennus saattaa olla muualta 1950-luvulla siirretty ja muita pihapiirin rakennuksia vanhempi, mahdollisesti 1920-luvulta kiinteistörekisterin tietojen mukaan.
